**AVALIAÇÃO DE PATOLOGIAS EM CONJUNTOS HABITACIONAIS
DE BAURU, COM ENFOQUE EM ANOMALIAS DE FUNDAÇÕES E
DE COBERTURAS.**

**Campinas
2012**

Dissertação de Mestrado apresentada à Comissão de pós-graduação da Faculdade de Engenharia Civil, Arquitetura e Urbanismo da Unicamp, para obtenção do título de Mestre em Engenharia Civil, na área de concentração de geotecnia.

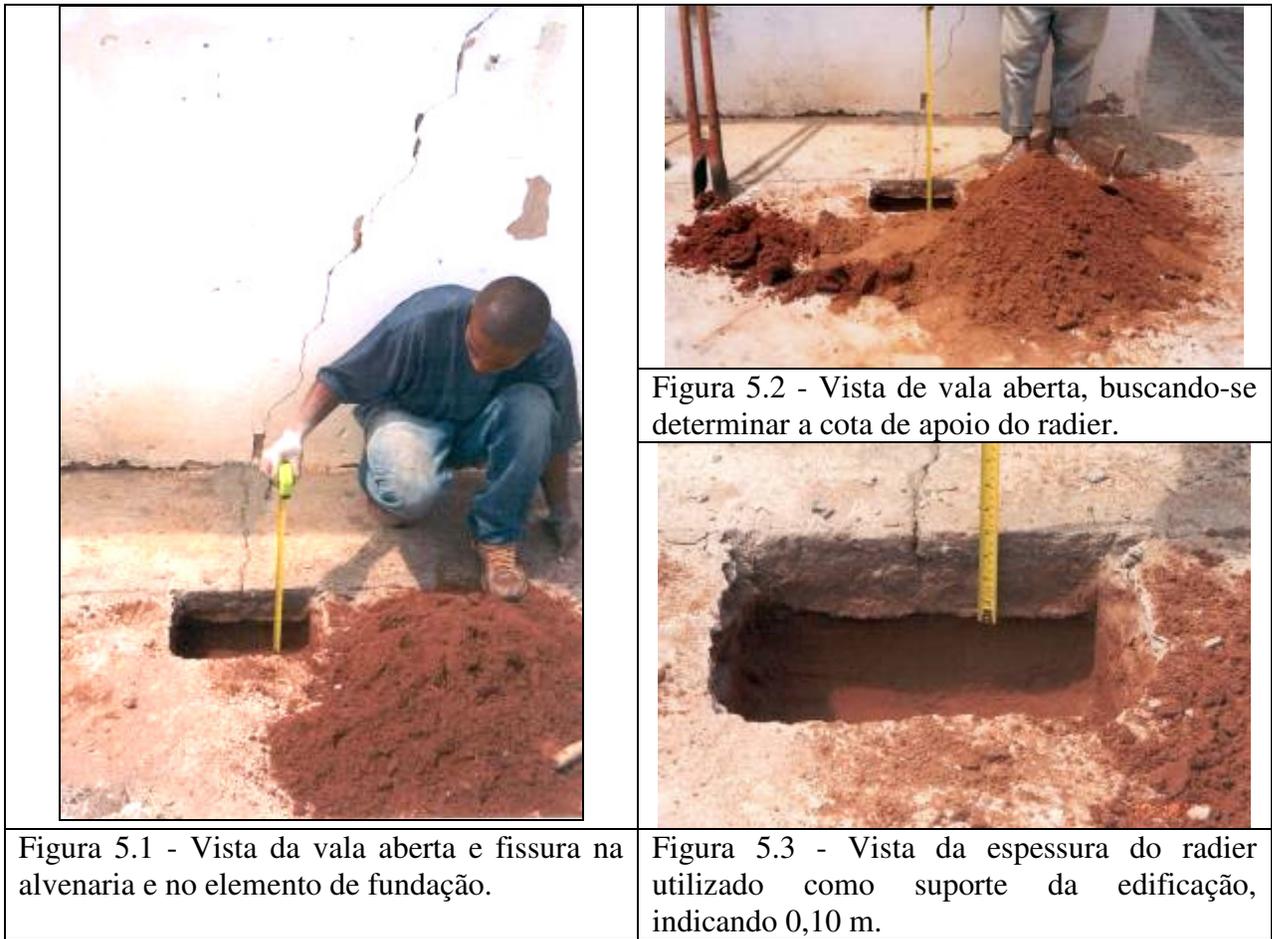
A abertura dessas valas permitiu observar que os responsáveis pelas construções utilizaram fundação rasa ou superficial, adotando-se como solução o tipo radier ou sapata corrida, apoiada a cerca de 0,45 m da superfície do terreno.

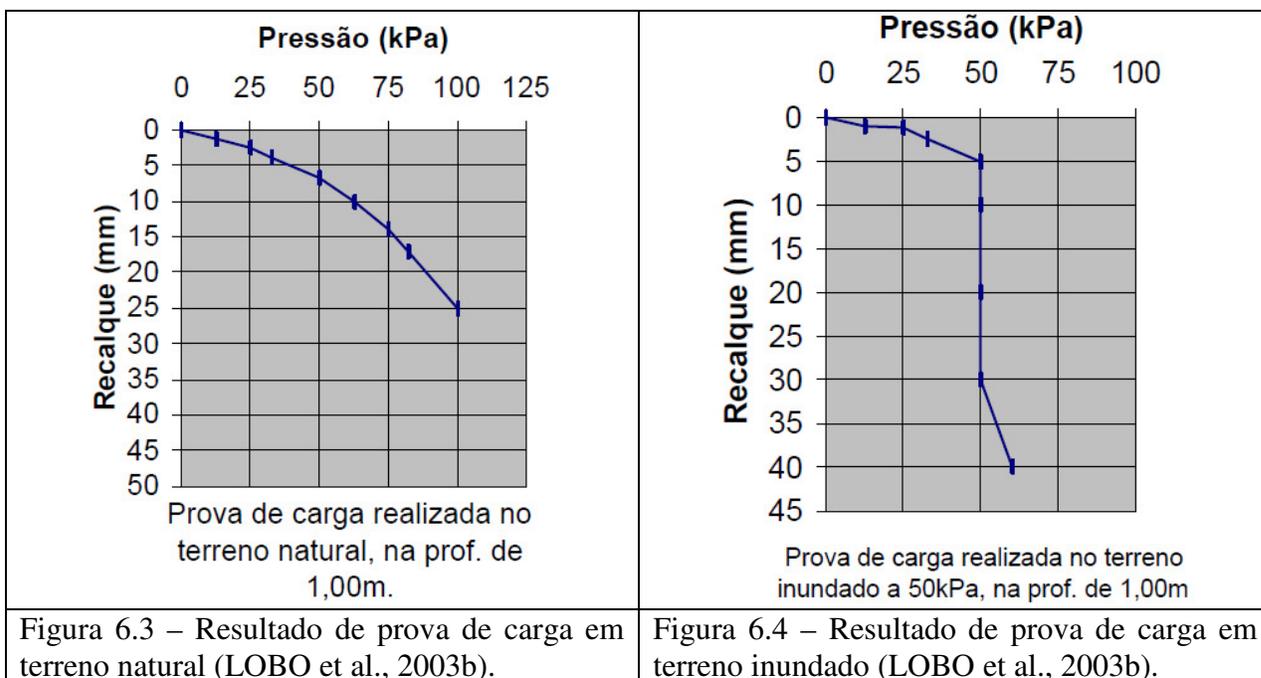
Na figura 6.3, mostra-se uma prova de carga realizada com o terreno na condição natural, enquanto, na figura 6.4, mostra-se uma prova de carga realizada com o terreno inundado. Essas provas de carga foram feitas a 1,00 m de profundidade. É importante observar que, inundando o terreno, chega-se a um recalque de 30 mm, com uma pressão de apenas 50 kPa. Isso não deixa nenhuma dúvida sobre a natureza colapsível desse solo, e esclarece o porquê de tantas obras na cidade, apoiadas em fundação direta, terem sofrido recalques quando ocorrida infiltração de água nas suas fundações (LOBO et al., 2003b).

Ainda segundo Lobo et al. (2003b), na falta de provas de carga, sempre recomendadas, os autores sugerem que, ao se projetar qualquer tipo de fundação nesta cidade e região, leve-se em conta o caráter colapsível do solo, reduzindo-se a carga admissível estimada para a fundação, com o solo no estado natural. Para fundação direta, que sempre deve ser evitada nesse tipo de solo, recomenda-se redução de 60% na carga admissível pelo solo.

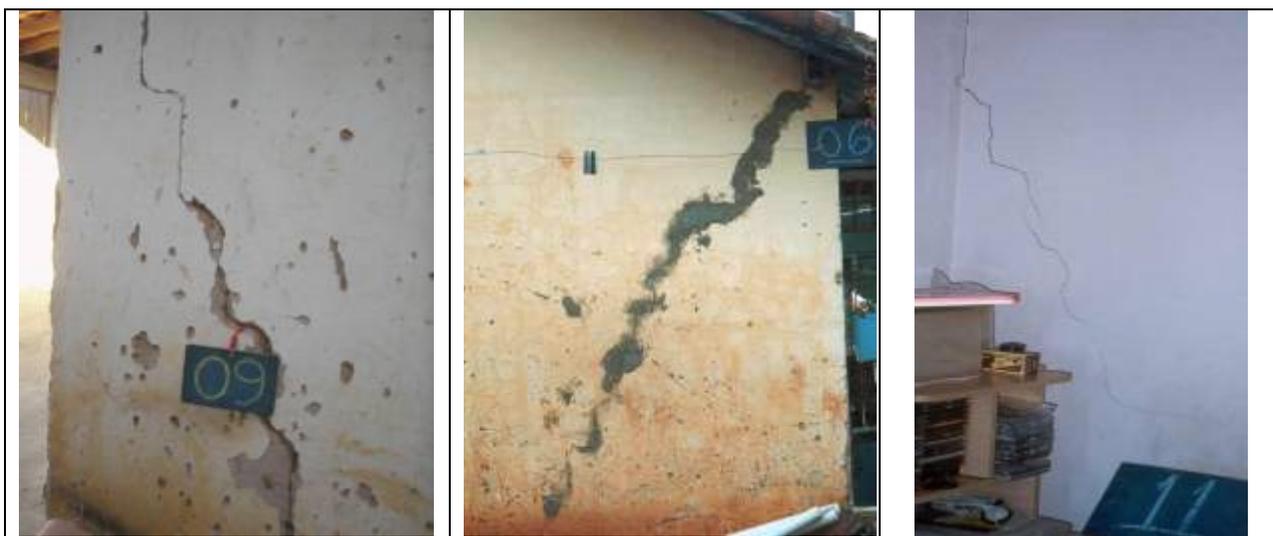
Os recalques de uma fundação se refletem, inicialmente, nas alvenarias e pisos sob a forma de fissuras, trincas e rachaduras. No caso de se estabelecer um processo contínuo de deformações, ocorrem a evolução e o agravamento das trincas, proliferando-se pelas alvenarias e pisos, induzindo o encadeamento de outros danos por toda a edificação, tais como rompimento de tubulações de água e esgoto, mau funcionamento de portas e janelas, movimentação estrutural, etc. De forma semelhante, aplica-se este critério ao desaprumo de parte dos telhados, consequência, também, do mau comportamento das fundações. Na figura 6.5, ilustram-se fissuras oriundas de recalques de fundações.

Figura 6.5 – Vista de fissuras provenientes de recalques de fundação.

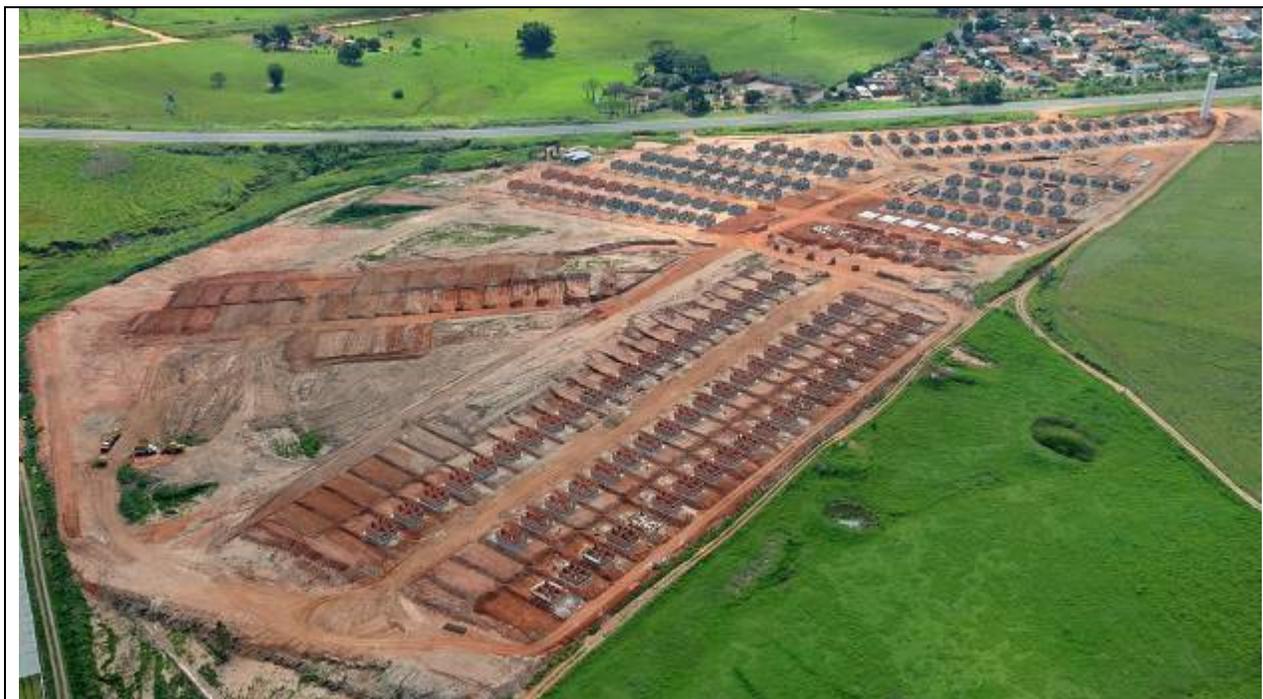
Ocorre, então, que muitas das fundações estão assentes em aterros mal compactados, acarretando recalques diferenciais, extremamente prejudiciais à saúde das edificações e, conseqüentemente, as demais patologias nos prédios, advindas dessa anomalia. Nas figuras 6.6 e 6.7, ilustra-se a criação de patamares em uma área de topografia acidentada.

Figura 6.6 – Vista da criação de patamares em uma área de topografia acidentada.

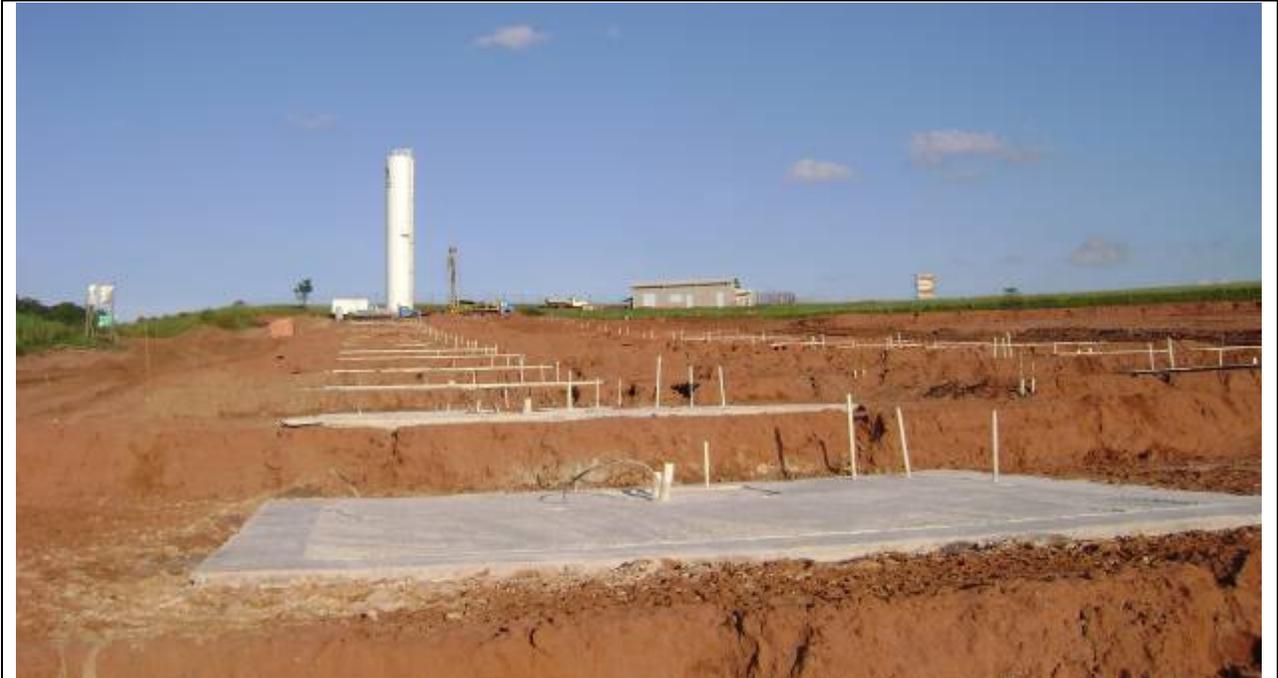
Figura 6.7 – Vista da criação de patamares em uma área de topografia acidentada.

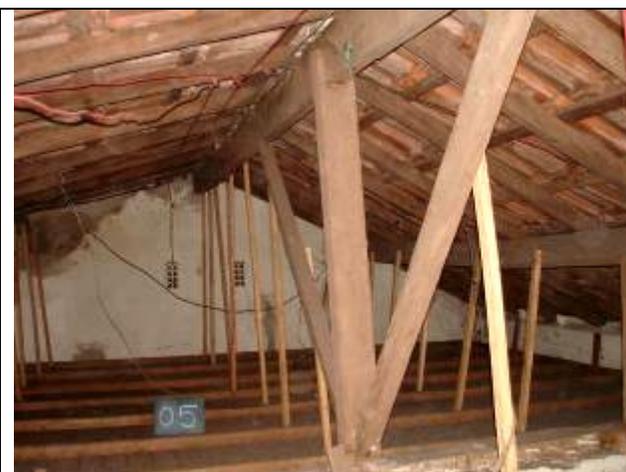
Esse conjunto de fatores patológicos favorece, também, o aparecimento de goteiras e a infiltração de águas pluviais e, conseqüentemente, o aumento de umidade da madeira, criando condições para o desenvolvimento de fungos e bactérias que geram a putrefação ou podridão das peças. Nas figuras 6.8 a 6.11, ilustram-se as patologias encontradas em grande parte das unidades pesquisadas.

Figura 6.8 – Vista da solução adotada na construção da cobertura.

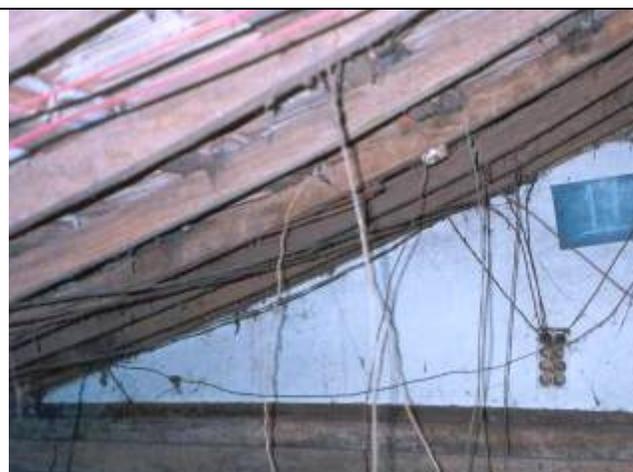
Figura 6.9 – Vista dos caibros fletidos e inexistência de terço intermediária.

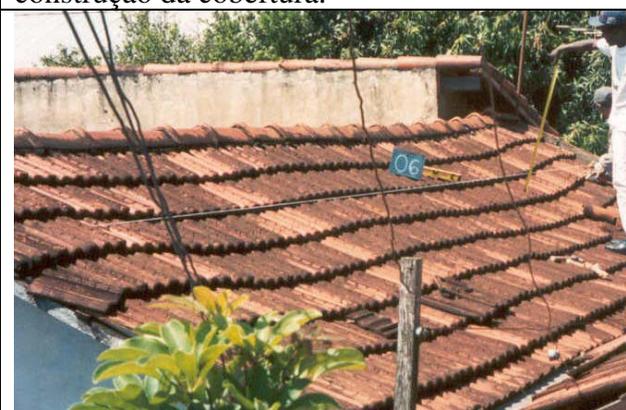
Figura 6.10 – Vista do telhado deformado.

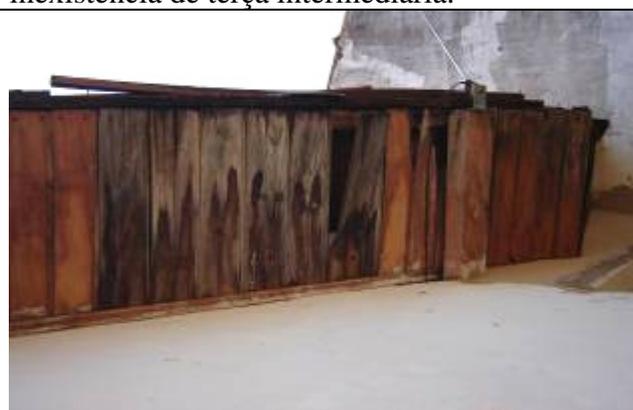
Figura 6.11 – Vista do beiral deteriorado.
