**AVALIAÇÃO DURANTE OPERAÇÃO DOS SISTEMAS  
PREDIAIS HIDRÁULICOS E SANITÁRIOS EM EDIFÍCIOS  
ESCOLARES**

**Letícia Santos Machado de Araújo**

Dissertação de Mestrado apresentada à Comissão de pós-graduação da Faculdade de Engenharia Civil, Arquitetura e Urbanismo da Universidade Estadual de Campinas, como parte dos requisitos para a obtenção do título de Mestre em Engenharia Civil, na área de concentração em Edificações.

**Campinas  
2004**

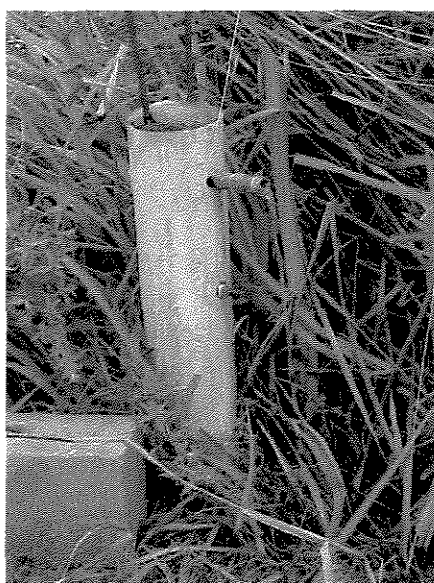
Além dos casos citados na tabela 5.3, foi verificada, quando da realização do teste do hidrômetro, no EMEI 159, a existência de um ponto de consumo onde a água ficava jorrando constantemente (tubulação aberta, com registro sem volante - ver figura 5.2). Na figura 5.3 é possível observar a redução do volume consumido na escola após o fechamento do referido ponto de consumo.

Figura 5.2: Patologia verificada no EMEI 159.

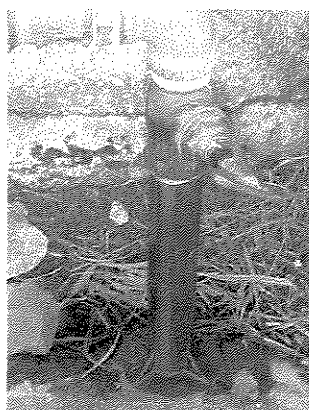
Registro com vazamento em filete  
EMEI 146

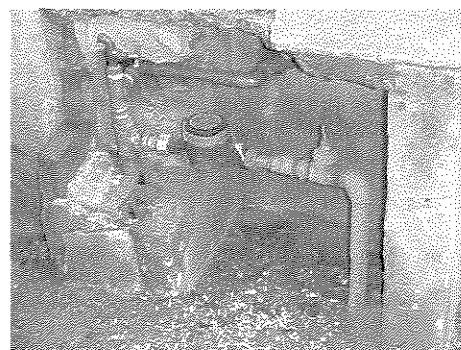
Registro sem volante - EMEI 142

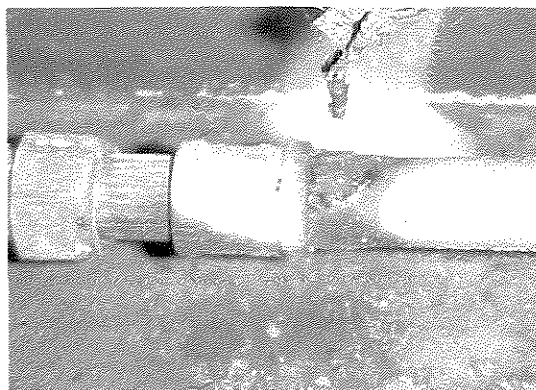
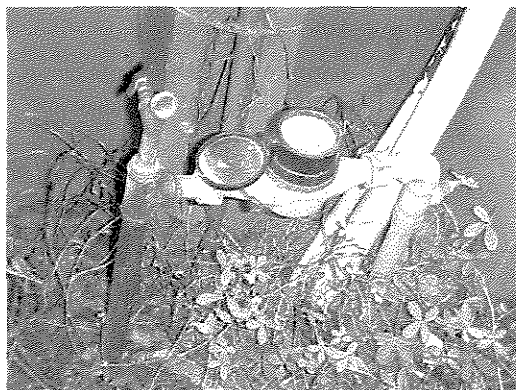
A idade média das escolas da tipologia EMEI com cavalete com tubulação corroída é de 18 anos, variando de 12 a 20 anos. Por sua vez, a idade média das escolas da tipologia CEMEI/EMEI é de 37 anos, variando de 22 a 52 anos. Um exemplo a ser destacado é o da EMEI 119 (escola com 19 anos), onde a tubulação do cavalete apresentava, além de corrosão, vazamento.

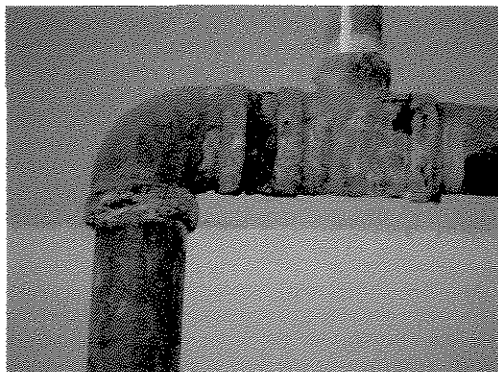
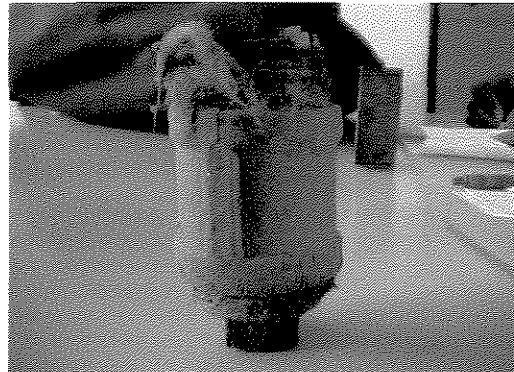
Em 45% das escolas da tipologia CEMEI/EMEI a condição de operação das tubulações de distribuição de água quente estava satisfatória; estando em desuso no restante das unidades visitadas, onde é comum encontrar as tubulações de aço galvanizado corroídas e incrustadas (ver figura 5.12).

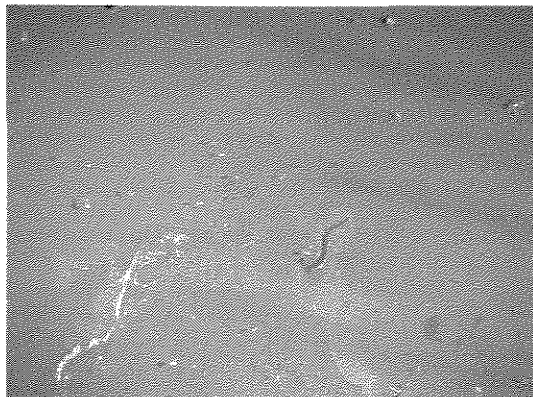
Figura 5.13: Larvas encontradas no interior de um reservatório –EMEI 105.

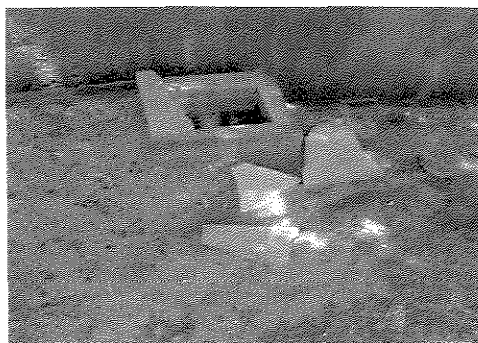
Tampas de concreto quebrada  
EMEI 115

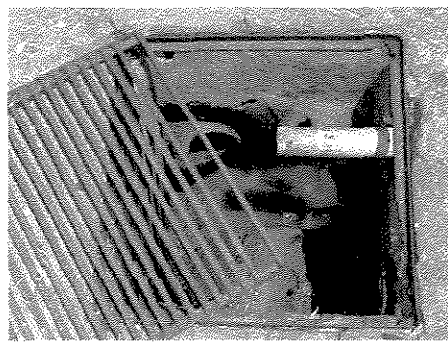
Deve ser destacada uma caixa de inspeção localizada CEMEI/EMEI 36, onde, além do o interior quebrado e com infiltração, o fechamento é efetuado com grelha (ver figura 5.21).

Caixa com o interior quebrado e com  
infiltração e fechamento com grelha  
CEMEI/EMEI 36

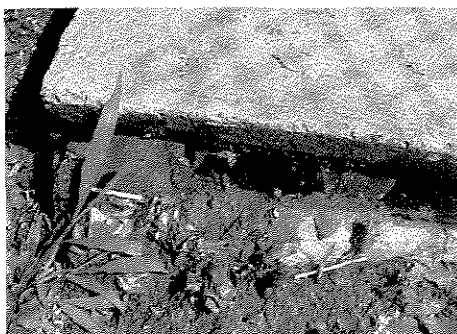
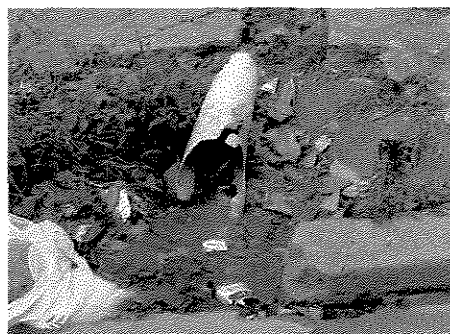
EMEF/SUPLETIVO 56

Outro caso a ser destacado é de uma caixa de passagem/inspeção localizada EMEF/SUPLETIVO 56, que estava transbordando no dia da visita a essa escola, infiltrando o esgoto diretamente no terreno; além disso, como a mesma está interligada ao sistema de águas pluviais, o esgoto está sendo descarregado na sarjeta, como é possível visualizar na figura 5.22.

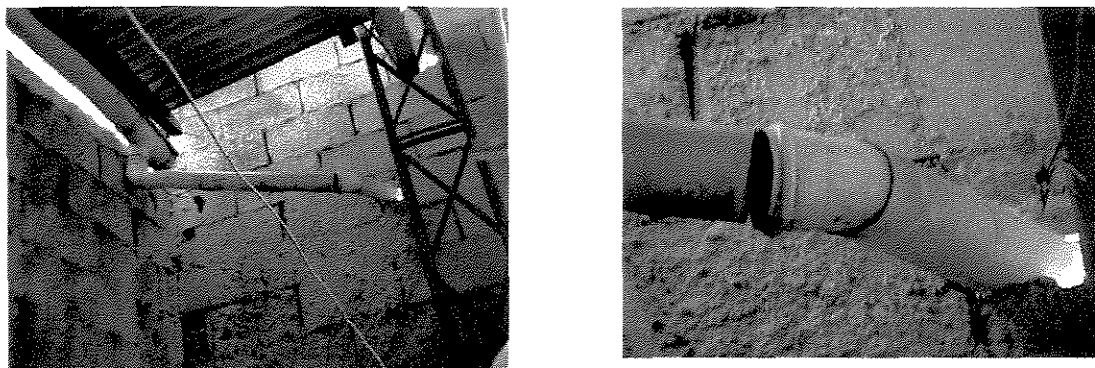
No EMEI 149, a calha encontrava-se desconectada do condutor vertical, como é possível visualizar na figura 5.35.

Figura 5.35: Calha e condutor vertical desconectados - EMEI 149

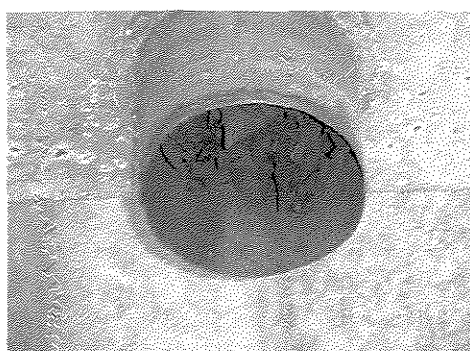
Condutor vertical removido  
EMEI 144

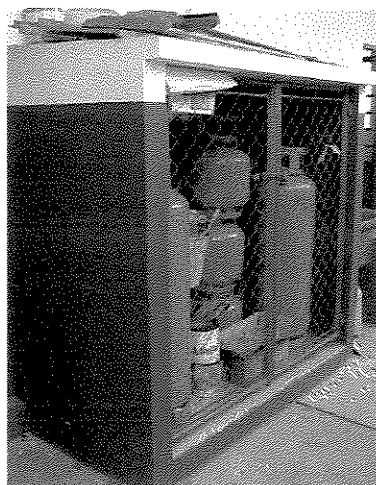
Valem ser destacados alguns problemas encontrados nas escolas onde existe central de gás. No CEMEI 165, um condutor vertical de água pluviais em PVC desce dentro da central. No EMEI 133, a central de GLP estava sendo usada como depósito de materiais, incluindo latas de tinta (ver figura 5.43).

Figura 5.43: Central de gás utilizada como depósito de materiais – EMEI 133

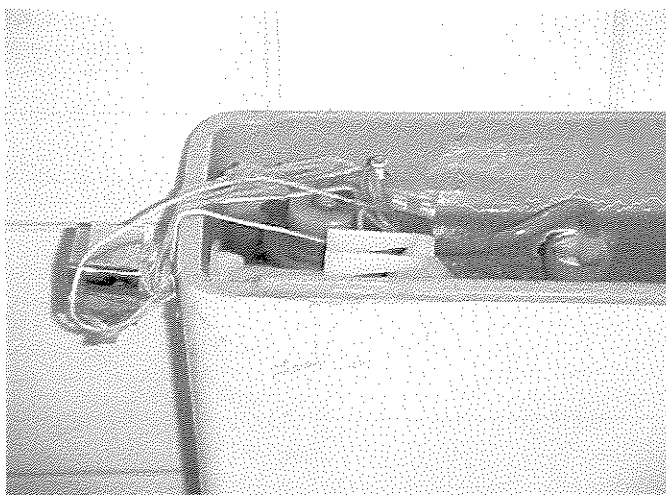
A condição de operação está satisfatória em apenas uma das caixas acopladas. Nas outras duas, os botões de acionamento estão quebrados e presos ao mecanismo interno da caixa com barbante. Além disso, uma destas caixas está sem a torneira de bóia. A figura 5.46 ilustra algumas das patologias citadas.

Figura 5.46: Caixa acoplada com botão de acionamento quebrado e sem torneira de bóia - EMEI 105

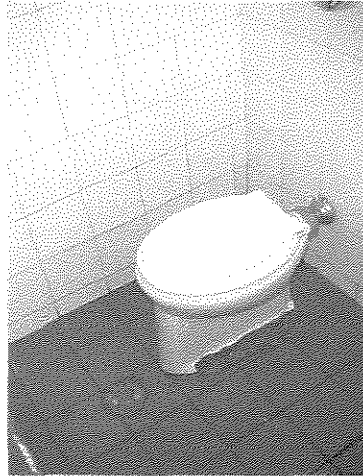
O estado de conservação era satisfatório em 59% das bacias sanitárias com válvula de descarga. Das 362 bacias com estado de conservação insatisfatório, 85% estavam manchadas, 6% estavam trincadas/rachadas, 4% estavam trincadas/rachadas e manchadas e 3% estavam quebradas. Um exemplo destas patologias pode ser observado na figura 5.51.

Figura 5.51: Bacia quebrada e reparada com massa epóxi - EMEI 112

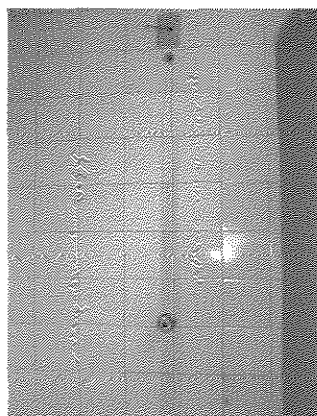
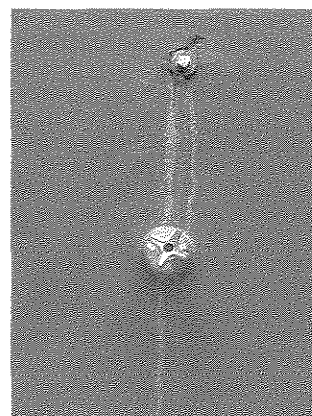
Na figura 5.55 podem ser visualizadas duas instalações nas quais os chuveiros foram removidos, onde, inclusive, existem vazamentos.

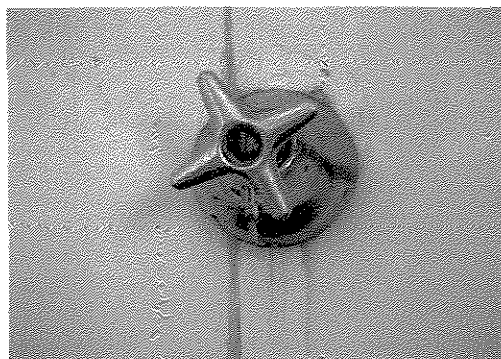
Registro com gotejamento - CEMEI/EMEI 30

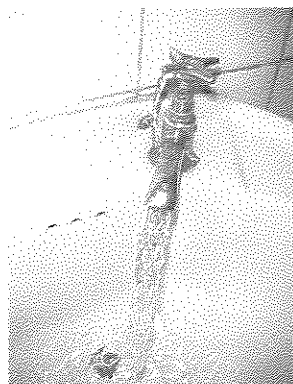
Das 246 torneiras com alguma patologia, 78% vazavam na haste quando abertas. Somente 5% das torneiras inadequadas estavam gotejando e/ou possuíam filetes. A figura 5.64 apresenta alguns exemplos de patologias na condição de operação das torneiras.

Torneira com vazamento no eixo quando aberta - EMEI/FUMEC 95

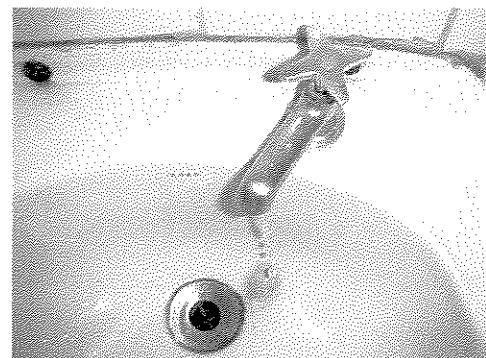
Torneira gotejando – EMEI 106

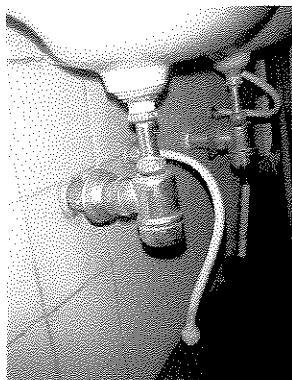
Em cerca de 96% dos flexíveis de PVC, o estado de conservação era satisfatório. Dos 13 flexíveis com o estado de conservação não satisfatório, 39% foram reparados com materiais não adequados. Acrescenta-se ainda que 23% dos flexíveis estavam desencaixados (ver figura 5.66), 15% estavam fora de uso, entre outros problemas.

Figura 5.66: Flexível desencaixado - EMEI 159.

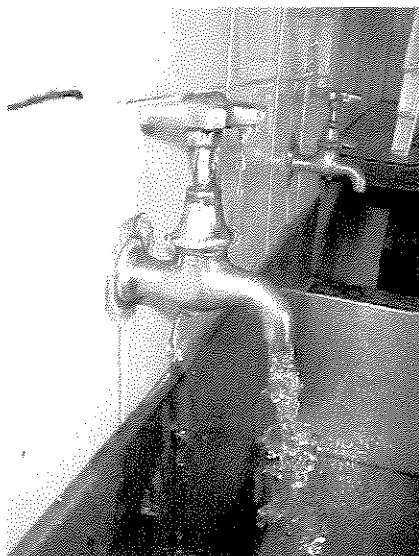
Figura 5.71: Torneira de lavatório tipo calha vazando na haste quando aberta  
EMEI 142

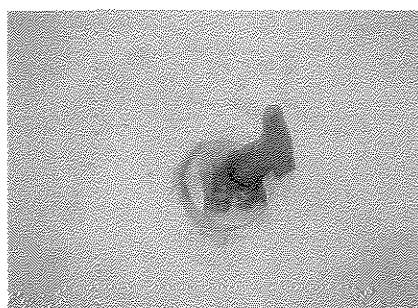
Manutenção com massa epóxi  
EMEF/Supletivo 70

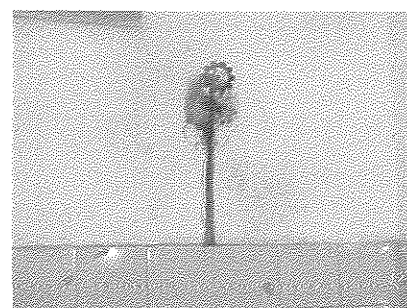
Mancha de vazamento na parede  
EMEI 140

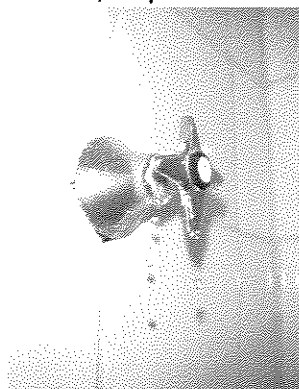
Registro com gotejamento lento  
EMEI/FUMEC 95

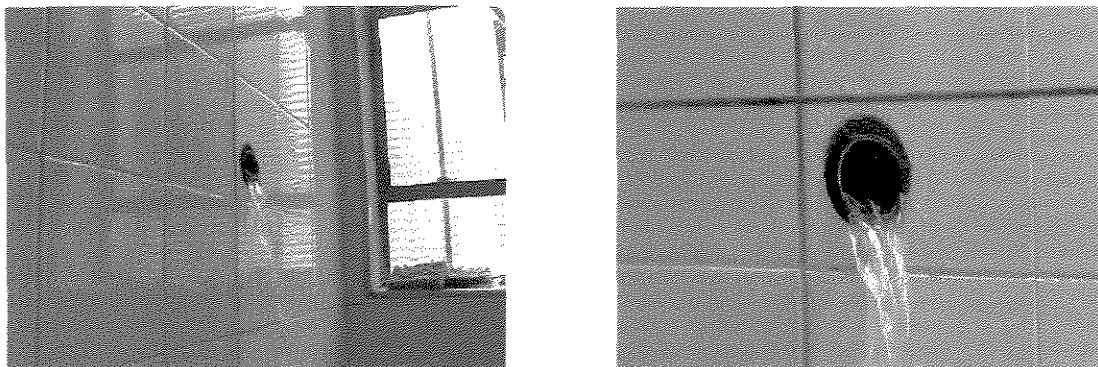
Figura 5.86: Orifício onde estava instalado o registro do CEMEI/EMEI 50.

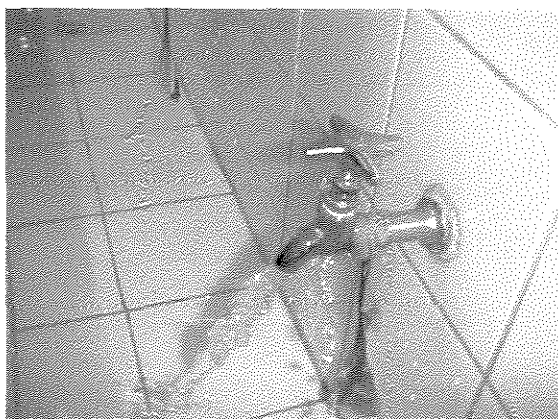
Figura 5.97: Vazamento na haste de torneira, manifestado apenas durante a utilização.
