**Tratamento Superficial KTL na Tubulação  
de Alumínio da Saída de Água dos Motores  
Diesel**

Dissertação de mestrado profissional  
apresentada à comissão de Pós Graduação da  
Faculdade de Engenharia Mecânica, como  
requisito para a obtenção de Mestre em  
Engenharia Automobilística

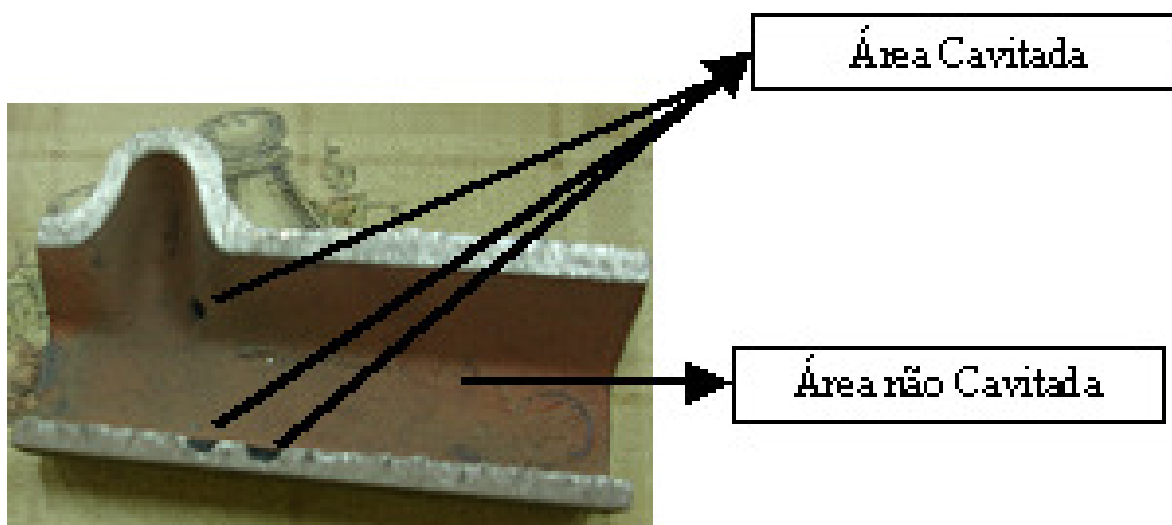
Em uma análise rápida, feita pelas concessionárias ficou constatado que as peças apresentam cavitação. Esta cavitação pode ser vistas nas Figuras 2.18.1 e 2.18.2, estas peças estavam instaladas em um motor de campo que apresentou superaquecimento

Figura 2.18.1 – Tubulação de água com falha de campo

Conforme mostrado nas Figuras 2.18.1 e 2.18.2 tem-se uma tubulação de água em corte para verificar a parte interna, os pontos escuros do material parecendo falha de fundição mas é a cavitação. Todas as peças analisadas encontrou-se o fenômeno de cavitação em diferentes regiões da parte interna da tubulação de água.

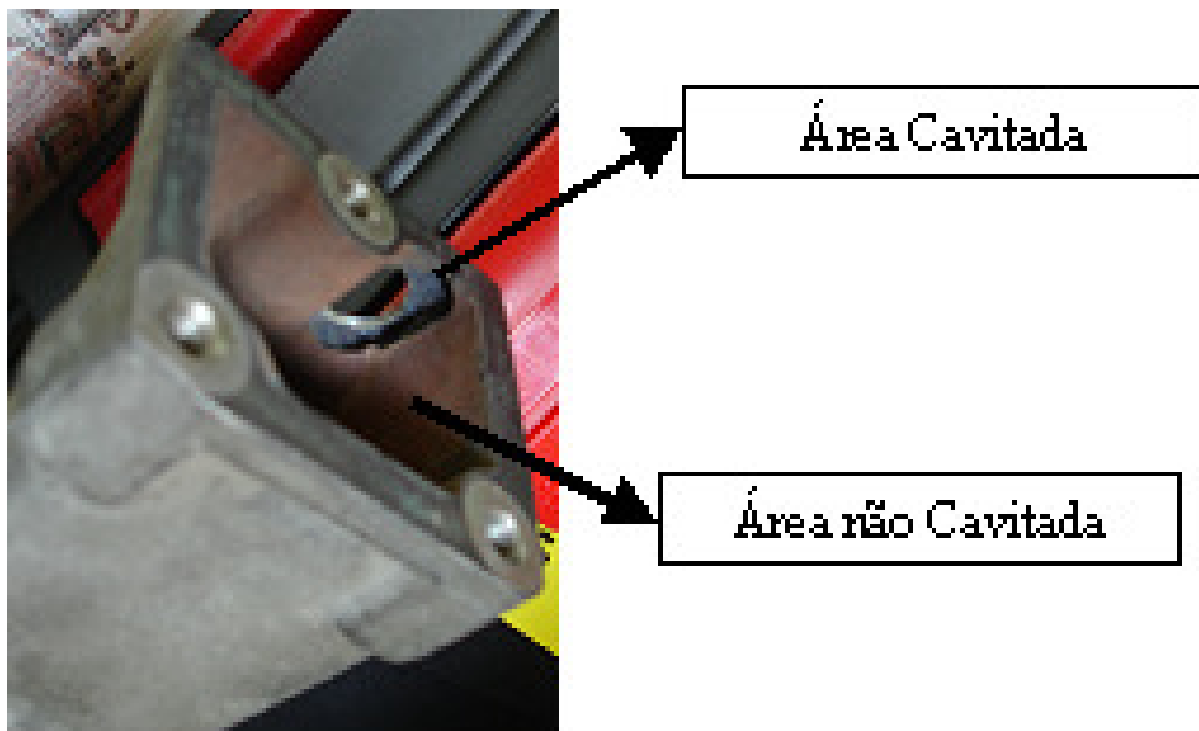
Figura 2.18.2 – Tubulação de água com falha de campo

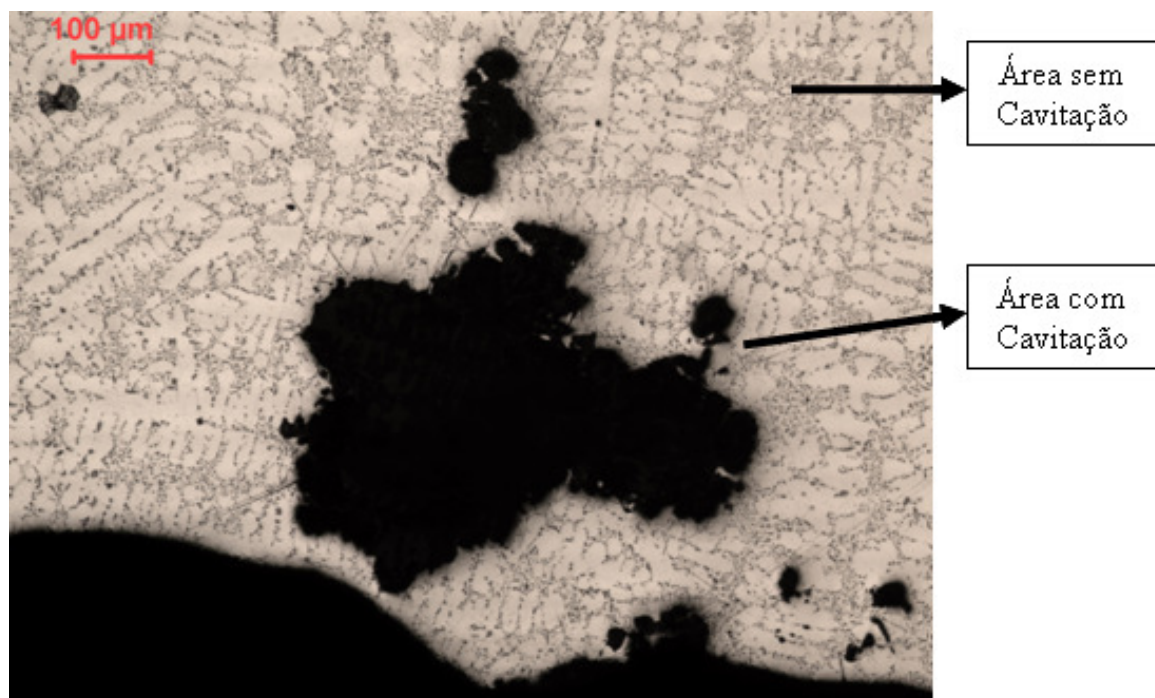
Figura 4.8.1 – Área com cavitação de uma peça falhada

Conforme observado nas Figuras 4.8.1, 4.8.2 e 4.9 as microestruturas são idênticas, ou seja, apresentam formação das dendritas de alumínio (Fase  $\alpha$ ), eutetico de Si Globular presentes ( $\alpha + \text{Si}$ ) e óxidos ausentes. Portanto o problema não se encontra no processo de fundição.

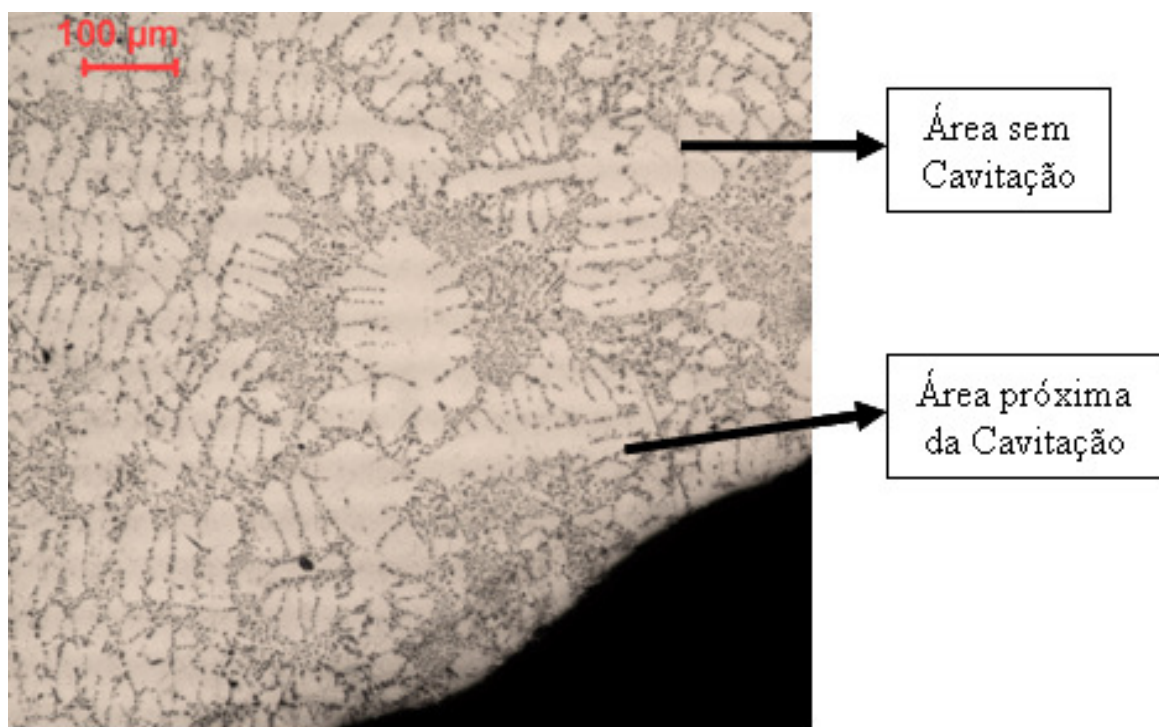
Figura 4.8.2 – Área sem cavitação de uma peça falhada

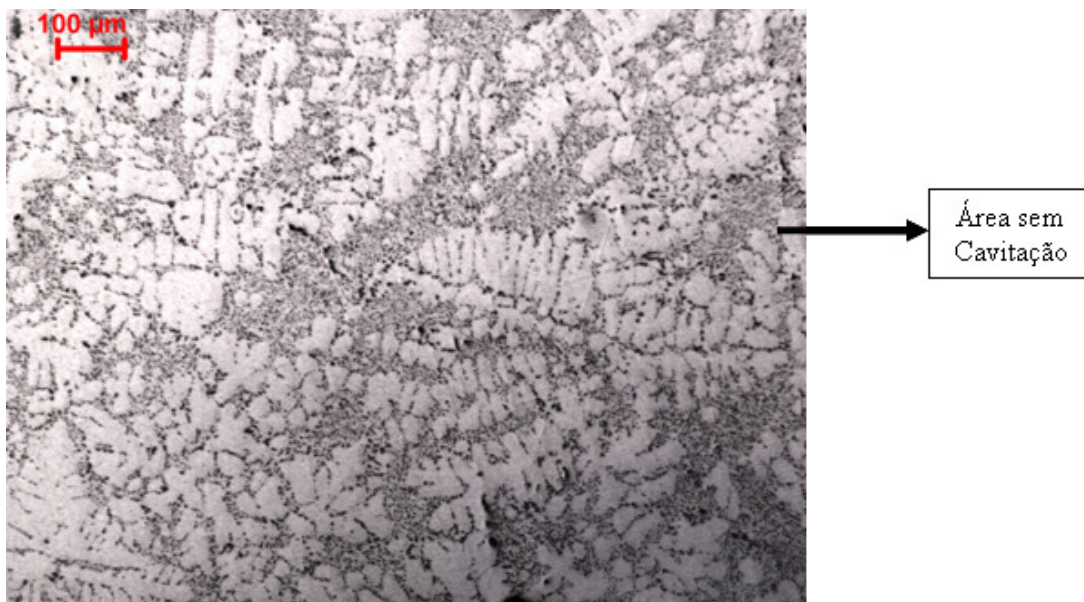
Figura 4.9 – Área sem cavitação de uma peça nova

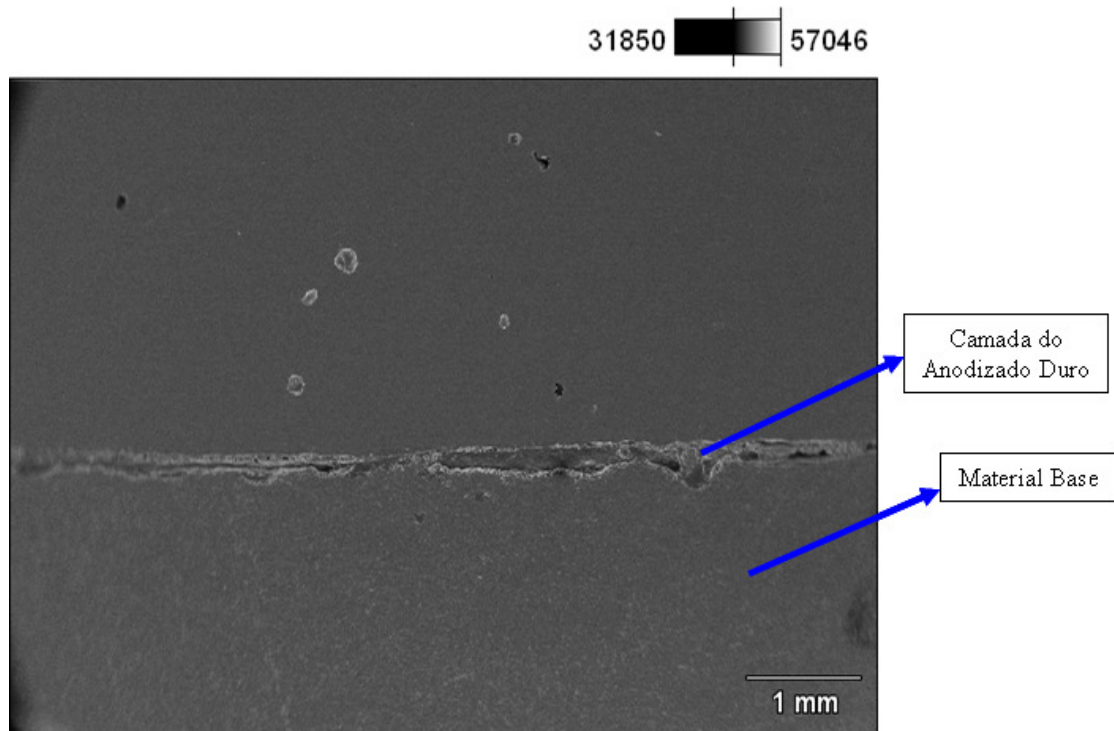
- À presença das partículas de Si que impede a formação uniforme do filme de óxido;
- Design da peça e por necessitar anodização nas partes internas da tubulação de água;
- Camada que foi mal depositada devido ao processo de anodização ser manual.

Figura 4.10.1 – Detalhe da camada mal depositada

Através das avaliações realizadas no microscópio eletrônico de varredura o modo de falha de vazamento de água se dava devido à camada de anodização dura não estar com a espessura mínima requerida e em especial com a combinação do líquido de arrefecimento não estar com a especificação correta, ou seja, realizar a troca a cada doze meses ou 50.000 km.

Devido a anodização dura não estar com a camada uniforme, foi preparada 5 tubulações de água com a proteção superficial de KTL, focando a análise no processo de pintura KTL e camada uniforme

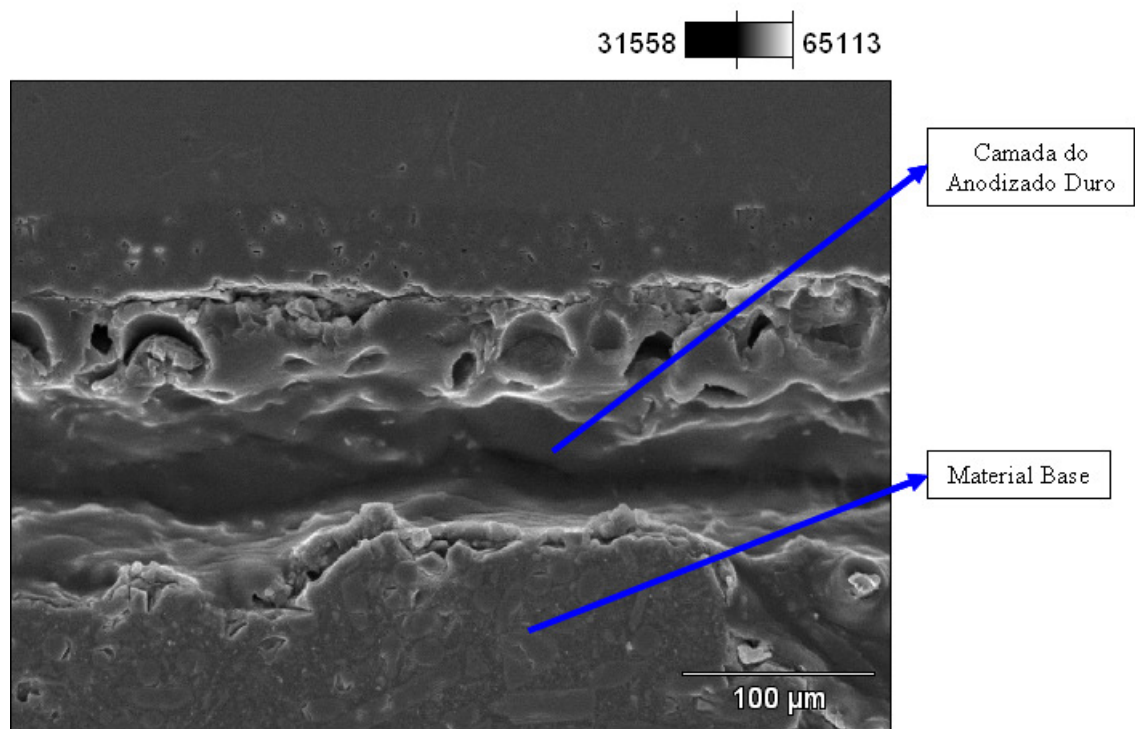
Figura 4.10.2 – Análise da camada da anodização dura

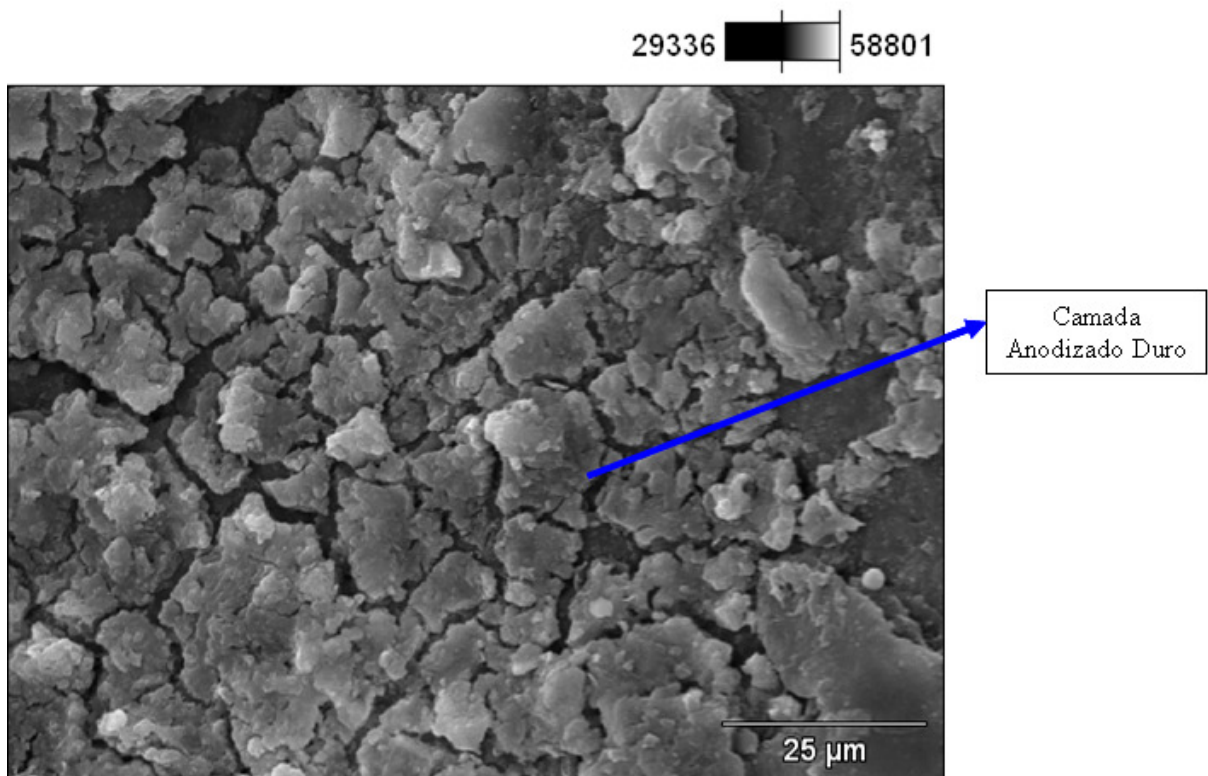
Figura 4.10.3 – Camada anodização dura vista de topo

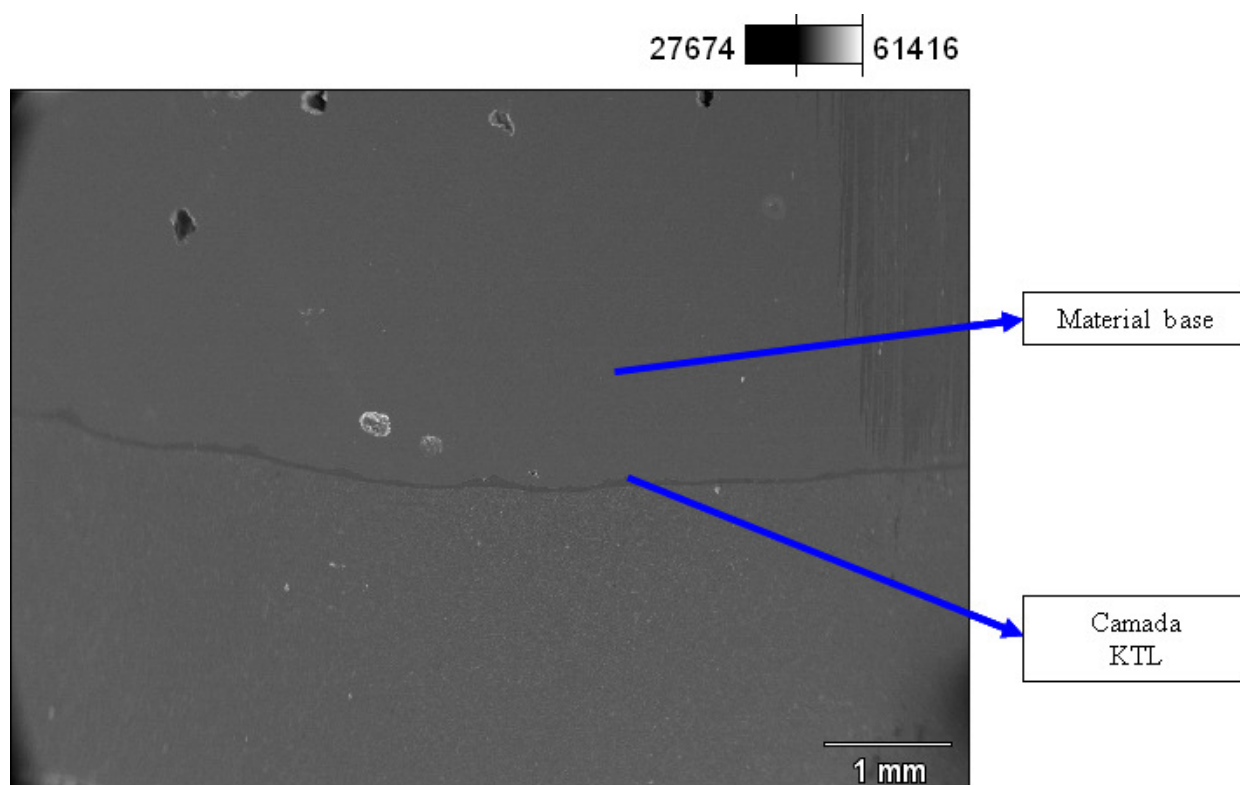
Figura 4.11.1 – Análise da camada da pintura KTL

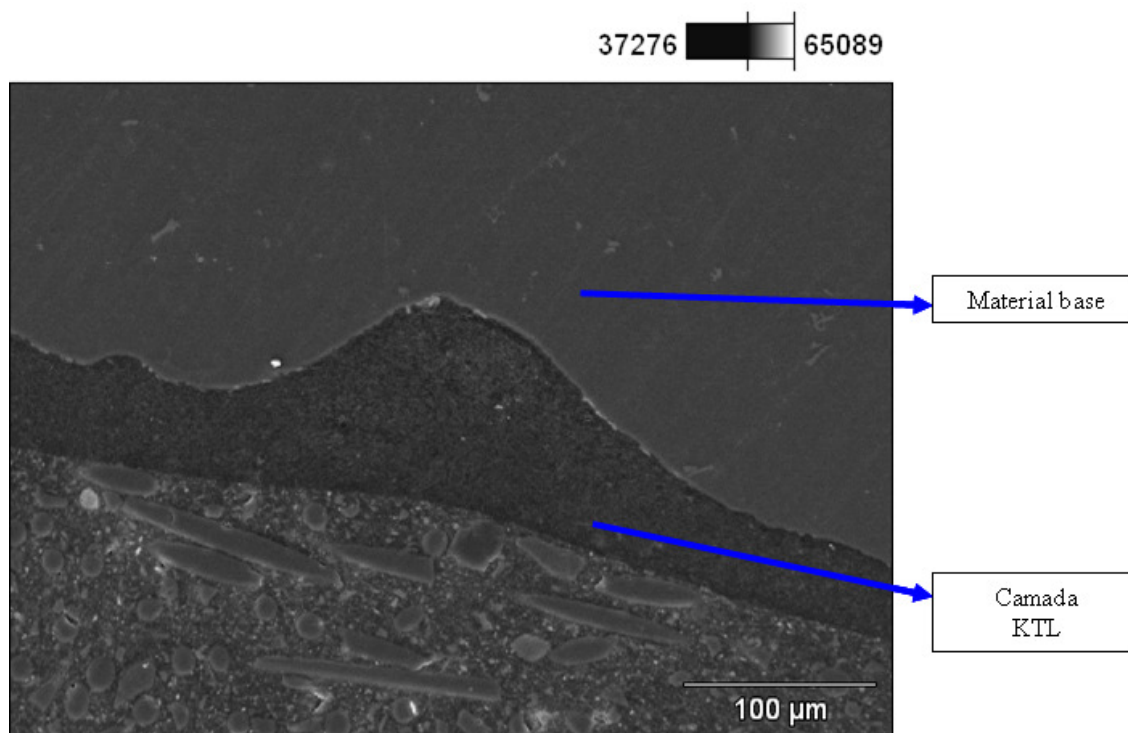
A Figura 4.11.2 mostra que a pintura KTL também tem a função de deixar a peça com um melhor acabamento, preenchendo as imperfeições que uma peça fundida em areia tenha.

Figura 4.11.2 – Análise da camada pintura KTL

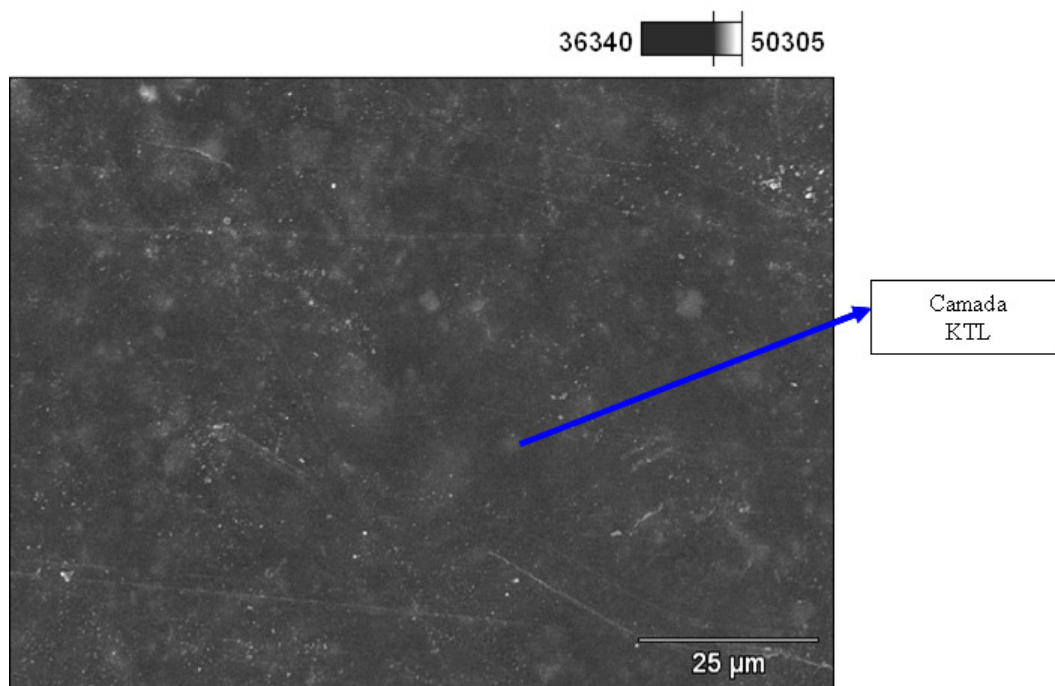
Figura 4.11.3 – Camada da pintura KTL vista de topo
