## **Análise de Falhas em Instrumentais Cirúrgicos Metálicos**

Autor: **Lonetá Lauro Lima**  
Orientador: Prof<sup>a</sup> Dr<sup>a</sup> Cecília A. C. Zavaglia

Dissertação de mestrado acadêmico apresentada à comissão de Pós Graduação da Faculdade de Engenharia Mecânica, como requisito para a obtenção do título de Mestre em Engenharia Mecânica.

Campinas, 2009  
S.P. – Brasil

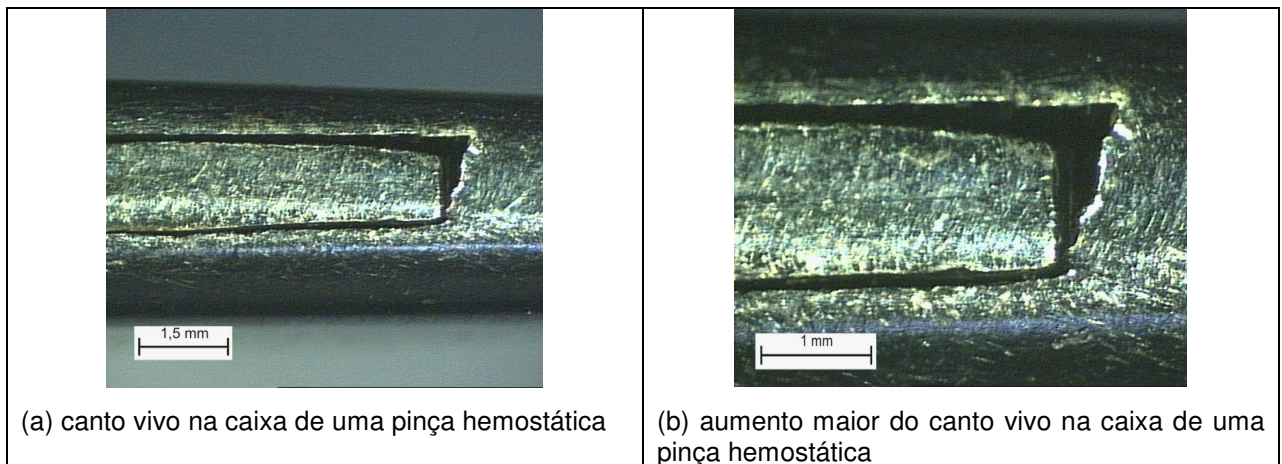
anteriormente prejudica a limpeza e esterilização do material, podendo ocorrer corrosão, trincas e a quebra do material.

**Figura 9 – Exemplo de problema de fabricação: canto vivo na caixa de uma pinça hemostática - estereomicroscópio (arquivo próprio).**

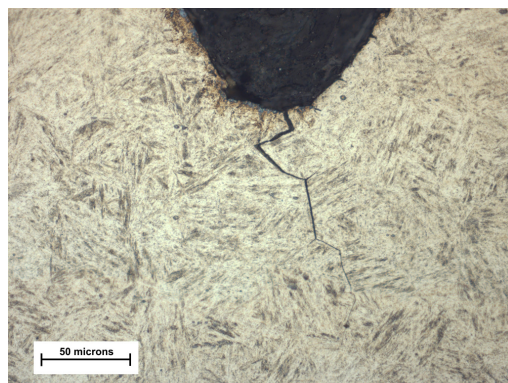
propagar trincas no material (Figura 10 e Figura 11). Para aumentar a vida útil e diminuir as falhas causadas por fadiga, as tensões devem ser eliminadas através do processo de revenimento conforme descrito no item 2.2.1 A .

**Figura 10 – Exemplo de trinca na serrilha de pinça hemostática – microscópio óptico, ataque químico Vilella (arquivo próprio).**

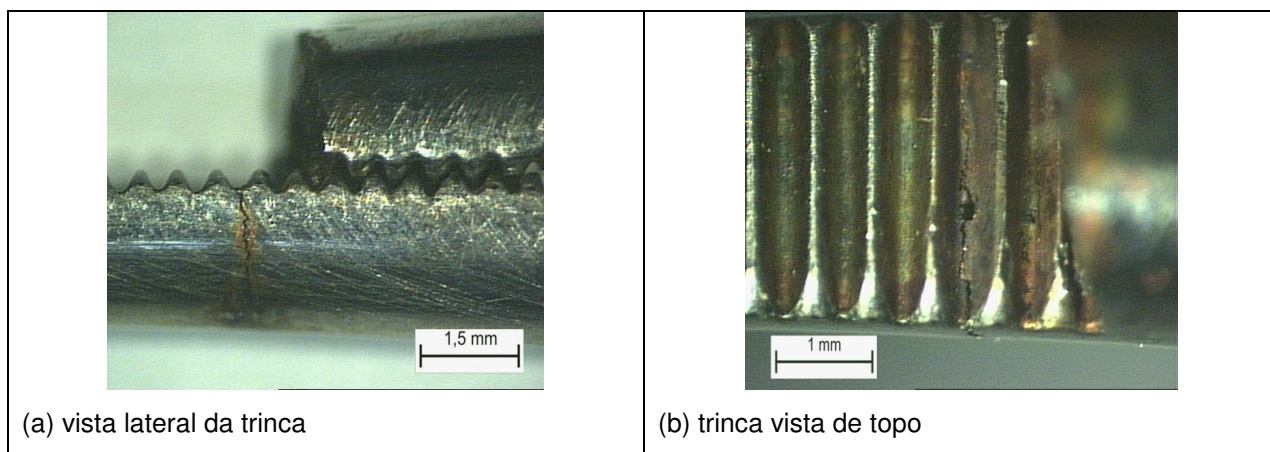
**Figura 11 – Exemplo de trinca na serrilha – estereomicroscópio (arquivo próprio).**

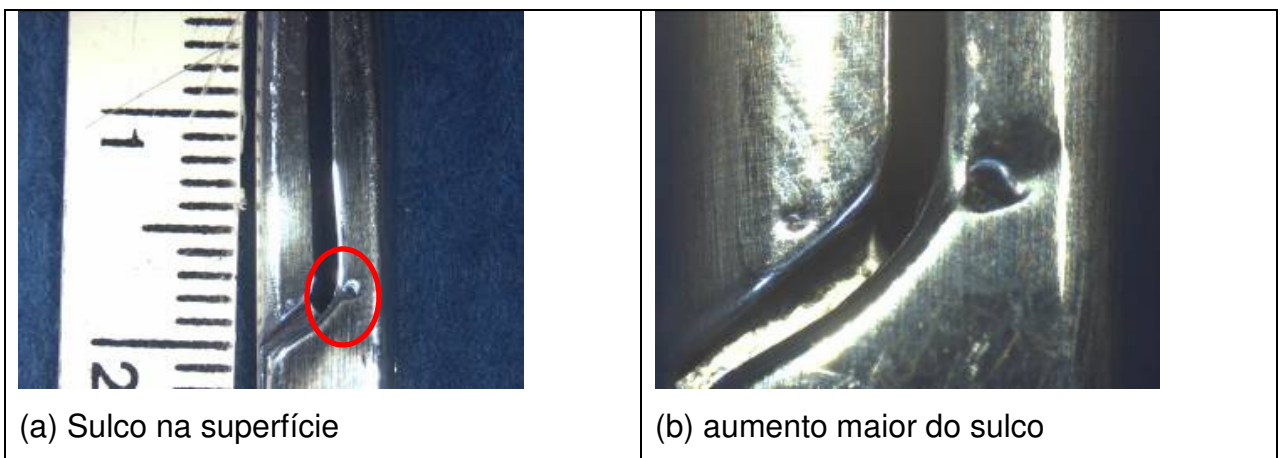
Na Figura 12 e na Figura 13 são apresentados exemplos de superfície irregular em instrumental, esse tipo de defeito no acabamento de superfície acelera ou promove problemas de corrosão que podem evoluir para trincas e quebra do material.

**Figura 12 – Exemplo de superfície irregular, presença de sulcos na junção macho e fêmea - estereomicroscópio (arquivo próprio).**

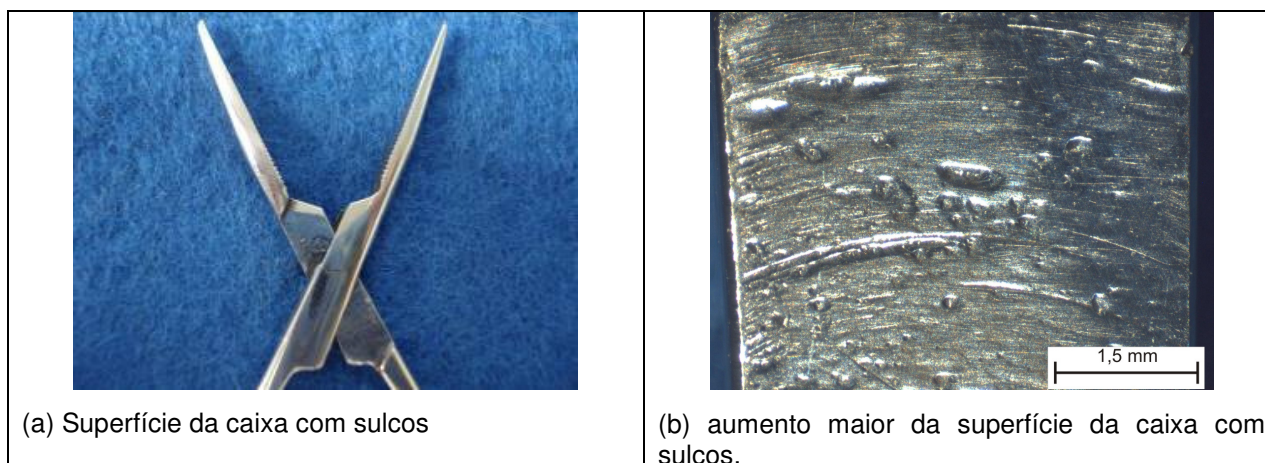
**Figura 13 – Exemplo de superfície irregular, presença de sulcos na caixa – imagem de câmara fotográfica (a) e estereomicroscópio (b) –(arquivo próprio).**

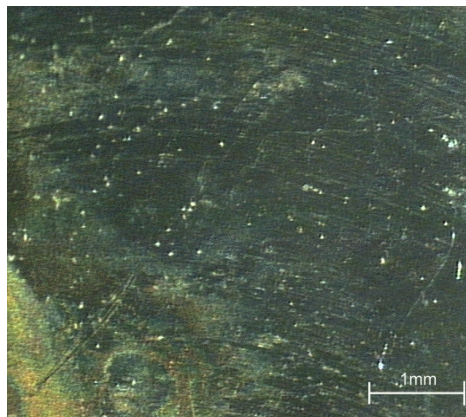
(1) A corrosão por *pite* é formada devido ao rompimento da camada de passivação, e é característica por apresentar furos na superfície metálica, sendo que ocorre uma ação corrosiva concentrada nestes furos, que possuem diâmetros pequenos, mas grandes profundidades (Figura 14).

**Figura 14 – Exemplo de corrosão localizada na caixa de uma pinça hemostática – estereomicroscópio (arquivo próprio).**

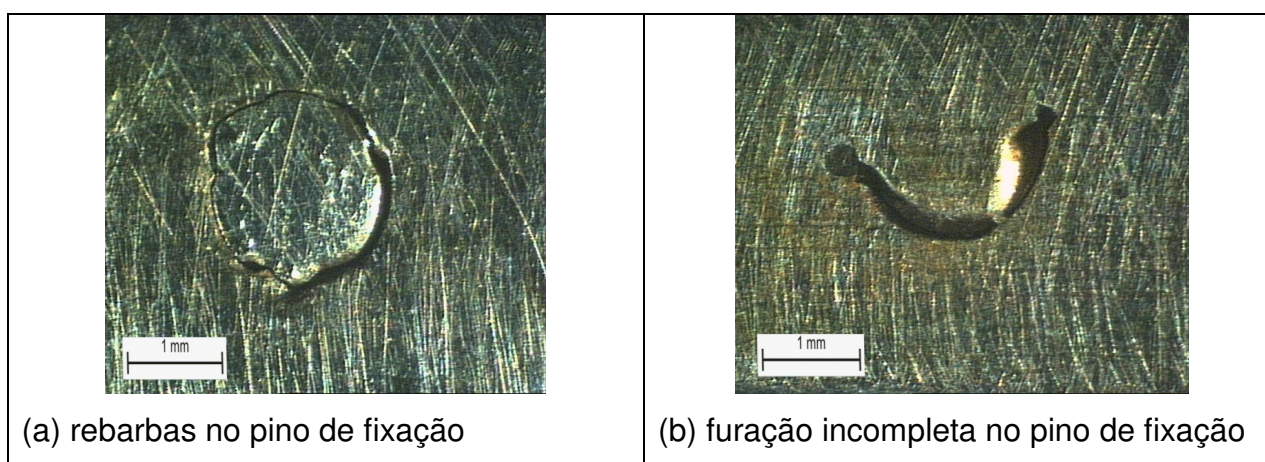
(2) A corrosão por frestas ocorre em regiões da peça que são sobrepostas, por exemplo, em encostos de parafusos, ou em locais onde ocorre o depósito de substâncias ou sujidades, nestes locais ocorre uma pilha de concentração diferencial que propicia o mecanismo da corrosão por frestas. Na Figura 15 é mostrado um exemplo de falha no pino de fixação de uma pinça hemostática que pode ocasionar corrosão por fresta e falhas na esterilização do material devido a furação incompleta e a presença de rebarbas.

**Figura 15 – Exemplos de falhas no pino de fixação: (a) presença de rebarbas e (b) furação incompleta – estereomicroscópio (arquivo próprio).**

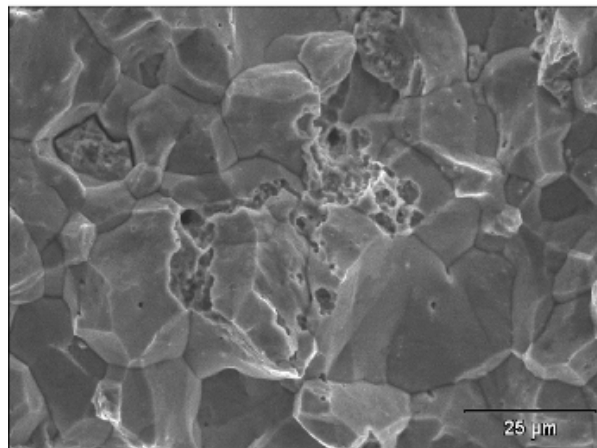
do metal e como consequência perda da resistência mecânica. Pode ocorrer devido à presença de contaminações e impurezas nos contornos dos grãos, ou devido ao ataque corrosivo nos precipitados de carbonetos de cromo  $[(Cr, Fe)_{23}C_6]$  nos contornos dos grãos. Os precipitados geram um diferencial de potencial com o restante da matriz e uma pilha galvânica, a corrosão ocorre na região do contorno dos grãos. Na figura 16 é apresentado um exemplo de corrosão intergranular.

**Figura 16 – Exemplo de corrosão intergranular – MEV (arquivo próprio).**

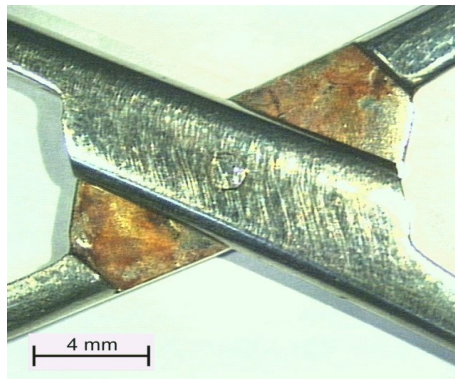
(4) A corrosão generalizada é uma forma de corrosão eletroquímica que ocorre com a mesma intensidade ao longo de toda superfície exposta, ou seja, ocorre o ataque corrosivo uniforme no material. As reações de oxidação e redução ocorrem aleatoriamente ao longo da superfície e às vezes libera produto de corrosão (depósito) proveniente das reações (ASM, 2003). Na Figura 17 segue exemplo de corrosão generalizada na caixa de uma pinça hemostática

**Figura 17 – Exemplo de corrosão generalizada na caixa de uma pinça hemostática - estereomicroscópio (arquivo próprio).**

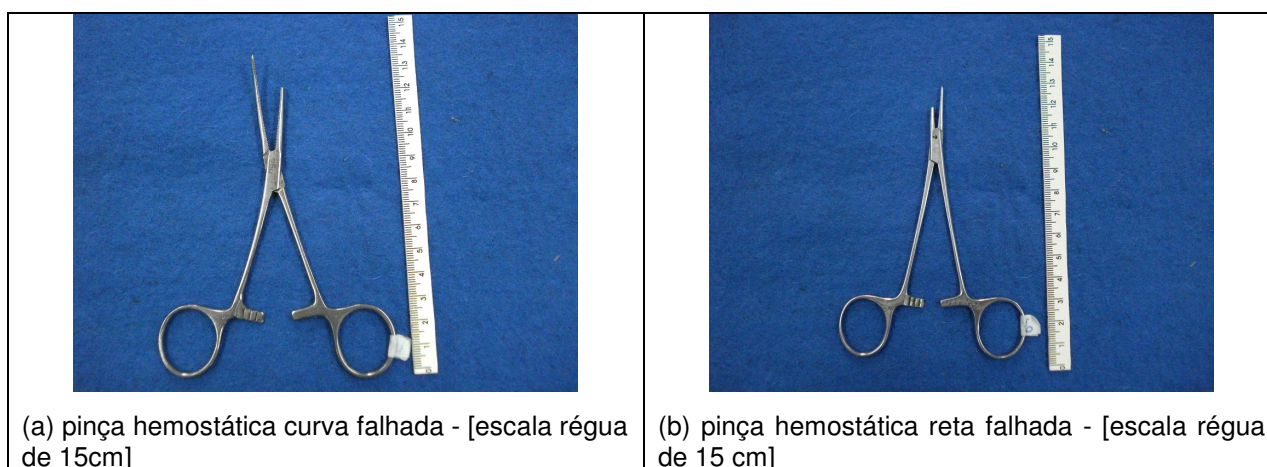
**Figura 18 - Pinças hemostáticas que apresentaram falhas – câmera fotográfica**

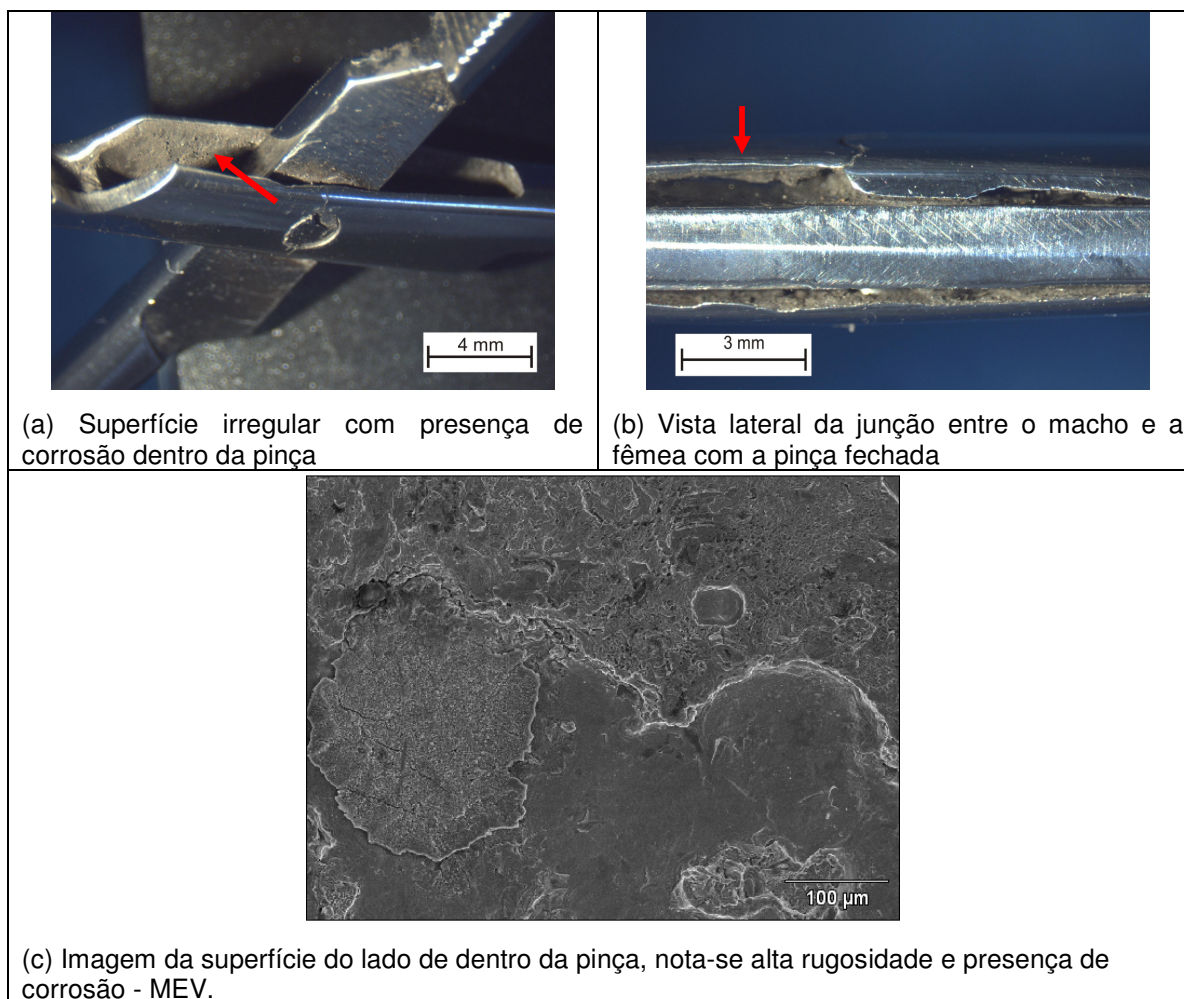
Na Figura 21b observa-se que o acabamento na superfície não está uniforme, existe mudança de secção onde deveria ser uma superfície retilínea.

**Figura 21 - Superfície irregular com corrosão na caixa – estereomicroscópio 6,7 e 12x e MEV**

Essa falta de uniformidade ao longo das regiões aponta problemas na padronização ou nos critérios de qualidade do processo de fabricação.

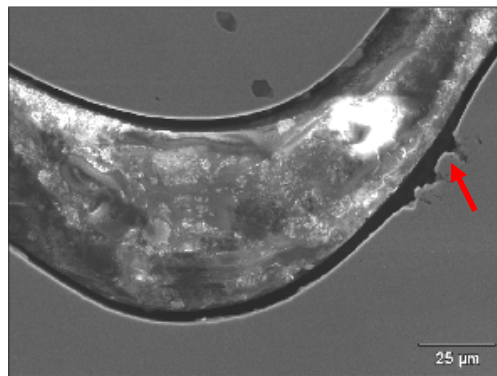
**Figura 23 - Sulcos na serrilha - MEV**

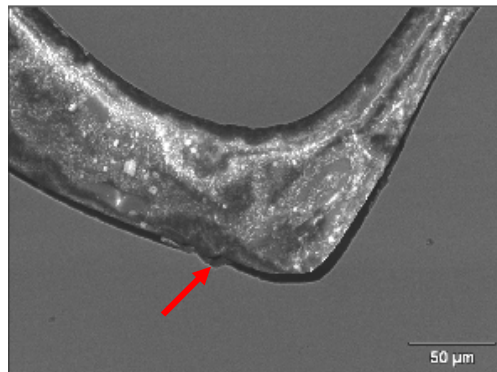
**Figura 24 - Imperfeição na construção da serrilha: encaixe imperfeito e superfície irregular – MEV**

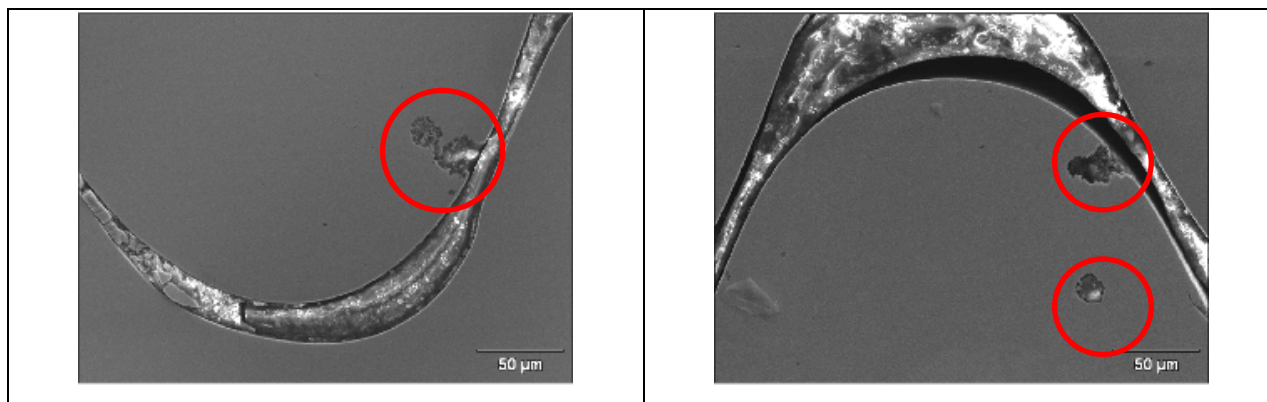
Através das análises de MEV também foi possível observar a presença de inclusões próximas às serrilhas, o que pode propiciar o início de trincas e corrosão devido à possibilidade de formação de pilha galvânica (Figura 26).

**Figura 26 - Inclusões de oxido de alumínio na serrilha – MEV**

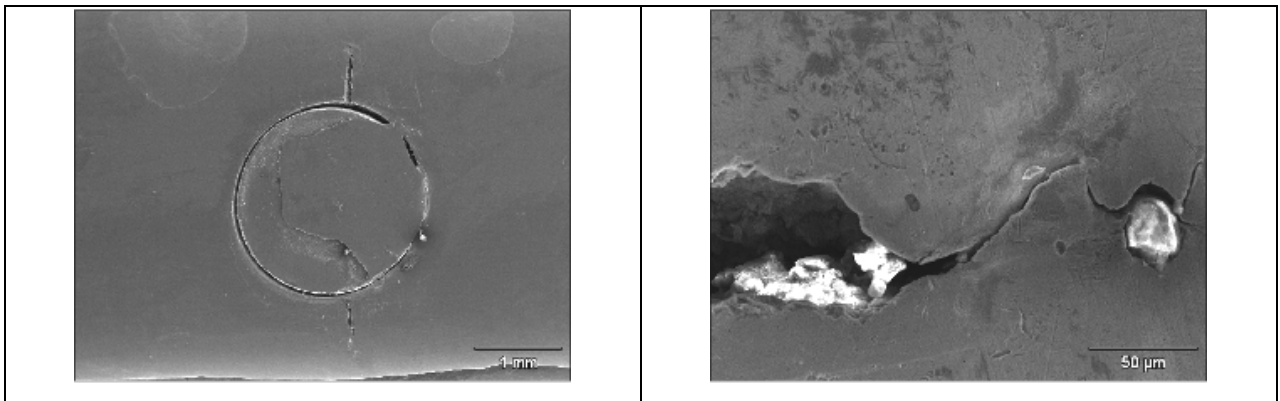
esterilização, e a presença de inclusões que aceleram os processos corrosivos e o progresso das trincas (Figura 27).

**Figura 27 - Pino de fixação com trinca e presença de inclusões na trinca - MEV.**

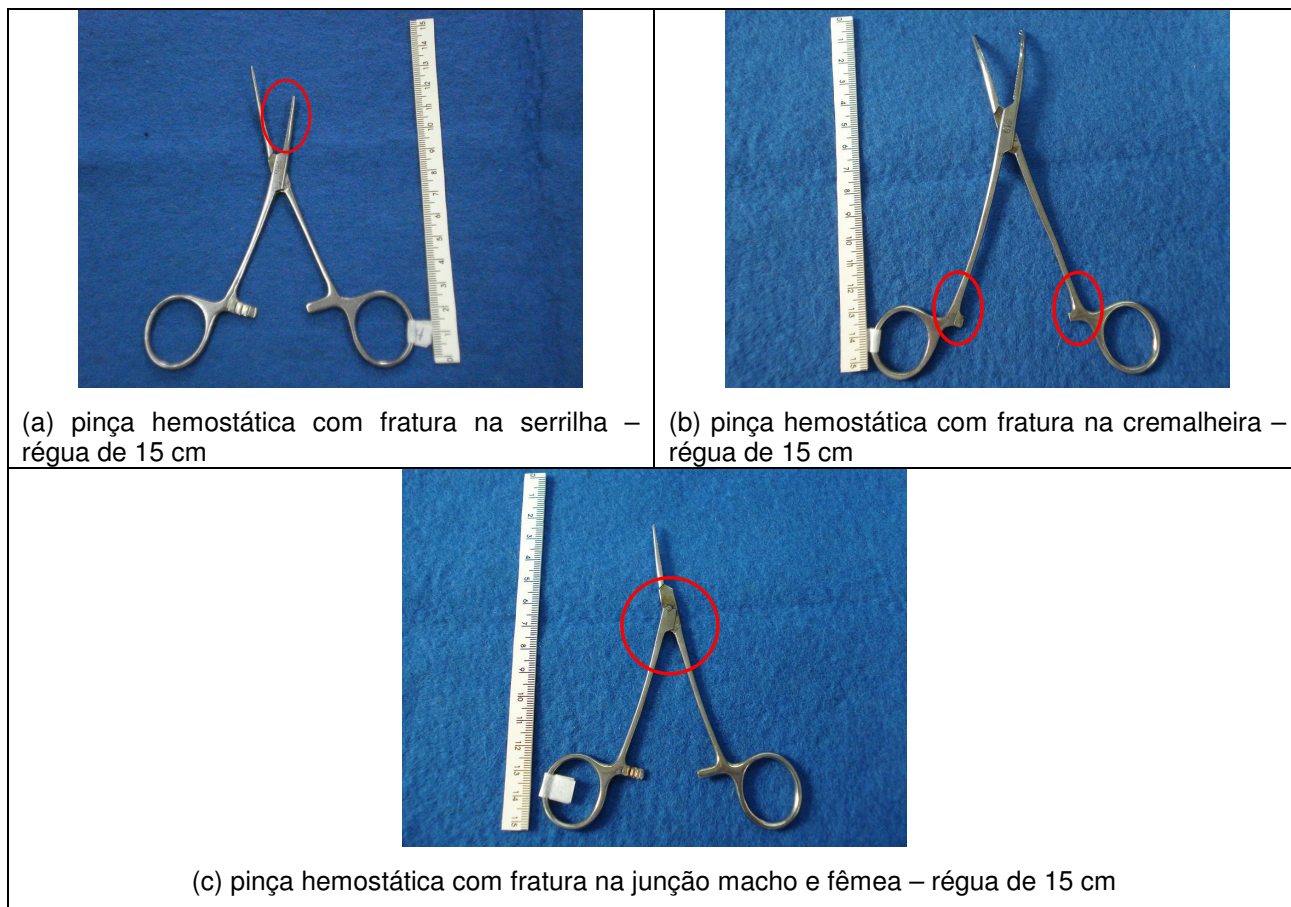
**Figura 32 – Pinças hemostáticas nacionais com fraturas em diversas regiões. Imagem câmera fotográfica**

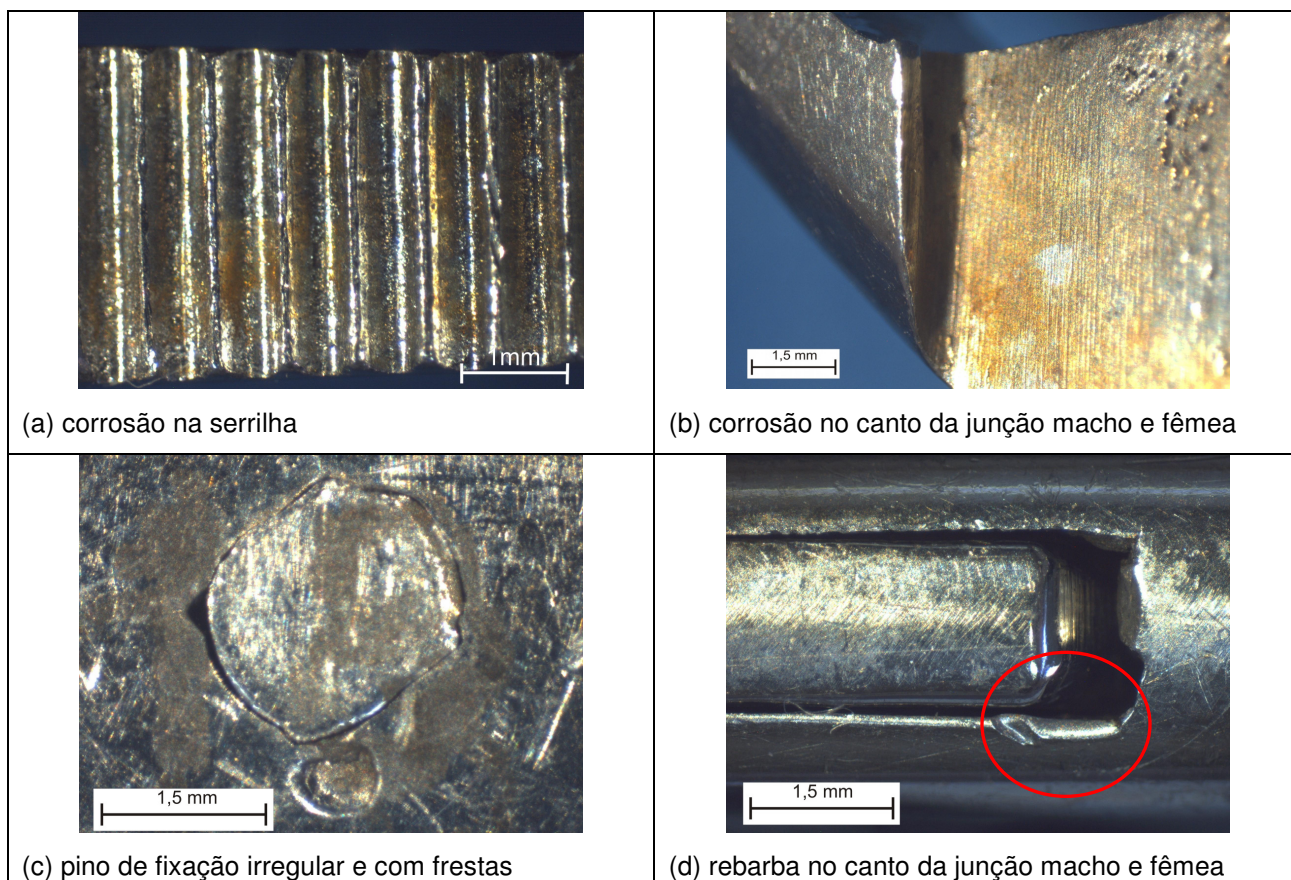
**Figura 33 – Problemas de corrosão e de construção nas pinças hemostáticas nacionais fraturadas – estereomicroscópio.**

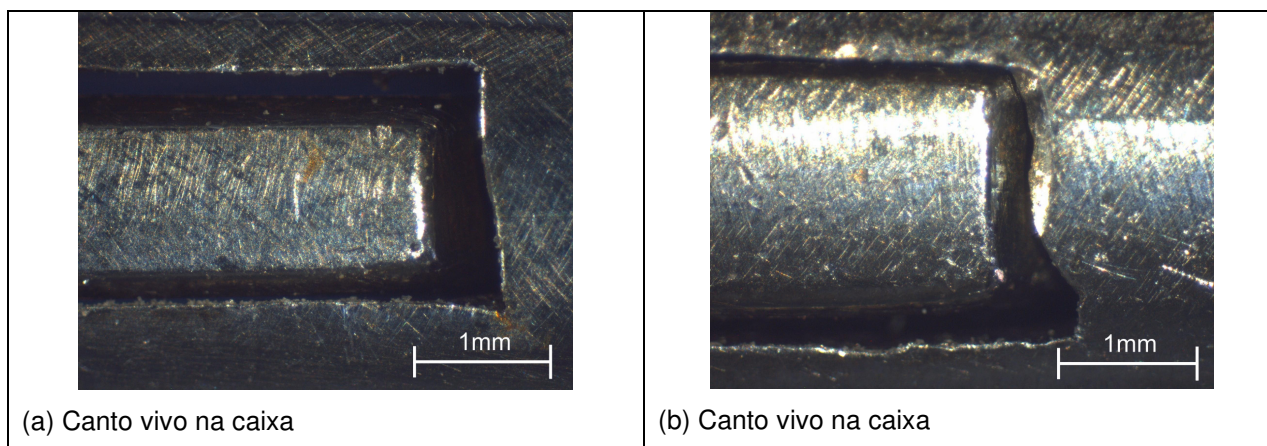
**Figura 34 - Canto vivo - estereomicroscópio**

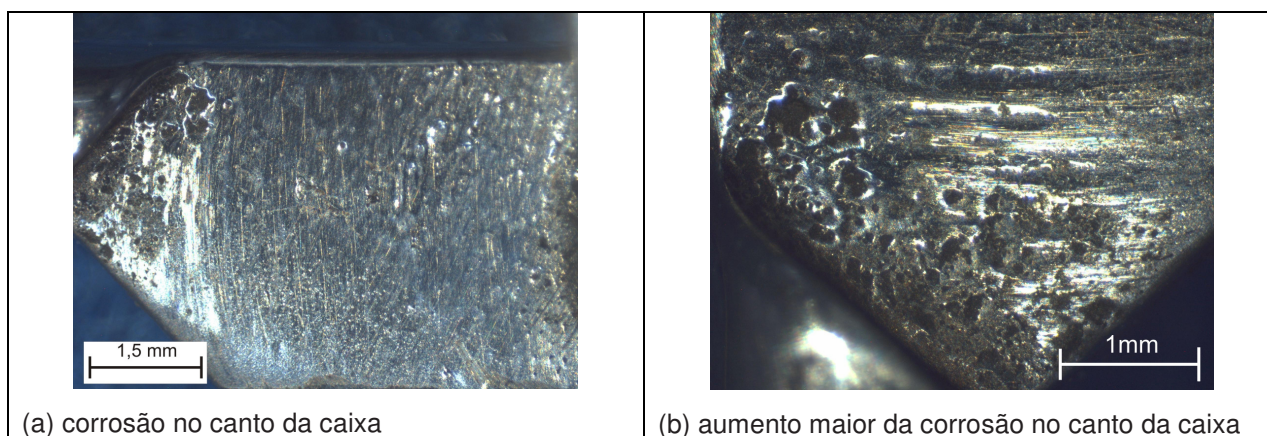
**Figura 35- Presença de corrosão no canto da caixa - estereomicroscópio**

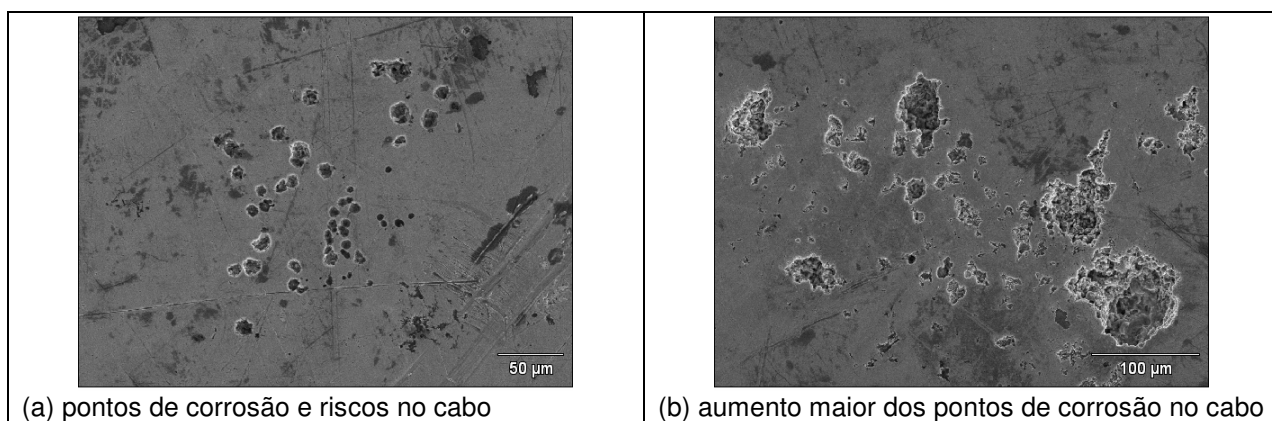
(a) pontos de corrosão e riscos no cabo

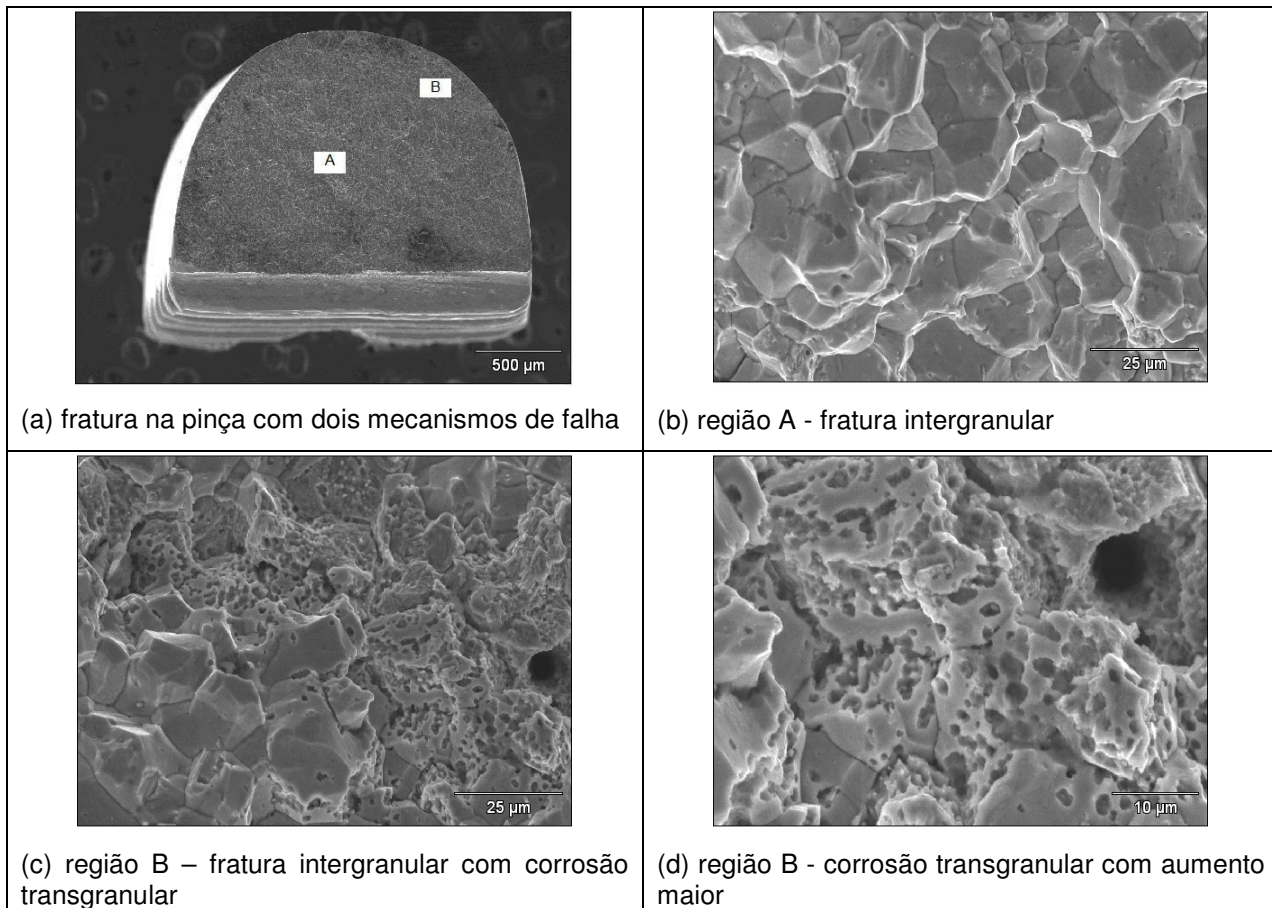
**Figura 38- Fratura intergranular na serrilha com presença de corrosão transgranular – MEV**

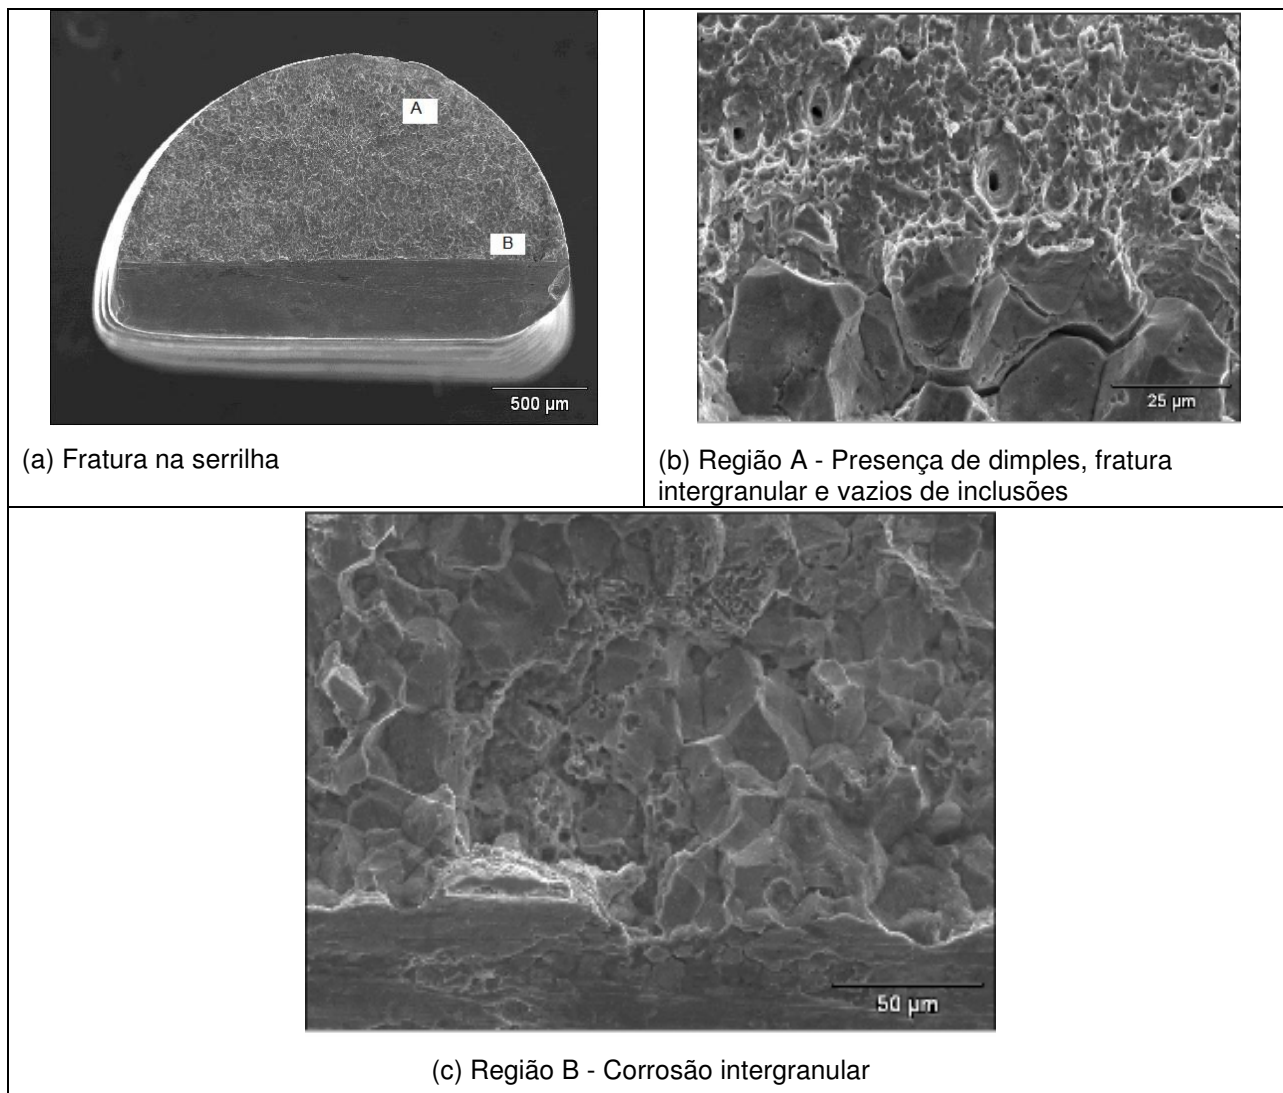
**Figura 39 - Fratura intergranular na serrilha com presença de dimples, vazios de inclusões e corrosão intergranular - MEV**

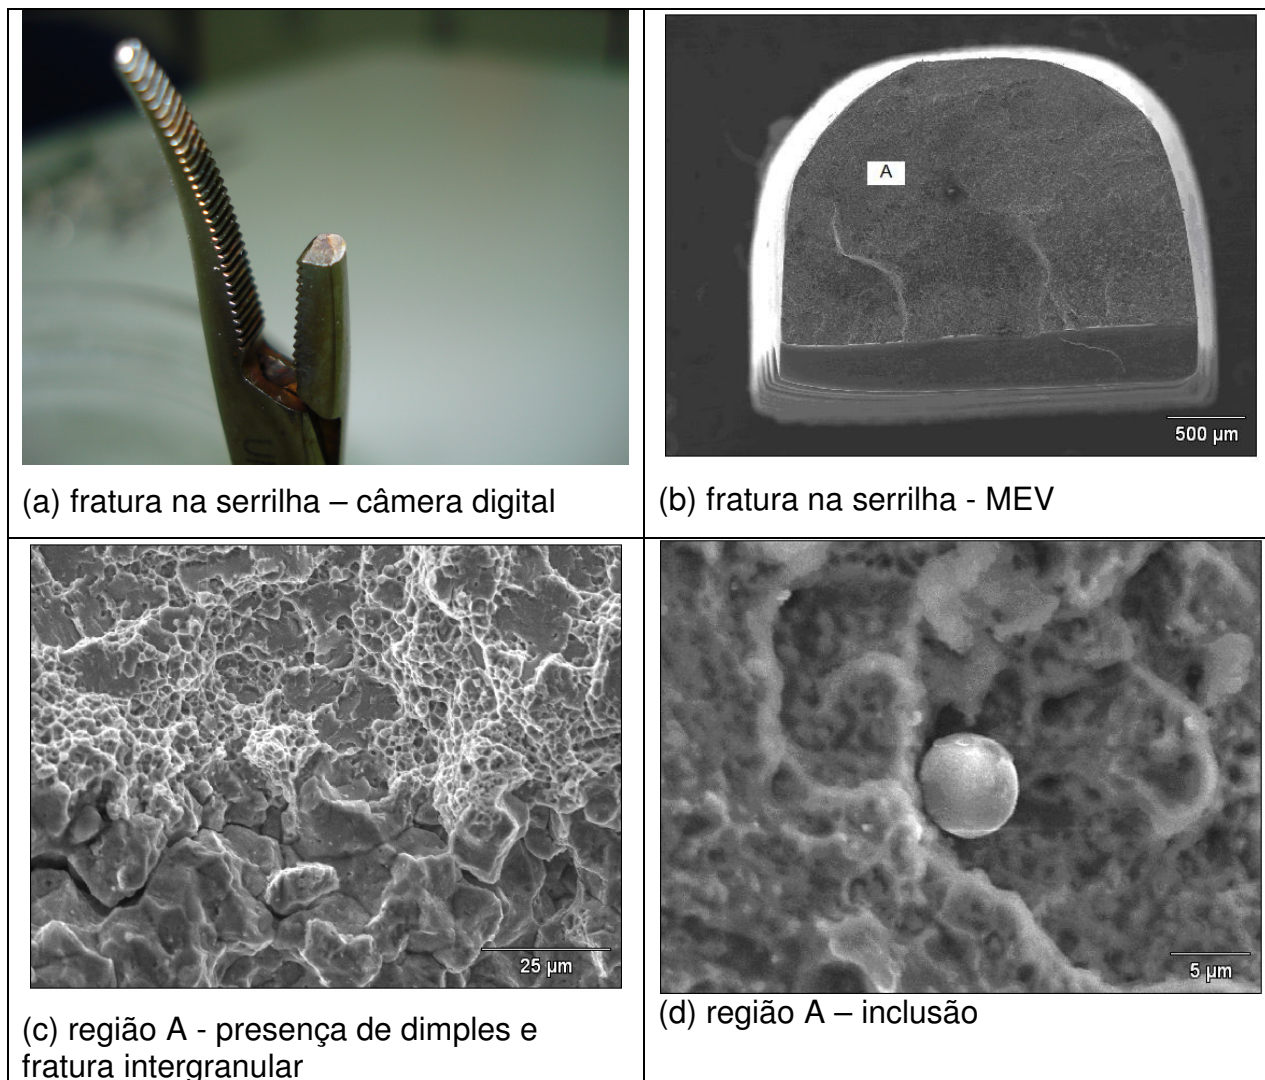
**Figura 40 – Fratura na serrilha – câmera digital e MEV**

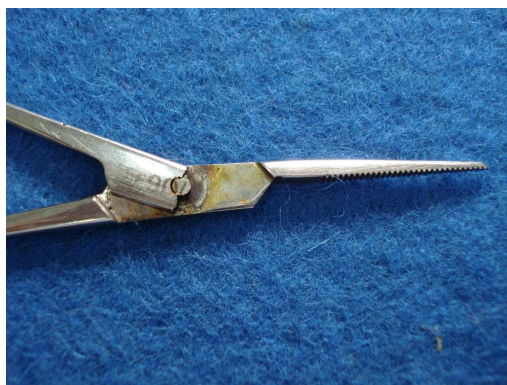
**Figura 41 – Fratura na junção macho e fêmea no local de encaixe do pino – câmera fotográfica**

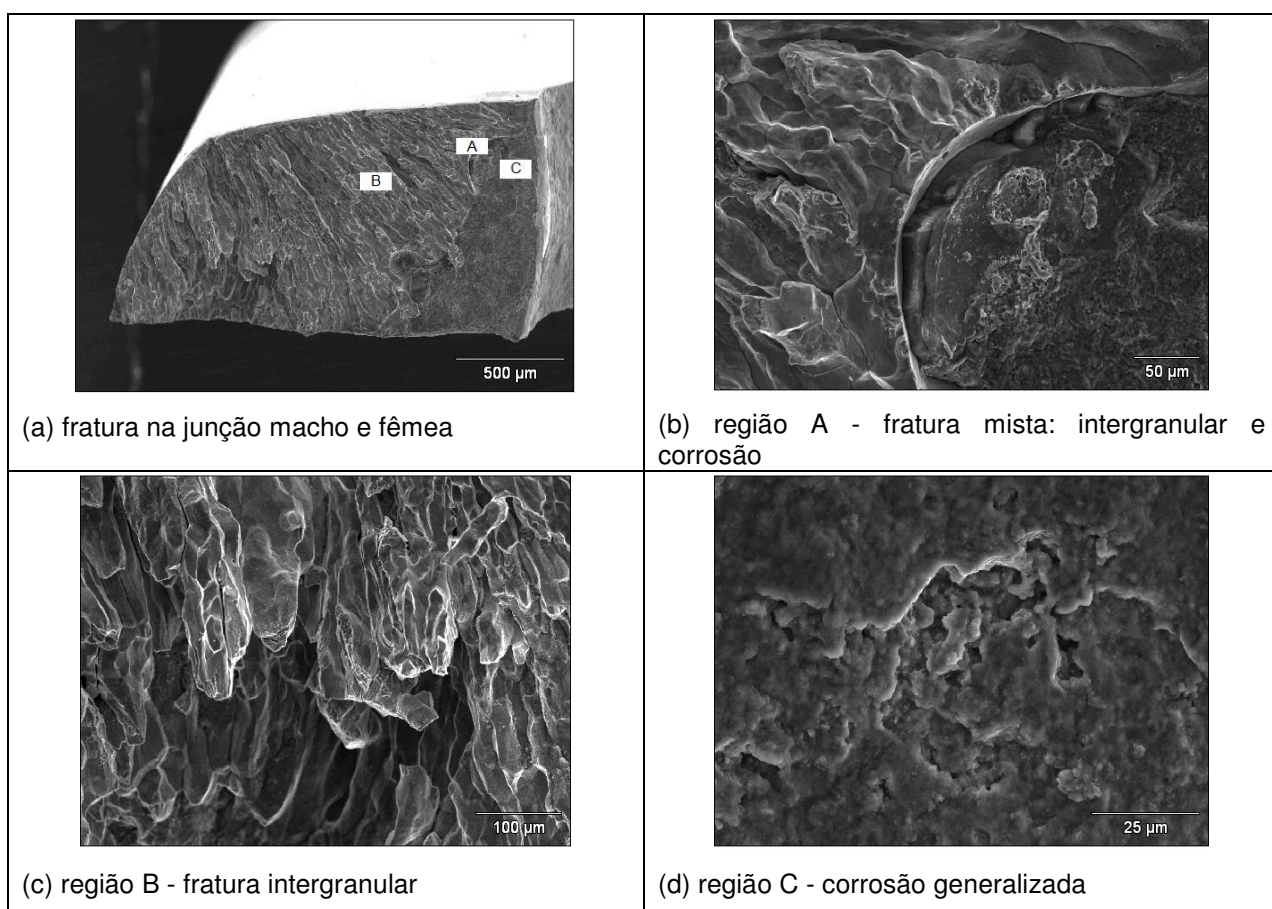
**Figura 42 - Fratura mista na junção macho e fêmea: intergranular e corrosão generalizada - MEV**

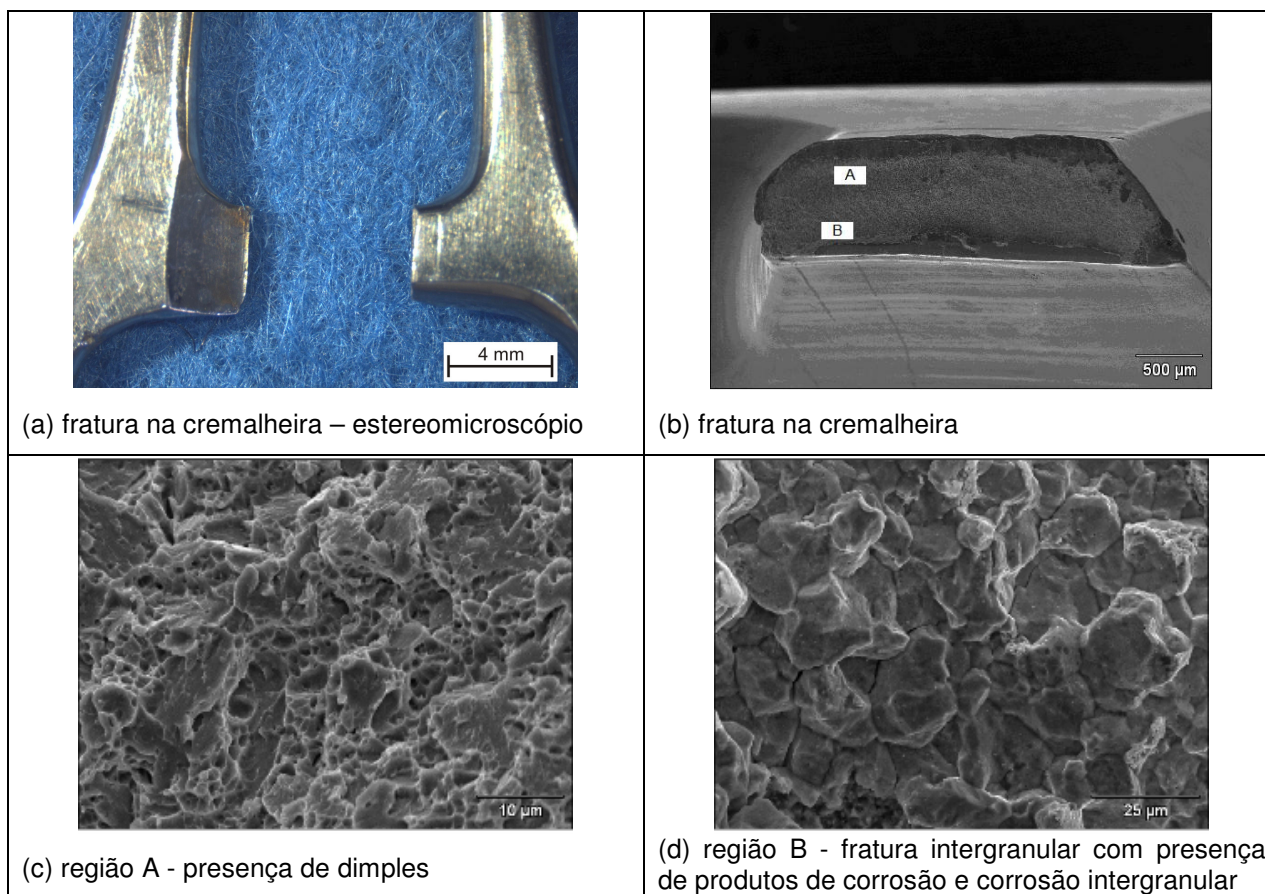
**Figura 43 – Fratura na cremalheira: presença de dimples, fratura e corrosão intergranular - MEV**

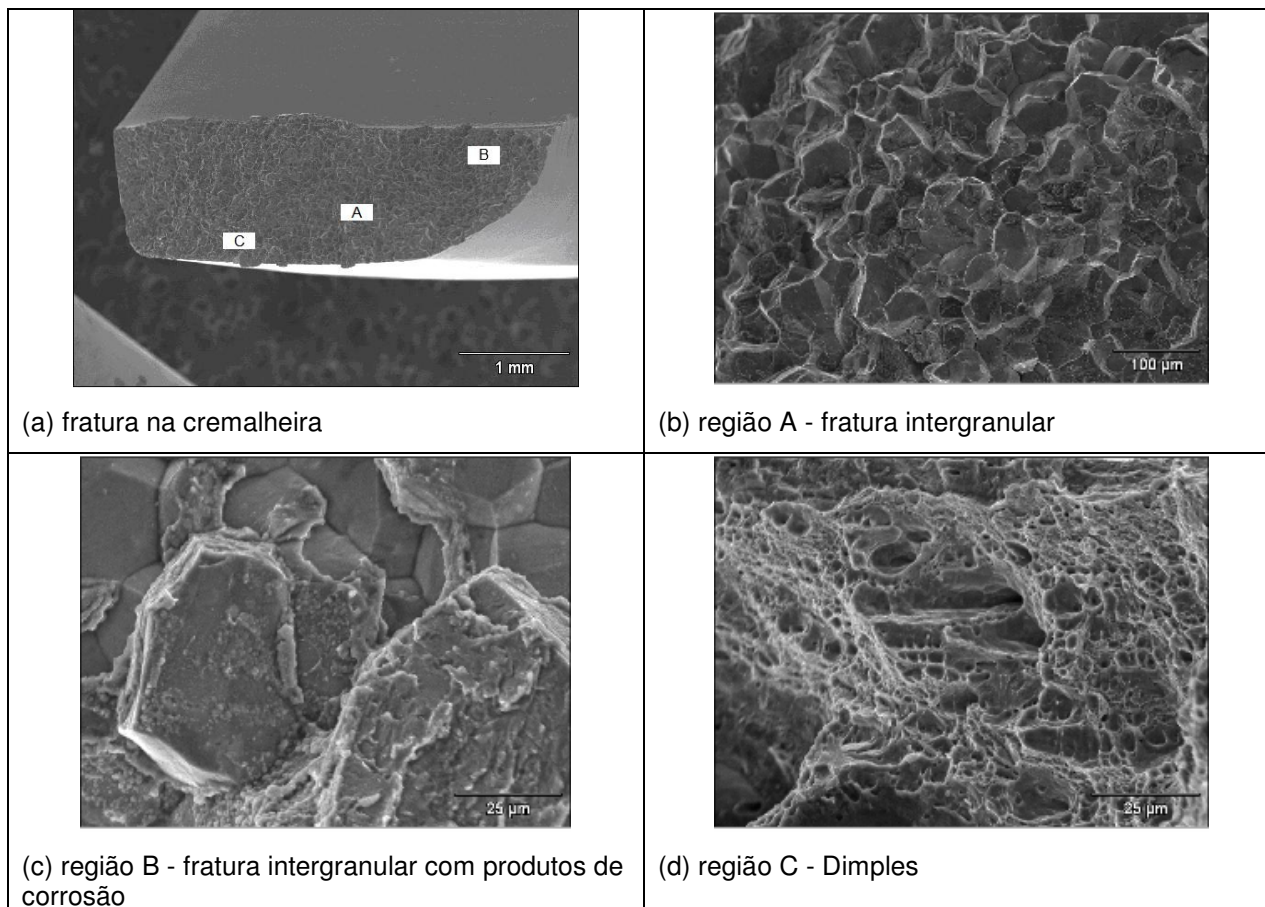
**Figura 44- Fratura na cremalheira : intergranular com presença de produtos de corrosão e dimples – MEV**

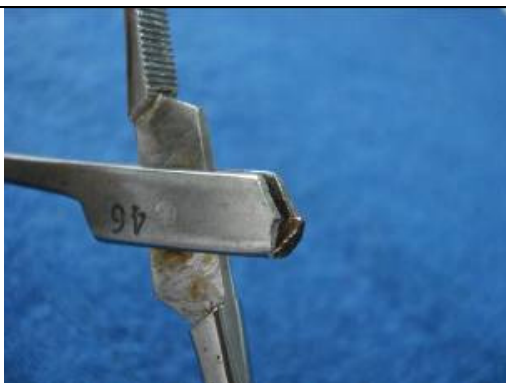
(a) fratura na junção macho e fêmea – câmera fotográfica

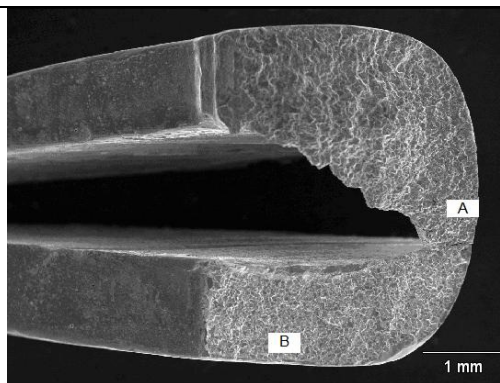
(b) fratura na junção macho e fêmea - MEV

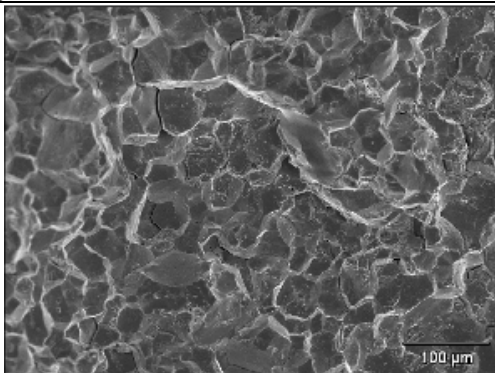
(c) Região A - fratura intergranular - MEV

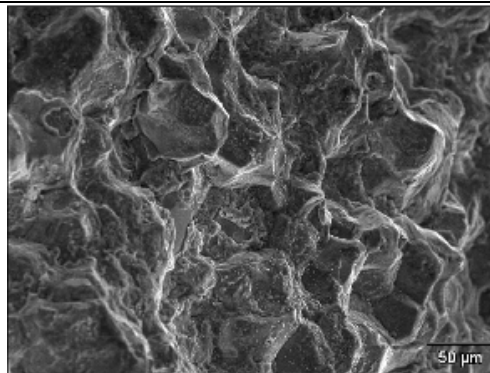
(d) Região A - fratura intergranular com presença de corrosão - MEV

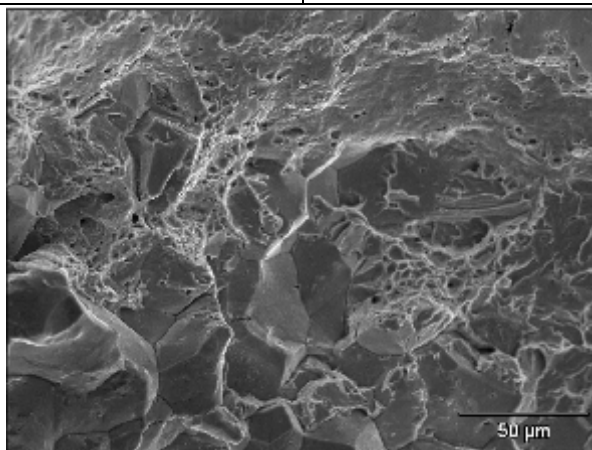
(e) Região B - fratura mista: intergranular e dimples - MEV

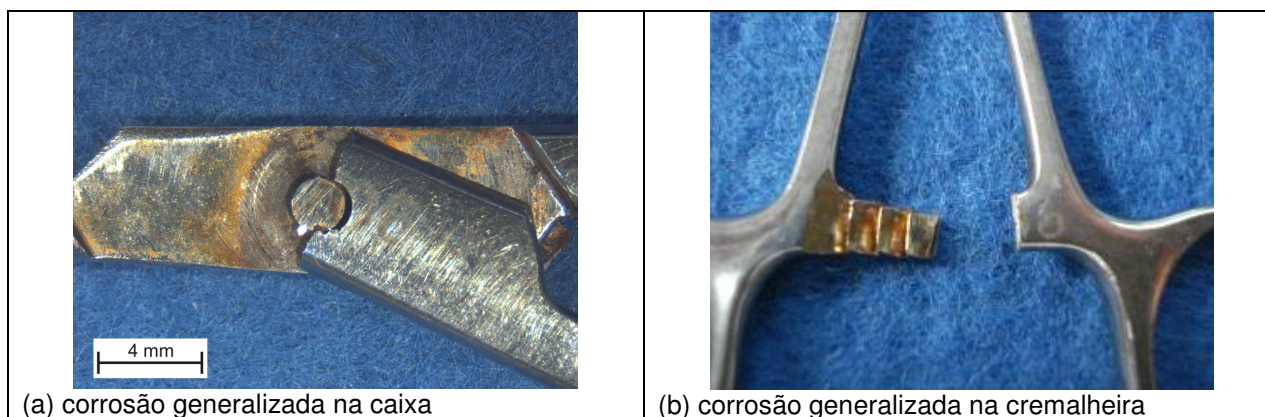
**Figura 63 - Corrosão generalizada na caixa (a) e na cremalheira (b) - estereomicroscópio (a) e câmera fotográfica (b).**

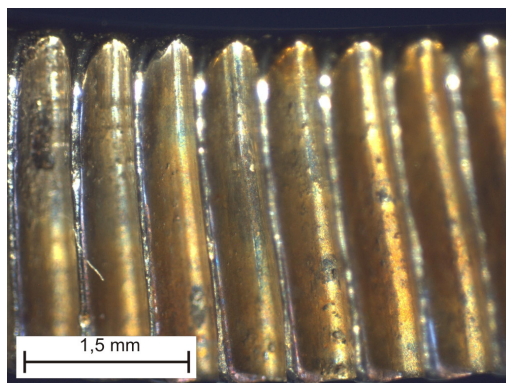
**Figura 64 - Corrosão generalizada na serrilha – estereomicroscópio**
