Desenvolvimento de Requisitos de Desempenho para Elastômeros de Isoladores da Rede de Energia Elétrica

Autor: FÁBIO NORONHA

Dissertação de mestrado apresentada à Faculdade de Engenharia Química como parte dos requisitos exigidos para a obtenção do título de Mestre em Engenharia Química

Fevereiro de 2010

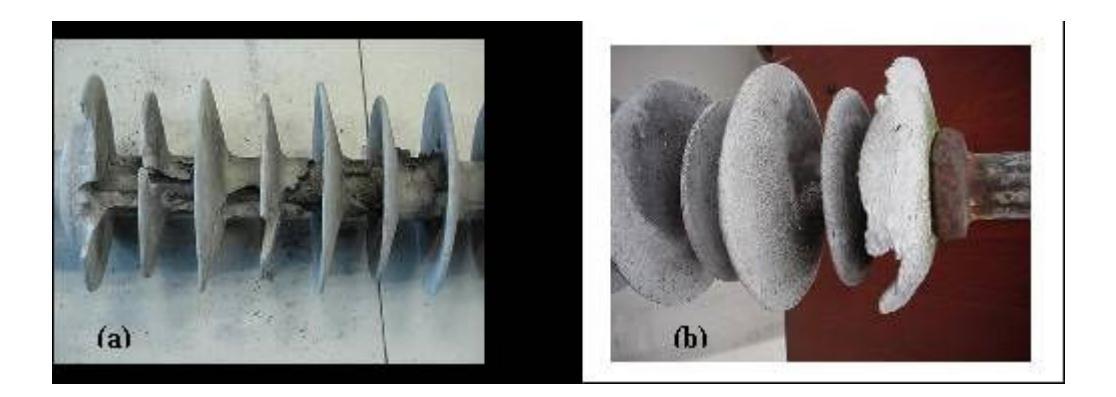
A Figura 4.1a ilustra um tipo de falha ocorrida em uma linha, numa região de alto grau de poluição química, com a ocorrência de destruição das aletas de isoladores de EPDM com 3 anos de instalação em campo. O isolador degradado foi localizado pela ocorrência sistemática de falhas na linha, e pela observação da fumaça emitida pela torre/isolador. Esta fumaça, composta de enxofre e água, deu origem ao ataque agressivo do ácido sulfúrico formado na parte inferior do isolador, corroendo toda a região da aleta que esteve em contato com a fumaça.

A Figura 4.1b mostra um isolador com processo de "esfarelamento" do material das aletas provavelmente causado por altíssimas correntes de fuga.

Figura 4.1- Isoladores Elétricos com Aletas Danificadas: a) "Flashover", b) Esfarelamento por corrente de fuga.

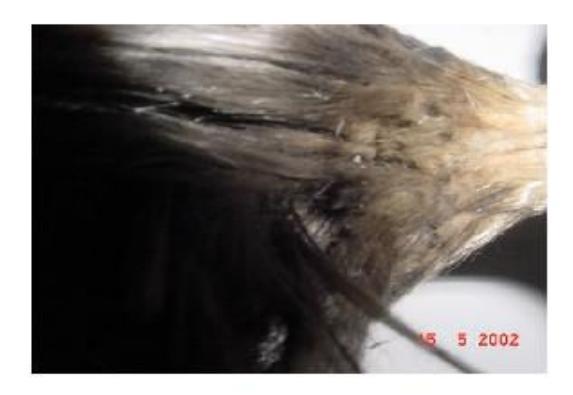
Também foram observados casos de aletas sem aderência em relação ao bastão de fibra de vidro, o que pode facilitar a ocorrência de descargas parciais e correntes de fuga pela parte interna do mesmo, ao invés do caminho projetado pelas aletas. O mesmo pode ocorrer se houver penetração de umidade na interface metal/fibra ou fibra/aletas. Um exemplo drástico de ocorrência de falha na interface metal/fibra pode ser observado na Figura 4.2. Nela, vê-se que o bastão se soltou deixando as fibras expostas em forma de "vassoura", provavelmente em função de uma descarga elétrica, propiciando a falha em um isolador já previamente degradado. Sabe-se que as interfaces do bastão de fibra de vidro com as aletas poliméricas e do bastão mais aletas com metal são importantes, uma vez que vários são os processos de fabricação e vários tipos de interfaces fibra/polímero e metal/fibra, com a aplicação de colas, prensagem, extrusão e injeção.

Figura 4.2 - Detalhe da Região do Isolador Elétrico com fibras de vidro expostas

A prática de colagem de isoladores, ou colagem entre suas aletas, pode ocasionar perda da sua aderência com o passar do tempo e, conseqüentemente, diminuição da sua vida útil. Processos como vulcanização, a altas e baixas temperaturas, podem também ser empregados.

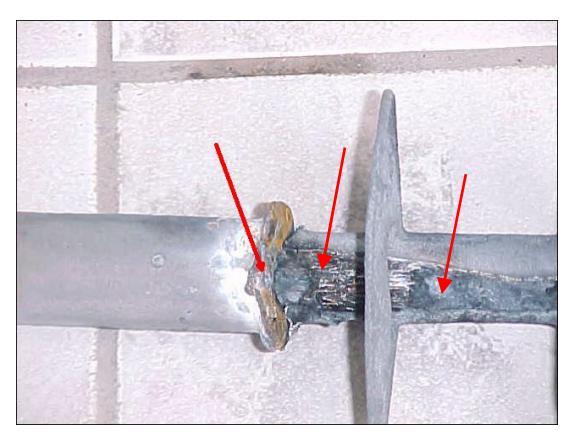
A Figura 4.3 mostra um isolador com queima aparente da parte metálica, perda da galvanização, e degradação da aleta e bastão de fibra de vidro, provavelmente, pela ocorrência de "flashover". Um isolador onde ocorreu "flashover" estará possivelmente degradado, pela energia e calor envolvidos, devendo ser preventivamente retirado de campo para evitar futuros desligamentos da linha. A grande questão associada é como se identificar tal ocorrência em um determinado isolador. De qualquer maneira, ensaios e medições laboratoriais provocando "flashover" em amostras novas, para se avaliar o grau de danos e maneiras de identificação de ocorrência antecipada, passam a ser um tema de grande interesse a ser pesquisado, pois envolve segurança. Procura-se, portanto, desenvolver um método que possibilite a visualização durante a inspeção, ou obter indicação de que o isolador já foi atingido por descarga, com formação de arco de potência (flashover).

Figura 4.3 - Isolador elétrico com danos na parte metálica/ bastão/aleta

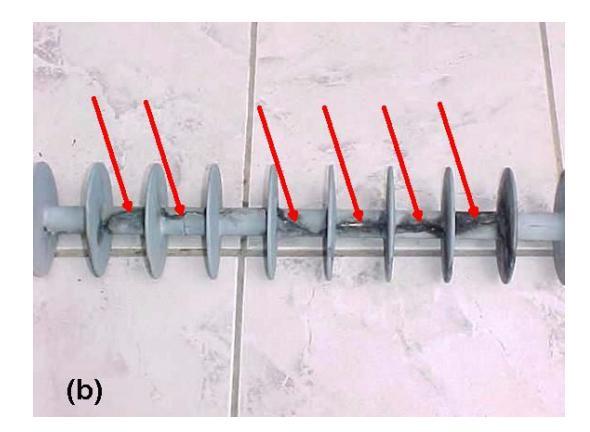
Ocorrências de descargas em isoladores, que deixam marcas visíveis, também foram observadas. Por meio da Figura 4.4b, pode-se observar marcas no bastão que aparecem na parte central do isolador, o que pode ser devido a falhas nas interfaces. Na Figura 4.4b, essas marcas aparecem por todo o isolador, provavelmente devido a descargas parciais , que ocasionaram degradação da superfície do mesmo e propiciaram o "flashover" em determinado momento. Nesses casos, ensaios laboratoriais podem esclarecer esse tipo de comportamento e propiciar métodos de antecipar a observação de falhas, que irão causar ocorrências mais graves.

Figura 4.4b - Isolador elétrico com descarga aparente

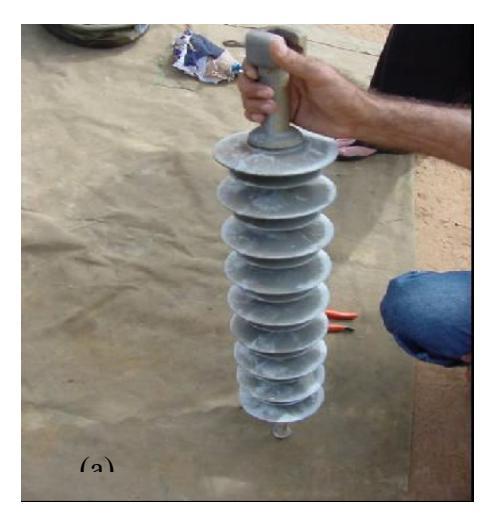
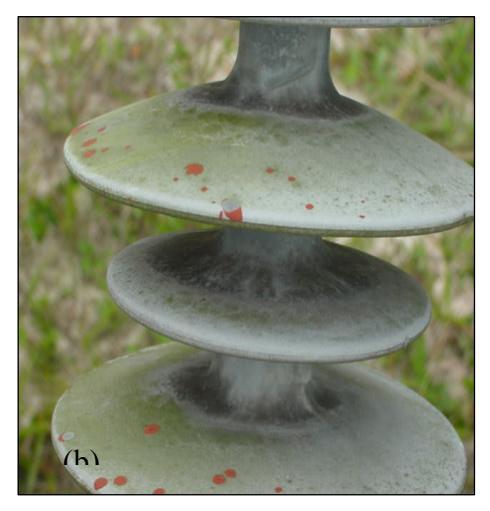
Nesse sentido, foram observados alguns processos de contaminação dos isoladores em campo que, somados aos casos relatados na literatura conforme Capítulo 2, fornecem subsídios para avaliação de sua degradação. As Figuras 4.5a e 4.5b ilustram, respectivamente, um isolador retirado de uma região próxima à orla marítima, com aparência de contaminação na superfície e com marcas supostamente de correntes de fuga; e outro retirado de região com poluição industrial, mas com formação também de limo na superfície. Esse isolador apresenta ainda manchas vermelhas de tinta de respingos da pintura da torre; ou seja, um tipo de contaminação promovida pelo próprio processo de manutenção das estruturas metálicas.

Na região do Recôncavo Baiano, com alta umidade relativa do ar, observou-se a formação de fungos com manchas pretas aparentes na superfície do isolador, que podem vir a aumentar os níveis de descargas parciais quando associadas à umidade. Outro fenômeno observado, principalmente em isoladores com formulação EPDM, é a produção do esbranquiçamento ou "gizamento" do isolador.

Figura 4.5 – Isoladores elétricos retirados de orla marítima (a) e pólo petroquímico (b)

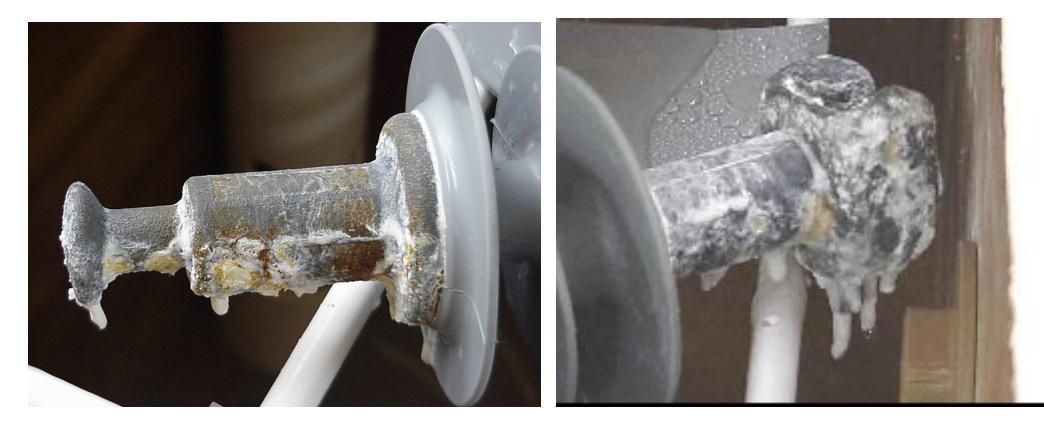
A Figura 4.6 ilustra um isolador após dois meses de envelhecimento em névoa salina (35 °C, 90% de umidade e 5% NaCl). Observaram-se áreas com corrosão e extenso depósito do sal branco nas ferragens dos isoladores.

Figura 4.6: Após dois meses, aspecto das ferragens de isoladores novos envelhecidos em névoa salina (35°C, 90%UR e 5% NaCl), apresentando corrosão vermelha e depósito salino
As amostras que permaneceram em câmara de névoa salina por 90 dias apresentaram, em 2 dias de ensaio, corrosão branca e, após 11 dias, foi observado o aparecimento de corrosão vermelha nas extremidades dos isoladores.

O carbonato básico de zinco, que resulta da corrosão por oxidação natural em atmosfera seca e não poluída das superfícies galvanizadas, cobriu completamente a superfície metálica do isolador novo. Com isso, ele protegeu a mesma por retardar a corrosão e permitir que o filme formado fosse aderente, protetor e não poroso. Já na presença de atmosfera úmida, saturada de ácido carbônico, há um aumento acentuado na taxa de corrosão, cujo produto formado (oxidação branca do aço galvanizado) não protege a superfície, pois não é aderente e é bastante poroso.

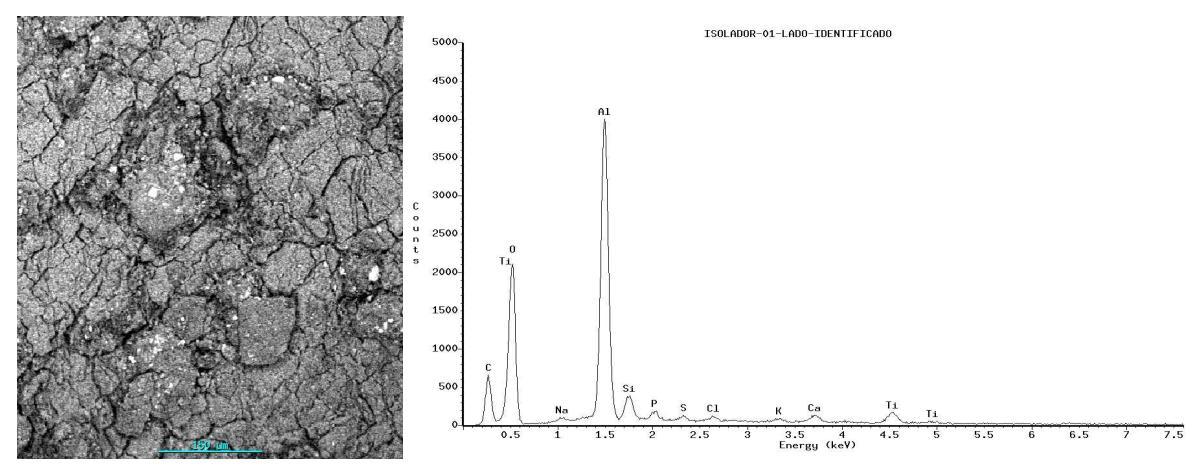
Figura 4.15 - MEV com MA na superfície do isolador 1, com aumento de 200 vezes, apresentando físsuras

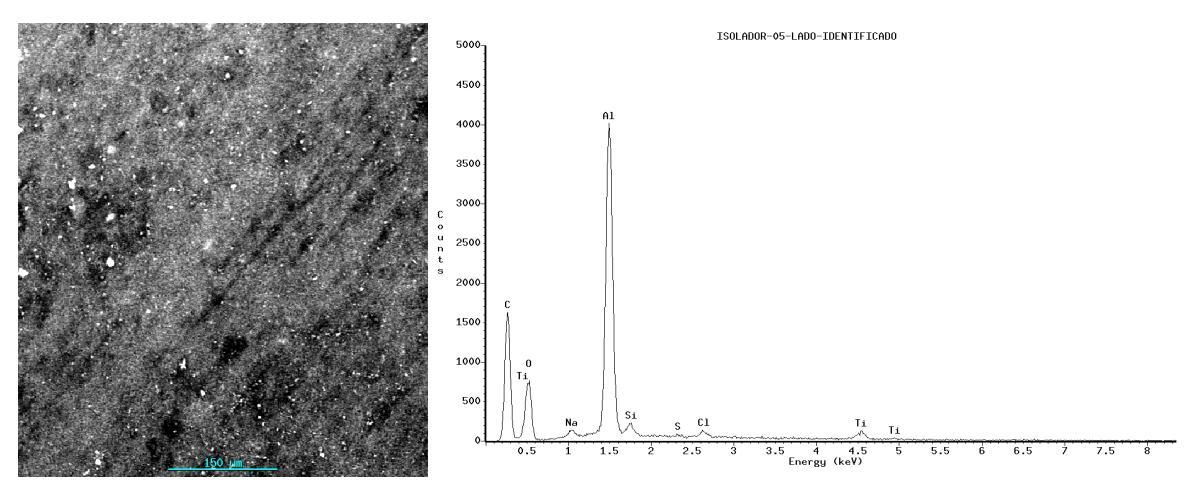
Figura 4.19 - MEV com MA na superfície do isolador 5, com aumento de 200 vezes, com microfíssuras

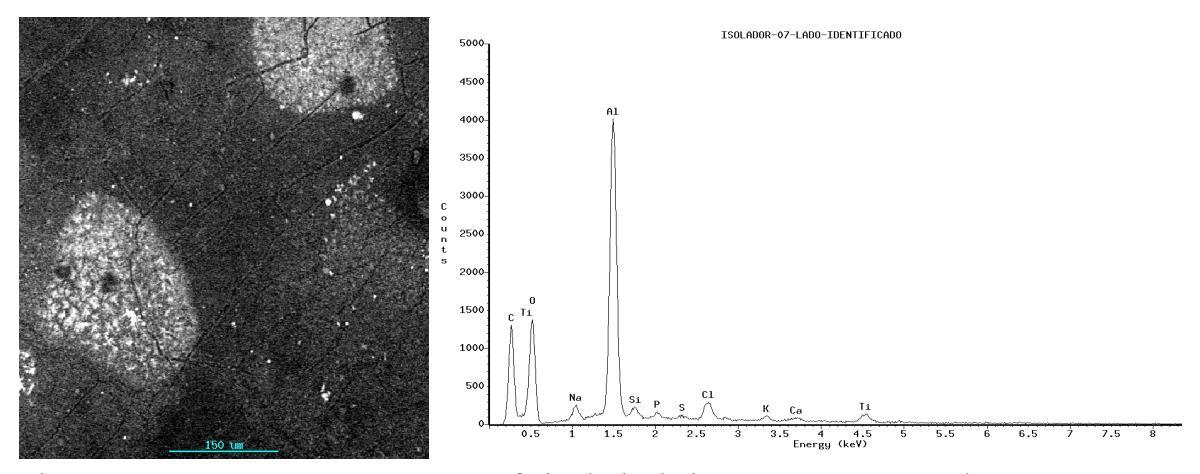
Figura 4.20- MEV com MA na superfície do isolador 7, com aumento de 200 vezes, com regiões de diferenciação cristalina e microfissuras

No caso de todos os isoladores, são visíveis aglomerados de carga não homogeneamente dispersa na massa polimérica, com ênfase aos isoladores 3 (envelhecimento térmico) e 7 (após água). O isolador envelhecido em laboratório, em água, apresenta também regiões de diferenciação cristalina, com nucleação pela carga inorgânica, e formação de estrias e micro fissuras (vide Figuras 4.17 e 4.22).
