UNIVERSIDADE ESTADUAL DE CAMPINAS
FACULDADE DE ODONTOLOGIA DE PIRACICABA

**AVALIAÇÃO DA RESISTÊNCIA À FRATURA E À FADIGA, A SECO
E EM ÁGUA, DA CERÂMICA IN CERAM FIXADAS COM AGENTES
DE CIMENTAÇÃO**

Dissertação apresentada à Faculdade de Odontologia de Piracicaba, da Universidade Estadual Campinas, para obtenção do título de Mestre em Materiais Dentários.

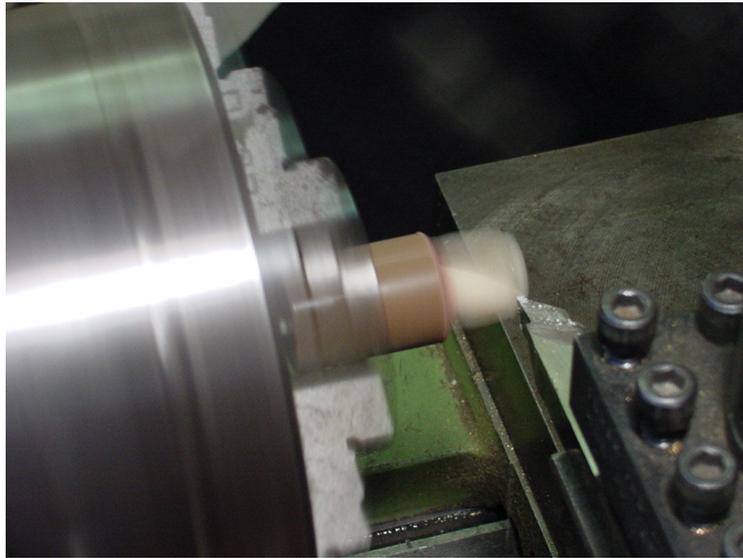
Figura 1 – Preparo do dente em torno mecânico (Nardini 300 III).

Após a polimerização da resina acrílica, todos os preparos para coroa total foram confeccionados em torno mecânico (Nardini 300 III) sob refrigeração à água (Figura 1), a fim de se obter preparo coronário tronco-cônico em dentina, com as seguintes dimensões: base menor 4,2 mm de diâmetro, base maior 8,0 e altura de 7,0 mm, com uma angulação de 4,0° e expulsividade de 8,0°. As medidas foram conferidas com um paquímetro (ME-Ba, Zagreb, Iugoslávia) com precisão de 0,01 mm, objetivando a padronização de todos os preparos (Figura 2).

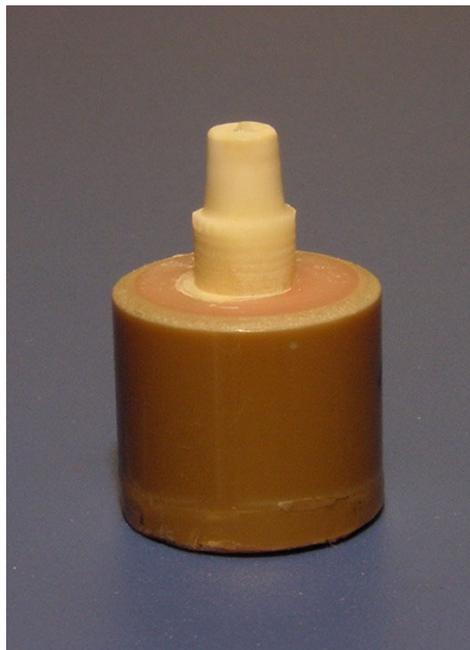
Figura 2 – Dente preparado

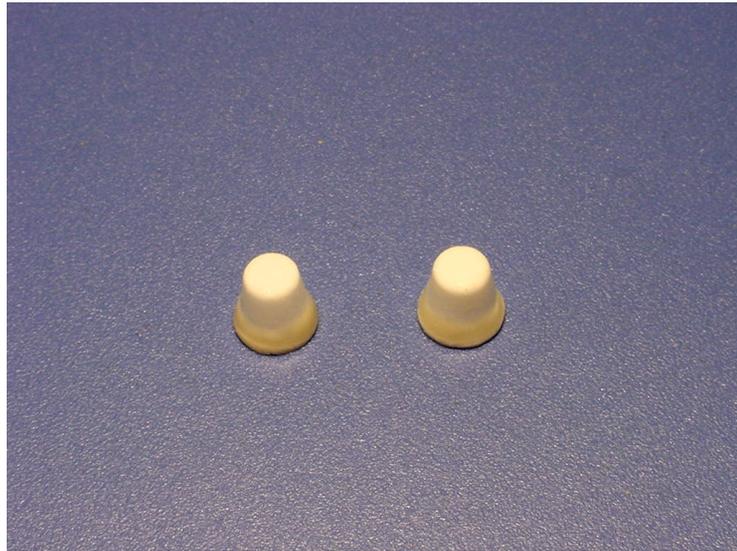
Figura 3 – Corpos-de-prova In Ceram após a primeira queima

2 – Decorridas 2 horas, os corpos-de-prova foram levados ao forno Vita INCERAMAT (VITA) de acordo com os ciclos de queima: 6 horas a 120° C; 4 horas a 1120° C. Terminado o procedimento de queima (Figura 3), o corpo-de-prova foi adaptado no troquel desgastando a superfície interna com uma broca cilíndrica de diamante. Com auxílio de um pincel, o vidro Vita In Ceram (D4 Vollkera mill) misturado com água destilada foi aplicado e o corpo-de-prova foi levado ao forno Vita INCERAMAT (VITA) de acordo com os ciclos de queima: 30 minutos a 200° C; 4 horas a 1100° C. Após a queima do vidro, o excesso que permaneceu sobre a superfície do corpo-de-prova foi removido com uma broca cilíndrica de diamante. O óxido de alumínio (35 a 50 µm) foi aplicado sobre a superfície externa dos corpos-de-prova utilizando o aparelho (Oxyker Dry – Manfredi) e os corpos-de-prova foram levados ao forno Dekema (Degussa-Huls) por 10 minutos a 960° C, sem vácuo.

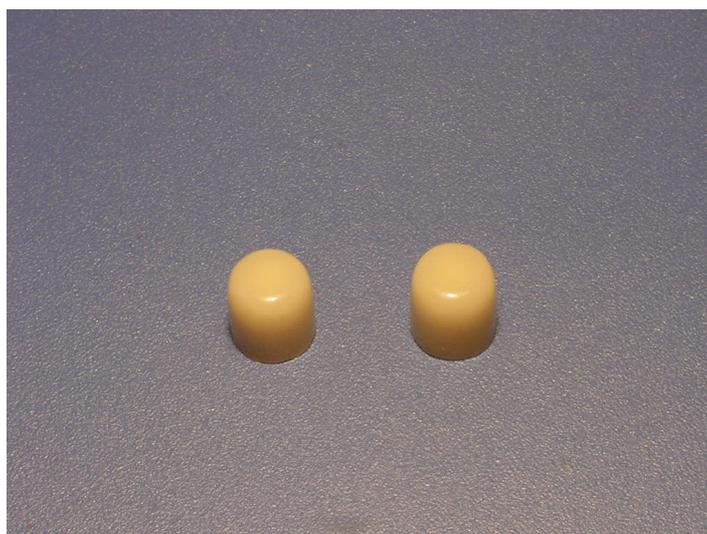
Figura 4 – Corpos-de-prova In Ceram completo após aplicação da Cerâmica feldspática Vitadur Alpha

3 - Com auxílio de um molde de silicona tipo massa Express (3M Dental Products St. Paul, MN) com 8 mm de diâmetro interno por 30 mm de diâmetro externo por 16 mm de altura, foi aplicada a cerâmica feldspática Vitadur Alpha dentin A2 (VITA) sobre o corpo da cerâmica alumínica In Ceram, de acordo com as recomendações do fabricante. Após obtenção dos corpos-de-prova com 8 mm de diâmetro x 8,5 mm de altura, os mesmos foram levados ao forno Dekema (Degussa-Huls) por 2 minutos a 960° C, com vácuo. Em seguida, os mesmos foram submetidos ao acabamento e polimento segundo recomendações do fabricante. A confecção dos corpos-de-prova foi finalizada com glaze natural, num forno Dekema (Degussa-Huls), por 1,5 minuto a 940° C, sem vácuo (Figura 4).

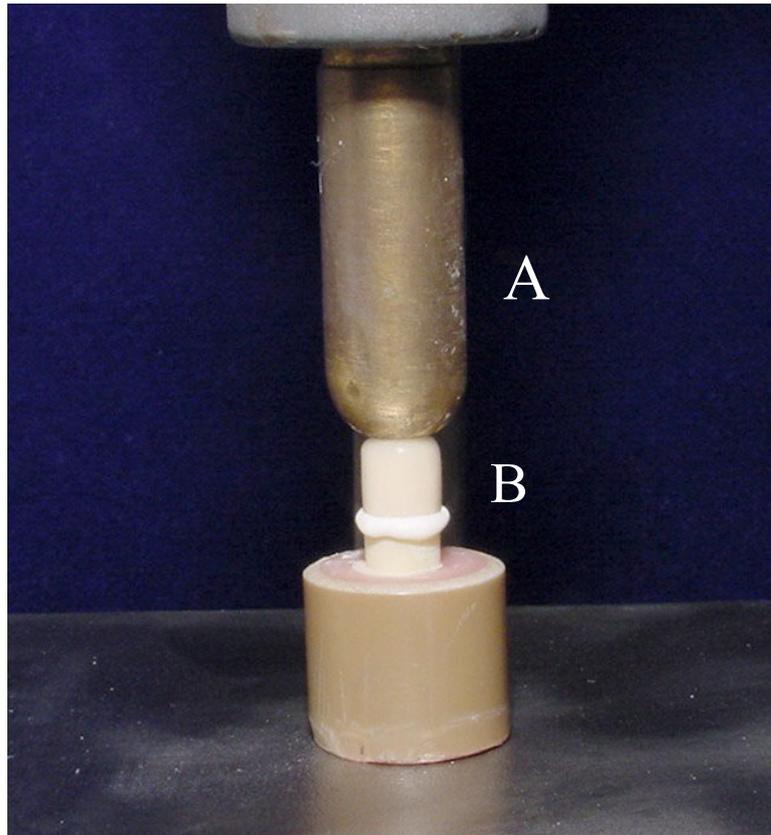
Figura 5 – Fixação da coroa total In Ceram no dente com prensa pneumática: A) pistão da prensa pneumática; B) corpo-de-prova durante fixação.

A manipulação dos materiais cimentantes e a fixação ao dente foi feita de acordo com as recomendações dos fabricantes (Quadro 2). A fixação das coroas cerâmicas no preparo foi realizada em ambiente com temperatura e umidade controladas ($23 \pm 1^\circ\text{C}$ e $50 \pm 5\%$ de umidade relativa). As coroas cerâmicas foram fixadas nos respectivos preparos utilizando uma prensa pneumática, desenvolvida na Disciplina de Materiais Dentários da FOP – UNICAMP (Figura 5), com carga estática de 9 kgf aplicada axialmente sobre a superfície oclusal da coroa, durante 5 minutos. Em seguida, o excesso de cimento foi removido com uma espátula

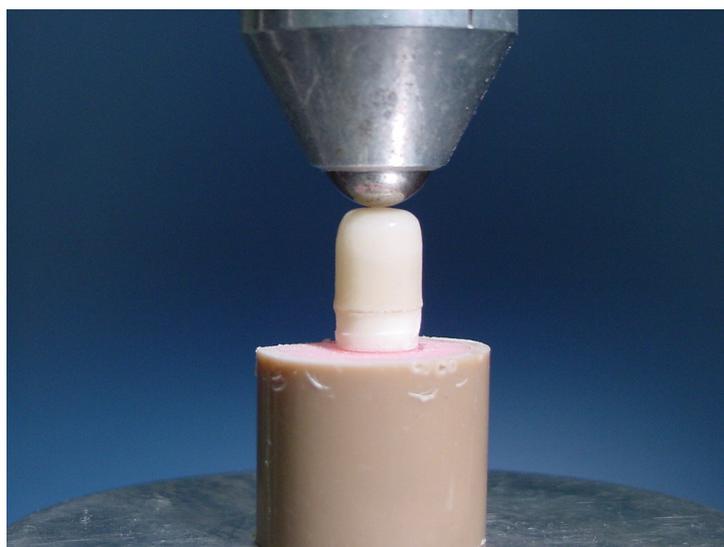
Figura 6 – Corpo-de-prova posicionado na Instron para ensaio de resistência à fratura.

Decorrido os prazos de armazenagem, o conjunto coroa de cerâmica – dente foi submetido ao ensaio de resistência à fratura, utilizando uma máquina de ensaio universal Instron (modelo 4511 – série H 4188) (Figura 6), equipada com ponta esférica com 8 mm de diâmetro, com velocidade de 1 mm/min até ocorrer a falha do material (Figura 7).

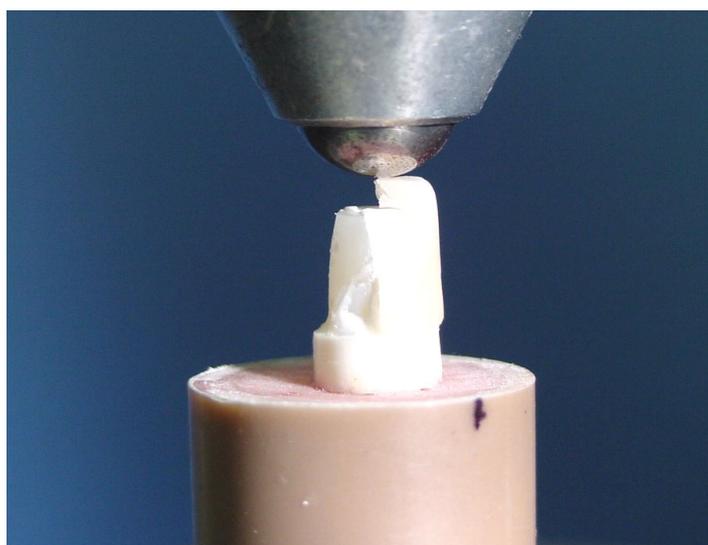
Figura 7 – Corpo-de-prova fraturado após ensaio de resistência à fratura.

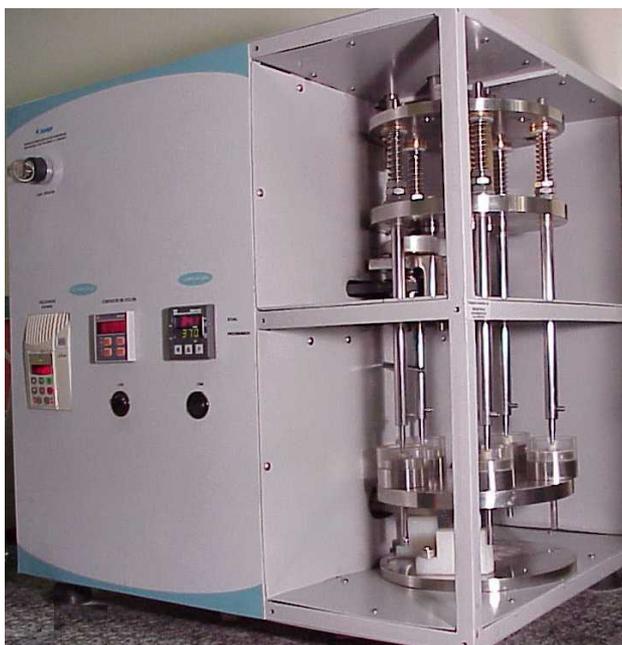
Figura 8 – Máquina de ensaio de fadiga

Após armazenagem em estufa, o conjunto coroa cerâmica In Ceram – dente foi submetido ao ensaio de resistência à fadiga numa máquina MSCM-001 (Equipamentos Ltda) (Figura 8) calibrada para operar com 60.000 ciclos. Uma carga estática de 75N, exercida sobre uma esfera de aço com diâmetro de 4 mm, foi aplicada na porção central da superfície oclusal do corpo-de-prova (Figura 9), com uma força oscilante 2 HZ, por 60.000 ciclos. O ensaio de resistência à fadiga foi efetuado em corpos-de-prova a seco e imersos em água destilada a 37° C. Cinco corpos-de-prova foram ensaiados cada vez (Figura 10).

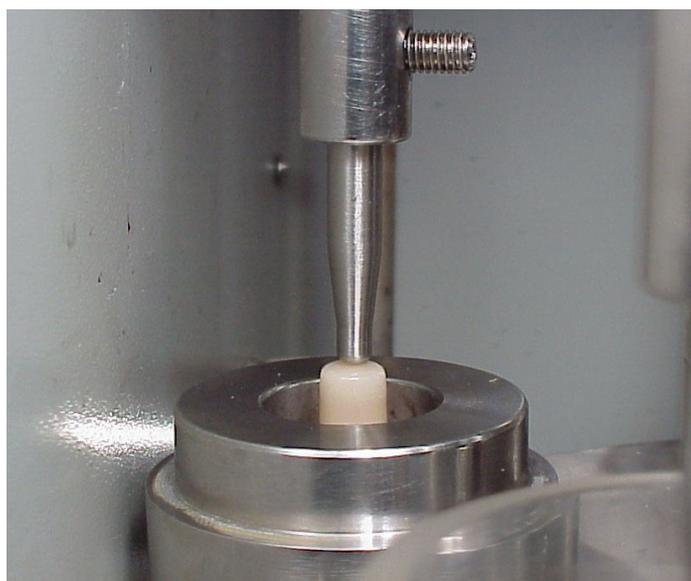
Figura 9 – Detalhe do corpo-de-prova para ensaio de fadiga.

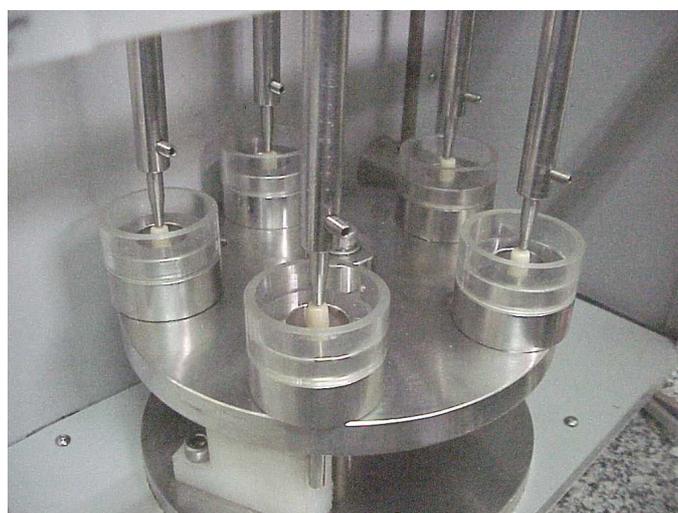
Figura 10 – Corpos-de-prova durante ensaio de fadiga à seco.

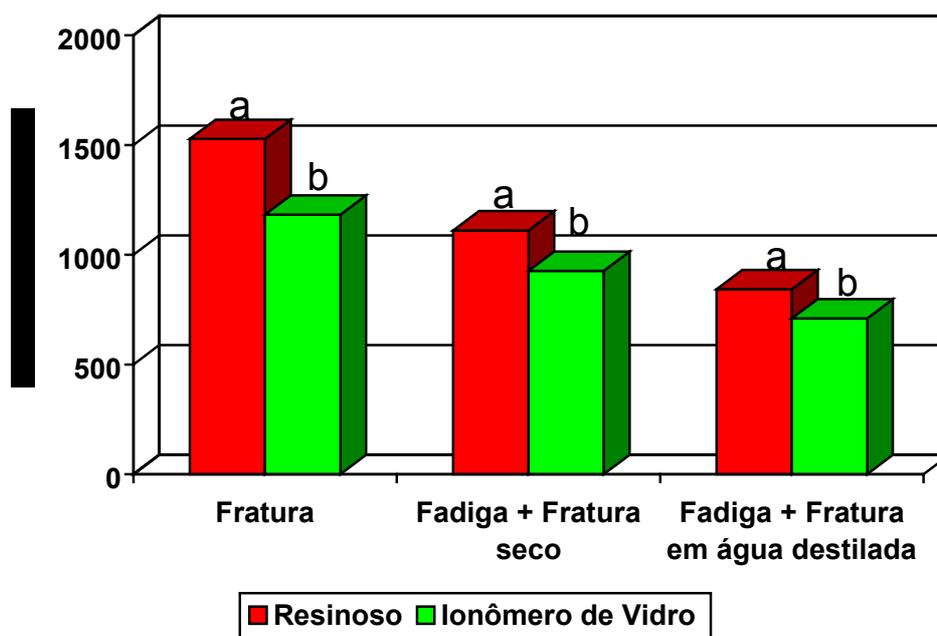
Figura 11 – Representação gráfica das médias de resistência (N) à fratura, fadiga + fratura à seco e fadiga + fratura em água destilada, entre o cimento resinoso (Variolink II) e ionômero de vidro modificado por resina (Vitremer).

ENSAIO	CIMENTOS	
	RESINOSO	IONÔMERO DE VIDRO
Fratura	1527,51 (238) a	1182,42 (207) a
Fadiga + Fratura (seco)	1110,91 (198) b	926,10 (127) b
Fadiga + Fratura (água destilada)	842,54 (79) c	709,61 (122) c

Nesse estudo (Tabela 1) observamos, diminuição com diferença estatística significativa, da resistência da cerâmica In Ceram, fixadas com cimentos resinoso e ionômero de vidro, quando submetidas ao ensaio de fadiga e depois ao teste de fratura em água destilada e a seco. Estes resultados corroboram com de SHERRIL e O'BRIEN (1974), FAIRHURST *et al.* (1993) e SOBRINHO *et al.* (1998 e 1999) onde há diminuição na resistência à fratura quando as cerâmicas são ensaiadas em água em relação ao ambiente seco. DRUMMOND *et al.* (2000), também observaram que as cerâmicas submetidas a cargas cíclicas após armazenadas em meio úmido apresentaram resistência à flexão e fratura inferior em relação as amostras armazenadas em meio seco. MEYERS *et al.* (1994) observaram que as cerâmicas demonstraram susceptibilidade à tensão de corrosão por fadiga quando ensaiadas em água, e SHOUTHAN e JORGENSEN (1974) mostraram que a capacidade da cerâmica dental em suportar uma carga estática em água diminui com o aumento da carga. YOSHINARI & DERAND (1994) submetendo corpos-de-prova ao teste de resistência à fratura e à fadiga encontraram que a resistência da cerâmica Vita Alpha diminuiu significativamente após ser submetida ao teste de fadiga. A média obtida foi de 1022 N para o teste de fratura e 770 N para o teste de fadiga, seguido pelo teste de fratura em corpos-

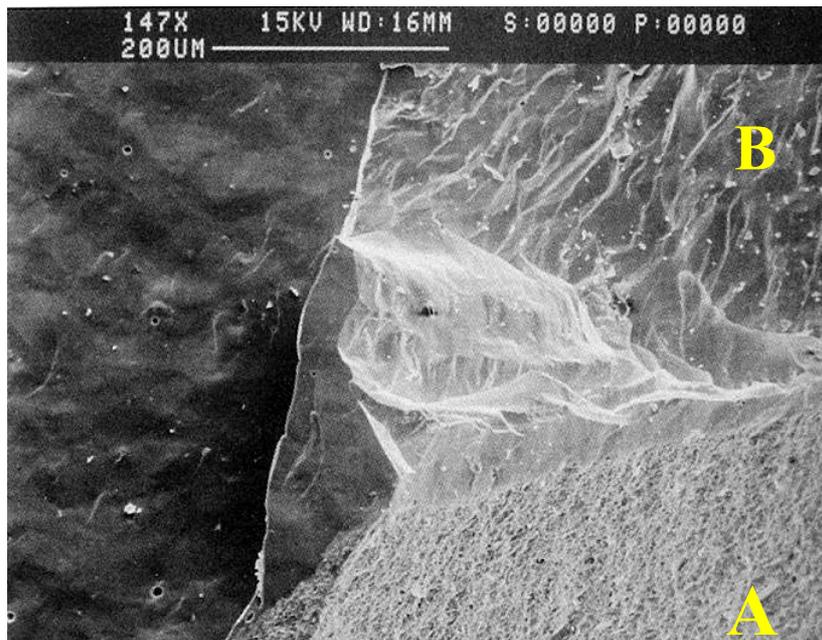
Figura 12 - Imagem da Cerâmica In Ceram após ensaio de fratura. (A) cerâmica In Ceram alumina; (B) – cerâmica Feldspática Vita Alpha (X 147).

As Figuras 12 e 13 mostram a M.E.V. da cerâmica In Ceram após o ensaio de fratura e fadiga + fratura.

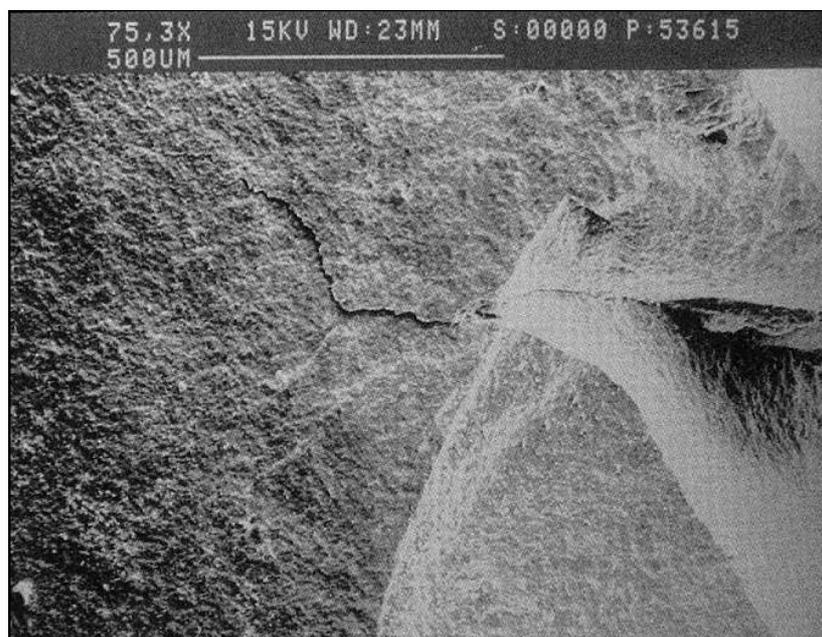
Figura 13 – Cerâmica In Ceram após ensaio de fadiga e fratura (X 75,3).
