**Características Geotécnicas de Estradas
Não-pavimentadas do Município de
Bauru/SP**

Campinas
2009

Dissertação apresentada à Comissão de Pós-Graduação da Faculdade de Engenharia Civil, Arquitetura e Urbanismo da Universidade Estadual de Campinas, como parte dos requisitos para obtenção do título de Mestre em Engenharia Civil, na área de concentração de geotecnia.

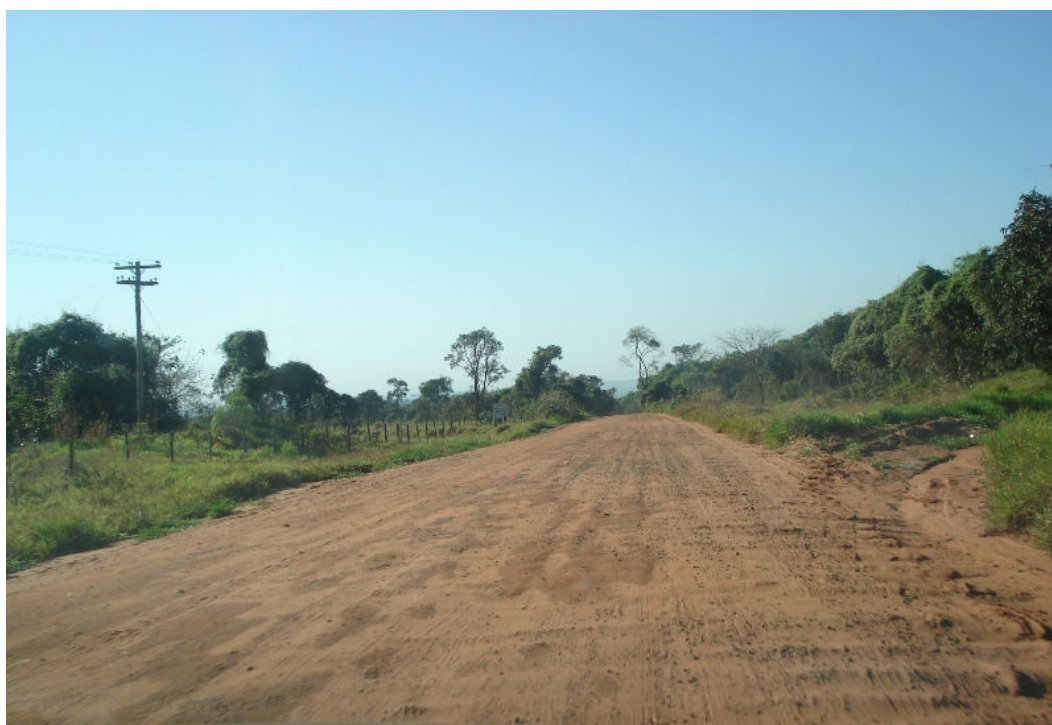
Figura 3 – Início do trecho não-pavimentado da estrada BRU 026.

- BRU 026 (antiga BRU 020) - Estrada Municipal sem denominação, que inicia nas proximidades da Av. José Sandrim e termina na divisa com o município de Agudos - Ribeirão Campo Novo. A importância de sua escolha se dá pelo fato de que nela se escoam a maior produção de frangos e ovos da região, devido à localização da Granja Itabom nas proximidades da estrada. Fora isso, há uma grande concentração de chácaras e condomínios. De acordo com a listagem, a extensão é de 2,775 km, porém, percorrendo-a, totalizou-se 5 km. A figura 3 apresenta uma visão do início do trecho não-pavimentado da estrada ;

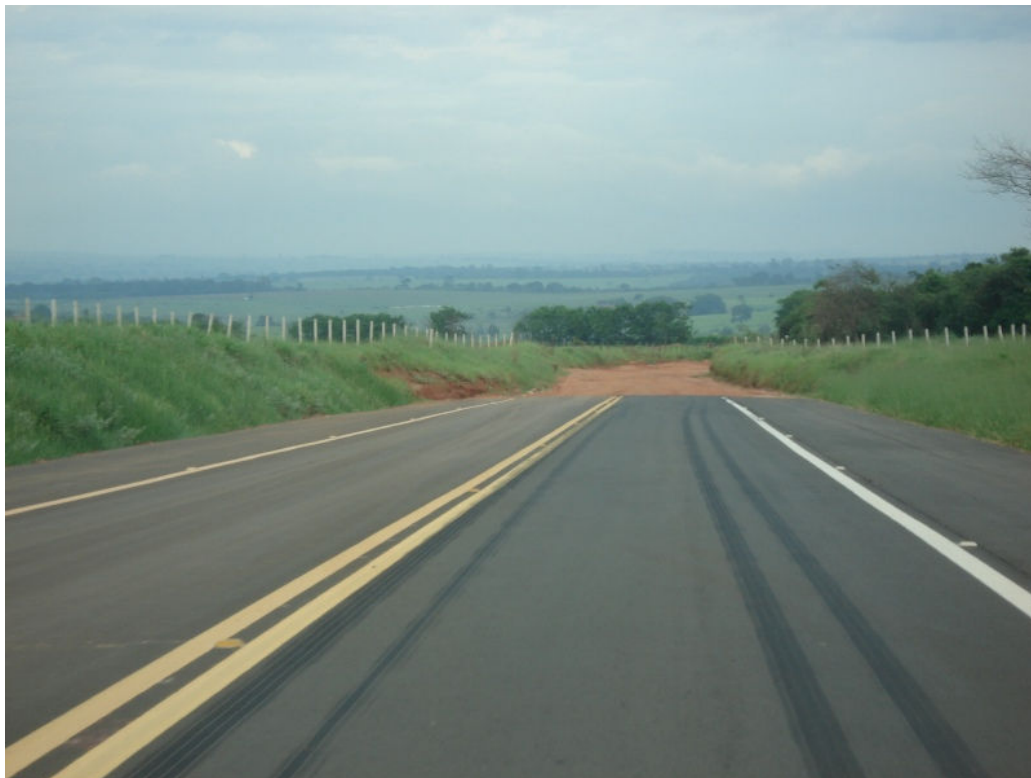
Figura 4 – Início da estrada BRU 001.

- BRU 001 (antiga BRU 312) - Estrada Municipal Murillo Vilaça Maringoni, que inicia na Rodovia Cesário José de Castilho (SP 321) e termina na divisa com o município de Reginópolis. A importância de sua escolha se dá pelo fato de ser responsável pelo escoamento da produção de laranja da região, uma vez que nela está situada a Fazenda Ventura, produtora de laranja da Citrovita, empresa mundialmente conhecida. Segundo a listagem, a extensão é de 13 km, porém o percurso totalizou 20 km. A figura 4 ilustra o início da estrada;

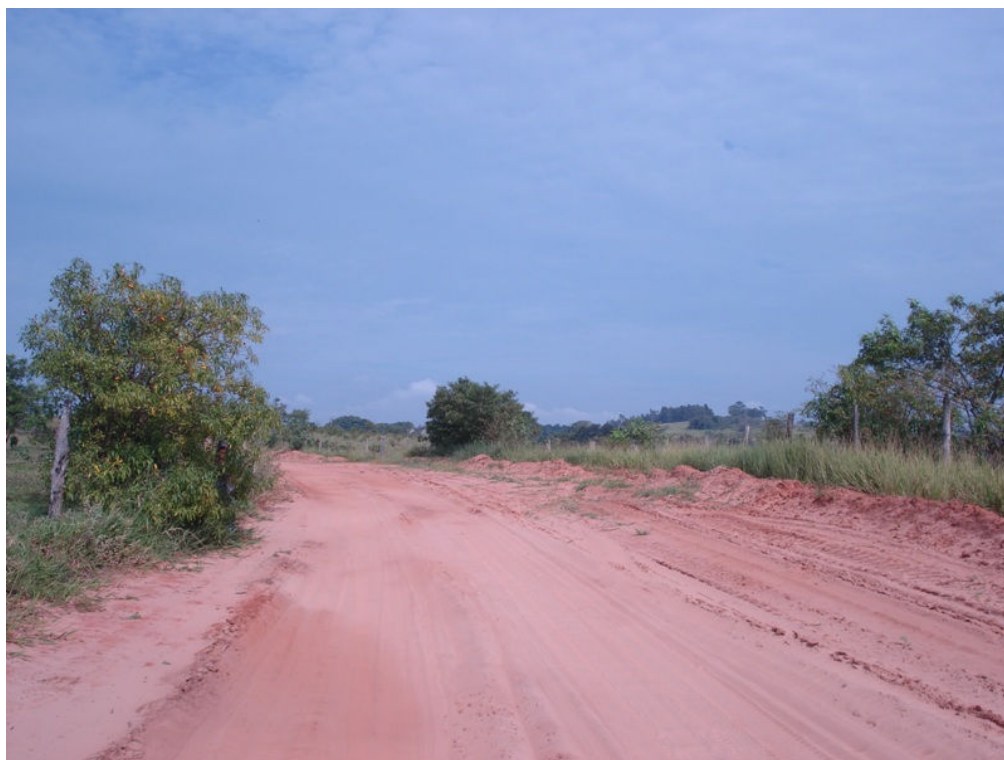
Figura 5 – Início da estrada BRU 011.

- BRU 011 – Estrada Municipal Gilberto Garcia, que inicia na Rodovia Comandante João Ribeiro de Barros (SP 294) e termina na estrada de acesso a Tibiriçá. Segundo a SAGRA, na pessoa do Eng. Otaviano Alves Pereira, essa estrada seria a mais importante da região, pois tem responsabilidade social (pelo acesso às escolas e prestação de serviços), cultural (acesso à vida cultural da cidade de Bauru) e econômico (pois Tibiriçá é um distrito extremamente rural). Além disso, a estrada margeia a antiga estrada de ferro da Rede Ferroviária Federal, conhecida também como Estrada de Ferro Noroeste do Brasil, e passa pela Fazenda Val de Palmas, patrimônio histórico da cidade por ser considerada o local de fundação desta. Conforme a listagem, a extensão é de 15,121 km, porém o percurso totalizou 16 km. A figura 5 ilustra o início da estrada, próximo à Fazenda Val de Palmas.

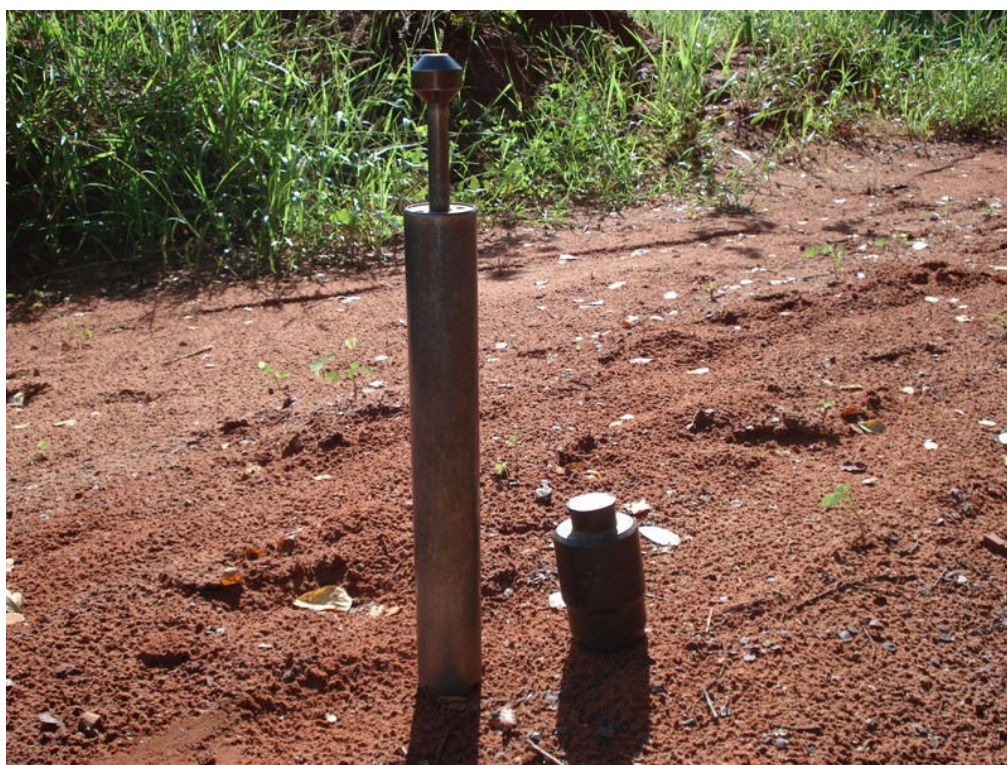
Figura 6 – Soquete padrão e cilindro de base cortante.

Estas foram levadas ao laboratório da Universidade Estadual Paulista, campus de Bauru, para realização dos ensaios. Antes da retirada das amostras, cravou-se, com a ajuda de um soquete e um cilindro de base cortante, com 59,53 mm de diâmetro interno e 78,75 mm de altura, ilustrados nas figuras 6 e 7, para a retirada de amostras indeformadas. Posteriormente, foi verificada a massa específica natural do solo superficial através destas amostras.

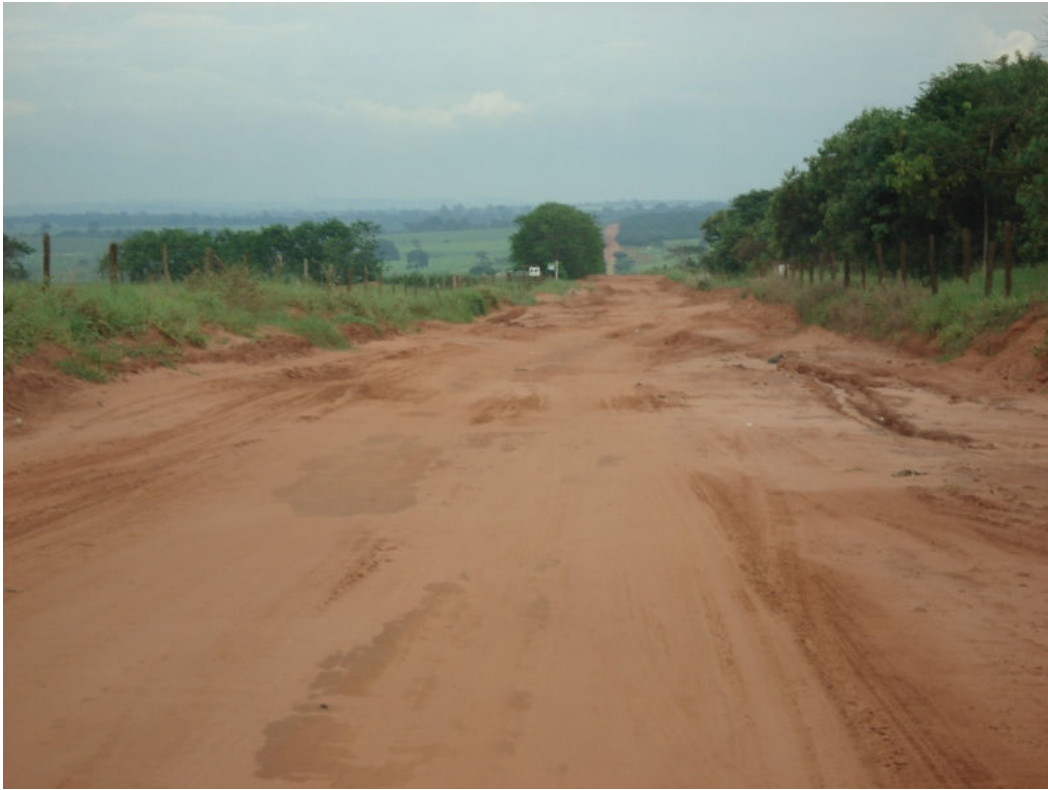
Figura 8 - Início do trecho não-pavimentado – BRU 001.

O acesso a esta estrada se dá pela Rodovia SP 294, no sentido de Iacanga. Chegando-se ao retorno para Bauru, segue-se para o sentido do Aeroporto Internacional Bauru-Arealva. A partir desse retorno, a Estrada Municipal Murillo Vilaça Maringoni possui um trecho pavimentado, devido ao acesso ao aeroporto. A Figura 8 retrata uma vista parcial do início do trecho não-pavimentado, no km1.

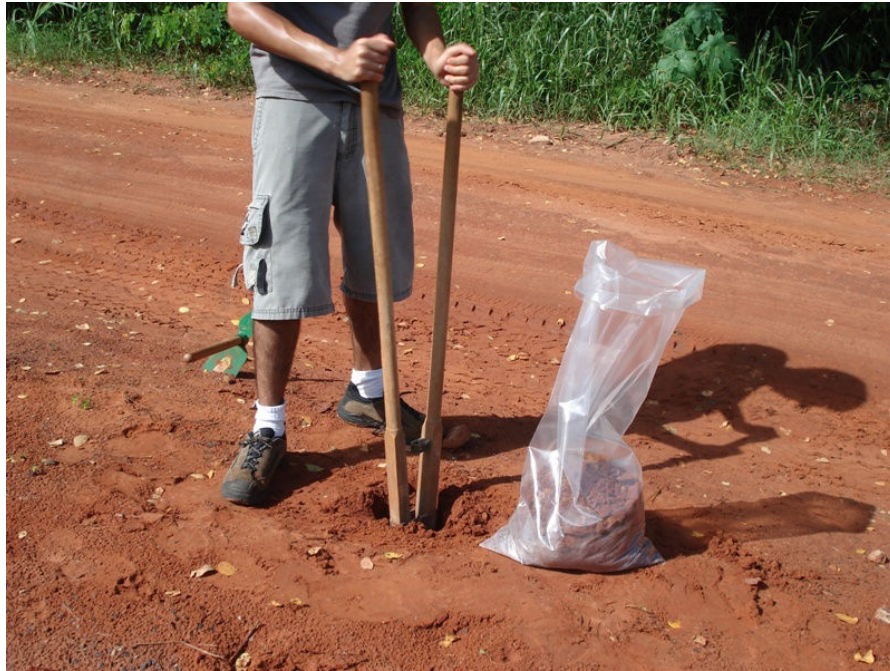
Figura 9 - Coleta de amostras no km 5,0 – BRU 001.

visita, foram coletadas as amostras para ensaios de laboratório e ensaio de massa específica em campo, como ilustram as figuras 9 e 10.

Os segmentos escolhidos para retirada de amostras foram os km 1,2, 5,0 e 11,3, sendo que as patologias encontradas nestes locais foram areião, erosão e atoleiro, respectivamente.

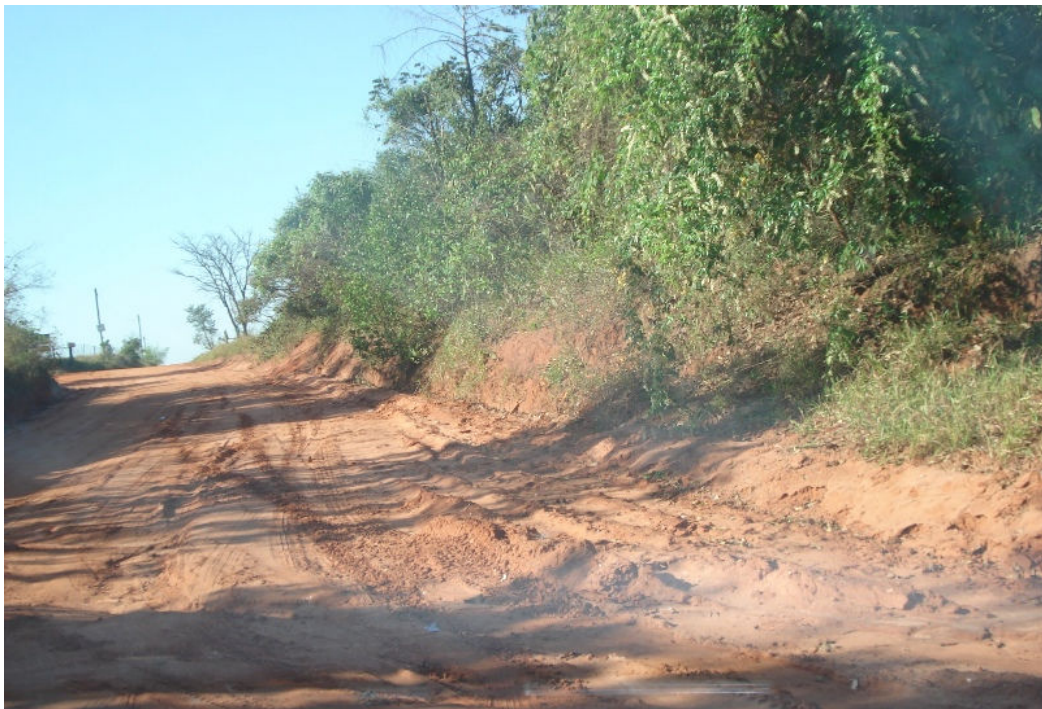
Figura 12 - Areião de Baixada – BRU 026.

Foram feitas três visitas a BRU 026. Na primeira, fez-se um reconhecimento do trecho, identificando seu início e seu fim, e inspecionando as principais patologias encontradas. A segunda visita permitiu a escolha dos segmentos onde seriam coletadas as amostras, elaborando as tabelas de reconhecimento desses segmentos. Finalmente, na terceira visita, foram coletadas as amostras para ensaios de laboratório e ensaio de massa específica em campo. Foram escolhidos 2 segmentos para coleta de amostras: um trecho de areião (km1,3), apresentado na figura 12 e outro de atoleiro (km 3,0).

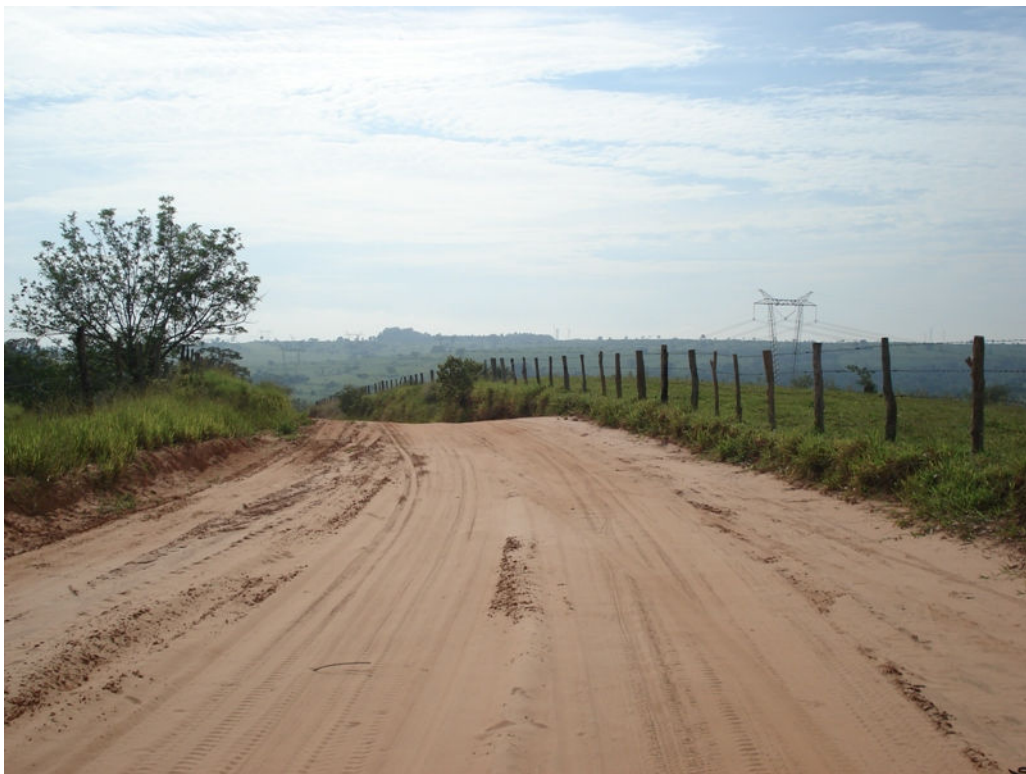
Figura 14 - Vista do primeiro trecho de areião – BRU 011.

Foram realizadas duas visitas a essa estrada. Na primeira, fez-se o reconhecimento do trecho, identificando seu início e seu fim e seus pontos de referência. Foram escolhidos os pontos de coleta de amostra: um trecho de areião, sendo que sua cor era mais clara, como areia de praia, no km 2,8, como mostra a figura 14 e um trecho de areião, no km 12,3, apresentado na figura 15.

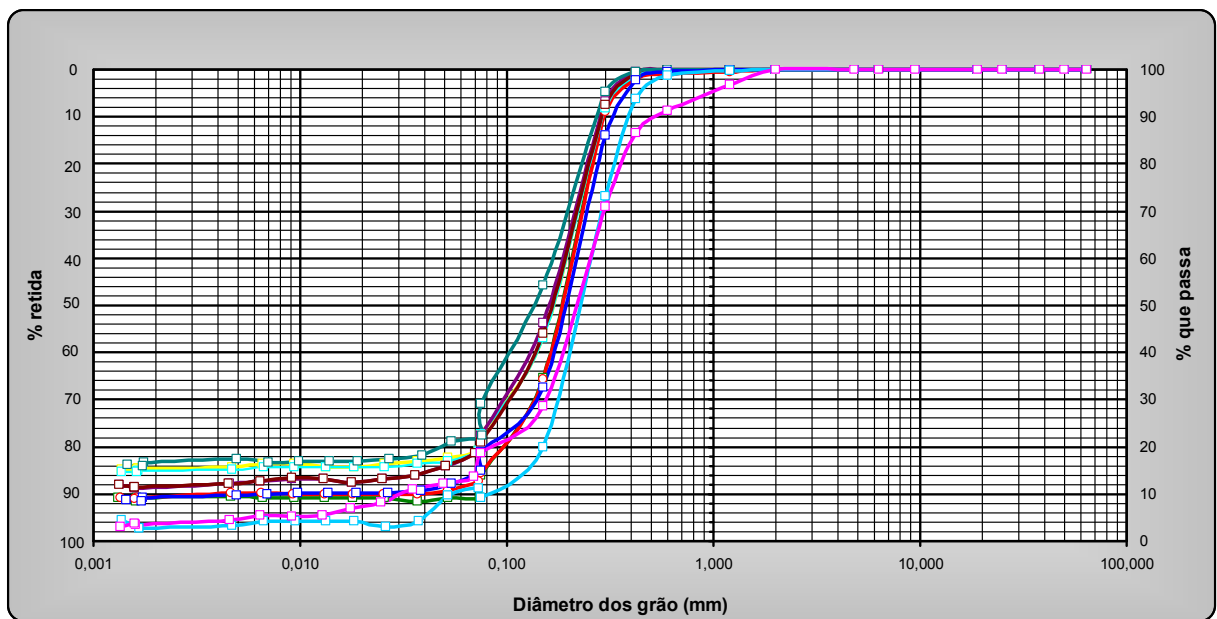
Figura 18 – Gráfico comparativo dos resultados da granulometria conjunta.

A figura 18 apresenta a distribuição granulométrica de todas as amostras estudadas. Nota-se que há uma constância entre as amostras analisadas, no que se refere à porcentagem de areia. As porcentagens de silte e argila apresentaram maior diferença entre elas, embora discretas.

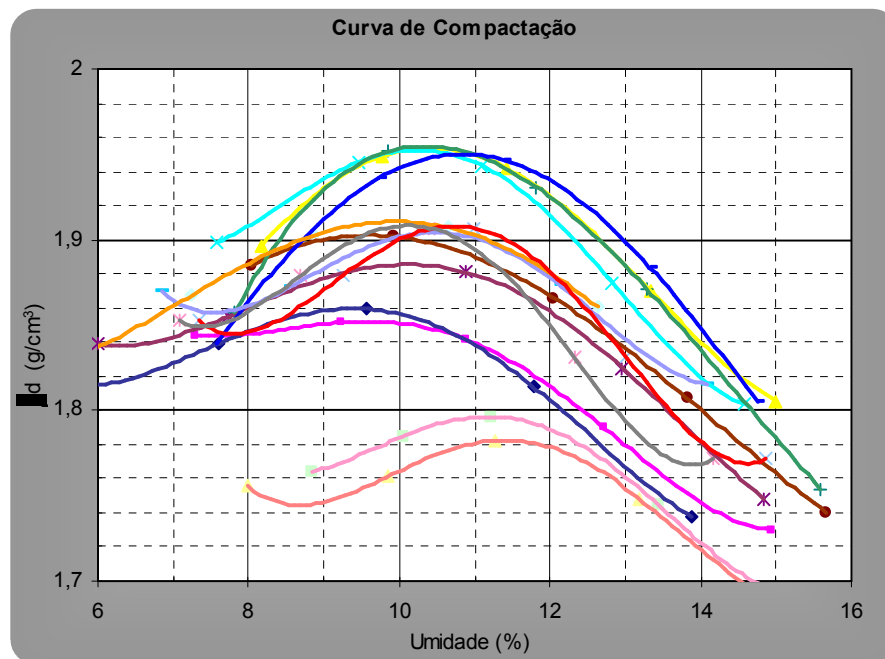
Figura 19 - Gráfico comparativo dos resultados de compactação - proctor normal.

As curvas de compactação de todas as amostras são apresentadas na figura 19. Há uma predominância de valores de massa específica seca aparente, na ordem de 1,90 g/cm³. As amostras de areião da estrada BRU 026 apresentaram valores menores que 1,80 g/cm³ e as amostras de areião claro da estrada BRU 011, maiores que 2 g/cm³. Quanto ao teor de umidade

ótimo, os valores se situam na faixa de 10 a 11%. Esses valores são coerentes com valores típicos fornecidos por Vargas (1981) *apud* Ferreira (1991), para solos residuais de arenito.

Todas as amostras, exceto as referentes à estrada BRU 011, apresentaram massa específica seca aparente em campo (ρ_d) menor que $\rho_{d\text{máx}}$, indicando que o solo deve ter sido compactado em campo com um teor de umidade diferente do ótimo. Essa diferença é significativa nos areiões das estradas BRU 001 E BRU 026.

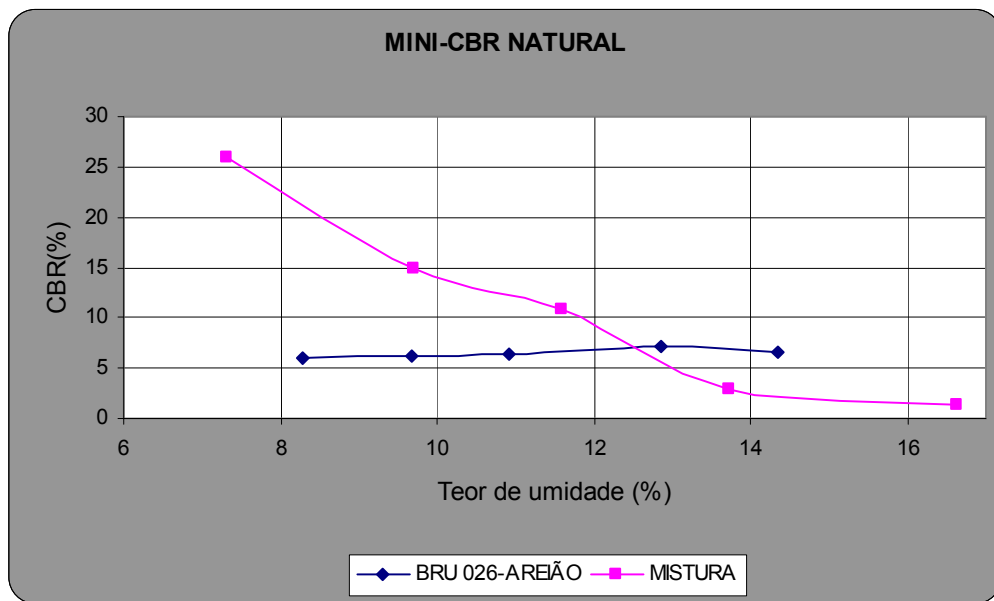
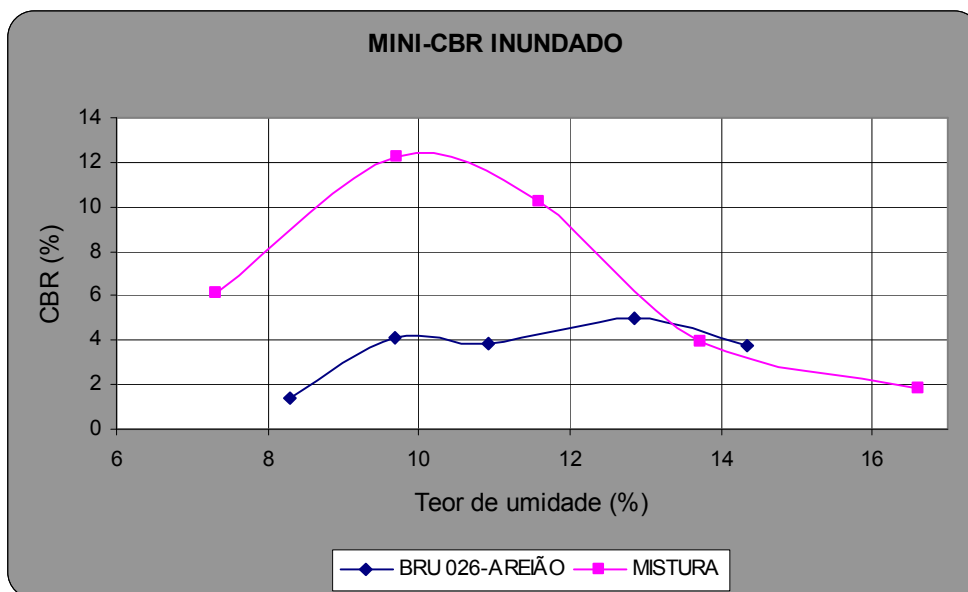
As figuras 23 e 24 apresentam dois gráficos comparativos do desempenho das amostras areião, da BRU 026 e da mistura, quanto à capacidade de suporte.

Figura 23 - Gráfico comparativo dos valores de mini-cbr em função do teor de umidade para as amostras areião-BRU 026 e mistura, naturais.

Figura 24 - Gráfico comparativo dos valores de mini-cbr em função do teor de umidade para as amostras areião-BRU 026 e mistura, inundadas.

Essas figuras permitem verificar um aumento significativo da capacidade de suporte do solo da amostra areião, localizada na BRU 026, principalmente quando o solo foi previamente compactado na umidade ótima e se encontra saturado, o que seria a pior condição para o solo. O valor de CBR passou de 4% para um valor superior a 12%, somente com a adição de material mais fino.
