**AVALIAÇÃO DE TEMPERATURAS NO TRANSPORTE
FRIGORIFICADO URBANO DE ALIMENTOS RESFRIADOS E
CONGELADOS**

Dissertação de mestrado apresentada
à Faculdade de Engenharia de
Alimentos da Universidade Estadual
de Campinas para obtenção do título
de Mestre em Engenharia de
Alimentos.

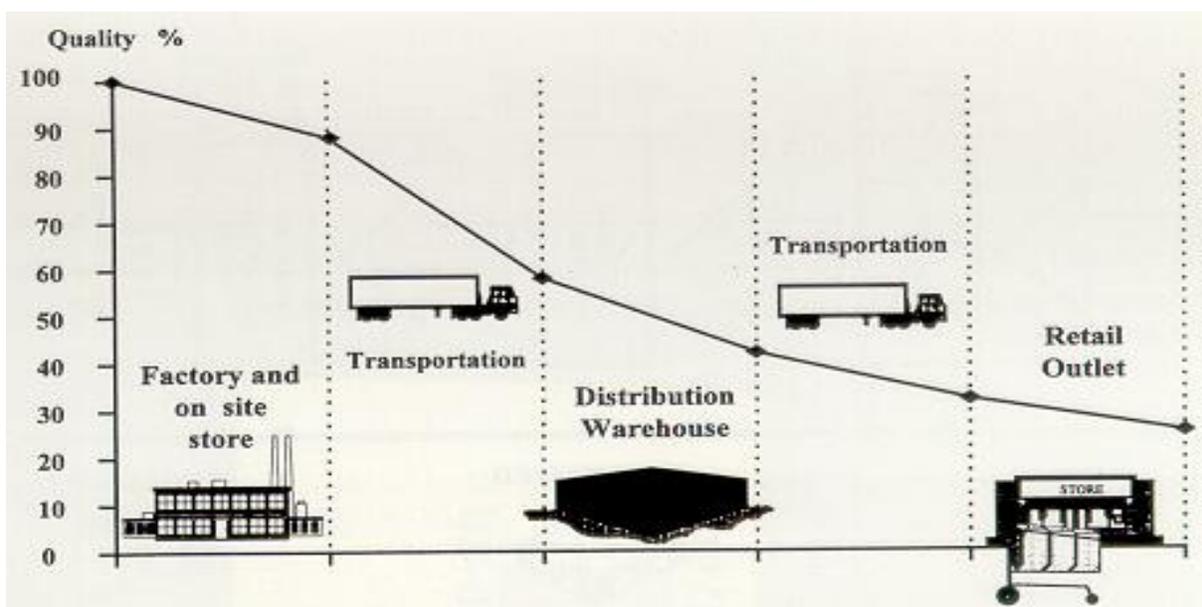
Figura 1 Perda de qualidade do produto na distribuição (Fonte: HEAP, KIERSTAN & FORD, 1998. p.56)

O uso de temperaturas extremamente baixas em somente alguns momentos da distribuição não resolve o problema da exposição anterior do produto a altas temperaturas. A perda de qualidade do produto é cumulativa e irreversível, ilustrada na Figura 1, o que ressalta a necessidade de se manter a temperatura adequada do produto transportado ao longo de toda a cadeia do frio (HEAP, KIERSTAN & FORD, 1998).

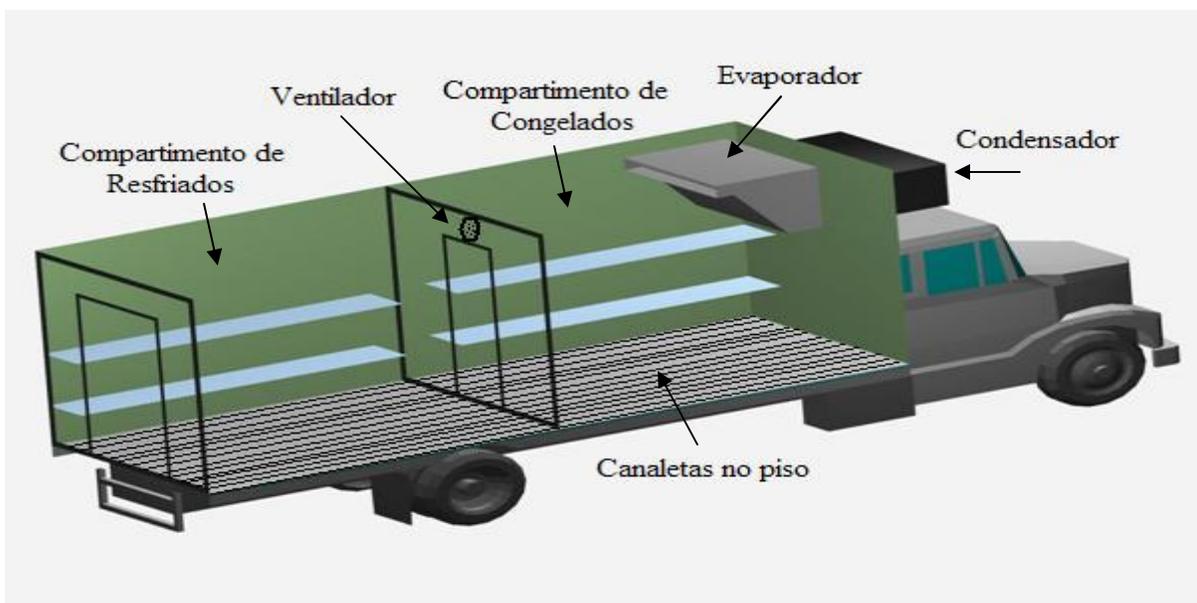
Figura 4 Disposição das prateleiras dentro da carroceria

A carroceria possuía prateleiras internas fixadas nas duas superfícies laterais de ambos os compartimentos para a acomodação dos produtos transportados, as quais promoviam a separação dos produtos em três níveis, sendo o primeiro sobre o próprio piso da carroceria e os demais sobre prateleiras fixadas a alturas distintas. A Figura 4 ilustra a disposição das prateleiras dentro da carroceria.

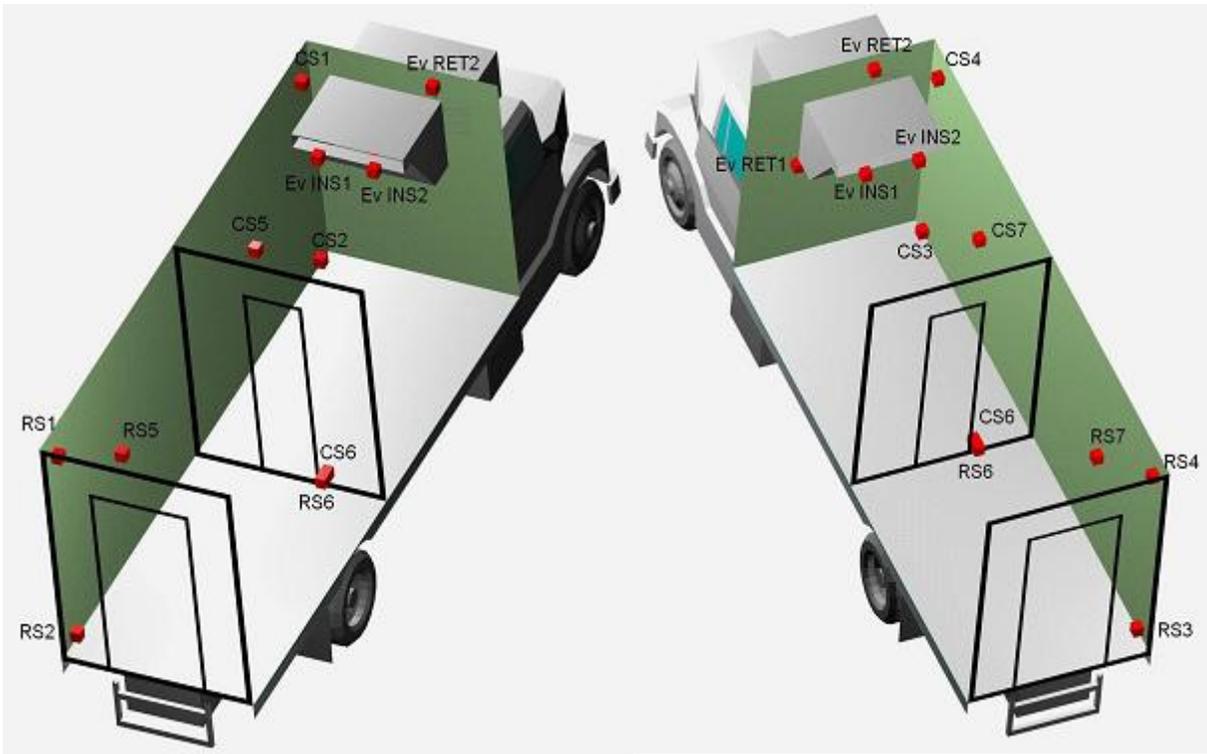
Figura 5 Sensores internos de temperatura nas superfícies laterais, na frontal e sobre o evaporador.

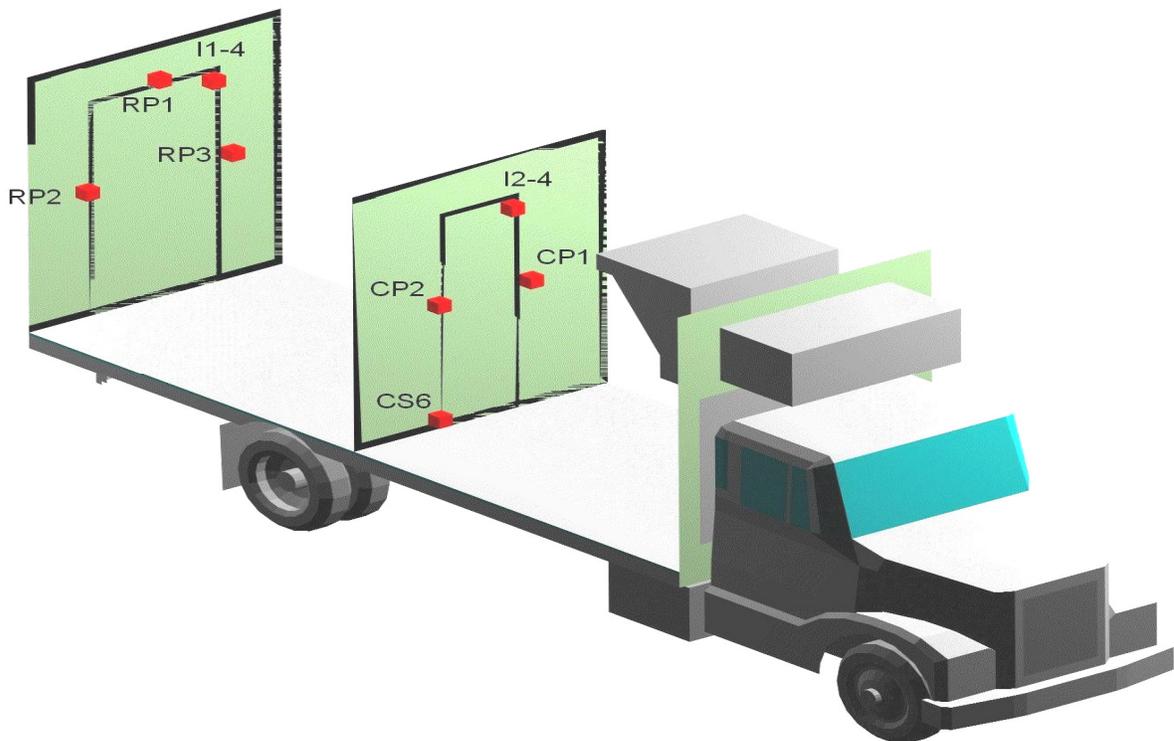
Figura 6 Sensores internos de temperatura nas superfícies onde se encontram as duas portas da carroceria.

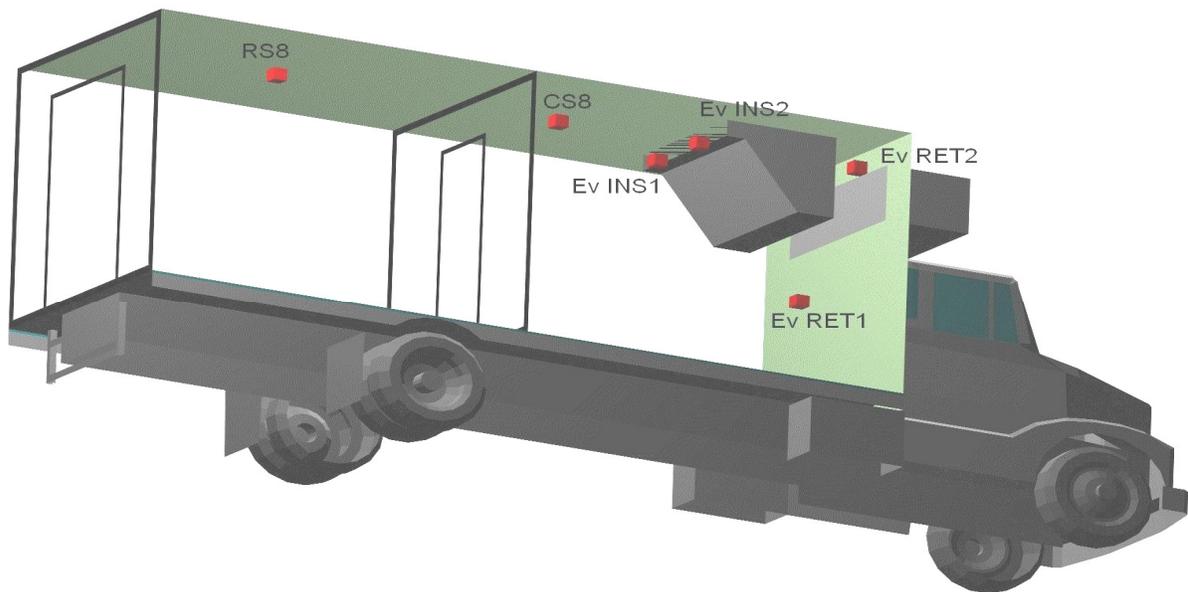
Figura 7 Sensores internos de temperatura na superfície frontal, no teto e sobre o evaporador.

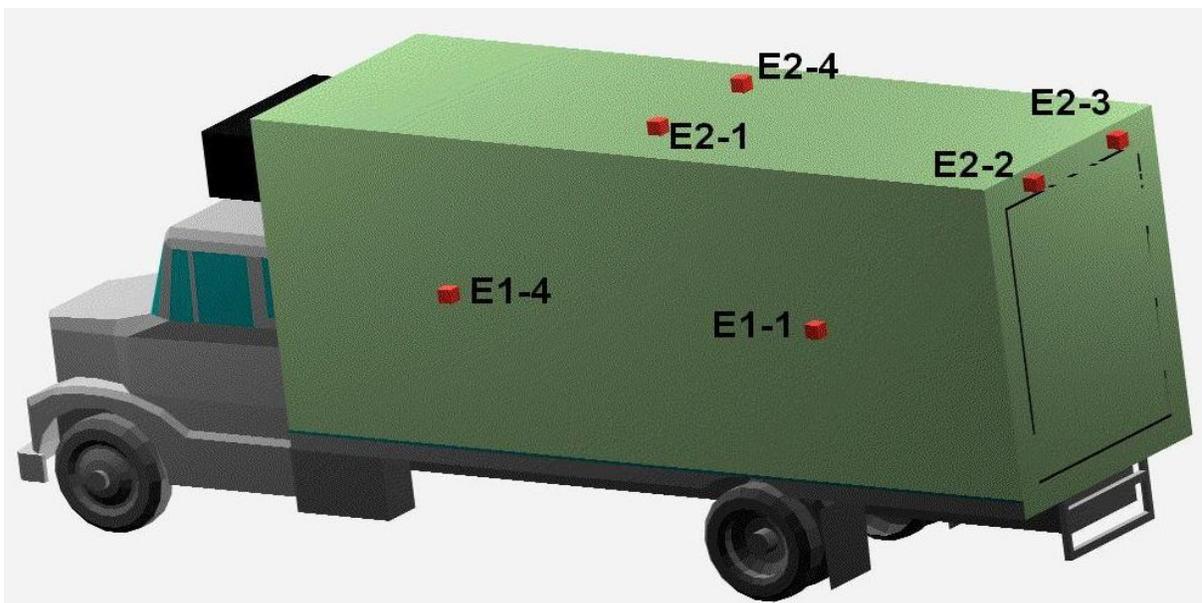
Figura 8 Sensores externos de temperatura na superfície lateral esquerda, no teto e na superfície traseira.

Externamente, a carroceria foi instrumentada com 10 sensores de temperatura sobre as 6 superfícies com termopares do tipo K (E1-1 a E1-4; E2-1 a E2-4; S2-1 e S2-2), os quais estavam conectados a *data-loggers* modelo T-177-T4 da marca Testo (E1, E2 e S2). A disposição destes sensores pode ser compreendida através da visualização da Figura 8 e da Figura 9.

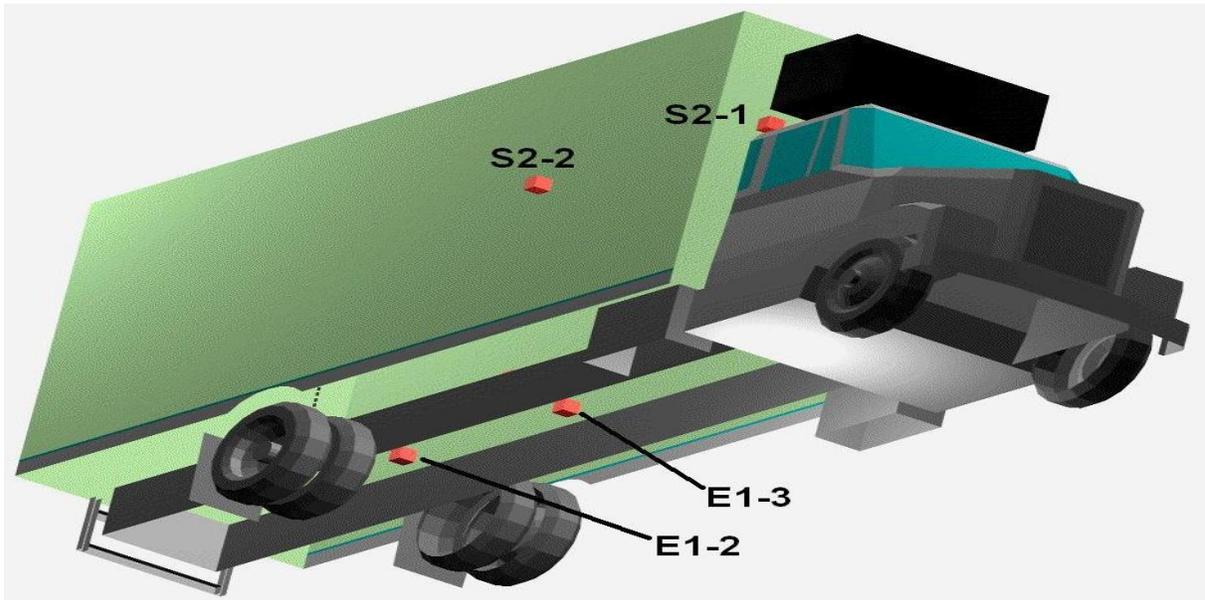
Figura 9 Sensores externos de temperatura na superfície lateral direita, no piso e na superfície frontal.

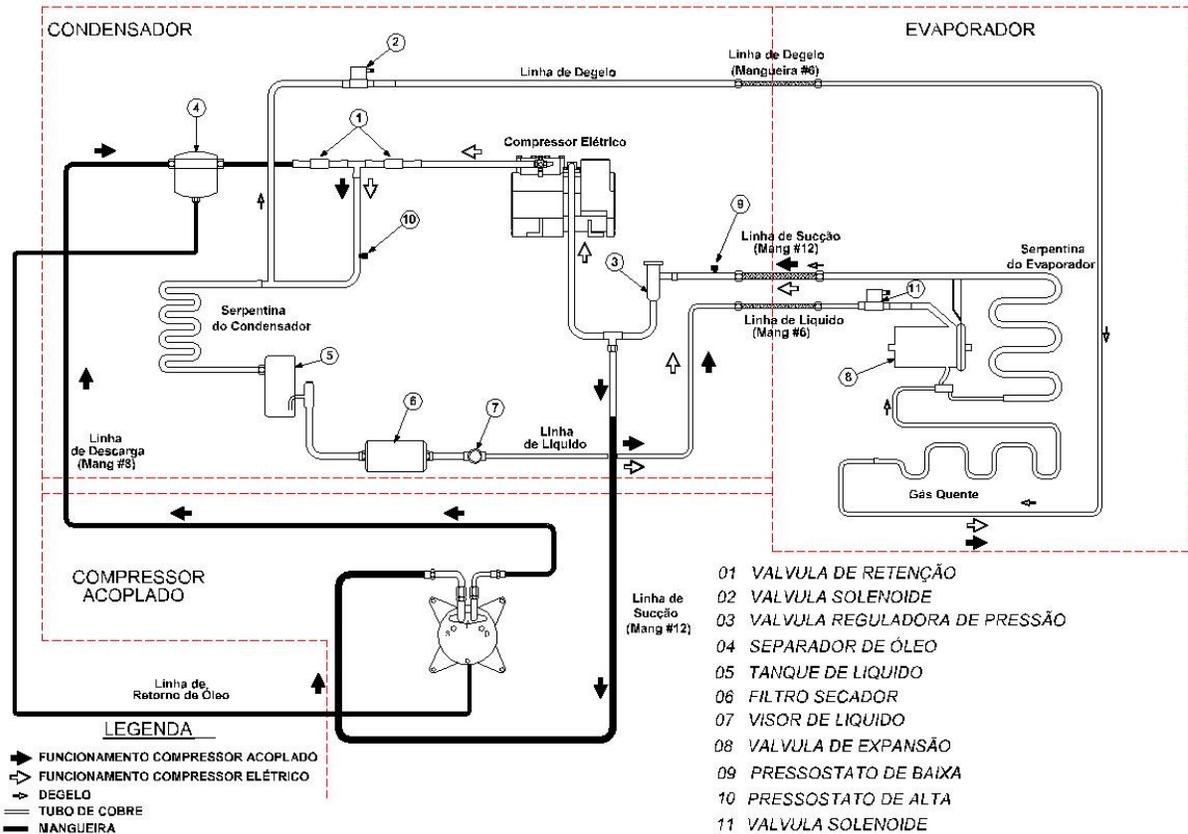
Figura 10 Sistema de refrigeração usado no caminhão com carroceria frigorificada (figura cedida pela empresa Transfrigor)

O sistema de refrigeração usado no caminhão com carroceria frigorificada é ilustrado pela Figura 10.

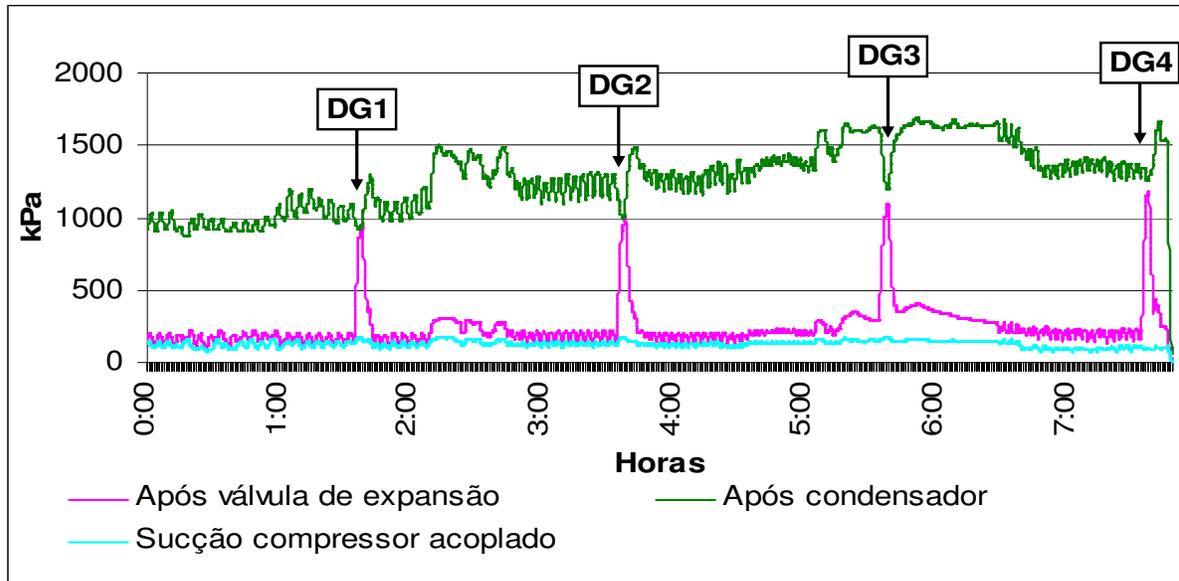
Figura 12 Histórico das pressões do sistema de refrigeração no 1º dia de monitoramento

Na Figura 12, referente às variações de pressão no sistema de refrigeração, os momentos de todos os degelos são evidenciados.

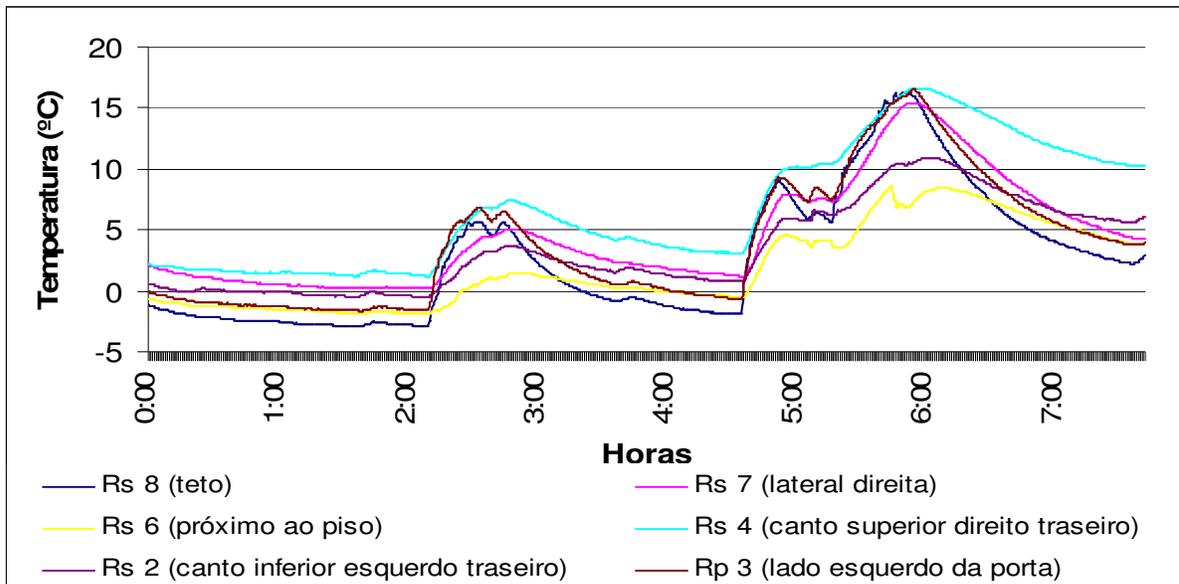
Figura 14 Histórico das temperaturas internas do compartimento de resfriados no 1º dia de monitoramento

Na Figura 14 observa-se a variação da temperatura interna da carroceria no compartimento de resfriados em diferentes pontos. Nela são mostrados os resultados obtidos por apenas alguns dos sensores instalados, pois, devido à semelhança encontrada nos registros de temperatura dos diferentes sensores, alguns destes foram omitidos nesta discussão, porém todos os dados obtidos ao longo de todas as monitorações encontram-se nos anexos deste trabalho para consulta.

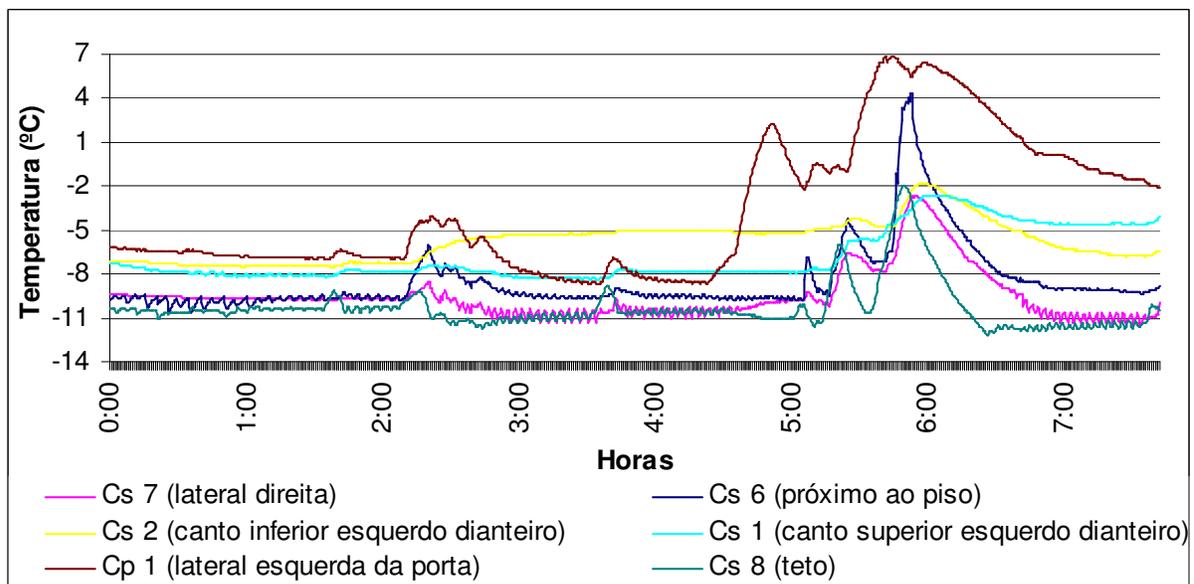
Figura 15 Histórico das temperaturas internas do compartimento de congelados no 1º dia de monitoramento

Na Figura 15 observa-se a variação da temperatura interna da carroceria no compartimento de congelados nos pontos monitorados, sendo mostrados os dados obtidos por apenas alguns dos sensores instalados. Novamente, como feito na discussão dos dados referentes ao compartimento de resfriados, alguns sensores foram omitidos nesta discussão devido à semelhança encontrada nos registros de temperatura dos diversos sensores, mas os demais resultados obtidos nas monitorações encontram-se nos anexos deste trabalho.

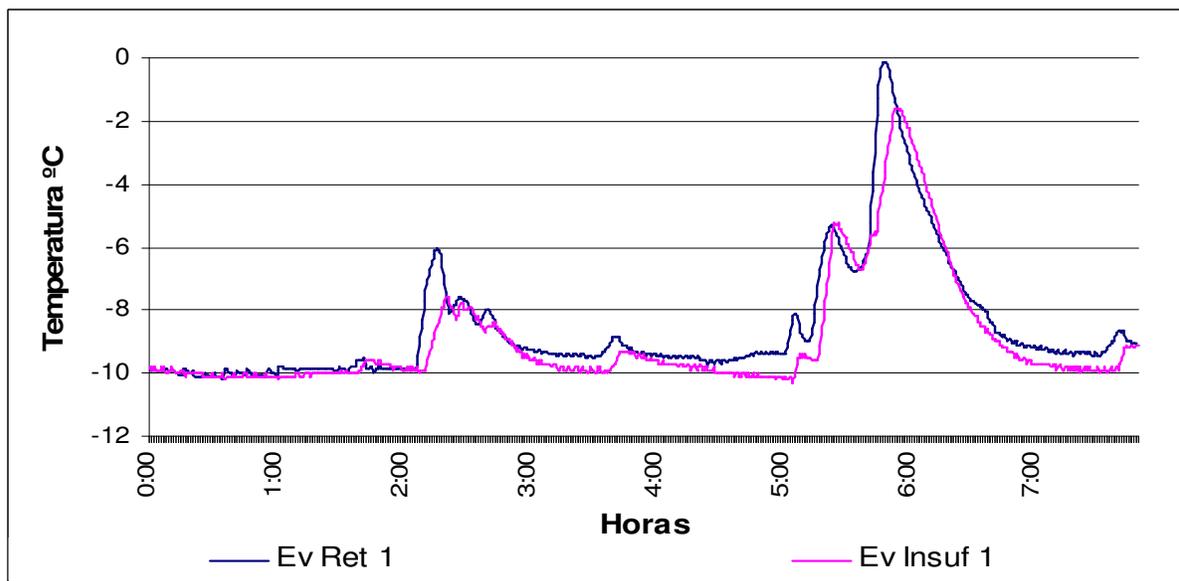
Figura 16 Histórico das temperaturas do ar de retorno e do de insuflamento no 1º dia de monitoramento

Ao longo do dia, as temperaturas do ar de retorno e do ar de insuflamento também foram registradas. A Figura 16 mostra o comportamento destas duas variáveis durante a monitoração.

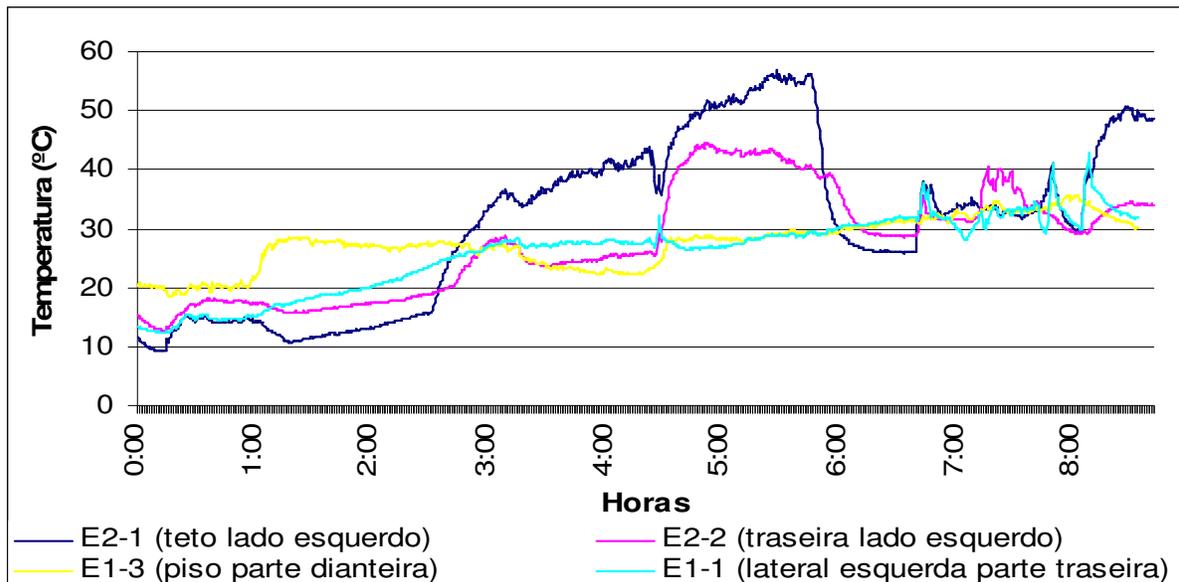
Figura 17 Histórico das temperaturas externas do teto, da lateral esquerda, do piso e da traseira da carroceria no 1º dia de monitoramento

Os sensores externos obtiveram dados referentes às temperaturas das seis superfícies externas da carroceria. Devido à semelhança entre os valores encontrados pelos sensores, serão comentados os resultados obtidos por apenas um sensor de cada superfície na Figura 17 e na Figura 18, porém nos anexos deste trabalho encontram-se os dados de todos os sensores externos.

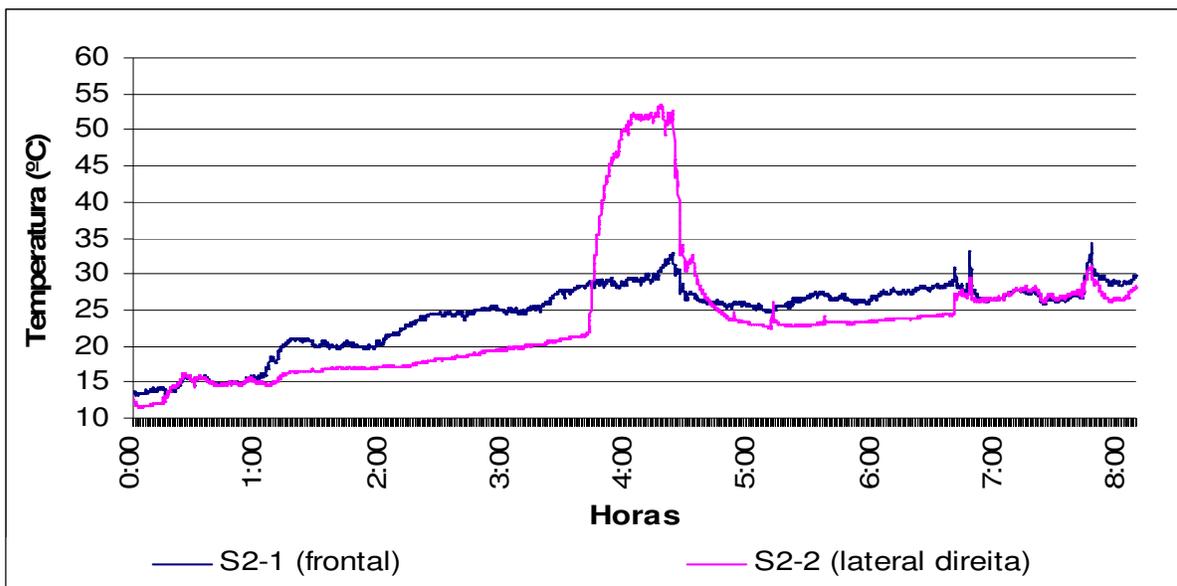
Figura 18 Histórico das temperaturas externas da lateral direita e da superfície frontal da carroceria no 1º dia de monitoramento

descarregamento esperando pela autorização. Assim, a partir da primeira entrega, o caminhão permaneceu a maioria do tempo parado, seja durante as entregas ou aguardando a liberação da carga nos diversos clientes. Deste modo, a carroceria ficava exposta diretamente ao sol e, diferentemente do período em que estava em movimento na rodovia, não havia nesta nova condição a circulação de ar externo suficiente para auxiliar na redução da temperatura das superfícies externas da carroceria. Assim, dependendo da posição em que o caminhão estava parado, as superfícies externas que recebiam a maior incidência de radiação solar apresentavam as maiores temperaturas.

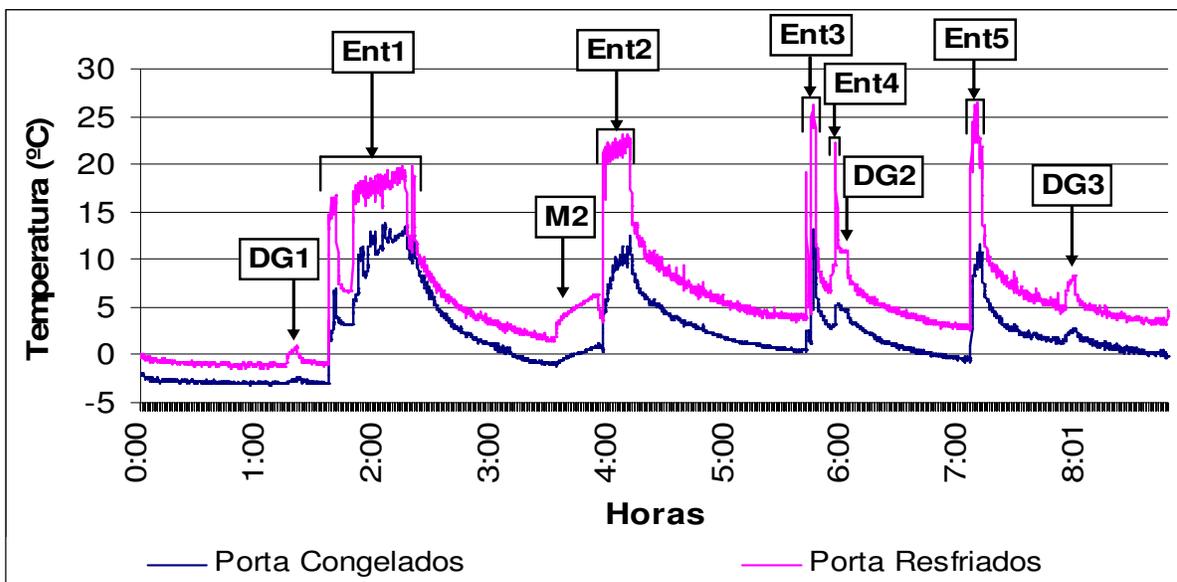
Figura 19 Histórico das temperaturas com a abertura de portas no 2º dia de monitoramento

A Figura 19 refere-se à variação de temperatura identificada pelos sensores de abertura de portas dos compartimentos e o tempo está marcado tomando-se como ponto inicial a saída do centro de distribuição da empresa produtora dos alimentos transportados.

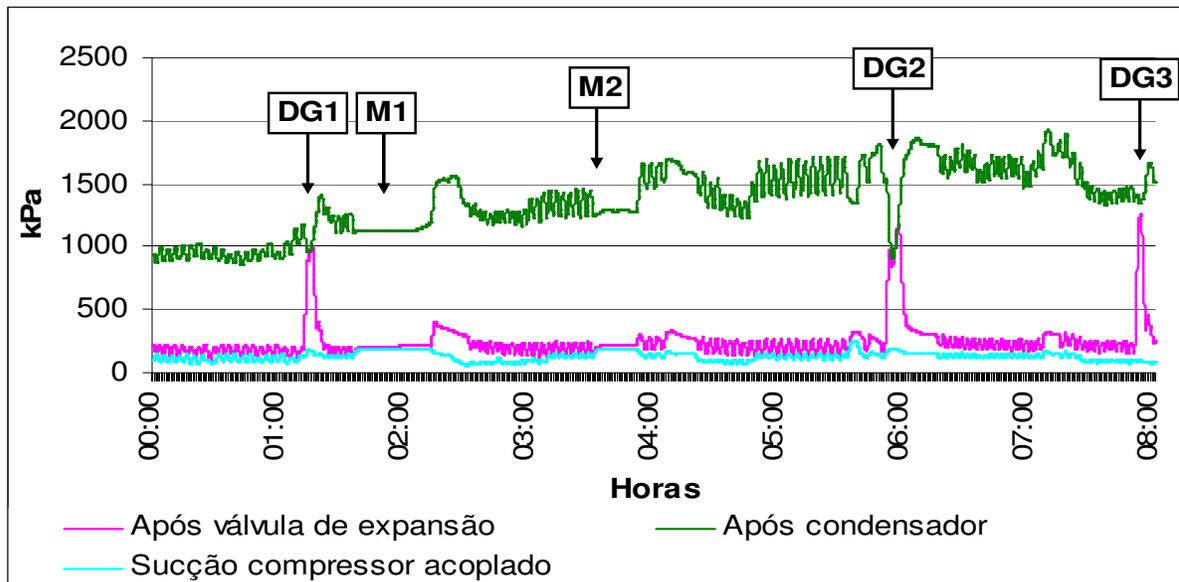
Figura 20 Histórico das pressões do sistema de refrigeração no 2º dia de monitoramento

Na Figura 20, referente às variações de pressão no sistema de refrigeração, os momentos dos degelos e das paradas do motor são evidenciados.

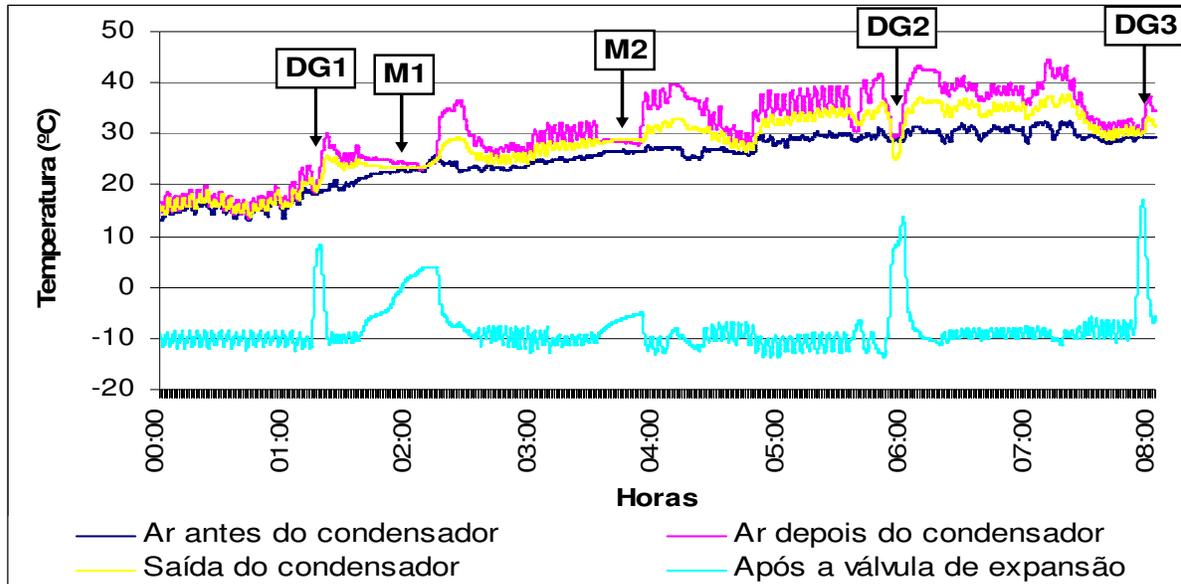
Figura 21 Histórico das temperaturas do sistema de refrigeração no 2º dia de monitoramento

Na Figura 21, referente às temperaturas nos pontos monitorados do sistema de refrigeração, é possível verificar também os momentos dos degelos pelo aumento brusco da temperatura na linha de refrigerante logo após a válvula de expansão em cada momento.

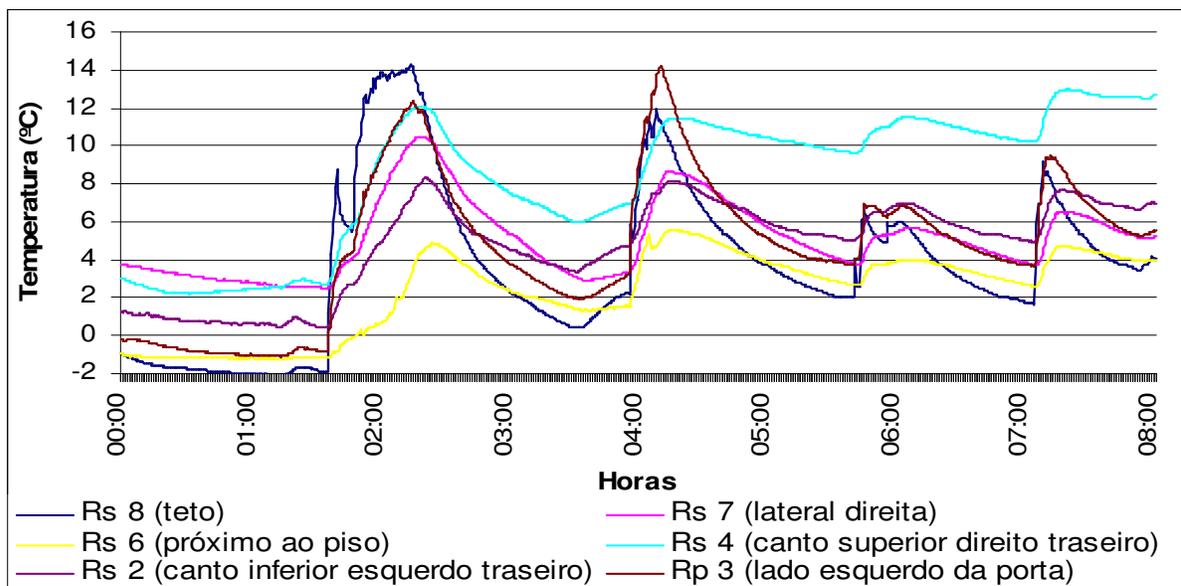
Figura 22 Histórico das temperaturas internas do compartimento de resfriados no 2º dia de monitoramento.

A Figura 22 ilustra a variação da temperatura interna da carroceria no compartimento de resfriados nos pontos monitorados, sendo mostrados os resultados obtidos por somente alguns dos sensores devido à semelhança encontrada nos registros de temperatura dos diferentes sensores. Assim, alguns destes sensores foram omitidos nesta discussão, mas a totalidade dos dados obtidos nas monitorações encontra-se nos anexos deste trabalho.

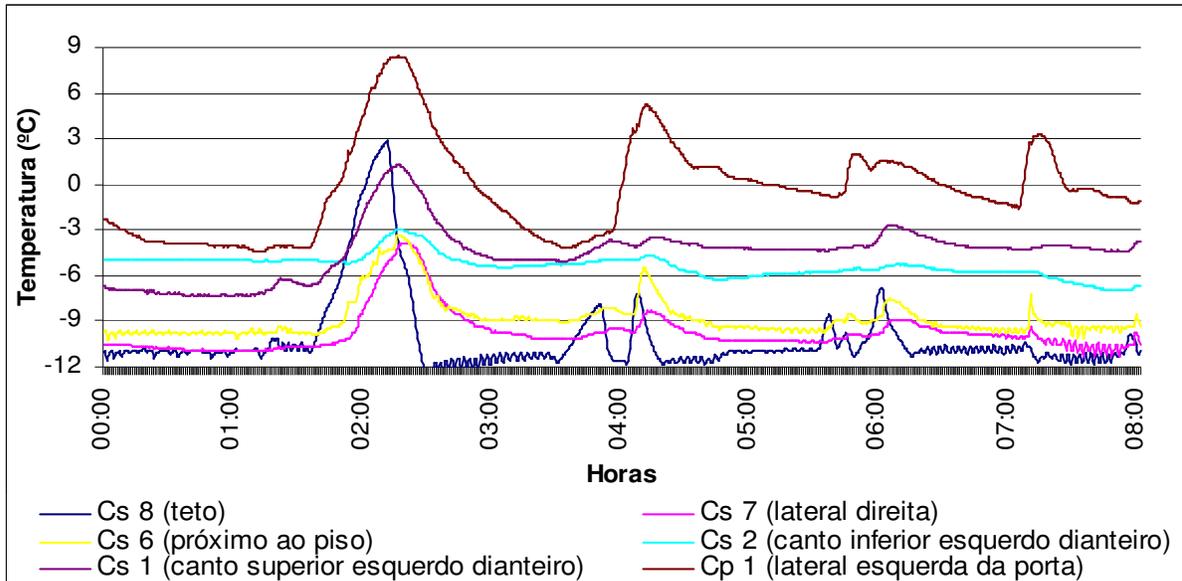
Figura 23 Histórico das temperaturas internas do compartimento de congelados no 2º dia de monitoramento.

Na Figura 23 pode-se analisar a variação da temperatura interna da carroceria no compartimento de congelados nos pontos monitorados, sendo mostrados os dados obtidos por apenas alguns dos sensores instalados. Novamente, como feito na discussão dos dados referentes ao compartimento de resfriados, alguns sensores foram omitidos nesta discussão devido à semelhança encontrada nos registros de temperatura dos diversos sensores, mas os demais resultados obtidos nas monitorações encontram-se nos anexos deste trabalho.

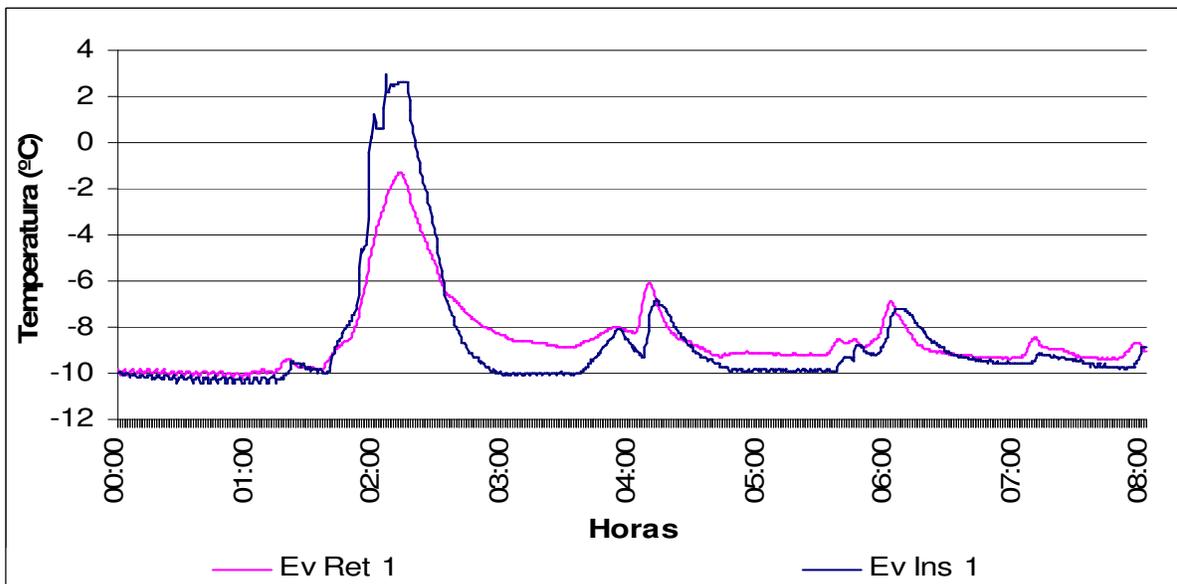
Figura 24 Histórico das temperaturas do ar de retorno e do de insuflamento no 2º dia de monitoramento

De acordo com a Figura 24, a maior diferença de temperatura observada entre o ar de retorno e o de insuflamento ocorreu durante a primeira entrega. Porém esta interpretação é enganosa, pois durante este período, o motor do caminhão encontrava-se desligado (M1), ou seja, o sistema de refrigeração estava inoperante, de modo que não havia ar sendo insuflado do evaporador. Porém, os sensores responsáveis pela aquisição destes dados estavam funcionando normalmente, independentemente da parada do motor.

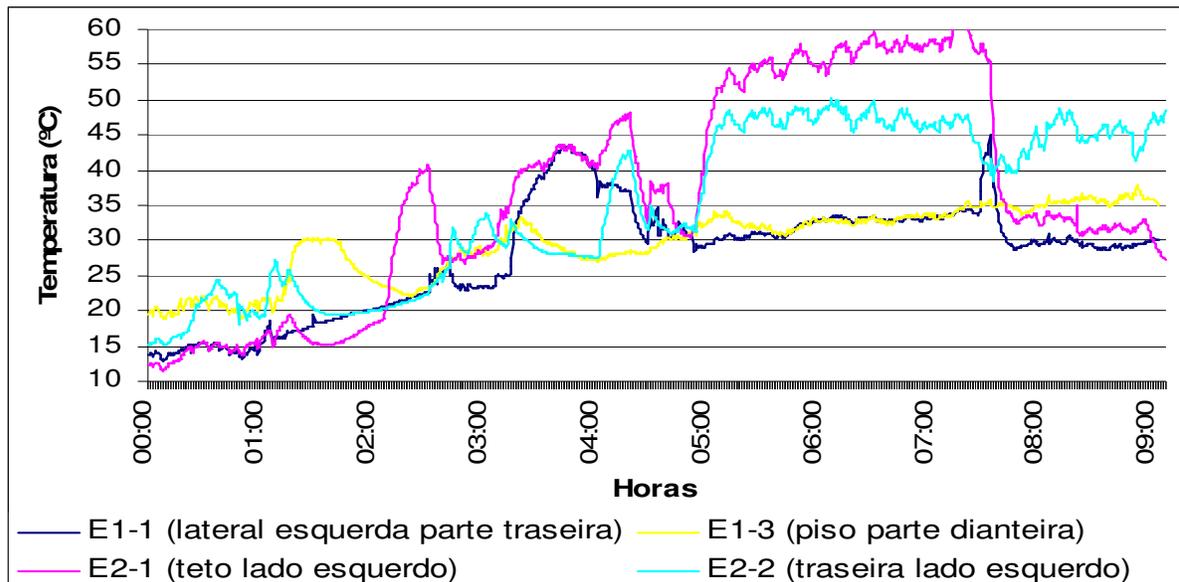
Figura 25 Histórico das temperaturas externas do teto, da lateral esquerda, do piso e da traseira da carroceria no 2º dia de monitoramento

De acordo com a Figura 25 e a Figura 26, das 6 superfícies externas, o piso da carroceria (E1-3) foi novamente o que apresentou maior temperatura durante o percurso pela rodovia do centro de distribuição ao local da primeira entrega.

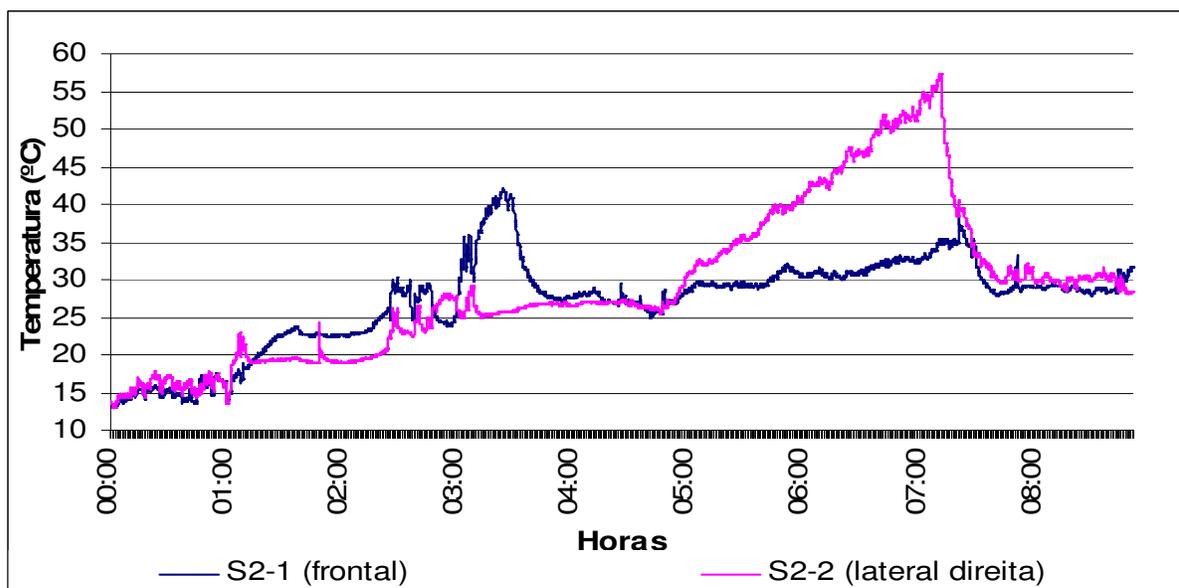
Figura 26 Temperaturas externas da lateral direita e da superfície frontal da carroceria no 2º dia de monitoramento

A superfície lateral direita (S2-2) apresentou uma elevação de temperatura a partir da espera pela autorização de descarregamento no terceiro estabelecimento comercial devido ao fato de o caminhão permanecer parado com esta superfície exposta diretamente à radiação solar. A elevação de temperatura continuou durante a espera pelas outras duas entregas e somente houve início de redução da temperatura quando a última entrega foi finalizada, momento em que o caminhão voltou a se deslocar rumo à rodovia para retornar ao centro de distribuição. Esta redução da temperatura da superfície lateral direita (S2-2) ao final das entregas pode ser visualizada na Figura 26 a partir de 7h11min de monitoração. As temperaturas do teto da carroceria (E2-1 e E2-4) e da superfície traseira (E2-2 e E2-3) também aumentaram durante todo o período em que o caminhão permaneceu parado e verificou-se que as temperaturas registradas pelos sensores E2-1 e E2-4, ambos localizados no teto da carroceria, foram semelhantes. Isto indica que a superfície foi exposta uniformemente ao sol. O mesmo foi verificado com as temperaturas registradas pelos sensores E2-2 e E2-3 (localizados na superfície traseira).

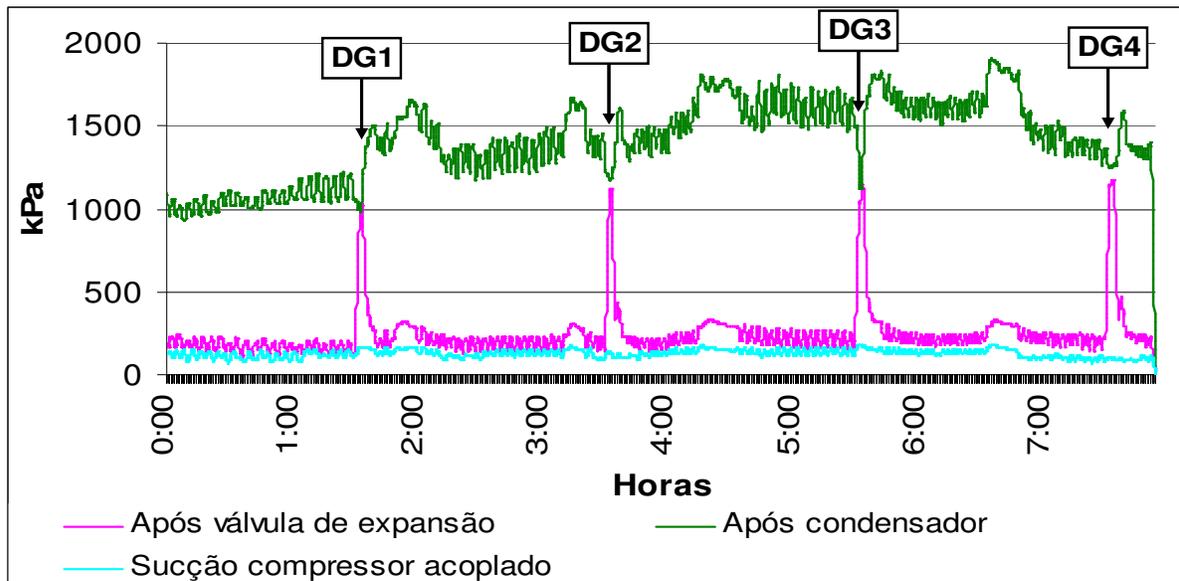
Figura 28 Histórico das pressões do sistema de refrigeração no 3º dia de monitoramento

Na Figura 28, referente às variações de pressão no sistema de refrigeração, os momentos dos degelos são evidenciados.

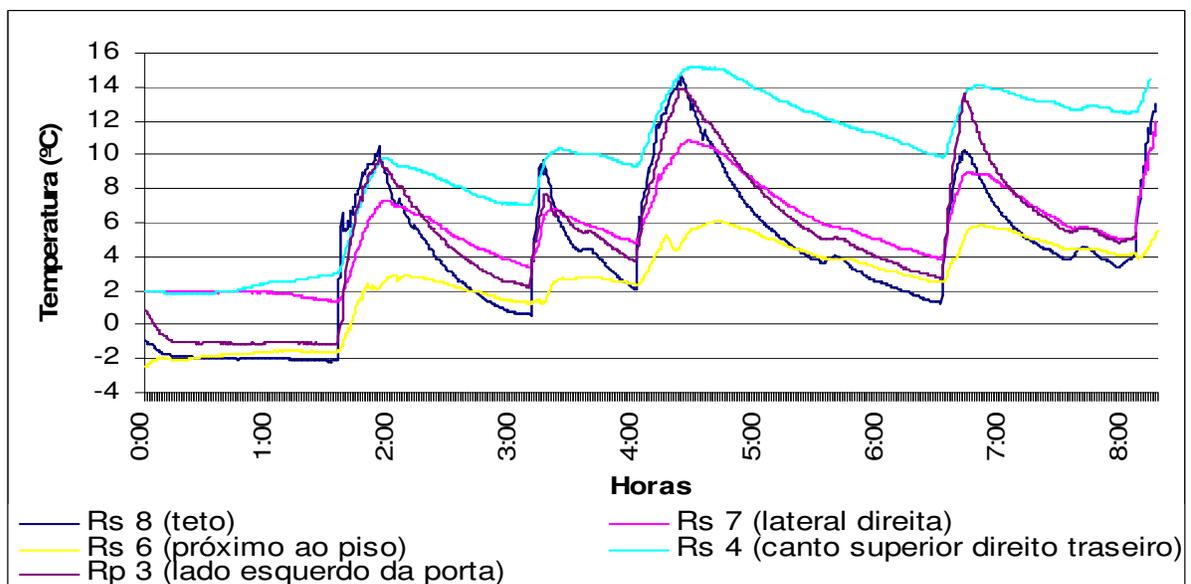
Figura 30 Histórico das temperaturas internas do compartimento de resfriados 3º dia

A variação da temperatura interna do compartimento de resfriados pode ser identificada na Figura 30. Neste dia dois sensores do compartimento de resfriados não puderam ser ligados antes da saída do centro de distribuição. Os sensores RS2 e RS3 não foram utilizados neste dia devido ao fato de a carroceria ter sido carregada com muitas caixas de produtos resfriados colocadas sobre o piso próximos aos dois sensores, de modo que foi inviável alcançar os dois sensores para ligá-los manualmente no início do dia.

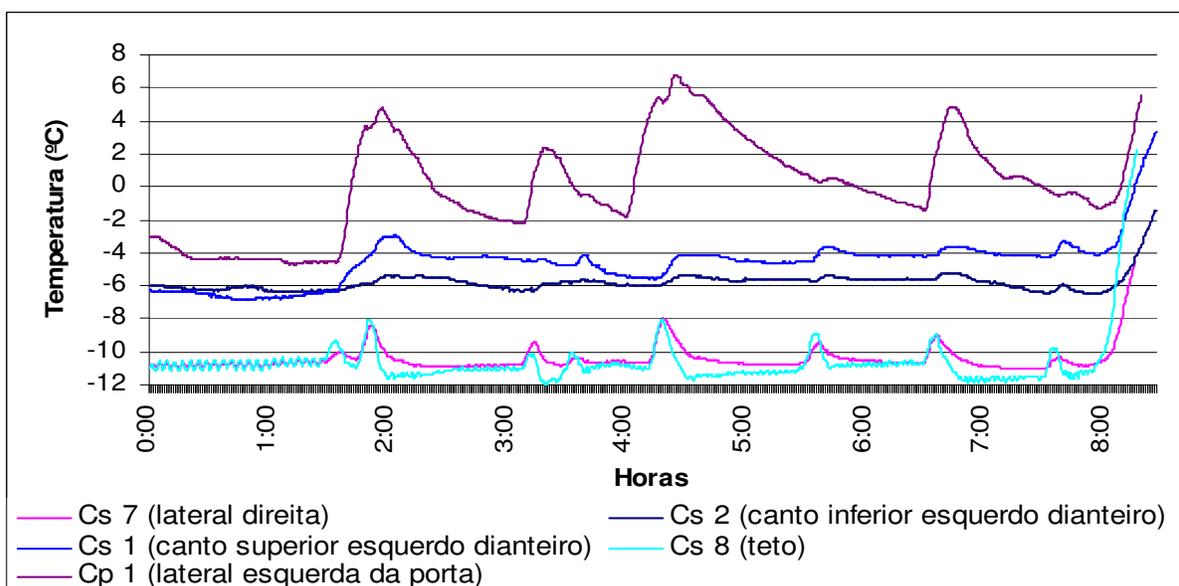
Figura 31 Histórico das temperaturas internas do compartimento de congelados 3º dia

Na Figura 31 pode-se visualizar a variação da temperatura do ar no compartimento de congelados. O sensor CS6 apresentou falhas na sua inicialização e, portanto, não registrou as temperaturas neste dia.

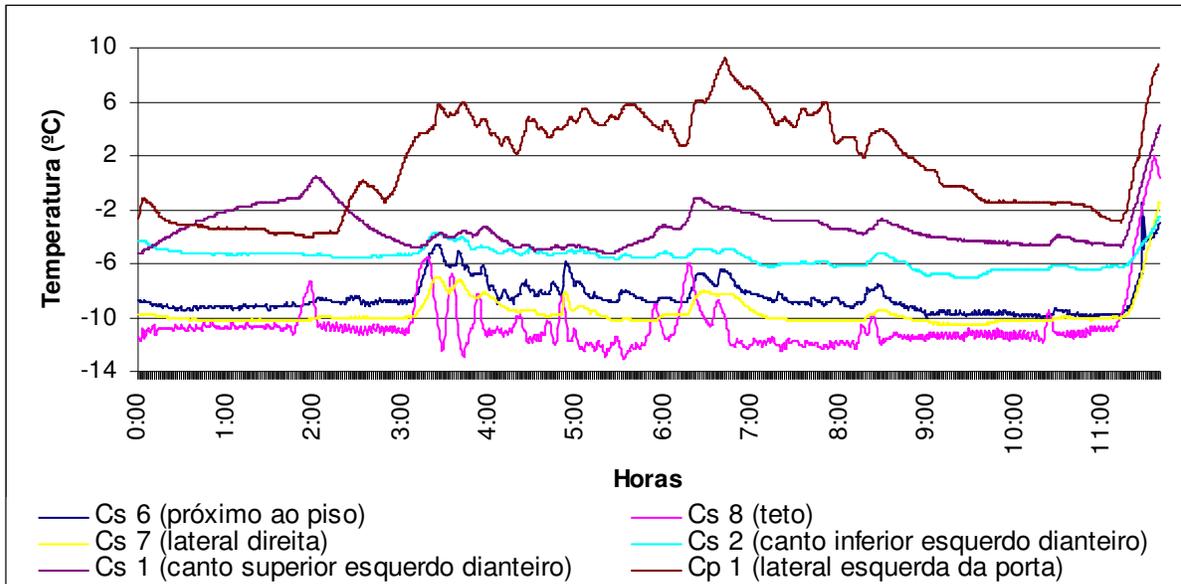
Figura 39 Histórico das temperaturas internas do compartimento de congelados 4º dia

A Figura 39 mostra a variação de temperatura no compartimento de congelados.
