**PARÂMETROS INDICADORES DE IMPACTOS AMBIENTAIS
NA CULTURA DO TOMATE DE MESA SOB IRRIGAÇÃO
POR SULCO NO MUNICÍPIO DE ESTIVA GERBI/SP**

Dissertação submetida à banca examinadora para
obtenção do título de Mestre em Engenharia
Agrícola, na área de concentração em Água e
Solos.

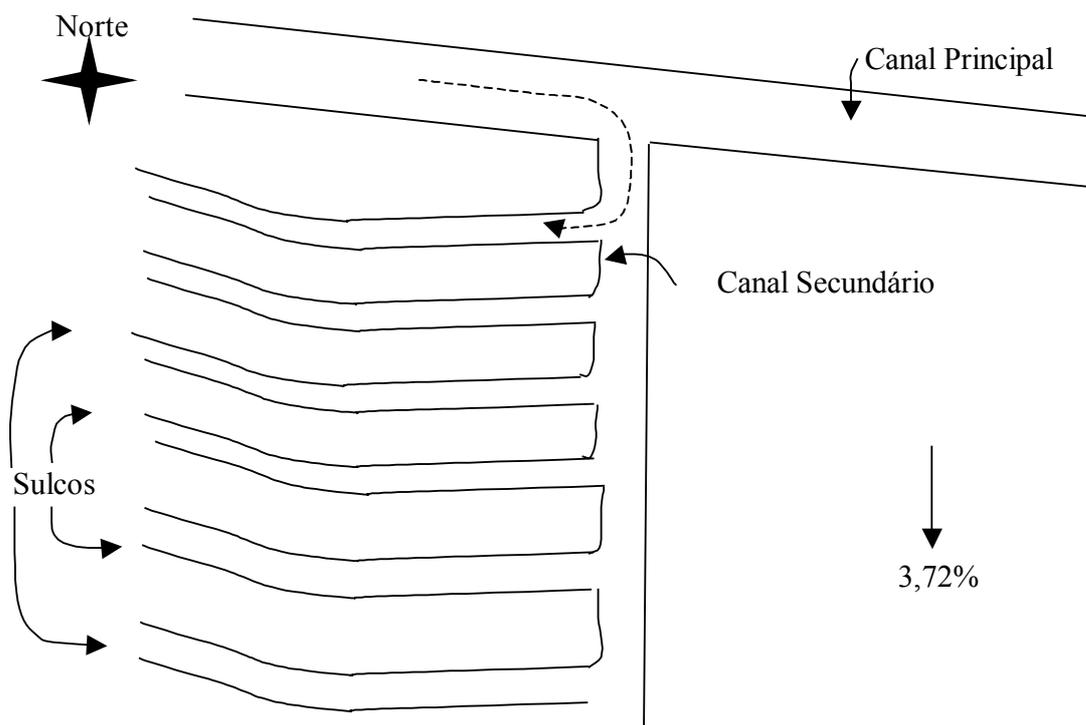
A propriedade agrícola na qual os estudos foram desenvolvidos, que por razões de discrição deixa de ser identificada, vem cultivando há 4 anos tomate de mesa em substituição a citricultura. A área destinada ao plantio do tomate foi arada e gradeada e em seguida dividida em glebas separadas por carreadores. As glebas foram subdivididas em talhões, em encosta de orientação Leste - Oeste e exposição Sul com declividade média de 3,72 %. O canal principal possuía dimensões médias de 1,0 m de largura e 0,30 metros de profundidade e com uma declividade média de 0,1%, o qual localizava-se na parte mais alta da gleba, em posição longitudinal aos sulcos de irrigação e transversal ao canal secundário, o qual apresentava em média 0,70 cm de largura com declividades variando de 3,0 a 4,0%. Os sulcos de irrigação foram construídos perpendicularmente ao maior declive e com 20 metros de comprimento (Figura 1).

Figura 1: Croqui da área de estudo

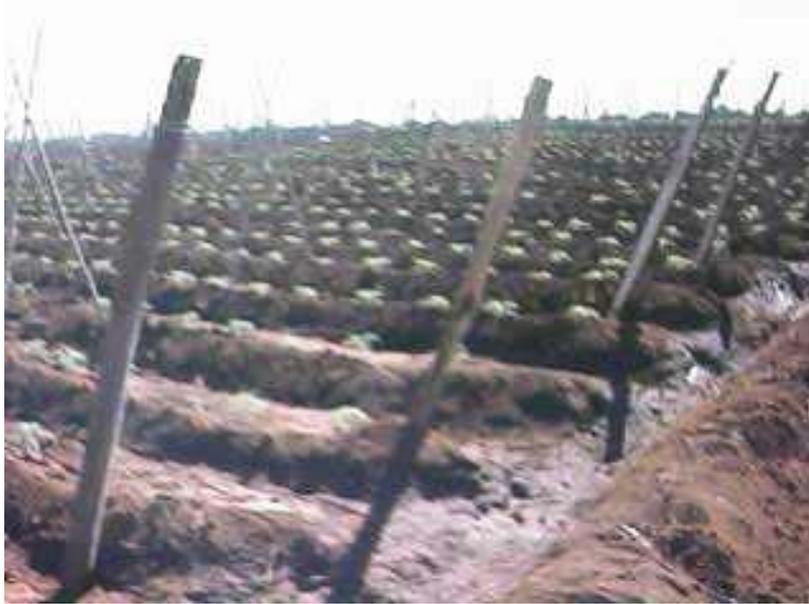
A gleba de produção de tomate utilizada neste ensaio e designada como “área de estudo”, após a erradicação da cultura de citros, recebeu operações de mobilização do solo para destoca e desenraizamento das plantas de citros (laranja), seguida de um pousio recebeu para instalação da cultura de tomate uma aração profunda com grade aradora (25 cm de profundidade), deixando toda a área com sua superfície exposta e sem quaisquer vegetações. Com sulcadores de três linhas tratorizados foram construídos sulcos a 0,25 m de profundidade com espaçamento de 1,0 metro com tendência a 0,0 % de declive (em nível), dando origem aos camalhões onde foram transplantadas as mudas de tomate (*Lycopersicon esculentum*) cultivar ‘Débora Plus’ no dia 23 de julho de 2001, formando fileiras de plantas onde se encontram os sulcos de irrigação propriamente ditos (com espaçamento entre plantas de 0,40 por 1,00 metro entre sulcos), como mostra a Figura 2.

Figura 2: Foto da área experimental no início do ciclo da cultura

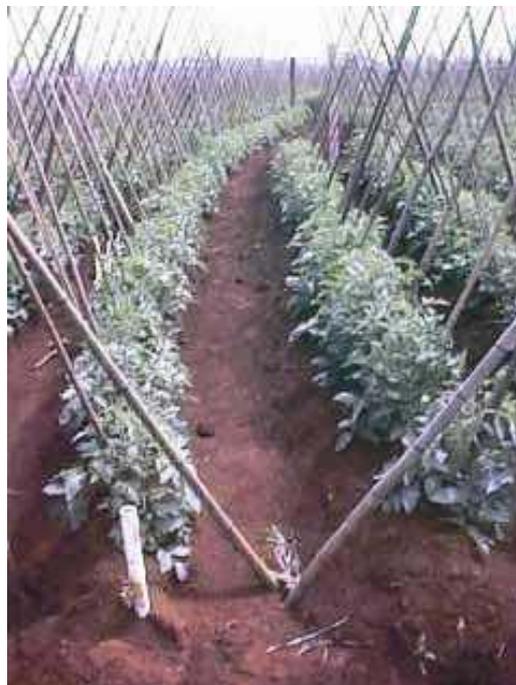
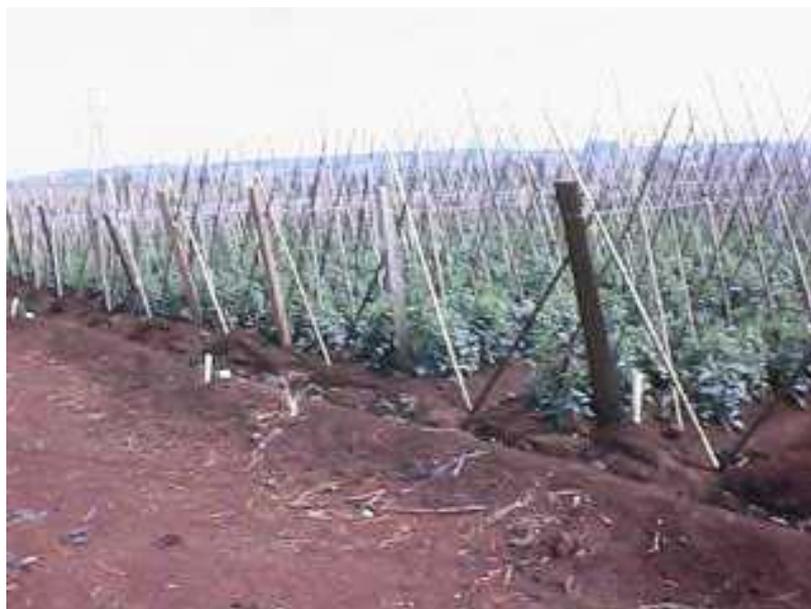
As plantas foram tutoradas com arame e bambu em “sistema renque”, e conduzidas por guia única (gema apical de crescimento) através de poda (Figuras 3 e 4).

Figura 3: Foto da área experimental durante o ciclo da cultura

Figura 4: Foto geral do experimento

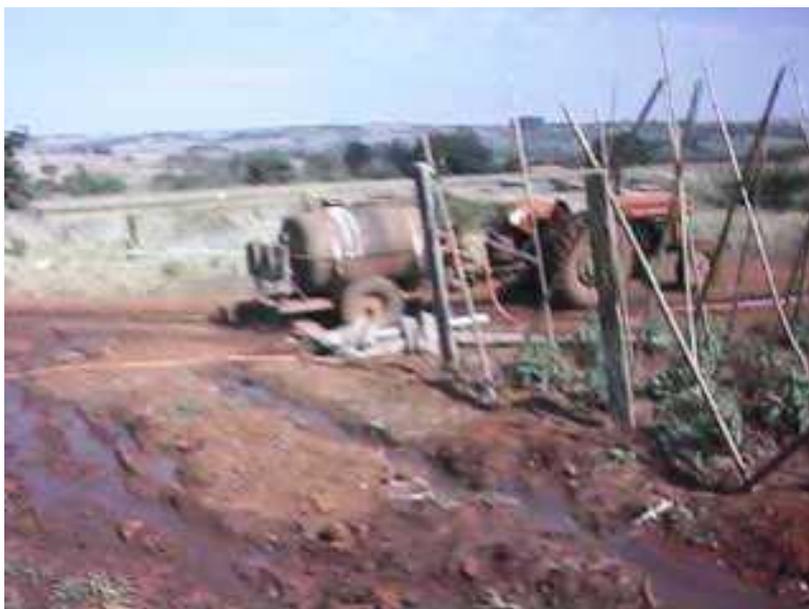
Figura 5: Foto do tanque pulverizador com a mangueira para aplicação dos insumos

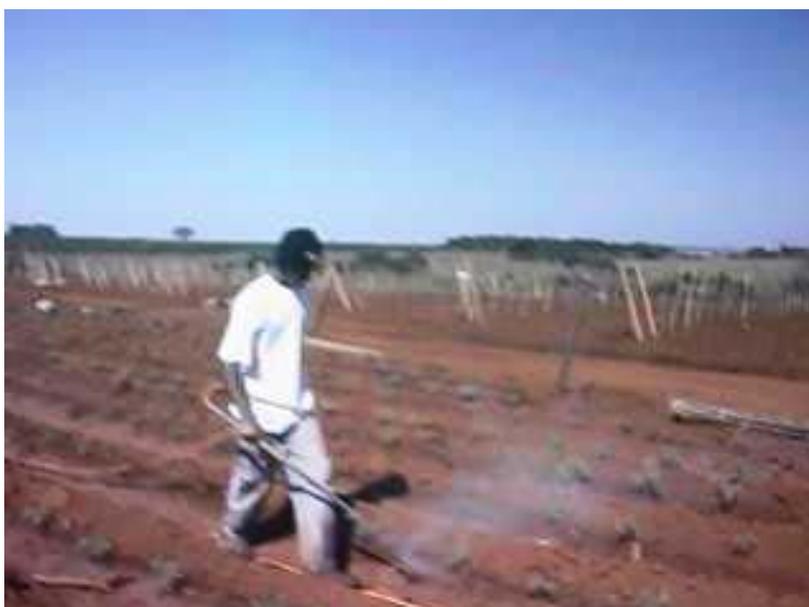
Figura 6: Foto da aplicação de insumos no início do ciclo da cultura

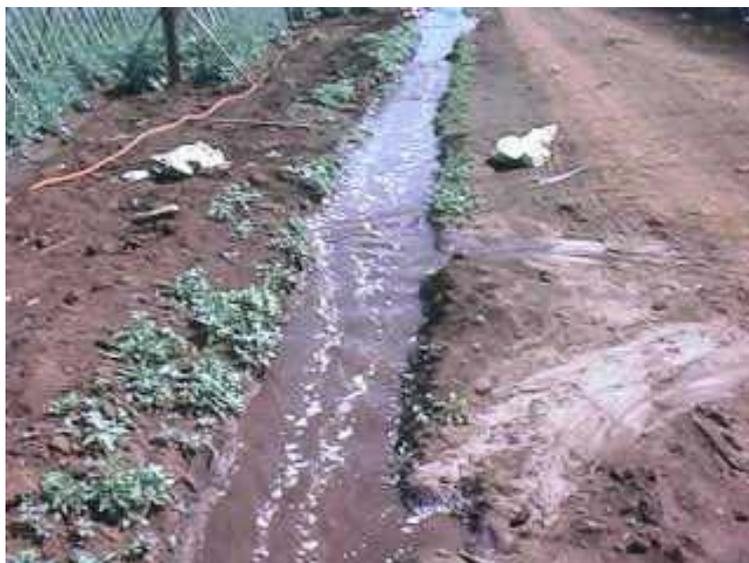
O fornecimento de água para a irrigação consistiu no bombeamento da água de um açude até os canais de terra (canal principal - Figura 7) localizados acima dos talhões de cultivo, de onde a água por gravidade é derivada para um segundo canal (secundário – Figura 8) responsável pela distribuição de água para os sulcos de irrigação.

Figura 7: Foto do canal principal

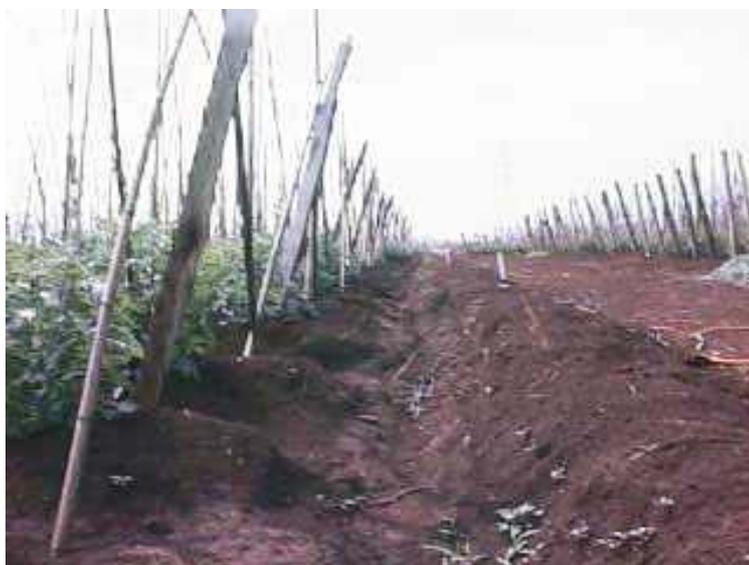
O controle da entrada de água no canal secundário era feito com sacos plásticos cheios de terra.

Figura 8: Foto do canal secundário

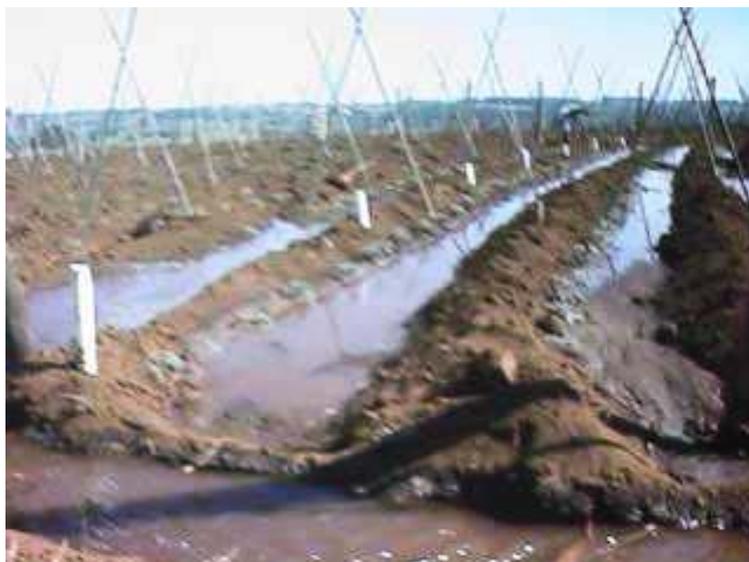
A distribuição de água para os sulcos de irrigação (Figura 9) era feita manualmente, onde um operário utiliza uma “bandeira” (manta de plástico com alça).

Figura 9: Foto da derivação de água do canal secundário para os sulcos

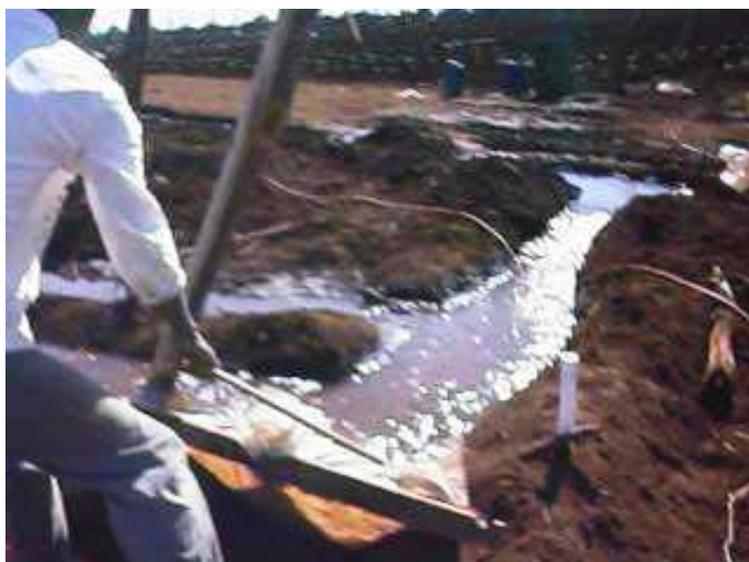
A “bandeira” (Figura 10), é utilizada para desviar a água do canal secundário para o sulco até que água percorra todo seu comprimento. Neste instante a “bandeira” é arrastada para baixo (sulco subsequente) e a operação é repetida sucessivamente até o final do talhão.

Figura 10: Foto do “arraste da bandeira” para desvio da água para os sulcos

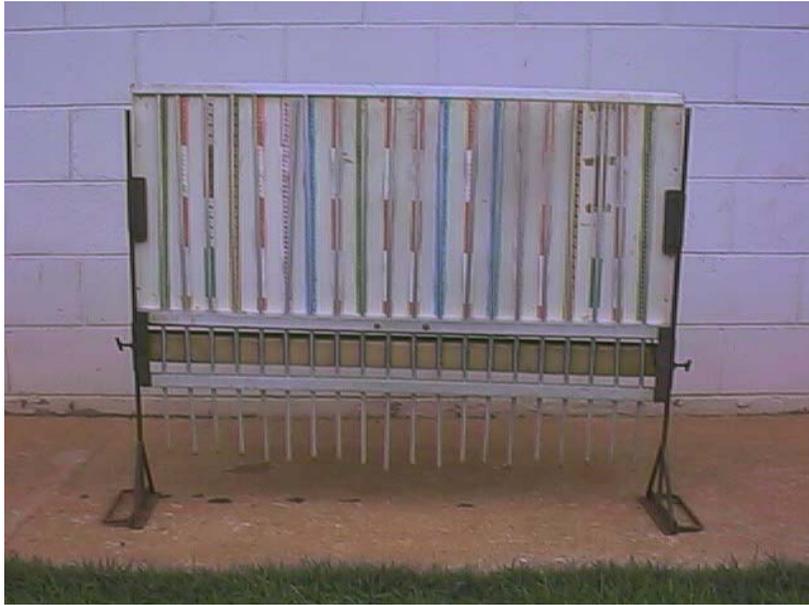
A determinação da seção transversal foi feita com o auxílio de um perfilômetro que possui 20 hastes de alumínio espaçadas 5 cm uma das outras, e um nível de bolha, conforme Figura 11.

Figura 11: Foto do perfilômetro

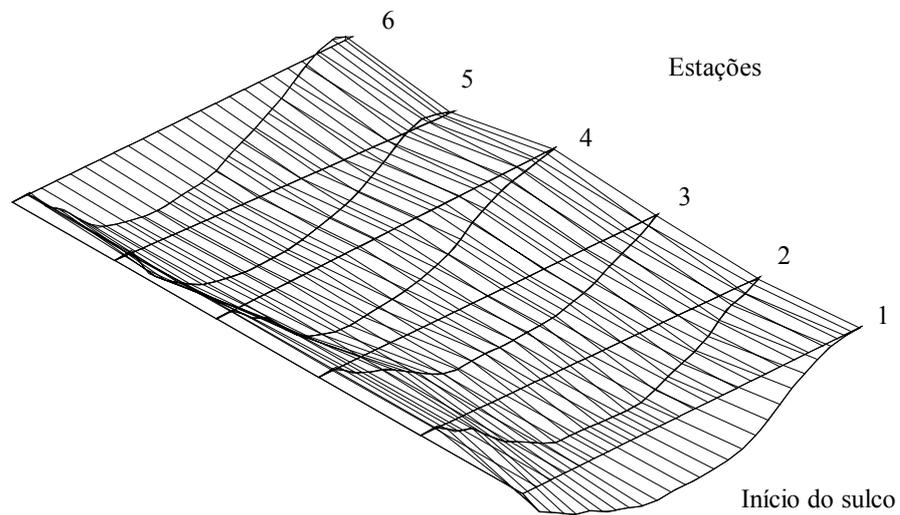
Foram definidas 6 estações de medição em cada sulco, desde o ponto de derivação da água, a cada 3 metros até o final de cada sulco conforme esquema mostrado na Figura 12.

Figura 12: Esquema das estações de leitura da seção transversal do sulco

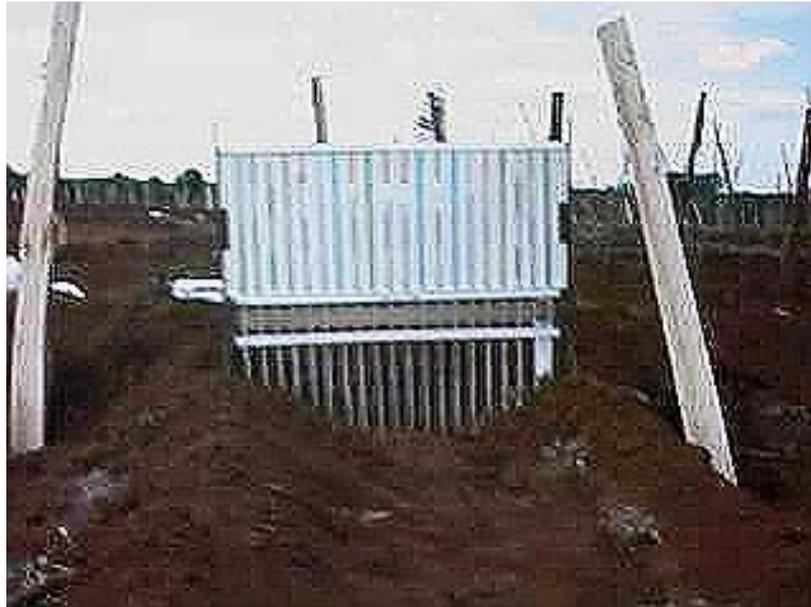
As estações foram demarcadas com estacas de bambu afixadas no camalhão próximo à planta, os pontos de referência foram enterrados no solo (piquetes de madeira) deixando apenas 2 cm acima da superfície para apoio do aparelho e condução de uma medição mais precisa, ou seja, as medidas eram feitas sempre no mesmo lugar (Figura 13).

Figura 13: Foto do Perfilômetro no sulco de irrigação

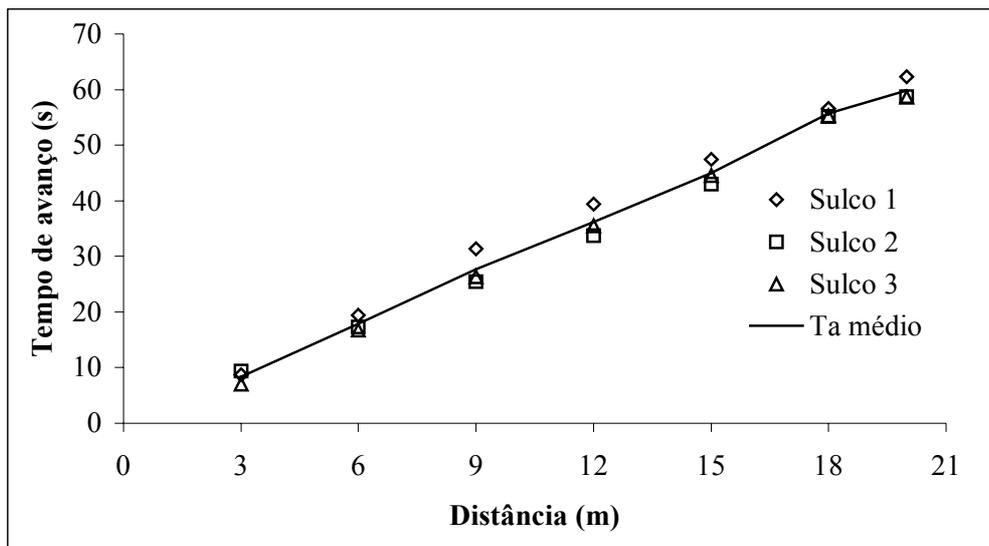
VIEIRA (1983) destaca que para um criterioso e correto projeto de irrigação por sulcos devem basear-se no conhecimento da curva de avanço da água, pois esta permite a definição do melhor comprimento associado a melhor vazão. A Figura 14 mostra a curva de avanço da água para a vazão aplicada nesses sulcos.

Figura 14: Curva de avanço da água nos três sulcos

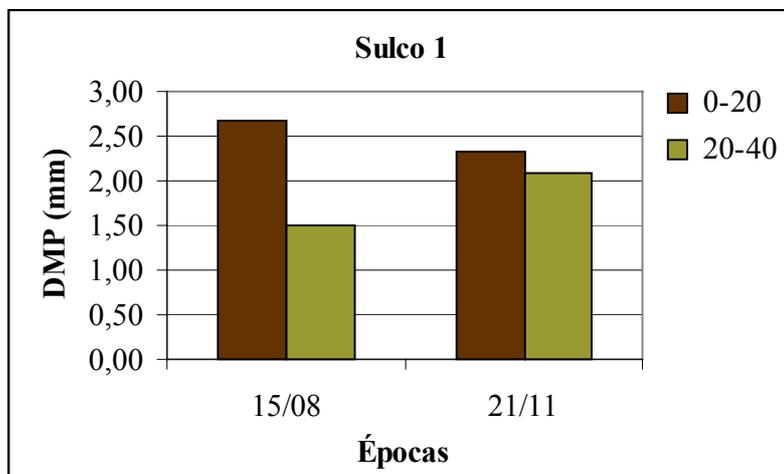
Sendo assim, verifica-se que pela Figura 15 que os valores de DMP na camada de 0-20 diminuíram na amostra posterior. Já na camada de 20-40 ocorreu o inverso, ou seja, o DMP foi de 1,50 mm para pouco mais de 2,00 mm.

Figura 15: Análise da estabilidade de agregados do sulco 1 nas camadas de 0-20 cm e 20-40 cm em 15 de agosto e 21 de novembro

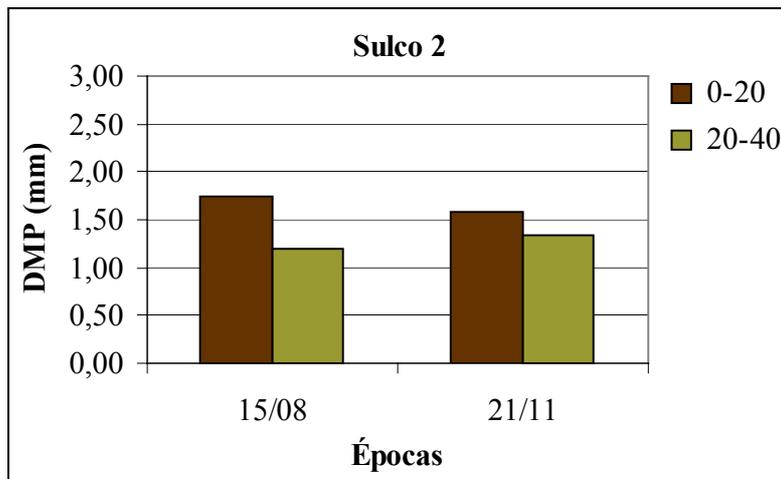
Figura 16: Análise da estabilidade de agregados do sulco 2 nas camadas de 0-20 cm e 20-40 cm em 15 de agosto e 21 de novembro

Observa-se pela Figura 16 que no sulco 2 os valores de DMP foram menores que aqueles obtidos no sulco 1 e da mesma forma, na camada de superficial o DMP diminuiu na segunda amostragem. Na camada de 20-40 cm a estabilidade encontrada não se alterou com o passar das épocas.

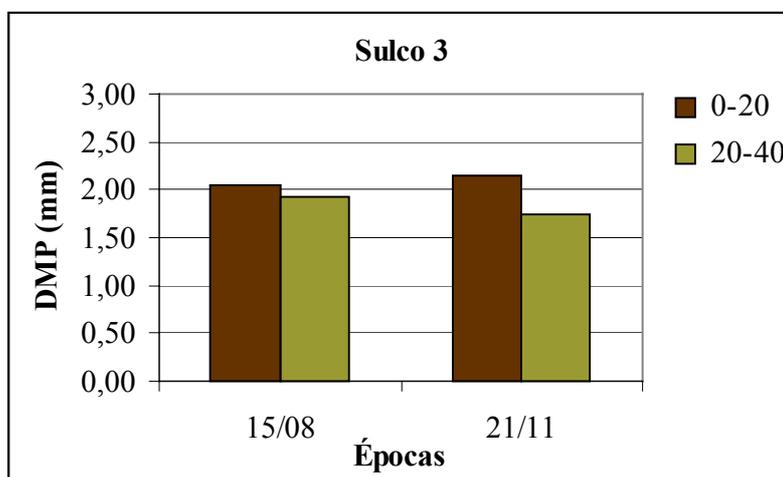
Figura 17: Análise da estabilidade de agregados do sulco 3 nas camadas de 0-20 cm e 20-40 cm em 15 de agosto e 21 de novembro

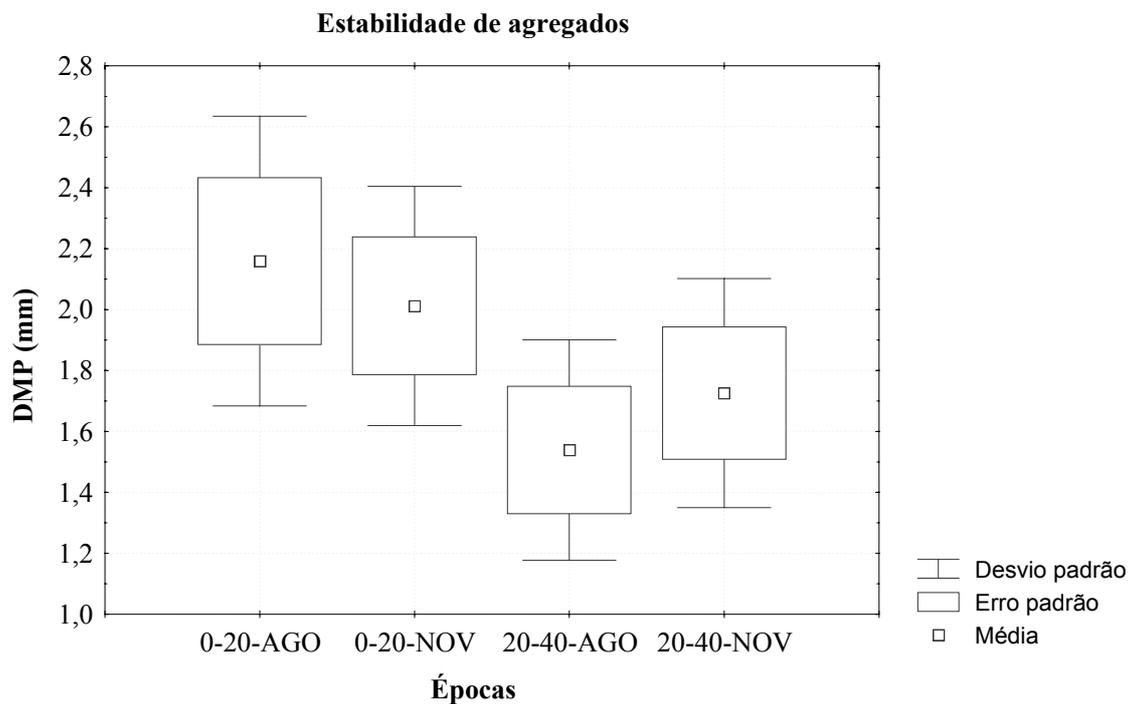
Na Figura 18, está representada a análise conjunta da estabilidade de agregados da área.

Figura 18: Análise conjunta da estabilidade de agregados nas camadas de 0-20 cm e 20-40 cm em duas épocas de desenvolvimento da cultura do tomate

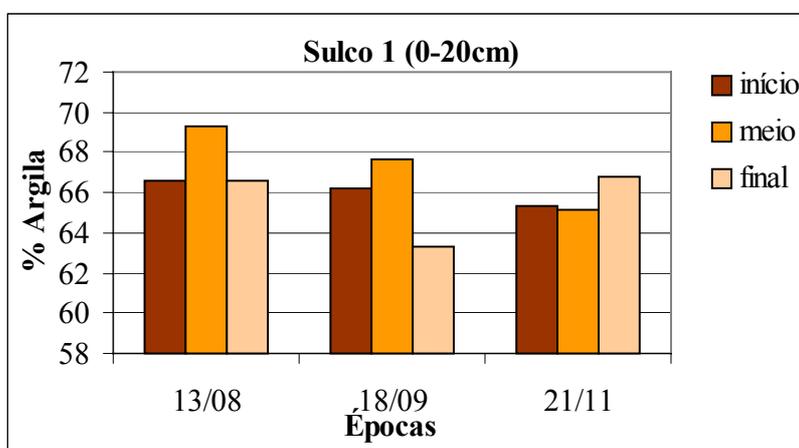
Figura 19: Análise granulométrica do sulco 1 na camada de 0-20 cm, em três épocas e em três pontos de coleta (início, meio e final do sulco)

Na Figura 19 os teores de argila no ponto inicial do sulco 1 foi diminuindo ao longo do período de coleta das amostras, ocorrendo o mesmo em relação aos valores de porcentagem de argila do ponto do meio do sulco. No final do sulco houve uma diminuição no teor de argila, e posteriormente, na última coleta, houve aumento do teor de argila, apresentando um valor semelhante com a análise da primeira amostragem.

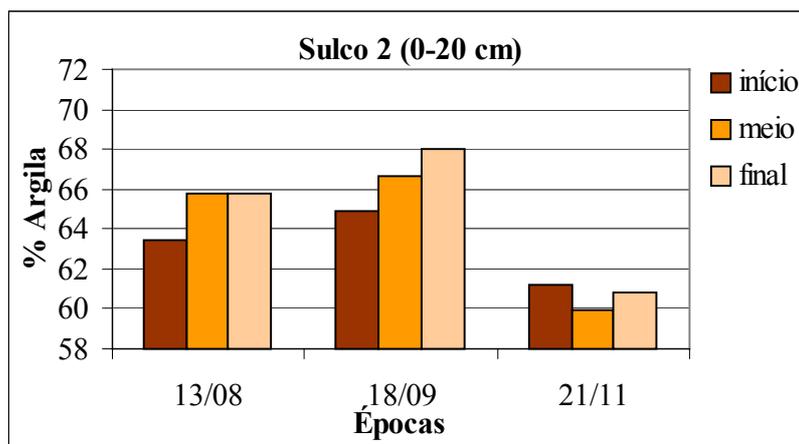
Figura 20: Análise granulométrica do sulco 2 na camada de 0-20 cm, em três épocas e em três pontos de coleta (início, meio e final do sulco)

Observa-se na Figura 20 que o teor de argila do início do sulco ficou abaixo do valor da segunda época, porém na terceira amostragem desse ponto, o teor de argila diminuiu consideravelmente. Nos pontos amostrados no meio e final do sulco ocorreu o mesmo fenômeno, ou seja, baixa percentagem de argila na primeira amostragem, na segunda houve um aumento, e na terceira amostragem novamente o teor de argila diminuiu.

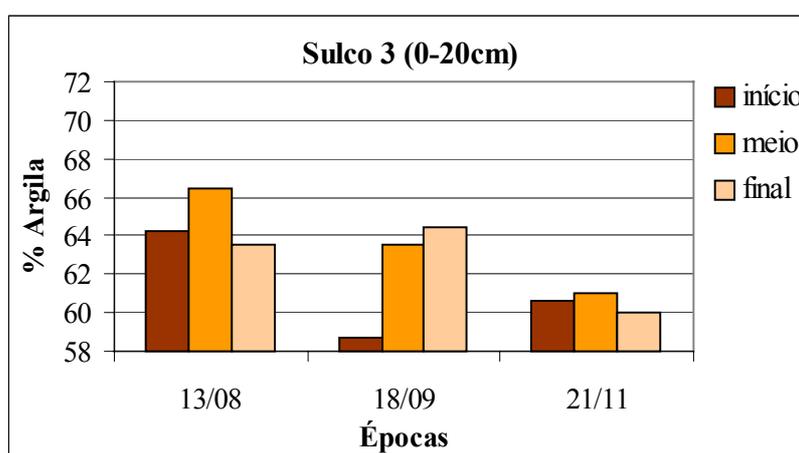
Figura 21: Análise granulométrica do sulco 3 na camada de 0-20 cm, em três épocas e em três pontos de coleta (início, meio e final do sulco)

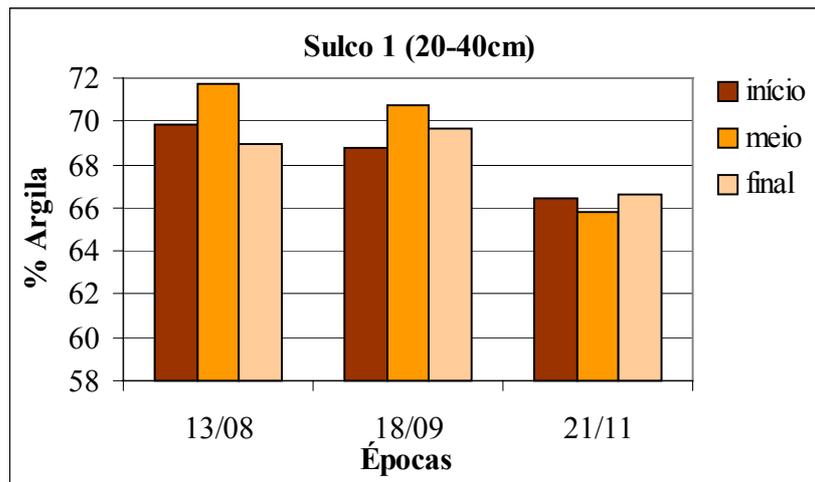
Figura 22: Análise granulométrica do sulco 1 na camada de 20-40 cm, em três épocas e em três pontos de coleta (início, meio e final do sulco)

A Figura 22 apresenta uma alteração no teor de argila nos três pontos de coleta do sulco. No início do sulco o teor de argila foi decrescendo da primeira até a última amostragem, ocorrendo o mesmo com os valores do meio do sulco. No final, houve um pequeno aumento no teor de argila na segunda amostragem, porém diminuindo na amostragem seguinte.

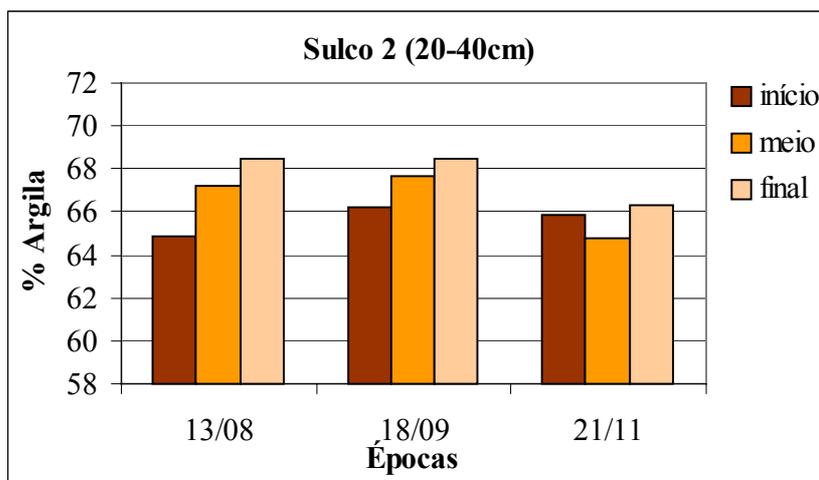
Figura 23: Análise granulométrica do sulco 2 na camada de 20-40 cm, em três épocas e em três pontos de coleta (início, meio e final do sulco)

Observa-se pela Figura 23 que houve um comportamento diferente em relação aos outros gráficos. O teor de argila no início do sulco aumentou na segunda amostragem e diminuiu na última amostragem. No meio do sulco a variação da porcentagem de argila foi semelhante ao comportamento da porcentagem de argila do início do sulco. No final do sulco a porcentagem de argila foi decrescendo ao longo do tempo.

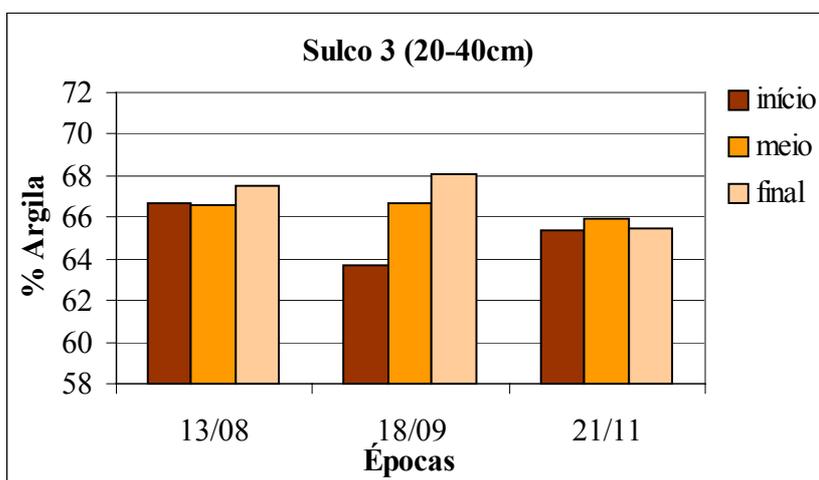
Figura 24: Análise granulométrica do sulco 3 na camada de 20-40 cm, em três épocas e em três pontos de coleta (início, meio e final do sulco)

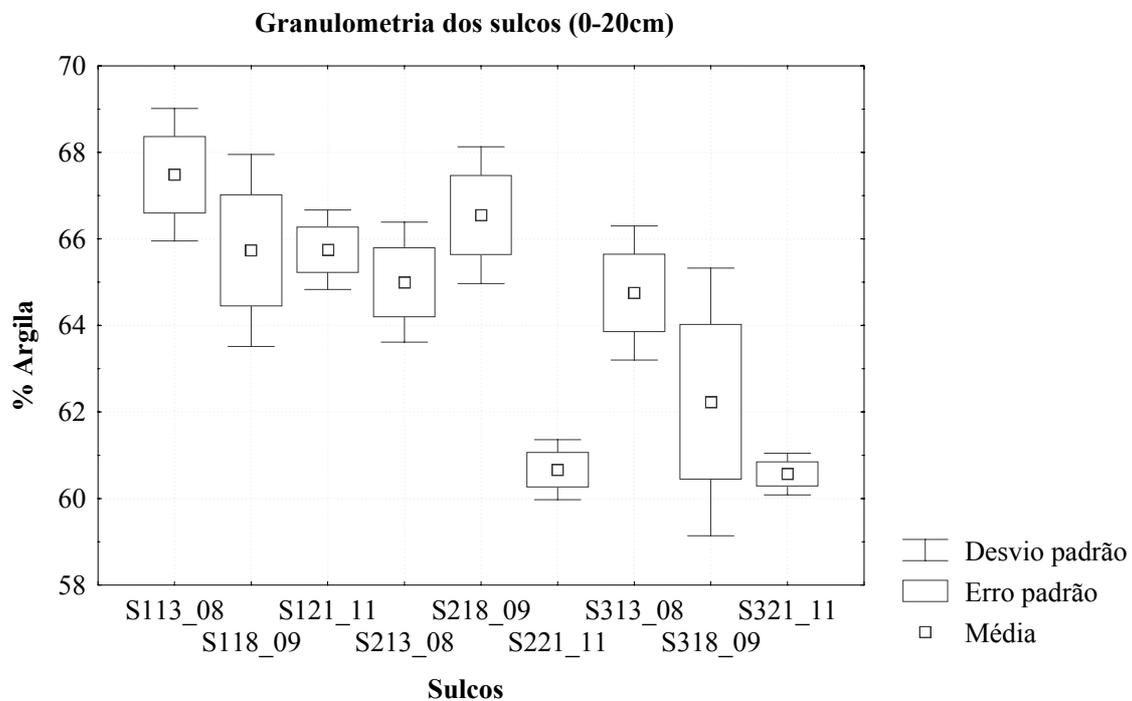
Figura 25: Análise conjunta da granulometria na camada de 0-20 cm ao longo dos três sulcos nas três épocas de amostragem

Observa-se na Figura 25 que houve uma tendência de diminuição da porcentagem de argila presente na camada de 0-20 cm no dia 13 de agosto para a última amostragem (21 de novembro).

As Figuras 25 e 26 resumidamente apresentam as alterações dos teores de argila ao longo dos três sulcos na camada de 0-20 cm e 20-40 cm respectivamente.

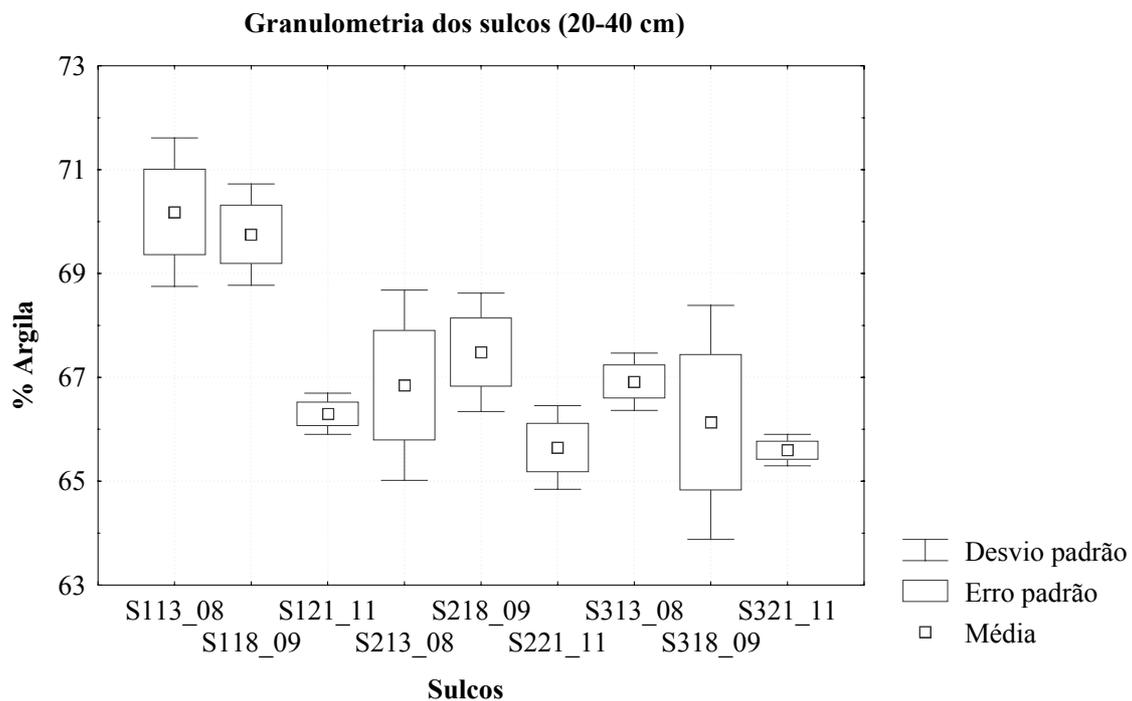
Figura 26: Análise conjunta da granulometria na camada de 20-40 cm ao longo dos três sulcos nas três épocas de amostragem

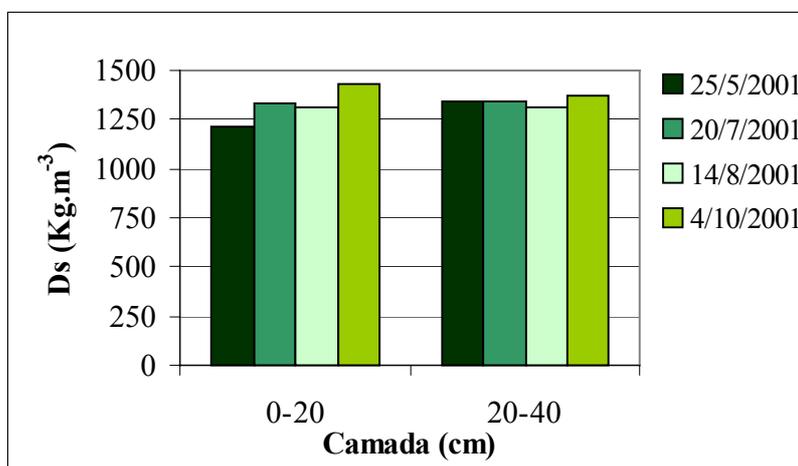
A densidade média do solo apresentada na Figura 27 foi obtida a partir de três repetições (apêndice).

Figura 27: Análise da densidade média do solo durante o ciclo da cultura do tomate

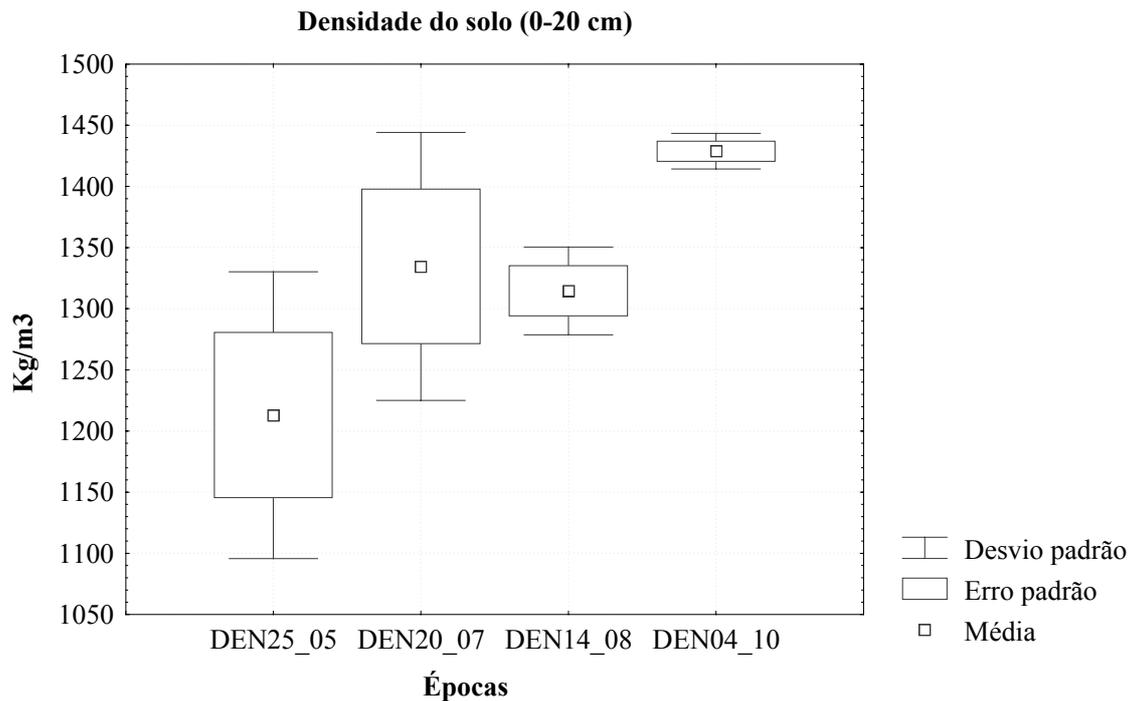
Na Figura 28 está representada a densidade do solo na camada superficial (0-20 cm).

Figura 28: Análise conjunta da densidade do solo na camada de 0-20 cm em quatro épocas

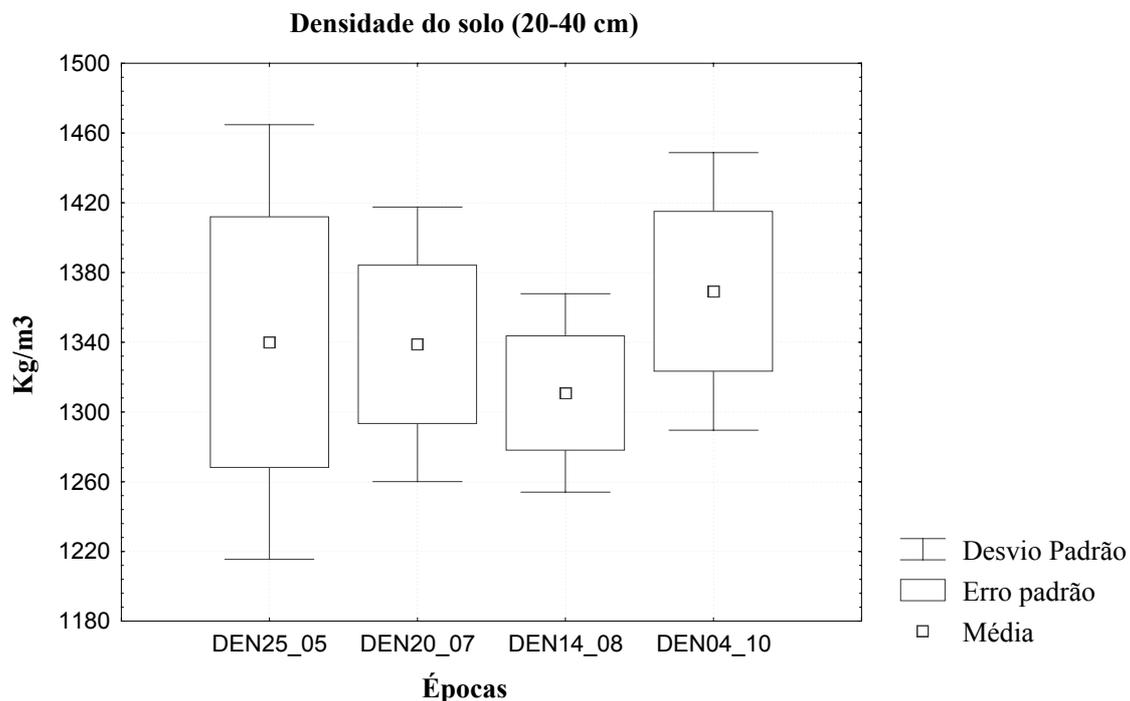
Na Figura 29 está representada a densidade do solo na camada de 20-40 cm.

Figura 29: Análise conjunta da densidade do solo na camada de 20-40 cm em quatro épocas

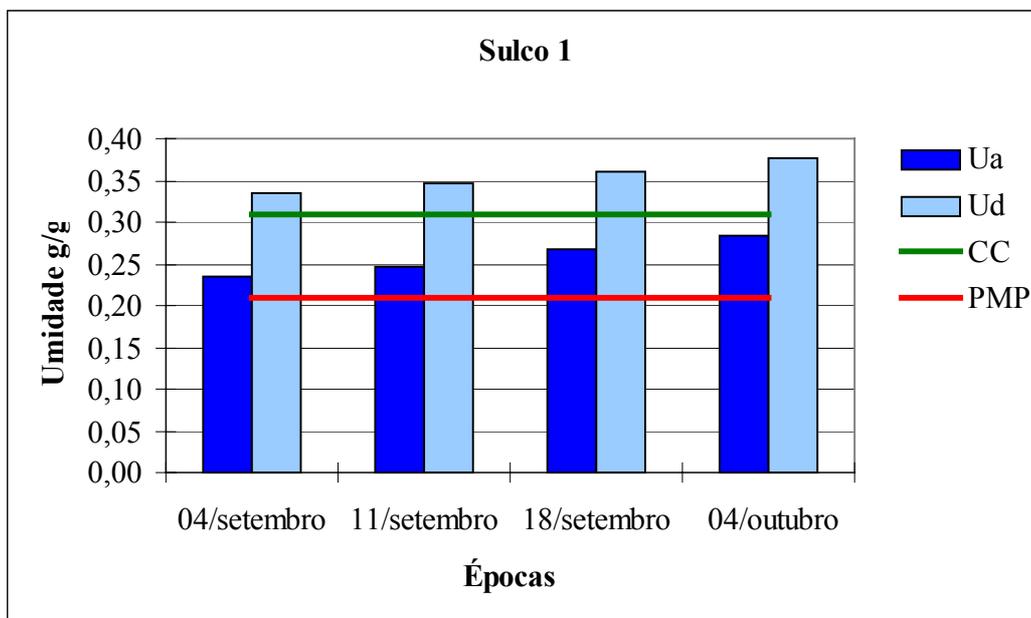
Figura 30: Umidade do solo no sulco 1, na camada de 0-40 cm em quatro épocas, capacidade de campo (CC), ponto de murcha permanente (PMP), umidade antes da irrigação (Ua) e umidade depois da irrigação (Ud)

g/g. Portanto os dados mostram que houve um excesso de aplicação de água no solo saturando-o com o passar do tempo, prejudicando até mesmo o desenvolvimento da planta do tomateiro.

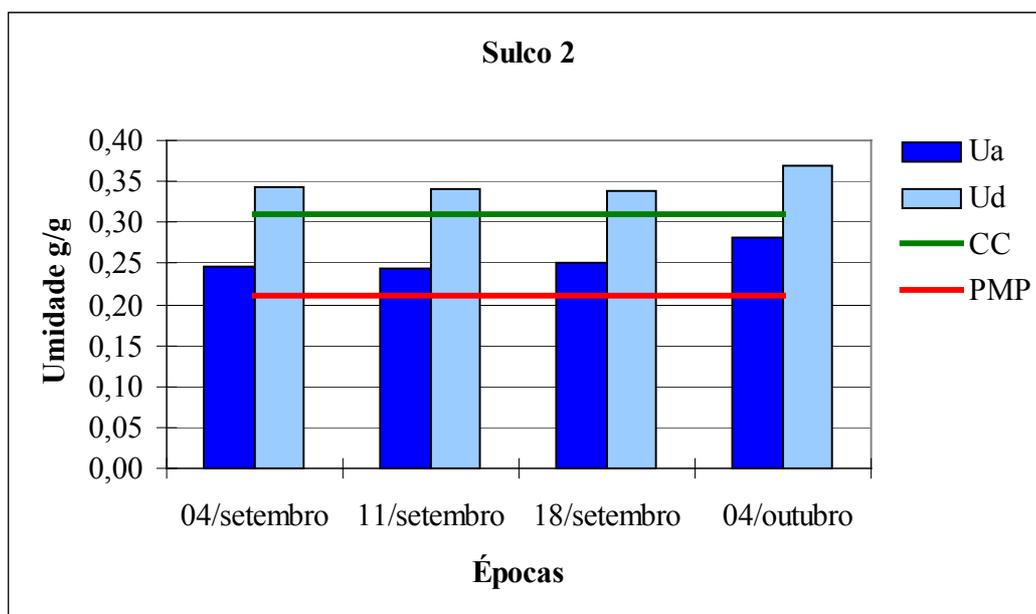
Figura 31: Umidade do solo no sulco 2, nas camadas de 0-40 cm em quatro épocas, capacidade de campo (CC), ponto de murcha permanente (PMP), umidade antes da irrigação (Ua) e umidade depois da irrigação (Ud)

Observa-se na Figura 31, que no sulco 2 a umidade do solo apresentou o mesmo comportamento do sulco 1, ou seja, a umidade antes da irrigação variou de 0,24 g/g até 0,29 g/g, porém, sempre esteve entre a capacidade de campo e o ponto de murcha permanente. Os dados mostram também que a umidade do solo nas quatro amostragens depois da irrigação ficou acima da capacidade de campo (0,31 g/g), significando que houve excesso de aplicação de água. Acima da capacidade de campo a água drena facilmente e será perdida por percolação, e conforme a irrigação era conduzida, a umidade antes da irrigação foi aumentando ao longo do tempo, assim como a umidade depois da irrigação.

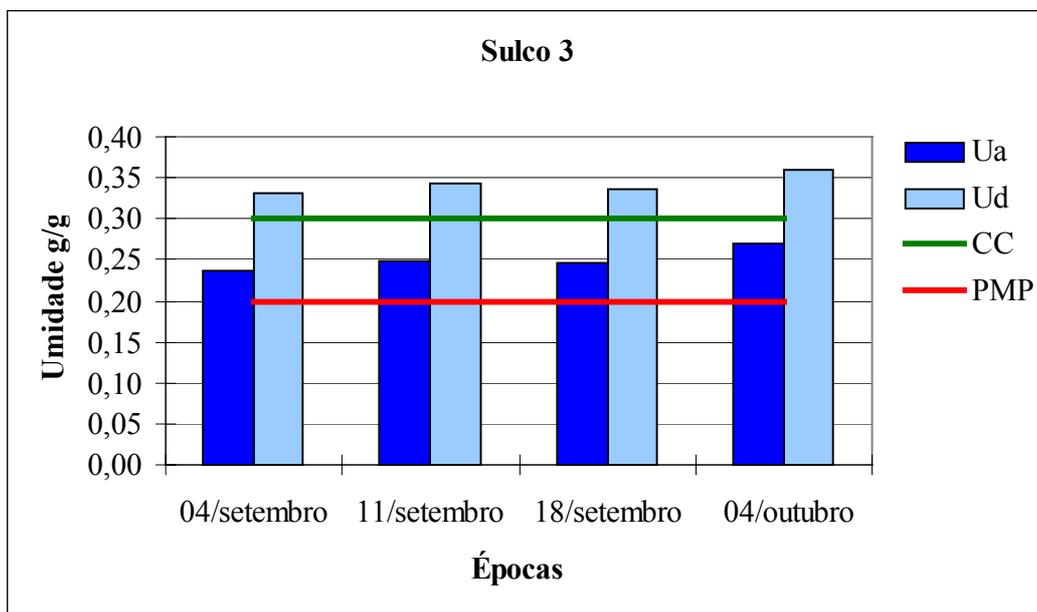
Figura 32: Umidade do solo no sulco 3, nas camadas de 0-40 cm em quatro épocas, capacidade de campo (CC), ponto de murcha permanente (PMP), umidade antes da irrigação (Ua) e umidade depois da irrigação (Ud)

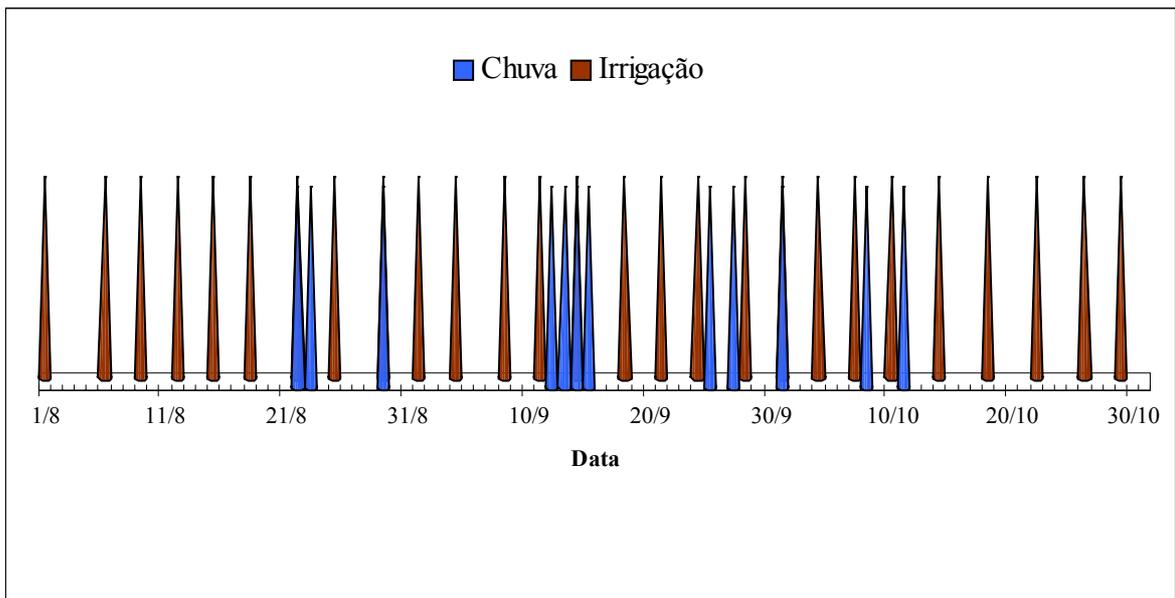
Portanto, pode-se dizer que nos três sulcos, durante o período analisado a umidade do solo aumentou, seja pela irrigação como também pelas chuvas observadas visualmente nos meses estudados (Figura 33).

Figura 33: Chuvas e irrigações ocorridas no período das coletas de umidade do solo

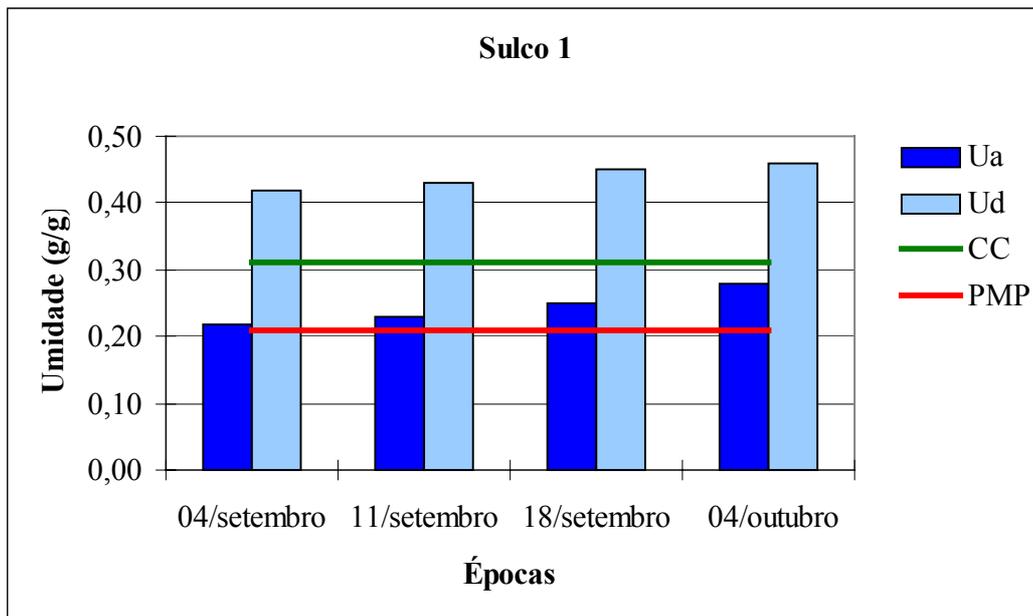
Figura 34: Umidade do solo antes da irrigação (Ua), umidade depois da irrigação (Ud), capacidade de campo e ponto de murcha permanente do sulco 1 na camada de 0-20 cm

Na Figura 34, a umidade do solo antes da irrigação na camada de 0-20 cm inicialmente apresentou-se bem próxima do ponto de murcha, 0,22 g/g (amostragem do dia 04/09), passando para 0,23 g/g em 11/09; 0,25 g/g em 18/09 e 0,28 g/g na última amostragem. Nos dados apresentados após a irrigação observa-se que foram encontradas umidades muito superiores à capacidade de campo (0,31 g/g), com valores de 0,42 g/g; 0,43 g/g; 0,45 /g e 0,46 g/g nas respectivas épocas. Esses dados mostram realmente que houve um excesso de água aplicada, diante deste fato, associado a suscetibilidade de arraste mostrada pela baixa estabilidade de agregados apresentada por esse solo, isso contribui para a percolação de argila provocando aumento na densidade do solo e conseqüentemente diminuindo a infiltração de água, além do impacto de desperdício de água e energia. Vale ressaltar que um solo saturado afeta o desenvolvimento das plantas, pois os nutrientes essenciais para as mesmas presentes na solução do solo serão mais diluídos e, portanto lixiviados ao longo do perfil.

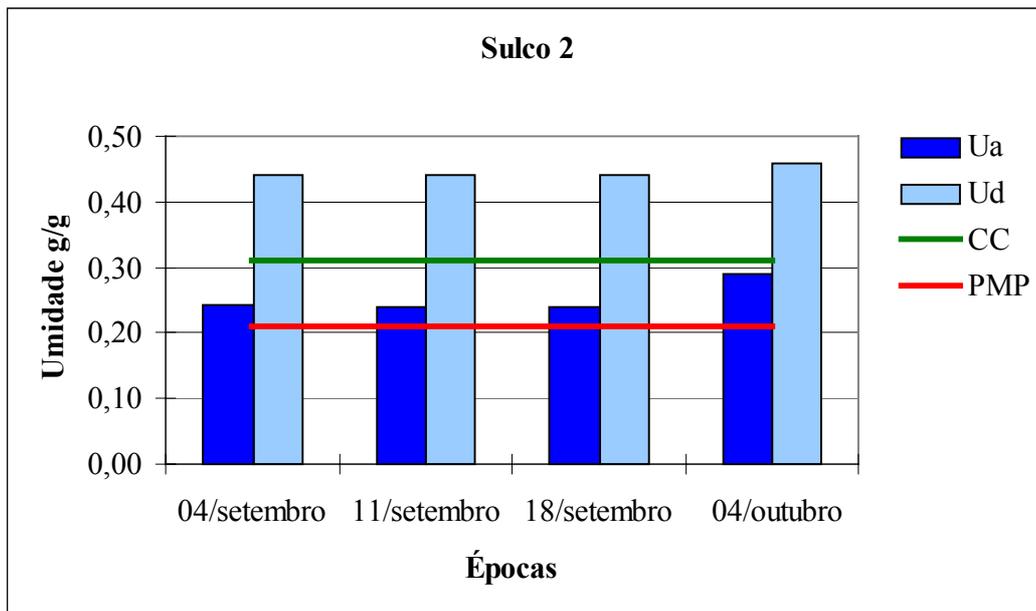
Figura 35: Umidade do solo antes da irrigação (Ua), umidade depois da irrigação (Ud), capacidade de campo e ponto de murcha permanente do sulco 2 na camada de 0-20 cm

Na Figura 35 as umidades antes da irrigação foram de 0,24 g/g nas três primeiras amostragens e depois chegou a 0,29 g/g na última amostragem. Da mesma maneira que nos gráficos anteriores, a capacidade de campo (0,31 g/g) e o ponto de murcha permanente (0,21 g/g) foram obtidos pela equação descrita por ARRUDA et. al (1987). As umidades depois da irrigação no sulco 2 foram de 0,44 g/g nas três amostragens chegando a 0,46 g/g na última amostragem. Da mesma forma que no sulco 1, além dos impactos causados no solo, houve impacto no meio ambiente de desperdício de água e energia.

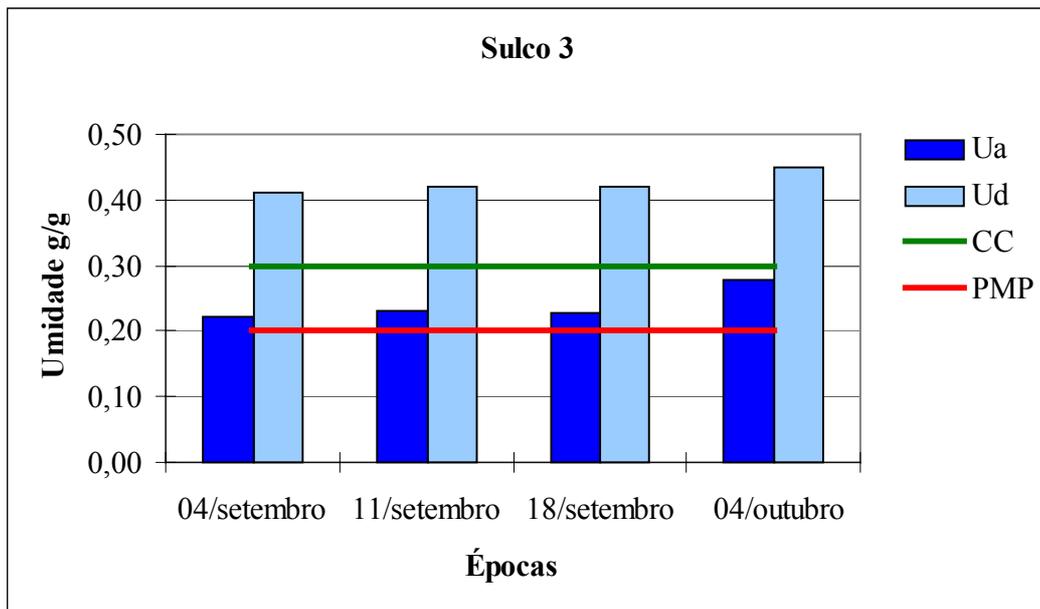
Figura 36: Umidade do solo antes da irrigação (Ua), umidade depois da irrigação (Ud), capacidade de campo e ponto de murcha permanente do sulco 3 na camada de 0-20 cm
