**PARÂMETROS INDICADORES DE IMPACTOS AMBIENTAIS
NA CULTURA DO TOMATE DE MESA SOB IRRIGAÇÃO
POR SULCO NO MUNICÍPIO DE ESTIVA GERBI/SP**

Dissertação submetida à banca examinadora para
obtenção do título de Mestre em Engenharia
Agrícola, na área de concentração em Água e
Solos.

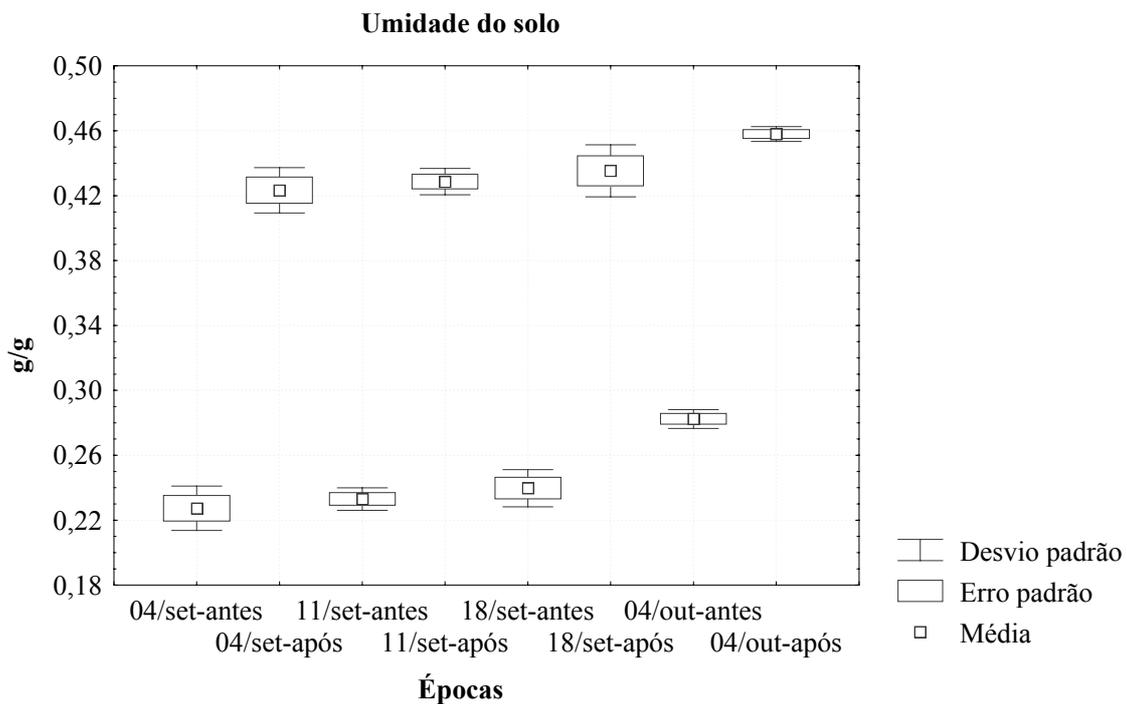
Na Figura 37 está representada a umidade do solo da área estudada na camada superficial de 0-20 cm.

Figura 37: Análise conjunta da umidade do solo na camada superficial (0-20 cm), em quatro épocas do desenvolvimento da cultura e em dois momentos, antes e após a irrigação

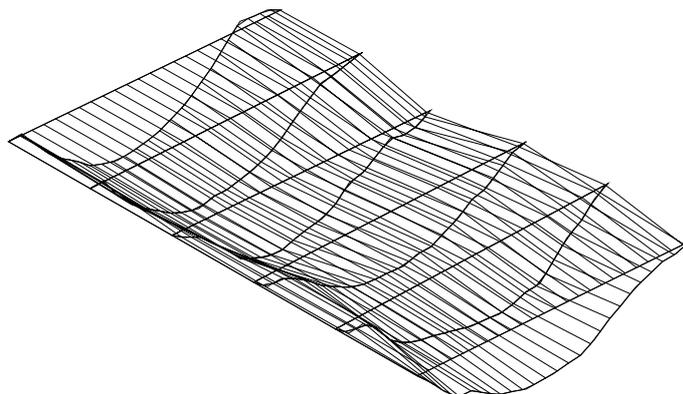
Figura 38: Sulco 1- Leitura do dia 15 de agosto de 2001

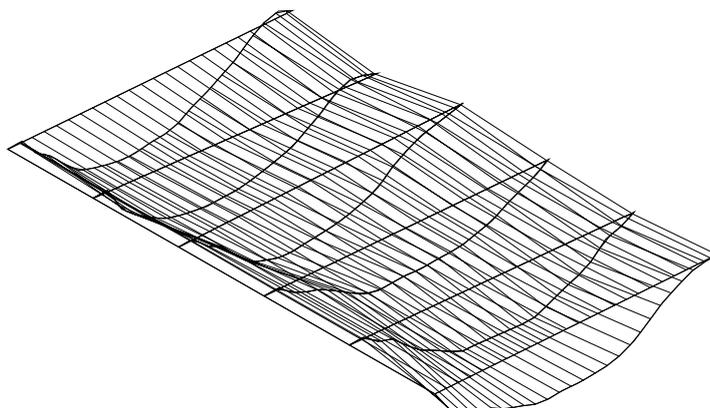
Figura 39: Sulco 1- Leitura do dia 10 de outubro de 2001

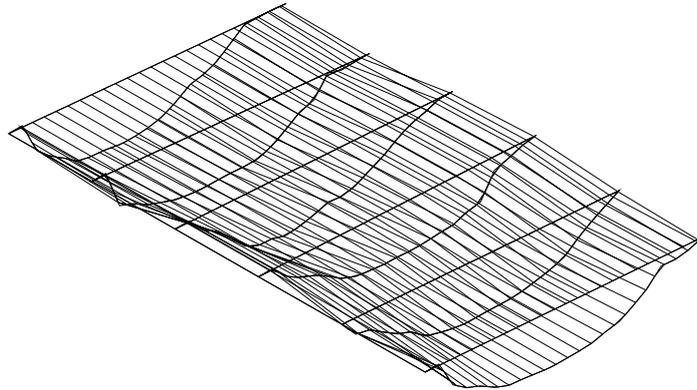
Figura 40: Sulco 1- Leitura do dia 20 de novembro de 2001

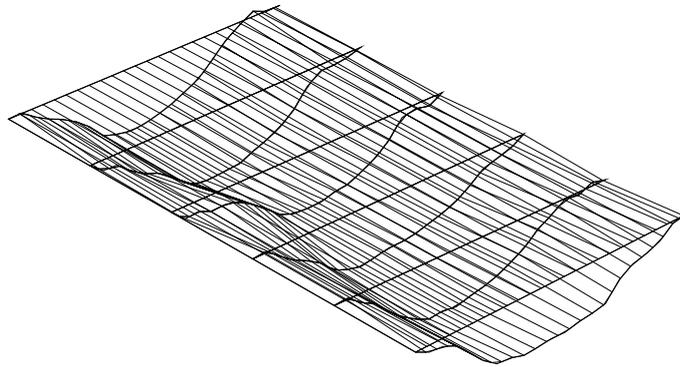
Figura 41: Sulco 2- Leitura do dia 15 de agosto de 2001

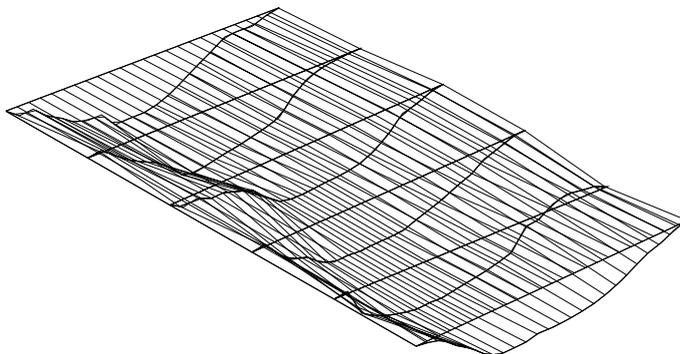
Figura 42: Sulco 2- Leitura do dia 10 de outubro de 2001

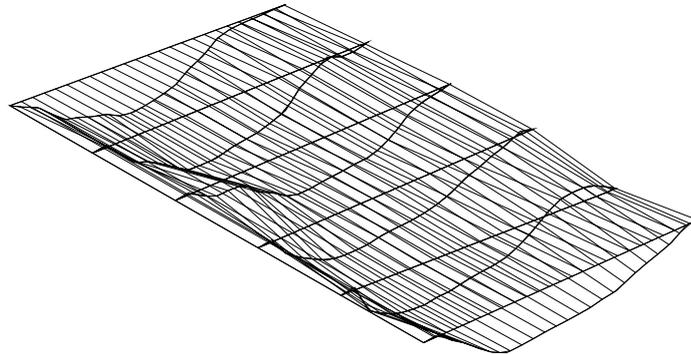
Figura 43: Sulco 2- Leitura do dia 20 de novembro de 2001

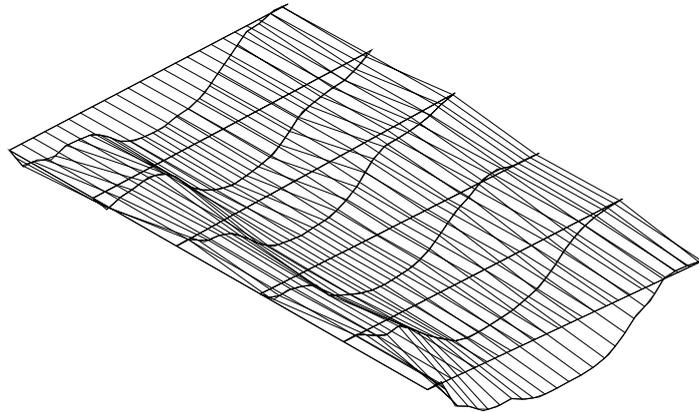
Figura 44: Sulco 3- Leitura do dia 15 de agosto de 2001

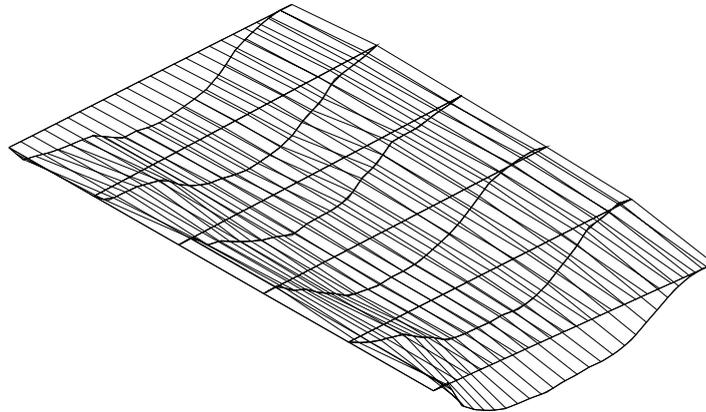
Figura 45: Sulco 3- Leitura do dia 10 de outubro de 2001

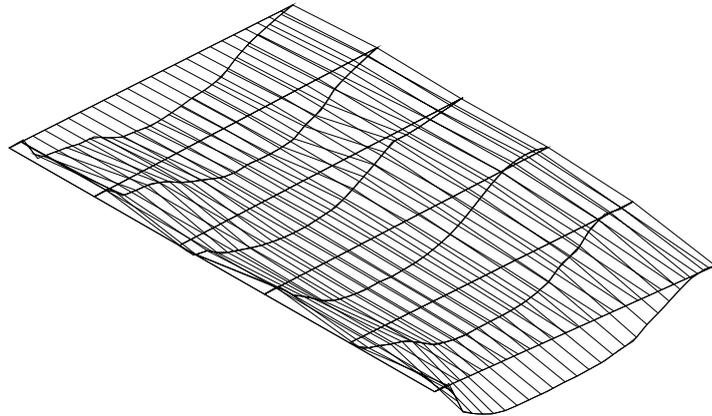
Figura 46: Sulco 3- Leitura do dia 20 de novembro de 2001
