**Avaliação Experimental dos Métodos de  
Prevenção de Fissuras na Interface  
Alvenaria de Vedação e Pilar de Concreto**

**André Penteado Tramontin**

**Campinas  
2005**

Dissertação de Mestrado apresentada à Comissão de pós-graduação da Faculdade de Engenharia Civil, Arquitetura e Urbanismo da Universidade Estadual de Campinas, como parte dos requisitos para obtenção do título de Mestre em Engenharia Civil, na área de concentração de Edificações.

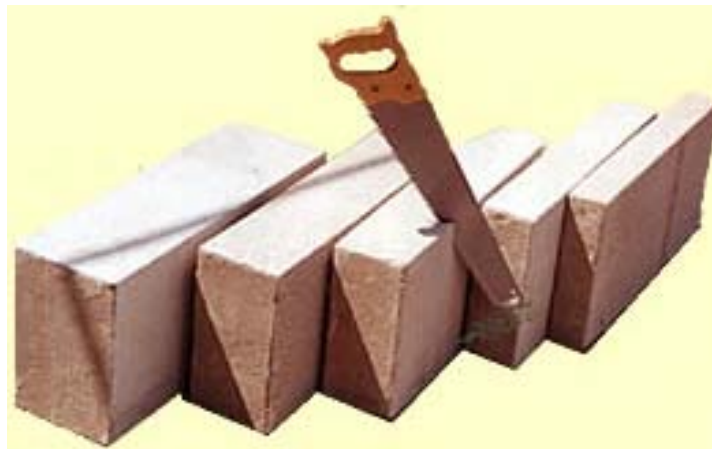
Figura 2.2 – Variedades de Blocos de Concreto Celular.

É um bloco de elevada porosidade, leve, resistente e estável no que diz respeito a suas dimensões; proporciona elevado isolamento térmico por ter uma estrutura celular, composta de células de ar totalmente fechadas e uniformemente distribuídas; possui cor clara e superfície que dispensa o chapisco; é um material inorgânico e incombustível. As dimensões mais comercializadas são (largura x altura x comprimento): 7,5x30x60 cm, 10x30x60 cm, 12,5x30x60 cm, 15x30x60 cm, 17,5x30x60 cm 20x30x60 cm e 22,5x30x60 cm. Este tipo de bloco pode ser utilizado, além de alvenaria de vedação, como isolante térmico, acústico e enchimento para lajes. A norma alemã DIN 4165 (1999), especifica a determinação a densidade aparente da massa seca e ensaio de resistência à compressão para este material.

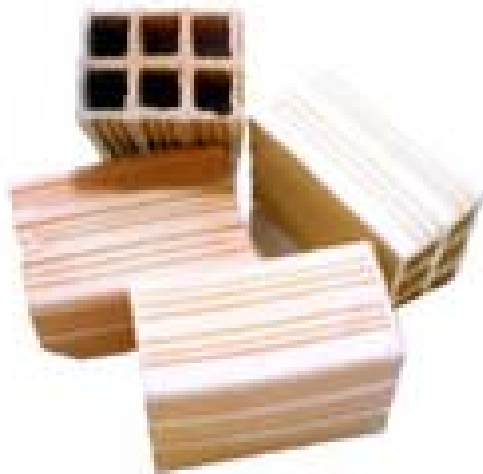
**Figura 2.6** – Tijolo Cerâmico Furado.

As dimensões mais comercializadas são (largura x altura x comprimento): 9x19x19 cm e 9x19x29 cm; e as tolerâncias máximas de fabricação para os tijolos cerâmicos furados, segundo a norma brasileira NBR 7171 (ABNT, 1992) devem ser de  $\pm 3$  mm nas três dimensões; a espessura das paredes externas do bloco deverá ser, no mínimo, igual a 7 mm; deverá apresentar uniformidade na cor e não possuir defeitos sistemáticos de trincas, quebras e superfícies irregulares. Sua resistência mínima à compressão média deve ser  $\geq 2,50$  MPa e a mínima individual  $\geq 2,00$  MPa.

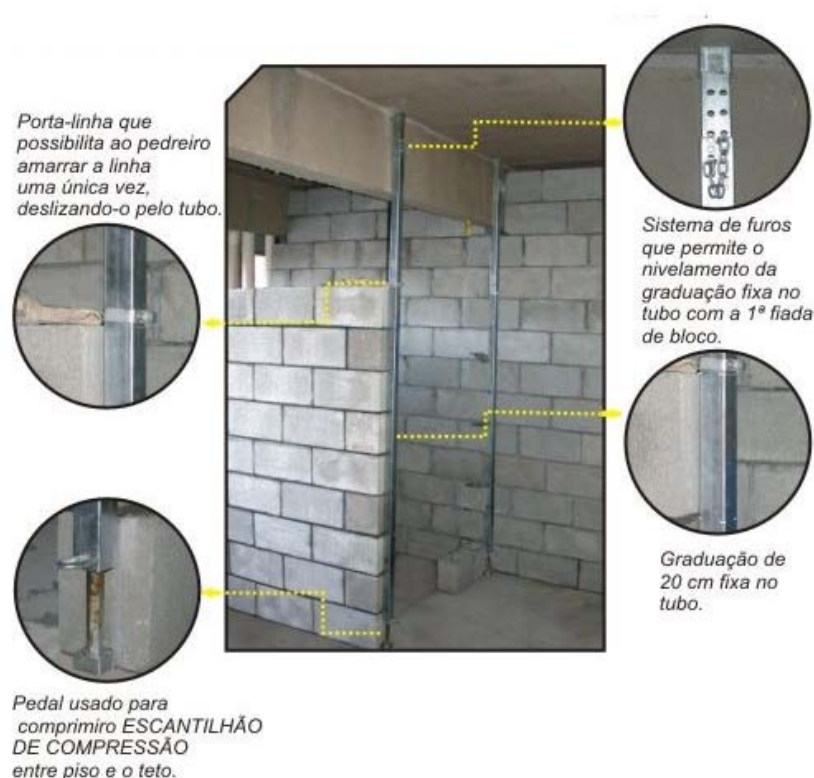
**Figura 2.11** – Escantilhão para Auxiliar a Execução da Alvenaria de Vedação (Scanmetal, 2004).

A galga definida nos pilares da estrutura é um procedimento que não auxilia completamente a execução da alvenaria, uma vez que permite a definição do nivelamento, mas não auxilia na obtenção do prumo da alvenaria, caso os pilares não estejam rigorosamente prumados. Assim, uma alternativa à galga nos pilares é a sua execução fora deles. Isto pode ser feito de maneira rudimentar, com o auxílio de um caibro que deve ser devidamente posicionado junto ao vão em que será executada a alvenaria, de maneira que possa ser corretamente prumado, ou com o auxílio de um escantilhão, que assim como o caibro possibilita a obtenção de fiadas devidamente alinhadas, niveladas e prumadas, com a diferença que o seu emprego proporciona maior produtividade pela facilidade de posicionamento. A figura 2.11. mostra um dos inúmeros tipos de escantilhões existentes na construção civil.

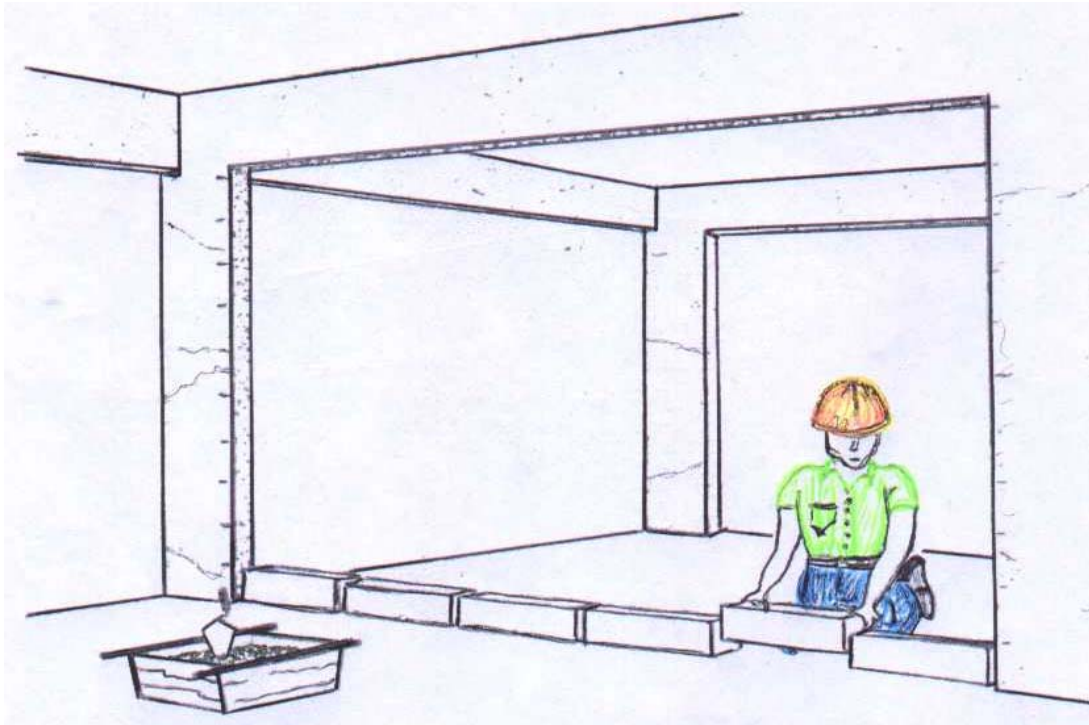
**Figura 2.12** – Definição do Espaçamento dos Blocos na Fiada de Demarcação (Franco, Barros e Sabbatini, 1994).

- d) Antes do início do assentamento da fiada de demarcação, é recomendado que se faça a verificação da distribuição dos blocos nesta fiada, como ilustra a figura 2.12, definindo-se a necessidade de cortes;

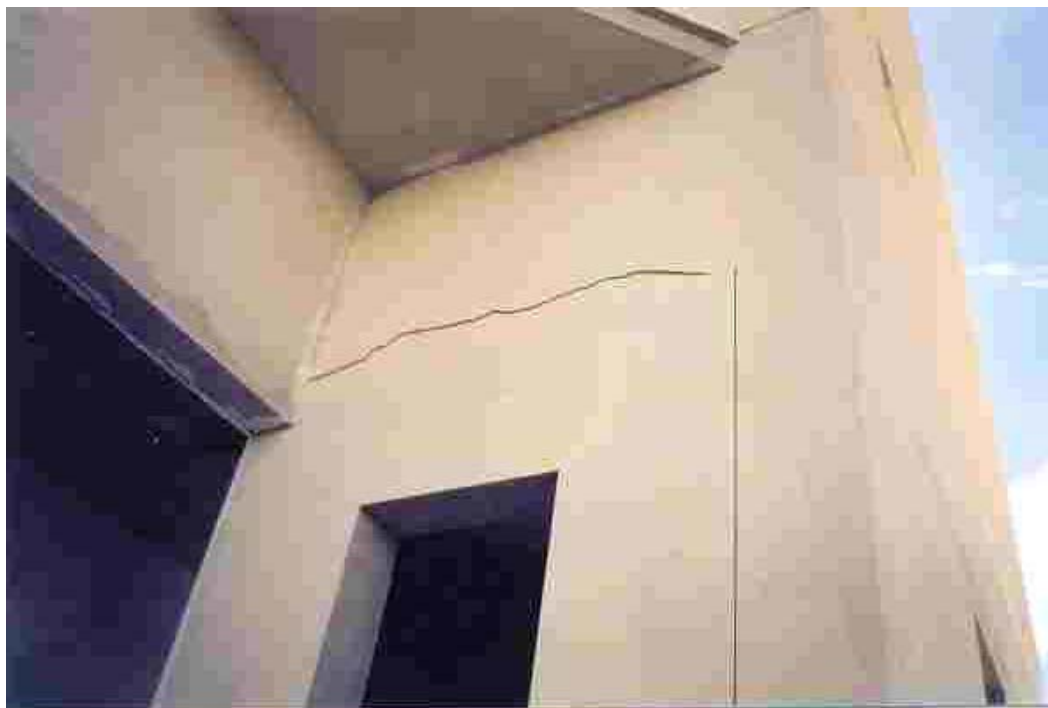
**Figura 2.22** – Fissuras na Interface Alvenaria de Vedação–Estrutura de Concreto.

Como as solicitações decorrentes das deformações impostas aumentaram muito e a capacidade da alvenaria de absorver e resistir à essas solicitações diminuíram, apresenta-se uma situação que provoca em larga escala as fissuras e esmagamentos.

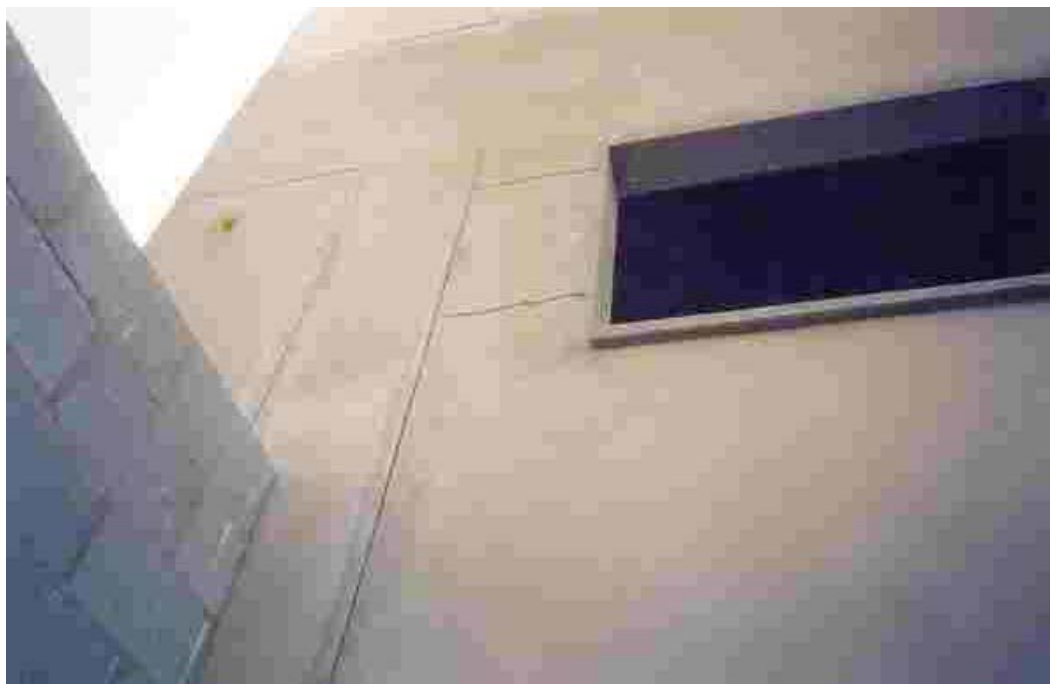
**Figura 2.24** – Fissuras na Interface Alvenaria de Vedação–Estrutura de Concreto.

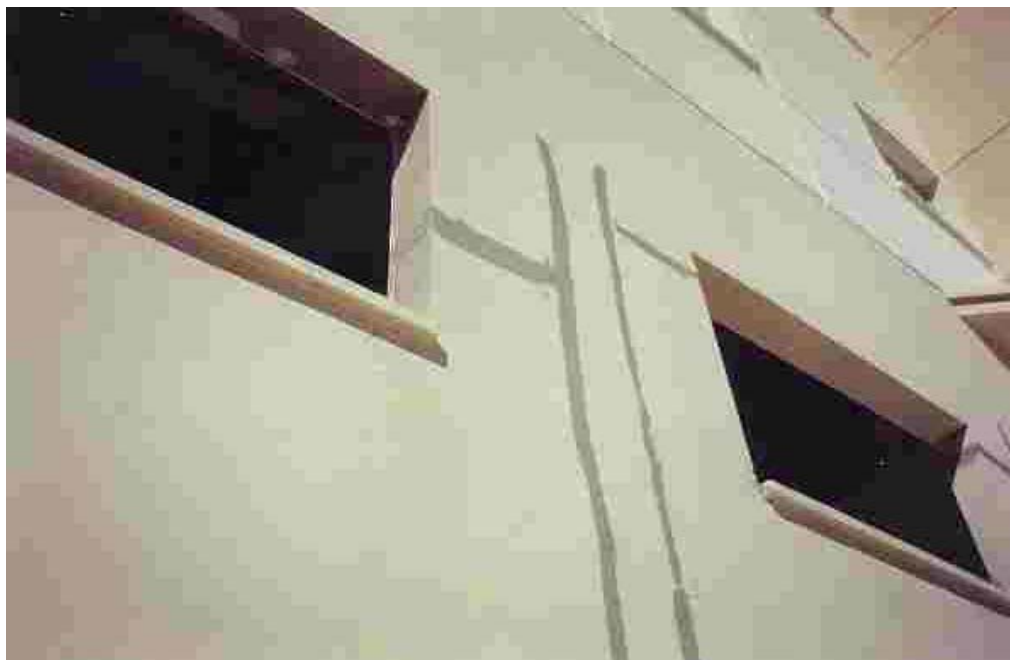
**Figura 2.25** – Fissuras na Interface Alvenaria Externa de Vedação–Estrutura de Concreto.

- a) Interna: provocadas principalmente pelas variações de temperatura e de umidade, conforme mostra a figura 2.27;
- b) Externa: provocadas por choques, cargas suspensas, cargas transmitidas pela estrutura ou deslocamentos transferidos à parede pelo seu suporte. As externas têm ocorrido com maior frequência e intensidade, quando são causadas principalmente por movimentos diferenciais entre o concreto armado e as paredes devido à maior sensibilidade da alvenaria às ações mecânicas que lhe são impostas e aos deslocamentos excessivos que as estruturas e seus elementos têm apresentado. Sua magnitude e intensidade são maiores quanto maior é o grau de restrição imposto ao movimento, conforme mostram as figuras 2.25 e 2.26.

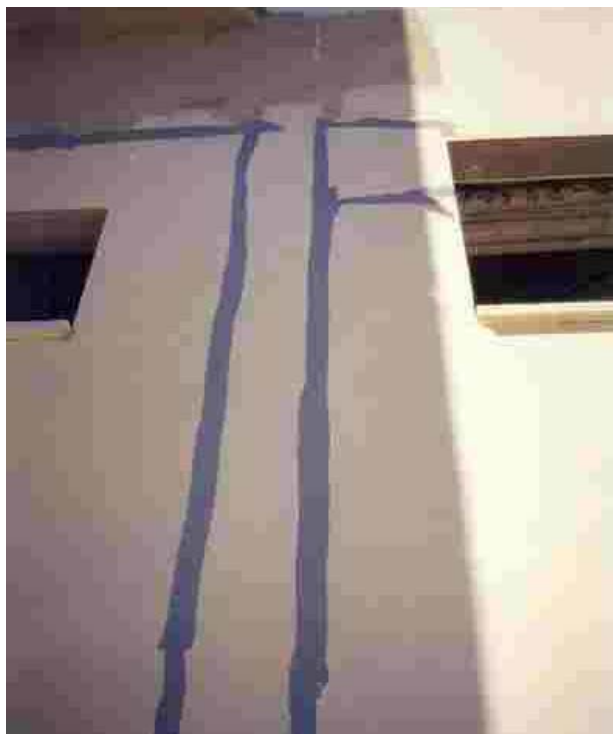
**Figura 2.26** – Fissuras na Interface Alvenaria Externa de Vedação–Estrutura de Concreto.

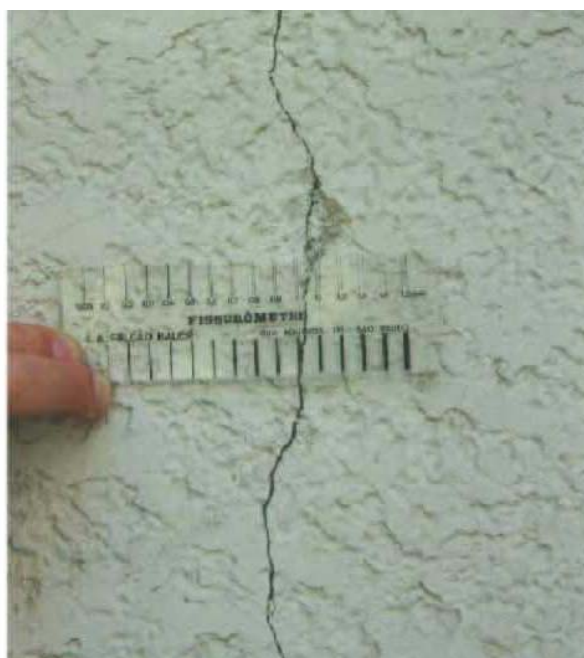
**Figura 2.27** – Fissuras na Alvenaria Interna de Vedação (Medeiros e Franco, 1999).

As fissuras transmitem-se facilmente aos revestimentos de gesso e argamassa de pequena espessura (5 a 15 mm) executados nas paredes internas. A capacidade de se deformar para dissipar as tensões transmitidas pela base fissurada é menor quanto menor é a espessura da camada de revestimento e assim se observa, neste caso, um maior número de ocorrência de fissuração de paredes internas comparando com o de paredes externas.

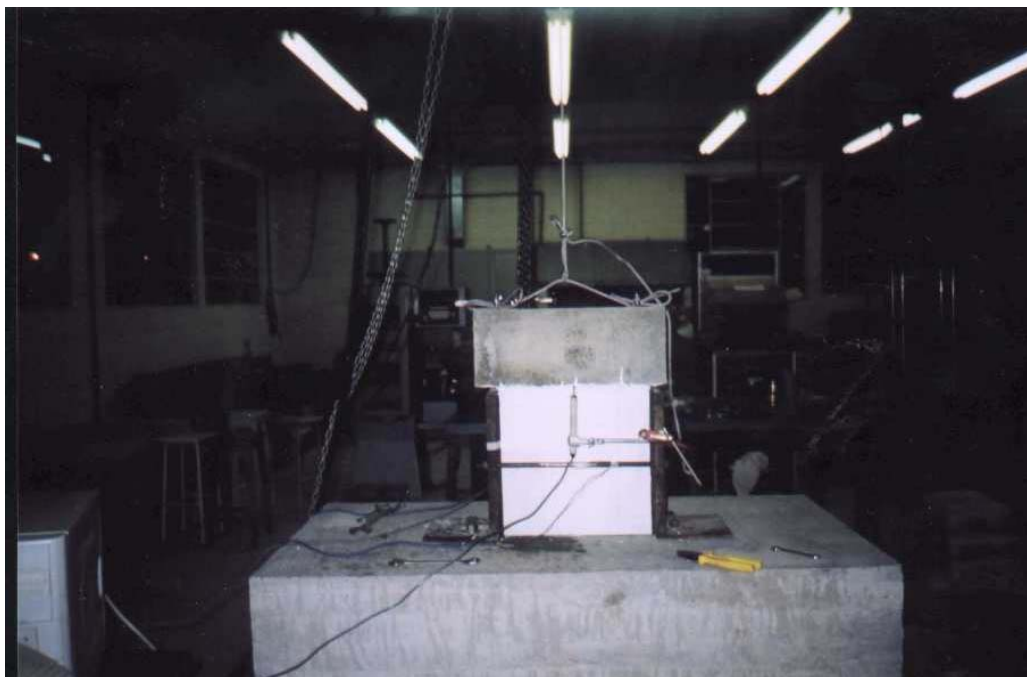
**Figura 3.6** – Equipamento do Ensaio de Arrancamento do Dispositivo Fixado ao Pilarete de Concreto Armado e à Junta de Argamassa de Prismas de Alvenaria.

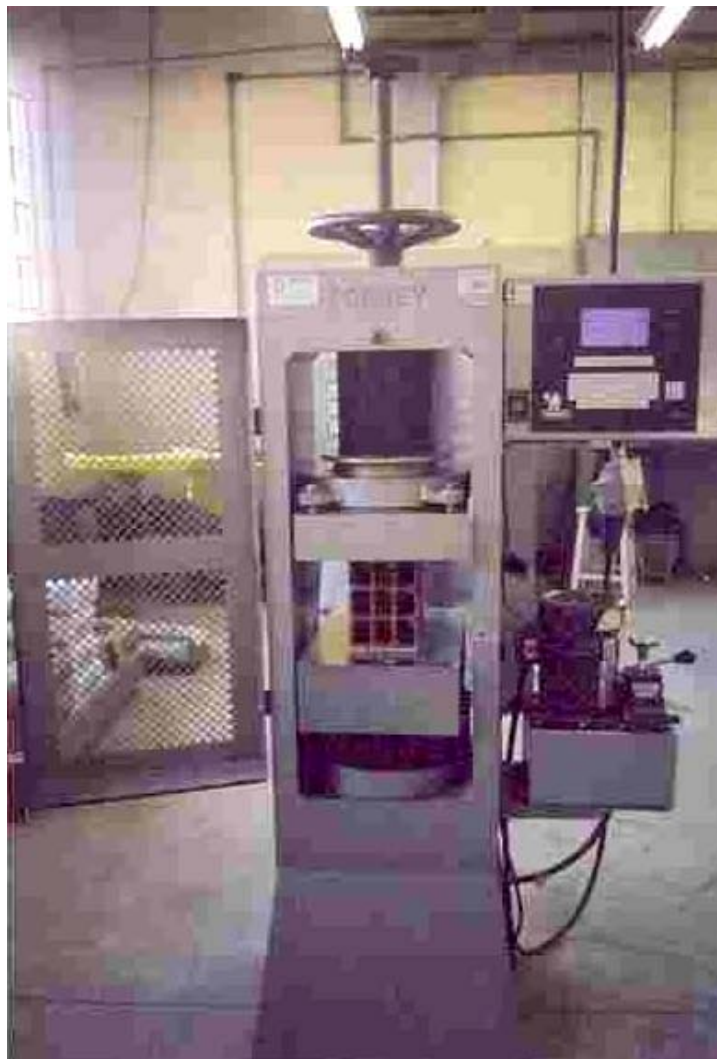
**Figura 4.1** – Ensaio da Resistência à Compressão do Tijolo Cerâmico Tipo “A”.

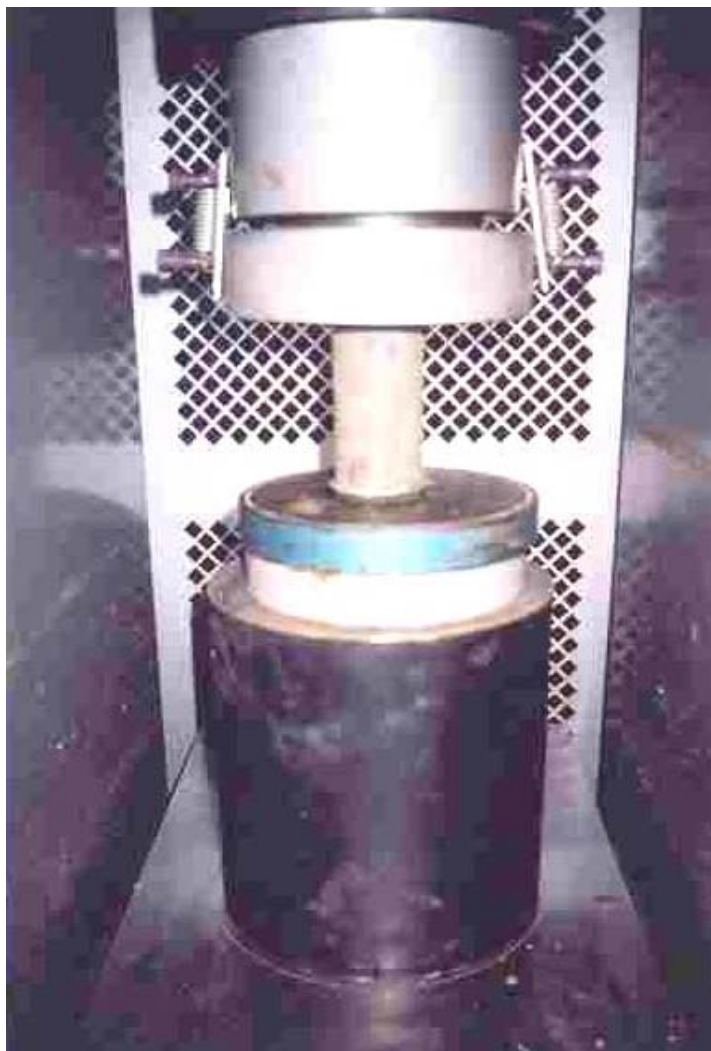
**Figura 4.2** – Ensaio da Resistência à Compressão da Argamassa de Assentamento.

A figura 4.2 mostra o ensaio da resistência à compressão da argamassa de assentamento aos 28 dias.

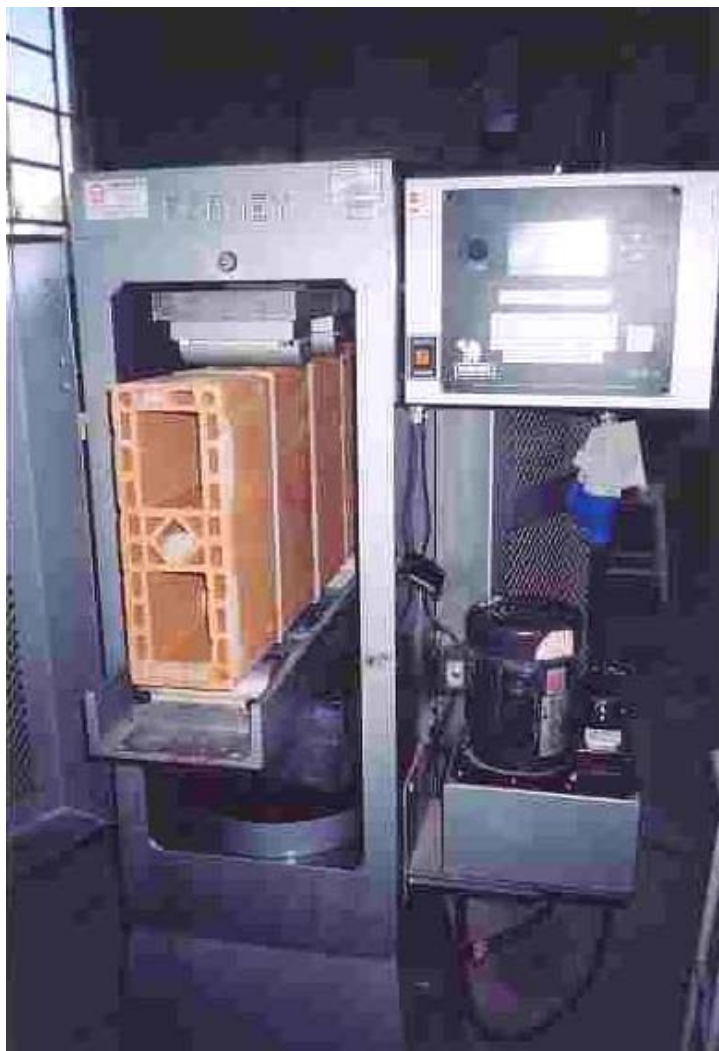
**Figura 4.3** – Ensaio da Resistência de Aderência à Flexão da Argamassa de Assentamento.

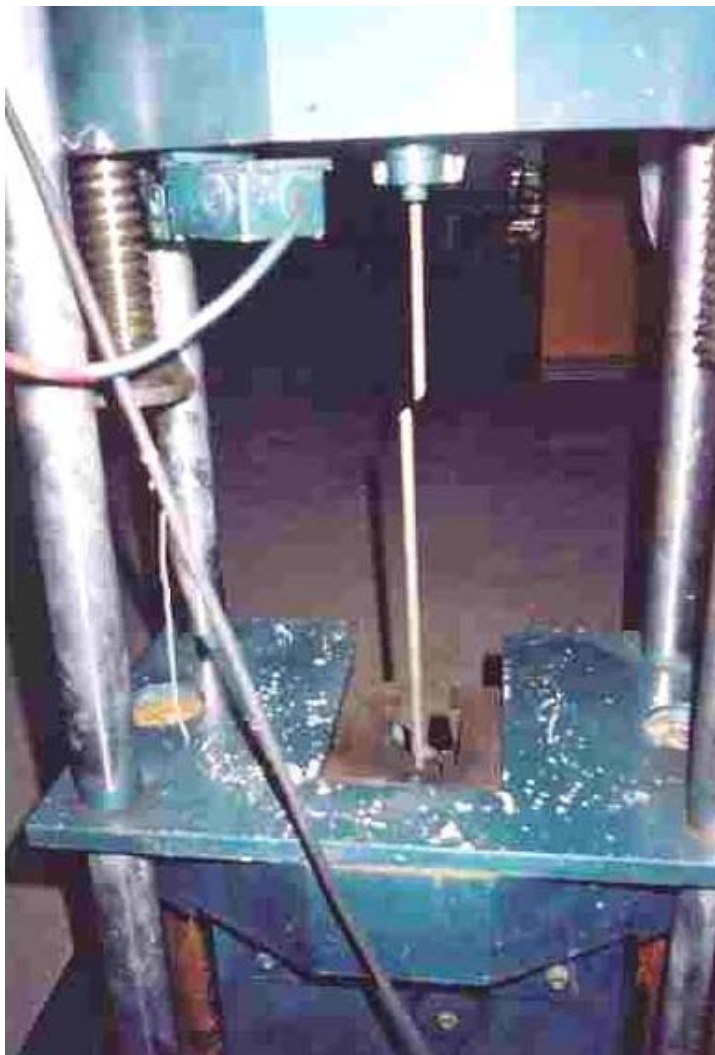
**Figura 4.6** – Ensaio da Resistência à Tração das Barras de Aço.

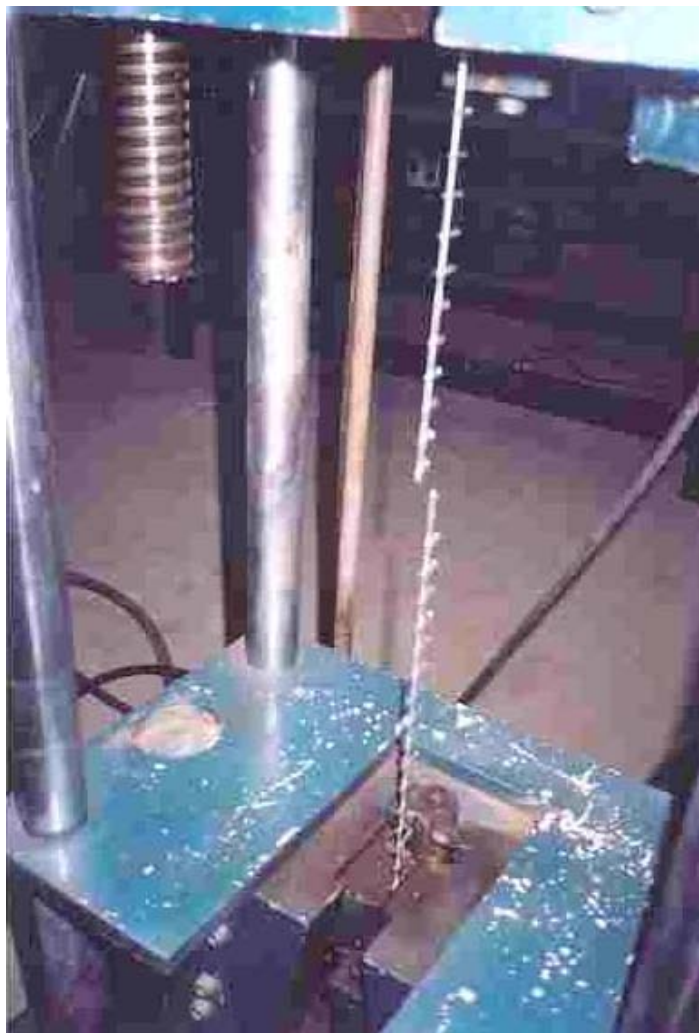
**Figura 4.8** – Ensaio da Resistência à Tração da Tela Metálica Eletrosoldada.

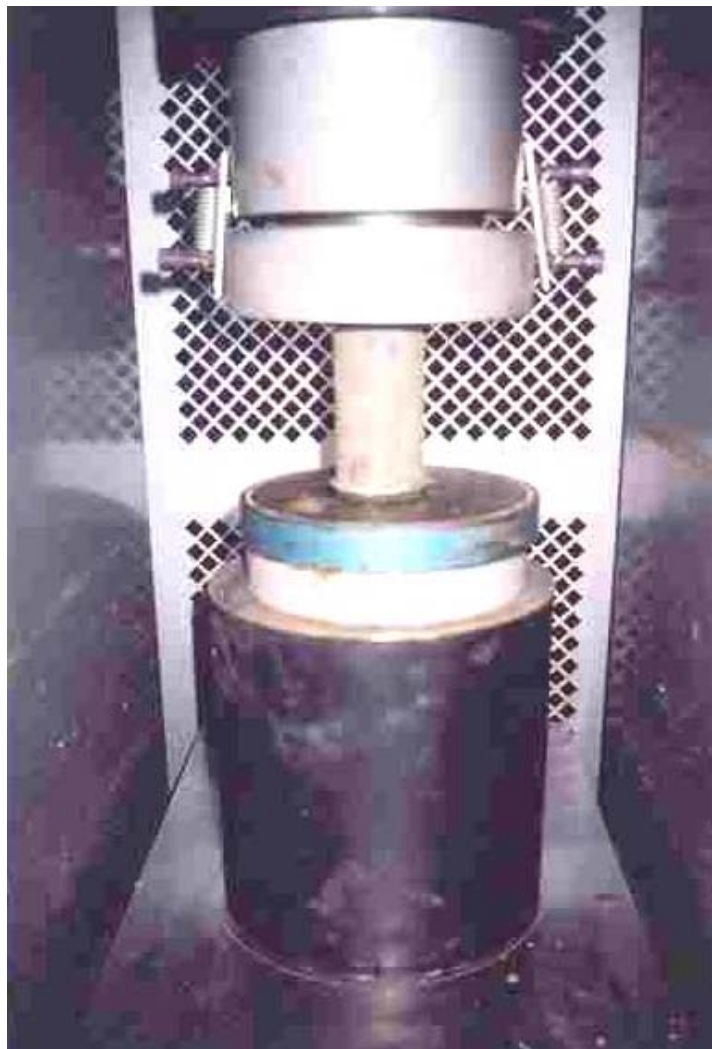
**Figura 4.9** – Ensaio da Resistência à Compressão do Cimento Portland.

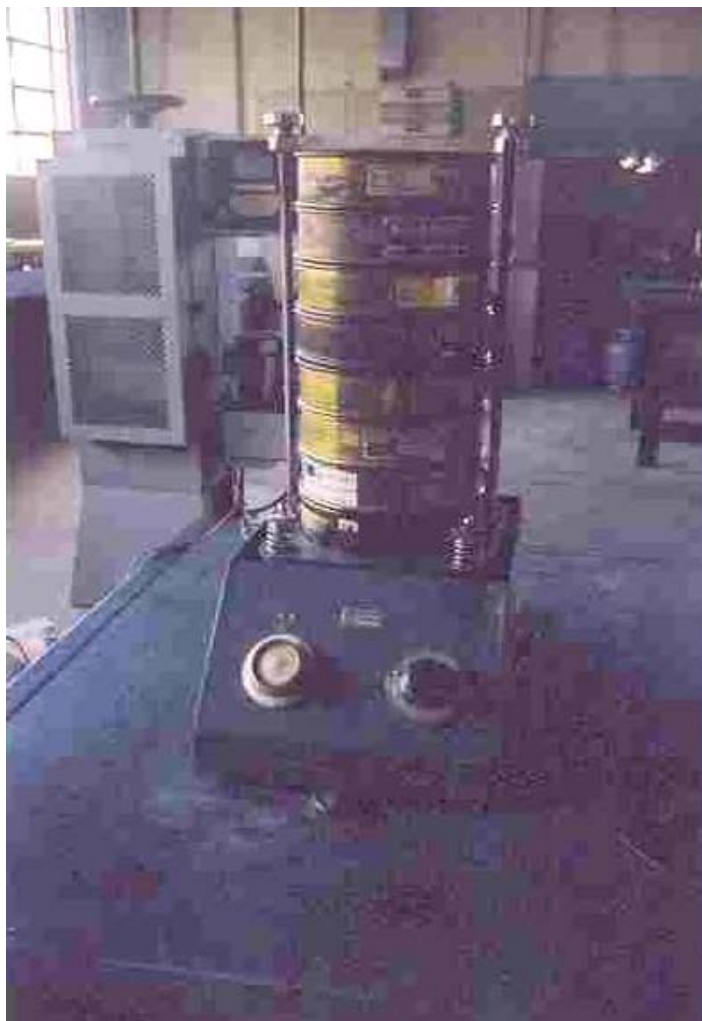
**Figura 4.10** – Ensaio da Determinação da Composição Granulométrica do Agregado Miúdo.

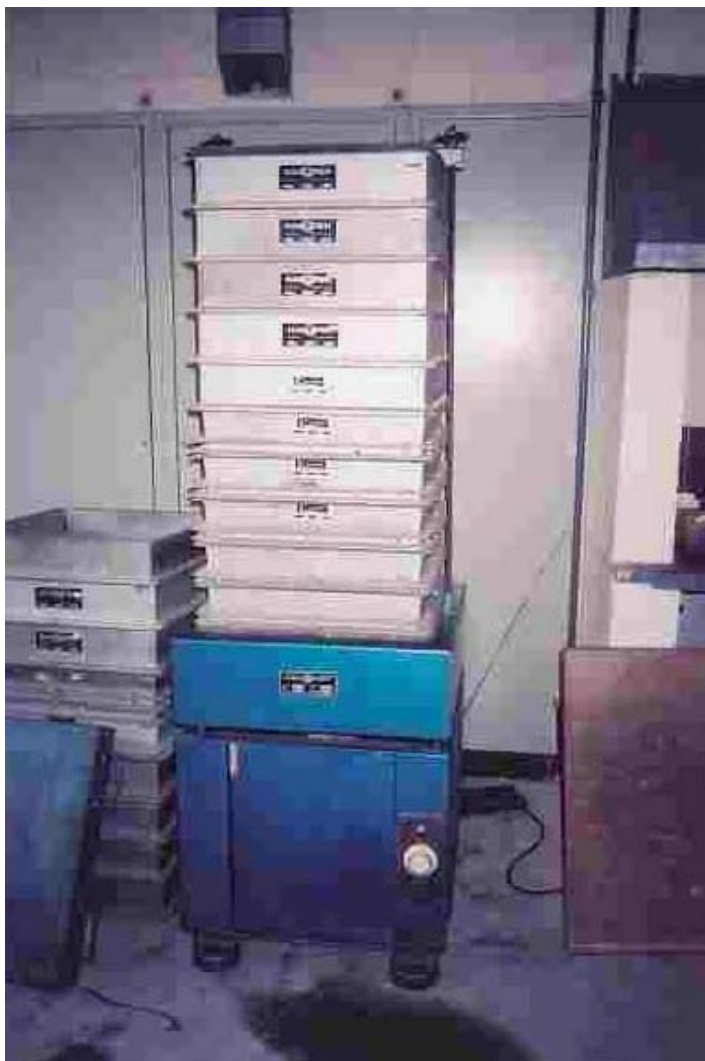
**Figura 4.11** – Ensaio da Determinação da Composição Granulométrica do Agregado Graúdo.

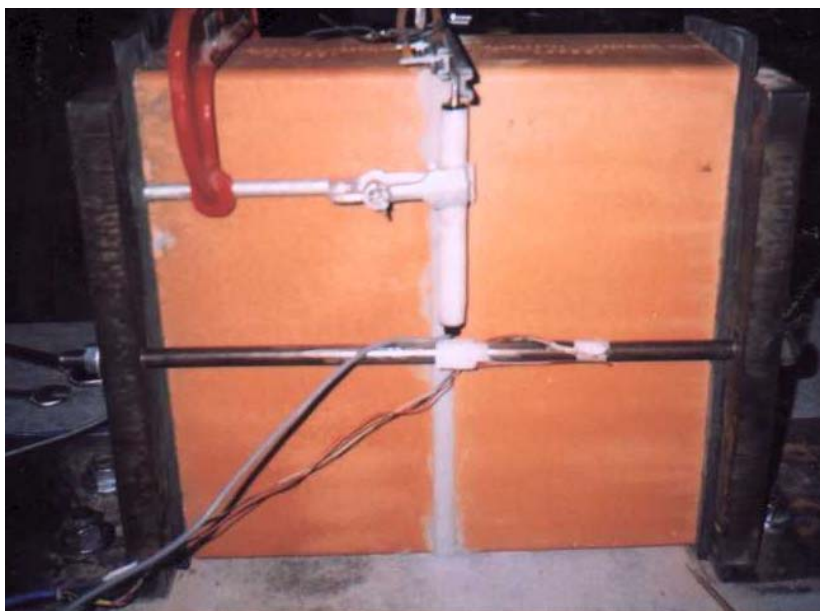
**Figura 4.17** – Ensaio de Arrancamento para o Aço CA-50, diâmetro 6,3 mm e comprimento de ancoragem 40 cm.

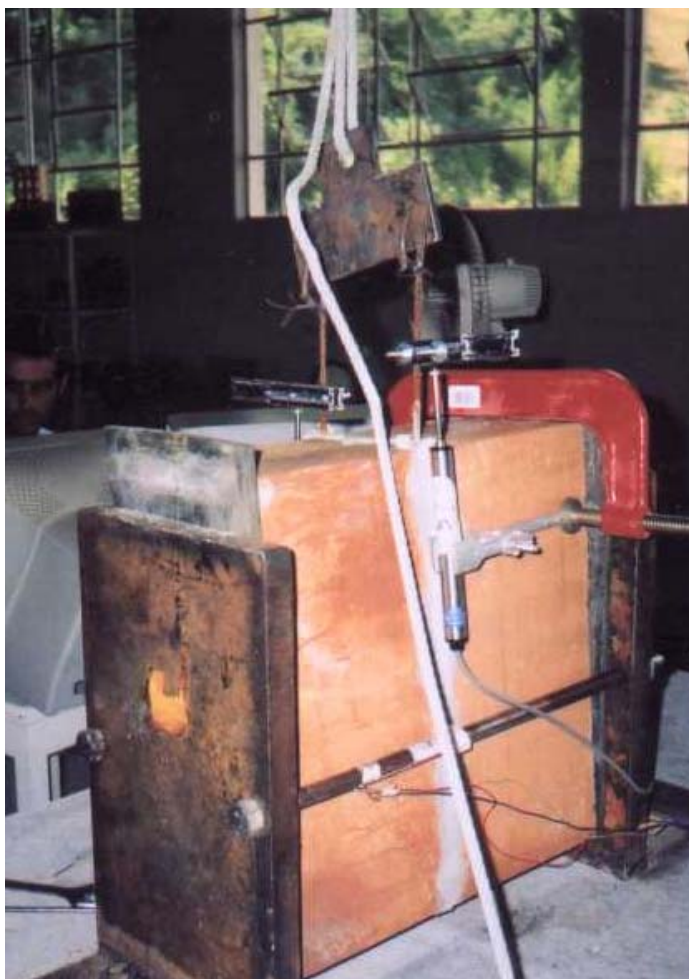
**Figura 5.3** – Instante do Arrancamento da Barra de Aço CA-50 5,0 mm do Prisma de Alvenaria.

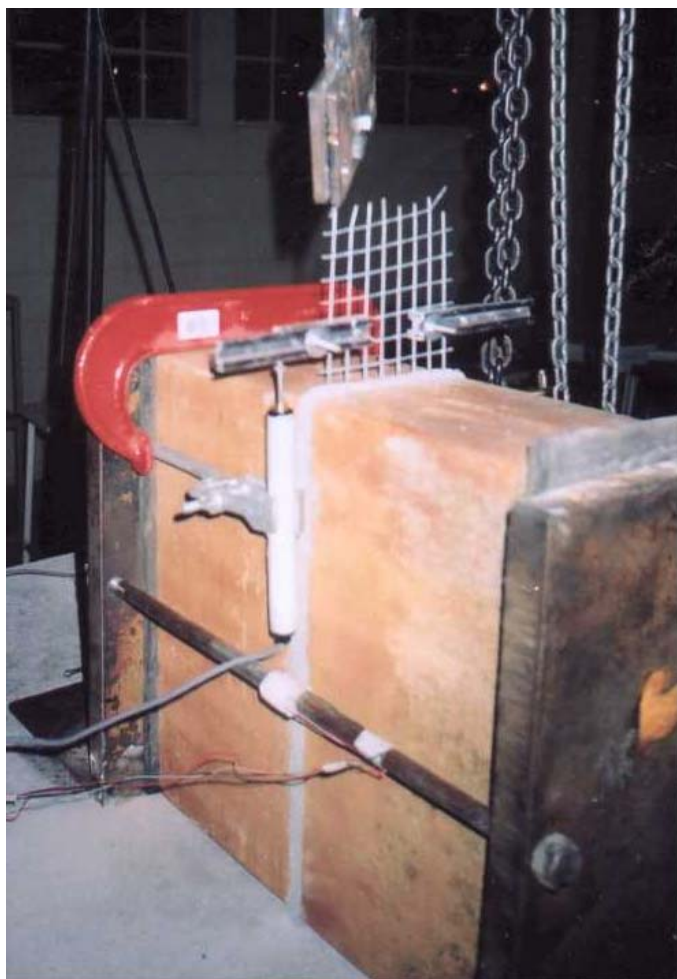
**Figura 5.5 – Instante do Escoamento da Tela Metálica.**

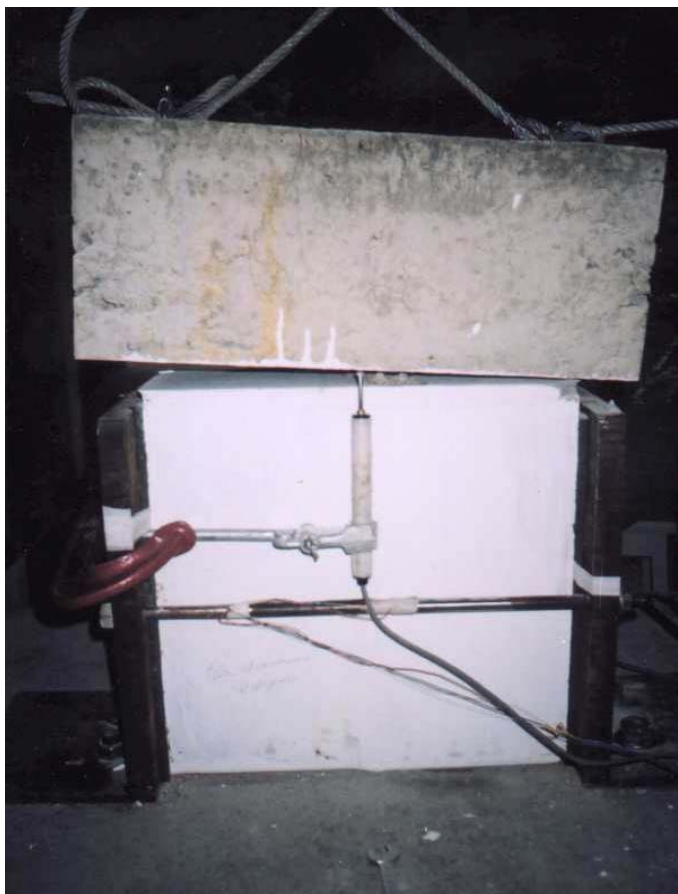
**Figura 5.10** – Detalhe da Ruptura do Corpo-de-Prova Sem Tratamento.
