# **Comportamento de estacas “Mega” de concreto, implantadas em solo colapsável**

Dissertação apresentada à Comissão de Pós-graduação da Faculdade de Engenharia Civil, Arquitetura e Urbanismo da Universidade Estadual de Campinas, como parte dos requisitos para a obtenção do título de Mestre em Engenharia Civil, na área de concentração de Geotecnia.

Título em Inglês: Behavior of concrete “Mega” Piles, installed in collapsible soil

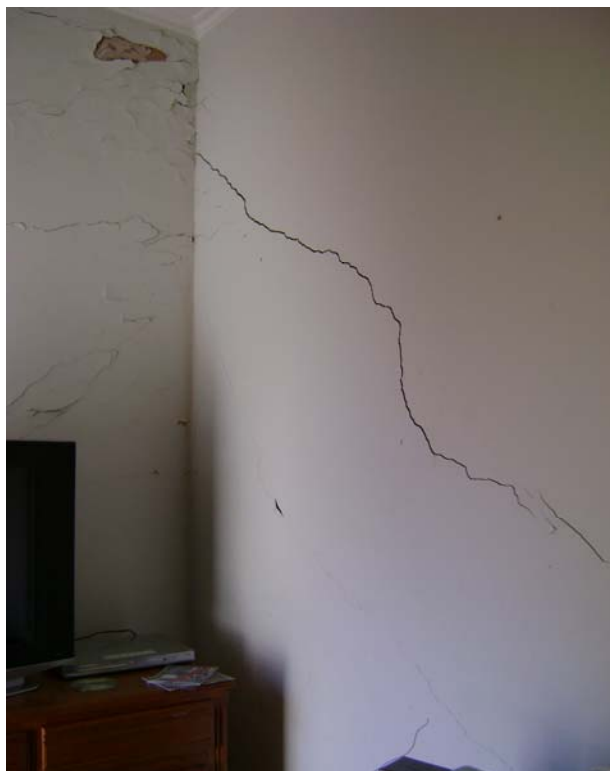
Nesse caso, a estrutura apresenta sinais de recalques diferenciais que podem levar a estrutura à ruína, causando trincas, fissuras ou mesmo rachaduras (Figura 2.15);

Figura 2.15 - Exemplo de trinca por recalque diferencial de fundações

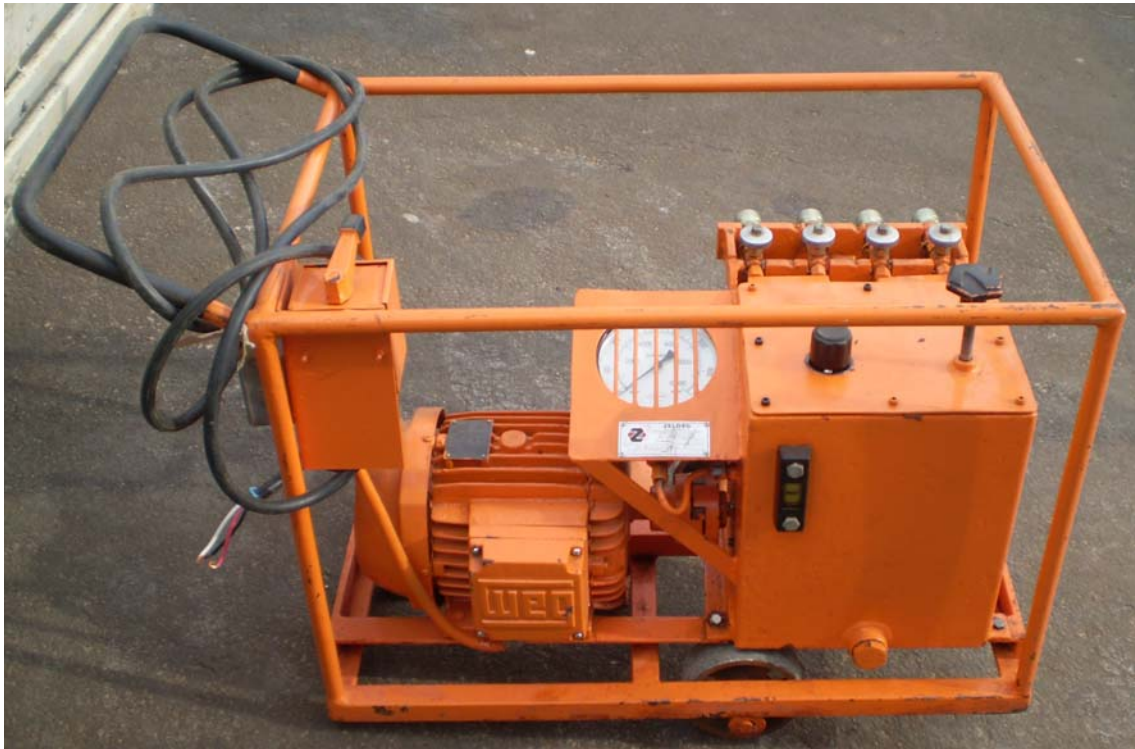
O equipamento utilizado para a cravação dos segmentos de estaca “Mega” é um macaco hidráulico, ilustrado na Figura 2.20, conectado a um cilindro cujo interior é completo por óleo e por outro cilindro de menor diâmetro.

Figura 2.20 - Macaco hidráulico

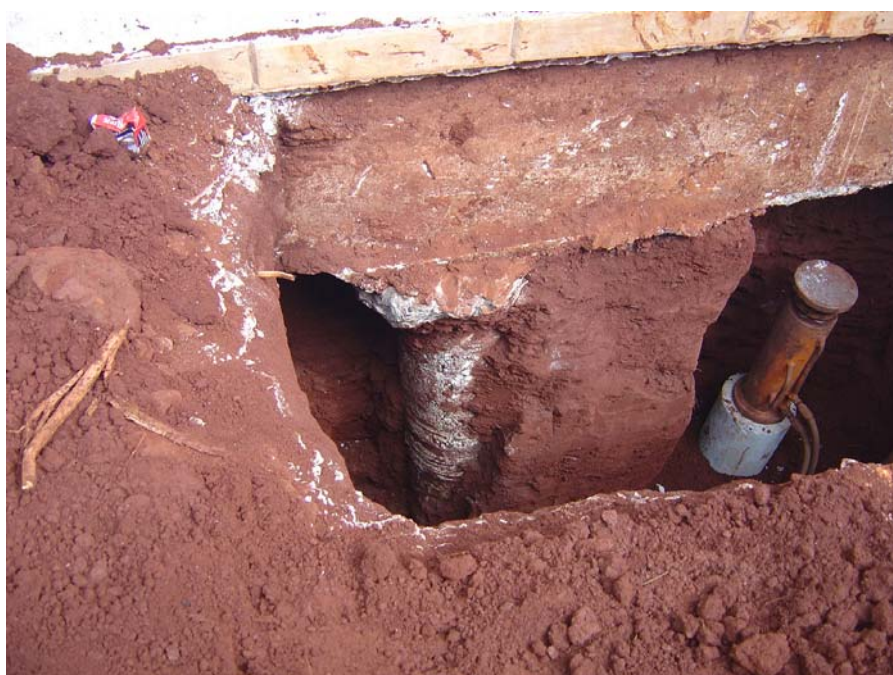
- ✓ Abertura de vala de aproximadamente 1 m x 1 m, espaço suficiente para posicionar o cilindro hidráulico e os segmentos de estacas a serem cravados, como ilustrado na Figura 2.22.

Figura 2.22 - Abertura da vala para posicionamento do cilindro e dos segmentos

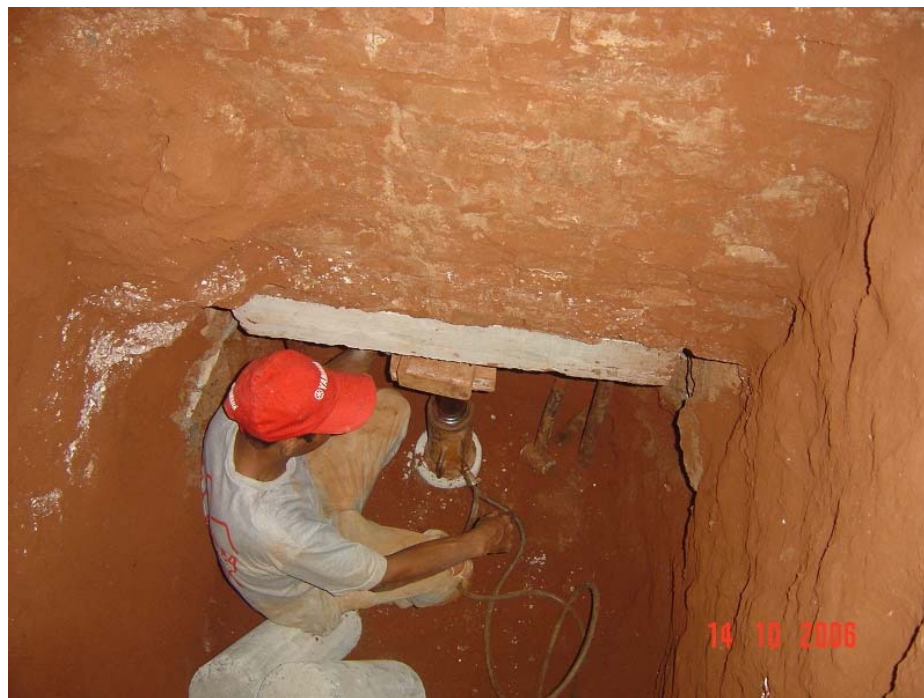
a alvenaria ou fundação existente), de forma que ela distribua os esforços para a edificação sem comprometê-la ainda mais (Figura 2.23).

Figura 2.23 - Vigas pré-moldadas que distribuem os esforços para a estrutura

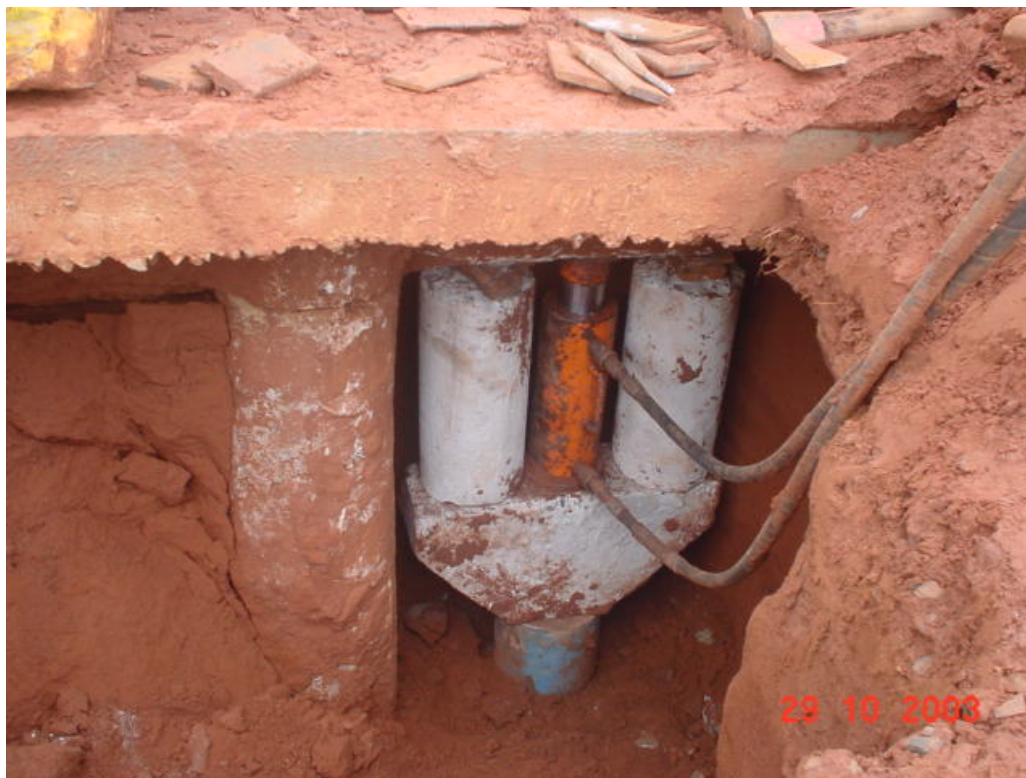
Se o espaçamento restante for pequeno demais para a viga pré-moldada, ele é preenchido por cunhas metálicas (Figura 2.25).

Figura 2.25 - Consolidação e encunhamento com chapas metálicas

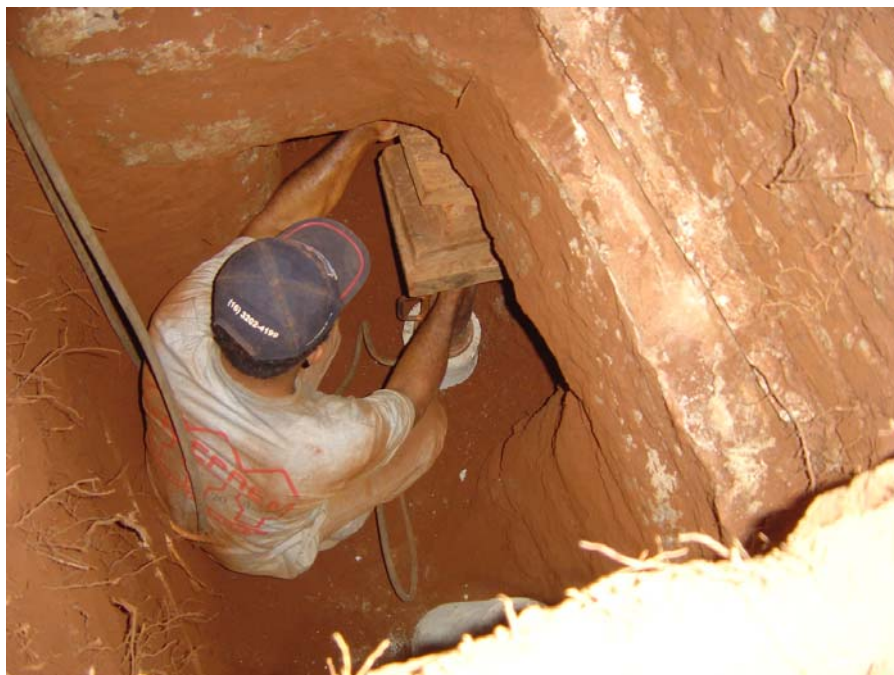
Como a altura do cilindro é de tamanho limitado e, por isso, nem sempre é possível manter contato entre o topo da estaca, que está sendo cravada, e a estrutura de reação, são utilizados apoios de madeira na cravação, de forma que ocupem o espaço vazio, até haver espaço suficiente para ser colocado outro segmento (Figura 2.26).

Figura 2.26 - Blocos de madeira utilizados enquanto o espaço não é suficiente para outro segmento

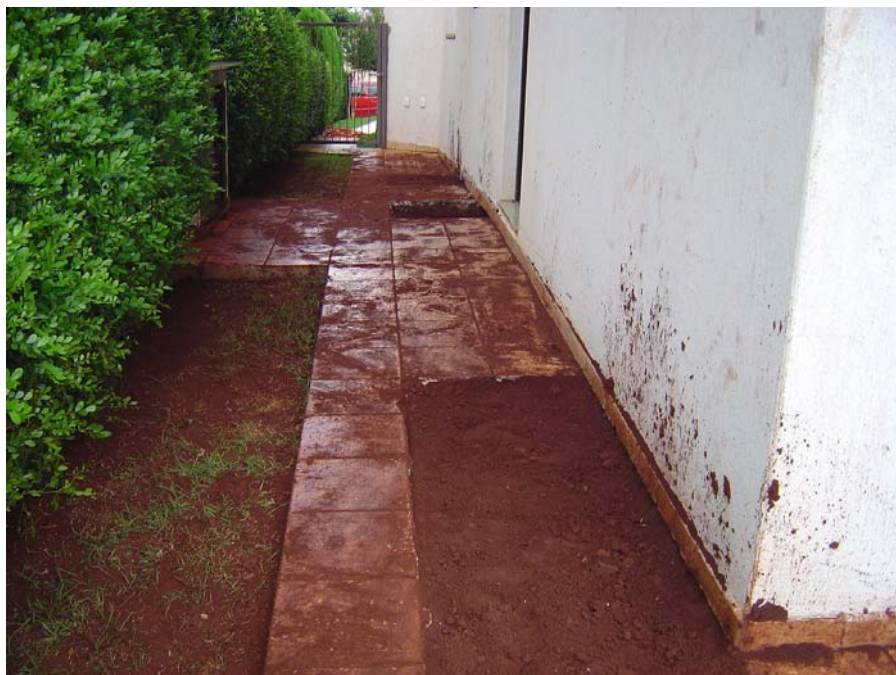
Após o fim de cada “ponto”, o seu encunhamento e retirada do cilindro hidráulico, a vala pode ser fechada (Figura 2.27), compactando o solo retirado em camadas (ou outro solo, dependendo da qualidade do solo escavado), e o acabamento da superfície pode ser feito.

Figura 2.27 - Reposição do solo

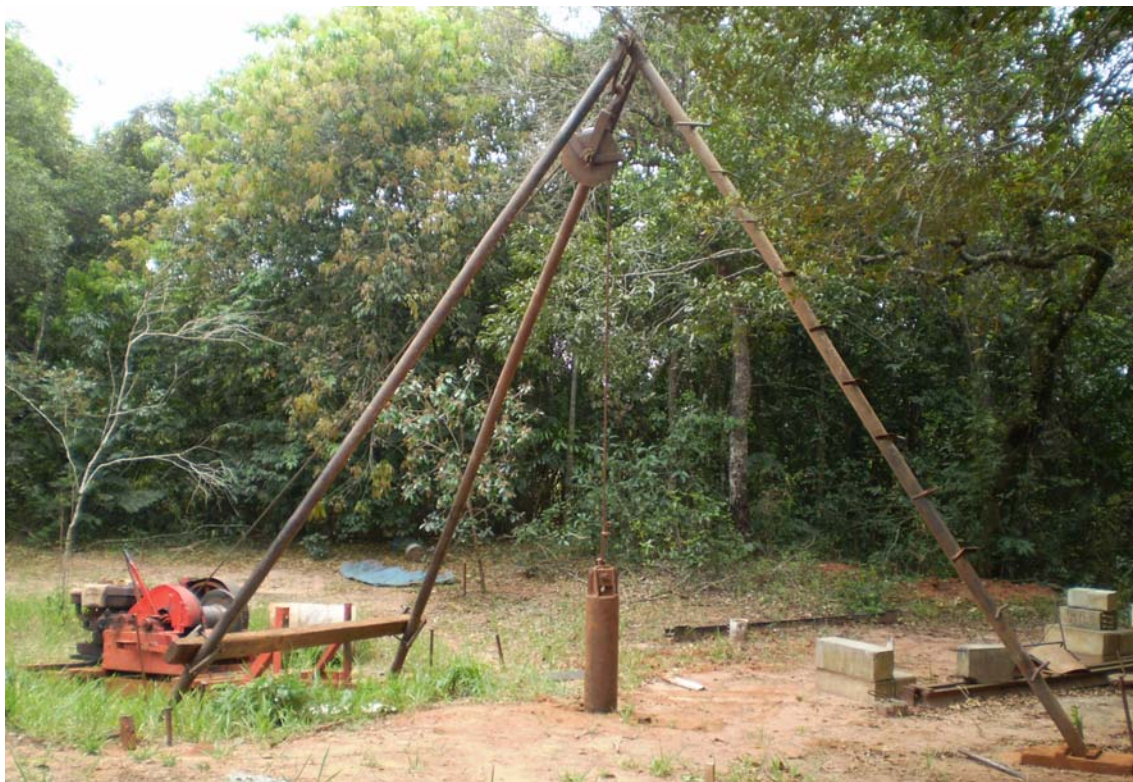
A estaca apiloada é feita com o mesmo equipamento que a estaca Strauss ilustrado na Figura 4.5, mas com processos executivos diferentes. Na estaca apiloadada, não é utilizado o revestimento metálico e a sua execução consiste na simples queda do soquete para a abertura do fuste, sem a retirada do solo em qualquer etapa.

Figura 4.5 – Equipamento para execução de estaca apiloadada.

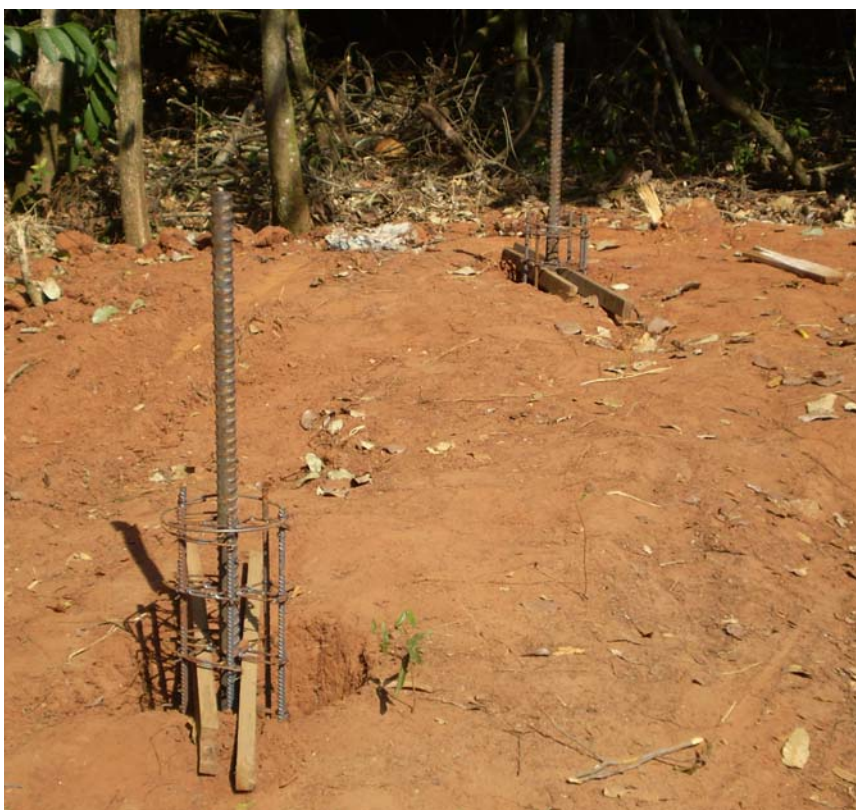
Juntamente com a armadura de tração, foi deixada uma barra de espera tipo Dywidag de 32 mm de diâmetro representada na Figura 4.6, sendo que 0,50 m dessa barra foram deixados fora da parte a ser concretada, para que o sistema de reação pudesse ser preso posteriormente, transferindo os esforços de tração à estaca apiloada.

Figura 4.6 – Armadura de tração deixada em espera

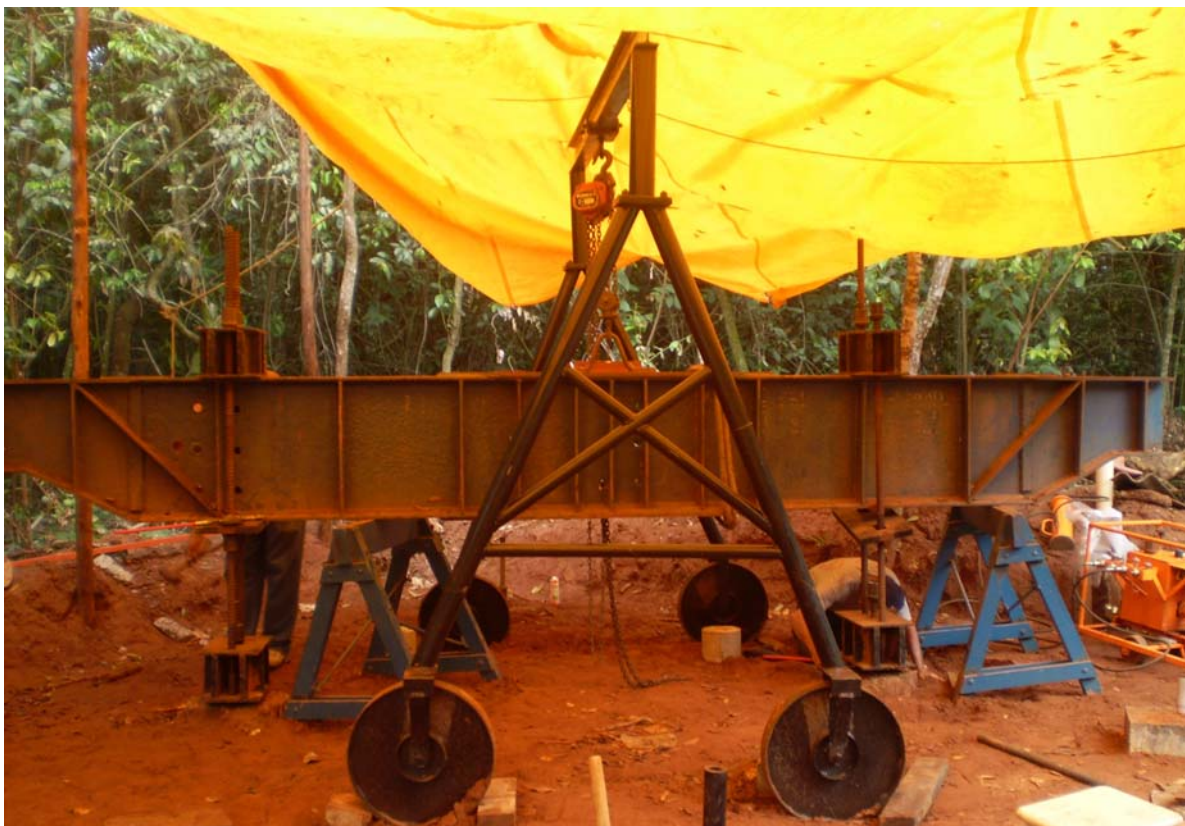
O sistema de reação, representado nas Figuras 4.7 e 4.8, foi feito com uma viga de perfil "I", fixada nas estacas apoiadas através de barras de aço deixadas em espera, que prenderam a viga em peças metálicas. Essas peças, tipo "travesseiro", são responsáveis em transferir os esforços de tração, aplicados na viga, às estacas apoiadas, além de estabilizarem o sistema.

Figura 4.8 – Foto do sistema de reação

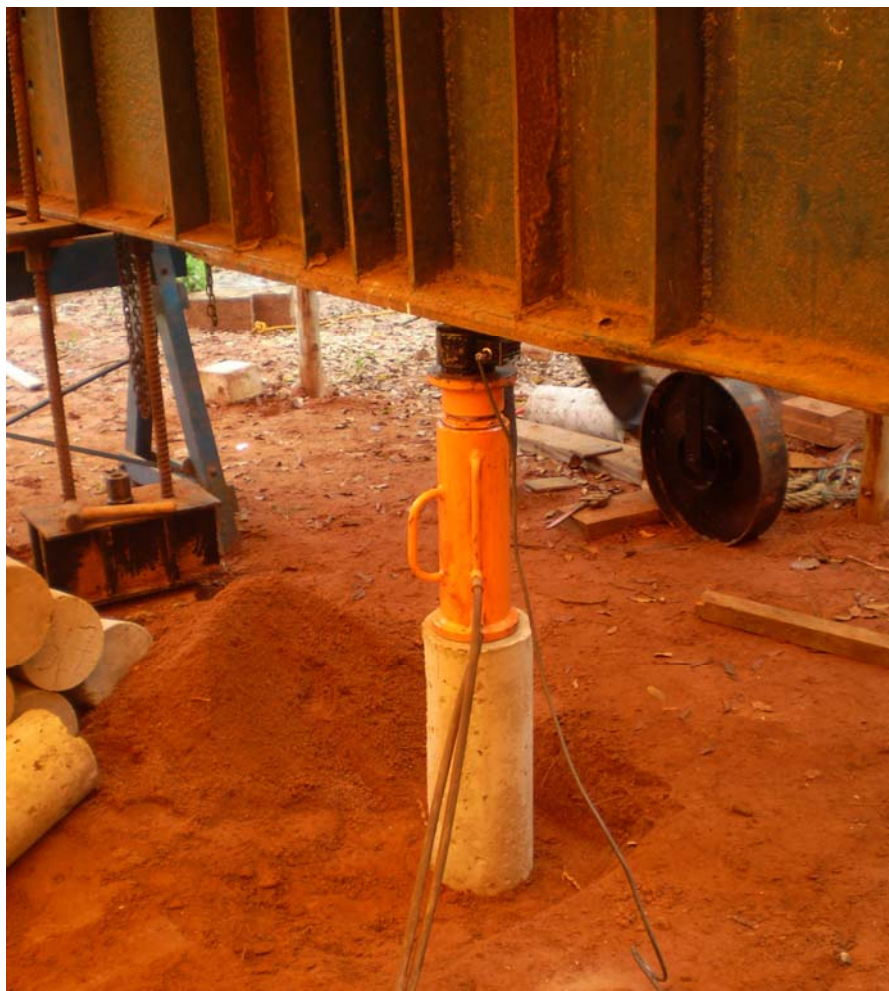
Essas estacas são cravadas com um equipamento hidráulico que exerce força na viga, como mostrado na Figura 4.9, “empurrando” os segmentos de estaca para baixo (que são sobrepostos uns aos outros conforme a cravação), até ser encontrada profundidade pré-definida ou, em casos de obra de reforço de fundações, até ser encontrada reação suficiente para o peso próprio da estrutura, desde que a capacidade do macaco hidráulico atinja essa carga.

Figura 4.9 – Cravação de estacas “Mega”, equipamento reage contra a viga.

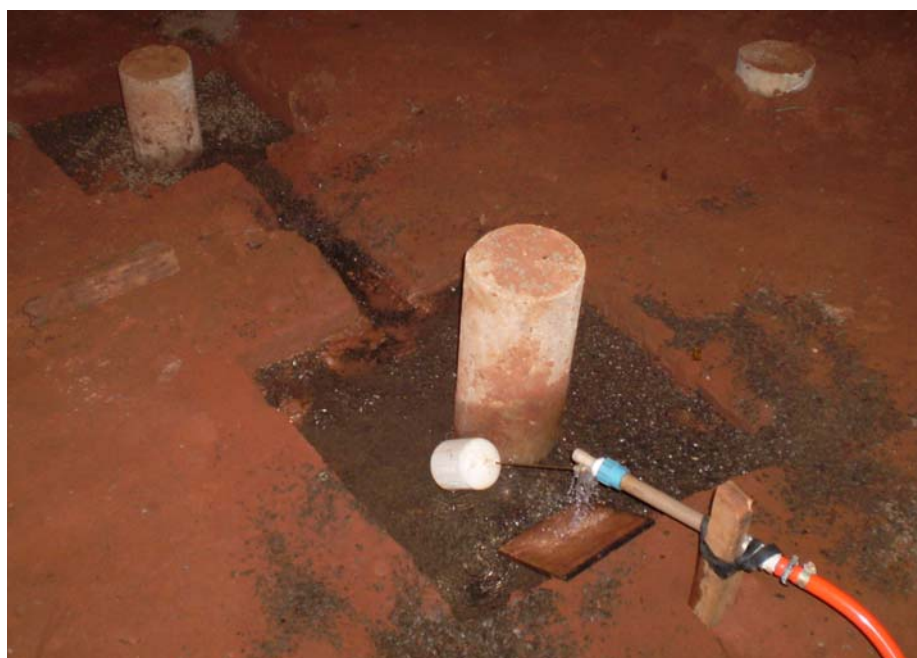
A Figura 4.15 representa a planta de locação das estacas, na qual são destacados os drenos e as valas executadas. A Figura 4.16 retrata um detalhe da prévia inundação da estaca.

Figura 4.16 – Detalhe das valas e dos drenos ao redor das estacas.

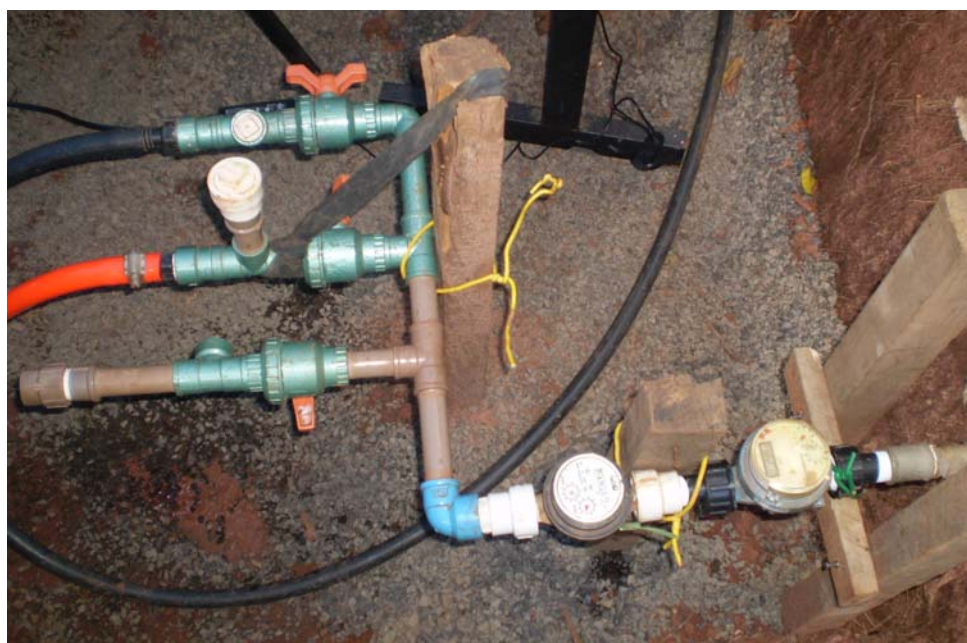
Figura 4.17 – Controle do volume de água absorvido pelo solo
