**QUESTÕES DE PRESERVAÇÃO DE BENS CULTURAIS: A
*MADEIRA COMO OBJETO DE ESTUDO***

CAMPINAS – SÃO PAULO –BRASIL
2010

Dissertação apresentada à comissão de Pós-graduação da Faculdade de Engenharia Civil, Arquitetura e Urbanismo da Universidade Estadual de Campinas, como parte dos requisitos para obtenção do título de mestre em Engenharia Civil, na área de concentração de Arquitetura e Construção.

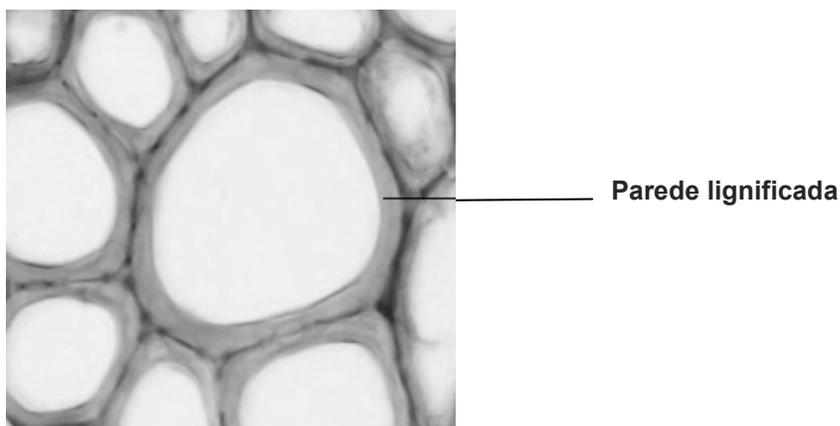
Figura 24: Corte transversal de xilema onde se observa parede celular lignificada.
Fonte: KLOCK et al, 2005.

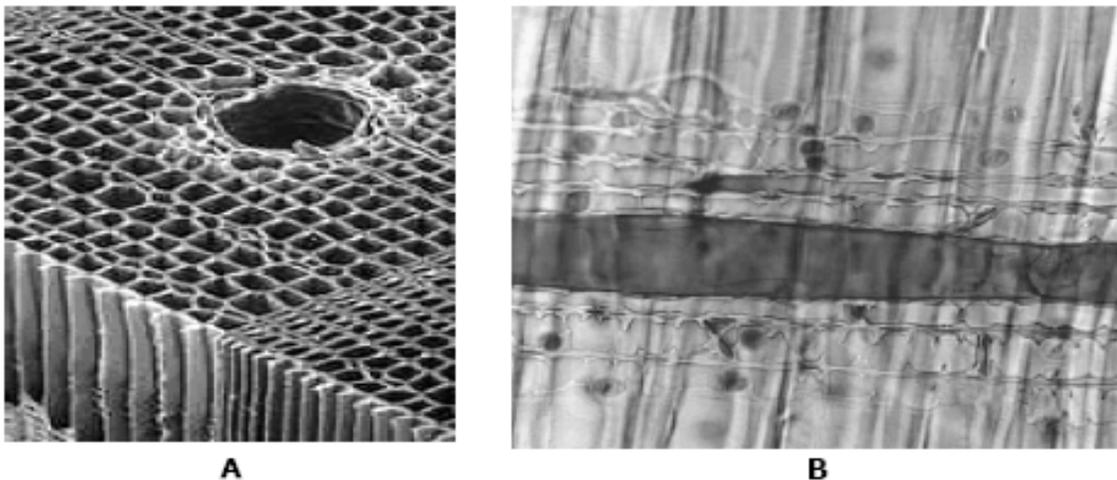
**Figura 29: Canais de resina em *Pinus* spp. A – Canal axial e B - Canal em raio.
Fonte: KLOCK et al, 2005.**

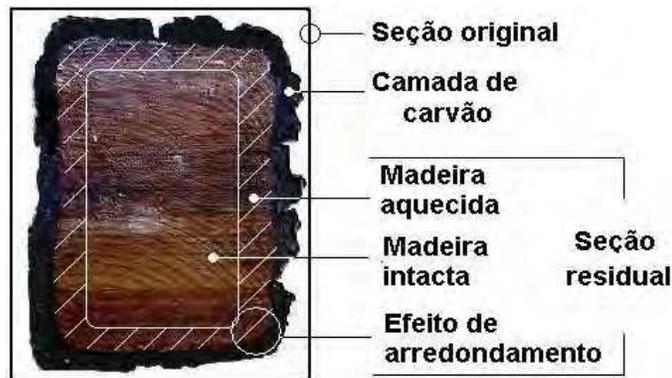
No entanto, peças robustas de madeira, quando expostas ao fogo, formam uma camada superficial de carvão, que age como uma espécie de isolante, impedindo a rápida saída de gases inflamáveis e a propagação de calor para o interior da seção, resultando tanto em um aquecimento, quanto uma degradação do material a uma velocidade menor e, assim, colaborando favoravelmente para retardar a perda da capacidade de sustentação das cargas da edificação, devido, em grande parte, à conservação das propriedades físicas da madeira mesmo após ter sido exposta a elevadas temperaturas, pois a alma da seção (ou seja, o que sustenta o elemento estrutural) se mantém fria a apenas uma pequena distância da zona queimada (Figura 33) (PINTO, 2004).

Figura 33: Seção de uma viga de madeira laminada colada, exposta ao fogo durante 30 minutos.
 Fonte: PINTO, 2004.

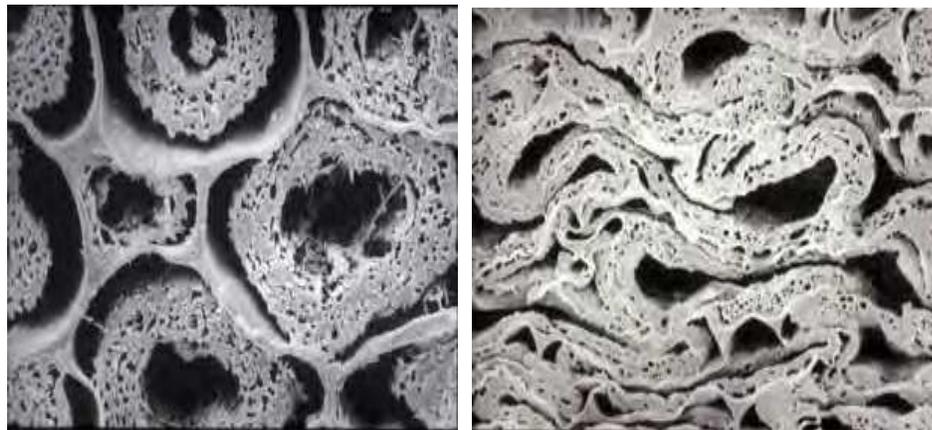
Dependendo da intensidade do ataque, as enzimas segregadas pelas bactérias podem conferir à madeira um cheiro bastante desagradável. O ataque por bactérias é comum em madeiras mantidas submersas por alguns meses - ou até mesmo semanas – (Figura 37), ou quando submetidas a condições de anaerobiose.

Figura 37: Microscopia eletrônica de varredura de seções de casco de navio, mostrando a degradação por bactéria.
Fonte: BLANCHETTE, 2000

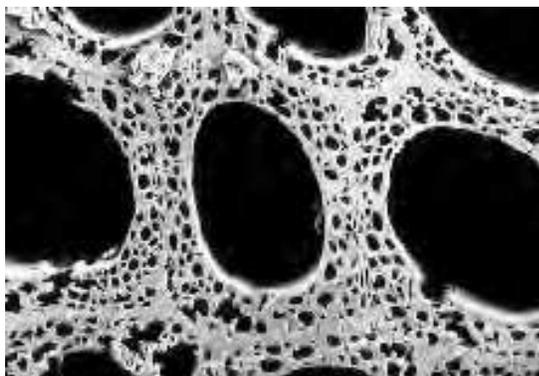
Figura 40: Secção de madeira do Túmulo do Rei Midas atacada por fungo de podridão mole.
Fonte: BLANCHETTE, 1992

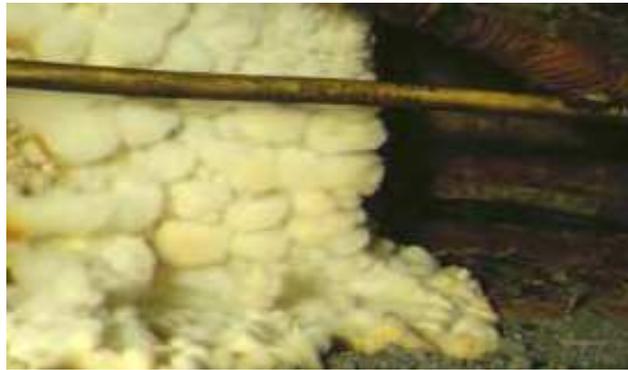
Neste fungo, o micélio é o corpo principal, presente em quantidade suficiente para ser visível. Pode assumir diversas formas conforme as condições. COLEMAN (2008) exemplifica alguns casos: a) crescimento como um algodão (Figura 42). Em condições muito úmidas, mas bastante raras, podem-se ver gotículas de água sobre o crescimento; b) um crescimento parecido com uma pele, geralmente bastante plana; c) ramificações. Geralmente, são de cor cinzenta. São essas ramificações que fazem com que a podridão parda seja tão perigosa.

Figura 42: Micélio com aspecto de algodão.
Fonte: COLEMAN, 2008.

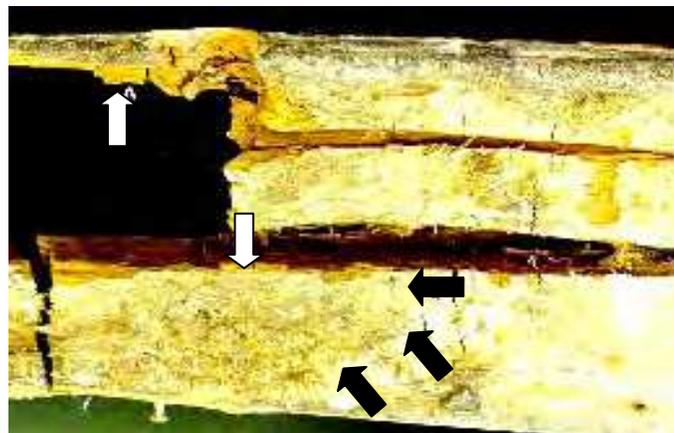
Provoca danos estruturais nas construções. A Figura 43 mostra parte de uma porta atacada por *Serpulla Lacrymans*, a madeira apodrecida parece partida em pequenos segmentos (setas brancas), o que é típico desse fungo. Em baixo, à esquerda, pode-se ver o espalhamento da hifas deste fungo, de cor amarela enxofre, sobre a superfície da madeira, o limite do seu avanço está indicado pelas três setas pretas (DEACOM, 2003).

Figura 43: Madeira atacada por *Serpulla Lacrymans*.
Fonte: DEACOM, 2003.

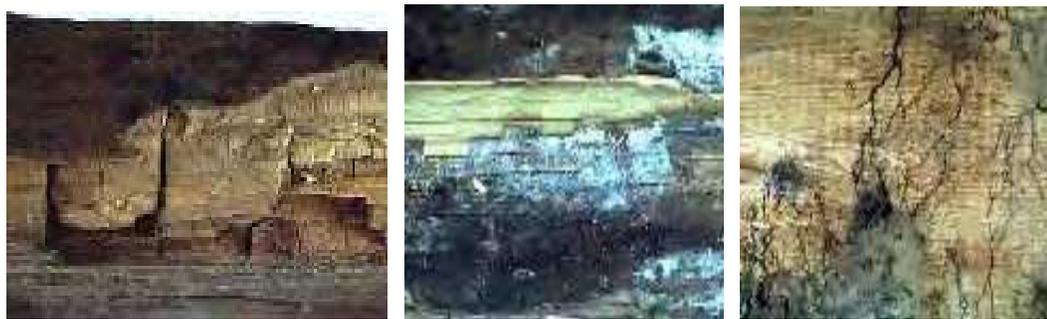
Freqüentemente aparecem associadas com madeira em contato com alvenarias úmidas. É muito comum em rodapés. A madeira afetada apresenta fraturas cúbicas típicas, como todas as podridões pardas (Figura 44a); no entanto, os cubos são encontrados em tamanhos menores do que na podridão parda. Uma característica interessante desse fungo é que a madeira está geralmente degradada internamente, ficando apenas uma fina parede exterior intacta e saudável. Neste caso, o corpo frutífero não é muito comum, podendo não ser encontrado; quando este ocorre, é geralmente uma fina placa de cor castanha, com pequenas elevações na superfície, podendo ter uma margem branca rosada (Figura 44b). O micélio (Figura 44c) desenvolve-se geralmente em condições mais úmidas; este fungo também produz ramificações. Entretanto, não provocam os mesmos problemas que a podridão parda. (COLEMAN, 2008).

Figura 44: a) madeira atacada por *Coniophora puteana*; b) Corpo frutífero; c) Ramificações.
Fonte: COLEMAN, 2008.

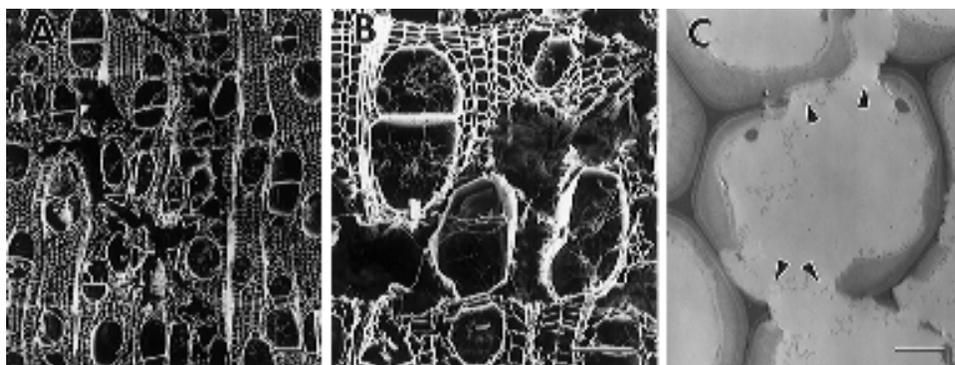
Figura 46: A e B - Ataque por fungo de podridão branca; C- Parede celular degradada devido ao ataque do fungo.
 Fonte: BLANCHETTE, 2000.

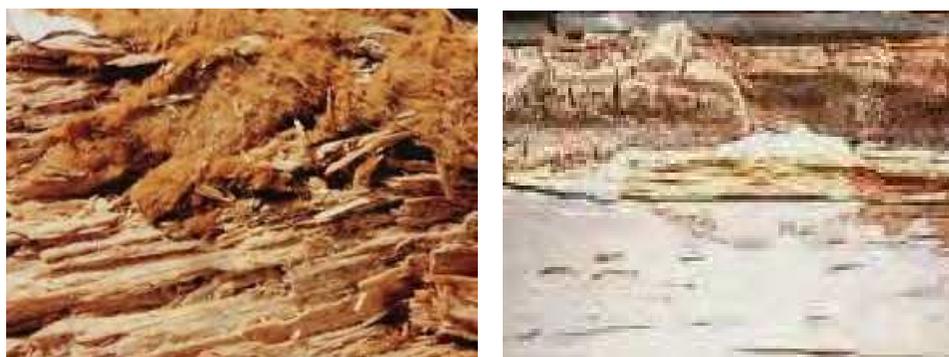
Figura 47: Madeira atacada por *Phellinus Contiguus*.
 Fonte: WOOD ROT, 2009.

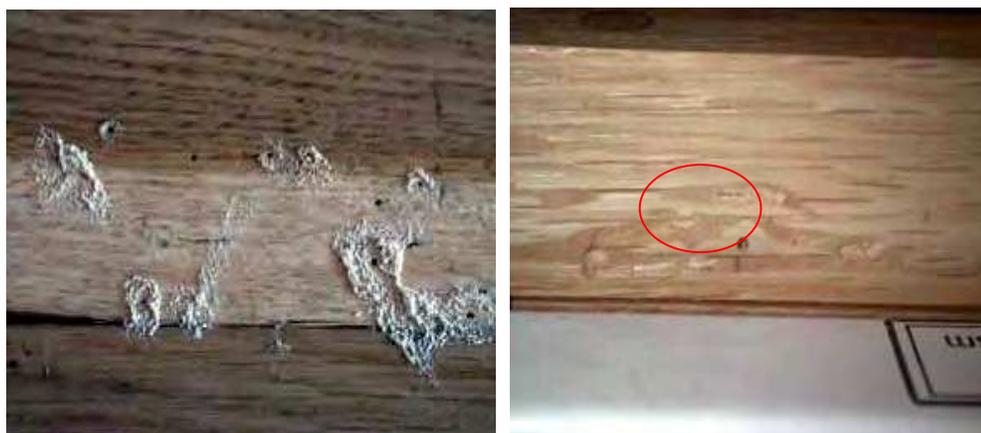
Figura 50: A – Serragem ao redor dos furos em uma prancha de madeira serrada; B – Superfície aplainada mostrando a presença de danos anteriores ao corte da madeira. Fonte: COLEMAN, 2001.

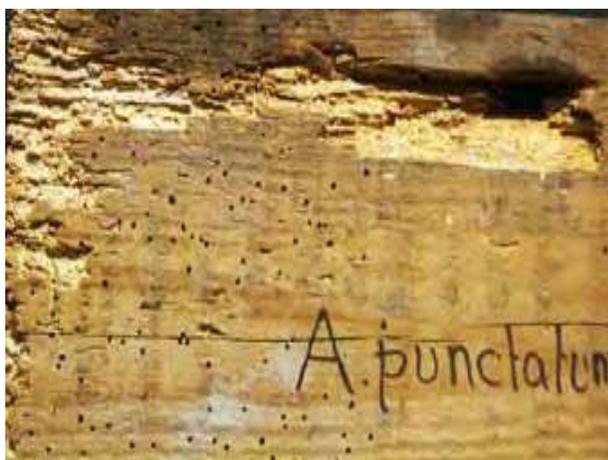
O ataque por brocas de madeira se inicia quando a fêmea adulta deposita seus ovos nas fendas ou poros da madeira (algumas vezes na superfície, outras vezes, nos próprios furos de saída). Destes ovos, eclodem as larvas, que penetram na madeira abrindo galerias. Quando o período larval aproxima-se do fim, a larva posiciona-se próximo à superfície da madeira e transforma-se em pupa; dentro desta, transforma-se em crisálida e sofre uma metamorfose, e, posteriormente, transformando-se em inseto adulto; nesta fase, mastiga seu caminho para fora da madeira (não ingerindo a madeira durante sua saída), originando um orifício (Figura 51); é nesse momento que é mais fácil perceber que o material está sendo atacado por estes insetos, pois, nas proximidades do orifício, encontramos serragem, que é resultado da escavação do inseto adulto para sair da madeira.

Figura 51: Madeira atacada por brocas de madeira.
Fonte: COLEMAN, 2000.

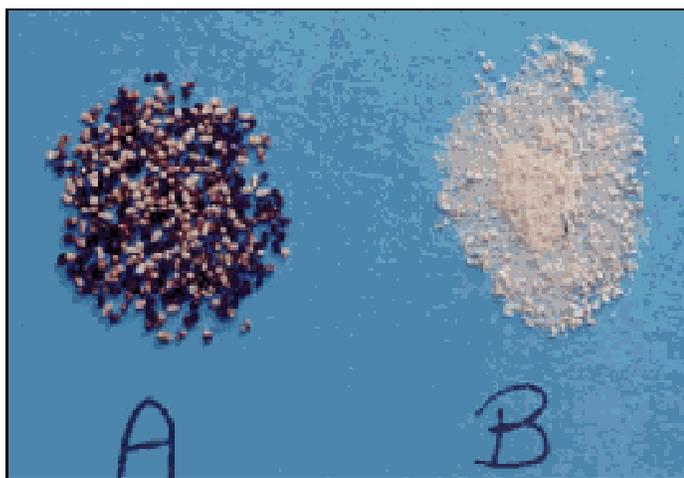
Esse pó é muitas vezes confundido com os grânulos fecais dos cupins; entretanto, o pó-de-broca é constituído apenas de aparas de madeira irregulares (figura 52).

Figura 52: A - Fezes de cupim; B - Pó de broca.
Fonte: PRAGAS ON LINE, 2008.

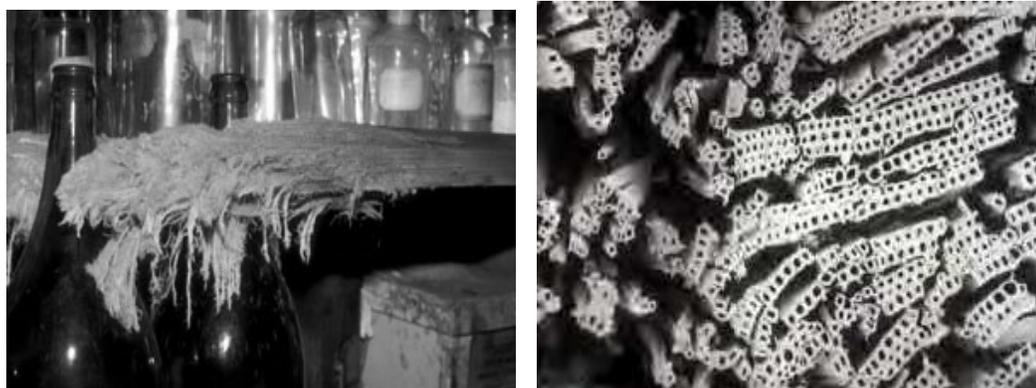
A Figura 61 ilustra uma degradação ocorrida no laboratório histórico de Thomas Edison, na Flórida, Estados Unidos. Este dano foi causado por um vazamento químico cáustico, que resultou em um lento desfibramento da madeira.

Figura 61: Degradação devido ação de produtos químicos.
Fonte: BLANCHETTE, 2009.

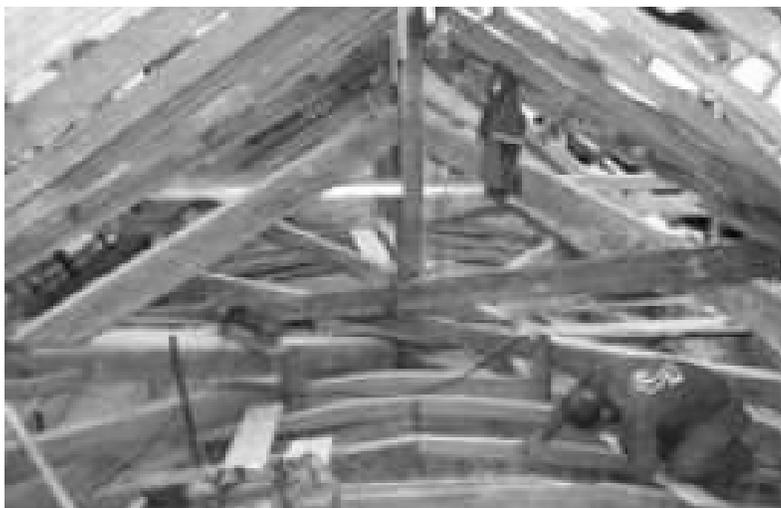
Figura 64: Restauração do forro da catedral de Florianópolis.
Fonte: LANER, VALLE & NAPPI, 2008.

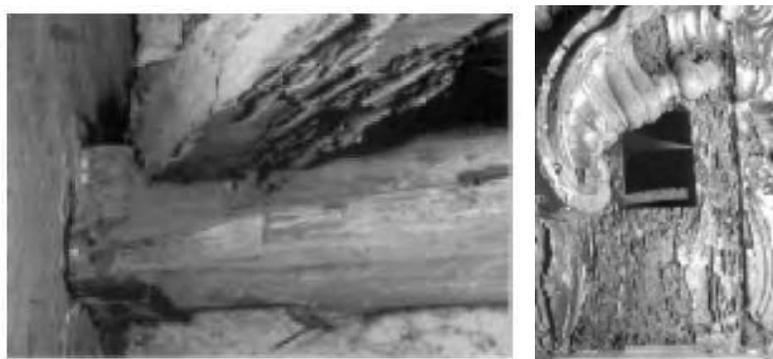
Figura 66: Degradações causadas por cupins.
Fonte: RIBEIRO, 2002.

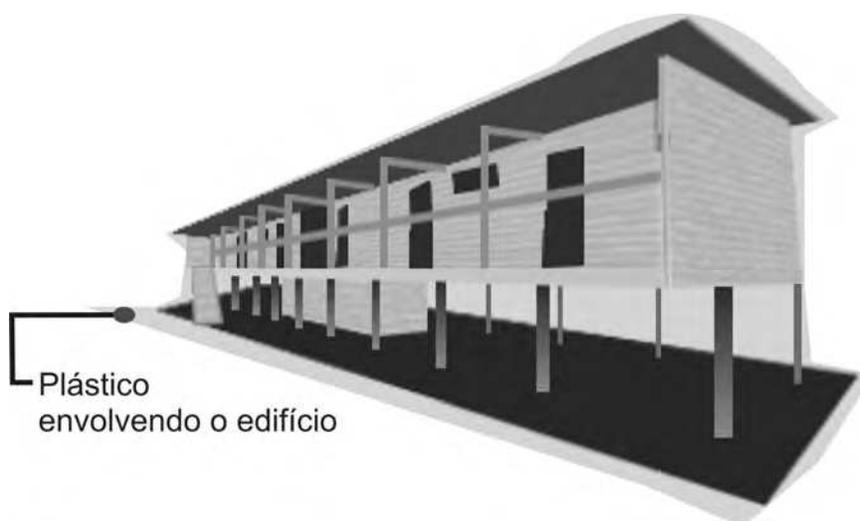
Figura 67: Desenho esquemático de como o Edifício ficou envolvido pelo plástico.

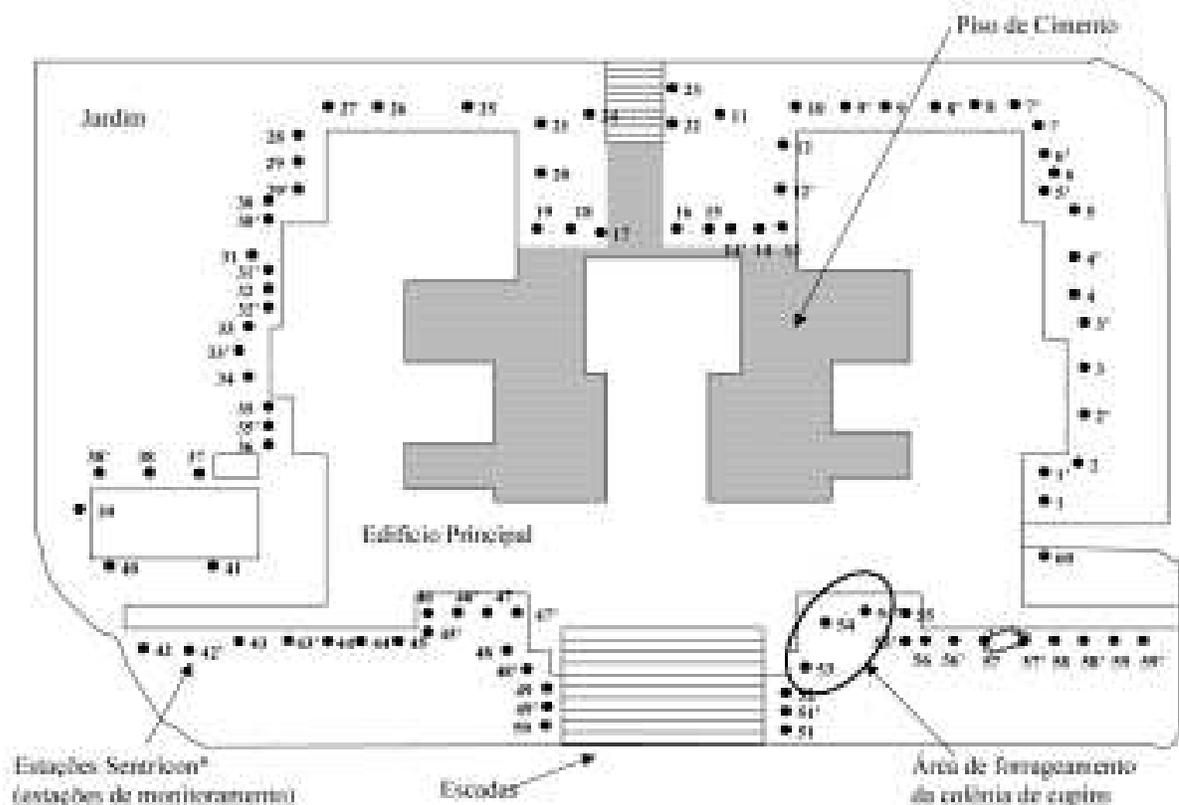
Figura 70: Ilustração esquemática do território de forrageamento da colônia de cupins (*Coptotermes havilandi*) encontrada no prédio principal do Instituto Biológico.
Fonte: JUSTI JUNIOR, POTENZA & ALMEIDA, 2002.

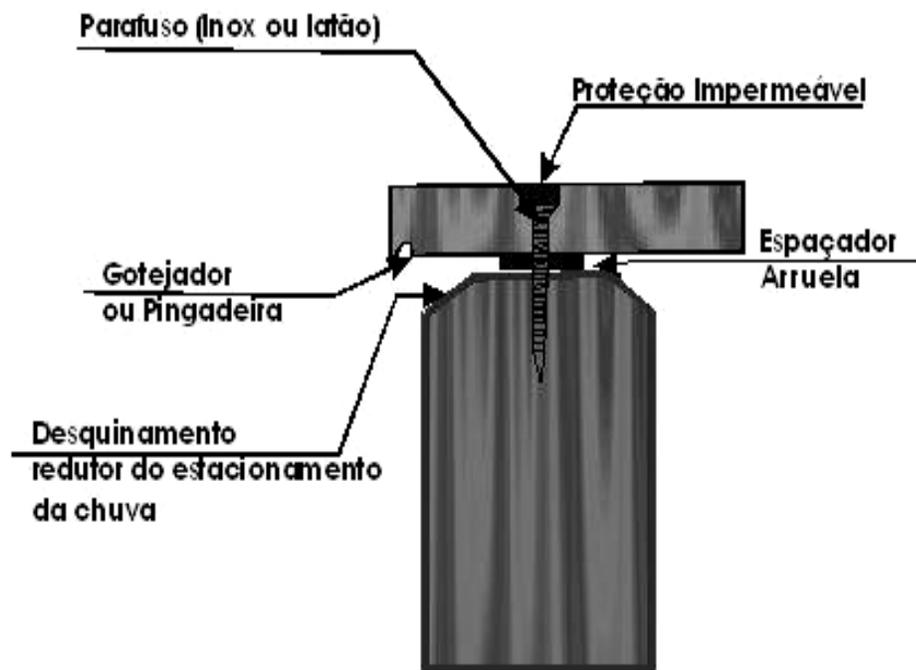
Figura 74: Esquema do emprego de separadores em peças de madeira.

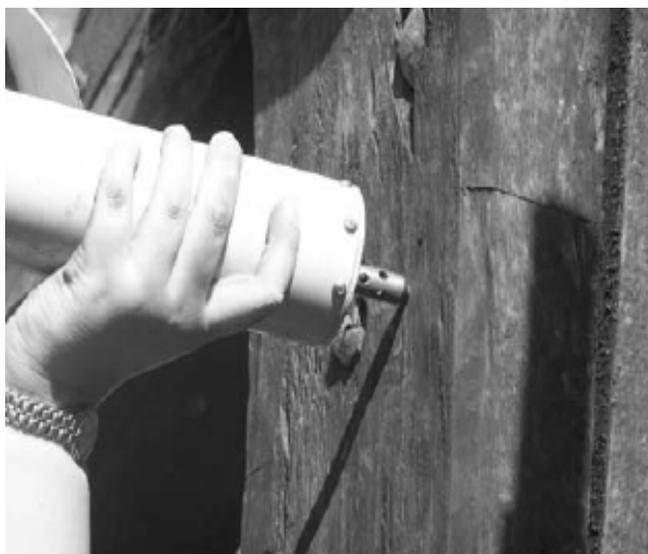
Figura 75: Uso do Resistógrafo.
Fonte, VALLE & LOURENÇO, 2006.

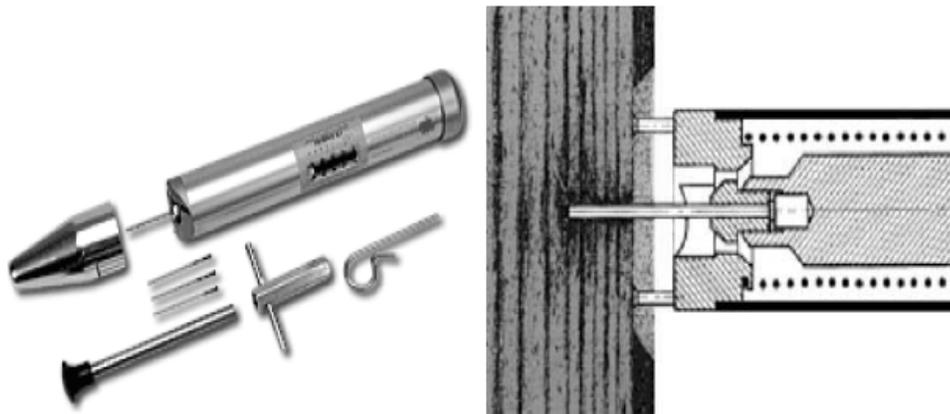
Figura 76: Equipamento de penetração ao impacto.
Fonte: VALLE & LOURENÇO, 2006

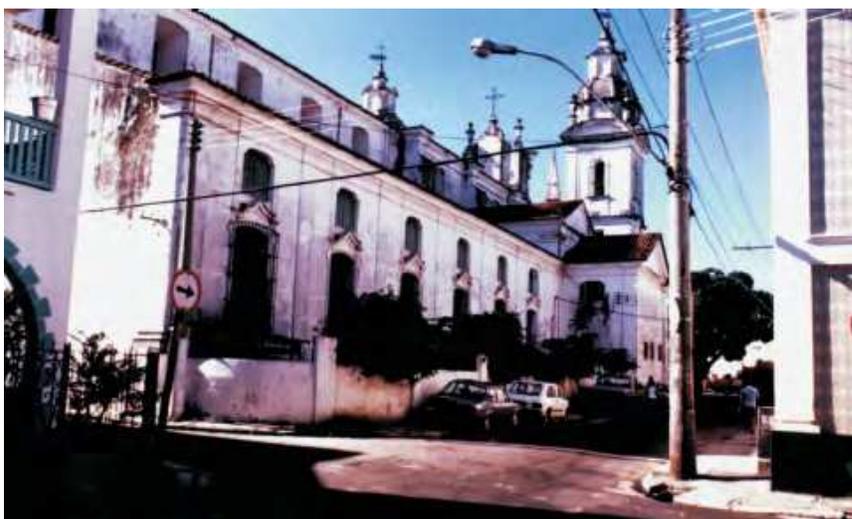
Figura 83: Vista da fachada lateral mostrando o estado de deterioração em que se encontrava a catedral.

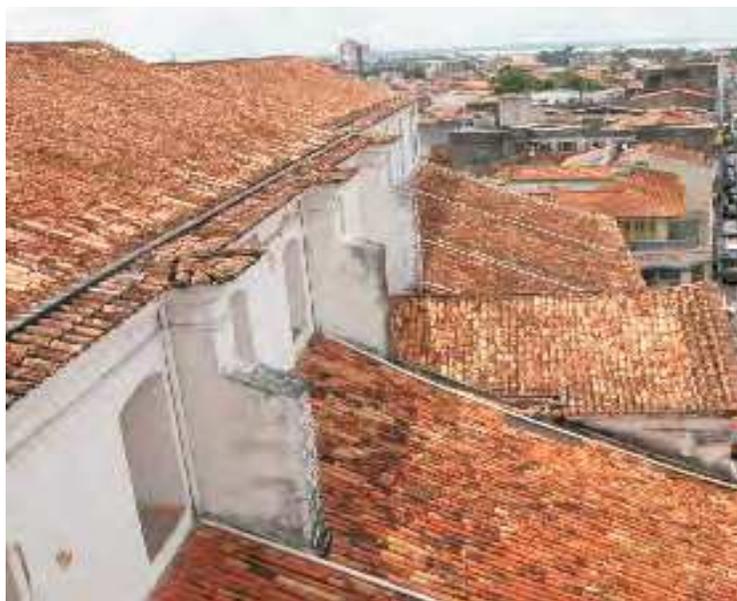
**Figura 85: Estado de conservação da cobertura.
Fonte: Relatório SECULT-PA, 2007.**

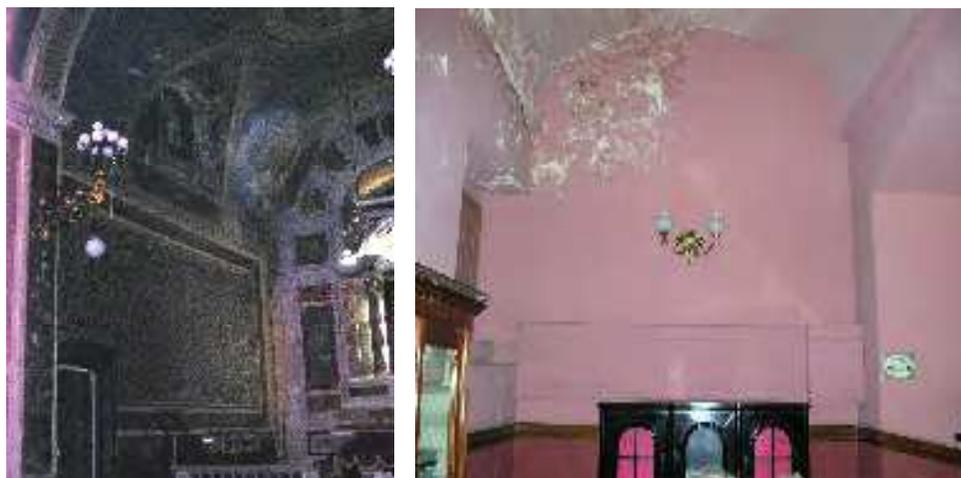
**Figura 86: Infiltrações nas abobadas do Capela transepto e Memorial do órgão, respectivamente.
Fonte: TOSCANO, 2005.**

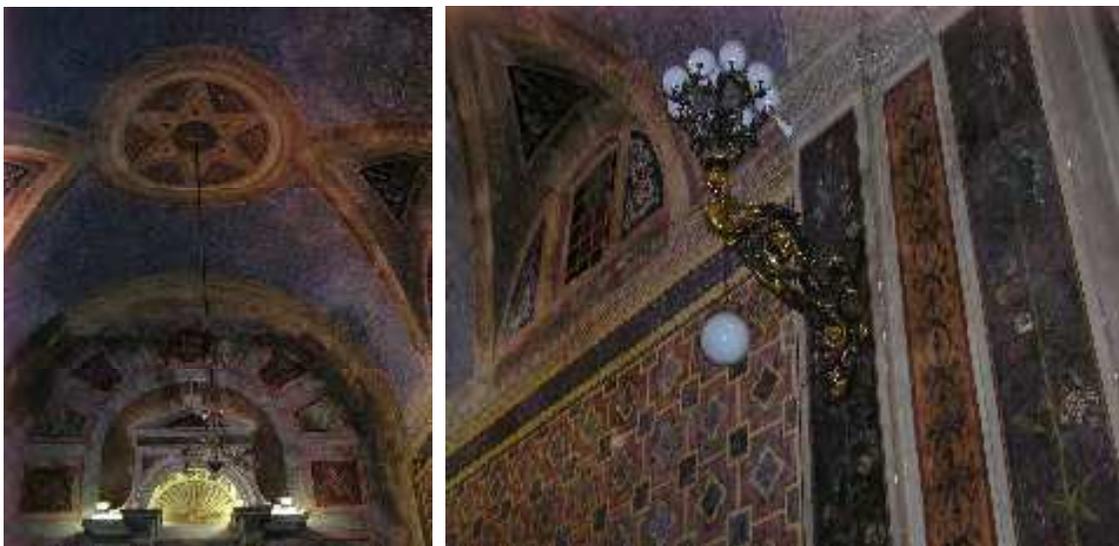
**Figura 87: Infiltração nas capelas laterais.
Fonte: TOSCANO, 2005.**

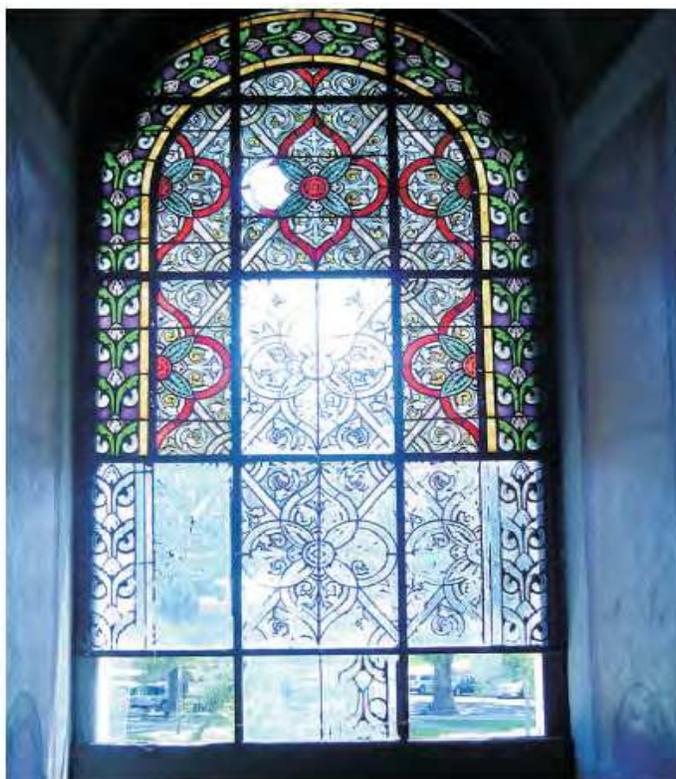
Figura 88: Vitral danificado.
Fonte: Relatório SECULT – PA, 2007.

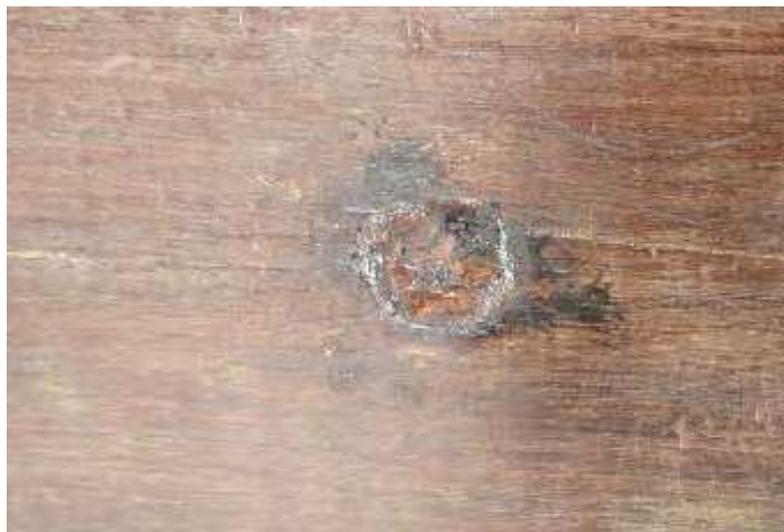
Figura 92: Tratamento localizado, nas esquadrias.
Fonte: AUTORA, 2009

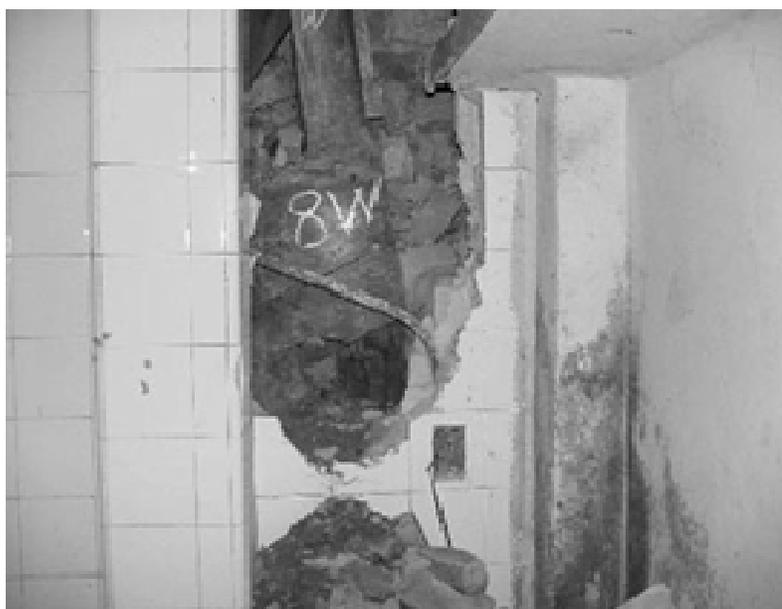
Figura 108: Apoios do arco encoberto por parede.
Fonte: MONTEIRO et al, 2008.

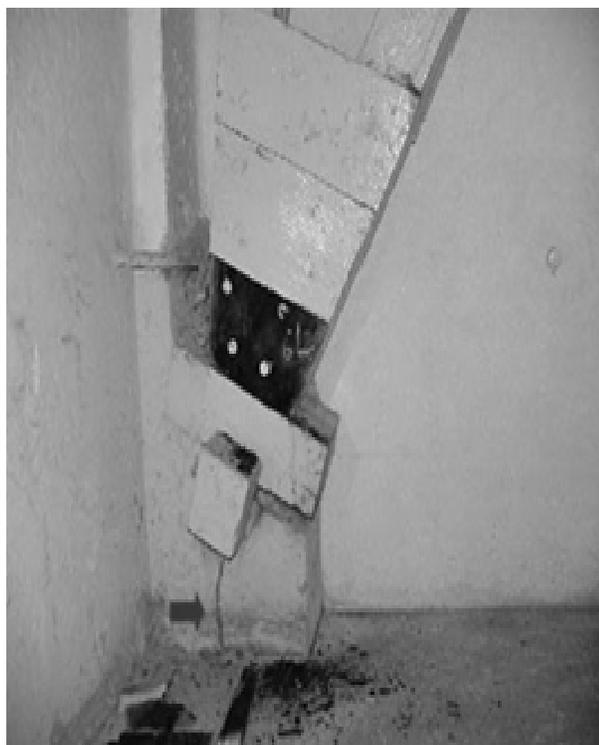
**Figura 109: Apoios do arco encoberto por parede.
Fonte: MONTEIRO et al, 2008.**

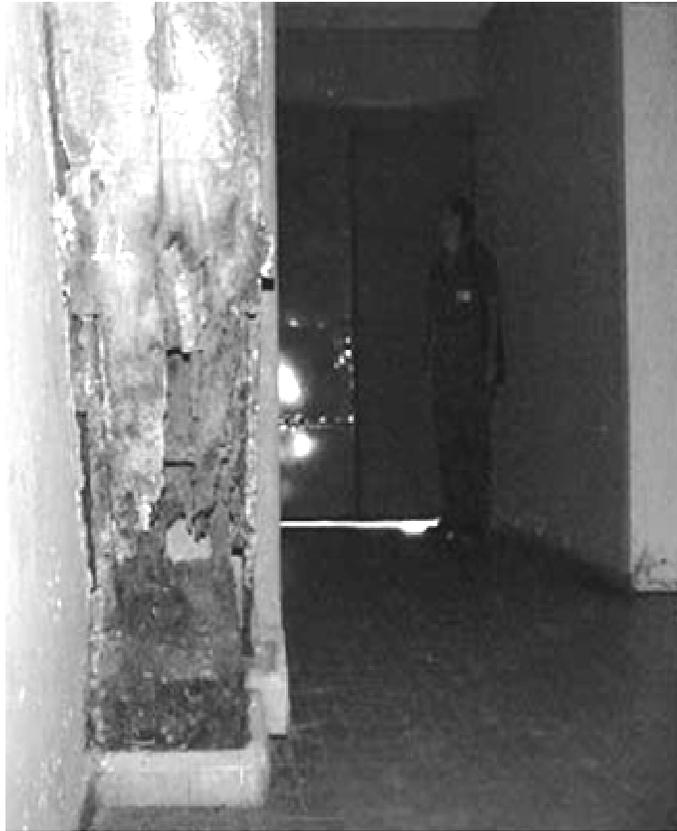
**Figura 110: Apoio de arco intensamente deteriorado (Apoio 1L).
Fonte: MONTEIRO, et al, 2008.**

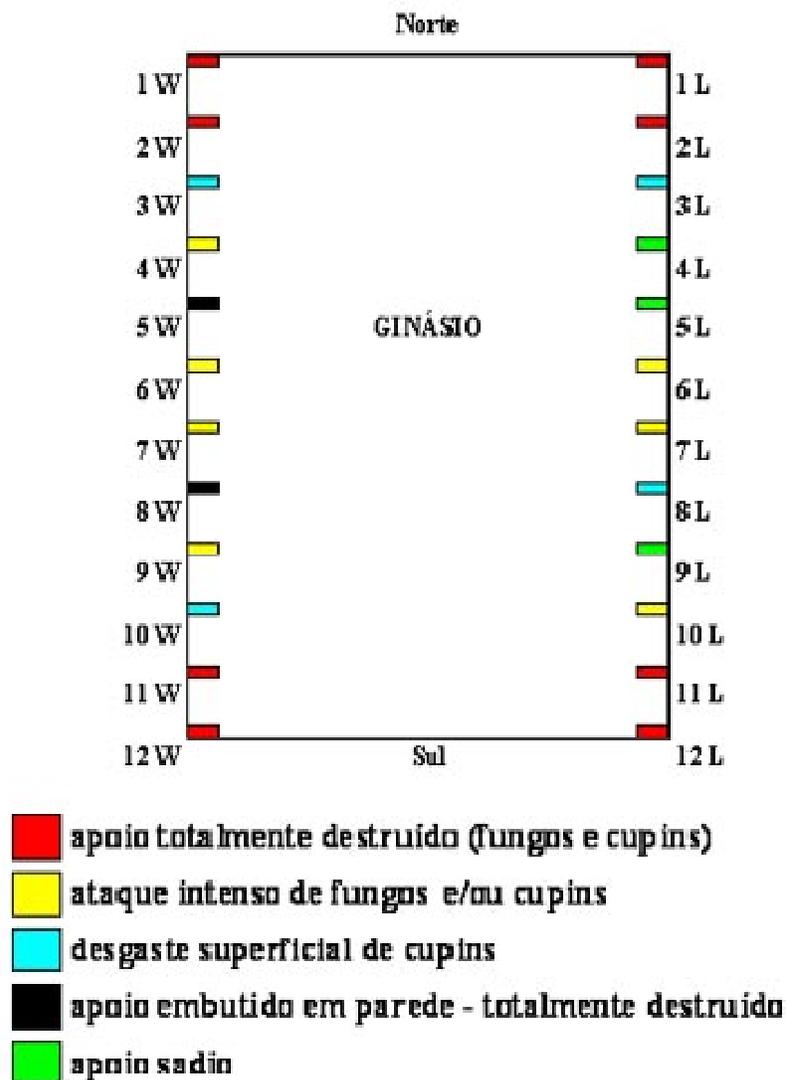
A Figura 111 mostra o mapa detalhado da biodeterioração dos apoios, indicando o tipo de organismos encontrados e a intensidade de ataque observada.

Figura 111: Desenho esquemático do Ginásio indicando o tipo de organismos e a intensidade de ataque na região de apoio dos arcos.
 Fonte: MONTEIRO et al, 2008.

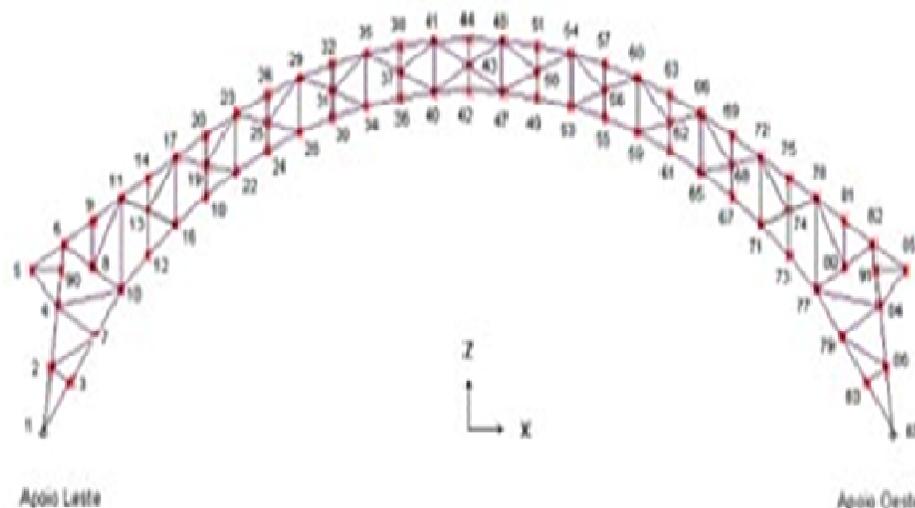
Figura 112: Esquema dos arcos utilizados para a análise estrutural.
Fonte: MONTEIRO et al, 2008

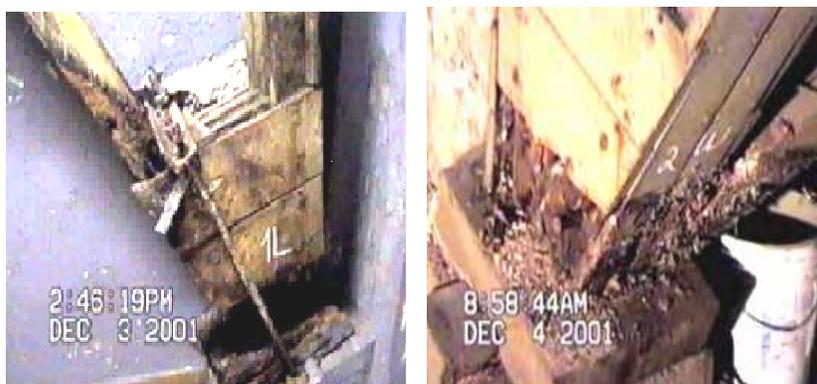
Figura 113: Apoios deteriorados: apoio 1L e apoio 2W, respectivamente.
Fonte: ALVIM et al, 2002.

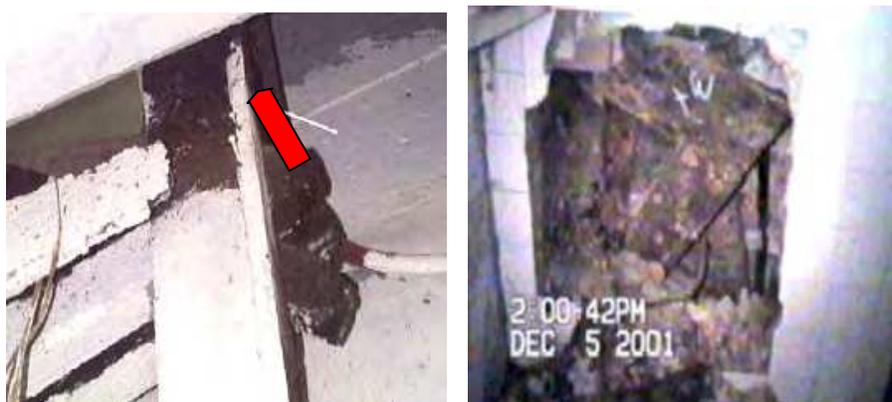
Figura 114: a) Madeira carbonizada por incêndio; b) Apoio 7W embutido na parede.
Fonte: ALVIM et al, 2002.

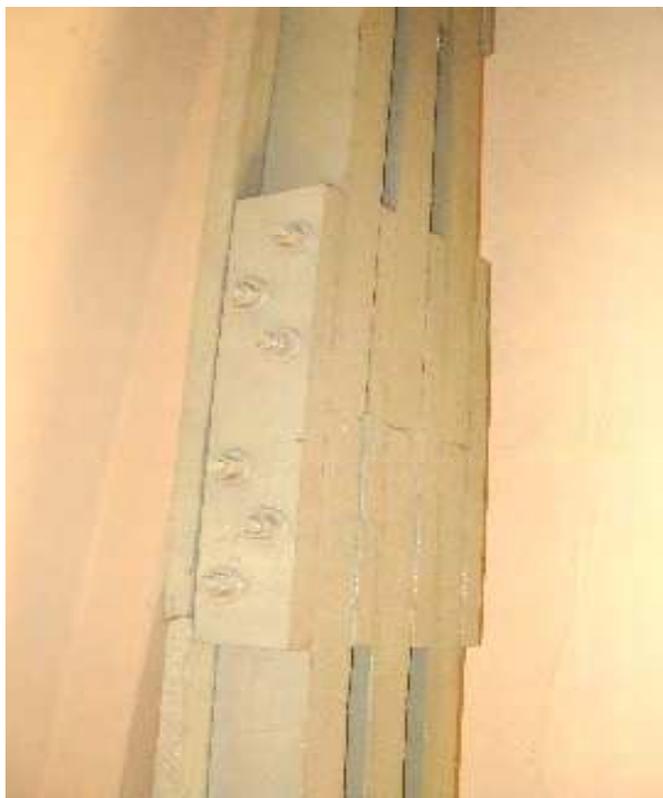
Figura 116: Junção das duas peças de madeira.
Fonte: AUTORA, 2009.

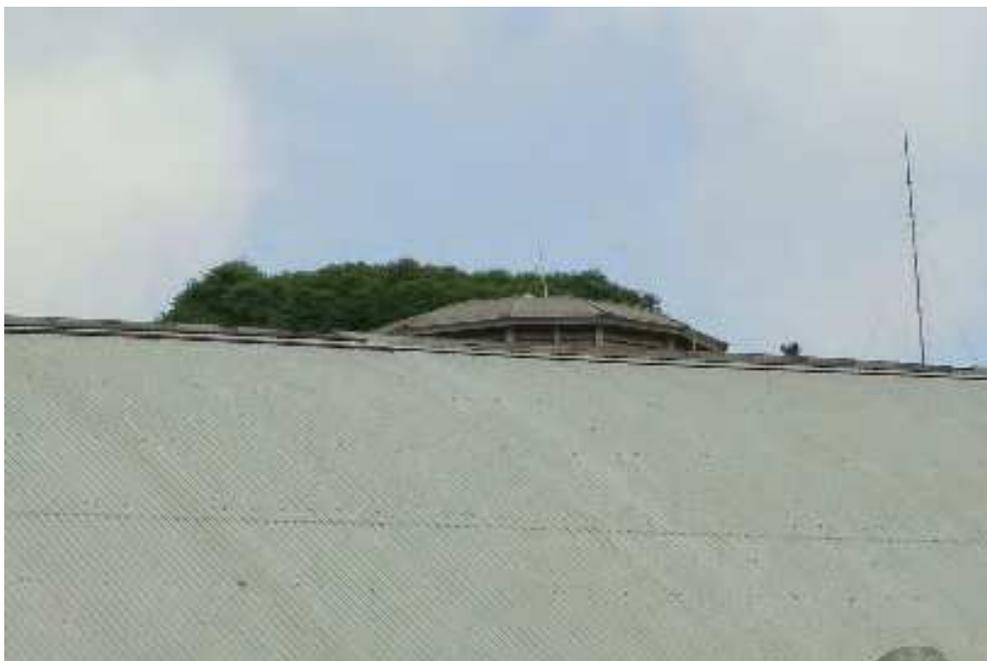
Figura 119: Cobertura em telha metálica.
Fonte: AUTORA, 2009.

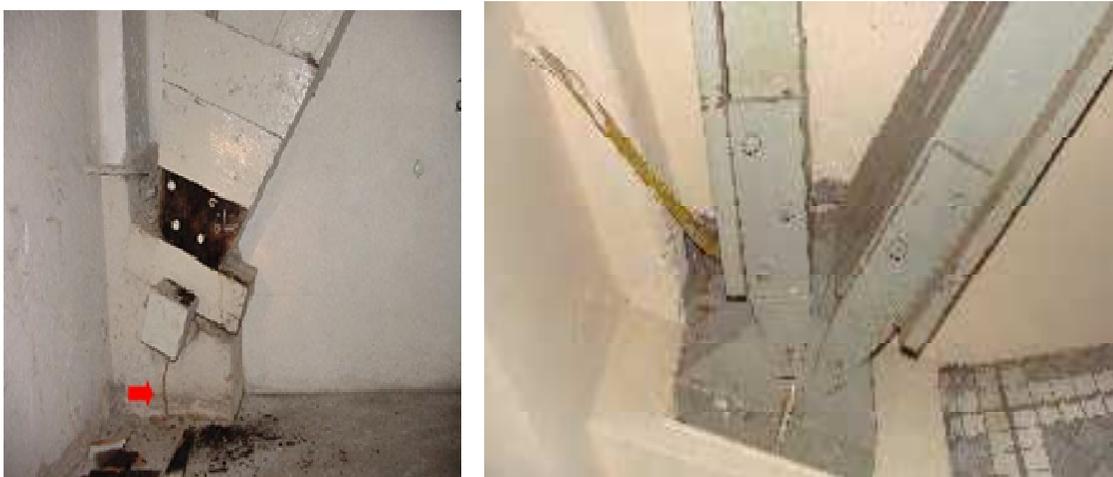
Figura 121: a) Base do arco em 2001; b) base do arco em 2009.
Fonte: MONTEIRO et al, 2008; AUTORA, 2009, respectivamente

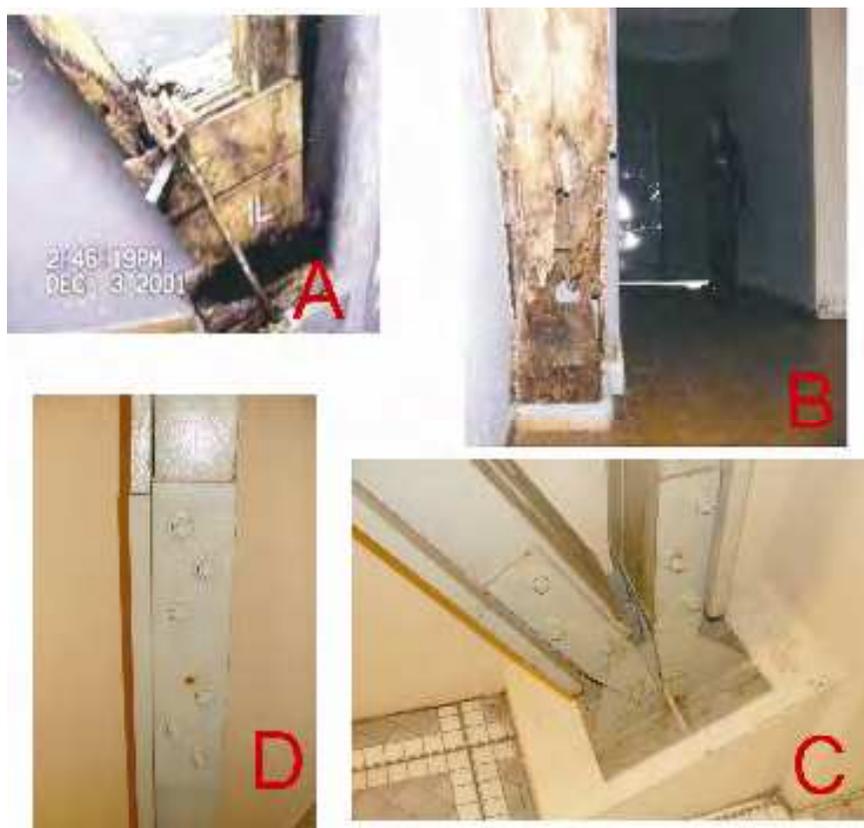
Figura 122: A e B – Duas vistas de peças totalmente deteriorada, em 2001; C – Peça com apoios substituídos, 2009; D – Peça com emenda onde foi substituída a parte deteriorada.

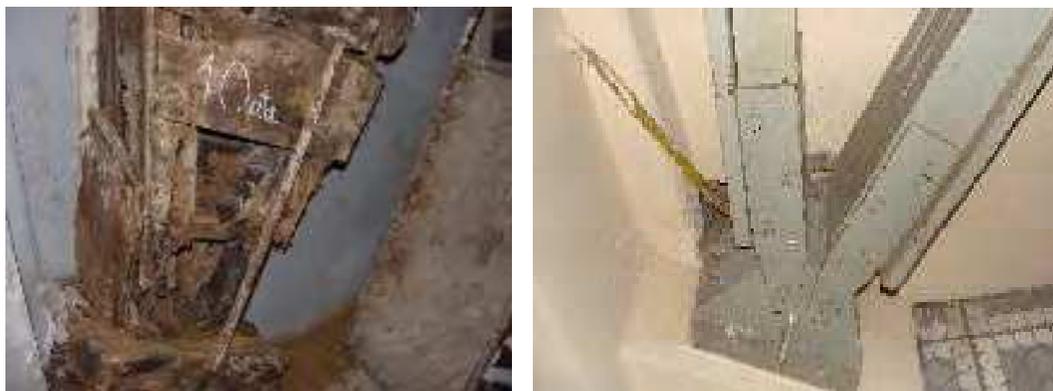
Figura 123: Arco 1W em 2001, e Arco 1W em 2009.
Fonte: MONTEIRO et al, 2002; AUTORA, 2009; respectivamente.
