**ESTUDO DA CONSERVAÇÃO DE ÁGUA EM EDIFÍCIOS
LOCALIZADOS NO CAMPUS DA
UNIVERSIDADE ESTADUAL DE CAMPINAS**

Dissertação de mestrado apresentada à Comissão de Pós-graduação da Faculdade de Engenharia Civil da Universidade Estadual de Campinas, como parte dos requisitos para obtenção do título de Mestre em Engenharia Civil, na Área de Concentração em Edificações.

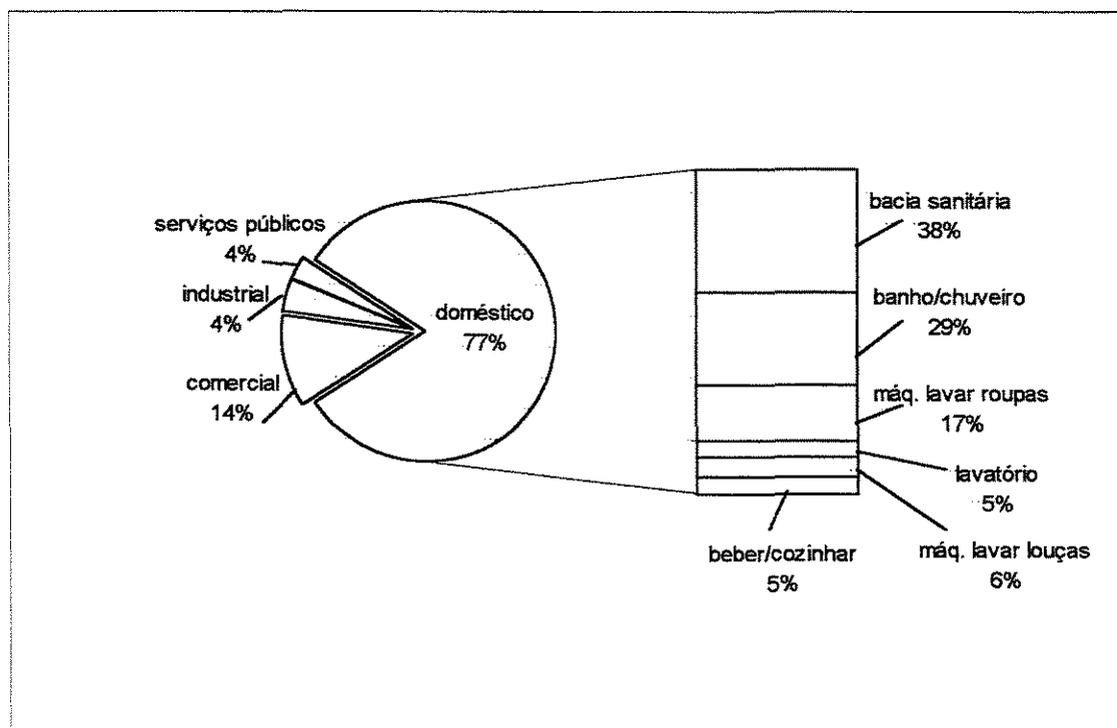
Na Figura 3.1 apresenta-se uma distribuição do consumo em função do setor considerado, juntamente com a participação dos diferentes aparelhos/equipamentos sanitários. Para o setor público, não se dispõe de dados sistematizados, porém, pela inexistência, na maioria destes edifícios, de chuveiros, a bacia sanitária possivelmente representa a maior parcela do consumo, desconsiderando-se os equipamentos especiais em laboratórios, sistemas de ar condicionado, entre outros.

Figura 3.1: Distribuição do consumo de água na Região Metropolitana de São Paulo.

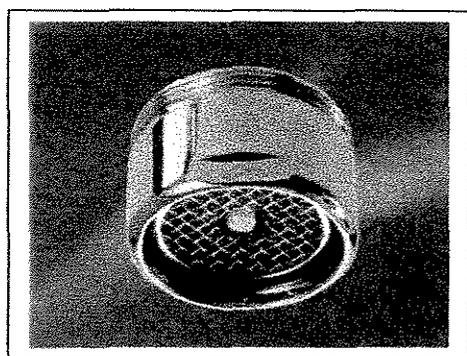
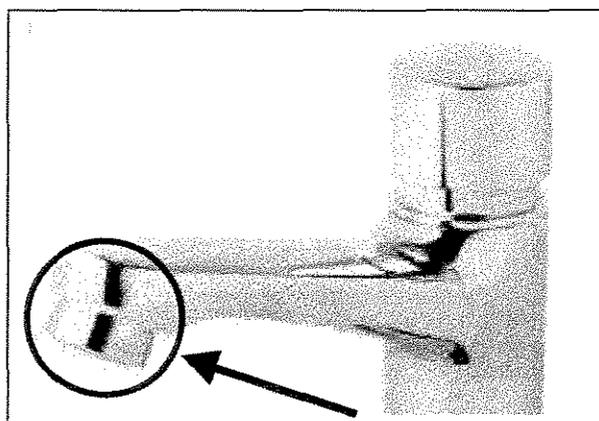
No mercado brasileiro podem ser encontrados, basicamente, três tipos de arejadores: autolimpante; econômico (segundo dados dos fabricantes, proporcionam uma economia de até 50%); e vazão constante (mantém a vazão da água em 6 L/min, independentemente da pressão).

a) Detalhe do Arejador

b) Arejador instalado na torneira

Figura 3.2: Arejador

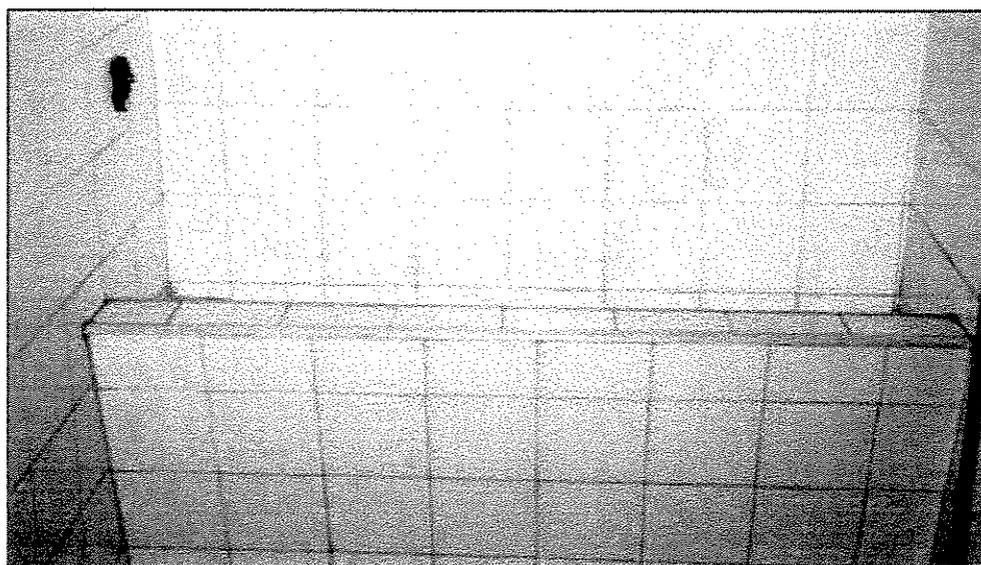
Além do mictório já apresentado, é usual, no Brasil, a instalação de mictórios tipo calha (ver Figura 3.3). Neste tipo de aparelho sanitário, a limpeza é bastante precária, mesmo com maiores volumes de água, devido à necessidade de higienização das paredes. Usualmente, são empregados trechos de tubo perfurado, de forma a direcionar a água para a limpeza das paredes. Tem-se aqui os mesmos problemas já apontados para os mictórios individuais.

Figura 3.3: Mictório tipo calha

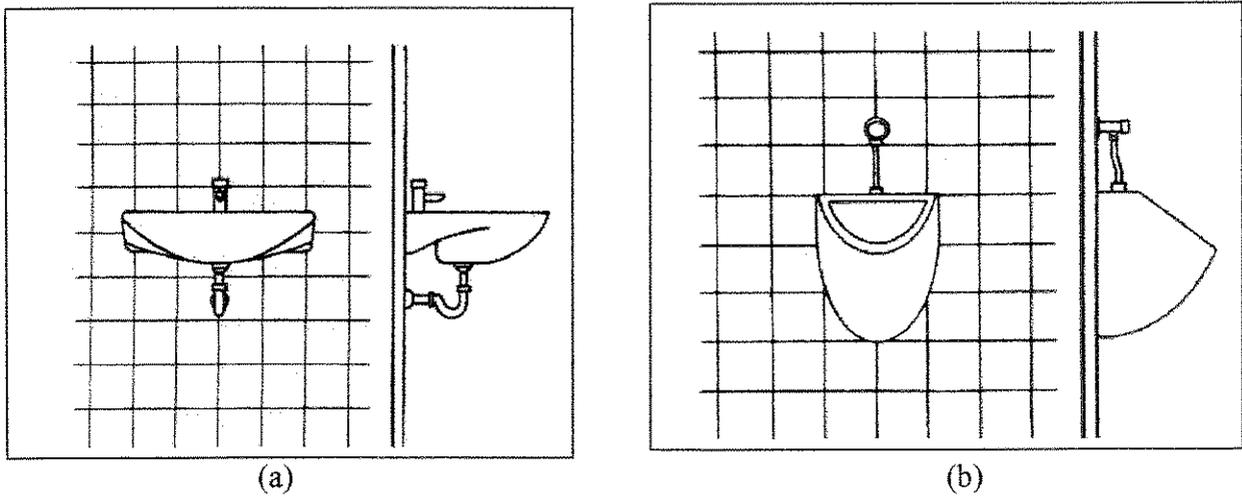
Tendo em vista a redução do volume consumido, tanto em mictórios como em lavatórios, tem sido empregados em vários países os equipamentos de acionamento hidromecânico e também os eletrônicos (com sensores de infravermelho). As Figuras 3.4 (a) e (b) ilustram a instalação dessas torneiras.

Figura 3.4: Instalação de torneiras de lavatório e mictório

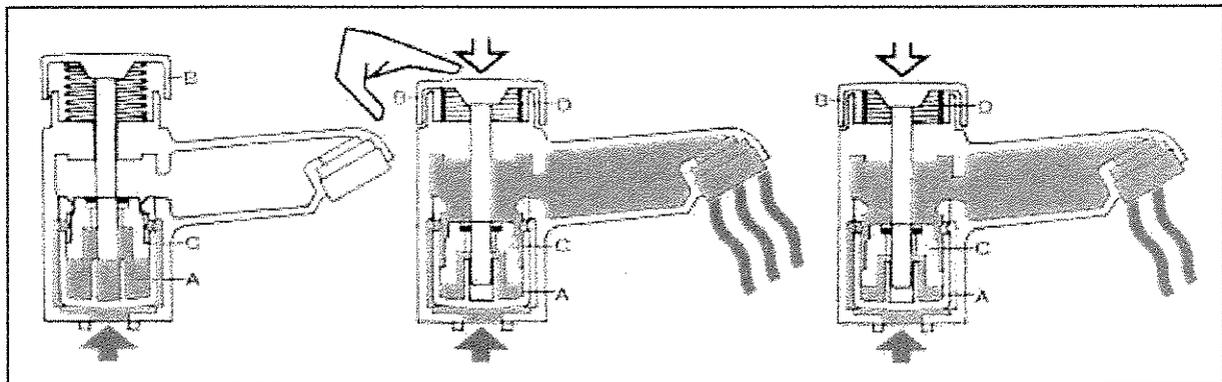
O princípio de funcionamento das torneiras hidromecânicas (ver Figura 3.5), tanto para lavatórios como para mictórios, ocorre pela atuação de duas forças simultâneas: a hidráulica (pressão da água) e a mecânica (pressão de acionamento manual ou com o pé).

Figura 3.5: Princípio de funcionamento de torneiras hidromecânicas

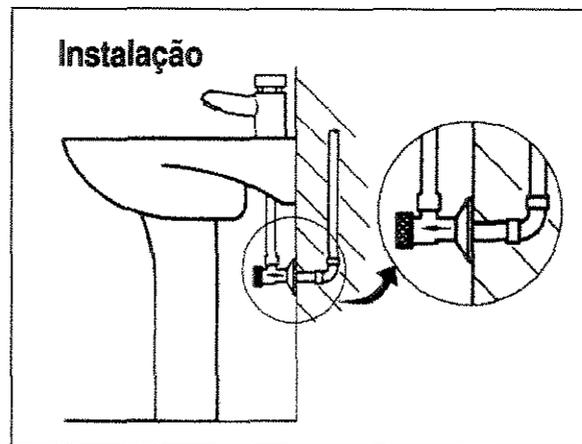
No caso da vazão, a regulagem é feita através de um registro regulador (ver Figura 3.6) que acompanha cada torneira de lavatório. Esta regulagem pode ser feita pelo próprio usuário, pois independe de algum conhecimento técnico.

Figura 3.6: Registro regulador de Vazão.

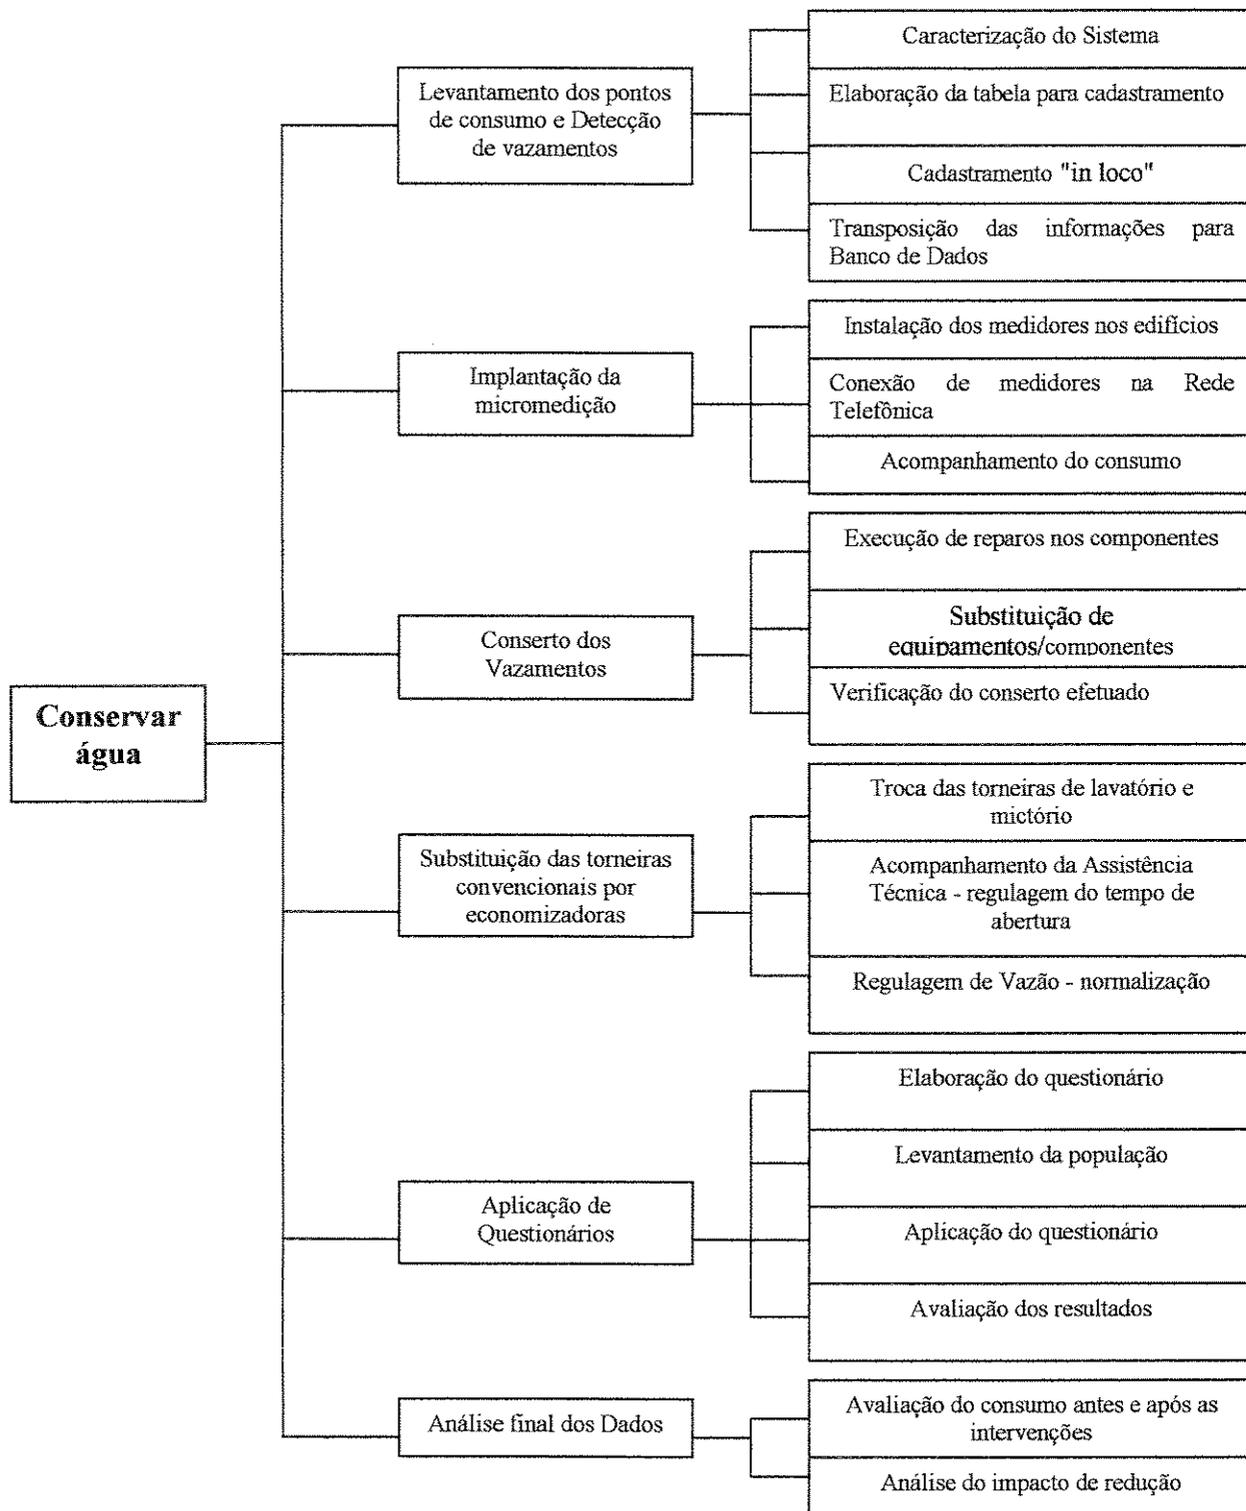
Na Figura 4.1 são apresentadas as atividades desenvolvidas na pesquisa de campo, as quais foram propostas a partir da revisão bibliográfica e das particularidades da tipologia em estudo.

Figura 4.1: Etapas do Projeto de Conservação de água da UNICAMP.

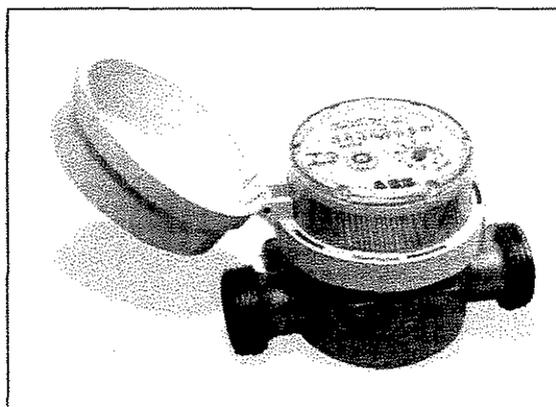
Na Figura 4.2 é apresentado um medidor eletrônico e na Figura 4.3 mostra-se a Tela principal do programa de gerenciamento de dados empregado na UNICAMP.

Figura 4.2: Medidor Eletrônico
 Fonte: Catálogo do fabricante

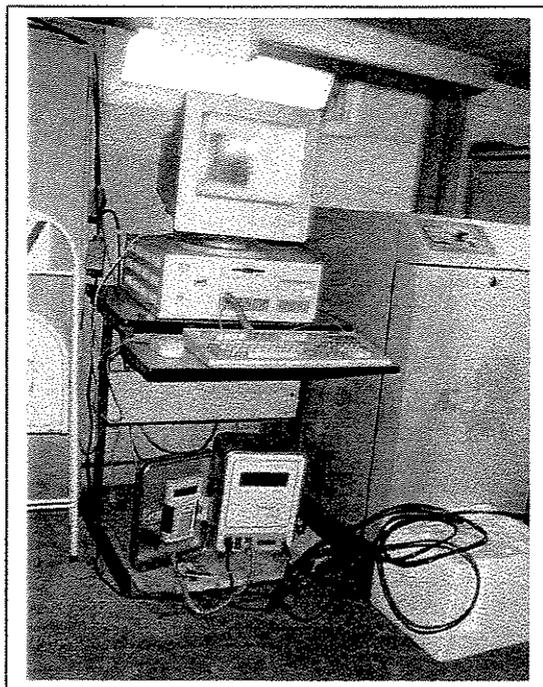
Estes dados de vazão são enviados a um terminal do próprio medidor, e podem ser armazenados ou enviados para um microcomputador, permitindo uma maior autonomia no que se refere ao armazenamento dos dados. Nas figuras 4.4 e 4.5 são apresentados, respectivamente a conexão dos sensores na tubulação e o sistema de aquisição e armazenamento dos dados.

Figura 4.4: Medição por ultra-som - Sistema de aquisição de dados

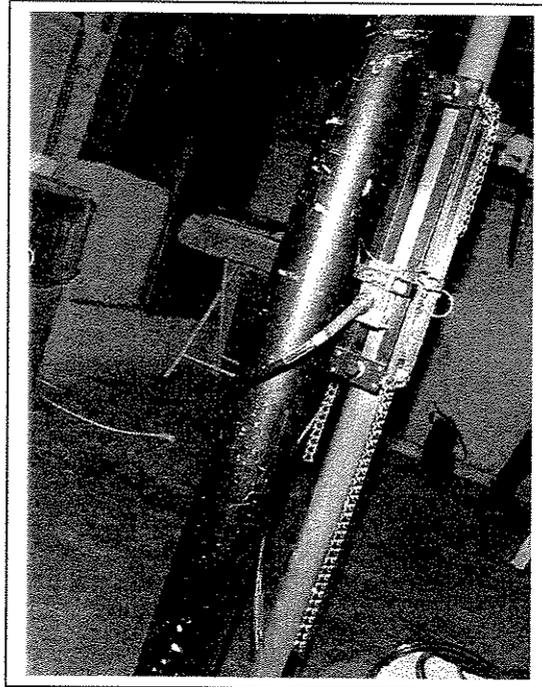
Figura 4.5: Medição por ultra-som - Conexão dos sensores

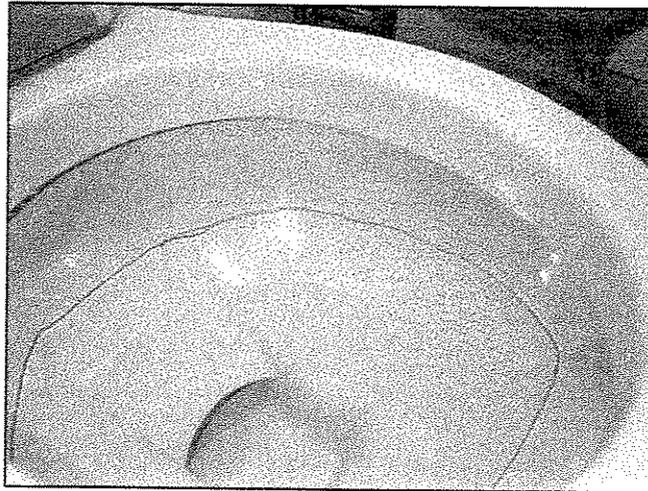
Este teste consiste em secar o interior da bacia sanitária com papel higiênico, passar a caneta hidrográfica solúvel em água no interior da bacia e então detectar visualmente os vazamentos. Cabe ressaltar que, devido às características das bacias brasileiras, o ideal é que este teste seja realizado após um longo período sem utilização (início da manhã, por exemplo). A Figuras 4.6 e 4.7 ilustram o procedimento descrito.

Figura 4.6: Linha tracejada no interior da bacia sanitária.

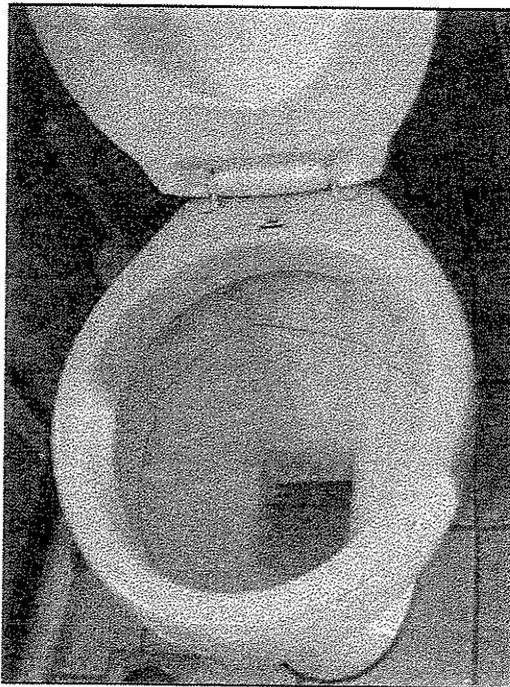
Figura 4.7: Bacia sanitária com vazamento em filete.

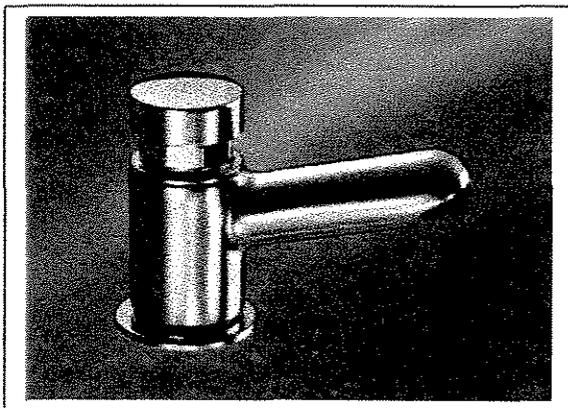
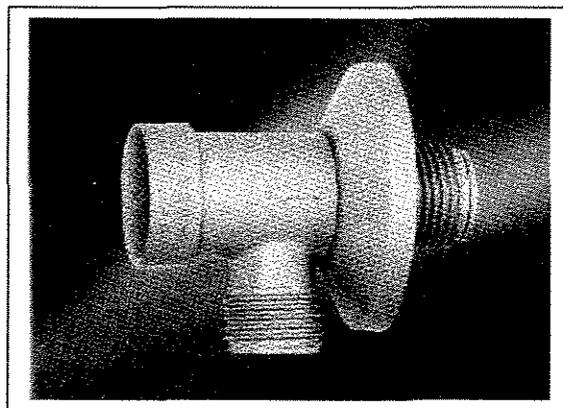
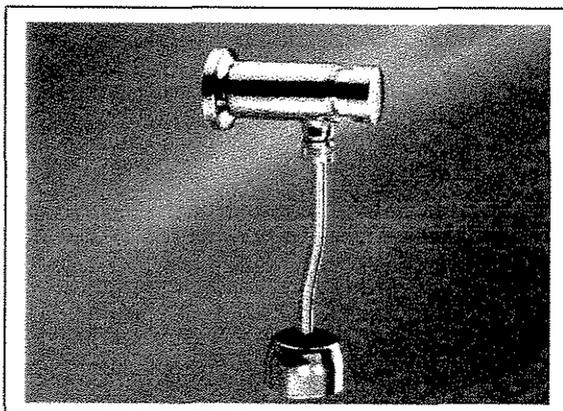
Na figura 4.8 são apresentados os tipos de torneiras de mictório e lavatório empregados no presente estudo, bem como os reguladores de vazão utilizados em conjunto com as torneiras de lavatório.

Figura 4.8 a): Torneira de lavatório

Figura 4.8 b): Regulador de vazão

Figura 4.8 c) Torneira de mictório

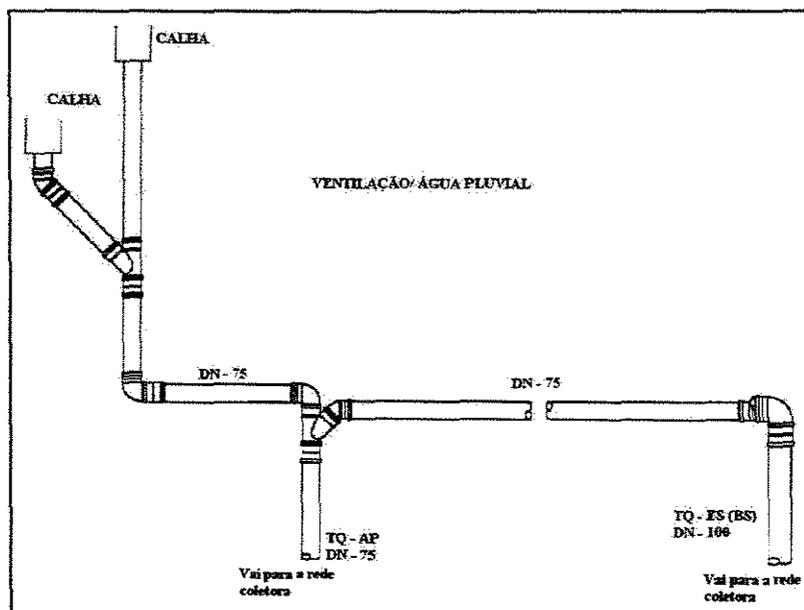
Além dos pontos de consumo, foram verificadas as torneiras de bóia, sendo constatada, conforme descrito no item 5.3.1, a interligação direta do extravasor no sistema de águas pluviais. Nas Figuras 5.2 a 5.4 são apresentados os detalhes dessa ligação antes e depois da modificação efetuada.

Figura 5.2: Esquema da ligação do extravasor no sistema de águas pluviais.

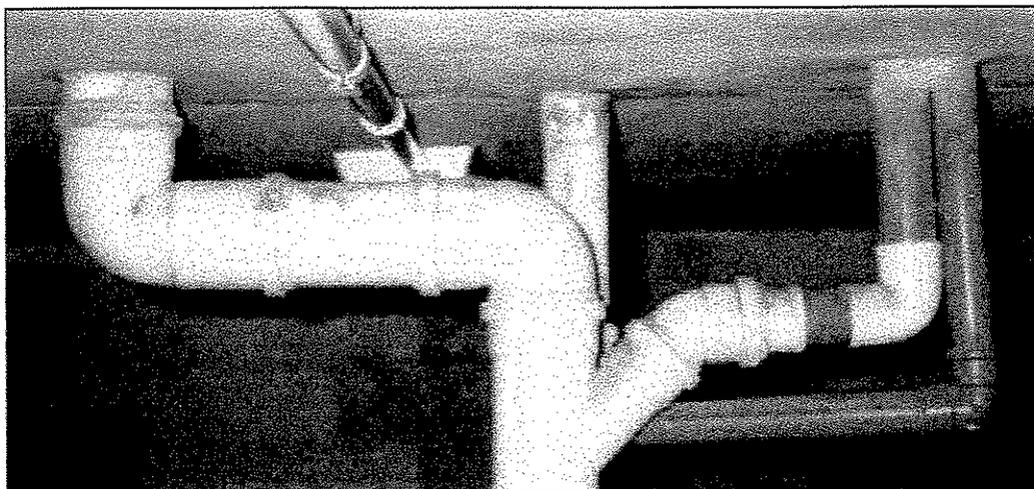
Figura 5.3: Detalhe da ligação do sistema de extravasão.

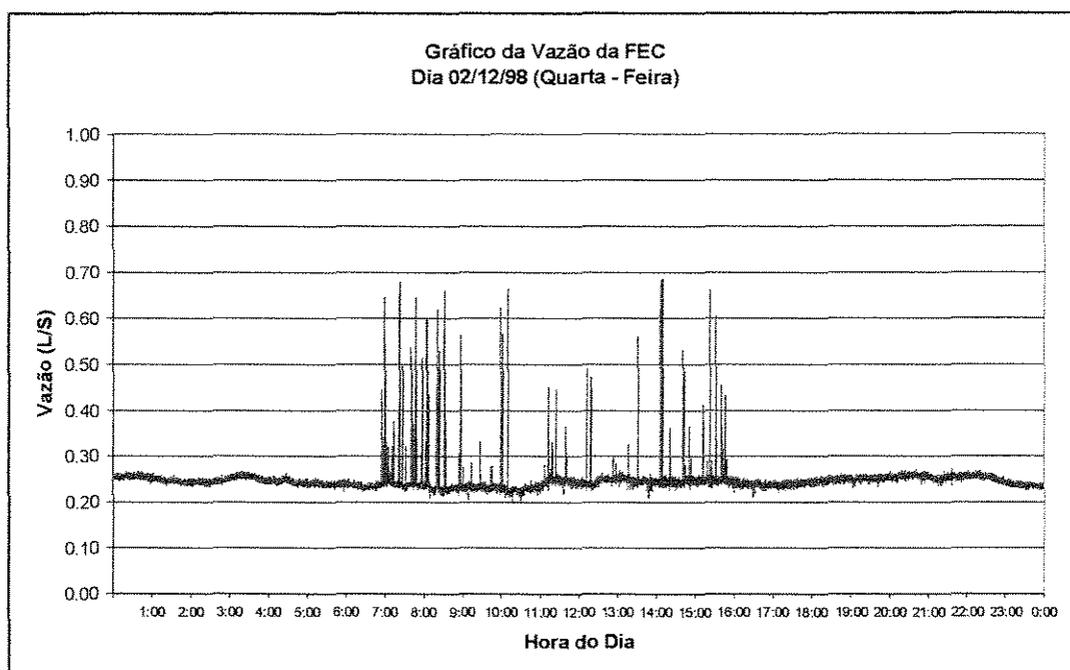
vazão constante de 0,25 l/s, em média, o que indicava a presença de vazamentos. Os resultados da detecção foram apresentados na Tabela 5.2 (item 5.2), onde verifica-se cerca de 38% dos pontos de consumo deste edifício apresentavam vazamentos. O consumo médio, neste período, foi de 19,52 m³/dia, com desvio padrão de 0,79. O consumo mensal era de cerca de 603,1 m³, sendo este consumo estimado em função dos dias medidos, os quais não necessariamente contabilizam o mês inteiro.

Figura 5.5: Gráfico de vazão antes das intervenções - FEC.

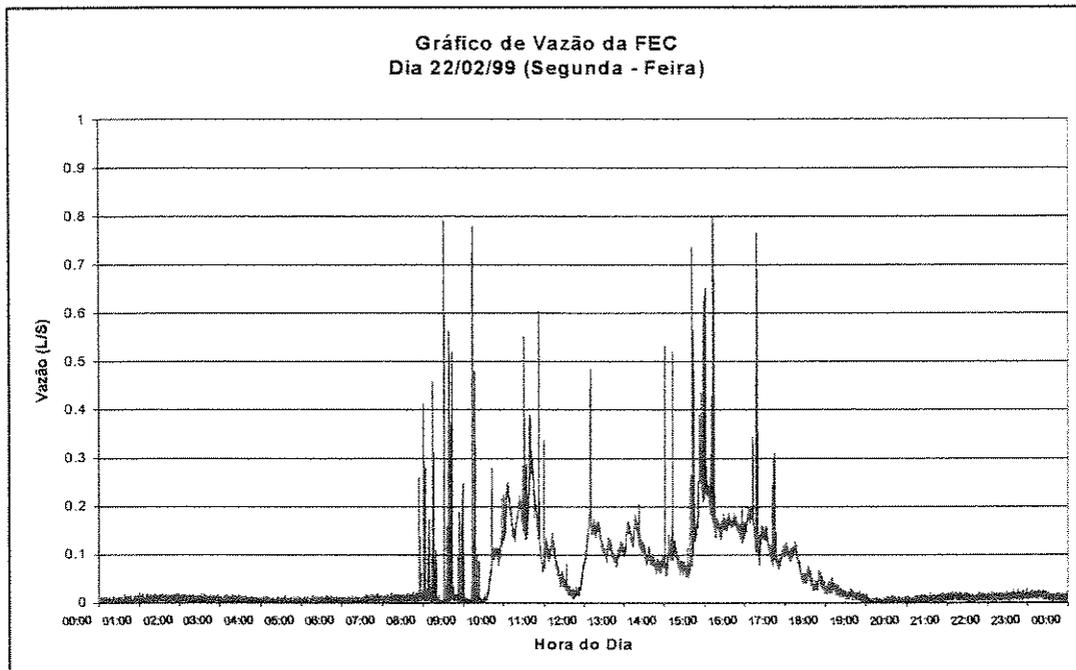
com desvio padrão igual a 0,93. A figura 5.6 mostra a situação do consumo de água do edifício após o conserto dos vazamentos.

Figura 5.6: Gráfico de Vazão após o conserto dos vazamentos - FEC.

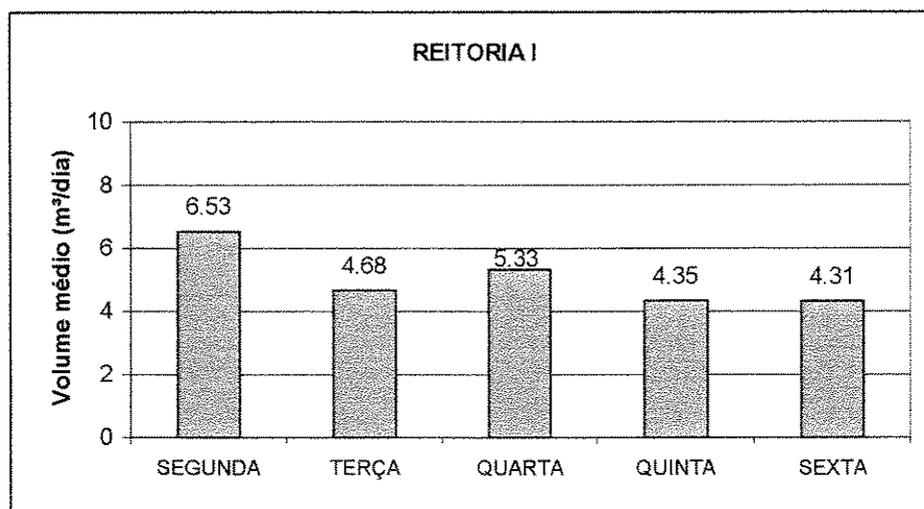
Figura 5.7: Consumo médio diário após o conserto dos vazamentos - Reitoria I.

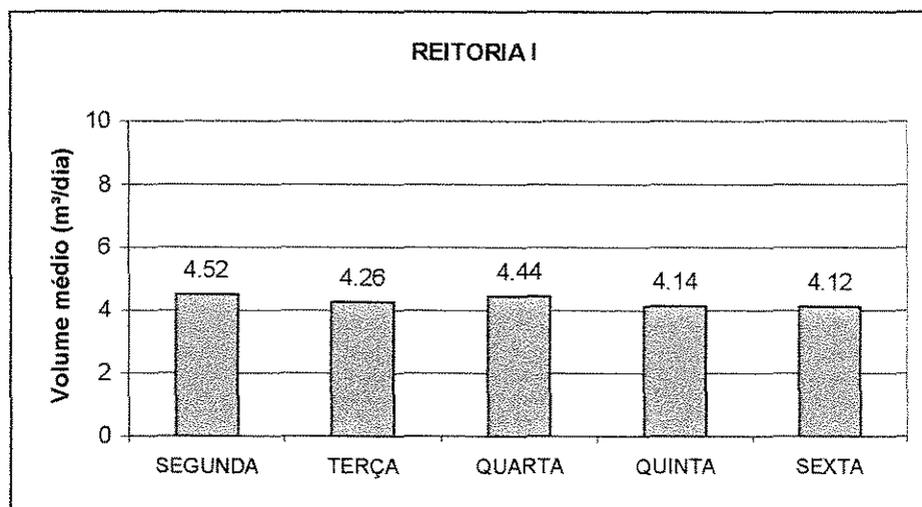
O consumo médio verificado após a realização de todas intervenções descritas, é apresentado na Figura 5.8.

Figura 5.8: Consumo médio diário após realização das intervenções- Reitoria I.

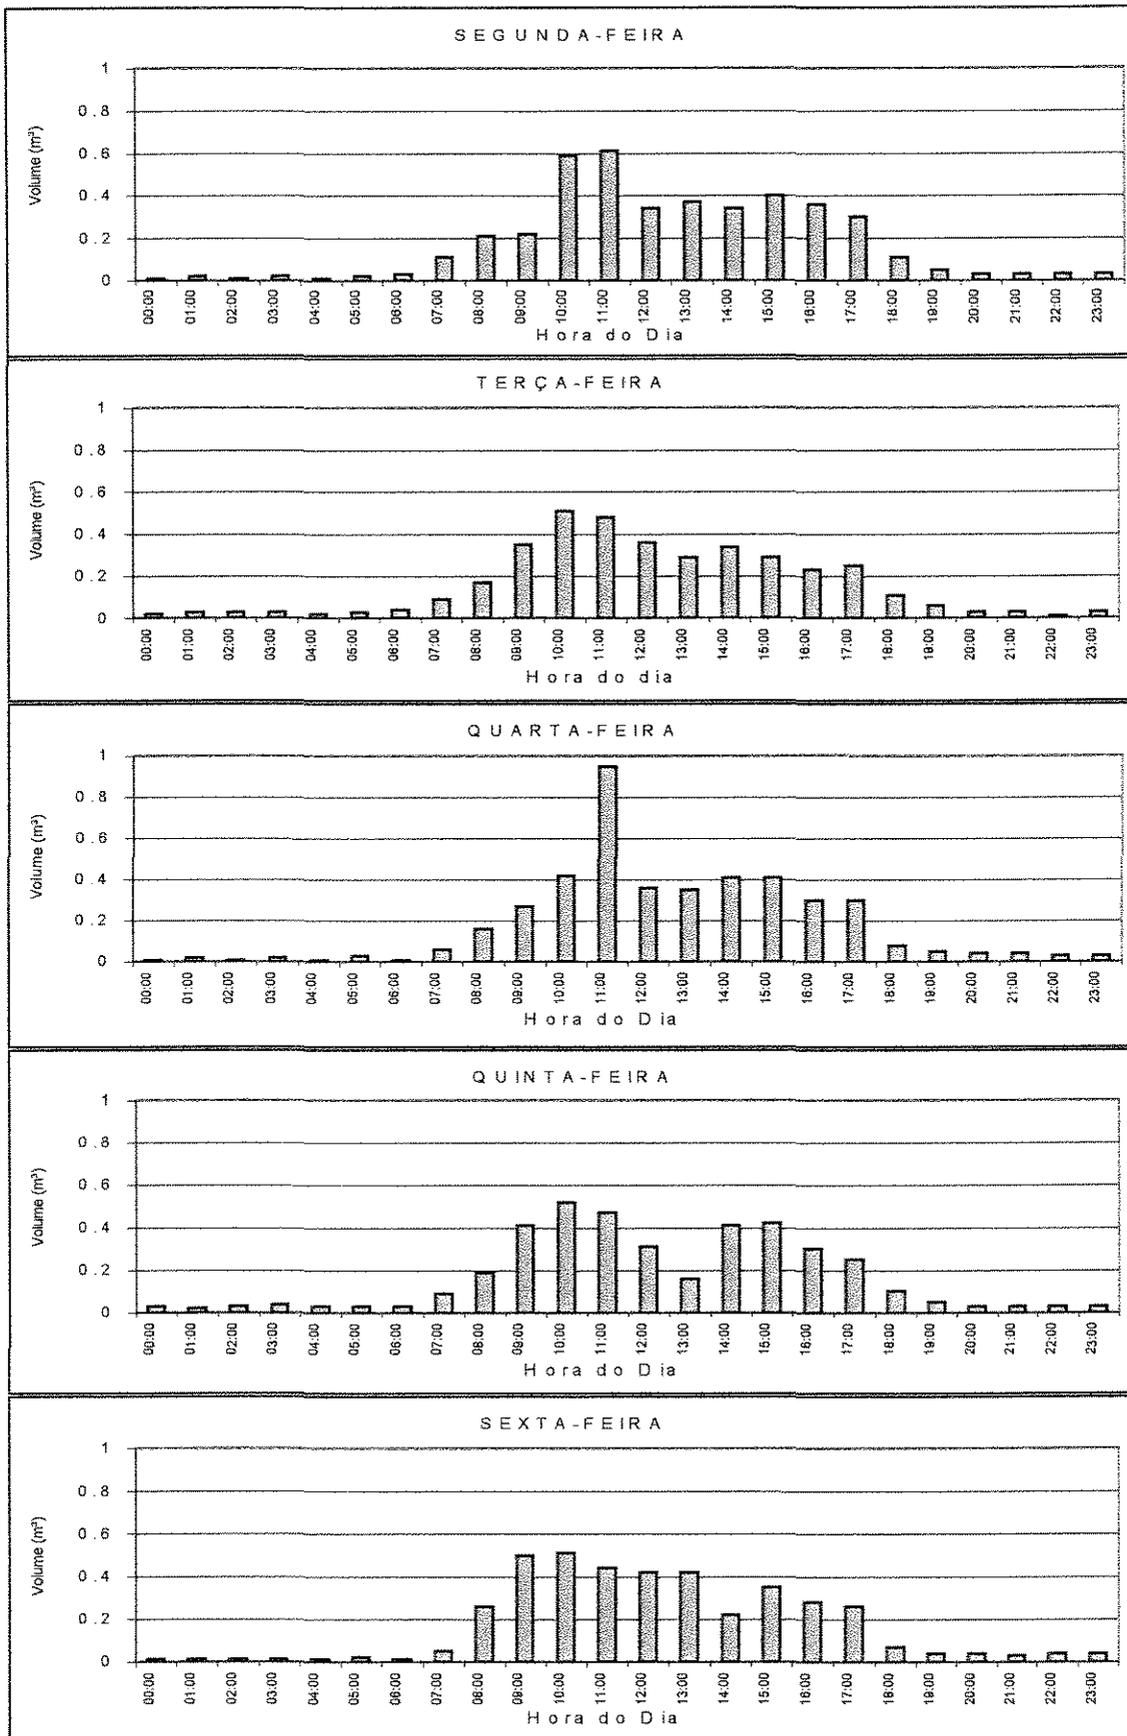
Na Figura 5.9 são apresentados os perfis de consumo de água nos dias úteis (entrada de água nos reservatórios), para uma determinada semana após o término da avaliação, para o edifício em questão.

Figura 5.9: Perfil de Consumo dos dias úteis - Reitoria I.

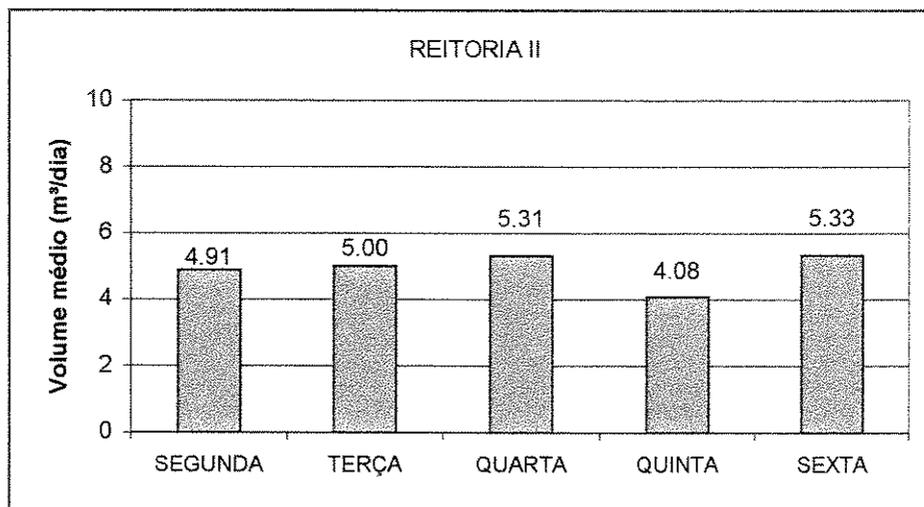
Na Figura 5.10 são apresentados os volumes diários após o conserto dos vazamentos. Os valores constantes no gráfico correspondem à média dos volumes nos dias úteis analisados, durante todo o período de estudo.

Figura 5.10: Consumo médio diário após o conserto dos vazamentos - Reitoria II.

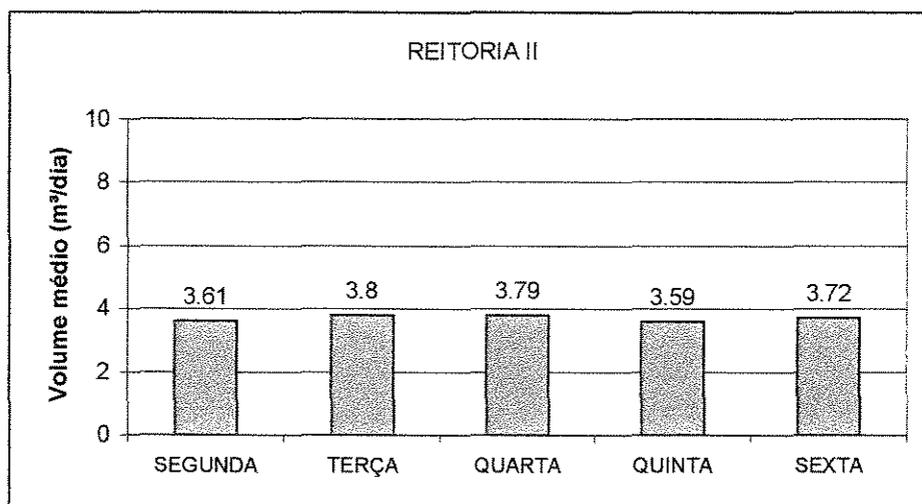
Após efetuada todas as intervenções, o consumo médio passou para $3,7 \text{ m}^3/\text{dia}$, com desvio padrão igual a $0,1$ (ver Figura 5.11). A redução foi de cerca de 26% , ou seja, $1,3 \text{ m}^3/\text{dia}$. O consumo mensal foi reduzido para $82,72 \text{ m}^3$ (cerca de 23%).

Figura 5.11: Consumo médio diário após a realização das intervenções - Reitoria II.

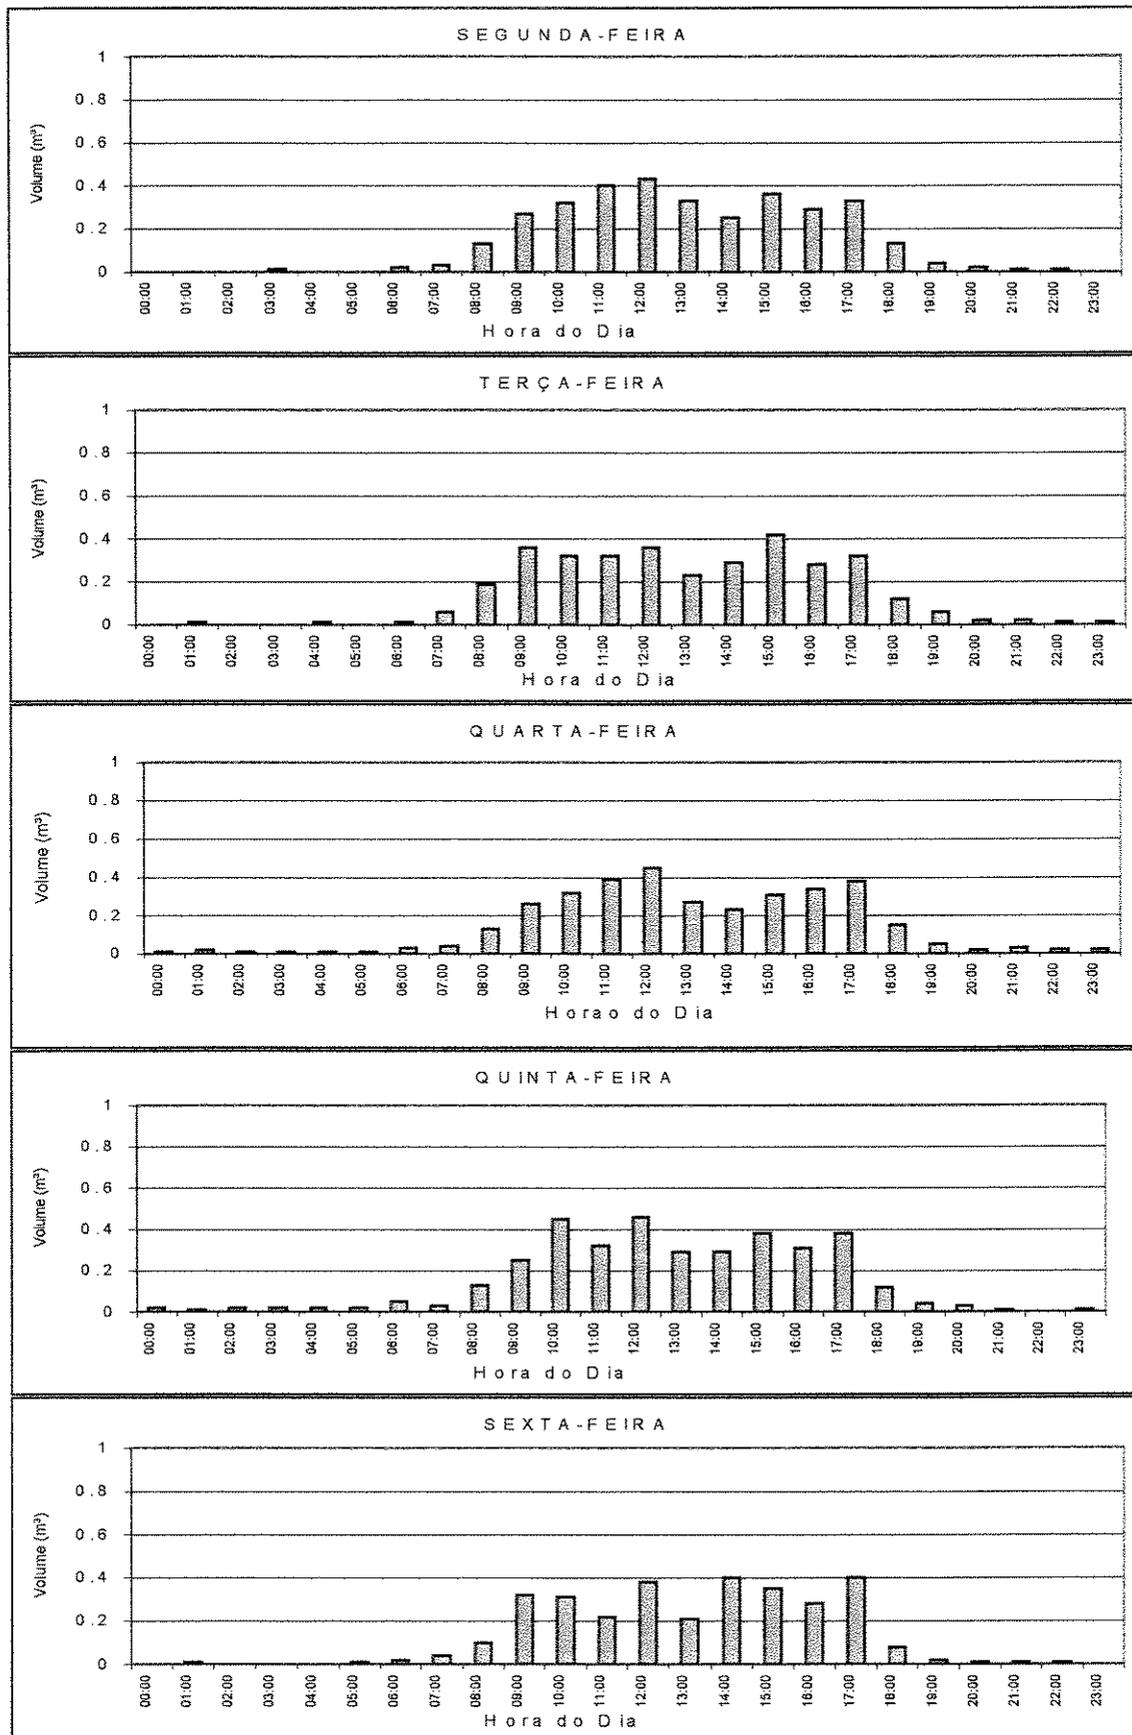
Os perfis do consumo de água, do sistema de reservação, nos dias úteis, numa determinada semana após o término da avaliação, para este edifício, são apresentados na Figura 5.12.

Figura 5.12: Perfil de Consumo dos dias úteis - Reitoria II.

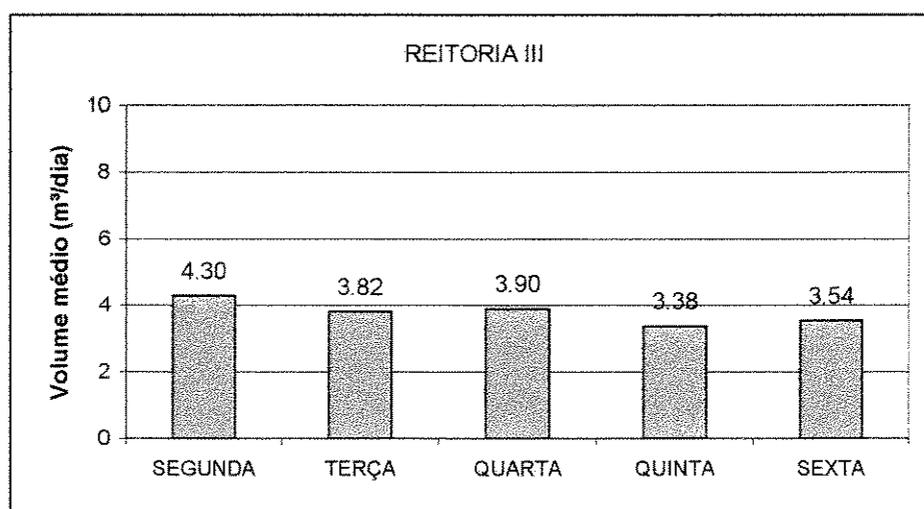
Na Figura 5.13 são apresentados os volumes diários após o conserto dos vazamentos. Os valores constantes no gráfico correspondem à média dos volumes nos dias úteis analisados, durante todo o período de leitura, anterior à instalação dos componentes economizadores.

Figura 5.13: Consumo médio diário após o conserto dos vazamentos- Reitoria III.

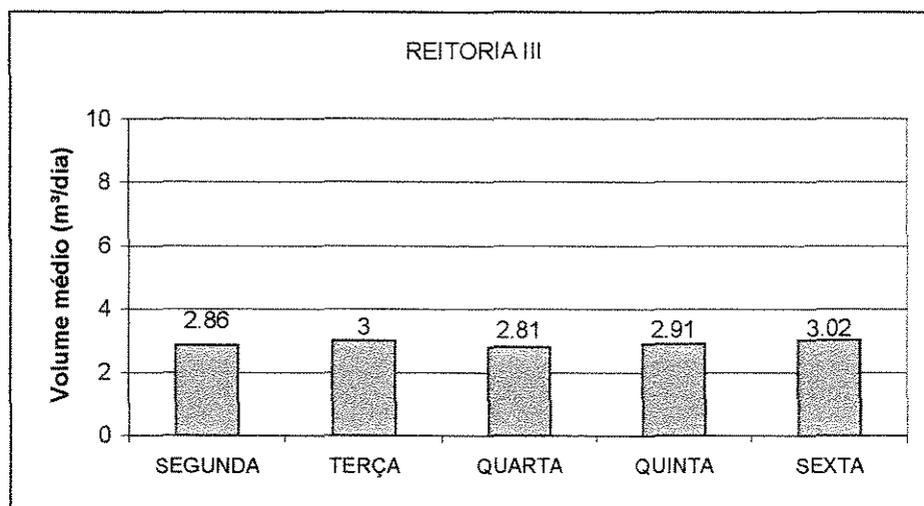
A Figura 5.14 apresenta o consumo médio após a realização de todas as intervenções.

Figura 5.14: Consumo médio diário após a realização das intervenções - Reitoria III.

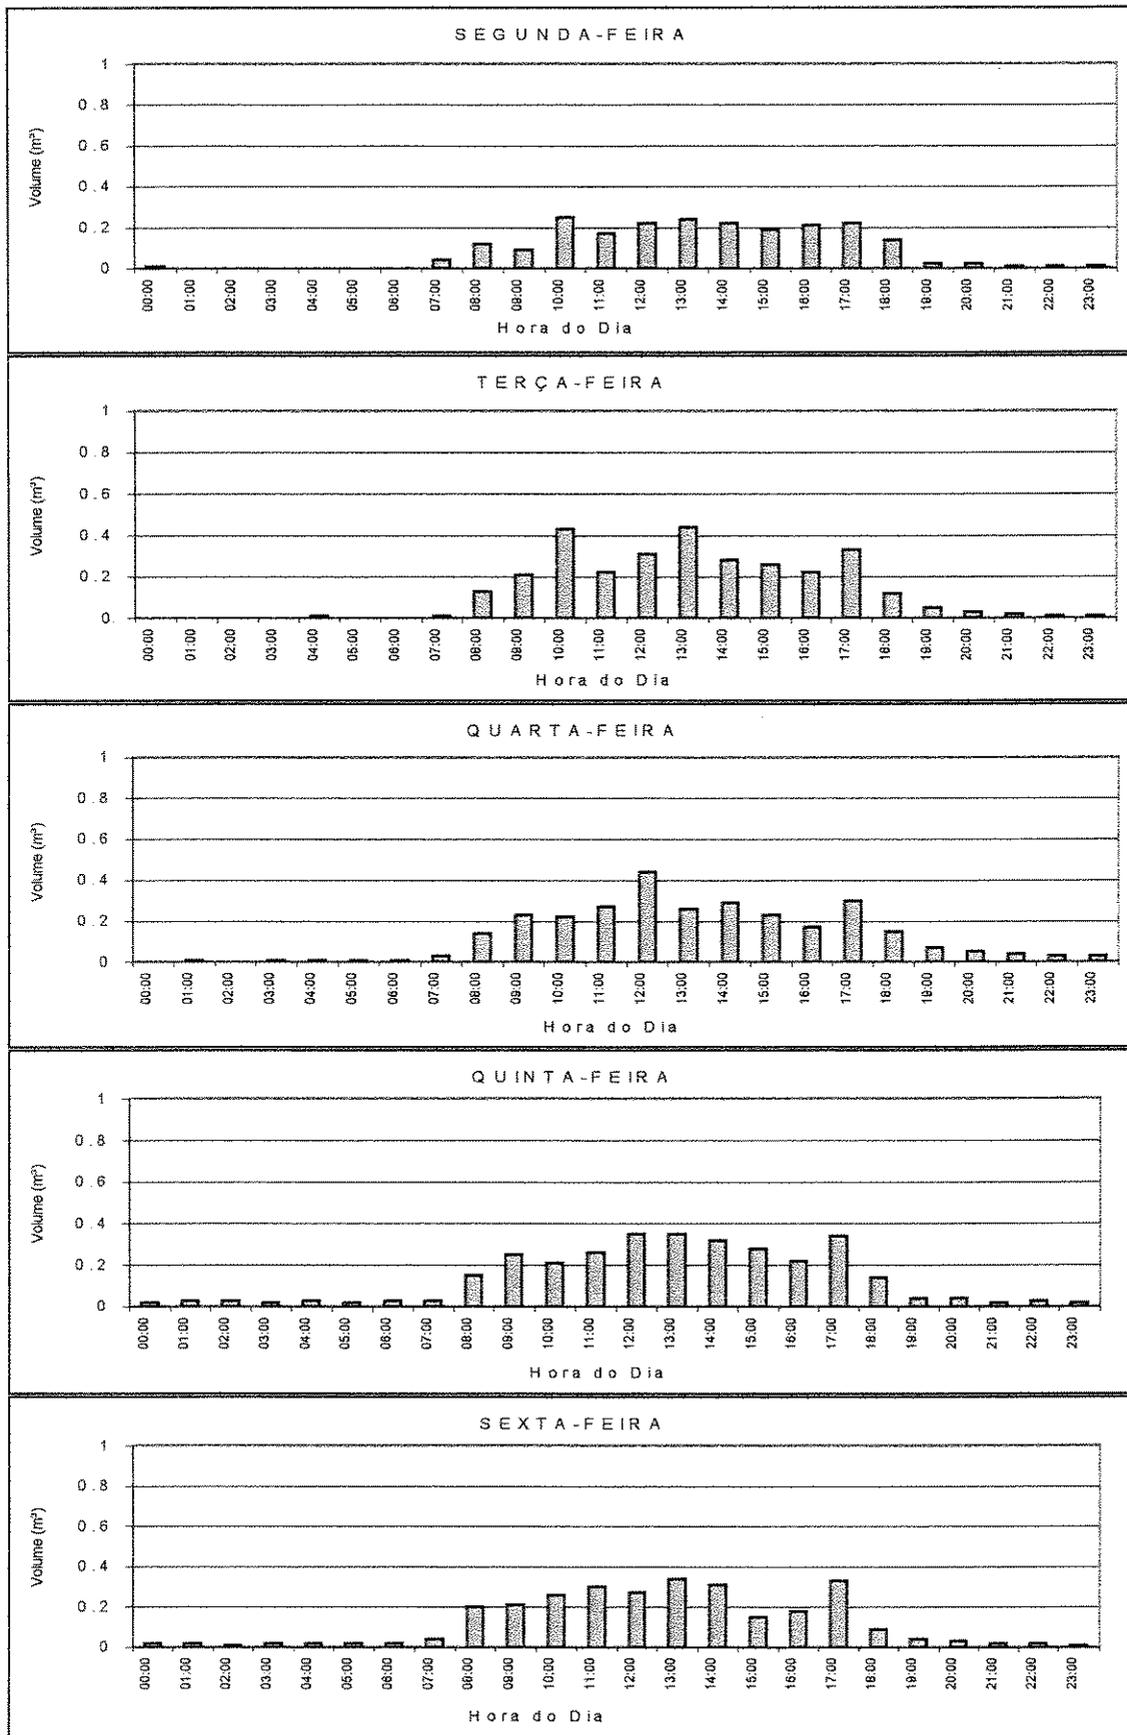
A Figura 5.15 apresenta a distribuição do consumo de água, numa determinada semana, após o término da avaliação.

Figura 5.15: Perfil de consumo dos dias úteis - Reitoria III.

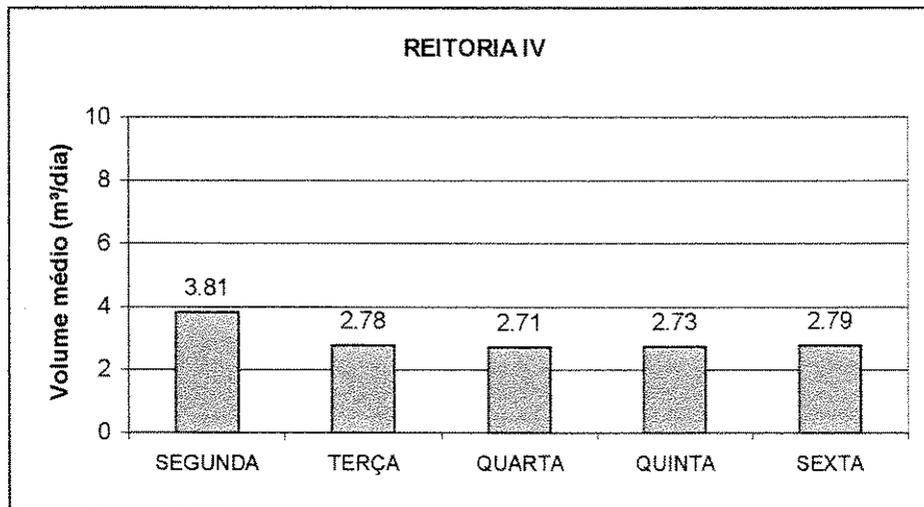
Numa etapa posterior, foram substituídas as torneiras convencionais dos lavatórios e mictórios por torneiras economizadoras de água. Na Figura 5.16 são apresentados os volumes diários após o conserto dos vazamentos.

Figura 5.16: Consumo médio diário após conserto de vazamentos - Reitoria IV.

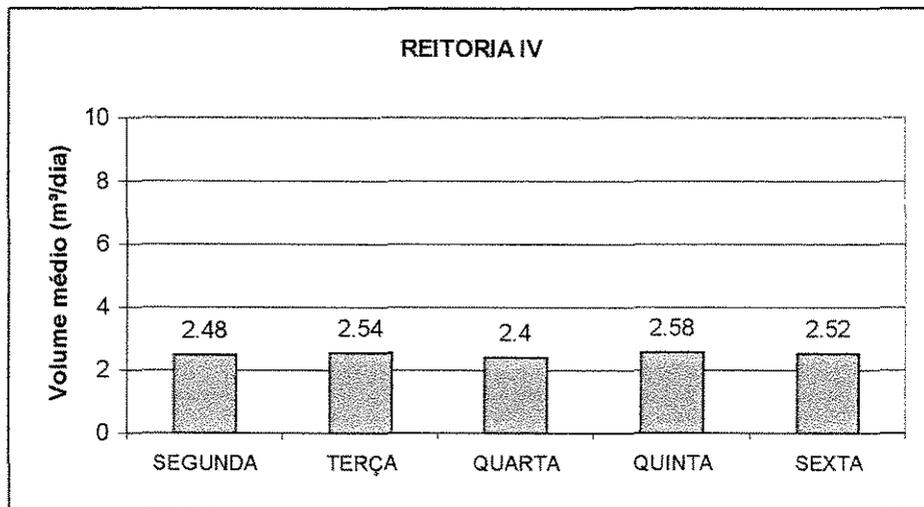
O consumo médio após efetuadas todas as intervenções é apresentado na Figura 5.17.

Figura 5.17: Consumo médio diário após a realização das intervenções - Reitoria IV.
