**ESTUDO DA CONSERVAÇÃO DE ÁGUA EM EDIFÍCIOS
LOCALIZADOS NO CAMPUS DA
UNIVERSIDADE ESTADUAL DE CAMPINAS**

Dissertação de mestrado apresentada à Comissão de Pós-graduação da Faculdade de Engenharia Civil da Universidade Estadual de Campinas, como parte dos requisitos para obtenção do título de Mestre em Engenharia Civil, na Área de Concentração em Edificações.

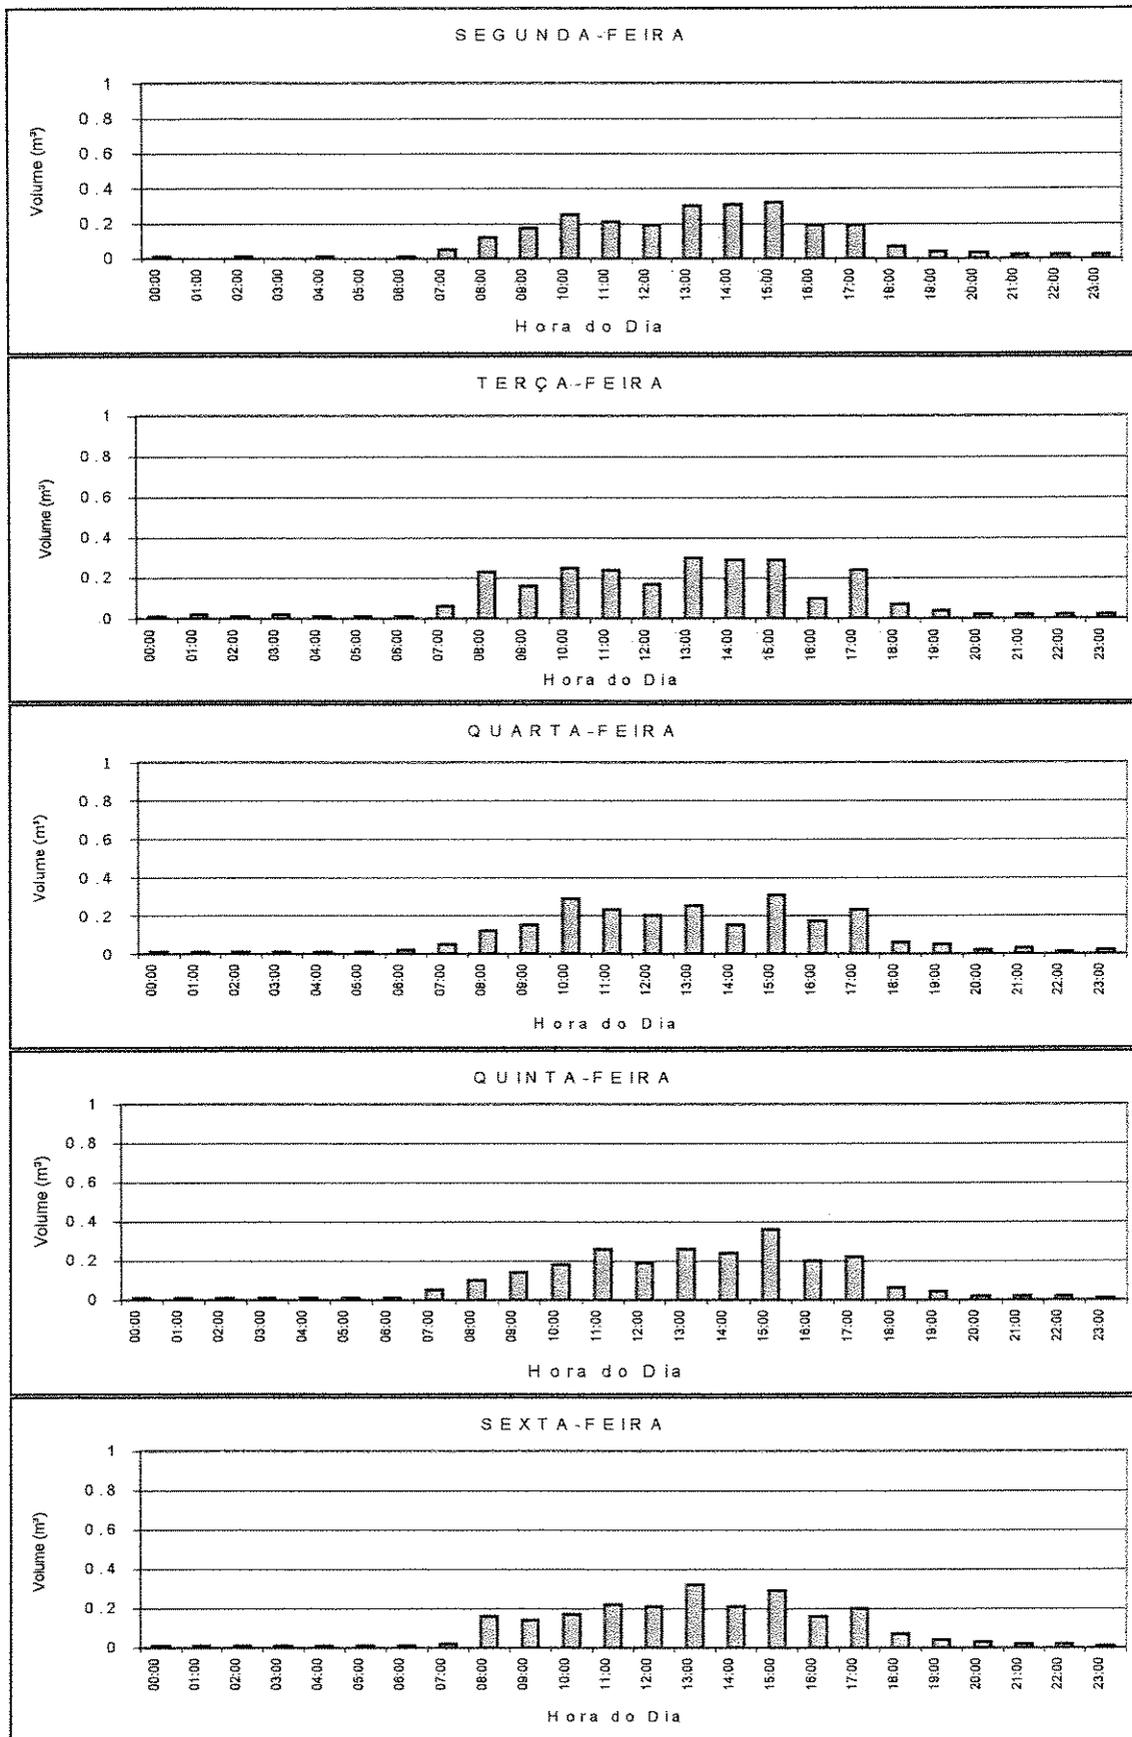
A Figura 5.18 apresenta os perfis do consumo de água nos dias úteis, numa determinada semana após o término da avaliação, para este edifício.

Figura 5.18: Perfil de Consumo dos Dias úteis - Reitoria IV.

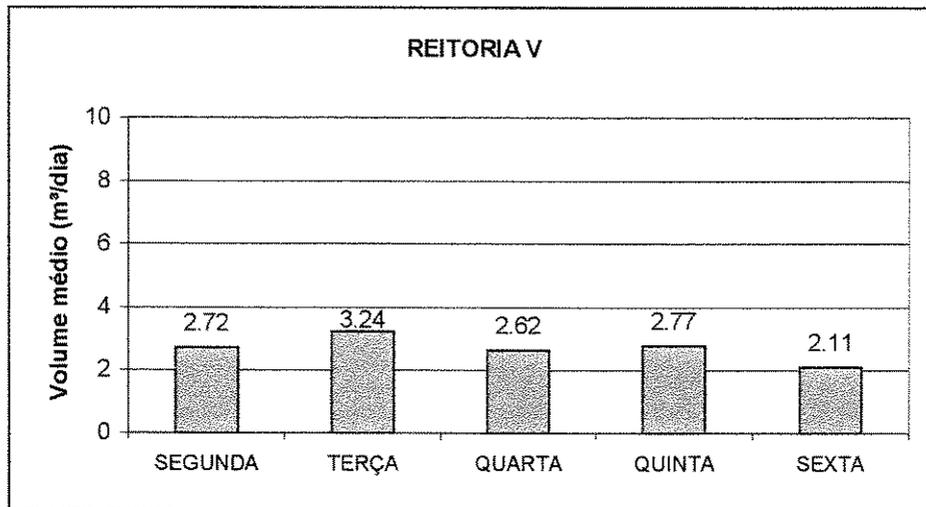
Na Figura 5.19 são apresentados os volumes diários após o conserto dos vazamentos. Os valores constantes no gráfico correspondem à média dos volumes verificados nos dias úteis, durante todo o período de leitura.

Figura 5.19: Consumo médio diário após conserto dos vazamentos - Reitoria V.

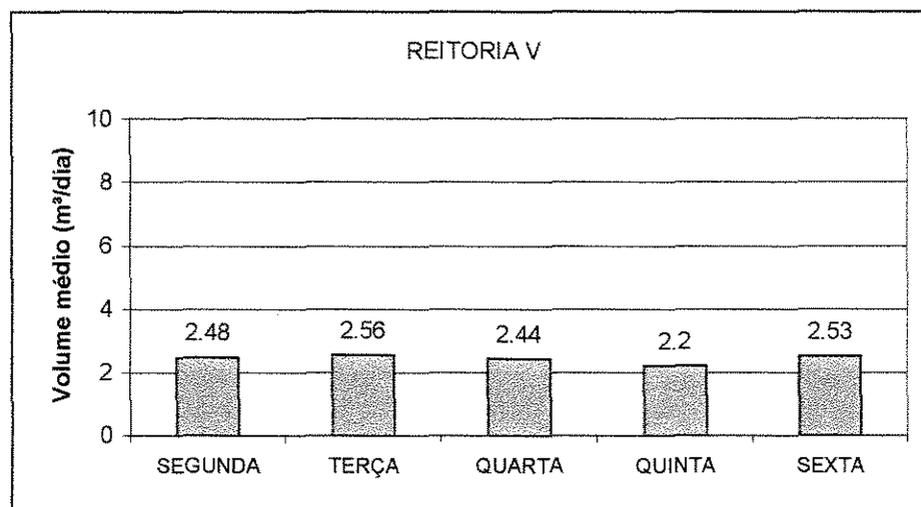
A figura 5.20, apresenta o consumo médio verificado após efetuadas todas as intervenções.

Figura 5.20: Consumo médio diário após a realização das intervenções - Reitoria V.

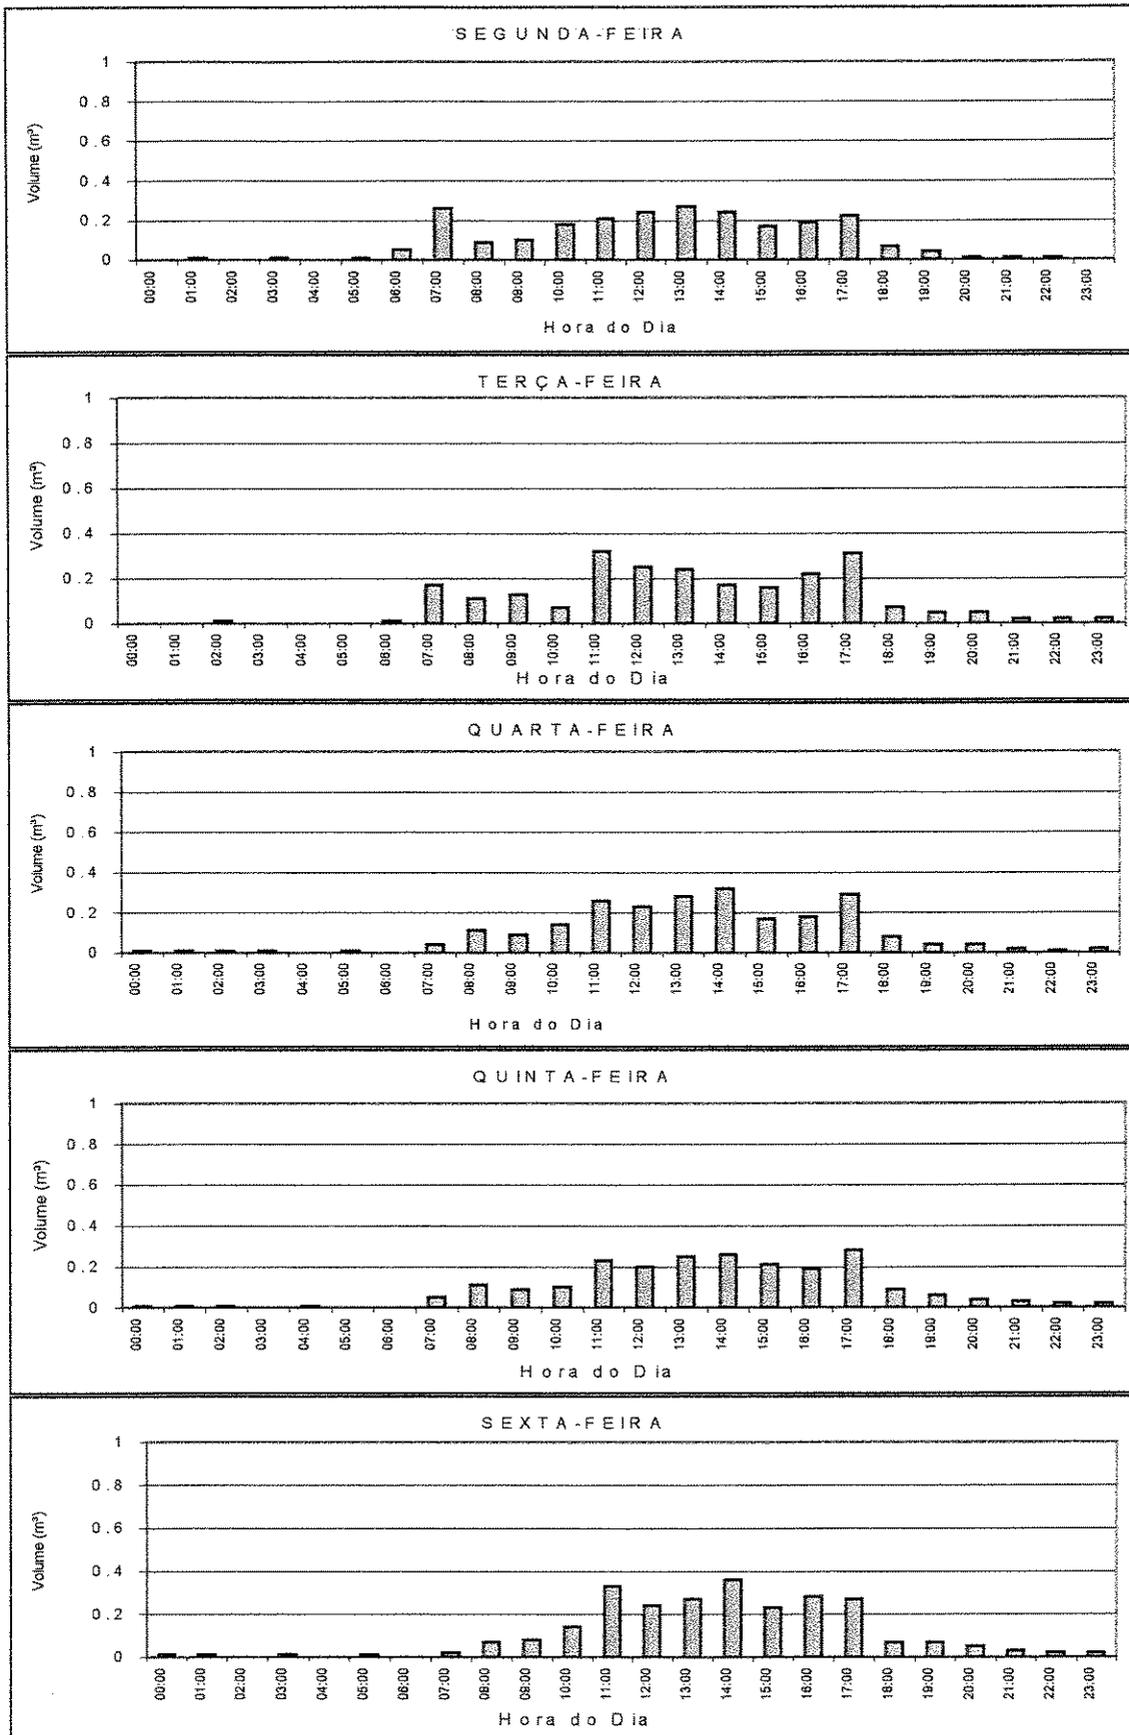
Na Figura 5.21 são apresentados os perfis de consumo de água nos dias úteis, para uma determinada semana após o término da avaliação, para o edifício em questão.

Figura 5.21: Perfil de consumo dos dias úteis - Reitoria V.

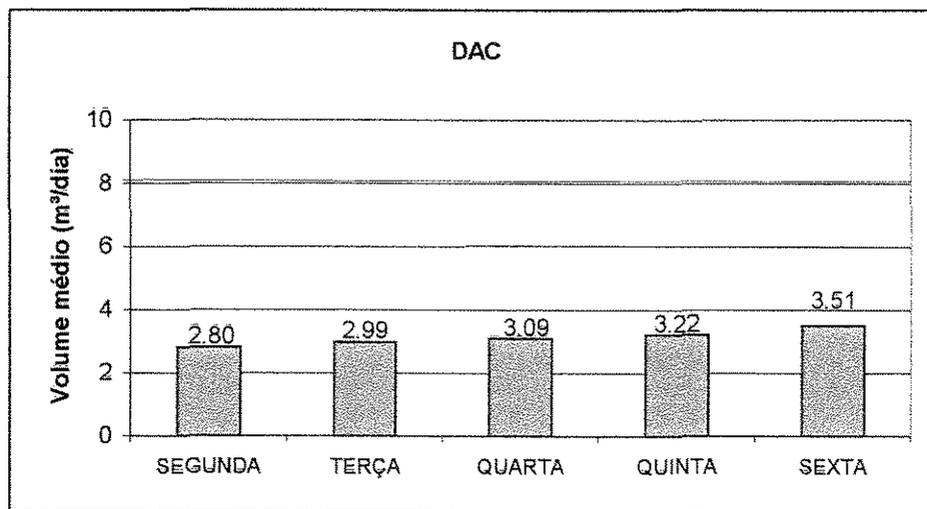
Na Figura 5.22 são apresentados os volumes diários antes da segunda etapa dos consertos de vazamentos. Os valores constantes no gráfico correspondem à média dos volumes verificados nos dias úteis, durante todo o período de leitura.

Figura 5.22: Consumo médio diário antes das intervenções - DAC.

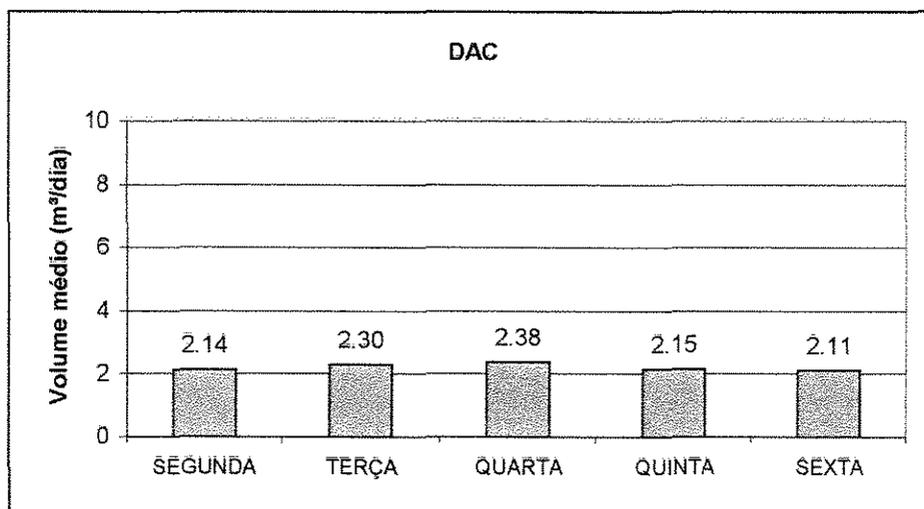
Os volumes diários verificados após os consertos de vazamentos e após a substituição e regulação das **torneiras de mictório** são apresentados na Figura 5.23. Os valores apresentados correspondem à média dos volumes verificados.

Figura 5.23: Consumo médio diário após o conserto de vazamentos e substituição das torneiras de mictório - DAC.

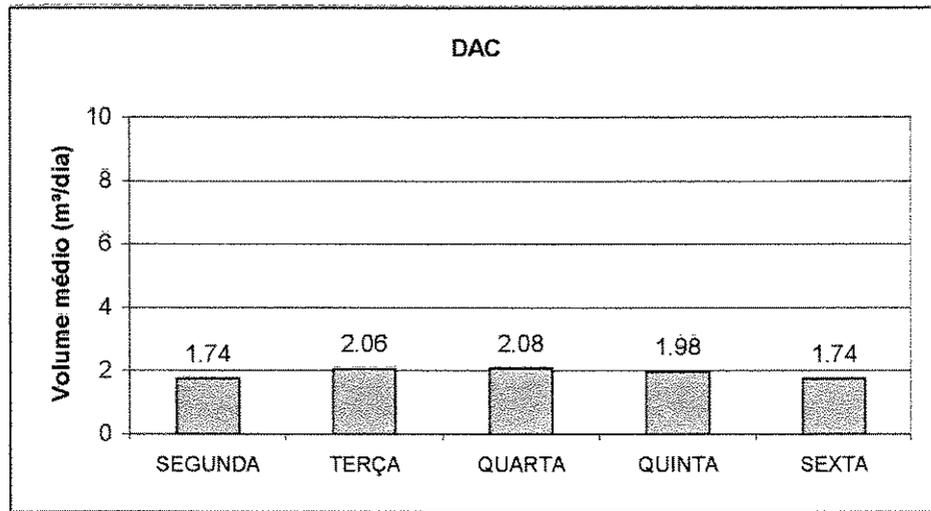
Os volumes médios diários de água verificados após a substituição das **torneiras de lavatório** são apresentados na Figura 5.24.

Figura 5.24: Consumo médio diário após a realização das intervenções - DAC.

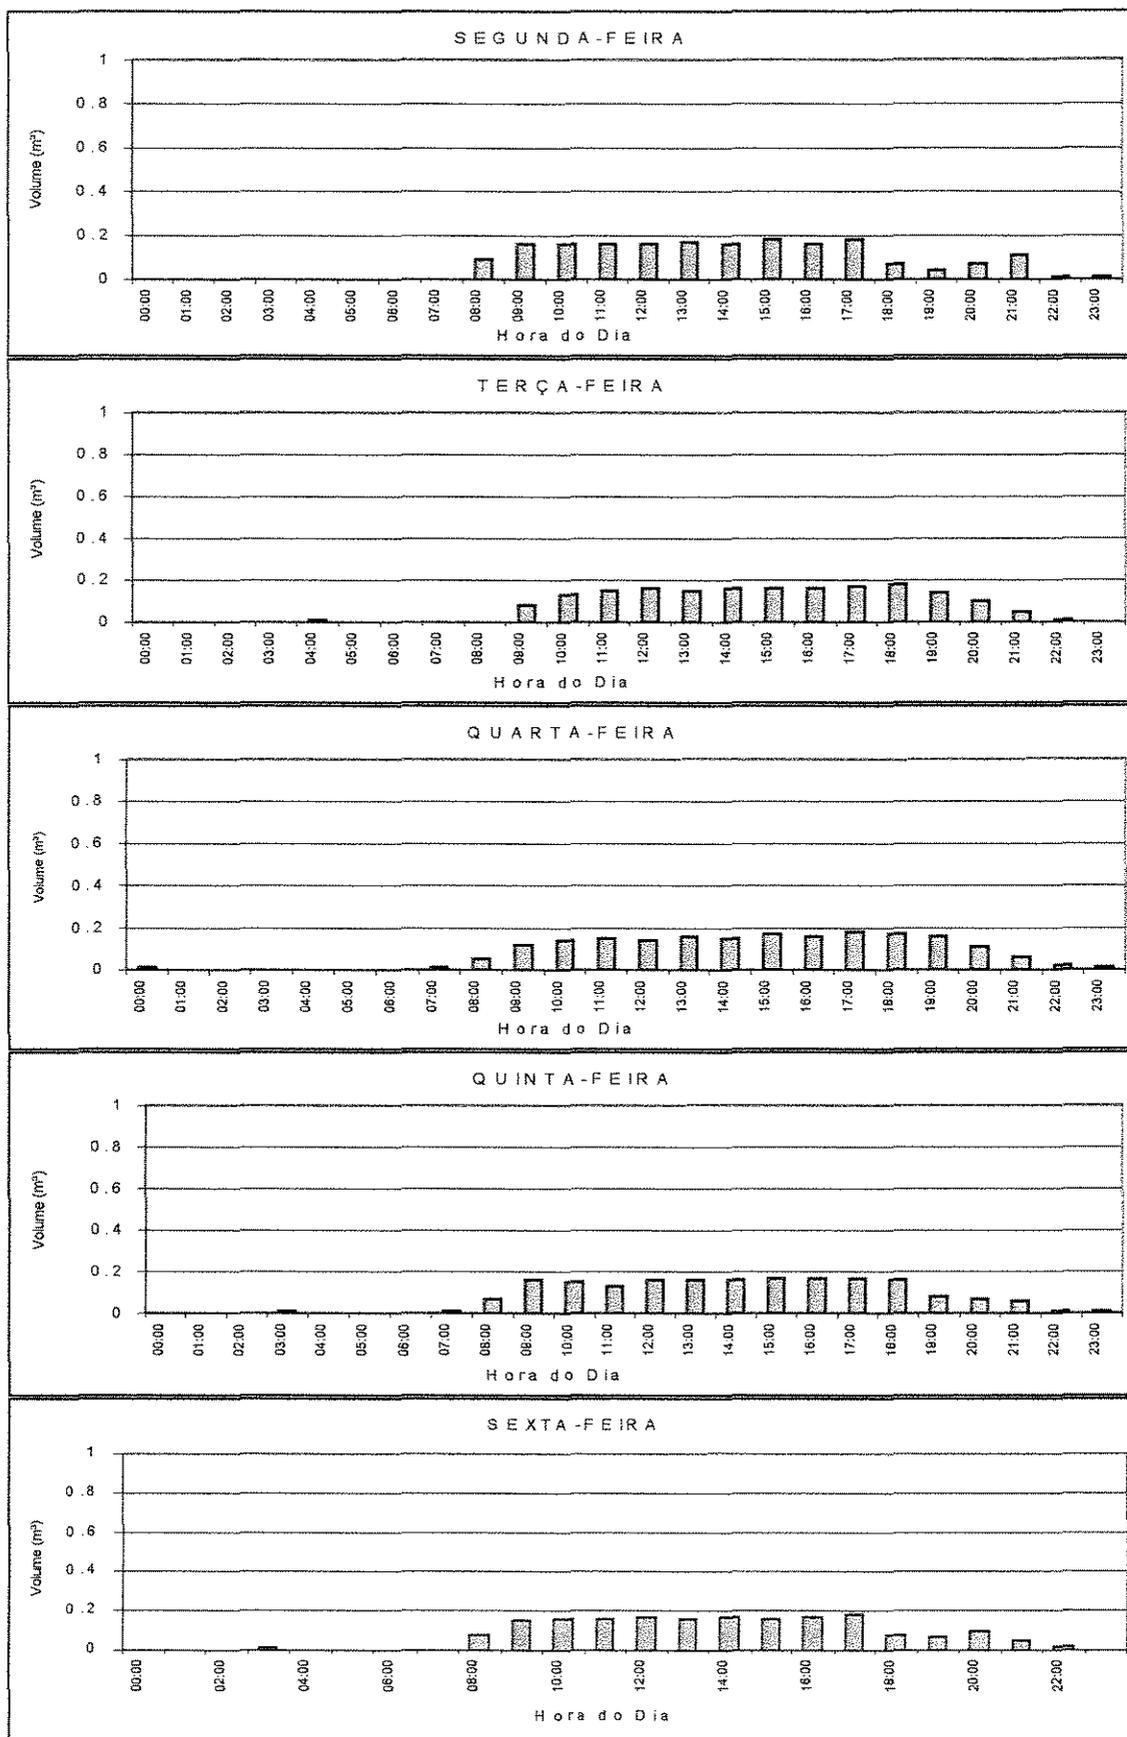
Os perfis de consumo de água nos dias úteis, numa determinada semana após o término da avaliação, para a alimentação dos reservatórios superiores, são apresentados na Figura 5.25.

Figura 5.25: Perfil de consumo dos dias úteis - DAC.

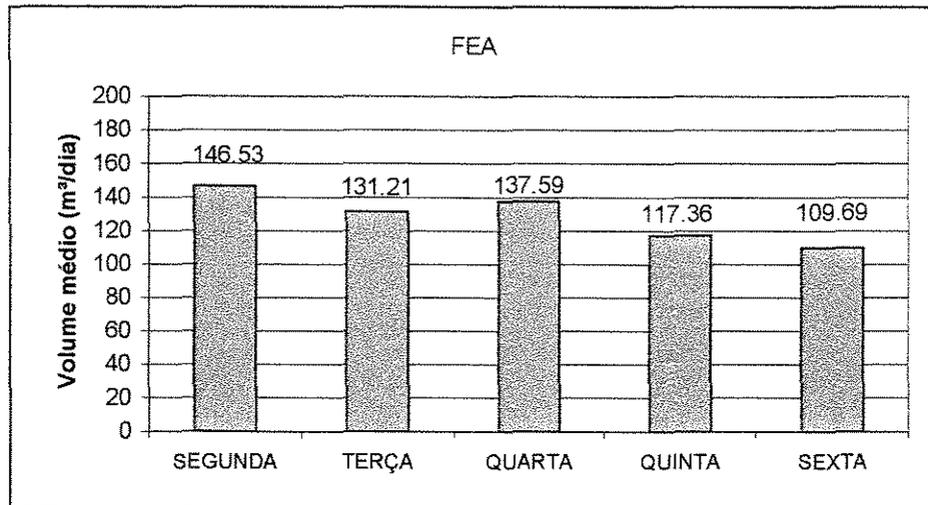
Na Figura 5.26 são apresentados os volumes médios diários verificados antes das intervenções.

Figura 5.26: Consumo médio diário antes das intervenções - FEA (12 edifícios).

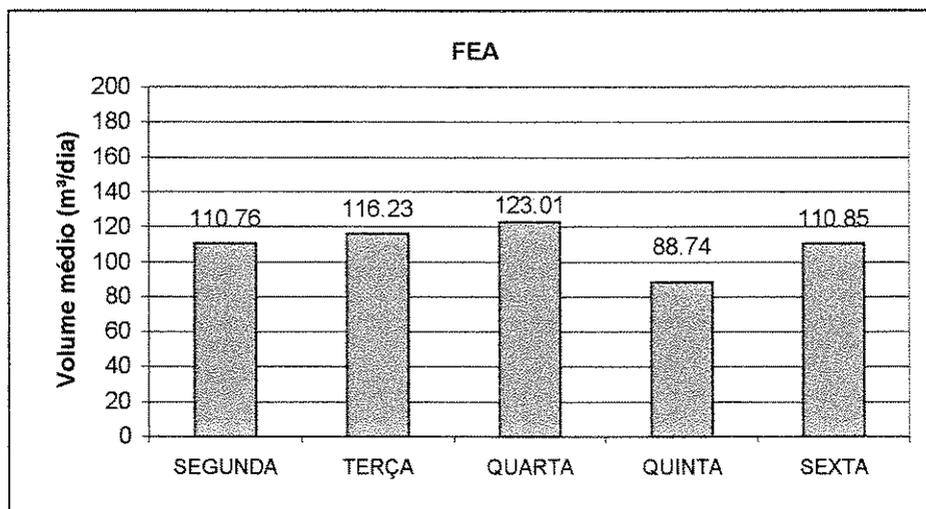
Os volumes médios diários verificados após os consertos dos vazamentos são apresentados na Figura 5.27.

Figura 5.27: Consumo médio diário após o conserto dos vazamentos - FEA (12 edifícios).

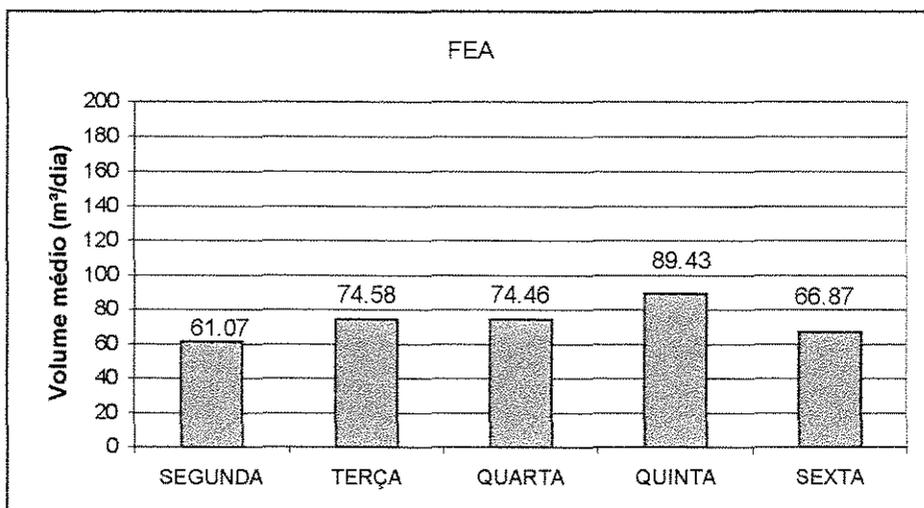
Os volumes médios diários verificados após a substituição das torneiras são apresentados na Figura 5.28.

Figura 5.28: Consumo médio diário após a realização das intervenções -FEA (12 edifícios).

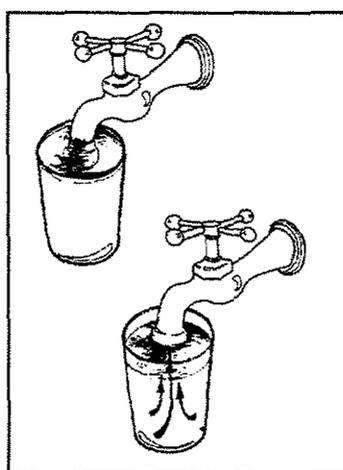
- a) verifique qual torneira no sistema recebe água diretamente da rede pública e que esteja instalada na cota mais alta em relação ao piso;
- b) vá até o referido local e encha um copo d'água;
- c) não abra nenhuma torneira e nem acione descarga de bacia sanitária;
- d) caso tenha reservatório que esteja abaixo do nível do alimentador predial, como por exemplo no subsolo, amarre a torneira de bóia;
- e) feche o registro do cavalete;
- f) reabra a torneira escolhida e espere toda água da tubulação escoar;
- g) coloque o copo cheio d'água na bica da torneira (ver Figura 1);

Figura 1: Teste de sucção.

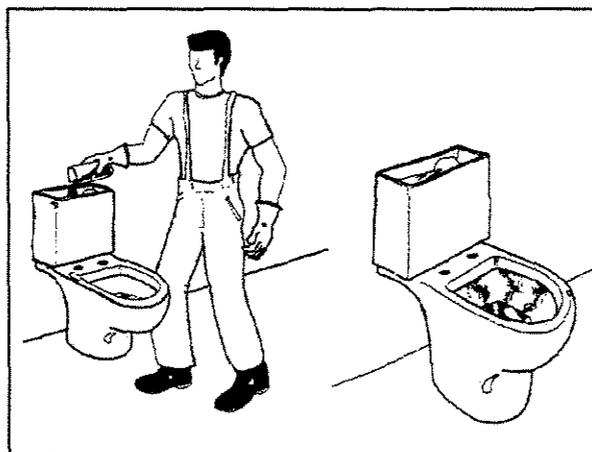
Caso haja mudança de coloração da água, existe vazamentos (Ver Figura 2).

Figura 2: Detecção de vazamento em bacia sanitária.
