MOSAICO PORTUGUÊS:
100 anos na paisagem urbana de Campinas

Dissertação apresentada à Comissão de Pós-graduação da Faculdade de Engenharia Civil, Arquitetura e Urbanismo da Universidade Estadual de Campinas, como parte dos requisitos para obtenção do título de Mestre em Engenharia Civil, na área de Arquitetura e Construção.

Título em Inglês: Portuguese Pavement: 100 years of urban landscape in
Campinas.

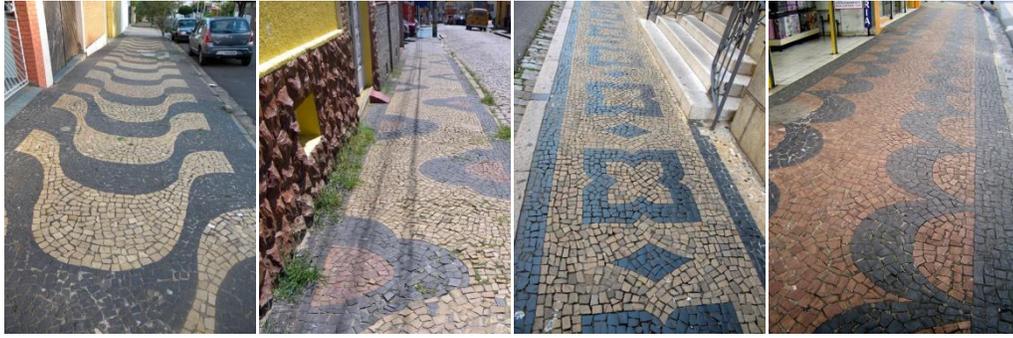
Figura 1. Calçadas em mosaicos contínuos nas ruas de Campinas-SP **A:** Guanabara, **B:** R. Gal. Osório, Centro. **C:** Rua Br. de Jaguará, **D:** Rua. Benjamim Constant, Centro. Fotografias da autora

Esta é a uma das características mais importantes nas calçadas de Campinas: A continuidade de motivos e desenhos que adorna as quadras, independentemente da testada dos lotes (Figura 1), tendo seus pontos de inflexão nas esquinas das quadras onde as cores e motivos são trocados. De acordo com um empresário² atuante no setor: “Os primeiros proprietários da quadra escolhiam os motivos e cores do calçamento e os vizinhos seguiam com o mesmo padrão até as esquinas para não destoar dos demais.” A unidade visual das calçadas nas quadras foi por muitos anos exigida por leis de posturas urbanas relativas ao passeio público. Este sentido de unidade conferido ao espaço público denota a importância formal da ornamentação urbana aplicada ao espaço do passeio, como indício da civilidade que os legisladores da cidade almejavam para Campinas. Ao longo do tempo esses valores estéticos se modificaram com transformações do uso dos espaços públicos e da vida urbana e com elas também as leis. Em muitos casos pode-se notar que por desejo do proprietário do imóvel, o calçamento da rua invade o espaço privado e o integra ao espaço público, criando uma continuidade de motivos, mesmo dentro das áreas internas aos lotes e jardins das edificações. Também denota que a calçada e a área externa da residência foram executadas ao mesmo tempo, quando da finalização das obras das edificações. (Figura 2)

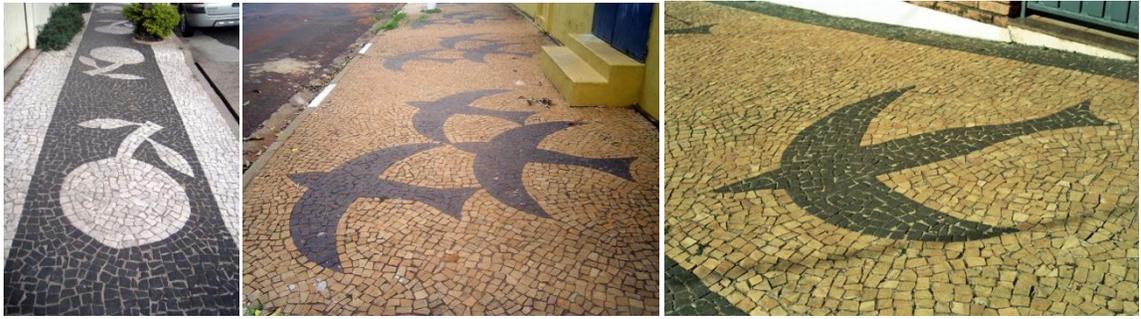
Em Campinas o motivo de andorinhas e suas variações cromáticas e combinações é muito encontrado. (Figura 3 B e C) e pode ser visto nos bairros urbanizados na década de 1970 e em calçadas que foram reformadas no mesmo período em todos os bairros da cidade.

Figura 3. Calçadas padronizadas: Limeira, SP **A:** fotografia de Sílvia M. Pina. Campinas, SP. **B:** Rua. Estácio de Sá, Santa Genebra. e **C:** Guanabara. Fotografias da autora

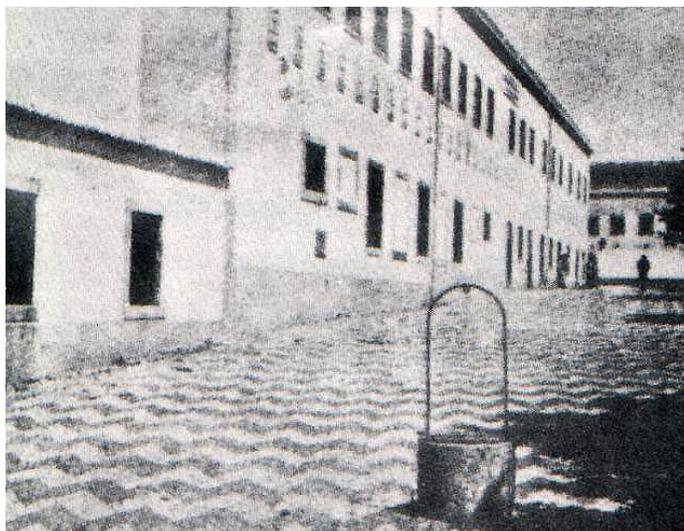
A calçada – portuguesa tal qual como a conhecemos actualmente, foi ensaiada pela primeira vez, na parada do batalhão de Caçadores 5, por iniciativa do Governador de Armas do Castelo de São Jorge, Tenente-General Eusébio Cândido Cordeiro Pinheiro Furtado (1777 – 1861). Realizou-se uma pavimentação usando pequenas pedras de formas mais ou menos regulares, brancas e negras. O desenho aplicado era de composição simples e desenvolvia-se em *zig-zag*. Este primeiro trabalho, iniciado em 1842, foi executado por presos, designados “grilhetas”. (CABRERA, 1989, p.XV) (Figura 6)

Figura 6. Lisboa. Primeira calçada de mosaico português. Batalhão dos Caçadores nº5 in CABRERA, 1998, p. XV.

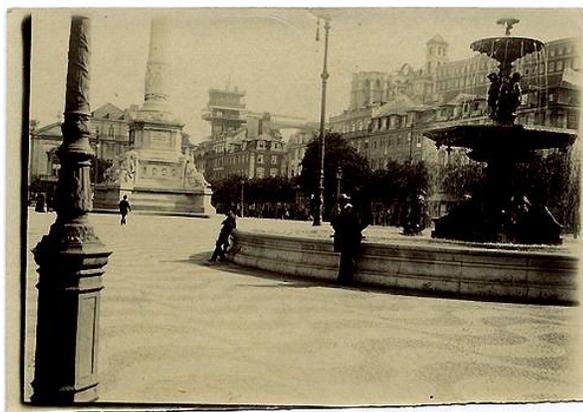
Na grande área do largo do Rossio, com 8.712m², pavimentada entre Agosto de 1848 e Dezembro de 1849, da mesma maneira da primeira, surgiu o motivo musivo mais conhecido e reproduzido em todo o mundo: o “*mar largo*”: ondas sucessivas em preto e branco que foram interpretadas como ilustrativas do encontro do rio Tejo com o mar:

“O desenho escolhido para a decoração da Praça foi um padrão ondulado em preto e branco que passará a ser chamado por *mar largo*” (CABRERA, 1989, p. XVII) (Figura 7)

Figura 7. Lisboa Largo do Rossio, em 1900. Foto atribuída a Louis Daguerre. Disponível em <http://calcadaportuguesa.blogspot.com/> Acesso em Outubro de 2010

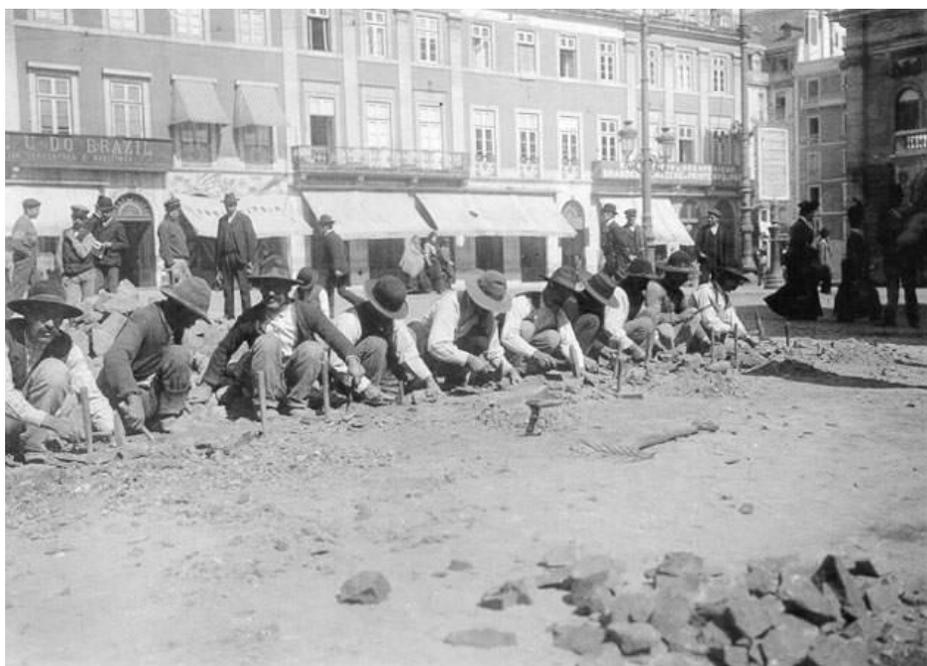
Figura 10. Lisboa. Calceteiros pavimentando em 1910. Calceteiros assentado calçamento em 1907.
http://pt.wikipedia.org/wiki/Ficheiro:Calceteiros_lisboa.jpg Acesso em Outubro de 2010

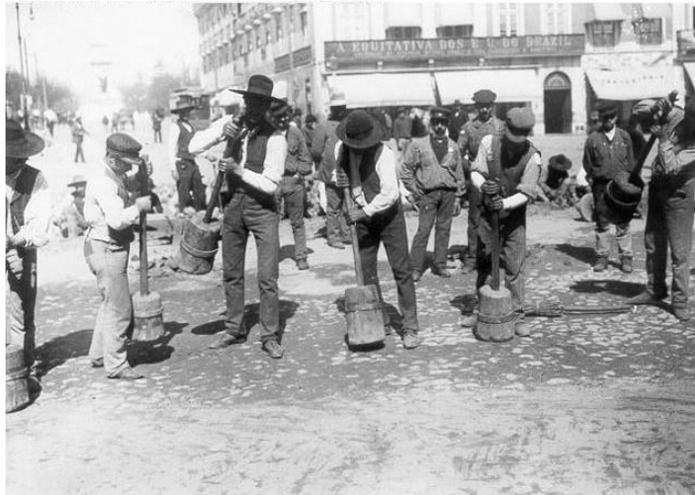
Figura 11. Lisboa. Calceteiros nivelando o calçamento, começo do século XX. Eles usam o maço para nivelar pavimento em Lisboa, 1910.

Os espaços entre as juntas são preenchidos com caliça ou areia distribuída sobre o conjunto e introduzida nas frestas por meio de vassoura para que se integre á base. Em seguida usa-se o “maço” (Figura 11) e mais recentemente em Portugal as

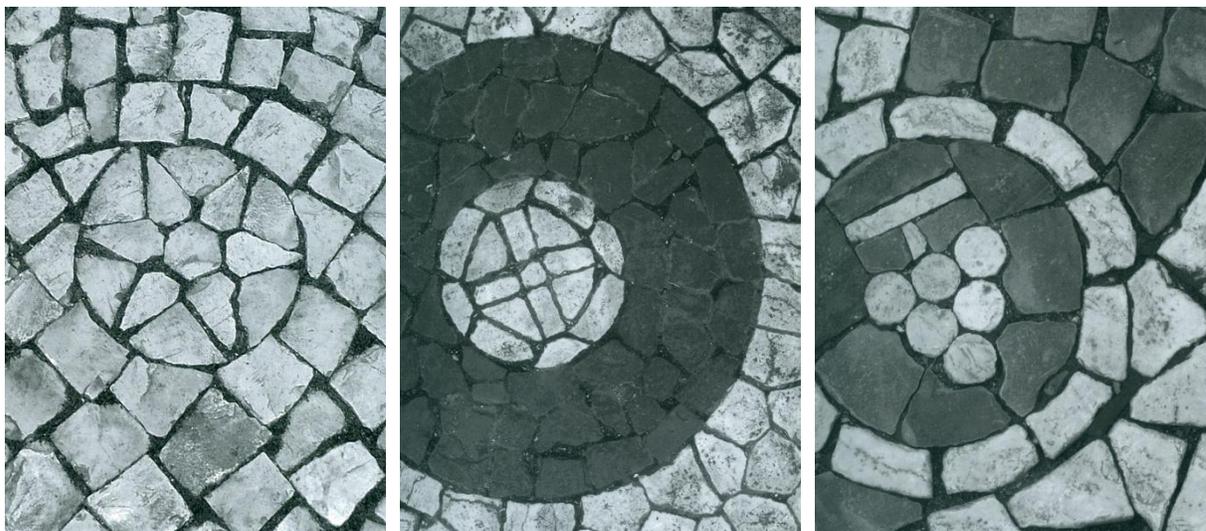
Com a evolução e sofisticação por que passou a técnica do mosaico de pavimentação em Portugal, os calceteiros adquiriram o costume de assinar suas obras com pequenos desenhos que no conjunto não são notados, mas que tem a função de marcar autoria. Podem ser somente percebidos ao olhar mais atento, sobre os pequenos detalhes da composição e não no conjunto. São estrelas, flores, cruzes, frutas (Figura 12) e muitos outros pequenos símbolos com que cada executor identifica seu trabalho. No livro *Assinaturas*, Ernesto Matos (2006) registra esses pequenos desenhos que denotam que embora a calcetaria produza trabalhos que não tem autoria reconhecida, há em Portugal, por parte dos calceteiros, a busca da excelência profissional e o orgulho do trabalho bem feito.

Figura 12. Portugal. **A, B e C:** Assinaturas de calceteiros. Fotografias de Ernesto Matos in MATOS, 2006

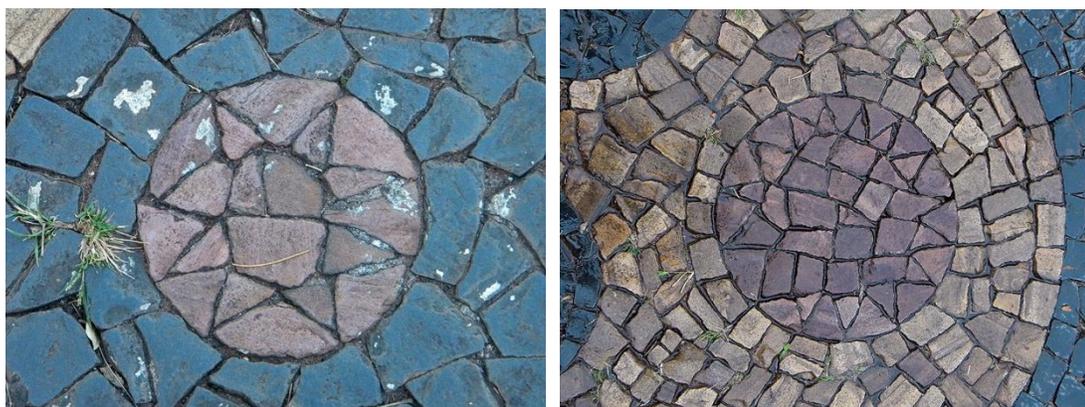
Cabe aqui antecipar que a partir de estudo de caso e registro fotográfico dos mosaicos em Campinas, realizados para esta dissertação, pode-se notar que o costume dos executores de assinar os trabalhos de calcetaria com detalhes personalizados se verificou somente em um dos mais antigos exemplares campineiros que ainda resiste em 2011: Assinaturas em forma de sol podem ser observadas inscritas em círculos em cinco diferentes pontos do mosaico floral da Praça Luis de Camões, obra datada no próprio piso em 1922. (Figura 13)

Figura 13. A e B: Detalhes do piso, assinaturas de calceteiros nos desenhos centrais da Praça Luis de Camões no centro de Campinas, SP. Fotografia da autora

pedras da mesma cor do fundo, especialmente cortadas em triângulos formando sóis rodeados por raios triangulares. (Figura 13) Ao se comparar as quatro borboletas que hoje podemos observar no piso da Praça Luis de Camões com a fotografia do primeiro piso de mosaico português do Largo do Rosário em 1910, o segundo assentado na cidade com essa técnica, reconhece-se que os gabaritos da placa do Rosário (Figura 77 A), executada por calceteiros trazidos do Rio de Janeiro pela prefeitura, foram usados 12 anos depois na Praça Luis de Camões. (Figura 77 B)

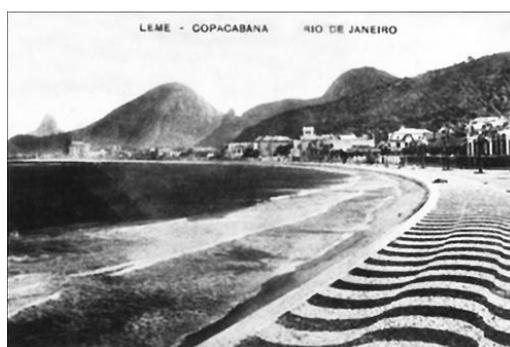
Figura 17. Rio de Janeiro, RJ Praia do Leme. Acervo do Instituto Moreira Salles, RJ, anos 20

Depois de uma forte ressaca que danificou o calçamento da orla na década de 1930, as calçadas com o desenho da onda que eram perpendiculares á praia (Figura 17) foram refeitas com o mesmo desenho, mas com as ondas paralelas, como se dessem continuidade às do mar. Estas se tornariam um dos símbolos da cidade. (Figura 22) Com a alcunha de *Copacabana* as calçadas cariocas são conhecidas em todo o mundo.

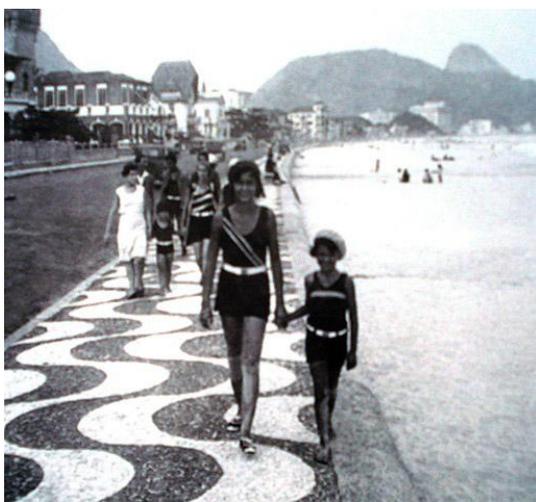
Figura 22. Rio de Janeiro RJ Calçadão da Avenida Atlântica, em 1932, disponível em <http://mosaicodobrasil.tripod.com/id4.html> Acesso em Outubro 2010

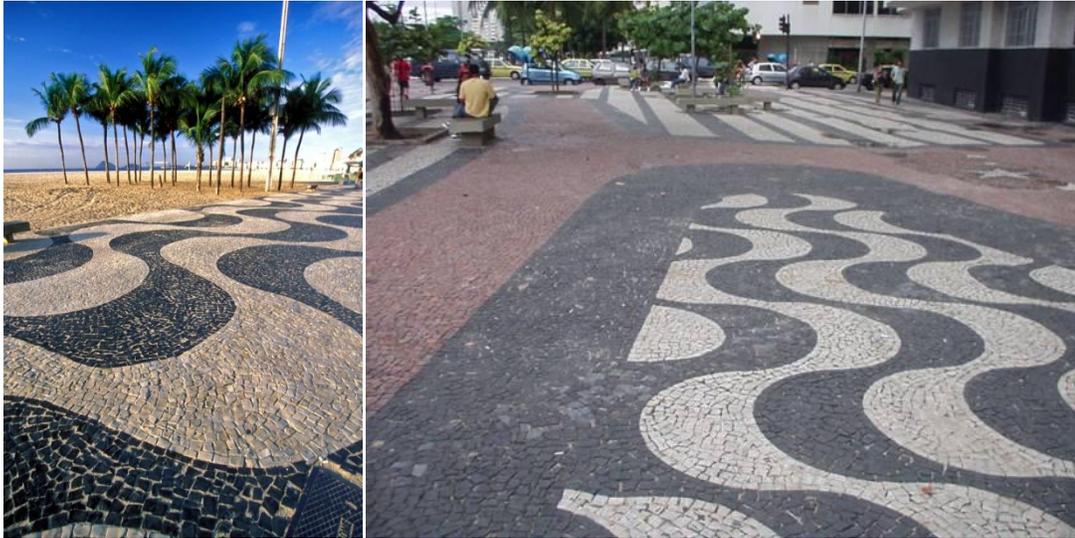
Figura 23. Rio de Janeiro, RJ. **A:** Calçada da Avenida Atlântica, Copacabana, disponível em, <http://pt.wikipedia.org/wiki/Ficheiro:CopacabanaPavement.jpg> Acesso em Outubro de 2010 e **B:** Rio de Janeiro RJ Calçada da Avenida Atlântica, R. B, padrão *onda copacabana* inserido em desenhos geométricos. Marx, disponível em <http://mosaicodobrasil.tripod.com/id4.html> Acesso em Outubro 2010

Em 1970 ocorre a execução de extenso e importante projeto para a orla da cidade, do paisagista Roberto Burle Marx, que favorece o calçamento desses espaços públicos com a tradicional pedra-portuguesa, por suas possibilidades estéticas e qualidades físicas. “O revestimento, em mosaico com pedras brancas, pretas e avermelhadas, é uma velha técnica adequada á dilatação.” (MOTTA, 1984, p.26) e também mantém e incorpora o icônico padrão das ondas no desenho de novas placas e no alargamento das calçadas. (Figura 23)

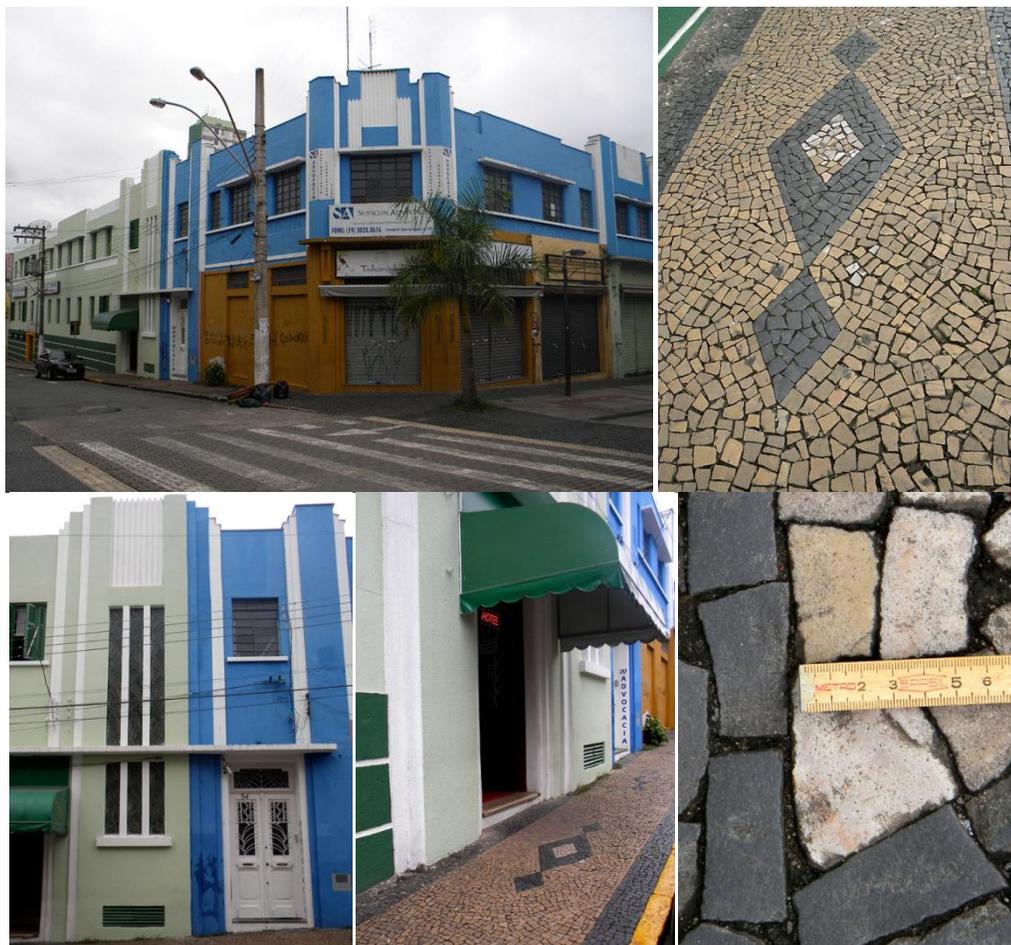
Figura 38. A: Edifício comercial/hotel *Art déco* ao lado da estação ferroviária no centro velho de Campinas. **B:** Calçada: motivo geométrico. **C e D:** Entrada comercial, detalhe da fachada, serralheria e elementos decorativos de linhas retilíneas. **F:** Piso tricolor em pedras com faces de 2 a 5 cm de lado. Campinas, SP, Rua Onze de Agosto esquina com Rua Treze de Maio, Centro. Fotografias da autora

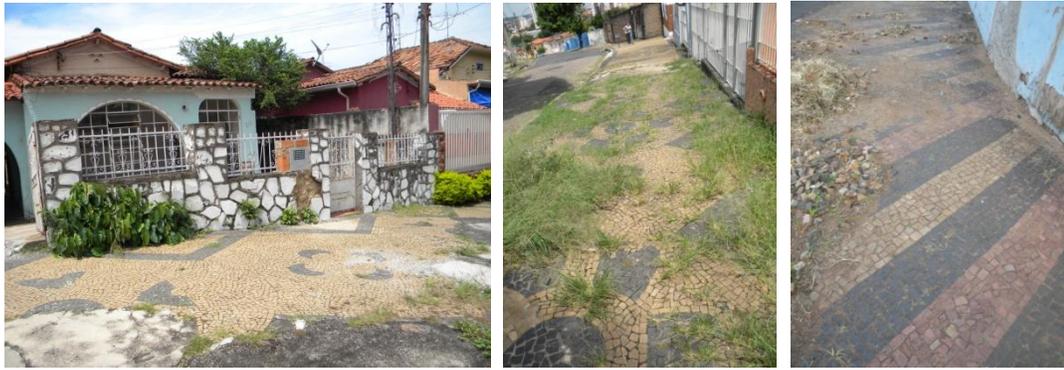
Figura 46. A e B: Calçadas de mosaicos deterioradas na V. Industrial. **C:** Bairro Guanabara. Campinas, SP. Fotografias da autora

O reduzido uso da calçada pelo pedestre causa o descuido, a falta de manutenção onerosa, conseqüentemente a deterioração e degradação desse espaço (Figura 46) dificultando ainda mais o acesso pelo pedestre, o que foi constatado em pesquisa na cidade de São Paulo. (YAZIGI, 2000, p. 475) A mudança de hábitos que transforma o uso da calçada pode ser explicada pelo crescimento da cidade e da população, que numa escala maior não estabelece facilmente relações pessoais na vizinhança. Assim o bairro e os locais no entorno das residências deixam de ser considerados como parte da propriedade, esta não entendida como patrimônio individual, mas como local de uso e de vida urbana, espaço para atividades diversificadas e variedade de usuários. Mora-se então mais na casa e nos locais privados, clubes e centros de compras, do que no bairro ou logradouros públicos.

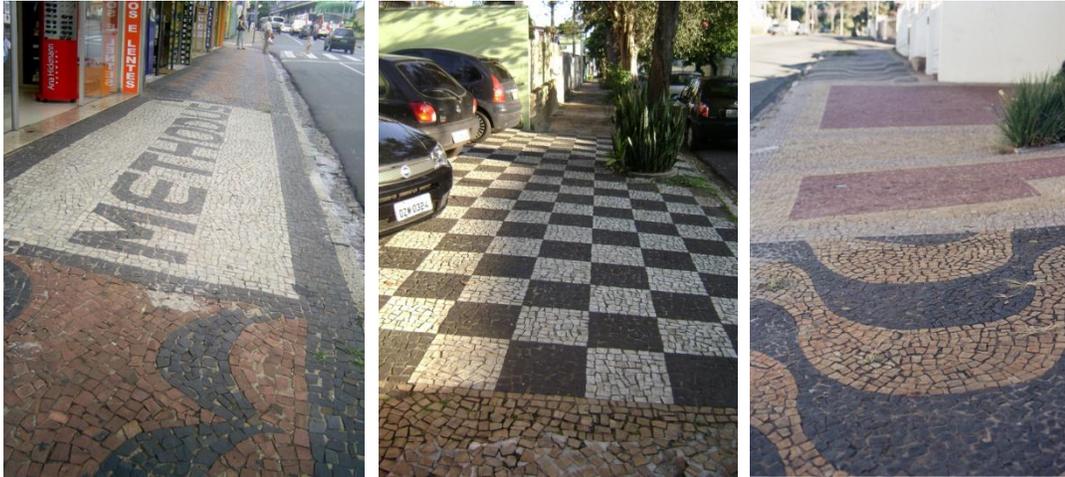
Figura 47. A: Centro, B e C: Guanabara, Campinas, SP. Fotografias da autora

Na mesma medida é possível perceber que na degradação dessa característica urbana causada pela troca de uso, do coletivo para o particular, (Figura 47 e 48) emerge o paradoxo da supremacia da individualização na sociedade urbana contemporânea em detrimento da socialização, do *meu espaço*, onde antes era o *nosso lugar*. Da apropriação do indivíduo ao bem coletivo. Essa mudança faz com que o habitante da cidade desacredite da qualidade do bem coletivo e almeje cada vez mais o estar

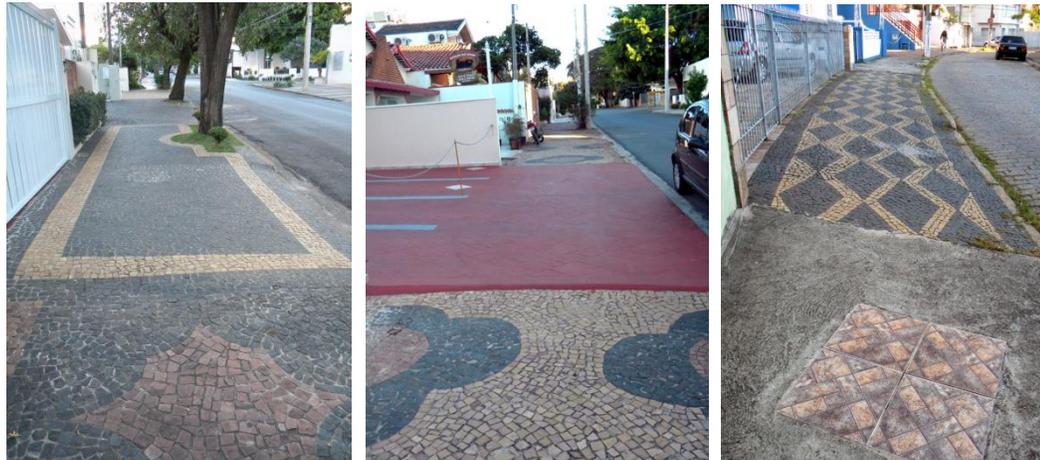
Figura 48. A e B: Cambuí e C: Centro. Campinas, SP Fotografias da autora

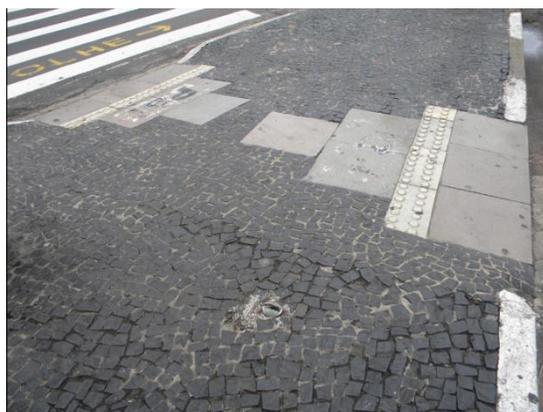
Figura 50. Rampas e faixas táteis integradas ao calçamento de mosaico. Campinas, SP Rua Lidgerwood, Centro. Fotografia da autora

novas ordens construtivas relativas às necessidades de acesso às calçadas já pode ser vista em algumas ruas de Campinas, com mosaico do calçamento integrando rampas e faixas táteis ao passeio. (Figura 50)

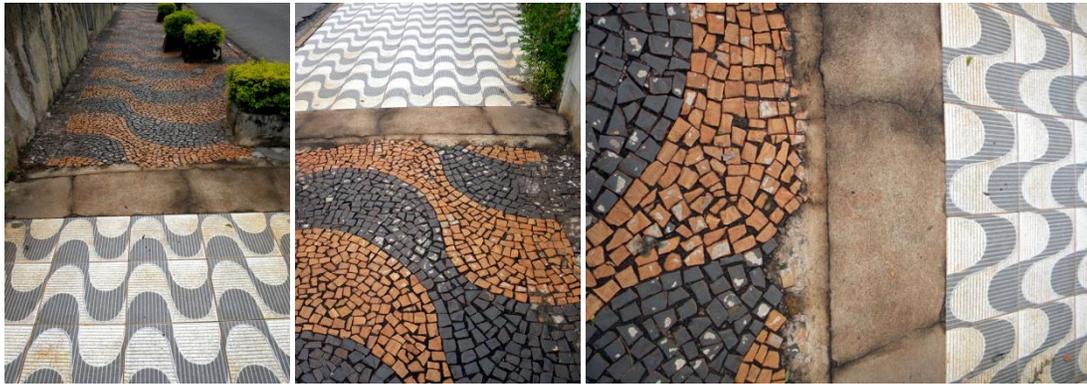
Figura 54. A, B e C: Mosaico português padrão *onda copacabana* e piso com ladrilhos hidráulicos com padrão similar assentados na mesma calçada da Rua Buarque de Macedo, Vila Nova, em Campinas. Fotografias da autora

Entretanto, de modo geral, o desenho do piso tem sido pouco explorado de maneira a criar identidade e reforçar qualidades únicas de locais públicos, sendo ainda pouco impressos, por assim dizer, na memória do usuário, com exceção da padronagem da onda, que tendo feito seu caminho das calçadas de Lisboa ao calçadão de Copacabana no Rio de Janeiro, onde se afirmou como ícone, tem seu desenho bicolor assumido como padrão para outros materiais de pavimentação industrializados, como no caso dos ladrilhos hidráulicos para calçadas. (Figura 54)

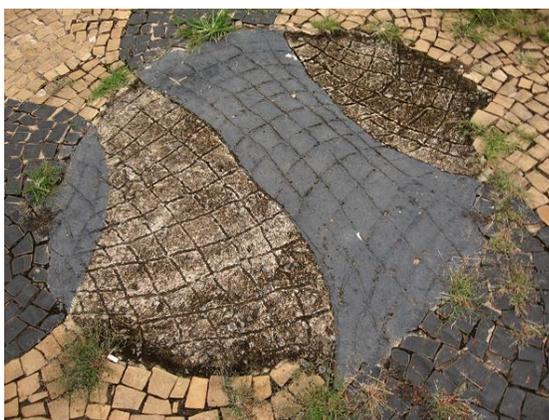
Figura 56. Mosaico de calçada reparado com cimento imitando pedras no Jd. Chapadão, Campinas, SP, Fotografia de Rafael Cury

Na Figura 56 está registrada a tentativa de reparo do mosaico, feita por um munícipe, que mesmo tendo utilizado material inadequado demonstra apreço pelo ornamento da calçada e percepção do *lugar* coletivo.

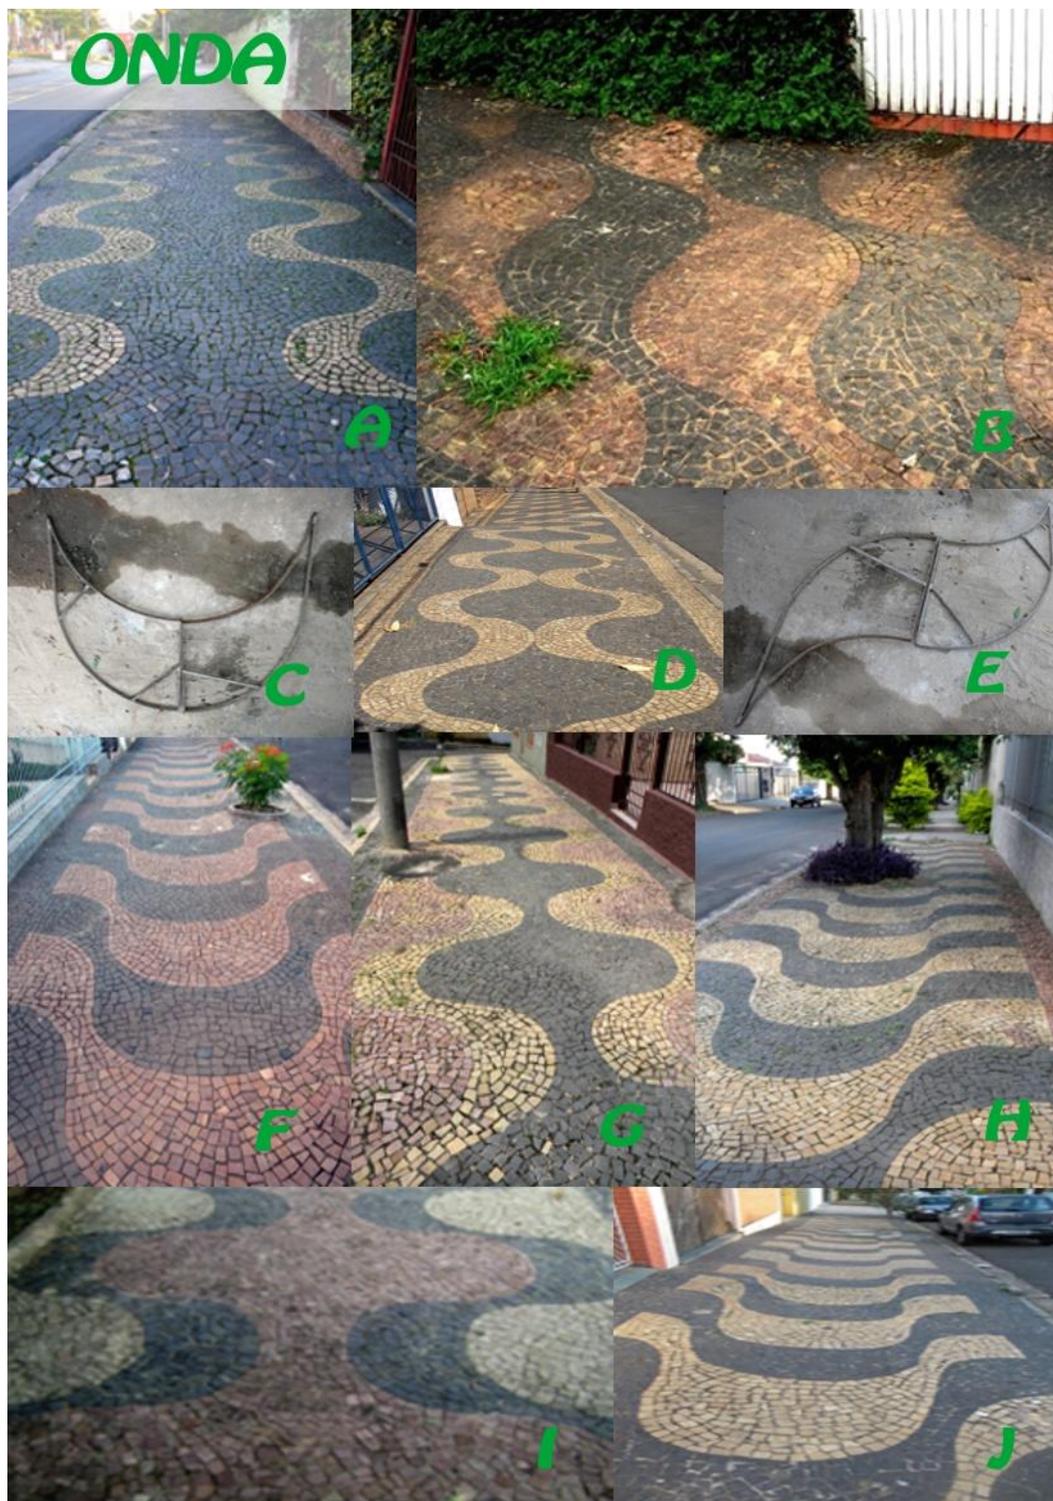
Figura 57. O padrão tradicional da onda, moldes e suas derivações cromáticas e de paginação Campinas SP. Fotografias da autora

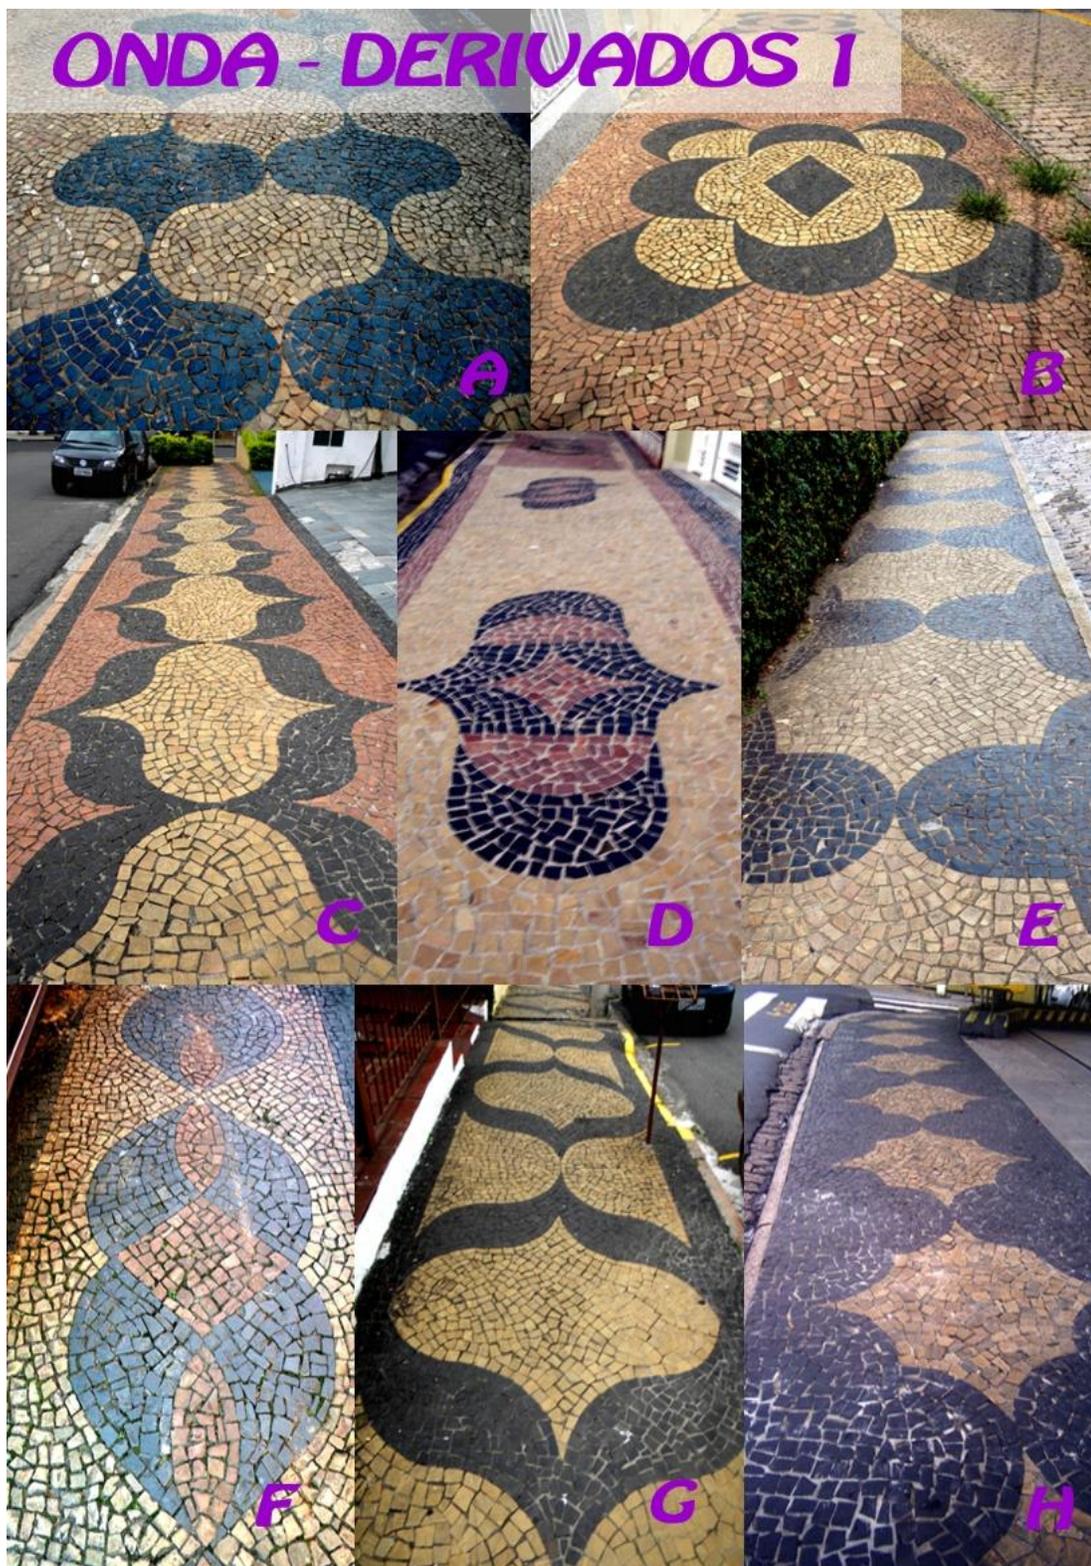
Figura 58. Desenhos criados com o molde/gabarito da onda. Campinas SP. Fotografias da autora

A linguagem do mosaico português em Campinas se estabeleceu pela inventividade de calceteiros, muito mais do que a partir de projetos autorais que completavam edifícios. Os calceteiros utilizavam principalmente o molde da onda para criar novos desenhos por conjugação formal, mudando a posição, espelhando os moldes, adicionando, subtraindo ou multiplicando os módulos e variando cores e combinações com elementos lineares. Após a Prefeitura determinar a padronização dos motivos aplicados ao passeio, os desenhos mais encontrados nas áreas urbanizadas na década de 1970 são a *onda copacabana* (Figura 57) e *revoada de andorinhas*. E mesmo tendo sido padronizados, se encontram calçadas pavimentadas com tais desenhos apresentando derivações obtidas por meio de combinações e variações de cor. (Figura 66)

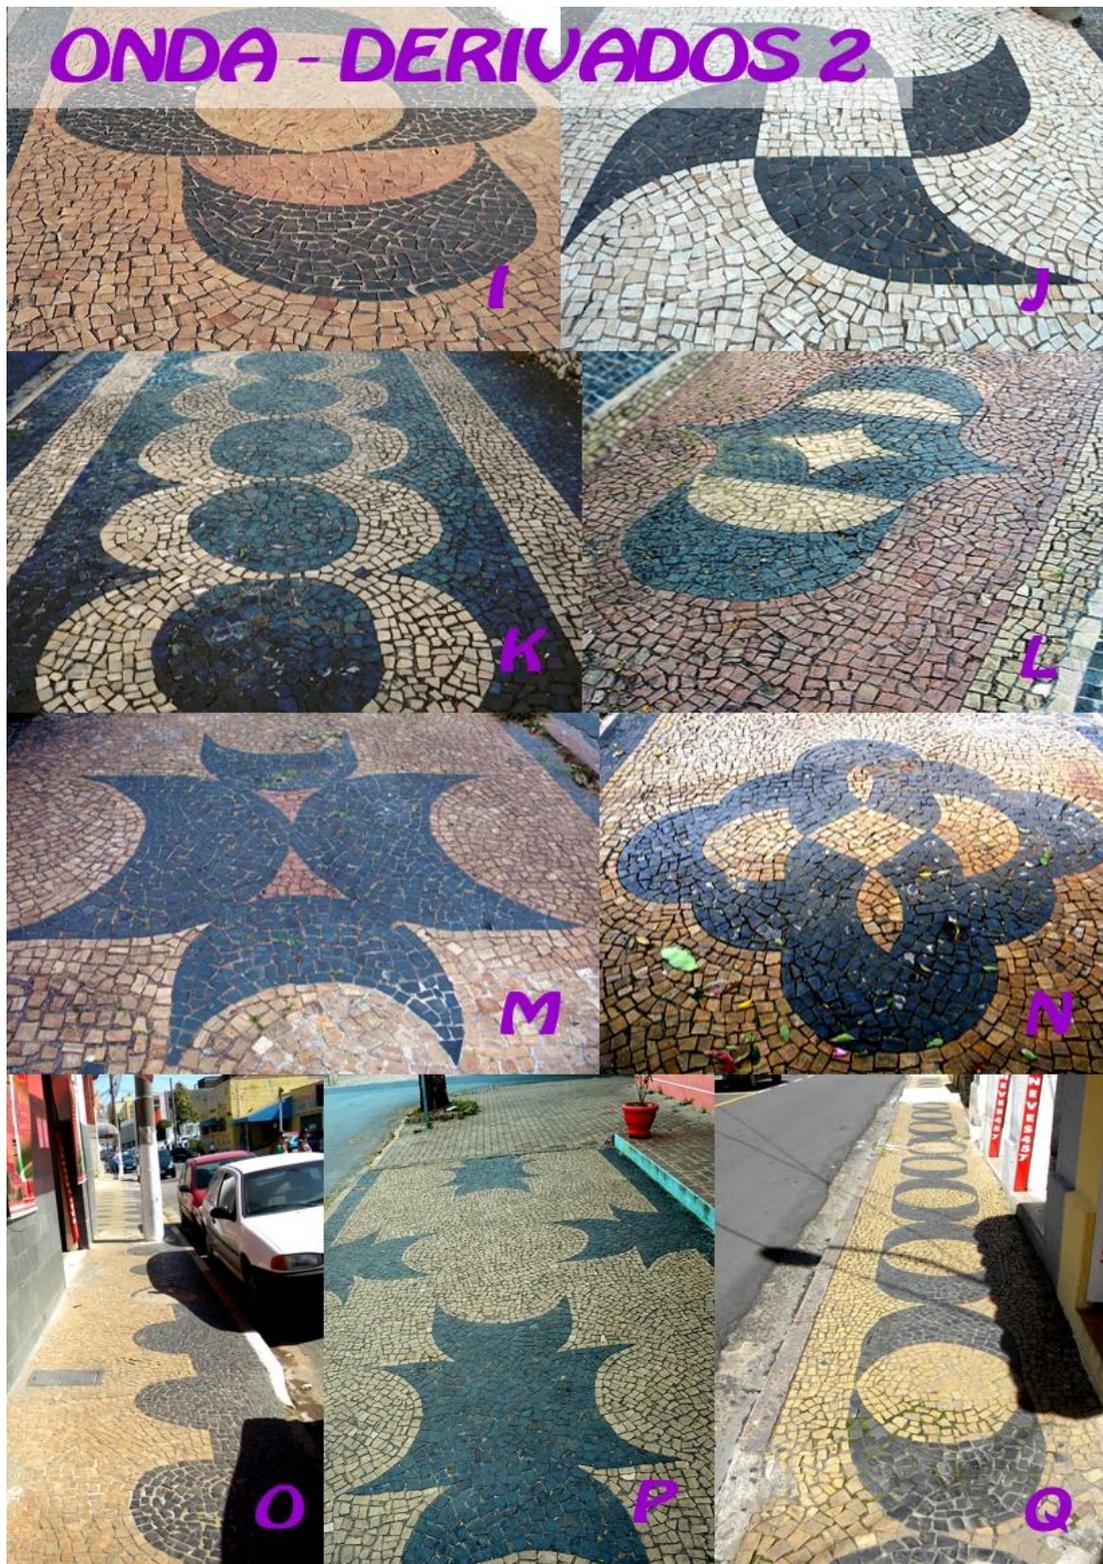
Figura 59. Desenhos criados com o molde/gabarito da onda. Fotografias da autora

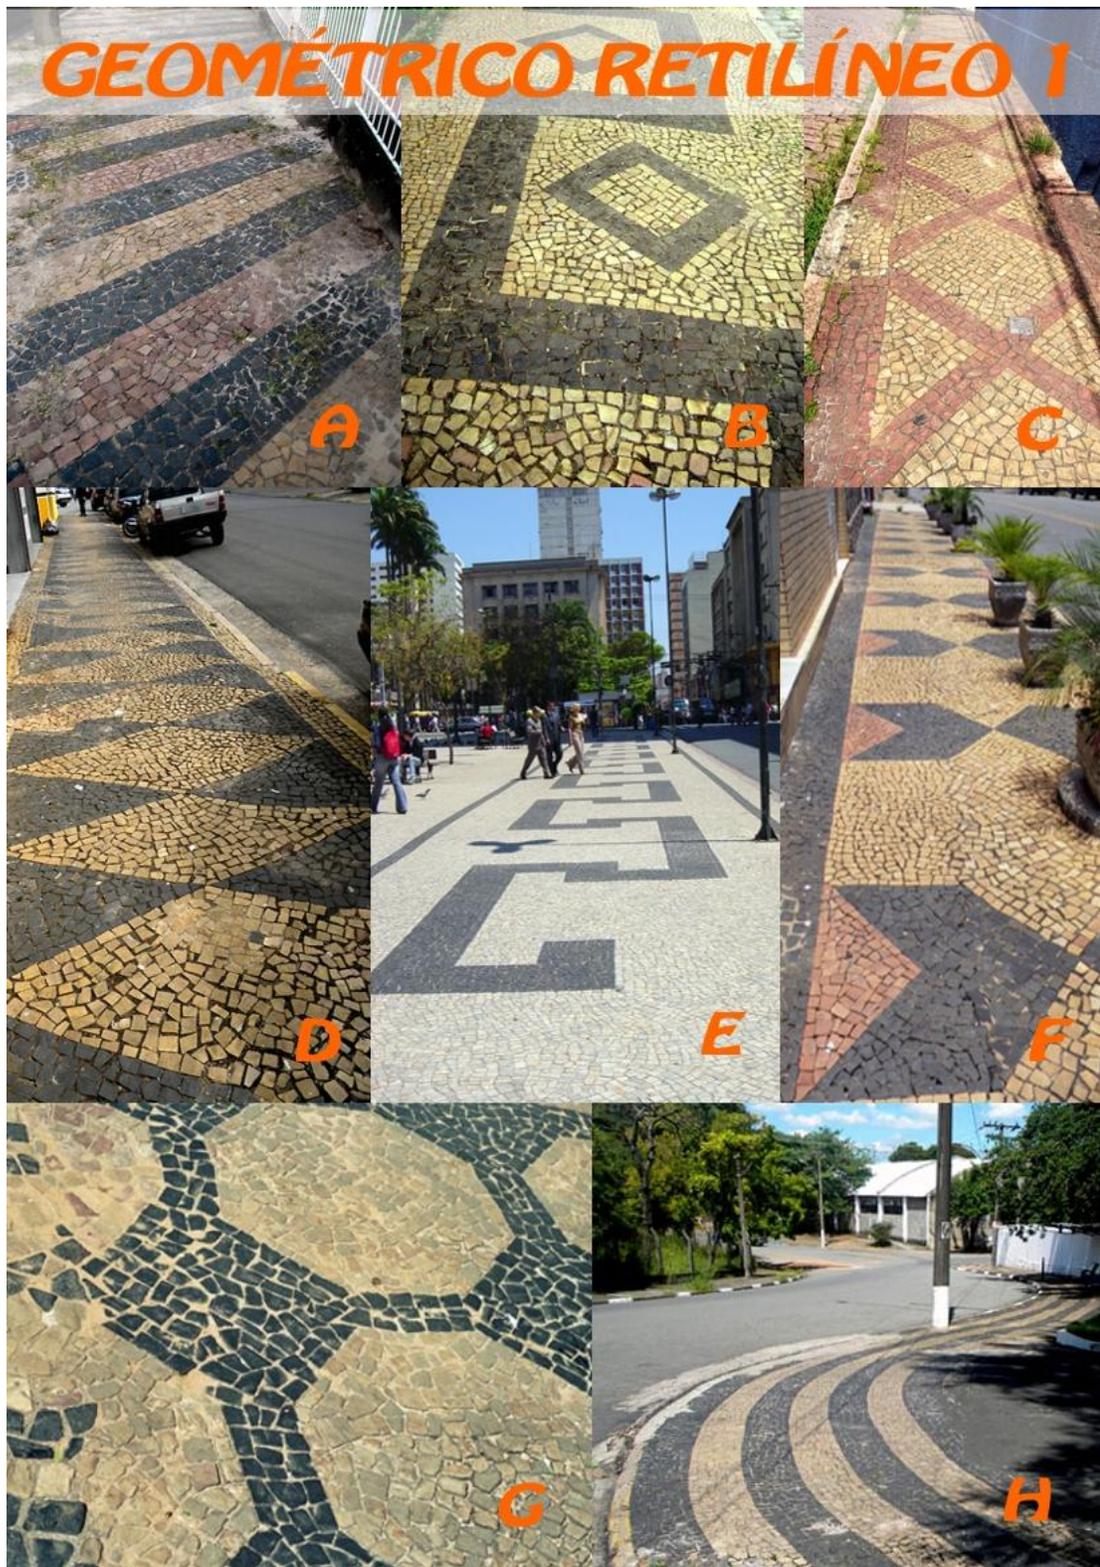
Figura 63. Padrões geométricos retilíneos e faixas paralelas ao arruamento. Campinas SP.
Fotografias da autora

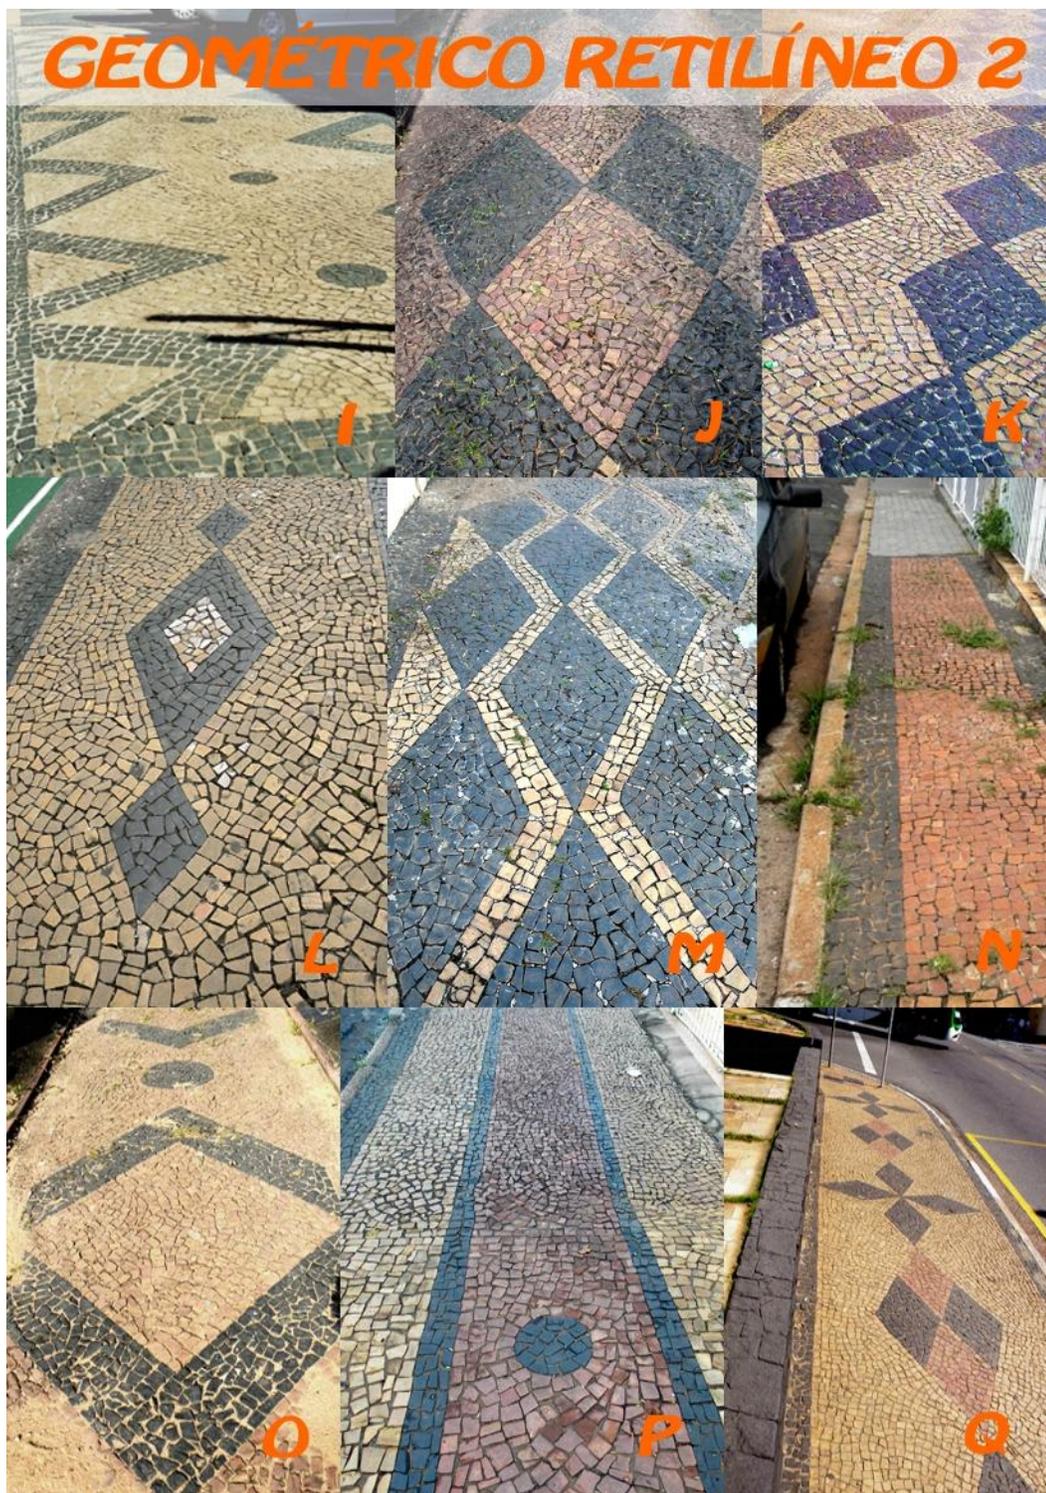
Figura 64. Padrões geométricos retilíneos e faixas. Os moldes para os círculos são os batedores/compactadores. Campinas SP. Fotografias da autora

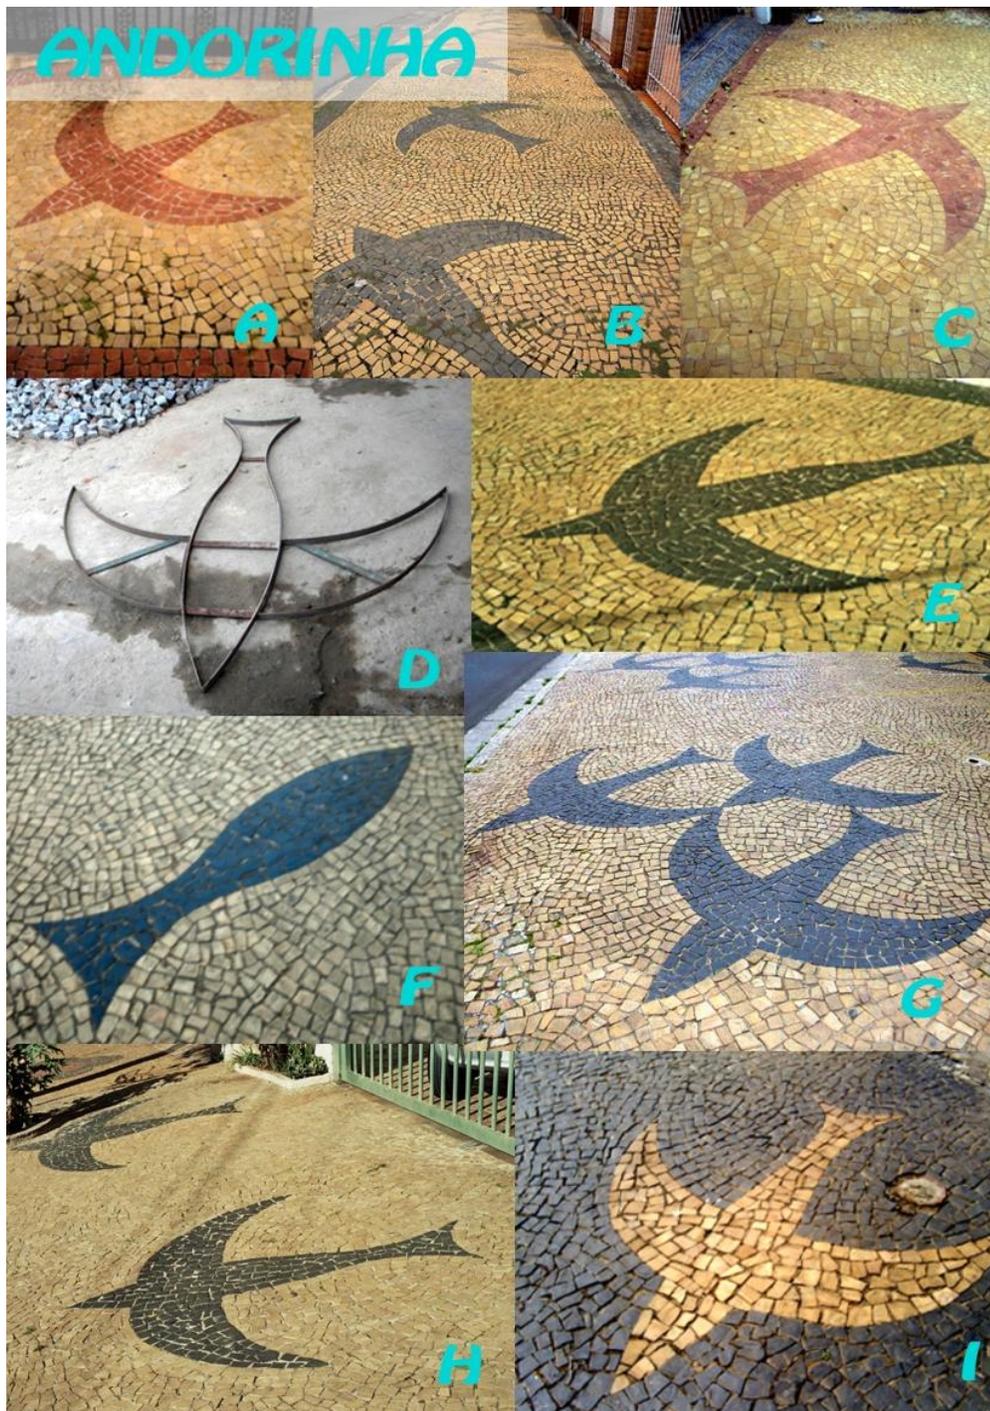
Figura 66. A, B, C, e E: Padrão *revoada* de andorinhas e derivações cromáticas. D: Forma/molde/gabarito. F: Derivação formal: Peixe, desenho feito a partir do gabarito do corpo da andorinha, sem utilizar os gabaritos das asas. G: Composição com três elementos. H: Motivos em positivo e I: Motivo em negativo. Campinas, SP, Fotografias da autora

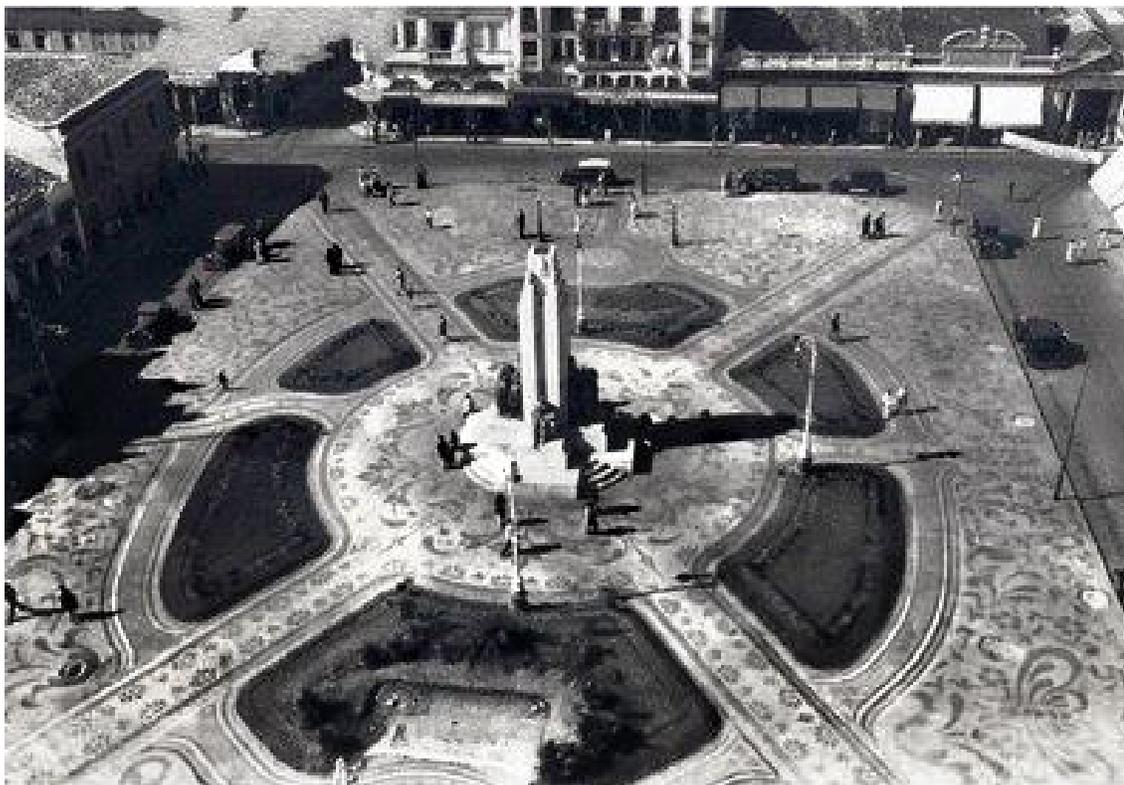
Figura 68. Largo do Rosário, Centro em 1934: piso de desenhos *Art Nouveau* colocado em 1910. Acervo MIS, Campinas, SP

frondosas arvores, que abrigavam bancos muito usados pela população, desapareceu em 1933 com a derrubada de todas a vegetação, onde viviam até mesmo bichos-preguiça (GOULART, 1983, p.98). Esta derrubada de grandes árvores, que foi feita durante uma única noite e se constituiu em fato muito lamentado pela população, foi determinada para que no lugar delas já aparecesse uma ampla praça, prenúncio das obras previstas no Plano de Melhoramentos Urbanos de Prestes Maia. Aproveitando o piso de desenho floral *Art Nouveau* já existente desde 1910, reorganizou-se o Largo do Rosário com parques canteiros aumentando-se a área de mosaico e um monumento em homenagem a Campos Salles, de linhas *Art Déco* foi construído. Destituído de bancos ou arvores, mudou-se inteiramente a feição do largo, expondo-se as fachadas dos edifícios que o delimitavam. (Figura 68)
