MOSAICO PORTUGUÊS:
100 anos na paisagem urbana de Campinas

Dissertação apresentada à Comissão de Pós-graduação da Faculdade de Engenharia Civil, Arquitetura e Urbanismo da Universidade Estadual de Campinas, como parte dos requisitos para obtenção do título de Mestre em Engenharia Civil, na área de Arquitetura e Construção.

Título em Inglês: Portuguese Pavement: 100 years of urban landscape in
Campinas.

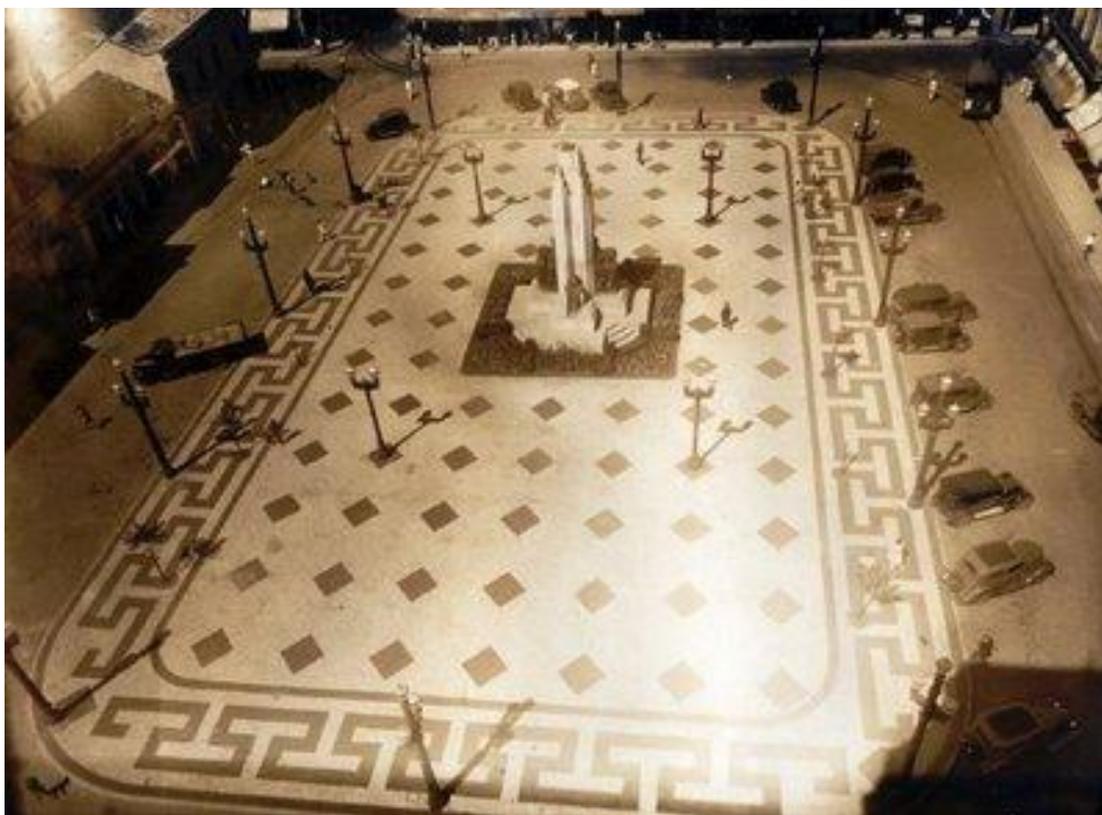
Figura 69. Largo do Rosário em 1935 in Campinas de Ontem e de Hoje, Campinas, SP: Empresas Lix da Cunha, 1988

E apesar do belo e elaborado desenho floral do piso, o segundo da utilização da pedra portuguesa na cidade, logo em seguida, em 1935 mais uma reforma novamente transformou o Largo do Rosário com o alargamento das ruas lindeiras: No desenho não havia lugar para canteiros ou bancos: somente o monumento central, duas esparsas fileiras de árvores e luminárias de ferro compunham o ambiente, e depois de retirado o 1º piso com desenho floral, este foi refeito com mosaico de desenho geométrico, em linhas retas combinando com o monumento central, desenho este em estilo *Art Déco* que também podia ser denominado *fascista* (MONTEIRO, 2001, p.43) por seu aspecto de inspiração nos valores estéticos neoclássicos: uma larga grega em toda a volta do perímetro encerrando quadrados escuros enfileirados por toda a área do retângulo central do antigo Largo. (Figura 69)

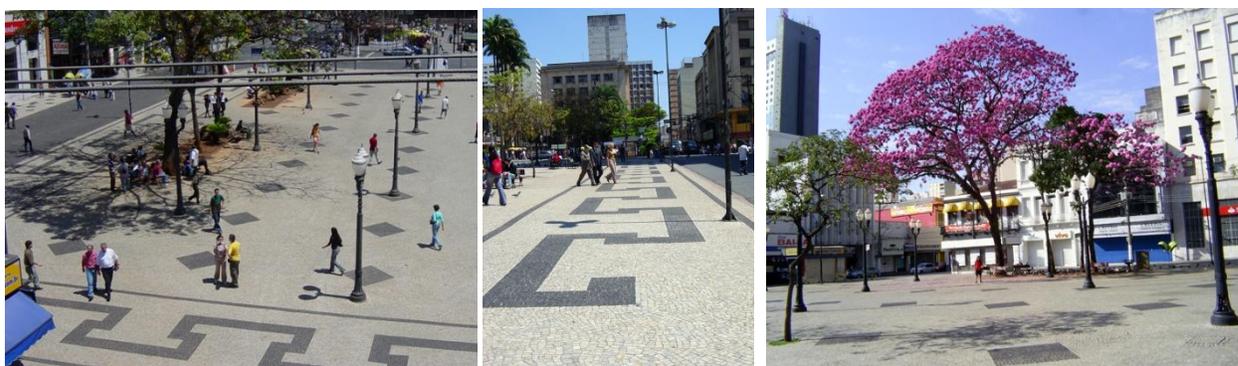
Figura 71. A e B: Campinas, SP, Largo do Rosário, Centro, em 2010, Fotografias de Sergio Bisello, 2010. **C:** Largo do Rosário em 2007, Fotografia da autora, 2007

Com a deterioração das marquises o largo passou por outra reforma em 1996 que, voltando à concepção paisagística anterior, as retirou, recolocou algumas luminárias e postes antigos, manteve os poucos Ipês restantes e redesenhou o piso em mosaico de pedra portuguesa com o motivo neoclássico de moldura em meandros em pedras pretas sobre fundo claro, claramente semelhante ao projeto do desenho de piso de 1935. (CONDEPACC, processo 008, vol. 1- 4 p.75) e assim se encontra até os dias de hoje. (Figura 71)

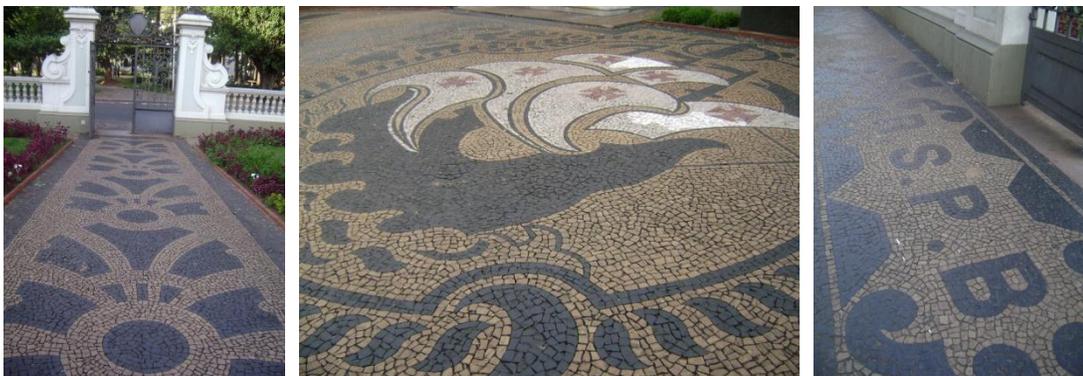
Figura 73. Hospital da Real Beneficência Portuguesa, Centro. Piso das áreas internas. **A:** Caminho e **B:** Caravela. **C:** Calçada externa. Campinas, SP

Entretanto, não se encontra nenhuma descrição, desenho, foto ou referência explícita aos desenhos dos mosaicos, que aparecem sem destaque ou quaisquer detalhes – e em apenas quatro fotos – nos quatro volumes do processo de tombamento. Nas plantas não são registrados o mosaico do jardim frontal (Figura 73) com desenhos e bordaduras filigranadas em pedras pretas, brancas e avermelhadas, imagens que remetem à origem lusitana da instituição, com destaque para a grande caravela singrando um mar revolto.

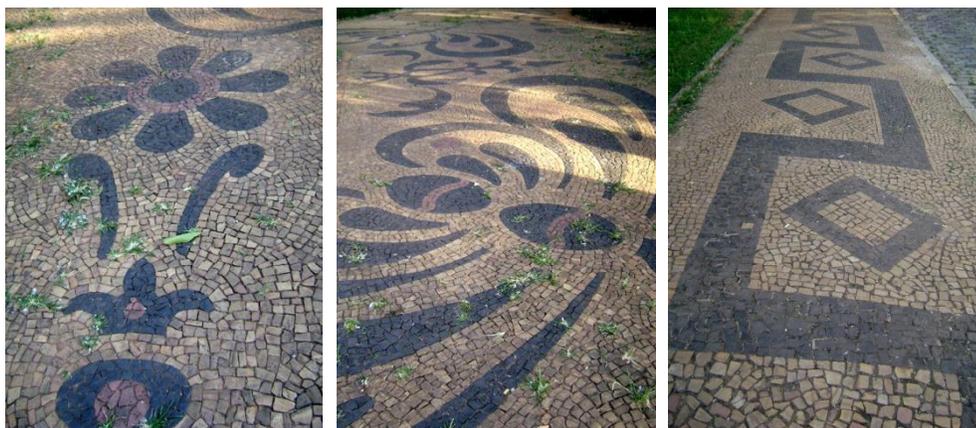
Figura 76. A e B: Desenhos florais *Art Nouveau*. **C:** Grega na calçada da Praça Luis de Camões, Centro Campinas, SP, Fotografias da autora

Hoje ainda podemos observar o antigo piso original de mosaico dos caminhos internos da praça (Figura 76 A e B e Figura 80) com motivos florais e arabescos em pedras pretas e detalhes em pedras avermelhadas, sobre fundo de pedras claras amareladas além das gregas e motivos geométricos em preto e amarelado, que correm nas calçadas ao longo do perímetro da praça (Figura 76 C)

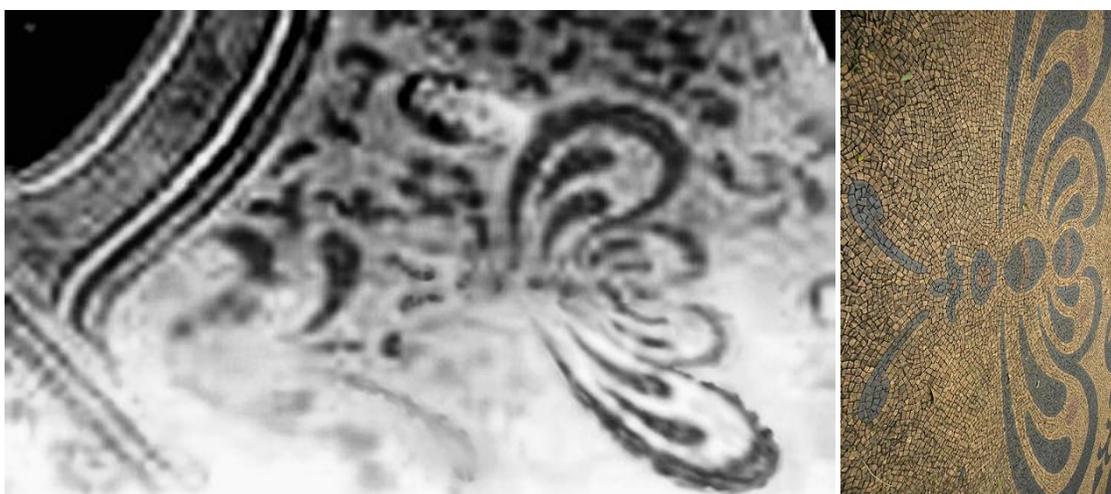
Figura 77. A: Borboleta do piso *Art nouveau* Largo do Rosário, obra de 1910. Fotografia de 1934 do acervo do MIS, Campinas. (Ver canto inferior direito da Figura 68) **B:** Borboleta do piso da Praça Luis de Camões, obra datada de 1922, em foto de 2011. Fotografia da autora

pedras da mesma cor do fundo, especialmente cortadas em triângulos formando sóis rodeados por raios triangulares. (Figura 13) Ao se comparar as quatro borboletas que hoje podemos observar no piso da Praça Luis de Camões com a fotografia do primeiro piso de mosaico português do Largo do Rosário em 1910, o segundo assentado na cidade com essa técnica, reconhece-se que os gabaritos da placa do Rosário (Figura 77 A), executada por calceteiros trazidos do Rio de Janeiro pela prefeitura, foram usados 12 anos depois na Praça Luis de Camões. (Figura 77 B)

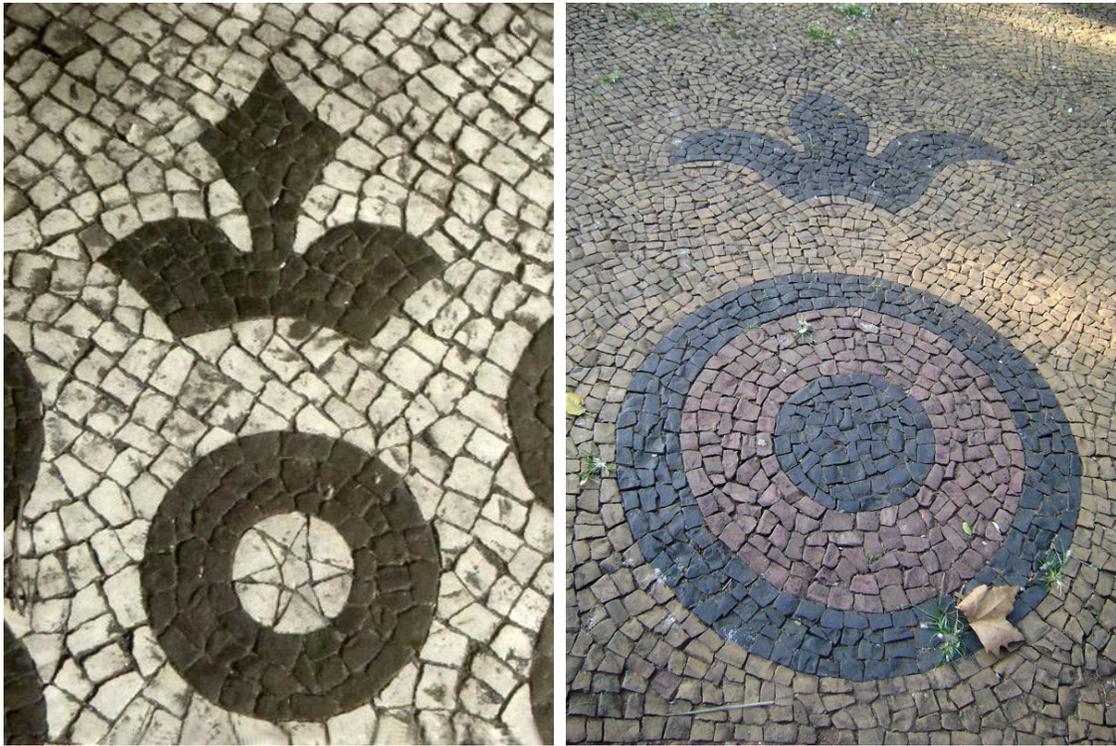
Figura 79. A: Esfera armilar em piso em Portugal. Fotografia de Ernesto Matos in MATOS, 2006.
B: Detalhe do piso da Praça Luis de Camões, Campinas, SP, Fotografia da autora. 2010

No mosaico em frente ao pedestal está a data de 1922 inscrita em uma estrela de seis pontas denotando, assim como a placa em metal na base do monumento, a época de inauguração do mosaico e do busto: o centenário da Independência do Brasil. (Figura 81 E) Não obstante o processo de tombamento do CONDEPACC informar que o piso em mosaico foi assentado em 1928. Pode-se notar que os desenhos do piso da praça têm relação direta com imagens da ornamentação das calçadas de Portugal, como exemplo a coroa sobre a esfera armilar, presente nas armas de D. João VI, esfera esta tradicional na simbologia da cultura da coroa portuguesa e de suas explorações marítimas, em piso de Portugal (Figura 79 A) com assinatura no círculo central, e o desenho similar do mosaico português do piso da Praça Luis de Camões em Campinas. (Figura 79 B)

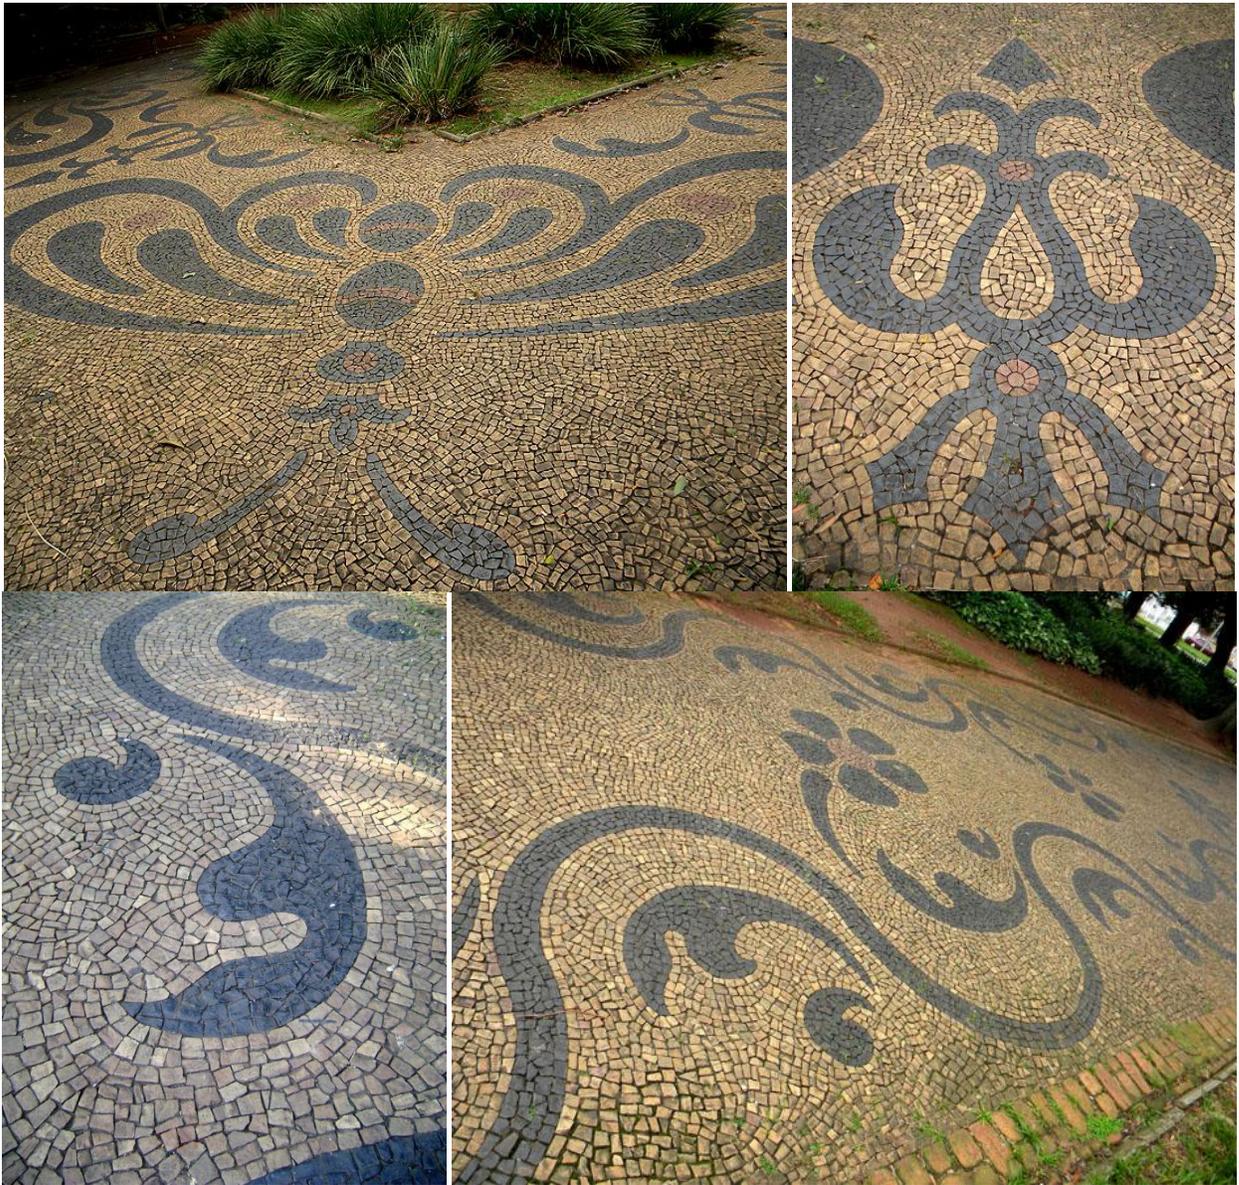
Figura 80. A: borboleta; **B, C e D:** Motivos vegetais. Desenhos do piso da Praça Luis de Camões, Centro, Campinas, SP, Fotografias da autora 2010

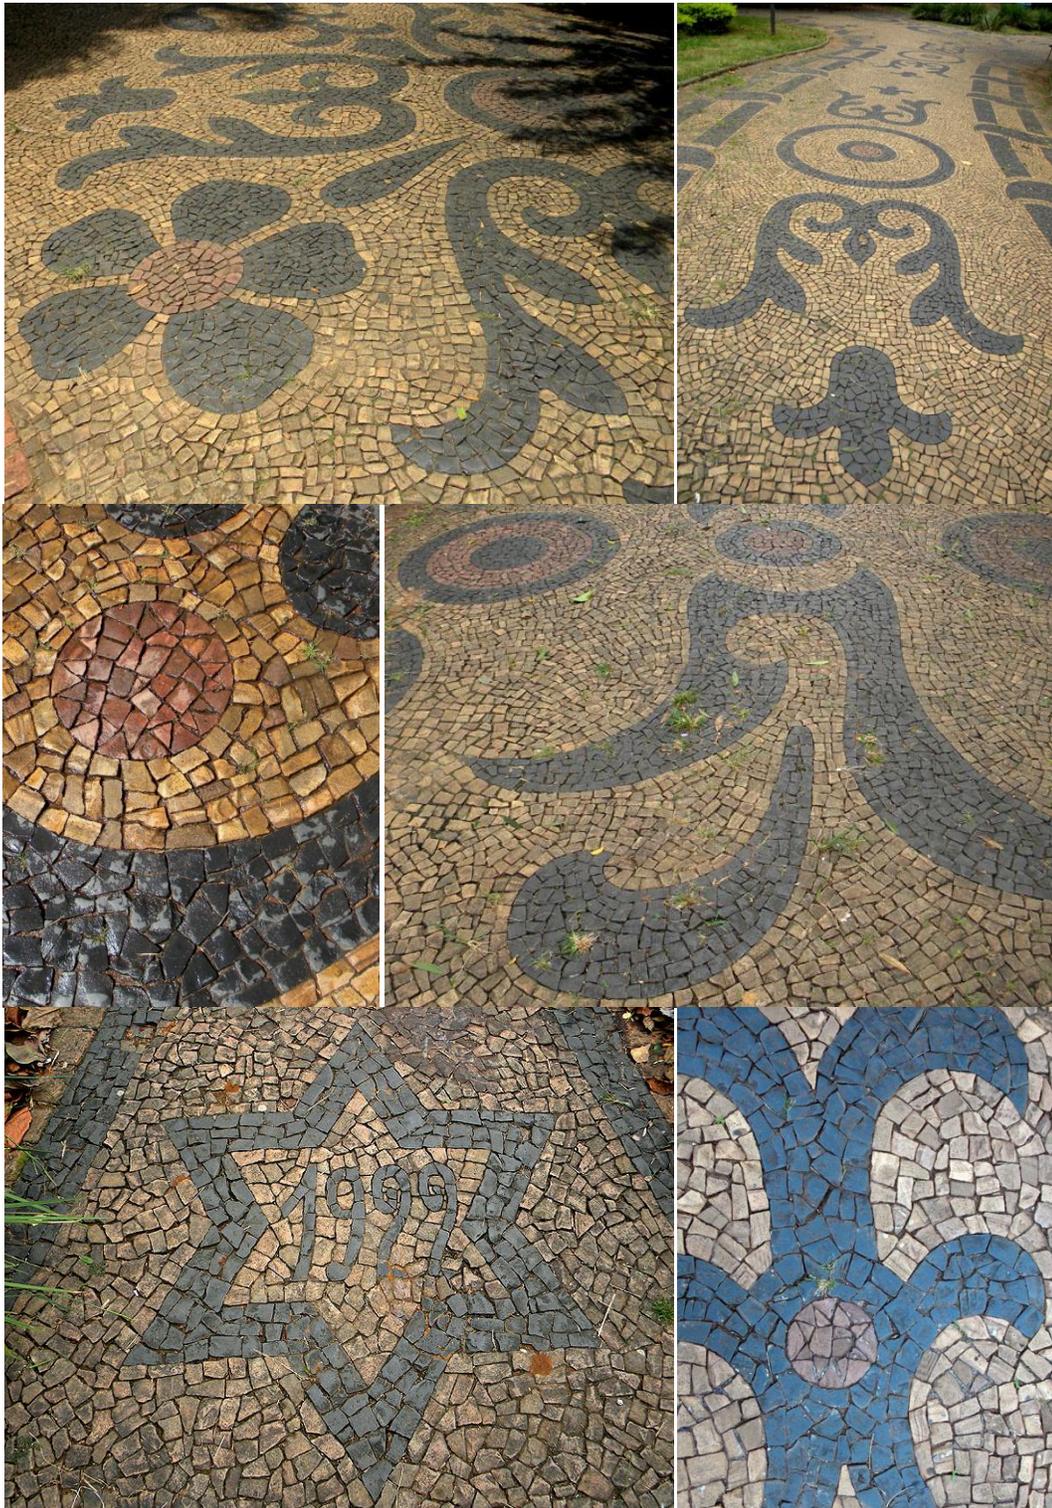
Figura 81. Detalhes do piso da Praça Luis de Camões. Centro, Campinas, SP. **A:** Motivos florais; **B:** Caminho; **C:** Assinatura; **D:** Arabescos; **E:** Data e **F:** Assinatura do calceteiro inserida num desenho. Fotografias da autora, 2010

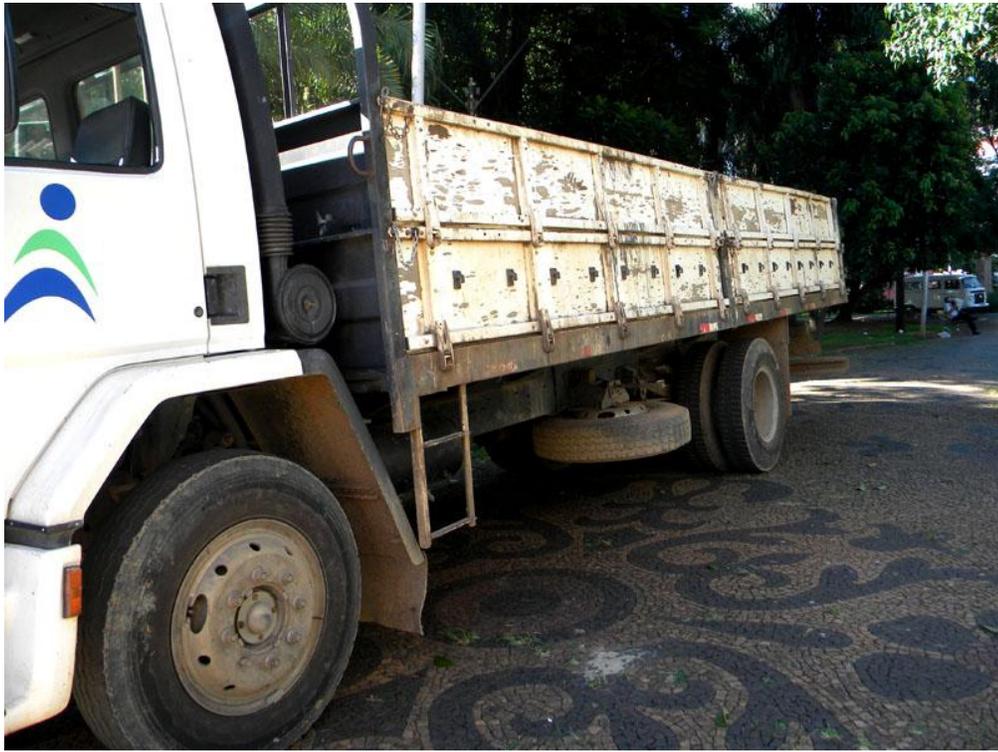
Figura 82. Veículos da Empresa Concessionária da Limpeza Pública, frequentemente transitam e estacionam sobre o piso executado unicamente para a passagem de pedestres no ano 1920. Fotografia de abril de 2011. Praça Luis de Camões, Centro, Campinas, SP, 2011. Fotografia da autora

A Praça Luis de Camões se situa próxima às estações ferroviária e rodoviárias e hoje existem hospitais, comercio e prédios residenciais no seu entorno, área que não mais é valorizada como residencial, como foi no tempo de sua urbanização ainda na época imperial. A região também não tem passado recentemente por modificações importantes na estrutura viária. Assim a praça se constitui num espaço esquecido da cidade, utilizado como passagem de transeuntes que se dirigem um conjunto de pontos de ônibus nas imediações e como área de estar por moradores de rua. Constatou-se que a varrição é feita em dias alternados por garis que amontoam detritos ao longo dos caminhos da praça para serem recolhidos por um caminhão da concessionária da limpeza pública. (Figura 82) O veículo pesado transita nesses dias sobre a antiga placa de mosaico que não foi assentada de modo a suportar o enorme peso do veículo, pois tal mosaico foi executado da forma antiga, com pouco cimento na base e no rejunte destinado somente para o transitar de pedestres. Já são aparentes afundamentos e buracos no conjunto.

Nota-se que em alguns locais no interior da praça e principalmente nas calçadas do perímetro, pedras foram recolocadas para recompor falhas, mas sem o cuidado do uso de pedras das mesmas dimensões das originais ou nem mesmo de recompor os desenhos em vários locais. A sujeira acumulada por décadas sobre as pedras dificulta a observação dos primorosos desenhos e uma limpeza por meio de lavagem cuidadosa poderá revelar mais detalhes do esmerado desenho do piso concorrendo para sua visibilidade, observação e restauro. Na tentativa de registrar os preciosos desenhos foi feito um primeiro croquis dos caminhos e bordadura das calçadas durante a presente pesquisa.

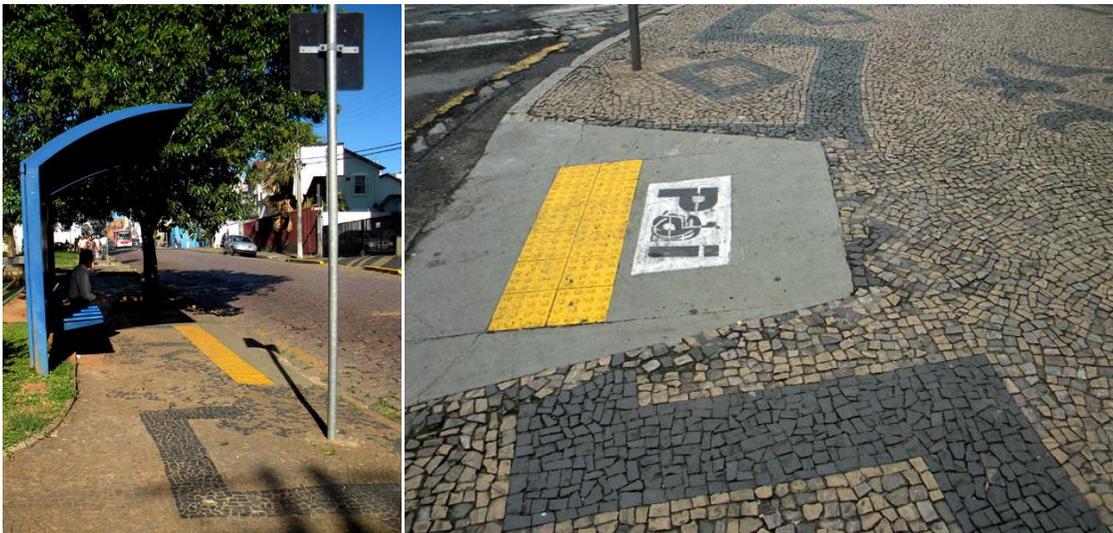
Figura 83. A: Ponto de parada de ônibus. **B:** Rampa e faixa tátil: Obras recentes desconsideram e fragmentam o piso antigo. Praça Luis de Camões, Centro, Campinas, SP. 2011. Fotografias da autora

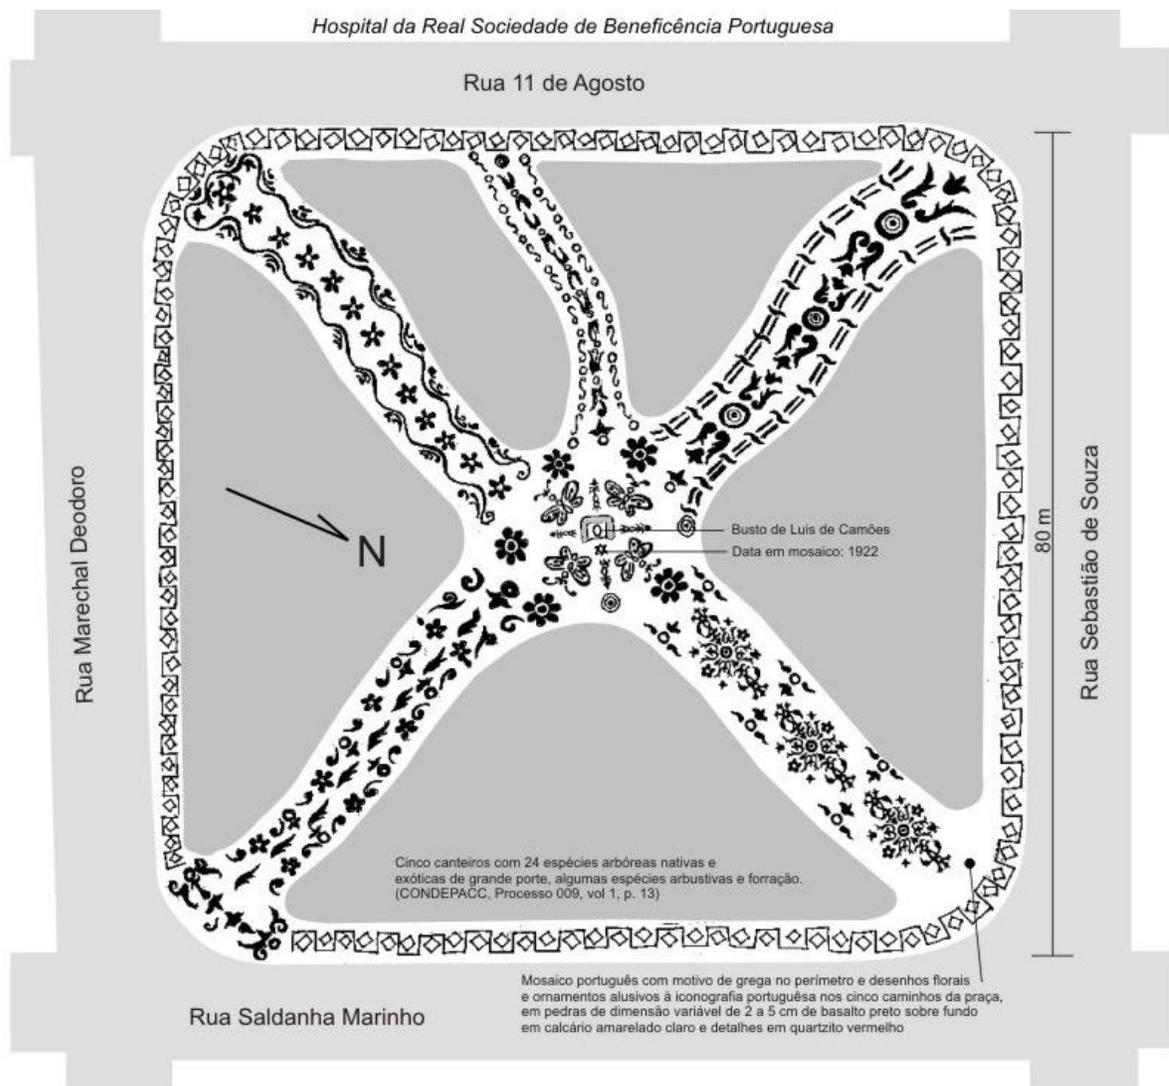
Praça Luis de Camões, centro de Campinas - Croquis do Desenho do piso original datado de 1922

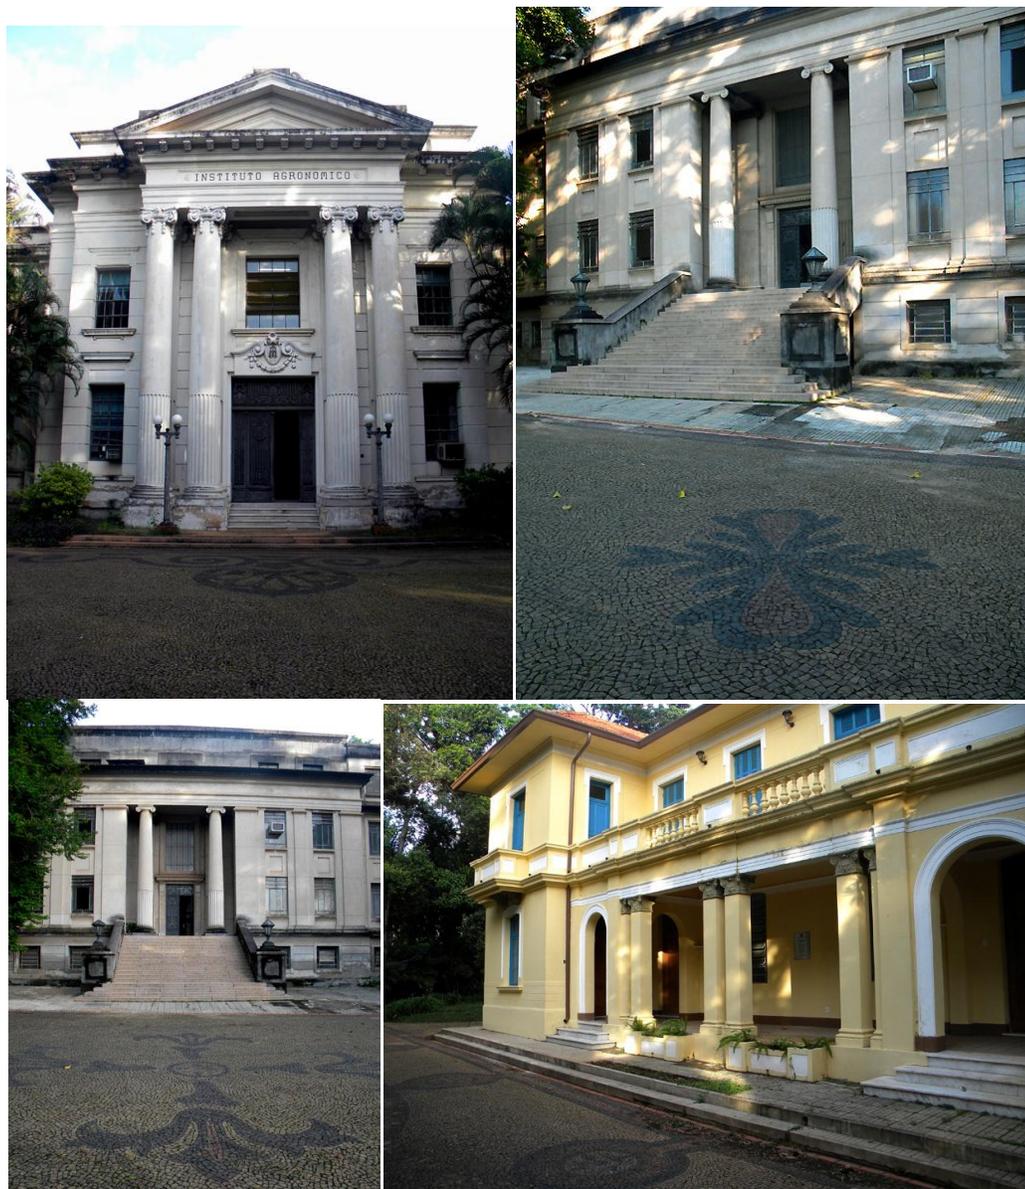
Figura 85. Prédios tombados e seus mosaicos. **A:** Edifício D. Pedro II, **B:** Edifício Franz Daffert, **C:** Edifício Conselheiro Antonio Prado e **D:** Casa do Diretor. Campinas, SP, IAC - Instituto Agrônômico de Campinas. Fotografia da autora

O processo, que conta com 4 volumes totalizando 356 páginas, tombou o Prédio Dom Pedro II, o Prédio Antonio Prado, o Prédio Franz W. Daffert, (Figura 85) estufas, a antiga casa da diretoria, arboretos do parque do IAC e envoltório, como fica explícito na resolução final documentada nas páginas 36 e 37 do volume 4.

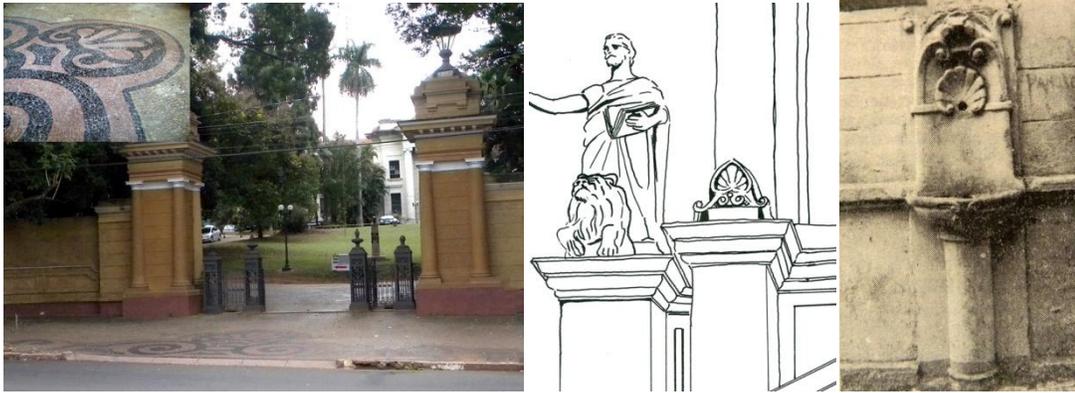
Figura 86. **A:** Entrada do Instituto Agrônomo de Campinas, IAC; **B:** Ornamento da Catedral (GONÇALVES, 1986) e **C:** Bebedouro. (GOULART,1983) **A:** Fotografias da autora. **B:** Desenho de Fúlvia Gonçalves in GONÇALVES, 1986. **C:** Fotografia de bebedouro no centro de Campinas, primeiro quartel do século XX, in GOULART, 1983

Tais mosaicos, elaborados com três diferentes cores de pedra, pretas, avermelhadas e claras (bege amareladas), apresentam molduras, florões, rosetas com motivos florais geometrizados, motivos orgânicos representando formas vegetais, flores-de-lis trilobadas que denotam nobreza e uma grande folha de palmeira de inspiração neoclássica na calçada de sua monumental entrada principal na Avenida Barão de Itapura. (Figura 86 A e 92 A) A iconografia desses ornamentos carece de ser estudada a fundo relacionando as formas, origens e estética do período. A folha de palmeira (*palmette*) ladeada por volutas²⁰ (GROSSMAN, 2001, p. 93 e 111) também similarmente a concha de São Tiago por exemplo, é ornato recorrente em edifícios campineiros do período, aparecendo na Catedral (GONÇALVES, 1986, p. 41) (Figura 86 B) e até em bebedouro público do centro da cidade, da época dos chafarizes ainda no período colonial. (GOULART, 1983, p.104) (Figura 86 C)

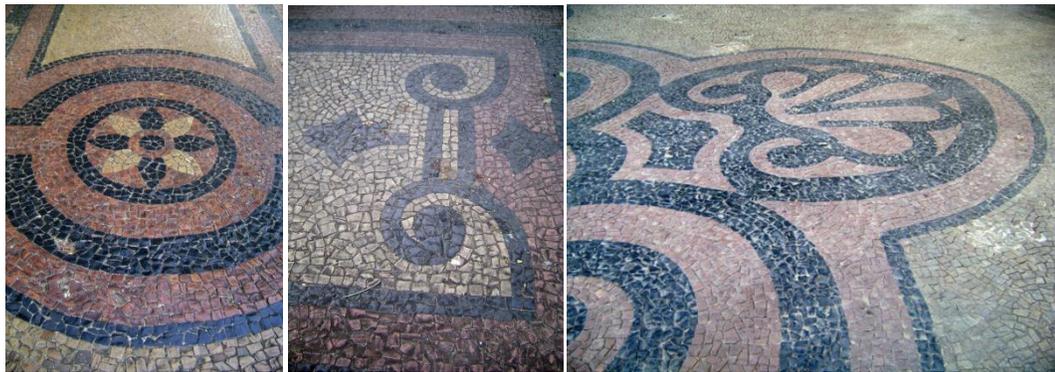
Figura 87. **A:** Rosácea; **B:** Volutas e flor-de-lis; **C:** Desenho clássico com volutas. Fotos de 2010 Instituto Agrônomo de Campinas, SP, 2010. Fotografias da autora

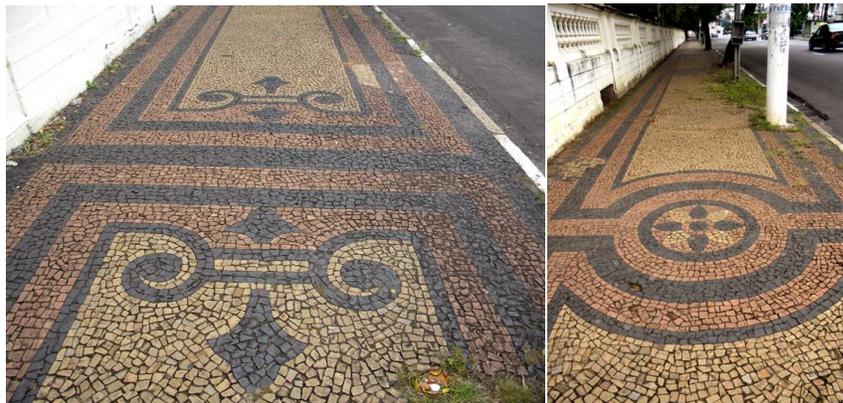
Figura 88. Desenhos que se alternam nas calçadas externas do Instituto Agrônomo de Campinas na Av. Barão de Itapura, Campinas, SP. **A:** Faixas, flores-de-lis e volutas; **B:** Faixas e rosácea. Fotografias da autora

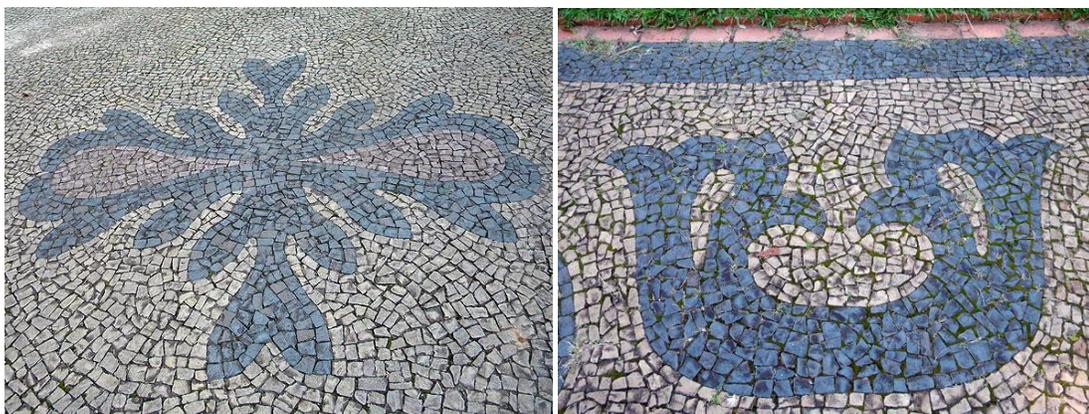
Figura 89. A e B: Desenhos do piso do Instituto Agrônomo de Campinas (IAC), Campinas, SP de inspiração botânica e clássica. Fotografias da autora

As Figuras de 86 a 93 ilustram os detalhes dos mosaicos das calçadas e caminhos internos do IAC e a Figura 90 mostra o belo desenho de Fúlvia Gonçalves (GONÇALVES, 1986) referente à entrada principal, no qual o desenho do piso também não foi ilustrado.

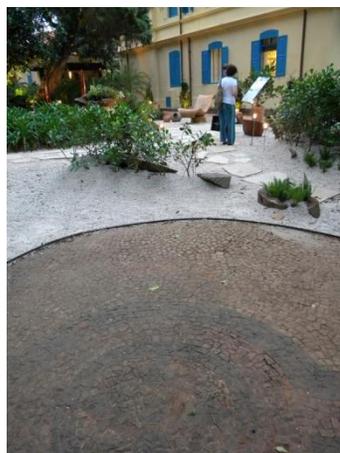
Figura 91. Instituto Agronômico de Campinas, piso de mosaico recoberto em exposição em Maio 2010
Campinas, SP, 2010. Fotografia da autora

O piso do Instituto Agrônomo tem sofrido visíveis danos devido à falta de manutenção e mau uso, tanto nas áreas de calçadas externas, inclusive devido às obras da própria prefeitura de Campinas nos pontos de ônibus. (Figura 92 B) Nos jardins internos não há melhor situação, e se verificou danos sofridos pelo piso em muitos pontos quando da utilização das dependências do IAC para mostras de decoração em

2009 e 2010, com colocação de estruturas para passarelas, cobertura dos mosaicos com outros tipos de piso e modificação na forma dos canteiros. (Figura 91)

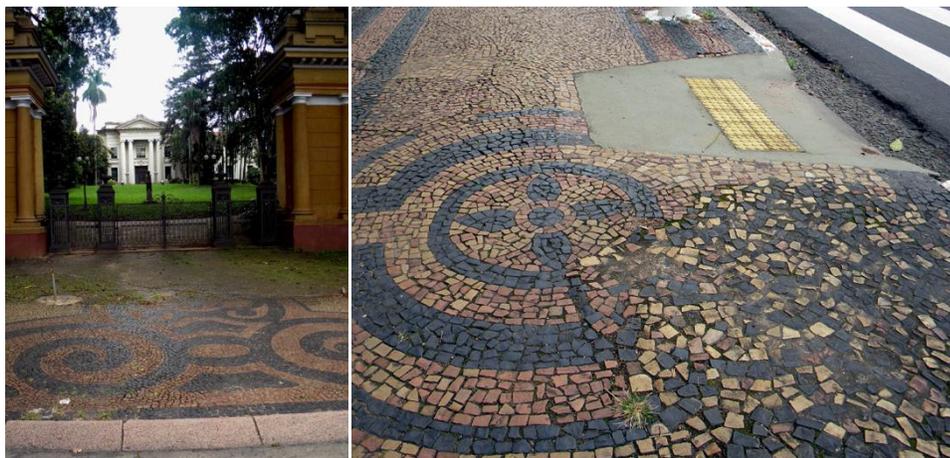
Figura 92. A: Entrada principal (monumental) em mosaico e **B:** calçada externa do IAC na Avenida Barão de Itapura deterioradas, abandonadas sem manutenção e limpeza. Fotos de 2011. Campinas, SP Fotografias da autora

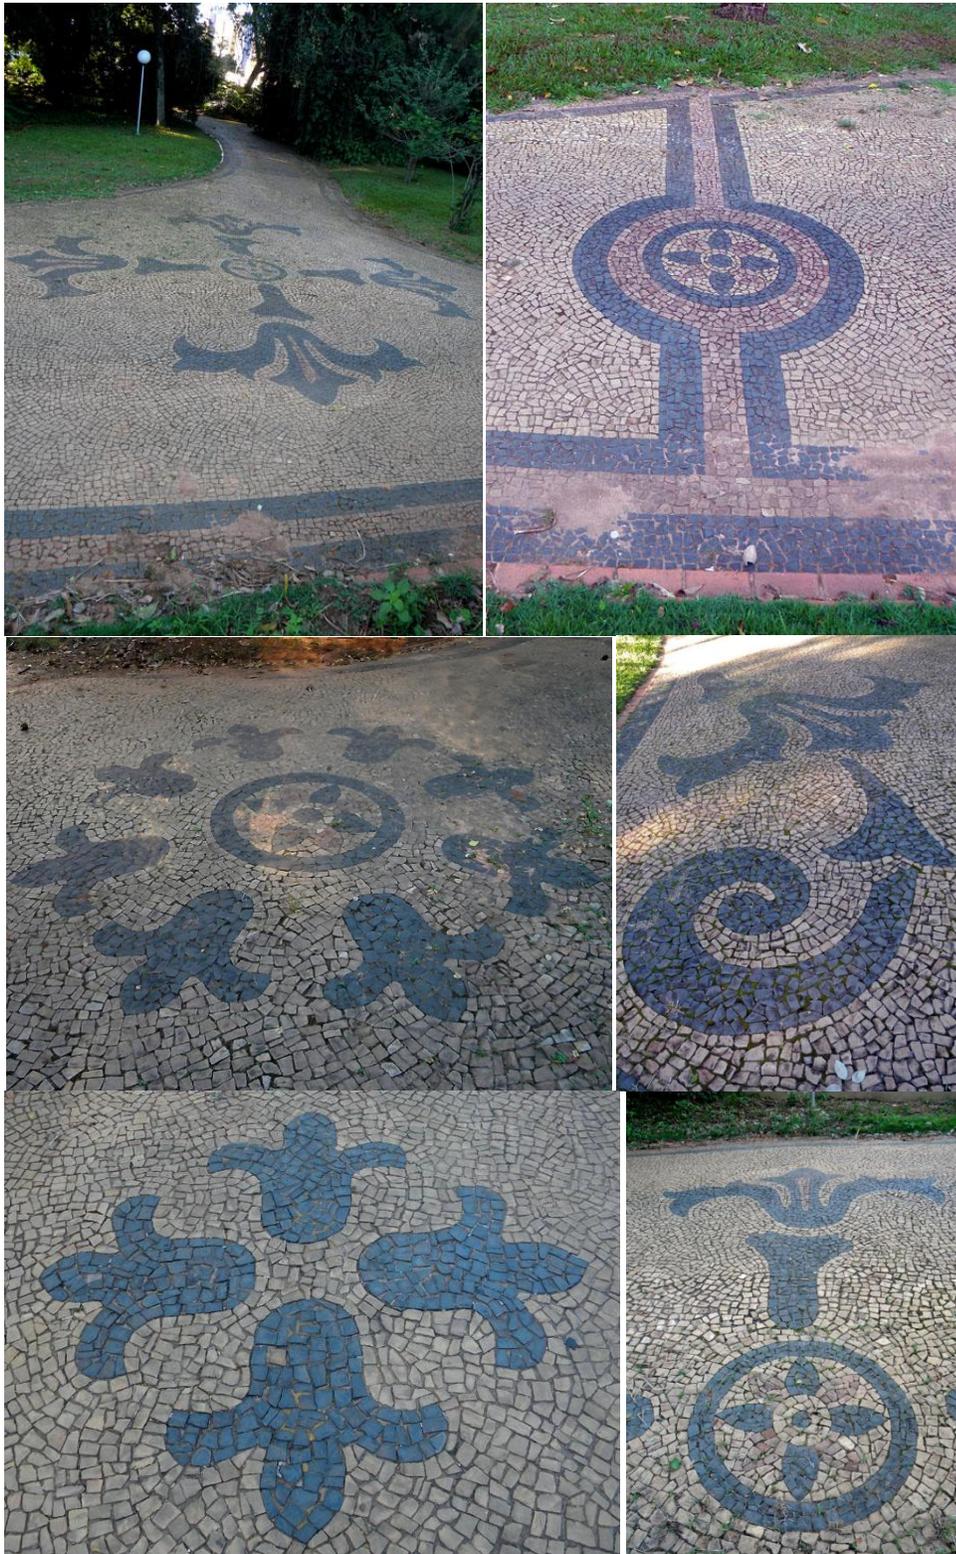
Figura 93. A, B, C, D, E e F: Desenhos dos caminhos internos dos jardins do Instituto Agrônomo de Campinas, IAC. Campinas, SP. Fotografia da autora, 2011

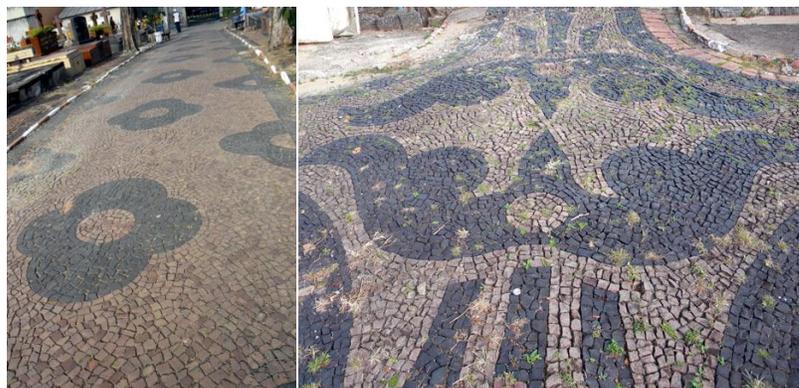
Figura 97. **A:** Caminho interno do Cemitério Da Saudade, Campinas, SP, com piso em florão, **B:** Desenho no cruzamento de caminhos. Fotografias da autora

Lapa ressalta que a ostentação e localização das sepulturas dos mais abastados foram concentradas em determinadas alamedas, relegando os jazigos dos mais pobres a locais mais distantes. Observa-se hoje que também no tratamento do piso o Cemitério da Saudade reproduziu o que se via na cidade, determinado pela legislação: áreas mais nobres calçadas com mosaicos portugueses e a periferia sem o mesmo tratamento. Os mosaicos das avenidas e ruas do cemitério, com vários trechos já deteriorados, apresentam desenhos que remetem ao imaginário da época do início do século XX. Grandes mandalas nas confluências das ruas, motivos geométricos, flores-de-lis, arabescos, florões e bordaduras em grande variedade foram assentadas com três cores de pedras de corte miúdo (de 2 a 5 cm de lado nas faces).

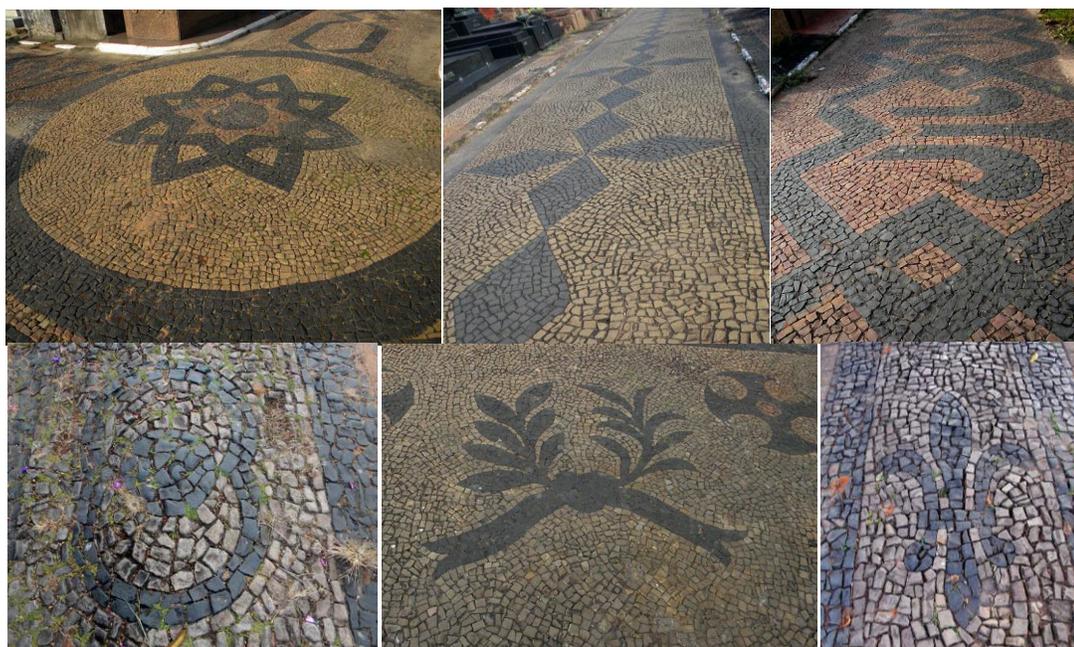
Figura 98. Desenhos do piso do Cemitério da Saudade, 2011. **A:** Mandala. **B:** Losangos. **C:** Bordadura geométrica. **D:** Círculos entrelaçados. **E:** Louros. **F:** Flor-de-lis. Fotografias da autora

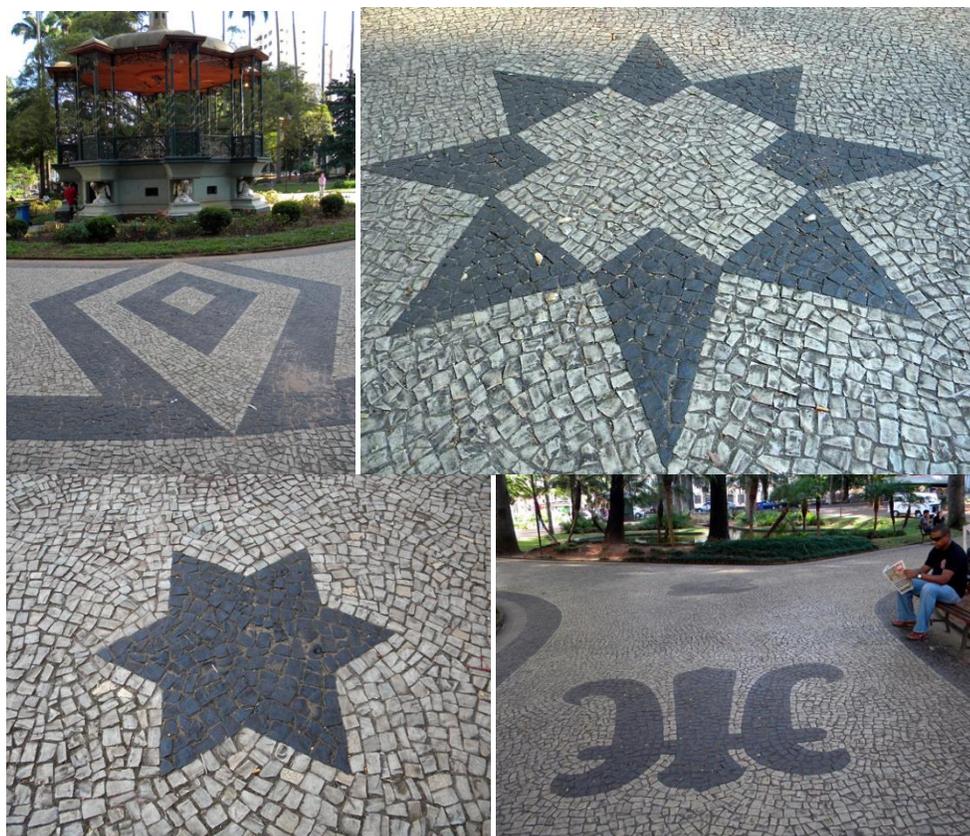
Figura 99. Desenhos do piso do Jardim Carlos Gomes 2011 (mosaico restaurado na reforma de 1995.)
Fotografias da autora

Somente em 1995 o Jardim Carlos Gomes passou por outra reforma com manutenção dos desenhos do piso, restauração do coreto e preservação do traçado original. O Conselho Municipal de Defesa do Patrimônio Artístico e Cultural de Campinas conforme orientação do conselheiro Antonio da Costa Santos resolve que: “Deverão ser mantidos os mosaicos portugueses sendo apenas substituídos onde for necessário. Desenhos são ilustrativos de estereótipos musicais, liras e estrelas.” (CONDEPACC, 001 v. 3, p.8) (Figura 99). Assim na reforma de 1995, manteve-se o piso de mosaico português e onde havia possibilidade de restauro utilizou-se as pedras originais. Segundo a entrevista com o Sr. Marcos Grande²¹, a empresa Pedramista refez a placa de mosaico e uma parte original que se apresentava em melhores condições foi preservada ao longo da Rua Gal. Osório.

constituindo principalmente de faixas contrastadas que fazem bordadura ao longo dos canteiros e coreto. Em alguns pontos desenhos de estrelas e liras pontuam os caminhos. A notável vegetação de grande porte e o coreto *Art nouveau*, o pequeno lago com ponte e caixa de areia com playground completam o cenário tradicional da cidade.

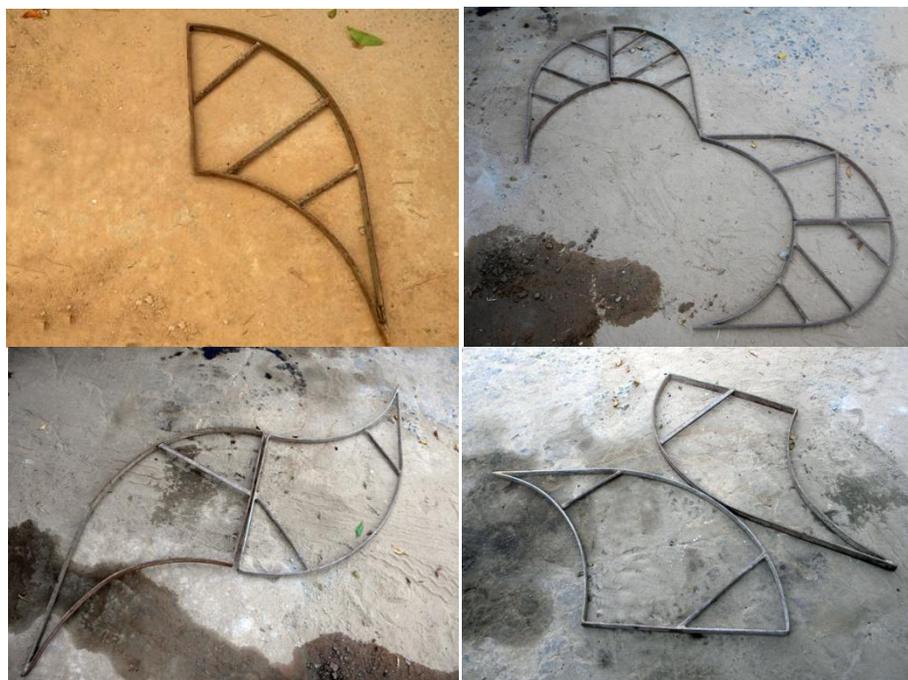
Figura 103. Exemplos da utilização das formas *onda* em desenhos diversos. **A:** O módulo da *onda copacabana*. **B:** Para florão, **C:** Para arabesco e **D:** Para motivos curvilíneos. Moldes da onda copacabana da empresa Pedramista e possibilidades de combinações. Fotografias da autora

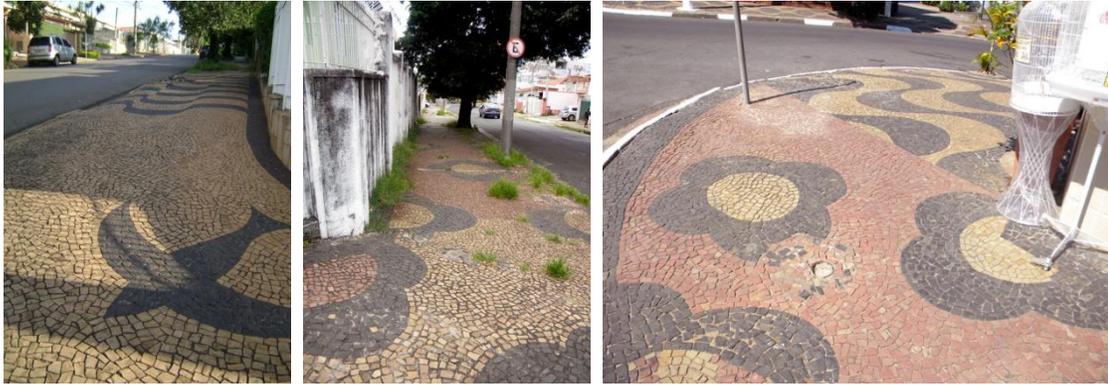
Figura 104. Troca de padrão nas esquinas **A:** Jardim Chapadão, **B:** Bonfim e **C** Taquaral. Campinas, SP.
Fotografias da autora

Também se nota que a determinação da legislação de interromper o motivo comum somente nas esquinas era obedecida. Tal fato muito observado e registrado em todos os bairros de Campinas comprova que o poder público pretendeu que a ornamentação se constituísse em bem coletivo que embelezasse a rua e o bairro, fazendo dela uma moldura para as edificações, embora não muito percebida e cuidada. (Figura 69)

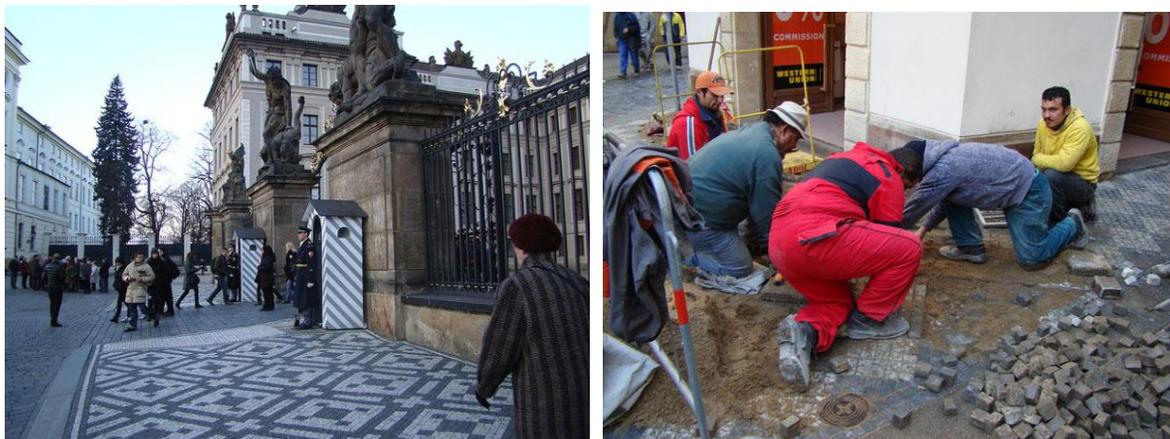
Figura 105. Praga, República Checa. **A:** Calçada ornamentada e **B:** Calceteiros fazendo manutenção de mosaico. 2009, Fotografia Raul Lisboa

Em várias cidades do mundo os pisos calcetados são preservados pelas entidades oficiais e recebem manutenção especializada quando há necessidade de remoção para reparos na infraestrutura urbana ou em caso de rupturas ocasionais. (Figura 105)
