MOSAICO PORTUGUÊS:
100 anos na paisagem urbana de Campinas

Dissertação apresentada à Comissão de Pós-graduação da Faculdade de Engenharia Civil, Arquitetura e Urbanismo da Universidade Estadual de Campinas, como parte dos requisitos para obtenção do título de Mestre em Engenharia Civil, na área de Arquitetura e Construção.

Título em Inglês: Portuguese Pavement: 100 years of urban landscape in
Campinas.

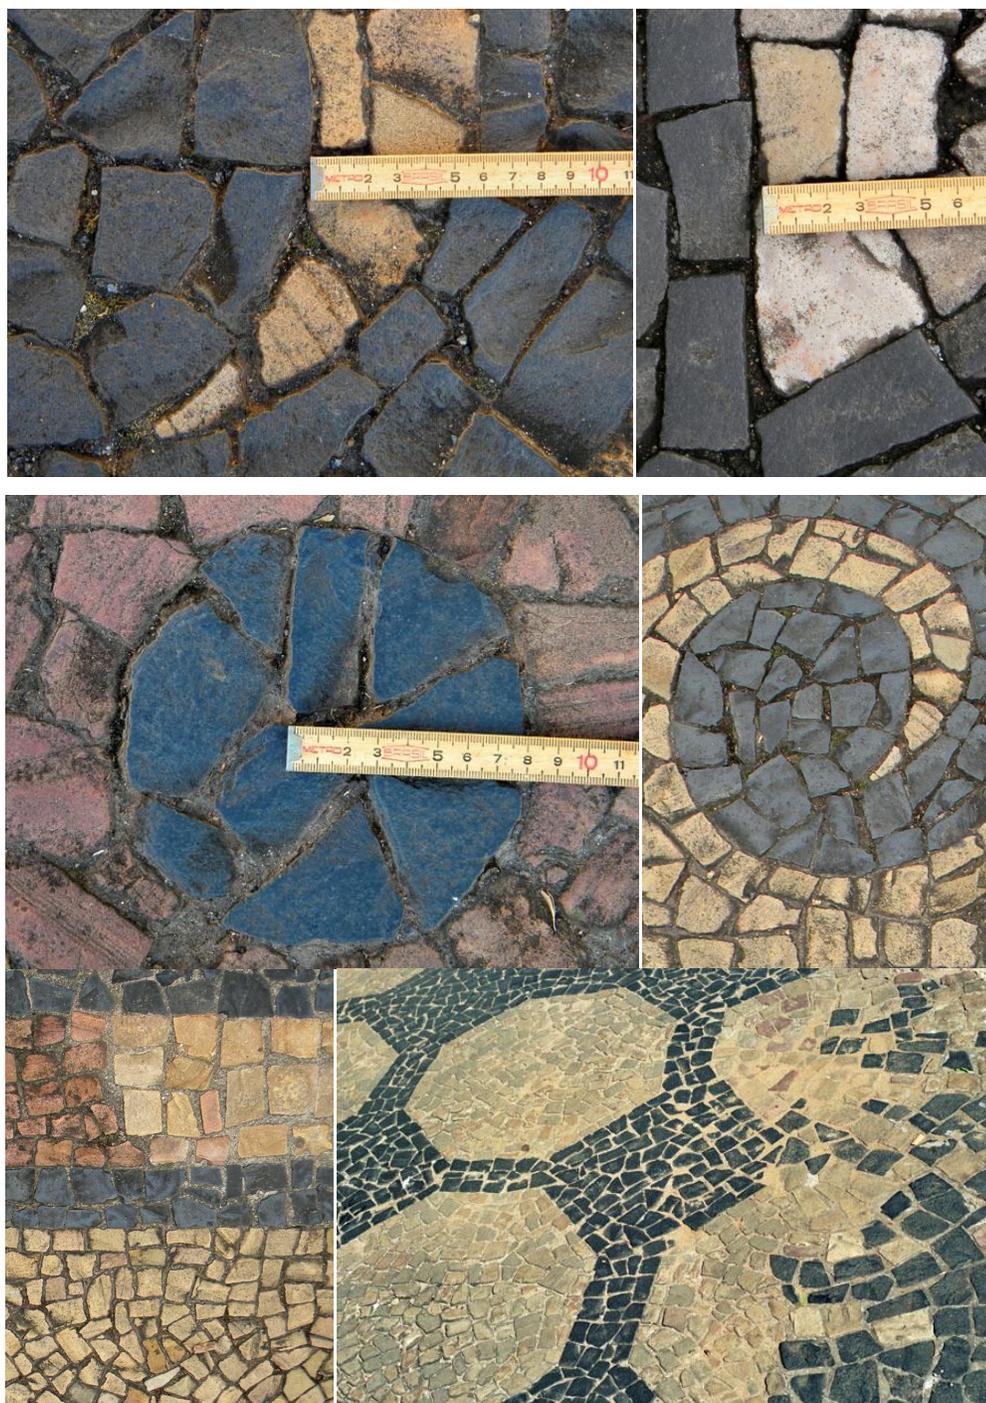
Figura 106: A, B, C: Dimensões das pedras assentadas em mosaicos do começo do século XX no IAC e D: em calçada no centro. Reparos com pedras maiores E: Acima reparo recente com pedras maiores e abaixo as originais mais antigas e menores. F: Pedras originais e menores à esquerda e reparo recente com pedras maiores à direita. Campinas, SP. 2009 a 2011. Fotografias da autora

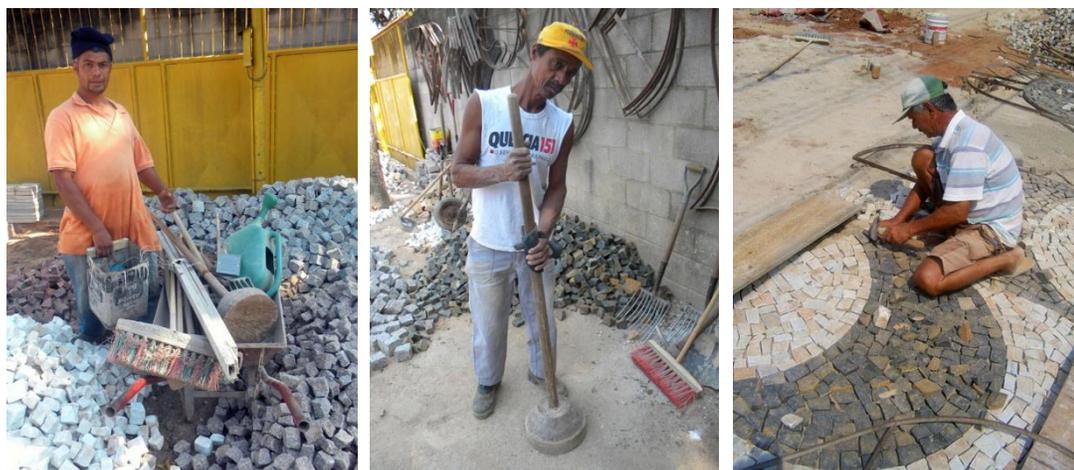
Figura 107. A: Ferramentas. **B:** Soquete ou batedor. **C:** Posição de trabalho. Campinas, SP. 2009 a 2011
Fotografias da autora

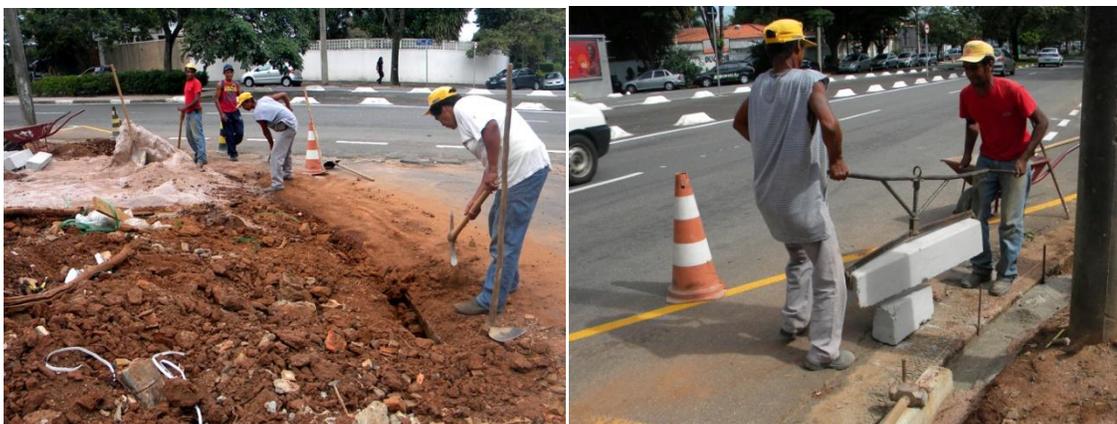
Figura 108. A: Preparação do terreno para colocação de guias. **B:** Colocação de guias com pegadores de metal. Campinas, SP. 2011. Fotografias da autora

No canteiro de obras trabalham pedreiros e ajudantes que nivelam o terreno com enxadas, acertando os níveis de caimento necessários ao escoamento de águas pluviais e assentam as guias. Usam enxadas, picaretas, pás, marretas, trenas, linhas, nível e pegadores de guias para transporte de pesadas peças de concreto.

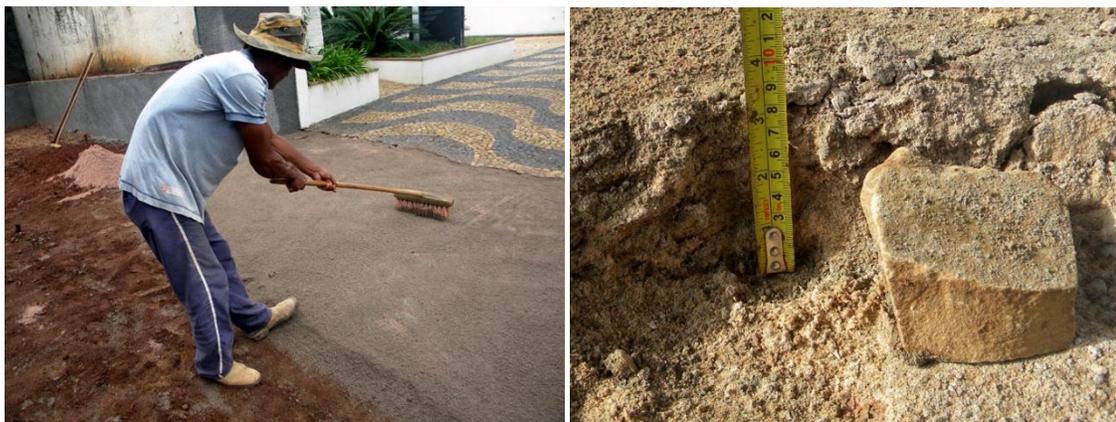
Figura 109. A: Preparação da base do mosaico. **B:** Espessura da base (9 cm) e pedra a ser assentada. Campinas, SP. 2011. Fotografias da autora

Colocam então sobre a área a ser trabalhada uma base de 8 a 10 cm de altura constituída de uma mistura de pó de pedra e cimento, na razão de 6 carrinhos de pó de pedra para 1 saco de cimento. O pó de pedra vem da pedreira e é proveniente da moagem dos rejeitos de quartzito e basalto. Espalham com enxada, alisam e nivelam com vassourão.

Essa etapa do trabalho requer experiência para que o piso fique nivelado com outros já existentes, que mantenha a inclinação determinada se adapte placas, às saídas de garagem e guias rebaixadas, aos equipamentos da via pública como postes, lixeiras e também à arborização, considerando e algumas vezes cortando raízes superficiais que possam interferir na placa de piso. Nota-se que a tarefa de preparação da base não é entregue aos calceteiros mais jovens ou ajudantes e é feita com muito cuidado, observação acurada e medições com nível.

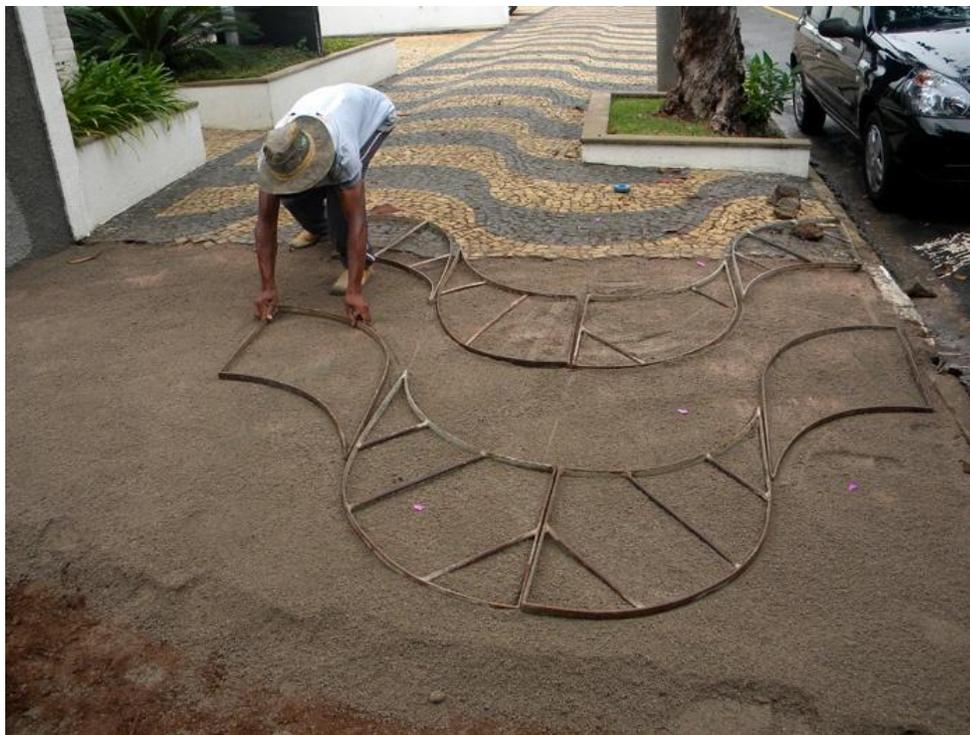
Figura 110. Colocação das formas (moldes/gabaritos) sobre a base seguindo desenho existente na calçada. Campinas, SP. 2011. Fotografias da autora

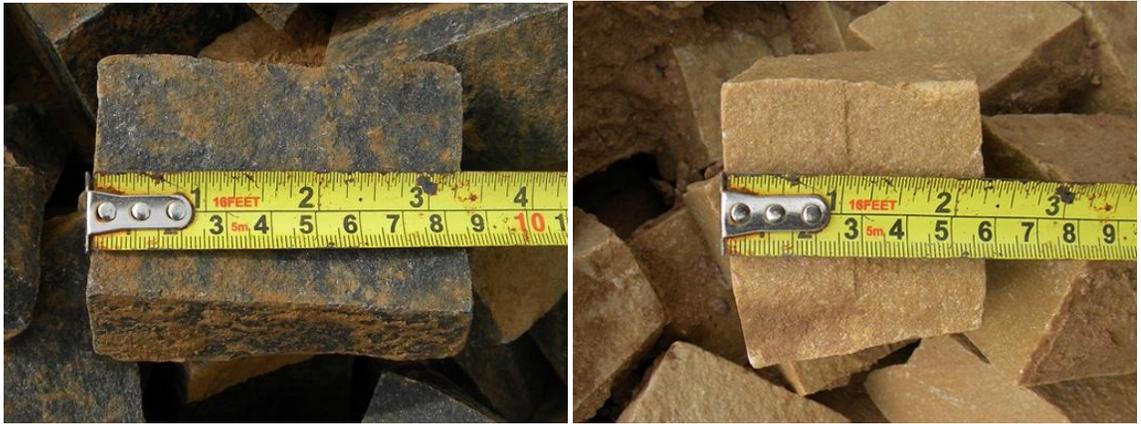
Figura 111. Dimensão das pedras. De 6 a 10 cm de lado nas faces dos blocos. Campinas, SP. 2011. Fotografias da autora

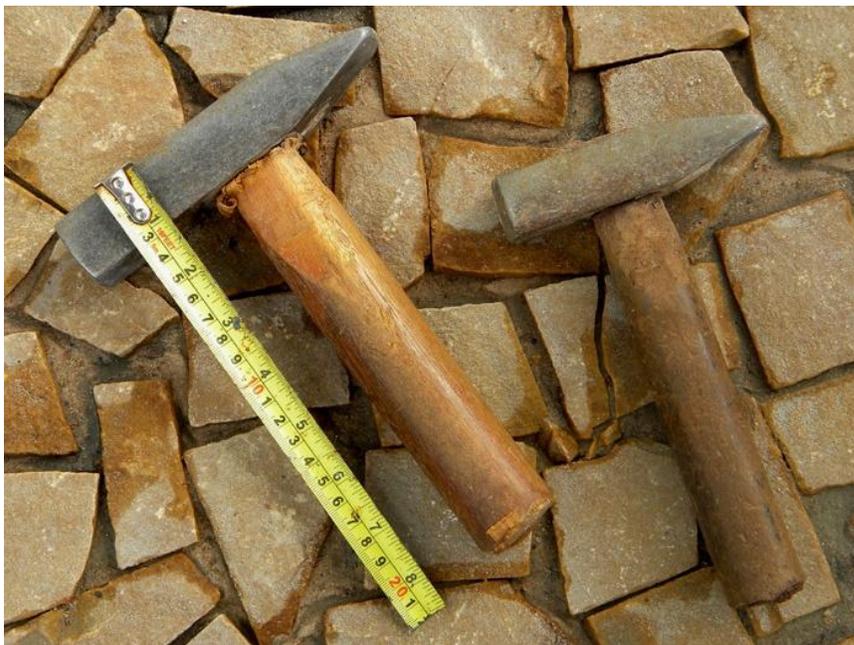
Figura 112. Martelos de pedreiro em dois tamanhos. Campinas, SP. 2011. Fotografias da autora

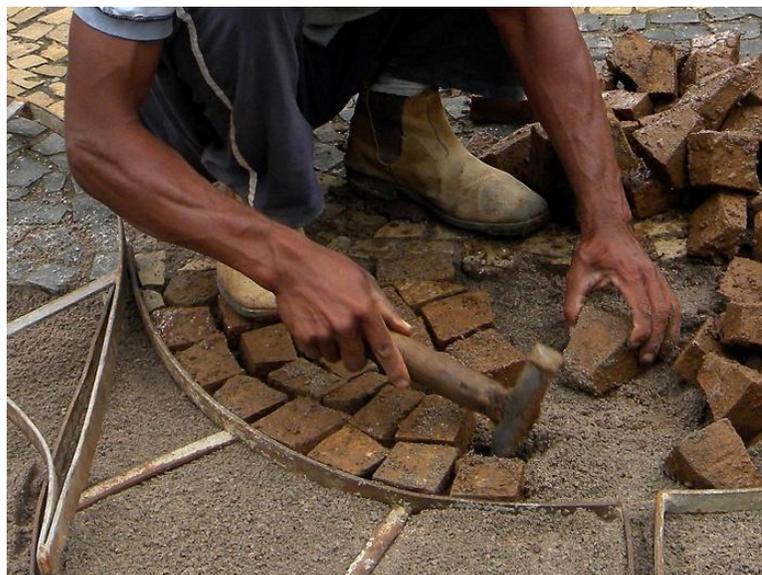
Figura 113. Assentamentos das pedras ao redor da forma. Campinas, SP. 2011. Fotografias da autora

Para assentar pedras de maior dimensão cavam uma depressão na camada base com o bico do martelo e encaixam a pedra.

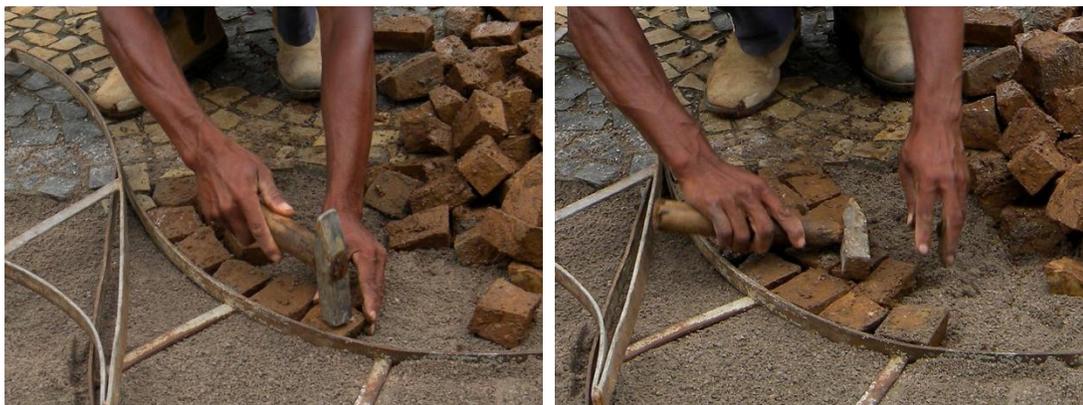
Figura 114. A: Ajuste da pedra. **B:** nivelamento com as pedras previamente assentadas. Campinas, SP. 2011. Fotografias da autora

Golpeiam a pedra primeiramente usando a cabeça achatada do martelo para que a pedra penetre na camada da base e deitam o martelo nos últimos golpes usando seu comprimento para nivelar com outra pedra previamente assentada.

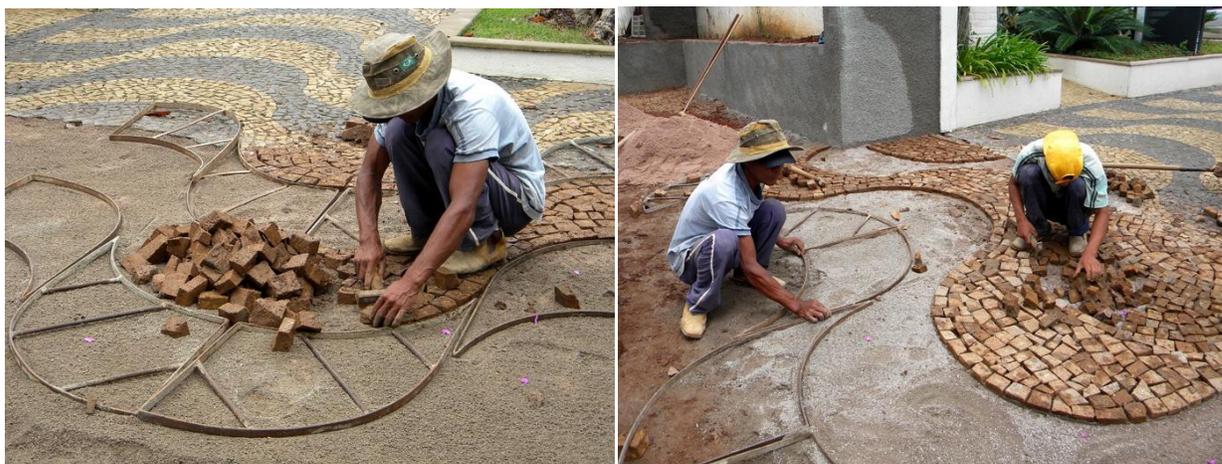
Figura 115. A, e B: Colocação e assentamento das pedras. Campinas, SP. 2011. Fotografias da autora

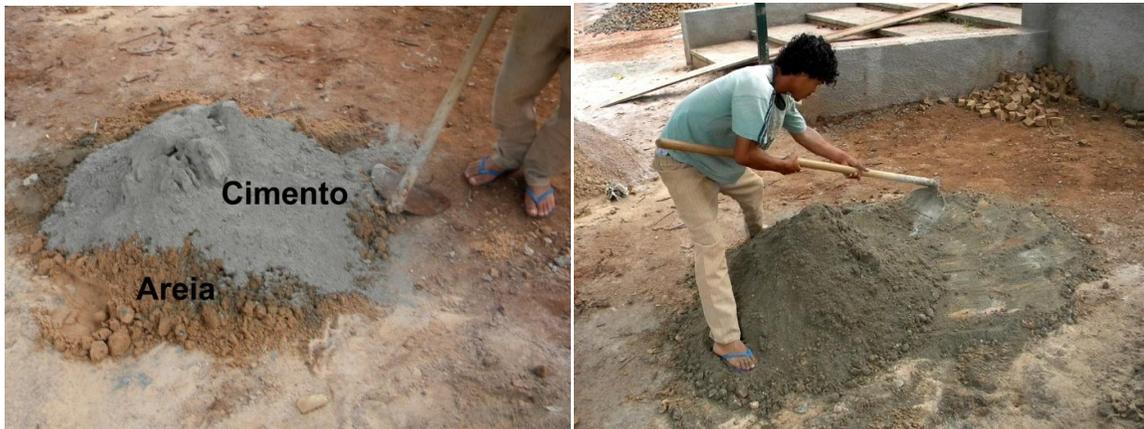
Figura 116. Mistura do rejunte. **A:** Traço, 1 carrinho de areia e 1 saco de cimento. **B:** Revolvendo a mistura para que fique homogênea. Campinas, SP. 2011. Fotografias da autora

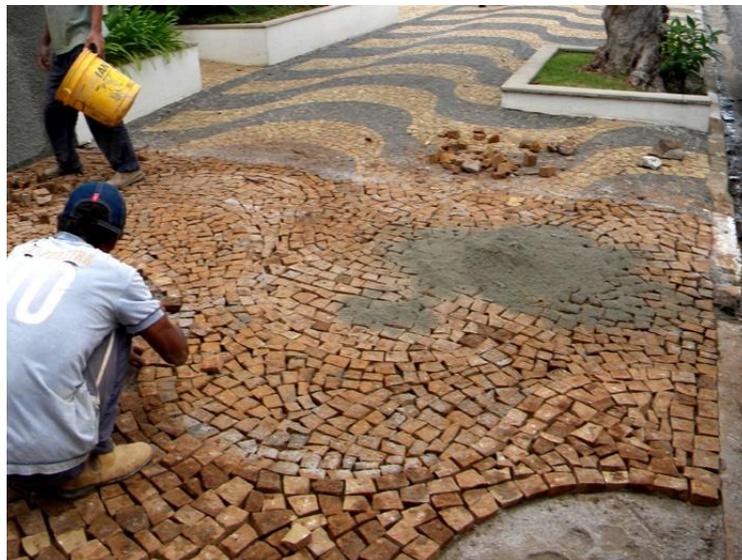
Figura 117. Completando a colocação das pedras para iniciar o 1º rejunte que já está sendo colocado. Campinas, SP. 2011. Fotografias da autora

Essa mistura homogênea é colocada em pequenos montes sobre as pedras já assentadas, espalhadas e varridas em todas as direções com vassourão para que penetre nos vãos quase até a superfície das pedras. A quantidade de mistura necessária para o rejunte da área é determinada pela experiência dos calceteiros, adquirida na prática do ofício.

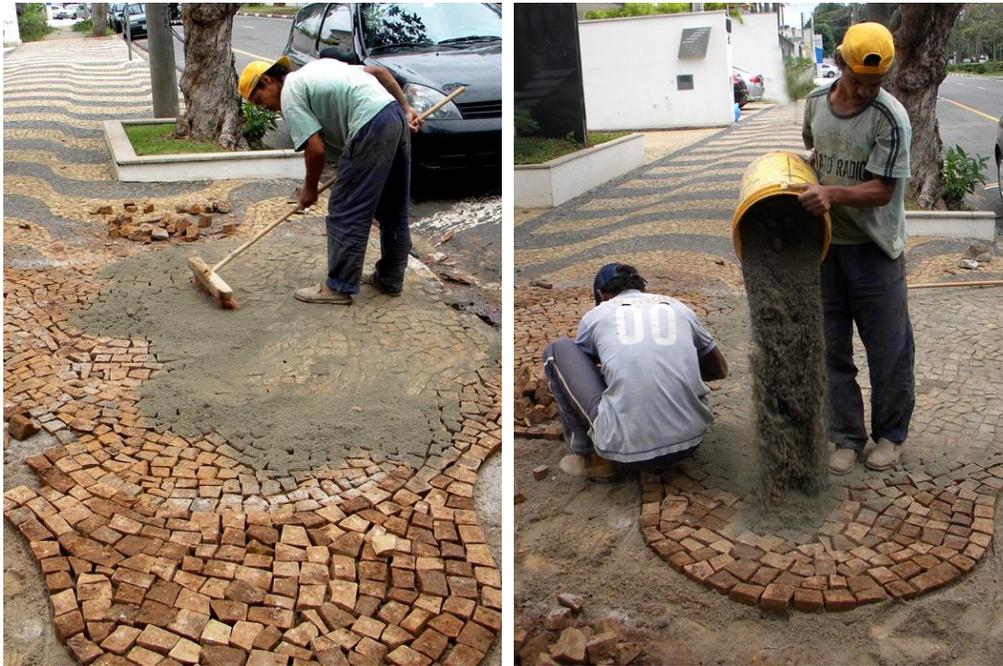
Figura 118. A: Varrição do 1º rejunte que penetra nos vãos entre as pedras. **B:** Colocação de material de rejunte. Campinas, SP. 2011. Fotografias da autora

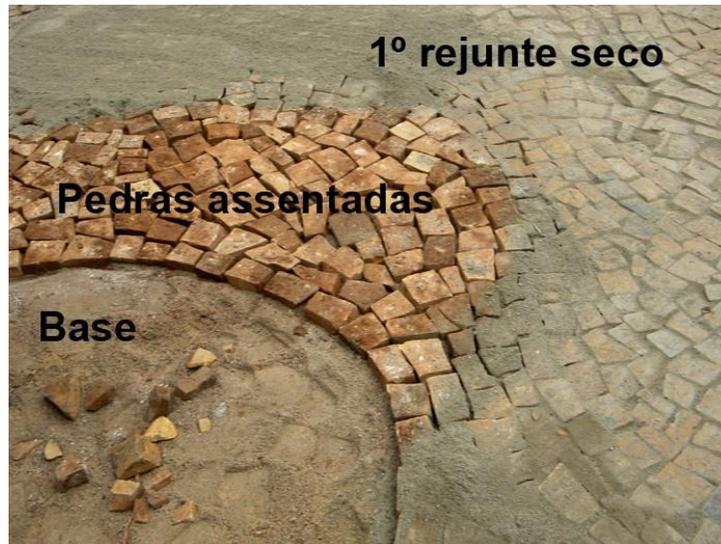
Figura 120. As primeiras 3 fases do trabalho: base, pedras assentadas e primeiro rejunte. Campinas, SP. 2011. Fotografias da autora

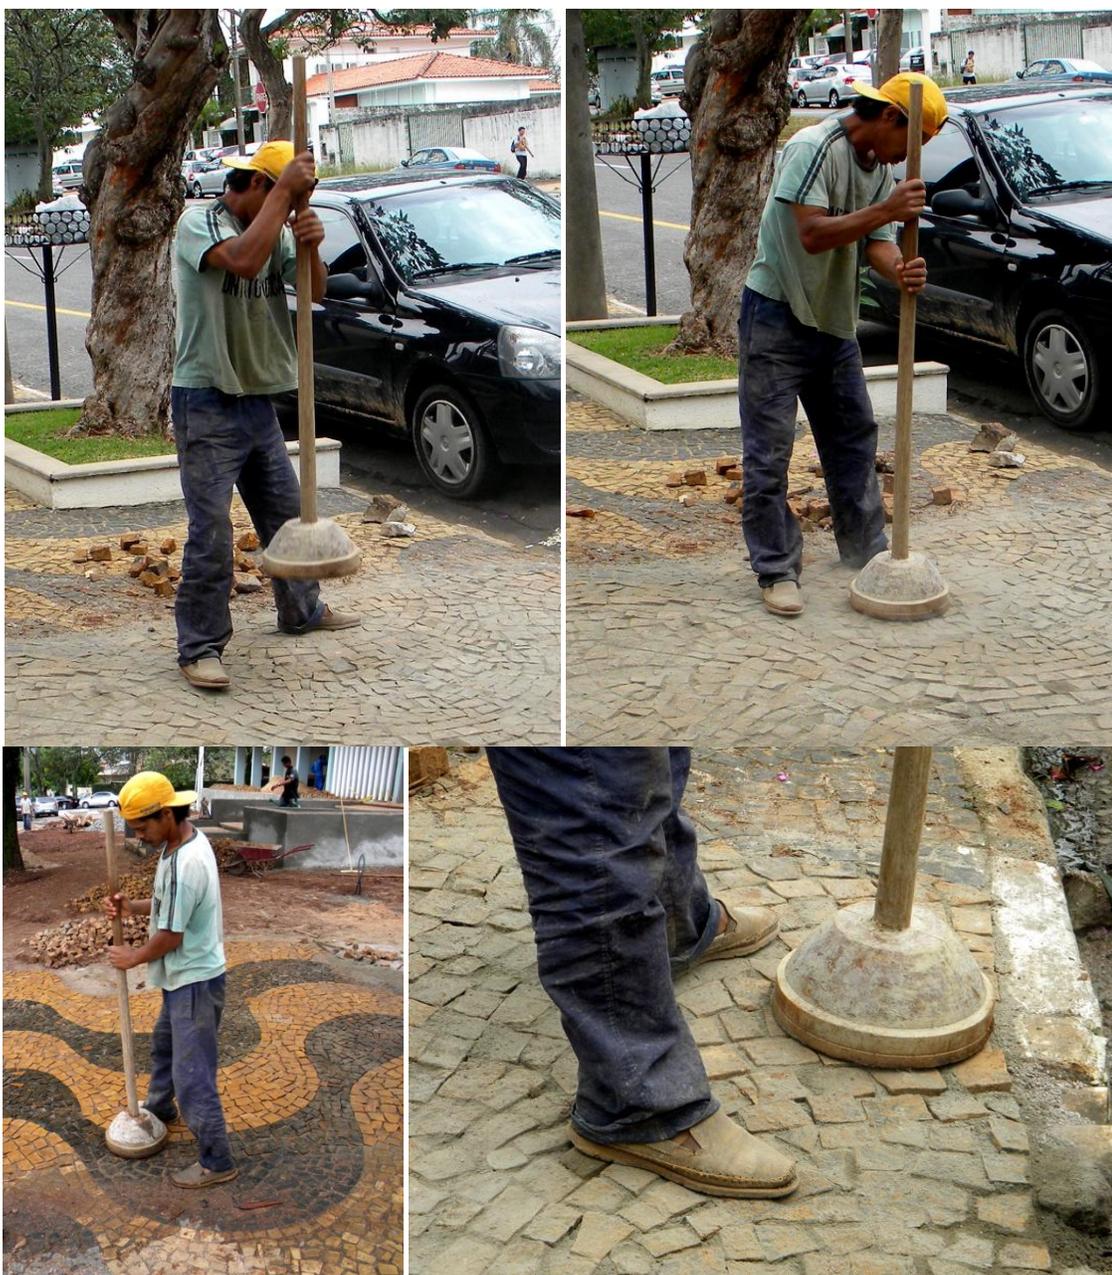
Figura 121. A, B, C e D: Compactação com batedor para nivelamento do conjunto. Campinas, SP. 2011.
Fotografias da autora

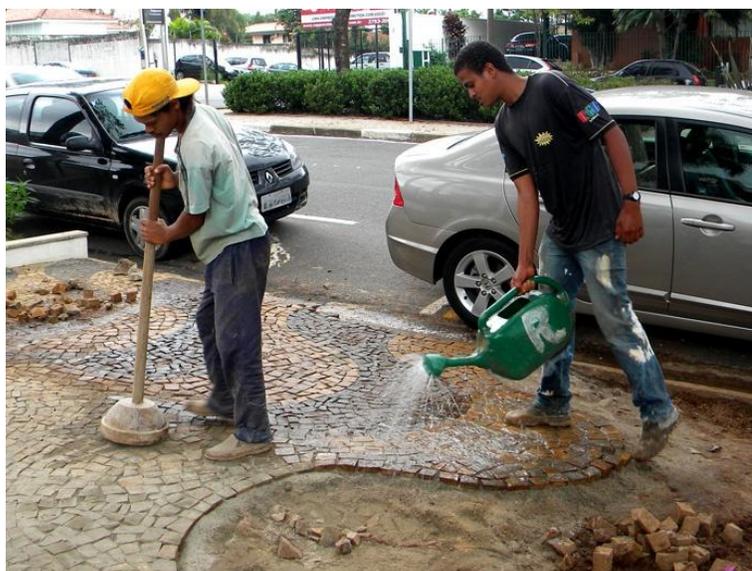
Figura 122. Compactação e rega da placa de mosaico. Campinas, SP. 2011. Fotografias da autora

Concomitantemente à compactação do piso, molham e lavam a área do trabalho com regador, ou mangueira, e vassourão e esperam que a água penetre nos vãos assim umedecendo bem a mistura. Depois dessa lavagem o desenho aparece nitidamente pela primeira vez.

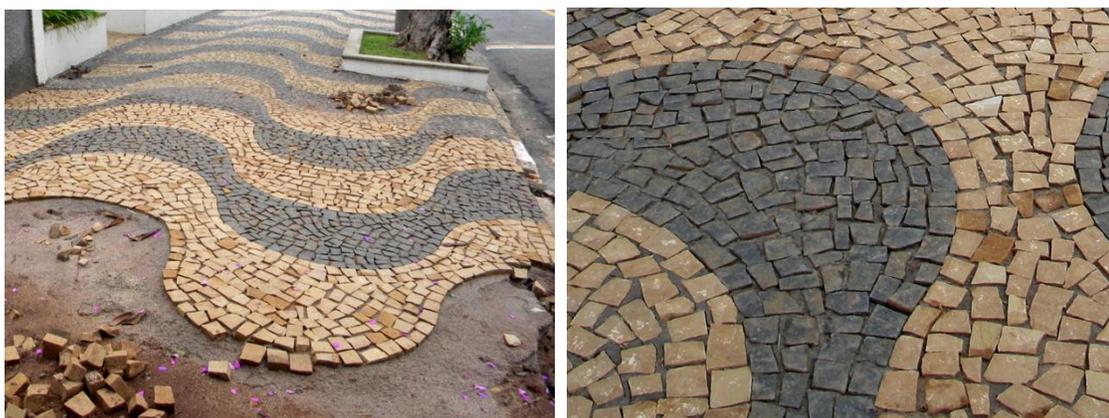
Figura 123. A e B: A placa de mosaico após o 1º rejunte e lavagem. Campinas, SP. 2011. Fotografias da autora

Após de molhado o primeiro rejunte, já as áreas contíguas vão sendo trabalhadas seguindo a sequencia de tarefas já descritas.

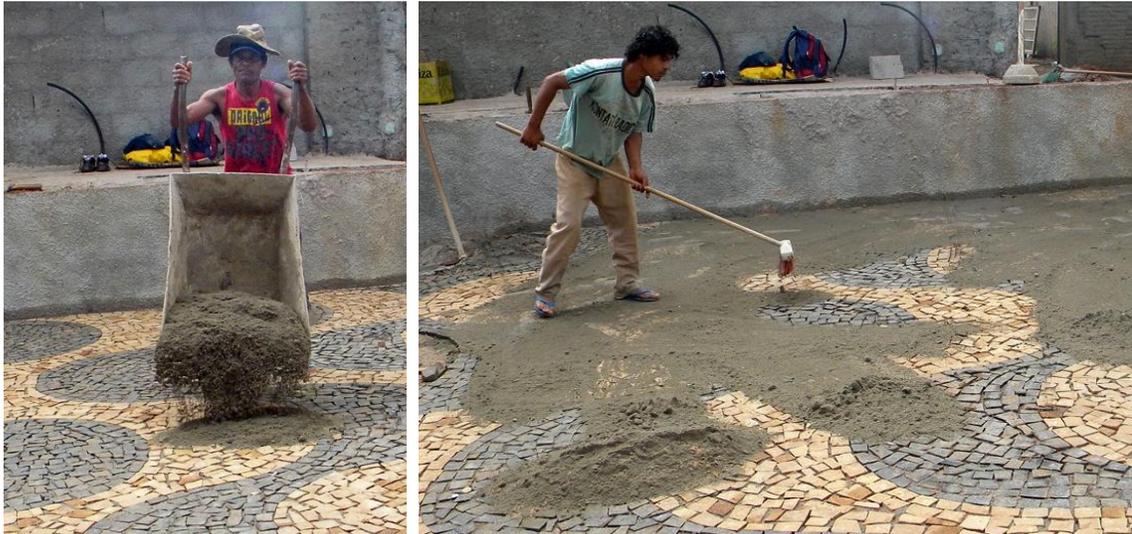
Figura 124. A e B: Colocação do 2º rejunte. Campinas, SP. 2011. Fotografias da autora

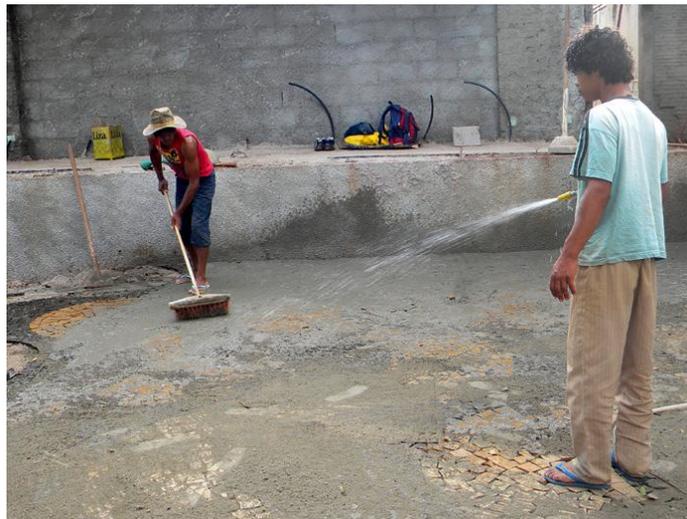
Figura 125. A: Varrição e rega para que o rejunte penetre entre as pedras. Campinas, SP. 2011. Fotografias da autora

Molhada com água, varrida e esfregada em todas as direções sucessivamente, essa mistura se torna uma massa mole que recobre toda a área. Uma varrição vigorosa que exige força garante que a maior parte desse segundo rejunte penetre nos vãos desta vez preenchendo-os completamente de maneira adequada até o nível superior das pedras. Essa massa acaba por recobrir também a superfície das pedras deixando-as de cor acinzentada.

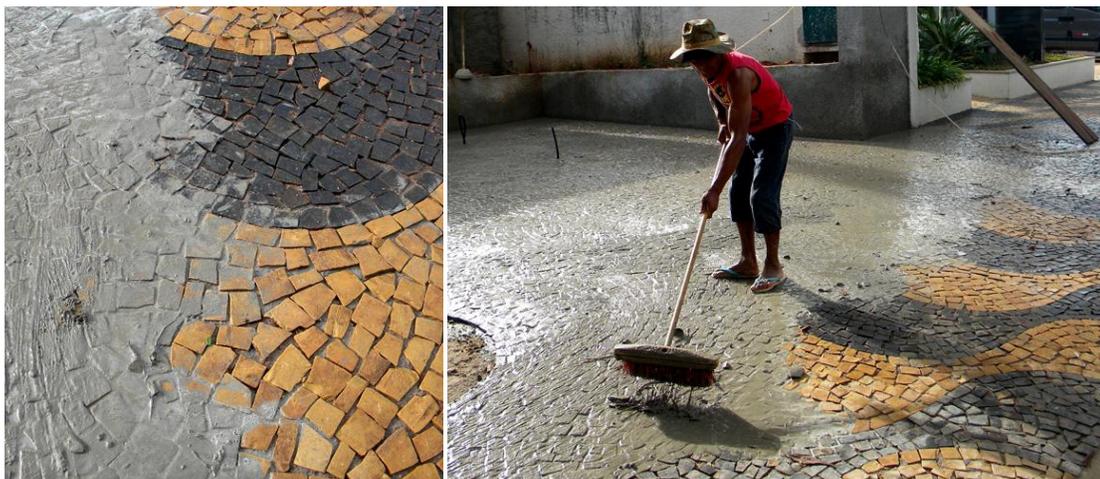
Figura 126. A: Detalhe do piso com o 2º rejunte sobre placa. **B:** Varrição do 2º rejunte. Campinas, SP. 2011. Fotografias da autora

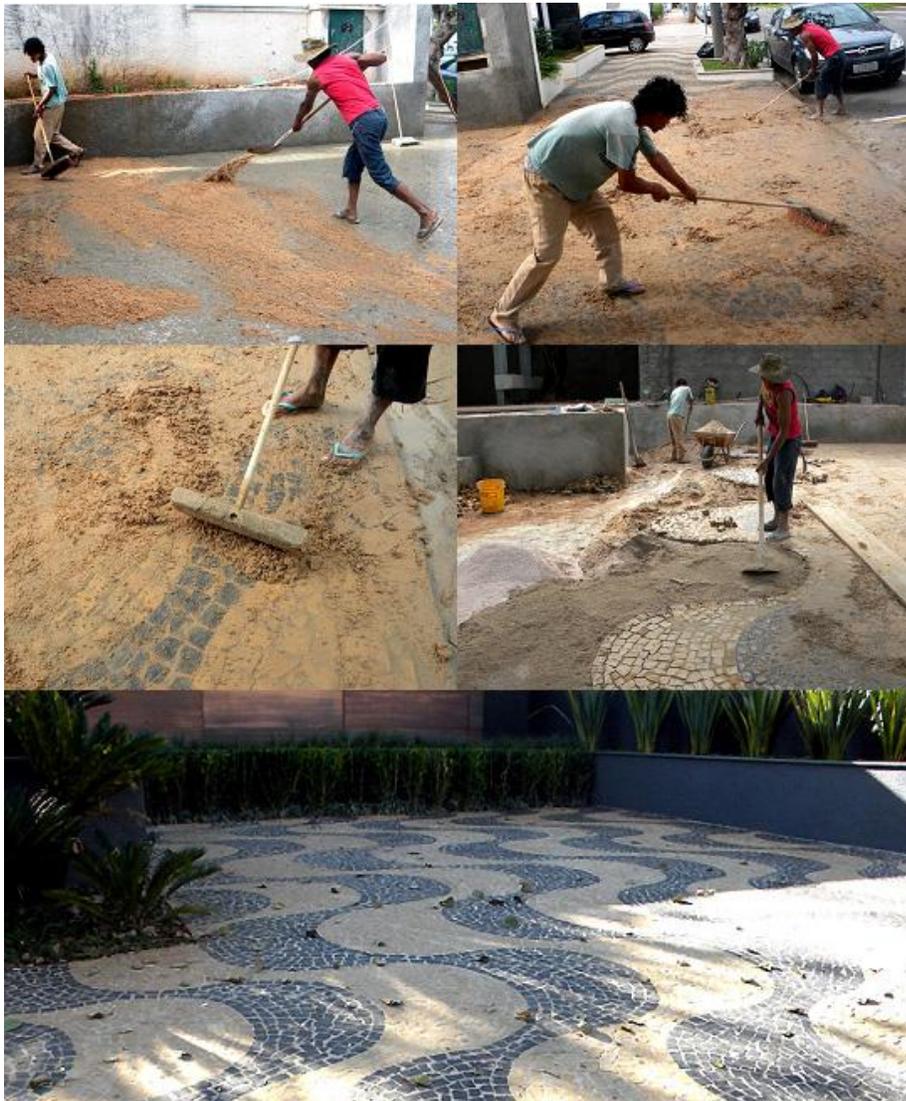
Figura 127. **A:** Colocação de areia para limpeza do excesso de rejunte. **B e C:** Varrição vigorosa e **D:** preparação de base para continuar o trabalho. **E:** Calçada e área de estacionamento prontos, com acabamento ajardinado (Julho 2011)²⁸. Campinas, SP. 2011. Fotografias da autora

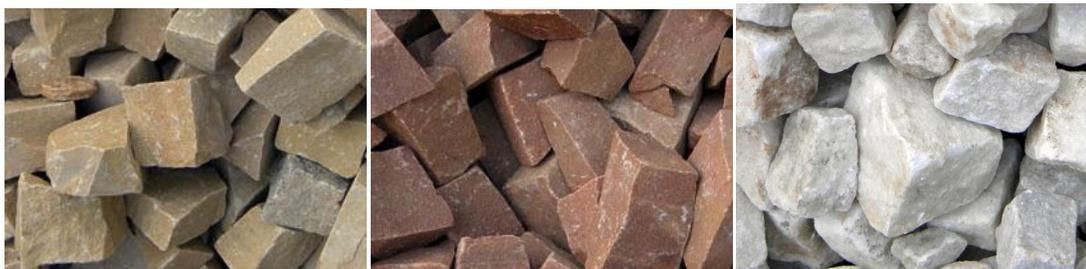
Figura 128. Calcário amarelo. **Figura 129.** Calcário vermelho **Figura 130.** Calcário branco
2011. Fotografia da autora 2011. Fotografia da autora 2011. Fotografia da autora

O mosaico chamado de pedra portuguesa na verdade utiliza blocos de pedra de quatro tipos de rocha: Quartzito nas cores amarelo (Figura 128) o e vermelho (Figura 129) calcário branco (Figura 130) e verde, basalto preto (Figura 131) e granito: rosa, vermelho, verde, cinza (Figura 132) e cinza escuro (Figura 132). As jazidas são as mesmas de

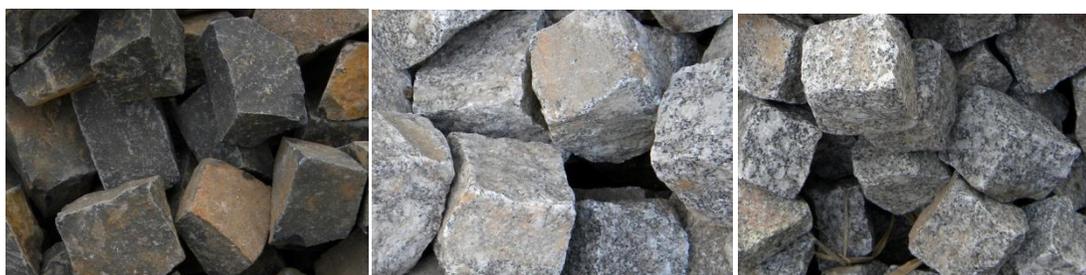
Figura 131. Basalto preto **Figura 132.** Granito cinza **Figura 133.** Granito cinza escuro
2011. Fotografia da autora 2011. Fotografia da autora 2011. Fotografia da autora

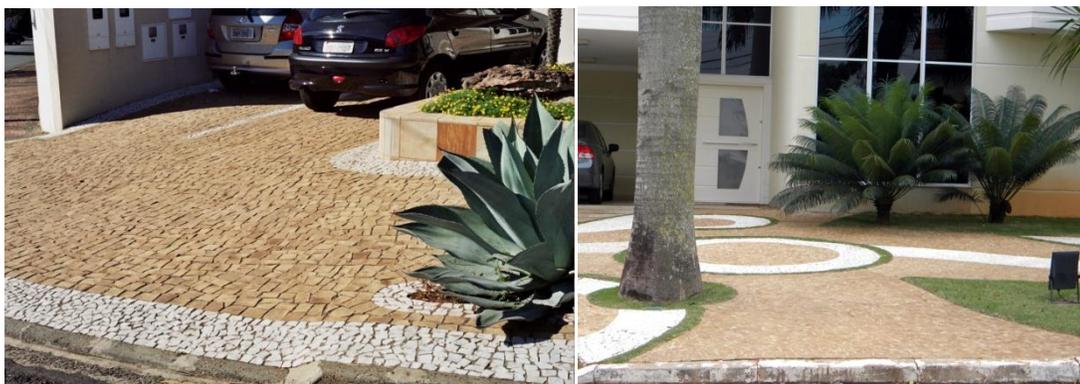
Figura 134. A: Faixas em desenho com “projeto”, Guanabara. **B:** Mosaico e grama, Condomínio “Barão do Café” em Barão Geraldo, Campinas, SP, 2010. Fotografias da autora

das vezes quando a rua já tinha calçada antiga, seguiam os desenhos que já havia na quadra, continuando o mesmo dos vizinhos. Hoje os desenhos usados são os tradicionais quando o serviço é de restauração e também outros criados por arquitetos e clientes em geral. Esses desenhos são mais simples, geralmente só faixas que podem até ser intercaladas com grama. (Figura 134 A) Atualmente não se usa os desenhos antigos tradicionais em obras novas. Para residências e comércio os clientes querem que a calçada seja diferente da calçada dos vizinhos. Há mais individualismo, não se aceita ter a calçada igual à do vizinho. Condomínios verticais e horizontais também colocam pedra portuguesa nas áreas comuns ou nos jardins das residências. (Figura 134 B)

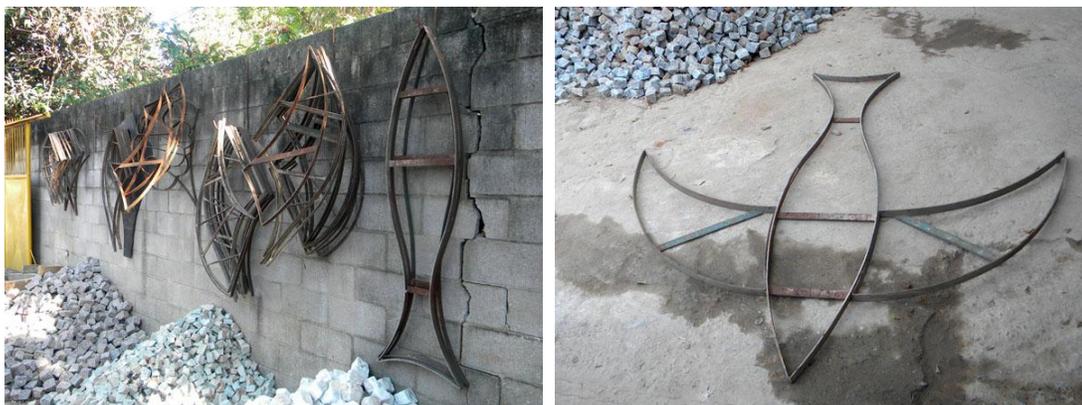
Figura 135. A: Coleção de formas metálicas da empresa Pedramista, Campinas. **B:** Três formas para a *andorinha*. Campinas, SP. Formas/moldes/gabaritos. Fotografias da autora

Os moldes para os desenhos eram de madeira ou metal feitos por marcenarias e serralherias que contratávamos. (Figura 135) Hoje para desenhos especiais, com os computadores podemos contratar *plotagem* dos desenhos que são colados em placas de madeira em seguida recortadas aqui mesmo. Hoje a confecção de moldes é muito

Sim, os mais comuns e tradicionais são a *onda copacabana*, *andorinha* (Figura 135 B), diversos *florões*, *harpa faixa destacada*, *xadrez*, *listrados*, *filetes*, etc. Mais recentemente o *salpicado* (Figura 138 B) Todos podem ter variações de cores. A *andorinha* foi criada durante a gestão do prefeito Lauro Péricles Gonçalves, de 1972 a 1976, que queria padronizar as calçadas com o desenho na época que Campinas completou 200 anos.

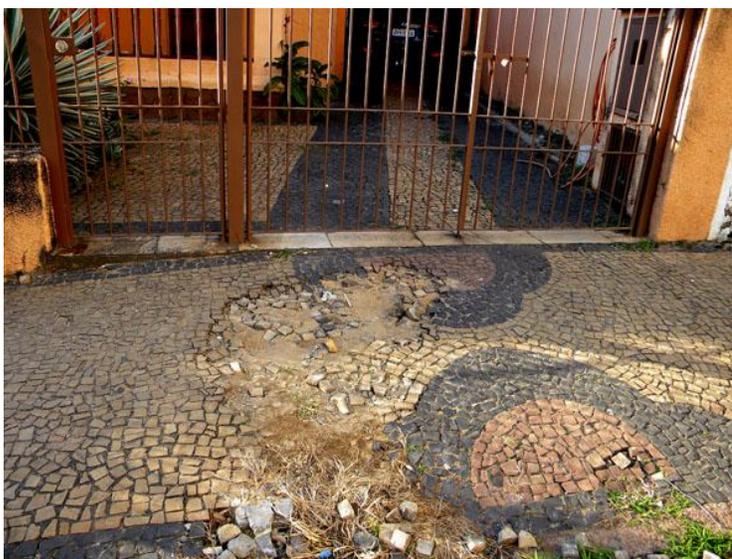
Figura 136. Calçada e entrada de garagem na região central, com piso de mosaico deteriorado, assentado até meados do século XX, com menos cimento na mistura. Rua Prof. Luis Rosa, Centro, Campinas, SP. Fotografia da autora

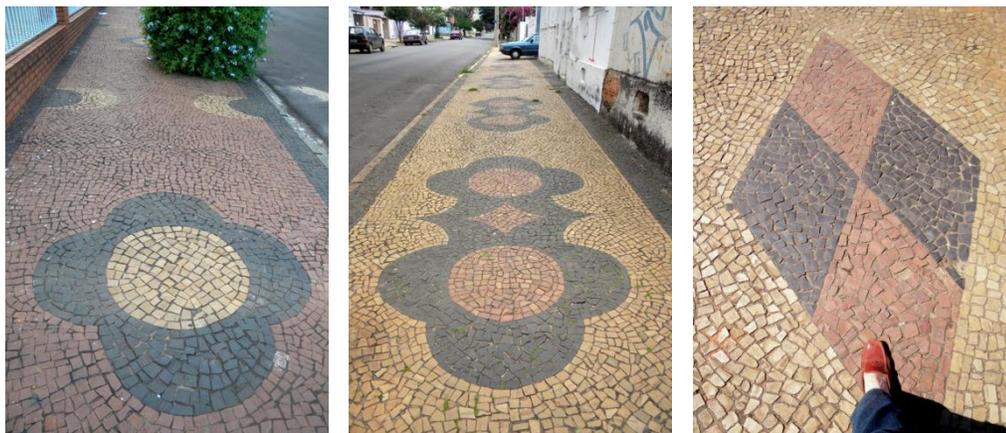
Figura 140. A: Florão simples. B: Florão duplo. C: Losango “moderno”. Campinas, SP. Fotografias da autora

Lembro-me bem dos desenhos das calçadas do meu bairro. Eram alguns poucos motivos geométricos ou florais e que se repetiam entre os quarteirões. Em algumas poucas calçadas em frente alguns Parques às vezes o desenho era a silhueta de uma andorinha, símbolo de Campinas. No meu quarteirão os desenhos eram na sua maioria de duas cores apenas, (pedras pretas e amareladas). Em alguns quarteirões eram vermelhas e amareladas, e às vezes vermelhas, pretas e amareladas. Tanto do lado das casas quanto rente à sarjeta havia sempre uma faixa, normalmente de pedras pretas. Havia três desenhos mais comuns no meu bairro: Uma flor estilizada formada de um círculo central e quatro pétalas em forma de semicírculo. (Figura 139 A)

Um desenho em forma de ornato formado 2 círculos centrais e duas formas triangulares e curvas. (Figura 139 B) e um losango desenhado no centro da calçada que normalmente decorava as calçadas casas mais modernas, geométricas, construídas na década de 70 e comuns nos bairros do Castelo, Chapadão e Guanabara. (Figura 139 C) Na Avenida Alberto Sarmiento, porém, era comum encontrar desenho em forma de ondas feito de pedras amareladas e pretas e em frente à antiga IBAF, fábrica desativada onde hoje é a “Forte” Veículos, a calçada tinha o símbolo da fábrica.
