**Reforço à Flexão de Vigas de Concreto de Elevada Resistência  
por Meio da Colagem de Manta Polimérica Reforçada com  
Fibras de Carbono**

**Campinas-SP  
2001**

**Dissertação apresentada à Comissão  
de Pós-Graduação da Faculdade de  
Engenharia Civil da Universidade  
Estadual de Campinas, como parte  
dos requisitos para obtenção do título  
de Mestre em Engenharia Civil, na  
área de concentração em Estruturas.**

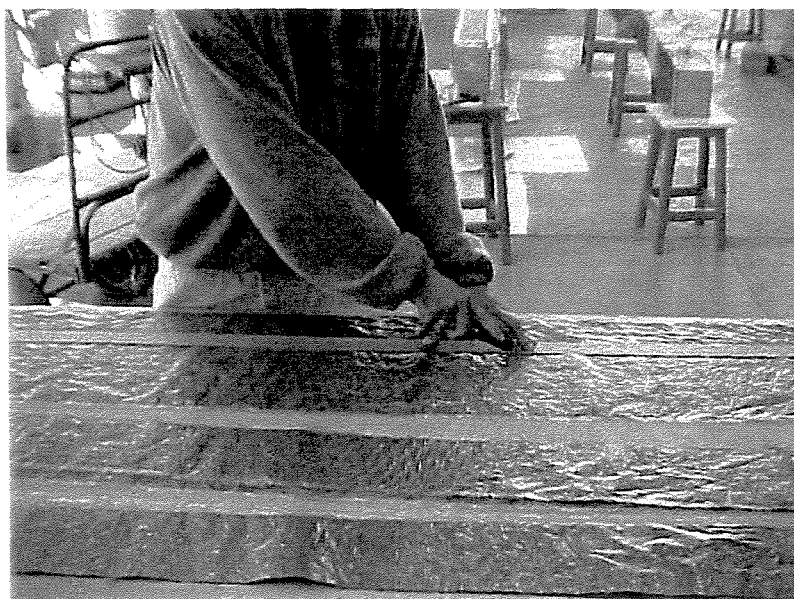
Figura 4.18 - Corte da manta de PRFC.

Nas Figuras 4.18 a 4.25 estão ilustradas, respectivamente, o corte da manta, a aplicação da resina de tamponamento, a aplicação da massa epóxi, a aplicação do saturante epóxi, a retirada do plástico protetor de uma das faces da manta, a regularização da manta com o rolo pesado, a retirada do outro plástico protetor após aplicação da manta sobre a viga e a impregnação da manta.

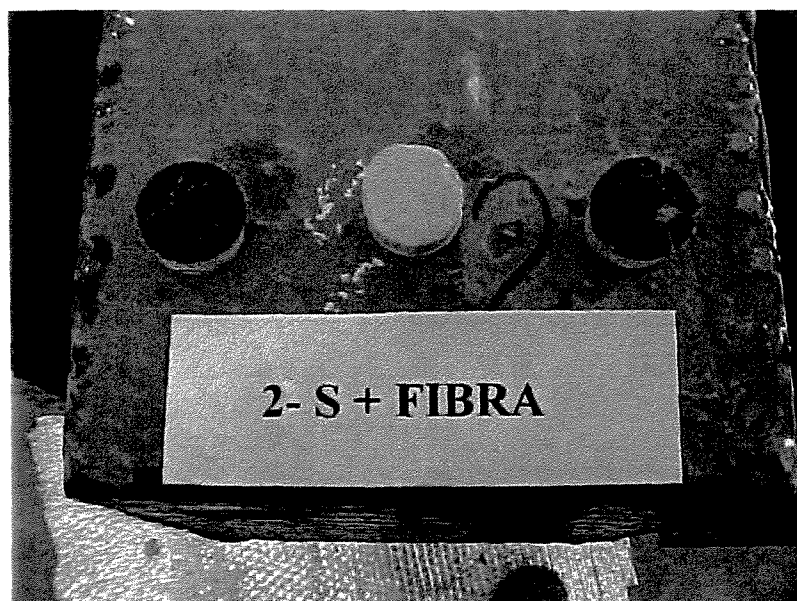
Figura 5.05 - Ensaio de aderência do Sistema 2.

O Sistema 2, que constituía apenas de resina saturante e fibra obteve tensão de arrancamento média de 3,0 MPa (Figura 5.05).

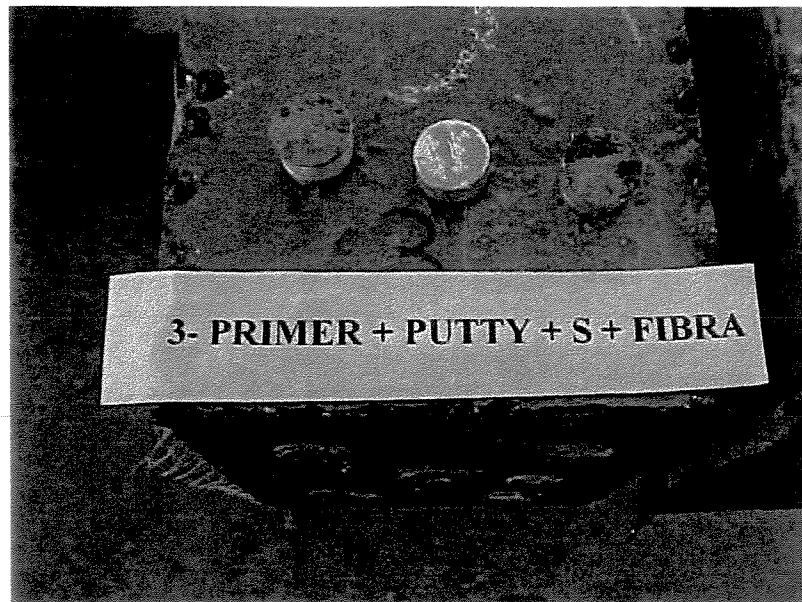
Figura 5.06 - Ensaio de aderência do Sistema 3.

O Sistema 3, que pode ser chamado também de sistema completo, utilizou a mesma sequência de resinas aplicadas às cinco vigas reforçadas deste programa experimental, e obteve uma resistência média de arrancamento de 3,75 MPa, a maior dos cinco sistemas testados (Figura 5.06).

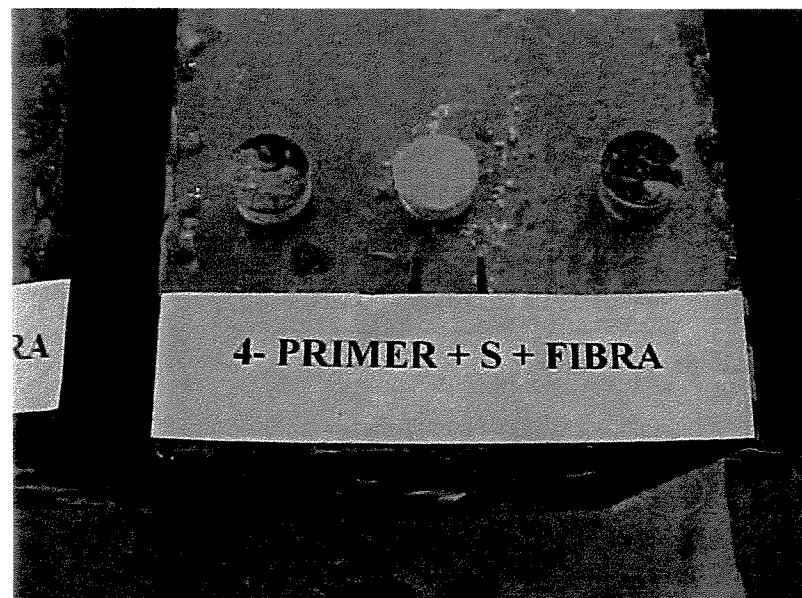
Figura 5.07 - Ensaio de aderência do Sistema 4.

O Sistema 4, que suprimiu a utilização da massa epóxi regularizadora, também alcançou uma boa resistência média de arrancamento, 3,25 MPa (Figura 5.07).

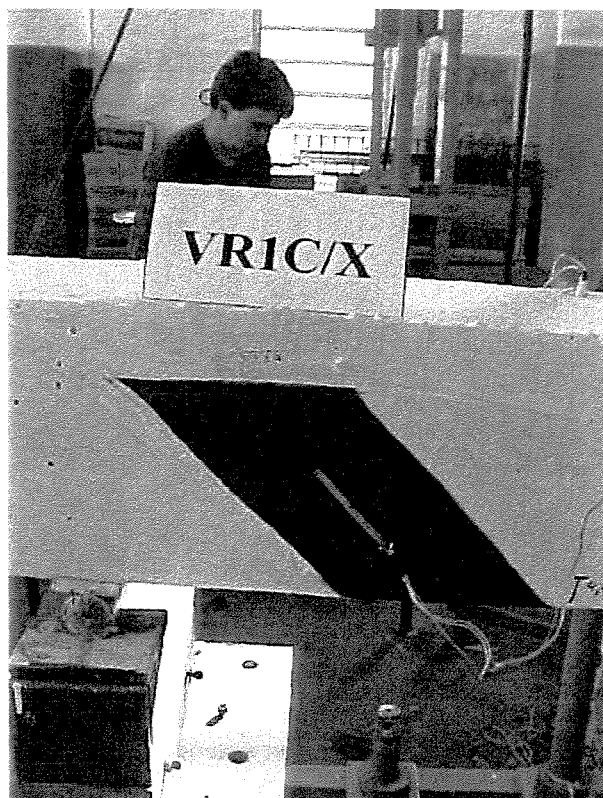
Figura 6.09 - Laço esquerdo da parte da frente da viga VR1C/X, após a realização do ensaio.

O mecanismo de ancoragem proposto para a viga VR1C/X se mostrou eficiente e fez com que o estado limite último fosse alcançado por deformação limite da fibra de 0,57 %, quando estava sendo aplicado um momento fletor de 13,94 kN.m no meio do vão. Quando o valor do momento subiu para 16,07 kN.m a manta rompeu. A Figura 6.09 mostra como o laço ficou intacto após a ruptura da manta.
