**AVALIAÇÃO VISUAL DO DESGASTE DA SINALIZAÇÃO
HORIZONTAL URBANA EM UM MUNICÍPIO DE MÉDIO
PORTE**

**UNIVERSIDADE ESTADUAL DE CAMPINAS
FACULDADE DE ENGENHARIA CIVIL, ARQUITETURA E URBANISMO**

Tese de Doutorado apresentada a Faculdade de Engenharia Civil, Arquitetura e Urbanismo da Unicamp, para obtenção do título de Doutor em Engenharia Civil, na área de concentração de Edificações.

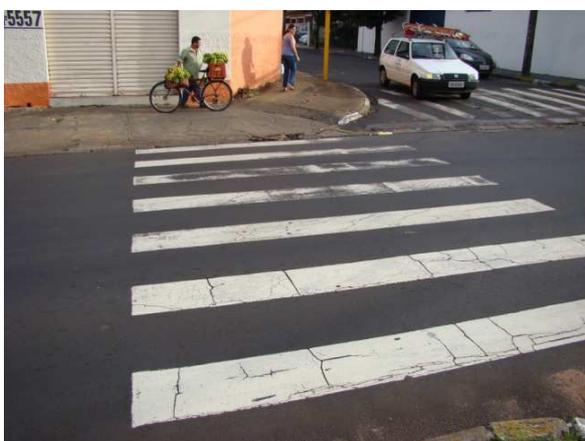
Figura 1.1 – Faixa de pedestres em uma via do município de Araraquara-SP, com desgaste desigual.

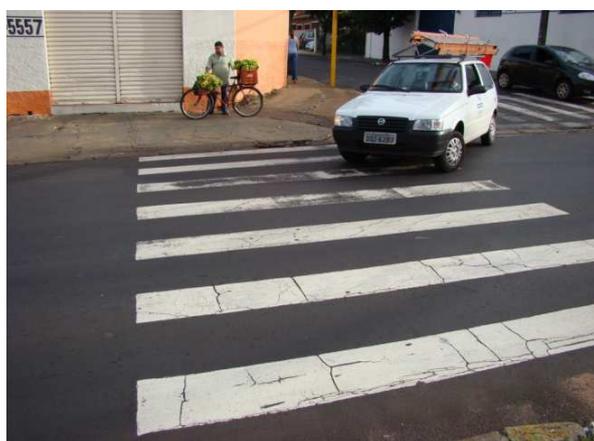
Figura 1.2 – Faixa de pedestres em uma via do município de Araraquara-SP com desgaste nas trilhas de roda onde os veículos executam movimento curvilíneo.

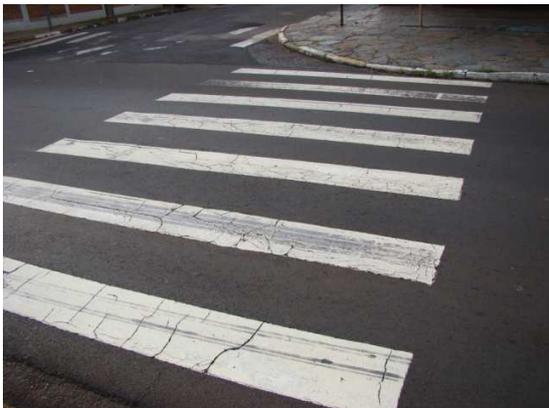
Figura 1.3 – Faixa de pedestres em uma via do município de Araraquara-SP sem desgaste anormal no trecho onde existe movimento retilíneo dos veículos.

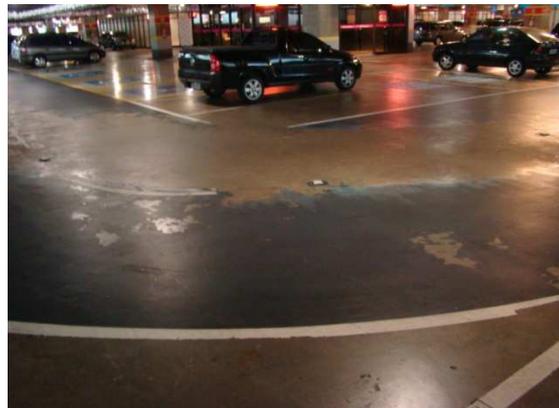
Figura 1.4 – Sinalização horizontal comumente encontrada em estacionamentos cobertos e não exposta ao intemperismo, porém com desgaste desigual.

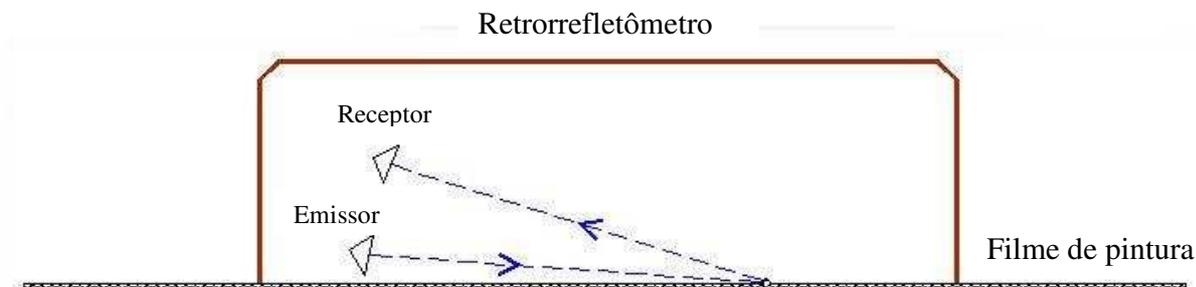
Figura 2.1 – Princípio de funcionamento de um retrorrefletômetro.

Basicamente, o princípio de medição do aparelho baseia-se na emissão de um feixe de luz (emissor) sobre a superfície pintada e avalia através do receptor a reflexão da luz proveniente da ação das microesferas de vidro, conforme figura 2.1.

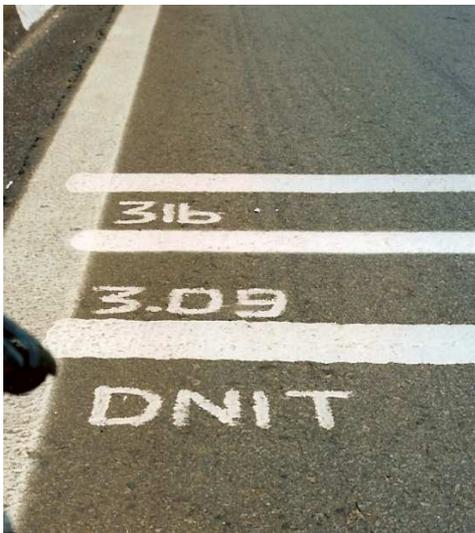
Figura 4.14 – Identificação das faixas de pintura aplicadas em cada ponto de ensaio.

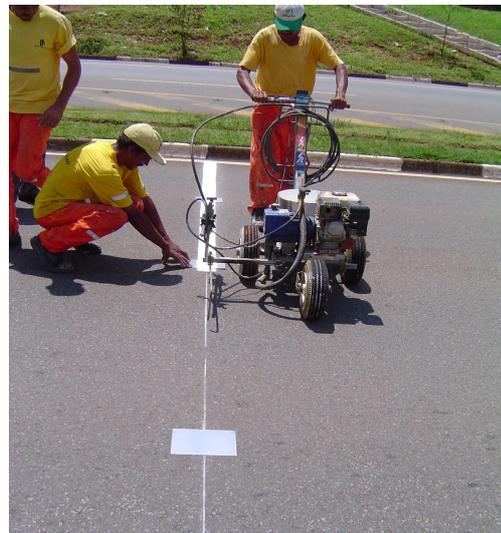
Figura 4.15 – Máquina de deslocamento manual (não autopropelida).

Quanto à forma de aplicação, as faixas de sinalização foram aplicadas pelo processo de aspersão a frio, com máquina de deslocamento manual (não autopropelida) conforme demonstrado na figura 4.15. Durante a aplicação das faixas, a espessura do filme úmido de tinta foi controlada a fim de obter-se o valor mais homogêneo possível. Foram colhidas 3 (três) amostras de tinta para cada faixa (borda – eixo – borda) conforme demonstrado na figura 4.15. As leituras de filme úmido foram realizadas com o medidor tipo pente para cada amostra conforme ilustrado na figura 4.16.

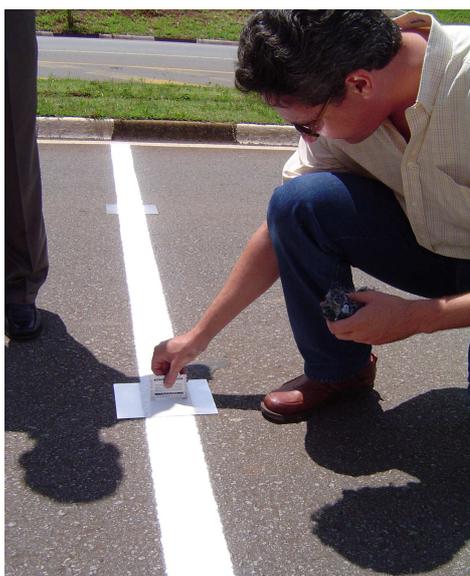
Figura 4.16– Coleta das amostras de filme de pintura para medição da espessura de filme úmido com medidor tipo pente.

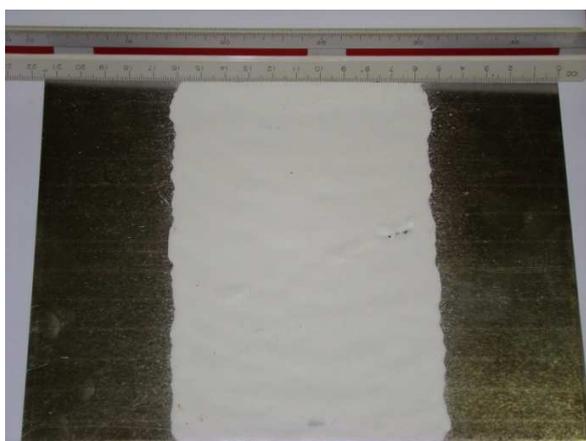
Figura 4.17 – Foto do lado maior da placa de amostra.

No total foram colhidas 81 amostras durante a pintura das faixas, em placas retangulares de alumínio com dimensões aproximadas de 215 mm x 160 mm conforme figuras 4.17 e 4.18.

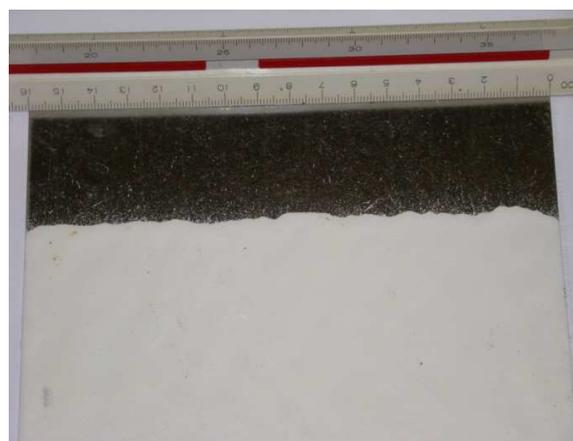
Figura 4.18– Foto do lado menor da placa de amostra.

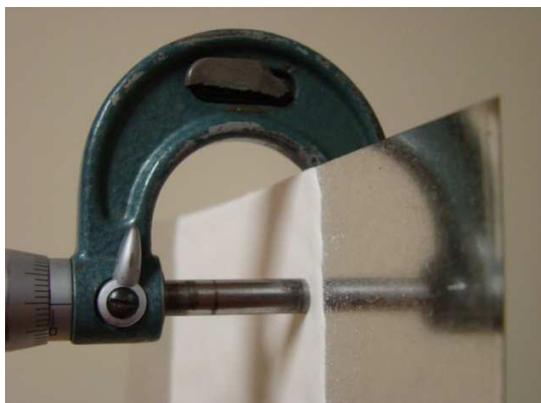
Figura 4.19– Leitura de filme seco.

Após o devido tempo de secagem das amostras de tinta, foram realizadas 04 (quatro) leituras de filme seco para cada uma das amostras, através da utilização de um micrômetro em pontos previamente estabelecidos, conforme demonstram as figuras 4.19 e 4.20.

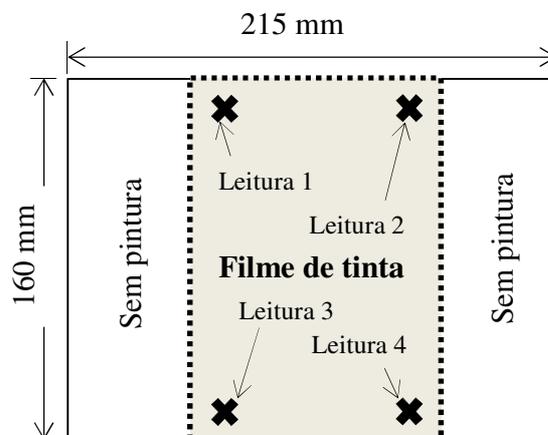
Figura 4.20 – Desenho da placa de amostra de pintura.

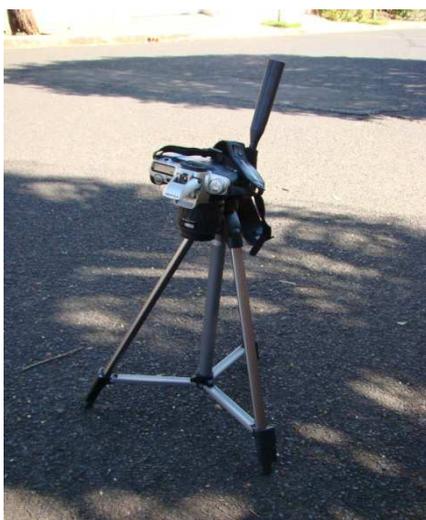
Figura 4.21– Ilustração do conjunto para captura das fotos.

As imagens foram registradas, utilizando-se filme fotográfico com película *ISO* 400. A altura de captação das imagens foi constante do solo, utilizando-se para isso de um tripé, conforme figura 4.21.

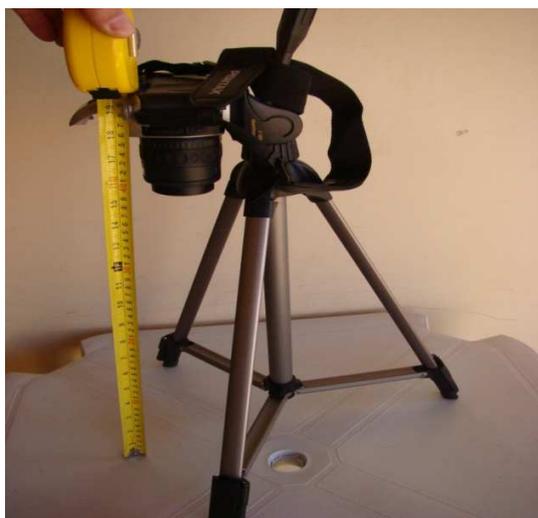
Figura 4.22 – Ilustração da altura de captura das imagens.

A altura de captação das imagens foi de 38,5cm medidos da lente da câmera ao solo, conforme demonstram as figuras 4.22 e 4.23.

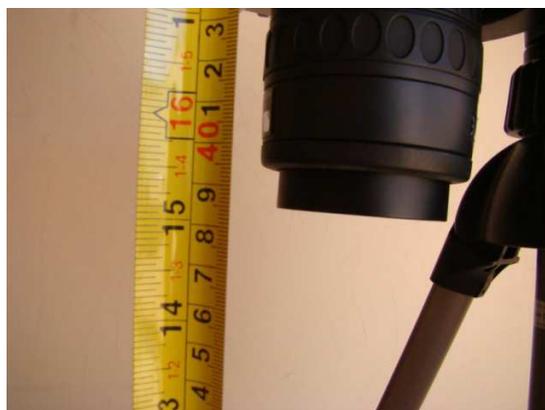
Figura 4.23 – Caracterização da altura de captura das imagens.

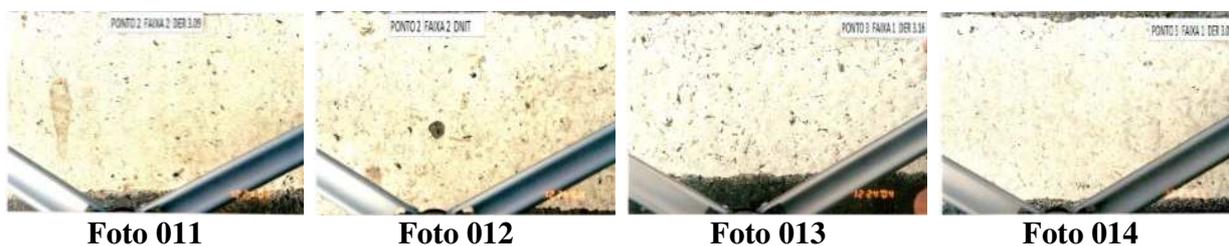
Figura 4.24 – Exemplo de imagens contidas no banco de dados.

- (1) – Ponto: Número identificador do ponto de experimento;
- (2) – Tipo de tinta: Tipo de tinta utilizada;
- (3) – Faixa de tráfego: Número identificador da faixa de tráfego no ponto de experimento;
- (4) – Mapa: Número identificador do mapa relativo ao ponto de experimento;
- (5) – Datas: Datas de coleta das imagens;
- (6) – Número de identificação da foto no banco de dados.

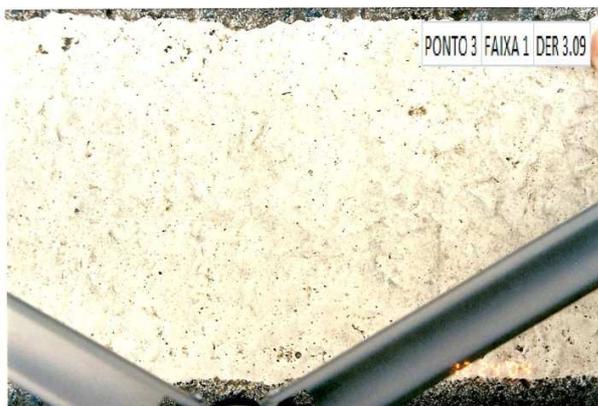
Figura 4.25 – Foto 014, Classificação 5

As figuras 4.25, 4.26, 4.27, 4.28, 4.29 e 4.30 exemplificam o resultado da classificação realizada pelo autor.

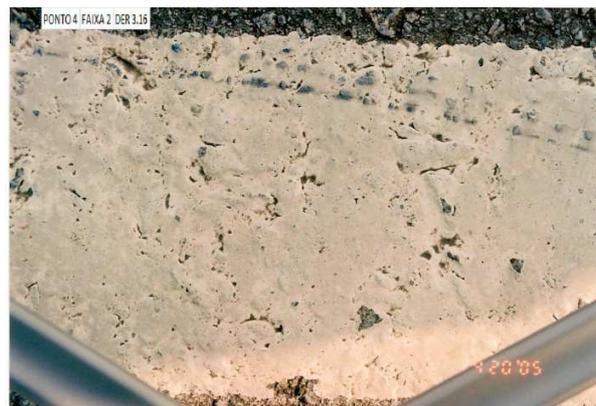
Figura 4.26 – Foto 130, Classificação 4

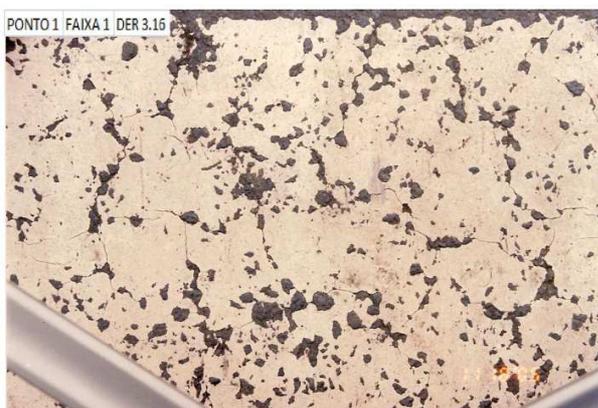
Figura 4.27 – Foto 271, Classificação 3

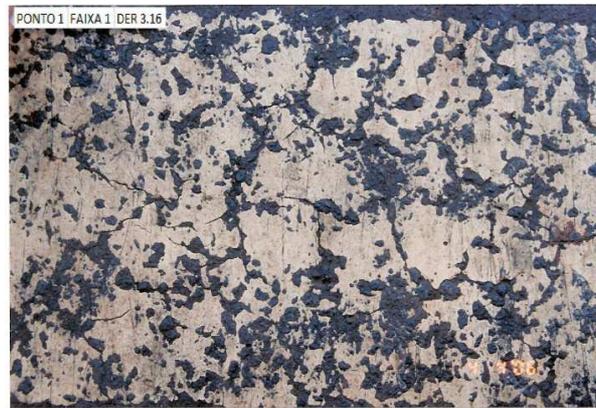
Figura 4.28 – Foto 325, Classificação 2

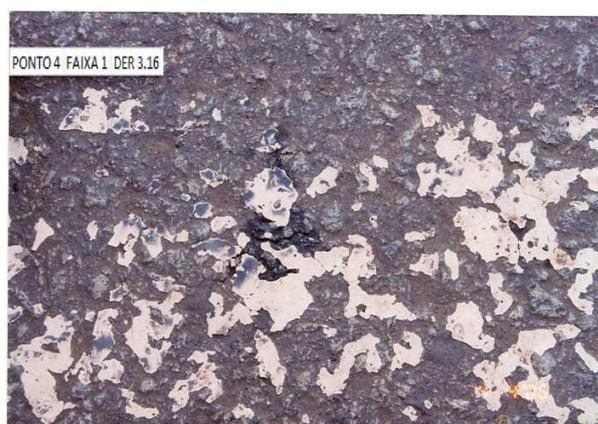
Figura 4.29 – Foto 343, Classificação 1

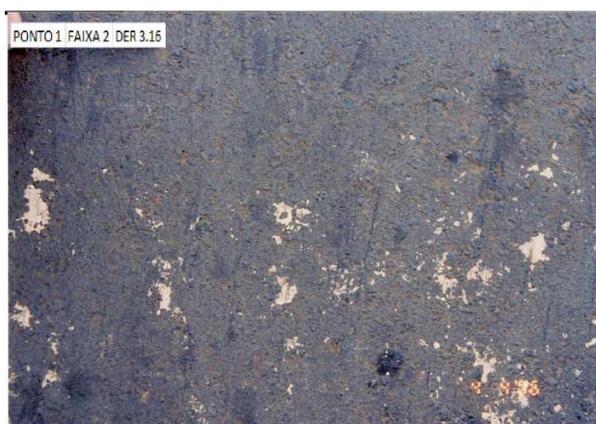
Figura 4.30 – Foto 328, Classificação 0

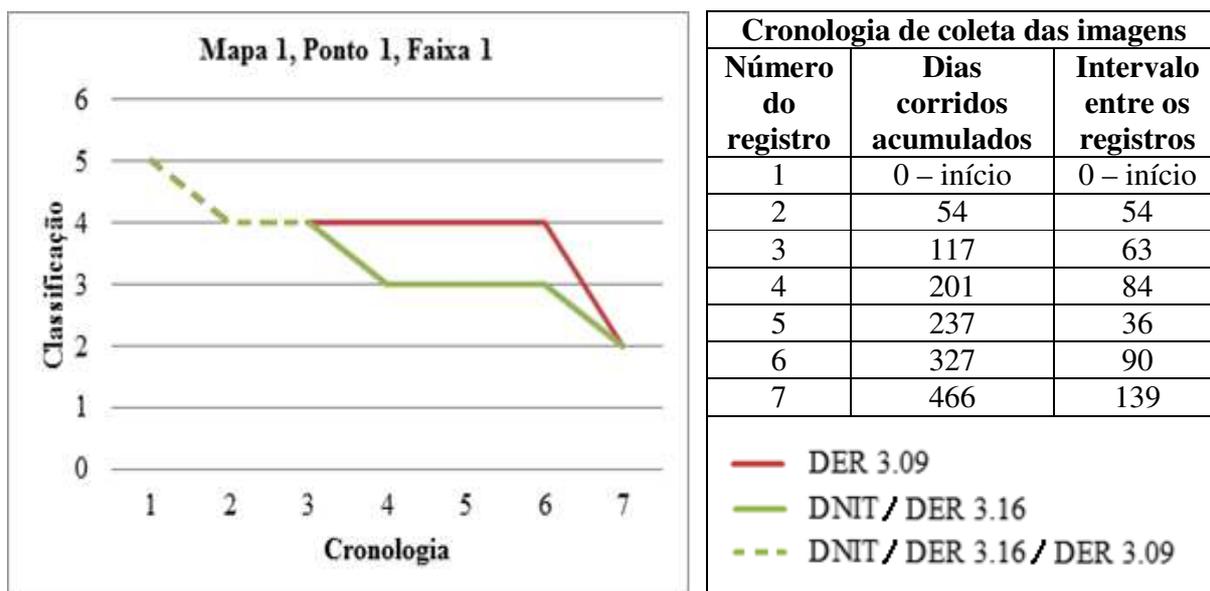
Na classificação realizada na data 07 (04/04/2006), é possível verificar que todos os tipos de tinta apresentaram a mesma avaliação, ou seja, classificação 2.

Figura 4.31– Mapa 1, Ponto 1, Faixa 1 - Variação da classificação da sinalização ao longo do tempo.

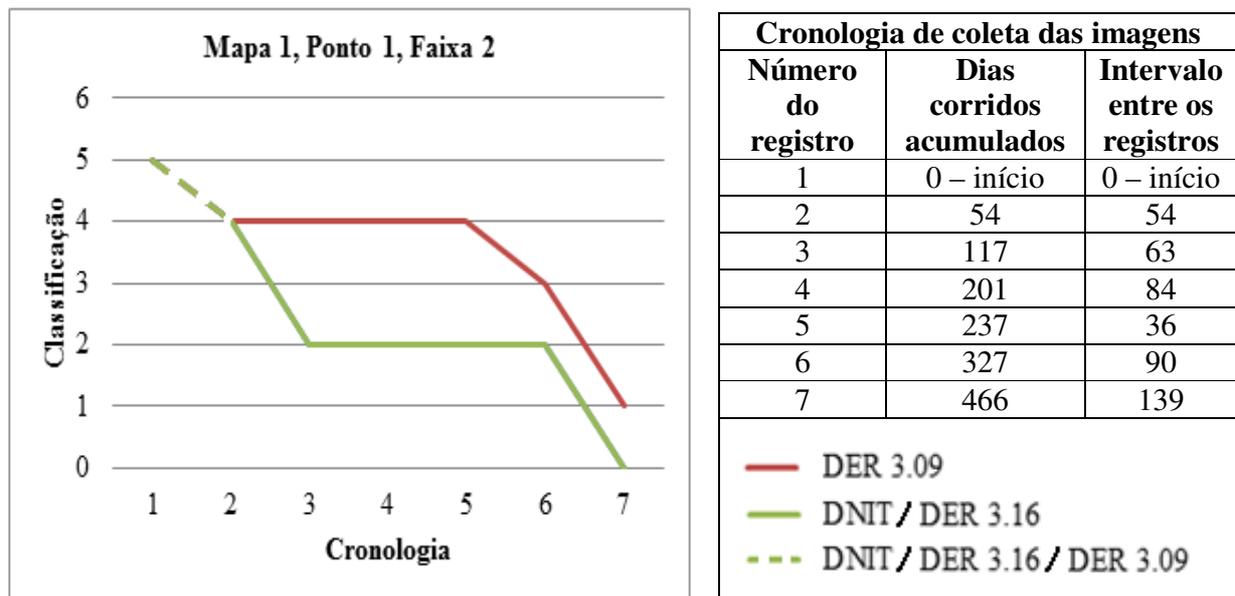
A tinta padrão DER 3.09 apresentou avaliação igual ou maior que as demais durante todo o período de análise, sugerindo através da figura uma maior resistência ao desgaste.

Figura 4.32 – Mapa 1, Ponto 1, Faixa 2 - Variação da classificação da sinalização ao longo do tempo.

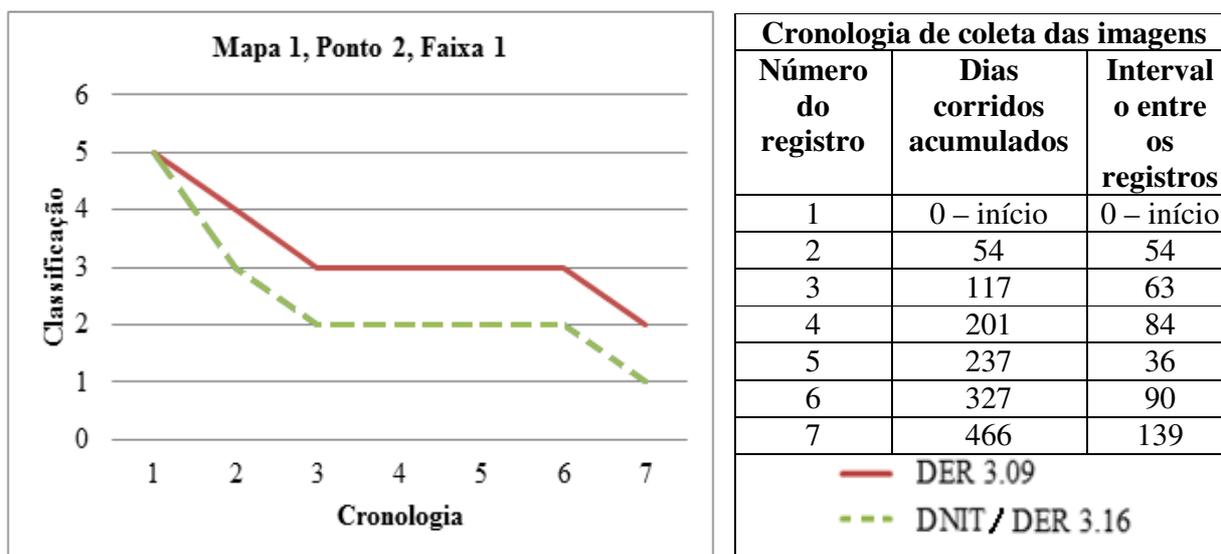
Analisando a figura 4.33 nota-se que durante as coletas de imagens realizadas no período compreendido entre 02 (16/02/2005) e 07 (04/04/2006), a classificação conforme tabela 4.5 das tintas padrão DER 3.16 e DNIT foi idêntica para o local em estudo. Percebe-se ainda que as tintas DER3.16 e DNIT ainda estavam visíveis na data 06 (16/11/2005); já a tinta padrão DER 3.09 apresentou visibilidade até a data 07, o que sugere uma maior vida útil perante as demais, além de apresentar melhor classificação durante todo o período em análise.

Figura 4.33 – Mapa 1, Ponto 2, Faixa 1 - Variação da classificação da sinalização ao longo do tempo.

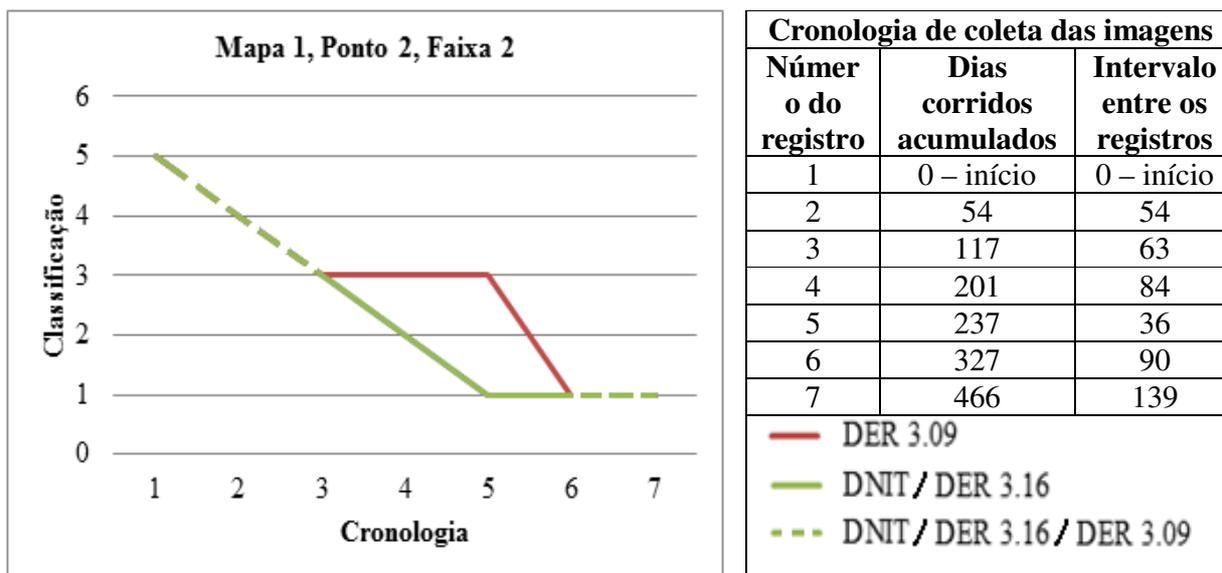
A tinta padrão DER 3.09 apresentou visibilidade um pouco além da data 05 (18/08/2005).

Figura 4.34 – Mapa 1, Ponto 2, Faixa 2 - Variação da classificação da sinalização ao longo do tempo.

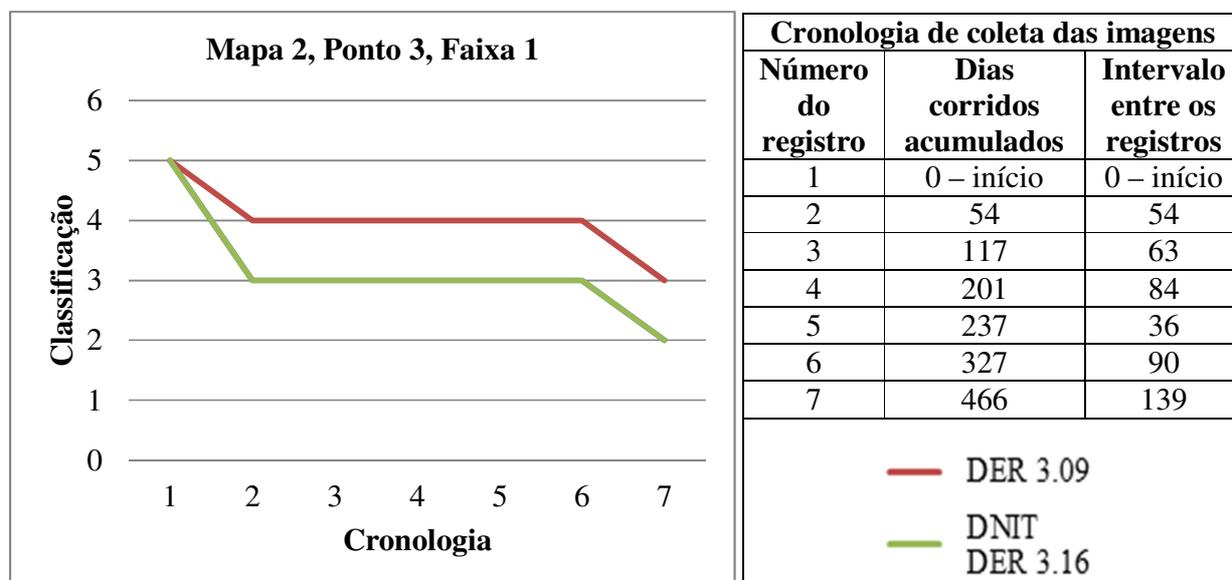
A tinta padrão DER 3.09 apresentou classificação 3 na data 07; ressalta-se que ela apresentou classificação superior às outras duas durante todo o período do estudo, o que sugere uma maior resistência ao desgaste imposto pelo tráfego durante o período do estudo.

Figura 4.35 – Mapa 2, Ponto 3, Faixa 1 - Variação da classificação da sinalização ao longo do tempo.

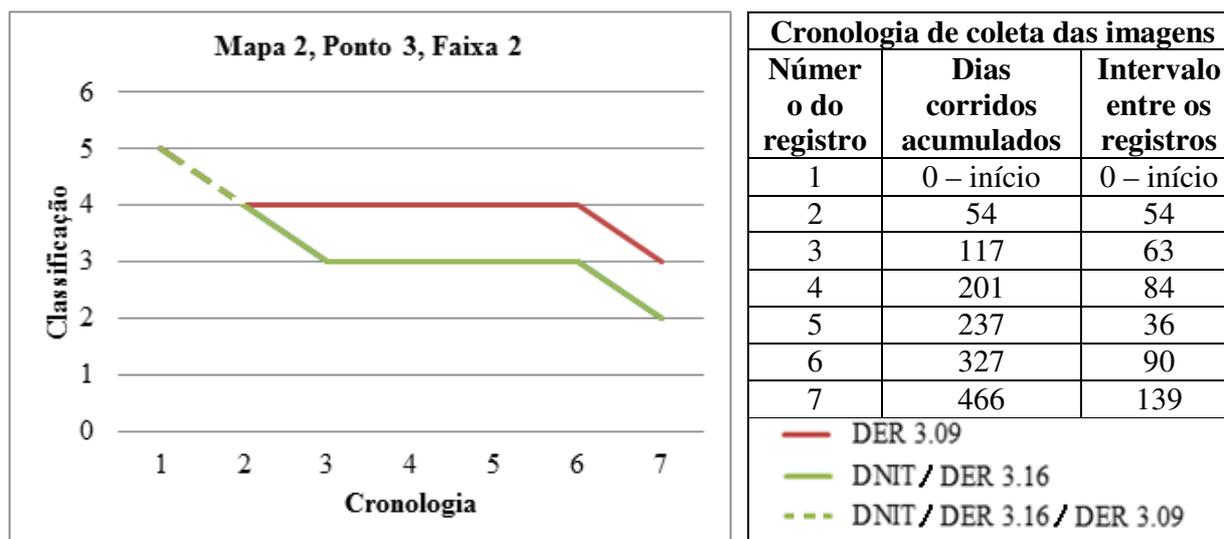
Ressalta-se ainda que, além da tinta padrão DER 3.09 apresentar um desempenho igual ou superior às outras duas durante todo o período de análise, também possuía classificação 3 na data 07, o que sugere uma maior resistência ao desgaste imposto pelo tráfego durante o período do estudo.

Figura 4.36 – Mapa 2, Ponto 3, Faixa 2 - Variação da classificação da sinalização ao longo do tempo.

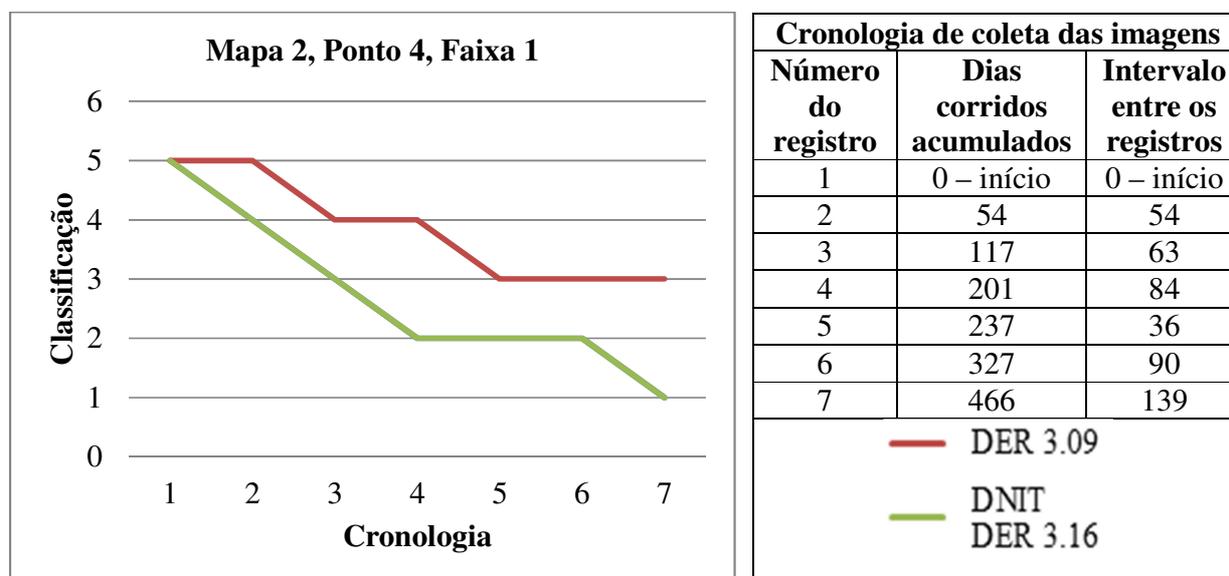
Já a tinta padrão DER 3.09 apresentou classificação superior aos outros dois tipos de tinta para o mesmo período.

Figura 4.37 – Mapa 2, Ponto 4, Faixa 1 - Variação da classificação da sinalização ao longo do tempo.

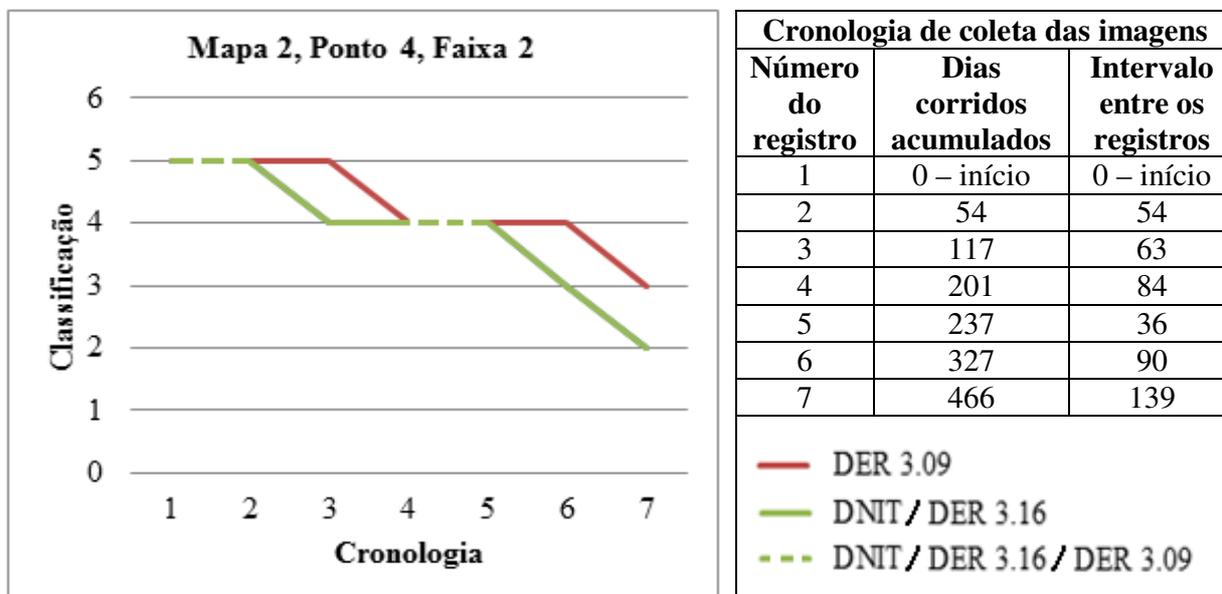
As tintas DER 3.16 e DNIT ainda são visíveis na data 07; já a tinta padrão DER 3.09 ainda apresentava classificação 3 na data 07, o que sugere uma maior resistência ao desgaste imposto pelo tráfego para o local analisado.

Figura 4.38 – Mapa 2, Ponto 4, Faixa 2 - Variação da classificação da sinalização ao longo do tempo.

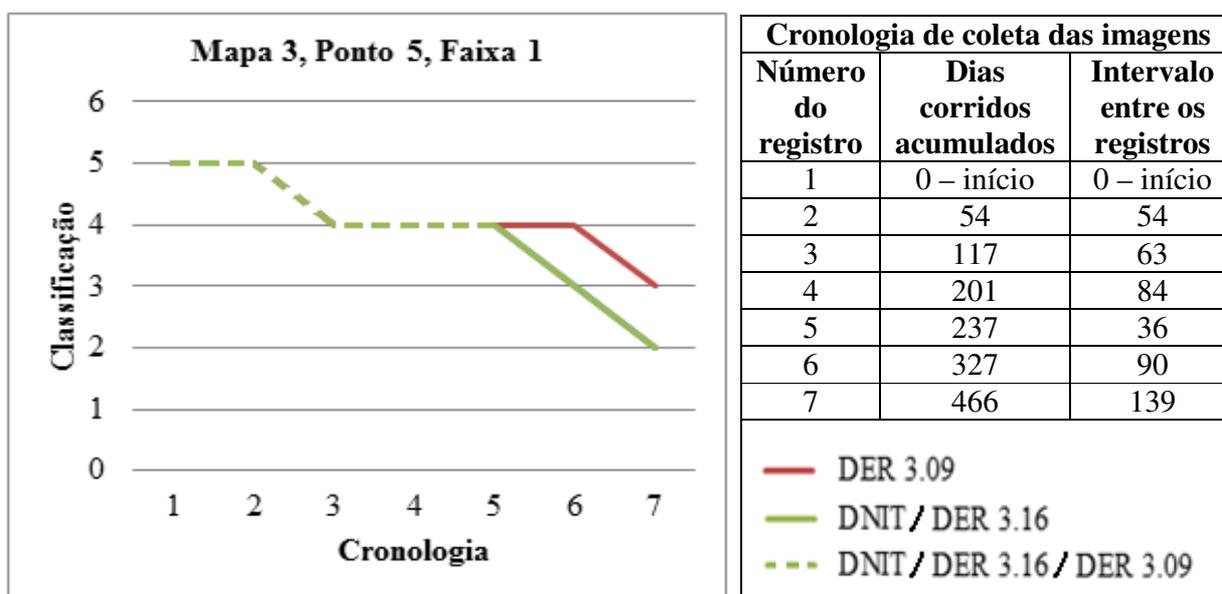
Observa-se que as tintas DER 3.16 e DNIT ainda estavam visíveis na data 07. A tinta padrão DER 3.09 ainda apresentava classificação 3 na data 07.

Figura 4.39 – Mapa 3, Ponto 5, Faixa 1 - Variação da classificação da sinalização ao longo do tempo.

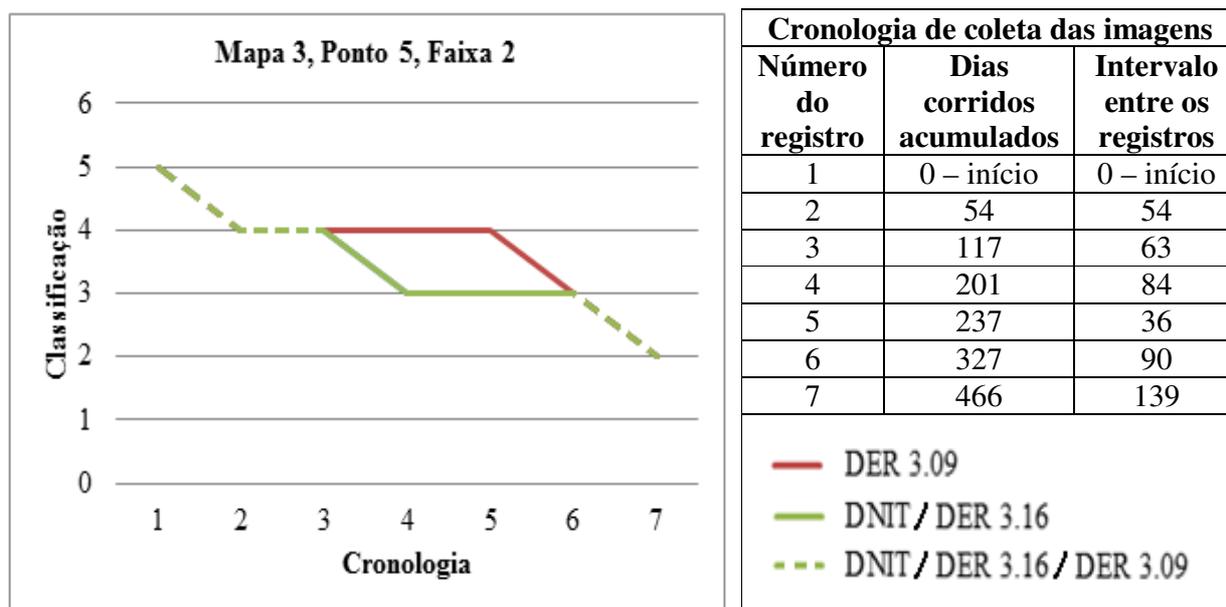
Os três tipos de tinta ainda permaneciam com classificação 2 na data 07.

Figura 4.40 – Mapa 3, Ponto 5, Faixa 2 - Variação da classificação da sinalização ao longo do tempo.

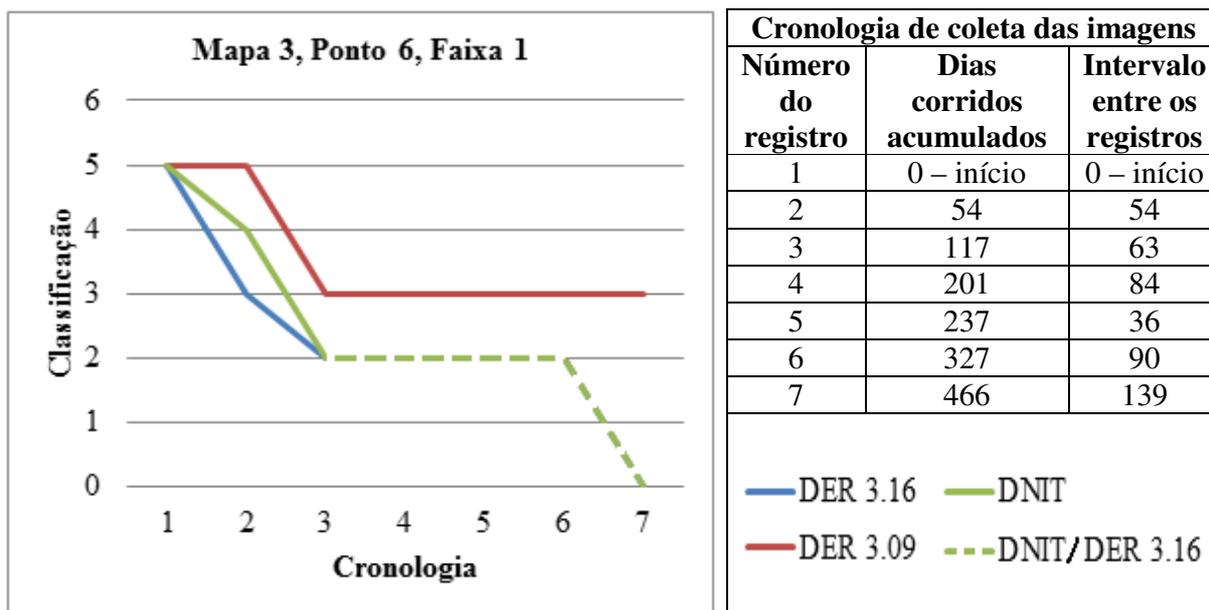
Analisando a figura 4.41 observa-se que durante as coletas de imagens realizadas no período compreendido entre 03 (20/04/2005) e 07 (04/04/2006), a classificação conforme tabela 4.5 das tintas padrão DER 3.16 e DNIT foram idênticas para o local em estudo; já para a data 02 (16/02/2005), a tinta padrão DNIT apresentou classificação superior à tinta padrão DER 3.16.

Figura 4.41 – Mapa 3, Ponto 6, Faixa 1 - Variação da classificação da sinalização ao longo do tempo.

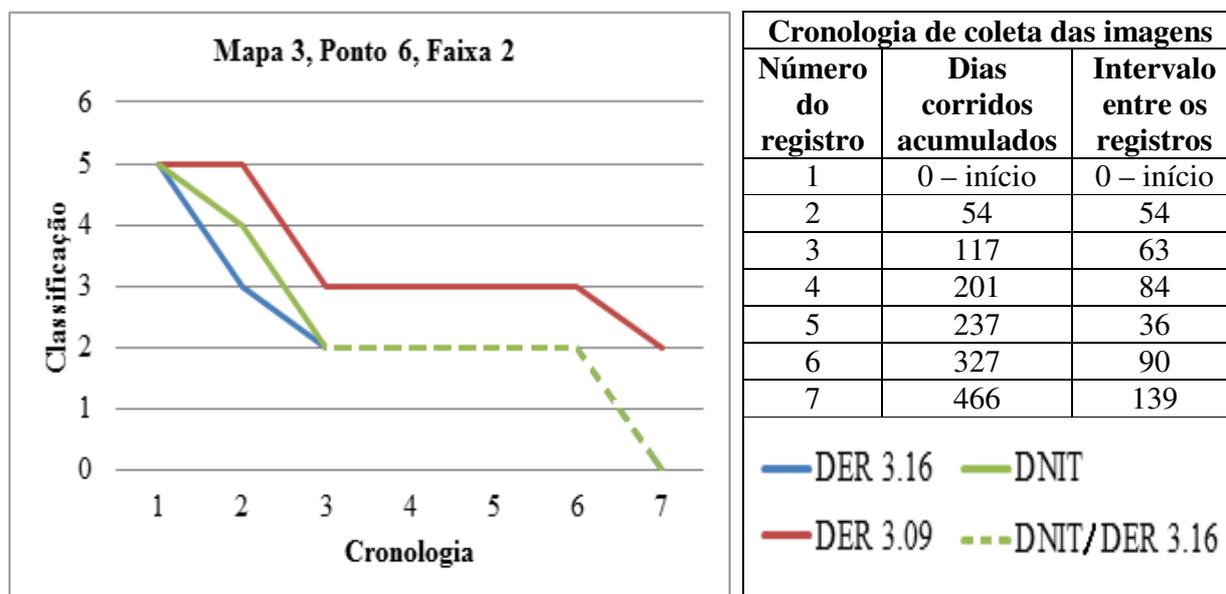
Durante o período de 02 a 07, a tinta padrão DER 3.09 apresentou classificação superior às demais, sendo que na data 07 ela apresentava classificação 3, o que sugere uma vida útil superior às demais.

Figura 4.42 – Mapa 3, Ponto 6, Faixa 2 - Variação da classificação da sinalização ao longo do tempo.

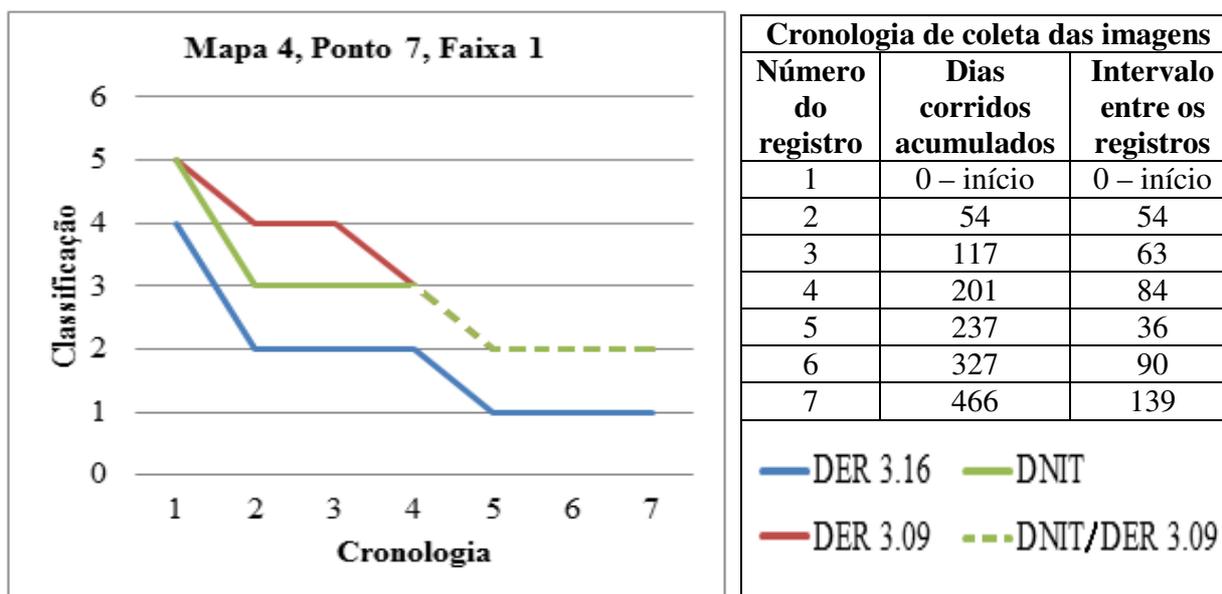
Durante todo o período em estudo, a tinta padrão DNIT obteve classificação sempre um ponto acima da tinta padrão DER 3.16. A tinta DER 3.09 apresentou classificação superior à tinta DNIT durante as datas de 02 e 03 (20/04/2005).

Figura 4.43 – Mapa 4, Ponto 7, Faixa 1 - Variação da classificação da sinalização ao longo do tempo.

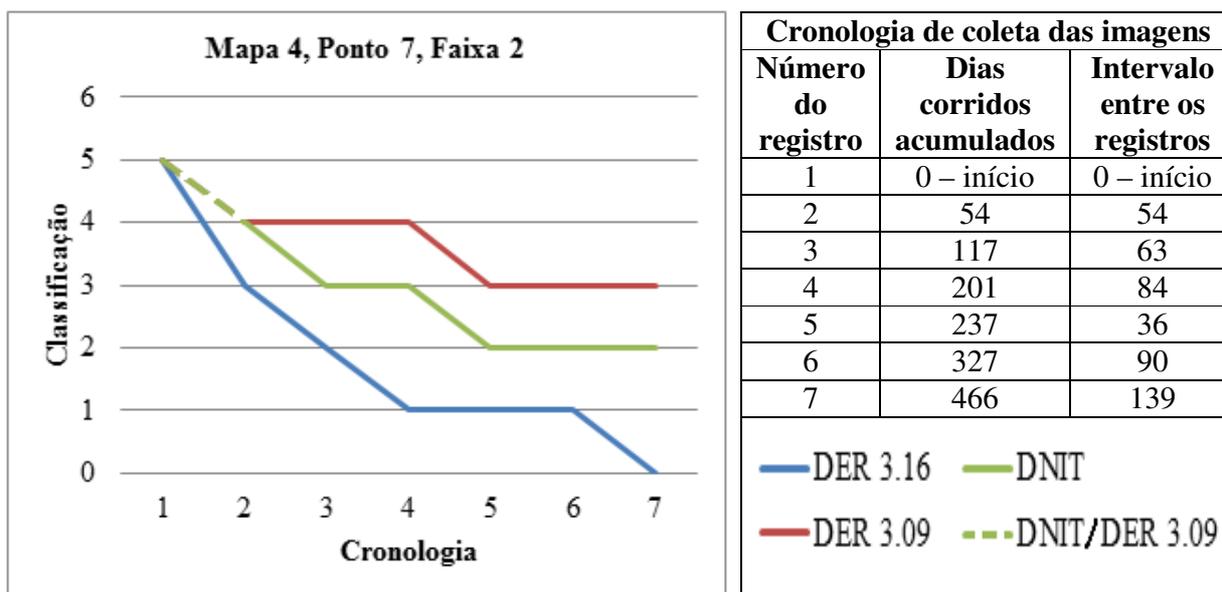
Observa-se na figura 4.44 que da data 02 (16/02/2005) em diante, a tinta padrão DER 3.16 apresentou classificação conforme tabela 4.5 inferior às demais tintas. No período compreendido entre 03 (20/04/2005) e 07 (04/04/2006), a tinta padrão DER 3.09 apresentou classificação superior à tinta padrão DNIT que também apresentou classificação superior à tinta padrão DER 3.16. A tinta DER 3.16 permaneceu visível (classificação 2) até a data 03.

Figura 4.44 – Mapa 4, Ponto 7, Faixa 2 - Variação da classificação da sinalização ao longo do tempo.

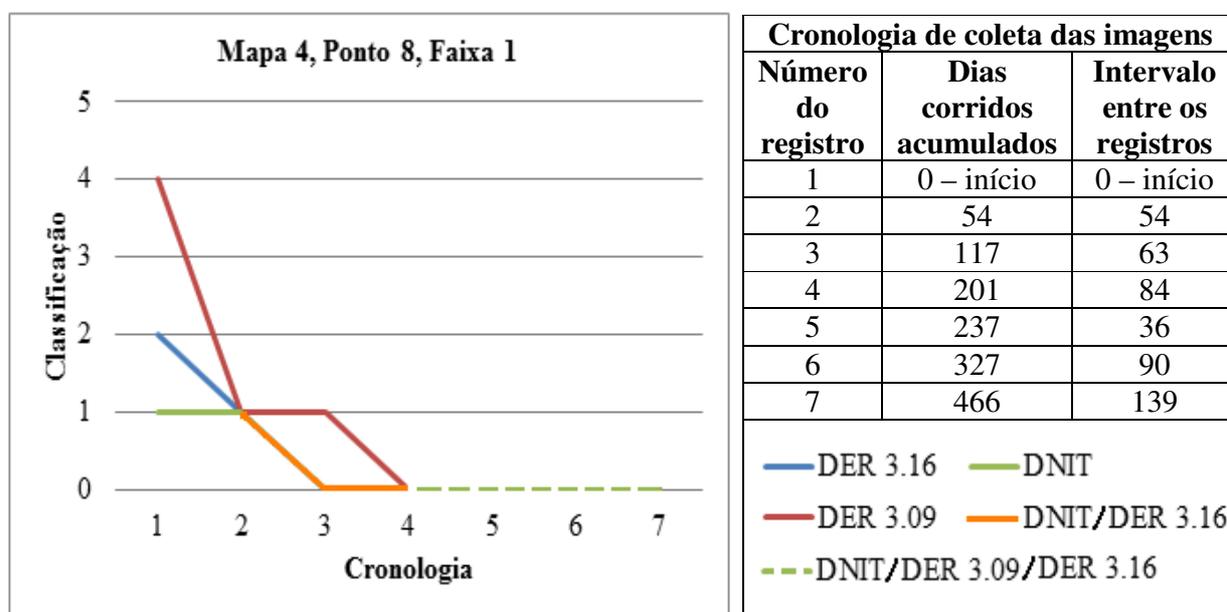
Pode-se notar, portanto, que a vida útil dos três tipos de tinta utilizados neste local foi muito reduzida, resultando em um dos casos mais severos de ação do tráfego sobre a sinalização.

Figura 4.45 – Mapa 4, Ponto 8, Faixa 1 - Variação da classificação da sinalização ao longo do tempo.

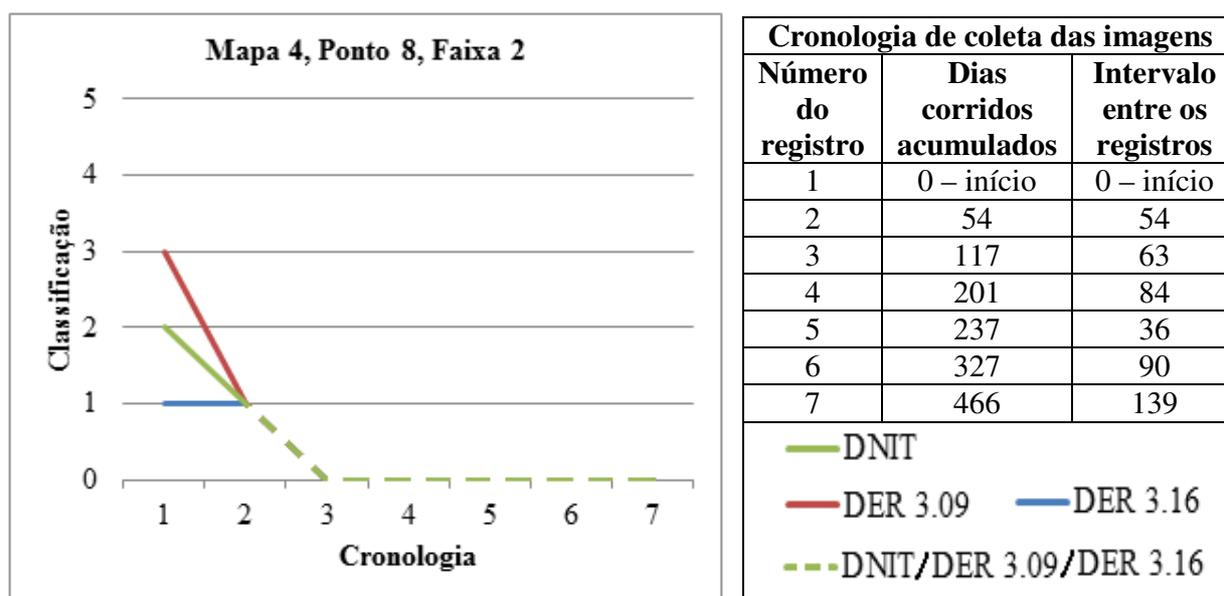
Este local de estudo representou o caso mais severo de ação do tráfego sobre a sinalização implantada.

Figura 4.46 – Mapa 4, Ponto 8, Faixa 2 - Variação da classificação da sinalização ao longo do tempo.

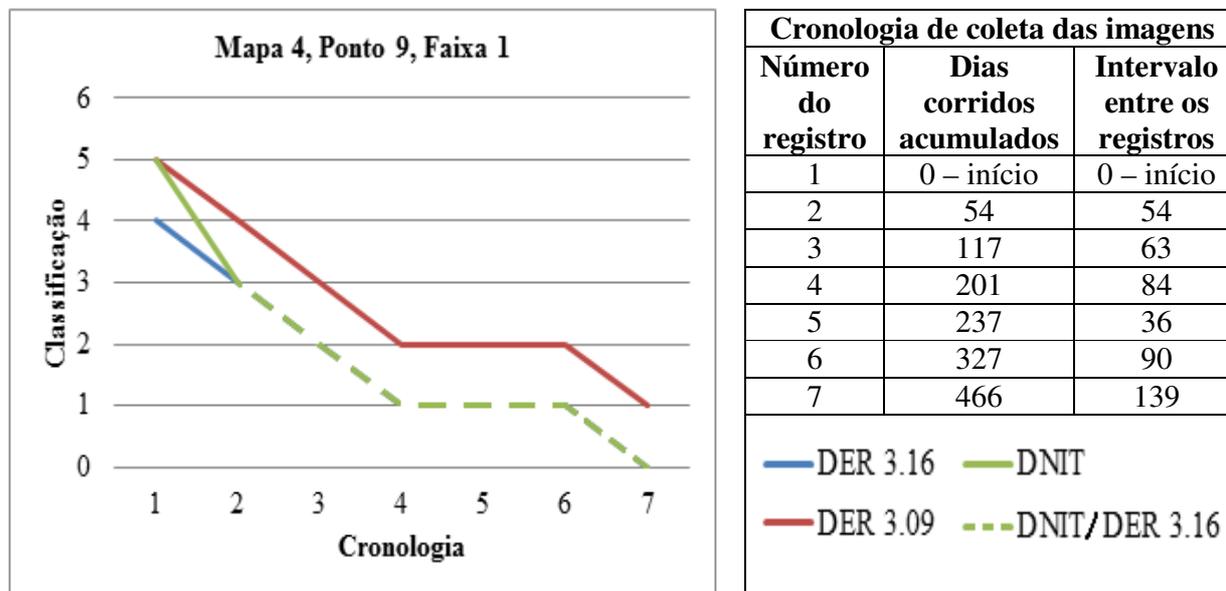
As tintas DER 3.16 e DNIT na data 03 (20/04/2005) apresentaram classificação 2, já a tinta DER 3.09 apresentou classificação 2 até a data 06 (16/11/2005), mostrando-se mais resistente do que as demais para o local em estudo.

Figura 4.47 – Mapa 4, Ponto 9, Faixa 1 - Variação da classificação da sinalização ao longo do tempo.

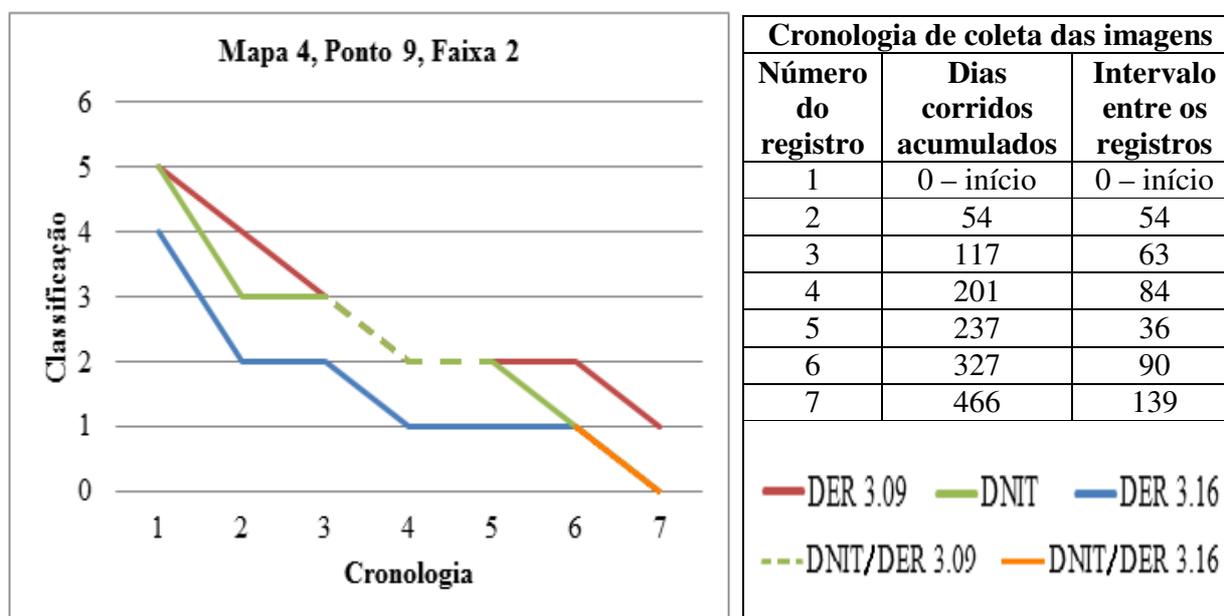
Figura 4.48 – Mapa 4, Ponto 9, Faixa 2 - Variação da classificação da sinalização ao longo do tempo.

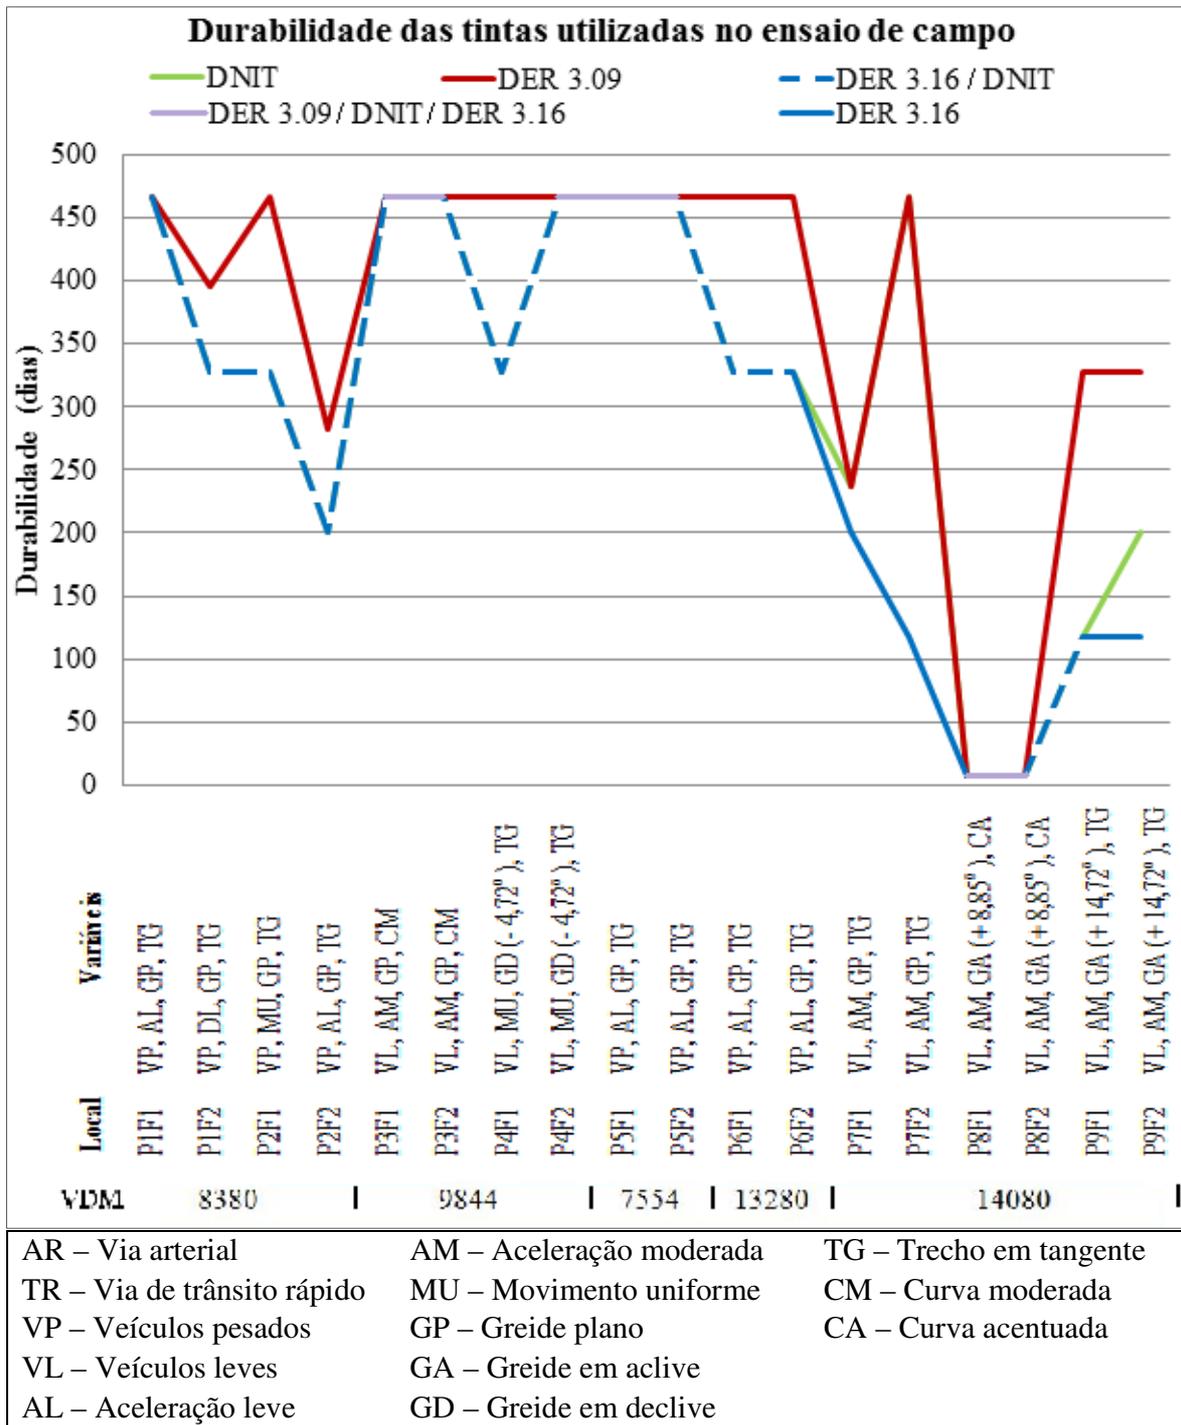
Figura 4.49 – Durabilidade das tintas utilizadas no experimento de campo.
