**AVALIAÇÃO VISUAL DO DESGASTE DA SINALIZAÇÃO
HORIZONTAL URBANA EM UM MUNICÍPIO DE MÉDIO
PORTE**

**UNIVERSIDADE ESTADUAL DE CAMPINAS
FACULDADE DE ENGENHARIA CIVIL, ARQUITETURA E URBANISMO**

Tese de Doutorado apresentada a Faculdade de Engenharia Civil, Arquitetura e Urbanismo da Unicamp, para obtenção do título de Doutor em Engenharia Civil, na área de concentração de Edificações.

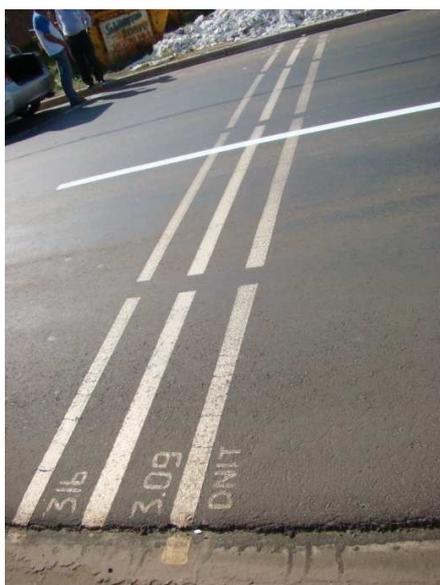
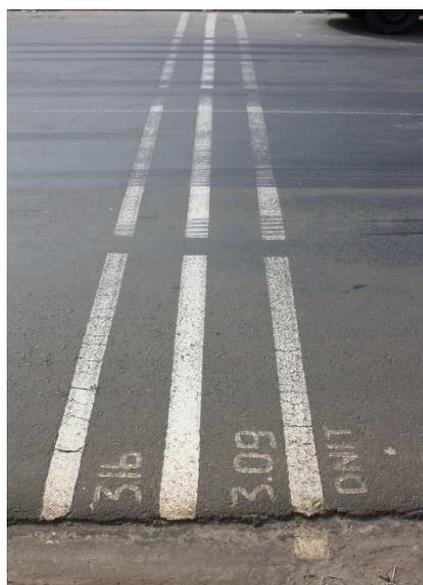
Figura 4.50 – Ponto 5
Data: 02 de Agosto de 2010

Figura 4.51 – Ponto 5
Data: 26 de Maio de 2012

A durabilidade de pintura viária depende fundamentalmente do controle da sua execução.

Um exemplo prático dessa afirmação é a comparação entre a figura 4.50 e a figura 4.51. Essas duas figuras apresentam fotografias do mesmo local em datas diferentes, em que aparecem numa foto uma pintura executada pela prefeitura de Sumaré e na outra a mesma pintura desgastada, enquanto que as faixas transversais do experimento ainda permanecem em boas condições.

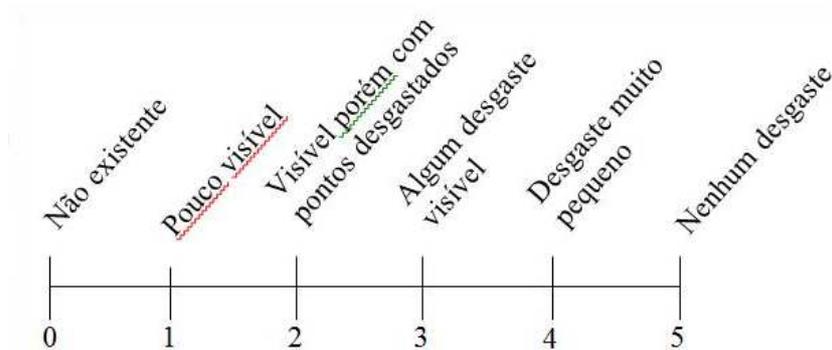
Figura 4.52 – Classificações possíveis conforme tabela 4.5

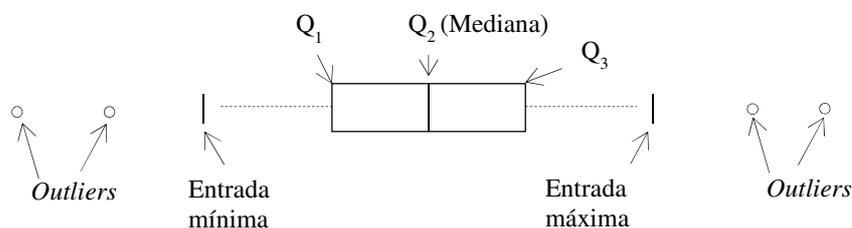
Figura 4.55 – Exemplo típico de gráfico *Box-plot*.

A figura 4.55 ilustra um gráfico tipo *Box-plot*.

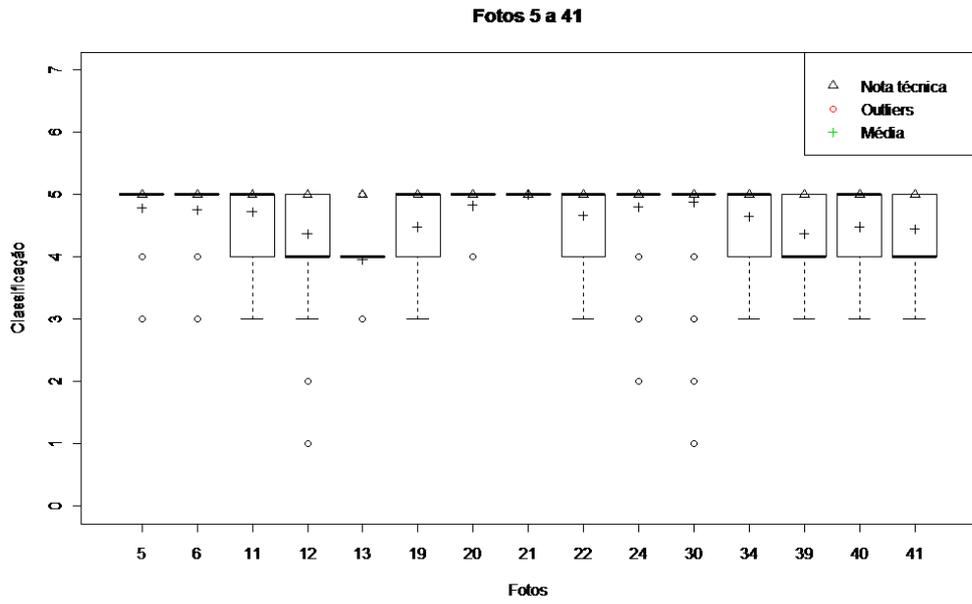
Figura 4.57 – Gráfico referente à classificação obtida para as imagens de 05 a 41.

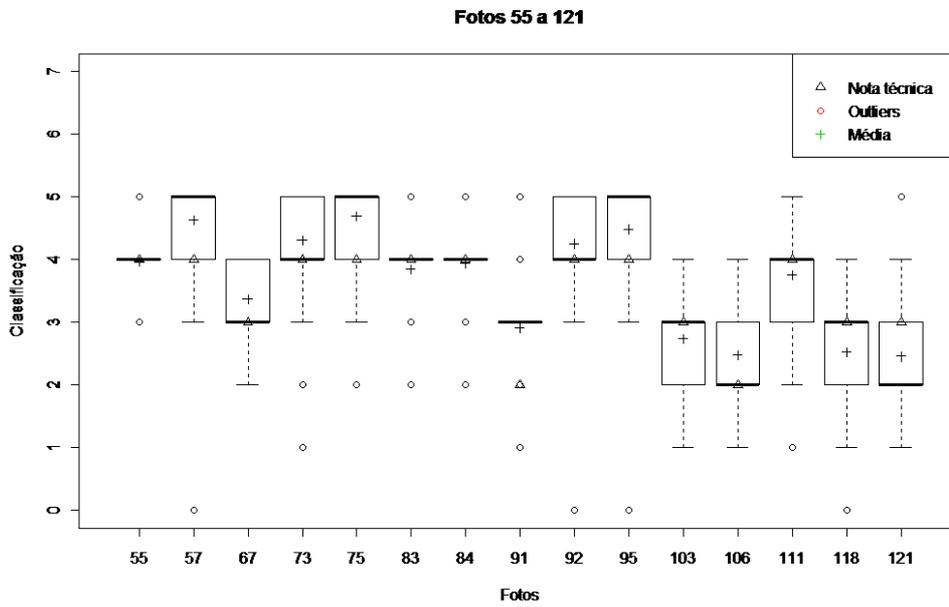
Figura 4.58 – Gráfico referente à classificação obtida para as imagens de 55 a 121.

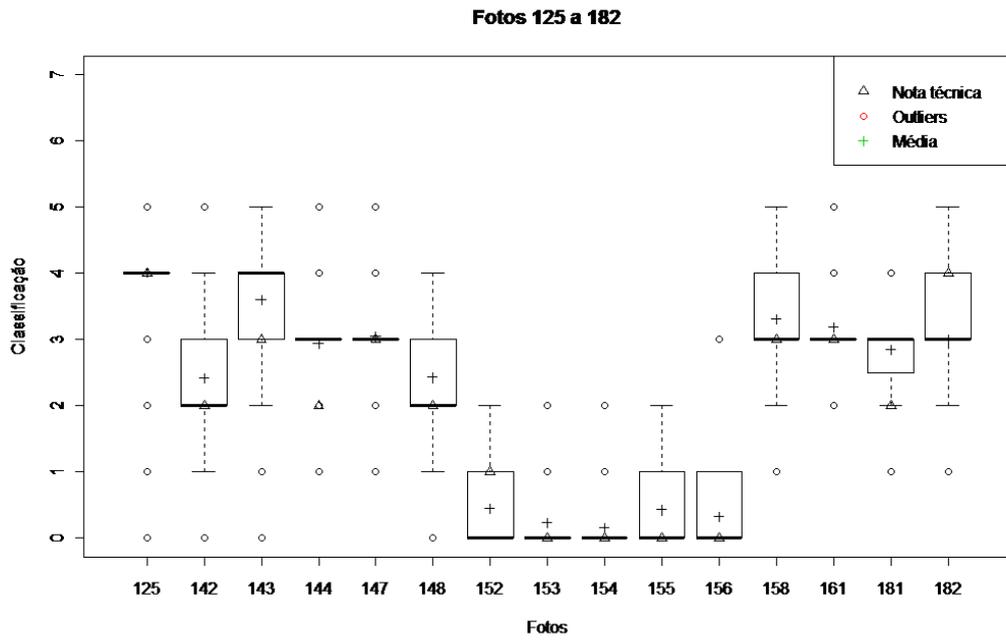
Figura 4.59 – Gráfico referente à classificação obtida para as imagens de 125 a 182.

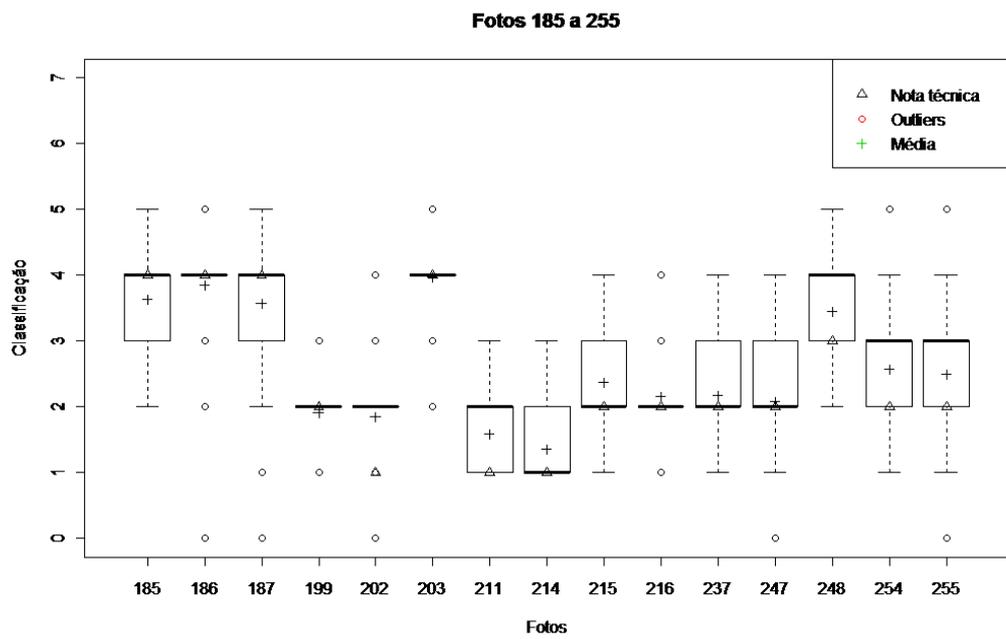
Figura 4.60 – Gráfico referente à classificação obtida para as imagens de 185 a 255.

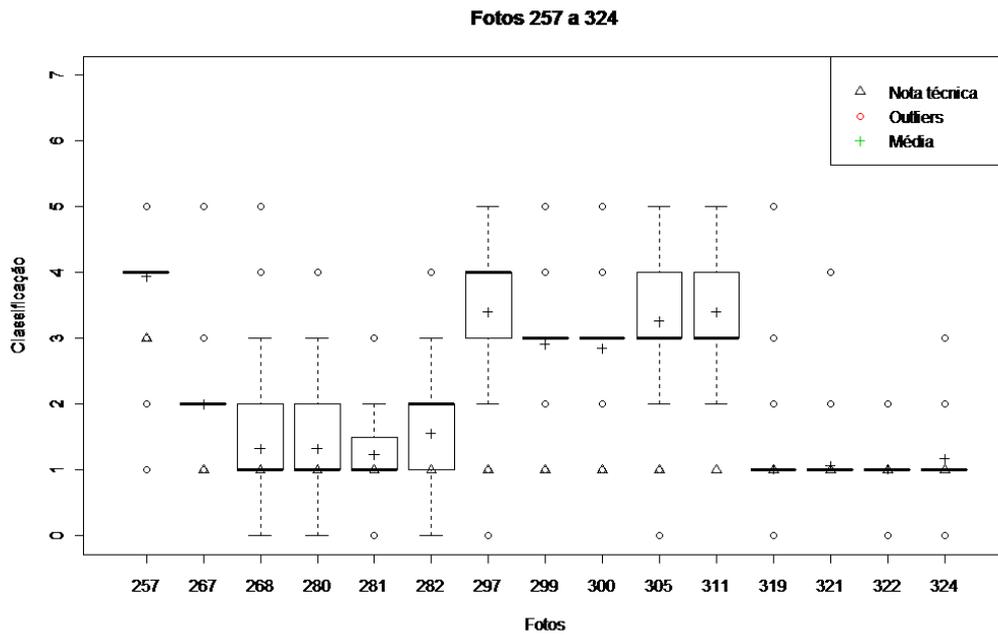
Figura 4.61 - Gráfico referente à classificação obtida para as imagens de 257 a 324.

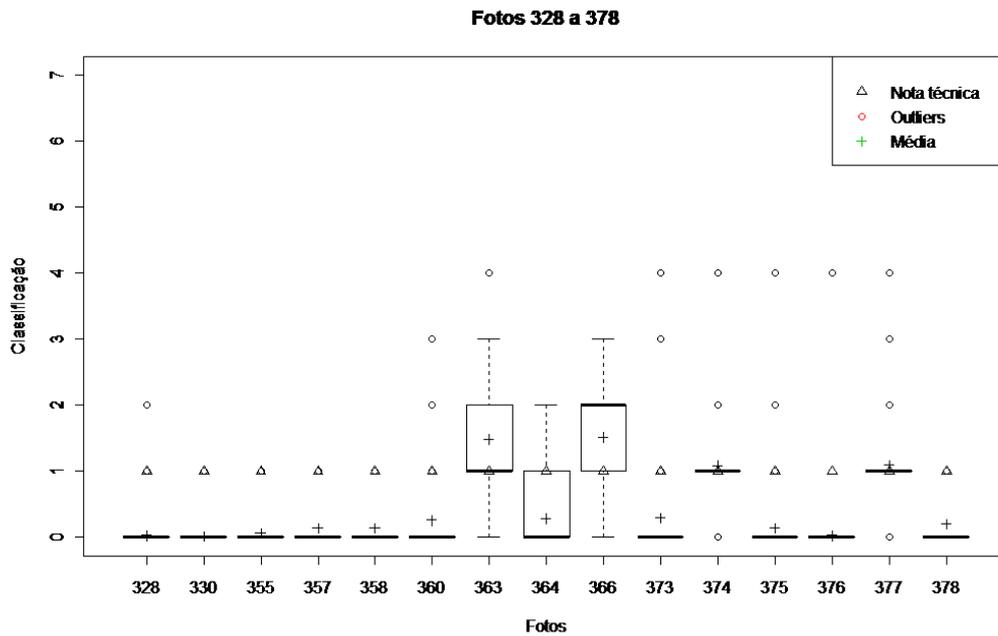
Figura 4.62 - Gráfico referente à classificação obtida para as imagens de 328 a 378.

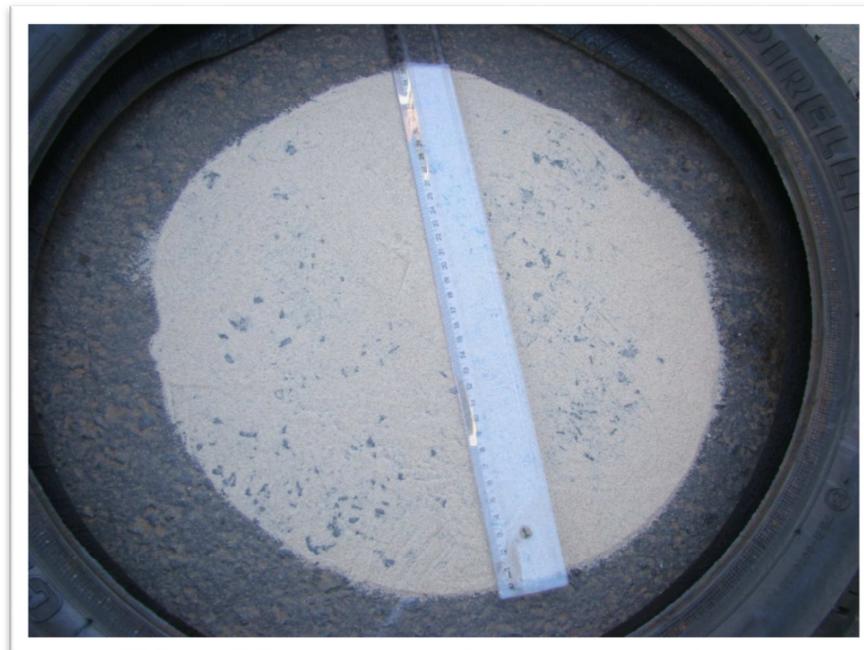
Figura B.1 – Exemplo retirado do ensaio da mancha de areia sobre o pavimento.
