VIGAS DE CONCRETO ARMADAS COM BAMBU

Campinas, SP
Fevereiro - 2002

Dissertação de Mestrado apresentada à Comissão de Pós-graduação da Faculdade de Engenharia Civil da Universidade Estadual de Campinas, como parte dos requisitos para obtenção do título de Mestre em Engenharia Civil, na área de concentração em Edificações.

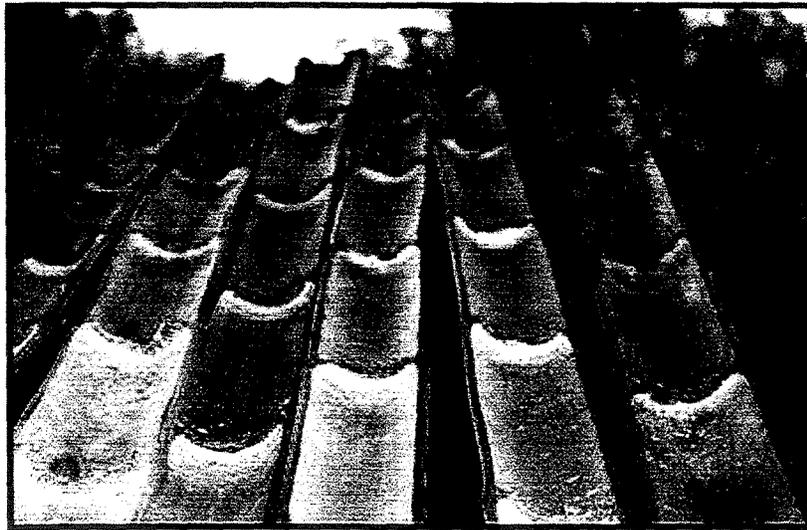
Figura 2.2.1 – Anatomia do bambu

Pelas características de seu colmo, o bambu é considerado uma planta lenhosa, monocotiledônea, pertencente às Angiospermas, da família *Graminae*, tribo *Bambusae*, constituído basicamente por colmo, rizoma e um sistema radicular fasciculado. Seu colmo é dividido em intervalos por um diafragma saliente, formando os nós e entrenós (figura 2.1.1). A cavidade de cada intervalo apresenta tem diâmetro muito variável, chegando a ser, para algumas espécies, quase imperceptível, sendo o colmo praticamente sólido.

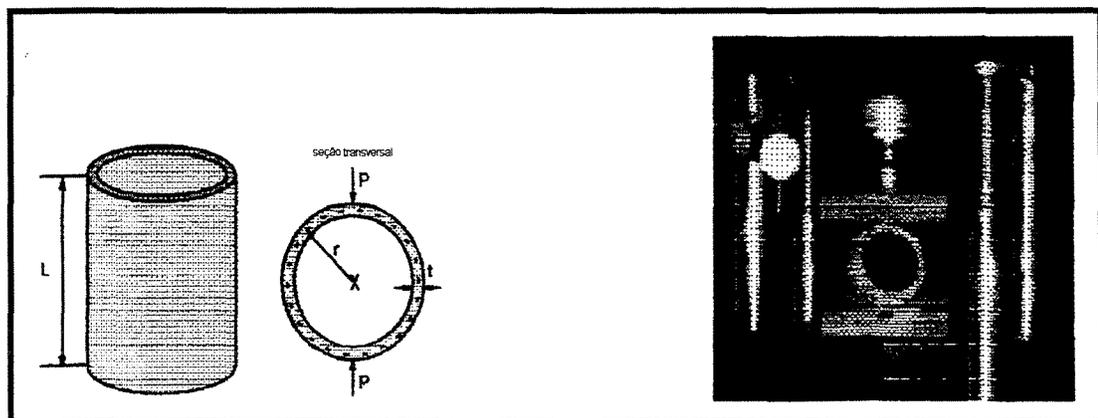
Através do ensaio de compressão diametral (figura 2.4.1) LIMA JR. *et al.* (1999) determinaram a resistência à tração e o módulo de elasticidade transversal do bambu Gigante, sendo respectivamente, 20,53 MPa e 2,17 GPa. Os autores utilizaram a Teoria de Vigas Curvas para calcular a tensão máxima e o módulo de elasticidade transversal do bambu e concluíram, através de ensaios realizados anteriormente com outras espécies, que esta propriedade mecânica transversal do bambu é semelhante na maioria das espécies. Isto acontece porque as células de parênquima apresentam características mecânicas semelhantes para as diversas espécies de bambu. Estes resultados experimentais demonstram que o bambu pode ser utilizado como reforço em lajes de concreto.

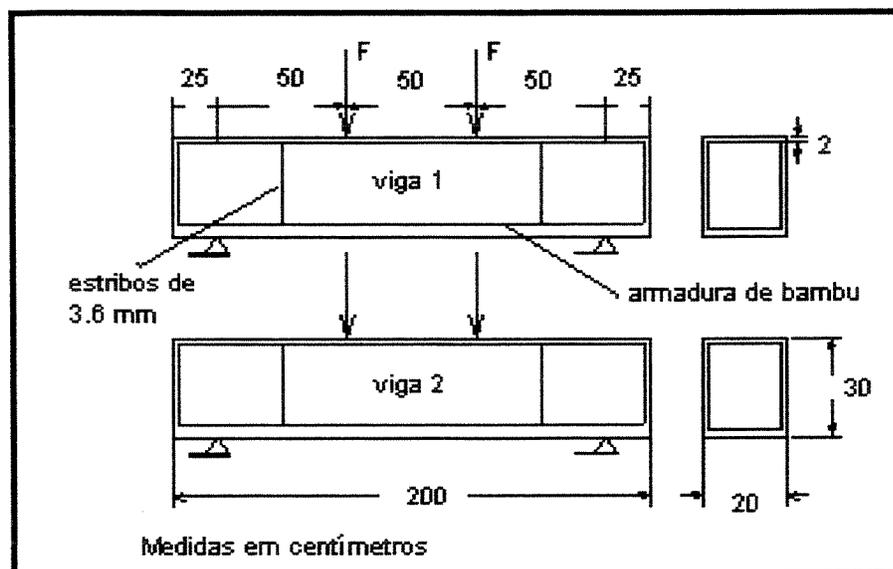
GHAVAMI *et al.* (1994) prepararam duas vigas de seção transversal 20 cm x 30 cm e comprimento total de 2 m, sendo que a distância entre os apoios era de 1,5 m. Em uma das vigas (V1), a talisca de bambu foi posicionada de forma que o seu maior lado ficasse paralelo à altura da viga. Na viga V2, a maior dimensão do bambu estava paralela à largura da viga. As duas vigas foram armadas com quatro segmentos de bambu: dois na zona tracionada e dois na comprimida. Além disso, foram utilizados quatro estribos de diâmetro 3,6 mm ao longo do comprimento de cada viga (figura 2.10.1.1).

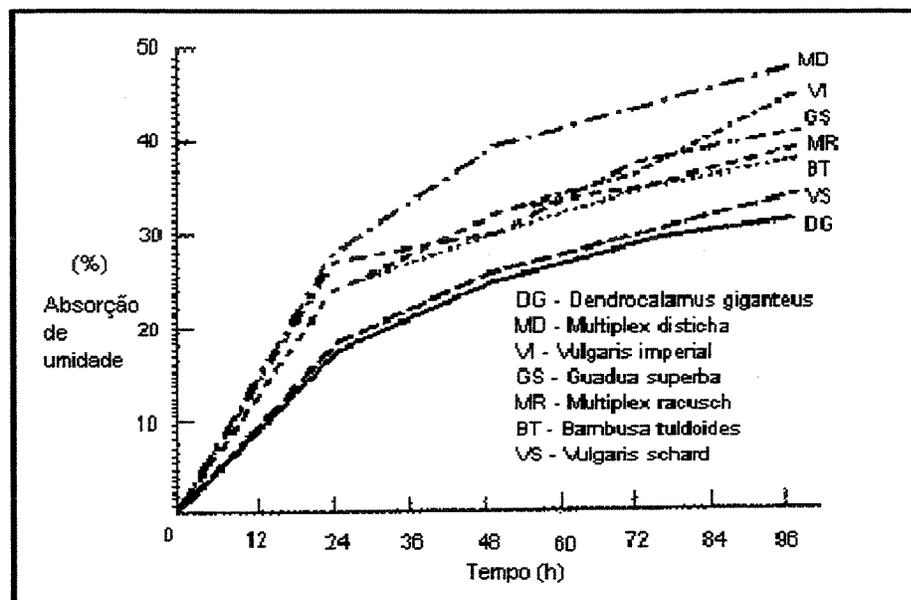
Nos testes de absorção de umidade foi a espécie Gigante (DG) que apresentou os melhores resultados (figura 2.10.2.1). Após receber o tratamento a base de Negrolin, o bambu foi imerso em água durante 96 h, apresentando ao final desse período apenas 4% de absorção de água.

Adaptado de: GHAVAMI (1992)
Figura 2.10.2.1 - Absorção de água de sete espécies de bambu estudadas

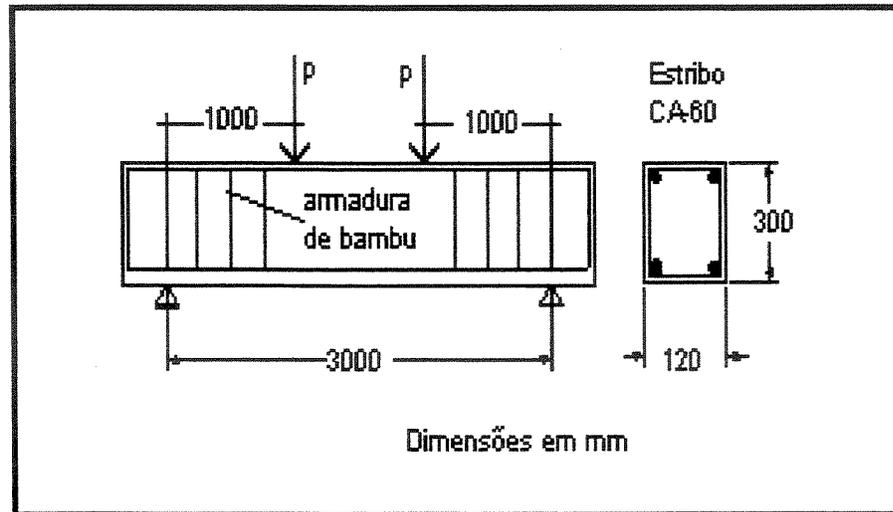
As vigas ensaiadas tinham 15 x 30 cm de seção e 3 m de vão entre os apoios. Além da armadura de tração e da de compressão, as vigas possuíam estribos de 5 mm de diâmetro, a cada 13 cm, ao longo de todo o comprimento (figura 2.10.2.3).

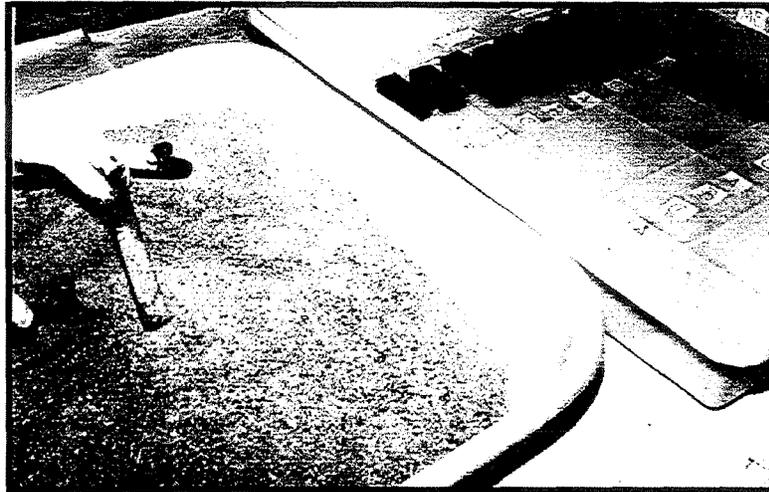
Figura 3.2.3.1 – Tratamentos de impermeabilização

Também foram testados nos corpos-de-prova dois tipos de tratamento de impermeabilização (figura 3.2.3.1) para determinar o melhor tratamento que seria utilizado na armadura de bambu das vigas. Os tratamentos foram:

- recobrimento com piche e areia;
- recobrimento com verniz e areia.

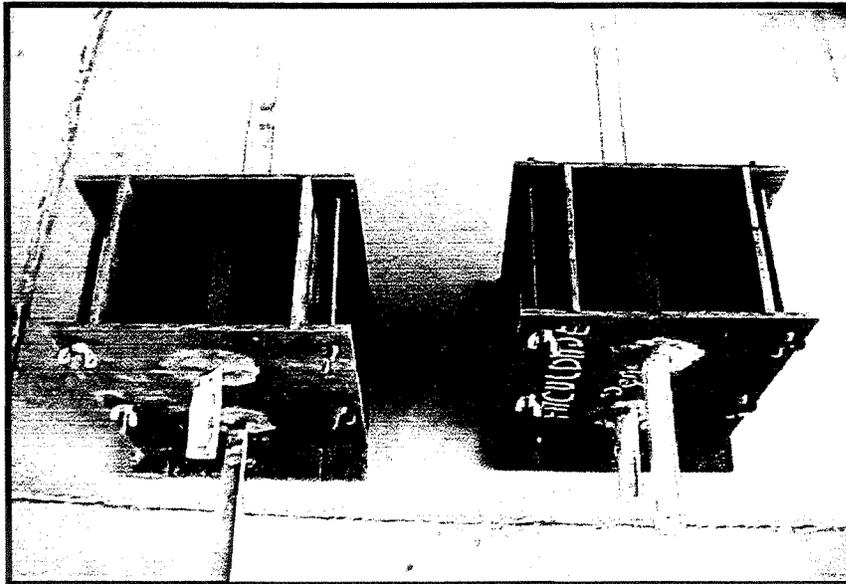
Este ensaio foi recomendado por RILEM/CEB/FIP (1979) e teve como objetivo determinar a resistência à tração da interface bambu/concreto, obtendo-se o deslocamento para cada acréscimo de carga à tração aplicada na talisca de bambu confinada no concreto endurecido. Assim, foi determinada a resistência de aderência entre o bambu e o concreto. Para tanto, foram confeccionados corpos-de-prova prismáticos de concreto com taliscas de bambu confinadas no seu interior, deixando uma parte das mesmas fora do concreto para serem fixadas na prensa durante o ensaio (figura 3.2.4.1).

Figura 3.2.4.1 – Posicionamento das taliscas de bambu nas fôrmas para ensaio de arrancamento

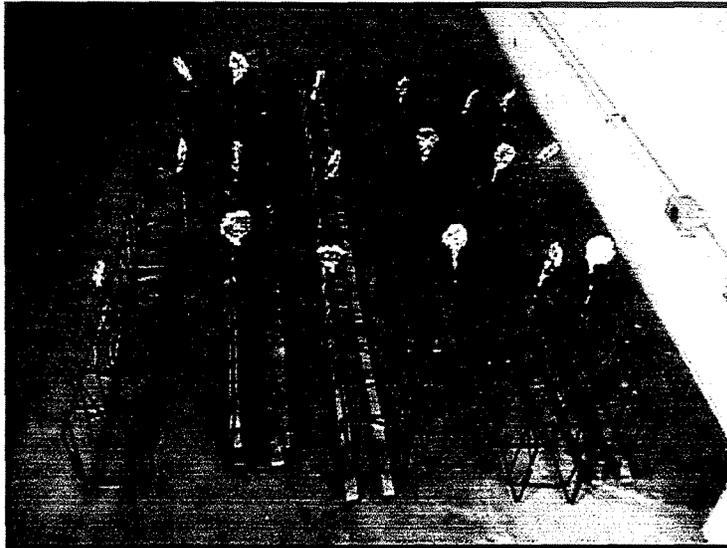
Figura 3.3.1 – Armadura das vigas confeccionadas

As vigas confeccionadas tinham seção transversal retangular, com base de 15 cm, altura de 20 cm e comprimento de 180 cm. O cobrimento adotado foi de 1,5 cm em todos os lados. Para o estribo foi usado aço CA-60B de diâmetro 4,2 mm. Todas as vigas tiveram armadura transversal super-dimensionada a fim de que não ocorresse

ruptura por cisalhamento (figura 3.3.1). Com isso, todas as vigas apresentavam estribo a cada 10 cm.

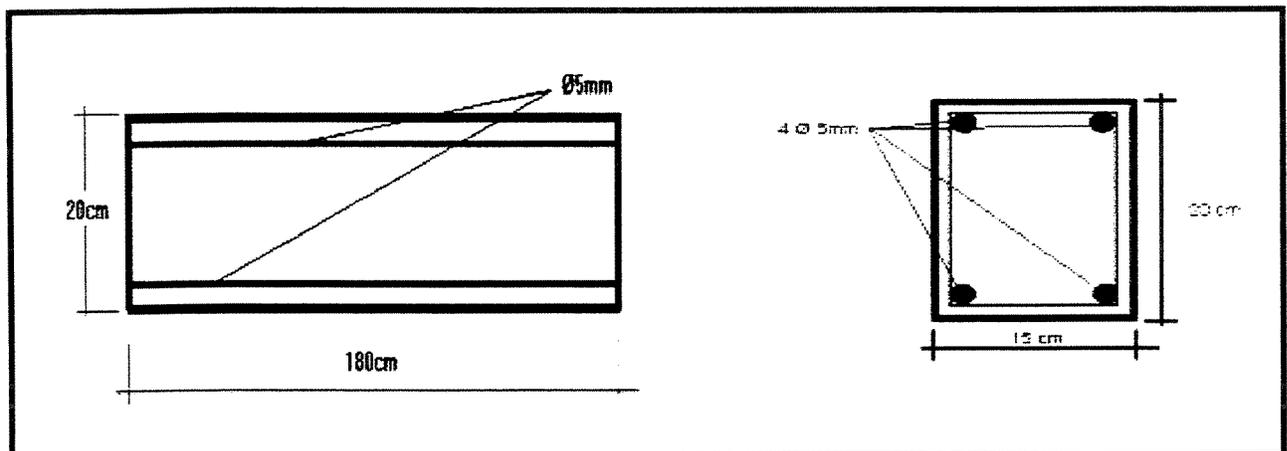
- **VIGA 1** - executada somente com armadura longitudinal dupla de barras de aço, semelhante à armadura tradicional em vigas de concreto armado (figura 3.3.3).

Figura 3.3.3 – Armadura da Viga 1

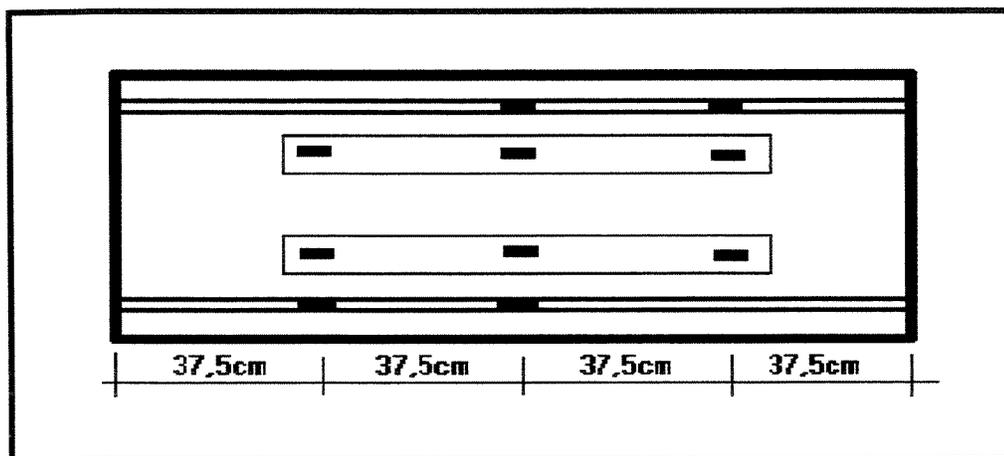
Nas vigas 5 e 6 o comprimento da armadura longitudinal de bambu foi reduzido para 100 cm, sendo posicionadas na parte central e inferior das vigas para se determinar a aderência do bambu com o concreto sem ancoragem da armadura. Em cada viga foram colados 10 extensômetros (figura 3.4.3).

Figura 3.4.3 – Disposição dos extensômetros nas Vigas 5 e 6

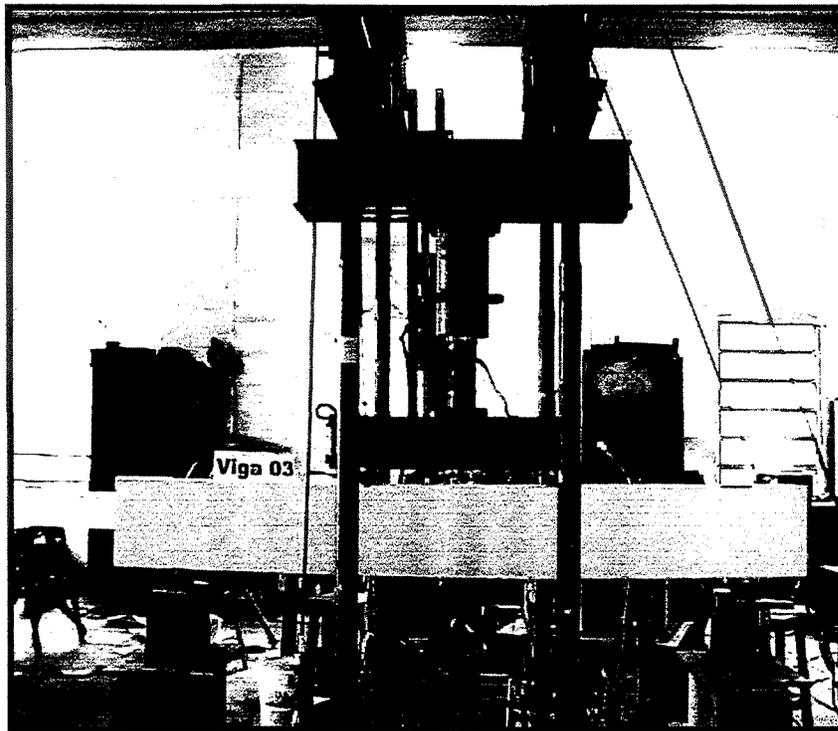
Depois de serem caracterizados os materiais utilizados nesta pesquisa foram executadas as vigas de concreto reforçadas com bambu. Foram realizadas seis vigas de concreto, sendo uma delas armada apenas com aço (testemunho) e as demais armadas com aço e taliscas de bambu. As vigas foram posicionadas em um pórtico, no qual foi aplicado as cargas até a ruptura das mesmas (figuras 3.5.1 e 3.5.2).

Figura 3.5.1 – Viga 3 antes da aplicação de carga

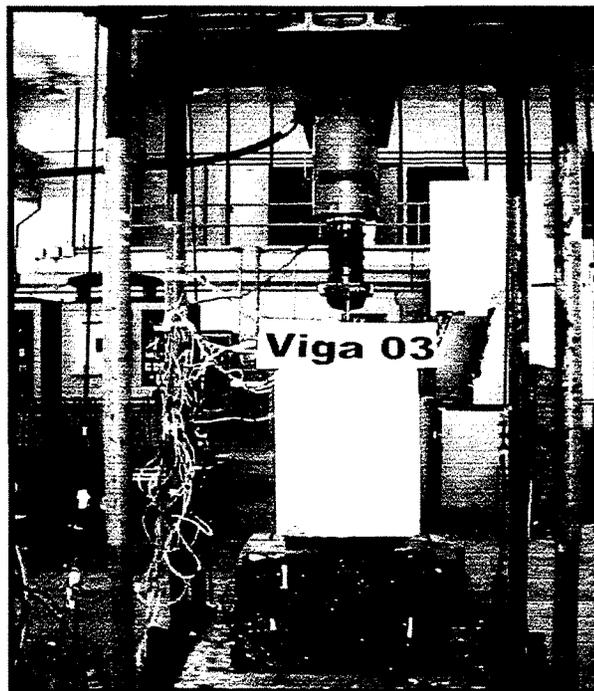
Figura 3.5.2 – Detalhe da viga 3 posicionada no pórtico para ensaio de flexão

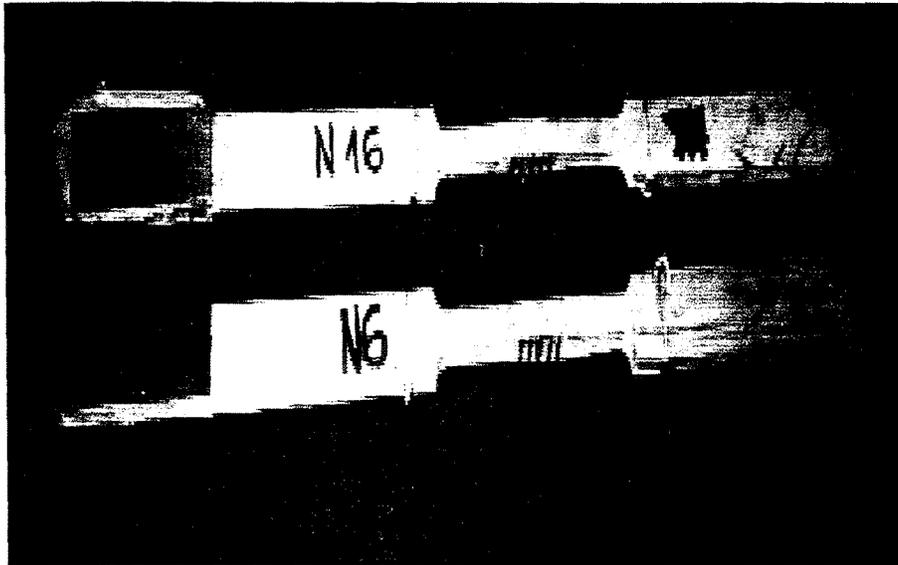
Madeira (NBR 7190-97). Isto não deu certo porque as tensões se concentraram na parte do corpo-de-prova onde há a mudança de seção transversal, desviando a ruptura da parte central do corpo-de-prova para esta região (figura 4.2.2).

Figura 4.2.2 – Corpo-de-prova com redução da área transversal central para ensaio de tração

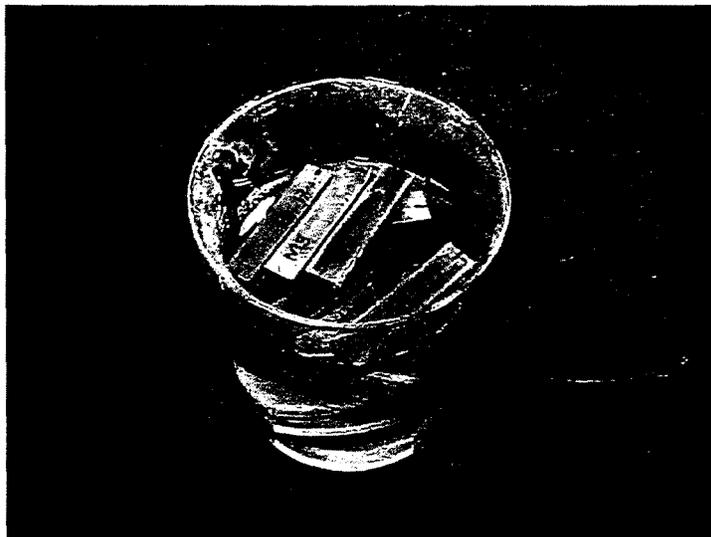
Figura 4.4.2 – Amostras de bambu saturadas

- secas ao ar: considerou-se as dimensões e a massa dos corpos-de-prova após estabilização em temperatura e umidade ambiente após 30 dias do corte dos colmos de bambu;
- saturado: depois de efetuadas as primeiras medições as amostras foram imersas em água por 120 h (figura 4.4.2). Passado este período, as amostras foram retiradas da água e colocadas para escorrer, para retirar o excesso de água. Logo em seguida, foram pesadas e medidas novamente;
- secas em estufa: após a saturação as amostras ficaram secando em temperatura ambiente durante 24 h (para que não houvesse alterações estruturais nas amostras) e, em seguida, foram colocadas na estufa a 103 °C (figura 4.4.3) até estabilização da massa e das dimensões e, em seguida, foram pesadas e medidas da mesma forma descrita anteriormente.

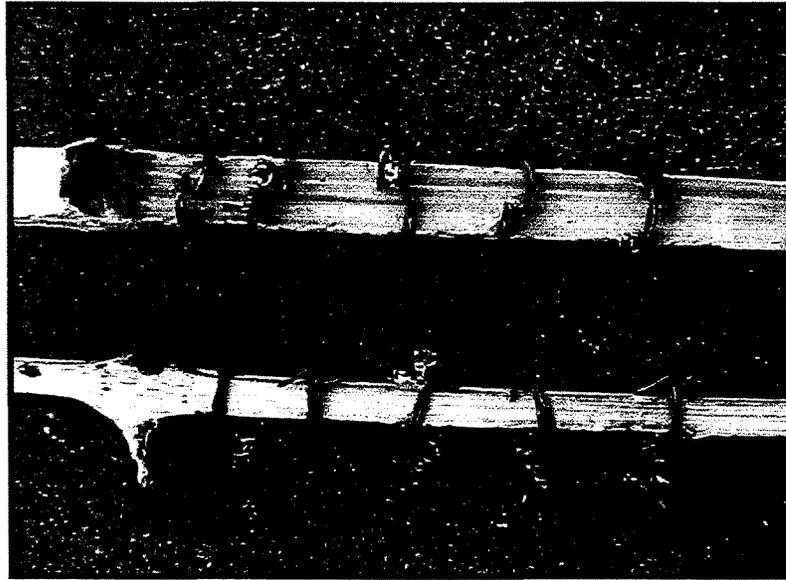
Figura 4.5.3 – Tratamento de verniz/aramé

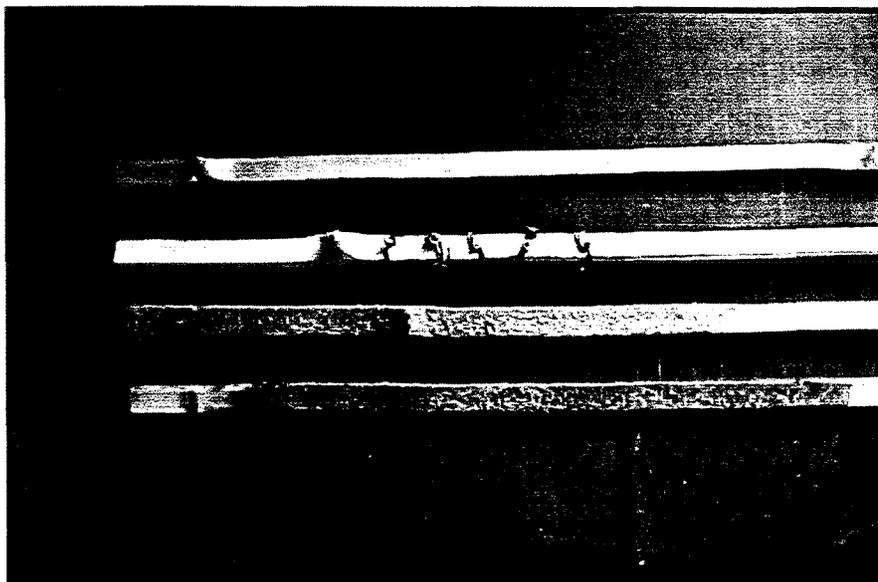
bambu recebeu seu tratamento de impermeabilização e aderência somente na parte que ficou imersa no concreto (Figura 4.5.4).

Figura 4.5.4 – Corpos-de-prova com tratamentos para o ensaio de arrancamento (“Pull-out”)

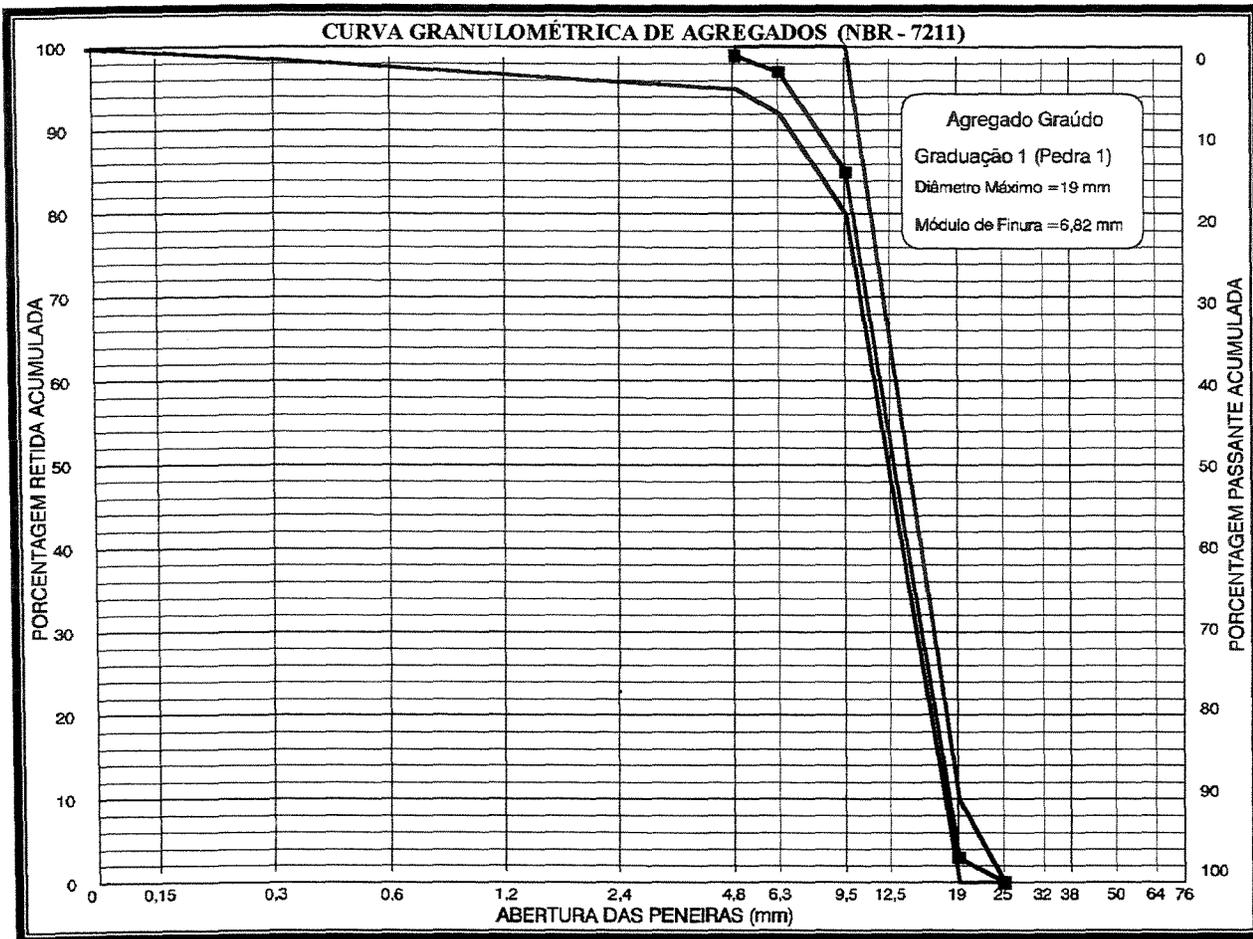
Gráfico 4.6.2.1 – Curva granulométrica do agregado graúdo

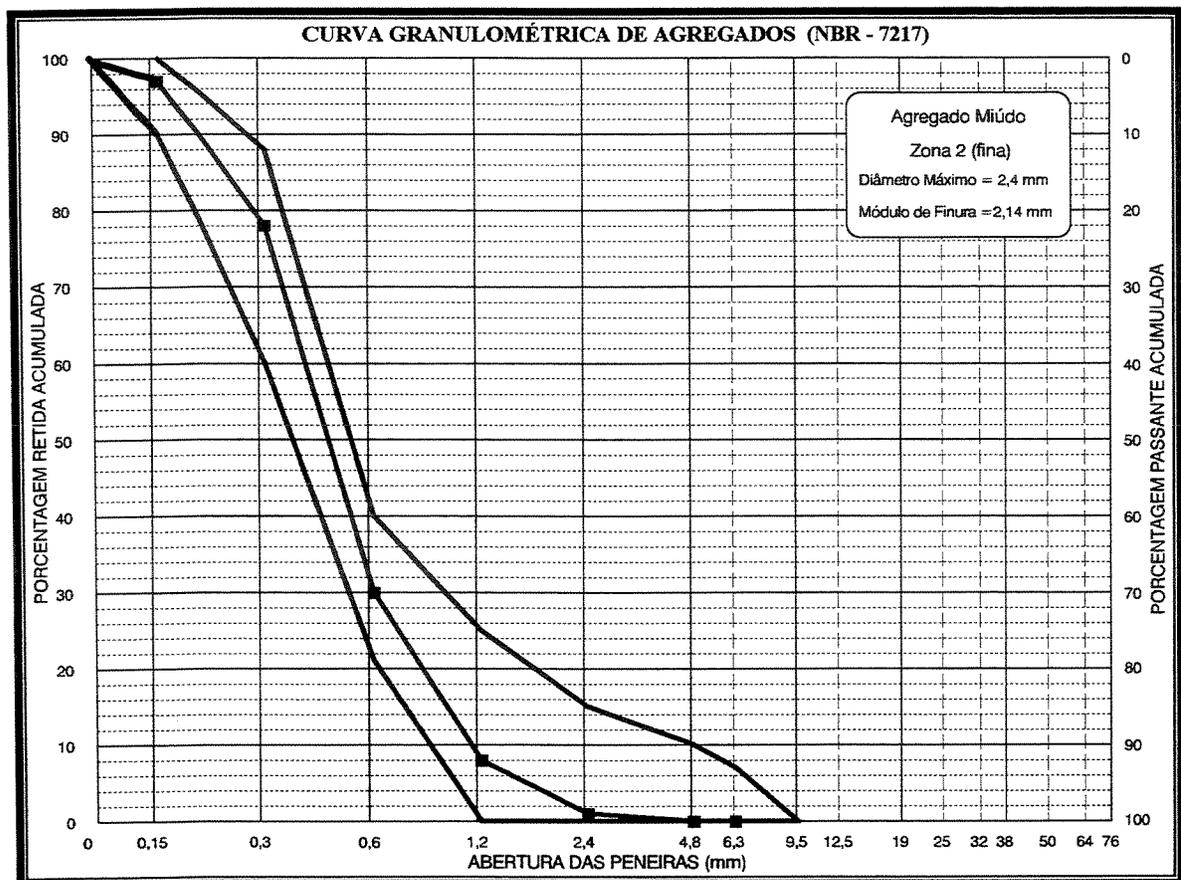
O agregado miúdo utilizado foi constituído de areia fina com módulo de finura igual 2,14 mm e sua curva granulométrica é dada no gráfico 4.6.2.2. Esta areia utilizada estava estocada no Laboratório de Materiais da Faculdade de Engenharia Civil.

Gráfico 4.6.2.2 - Curva granulométrica do agregado miúdo

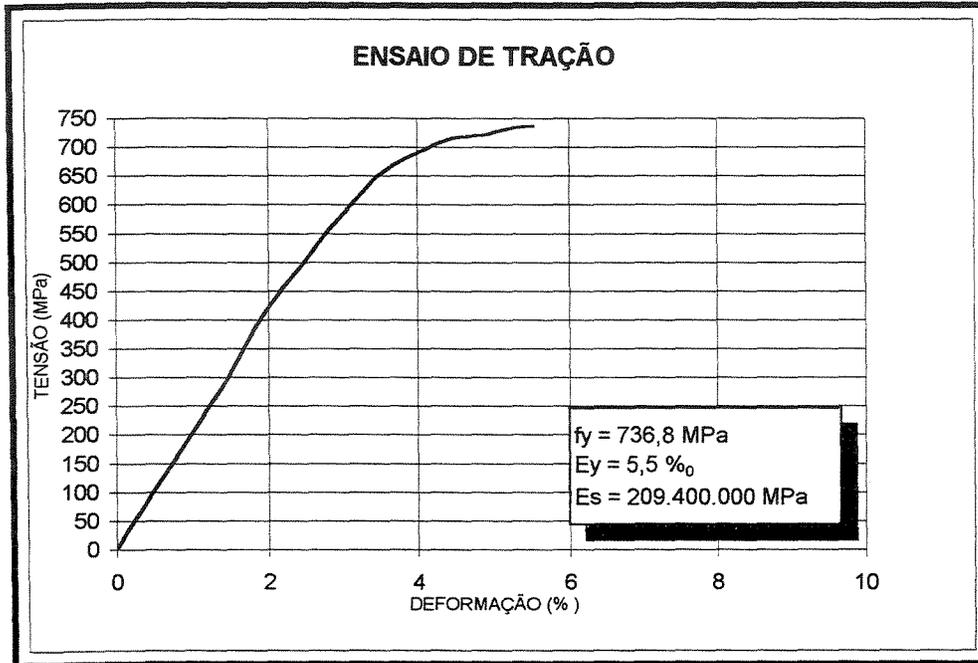
o módulo de elasticidade de 209,4 GPa. Uma viga armada apenas com barras de posicionamento e estribos foi concretada para serem comparados os seus resultados com as vigas armadas com bambu.

Gráfico 4.6.3.1 – Propriedades mecânicas do aço CA-50B

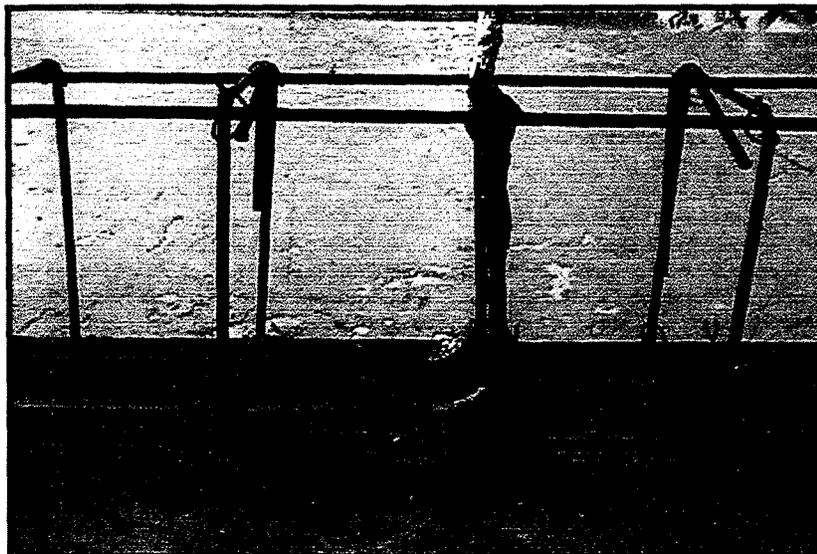
Todas as vigas foram instrumentadas com extensômetros elétricos para determinar as deformações ocorridas ao longo do carregamento das mesmas até a ruptura. Antes de serem colados os extensômetros, as superfícies das armaduras, onde os mesmos seriam posicionados, foram lixadas e limpas para não haver interferências nas leituras realizadas durante o ensaio. Depois de colados, estes extensômetros foram soldados a fios elétricos e isolados com fita isolante para não serem danificados durante o transporte e a concretagem das vigas (figura 4.7.6).

Figura 4.7.6 – Detalhe dos extensômetros colados nas taliscas de bambu

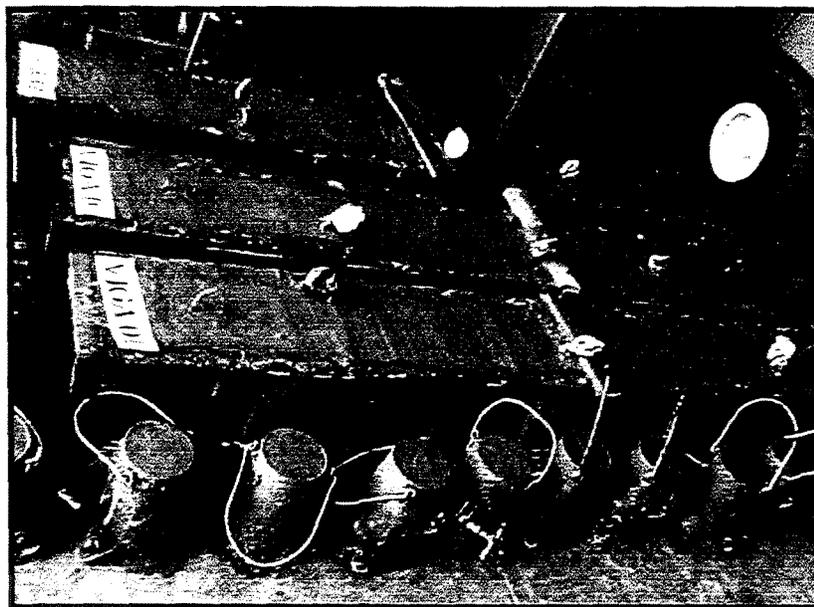
O concreto utilizado na concretagem das vigas foi misturado em uma betoneira elétrica localizada no Laboratório de Estruturas. Para o controle tecnológico do concreto foi feito o Ensaio de Abatimento e foram moldados corpos-de-prova de 15 cm de diâmetro e 30 cm de altura que foram ensaiados com a mesma idade das vigas, isto é, aos 28 dias (figura 4.7.8).

Figura 4.7.8 – Concretagem das vigas

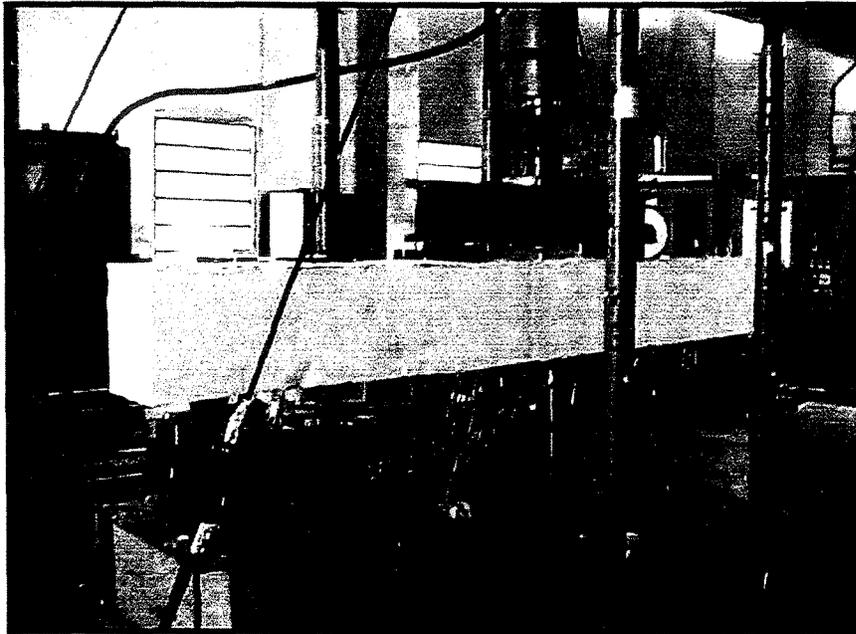
Antes de serem colocadas no pórtico, as vigas foram pintadas com tinta branca para se obter melhor nitidez das fissuras que surgiriam durante o carregamento das mesmas (figura 4.7.9).

Figura 4.7.9 – Posicionamento da viga no pórtico

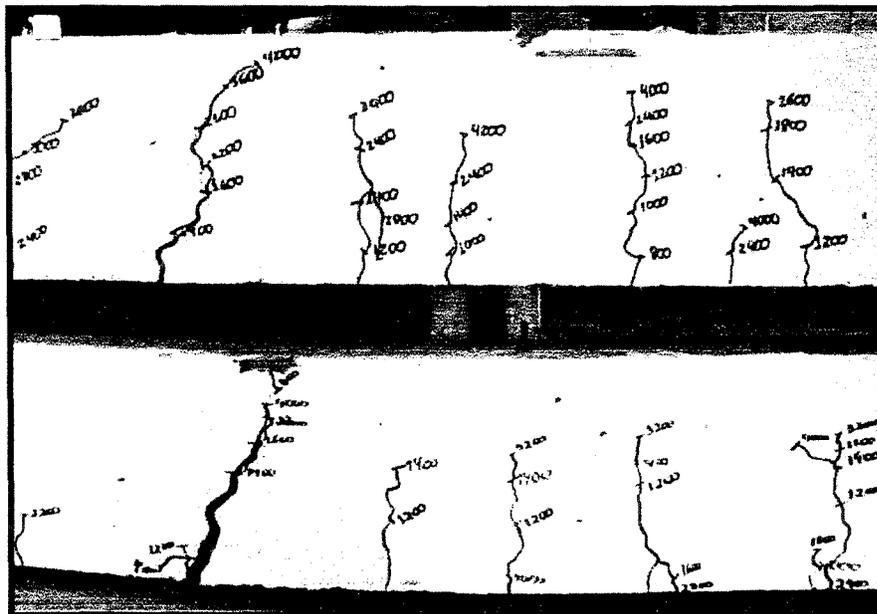
As fissuras foram marcadas com suas respectivas cargas a cada incremento de carga que foi efetuado com um macaco hidráulico conectado a uma célula de carga com capacidade de 50 t (figura 4.7.10).

Figura 4.7.10 – Detalhe das fissuras

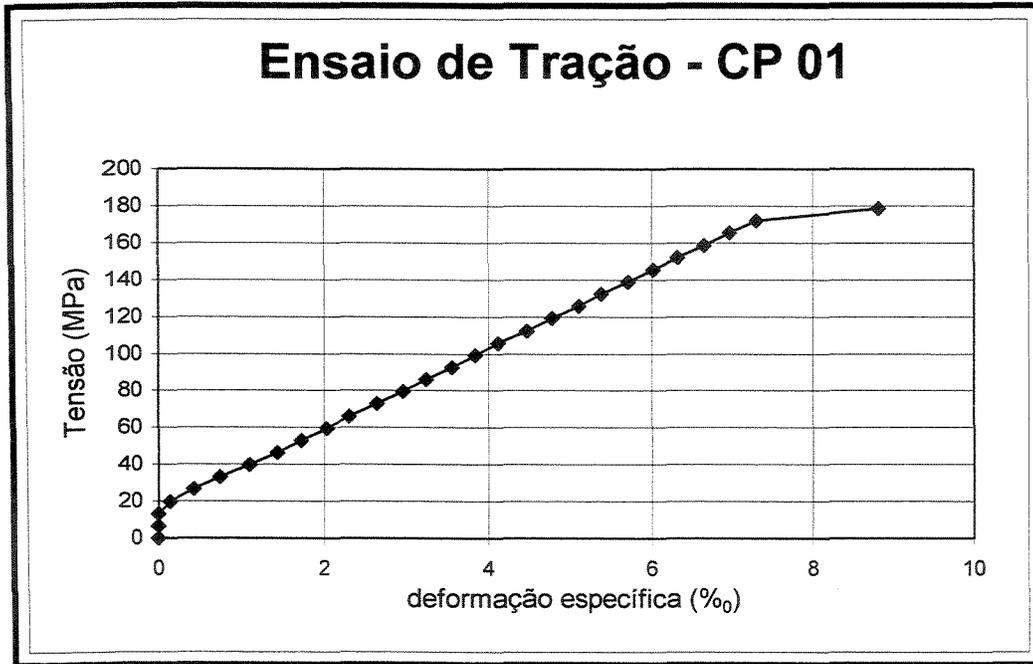
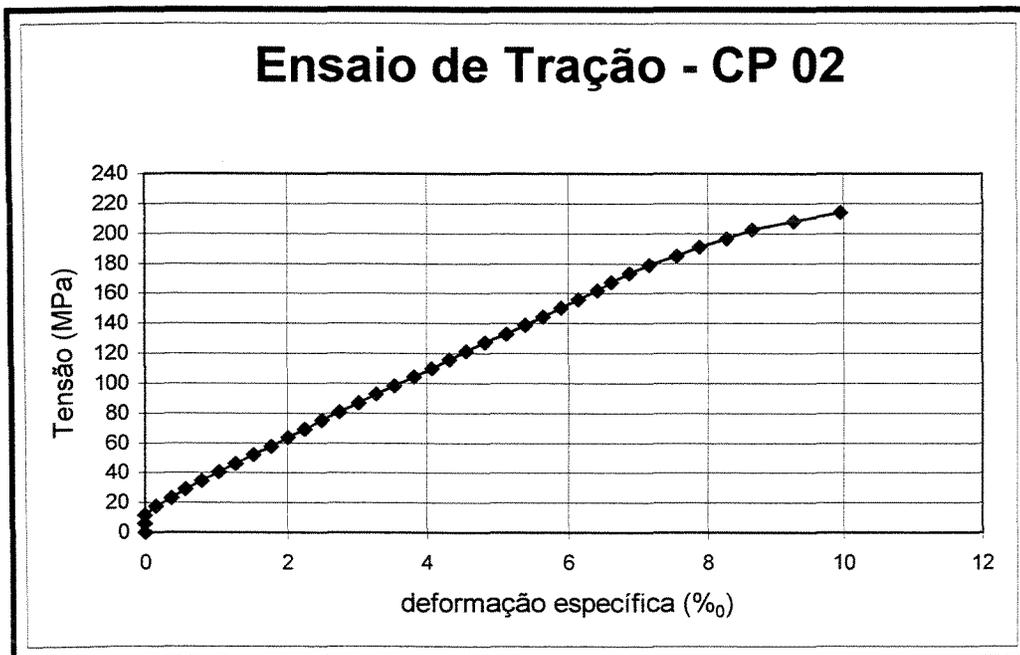
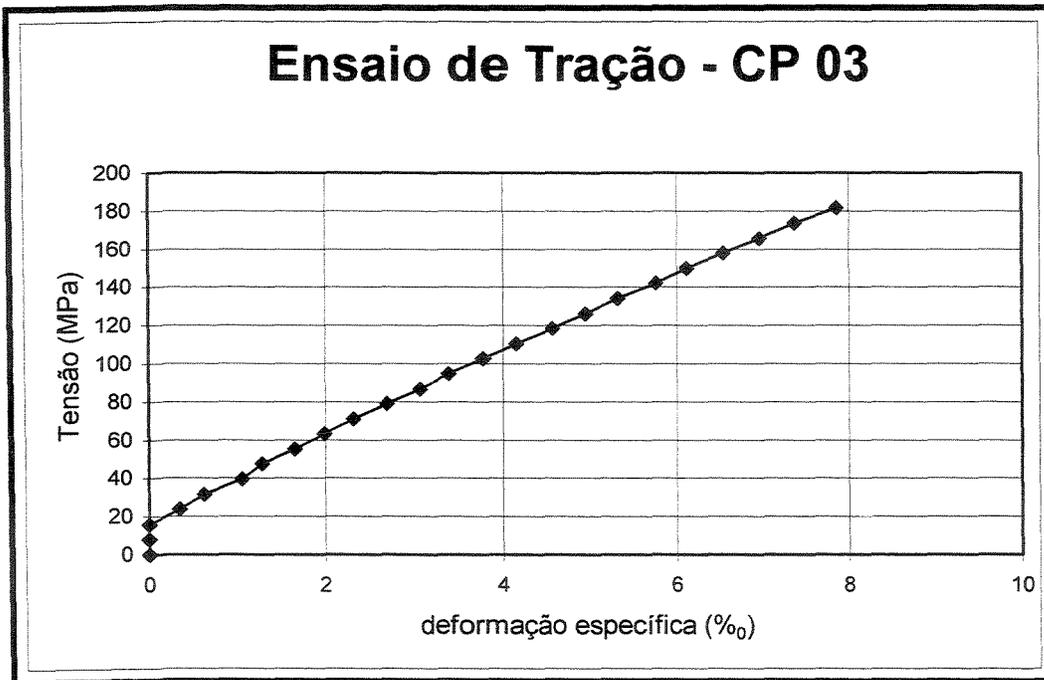
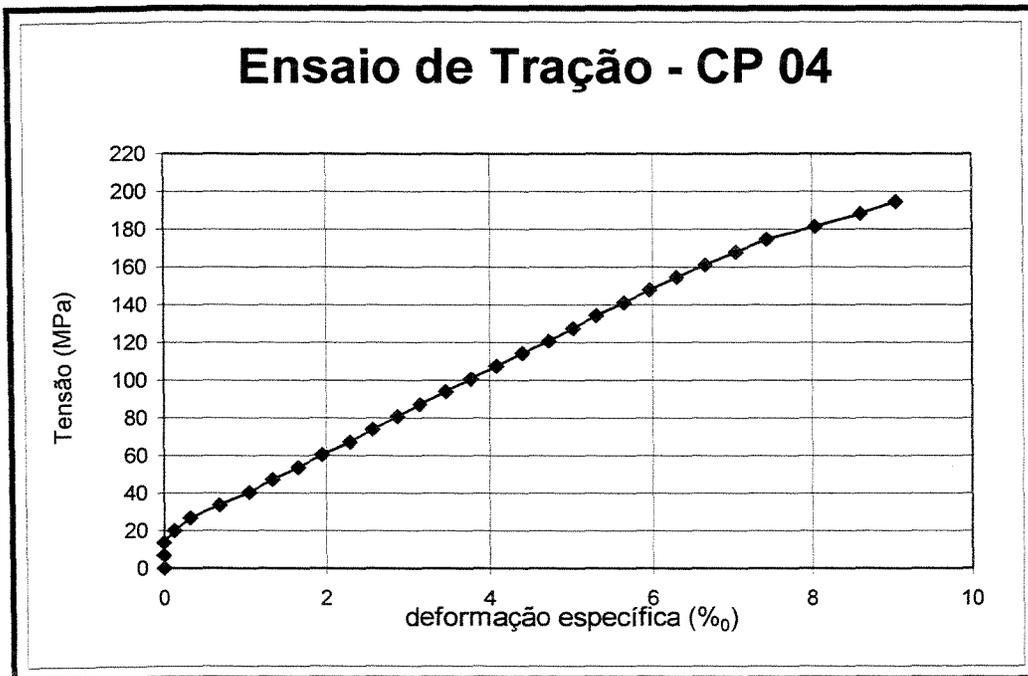
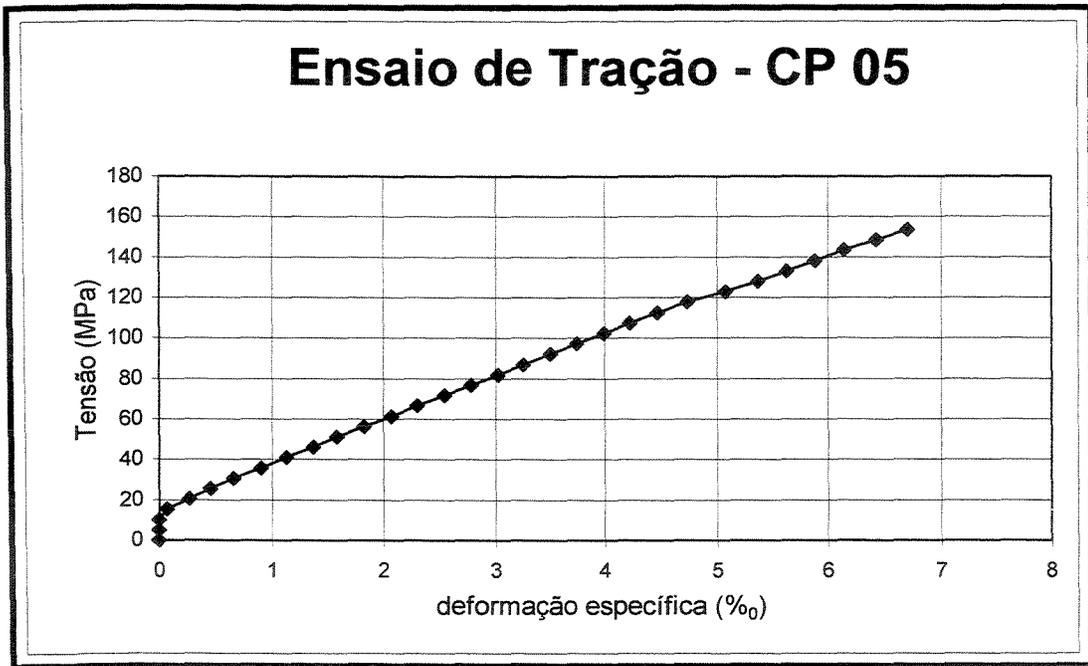
Os gráficos 5.1.1.1 a 5.1.1.5 demonstram o comportamento de cada CP ensaiado à tração paralela.

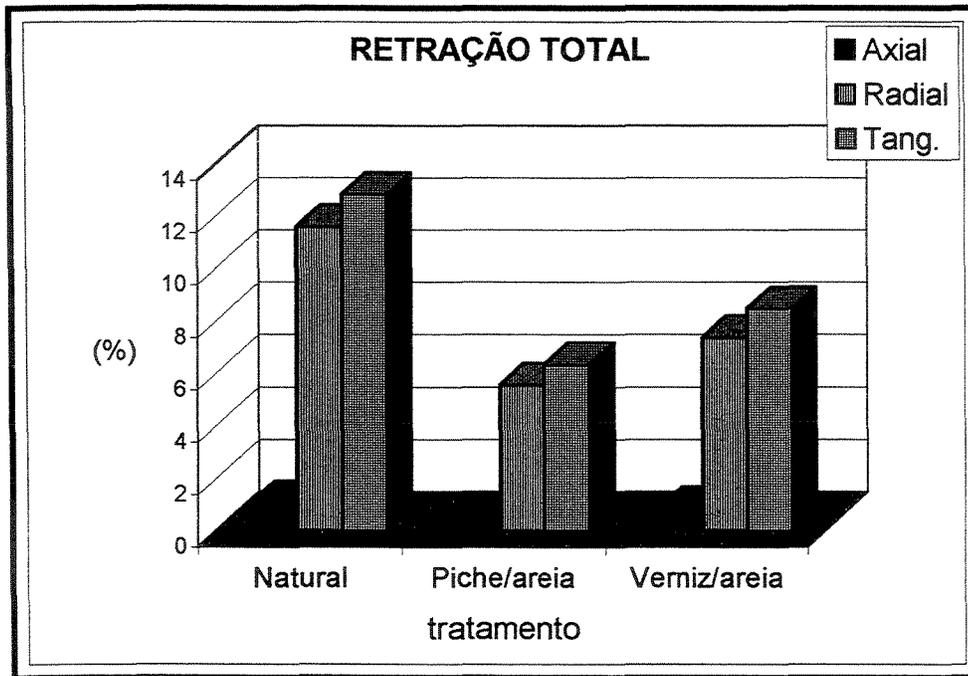
O gráfico 5.1.3.1 apresenta a retração total nas três direções anatômicas das amostras de bambu Gigante.

Gráfico 5.1.3.1 – Retração total no bambu Gigante (*D. giganteus*)

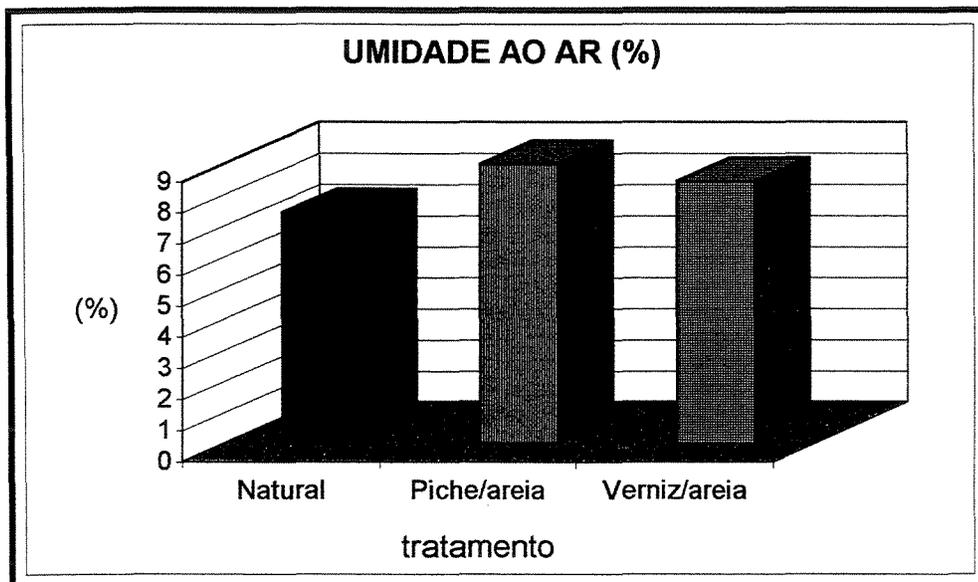
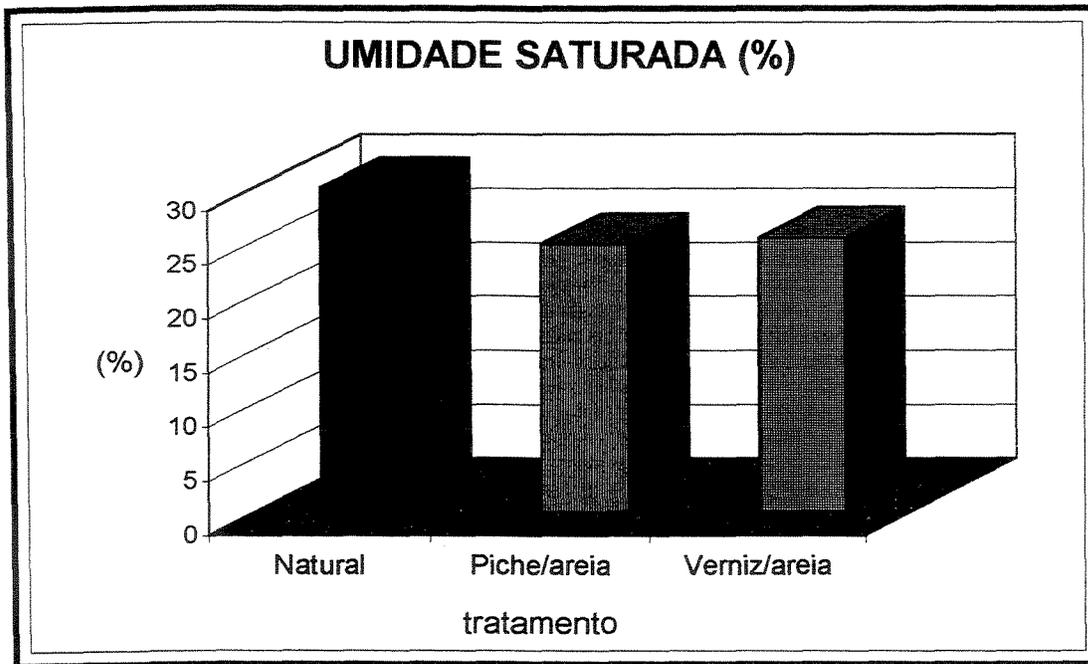
Os gráficos 5.1.3.2 e 5.1.3.3 apresentam os resultados em relação à umidade saturada e ao ar da espécie de bambu estudada na condição natural e com tratamentos de impermeabilização utilizados nesta pesquisa. A variação volumétrica foi obtida subtraindo-se o volume de cada corpo de prova saturado com o seco, dividindo-os novamente, pelo volume saturado.

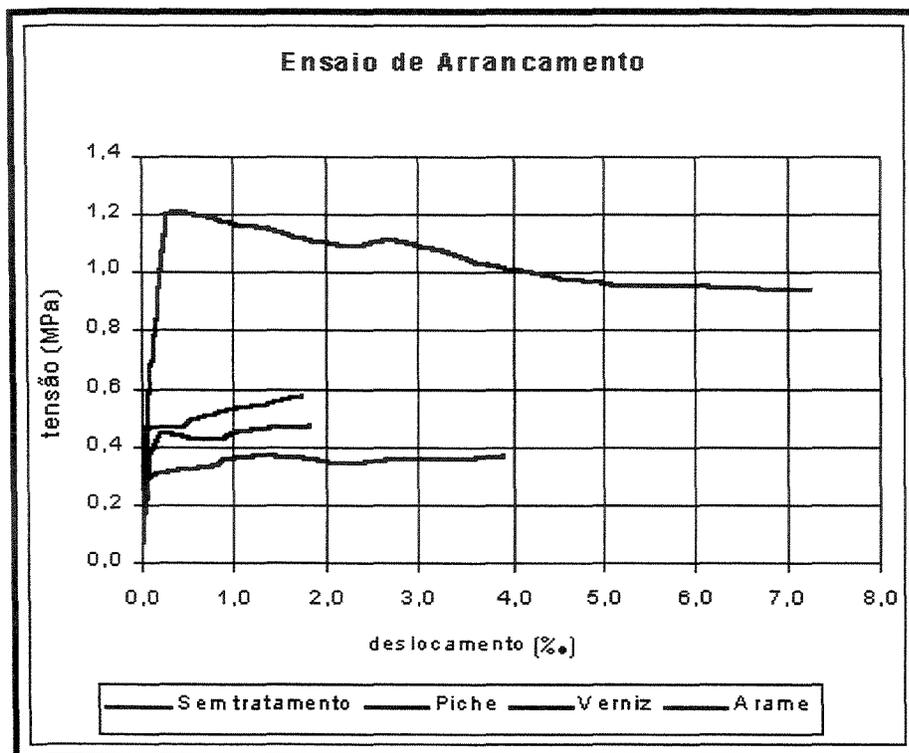
Gráfico 5.1.4.1 – Tensão-deslocamento do ensaio de arrancamento

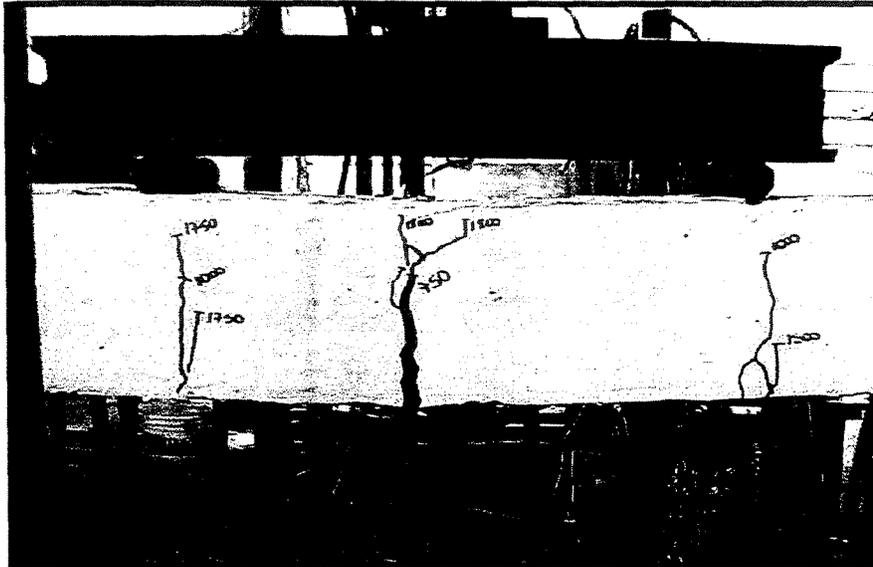
A viga 1 foi realizada apenas com armadura de aço para seus resultados serem utilizados como parâmetros em relação às vigas armadas com bambu. A figura 5.3.1.1 mostra o aspecto da Viga 1 após sua ruptura por escoamento da armadura.

Figura 5.3.1.1 – Detalhe da ruptura da Viga 1

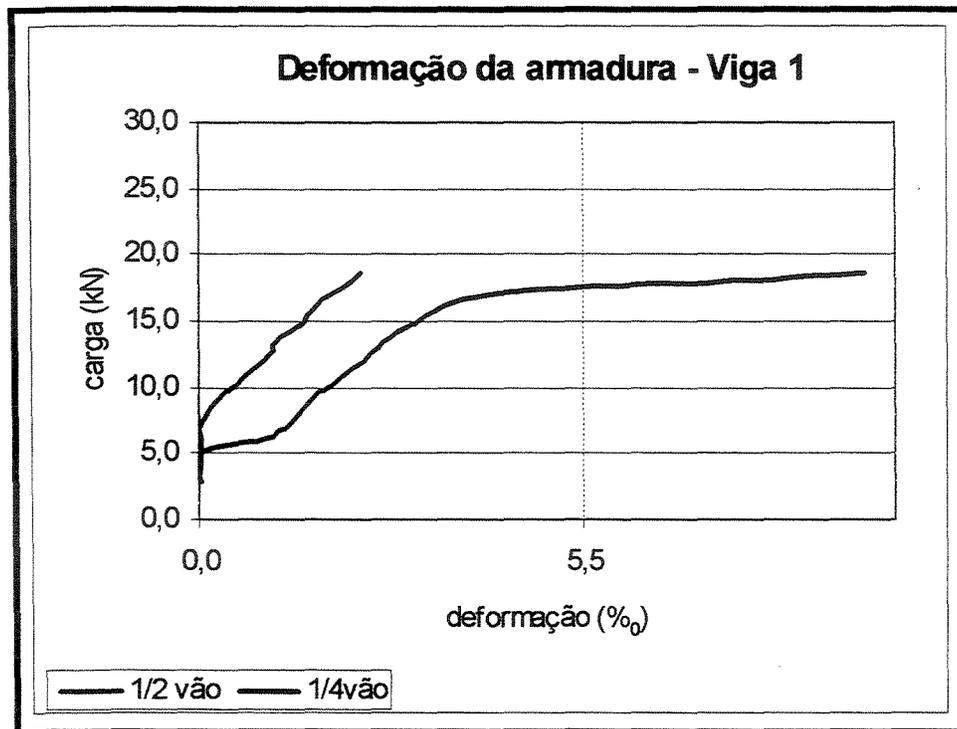
O gráfico 5.3.1.1 apresenta as deformações no meio e nos quartos do vão na armadura da Viga 1

Gráfico 5.3.1.1 – Deformação na armadura de aço da Viga 1
