VIGAS DE CONCRETO ARMADAS COM BAMBU

Campinas, SP
Fevereiro - 2002

Dissertação de Mestrado apresentada à Comissão de Pós-graduação da Faculdade de Engenharia Civil da Universidade Estadual de Campinas, como parte dos requisitos para obtenção do título de Mestre em Engenharia Civil, na área de concentração em Edificações.

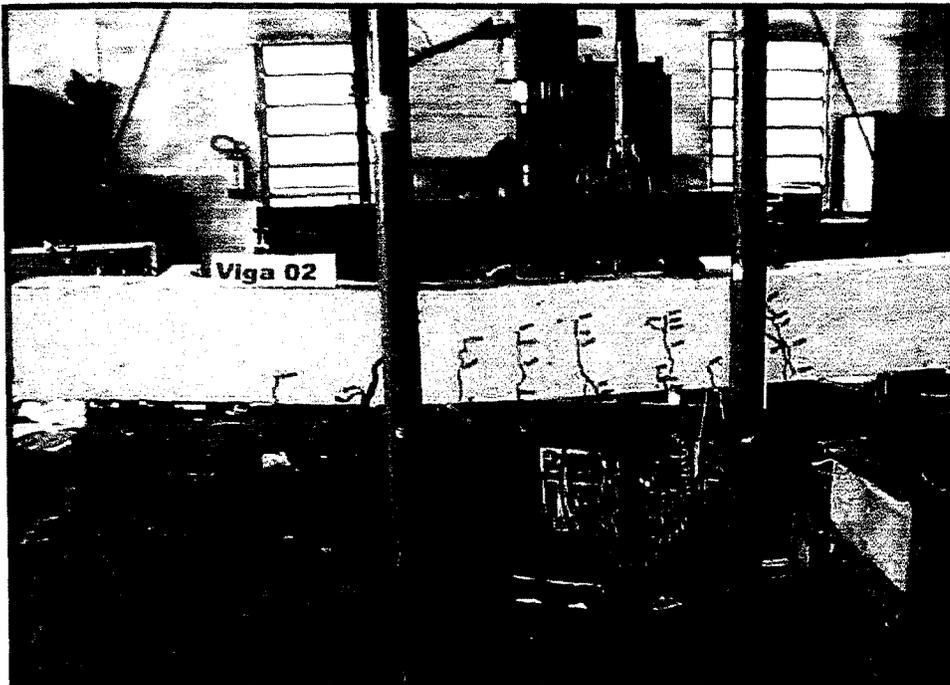
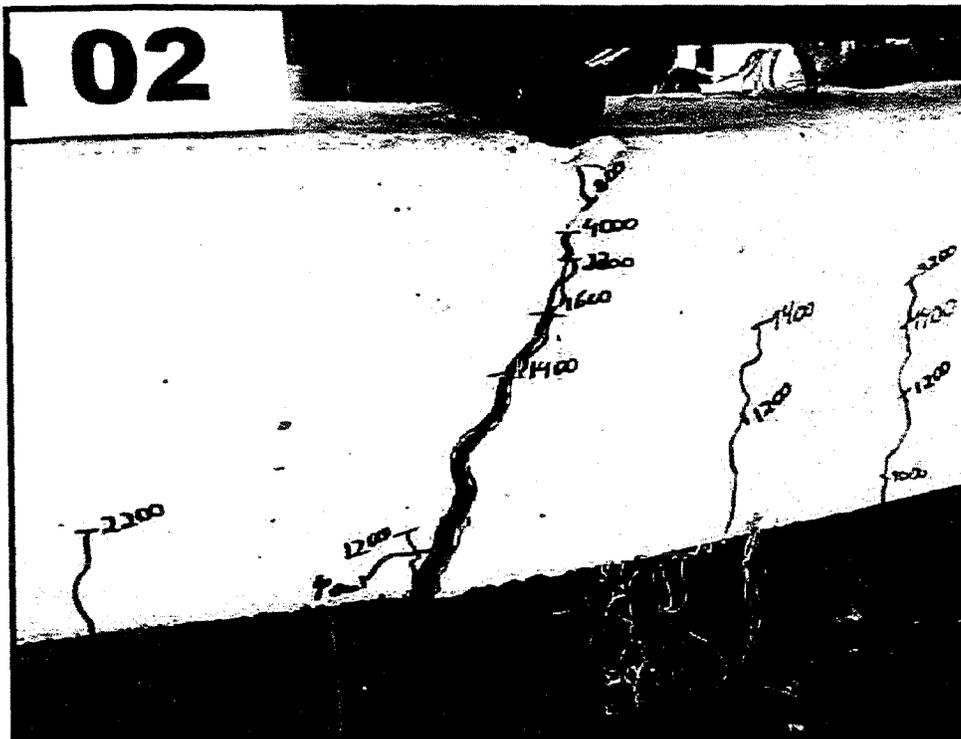
Na Viga 2 foi utilizada a armadura de bambu natural, isto é, sem tratamento de impermeabilização, como explica o capítulo 3. As figuras 5.3.2.1 e 5.3.2.2 apresentam as fissuras e a ruptura do concreto da Viga 2 antes do escoamento das armaduras de aço e de bambu, respectivamente.

Figura 5.3.2.1 – Fissuras na viga 2 durante o ensaio à flexão

Figura 5.3.2.2 – Detalhe da ruptura do concreto da viga 2 no ensaio à flexão

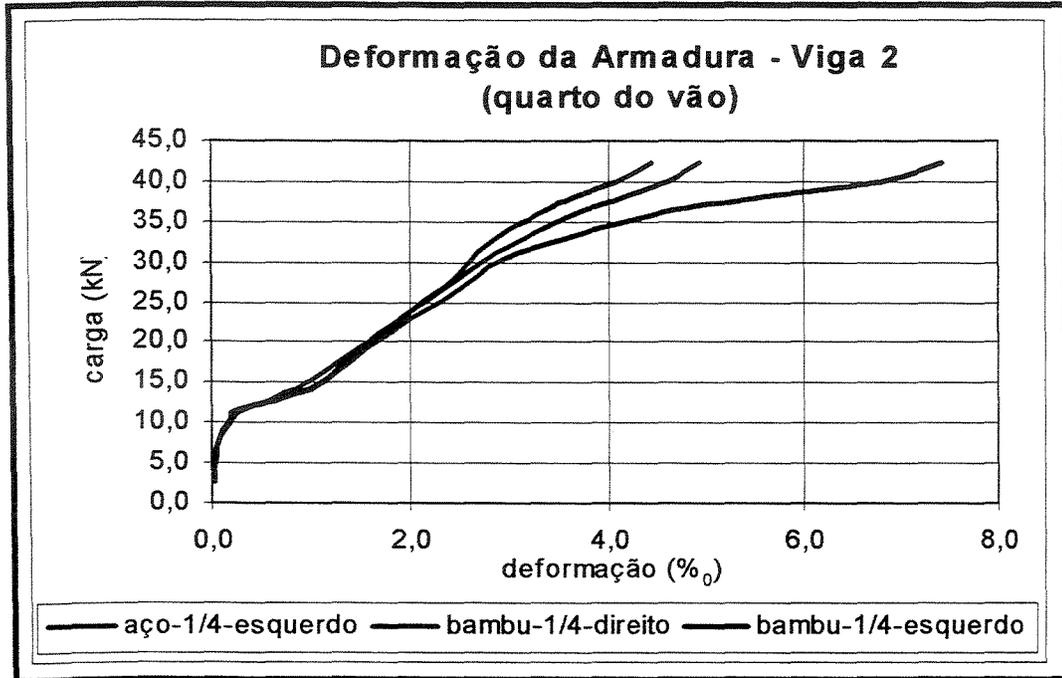
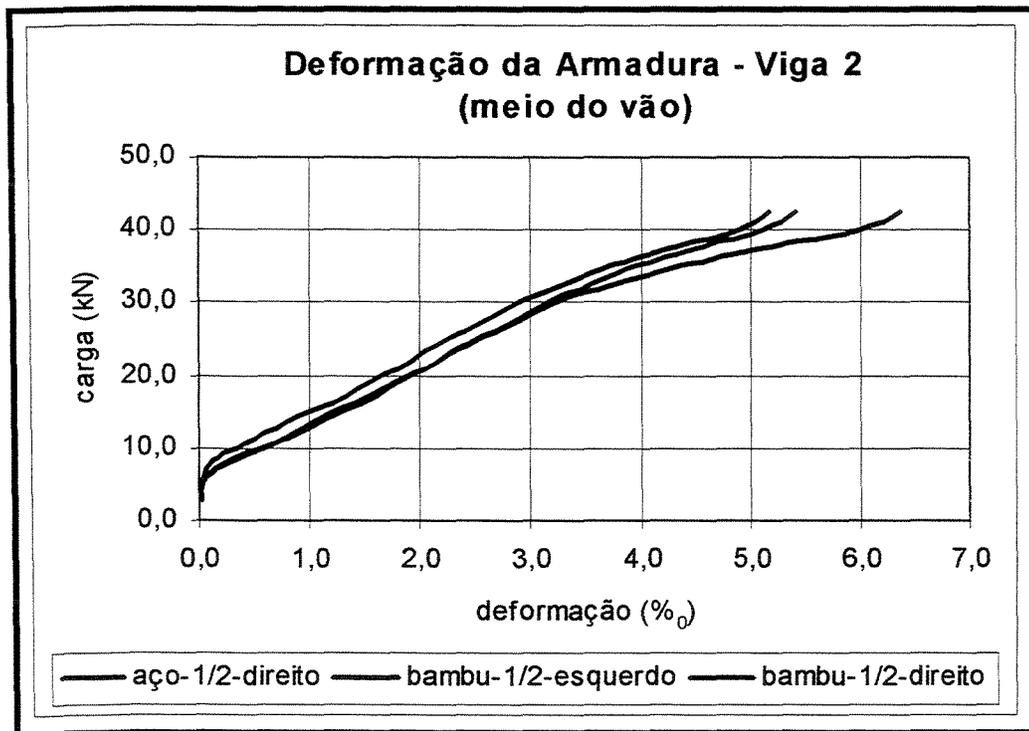
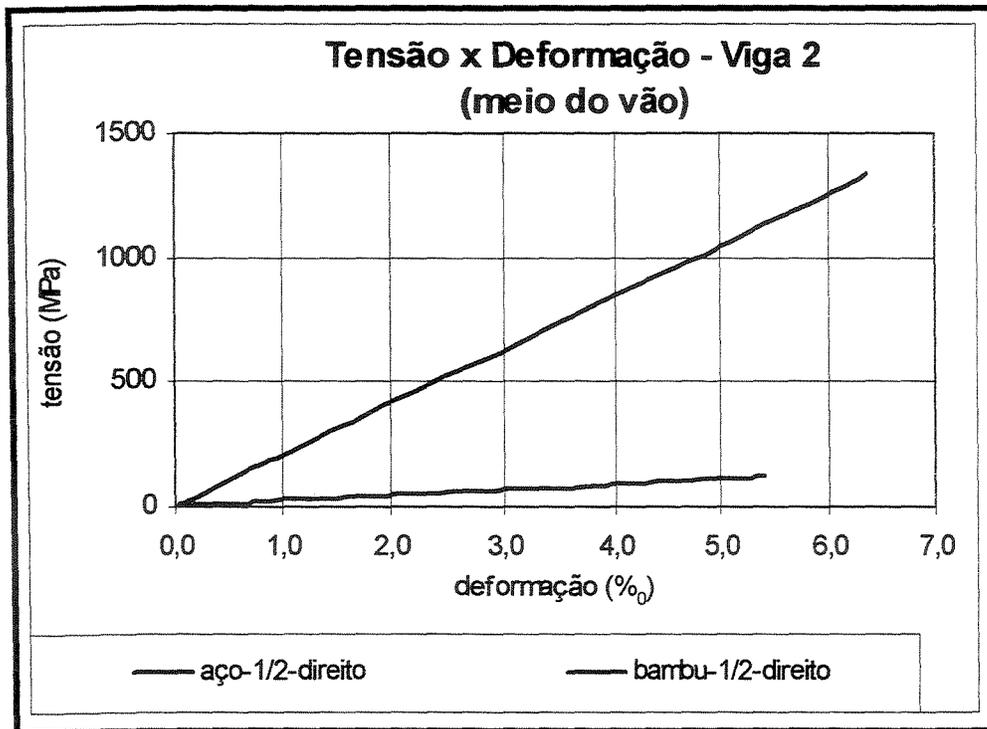
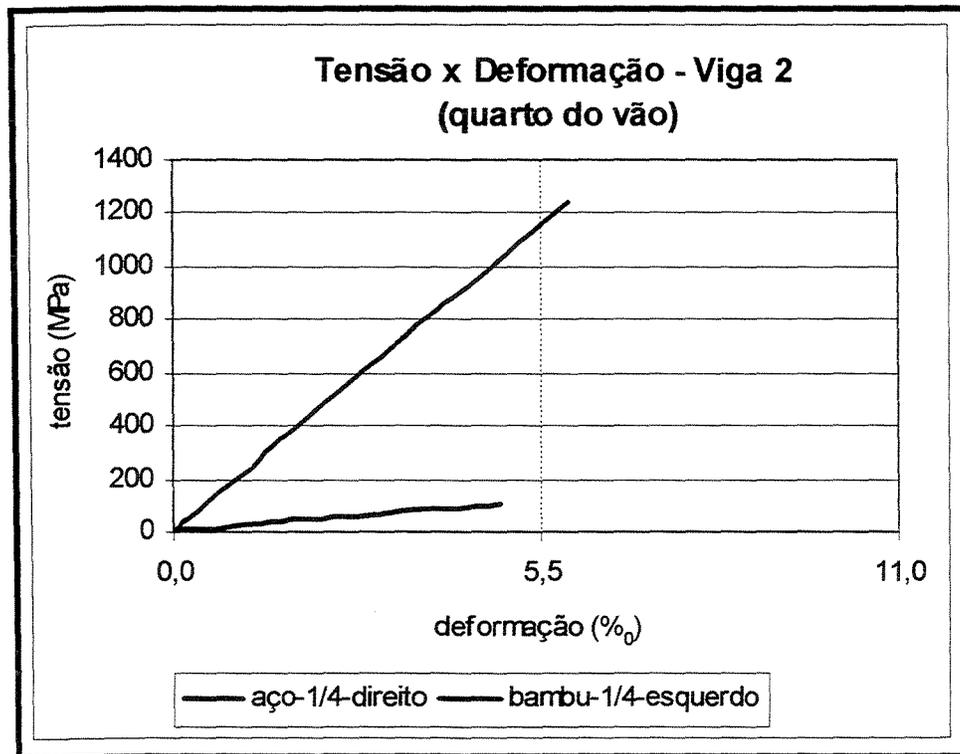
Os gráficos 5.3.2.1 a 5.3.2.4 representam as tensões e deformações na armadura da Viga 2.

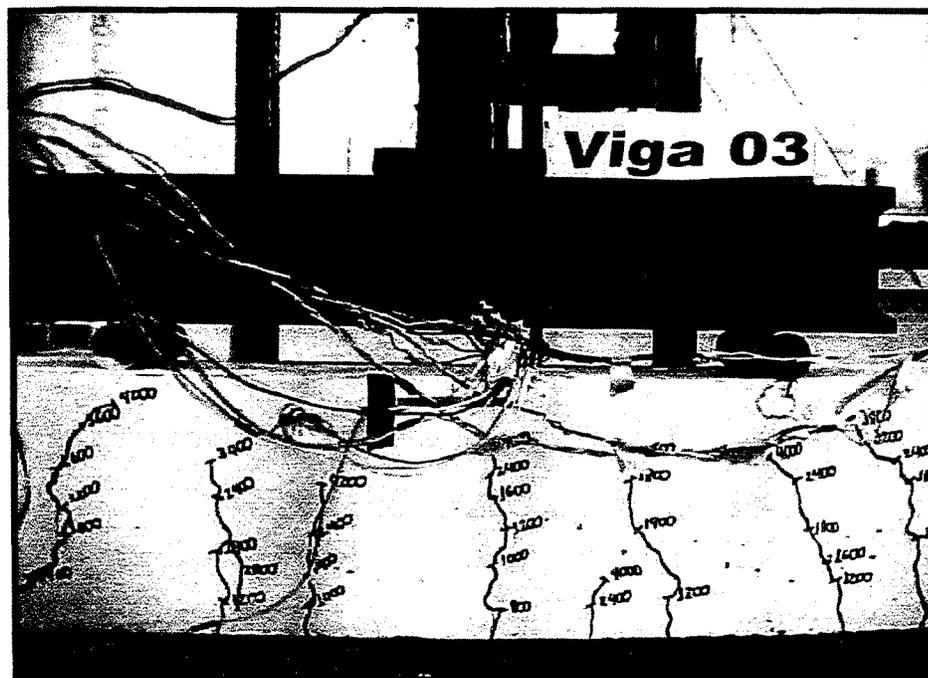
A Viga 3 recebeu a mesma armadura da Viga anterior, entretanto esta recebeu um tratamento de impermeabilização e aumento de aderência de verniz e anéis de arame farpado escolhido devido os resultados do ensaio de arrancamento. A figura 5.3.3.1 caracteriza a ação do incremento de aderência utilizado, pois o número de fissuras aumentaram durante o carregamento e ruptura desta viga.

Figura 5.3.3.1 – Detalhe das fissuras da Viga 3 durante seu carregamento

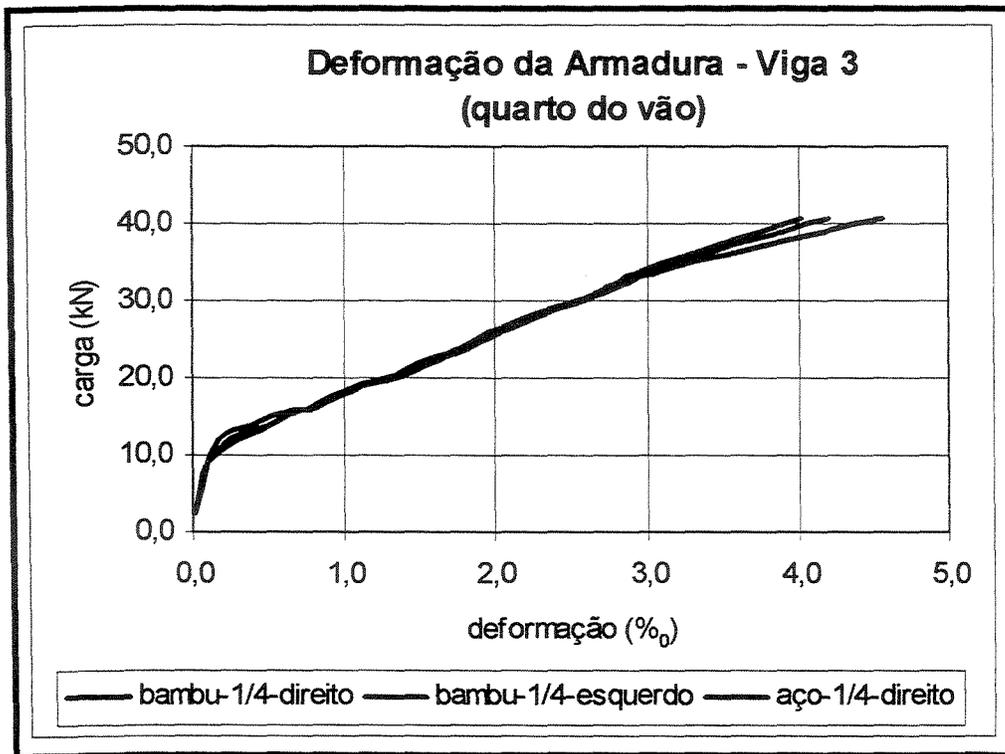
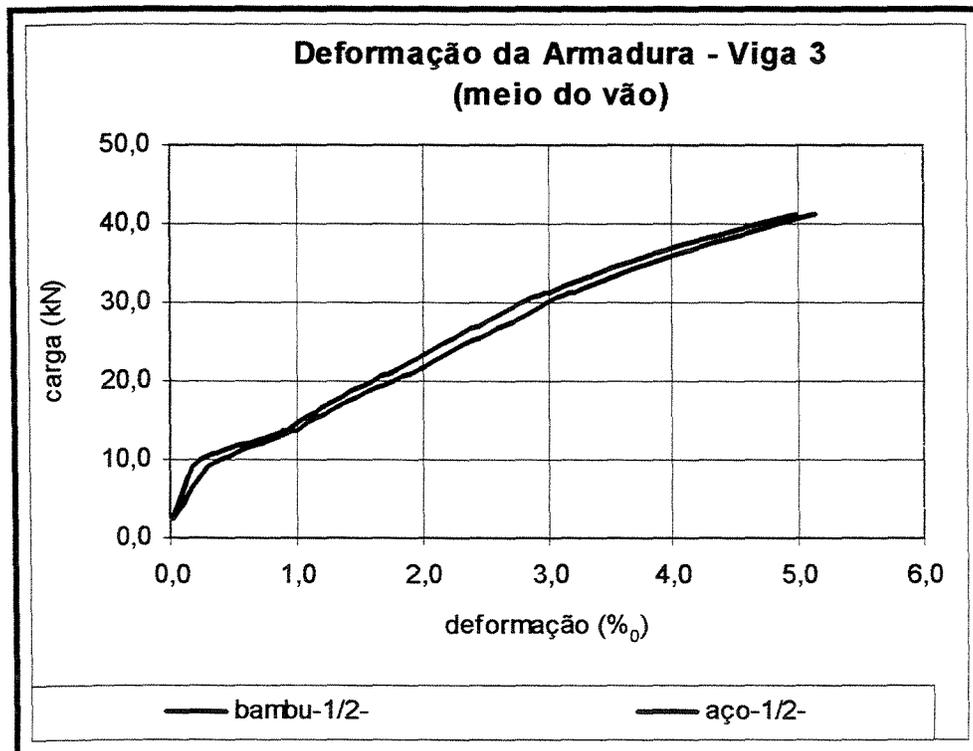
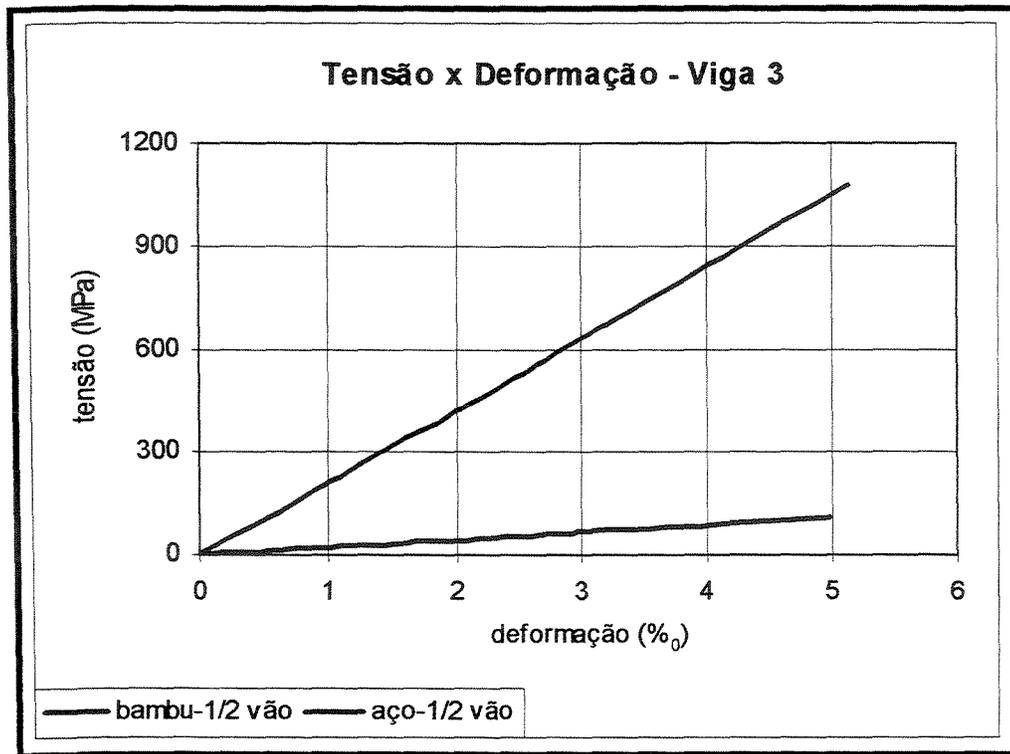
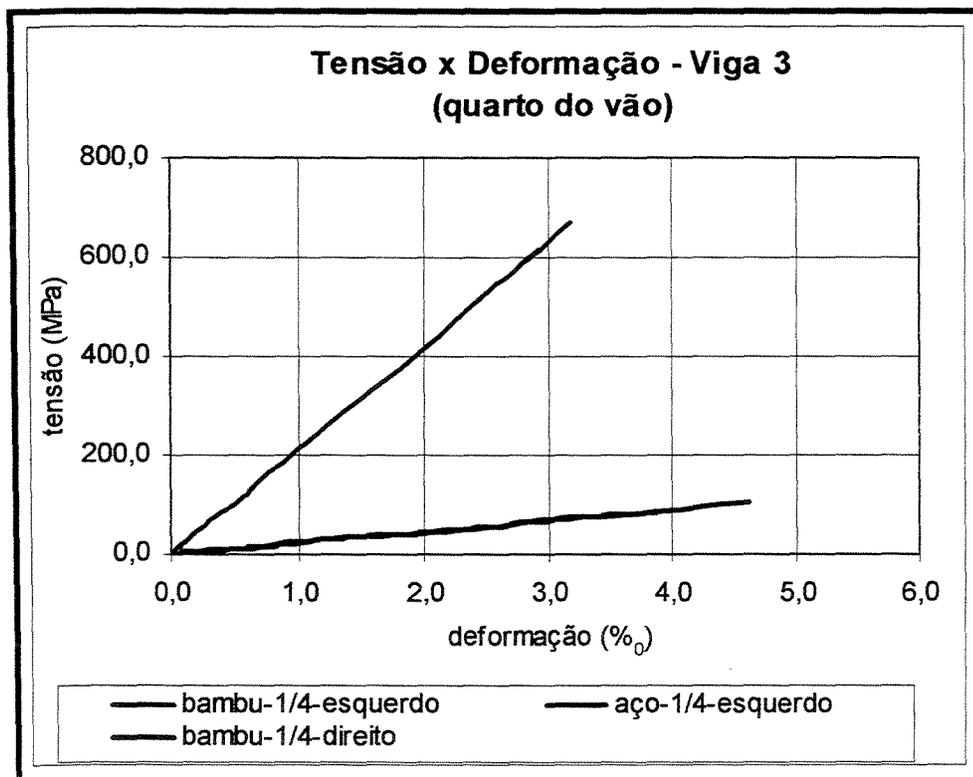
Os gráficos 5.3.3.1 a 5.3.3.4 demonstram as deformações que ocorreram nas armaduras de aço e de bambu durante a aplicação de carga na mesma.

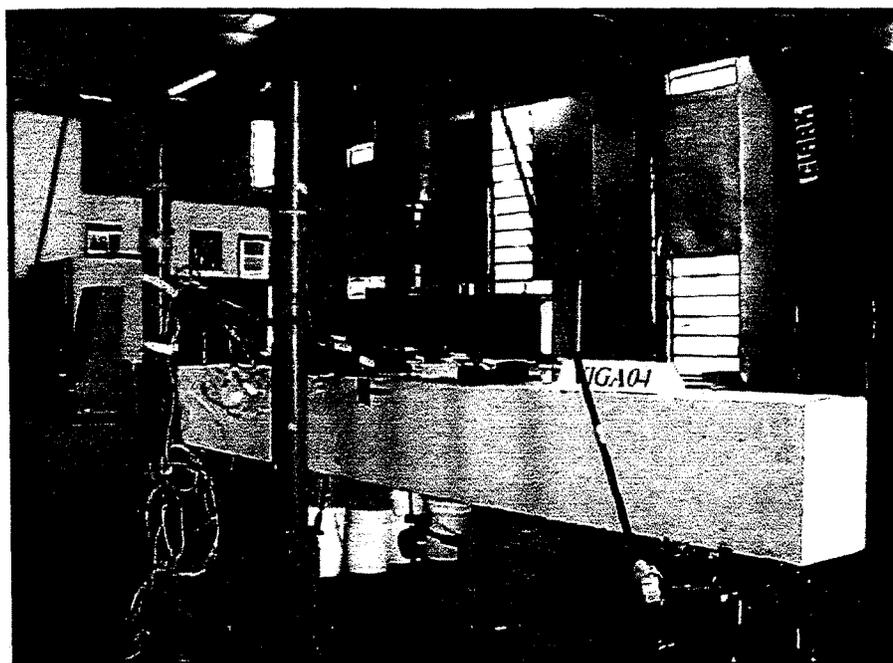
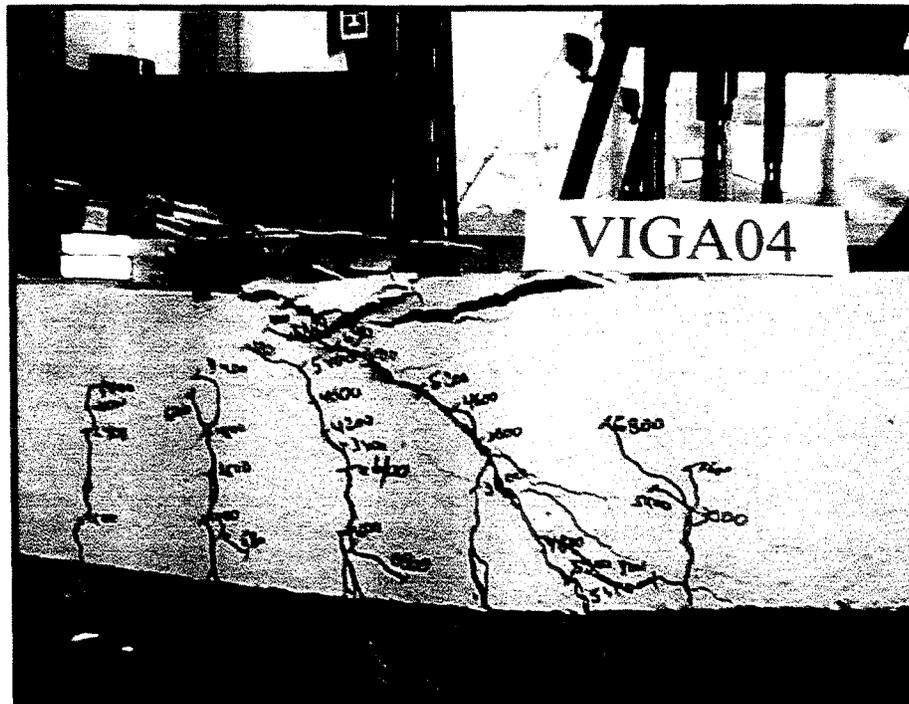
A armadura de bambu da Viga 4 era composta por duas camadas de taliscas de bambu, com espaçamento de 5 cm entre elas. A Viga 4 também recebeu tratamento de impermeabilização de verniz e arame farpado. Na figura 5.3.4.1 está exemplificado o posicionamento da Viga 4 no pórtico. Pela figura 5.3.4.2 conclui-se que a segunda camada de bambu aumentou consideravelmente a tensão de ruptura desta viga, havendo a ruptura do concreto no ponto de aplicação de carga.

Figura 5.3.4.2 – Detalhe da ruptura do concreto no ponto de aplicação de carga da viga 4

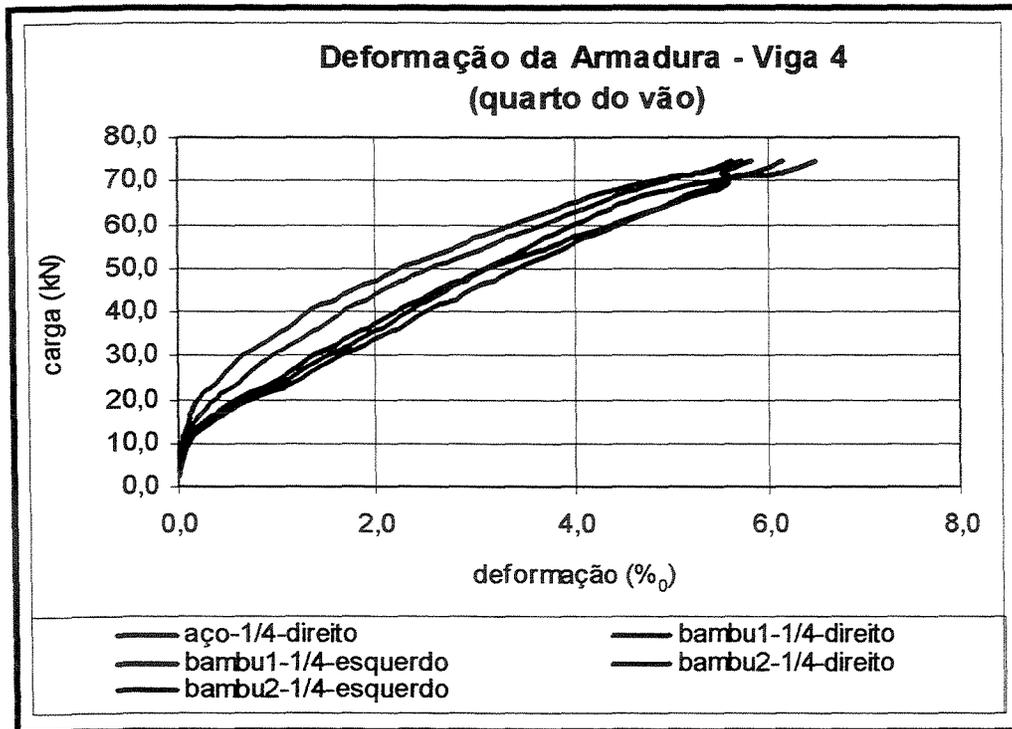
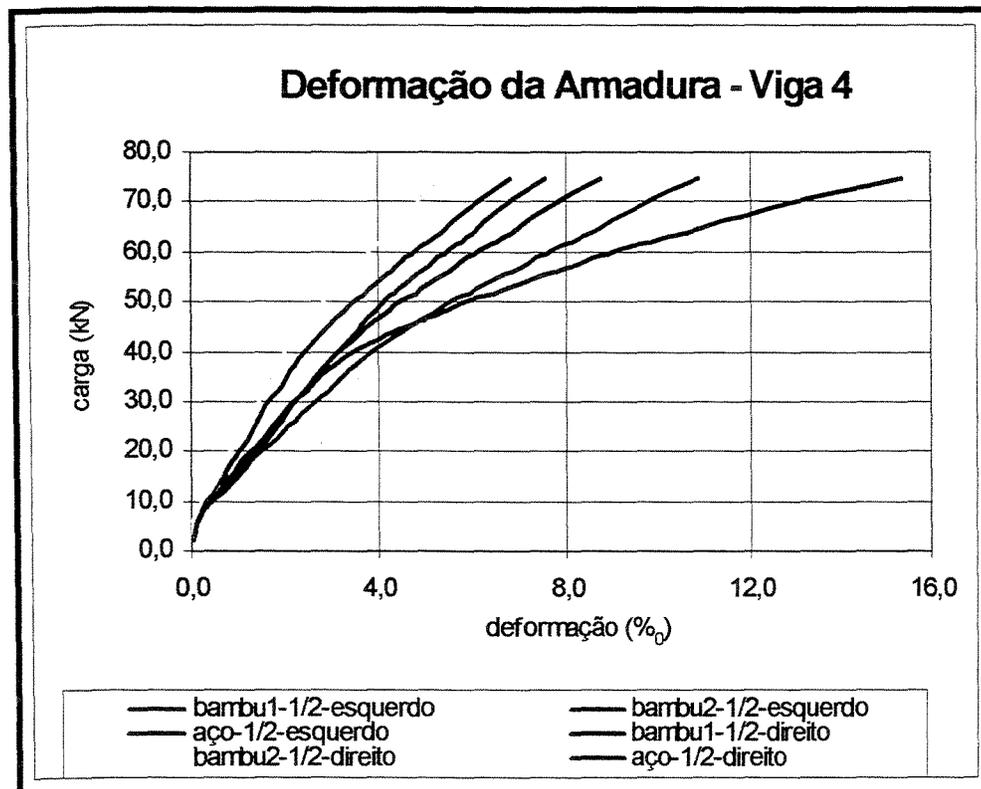
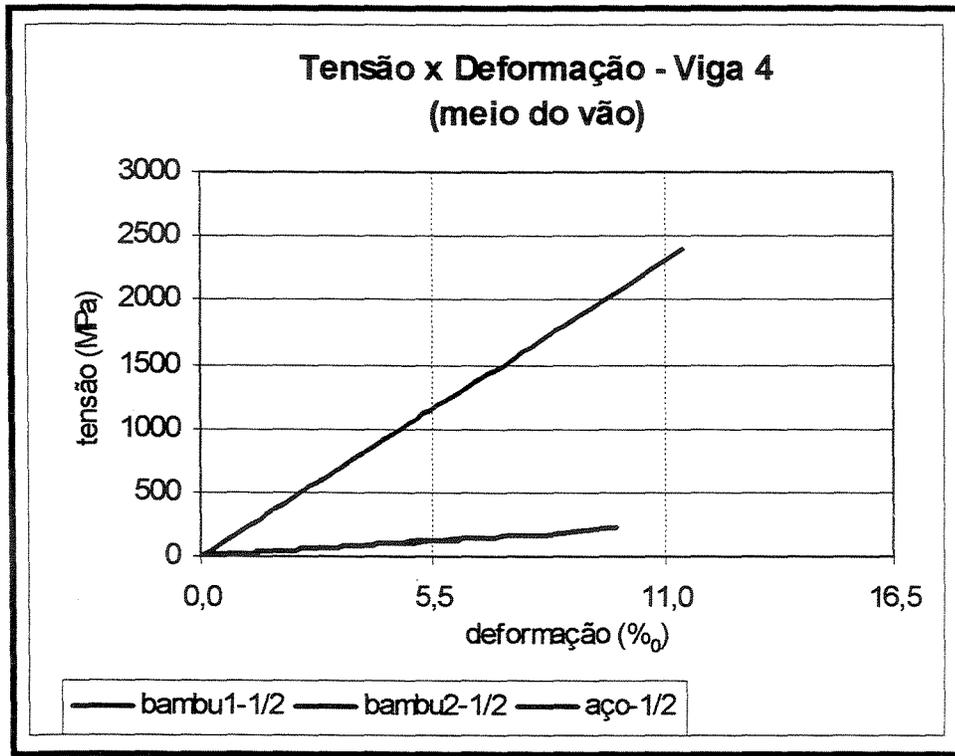
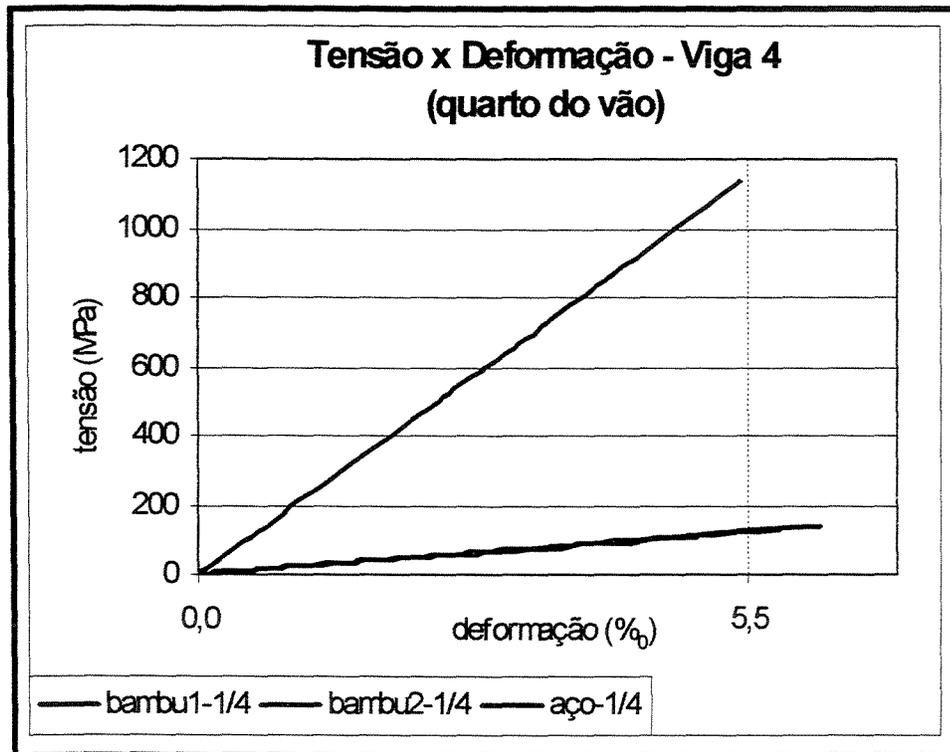
A seguir são apresentadas as tensões e deformações da armadura da viga 4 nos gráficos 5.3.4.1 a 5.3.4.4.

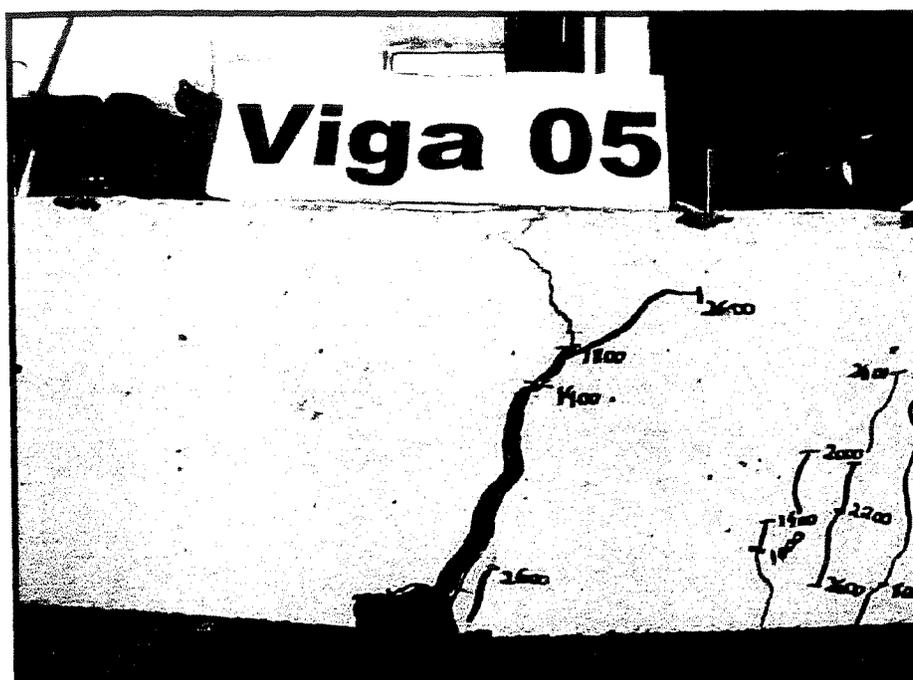
a Viga 5 foi realizada para determinar a aderência entre o bambu e o concreto não havendo o efeito da ancoragem da armadura de bambu. Por isso, a armadura de bambu foi posicionada na região central e inferior da viga com apenas 1 m de comprimento. A figura 5.3.5.1 demonstra que houve uma ruptura por “fendilhamento” nesta viga. Isto ocorreu devido a falta de ancoragem da armadura de bambu, abrindo uma fissura considerável em toda seção transversal da peça na região onde terminava a armadura de bambu.

Figura 5.3.5.1 Detalhe da ruptura da viga 5

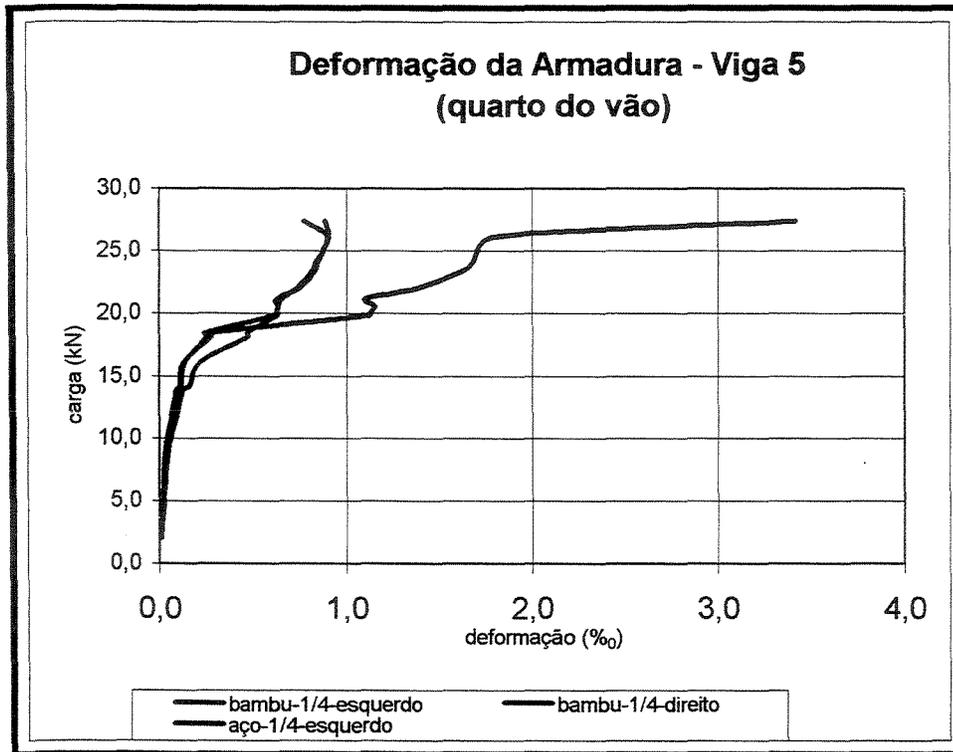
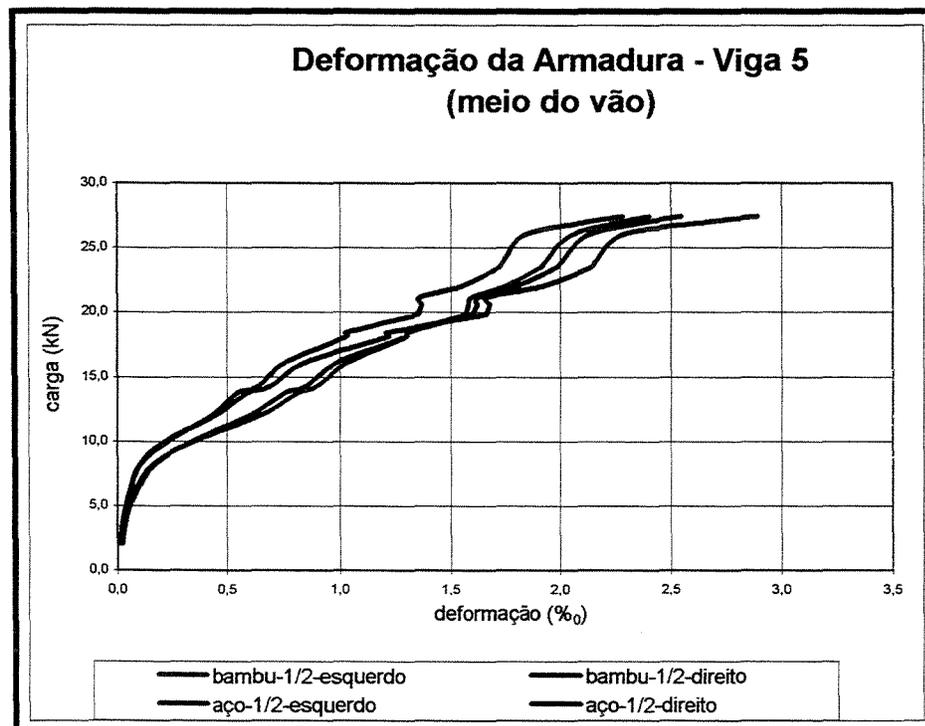
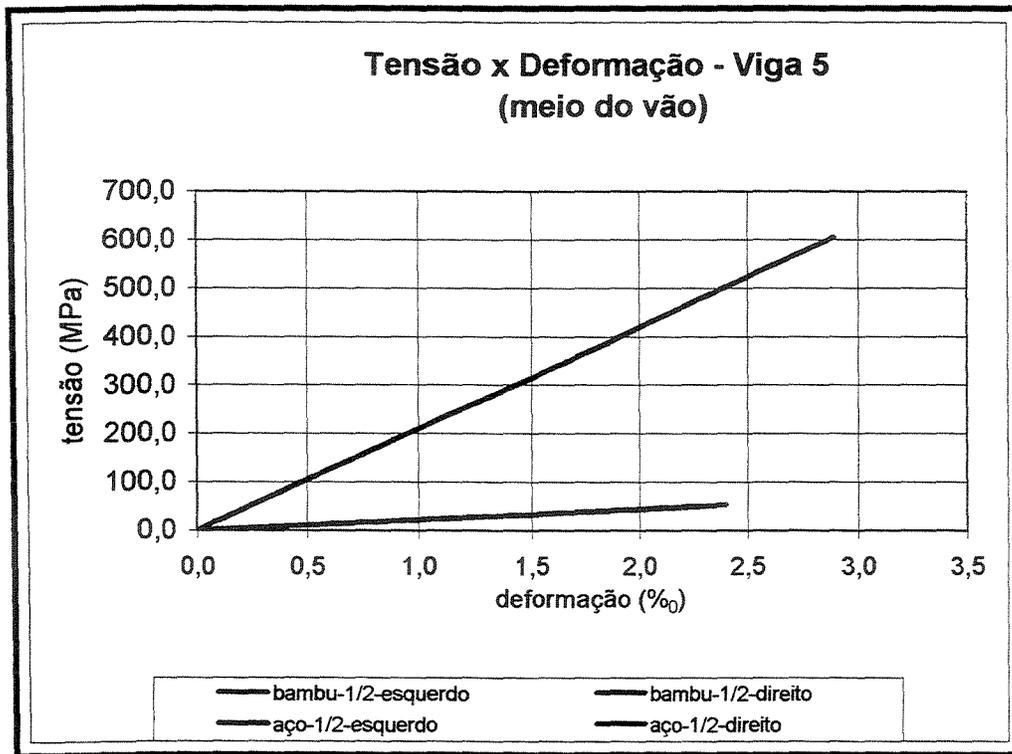
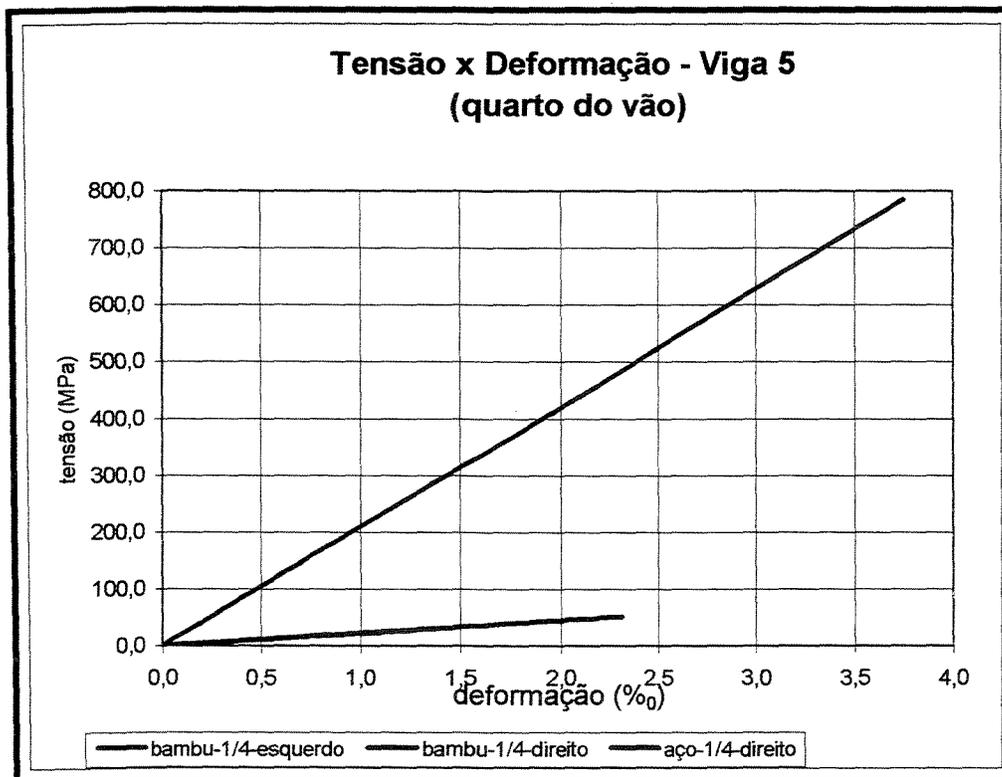
Os gráficos 5.3.5.1 a 5.3.5.4 apresentam as tensões e deformações da armadura da viga 5 no meio e quartos do vão.

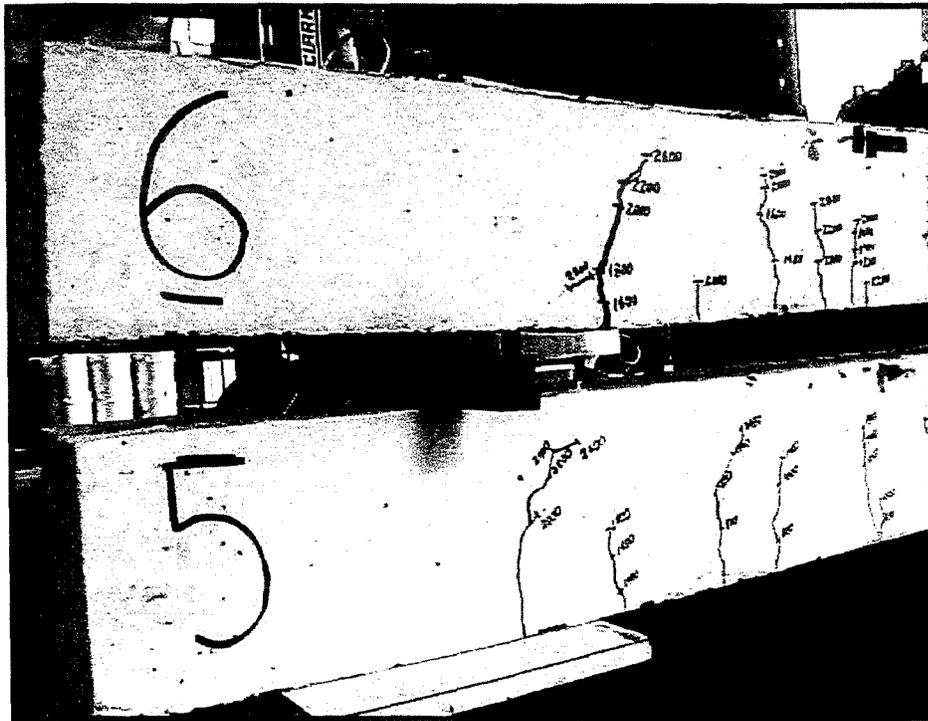
Figura 5.3.6.1 Detalhe das fissuras de ruptura das vigas 5 e 6

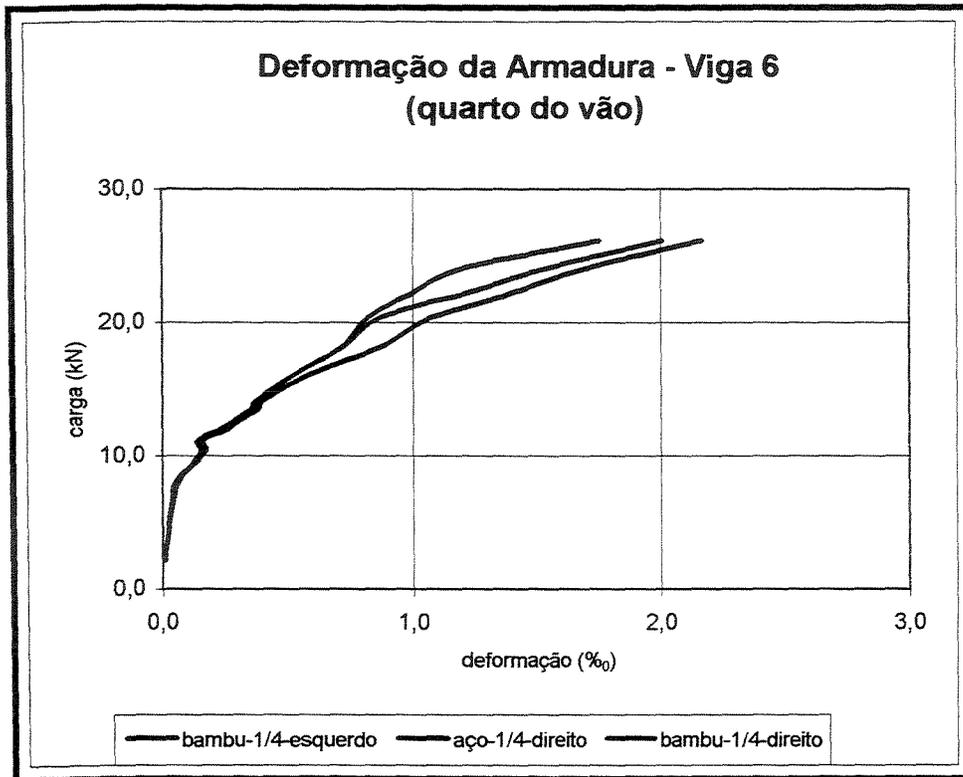
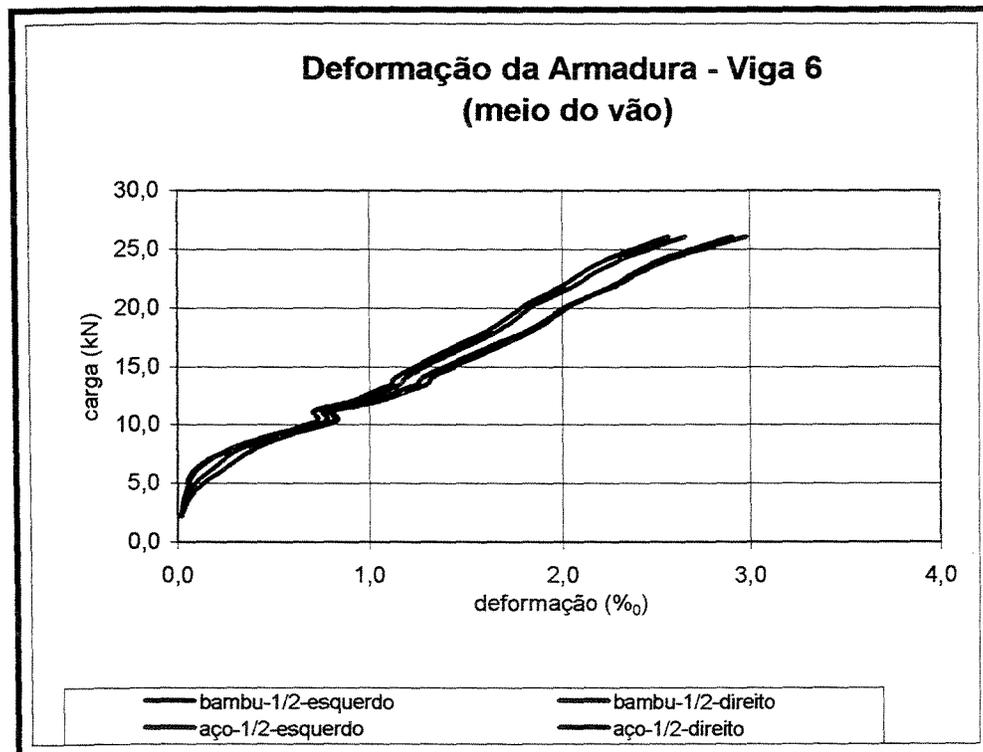
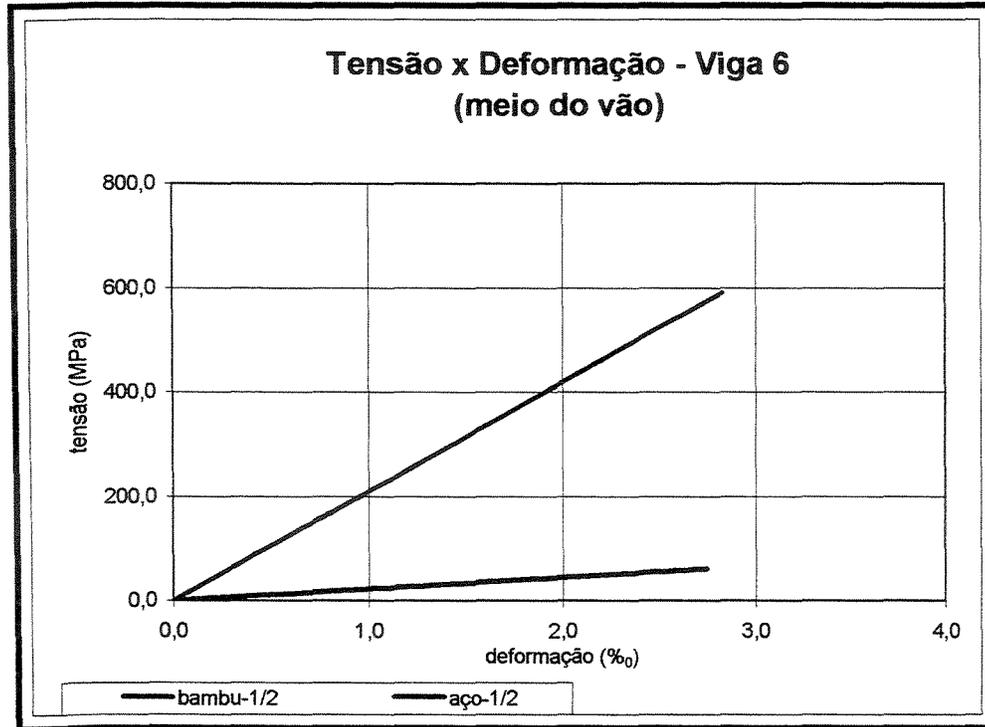
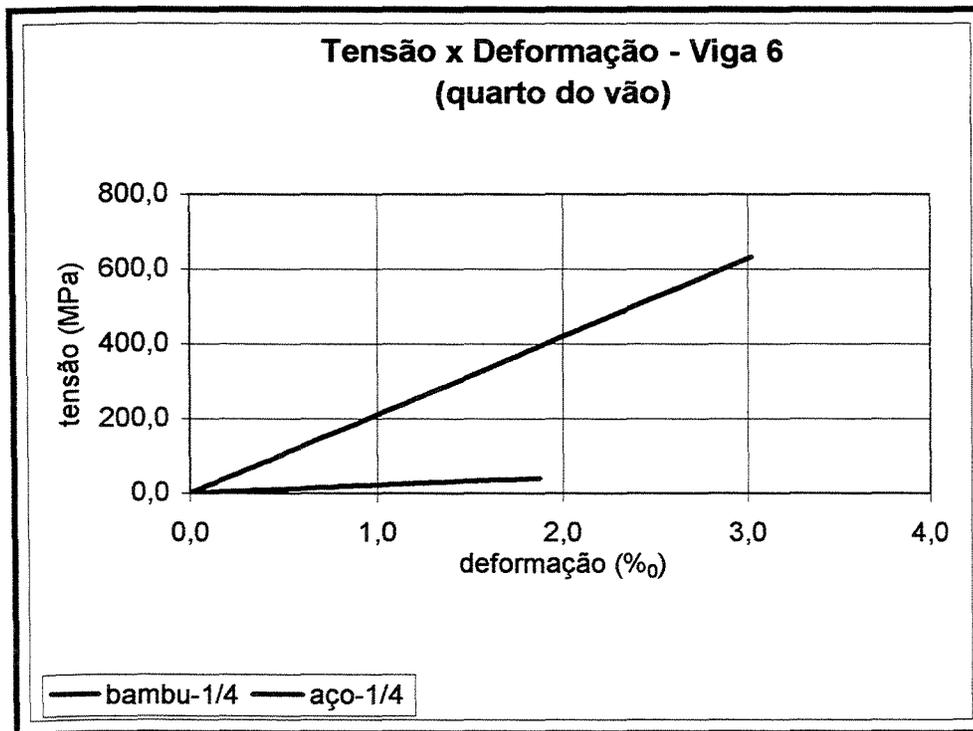
Os gráficos 5.3.6.1 a 5.3.6.4 apresentam os resultados do ensaio de flexão da Viga 6.

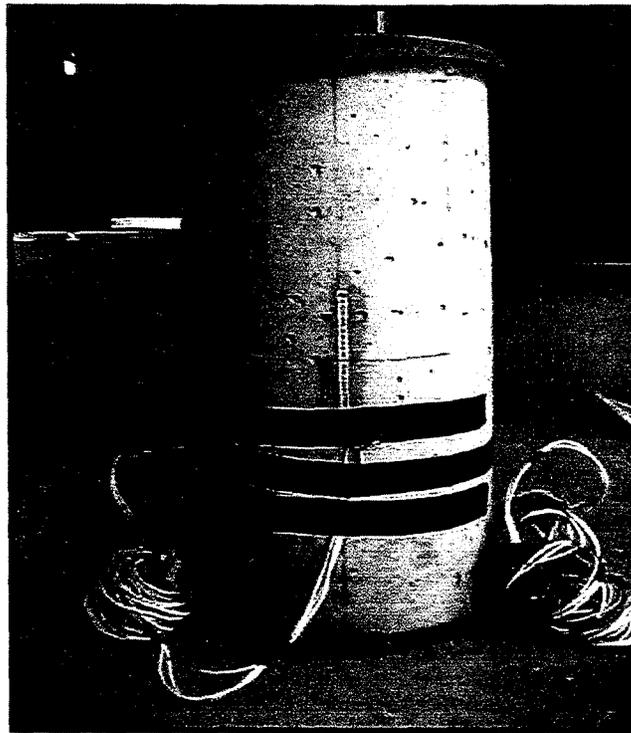
Figura 5.3.7.1 – Corpo-de-prova para ensaio de compressão axial instrumentado

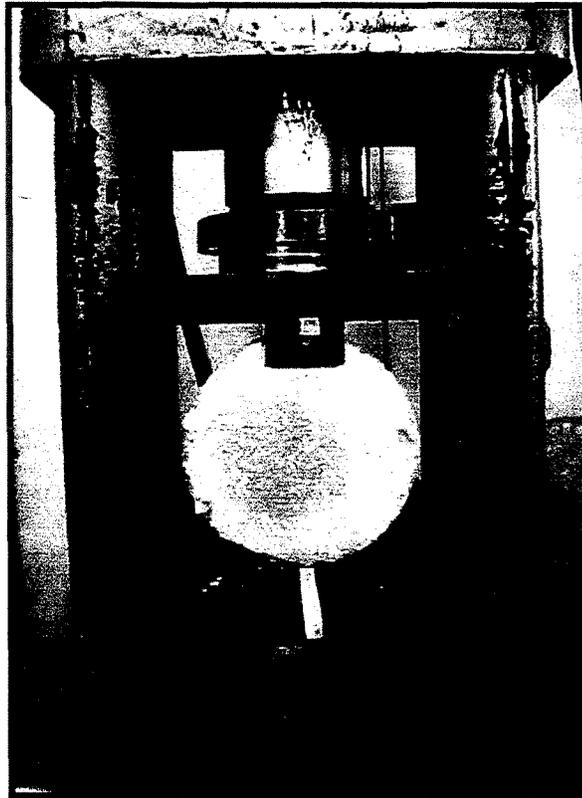
Figura 5.3.7.2 Ensaio de compressão diametral

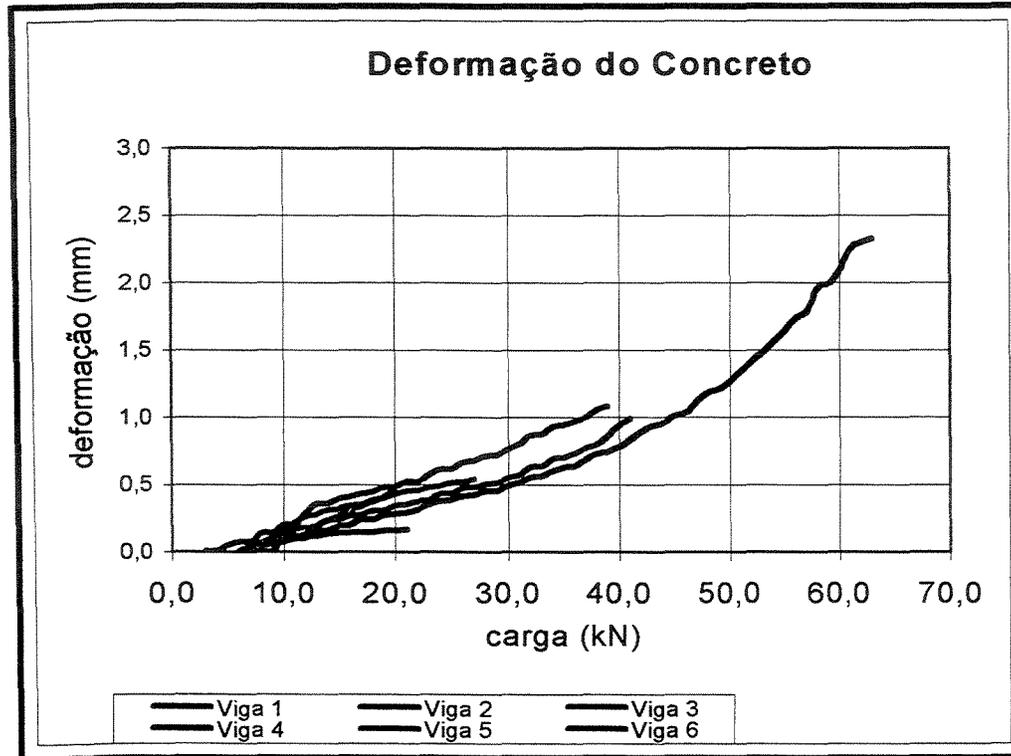
Gráfico 5.3.8.1 – Deformação do concreto na região comprimida das vigas

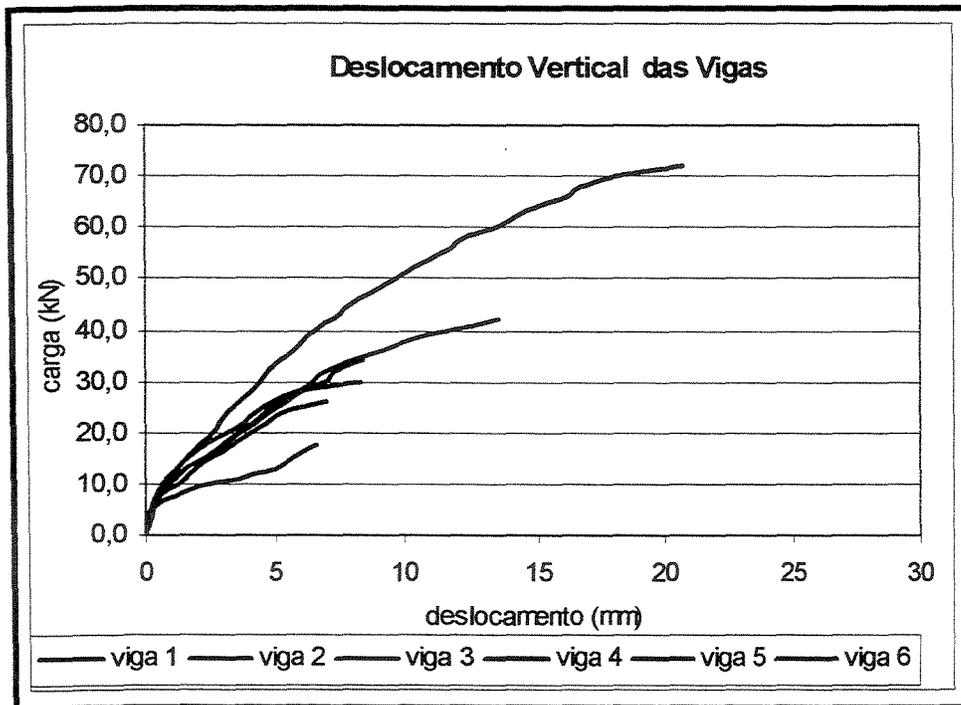
Gráfico 5.3.9.1 – Deslocamento vertical das vigas ensaiadas

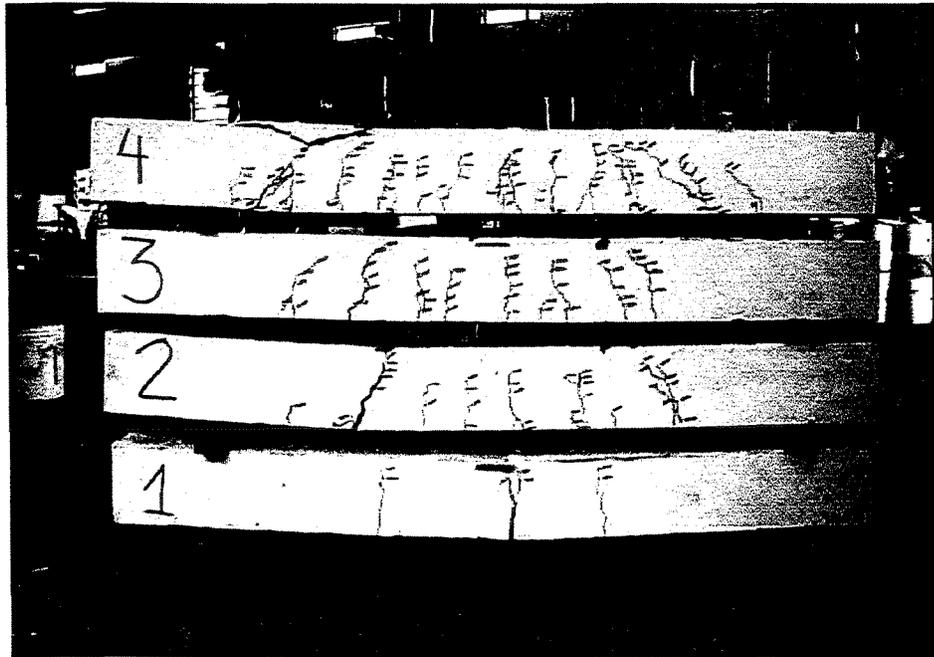
Pelas figuras 5.4.1 e 5.4.2 pode-se visualizar o panorama das fissuras por escoamento da armadura e fendilhamento das vigas durante o carregamento.

Figura 5.3.10.1 – Panorama das fissuras por escoamento da armadura das vigas 1, 2, 3 e 4
