VIGAS DE CONCRETO ARMADAS COM BAMBU

Campinas, SP
Fevereiro - 2002

Dissertação de Mestrado apresentada à Comissão de Pós-graduação da Faculdade de Engenharia Civil da Universidade Estadual de Campinas, como parte dos requisitos para obtenção do título de Mestre em Engenharia Civil, na área de concentração em Edificações.

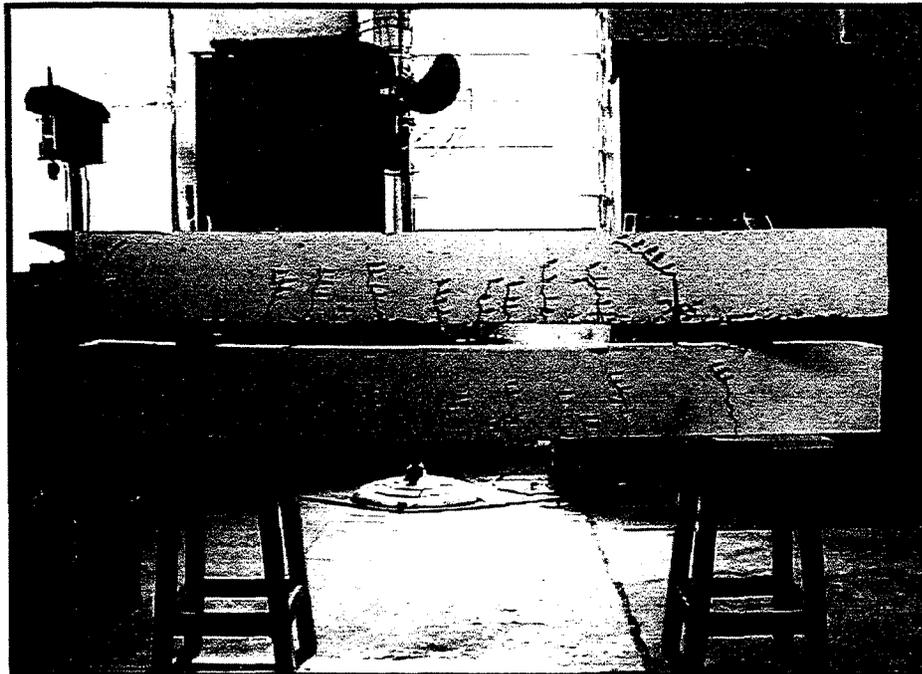
Figura 5.3.10.2 – Panorama das fissuras por fendilhamento das vigas 5 e 6

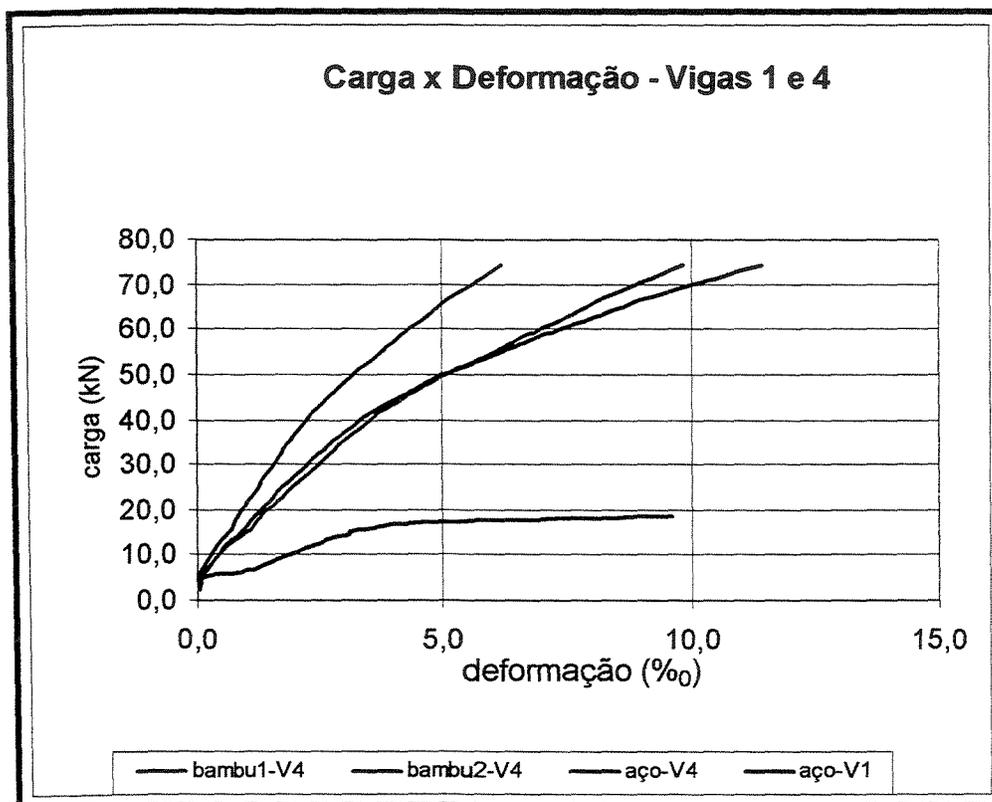
Gráfico 6.1 – Carga x deformação das Vigas 1 e 4

Para Viga 4, foi confirmado que o tratamento do bambu melhorou a aderência com o concreto e proporcionou resultados ainda mais próximos da hipótese de cálculo estrutural adotada. Nesta viga, os valores de deformação do aço e do bambu foram mais próximos em relação às outras vigas ensaiadas. Além disso, a Viga 4 apresentou uma maior quantidade de fissuras, o que representa um melhor aproveitamento da armadura e uma melhor aderência do bambu com o concreto.

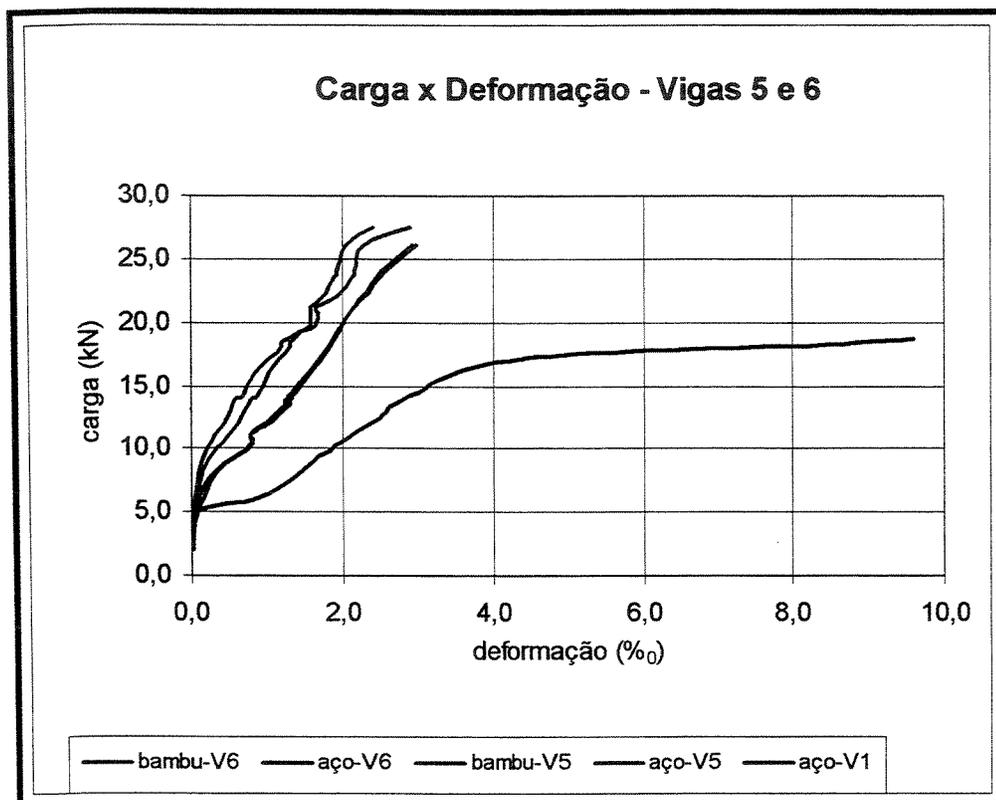
Gráfico 6.2 – Carga x deformação das Vigas 5 e 6

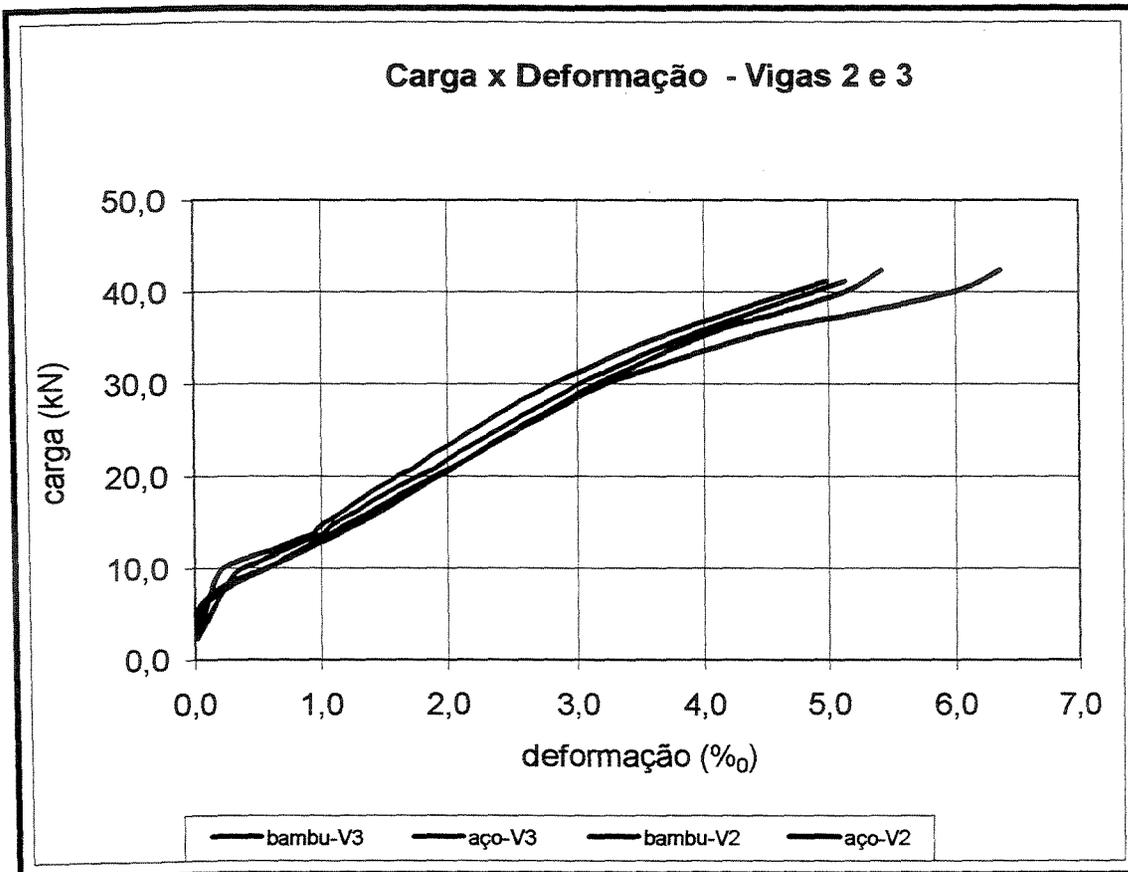
Gráfico 6.3 – Carga x deformação das vigas 2 e 3
