**REFORÇO AO ESFORÇO CORTANTE EM VIGAS DE  
CONCRETO APLICANDO-SE FOLHAS FLEXÍVEIS DE  
FIBRAS DE CARBONO PRÉ-IMPREGNADAS**

**Gustavo de Oliveira Gallardo**

Dissertação apresentada à Comissão de  
Pós-Graduação da Faculdade de  
Engenharia Civil da Universidade  
Estadual de Campinas – UNICAMP,  
como parte dos requisitos para obtenção  
do título de Mestre em Engenharia Civil.

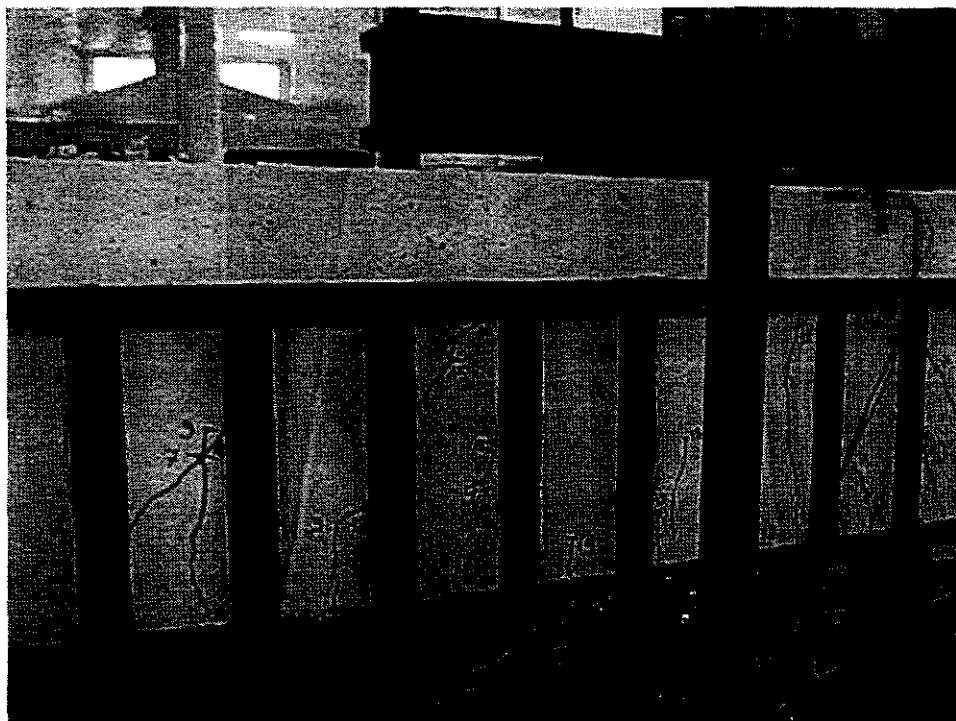
FIGURA 8.11 Panorama de fissuração Viga V2.

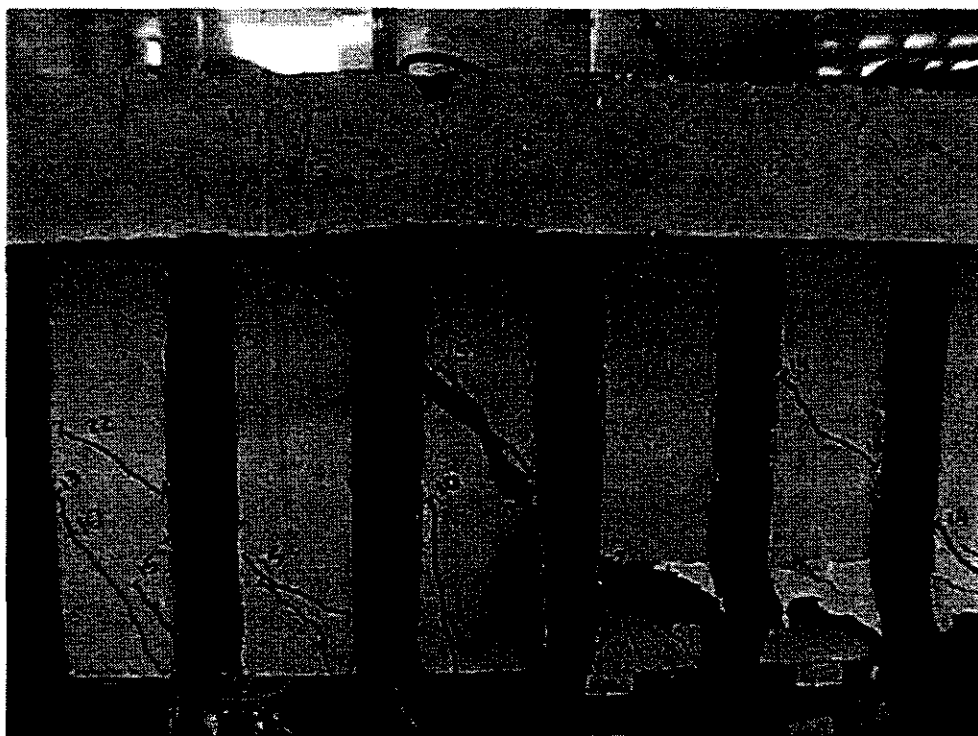
FIGURA 8.14 Panorama de fissuração da Viga V3.

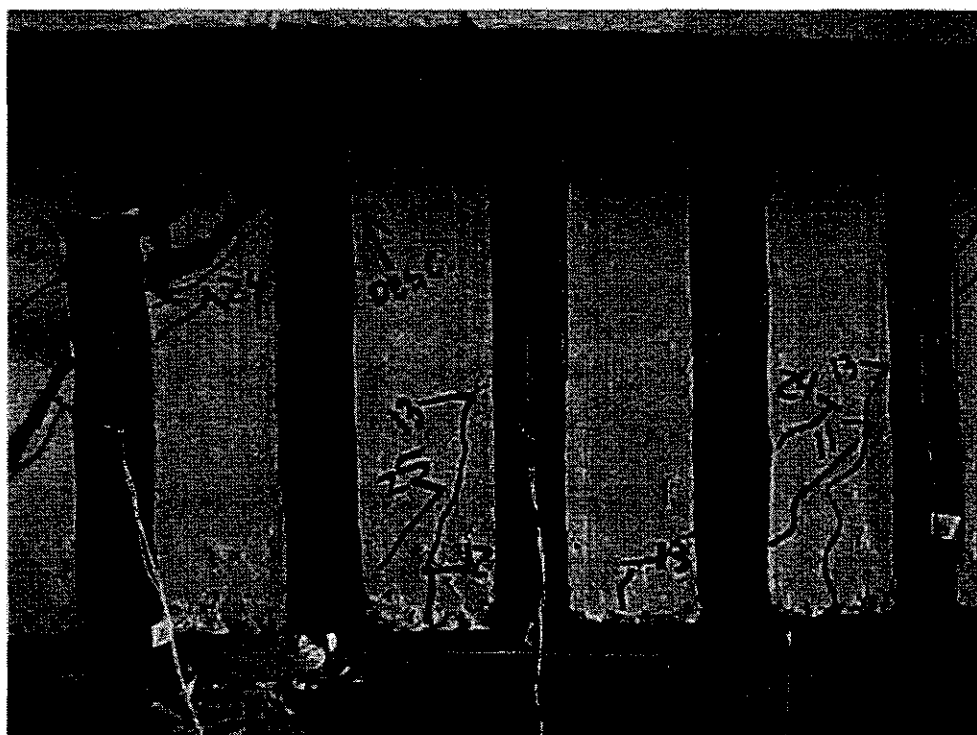
FIGURA 8.18 Detalhe da ruptura e do descolamento da fibra na Viga V4.
