**REFORÇO ESTRUTURAL À FORÇA CORTANTE EM VIGAS  
DE CONCRETO ARMADO POR MEIO DE COLAGEM  
EXTERNA DE MANTAS FLEXÍVEIS DE FIBRAS DE CARBONO  
(PRFC)**

Dissertação de Mestrado apresentada à  
Comissão de Pós-Graduação da Faculdade de  
Engenharia Civil da Universidade Estadual de  
Campinas, como parte dos requisitos para  
obtenção do título de Mestre em Engenharia  
Civil, na área de concentração em Estruturas.

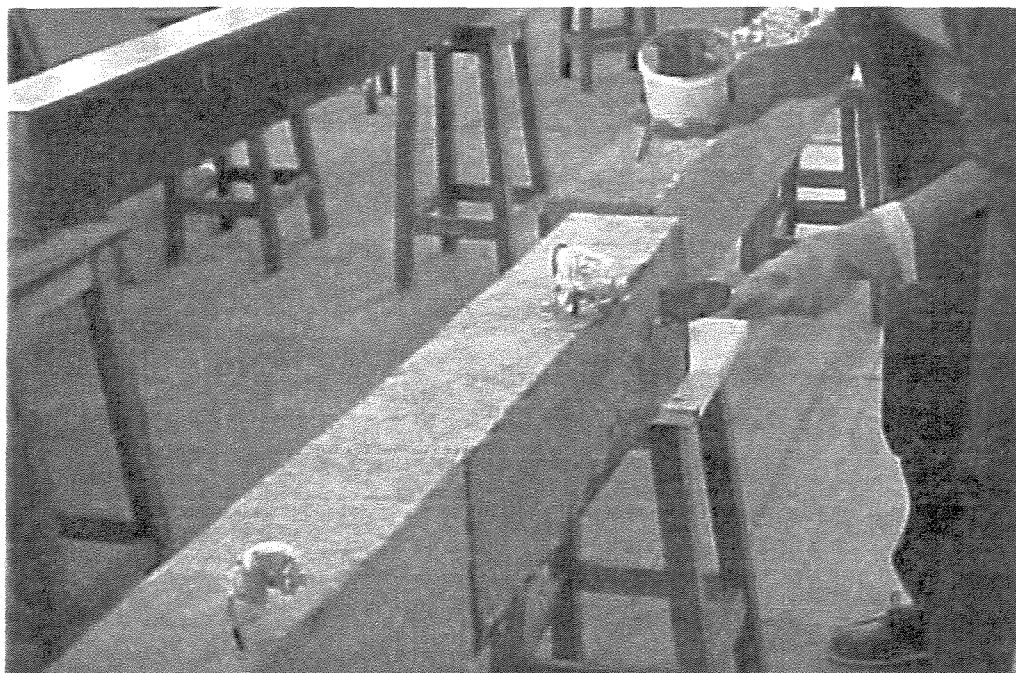
FOTO 4.4

Aplicação da massa epóxi

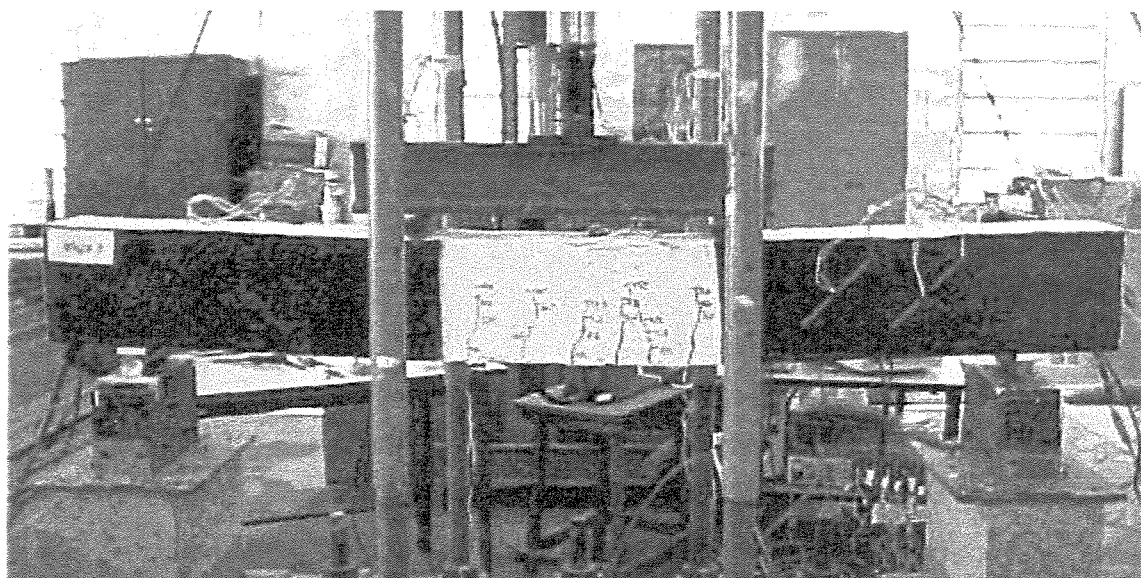
FOTO 5.4  
Detalhe de Ruína da Viga V2G1
