**PARÂMETROS DE SUSTENTABILIDADE NO
RETROFIT ESCOLAR: ABORDAGEM GRÁFICA**

UNIVERSIDADE ESTADUAL DE CAMPINAS
FACULDADE DE ENGENHARIA CIVIL, ARQUITETURA E URBANISMO

Dissertação de Mestrado apresentada à Faculdade de Engenharia Civil, Arquitetura e Urbanismo da Unicamp, para obtenção do título de Mestra em Engenharia Civil na área de Arquitetura e Construção.

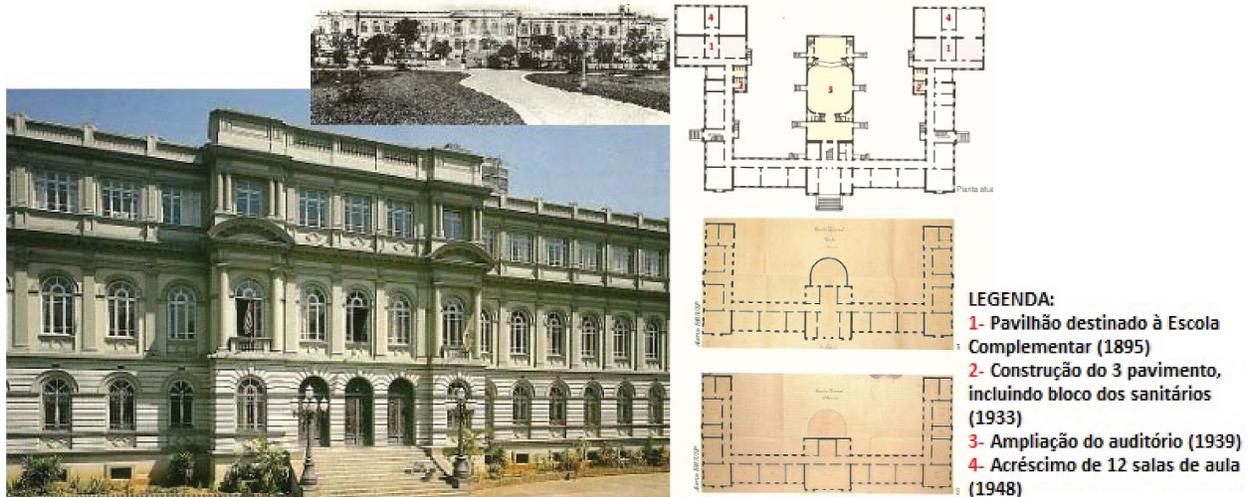
Figura 1: Exemplo Escola Primeiro Período - Fotos e plantas da 1ª Escola Normal da capital “Instituto Caetano de Campos”- Ramos de Azevedo -1894. Fonte: (FDE-CORRÊA, MELLO e NEVES, 1991, p.123).

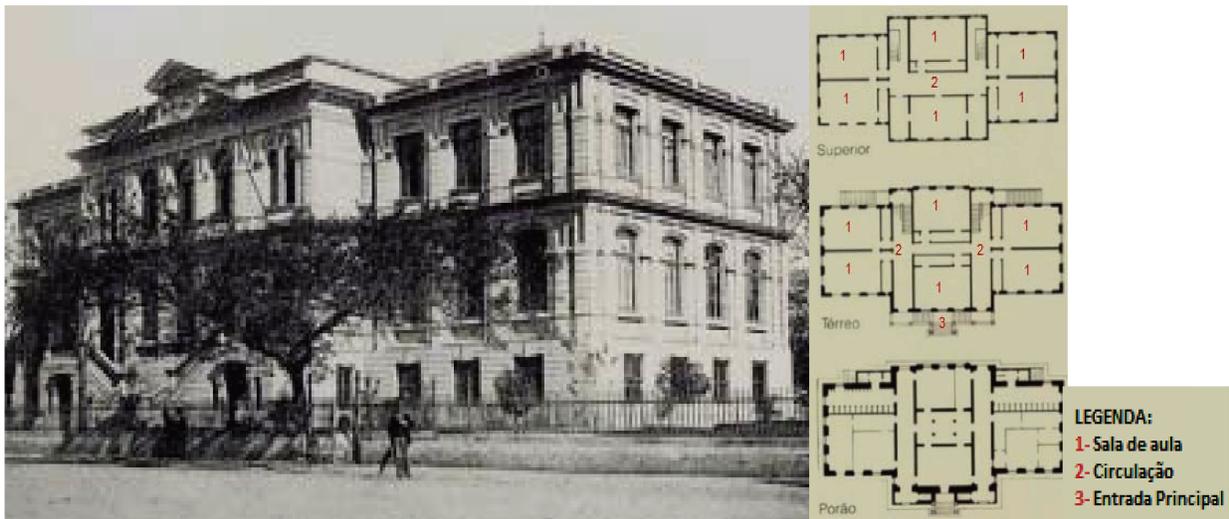
Figura 2: Exemplo Escola Primeiro Período - Foto e plantas do 1º Grupo Escolar da capital “Modelo da Luz”- Ramos de Azevedo - 1893. Fonte: (FDE-CORRÊA, MELLO e NEVES, 1991, p. 3).

Já, o primeiro Grupo Escolar da capital foi a escola Modelo da Luz (nomeada mais tarde de Grupo Escolar Prudente de Moares) criada em 1893, também por Ramos de Azevedo (Figura 2).

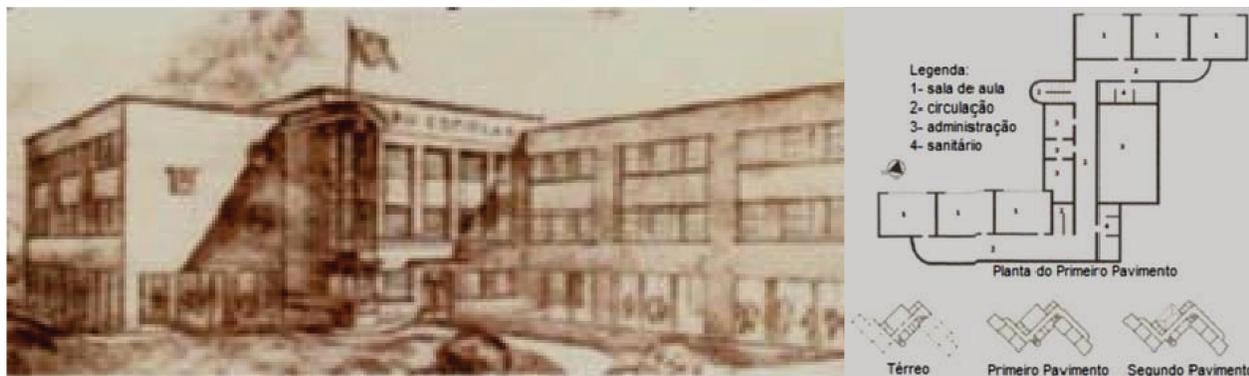
Figura 3: Exemplo Escola Segundo Período - Foto e plantas do Grupo Escolar “Visconde de Congonhas do Campo” - José Maria da Silva Neves - 1936. Fonte: (BUFFA e PINTO, 2002, p.80).

Como exemplo da nova arquitetura gerada a partir dos conceitos da Era Moderna pode ser citado o Grupo Escolar Visconde de Congonhas do Campo, projeto do arquiteto José Maria da Silva Neves em 1936, ilustrado na Figura 3.

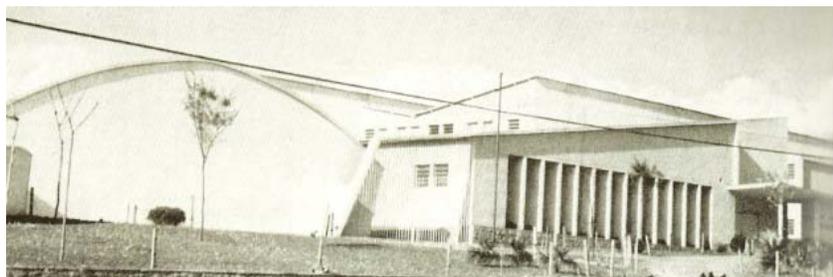
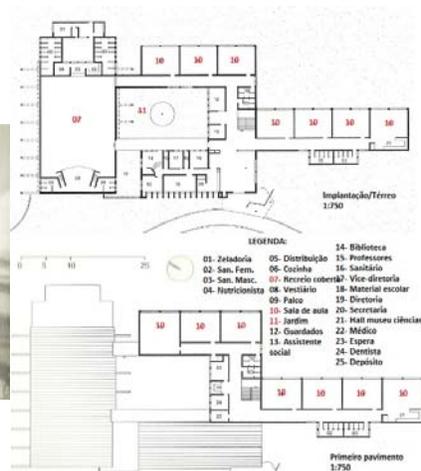
Figura 4: Exemplo Escola Terceiro Período - Foto e plantas do Grupo Escolar “Pandiá Calógeras” - Hélio Duarte - 1949. Fonte: (FDE-FERREIRA e MELLO, 2006, p. 106).

O Grupo Escolar Pandiá Calógeras, ilustrado na Figura 4, foi construído em 1949 no Alto da Mooca (São Paulo), por Hélio Duarte e exemplifica muito bem as características do período: Blocos independentes atendem as funções de ensino, administração e recreação, porém ligados por uma circulação simples e fluida. Entre os blocos, as áreas livres e descobertas se beneficiam de um paisagismo magnífico (BUFFA e PINTO, 2002).

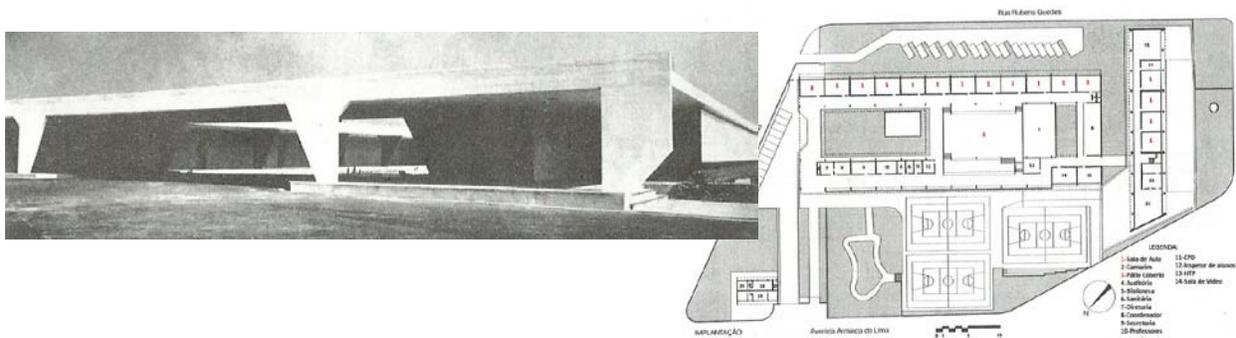
Figura 5: Exemplo Escola Quarto Período - Foto e planta da Escola de “Guarulhos”- Vilanova Artigas e Carlos Cascaldi - 1960. Fonte: (BUFFA e PINTO, 2002, p.142 e 143).

“Uma grande caixa de concreto apoiada em pórticos com formas inovadoras abriga a nova articulação espacial da escola projetada por Vilanova Artigas. Uma pequena cidade articula-se sobre essa grande massa geralmente com iluminação zenital (pelo teto) e circundada por planos opacos. Nessa pequena cidade são visíveis a setorização rígida: salas de aula, administração, sanitários e o pátio coberto e integrado aos demais setores da escola para lazer e atividades culturais. A despeito da grande massa, Artigas consegue conferir leveza a essa caixa grandiosa apoiando-a sobre pilares, continuidade das empenas laterais que sempre terminam ancorando-se no solo em ângulos agudos.”
(BUFFA e PINTO, 2002, p.141-142).

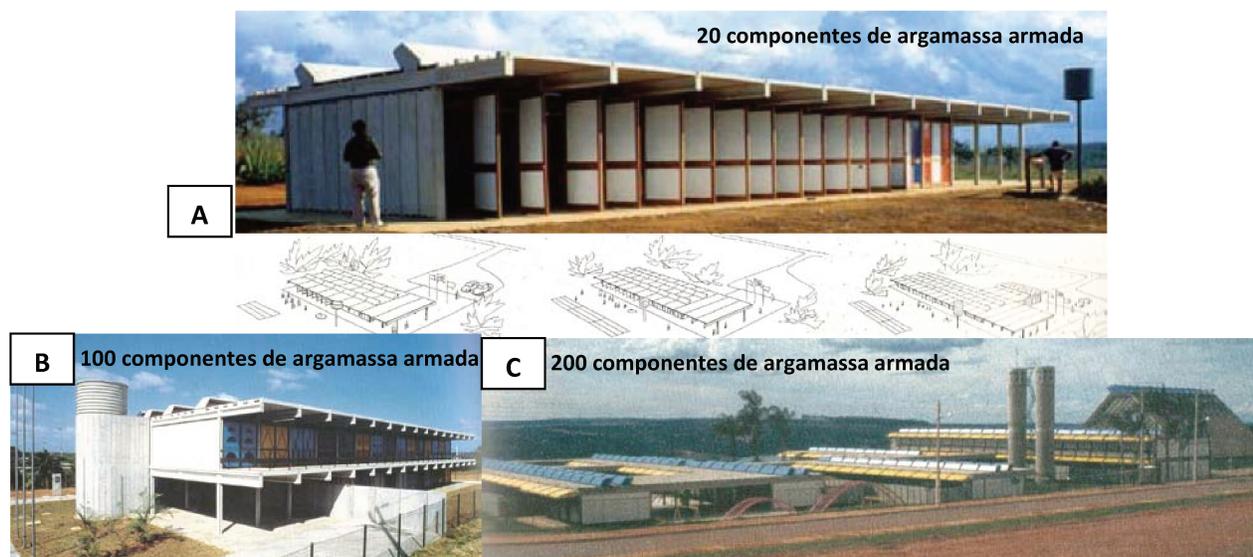
Figura 6: Exemplos Escolas Quinto Período - Foto e esquema “A” escola em Abadiânia (GO)-1982 / Foto “B” escola FAEC (Centro Administrativo da Bahia) (Salvador-BA)-1988 / Foto “C” CIACS (Brasília-DF) - João Filgueiras Lima-Lelé - 1990. Fonte: (LELÉ, 1999 p.142,147 / 160 /187).

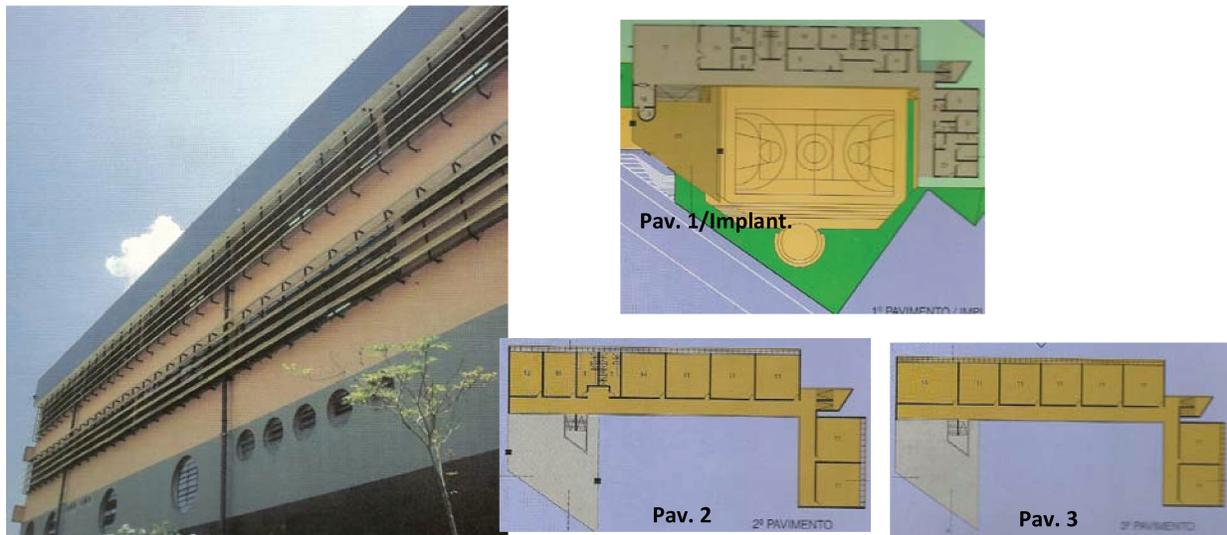
Figura 7: Exemplo Escola Sexto Período - Foto e Plantas da escola “EEPSG Prof. Jesus José Attab” (SP) - Ferro, Lieders & Talaat Arquitetura S/C Ltda – anos 90. Fonte: (FDE, 1998, p.127 e 128).

Para exemplificar a arquitetura escolar desse período dos anos 90 foi escolhida a escola EEPSPG Prof. Jesus José Attab em São Paulo (Parelheiros) que possui como autoria Ferro, Lieders & Talaat Arquitetura S/C Ltda, ilustrada na Figura 7.

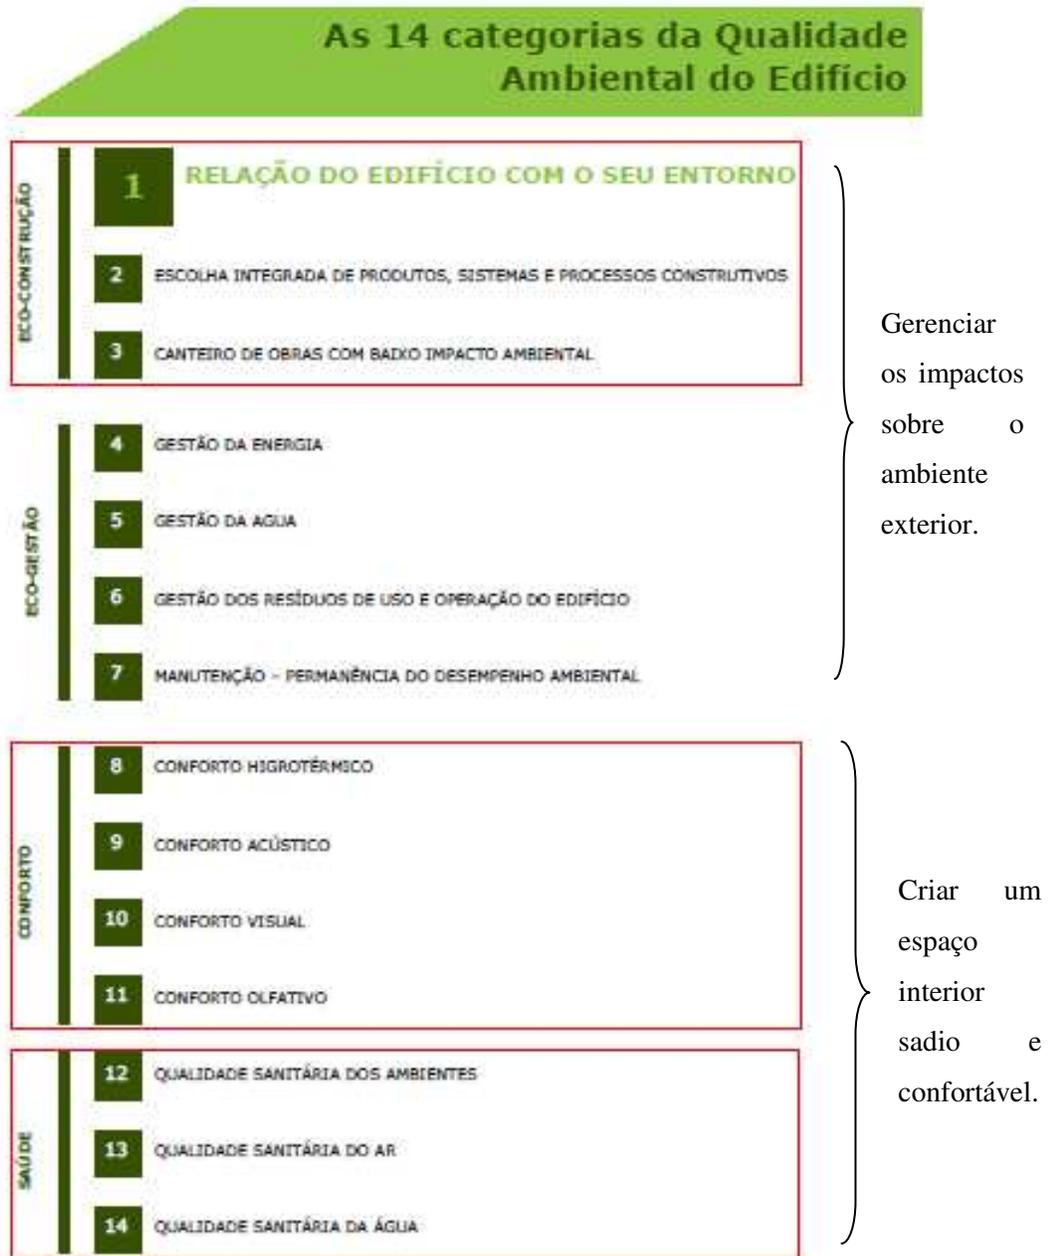
Figura 8: Níveis de Desempenho do AQUA. Fonte: (VANZOLINI, 2007, p.12).

Bom - representa o desempenho mínimo aceitável vinculado a regulamentação existente; devem ser atendidas no máximo 7 das 14 categorias oferecidas.

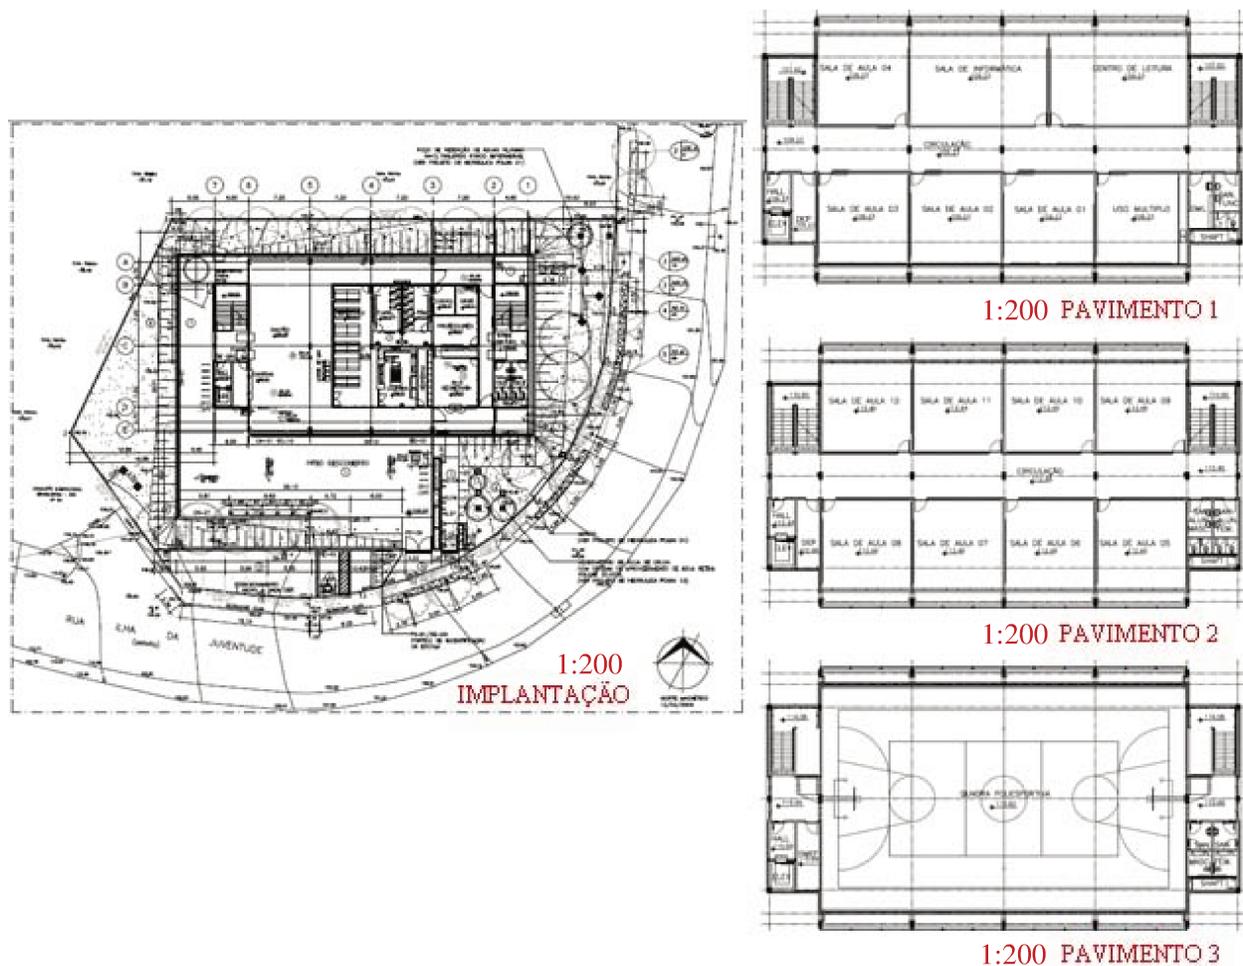
Figura 14: Implantação e Plantas dos 3 pavimentos da Escola “Ilha da Juventude”. Fonte: arquivo gentilmente cedido pela FDE em 16/08/2012.

A Figura 14 expõe parte do material gráfico da escola Ilha da Juventude, disponibilizado pela FDE:

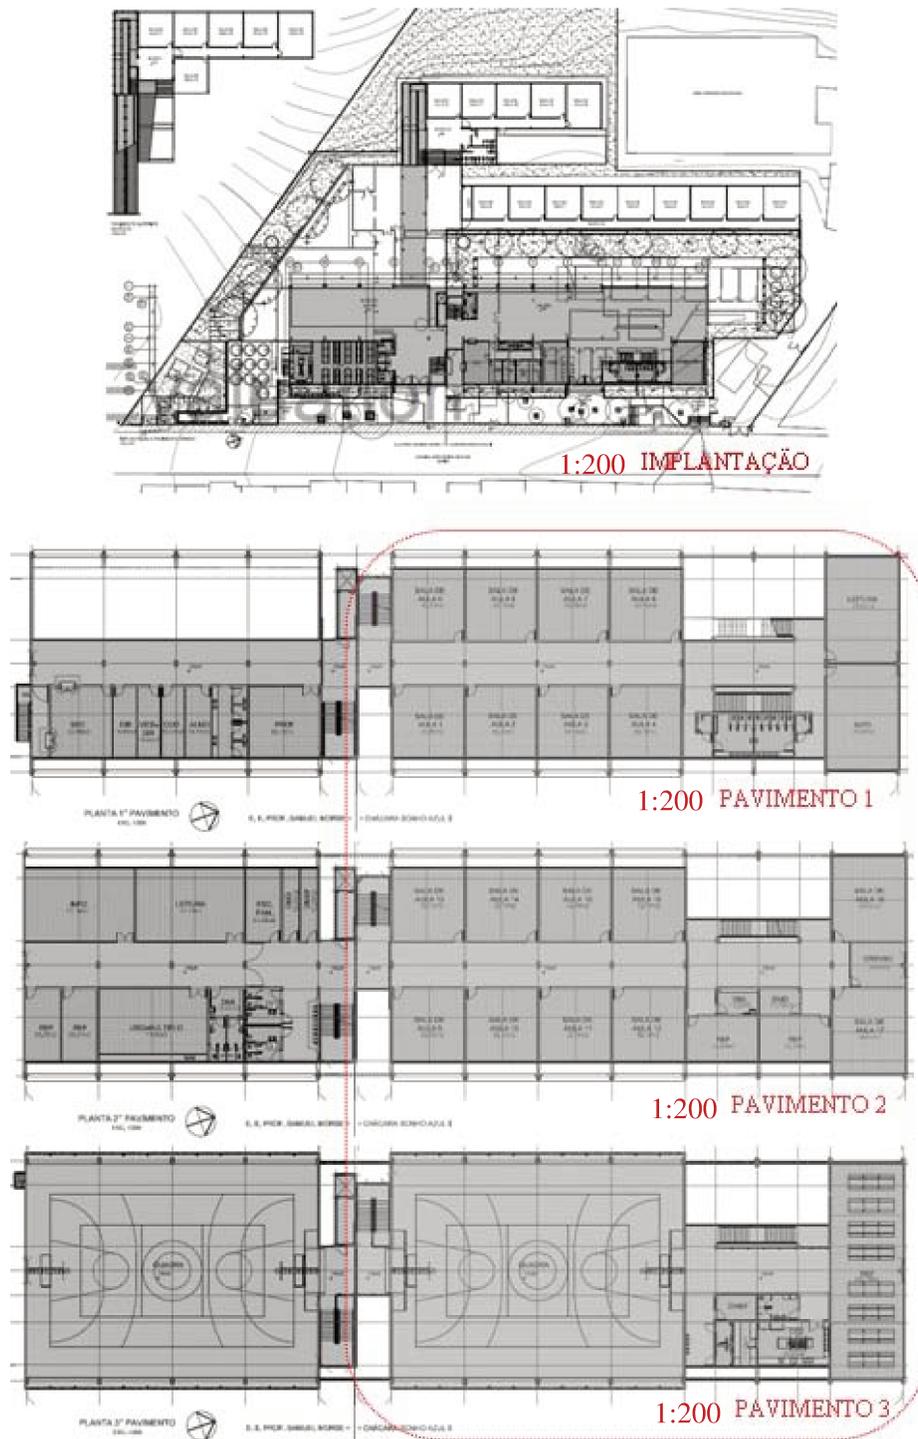
Figura 16: Implantação e Plantas dos 3 pavimentos da Escola “Capela do Socorro”. Fonte: arquivo gentilmente cedido pela FDE em 05/12/2012.

Abaixo a Figura 16 apresenta parte do material gráfico que a FDE disponibilizou:

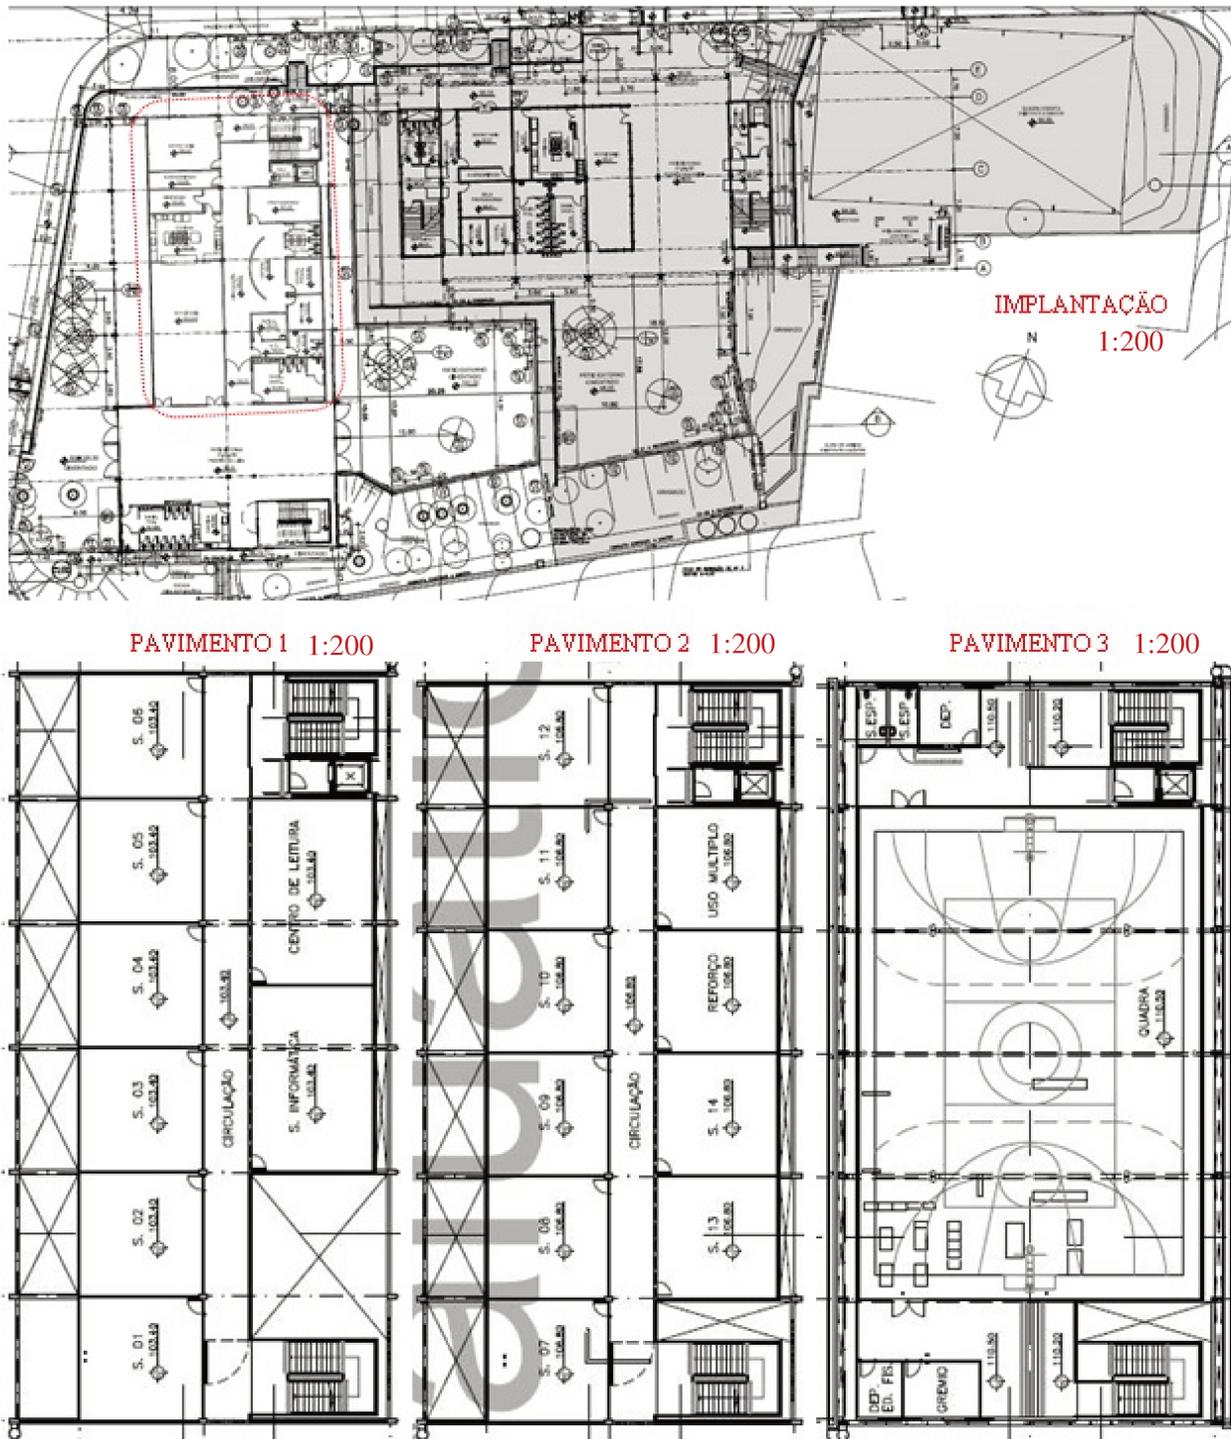
Figura 18: Implantação e Plantas dos 3 pavimentos da Escola “Diadema”. Fonte: arquivo gentilmente cedido pela FDE em 05/12/2012.

Abaixo a Figura 18 apresenta parte do material gráfico que a FDE disponibilizou:

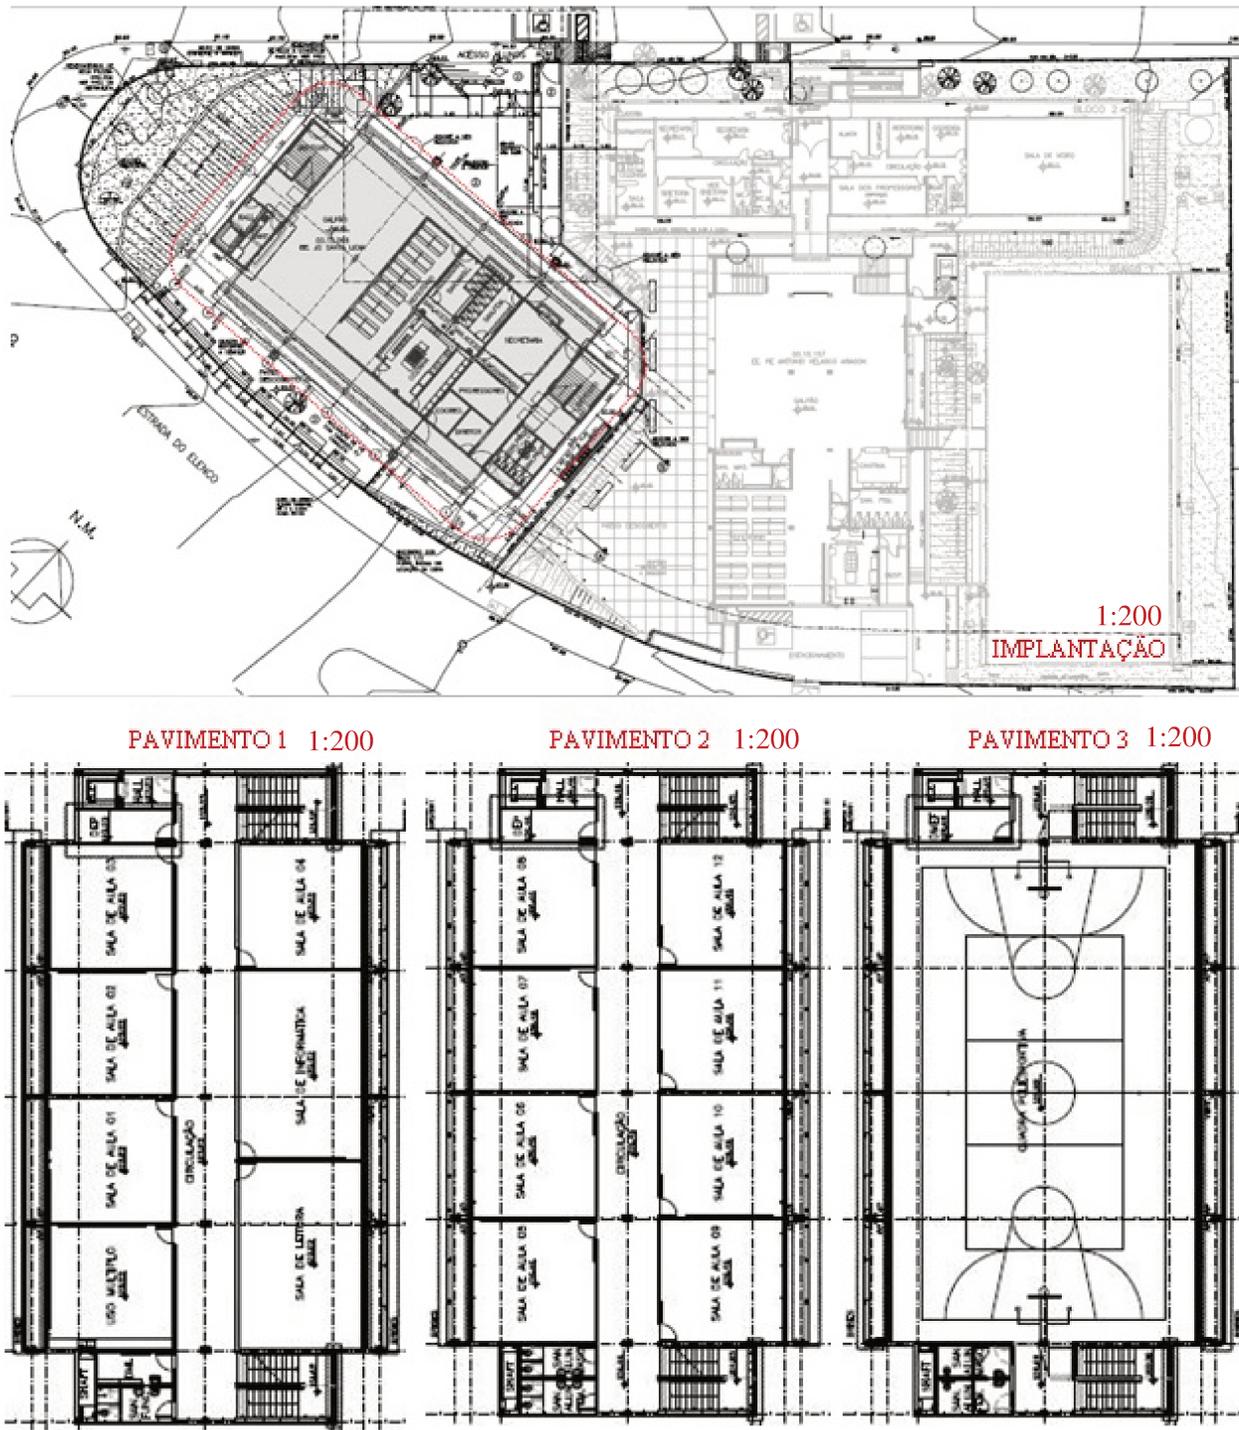
Figura 20: Implantação e Plantas dos 3 pavimentos da Escola “Guarulhos”. Fonte: arquivo gentilmente cedido pela FDE em 05/12/2012.

Abaixo, parte do material que a FDE disponibilizou:

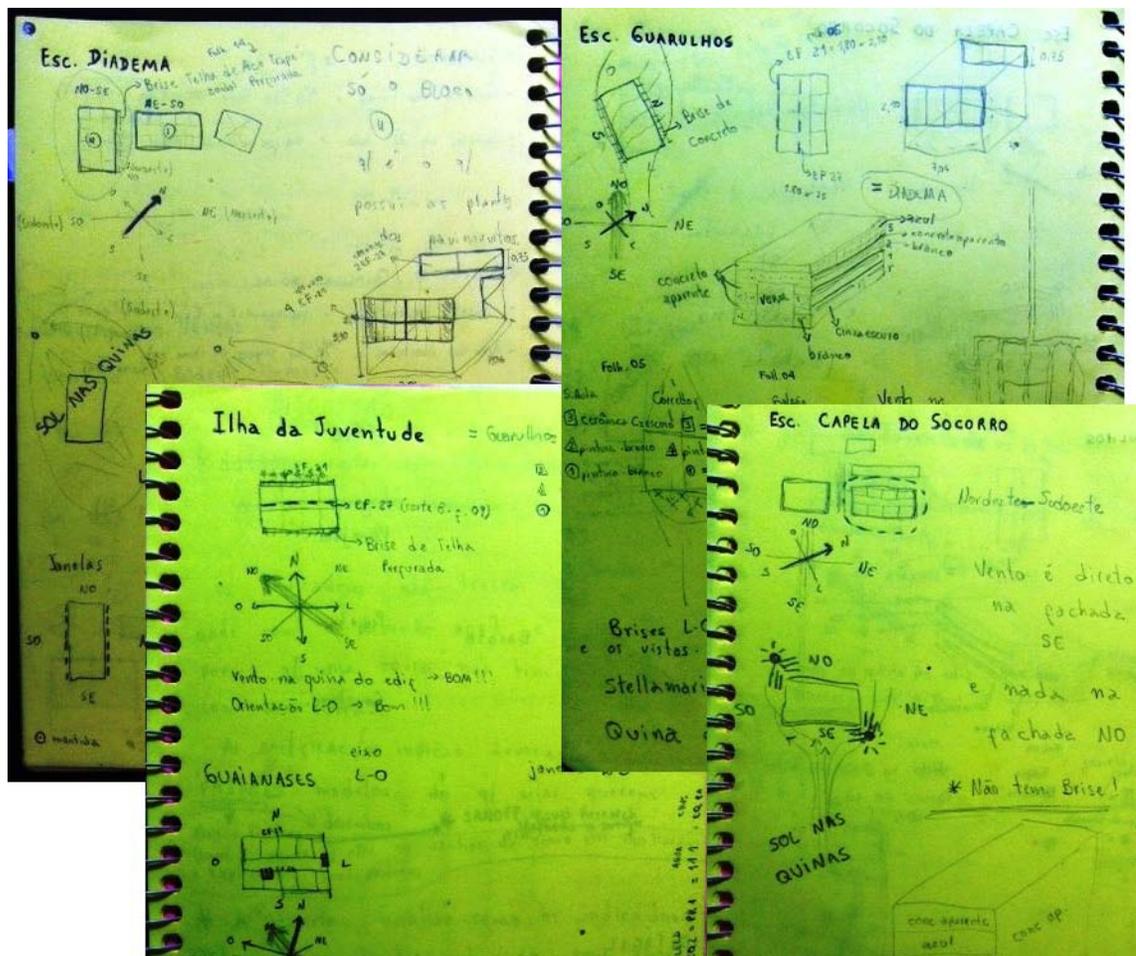
Figura 21: Coletânea de Anotações Pessoais – análises. Fonte: arquivo pessoal (2013).

No momento das análises algumas reflexões foram feitas na forma de croquis, cálculos e esquemas em anotações pessoais. A coletânea de algumas delas podem ser conferidas na Figura 21:

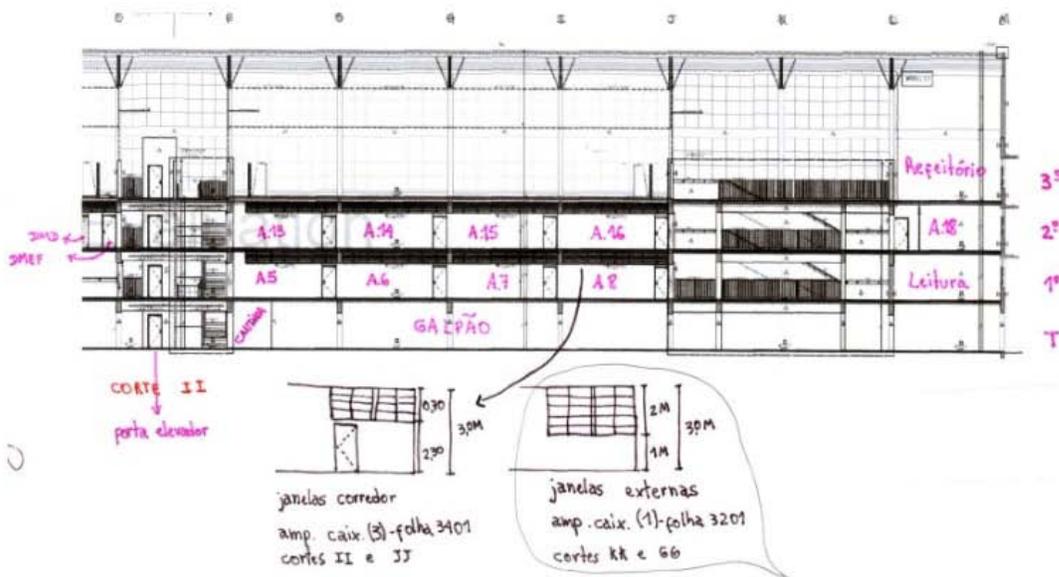
Figura 22: Coletânea de Anotações Pessoais – mapeamento. Fonte: arquivo pessoal (2013).

A seguir, na Figura 22, mais uma coletânea de estudos e reflexões que foram feitos no processo de mapeamento:

Para demonstrar o olhar da pesquisadora sob cada parâmetro dentro do material gráfico e conseqüentemente como foi feita sua análise é que se optou em fazer um mapeamento gráfico. A intenção é, sempre que possível, localizar onde foi verificado cada parâmetro dentro das pranchas projetuais e ainda trazer consigo a informação de qual sistema esse parâmetro é pertencente e como ele foi diagnosticado, tudo isso através de um símbolo. A criação dos símbolos baseou-se em primeiramente estabelecer um número para cada parâmetro (do 1 ao 194), depois estabelecer símbolos para cada sistema utilizado (LEED – círculo, CHPS – triângulo, AQUA – quadrado e o AIA – losango), e por fim colorir esses símbolos conforme o diagnóstico constatado (**Verde**: quando o parâmetro foi bem atendido, **Vermelho**: quando foi mal atendido, **Laranja**: quando o parâmetro foi parcialmente atendido, e **Metade Verde/MetadeCinza**: quando partes do parâmetro foram bem atendidas, porém outras partes não foram constatadas. Feito isso eles foram mapeados nas pranchas que compõem o material gráfico.

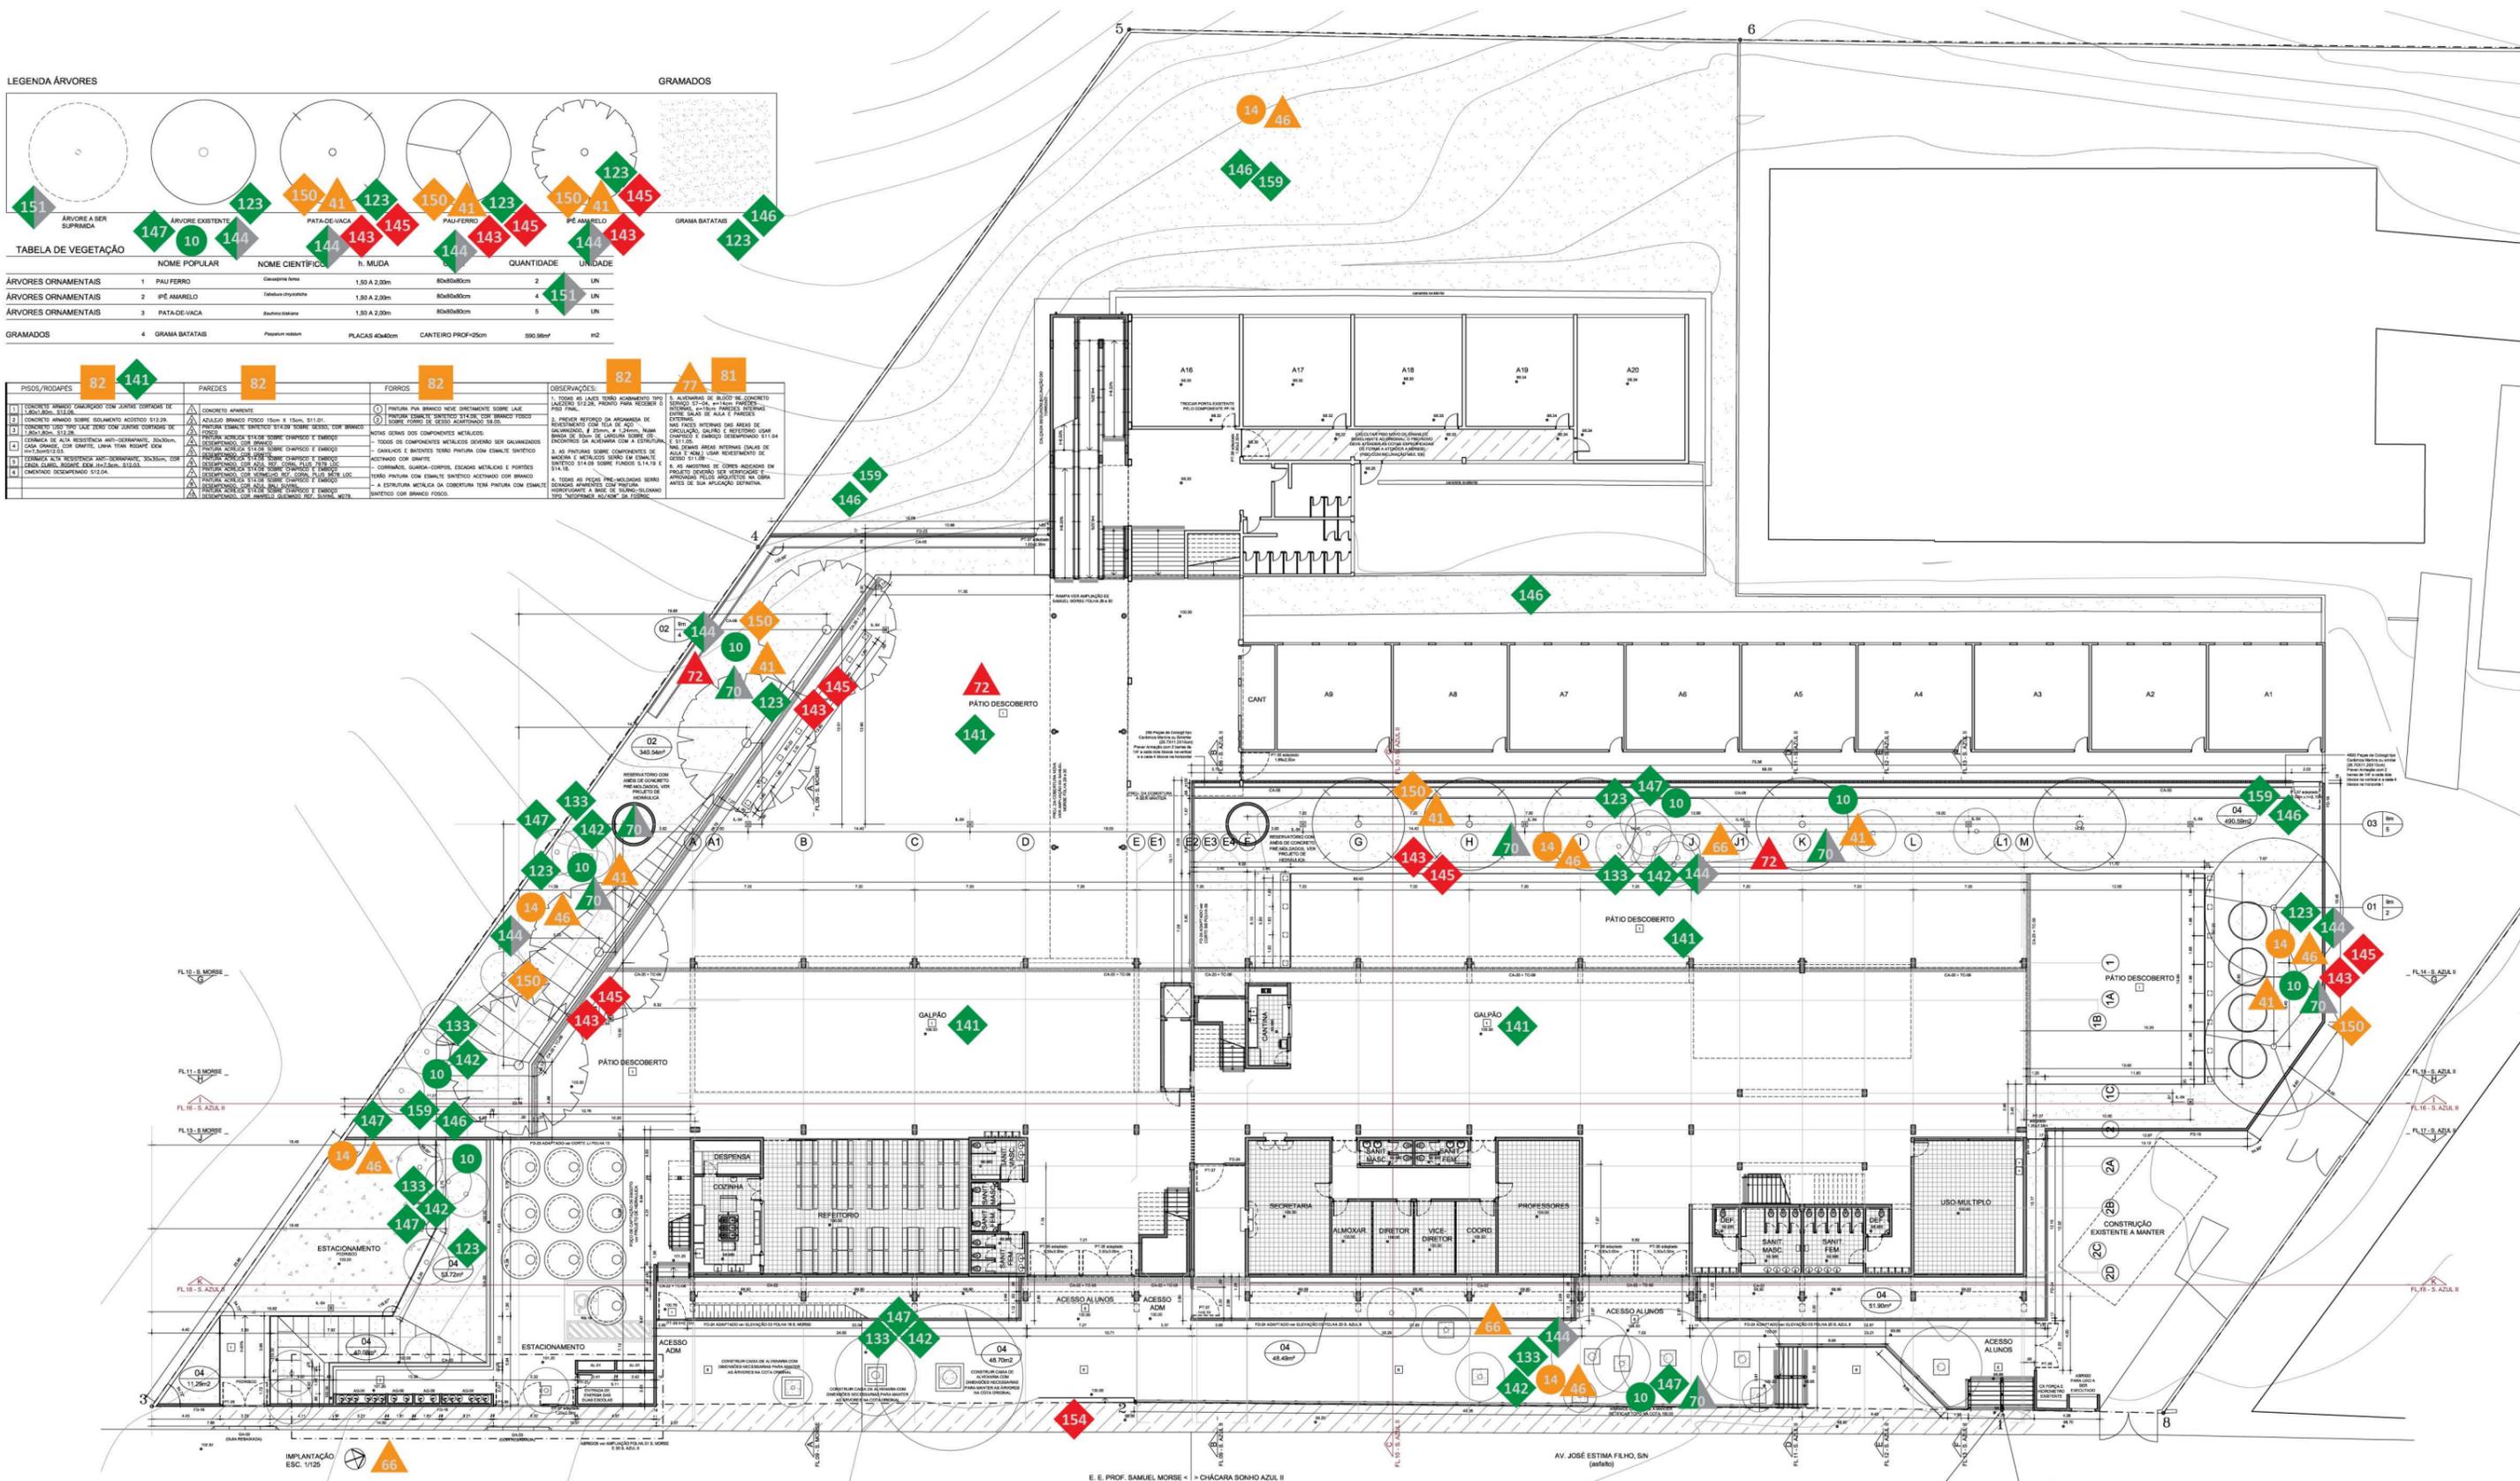
Figura 25: Paisagismo (folha 03 do material FDE) / Esc. 1:400. Fonte: arquivo pessoal (2013).

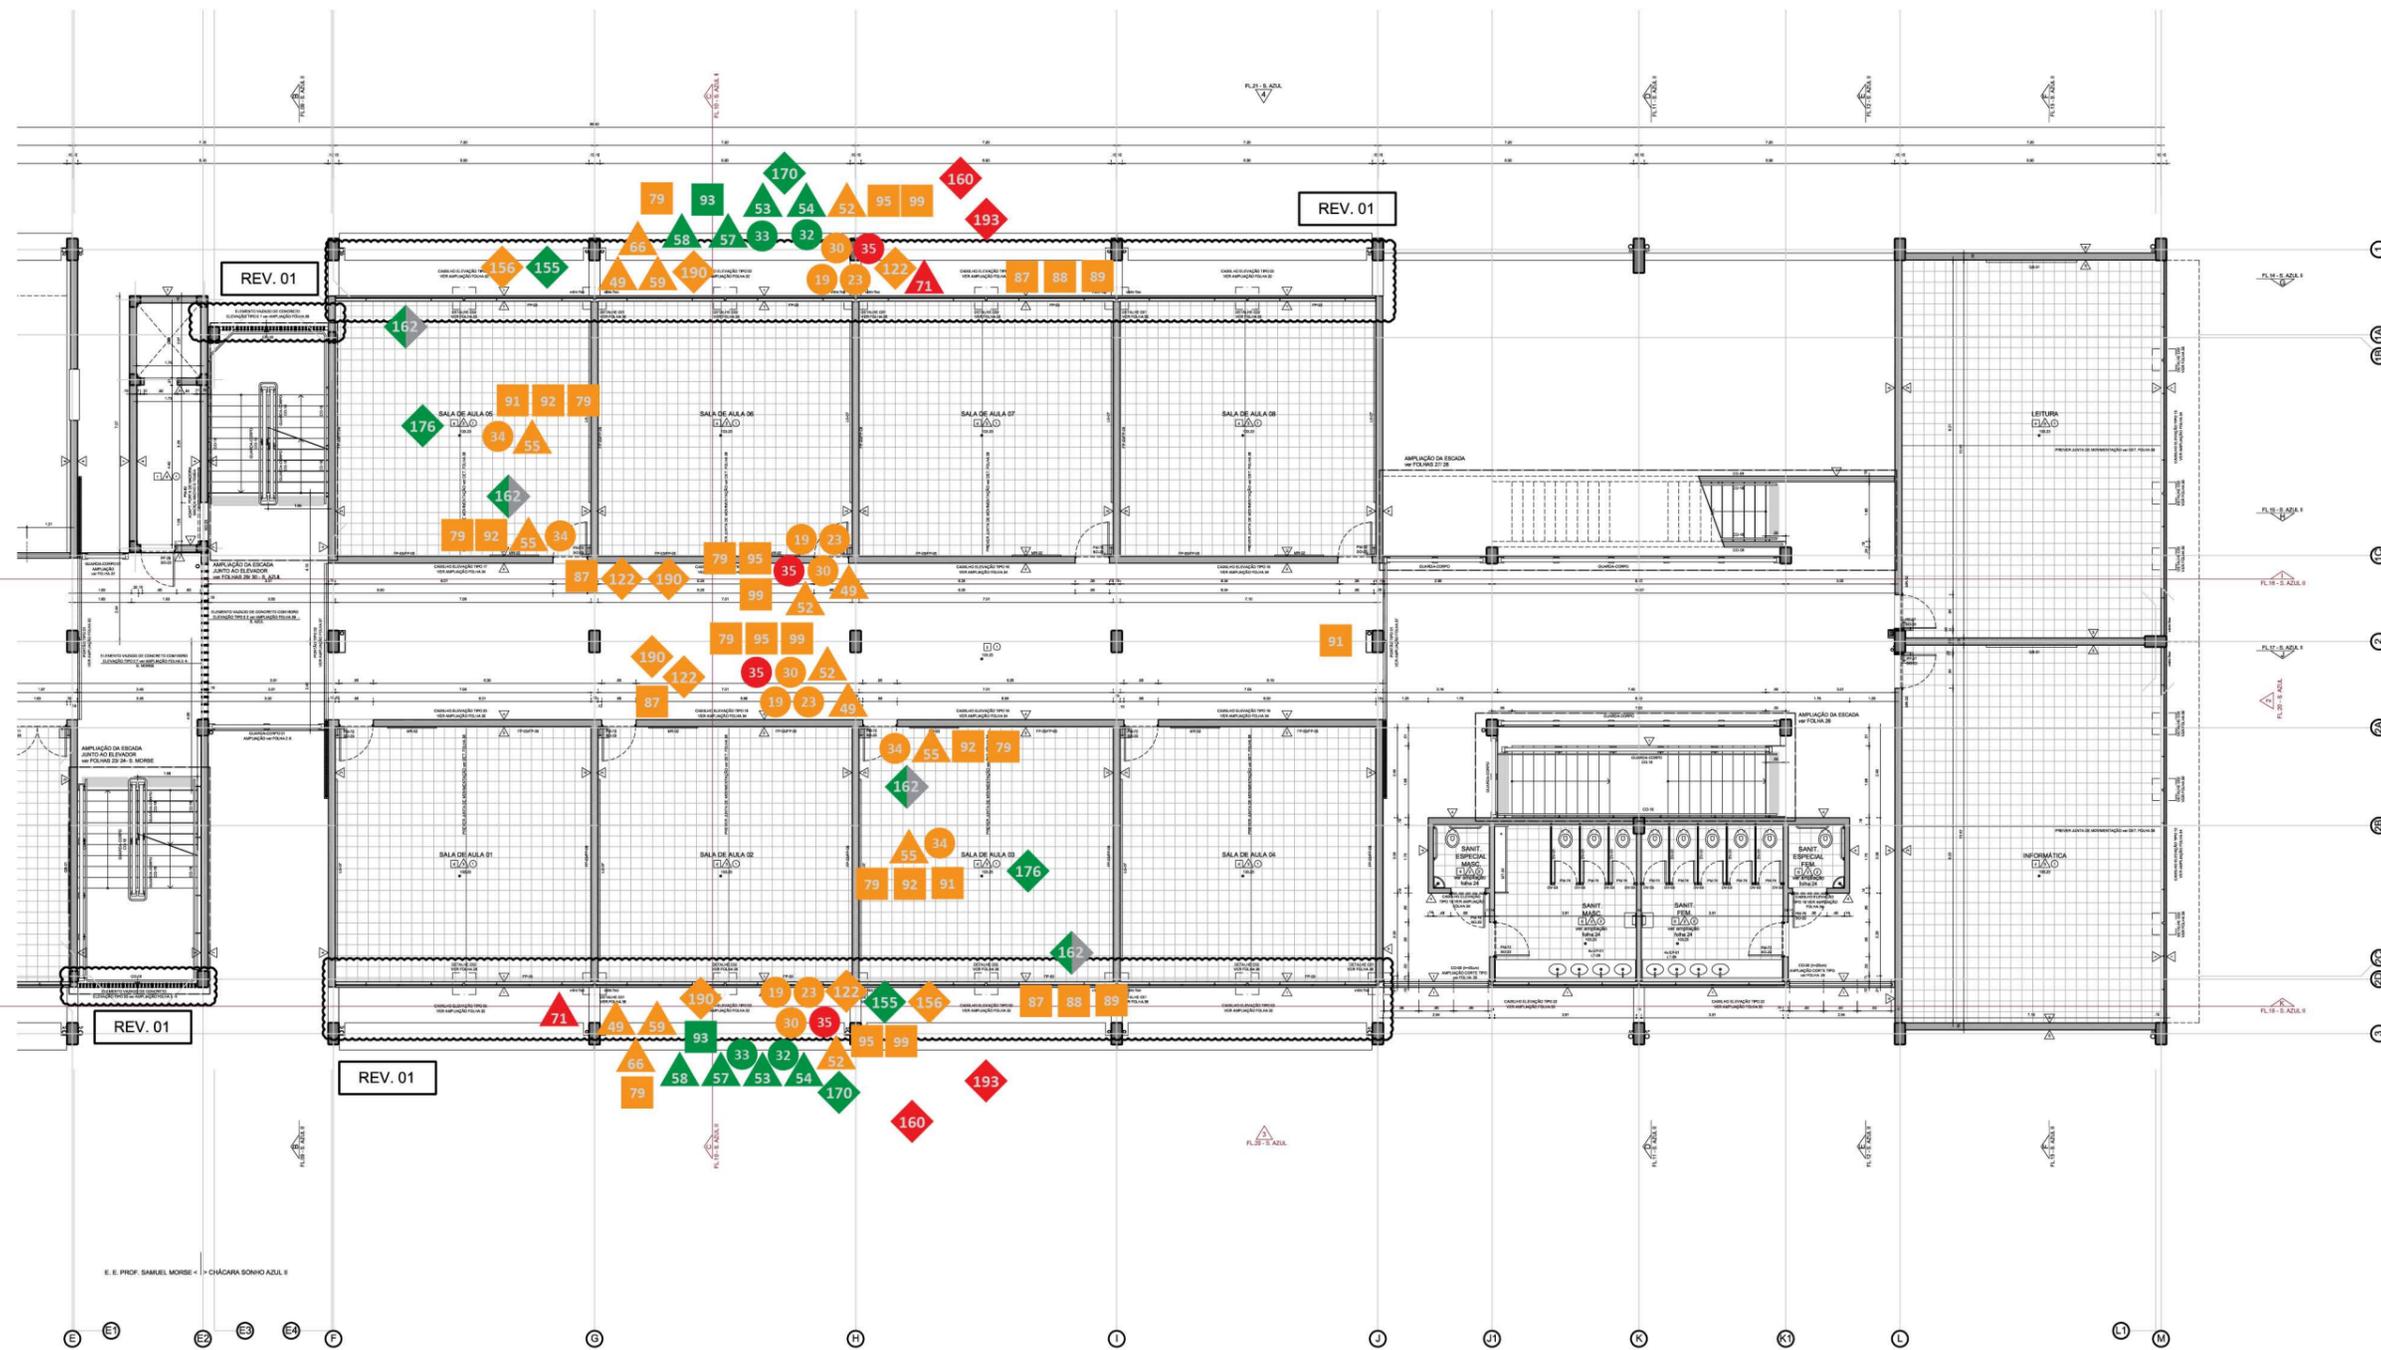
Figura 26: Planta do Pavimento 1 (folha 05 do material FDE) / Esc. 1:200. Fonte: arquivo pessoal (2013).
