**PARÂMETROS DE SUSTENTABILIDADE NO
RETROFIT ESCOLAR: ABORDAGEM GRÁFICA**

UNIVERSIDADE ESTADUAL DE CAMPINAS
FACULDADE DE ENGENHARIA CIVIL, ARQUITETURA E URBANISMO

Dissertação de Mestrado apresentada à Faculdade de Engenharia Civil, Arquitetura e Urbanismo da Unicamp, para obtenção do título de Mestra em Engenharia Civil na área de Arquitetura e Construção.

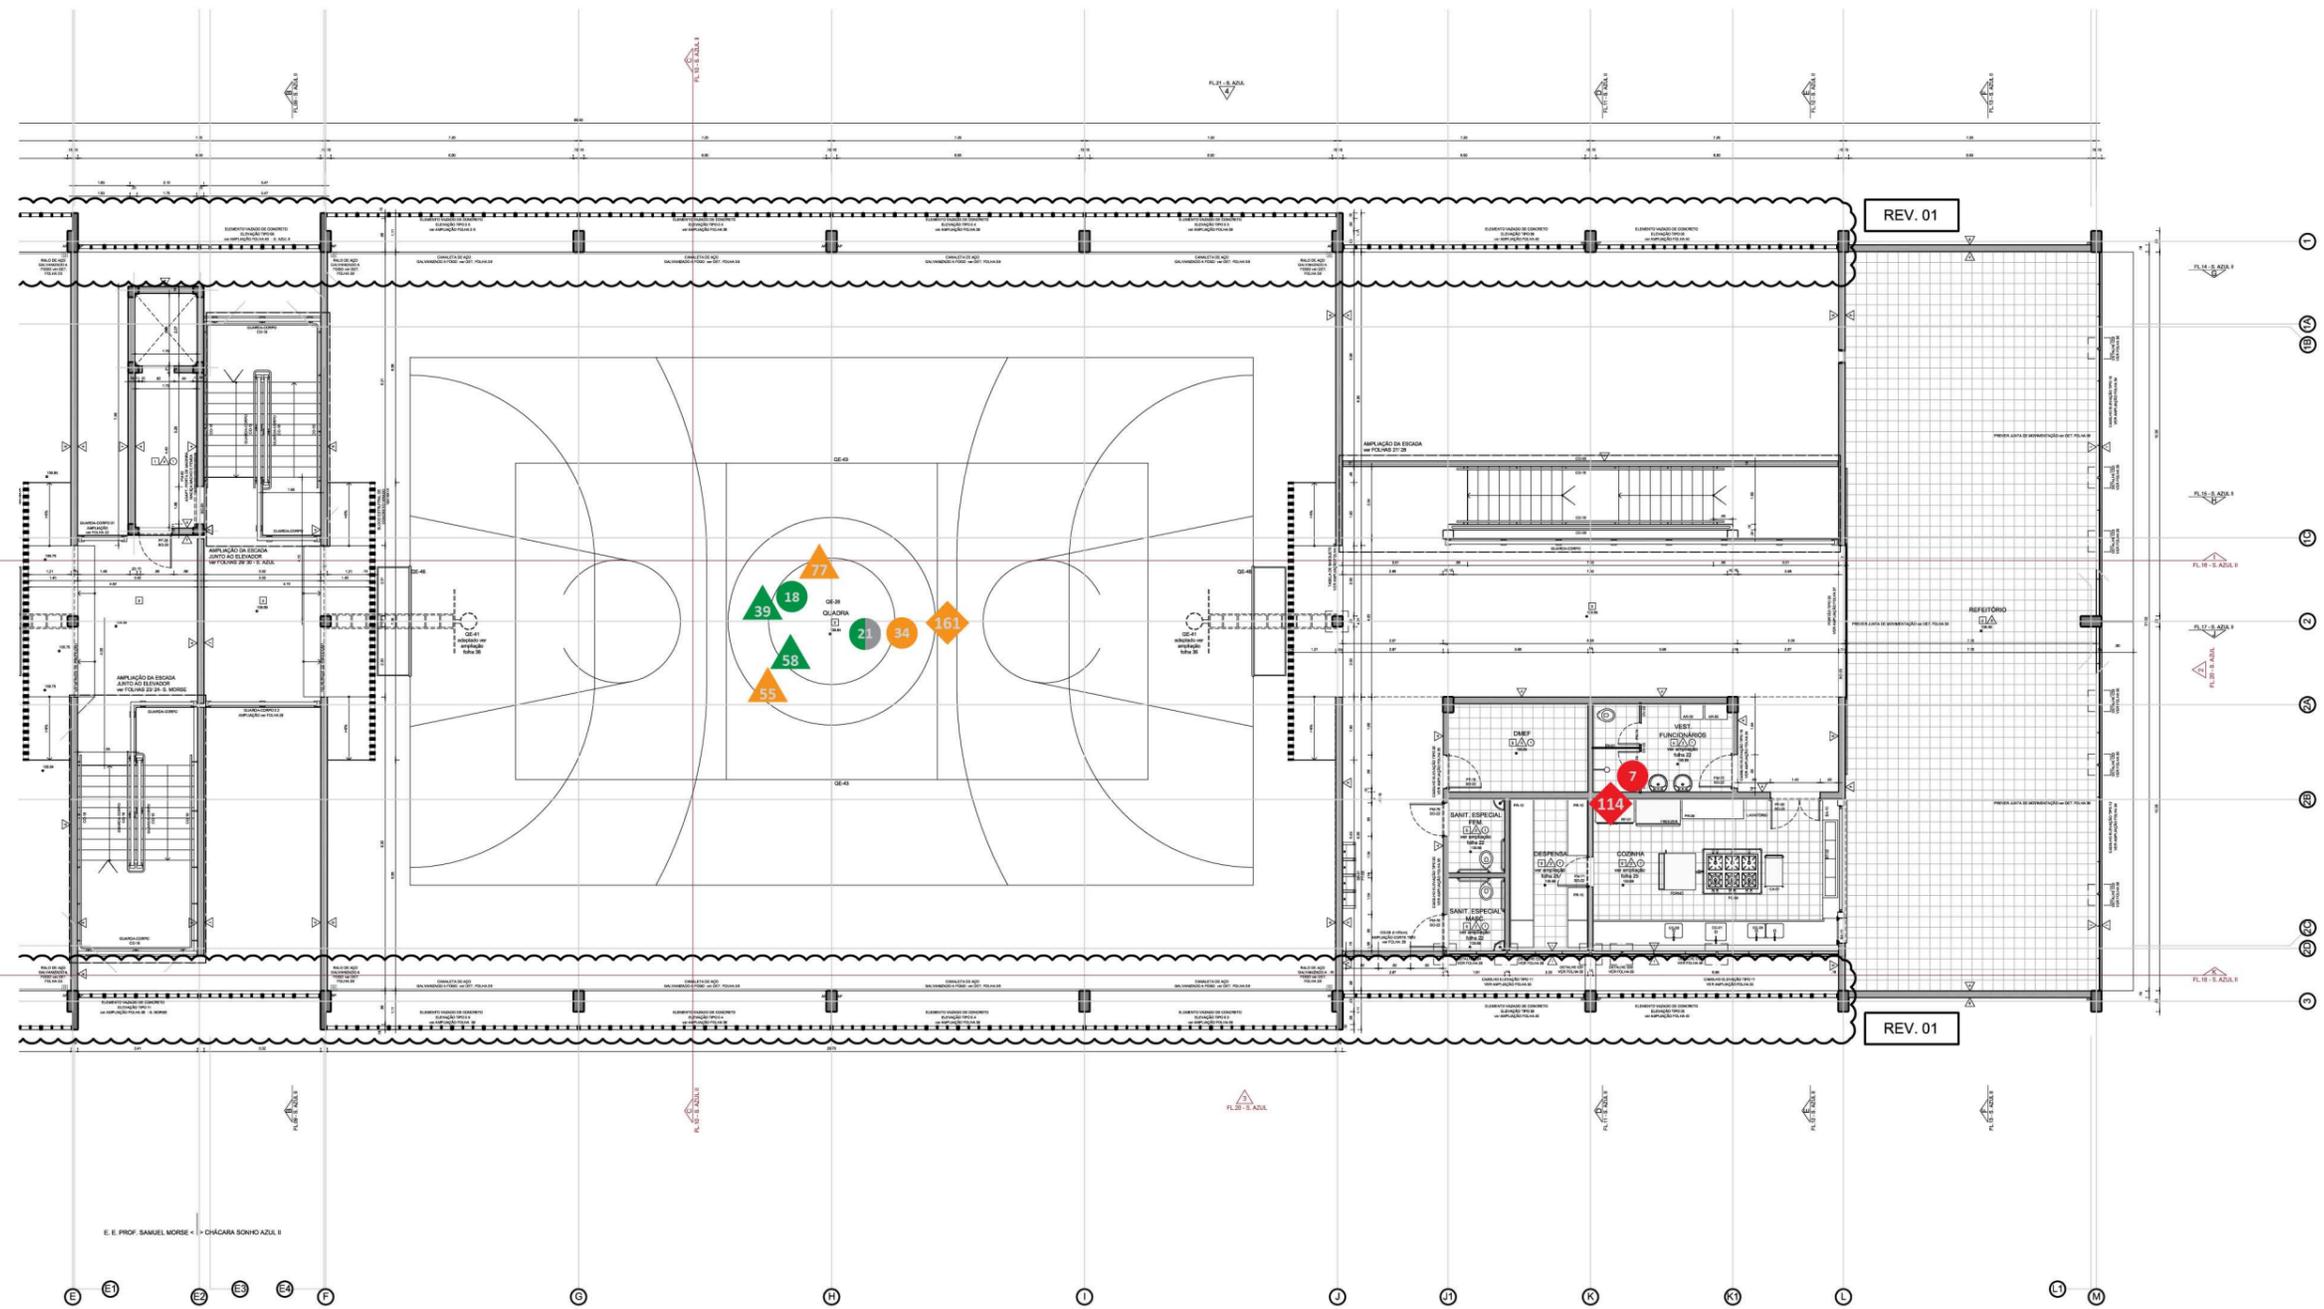
Figura 27: Planta do Pavimento 3 (folha 07 do material FDE) / Esc. 1:200. Fonte: arquivo pessoal (2013).

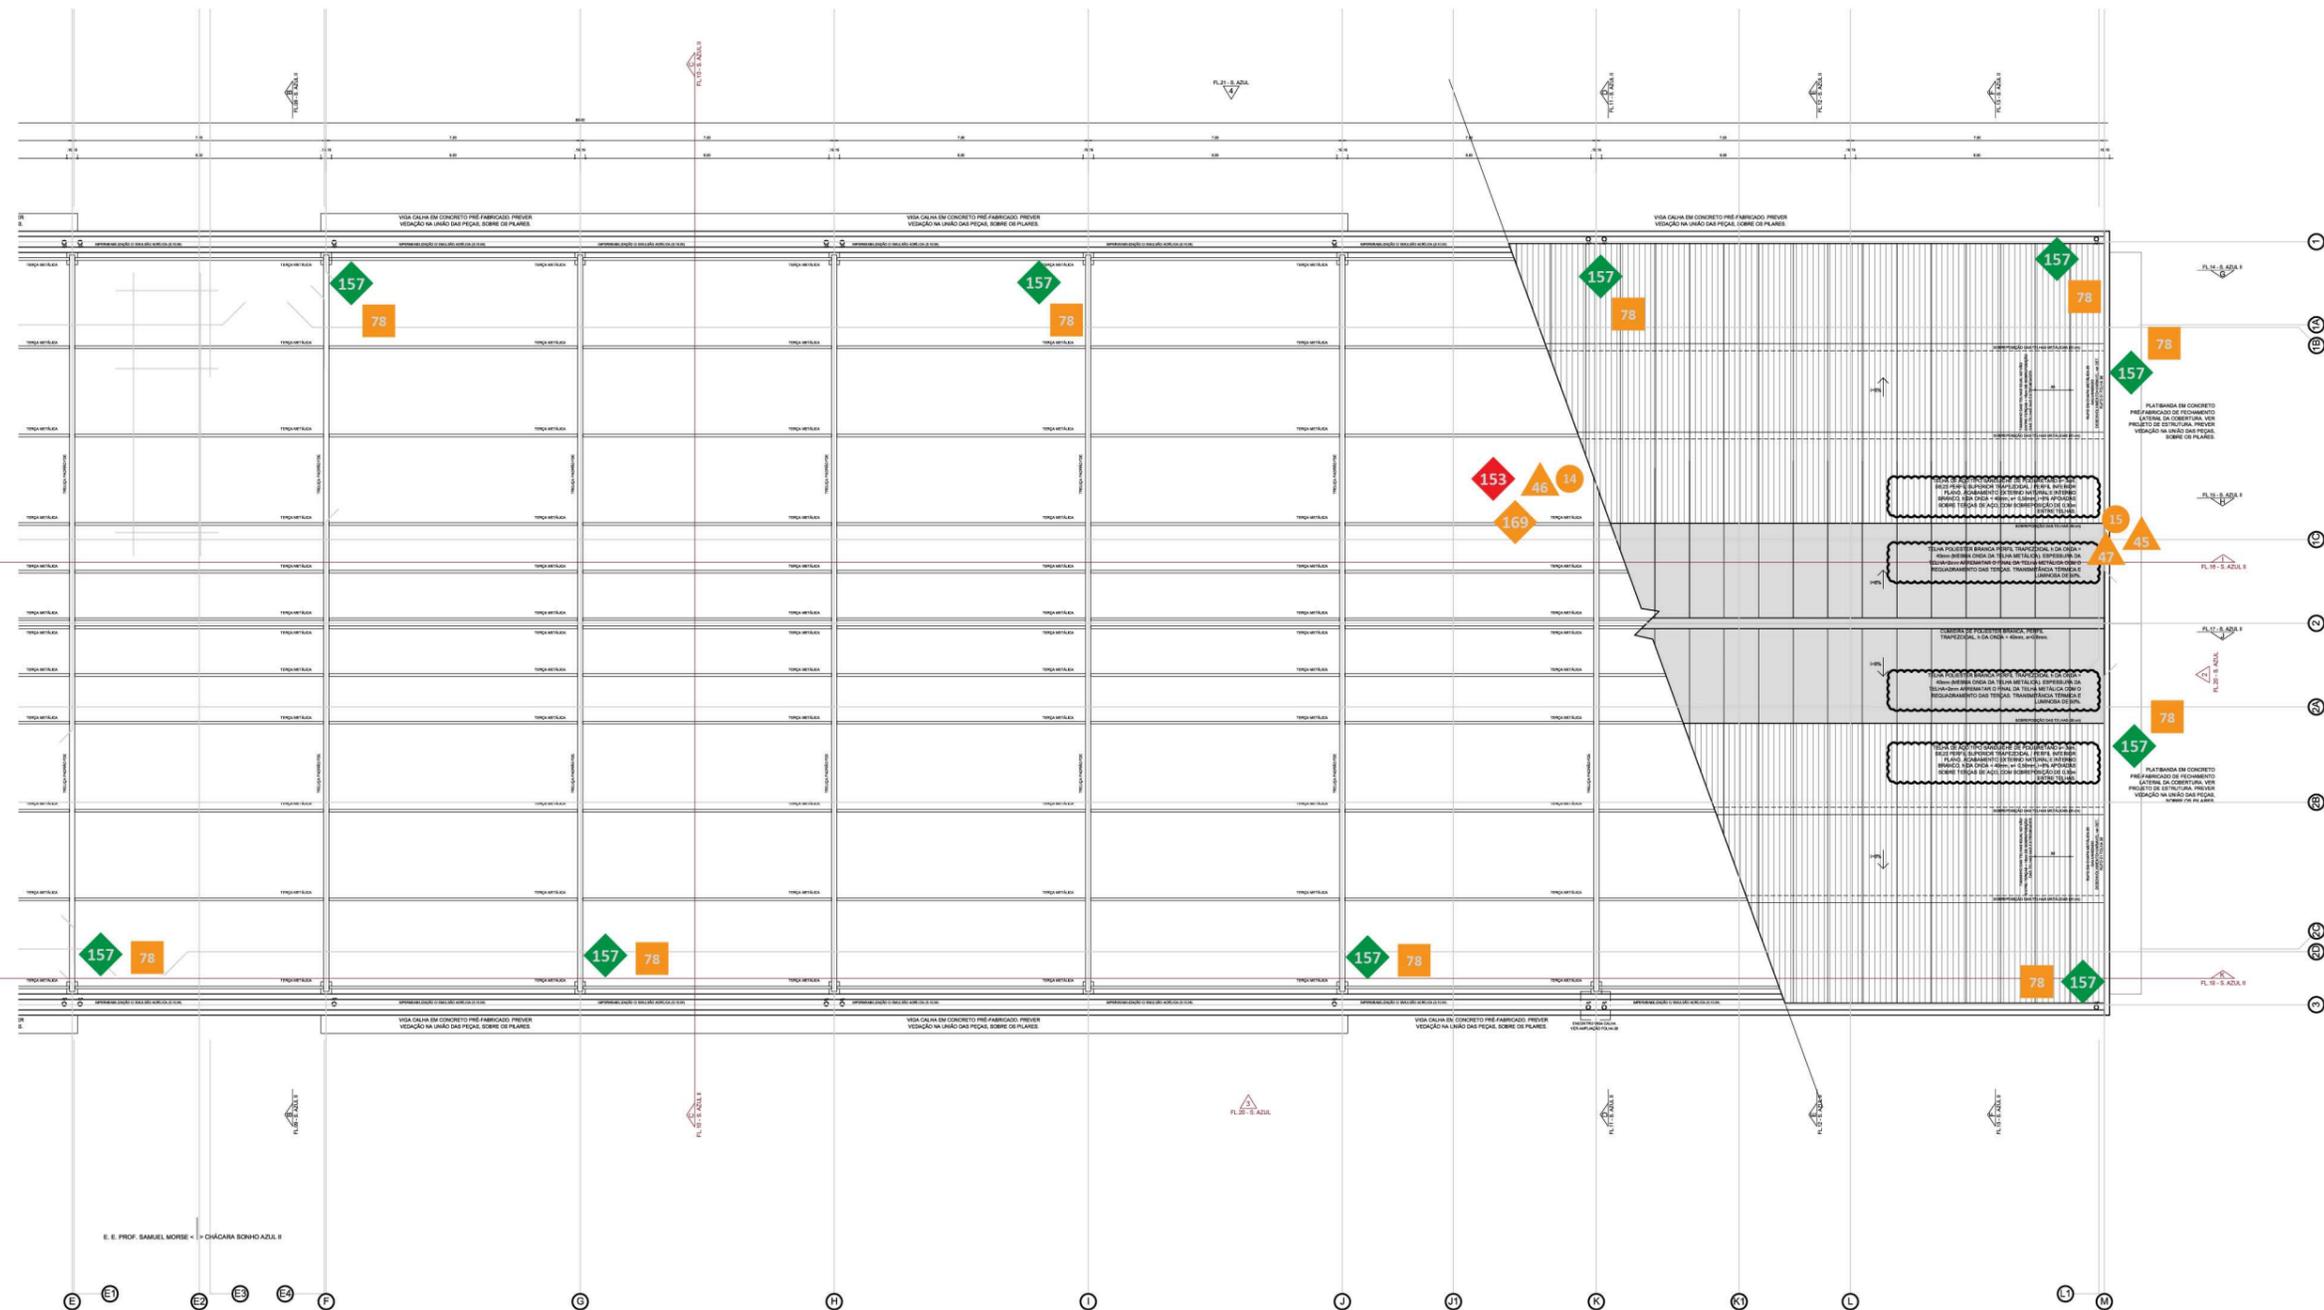
Figura 28: Planta de Cobertura (folha 08 do material FDE) / Esc. 1:200. Fonte: arquivo pessoal (2013).

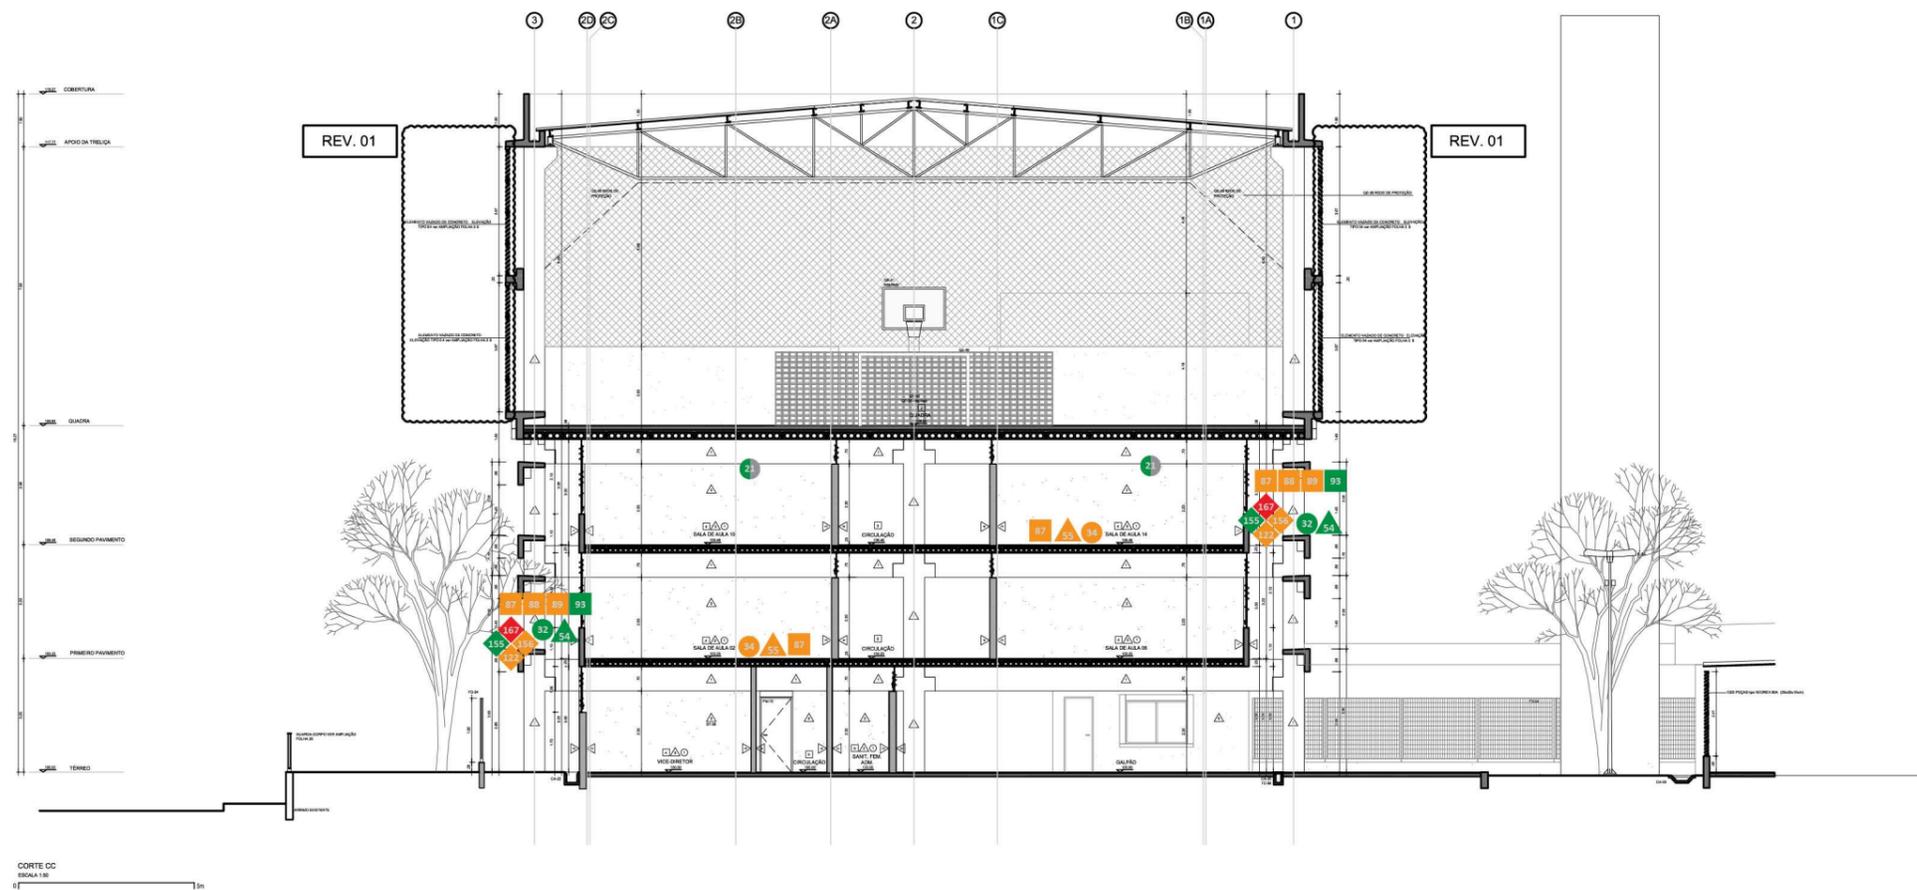
Figura 27: Corte CC (folha 10 do material FDE) / Esc. 1:200. Fonte: arquivo pessoal (2013).

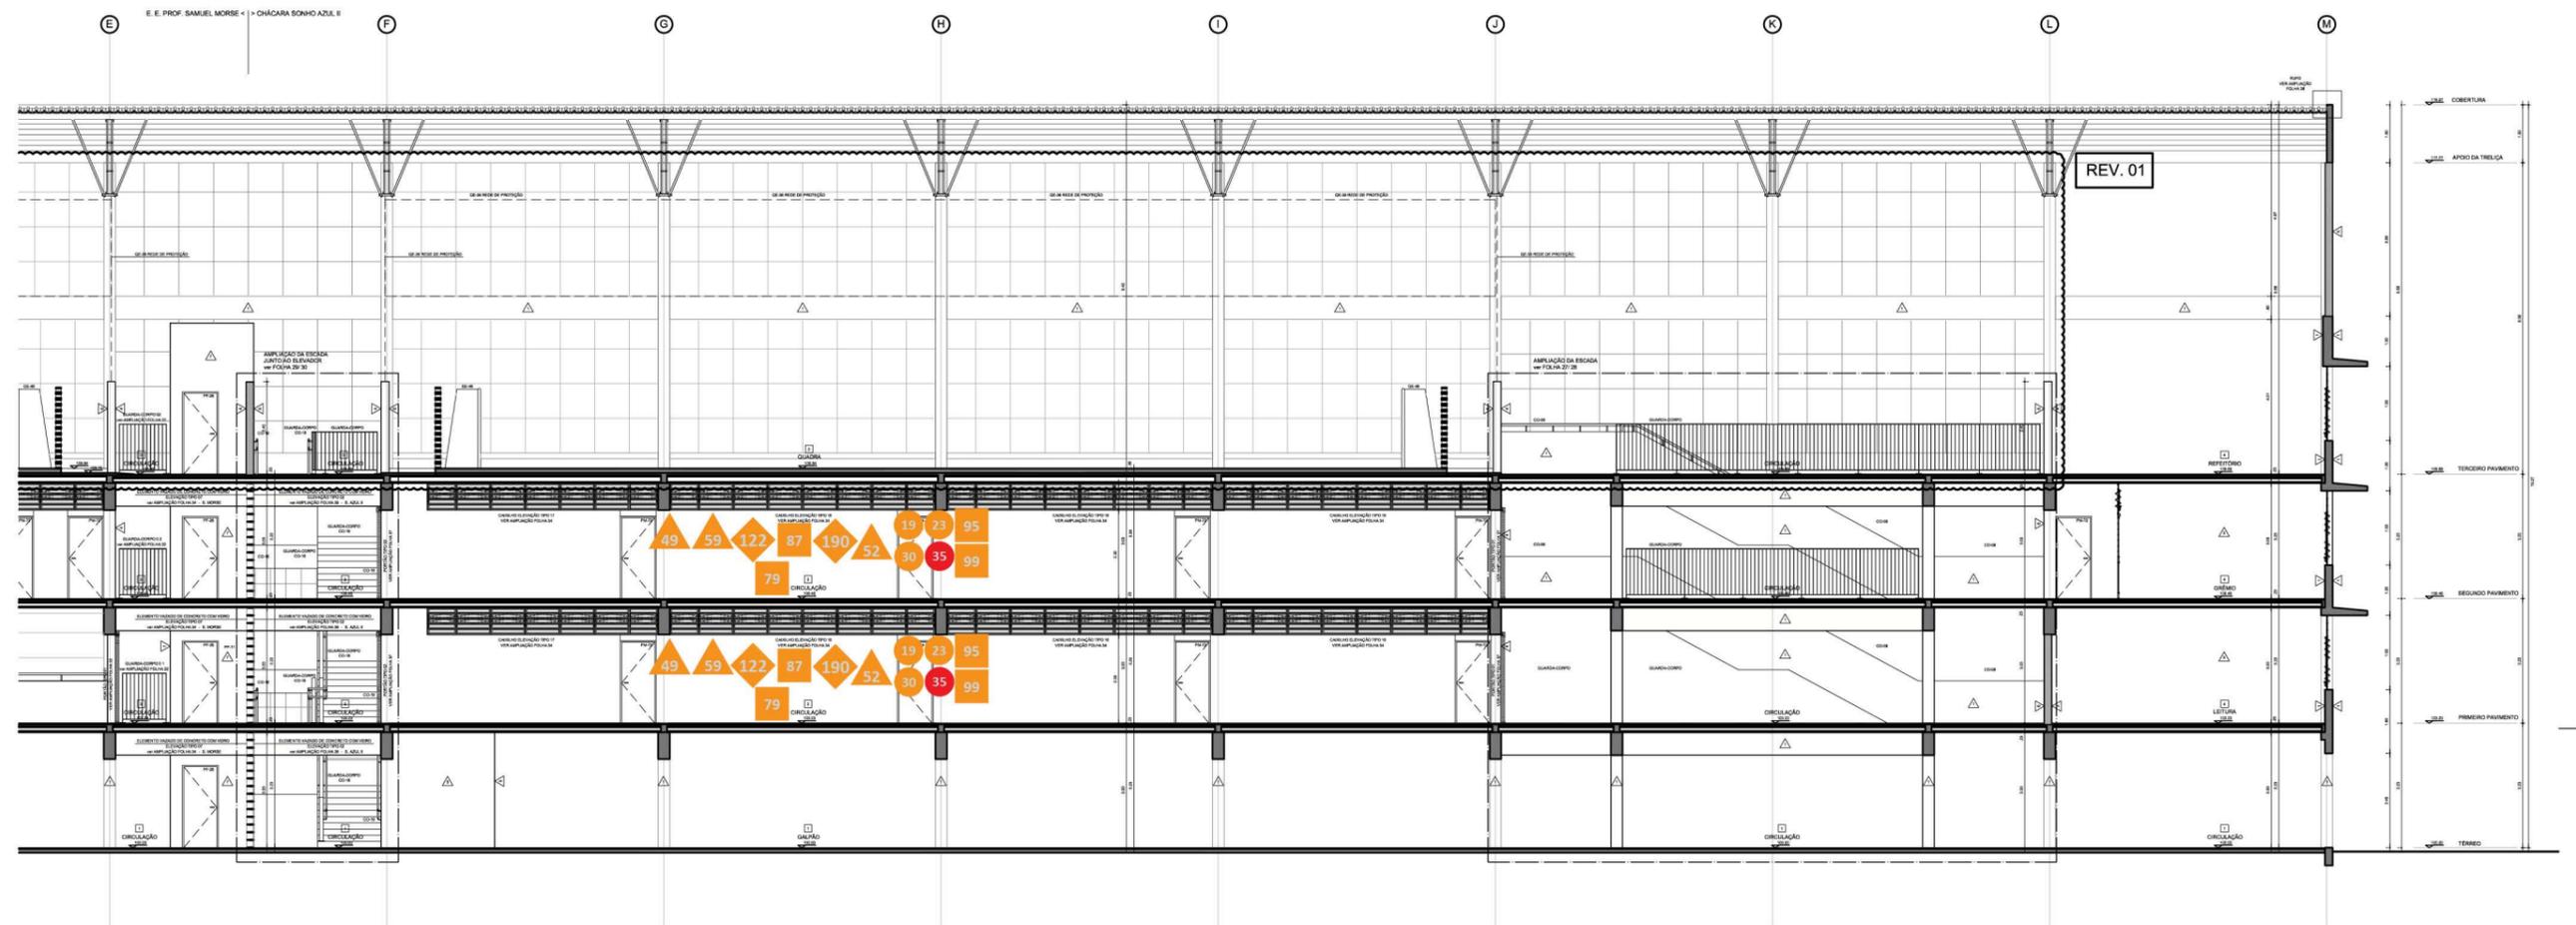
Figura 30: Corte II (folha 16 do material FDE) / Esc. 1:200. Fonte: arquivo pessoal (2013).

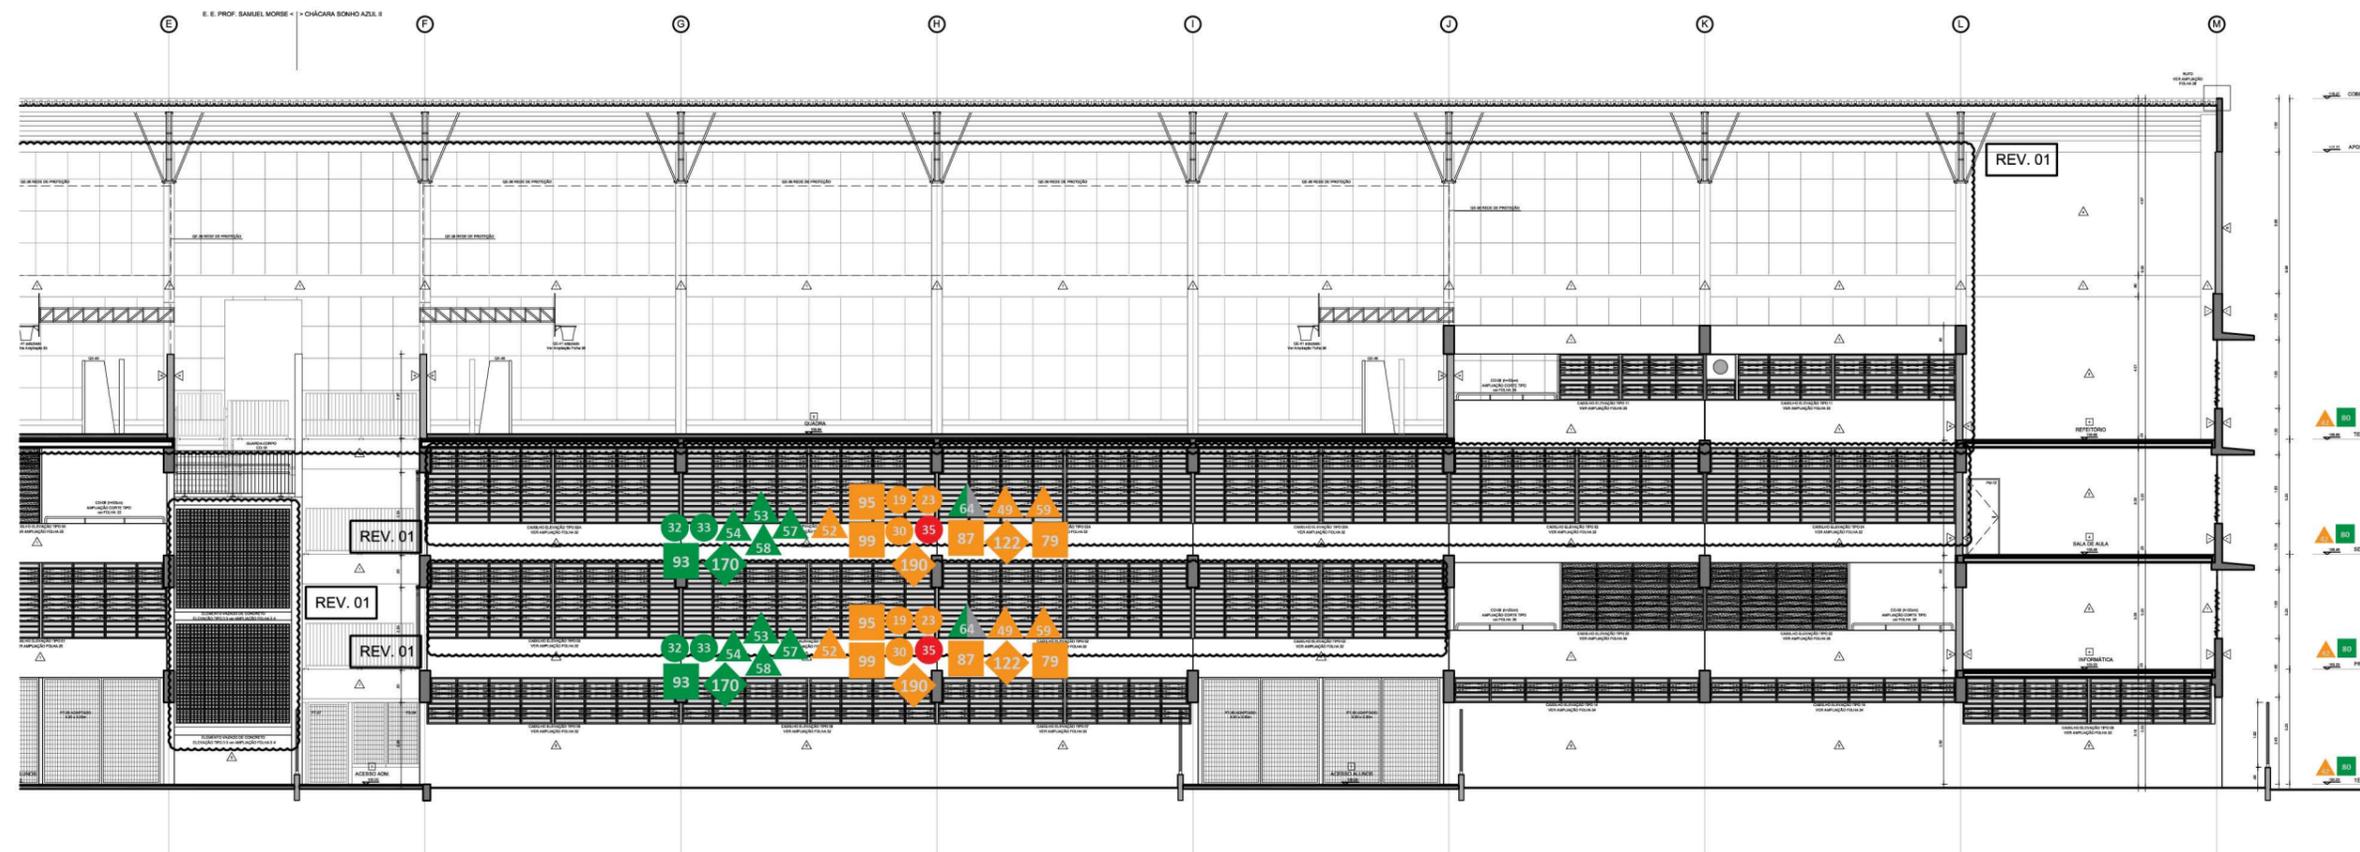
Figura 31: Corte KK (folha 18 do material FDE) / Esc. 1:200. Fonte: arquivo pessoal (2013).

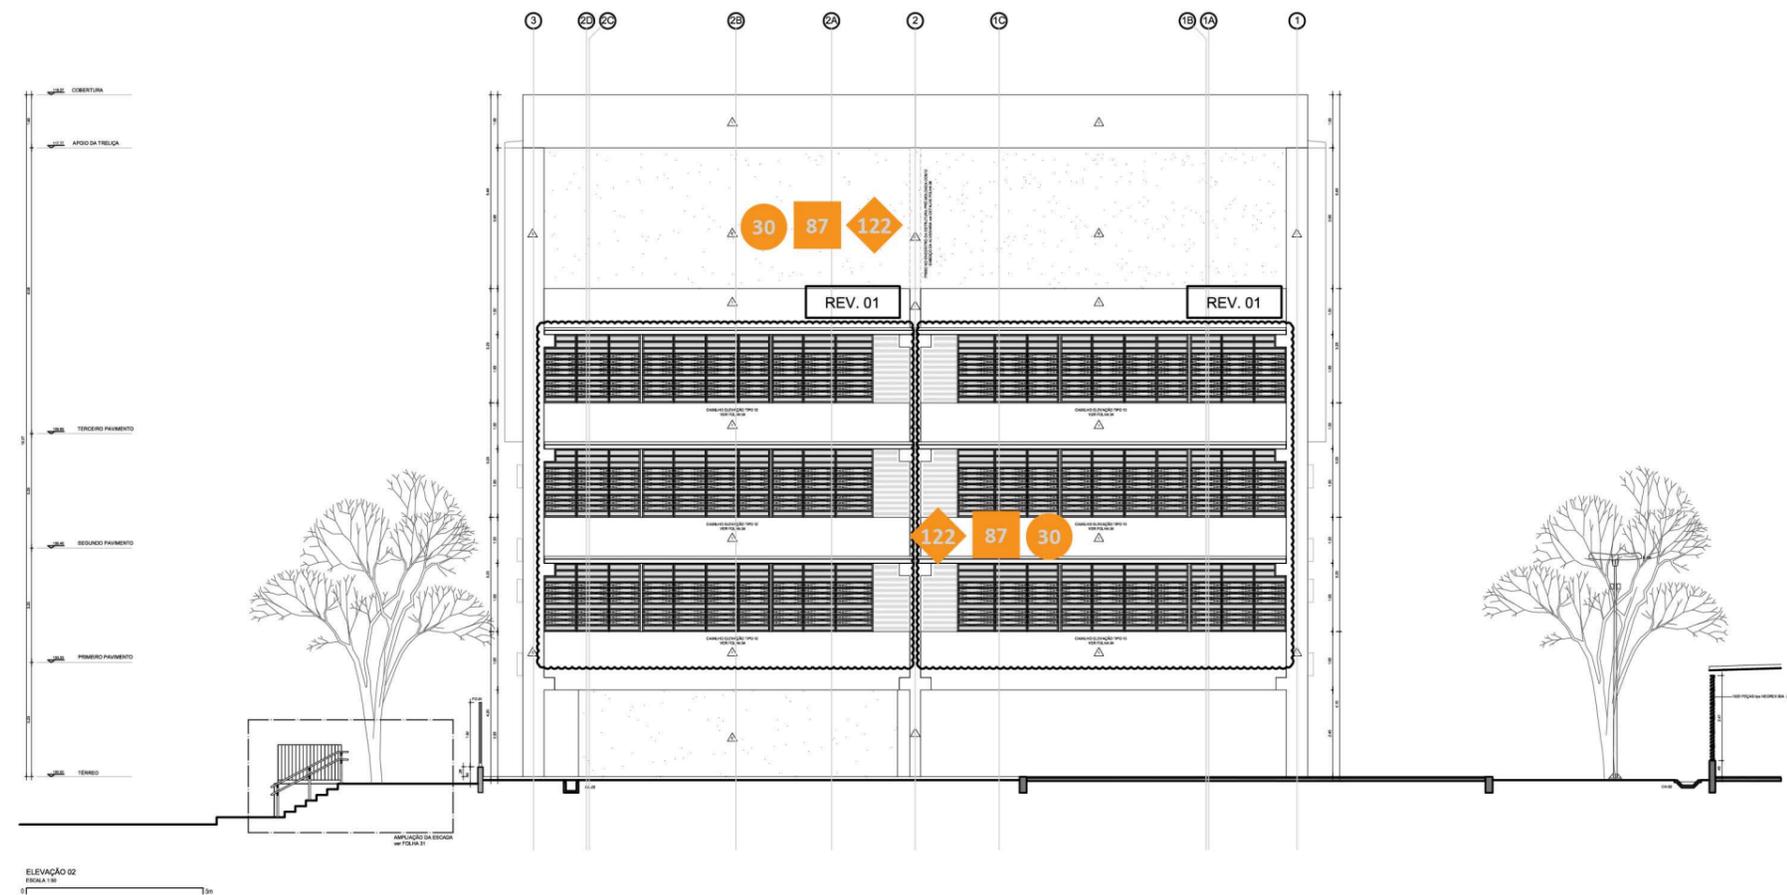
Figura 32: Elevação 02 (folha 19 do material FDE) / Esc. 1:200. Fonte: arquivo pessoal (2013).

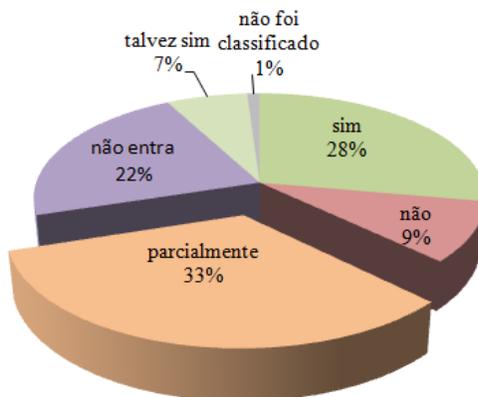
Foi possível identificar os parâmetros em material gráfico?

Gráfico 1: Porcentagem dos Parâmetros que são Identificáveis ou Não em Material Gráfico. Fonte: arquivo pessoal (2013).

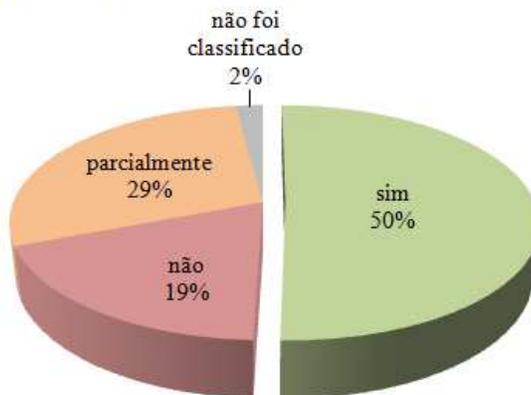
Os parâmetros podem ser realizados no retrofit?

Gráfico 2: Porcentagem dos Parâmetros que Podem ser Úteis no Processo de Retrofit. Fonte: arquivo pessoal (2013).

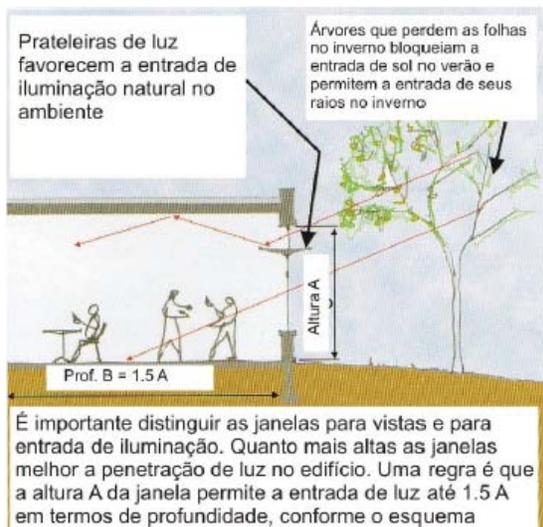
Figura 35: Exemplos do Vínculo Entre o Desenho e o Texto na Descrição de Parâmetros. Fonte: (NAIR e FIELDING, 2005 e Ilustrações traduzidas DELIBERADOR, 2010).

Parâmetro 19: Iluminação natural - a luz do dia é um dos elementos, que simbolizam o alto desempenho do edifício, entretanto é o que mais traz benefícios aos estudantes, aumentando o desempenho do aluno, melhorando a qualidade de sua aprendizagem. Vários recursos podem ser utilizados para favorecer a iluminação natural, como: janelas, clarabóias, prateleiras de luz, portas basculantes, etc.

Alguns de seus desenhos são mostrados na Figura 35 para exemplificar o vínculo das linguagens utilizadas para a definição de seus parâmetros. Propositalmente foram escolhidos desenhos de parâmetros que relaciona-se com os indicadores e diretrizes de sustentabilidade conferidos ao longo dessa pesquisa.
