# **Uma Contribuição ao Fresamento Frontal de Superfícies Irregulares de Ferro Fundido Cinzento**

Autor: Jorge Antonio Giles Ferrer  
Orientador: Anselmo Eduardo Diniz

Tese de doutorado apresentada à comissão de Pós Graduação da Faculdade de Engenharia Mecânica, como requisito para a obtenção do título de Doutor em Engenharia Mecânica.

Campinas, 2006  
S.P. – Brasil

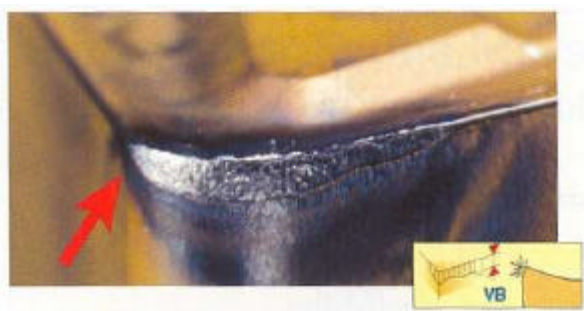
Ocorre na superfície de folga da ferramenta (Figura 2.16), causado pelo contato entre ferramenta e peça. É o tipo de desgaste mais comum. Esse tipo de desgaste ocasiona deterioração do acabamento superficial da peça e, por modificar totalmente a forma da aresta de corte original, faz com que a peça mude de dimensão, podendo sair de sua faixa de tolerância. É incentivado pelo aumento de velocidade de corte (DINIZ, MARCONDES e COPPINI, 2006).

**Figura 2.16- Desgaste de flanco (SANDVIK, 2002)**

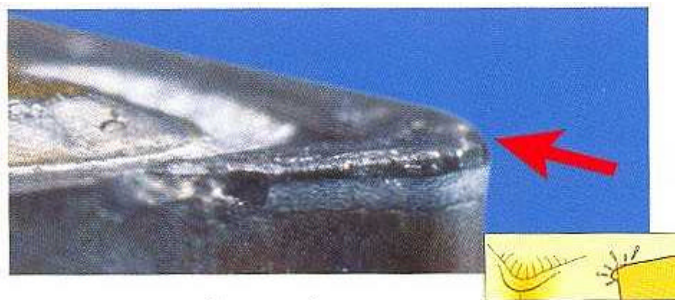
A elevada pressão e a geração de calor no processo de usinagem podem causar amolecimento da ferramenta, permitindo que grãos de carboneto se desloquem. O raio da ponta da ferramenta tende a distorcer (Figura 2.20). Para minimizar esse problema, recomenda-se usar ferramenta de metal duro com baixo conteúdo de elemento de liga (Co), substrato do tipo micro-grão e conteúdo de carbonetos com estrutura centrada como é o carboneto de Tântalo (TaC) (JOHNSON, 1996). A escolha de um raio de ponta grande e de revestimentos duros também ajudam a minimizar a deformação plástica devido à diminuição na geração de calor por atrito.

**Figura 2.20 - Deformação plástica da aresta de corte (SANDVIK, 2002)**

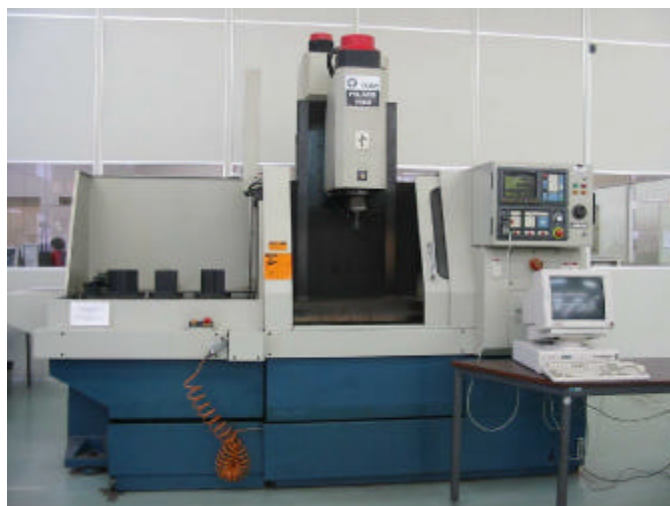
A máquina utilizada nos ensaios foi um centro de usinagem vertical CNC Romi, modelo Polaris V400, com potência de 20 CV e rotação máxima de 6000 RPM, mostrada na Figura 3.10. O Comando Numérico da máquina é o Fanuc 0M. Os programas de usinagem das três peças (linguagem ISO 6983), assim como a preparação de máquinas e a realização de todos os ensaios de usinagem, medição de desgaste e rugosidade, foram preparados e executados pelo autor do trabalho.

**Figura 3.10 - Centro de Usinagem Polaris utilizado nos ensaios**

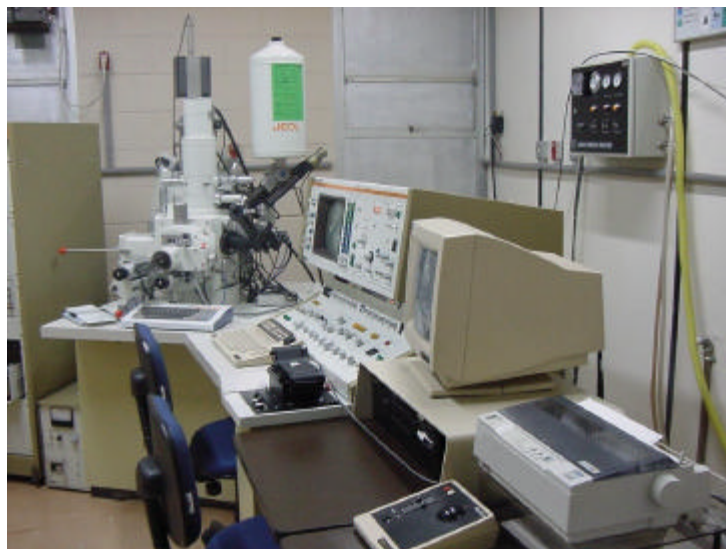
eletrônico de varredura (MEV) do laboratório de microscopia eletrônica da FEM é mostrado na Figura 3.12 .

**Figura 3.12 - Microscópio eletrônico de varredura (MEV) da FEM – UNICAMP**

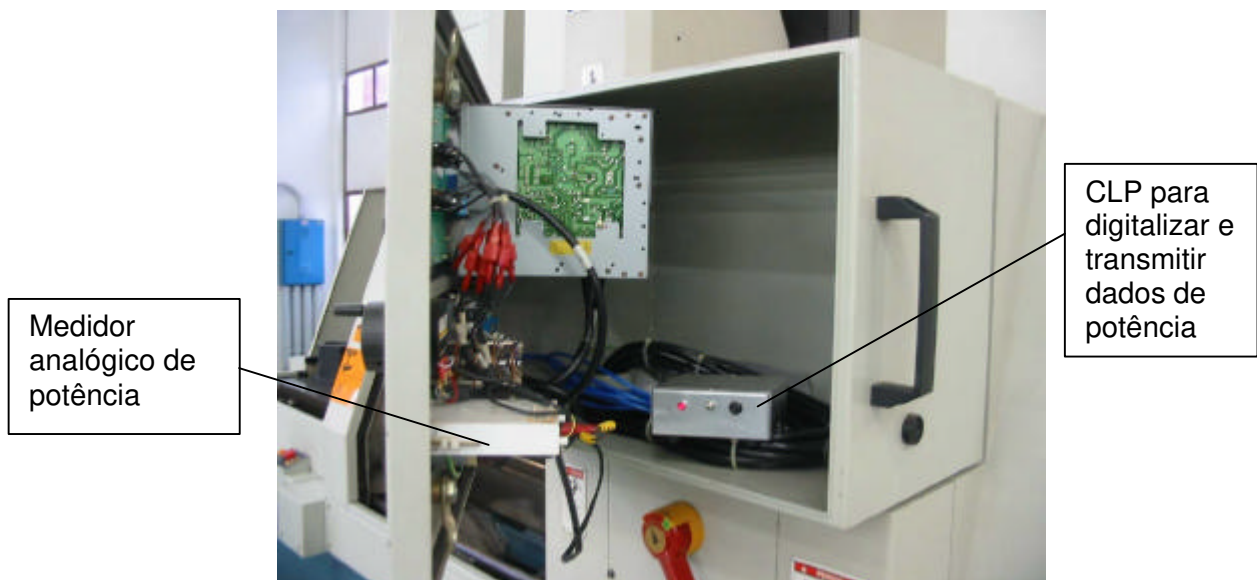
O intuito da coleta digital dos dados é monitorar indiretamente a potência de usinagem. O sistema digital implementado captura dados da potência elétrica consumida pelo motor principal da máquina. Esta potência, afetada por um rendimento, é um indicador da potência mecânica, que por sua vez fornece informações sobre a potência de usinagem. Neste trabalho interessa conhecer se o desgaste da ferramenta influencia no consumo de potência de usinagem em magnitude representativa que possibilite utilizar essas informações para monitorar a vida da ferramenta.

**Figura 3.13 - Sistema de coleta digital de potência instalado no CNC**
