Soldagem por atrito com pino não-consumível em juntas dissimilares de aços inoxidáveis austenítico UNS S31603 e superduplex UNS S32750.

Dissertação de Mestrado apresentada à Faculdade de Engenharia Mecânica da Universidade Estadual de Campinas para obtenção de título de Mestra em Engenharia Mecânica, na área de Materiais e Processos de Fabricação.

Titulo em Inglês: Dissimilar Friction Stir Welding between Austenitic Stainless Steel UNS S31603 and Superduplex Stainless Steel UNS S32750

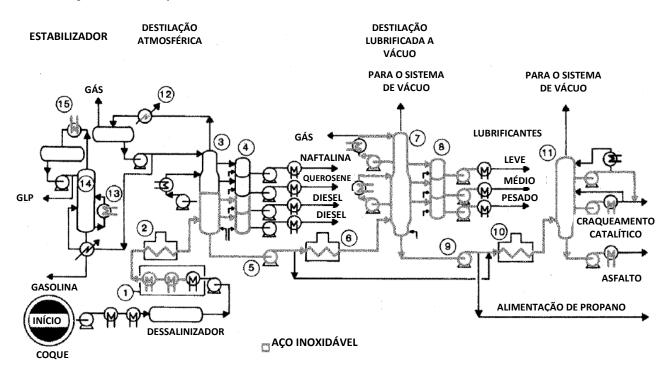
Figura 1-2: Processo esquemático de destilação fracionada do coque do petróleo, indicando os produtos petrolíferos gerados e os equipamentos onde são utilizados aços inoxidáveis (Nickel Institute, 2012).

Na indústria petroquímica são utilizados diversos tipos de aços inoxidáveis, interligados de diversas formas. Um exemplo disso são os destiladores (Figura 1-2). A destilação do coque do petróleo é fracionada, sendo separados os produtos do petróleo após serem formados. Cada produto possui um teor corrosivo e densidade diferente, não necessitando de aços com a mesma resistência à corrosão e mecânica em todas as etapas. Dessa forma os duplex são mais utilizados para locais com presença de cloretos, mas que não requerem alta temperatura, enquanto o austenítico serve para locais submetidos a altas temperaturas, mas que não tem tanto contato com

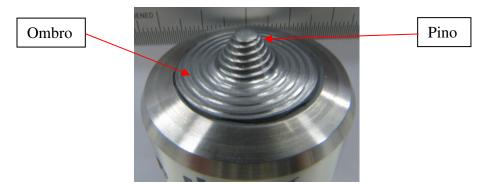
Figura 2-1: Ferramenta roscada de SAPNC para soldagem de aços. Em destaque o pino e o ombro da ferramenta, responsáveis pela geração de atrito, calor e mistura do material durante a soldagem.

O processo de SAPNC consiste em fazer união através do atrito do pino e do ombro da ferramenta, que rotacionam e avançam sobre o material. O pino possui um comprimento pouco menor do que a espessura do material a ser soldado e seu diâmetro é normalmente um terço do diâmetro do ombro (Figura 2-1). O ombro, em geral, possui uma conicidade proposital, que aumenta ou diminui a área de contato do mesmo com o material, além de gerar atrito e evitar que o material misturado saia da região da junta soldada. O pino é primeiramente introduzido rotacionando, juntamente com o ombro, até a profundidade desejada, na união das chapas a serem soldadas, que permanecem paradas.

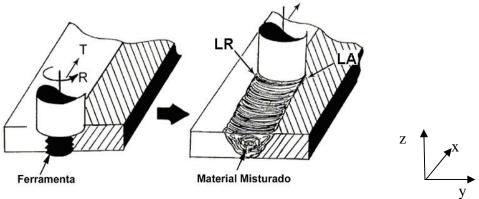
Figura 2-2: Figura esquemática da junta soldada de SAPNC, mostrando também o lado de avanço (LA) e o lado de retrocesso (LR) (Idagawa, 2005).

Uma vez penetrado o pino, e o ombro estiver em contato com a superfície do material, a ferramenta ainda permanece um pequeno período de tempo sem avançar, a fim de gerar calor suficiente para que haja a deformação plástica e diminua a resistência do material ao avanço da ferramenta. Após isso a ferramenta avança, provocando a mistura (Figura 2-2), sendo a ferramenta retraída ao fim da soldagem.

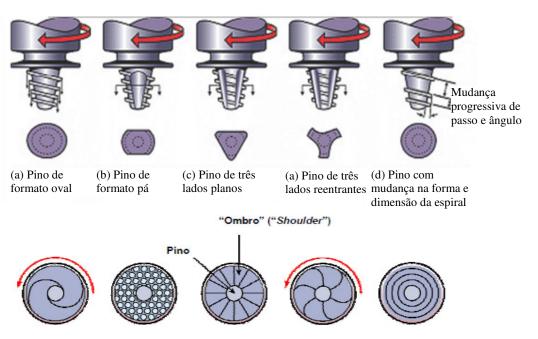
Figura 2-5: Exemplos de Diferentes Configurações de Pinos e Ombros já utilizados comercial e academicamente (Mishra, 2005).

Os principais parâmetros controláveis do processo de SAPNC são: velocidade de rotação, velocidade de avanço, penetração da ferramenta, geometria e material da ferramenta, e, dependendo do maquinário, as forças envolvidas. A geometria da ferramenta influencia em dois aspectos: no calor gerado no processo e no escoamento do material. Dependendo da conicidade da ferramenta, da presença ou ausência de roscas, do passo e do sentido dessas roscas, do comprimento do pino e do diâmetro do ombro, dentre outros, pode haver mais calor, mais atrito e mais deformação do material e o escoamento do material pode ser mais complexo ou mais intenso (Figura 2-5). A geração de calor é provocada por atrito e deformação, sendo que o atrito é maior no ombro e a deformação é maior no pino.

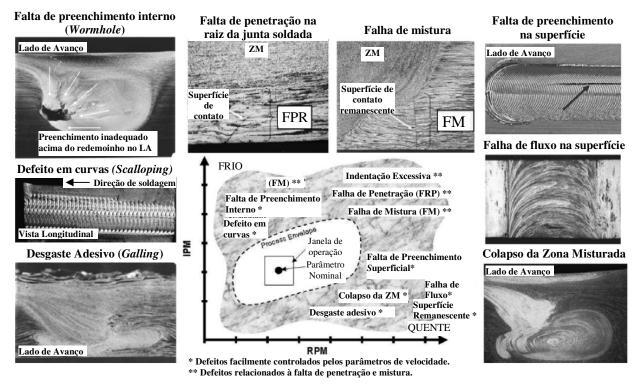
Figura 2-6: Esquema dos principais defeitos gerados no processo de SAPNC e a região de ocorrência, conforme as combinações de velocidades de rotação e avanço (mais quentes ou mais frias) (Abergast, 2008).

Apesar de não apresentar trincas e porosidade causadas pela fusão e solidificação do material, o SAPNC pode apresentar outros defeitos de soldagem. Esses defeitos estão relacionados à temperatura do processo, escoamento do material e geometria da junta. A temperatura do processo está associada à geração de atrito influenciado pelos parâmetros de velocidade e propriedades da ferramenta, enquanto o escoamento depende de outros fatores como excesso ou falta de penetração/força axial e propriedades do material (Abergast, 2008. Kumar, 2007, Khaled, 2005). Abergast (2008) classificou e graficou qualitativamente os defeitos mais comuns em relação às velocidades utilizadas no processo, conforme Figura 2-6. Os defeitos mais freqüentes foram registrados na Tabela 2-1, juntamente com a definição do defeito e os parâmetros que causam o mesmo. A ausência de defeitos superficiais é utilizada como critério de seleção de parâmetros ótimos de soldagem, uma vez que os defeitos podem ser pontos concentradores de tensão e facilitadores de início de trinca, de corrosão e fragilização do material (Abergast, 2008).

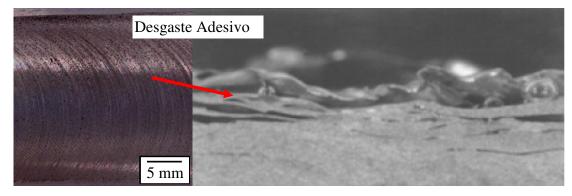
Figura 2-8: Defeito de formação de desgaste adesivo na superfície, formado por aquecimento excessivo do material durante o processo de soldagem (Theodoro, 2009. Abergast, 2008).

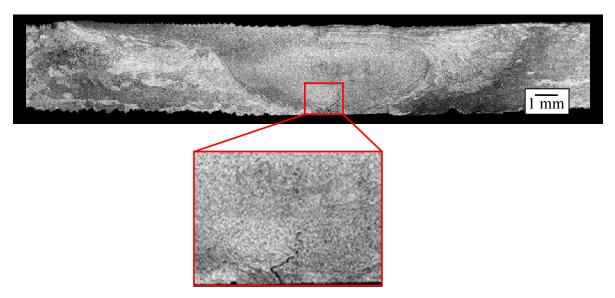
Figura 2-9: Defeito de falta de penetração efetiva do pino nas chapas de alumínio 6061 T6, unidas por SAPNC. (Theodoro, 2009)

Além dos defeitos superficiais e internos que podem aparecer no processo de SAPNC, as juntas soldadas podem apresentar aderência da raiz da junta ao sistema de suporte devido ao excesso de aquecimento e/ou com a penetração excessiva da ferramenta.

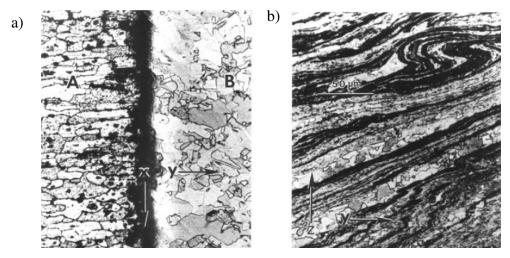
Figura 2-11: Micrografia óptica da superfície de contato dos materiais dissimilares Al 2024 (A) e Ag (B) a) antes da soldagem e b) as linhas de fluxo formadas após a mistura dos materiais. Essas linhas são formadas por regiões alternadas dos materiais A e B (Murr 2010). (x é o sentido de avanço da ferramenta, y o sentido transversal da solda e z o eixo de penetração da ferramenta).

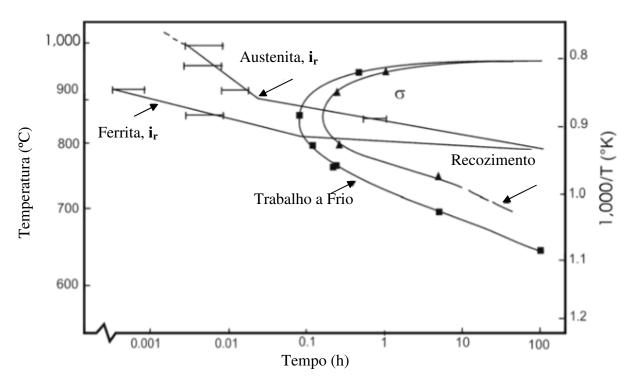
Figura 2-12: Diagrama TTT do aço inoxidável duplex UNS S31803 após laminação com redução de 20% de espessura e tratamento térmico de recozimento. O início de recristalização da ferrita e austenita estão indicados (i_r) nas setas (Alvarez-Armas, 2009).

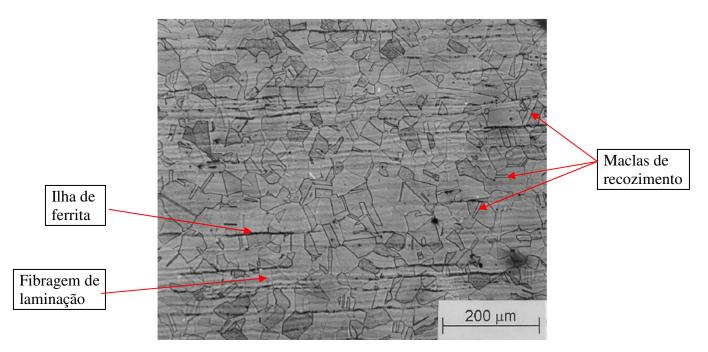
Figura 2-13: Micrografia do ao inoxidável austenítico AISI 316LN. Nota-se as maclas de recozimento, decorrentes da deformação e tratamento térmico ao qual o material é submetido durante a fabricação, fibragem de laminação e ilhas de ferrita (Sireesha, 2000).

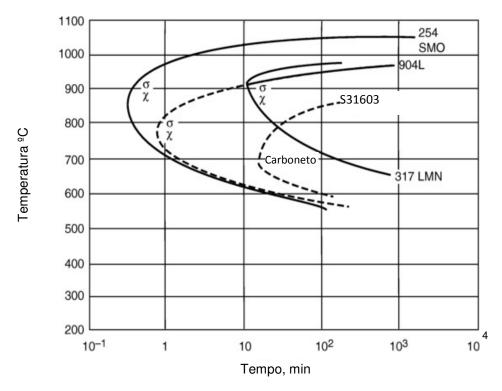
Figura 2-14: Cinética de precipitação isotérmica das fases sigma/chi para os aços 254 SMO (UNS S31254), 904L (UNS N0904) e 317 LMN (ASTM 317LMN), e de carbonetos do aço inoxidável austenítico UNS S31603 (ASM (2005)). Nota-se que para o aço S31603, a formação de carbonetos ocorre tardiamente em relação aos outros aços, apesar da temperatura de formação dos mesmos ser mais baixa (Silva, 2010). A composição desses aços encontra-se na Tabela 2-2.

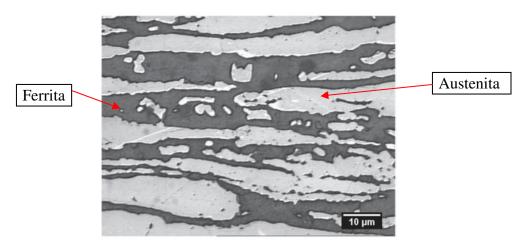
Figura 2-15: Micrografia óptica do aço inoxidável duplex UNS S32304 utilizado no presente trabalho, no qual a matriz de ferrita apresenta tons mais escuros e as ilhas de austenita apresentam os grãos de cor mais claros. Material atacado com Behara II (Cardoso, 2012).

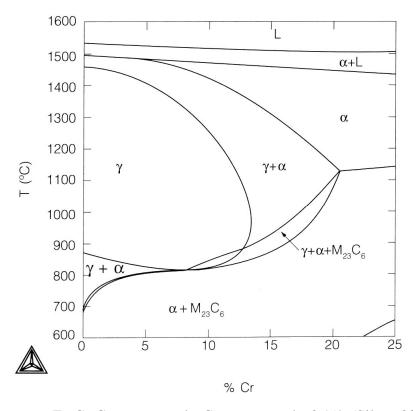
Figura 2-16: Diagrama Fe-Cr-C com teor de C constante de 0,1% (Silva, 2010), variando a porcentagem de cromo. Temperatura *solvus* da ferrita nesse diagrama é próxima de 1450°C.

Essas fases $M_{23}C_6$ e sigma fragilizam o material, diminuindo-lhes a resistência à corrosão, especialmente a fase sigma. (ASM, 2005. Santos, 2011. Ramirez, 2001). Por isso, a temperatura recomendada para tratamentos térmicos de recozimento ou processos de deformação à quente geralmente é abaixo da temperatura *solvus* da ferrita, para que ambas as fases (ferrita e austenita) consigam coexistir em equilíbrio durante os processos (Figura 2-16)(Lippold, 2005).

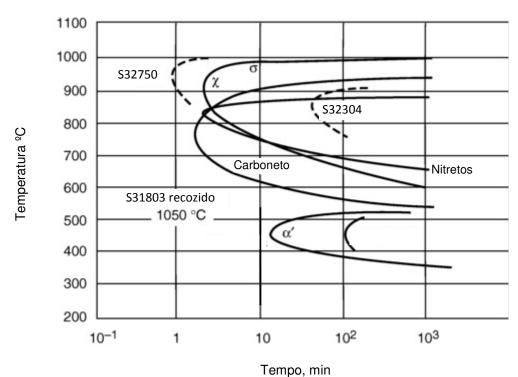
Figura 2-17: Curva de transformação isotérmica de precipitação em aços inoxidáveis duplex UNS S31803 (SAF 2205) e UNS S32304 (SAF 2304) e superduplex UNS S32750 (SAF 2507), segundo a composição mostrada na Tabela 2-4. As linhas contínuas indicam a cinética de precipitação de fases sigma, chi, α', nitretos e carbonetos no aço S31803. As linhas tracejadas indicam a cinética de formação de carbonetos nos aços S32750 e S32304 (ASM, 2005. Silva, 2010).

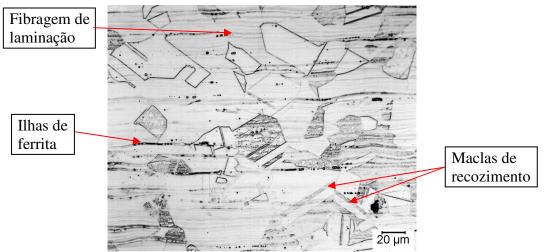
Figura 3-1: Micrografia óptica do aço inoxidável austenítico, como recebido, utilizado no presente trabalho. O aço foi atacado com ataque eletrolítico usando ácido oxálico, 10 V, por 10 segundos, revelando o escoamento de laminação do material, as maclas de recozimento e algumas ilhas alongadas de ferrita.

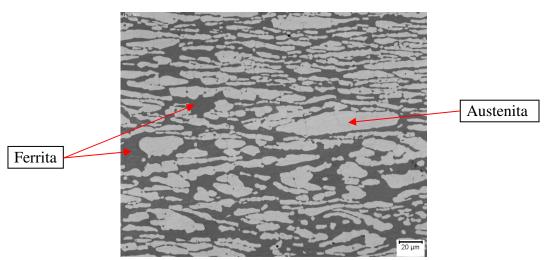
Figura 3-2: Micrografia óptica do aço inoxidável duplex utilizado no presente trabalho, no qual a matriz de ferrita apresenta tons mais escuros e as ilhas de austenita apresentam os grãos de cor mais claros. Material como recebido, atacado com ataque eletrolítico com solução de 40% de ácido nítrico e 60% de água, a 1,5 V por 60 segundos.

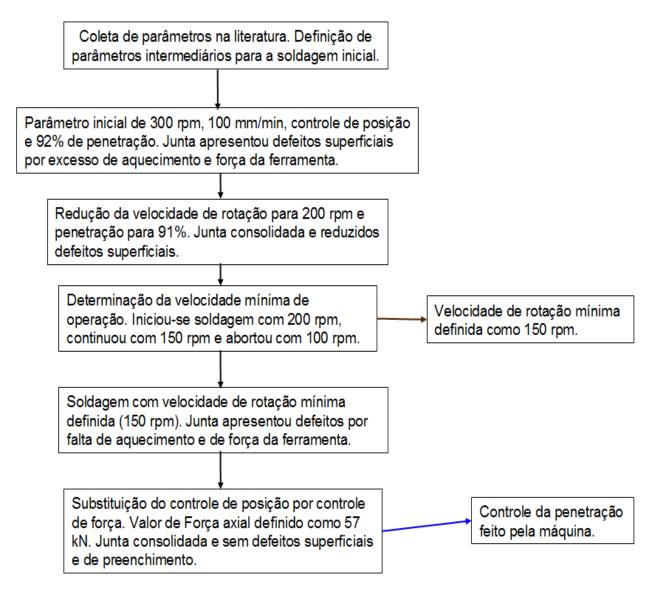
Figura 3-6: Sequência realizada neste trabalho para o desenvolvimento dos parâmetros e critérios de soldagem por SAPNC para união dissimilar de aço inoxidável austenítico e superduplex.

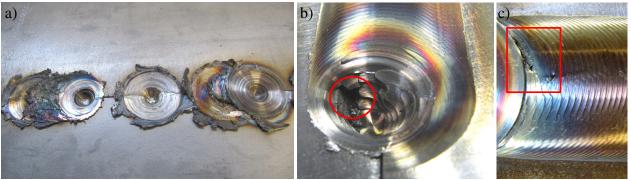
Figura 3-7: Defeitos decorrentes nas juntas soldadas durante o desenvolvimento dos parâmetros ótimos para o processo. a) Desgaste adesivo e falha superficial durante a introdução da ferramenta e inicio do avanço da ferramenta nas juntas 1, 2 e 3, soldadas a 300 rpm e 100 mm/min. Essas três juntas foram abortadas por apresentarem um aspecto de soldagem e cordão de solda não-uniforme e forças verticais excessivamente baixas ou altas. b) Ausência de material no fim da junta soldada, indicando a presença de cavidade interna ou falta de preenchimento interno naquela região. Defeito produzido na junta 9, a 150 rpm e 100 mm/min. c) Falha de escoamento do material, gerando o início da falha de preenchimento da superfície. Defeito produzido na junta 8, à 100 rpm e 100 mm/min.

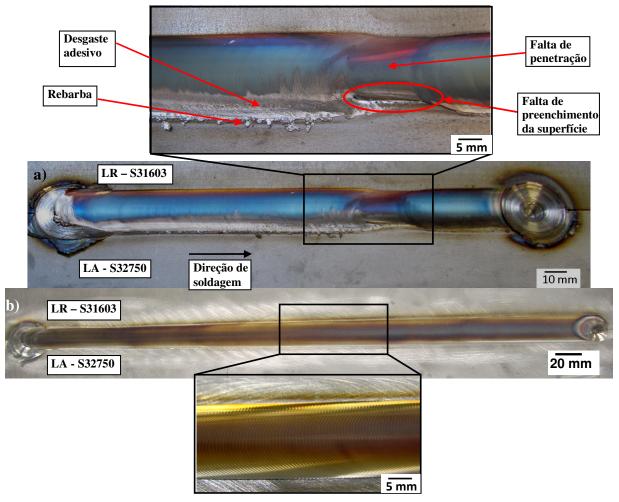
Figura 3-8: Comparação de juntas com e sem defeitos superficiais. a) Junta 4, soldada com 300 rpm e 100 mm/min em controle de posição. A região de cordão mais estreito apresenta falta de penetração por parte da ferramenta e início de cavidade interna, representando um tipo de defeito externo. Há uma pequena quantidade de rebarba e rugosidade no lado de avanço (região em detalhe). b) Junta 10, soldada com controle de força axial em 57 kN, sem defeitos superficiais ou rebarbas.

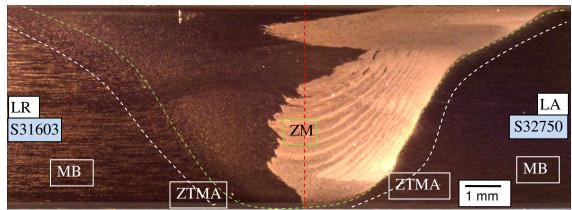
Figura 4-1: Macrografia da junta 6, com as zonas de solda indicadas. O aço austenítico foi posicionado no lado do retrocesso (LR) e aço duplex no lado de avanço (LA). Nota-se uma interface bem definida na Zona Misturada (ZM) entre a parte que possui microestrutura duplex (região mais clara) e a que possui microestrutura totalmente austenítica (região mais escura), além de ausência de defeitos gerados por falta de preenchimento. Ataque eletrolítico usando solução de 40% de ácido nítrico em água, a 1,5 V por 60 segundos. A linha tracejada ao centro indica o centro da junta soldada.

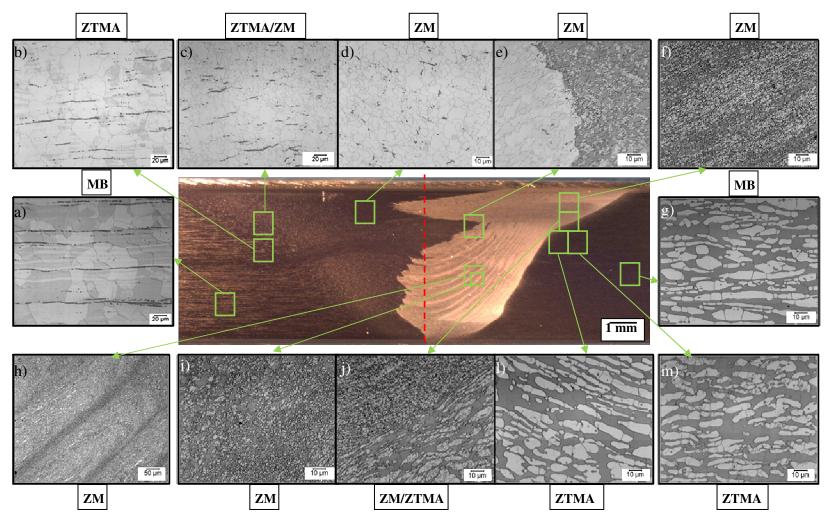
Figura 4-2: Detalhe da Micrografia da junta 6. a) Metal base do aço austenítico. b) ZTMA do LR. c) Interface da ZTMA e da ZM do LR. d) ZM do LR. e) Interface entre e ZM do aço austenítico e a ZM do aço duplex. f) Linha de fluxo da parte superior da ZM do duplex. g) MB do LA. h) Região da linha de fluxo do LA. i) Região ampliada da linha de fluxo na região central da ZM do LA. j) Interface entre a ZM e a ZTMA do LA. l) ZTMA do LA. m) ZTMA do aço duplex, mais afastado da ZM. Material atacado com ataque eletrolítico com solução de 40% de ácido nítrico e 60% de água, a 1,5 V por 60 segundos. A linha tracejada indica o centro da junta soldada.

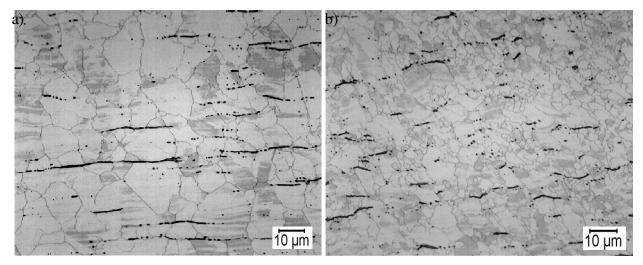
Figura 4-3: Detalhe da Micrografia da junta 6. a) ZTMA do LR. b) Interface da ZTMA e da ZM do LR. Ataque eletrolítico com solução de 40% de ácido nítrico e 60% de água, a 1,5 V por 60 segundos.

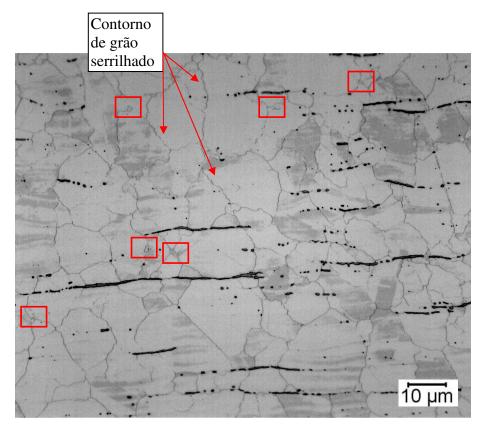
Figura 4-4: Imagem ampliada da Figura 4-3a, indicando alguns grãos pequenos nos contornos de grão e pontos triplos, revelados pelo ataque químico na junta 6.

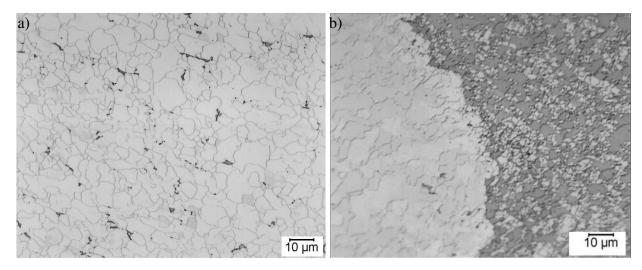
Figura 4-5: Detalhe da Micrografia da junta 6. a) ZM do LR. b) Interface entre e ZM do aço austenítico e a ZM do aço duplex. Material atacado com ataque eletrolítico com solução de 40% de ácido nítrico e 60% de água, a 1,5 V por 60 segundos.

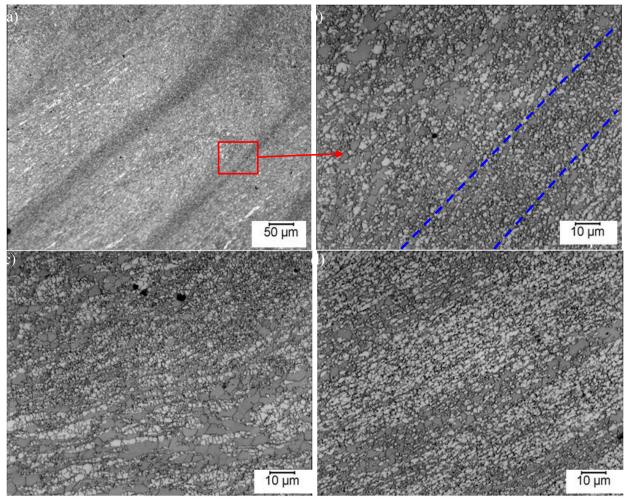
Figura 4-6: Detalhe da Micrografia da junta 6. a) Região da linha de fluxo do LA. b) Região ampliada da linha de fluxo na região central da ZM do LA. Em detalhe, a faixa de material duplex de tamanho de grão menor em contraste com a região vizinha, de tamanho de grão maior. c) Região ampliada da linha de fluxo na região da ZM do LA próxima à raiz. d) Linha de fluxo da parte superior da ZM do duplex. Nota-se que as faixas são formadas por regiões predominantemente ferríticas, alternadas com regiões predominantemente austeníticas. Material atacado com ataque eletrolítico com solução de 40% de ácido nítrico e 60% de água, a 1,5 V por 60 segundos.

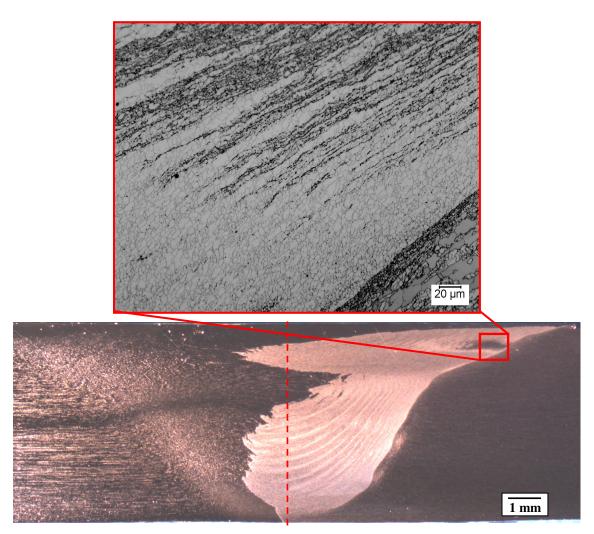
Figura 4-7: Macrografia da Junta soldada 6 dissimilar aço austenítico (lado de retrocesso) e aço duplex (lado de avanço). Nota-se a ausência de defeito gerado por falta de preenchimento. Em detalhe, região da zona misturada em que o aço austenítico preenche a parte da ZM do lado de avanço. A linha tracejada indica o centro da junta soldada.

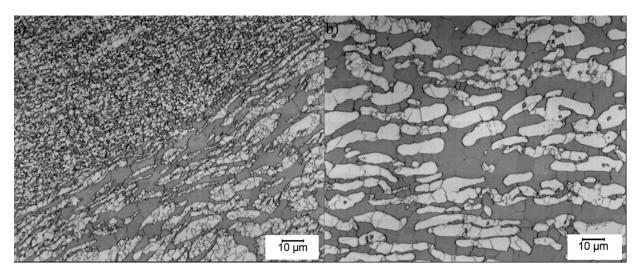
Figura 4-8: Detalhe da Micrografia da junta 6. a) Interface entre a ZM e a ZTMA do LA. Contraste entre os grãos altamente refinados da ZM com os grãos maiores, porém deformados e alongados na direção do escoamento do material na ZTMA. b) Região da ZTMA do LA mais afastada da ZM. Ainda há a presença de grãos nucleados dentro das ilhas de austenita, no entanto as ilhas aparecem menos deformadas do que as que estão próximas à ZM. Material atacado com ataque eletrolítico com solução de 40% de ácido nítrico e 60% de água, a 1,5 V por 60 segundos.

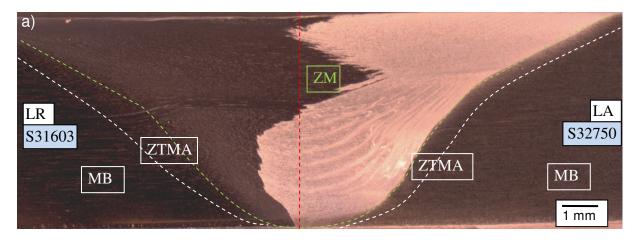
Figura 4-9: a) Macrografia da junta 10, com as zonas de solda indicadas. O aço austenítico foi posicionado no lado do retrocesso (LR) e aço duplex no lado de avanço (LA). Nota-se uma interface bem definida na Zona Misturada (ZM) entre a parte que possui microestrutura duplex (região mais clara) e a que possui microestrutura totalmente austenítica (região mais escura), além de ausência de defeitos gerados por falta de preenchimento. Ataque eletrolítico usando solução de ácido oxálico, a 2,0 V por 120 segundos. A linha tracejada ao centro indica o centro da junta soldada.

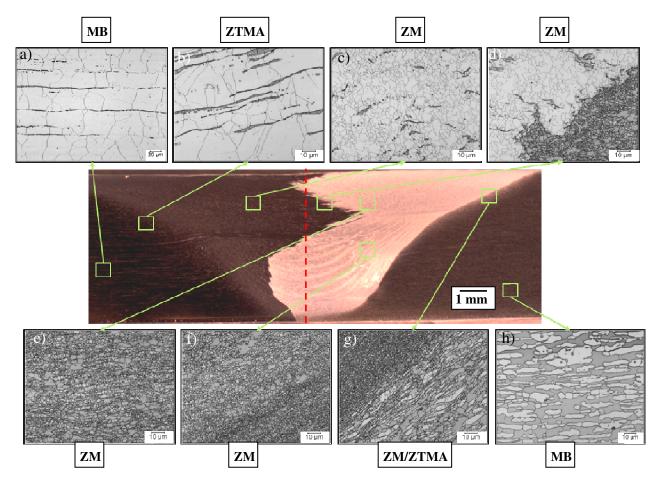
Figura 4-10: Detalhe da Micrografia da junta 10. a) Metal base do aço austenítico. b) ZTMA do lado de retrocesso. c) ZM do lado de retrocesso. d) Interface entre e ZM do aço austenítico e a ZM do aço duplex. e) ZM do duplex, próximo à interface. f) Região da linha de fluxo. h) Interface entre a ZM e a ZTMA do lado de avanço. h) MB do aço duplex. Material atacado com ataque eletrolítico com solução de 40% de ácido oxálico, a 2,0 V por 2 minutos. A linha tracejada ao centro indica o centro da junta soldada.

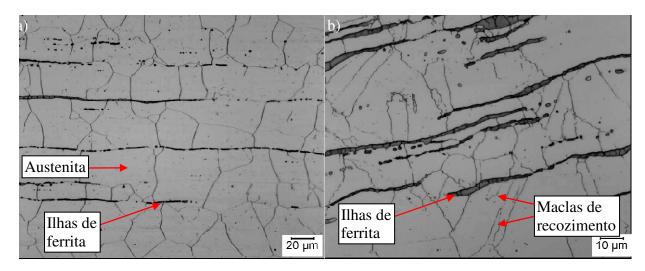
Figura 4-11: Imagens ampliadas das Figura 4-9a e b da junta 10. a) Metal base do aço austenítico, com grão austeníticos equiaxiais e ilhas de ferrita. b) ZTMA do lado de retrocesso, apresentando grãos austeníticos com contorno serrilhado e ilhas de ferrita deformadas em relação às ilhas do metal de base. Indicados estão as maclas de recozimento também deformadas e com contorno serrilhado, mostrando a presença delas apesar de não aparecerem na micrografia do metal de base. Material atacado com ataque eletrolítico com solução de 40% de ácido oxálico, a 2,0 V por 2 minutos.

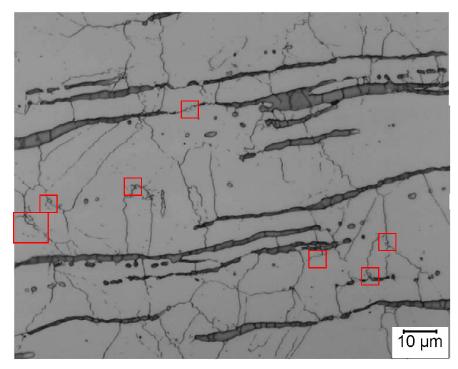
Figura 4-12: Imagem ampliada da Figura 4-11b, indicando maclação e crescimento de novos grãos revelados pelo ataque químico, o que explica em parte o serrilhamento dos contornos de grão austeníticos da ZTMA do LR da junta 10.

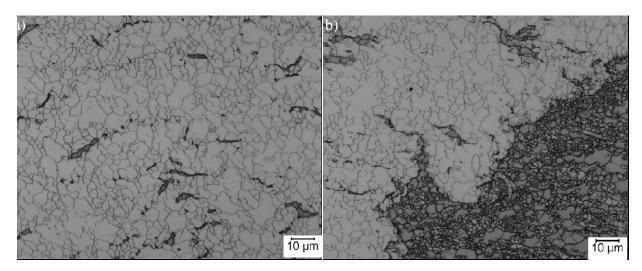
Figura 4-13: Imagens ampliadas das Figura 4-9c e d da junta 10. a) ZM do LR. Notam-se grãos refinados de austenita e as ilhas de ferrita quebradas e dispersas na matriz. b) Interface entre o aço austenítico e o duplex na ZM. O material manteve a estrutura austenítica e duplex, não havendo formação de precipitados nem fases intermediárias, nem o aparecimento de óxidos. Material atacado com ataque eletrolítico com solução de 40% de ácido oxálico, a 2,0 V por 2 minutos.

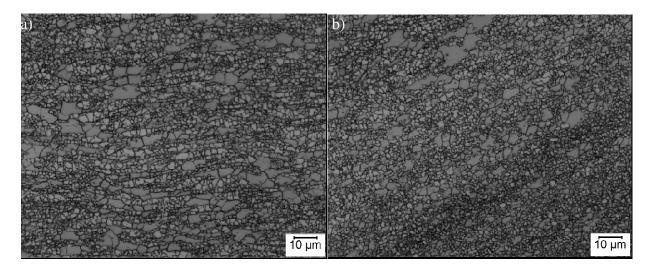
Figura 4-14: Imagens ampliadas das Figura 4-9e e f da junta 10. a) ZM do LA. Notam-se grãos refinados de austenita e ferrita, sendo os grãos de ferrita maiores do que os de austenita. b) Linhas de fluxo da região central da ZM do LA. AS linhas são formadas por faixas alternadas de diferentes tamanhos de grão, mantendo a estrutura duplex. Material atacado com ataque eletrolítico com solução de 40% de ácido oxálico, a 2,0 V por 2 minutos.

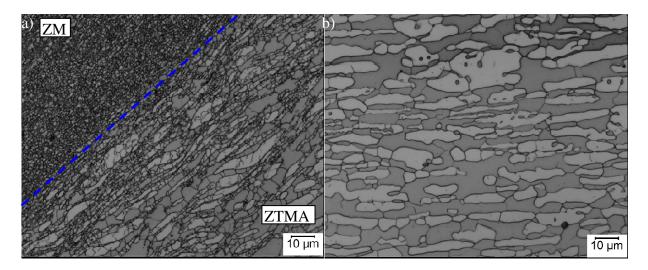
Figura 4-15: Imagens ampliadas das Figura 4-9g e h da junta 10. a) Interface entre a ZM e a ZTMA do LA. Notam-se grãos refinados de austenita e ferrita na ZM, e grãos alongados, mantendo a matriz ferrítica com ilhas de austenita. Na ZTMA há nucleação de grão austeníticos dentro das ilhas de austenita. O material manteve a estrutura austenítica e duplex, não havendo formação de precipitados nem fases intermediárias, nem o aparecimento de óxidos. b) Metal base do aço duplex, formado por uma matriz ferrítica com ilhas alongadas de austenita. Material atacado com ataque eletrolítico com solução de 40% de ácido oxálico, a 2,0 V por 2 minutos.

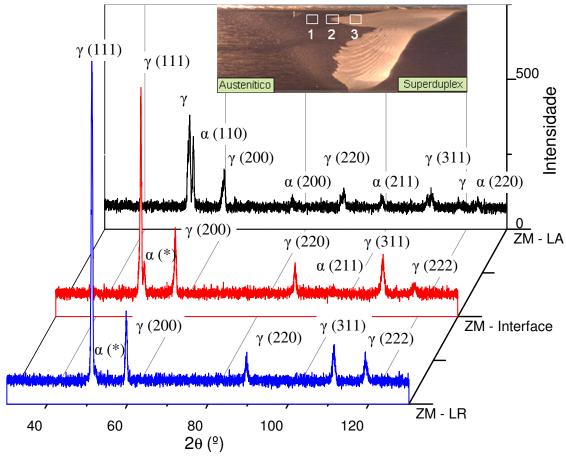
Figura 4-16: Espectro de difração da junta 06 para as regiões da Zona Misturada do lado de retrocesso (ZM- LR), na interface dos aços duplex e austenítico (ZM- Interface) e no lado de avanço (ZM-LA), estando indicados os picos de austenita (γ) e ferrita (α) e os respectivos planos de difração. α(*) possui o plano de difração (110). As regiões ZM – LR, ZM – interface e ZM – LA correspondem às regiões "1", "2" e "3" na em detalhe, respectivamente.

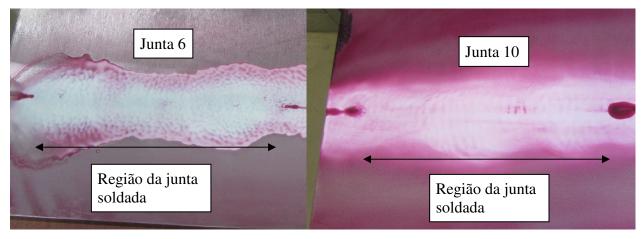
Figura 4-17: Teste de líquidos penetrantes feitos nas juntas soldadas, com indicação da região da junta soldada nas chapas. Em nenhuma das juntas foi indicado falta de penetração.

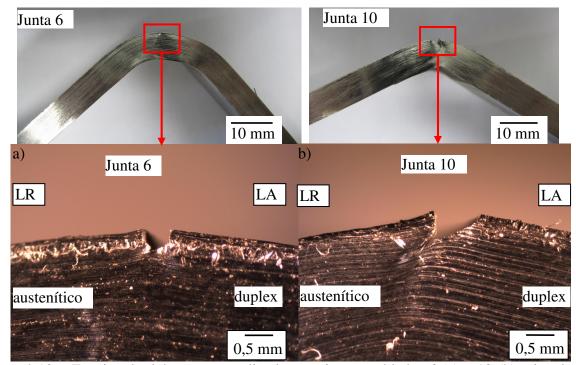
Figura 4-19 – Ensaios de dobramento realizados nas juntas soldadas 6 (a) e 10 (b), vista lateral. Imagens ampliadas das aberturas de raiz das juntas 6 (c) e 10 (d), com os respectivos LA e LR indicados.

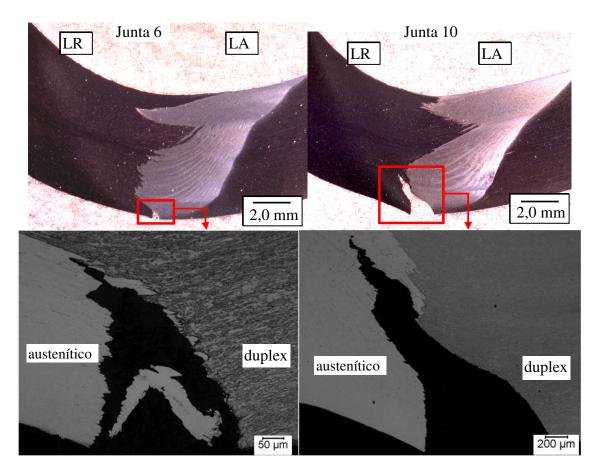
Figura 4-20: Abertura de raiz das juntas 6 (a) e 10 (b), observada no estereoscópio e suas respectivas imagens ampliadas no microscópio ótico. Ataque eletrolítico com solução de 40% de ácido nítrico e 60% de água, a 1,5 V por 60 segundos.

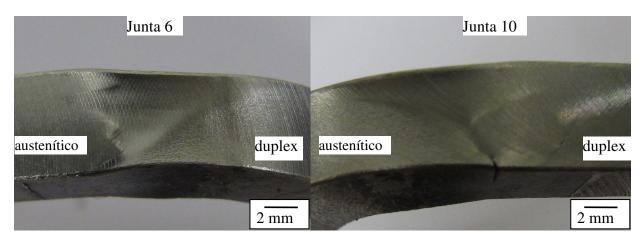
Figura 4-21: Imagem ampliada do ensaio de dobramento lateral das juntas 6 e 10. Nos ensaios da junta 6 não houve abertura, no entanto na região dobrada da junta 10 apresentou abertura na raiz da junta, revelando falta de penetração.

A fim de confirmar a origem da abertura (se realmente foi falta de penetração na raiz ou se foi trinca interna que se propagou para a raiz) foram feitos ensaios de dobramento lateral na região transversal à direção de soldagem (Figura 4-21). Desses ensaios foram constatados que a abertura se originou devido à falta de penetração na raiz da solda, confirmando que a abertura de raiz foi devido à falta de penetração.

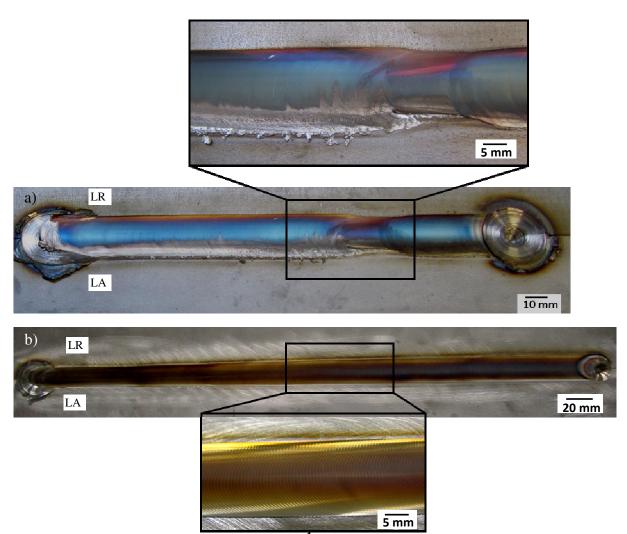
Figura 3 – a) Junta 02 (300 rpm e 100 mm.min⁻¹) em controle de posição. A região de cordão mais estreito apresenta falta de penetração por parte da ferramenta, representando um tipo de defeito externo. Há uma pequena quantidade de rebarba e rugosidade no lado de avanço (região em detalhe). b) Junta 05, (controle de força em 57 kN), sem defeitos superficiais ou rebarbas.

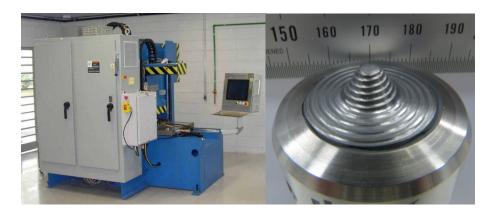
Figura 1 – Máquina RM-2 de SAPNC pertencente ao Laboratório Nacional Nanotecnologia (à esquerda) e ferramenta de PCBN-WRe (à direita).

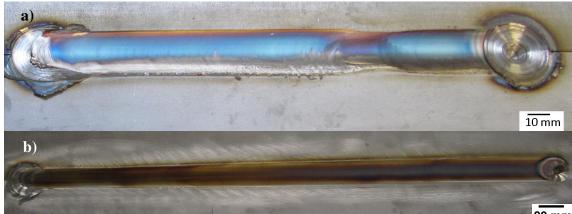
Figura 2 – a) Junta nº 02, soldada com 300 rpm e 100 mm.min⁻¹ em controle de posição. A região de cordão mais estreito apresenta falta de penetração por parte da ferramenta, representando um tipo de defeito externo. Há uma pequena quantidade de rebarba no lado de avanço. b) Junta nº 05, soldada com controle de força em 57 kN, sem defeitos superficiais ou rebarbas.

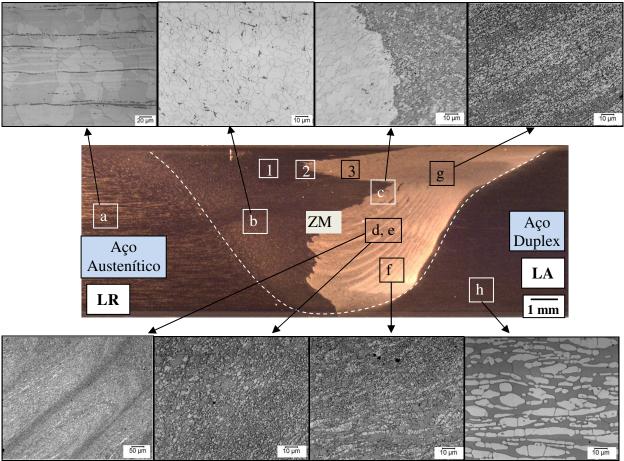
Figura 3 – Macrografia da junta nº 02 com o aço austenítico no lado do retrocesso (LR) e aço duplex no lado de avanço (LA). Nota-se uma interface bem definida na Zona Misturada (ZM) entre a parte que possui microestrutura duplex (região mais clara) e a que possui microestrutura totalmente austenítica (região mais escura), além de ausência de defeitos gerados por falta de preenchimento. Micrografias: a) Metal base do aço 316L. b) ZTA do lado de retrocesso. c) Interface entre e ZM do aço austenítico e a ZM do aço duplex. d) Região da linha de fluxo no LA. e) Região ampliada da linha de fluxo na região central da zona misturada do lado de avanço. f) Região ampliada da linha de fluxo na região inferior da zona misturada do lado de avanço. g) Região ampliada da linha de fluxo na região superior da zona misturada do lado de avanço. h) MB do aço duplex. Material com ataque eletrolítico usando solução de 40% de ácido nítrico e 60% de água, a 1,5 V por 60 segundos.

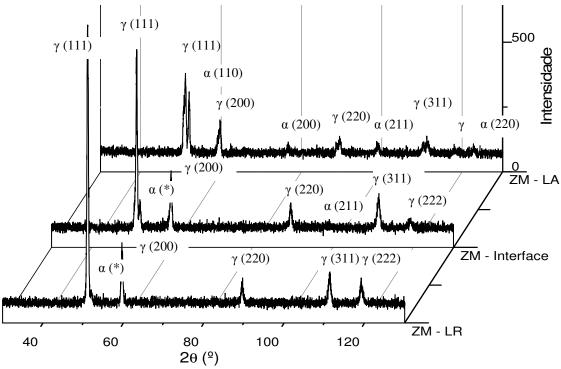
Figura 4 – Espectros de difração para as regiões da Zona Misturada do lado de retrocesso (ZM-LR), na interface dos aços duplex e austenítico (ZM- Interface) e no lado de avanço (ZM-LA), estando indicados os picos de austenita (γ) e ferrita (α) e os respectivos planos de difração. α (*) possui o plano de difração (110). As regiões ZM – LR, ZM – interface e ZM- LA correspondem às regiões 1, 2 e 3 na Figura 3, respectivamente.
