**AVALIAÇÃO DE MICROINFILTRAÇÃO
MARGINAL NAS RESTAURAÇÕES DE CLASSE V
EM PRÉ-MOLARES HUMANOS SUBMETIDOS A
CARREGAMENTO OCLUSAL CÍCLICO**

**Tese apresentada à Faculdade de
Odontologia de Piracicaba, da
Universidade Estadual de Campinas,
como parte dos requisitos para
obtenção do grau de Doutor em
Clínica Odontológica, área de
concentração em Dentística.**

**PIRACICABA
2001**

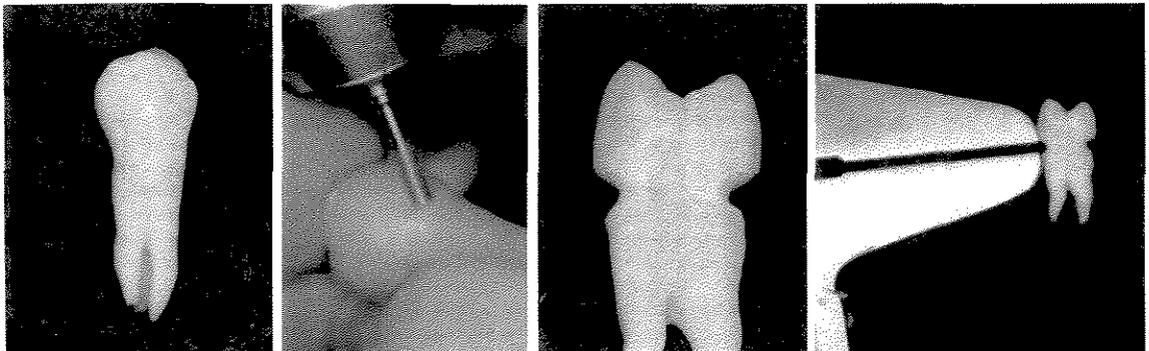
Foram executados preparos cavitários em forma de "U" no terço cervical das faces vestibular e lingual, com ângulo cavo-superficial gengival localizado na junção amelo-cementária, tendo dois milímetros de profundidade e extensão mesio-distal correspondendo ao tamanho da face do dente onde estavam localizados⁷⁴. O ângulo cavo-superficial em esmalte foi biselado^{76,104}. Para a realização de cada cinco desses preparos foi utilizada uma broca de aço-carbono número 556(SS White) montada em uma peça de mão de alta rotação (Super torque 625 – Kavo). Os biséis foram feitos com uma ponta diamantada 2212 (KG SORENSEN) em uma angulação superficial de aproximadamente 45° e cerca de meio milímetro de extensão. Um cuidado especial foi dado à refrigeração, sempre abundante em todas as fases do preparo. A padronização dos preparos foi conferida com um paquímetro (MAUb) (FIG. 1).

FIGURA 1 – Preparos padronizados sendo realizados

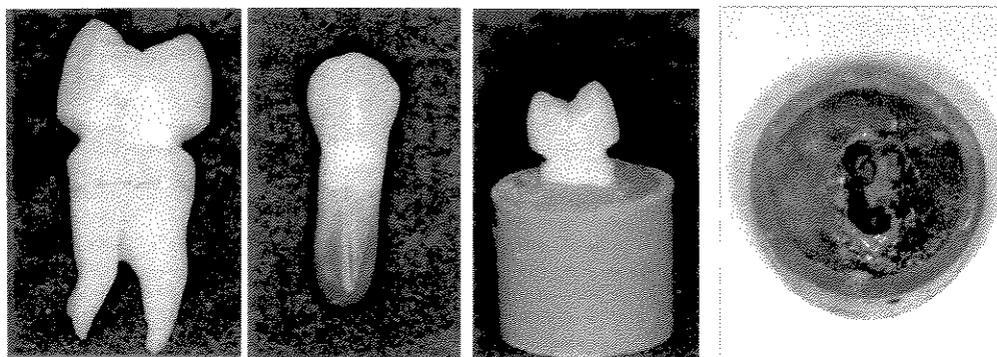
Feito isso, os dentes tiveram suas raízes envoltas por uma camada de cera 7(Uraby) conseguida ao mergulhar tais raízes em um pote contendo a cera derretida de uma só vez e não por mais de um segundo, visando uma camada uniforme em torno da raiz . Com o auxílio de um espátula Le Cron (Duflex), a cera foi cortada à altura de dois milímetros aquém da junção amelo-cementária objetivando demarcar a área de fulcro para os ensaios mecânicos^{64,74,99,113} . Depois disto, os dentes foram incluídos em resina acrílica autopolimerizável (Clássico) até a altura demarcada pela cera - dois milímetros da junção amelo-cementária. A resina foi contida por tubos cilíndricos de PVC (Tigre) com diâmetro de 21mm por 25mm de altura. Para isso, utilizou-se um delineador (Bioart) de tal forma que suas cúspides ficassem rigorosamente paralelas à base e assim a carga proveniente da máquina de ensaios (EMIC MF dl 500) fosse dividida igualmente entre as cúspides^{28,97} . A seguir, os dentes foram removidos da resina acrílica e a cera 7 foi substituída por uma silicona de adição (Aquasil UV - Dentsply), cujos excessos também foram removidos com o auxílio de uma espátula Le Cron ao nível da área demarcada anteriormente como fulcro (FIG. 2).

FIGURA 2 – Dente incluído para ensaio

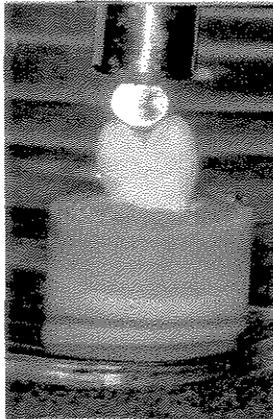
Após o acabamento e polimento das restaurações, os dentes perfeitamente encaixados em suas bases foram mantidos em água destilada, à temperatura ambiente, por sete dias. Em seguida, sempre mergulhados em água destilada, eles foram submetidos a um processo de carregamento oclusal através de uma ferramenta de aço inoxidável com uma ponta cilíndrica de cinco milímetros de diâmetro⁹⁷ adaptada a uma Máquina Universal de Ensaios gerenciada por um software especial (TESC versão 1.04) que permite a elaboração de *scripts* variados. No caso, foi elaborado um ensaio que correspondeu a um total de quatro mil carregamentos com 150 N de intensidade e 1s de duração, divididos aleatoriamente em quarenta ciclos cada um.²⁷ (FIG. 3).

FIGURA 3 – Ensaio sendo realizado com o corpo de prova imerso em água destilada

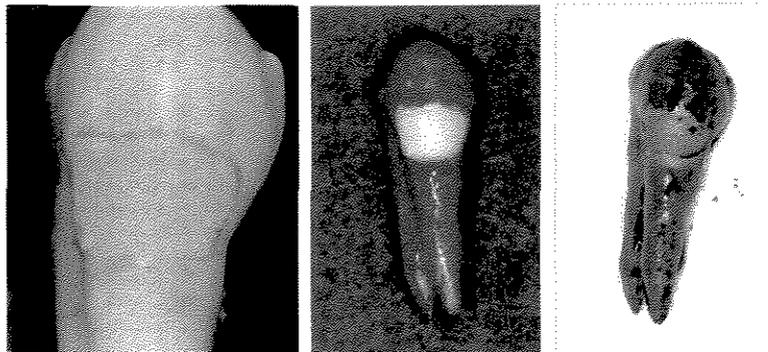
Removidos da água, os dentes foram secos com lenços de papel e impermeabilizados com duas camadas uniformes de esmalte para unhas vermelho (Colorama), que cobriram todas as superfícies do dente com exceção das restaurações e de uma margem de 1 mm ao redor destas, demarcadas com o auxílio do paquímetro^{2,43,46}. (FIG. 4).

FIGURA 4 – Dente submetido ao azul de metileno

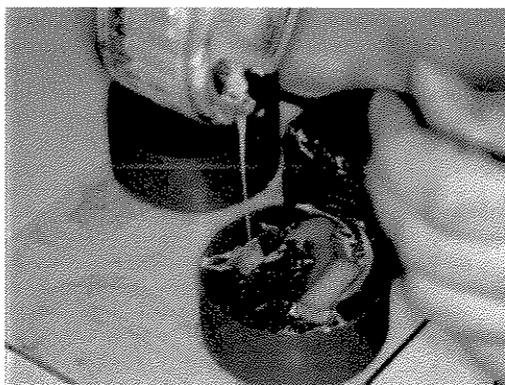
Em seguida, os dentes foram imersos numa solução aquosa de azul de metileno a 2% (Bio Química) por 24 horas^{2,41,44}. Decorrido esse tempo, os dentes foram removidos da solução e lavados em água corrente para remoção dos excessos de corante. Após a lavagem, os dentes foram incluídos em resina acrílica autopolimerizável (Clássico), utilizando um molde de silicona de adição previamente construído (FIG. 5).

FIGURA 5 – Dente sendo incluído para o corte

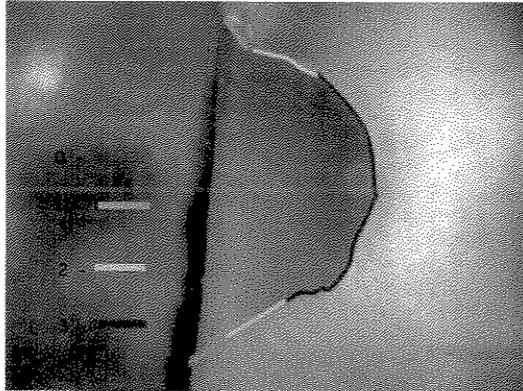
Para análise da infiltração marginal, a leitura dos corpos de prova foi realizada por um avaliador previamente calibrado, com o auxílio de uma lupa estereoscópica (Zeiss) com aumento de quarenta vezes. O critério de avaliação consistiu em atribuir-se escores de 0 a 3 de acordo com a extensão da penetração do corante, independente da localização da margem, em esmalte ou dentina, da seguinte forma (FIG. 7).⁴⁰

- 0 = ausência de penetração.
- 1 = penetração até a metade da extensão da parede oclusal/cervical; considerada leve.
- 2 = penetração em toda a extensão da parede oclusal/cervical sem alcançar a parede axial; considerada moderada.
- 3 = penetração em toda a extensão da parede oclusal/cervical alcançando a axial; considerada severa.

FIGURA 7– Critério para avaliação por escores

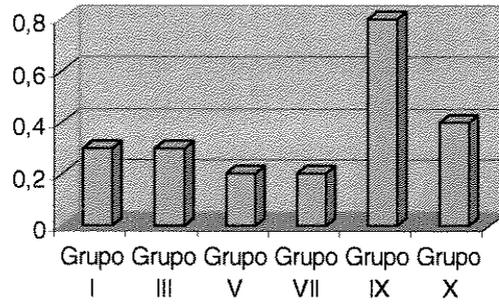
GRÁFICO 1 - Gráfico das médias dos escores da microinfiltração em esmalte.

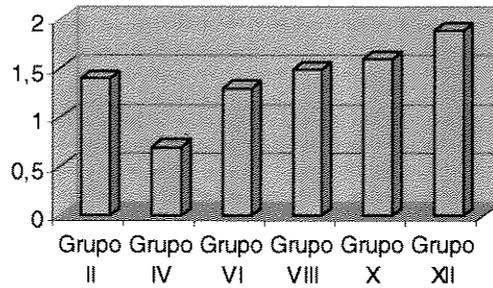
GRÁFICO 2 - Gráfico das médias dos escores da microinfiltração em cimento/dentina.

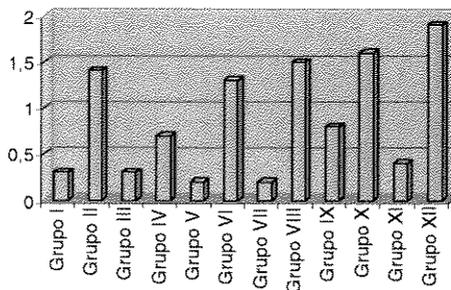
GRÁFICO 3 – Gráfico dos resultados de microinfiltração em esmalte e dentina

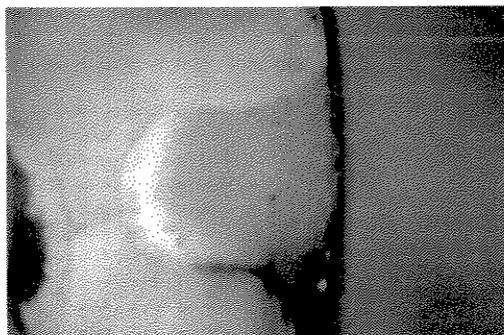
FIGURA 8 – Escore 0 em esmalte e 2 em dentina

Segue-se exemplos das imagens obtidas através da lupa estereoscópica.

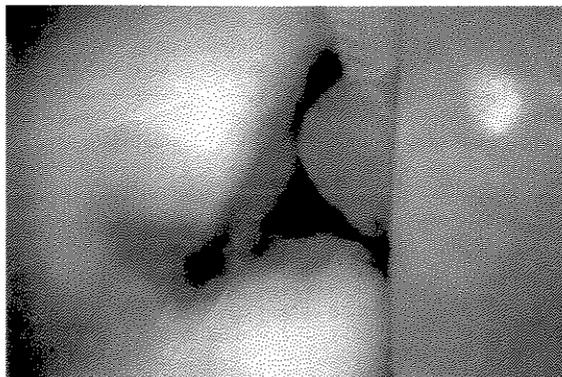
FIGURA 11 – Escore 0 em esmalte e 3 em dentina
