**AVALIAÇÃO DA RESISTÊNCIA À FRATURA E À FADIGA A  
SECO E EM ÁGUA DESTILADA DE SISTEMAS CERÂMICOS  
FIXADOS COM CIMENTOS**

Tese apresentada à Faculdade de Odontologia de Piracicaba da Universidade Estadual de Campinas - UNICAMP, para obtenção do Título de Doutor em Materiais Dentários.

Piracicaba  
2003

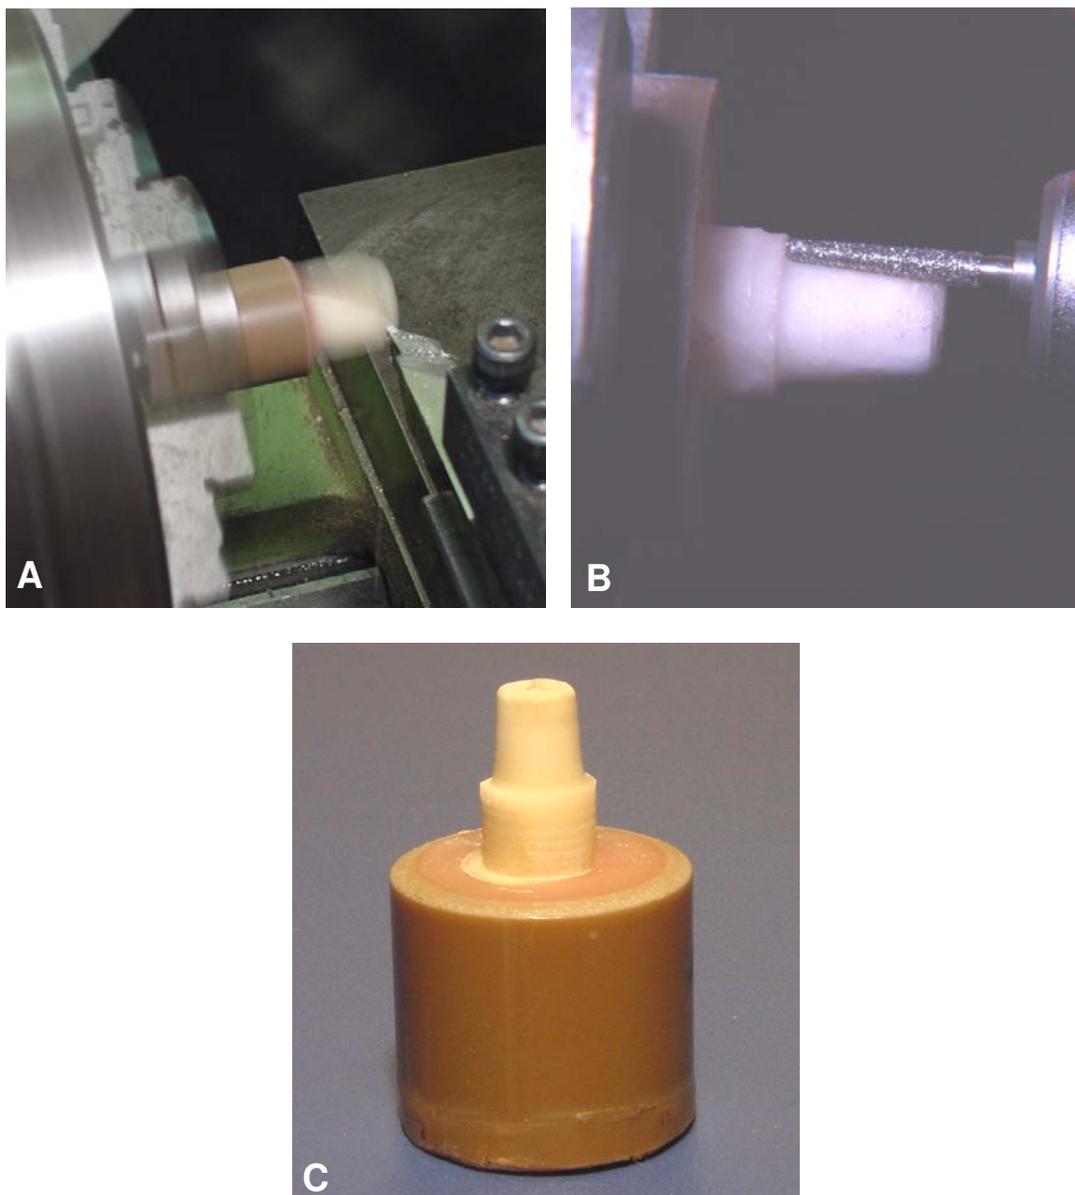
Figura 1 – A e B - Preparo do dente em torno mecânico; e, C - Dente preparado.

Após a polimerização da resina acrílica, todos os preparos para coroa total foram inicialmente confeccionados em torno mecânico (Nardini 300 III, Brasil) com ferramenta de vídea, sob refrigeração (Figura 1, A). Em seguida, foram usadas pontas diamantadas tronco cônica “n<sup>o</sup> 4103” a fim de se obter preparo coronário em dentina, com as seguintes dimensões: base menor 4,2 mm de diâmetro, base maior

8,0 e altura de 7,0 mm, com uma angulagem lateral de 4° e expulsividade total de 8°, em ombro arredondado de 0,8 mm (Figura 1B). As medidas foram conferidas com um paquímetro (ME-Ba, Zagreb, Iugoslávia) com precisão de 0,01 mm, objetivando a padronização de todos os preparos (Figura 1 C). Os conjuntos dente-cilindro de resina foram numerados para melhor identificação das amostras, e armazenados em solução de soro fisiológico à temperatura de 5° C, até o momento do ensaio.

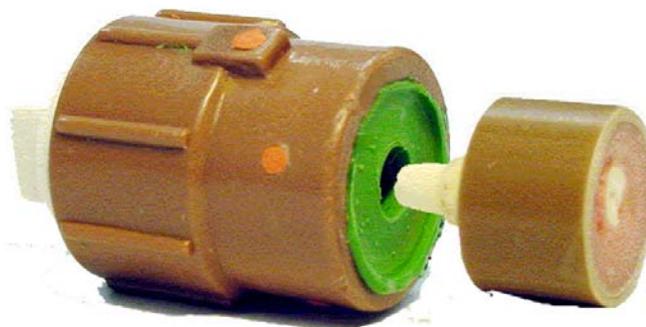
Figura 2 – Dispositivo para moldagem

Cada dente preparado foi reproduzido por meio de moldagem com silicone polimerizado por adição (Express, 3M Dental Products, USA), utilizando técnica de moldagem dupla (denso e reembasamento com fluido), utilizando moldeiras individuais confeccionadas em um anel de P.V.C., com 40 mm de diâmetro interno por 50 mm de comprimento (Figura 2). As moldagens dos dentes foram realizadas inicialmente com material denso, com o preparo recoberto por duas camadas de filme de PVC. Decorridos cinco minutos, as moldeiras foram removidas e o material de alívio descartado. O espaço correspondente foi preenchido com material de moldagem fluido, manipulado através de proporcionador e dispensador automático. As moldeiras foram removidas após cinco minutos, permanecendo em repouso por 60 minutos, para recuperação elástica e liberação de hidrogênio, seguindo recomendações do fabricante.

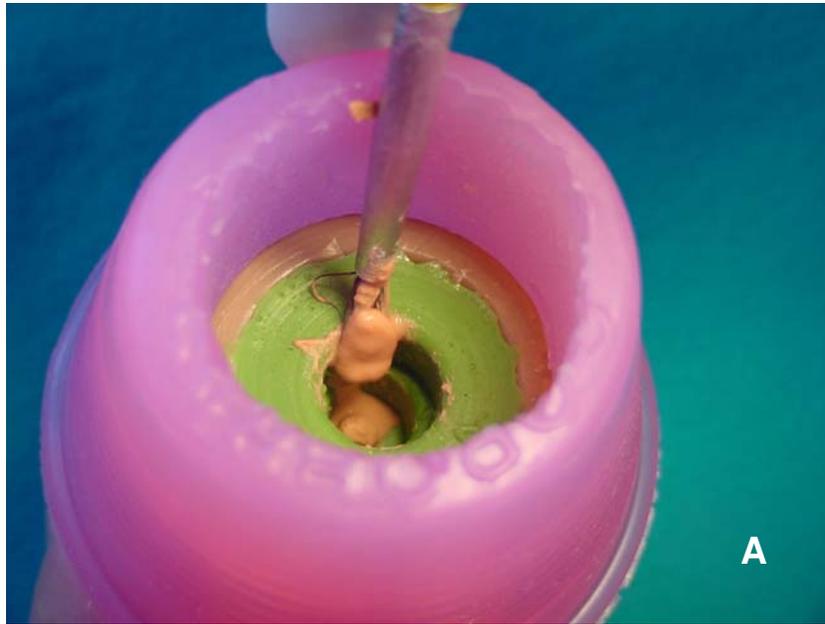
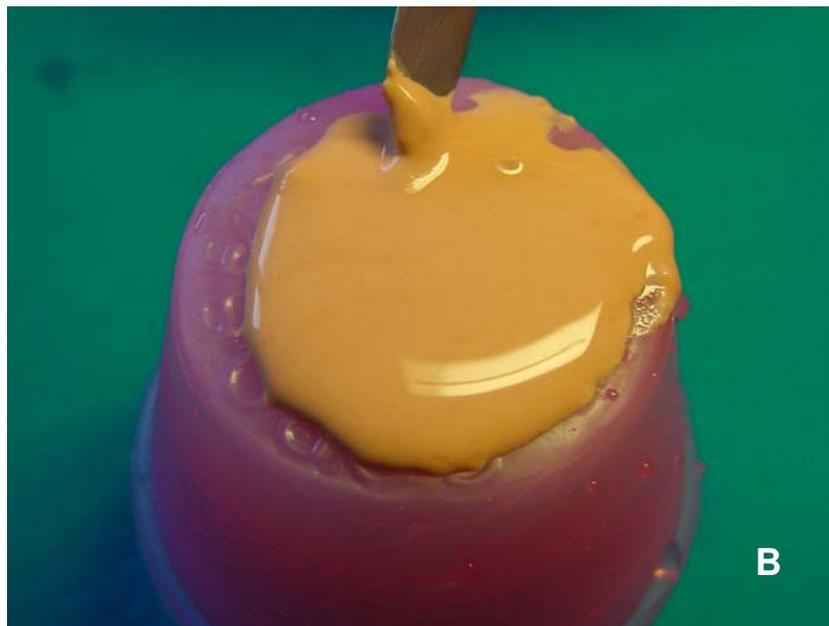
Figura 3 – **A e B** - Vazamento do molde com gesso Fuji Rock.

Os moldes obtidos foram borrifados com agente surfatante (Lubrofilm – Dentaurum J. P. Winkelstroeter KG – Pforzheim – Alemanha) e deixados para secar por cinco minutos. Os moldes foram preenchidos após uma hora, com gesso tipo IV (Fuji Rock, GC, Japão) proporcionado de acordo com as recomendações do fabricante (20mL de água para 100g de pó) e manipulado mecanicamente a vácuo (Multivac 4 – Degussa Hüls – Hanau - Alemanha), por 35 segundos. Os moldes foram preenchidos sob vibração, estando acoplada a moldeira, uma muralha em silicone para formação da base do troquel (Figura 3 A e B). Os troquéis foram removidos após trinta minutos e numerados de acordo com o respectivo dente, sendo aguardado um período de 24 horas, antes de serem utilizados na confecção das restaurações de cerâmica.

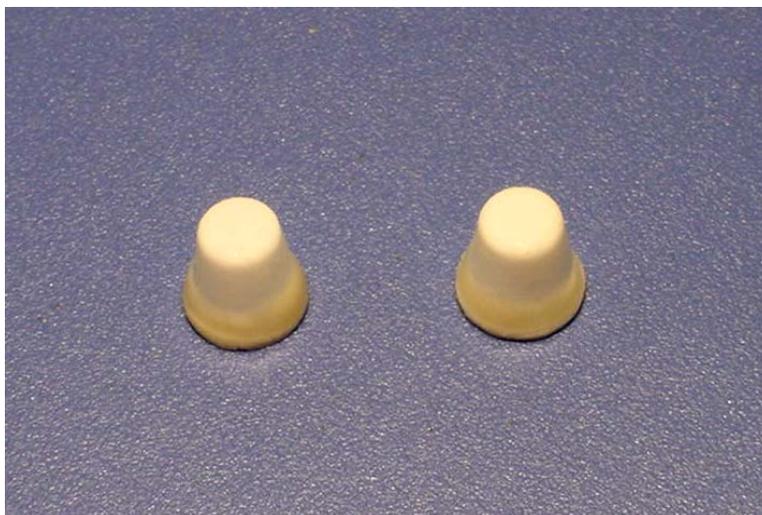
Figura 4 – Copings In Ceram após a primeira queima

2 – Os *copings* foram levados ao forno Vita INCERAMAT (VITA) de acordo com os ciclos de queima: 6 horas a 120° C; 4 horas a 1120° C. Terminado o procedimento de queima (Figura 4), o corpo-de-prova foi adaptado no troquel de gesso e o excesso de material da superfície interna foi removido com ponta cilíndrica diamantada. Com auxílio de um pincel, o vidro Vita In Ceram (D4 Vollkera mill) misturado com água destilada foi aplicado e o *coping* foi levado ao forno Vita INCERAMAT (VITA), de acordo com os ciclos de queima: 30 minutos a 200° C; 4 horas a 1100° C. Após a queima do vidro, o excesso que permaneceu sobre a superfície do corpo-de-prova foi removido com uma ponta cilíndrica diamantada. O óxido de alumínio (35 a 50 µm) foi jateado na superfície externa dos corpos-de-prova utilizando o aparelho (Oxyker Dry – Manfredi) e os *copings* foram levados ao forno Dekema (Degussa-Huls) por 10 minutos a 960° C, sem vácuo.

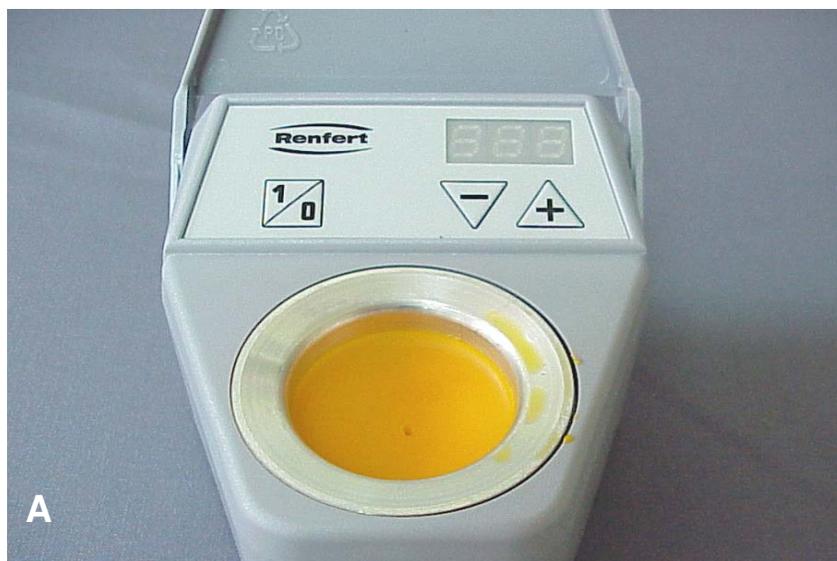
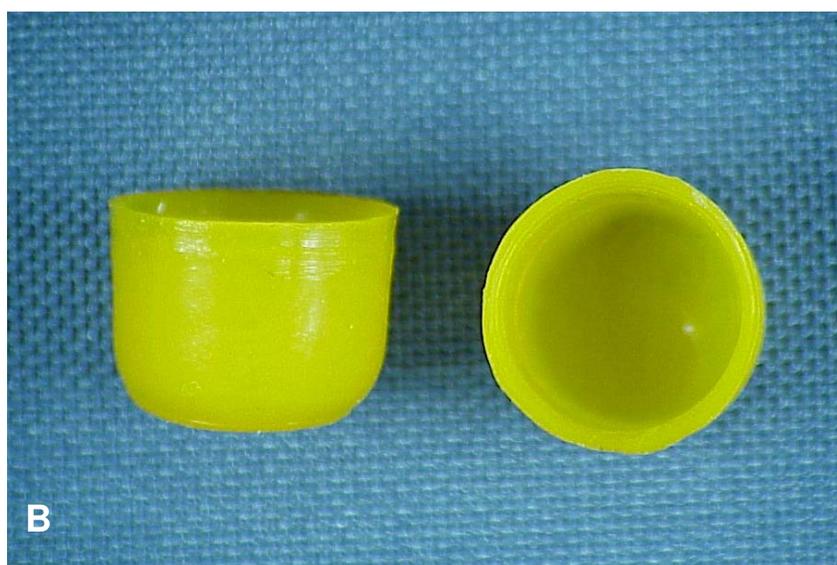
Figura 5 – **A** - Aparelho Hotty Perfect – Renfert GmbH; e, **B** - *coping* em cera.

Em seguida, foi obtido o padrão em cera por imersão utilizando o aparelho Hotty Perfect (Renfert GmbH – Hilzingen – Alemanha) (Figura 5 A), visando a obtenção de espessura padronizada de 0,8 mm. Para isso, o troquéis foi imerso em cera Picodip (Renfert GmbH – Hilzingen – Alemanha) a 87° C, permanecendo cerca de 3 segundos até ser removido (Figura 5 B). O excesso de cera aquém da região do preparo foi removida com instrumento cortante, sendo a região de término cervical ajustada até o perfeito assentamento, com auxílio de espátula elétrica para cera, sob aumento de 10 vezes com lupa.

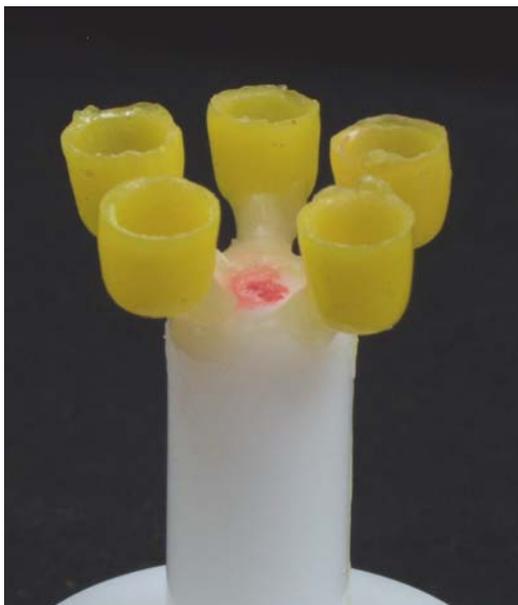
Figura 6 – Padrões de cera posicionados para inclusão.

Posteriormente, um formador do conduto de alimentação, com 3 mm de diâmetro x 8 mm de comprimento foi posicionado no centro do *coping* em cera. Em seguida, o conduto de cera foi fixado num conduto plástico com 12,2 mm de diâmetro por 30 mm de altura, de modo que, cinco corpos-de-prova fossem posicionados no formador do conduto com uma inclinação de 60° em relação ao plano horizontal (Figura 6). Posteriormente, esse formador de conduto foi fixado numa base plástica

plana formadora de cadinho, com 50 mm de diâmetro interno x 56 mm de diâmetro externo x 20 mm de altura. Um anel confeccionado com papel especial para o revestimento IPS Empress 2 (Ivoclar-Vivadent) foi posicionado na base.

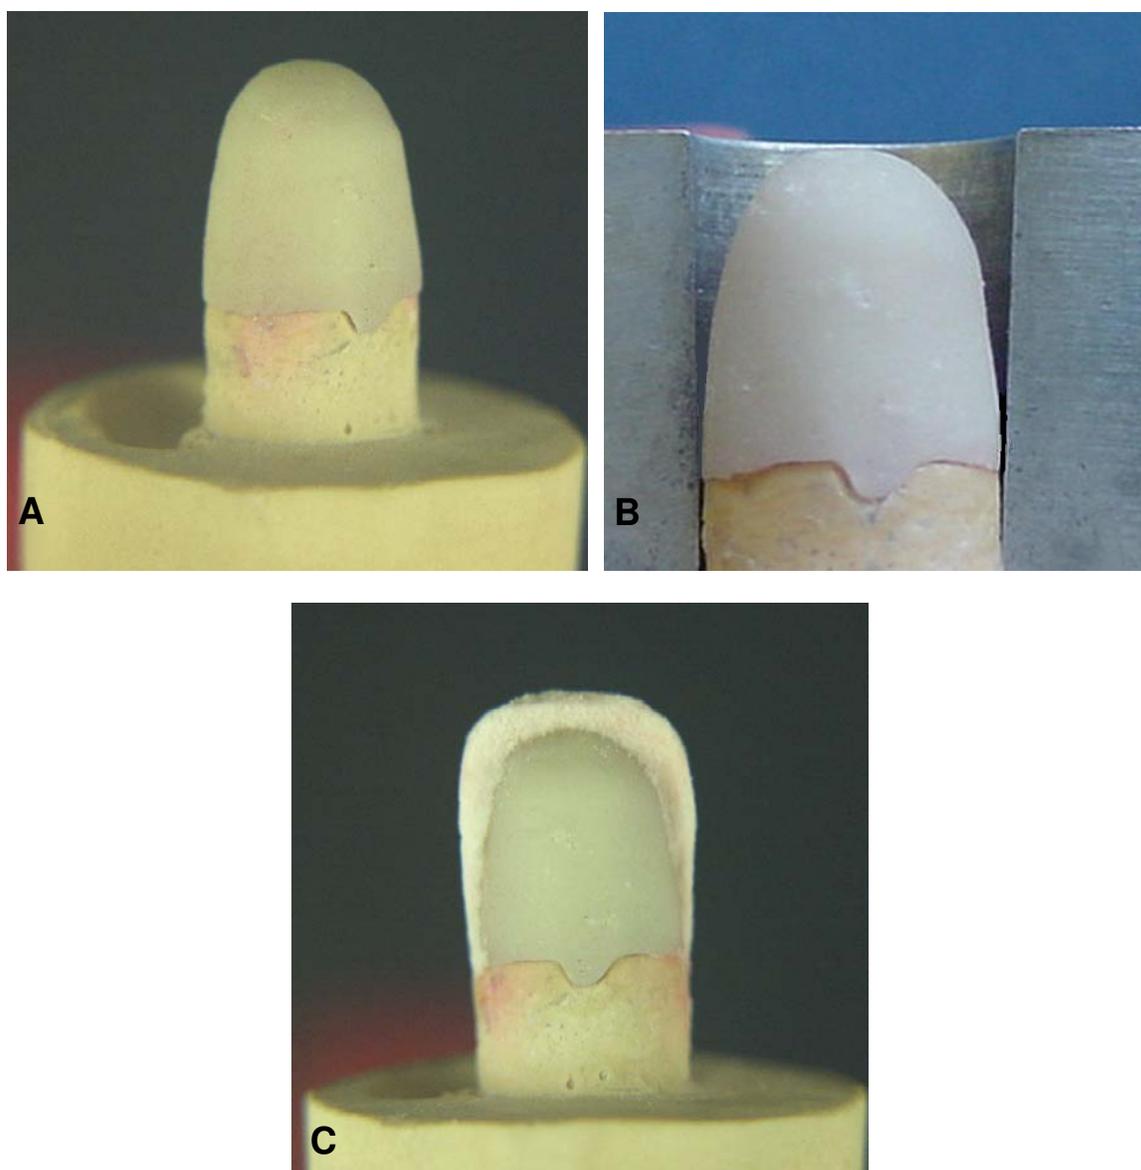
Figura 7 – **A** - troquel de gesso com o *coping*; **B** - *coping* posicionado no molde de alumínio; e, **C** – parte da cerâmica de estratificação aplicada sobre o *coping*.

Após obtenção dos *copings* das cerâmicas IPS Empress 2 (Ivoclar), Cergogold (Dentsply-Degussa) e In Ceram (Vita) (Figura 7A) foi aplicada a cerâmica de estratificação para cada sistema: IPS Empress 2 (Ivoclar) para o IPS Empress 2, Duceragold (Dentsply-Degussa) para o Cergogold e Vitadur Alpha para o In Ceram da seguinte forma: com auxílio de um molde de alumínio (8 e 20 mm de diâmetro interno x 30 mm de diâmetro externo x 67 mm de altura) seccionado longitudinalmente no centro para facilitar a aplicação da cerâmica estratificada

sempre com as mesmas dimensões (Figura 7B). Após obter os corpos-de-prova com 8 mm de diâmetro x 8,5 mm de altura com as cerâmicas de estratificação de acordo com as recomendações de cada fabricante (Figura 7C), foram levados ao forno Dekema (Degussa) e submetidos ao processo de sinterização.

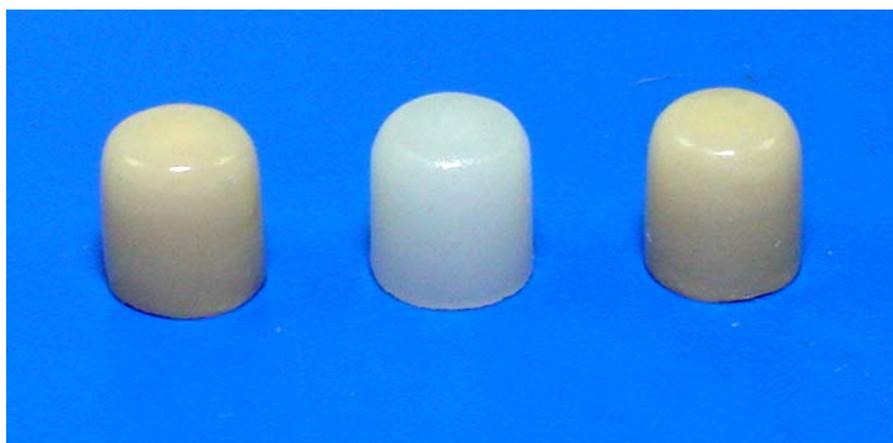
Figura 8 – Coroas In Ceram, IPS Empres 2 e Cergogold após a aplicação do glaze.

Em seguida, os mesmos foram submetidos ao acabamento e polimento com ponta cilíndrica diamantada, limpos em ultrassom, seguido de lavagem em água corrente e secos com jatos de ar. (Figura 8), A confecção dos corpos-de-prova foi finalizada com glaze em um forno Dekema (Dentsply-Degussa), sempre seguindo as instruções de cada fabricante.

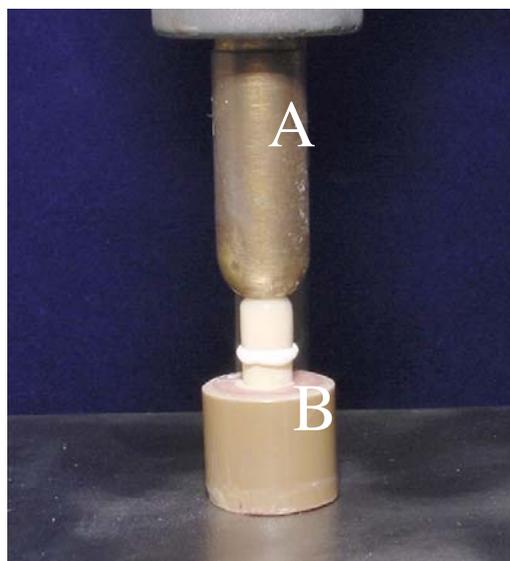
Figura 9 - Fixação da coroa total In Ceram no dente com prensa pneumática: **A** - pistão da prensa pneumática; **B** - corpo-de-prova durante cimentação.

A manipulação dos materiais cimentantes e a cimentação ao dente preparado foi feita de acordo com as recomendações dos fabricantes (Quadro II). A cimentação das coroas cerâmicas no preparo foi realizada em ambiente com temperatura e

umidade controladas ( $23 \pm 1^{\circ}\text{C}$  e  $50 \pm 5\%$  de umidade relativa), utilizando uma prensa pneumática, desenvolvida na Disciplina de Materiais Dentários da FOP – UNICAMP (Figura 9), com carga estática de 9 kgf aplicada axialmente sobre a superfície oclusal da coroa, durante 1 minuto. Em seguida, os excessos de cimento foram removidos com uma espátula afiada. Para o ensaio de fratura e fadiga + fratura, a seco e em água destilada, foram cimentadas sobre os dentes 30 coroas IPS Empress 2, 30 Cergogold e 30 In Ceram com o cimento resinoso Variolink II e 30 para cada sistema cerâmico com o cimento de ionômero de vidro modificado com resina (Vitremer).

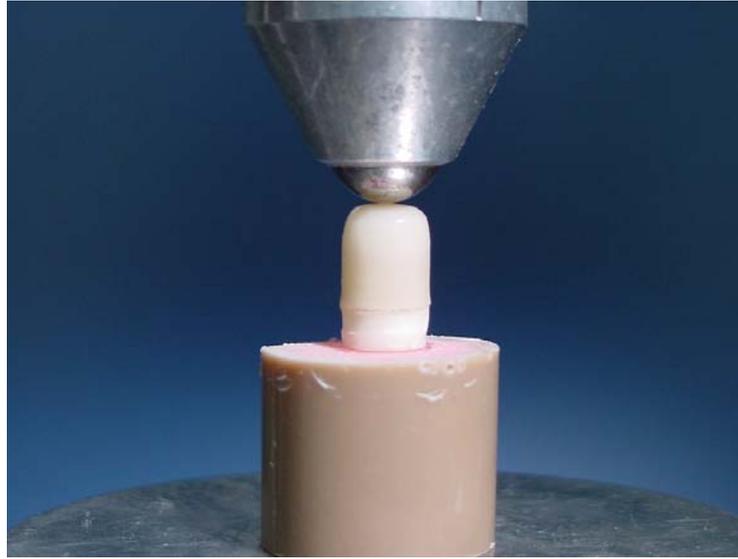
Figura 10 – Corpo-de-prova posicionado na Instron para ensaio de resistência à fratura.

Após a cimentação e armazenagem em água destilada em estufa a 37° C, por 24 horas, o conjunto dente - coroa de cerâmica (IPS Empress 2, Cergogold e In Ceram) foi submetido ao ensaio de resistência à fratura, utilizando uma máquina de ensaio universal Instron (modelo 4511 – série H 4188 ), equipada com uma ponta esférica com 8 mm de diâmetro (Figura 10), numa velocidade de 1 mm/min até ocorrer a falha do material (Figura 11). Um total de 10 corpos-de-prova foram submetidos ao ensaio de fratura para cada tipo de cerâmica e cimento.

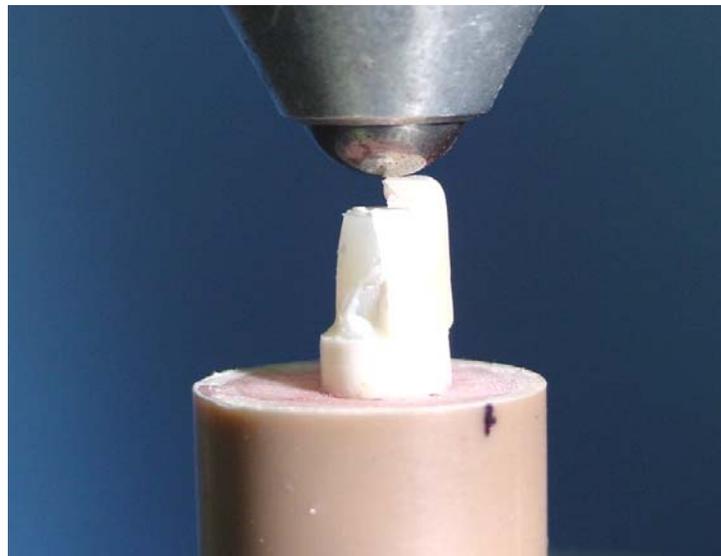
Figura 11 – Corpo-de-prova fraturado após ensaio de resistência à fratura.

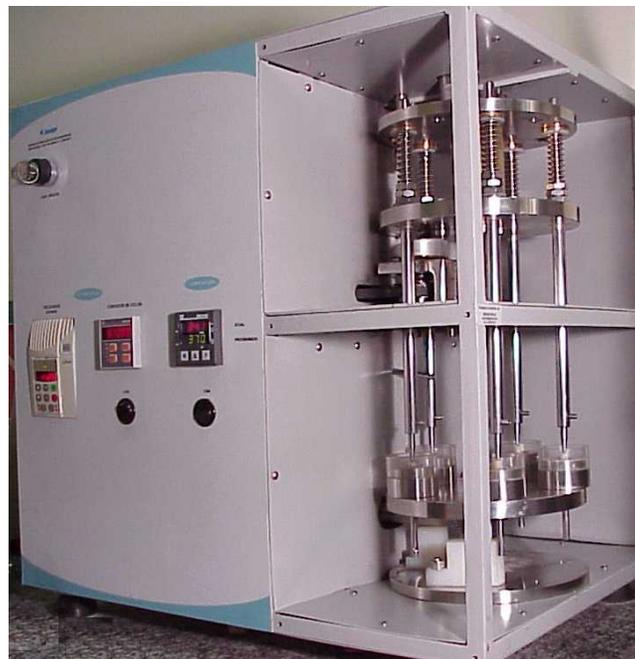
Figura 12 – Máquina de ensaio de fadiga

Após a cimentação e armazenagem em água destilada numa estufa a 37° C, por 24 horas, o conjunto dente - coroa de cerâmica (IPS Empress 2, Cergogold e In Ceram) foi submetido ao ensaio de resistência à fadiga numa máquina MCM (Equipamentos Ltda) (Figura 12) calibrada para operar com 60.000 ciclos. Uma carga cíclica de 75N, exercida sobre uma haste de aço com extremidade convexa e com diâmetro de 4 mm, foi aplicada no centro da oclusal do corpo-de-prova (Figura 13), com uma força em forma sinusoidal com 2 HZ, por 60.000 ciclos. O ensaio de resistência à fadiga foi efetuado em corpos-de-prova a seco (Figura 14) e imersos em água destilada a 37° C. Cinco corpos-de-prova foram ensaiados cada vez.

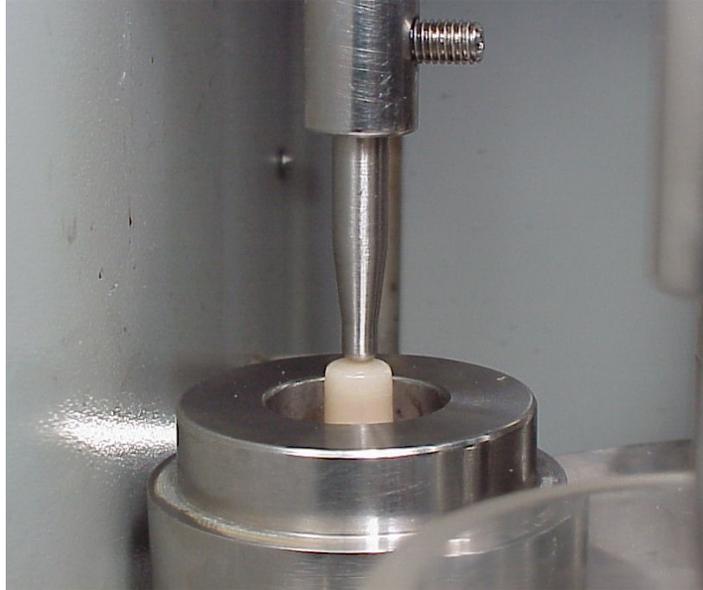
Figura 13 – Esfera de aço exercendo carga no centro do corpo-de-prova.

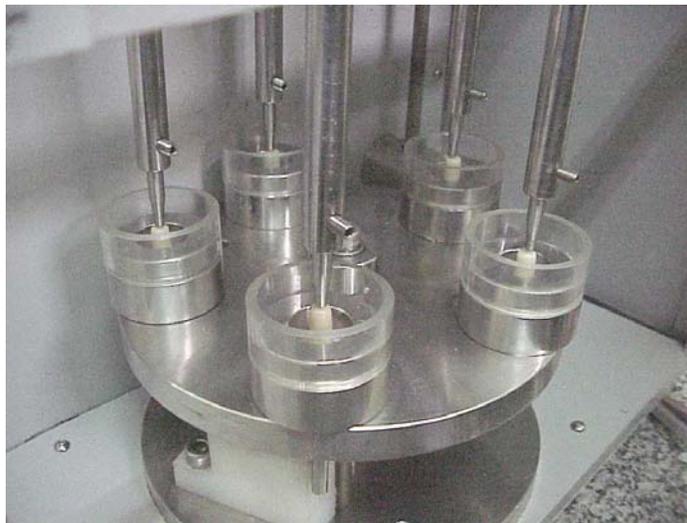
Figura 14 – Corpos-de-prova durante ensaio de fadiga à seco.

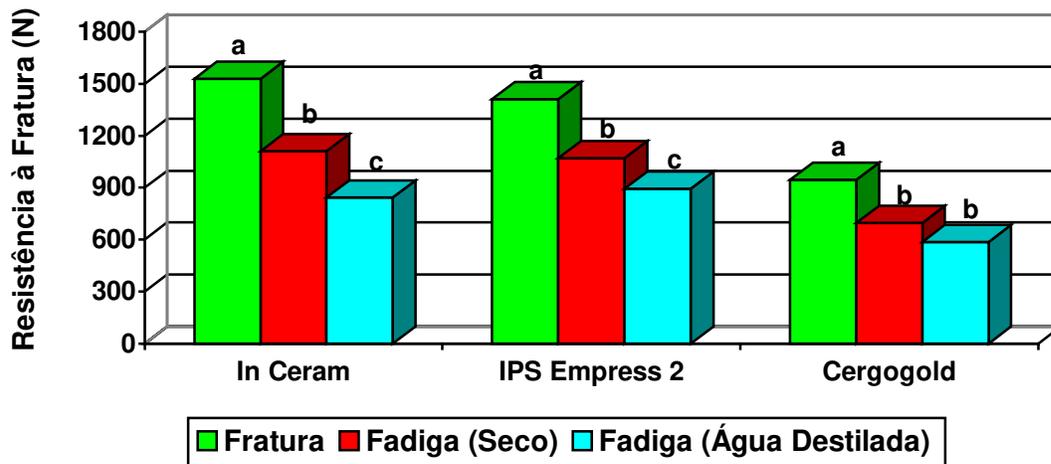
Barras seguidas por letras distintas, dentro de cada tipo de cerâmica, diferem entre si, em nível de 5% pelo teste de Tukey.

Figura 15 – Comparação das médias dos valores de resistência à fratura e à fadiga + fratura (N) das cerâmicas In Ceram, IPS Empress 2 e Cergogold, fixadas com o cimento resinoso (Variolink).

MATERIAL	TESTE DE FRATURA	TESTE DE FADIGA + FRATURA	
		SECO	ÁGUA DESTILADA
In Ceram	1527,56(238) a	1110,91 (198) a	842,55 (79,57) a
IPS Empress 2	1412,38(153) a	1070,89 (75,0) a	895,09 (55,59) a
Cergogold	947,21 (144) b	697,82 (201) b	585,47 (200) b

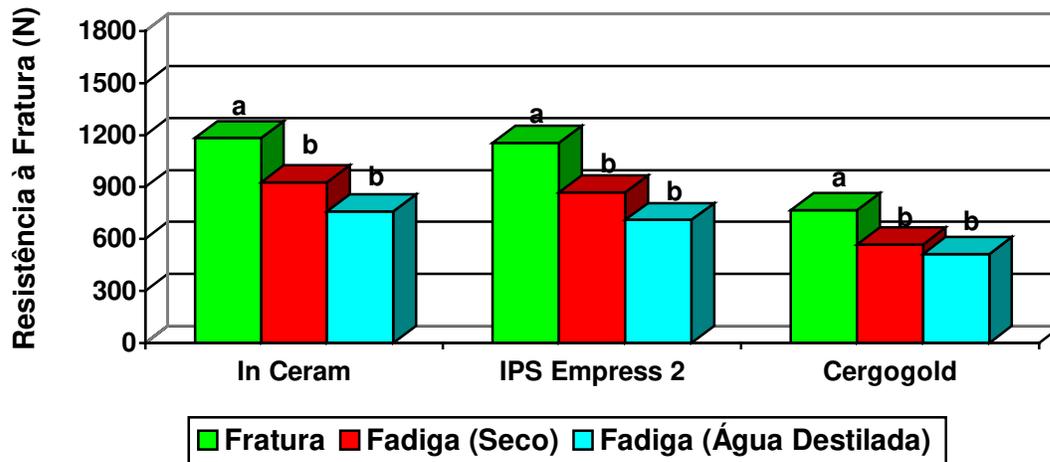
Barras seguidas por letras distintas, dentro de cada tipo de cerâmica, diferem entre si, em nível de 5% pelo teste de Tukey.

Figura 16 - Comparação das médias dos valores de resistência à fratura e à fadiga + fratura (N) das cerâmicas In Ceram, IPS Empress 2 e Cergogold, fixadas com o cimento de ionômero de vidro (Vitremmer).

MATERIAL	TESTE DE FRATURA	TESTE DE FADIGA + FRATURA	
		SECO	ÁGUA DESTILADA
In Ceram	1182,43 (203) a	926,14 (127) a	759,69 (70) a
IPS Empress 2	1153,64 (233) a	867,85 (67) a	709,63 (122) a
Cergogold	767,35 (108) b	568,92 (201) b	512,24 (176) b

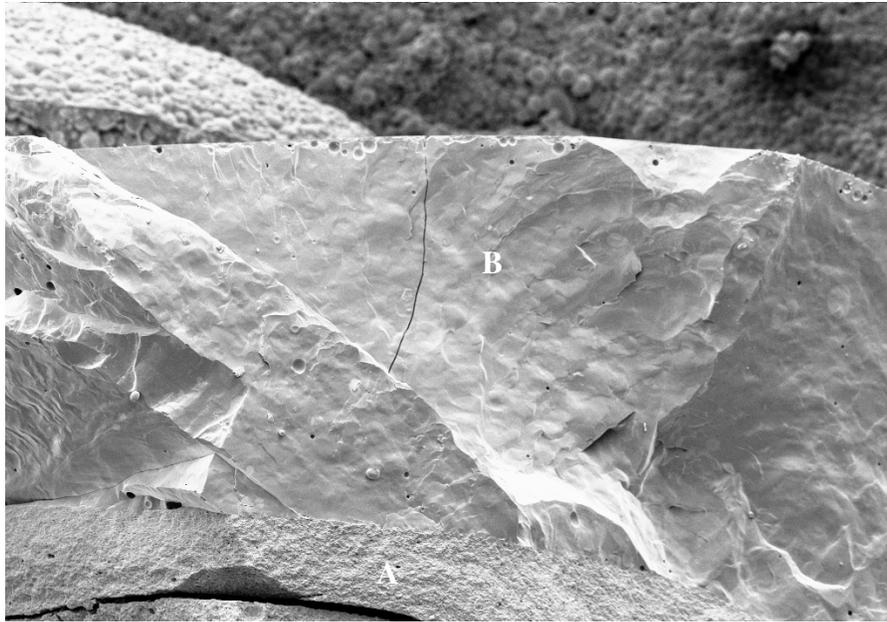
Figura 17 – Imagem fractográfica em M.E.V. da cerâmica Cergogold após o teste de Fratura em água destilada (500 X). Letra A coping e letra B cerâmica de estratificação.

As Figuras 17, 18 e 19 mostram a imagem fractográfica (M.E.V.) da superfície das cerâmicas Cergogold, IPS Empress 2 e In Ceram após o teste de fadiga + fratura.

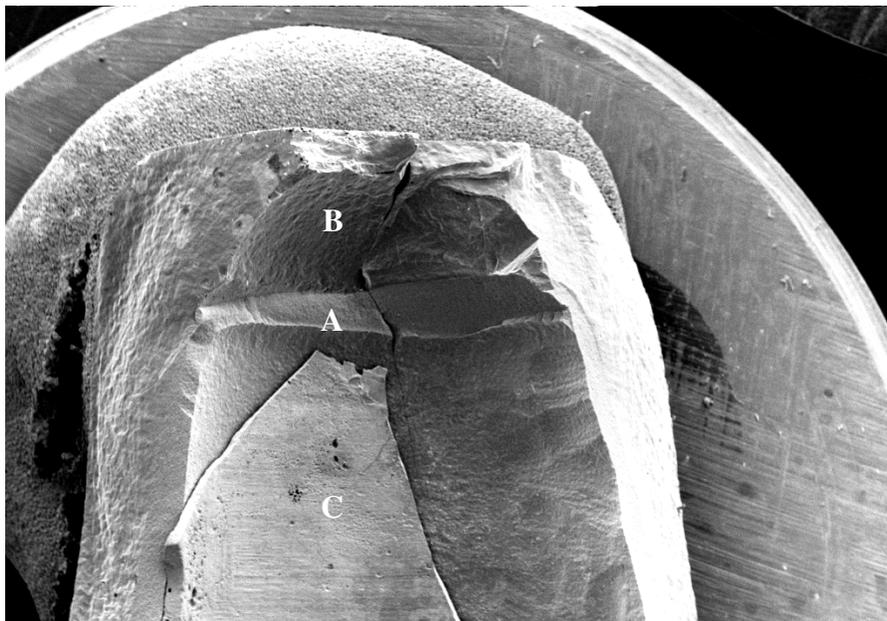
Figura 18 – Imagem fractográfica em M.E.V. da cerâmica IPS Empress 2 após o teste de Fratura em água destilada (42 X). Letra A coping, letra B cerâmica de estratificação e letra C cimento.

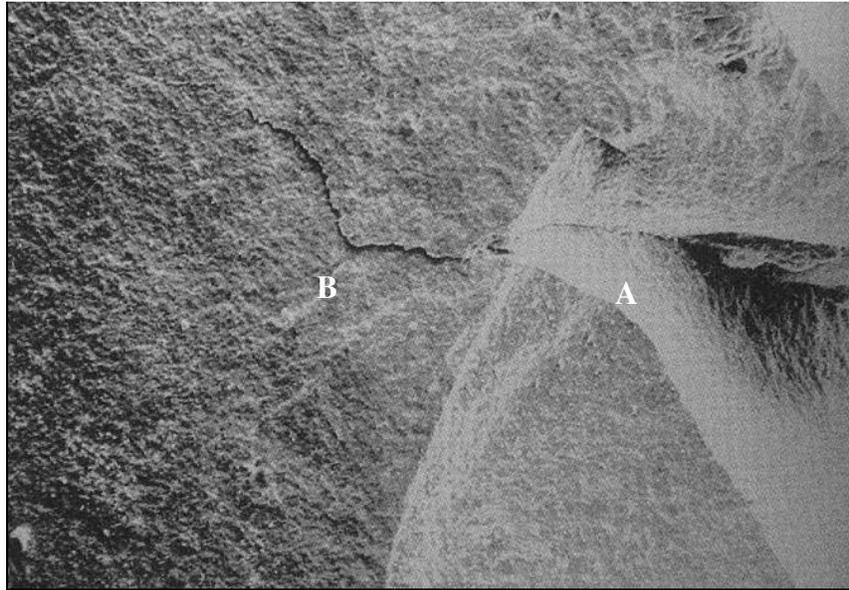
Figura 19 – Imagem fractográfica em M.E.V. da cerâmica In Ceram após o teste de Fratura em água destilada (500 X). Letra A coping e letra B cerâmica de estratificação.
