ALTERAÇÃO MICROESTRUTURAL DO FIO DE AÇO INOXIDÁVEL 316L,
APÓS DEFORMAÇÃO E IMPLANTE NO TECIDO MUSCULAR DE RATO. ESTUDO
MACROSCÓPICO, METALOGRÁFICO E MICROSCOPIA ELETRÔNICA DE VARREDURA

Tese apresentada à Faculdade de
Odontologia de Piracicaba, da
Universidade Estadual de Campinas,
para obtenção do título de *Mestre*
em Ciências - Área de Biologia e
Patologia Buco-Dental.

1991

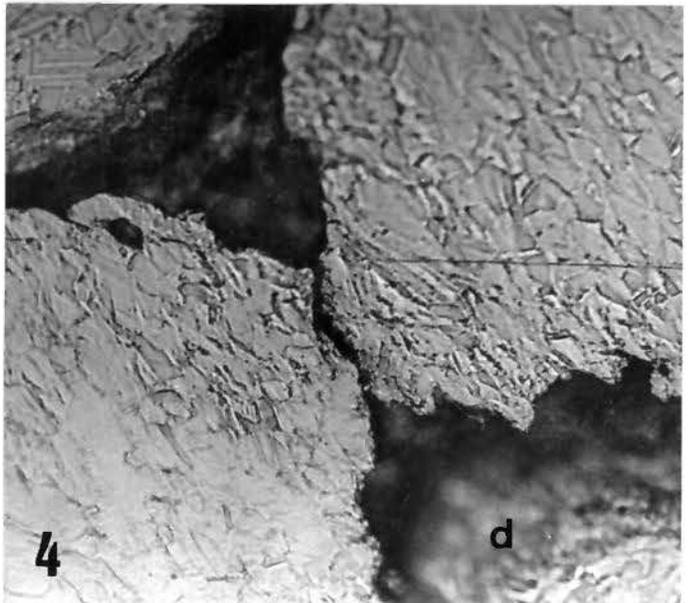
Fig. 4 - Metalografia do fio de aço inoxidável 316L com 50 torções após 120 dias de implantação no tecido muscular de rato. Os grãos estão alongados, mostrando perda de coesão dos grãos e área de fenda (d). 700X.

4 - Após 120 dias de implantação o fio torcido apresentou fendas, que foram observadas no MEV e a metalografia comprovou a falta de coesão nos contornos de grãos e perda de grãos, sugerindo processo corrosivo do fio após deformação a frio e implantação.

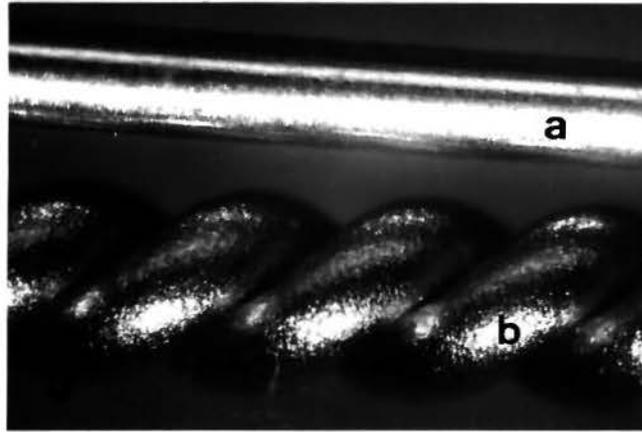
Fig. 5 - Superfície do fio de aço inoxidável 316L, em lupa estereoscópica, não implantado, livre de deformação (a), exibindo superfície uniforme, lisa e brilhante. O fio torcido (b) mostra superfície corrugada e fosca. 20X.

De fato as irregularidades observadas não só podem favorecer a corrosão (VAN ORDEN, 1983; BYENE et alii, 1973), como também dificultar a resposta tecidual. Quando um metal entra em contato com tecido vivo, o grau de agressão ao tecido depende da intensidade e do tipo de reação entre o metal e o fluido tissular (KAWAHARA, 1983). As irregularidades encontradas nos fios, no presente estudo, confirmam essa observação. A análise em lupa estereoscópica mostrou o fio reto com superfície lisa e brilhante que, após torção, ficou corrugada, com aspecto de "casca de laranja". A região de manipulação e corte mostrou esmagamento do fio, sendo essa área também mais suscetível de corrosão no meio biológico (Figs. 5 e 6).

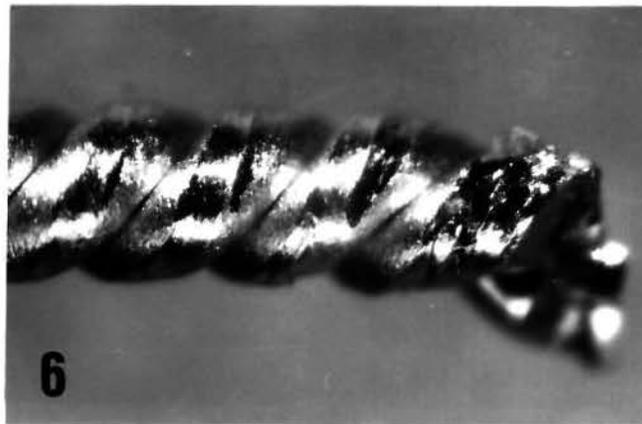
Fig. 6 - Superfície do fio de aço inoxidável 316L, em lupa estereoscópica, torcido, não implantado, exibindo área de manipulação e corte do fio, com esmagamento na região de manipulação e irregularidades na região de corte. 20X.

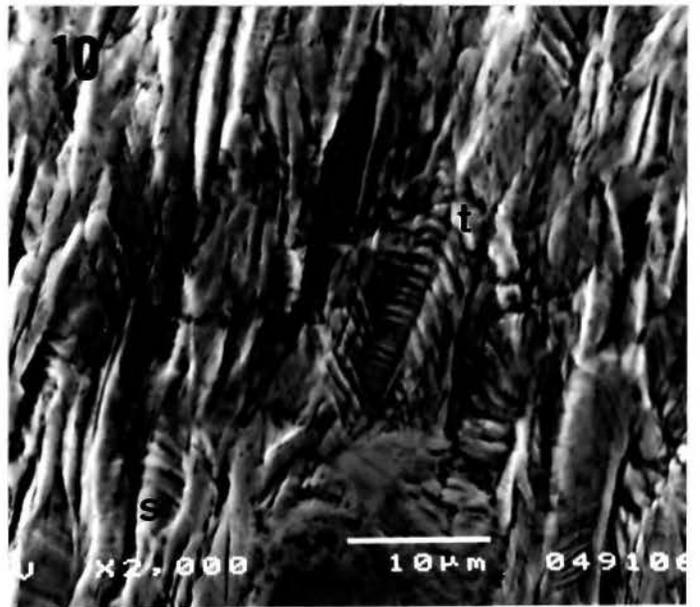
Fig. 10 - Superfície do fio de aço inoxidável 316L, com 60 torções, não implantado exibindo ampliação das linhas de segregação (s), deformação da superfície e linhas de tensão (t) devido ao encruamento do metal. MEV/2000X.

A análise microscópica revelou, no fio reto, muitas irregularidades superficiais. Essas irregularidades tornaram-se acentuadas após a torção (Figs. 7, 8, 9 e 10). Tais sulcos e ranhuras podem sofrer corrosão localizada (CIGADA et alii, 1989), com liberação de íons metálicos, em particular níquel e crômio, provocando irritação local com possibilidade de manifestações clínicas, citadas anteriormente, pelo menos até que o material seja removido ou totalmente encapsulado por tecido fibroso (GABRIELLI et alii, 1987).

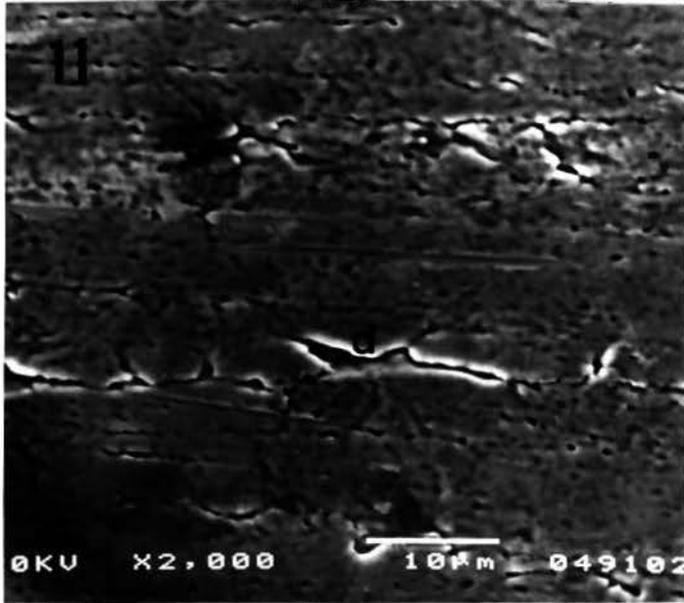
Fig. 11 - Superfície do fio de aço inoxidável 316L, livre de deformação e, após 90 dias de implantação no tecido muscular de rato, exibindo várias fendas superficiais (d). MEV/2000X.

No presente trabalho, fendas encontradas nos períodos mais longos de implantação podem representar áreas que favoreceriam a corrosão do material ou a própria corrosão. O stress mecânico e a deformação permanente podem favorecer a corrosão superficial de implantes metálicos, provocando fendas que favorecem esse processo (SMALL, 1975; SYRET & DAVIS, 1979).

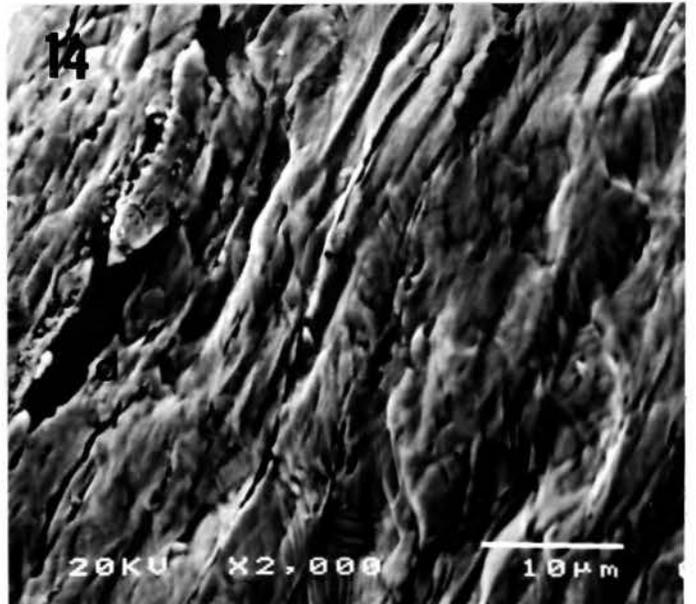
Fig. 14 - Superfície do fio de aço inoxidável 316L, com 50 torções e após 120 dias de implantação no tecido muscular de rato, mostrando as deformações e fendas profundas (d). MEV 2000X.

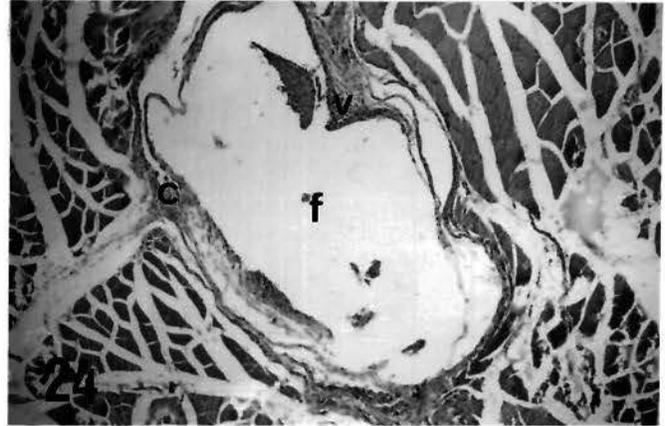
Fig. 27 - Tecido muscular de rato, 35 dias após implante do fio reto, exibindo ao centro a posição ocupada pelo fio (f), circundada por cápsula fibrosa (c) bem organizada e o perimísio com intensa hialinização (n). H/E - 150X.

A cápsula fibrosa estava bem organizada, com fibroblastos seguindo a orientação das fibras de acordo com o contorno do implante. Alguns macrófagos e eosinófilos estavam dispersos pela cápsula. Notou-se a hialinização do perimísio, que se apresentava pouco celularizado e sem exsudato (Figs. 27 e 28).

A organização da cápsula ao redor do fio reto completou-se aos 35 dias (Fig. 27), apesar de o implante ter sido realizado em área de mobilidade, sugerindo boa biocompatibilidade, não obstante as irregularidades do fio. Aos 120 dias a cápsula era fina e sem

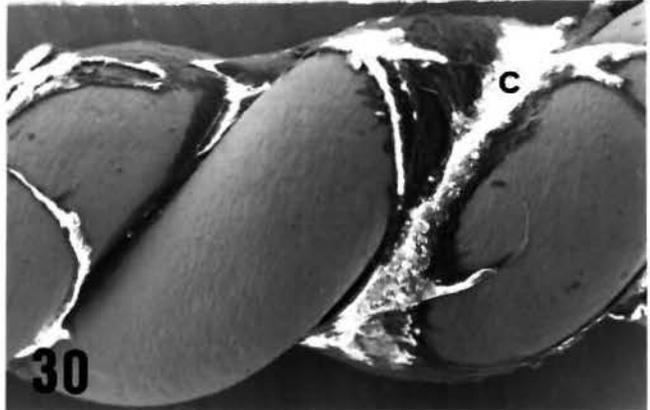
Fig. 30 - Superfície do fio torcido, em microscopia eletrônica de varredura, 35 dias após implante no tecido muscular de rato. A cápsula fibrosa (c) está aderida ao fio. MEV 75X.
