UNIVERSIDADE ESTADUAL DE CAMPINAS
FACULDADE DE ODONTOLOGIA DE PIRACICABA

**Avaliação da resistência à fratura de coroas
submetidas à fadiga mecânica, em função de
diferentes sistemas cerâmicos**

Tese apresentada à Faculdade de Odontologia de Piracicaba, da Universidade Estadual de Campinas, para obtenção do título de Doutor em Materiais Dentários

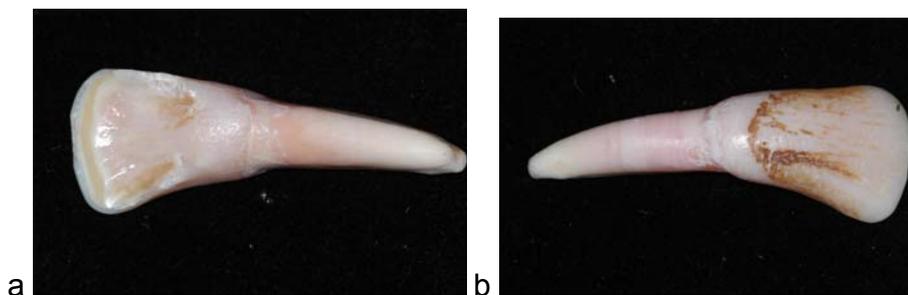
Figura 1 – Dente bovino: a) face palatina e b) vestibular

Para esta pesquisa foram utilizados dentes bovinos (Figura 1-a, b), selecionados aleatoriamente após extração recente, sendo que a idade do animal não foi levada em consideração. Os dentes foram limpos e armazenados em solução fisiológica de cloreto de sódio a 0,9% à temperatura de 5°C, até o momento da utilização, não ultrapassando três meses de armazenagem.

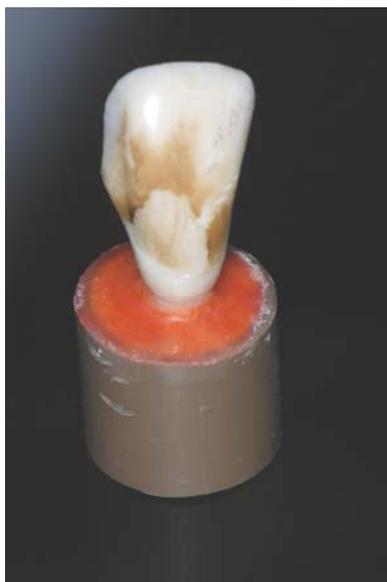
Figura 2- Dente bovino incluído no cilindro

Retenções mecânicas foram feitas nas raízes dos dentes, com disco de carboneto de silício (Dentorium Export Ltd - USA), montado em mandril e peça de mão para baixa rotação. A inclusão dos dentes em cilindros de PVC (Tigre NBR 5648 – Brasil), medindo 20mm de diâmetro interno por 25mm de comprimento (Figura 2), foi feita com resina acrílica ativada quimicamente Jet Set (Produtos Odontológicos Clássico Ltda., São Paulo), na cor rosa, proporcionada na relação pó/líquido de 3/1 e vertida no tubo plástico na fase arenosa. As raízes dos dentes foram introduzidas na resina até atingir a junção cimento-esmalte e centralizadas perpendicularmente no cilindro, previamente isolado internamente com vaselina em pasta (Rioquímica Ind. Ltda, Brasil).

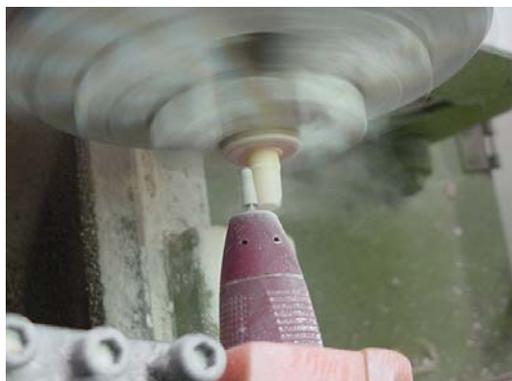
Figura 3 - Confeção da coroa no torno mecânico

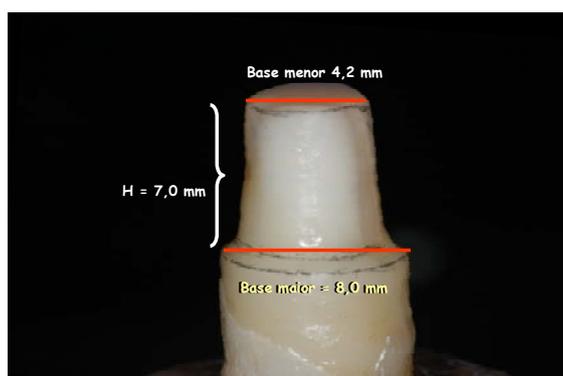
Figura 4 – Dimensões do preparo.

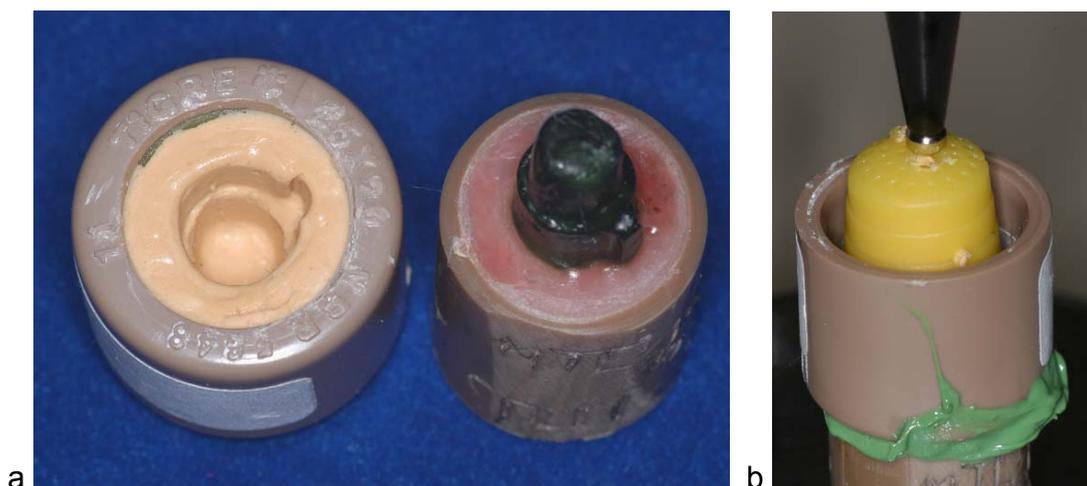
Figura 5 – a) Molde de silicone pesado, no tubo de PVC e alívio com cera. b) PVC + moldagem com silicone leve.

5- b, c). A moldeira foi preenchida com silicone por adição denso (President Plus Jet, Coltène/Whaledent - USA), manipulado de acordo com as especificações do fabricante, em ambiente com temperatura e umidade relativa controladas de $23\pm 2^{\circ}\text{C}$ e $50\pm 10\%$ respectivamente (Council on Dental Materials, Instruments, and Equipment, 1985), com tempo de espera de 8 minutos. Após remoção do molde, o alívio do preparo foi retirado e a moldagem realizada com silicone fluido, com auxílio de seringa para proporcionar e injetar o material. A moldeira foi encaixada no cilindro de PVC para facilitar o vazamento do gesso, ficando apoiado na superfície interna do cilindro (Figura 5 - a, b). A remoção do molde foi após 5 minutos, com espera de uma hora para vazar o gesso de alta resistência GC Fuji Rock EP (GC Europe NV, Bélgica), para permitir a liberação de hidrogênio e a recuperação elástica do material para moldagem.

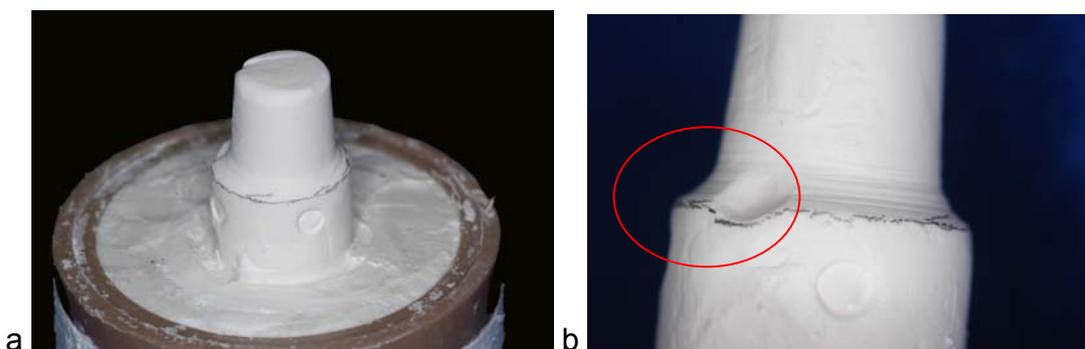
Figura 6 – a) modelo de gesso; b) detalhe do entalhe para posicionamento da coroa

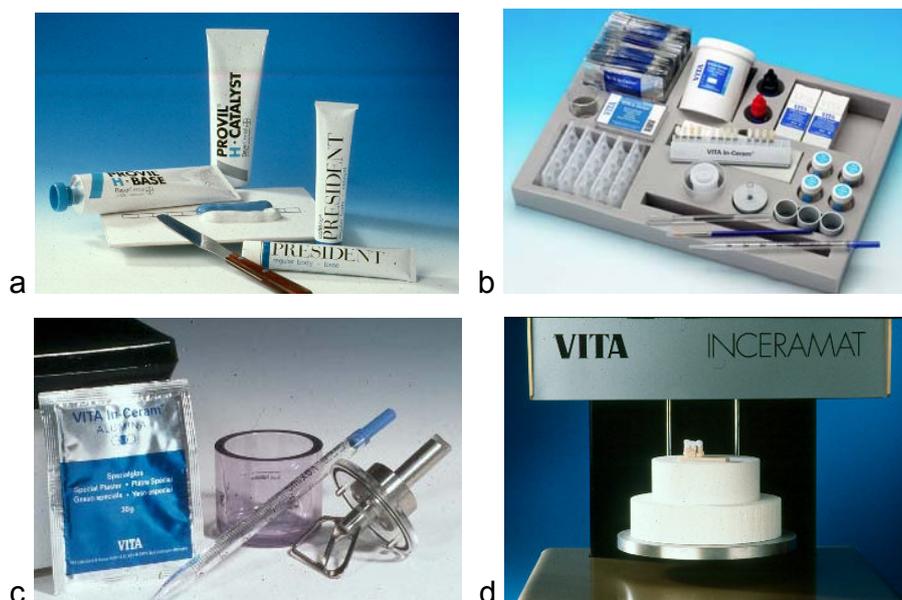
Figura 7 – a) material de moldagem; b, c) materiais utilizados; d) forno Vita In Ceramat.

Foram utilizados 15 troquéis de gesso separados aleatoriamente para a confecção dos casquetes de In Ceram. Duas camadas do espaçador Interspace Varnish (Vita Zahnfabrik, Germany) foram aplicadas e mantidas de 0,5 a 1,0mm aquém da linha do preparo. Silicone por adição (Figura 7- a) foi empregado para a

A aplicação da infiltração de vidro no casquete foi feita com pincel após a mistura do pó de vidro com água destilada, na cor D4 (Voldera Mill, Vita), selecionada para todos os corpos-de-prova. Novamente o troquel foi levado ao forno (Vita In Ceramat – Vita) e observado o ciclo de queima de 30 minutos a 200° C e duas horas a 1120°C. Após a queima, o excesso sobre a superfície do corpo-de-prova foi removido com ponta cilíndrica diamantada, roda diamantada e jato de óxido de alumínio. Após o jateamento, os casquetes foram levados ao forno Dekema (Degussa-Hulls) por 10 minutos a 960°C, sem vácuo, para verificar a presença de excesso de vidro (Figura 7- c). Em seguida, o acabamento final foi feito jateando-se a superfície dos casquetes com óxido de alumínio.

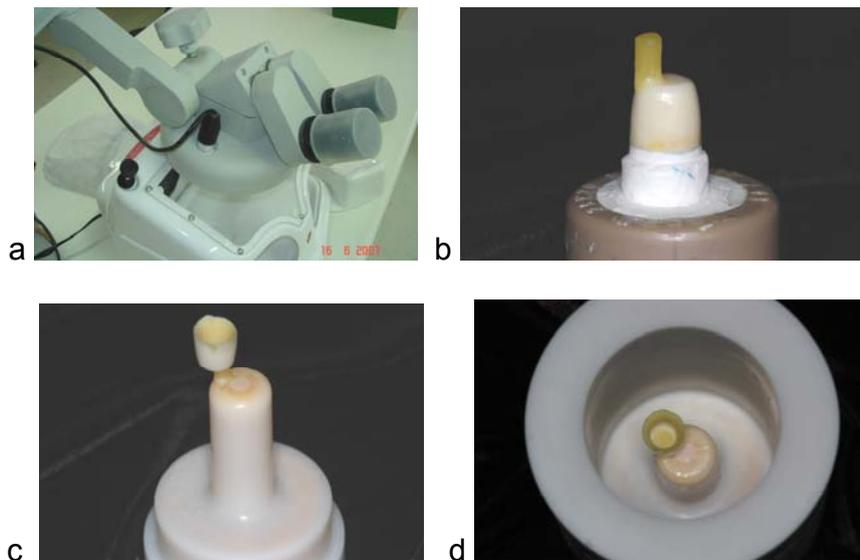
Figura 8 – a) microscópio óptico; b) padrão em cera; c) padrão fixado no formador do conduto de alimentação; d) vazamento do revestimento

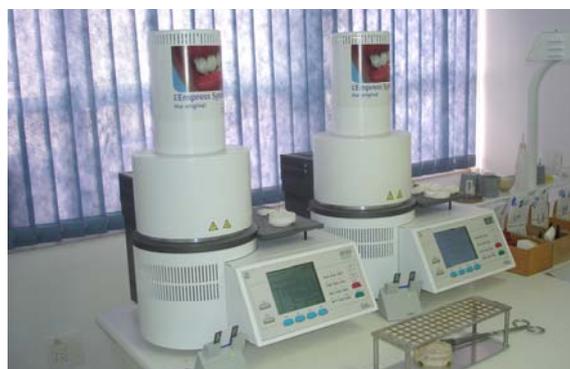
Figura 9 – Fornos elétricos EP 600 COMBI para IPS Empress

Uma base plástica (50mm de diâmetro interno por 56mm de diâmetro externo e 20mm de altura) foi posicionada na parte superior do anel para formar uma superfície plana. Depois da presa do revestimento, o cilindro de silicone, o formador do conduto e as bases de plástico foram removidos. O bloco de revestimento juntamente com o êmbolo de óxido de alumínio (12mm de diâmetro por 37mm de altura) foi levado ao forno (Figura 9) elétrico (Ivoclar – USA) e a confecção dos casquetes foi realizada da seguinte forma:

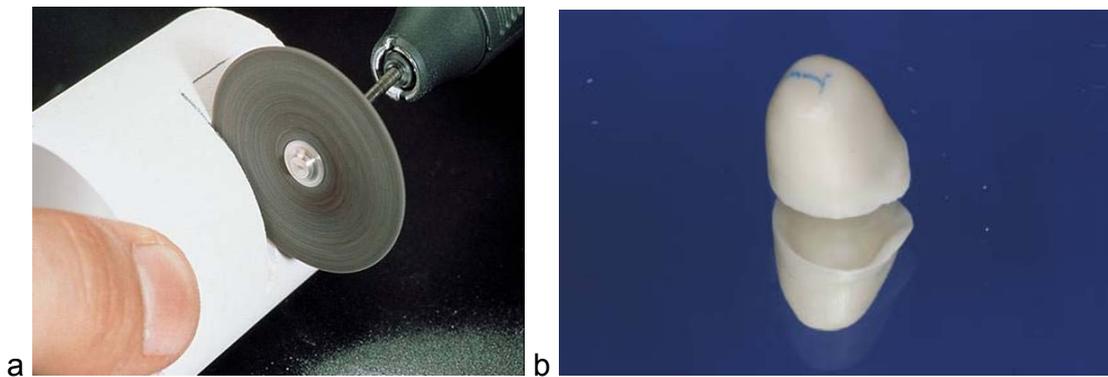
Figura 10 – a) corte do bloco de revestimento; b) casquete

d) Os casquetes foram retirados utilizando o aparelho Professional Jet (EDG, Brasil), com partículas de vidro com 50µm de diâmetro e pressão de 4 bar para remoção grosseira do revestimento e de 2 bar para remoção do revestimento aderido ao casquete. Após jateamento, conduto de alimentação foi removido com disco diamantado (Bracar - Brasil) e os casquetes imersos em solução de ácido fluorídrico Invex (Ivoclar Vivadent USA), a 0,01%, em ultrassom (Ney – USA) por 25 minutos, para a remoção de vestígios de revestimento ainda aderido ao casquete (Figura 10- b).

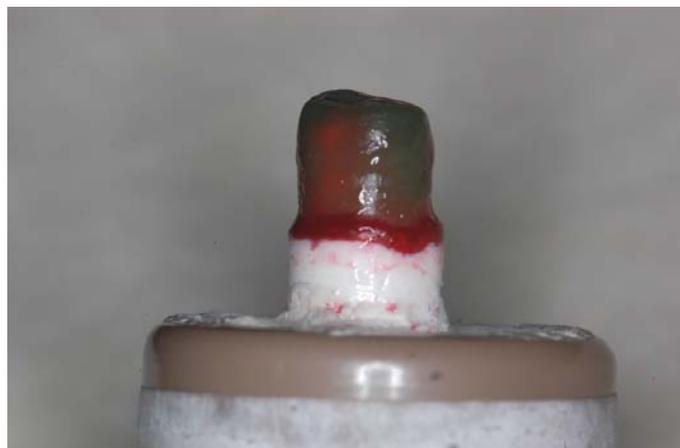
Figura 11 – Enceramento do casquete para metalocerâmica

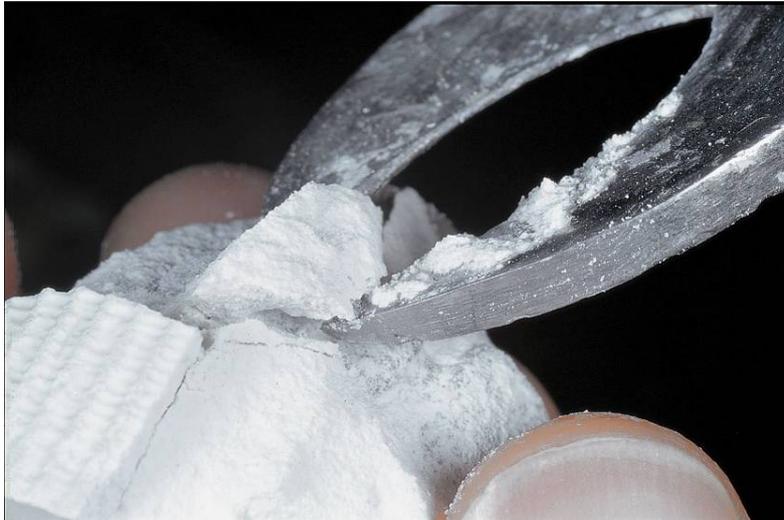
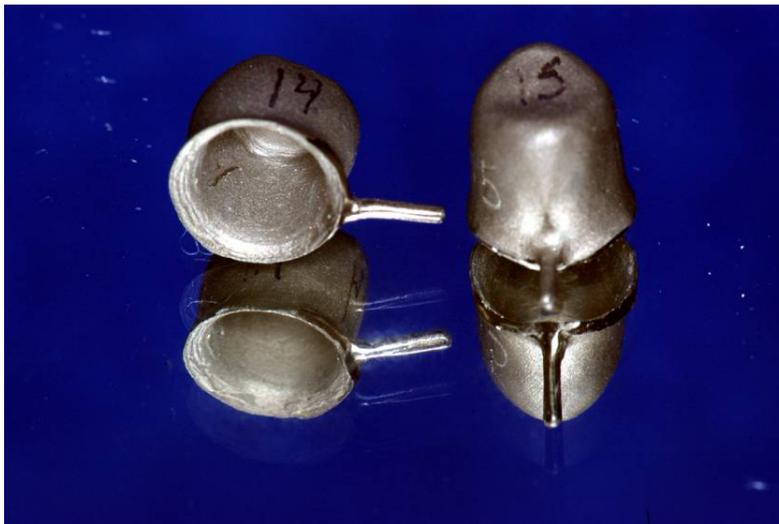
Figura 12- a) desinclusão do casquete; b) Casquete de metal

Após a presa do revestimento, a base formadora de cadinho e o anel de PVC foram removidos e o cilindro de revestimento levado ao forno elétrico automático FA-IV (EDG Equipamentos e Controles Ltda., São Carlos, SP, Brasil) até atingir a temperatura de 300°C, por 40 minutos. A temperatura foi aumentada até 900°C e o anel mantido nessa temperatura por 30 minutos. A liga foi liquefeita num cadinho de cerâmica, usando maçarico de gás-oxigênio (Harris 16S - USA) e o procedimento de fundição foi realizado em centrífuga (J. Safrany, São Paulo, SP, Brasil). As características da liga utilizada estão descritas no Quadro I. O bloco de revestimento foi esfriado em temperatura ambiente e a desinclusão realizada com cortes laterais no bloco de revestimento e as porções segmentadas removidas com alicate (Figura 12- a; b).

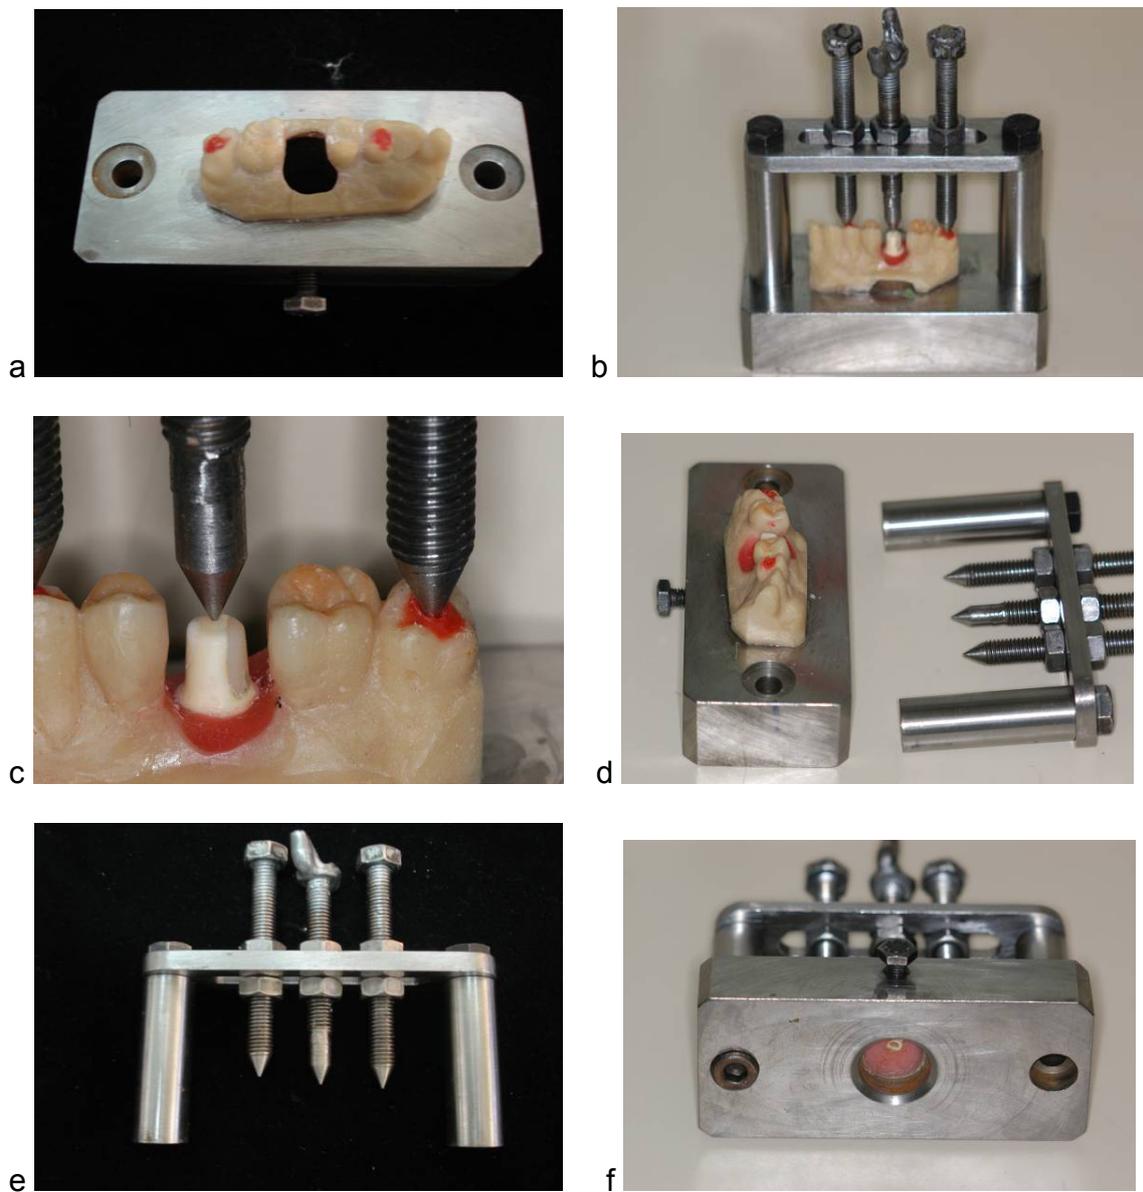
Fig. 13 – a) parte inferior do dispositivo de aço; b) dispositivo de aço acoplado a oclusal do dente; c) vista lateral do apoio oclusal; d, e) dispositivo de aço desmontado; f) vista inferior onde se observa o orifício para acoplar a amostra.

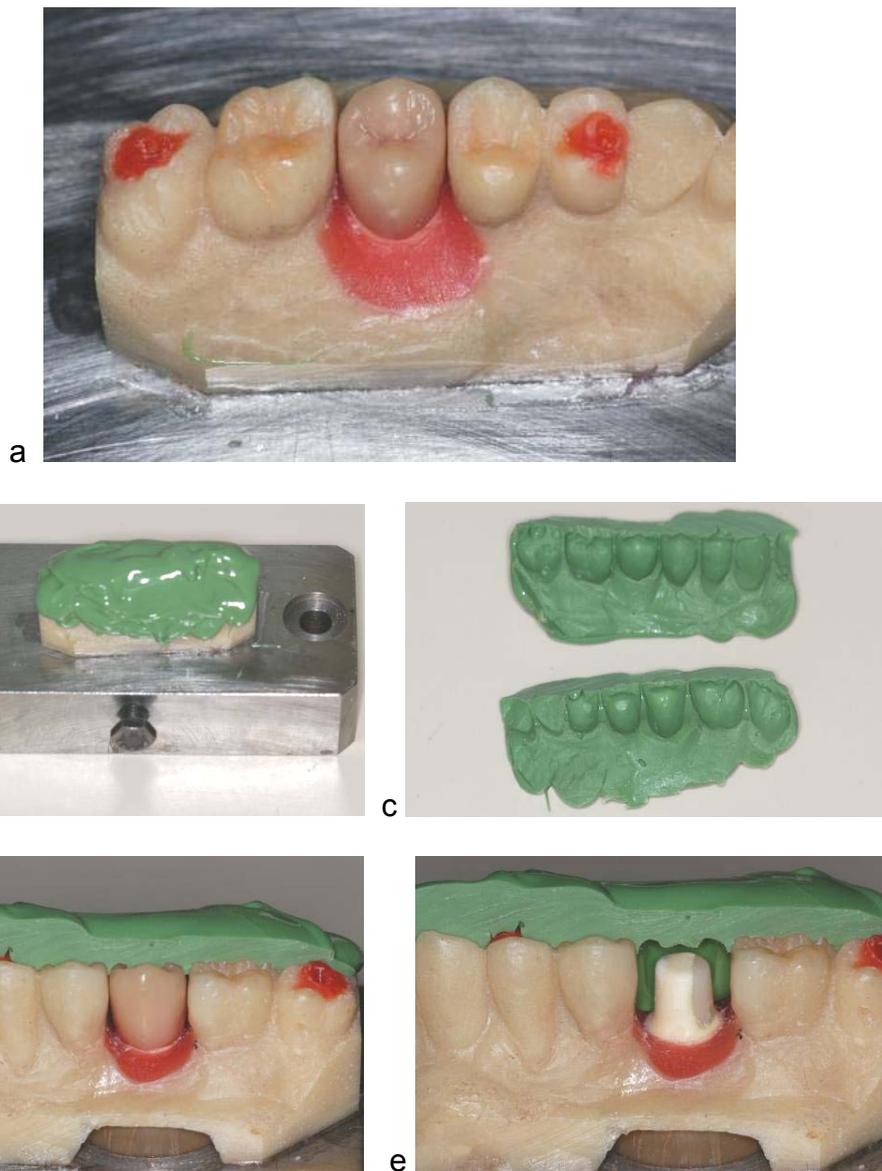
Figura 14– a) escultura do dente em cera na matriz de resina acrílica, reproduzindo forma e anatomia oclusal de dentes posteriores; b) matriz de silicone na superfície oclusal; c) matriz seccionada; e) vista vestibular, com a cera; d) vista vestibular, com o dente preparado.

c) Para aplicação da cerâmica estratificada foi usada uma matriz pré-fabricada de silicone por adição, construída sobre uma coroa esculpida em cera representando um pré-molar preparado, estabelecendo o ponto de contato proximal e as características oclusais do dente (Figura 14- a, b, c, d, e). O silicone foi aplicado com seringa, cobrindo toda a superfície oclusal, mesial e distal dos dentes de resina acrílica. A matriz de silicone foi seccionada com bisturi no sentido ântero-posterior, na linha mediana da oclusal.

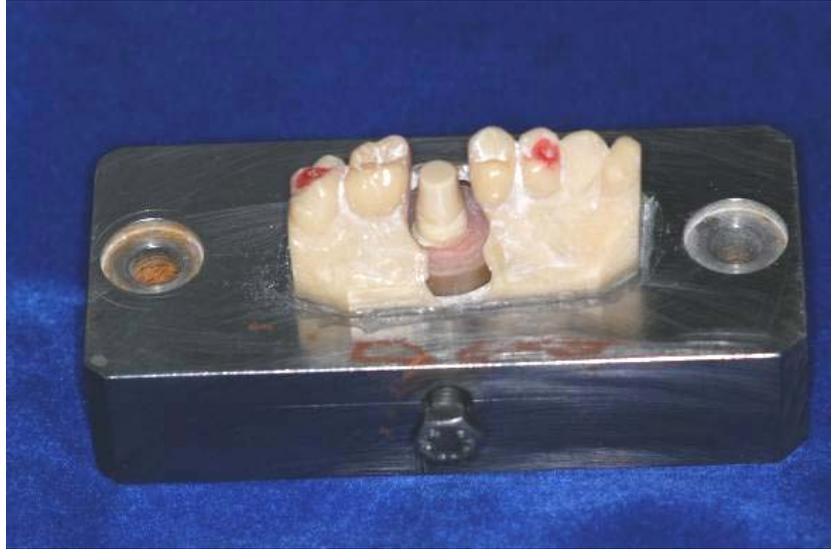
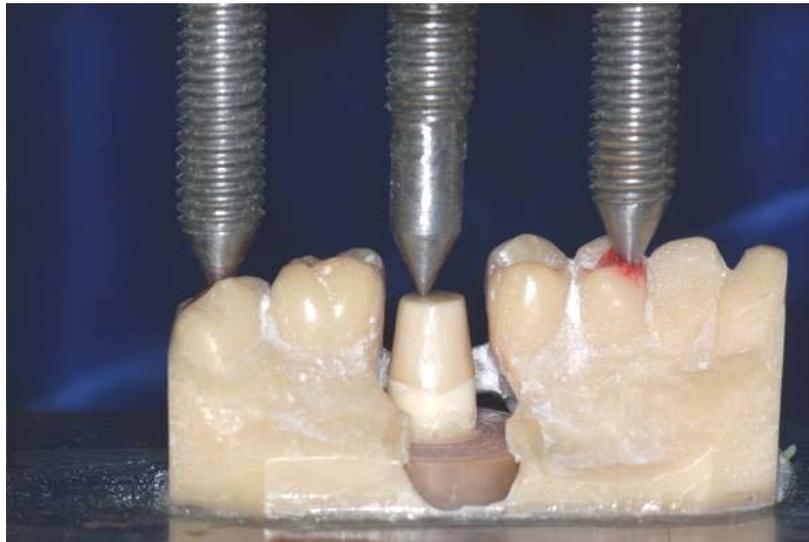
Figura 15– a e b) casquete acoplado ao dispositivo

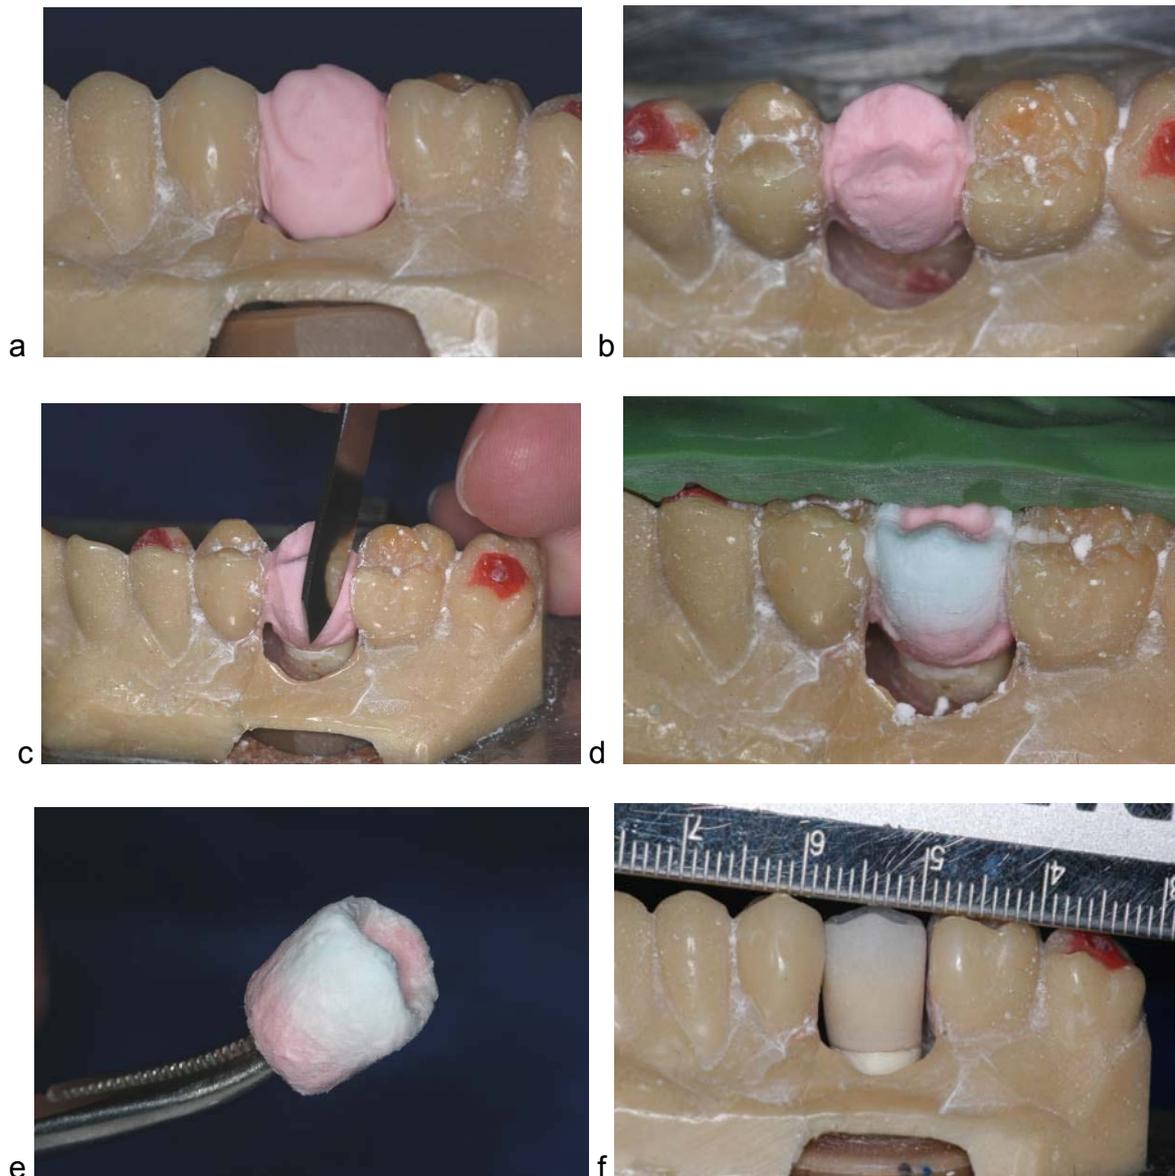
Figura 16– a) b) fase inicial da aplicação da dentina; c) desgaste para aplicação do esmalte; d) posicionamento da matriz de silicone na superfície oclusal; e) cerâmica esculpida e pronta para a primeira queima; f) avaliação do espaço após a primeira queima.

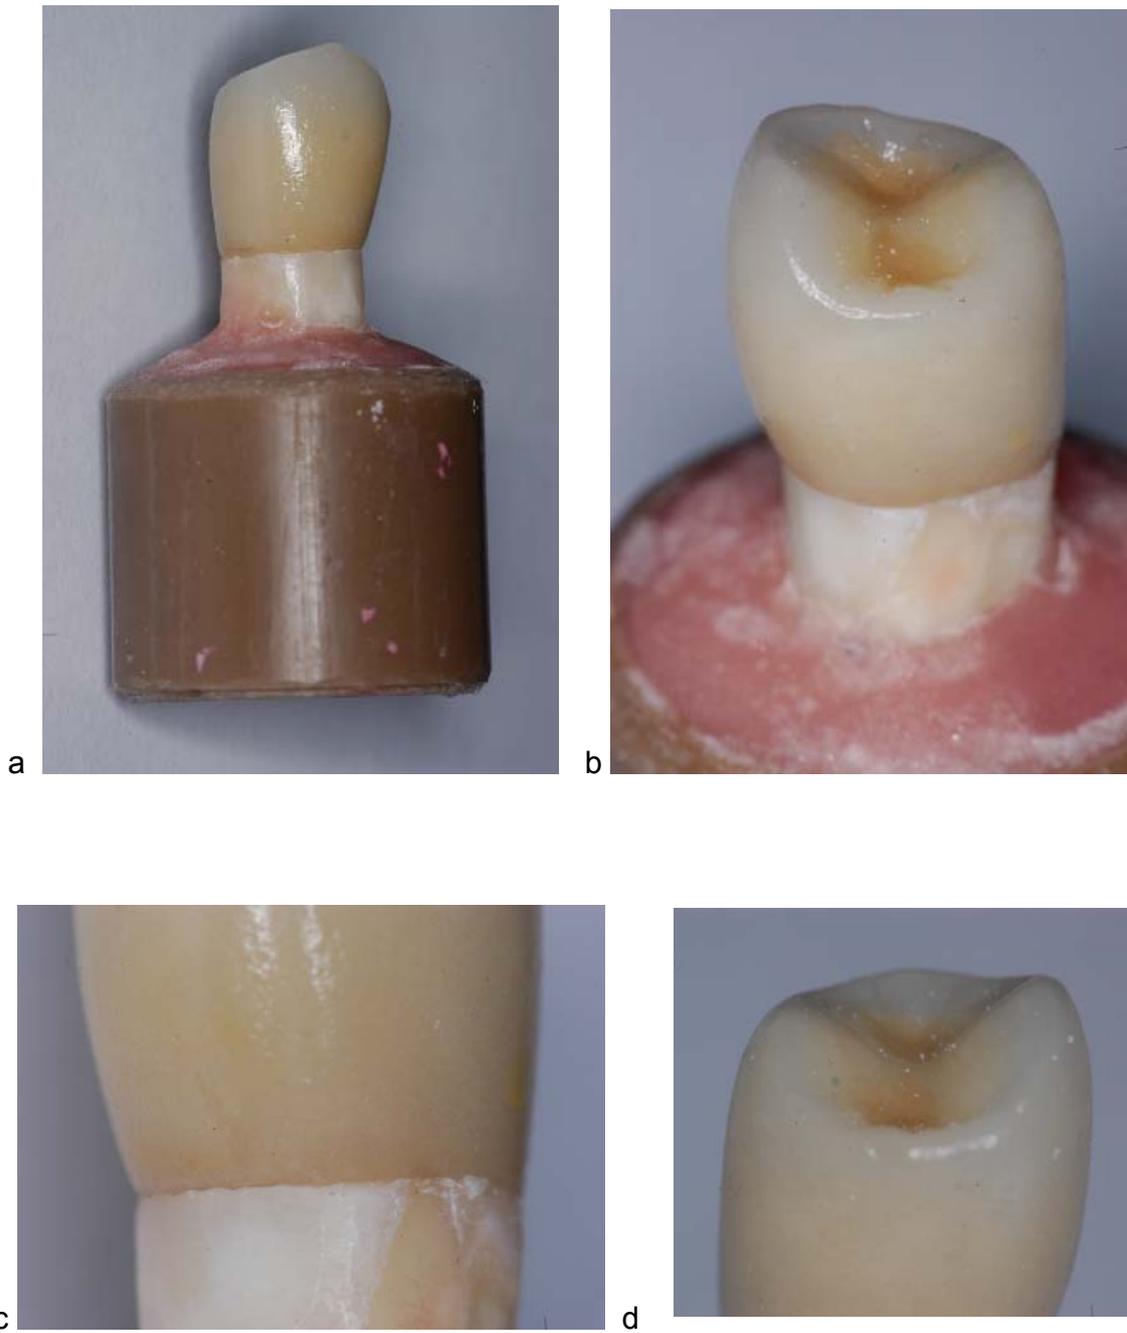
Fig. 17– a) vista vestibular da porcelana; b) vista oclusal; c) vista cervical, onde se observa adaptação marginal; d) vista oclusal aproximada.

Ao retirar o casquete do preparo foi feita avaliação cuidadosa dos contatos, contorno e adaptação da cerâmica nas margens do preparo. Uma nova condensação foi realizada. A seguir, o conjunto foi levado para queima no forno (Mark III – Ney USA), seguindo a técnica indicada pelo fabricante. (Figura 16– a, b, c, d, e, f). Após a queima e retirada do forno, foi observado se o aspecto da cerâmica era brilhante com textura ligeiramente áspera. Em seguida, foram submetidos ao acabamento e polimento com ponta cilíndrica diamantada de granulação fina e/ou brocas de carboneto de tungstênio para definir a anatomia, limpos em ultrassom, lavados em água corrente e secos com jato de ar. Os corpos-de-prova em porcelana passaram pelo processo de vitrificação, aquecidos em frente do forno aberto, por 3 minutos, seguido de aquecimento no forno com temperatura inicial de 575°C, subindo 55°C por minuto, até atingir a temperatura recomendada pelo fabricante, com pressão atmosférica de 29 pol/Hg, sem vácuo. Após a vitrificação foi feito jateamento com óxido de alumínio com partículas de 50µm e lavagem ultra-sônica com água destilada, por 5 minutos. Em seguida, os corpos-de-prova foram submetidos à nova avaliação do ajuste cervical ao microscópio, conforme descrito nas avaliações anteriores (Figura 17- a, b, c, d) .

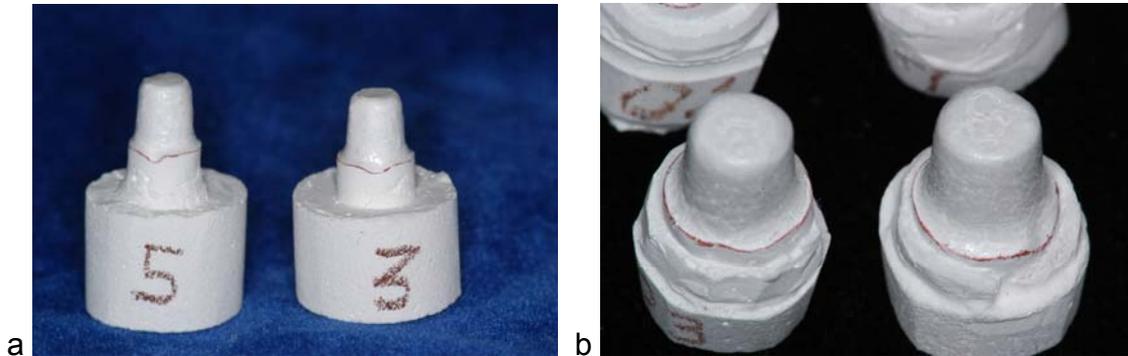
Fig. 18– a, b) revestimento refratário preparado para a aplicação da cerâmica, após a aplicação da camada seladora.

uma camada fina da mistura líquido de modelar-porcelana transparente como camada seladora (Figura 18- a, b).

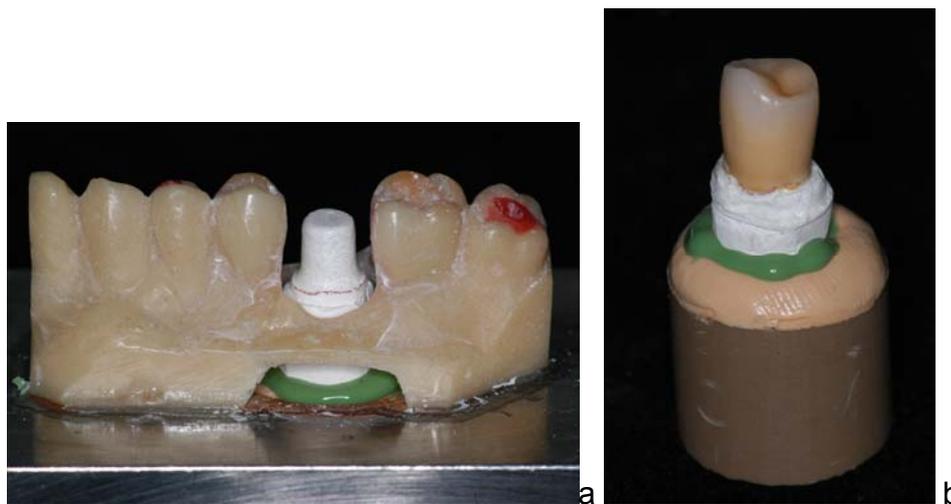
Figura 19- a) posicionamento do troquel na matriz e b) cerâmica pura aplicada.

A ausência do casquete na porcelana pura gerou a necessidade de fixar o corpo-de-prova no tubo de PVC com silicone, com o objetivo de facilitar a inserção no dispositivo metálico durante a aplicação da cerâmica (Figura 19- a).

A queima da cerâmica para dentina e para incisal foi feita em seguida dando a forma do dente e a aplicação foi da maneira descrita anteriormente (Figura 19- b). A remoção do revestimento depois da queima final da coroa de porcelana foi com jatos de areia, com partículas de 50 μ m e pressão de 2 bar

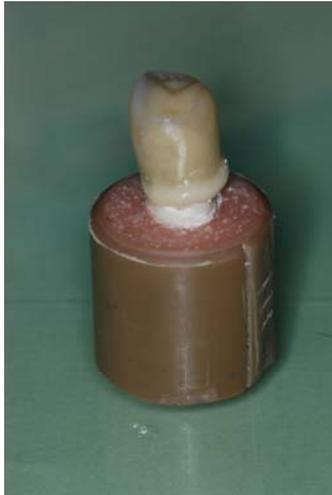
Figura 20 – Excesso de cimento na linha marginal

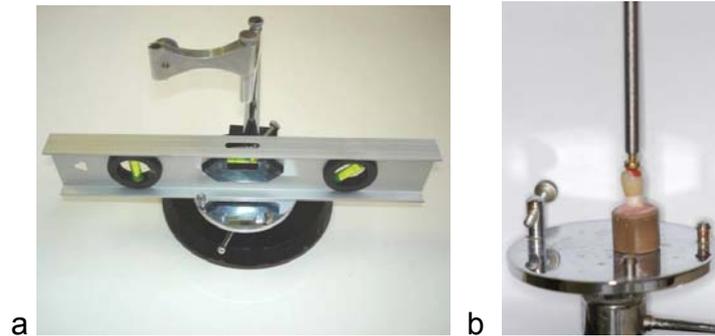
Figura 21 – a, b) Estabilização da mesa do paralelômetro

b) Após cimentação, os corpos-de-prova foram posicionados na mesa do paralelômetro (Figura 21- b).

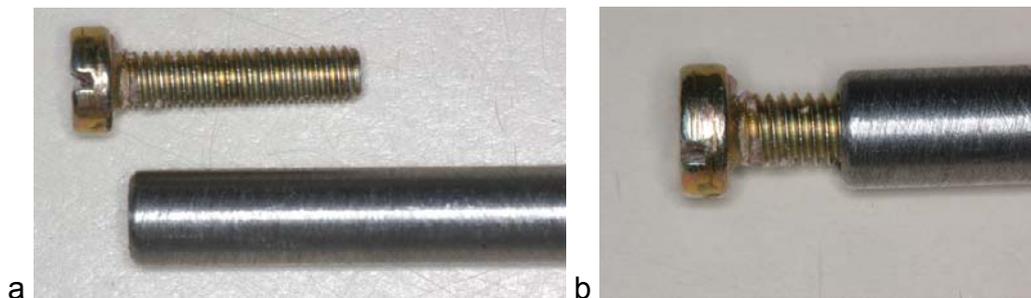
Figura 22- a, b) parafuso e haste metálica.

c) Um parafuso de aço (Figura 22- a, b), acoplado na rosca da haste do dispositivo, foi utilizado como suporte da escultura em resina Duralay (Inlay Resin Reliance – GC, Japan) da anatomia oclusal dos corpos-de-prova de cerâmica, confeccionada pela técnica do pincel. O fundo das fossas foi preenchido com cera para facilitar o contato oclusal e simular adequadamente os contatos oclusais (Figura 23- a, b, c, d, e, f, g). O conjunto parafuso-escultura (Figura 24- a, b, c) foi incluído e fundido de acordo com normas do fabricante da liga de cobre alumínio Goldent (AJE Goldent Comercial Ltda. - Brasil).

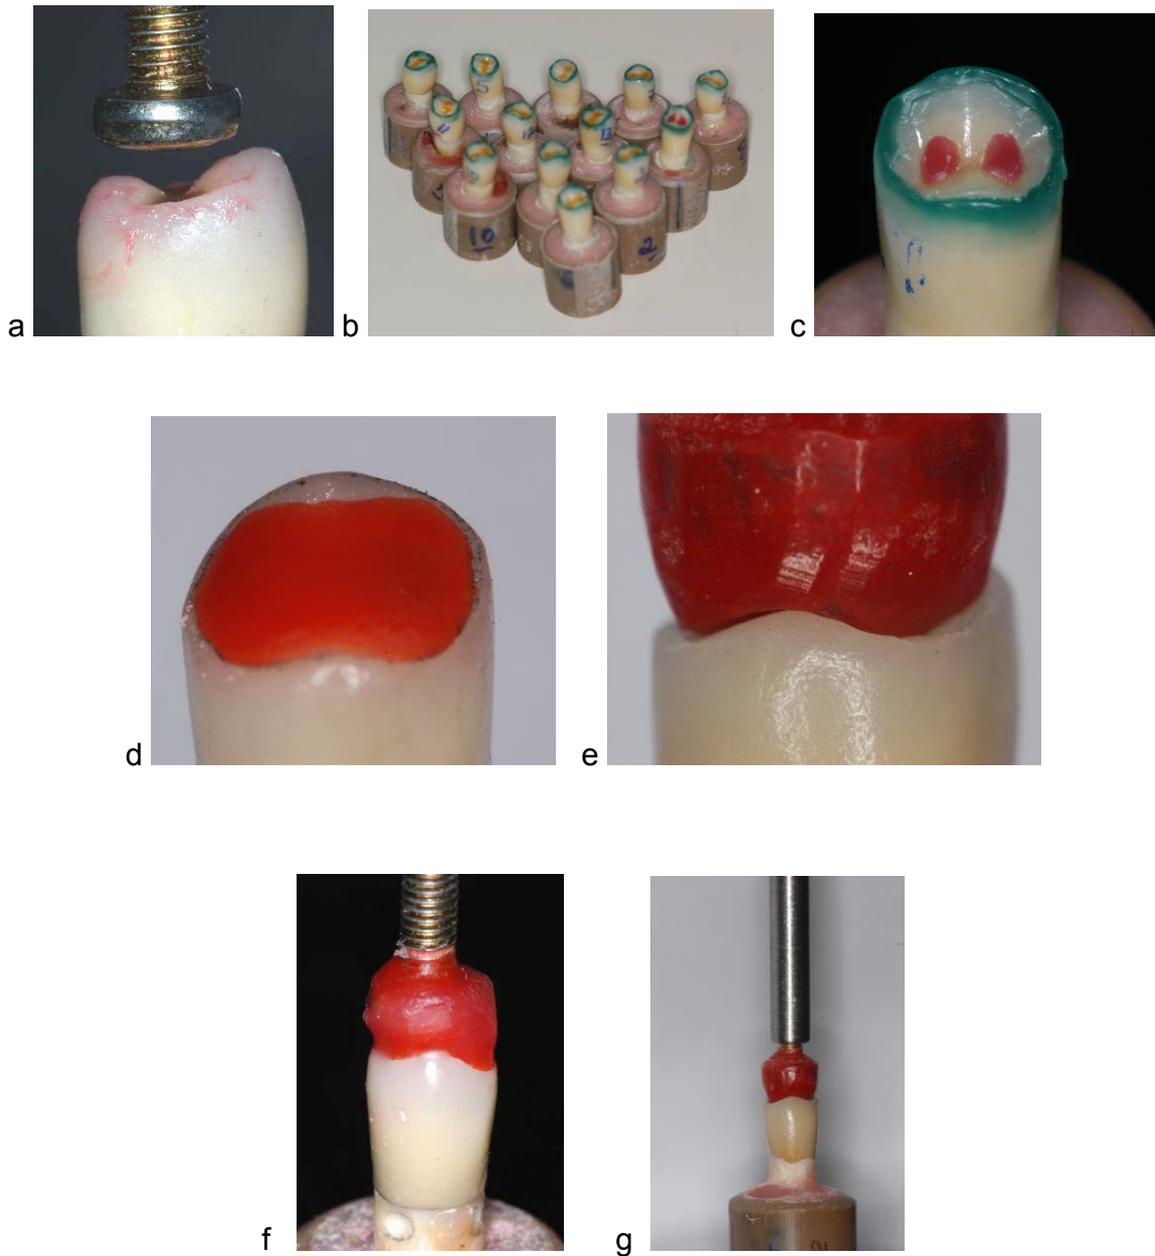
Figura 23- a) Posicionamento da haste metálica; b) corpos-de-prova; c) cera vermelha na região das fossas mesial e distal; d) definição com cera da mesa oclusal; e, f) escultura em Duralay; g) posicionamento no paralelômetro.

d) O acoplamento do conjunto corpo-de-prova e haste de aço, especialmente torneada para o ensaio de fadiga, foi estabelecido por meio de uma rosca adaptadora. Após avaliação da adaptação marginal na superfície oclusal, o conjunto haste-parafuso foi posicionado na máquina MCM para a ciclagem dinâmica. Os procedimentos para a confecção estão ilustrados na Figura 23- a, b, c, d, e, f, g.

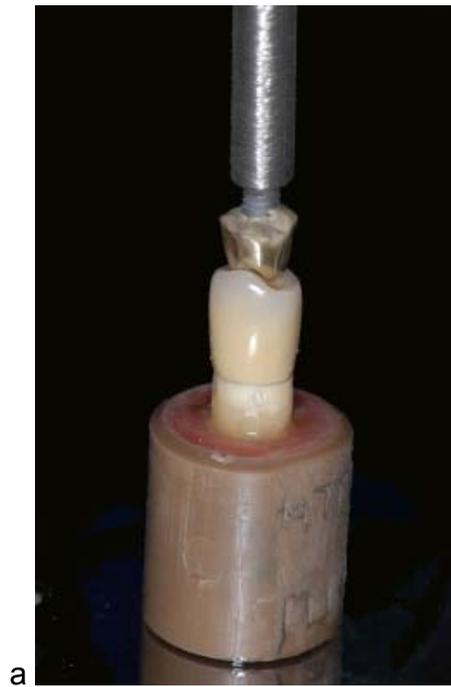
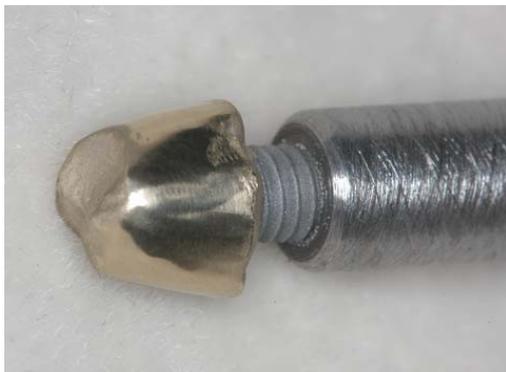
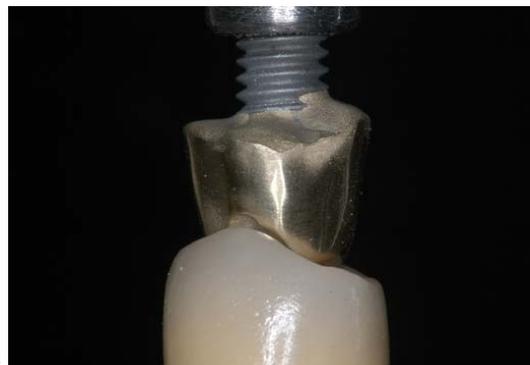
Figura 24- a) Corpo-de-prova e ponta ativa na haste metálica, após fundição; b) vista aproximada da ponta ativa acoplada na haste por meio do parafuso e c) contato oclusal da fundição metálica.

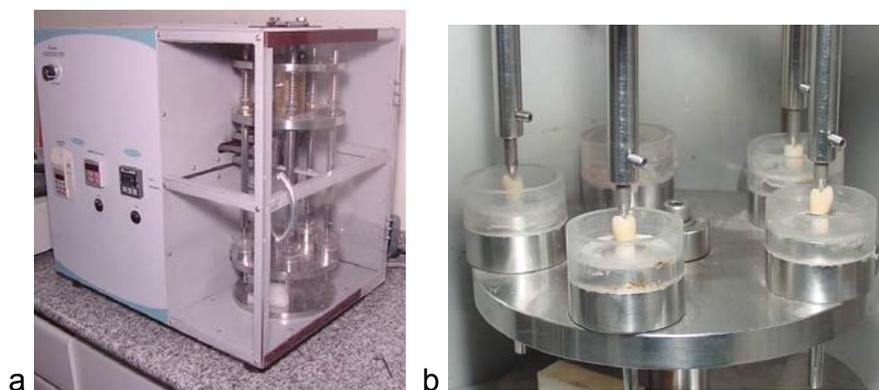
Figura 25- a) máquina de ensaio; b) calibração da máquina e posição dos corpos-de-prova.

e) A máquina de ensaio (MCM Equipamentos Ltda. – Brasil) foi calibrada para operar com 2HZ, 60.000 ciclos e carga cíclica de 30N, aplicada na superfície oclusal dos corpos-de-prova imersos em água destilada (Figura 25 - a, b).

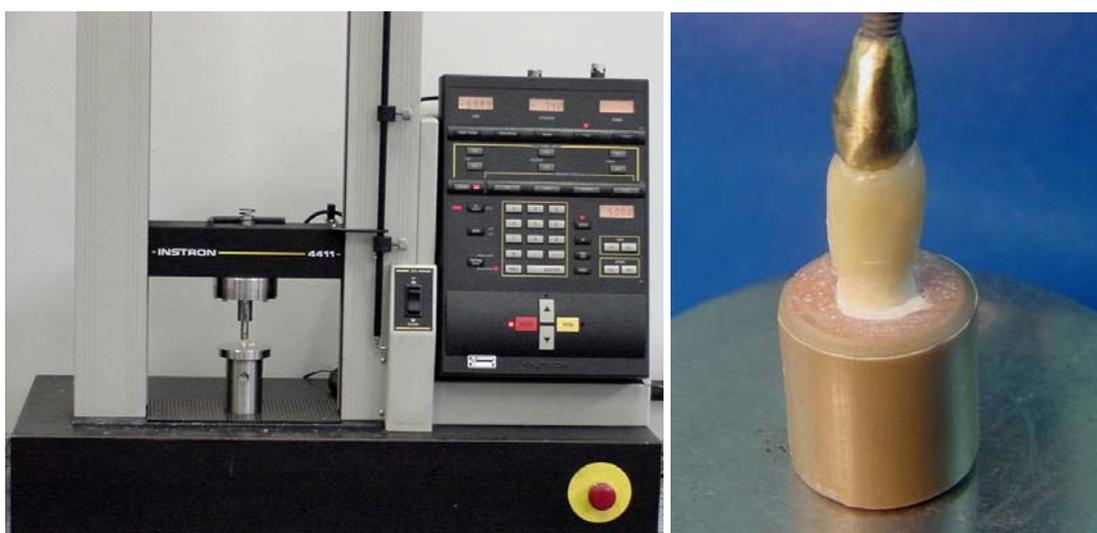
Figura 26- a, b) Posicionamento do corpo-de-prova na máquina de ensaio Instron .

Completado o ciclo de fadiga mecânica, todas as amostras foram submetidas ao ensaio de resistência à fratura por compressão. A mesma haste de aço utilizada no ensaio de fadiga mecânica foi usada para o ensaio de fratura, numa máquina de ensaio Instron (Modelo 4511, série H 4188 - England), com velocidade de 0,5 mm/min (Figura 26- a, b) até que ocorresse fratura da coroa, do dente ou do dente e da coroa (Figura 27 – a, b, c, d, e, f, g, h, i), sendo a força registrada em kgf. Os valores obtidos foram submetidos à análise de variância e as médias comparadas pelo teste de Tukey, em nível de 5% de probabilidade.

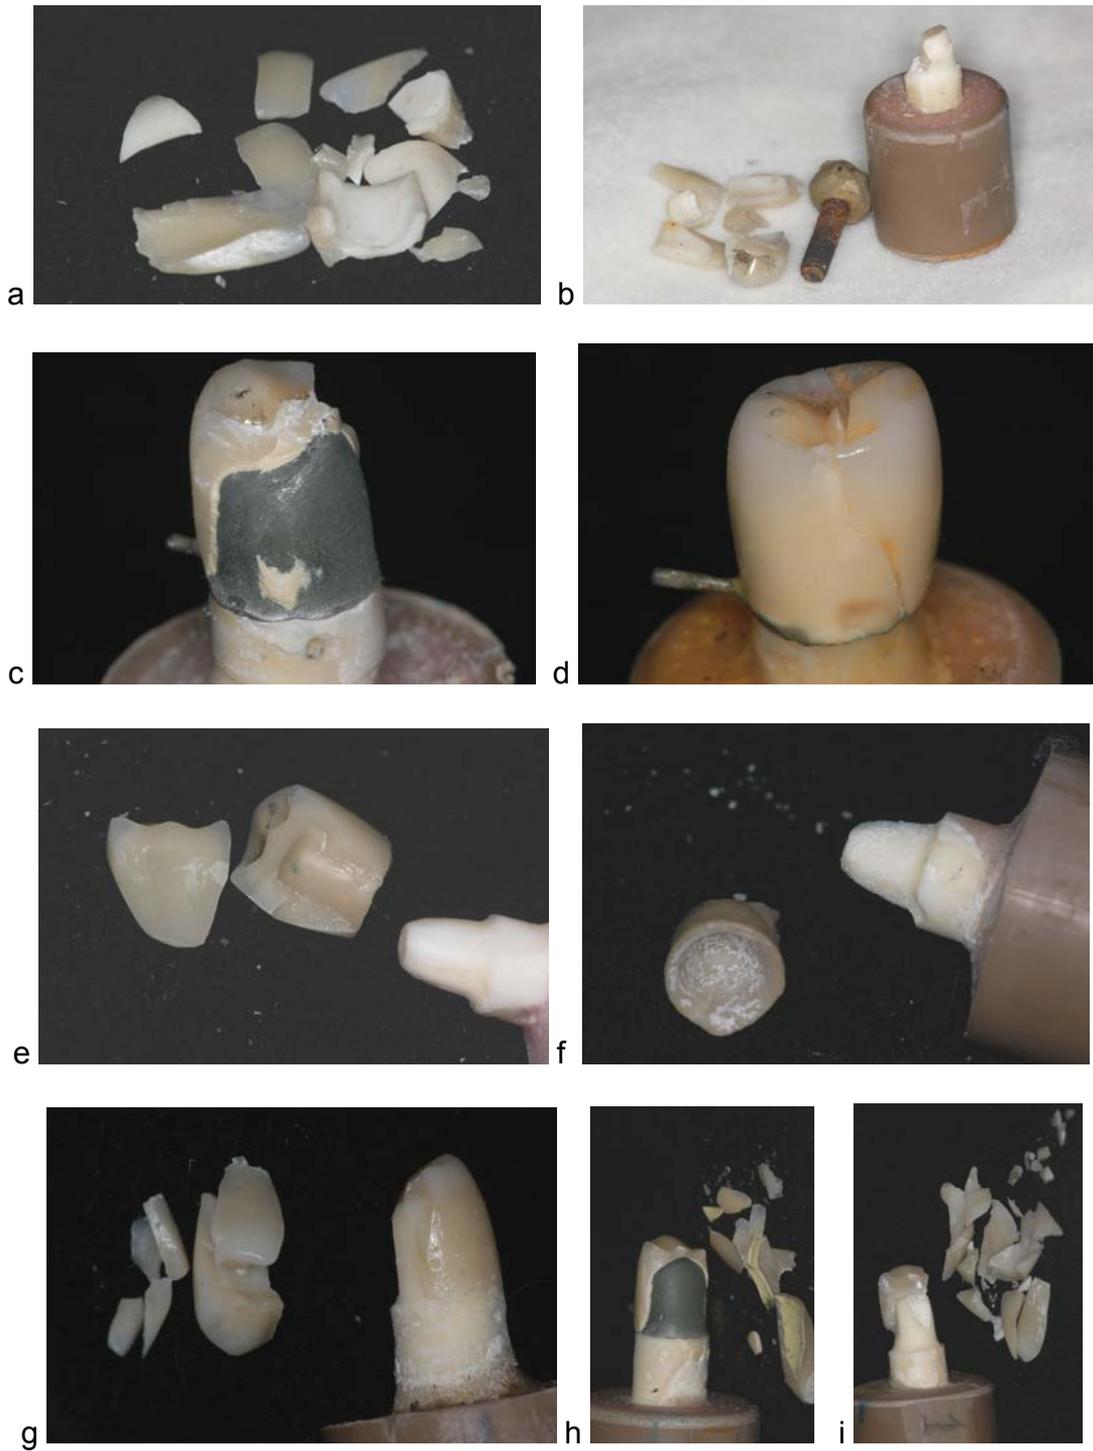
Figura 28- a, b, c, d, e, f, g, h, i) corpos-de-prova fraturados.

Verificou-se que no sistema cerâmica pura, 14 corpos-de-prova (93,33%) mostraram fratura na cerâmica e um (6,66%) apresentou fratura também do dente. No sistema In Ceram, a alta resistência promovida pela infiltração de vidro foi responsável pelos resultados, onde em apenas cinco amostras (33,33%) ocorreu fratura catastrófica. A fratura somente da cerâmica (permanecendo intacto o casquete) ocorreu em sete (46,66%) corpos-de-prova, sendo que dois (13,33%) casquetes se deslocaram da cerâmica fraturada. No sistema IPS Empress 2, a fratura catastrófica (casquete + cerâmica) ocorreu em oito (53,33%) elementos. Diferentemente dos demais sistemas, quatro fraturas (26,66%) foram observadas no dente suporte + casquete + cerâmica e a fratura somente da cerâmica ocorreu em três (20%) corpos-de-prova.

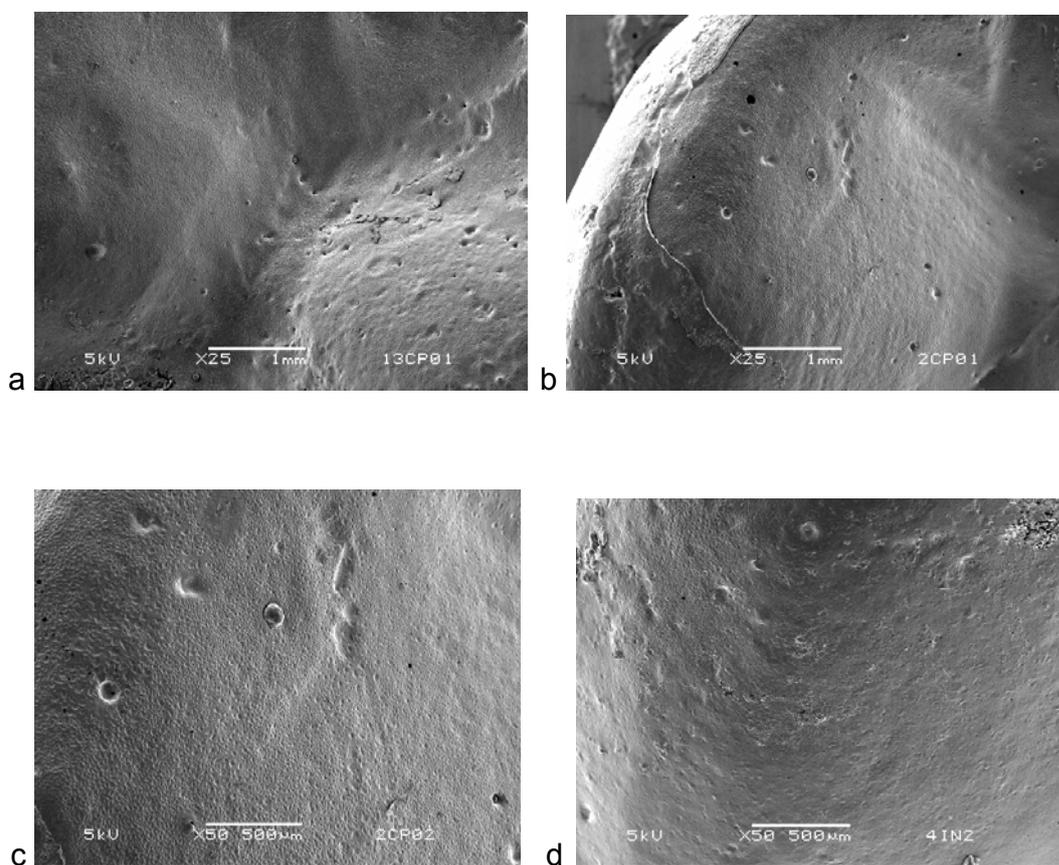
Figura 29 – Fotomicrografia em MEV: a,b) 25x; c,d) 50x.

A superfície oclusal de quatro espécimes de cada grupo foi moldada com silicone por adição (President Plus Jet, Coltène/Whaledent-USA), antes e depois da ciclagem mecânica, para avaliar a possibilidade de trincas na superfície antes do ensaio de resistência à fratura. O molde foi preenchido com resina epóxi Coating Resin (Alec Tiranti Ltd, Londres, Inglaterra) e a réplica revestida com liga de ouro sob alto vácuo (Balzers – SCD 050m Germany), com o objetivo de examinar a morfologia da região no SEM (Microscópio Eletrônico de Varredura LEO 435 VP, Inglaterra), com aumentos de 25 a 50 vezes (Figura 29- a, b, c, d).

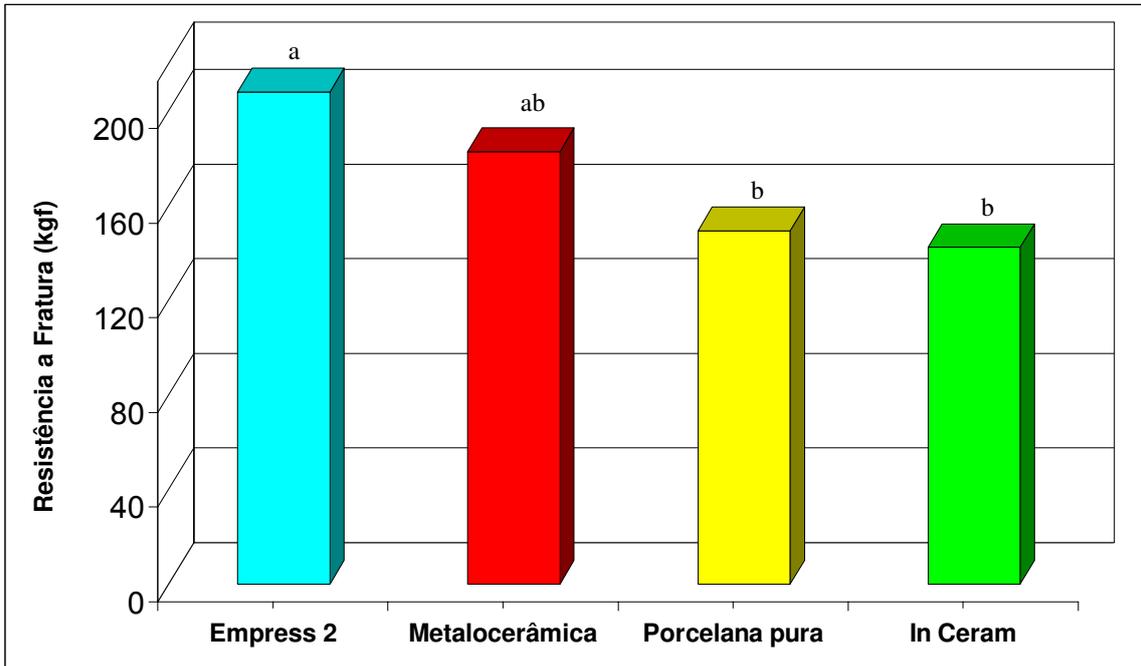
Figura 30 – Ilustração gráfica das médias da resistência à fratura (kgf) dos sistemas cerâmicos submetidos ao ensaio de fadiga mecânica.

Os resultados deste estudo mostraram que o valor de resistência da coroa IPS Empress2 (208,12kgf) foi estatisticamente similar à da coroa metalocerâmica (182,83kgf). Esse resultado confirma os dados mostrados por CASTELLANI *et al.* (1994), quando verificaram não existir diferença estatística significativa nos valores de resistência à fratura entre In Ceram e metalocerâmica. Segundo esses autores, a infiltração de vidro no In Ceram fornecia casquetes mais homogêneos, livres de bolhas e com finas partículas numa matriz de vidro, o que justificaria a resistência do material próxima ao da metalocerâmica e ainda melhor quando comparada aos outros sistemas. Para GREY *et al.* (1993) e CASTELLANI *et al.* (1994), as coroas cerâmicas sofriam fraturas onde as trincas eram visíveis macroscopicamente e se separavam em dois ou três pedaços, o que eles chamaram de fratura catastrófica. No estudo de HSUEH *et al.* (2006), dependendo da resistência de cada camada e da distribuição da tensão através da espessura durante os testes, a fratura podia iniciar-se em qualquer camada submetida à tensão.
