UNIVERSIDADE ESTADUAL DE CAMPINAS
FACULDADE DE ODONTOLOGIA DE PIRACICABA

**Avaliação da resistência à fratura de coroas
submetidas à fadiga mecânica, em função de
diferentes sistemas cerâmicos**

Tese apresentada à Faculdade de Odontologia de Piracicaba, da Universidade Estadual de Campinas, para obtenção do título de Doutor em Materiais Dentários

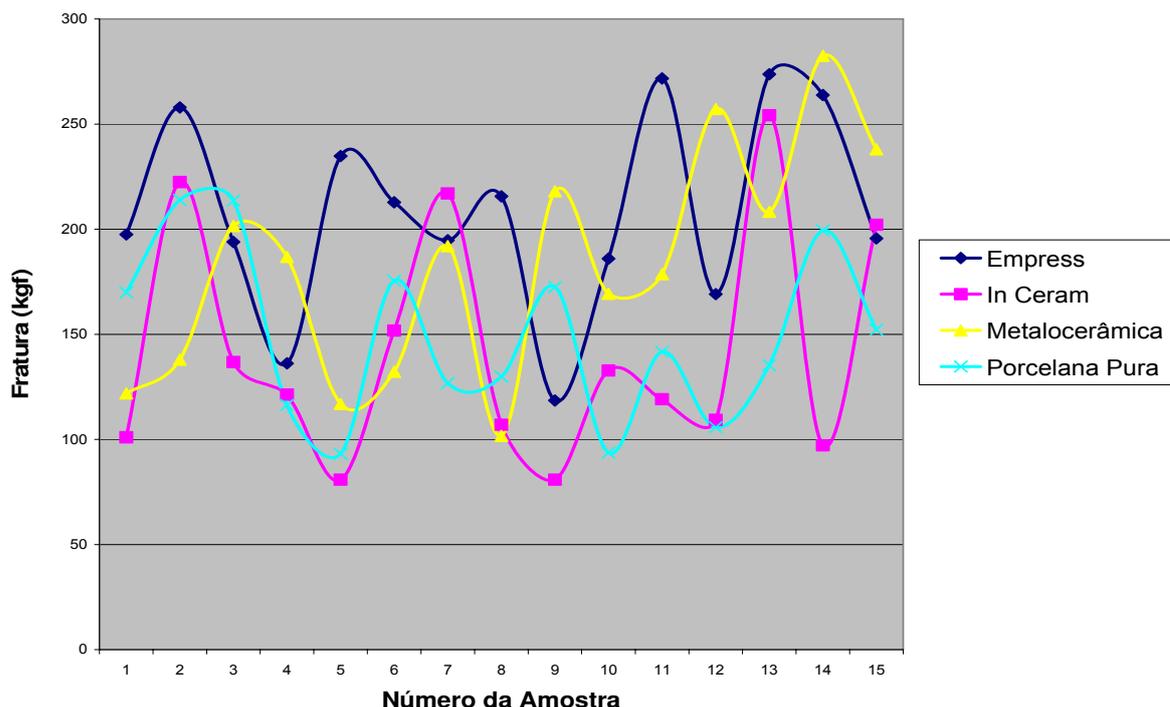
Figura 1 - Valores de fratura após fadiga das quinze amostras de cada um dos quatro sistemas cerâmicos.

O sistema In ceram apresenta valores de resistência à fratura menor, sendo que o sistema Empress apresenta valores superiores aos demais. Entre os sistemas Metalocerâmica e porcelana pura em relação aos demais não foi possível determinar pelo gráfico qual processo apresentava melhores resultados de fratura após fadiga.

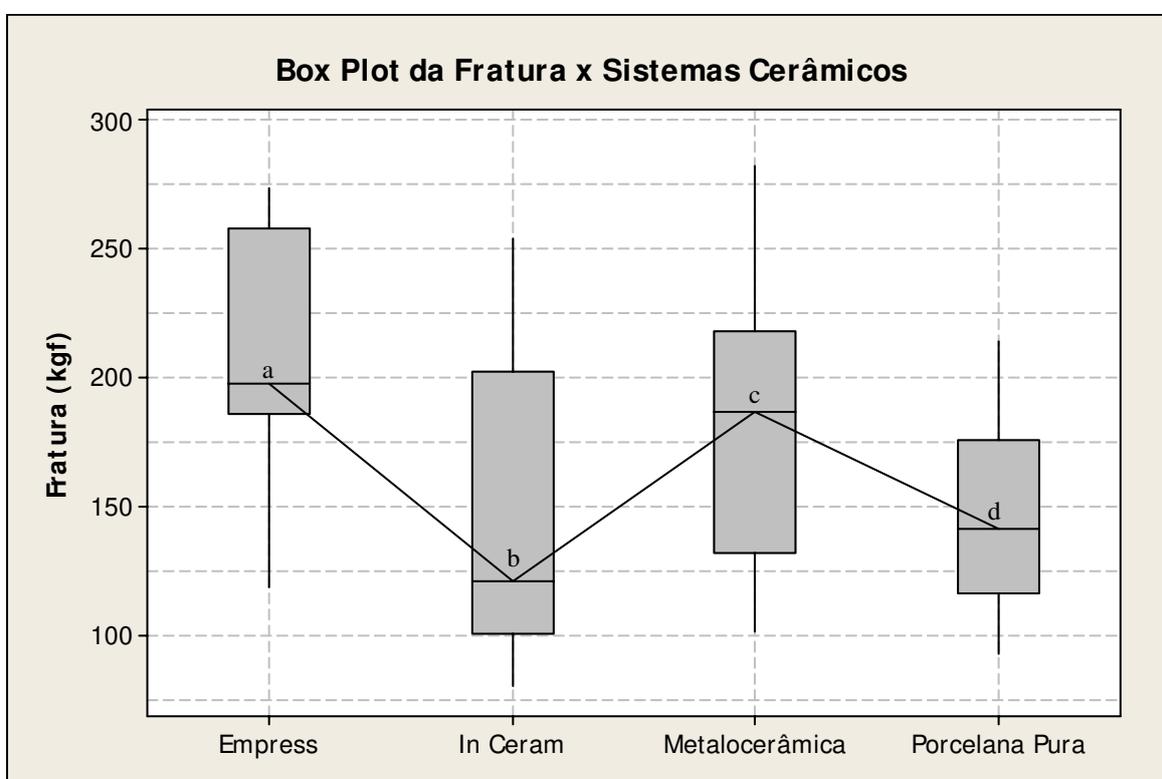
Figura 2- Box Plot dos resultados estatísticos realizados nos dados de fratura após fadiga das amostras de cada um dos quatro sistema cerâmicos.

O gráfico box plot é utilizado, dentre outras coisas, para visualização de variações do processo que esta sendo estatisticamente tratado.

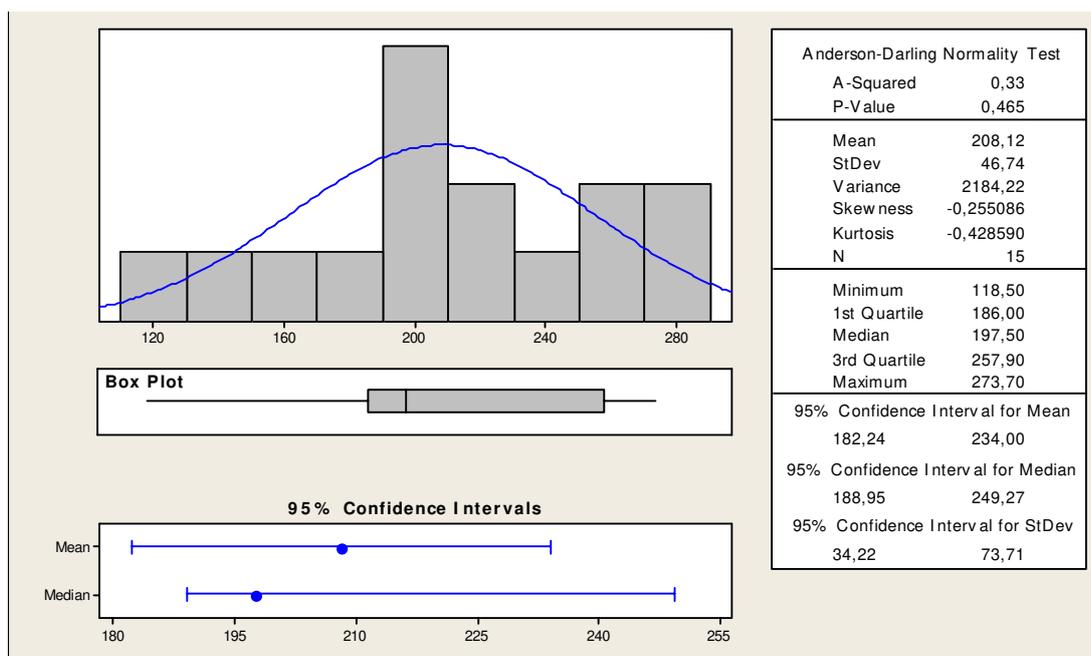
Figura 5- Resumo dos resultados para o sistema Empress.

De modo a representar graficamente os resultados, foram geradas as Figuras 5, 6, 7 e 8, que mostram um resumo para cada um dos sistemas estatisticamente tratados, onde foi utilizado nível de confiabilidade de 95%.

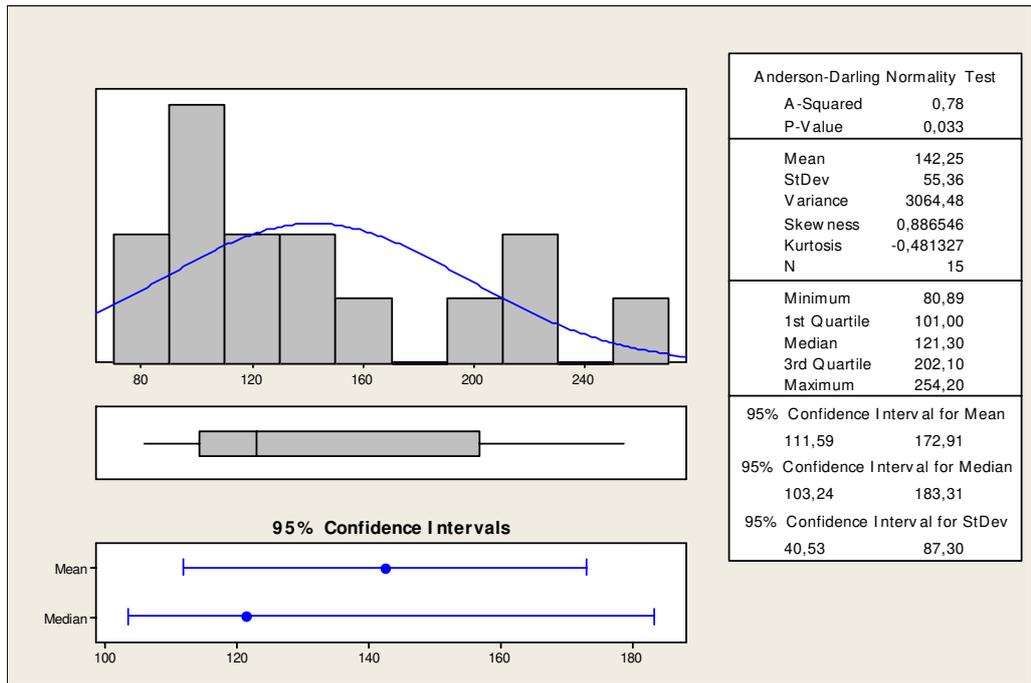
Figura 6- Resumo dos resultados para o sistema In Ceram.

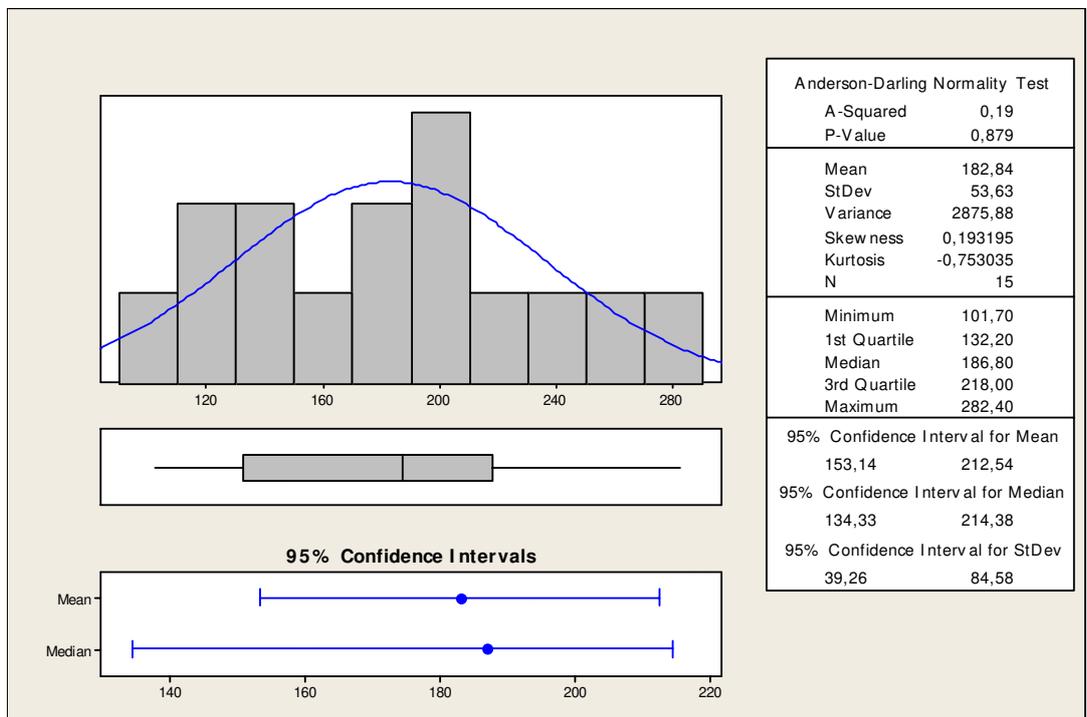
Figura 7- Resumo dos resultados para o sistema Metalocerâmica.

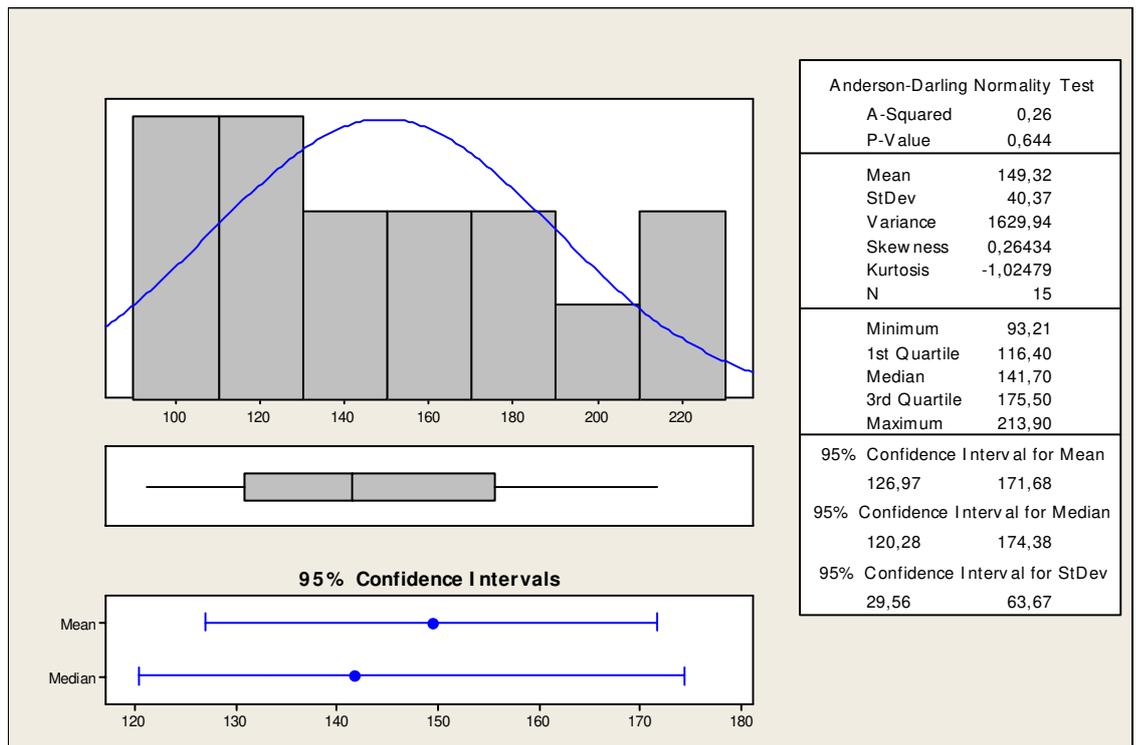
Figura 8- Resumo dos resultados para o sistema porcelana pura.

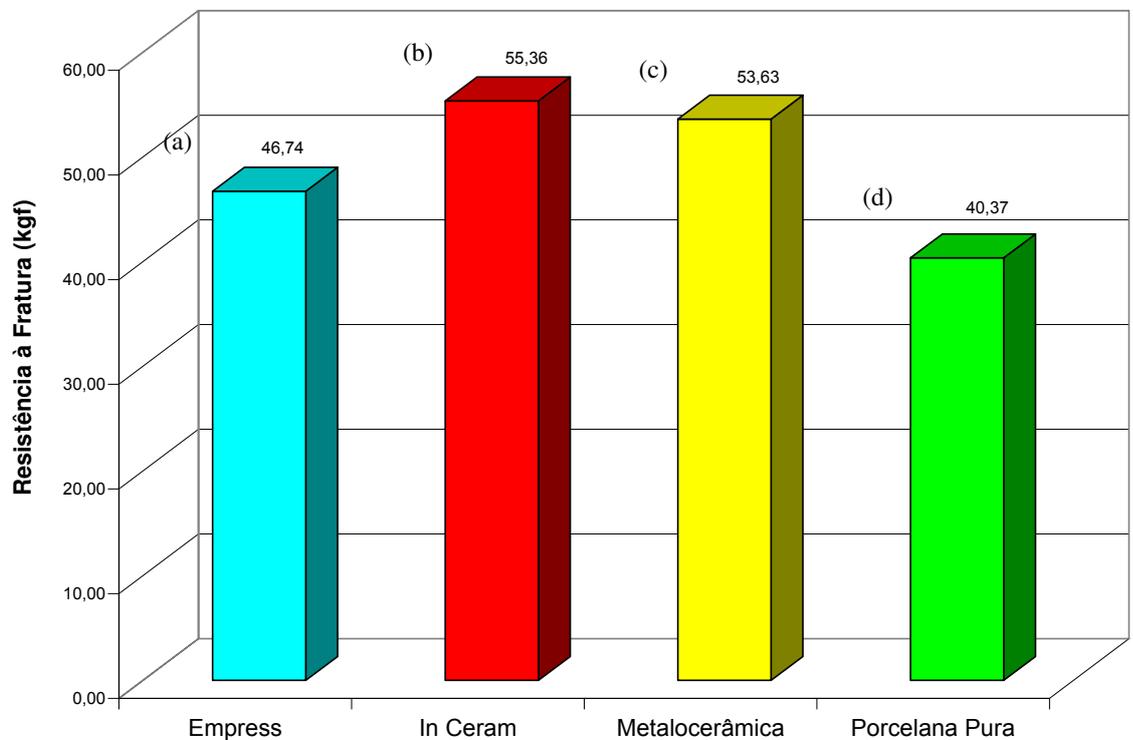
Figura 9- Desvio padrão para cada um dos sistemas cerâmicos.

Os sistemas In Ceram e Metalocerâmica apresentam maior valor de desvio padrão, ou seja, uma variabilidade ou dispersão dos dados de fratura após fadiga.

A Figura 9 mostra o desvio padrão para cada um dos sistemas cerâmicos.

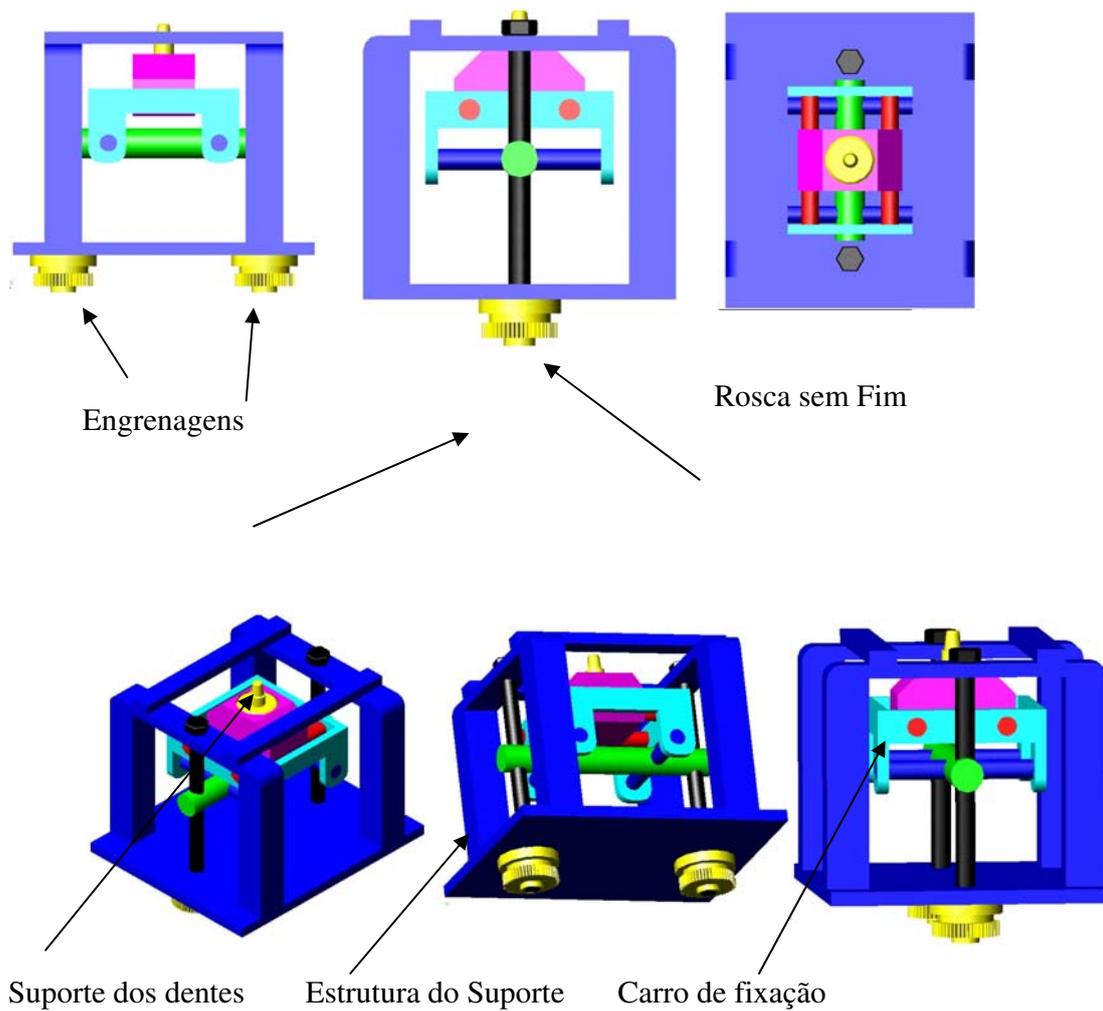
Sendo assim, inicialmente foi projetado um dispositivo que dispunha de um carro de movimentação onde seria fixado o suporte do dente. Este carro seria movimentado através de engrenagens e roscas sem fim, de modo que o dente pudesse ser posicionado adequadamente em qualquer posição relativa a matriz de silicone. A figura 1 a seguir mostra as partes do dispositivo inicial desenvolvido.

Figura 1 – Dispositivo mecânico para fixação dos casquetes – Primeiro Modelo

Este primeiro dispositivo projetado foi testado e apresentou deficiências quanto ao primeiro requisito que era a precisão dimensional da espessura dos casquetes. Sendo assim, este dispositivo foi descartado e um novo dispositivo foi projetado e construído, conforme mostra a figura 2.

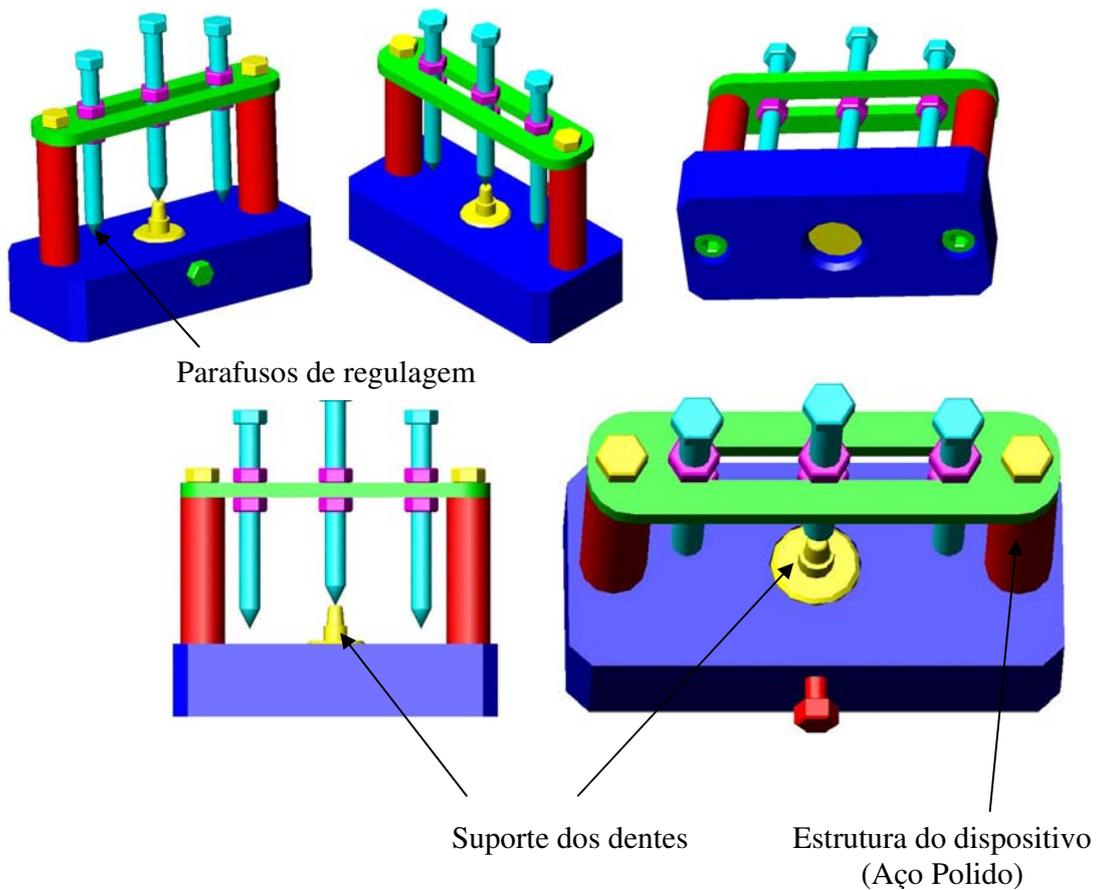
Figura 2 - Projeto dos aparelhos para padronizar a aplicação de porcelana – segundo modelo.
