“Avaliação *in vitro* da resistência à fratura de raízes dentais fragilizadas reabilitadas com núcleos de preenchimento associados a pinos de fibra de vidro.”

Dissertação de mestrado apresentada à Faculdade de Odontologia de Piracicaba, da Universidade Estadual de Campinas, para obtenção do Título de Mestre em Clínica Odontológica, com área de concentração em Endodontia.

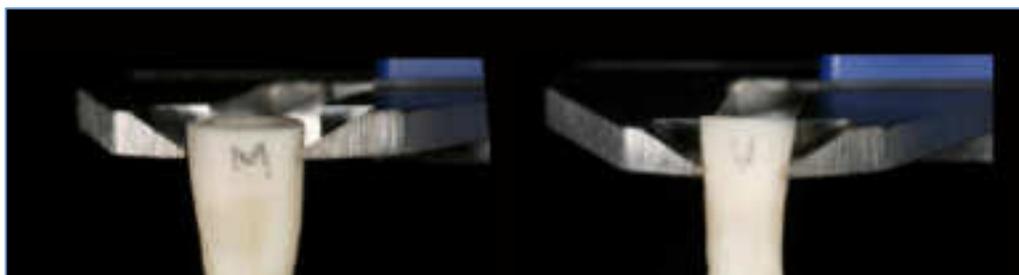
Figura 1: Medição do diâmetro vestibulo lingual e méso-distal das raízes.

$$\text{Valor médio} = \frac{(\text{V-L}) + (\text{M-D})}{2}$$

Foram selecionadas 180 raízes com valores iguais ou com diferença máxima de $\pm 0,25\text{mm}$ de média, para que a quantidade de estrutura dental remanescente não interferisse nos resultados.

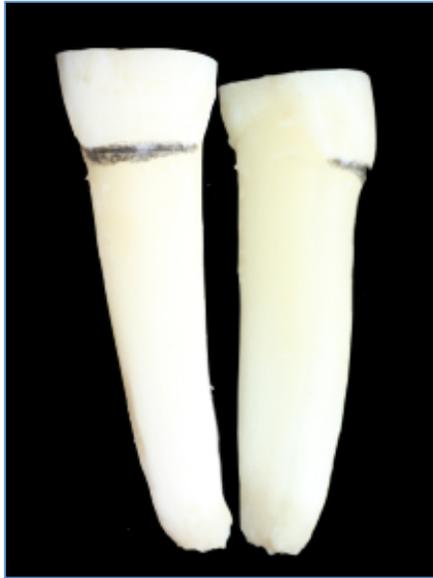
Figura 2: Marcação da (JCE).

Com auxílio de uma lapiseira com grafite n°.0,5 demarcou-se a junção cimento esmalte (Figura 2).

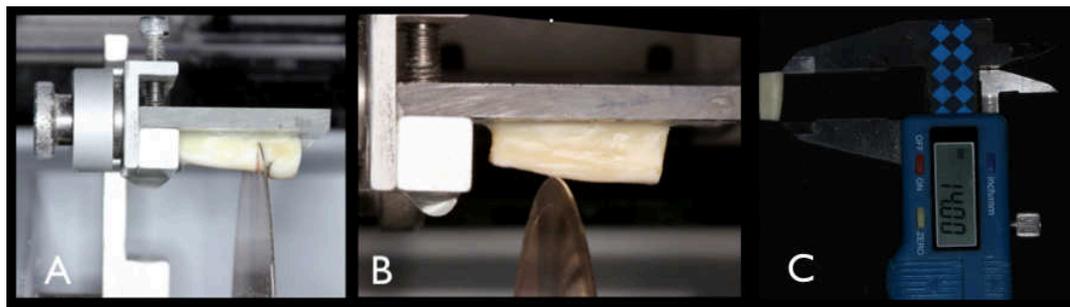
Figura 3: Padronização das raízes em 14 mm. A: Corte na Isomet 2 mm abaixo da JCE. B: Corte na Isomet 14mm abaixo do primeiro corte. C: Raíz com 14 mm.

Os dentes foram seccionados com máquina de corte Isomet 100 (Buehler Lake Bluff, IL, USA), de forma perpendicular ao longo eixo do dente e em plano reto, para padronizar os comprimentos das raízes (Figura 3). As coroas foram seccionadas 2 mm abaixo da junção cimento esmalte, posteriormente foi realizado outro corte 14 mm abaixo do primeiro corte, padronizando todas as raízes com 14 mm de comprimento (Figura 4).

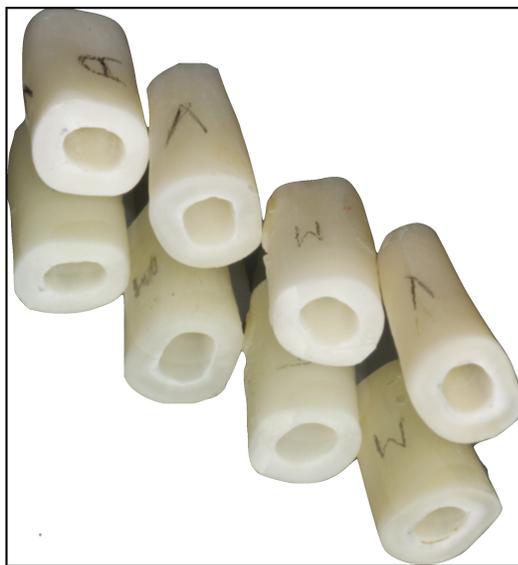
Figura 4: Raízes padronizadas com 14 mm.

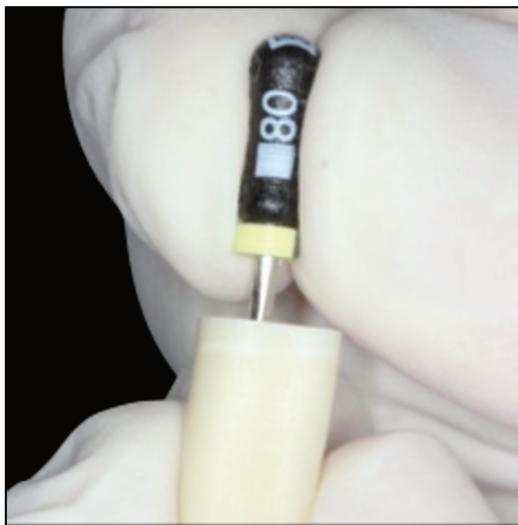
Figura 5: Remoção do tecido pulpar.

O tecido pulpar foi removido com limas tipo K # 80 (Maillefer – Dentsply, Petrópolis, RJ – Brasil) (Figura 5). As raízes foram irrigadas com soro fisiológico usando-se a Clorexidina gel 2% como substância química auxiliar (Endogel-Itapetininga, SP- Brasil) .

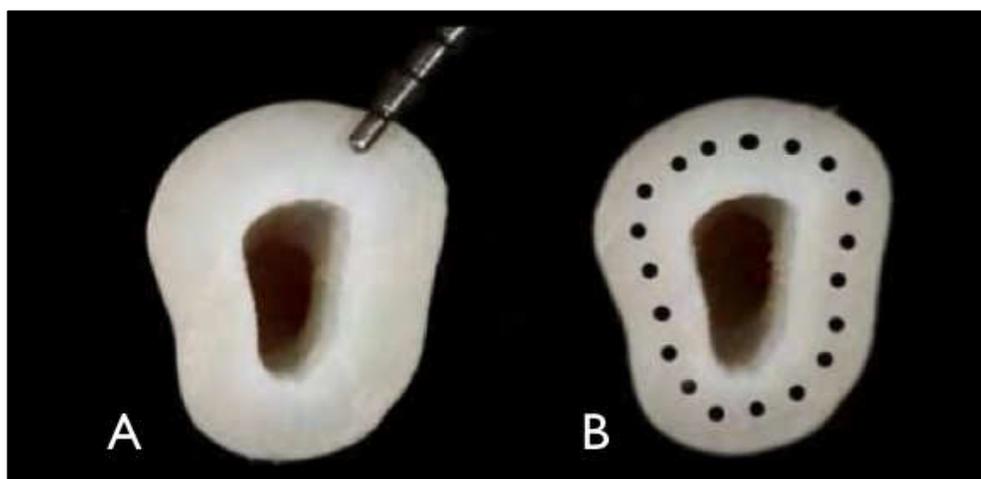
Figura 6: A: Medição a 1 mm da face externa das raízes na porção coronária. B: Pontos demarcados.

Grupo 1: Inicialmente, com auxílio de uma sonda milimetrada (Hu-friedy, Chicago, Ill, USA) e lapiseira n°. 0,5 foi demarcado pontos a 1,0 mm da face externa das raízes na porção cervical e apical (Figura 6), os quais pontos foram unidos demarcando um remanescente de 1,0 mm (n=60).

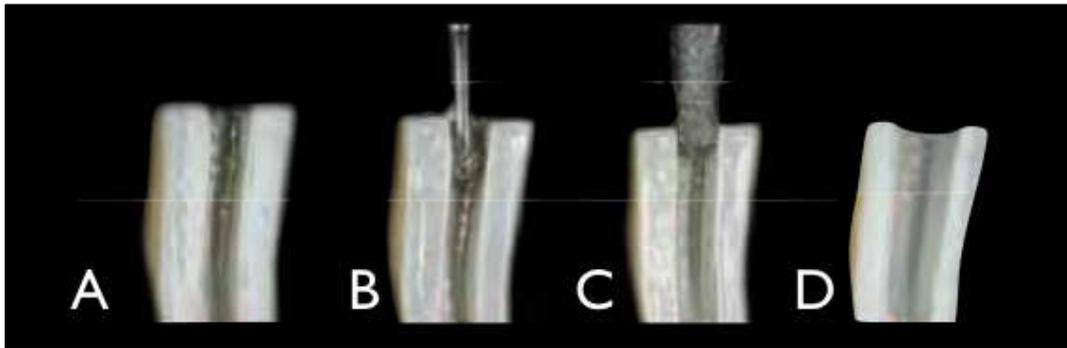
Figura 7: Padronização da fragilização das raízes. A: Raiz seccionada. B: Início da fragilização com ponta #1018. C: Fragilização com ponta diamantada #4137. D: Raíz fragilizada.

Posteriormente foi realizada a fragilização das raízes, penetrando uma

ponta diamantada esférica 1018 HL (KG Sorensen, Brasil) em alta rotação por toda extensão do canal radicular. Em seguida, com ponta diamantada tronco cônica de alto calibre 4137 (KG Sorensen, Brasil), os canais radiculares foram padronizando a espessura dos corpos – de - prova (Figura 7), deixando assim a espessura de 1,0 mm de dentina em todas raízes do Grupo 1 (Figura 8) e 2,0 mm, para o grupo 2 (Figura 9). Todas as espessuras das raízes foram aferidas com paquímetro digital (Mitutoyo Corporation, Japan).

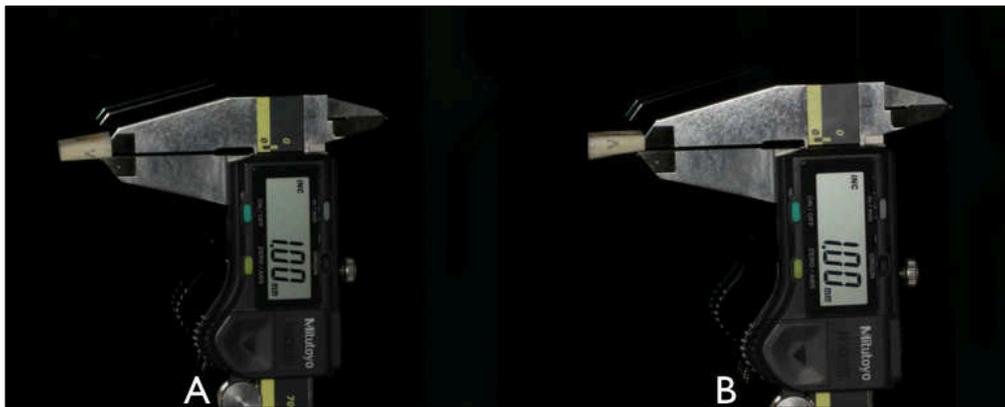
Figura 8: Aferição com paquímetro digital a padronização da fragilização das raízes do grupo 1. A: 1mm por cervical. B: 1mm por apical.

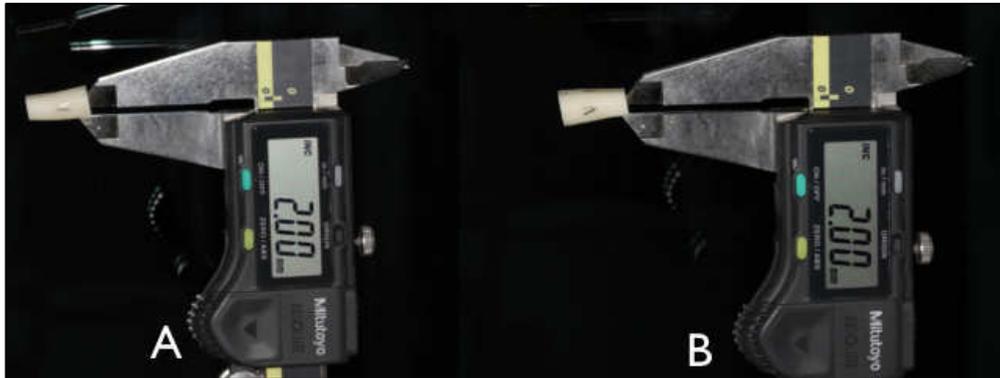
Figura 9: Aferição com paquímetro digital a padronização da fragilização das raízes do grupo 2. A: 2mm por cervical. B: 2 mm por apical.

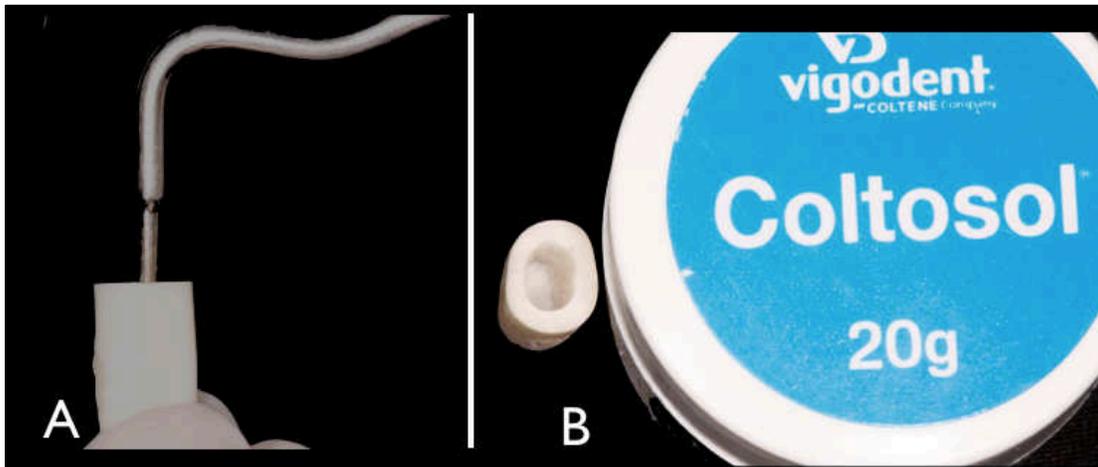
Figura 10: Selamento dos 4mm apicais com Coltosol. A: Inserção do Coltosol com condensador endodôntico. B: 4mm apicais selados com Coltosol.

Os canais de todos os grupos foram lavados com água destilada e secos com pontas de papel absorvente (Endpoints Indústria e Comércio Ltda., Paraíba do Sul, Brasil). Os 4 mm apicais foram selados com coltosol (Vigodente - Coltene company, Rio de Janeiro, RJ- Brasil) (Figura 10)

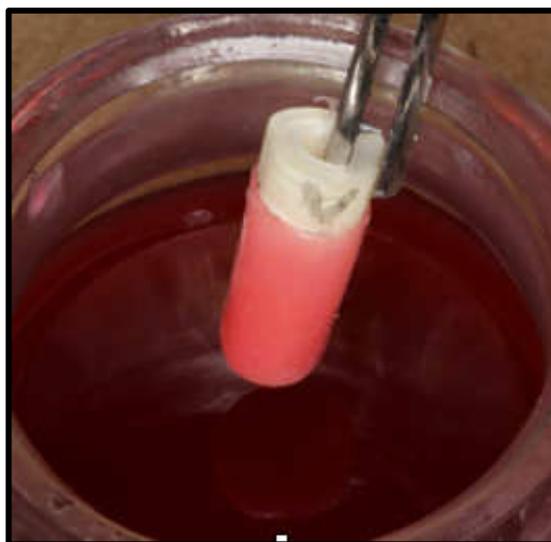
Figura 11: Imersão da da raiz na cera aquecida.

Inicialmente demarcações a 3,0 mm da base cervical da raiz foram realizadas, para simular a distância biológica. A cera 7 foi aquecida a 80° C em banho maria, e o dente foi imerso em um rápido movimento (Figura 11). Os dentes foram imersos em água corrente para que a cera se solidificasse imediatamente, evitando o escoamento e formação de camadas irregulares (Figura 12).

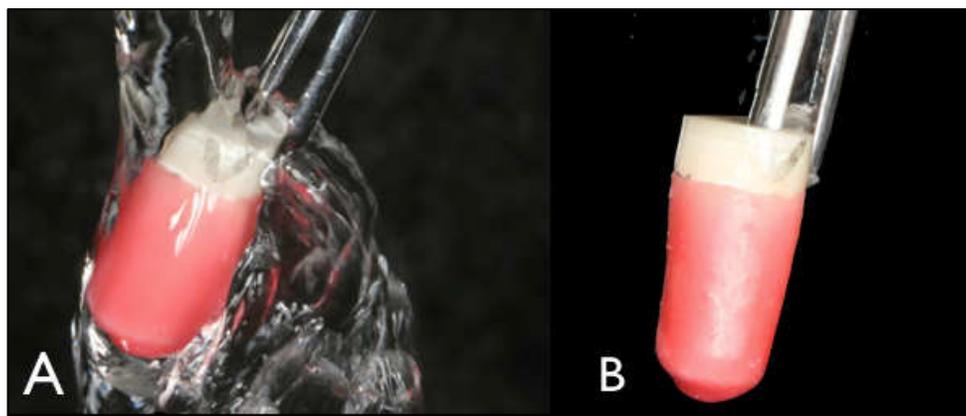
Figura 12: A Imersão da raiz em água corrente. B: Raiz coberta com cera.

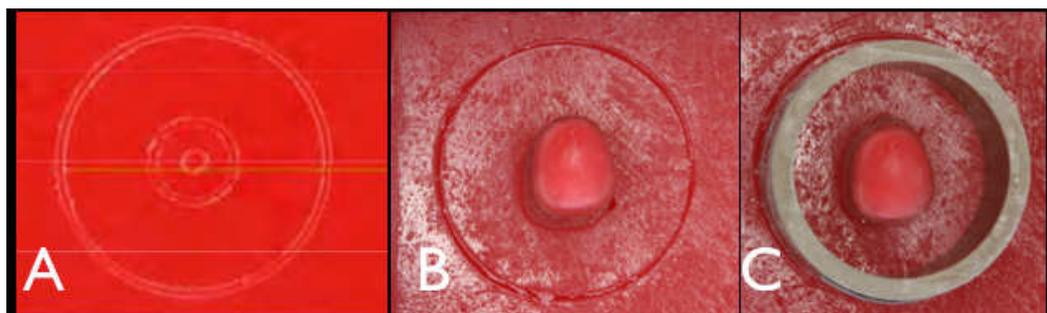
Figura 13: A: Circunferência referente o diâmetro do tubo de PVC realizada em cera com compasso de ponta seca; B: Estabilização da raiz na cera. C: Estabilização do tubo de PVC na cera.

Em seguida, lâminas de cera utilidade (Odonto Com. Imp. Ltda, São Paulo, SP –Brasil), foram demarcadas com compasso de ponta seca, para que uma circunferência referente ao diâmetro do tubo de PVC (Tigre do Brasil, Osasco, SP – Brasil) fosse obtida. Cada raiz foi posicionada sobre a cera no centro da circunferência deixando expostos os 3,0 mm (Marchi *et al.*, 2008; Clavijo *et al.*, 2009) demarcados referentes às distâncias biológicas. As raízes foram estabilizadas em posição com um gotejador elétrico (Protts, São Paulo, SP – Brasil) (Figura 13).

O tubo de PVC $\frac{1}{2}$ polegada (Tigre do Brasil, Osasco, SP – Brasil) foi colocado sobre a demarcação na cera, e com o gotejador elétrico, foi vedada a parte externa do tubo para fixá-lo e não deixar a resina de poliestireno extravasar. A resina de poliestireno após manipulada foi inserida no tubo de PVC (Figura 14).

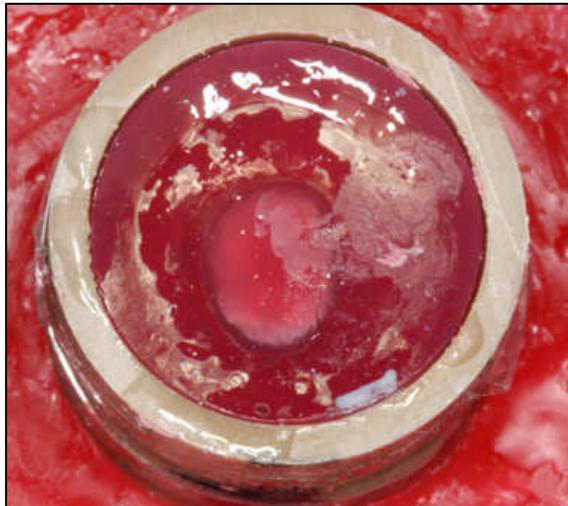
Figura 14: Resina inserida no tubo de PVC.

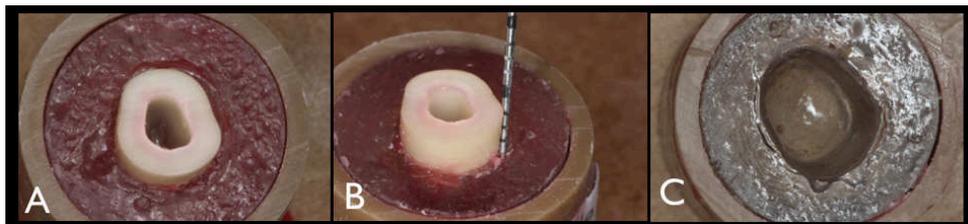
Figura 15: A: Resina polimerizada. B: Aferição do espaço referente a distância biológica (3mm). C: Espaço deixado referente a raiz.

Após a polimerização da resina (Figura 15 A), foi realizado uma aferição em todos espécimes com auxílio de uma sonda periodontal para verificar se o espaço demarcado anteriormente (3,0 mm) estava correto (Figura 15 B). Posteriormente, a cera em torno das raízes e do interior do alvéolo artificial foi removida com água quente (Figura 15 C) e foi aplicado adesivo (Polyether Adesive, ESPE, Seefeld - Alemanha) na superfície externa das raízes. Foram aguardados 5 minutos para secagem do material. As pastas base e pasta catalisadora do material de moldagem (Impregum F – ESPE, Seefeld - Alemanha) foram manipuladas e as raízes inseridas no interior do alvéolo artificial para realizar a simulação do ligamento periodontal (Figura 16). Após a polimerização do material todo o excesso foi removido com lâmina de bisturi.

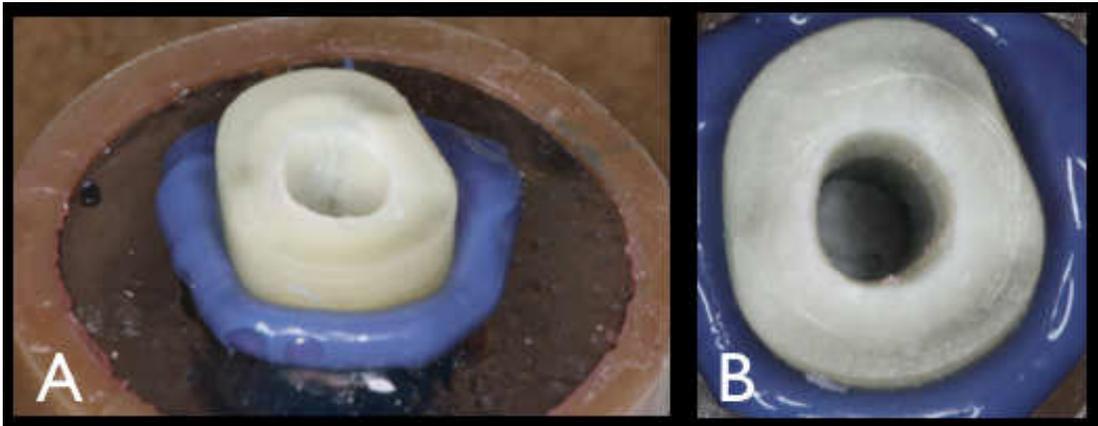
Figura 16: A: Inserção da raiz após preenchimento do espaço com Impregum; B: ligamento periodontal simulado.

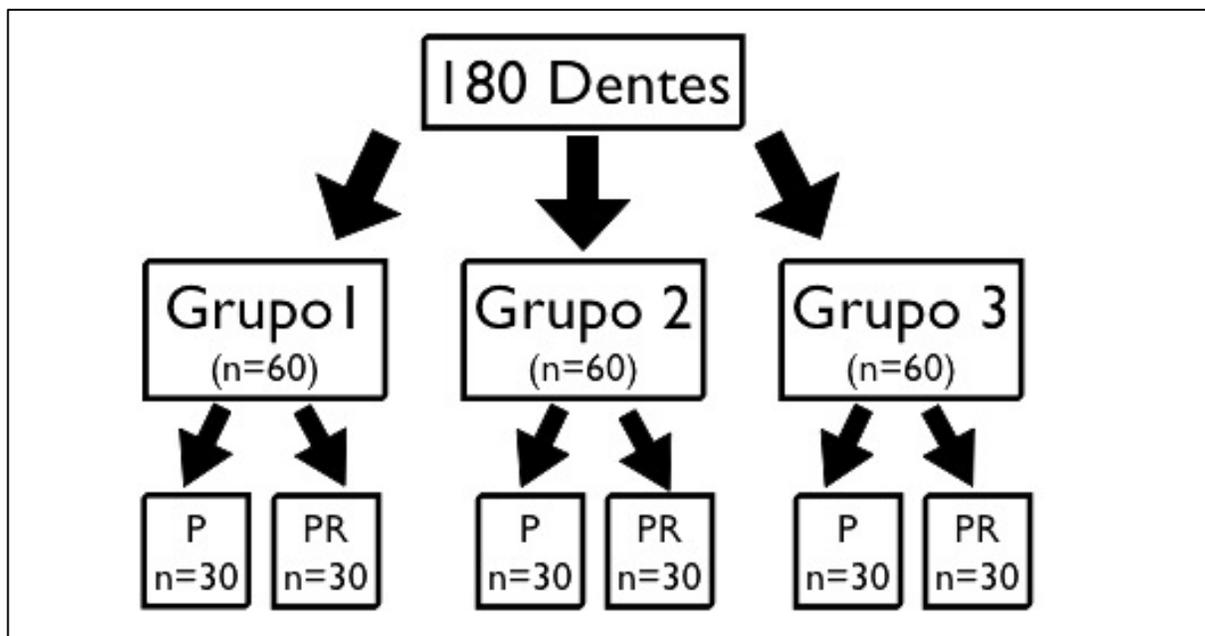
Figura 17: Organograma da divisão dos grupos experimentais.

Depois de terminado o processo de inclusão das raízes nos tubos de PVC, os mesmos foram mantidos em condições úmidas no interior de recipientes hermeticamente fechados e armazenados em estufa a 37° C com 100% de umidade. Iniciou-se à constituição dos subgrupos distribuindo aleatoriamente as raízes, sendo Grupo PR: raízes restauradas com pino anatômico direto (pino de fibra + resina Grupo P: Raízes restauradas com pino de fibra de vidro somente de acordo com organograma da figura 17.

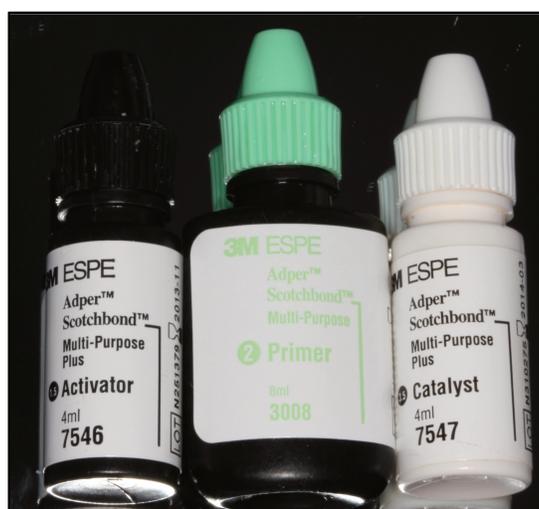
Figura 18: Sistema adesivo Adper Scotchbond Multi-Purpose.

Purpose (3M-ESPE, St. Paul, USA) (Figura 18) com aplicadores descartáveis (Microbrush, KG Sorensen, São Paulo, Brasil), seguido de uma suave secagem com jato de ar por 5 segundos e cones de papel absorvente para a eliminação do solvente e remoção dos excessos. Em seguida, aplicou-se, da mesma maneira, o primer do Adper Scotchbond Multi-Purpose (3M-ESPE, St. Paul, USA) (Figura 18). Por fim, foi aplicado o Catalisador do mesmo sistema (Figura 18), volatilizando os solventes com jato de ar e cones de papel absorvente para remoção dos excessos.

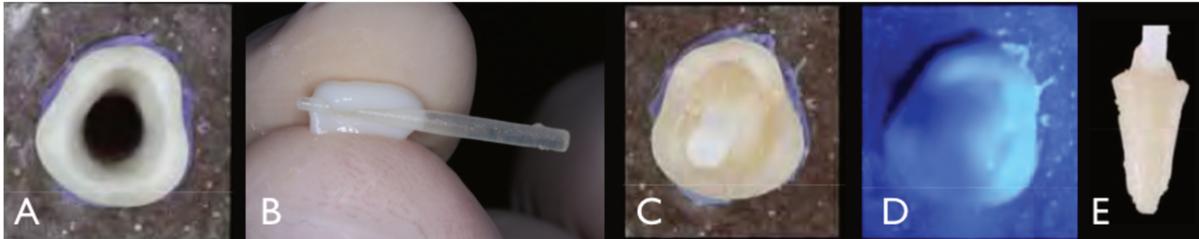
Figura 19 A: Raiz com ligamento periodontal simulado. B: Resina inserida no pino de fibra de vidro. C: Conjunto resina + pino inseridos na raiz. D: Fotopolimerização. E: Pino anatômico.

Para o grupo PR, inicialmente o canal radicular dos espécimes (Figura: 19 A) foram lubrificadas com gel a base de natrosol e 01 pino de fibra de vidro condicionado foi inserido com resina composta (Figura 19 B) B1 Filtek Z-250. O conjunto (resina +pino) foi fotopolimerizado por 10 segundos no interior do canal radicular (Figura 19 C, D). Esse conjunto foi retirado (Figura 19 E) e a polimerização final foi feita por 40 segundos fora do remanescente radicular. Em

seguida, o conjunto resina + pino de fibra de vidro (pino anatômico) foi inserido no remanescente radicular para verificação da adaptação.

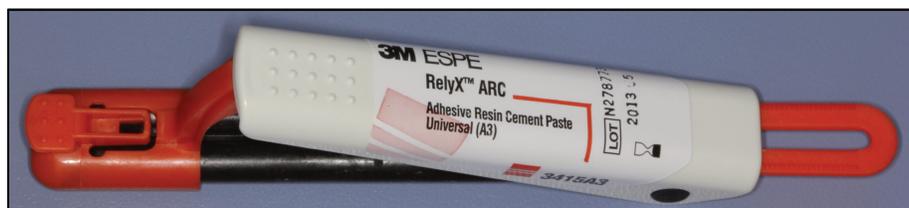
Figura 20: Cimento resinoso Rely-X ARC.

O cimento resinoso Rely-X ARC (Figura 20) (3M-ESPE, St. Paul, USA) foi manipulado em um bloco de papel impermeável por 10 segundos e inserido no interior do conduto radicular com ponta tipo agulha (DFL, Brasil) (Figura 21 A) e seringa Centrix (DFL, Brasil) (Figura 21 B).

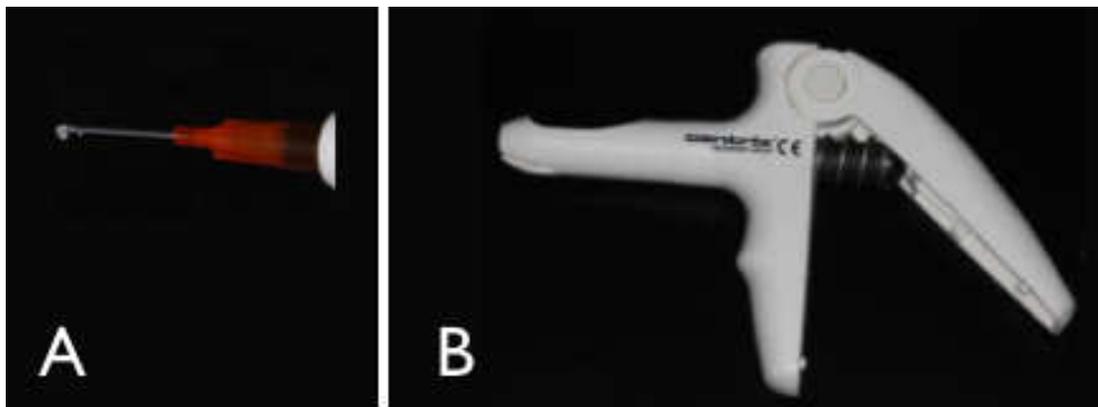
Figura 21: A: Ponta utilizada na seringa Centrix. B: Seringa Centrix.

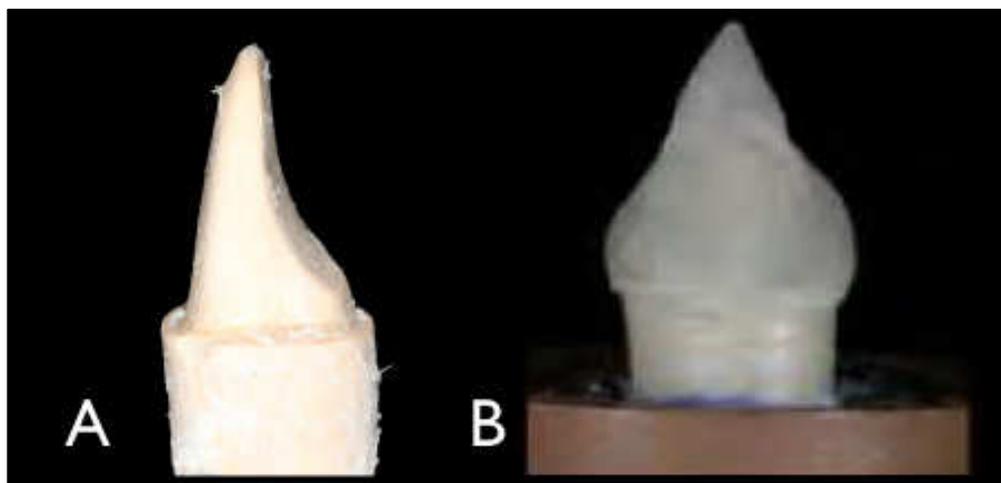
Figura 22: A: Modelo em gesso especial da parte coronária. B: Matriz com resina acrílica (guia para a confecção dos outros corpos de prova).

A parte coronária (núcleo de preenchimento) de um dos espécimes foi criada com resina composta Filtek Z-250 (3M-ESPE, St. Paul, USA) pela técnica incremental. Em seguida, este núcleo de preenchimento foi moldado com silicone de adição Elite (Zhermack – Badio Polinese–Rovigo–Italy) e um modelo de gesso especial (Elite Rock-Zhermack – Badio Polinese–Rovigo–Italy) foi obtido (Figura 22 A). A partir desse modelo, uma matriz com resina acrílica incolor foi produzida (Figura 22 B) e servindo de molde para a confecção padronizada dos núcleos de preenchimento dos demais corpos - de - prova.

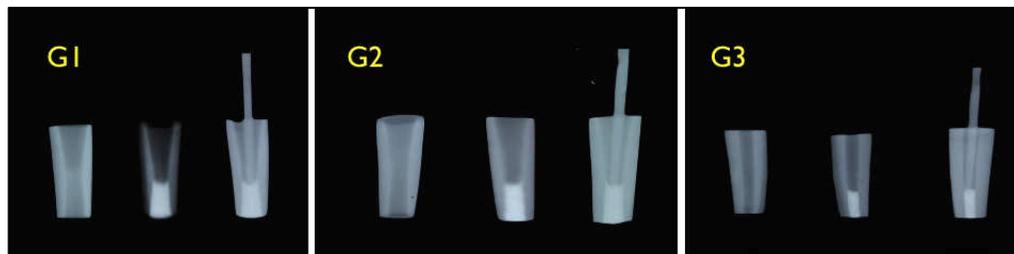
Figura 23: Exemplo de cimentação dos pinos nos grupos experimentais.

O cimento resinoso Rely-X ARC (3M-ESPE, St. Paul, USA) foi manipulado em um bloco de papel impermeável por 10 segundos e inserido no interior do conduto radicular com seringa Centrix. O pino condicionado foi posicionado no interior do canal de acordo com a Figura 23, os excessos foram removidos com auxílio de uma sonda exploradora n. 5 (SS White, Rio de Janeiro, RJ – Brasil) e pincel descartável.

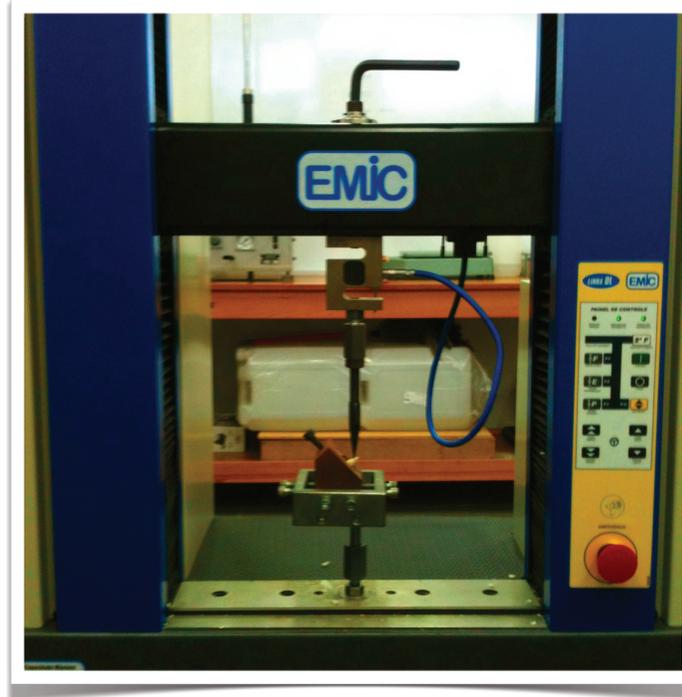
Figura 24: Máquina de ensaios EMIC DL 2000.

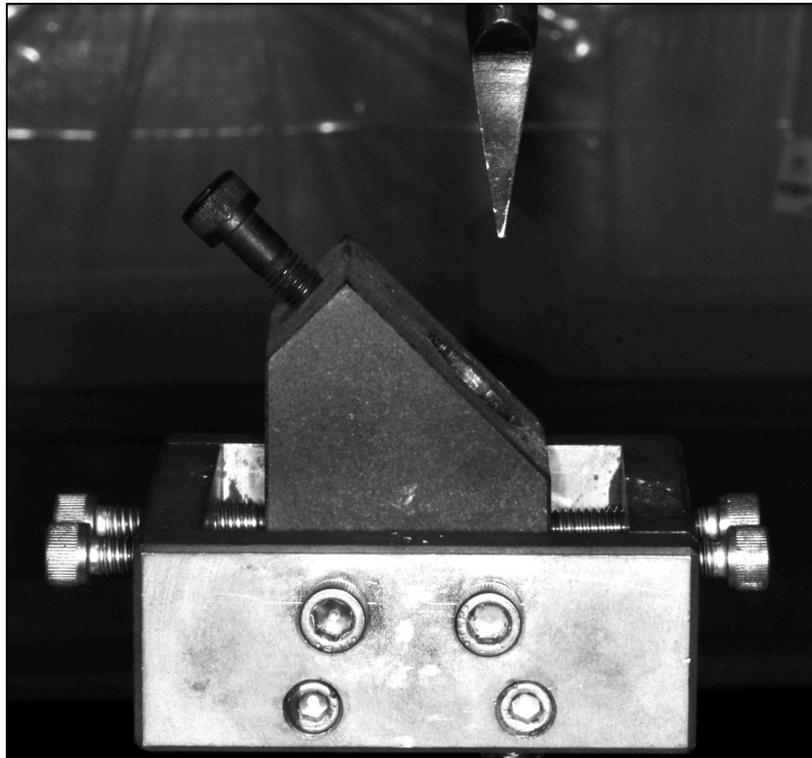
Figura 25: Dispositivos utilizados na máquina de ensaio mecânicos.

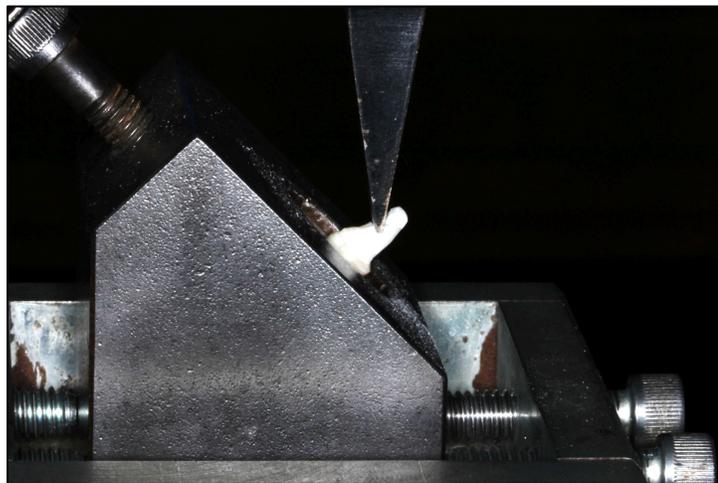
Figura 26: Aplicação da força 2,0 mm abaixo da incisal, sobre o nicho na face lingual..

carga, uma ponta romba, com extremidade ativa em forma de cinzel, foi utilizada. A carga foi aplicada em um nicho padronizado na superfície lingual (L) n=90 (Figura 26) e na superfície vestibular (V) n=90 (Figura 27), 2,0 mm abaixo da borda incisal conforme organograma da figura 28 . Os valores de resistência máxima à fratura foram registrados em Newton (N).

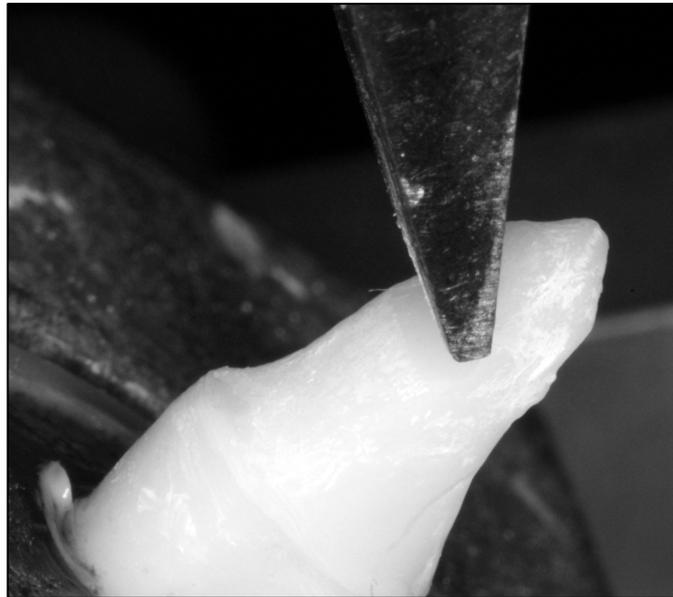
Figura 27: Aplicação da força 2,0 mm abaixo da incisal, sobre o nicho na face vestibular.

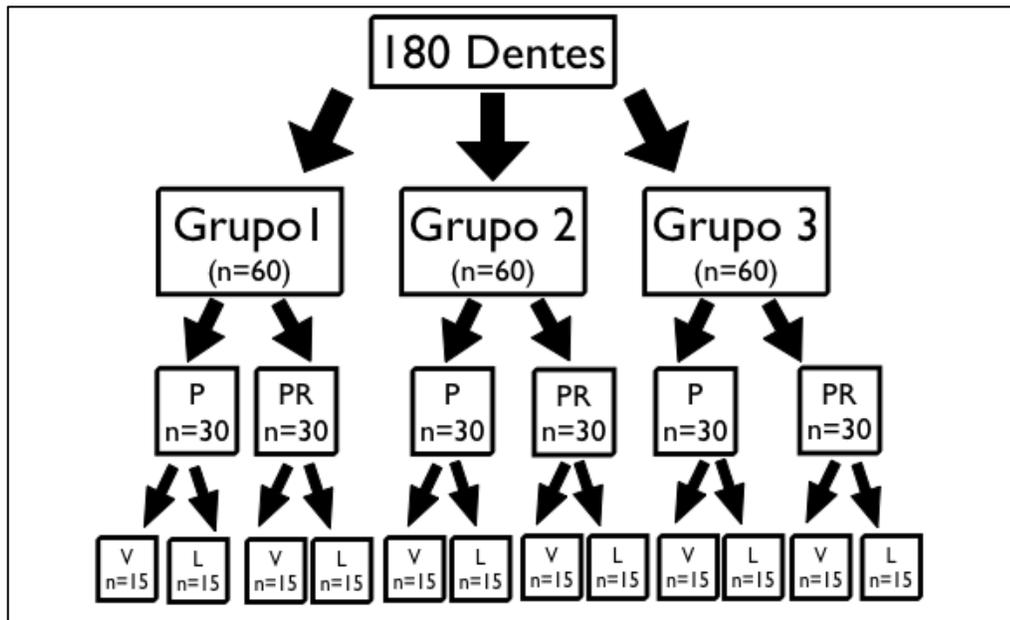
Figura 28: Organograma do delineamento experimental

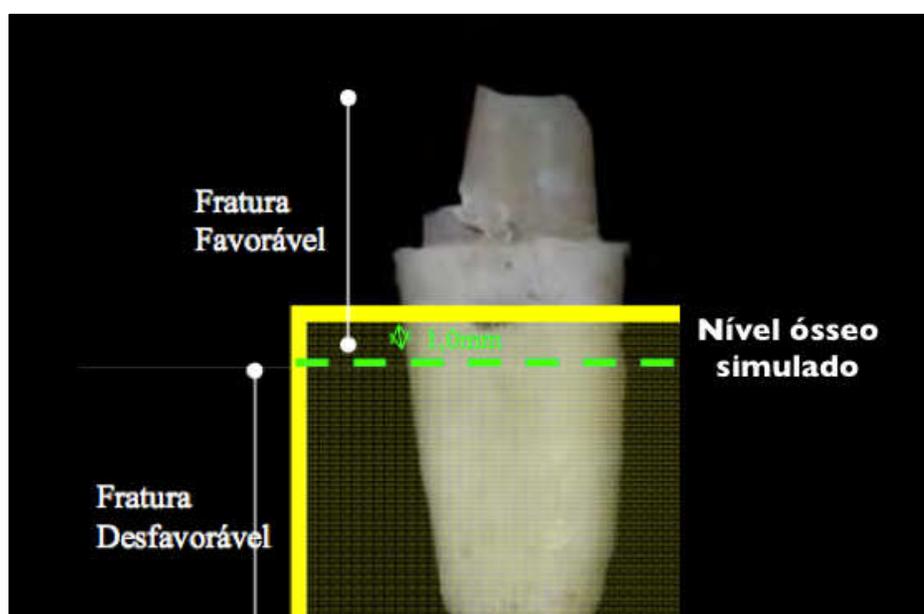
Figura 29: Critério utilizado para classificação das fraturas em favoráveis e desfavoráveis.

simulado foi removido com cureta periodontal (Hu-friedy, Chicago, USA). Após a completa limpeza das raízes foram observados os padrões de fratura. As fraturas foram analisadas em microscópio clínico operatório (D'Arcangelo *et al.*, 2008) (ALL3, Alliance Microscopia, Brasil), sob magnificação de 6x e classificadas quanto ao potencial de reabilitação pós-fratura em favoráveis e desfavoráveis. Fraturas favoráveis foram definidas como aquelas localizadas até 1,0 mm abaixo do nível ósseo simulado. Já as desfavoráveis foram aquelas localizadas abaixo de 1,0mm do nível ósseo simulado (Clavijo *et al.*, 2009, Zicari *et al.*, 2012) (Figura 29).

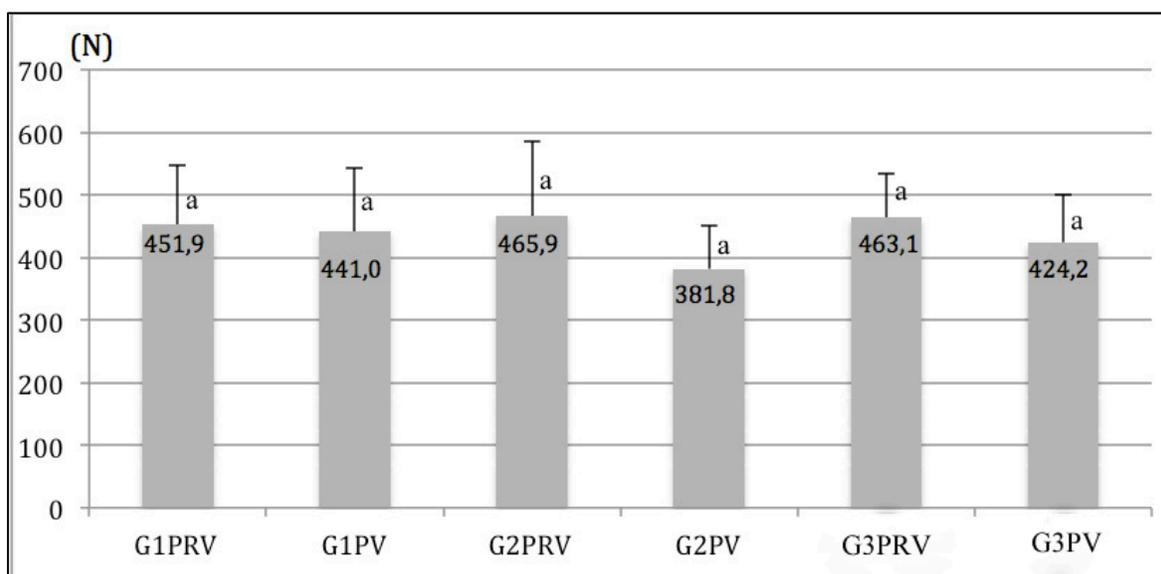
Figura 30: Valores médios em Newton (N) de resistência à fratura apresentada pelos grupos com aplicação de força a aplicação de força na face vestibular. Médias acompanhadas por letras diferentes apresentam diferença estatisticamente significativa ao nível e 5%.

A análise de variância (ANOVA) aplicada aos dados obtidos deste estudo mostrou não haver diferença estatística significativa entre os grupos avaliados ($p > 0,05$) com relação ao teste de resistência à fratura (Figura 30).

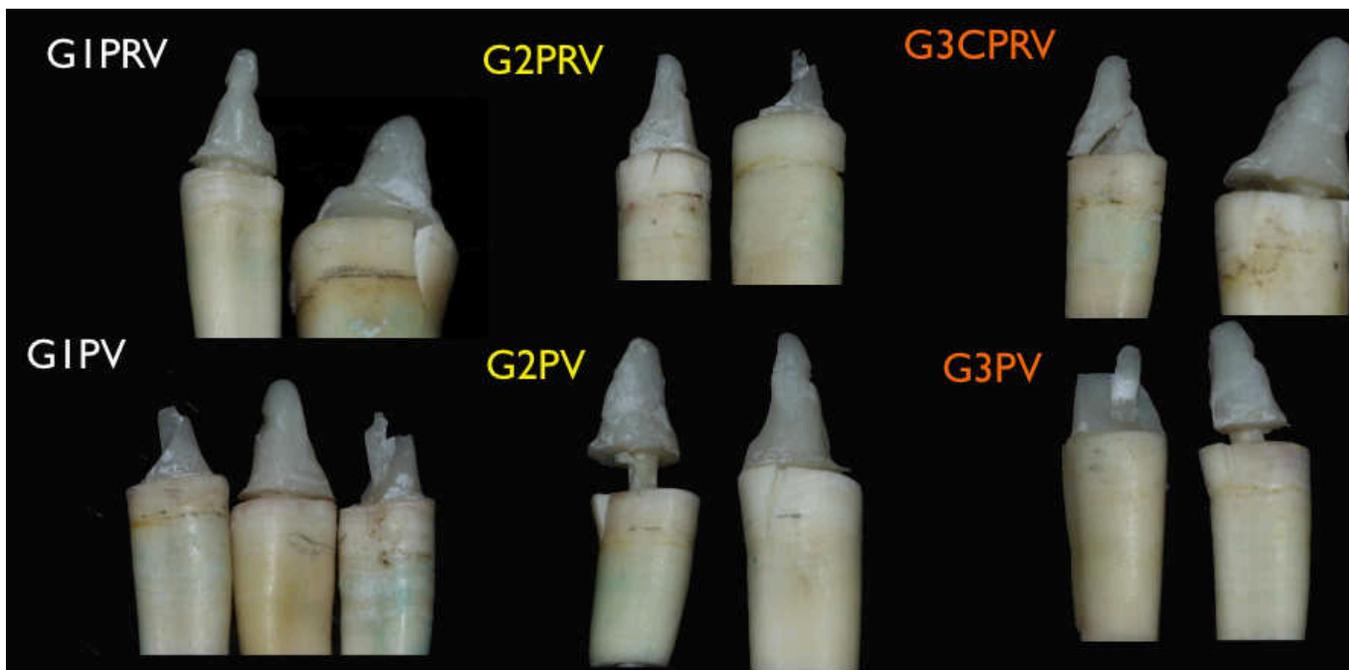
Figura 31: Padrão de fratura dos grupos testados após aplicação de força na face vestibular.

O prognóstico geral das amostras (fraturas que ocorreram em raiz, núcleo de preenchimento e retentor intrarradicular) após o teste de resistência à fratura foi considerado como favorável na maioria dos casos. Nos grupos G1PR , G2PR, G3PR e G3P houve apenas 1 espécime fraturado que foi considerado com padrão de falha desfavorável. Todos os padrões de falha do G1P1 foram considerados como favoráveis. O G2P apresentou 2 espécimes que foram classificados com fratura desfavorável .

O padrão de fratura geral de todas as amostras restauradas com pinos de fibra de vidro foi classificado como favorável na maioria dos casos.

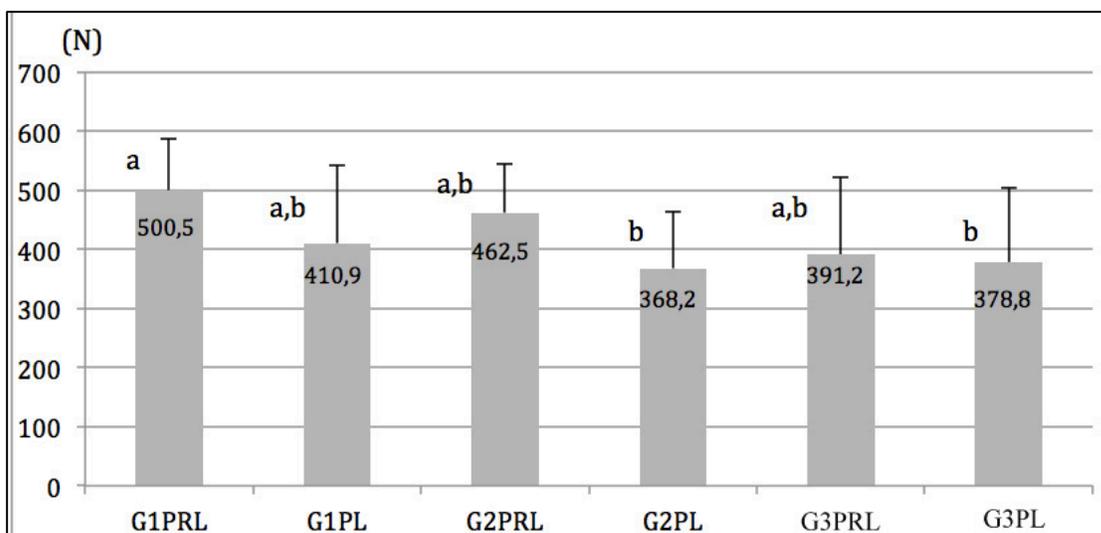
Figura 32: Valores médios em Newton (N) de resistência à fratura apresentada pelos grupos com aplicação de força na face lingual. Médias acompanhadas por letras diferentes apresentam diferença estatisticamente significativa ao nível e 5%.

O grupo G1PRL (500,5 N) apresentou resistência à fratura estatisticamente superior ($p < 0,05$) quando comparados aos grupos G2PL (391,2N) e G3PL (378,8N). Os demais grupos não apresentaram diferenças significantes entre si ($p > 0,05$) (Figura 32).

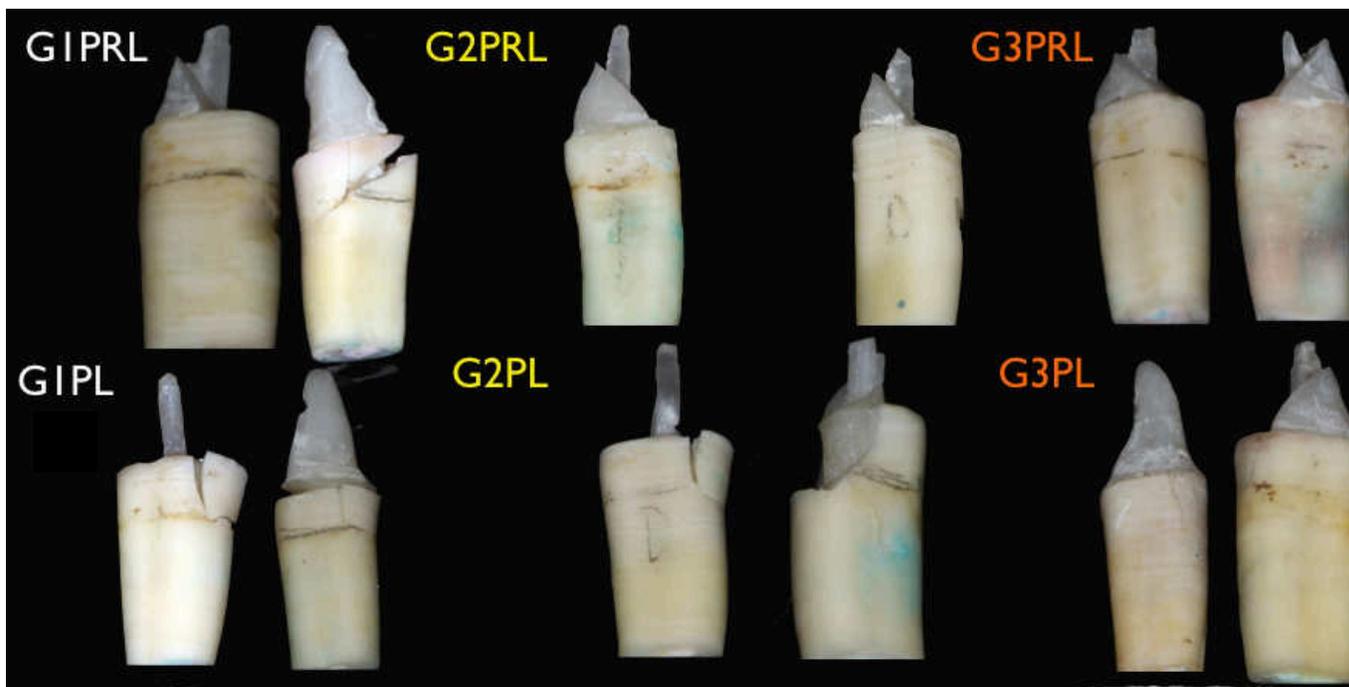
Figura 33: Padrão de fratura dos grupos testados com ensaio realizado na face vestibular

O prognóstico geral das amostras (fraturas que ocorreram em raiz, núcleo de preenchimento e retentor intrarradicular) após o teste de resistência à fratura foi considerado como favorável na maioria dos casos. No grupo G1PR houve apenas 1 espécime fraturado que foi considerado com padrão de falha desfavorável. Todos os padrões de falha dos grupos G2PR, G3PR, E G3P foram considerados como favoráveis. O G2P apresentou 2 espécimes que foram classificados com fratura desfavorável .

O padrão de fratura geral de todas as amostras restauradas com pinos de fibra de vidro foi classificado como favorável na maioria dos casos.
