**Universidade Estadual de Campinas
Faculdade de Odontologia de Piracicaba**

**INFLUÊNCIA DO TEMPO DE ARMAZENAGEM E DOS CIMENTOS
NAS RESISTÊNCIAS À FRATURA + FADIGA E COMPRESSÃO
DA CERÂMICA IPS EMPRESS 2**

Dissertação apresentada a Faculdade de Odontologia de Piracicaba da Universidade Estadual de Campinas para obtenção do título de mestre em Materiais Dentários.

**PIRACICABA - SP
2005**

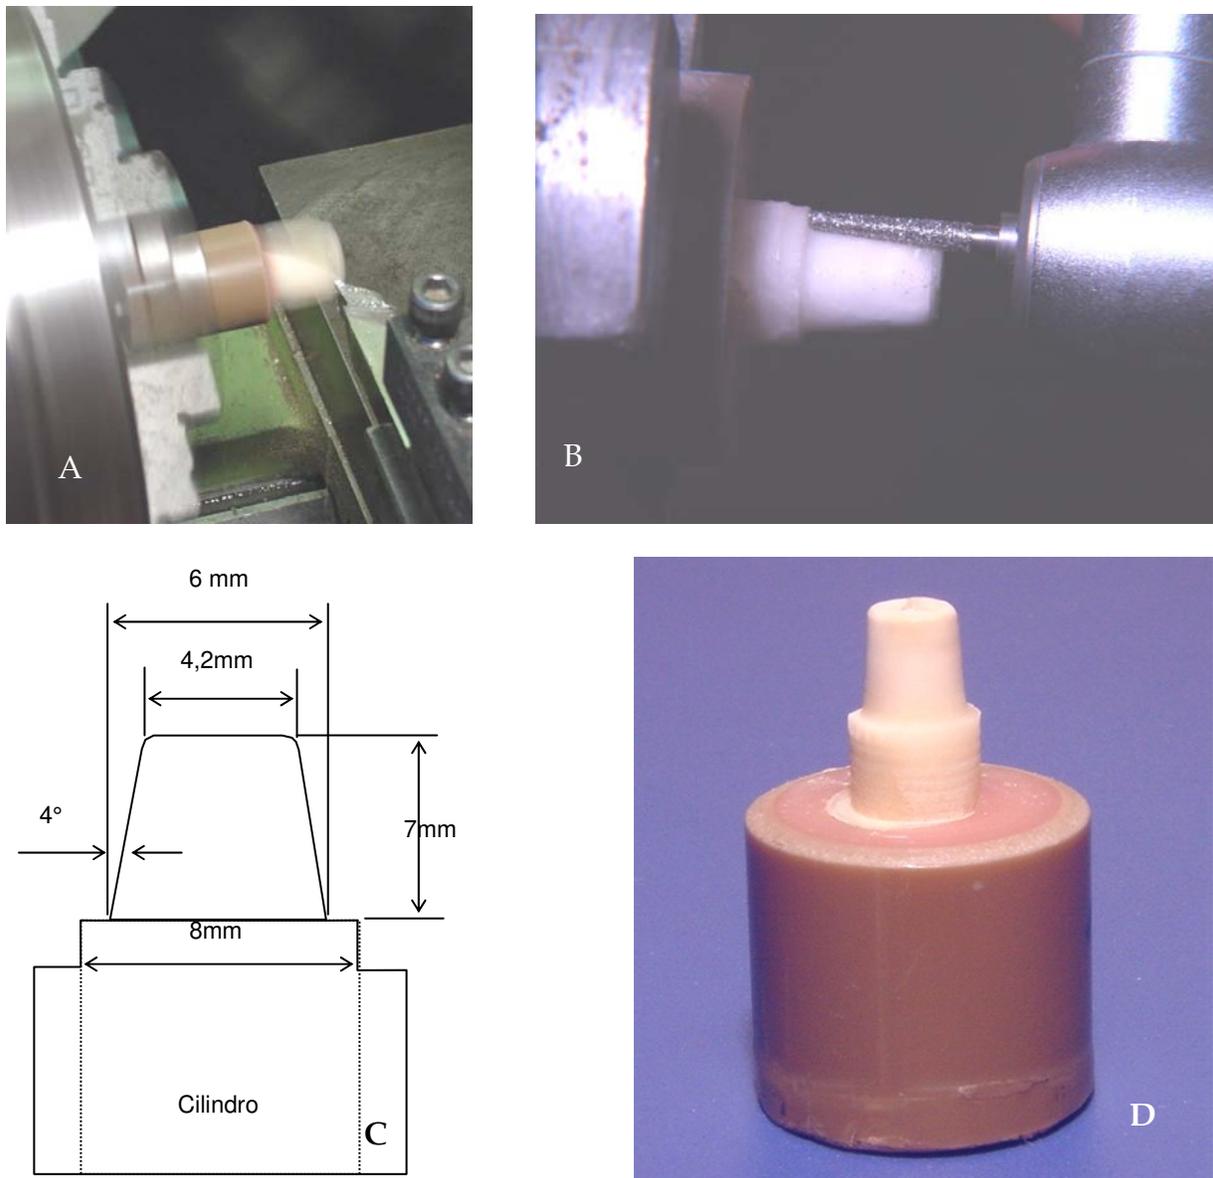
Figura 1 – A e B - Preparo do dente em torno mecânico (Nardini 300 III); C - Desenho Esquemático do preparo; e, D - Dente preparado.

Após a polimerização da resina acrílica, todos os preparos para coroa total foram confeccionados em torno mecânico (Nardini 300 III, Brasil) sob refrigeração à água (Figuras 1 A e B), a fim de se obter preparo coronário tronco-cônico em dentina, com as seguintes dimensões: base menor 4,2 mm de diâmetro, base maior 8,0 mm e altura de 7,0 mm, com angulagem de 4° e expulsividade de 8°. As medidas foram conferidas com paquímetro (ME-Ba, Zagreb, Iugoslávia) com precisão de 0,01 mm, objetivando a padronização de todos os preparos (Figura 1 C e D).

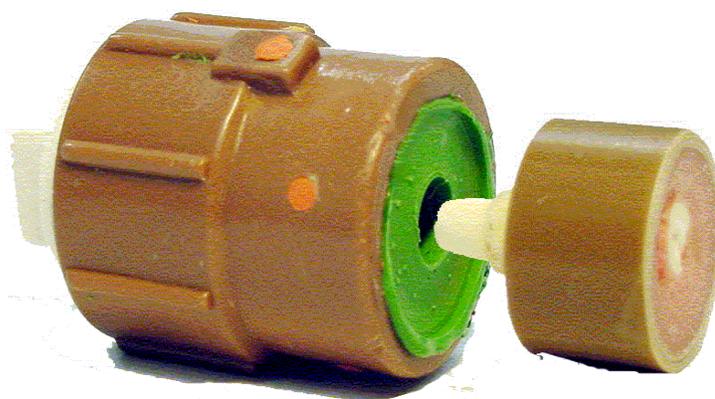
Figura 2 – Dispositivo para moldagem

50 mm de comprimento (Figura 2). As moldagens foram realizadas inicialmente com material denso, estando o dente aliviado por duas camadas de filme de PVC. Decorridos cinco minutos, as moldeiras foram removidas e o material de alívio descartado. O espaço correspondente foi preenchido com material de moldagem fluido, manipulado com auxílio de proporcionador e dispensador automático. As moldeiras foram removidas após cinco minutos, permanecendo em repouso por 60 minutos, seguindo recomendações do fabricante.

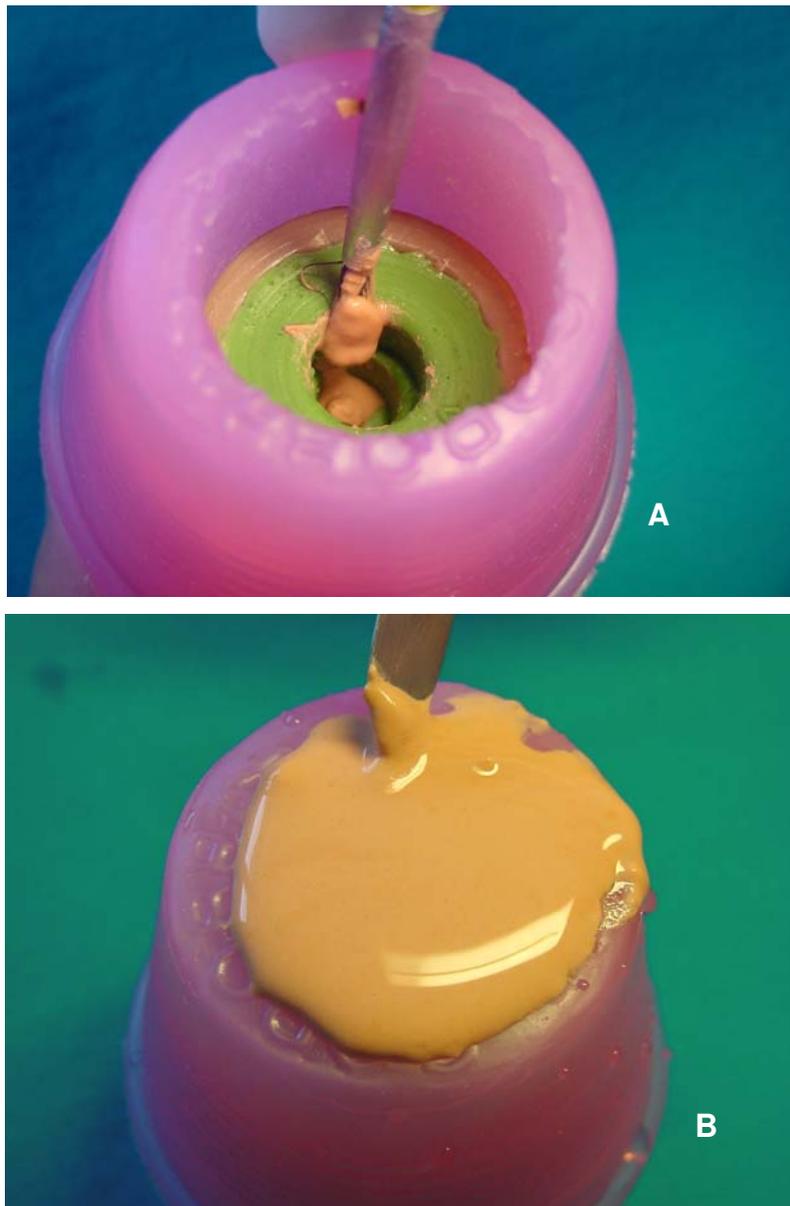
Figura 3 – A e B – Vazamento do molde com gesso Fuji Rock

estando acoplada a moldeira, uma matriz em silicone para formação da base do troquel (Figura 3 A e B). Os troquéis foram removidos após trinta minutos e numerados de acordo com o respectivo dente, sendo aguardado um período de 24 horas, antes de serem utilizados para confecção da restauração de cerâmica.

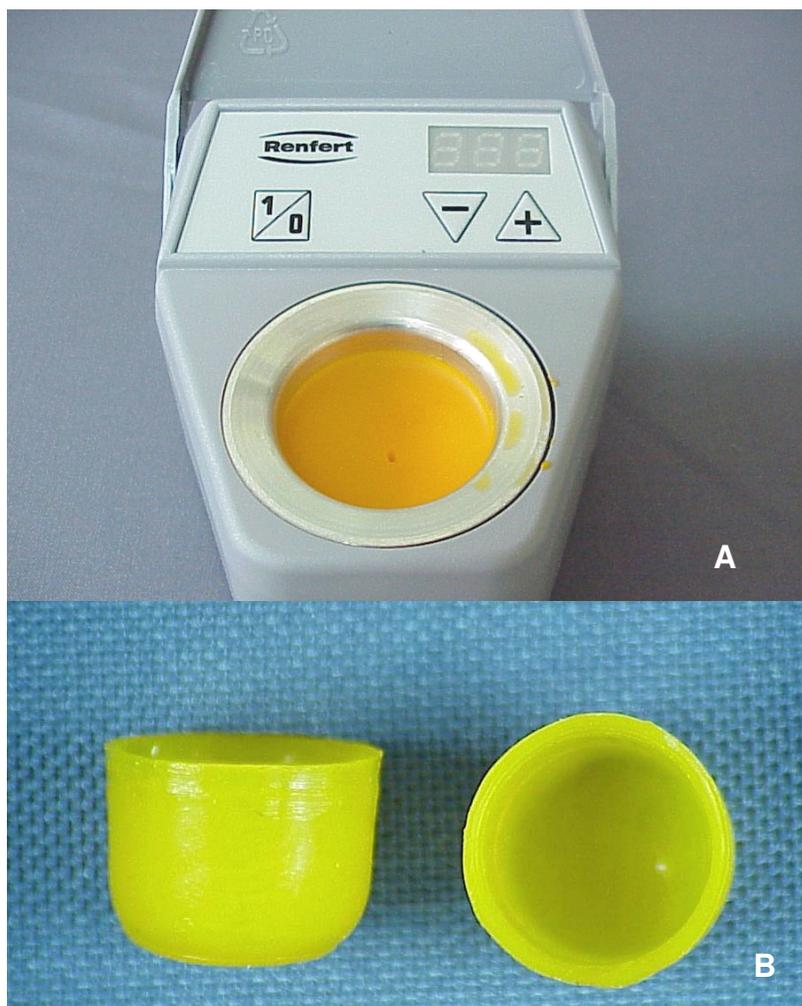
Figura 4 - A - Aparelho Hotty Perfect – Renfert GmbH; e, B – *coping* em cera

Foram confeccionados 90 *copings* em cerâmica de infra-estrutura IPS Empress 2. Inicialmente duas camadas do espaçador (Cement Spacer Blue - Belle de St. Claire^R, USA) foram aplicadas nos troqueis de gesso. O padrão de cera de 0,8 mm de espessura foi obtido com a utilização do aparelho Hotty Perfect (Renfert GmbH - Hilzingen - Alemanha) (Figura 4 A), onde os troquéis foram imersos em cera liquefeita (Picodip - Renfert GmbH - Hilzingen - Alemanha) liqüefeita a 87° C, permanecendo cerca de 3 segundos (Figura 4 B). Os excessos de cera aquém da região do preparo foram removidos com instrumento cortante, sendo a região de término cervical ajustada até o perfeito assentamento, com auxílio de espátula elétrica para cera, sob aumento de 10 vezes com lupa.

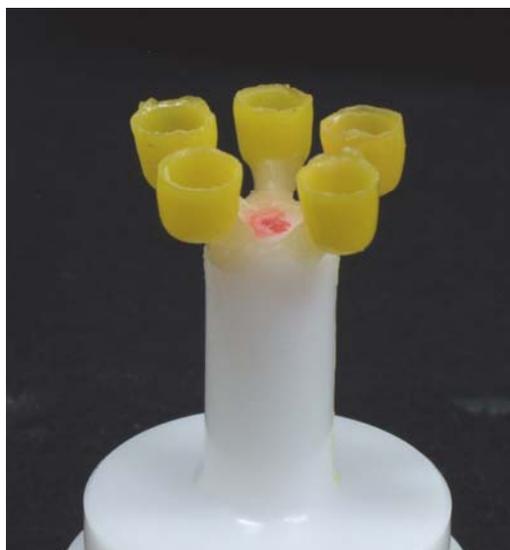
Figura 5- Padrões de cera posicionados para inclusão

Um formador do conduto de alimentação, com 3 mm de diâmetro x 8 mm de comprimento foi posicionado no centro do *coping* em cera. Em seguida, o conduto de cera foi fixado num conduto plástico com 12,2 mm de diâmetro por 30 mm de altura, do modo que, cinco corpos-de-prova foram posicionados no formador do conduto com inclinação de 60° em relação ao plano horizontal (Figura 5). Posteriormente, esse formador de conduto foi fixado numa base plástica plana formadora de cadinho, com 50 mm de diâmetro interno x 56 mm de diâmetro externo x 20 mm de altura. Um anel confeccionado com papel especial para o revestimento IPS Empress 2 (Ivoclar-Vivadent) foi posicionado na base.

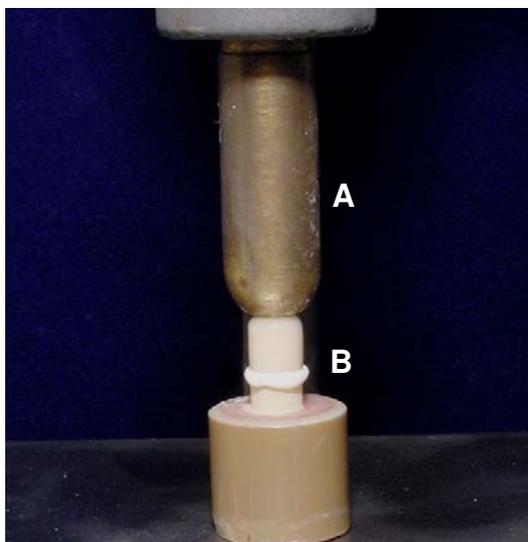
Figura 6- Fixação da coroa total IPS Empress 2 no dente com prensa pneumática:

A - Pistão da prensa pneumática; B - corpo-de-prova durante cimentação.

A manipulação dos materiais cimentantes e a cimentação ao dente foram realizadas de acordo com as recomendações dos fabricantes (Quadro 2). A cimentação das coroas cerâmica foi realizada em ambiente com temperatura e umidade controladas ($23 \pm 1^\circ\text{C}$ e $50 \pm 5\%$ de umidade relativa) utilizando prensa pneumática (Figura 6), desenvolvida na Disciplina de Materiais Dentários da FOP – UNICAMP, com carga estática de 9 kgf aplicada axialmente sobre a superfície oclusal da coroa durante 1 minuto, e os excessos de cimento foram removidos com uma espátula afiada. Foram cimentadas 90 coroas IPS Empress 2, sendo 45 com o cimento resinoso (Variolink II) e 45 com o cimento de ionômero de vidro modificado por resina (Rely X Luting).

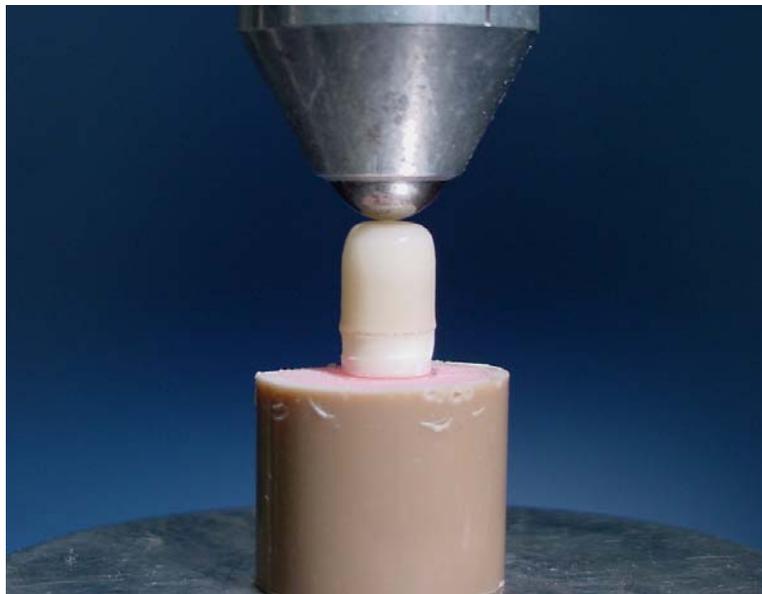
Figura 7 – Corpo-de-prova posicionado na Instron para ensaio de resistência à fratura

Após armazenagem em água destilada em estufa a 37° C, por 24 horas, a coroa de cerâmica IPS Empress 2 foi submetido ao ensaio de resistência à fratura, utilizando uma máquina de ensaio universal Instron (modelo 4511 – série H 4188), equipada com uma ponta esférica com 8 mm de diâmetro (Figura 7), numa velocidade de 1 mm/min até ocorrer a falha do material (Figura 8).

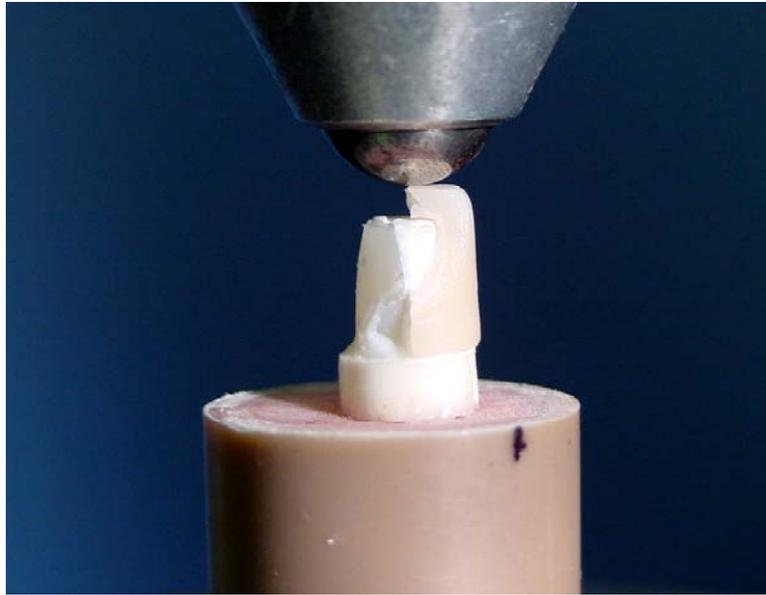
Figura 8 – Corpo-de-prova fraturado após ensaio de resistência à fratura

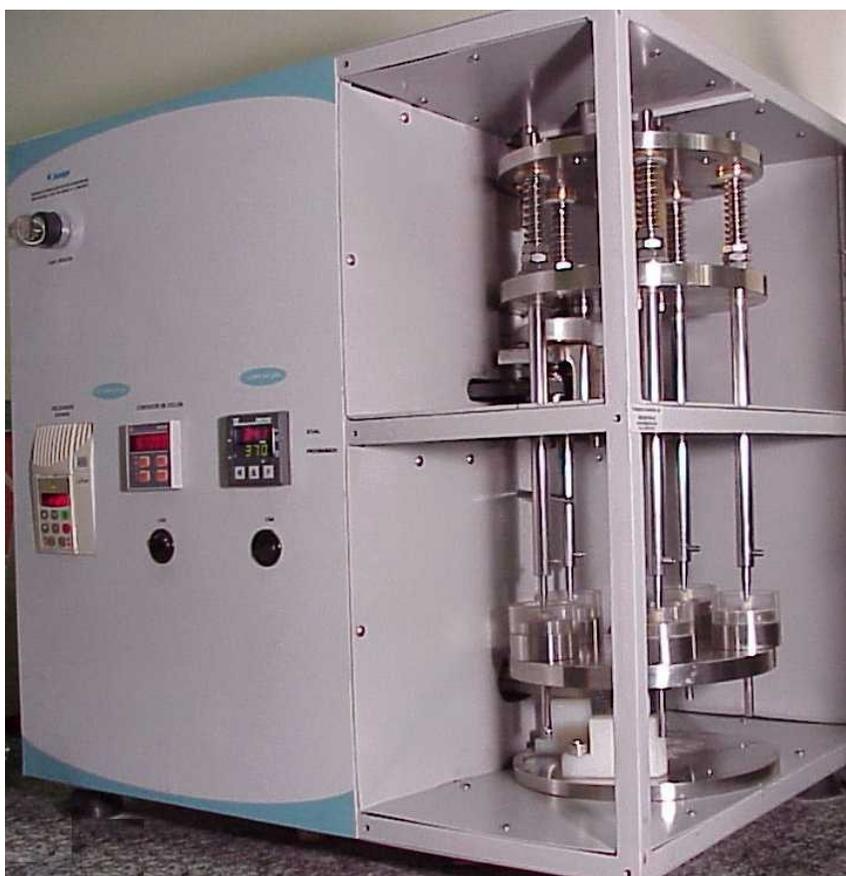
Figura 9 – Máquina de ensaio de fadiga

Após os períodos de armazenagem em estufa (24 horas e 1 ano), a coroa cerâmica IPS Empress 2 foi submetido ao ensaio de resistência à fadiga numa máquina MCM (Equipamento Ltda) (Figura 9) calibrada para operar com 60.000 ciclos. Uma carga estática de 75N, exercida com haste metálica com ponta de borda arredondada de 4mm, foi aplicada com freqüência de 2 HZ na superfície oclusal da coroa (Figura 10), durante 60.000 ciclos. O ensaio de resistência à fadiga, foi efetuado em cinco corpos-de-prova de cada vez imersos em água destilada a 37°C.

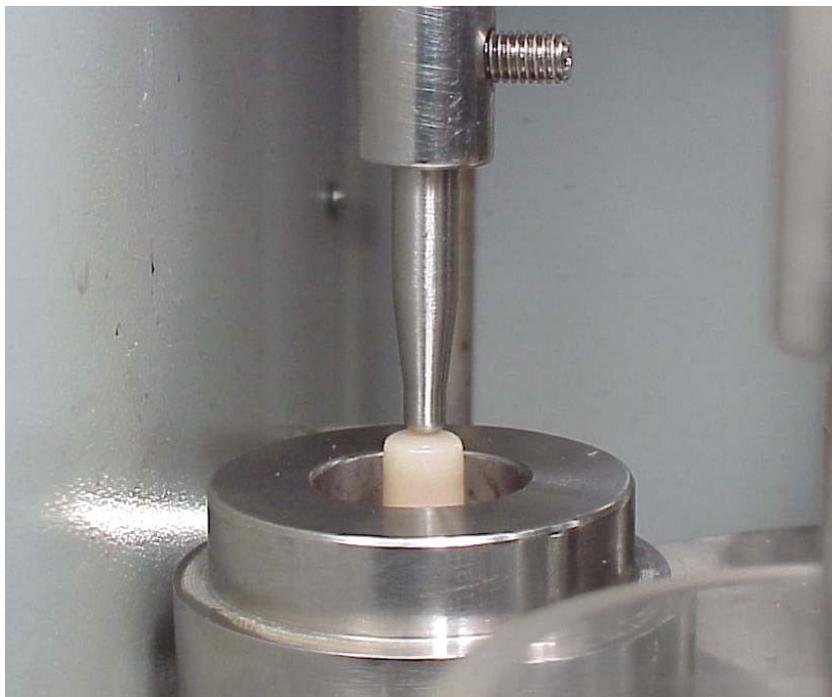
Figura 10 – Ponta de aço exercendo carga no centro do corpo-de-prova.

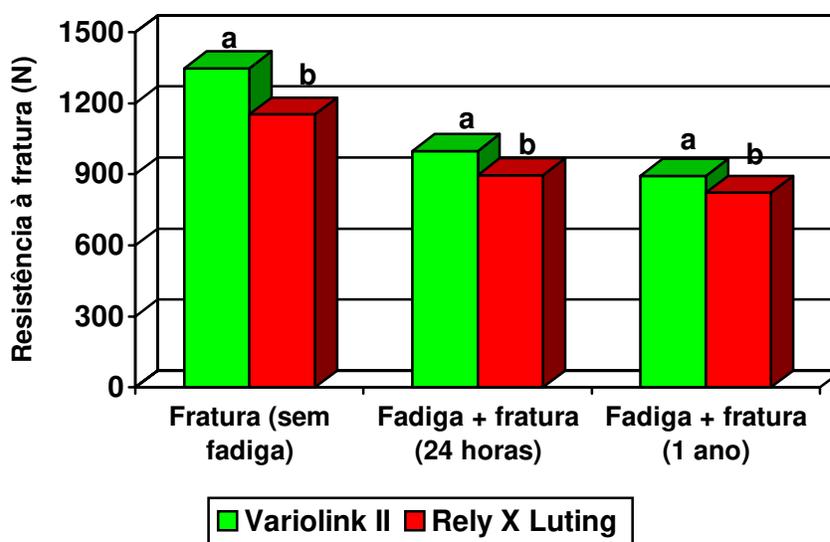
Barras seguidas por letras distintas, dentro de cada ensaio mecânico diferem entre si, em nível de 5% pelo teste de Tukey.

Figura 11 - Valores médios de resistência à fratura (sem fadiga) e fadiga + fratura (N) das coroas totais cerâmicas IPS Empress 2 fixadas com Variolink II e Rely X Luting, nos tempos de armazenagem de 24 horas e 1 ano.

CIMENTOS	FRATURA (sem fadiga)	FADIGA + FRATURA	
		24 HORAS	1 ANO
Variolink II	1347,10 (130) a	997,92 (80) a	893,25 (158) a
Rely X Luting	1152,51 (195) b	896,10 (47) b	822,79 (132) b

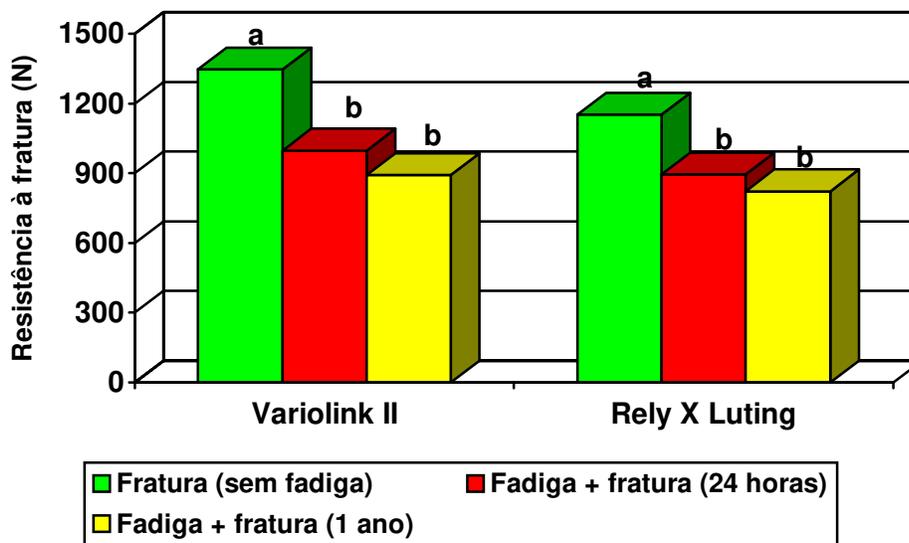
Barras seguidas por letras distintas, dentro de cada cimento diferem entre si, em nível de 5% pelo teste de Tukey.

Figura 12 - Comparação dos valores médios de resistência à fratura (sem fadiga) e fadiga + fratura (N), nos tempos de armazenagem de 24 horas e 1 ano, das coroas totais cerâmicas IPS Empress 2, para os cimentos Variolink II e Rely X Luting.

TRATAMENTOS	CIMENTOS	
	VARIOLINK II	RELY X LUTING
Fratura (sem fadiga)	1347,10 (130) a	1152,51 (195) a
Fadiga + Fratura (24 horas)	997,92 (80) b	896,10 (47) b
Fadiga + Fratura (1 ano)	893,25 (158) b	822,79 (132) b
