FACULDADE DE ODONTOLOGIA DE PIRACICABA  
UNIVERSIDADE ESTADUAL DE CAMPINAS

**ANÁLISE *IN VITRO* DA INFILTRAÇÃO BACTERIANA E DAS ADAPTAÇÕES  
NA INTERFACE IMPLANTE/CONECTOR PROTÉTICO DE SISTEMAS DE  
IMPLANTES ENDÓSSEOS.**

Dissertação apresentada à Faculdade de  
Odontologia de Piracicaba – Universidade  
Estadual de Campinas para obtenção do  
título de Mestre em Clínica Odontológica,  
Área de Concentração Cirurgia e  
Traumatologia Buco-Maxilo-Faciais.

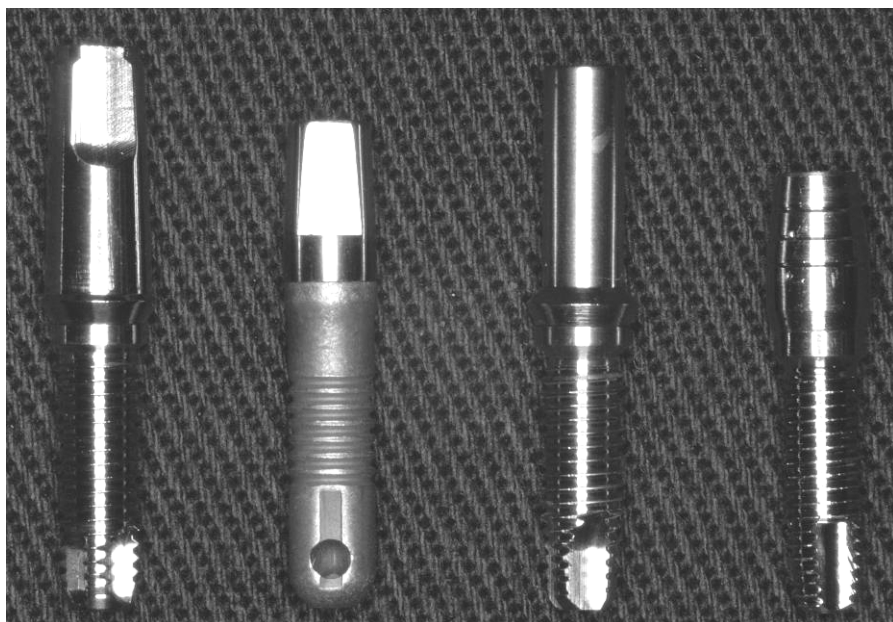
**Figura 5:** grupos 1 HE, 2 HE, 3 HE e 4 HE respectivamente da esquerda para direita, (Implantes Hexágono Externo - HE).

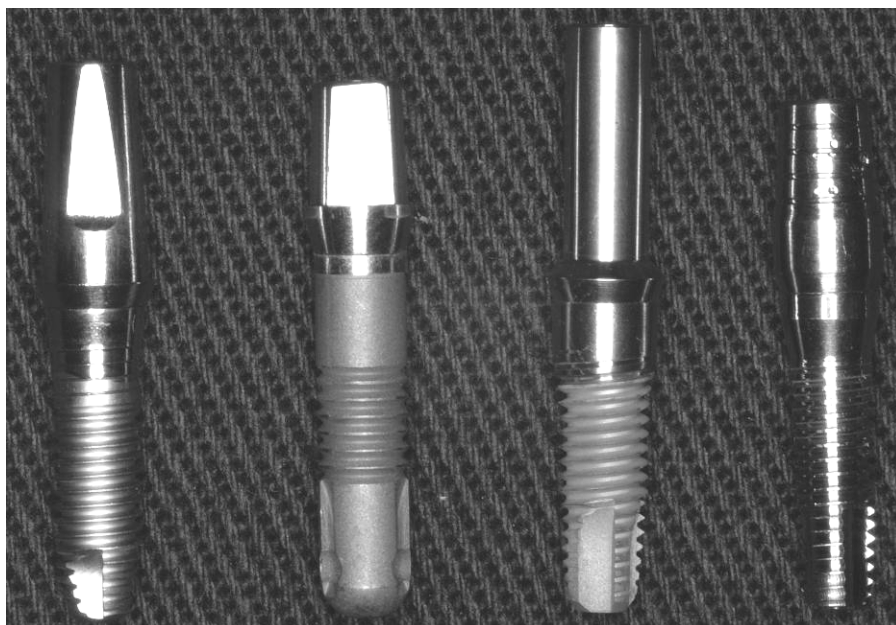
**Figura 6:** grupos 1 HI, 2 HI, 3 HI e 4 HI respectivamente da esquerda para direita, (Implantes Hexágono Interno - HI).

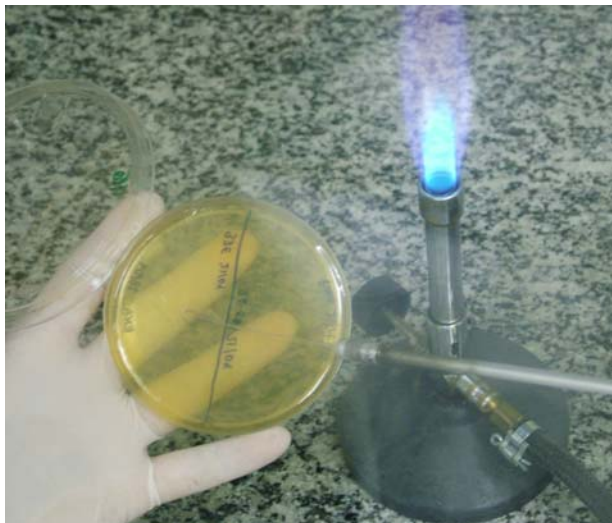
**Figura 7** - Semeadura do microorganismo em Ágar sangue de carneiro por 48 horas para verificação da pureza da cultura.

carneiro por 48 horas a 37 °C , sendo portanto, verificada a existência de colônias com a mesma morfologia e compatíveis com o microorganismo utilizado. **Figura 7.**

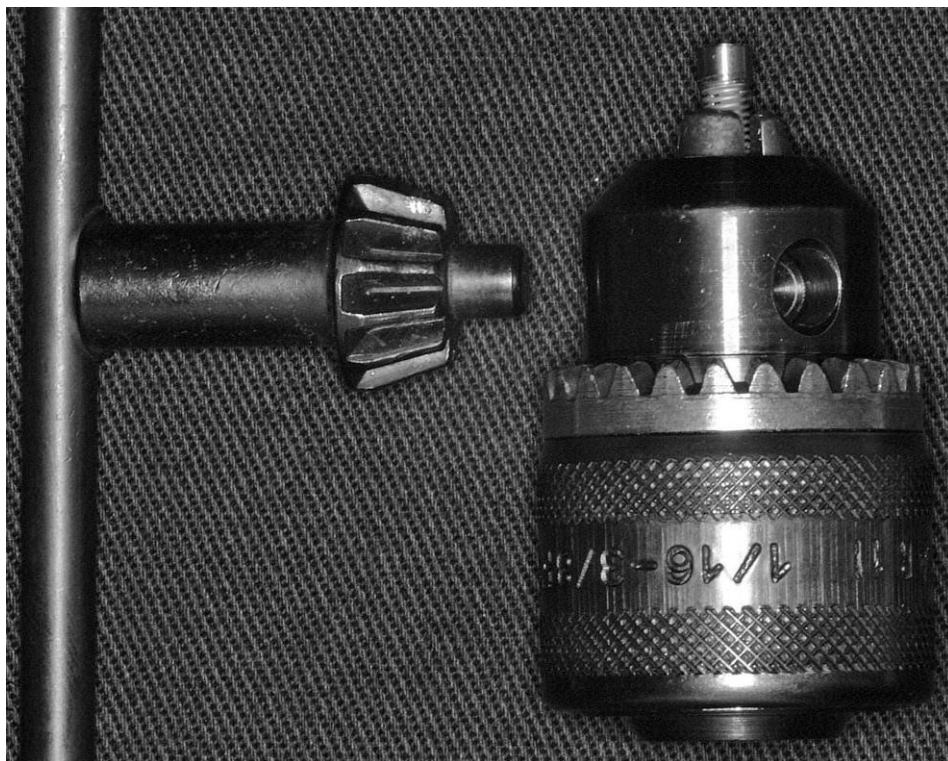
**Figura 9** - Pinça com mandril, utilizada para a apreensão dos implantes durante a inoculação do microorganismo e instalação do conector protético.

Para apreensão do implante, foi utilizada uma pinça com mandril 10mm Makita® (Makita do Brasil Ferramentas Elétricas Ltda.) proveniente de máquinas de perfuração elétrica, permitindo a esterilização em autoclave, facilitando a apreensão, manuseio e estabilidade do implante na posição vertical. **Figura 9.**

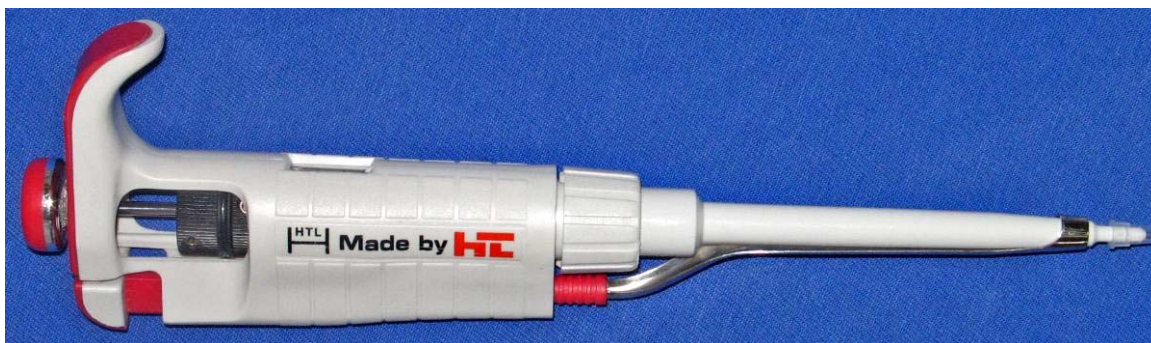
**Figura 10** - pipeta de precisão utilizada para inoculação do microorganismo

Utilizando uma pipeta de precisão calibrada, foram então inoculados 0,3 microlitros ( $\mu\text{l}$ ) de uma solução de BHI (Brain Heart Infusion) contendo a bactéria *streptococcus sanguis* da cepa ATCC10556 (**figura 10**). As bactérias foram ativadas 24 horas antes de cada experimento, utilizando 100  $\mu\text{l}$  de caldo BHI (*Brain Heart Infusion*) e incubando-a a  $37^{\circ}\text{C}$  por 24 horas.

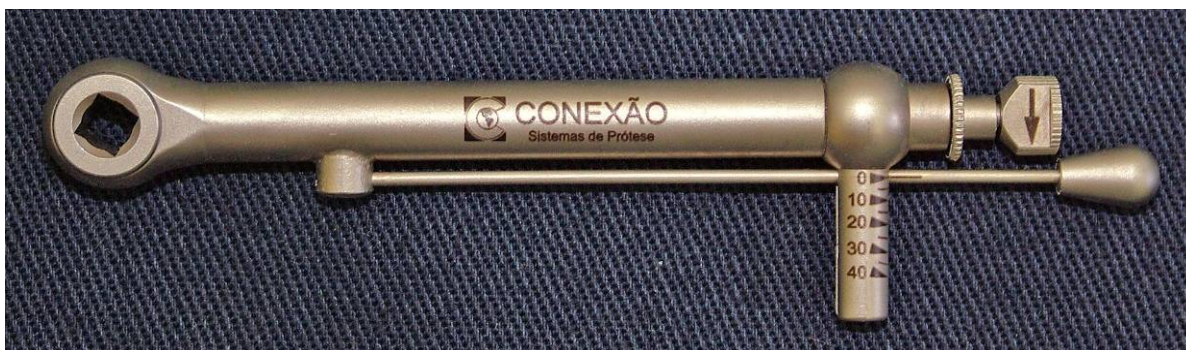
**Figura 11:** Torquímetro calibrado (Conexão®).

Utilizando-se de um torquímetro calibrado em Newton centímetros (Ncm), **(Figura 11)**. Os conectores protéticos dos grupos 1, 2, 3, foram então aparafusados, a um torque de 30 Ncm para os implantes com travamento HE e 20 Ncm para os implantes com travamento HI, e 30Ncm para ambos os implantes, HE e HI, do grupo 4.

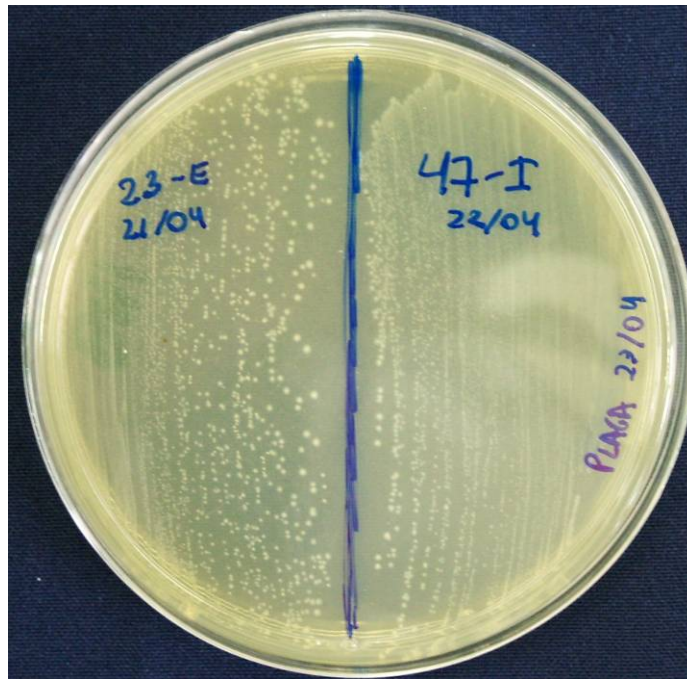
**Figura 12** - Cultura do conteúdo dos eppendorfs controle contaminados comprovando a pureza da cultura e portanto a origem da contaminação.

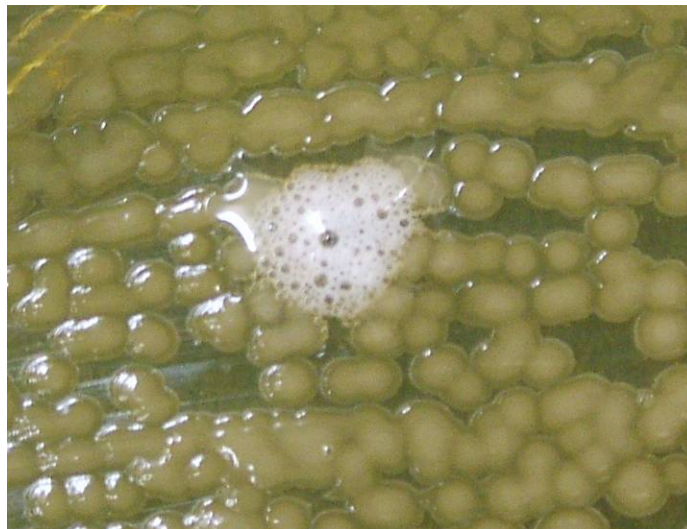
**Figura 13** - Teste da catalase positivo determinando a presença de um microorganismo contaminante externo.

um outro eppendorf, no interior de uma estufa bacteriológica por um período de 30 dias até que ocorresse ou não a contaminação externa do meio BHI. Os eppendorfs testes e controles receberam as denominações dos implantes conforme demonstrado na **tabela 1 (anexo)**. Foi realizada uma primeira leitura do eppendorf controle após 24 horas do início do experimento, a presença de contaminação era observada visualmente quando ocorria a turvação do meio externo, neste caso, o implante então foi excluído do grupo, devido a provável contaminação externa durante a inoculação, ou então proveniente de algum contaminante do ar ou falha na manutenção da cadeia asséptica. Buscando-se a comprovação de que origem da contaminação era proveniente do interior do implante, e uma maior precisão dos resultados, o conteúdo contaminado do eppendorf controle foi utilizado para confecção de lâminas coradas pelo método de Gram, e ainda, semeado em placas de Petri contendo meio de cultura ágar sangue, para a realização do teste da catalase. Dessa forma, através do método de coloração de Gram, foi observada se a morfologia das colônias era compatível com a bactéria utilizada no experimento. **Figura 12.** Considerando o teste da catalase, sabe-se que a bactéria utilizada, apresenta resultado negativo para este teste. O resultado positivo para esse teste pode ser observado pela formação de bolhas (oxigênio) sobre as colônias quando em contato com uma solução de peróxido de hidrogênio a 3%. **Figura 13.**
