**AVALIAÇÃO *IN VITRO* DO DESGASTE POR ABRASÃO DE  
MATERIAIS RESTAURADORES E DO ESMALTE  
EM DENTES DECÍDUOS**

Tese apresentada à Faculdade de  
Odontologia de Piracicaba, da Universidade  
Estadual de Campinas, para obtenção do  
Título de Doutor em Materiais Dentários

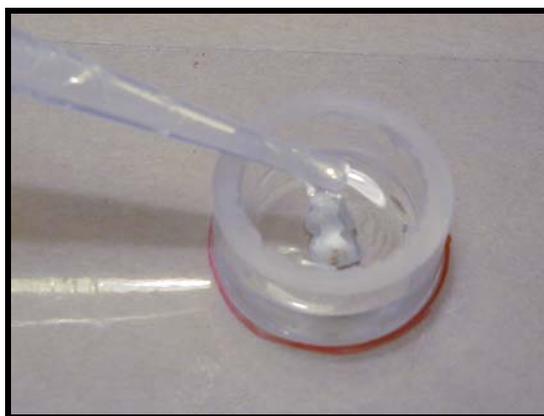
Os fragmentos dentais foram desgastados manualmente em lixa de carbetto de silício de granulação 600, sob refrigeração, para planificação da superfície de esmalte. Os fragmentos dentais foram incluídos em anéis acrílicos (25,5 mm de diâmetro externo, 19 mm de diâmetro interno e 9,5 mm de altura) obtidos em torno mecânico a partir de tubos de acrílico (Multicraft Plastics, U.S.A), sendo confeccionado um sulco na face interna para aumento da retenção da resina usada para inclusão. Em seguida, os anéis acrílicos e os fragmentos dentais foram posicionados sobre uma fita adesiva de dupla face e feito o embutimento com resina epóxica (Epoxicure Resin resin- Lote 20-8130-032/ Epoxicure hardener – Lote 20-8132-008, Buehler, U.S.A) proporcionada na ordem de 5:1 (FIG. 1). O conjunto foi levado à estufa na temperatura de 37° C por duas horas. Após a polimerização da resina, promoveu-se o desgaste manual do conjunto em lixa de carbetto de silício de granulação 600 sob refrigeração, para remoção de eventual excesso de resina epóxica que houvesse sido depositado sobre a superfície do esmalte. Após esse procedimento, foi efetuada limpeza em ultra-som por 5 minutos.

FIGURA 1 – Fragmento dental no anel acrílico

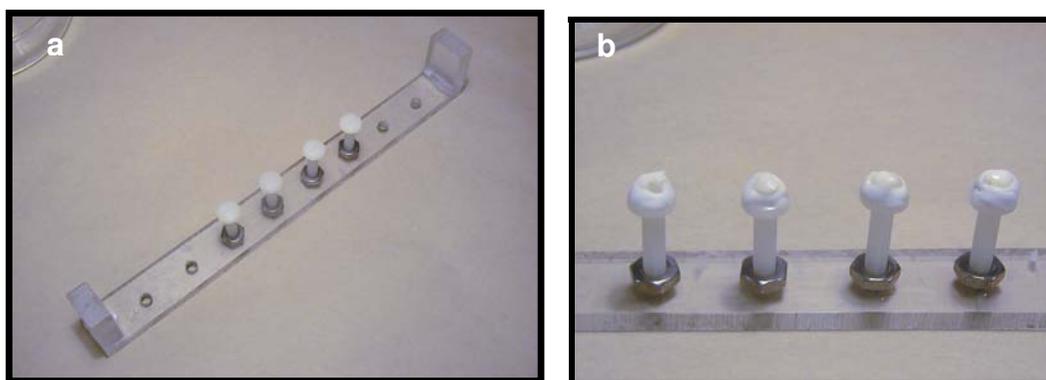
obtenção de cúspides de esmalte. Parafusos de “nylon” com 3 cm de comprimento foram rosqueados em suporte acrílico e sobre a cabeça desses foram fixadas as cúspides com cimento de polimetilmetacrilato (Self-Cure Tray plastic, Power & Liquid, Super Dent, Rockville Centre, NY, U.S.A) (FIG. 2a e 2b).

FIGURA 2 – a- Suporte acrílico com parafusos de “nylon”; b- Cúspides de esmalte cimentadas sobre a cabeça dos parafusos.

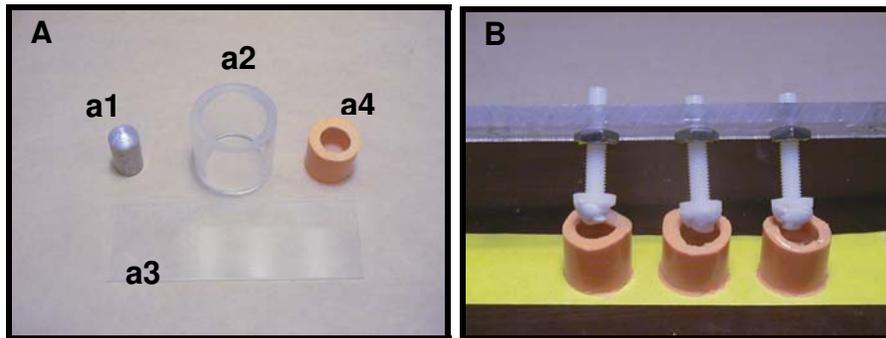
Com auxílio de um cilindro metálico (10mm de diâmetro) com ponta cônica (FIG. 3A- a1) foram confeccionados moldes com silicona polimerizada por adição (Reprosyl, Dentsply Caulk, Milford, DE, U.S.A) (FIG. 3 A –a4). Aplicou-se vaselina no interior dos moldes que foram fixados sobre uma placa plástica provida de fita adesiva de dupla face. Após a presa do cimento de polimetilmetacrilato foi manipulada resina epóxica (Buehler, U.S.A) na proporção de 5:1 e vertida para o interior dos moldes. Em seguida, o suporte acrílico foi invertido, o que permitiu o embutimento dos parafusos com as cúspides na resina epóxica (FIG. 3B).

FIGURA 3 – A: Materiais necessários para confecção do molde em silicona (a1- cilindro metálico, a2- anel acrílico, a3- lâmina de vidro e a4- molde confeccionado; B- Parafusos com cúspides sendo levadas ao embutimento nos moldes já preenchidos com a resina epóxica.

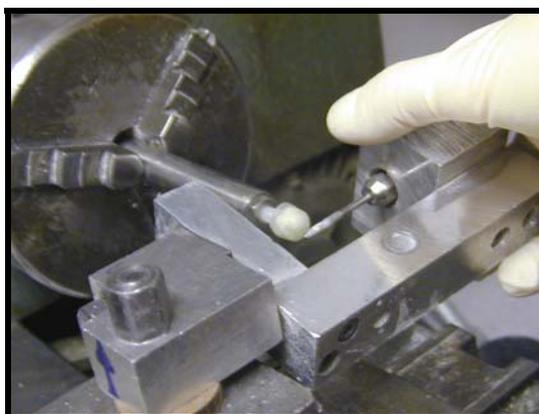
Após a polimerização da resina epóxica, o corpo-de-prova que consistia do parafuso de “nylon” com a cúspide fixada e incluída foi removido do molde e do suporte plástico e procedeu-se ao torneamento das cúspides incluídas em resina. Para tal procedimento, foi utilizado um torno mecânico em cujo mandril estava localizado o corpo-de-prova. Acoplado ao torno, um dispositivo contendo uma ponta tronco-cônica, diamantada, com amplitude de movimento  $180^{\circ}$ , no sentido vertical, foi movimentado produzindo o desgaste da resina epóxica e subsequente exposição da cúspide de esmalte (FIG. 4).

FIGURA 4 – Procedimento de torneamento da cúspide.

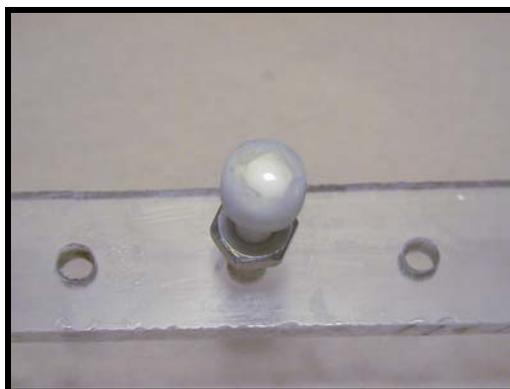
Após a exposição de adequada área de esmalte ( $5\text{mm}^2$ ) foram realizados os procedimentos de polimento e limpeza, que consistiram no uso de lixas carbeto de silício de granulação 600 e 1000, disco de feltro com pó de carbeto de silício de granulação 1000, sob refrigeração a água e posterior limpeza banho de ultra-som por 10 minutos. Finalmente, para evitar dessecação do esmalte, as cúspides antagonistas foram armazenadas em água destilada à temperatura ambiente (FIG. 5).

FIGURA 5 – Cúspide antagonista após procedimento de acabamento e polimento

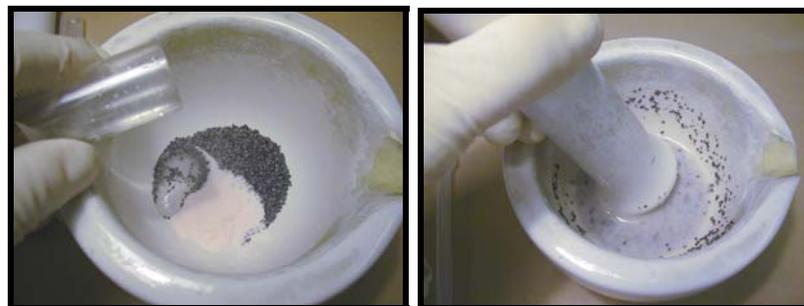
Para simulação do terceiro corpo no teste de desgaste, foram utilizados 4g de sementes de papoula (Whole Dutch-Poppy seed, Mc Cormick & Co, Inc., Hunt Valley, MD, U.S.A), 2g de Polimetilmetacrilato (Dentsply Repair Material, Powder Pink, Dentsply International Inc, York, PA, U.S.A) e 20 mL de água destilada. Os ingredientes foram misturados com um pistilo em gral de cerâmica para que fosse promovida a mistura dos elementos entre si (FIG. 6). Essa pasta sempre foi preparada minutos antes de cada ensaio de desgaste ser realizado e a quantidade foi considerada suficiente para as quatro câmaras da máquina de desgaste.

FIGURA 6 - Preparo da pasta de sementes de papoula em gral de cerâmica

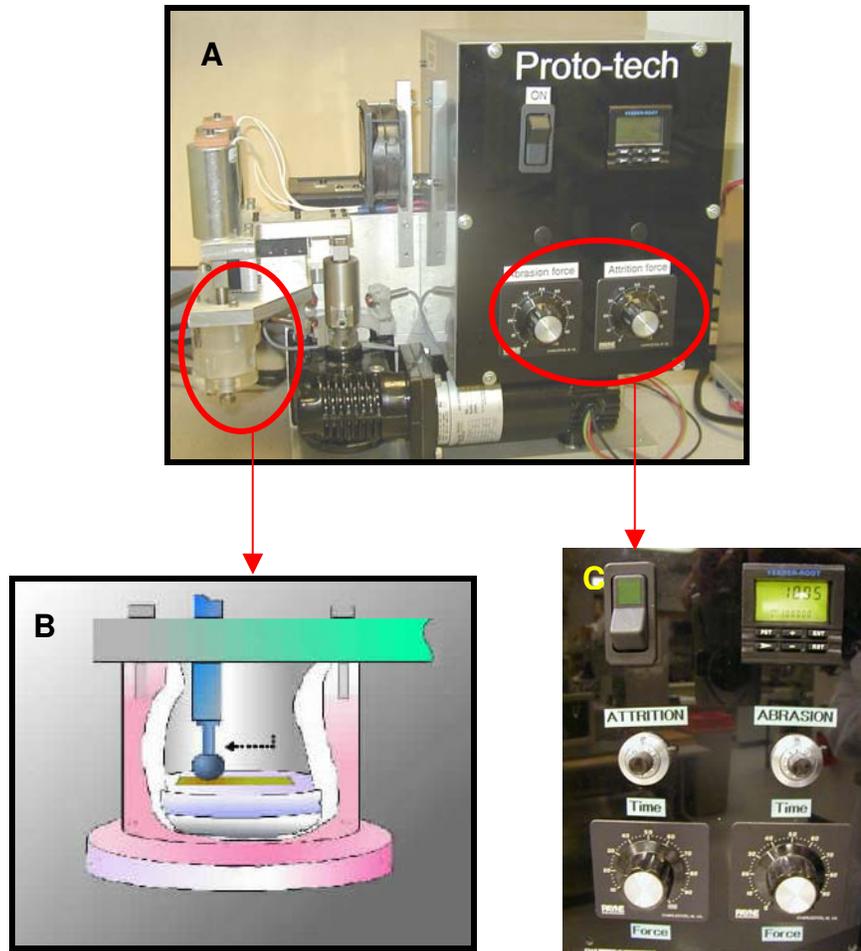
As duas máquinas utilizadas nesse estudo, que contém duas câmaras de desgaste cada foram calibradas antes e após o teste para aferição da carga

aplicada e foram estabelecidos apenas os parâmetros referentes à abrasão, com aplicação de carga de 20N, frequência de 2 Hz e 100.000 ciclos (FIG. 7).

FIGURA 7 – A- Máquina de desgaste “O.H.S.U. Oral Wear Simulator”, B- Câmaras de desgaste; C- Controles da máquina para ajuste de parâmetros para ensaio de desgaste.

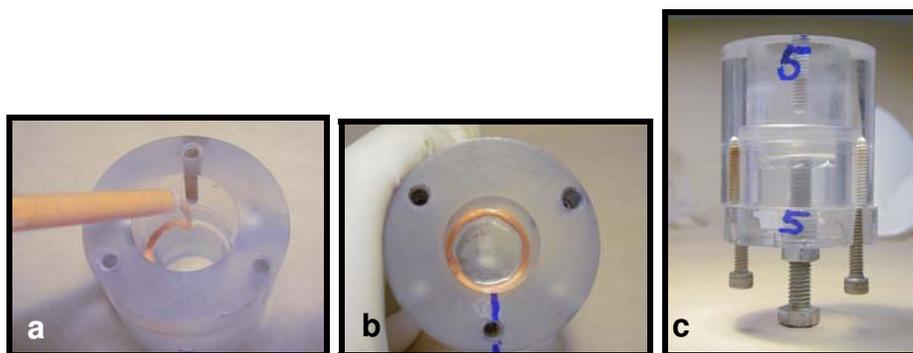
de se evitar o extravasamento da pasta durante o ensaio, foi dispensada fina camada da silicona polimerizada por adição (Reprosyl) no degrau interno da câmara e o corpo-de-prova foi posicionado (FIG. 8a e 8b).

Após a presa da silicona, a câmara foi fechada através da base inferior e ajuste do parafuso central cuja função era garantir a estabilidade do corpo-de-prova durante o ensaio (FIG. 8c).

FIGURA 8 – Câmara de desgaste: a- Aplicação de Reprosyl para vedamento; b- Corpo-de-prova posicionado; c- Base fixada

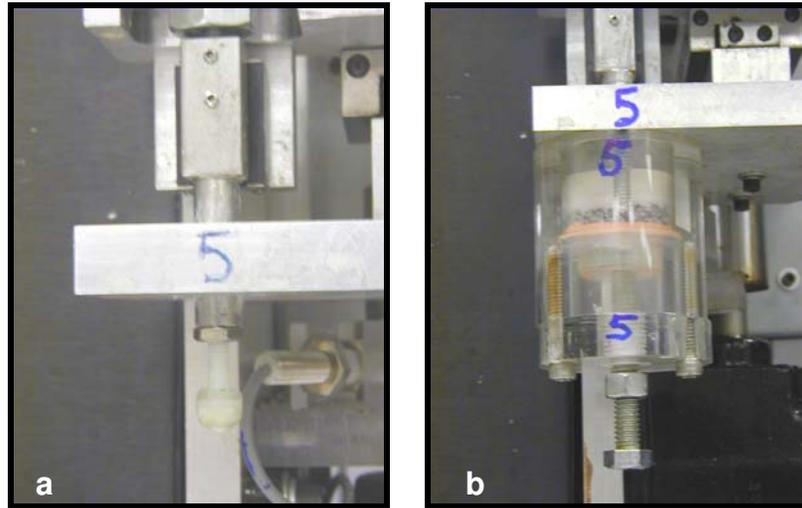
Para cada corpo-de-prova foi usada uma cúspide antagonista que foi fixada abaixo de cada pistão pneumático (FIG. 9a). Após o correto ajuste da distância entre o corpo-de-prova e a cúspide, a câmara de desgaste teve os parafusos firmemente apertados a fim de se evitar qualquer deslocamento durante o ensaio. Foi adicionada a pasta de sementes e a máquina, previamente ajustada com os parâmetros devidos, foi acionada para início do ciclo de desgaste (FIG. 9a). Após completado o ensaio de desgaste, os corpos-de-prova e as cúspides antagonistas foram removidos da máquina e cuidadosamente lavados sob água corrente para remoção de pasta e *debris*.

FIGURA 9 – a- Parafuso com cúspide fixada na máquina de desgaste; b- Câmara de desgaste com o corpo-de-prova posicionado e pasta de sementes.

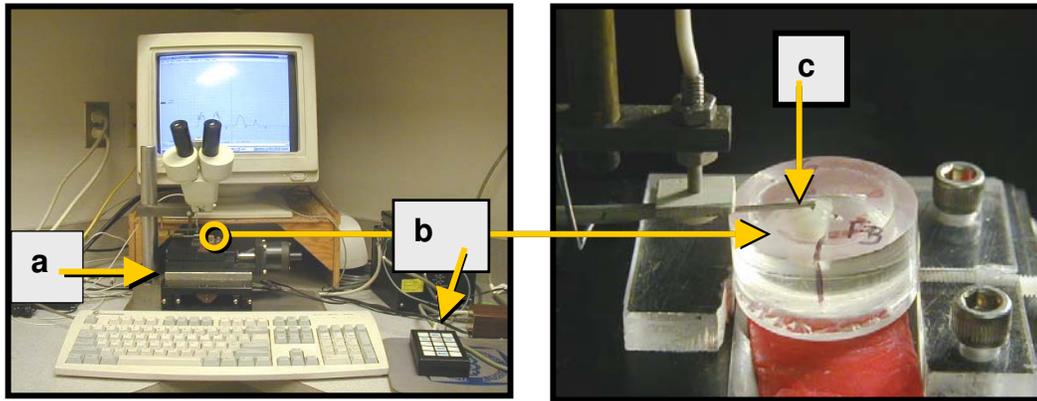
Para a análise do desgaste foi utilizado um perfilômetro (FIG.10) que através de controle manual (FIG.10b) promovia movimentação do corpo-de-prova nos sentidos norte, sul, leste e oeste, o que possibilitava o posicionamento da extremidade diamantada (FIG. 10c) do aparelho sobre a margem do material restaurador e o esmalte.

FIGURA 10 – Perfilômetro: a- Plataforma móvel; b- Controle da plataforma, c- extremidade diamantada.

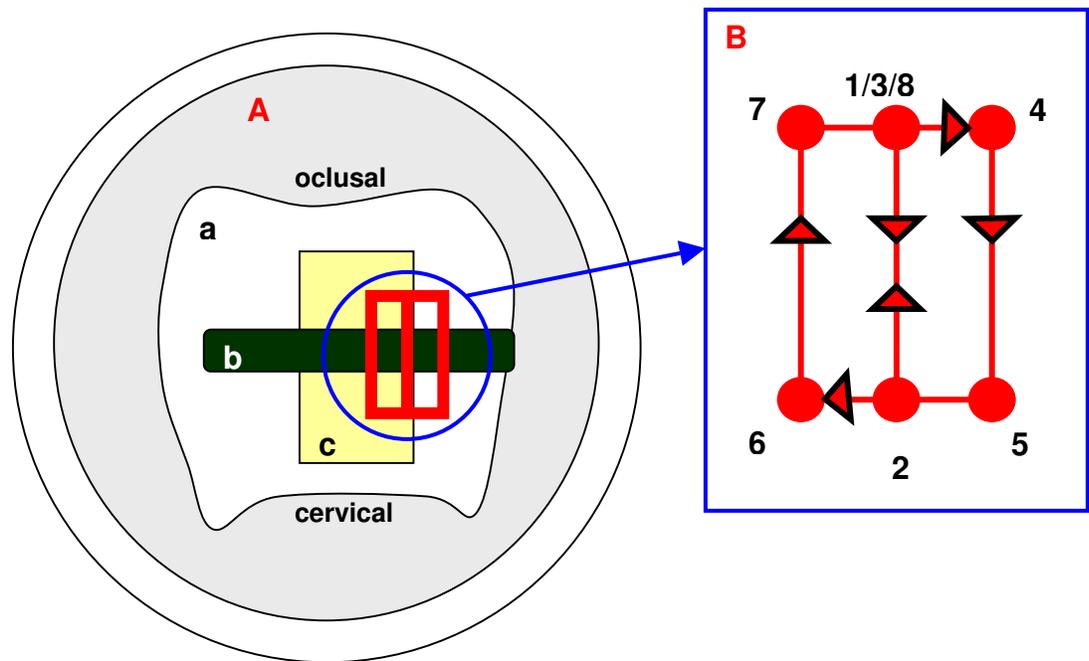
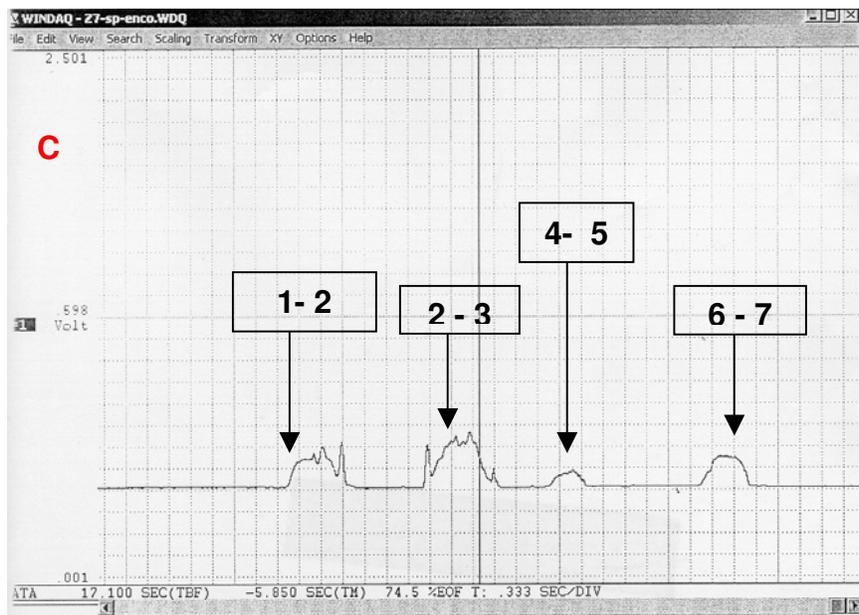
Para que fosse possível a obtenção dos dados de desgaste no material e em esmalte, o fabricante da máquina de desgaste elaborou um programa computadorizado para que o movimento percorrido fosse conforme na FIG. 11 (traçado em vermelho). O corpo-de-prova foi posicionado na plataforma e ajustado de forma que o ponto inicial do percurso seria o correspondente ao ponto “1” e assim sucessivamente até “8”. A distância estabelecida entre os pontos 3-4 e 7-8 foi de 0,25 mm.

O transdutor do tipo LVDT (“Linear Variable Differential Transformer”) captava o sinal elétrico, cuja visualização em tempo real foi possível através do *software* WinDaq/XL (DATAQ, Akron, OH, U.S.A) (FIG. 11). Após verificação do adequado sinal elétrico, este foi gravado e os dados coletados foram transferidos para planilha do Microsoft Excel onde foram feitos os cálculos necessários para obtenção dos resultados de profundidade de desgaste expressos em micrometros.

FIGURA 11 – A- Representação esquemática do corpo-de-prova durante a perfilometria (a-esmalte; b- traço do desgaste; c-restauração); B- Detalhe do traçado seqüencial realizado pelo perfilômetro (1 a 8) C - Sinal elétrico obtido referente ao traçado esquemático (1-2; 2-3: Margens da restauração, 4-5: Esmalte; 6-7: Material Restaurador (corpo-de-prova Z7/ Filtek Z250).

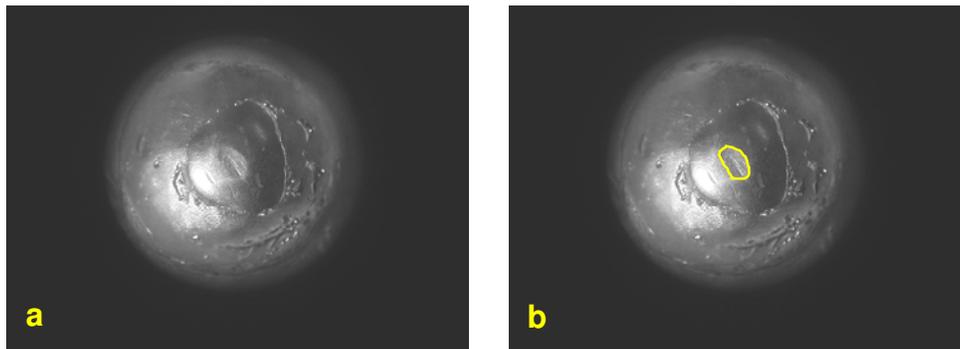
Após o ensaio a cúspide antagonista foi moldada com silicona polimerizada por adição (Reposyl, Dentsply Caulk, Milford, DE, U.S.A). Os moldes obtidos foram vazados com resina epóxica (Buehler, U.S.A) e após a polimerização receberam a cobertura com liga de ouro-paládio (Denton Vacuum, LLC, Moorestown, NJ, U.S.A). A obtenção das imagens de cada faceta de esmalte foi realizada através de uma câmera digital (Olimpus, NK 6R, Japan) que foi acoplada ao microscópio estereoscópio (SMZ 600, Nikon, U.S.A) sob aumento de 40X. Antes da obtenção das imagens, os corpos-de prova foram apoiados sobre fina camada de cera utilidade e levados a um nivelador para que fosse permitido o correto posicionamento, evitando distorções quando as imagens fossem obtidas.

Foi feita calibração prévia da unidade a ser usada para medir a área da faceta de desgaste ( $\text{mm}^2$ ) por uma lâmina de vidro com malha quadriculada de área de  $1 \text{ mm}^2$ . Após estabelecidos os parâmetros de medição, cada imagem foi analisada e teve a área de desgaste calculada através da utilização de vídeo-imagem (UTHSCA, Image Tools, U.S.A). A FIG. 12b ilustra a simulação da delimitação da área de desgaste na cúspide antagonista de esmalte após o ensaio de desgaste, para obtenção dos resultados expressos em  $\text{mm}^2$ .

FIGURA 12 – a - Fotografia representativa de cúspide antagonista após o ensaio de desgaste e antes da demarcação da área de desgaste; b - Área de desgaste demarcada para análise no programa de vídeo-imagem.

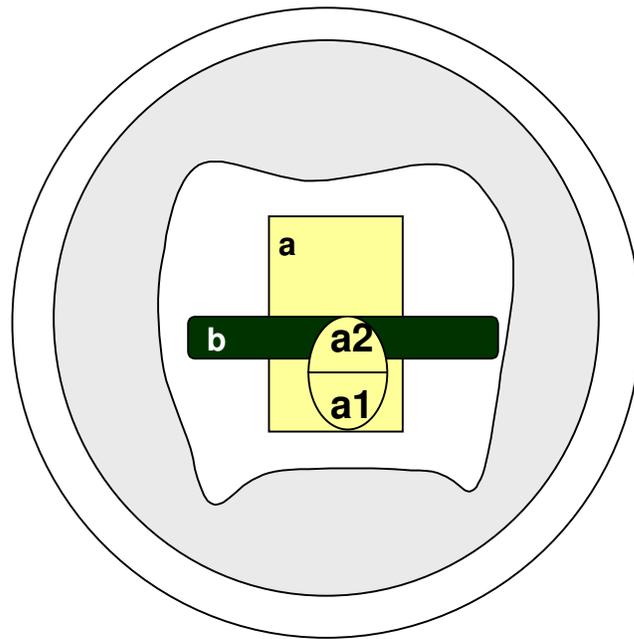
Após a obtenção dos valores de desgaste, os corpos-de-prova foram removidos do anel acrílico, com auxílio de disco de diamante de dupla face acoplado à máquina para corte, sob refrigeração à água (South Bay Technology, California), e receberam a cobertura com liga de ouro-paládio (Balzers–SCD 050, Germany), para posterior análise em Microscópio Eletrônico de Varredura (JEOL, Tokyo, Japan) em aumento de 500X e distância focal constante em todos os grupos. Após verificação do traço de desgaste causado pela abrasão do material restaurador, foram selecionadas áreas centrais no material restaurador onde pudesse ser evidenciada a região onde houve ou não desgaste (FIG. 13). As superfícies dos materiais restauradores foram observadas na área de desgaste e

FIGURA 13 - Representação esquemática do corpo-de-prova com as regiões selecionadas para avaliação da superfície após o ensaio de desgaste: a- Restauração; a1 - Região do material restaurador que não sofreu desgaste; a2 – Região do material restaurador que sofreu desgaste; b- Traço do desgaste causado pelo movimento de abrasão.

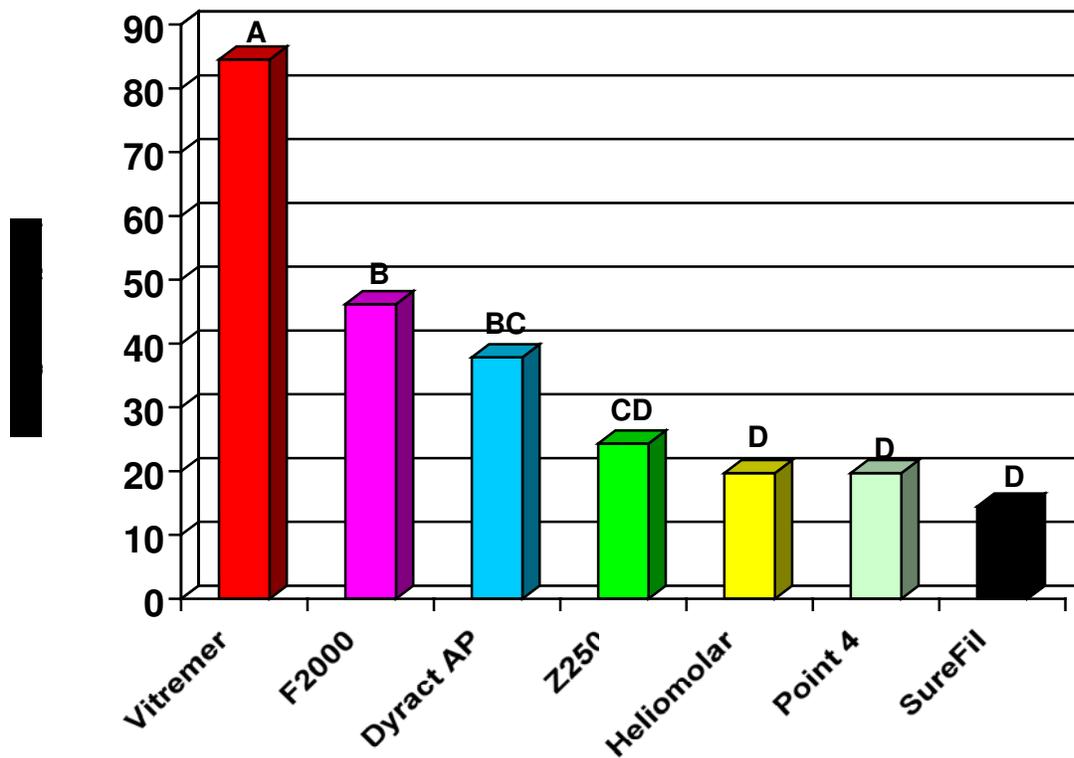
FIGURA 14 – Ilustração dos valores médios de profundidade de desgaste ( $\mu\text{m}$ ) dos materiais restauradores

De acordo com a TAB. 3 e FIG. 14, houve diferença estatística significativa ( $p < 0,05$ ) entre os valores médios de profundidade de desgaste dos materiais restaurados nos diferentes grupos de materiais. Os valores médios de profundidade de desgaste de Vitremer diferiram ( $p < 0,05$ ) em relação aos demais materiais restauradores. Entre as RMAP, não foi verificada diferença estatística significativa ( $p > 0,05$ ). Todos os compósitos, com exceção de Filtek Z250, apresentaram os menores valores médios de desgaste, e SureFil apresentou o menor valor nominal de desgaste. O compósito Filtek Z250 apresentou valor médio de profundidade de desgaste que não diferiu em relação ao Dyract AP ( $p > 0,05$ ).

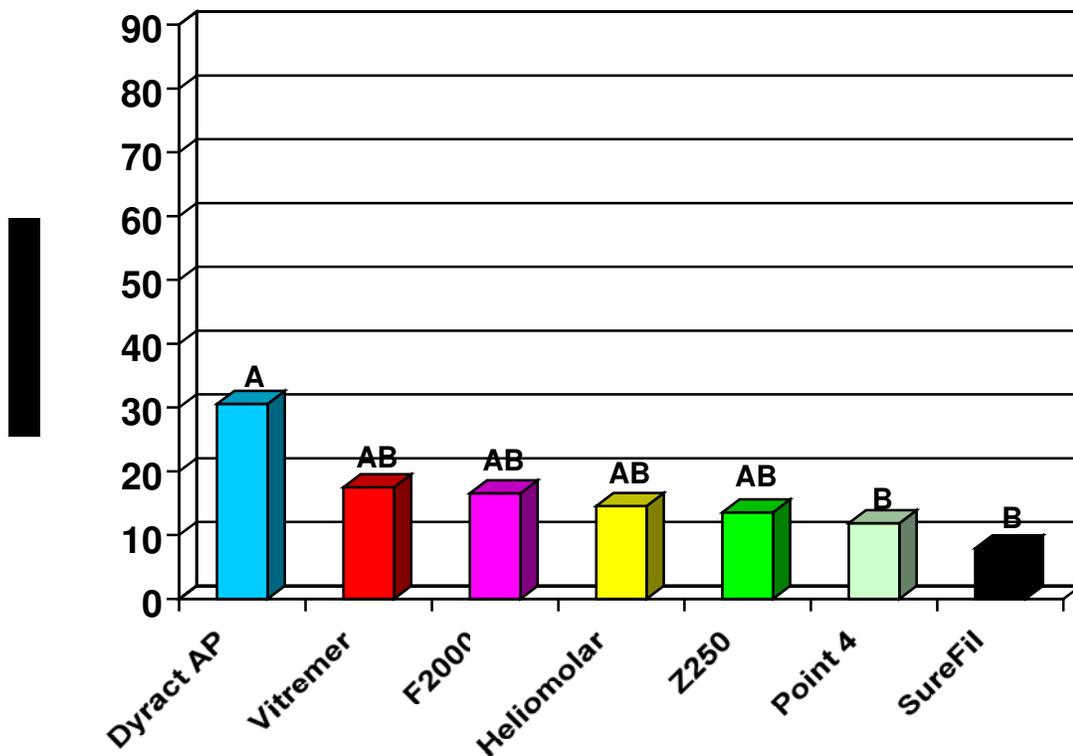
FIGURA 15 – Ilustração dos valores médios de profundidade de desgaste ( $\mu\text{m}$ ) do esmalte adjacente às restaurações.

De acordo com a TAB. 4 e FIG. 15, houve diferença estatística significativa ( $p < 0,05$ ) entre os valores médios de profundidade de desgaste do esmalte adjacente à restauração nos diferentes grupos dos materiais restauradores. Os grupos de dentes que receberam como materiais restauradores Vitremer, F2000, Heliomolar e Filtek Z250 não diferiram entre si e em relação aos demais grupos ( $p > 0,05$ ). Os corpos-de-prova que foram restaurados com Dyract AP apresentaram os maiores valores de desgaste ( $p < 0,05$ ) no esmalte adjacente à

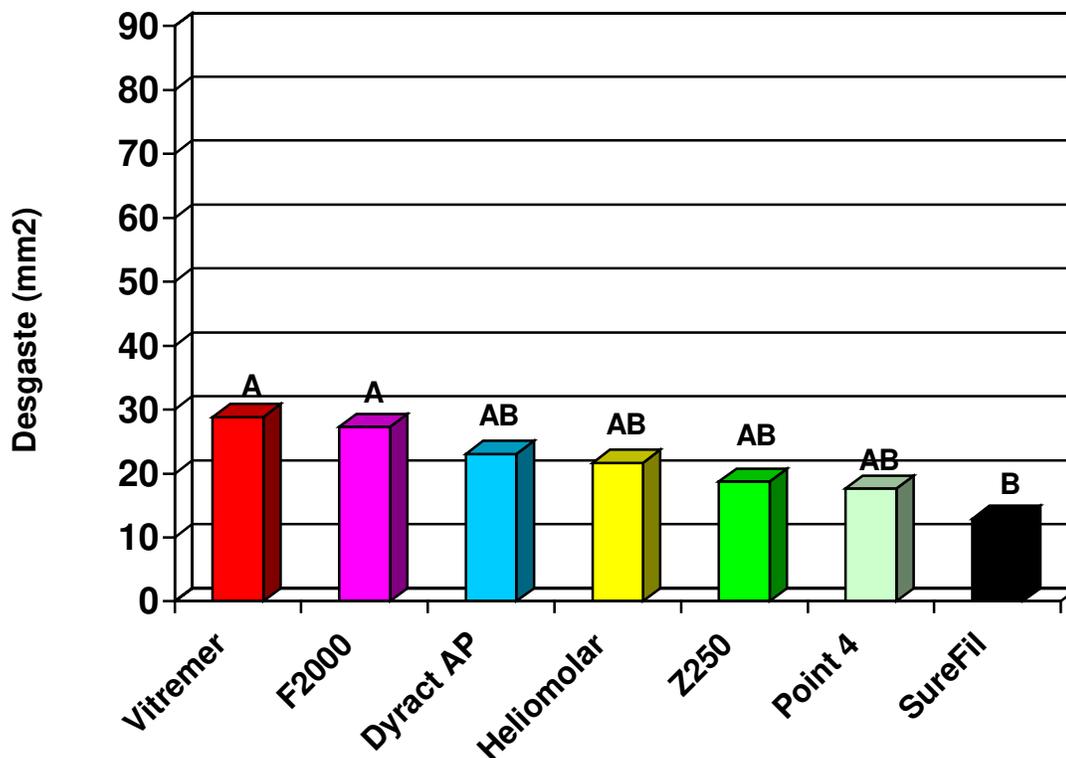
FIGURA 16 – Ilustração dos valores médios de desgaste (mm<sup>2</sup>) da cúspide de esmalte antagonista

De acordo com a TAB. 5 e FIG. 16, houve diferença estatística significativa ( $p < 0,05$ ) entre os valores médios de desgaste do esmalte da cúspide antagonista. As amostras de Vitremer e F2000 promoveram o maior grau de desgaste nas cúspides antagonistas ( $p < 0,05$ ) e diferiram em relação às amostras de SureFil. As cúspides antagonistas utilizadas para o ensaio de desgaste nos corpos-de-prova restaurados com Dyract AP, Heliomolar, Filtek Z250 e Point 4 não apresentaram diferenças estatisticamente significativas entre si ( $p > 0,05$ ) e em relação aos demais.

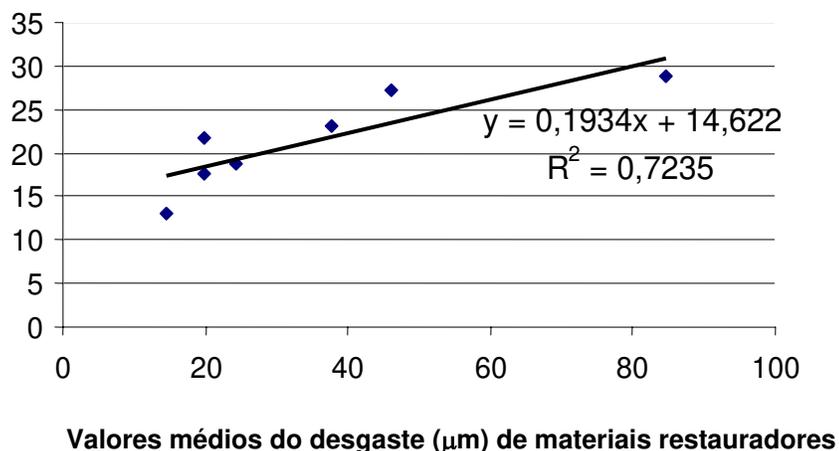
FIGURA 17. Diagrama de dispersão e ajuste de reta de regressão aos dados de desgaste dos materiais restauradores e do esmalte das cúspides antagonistas.

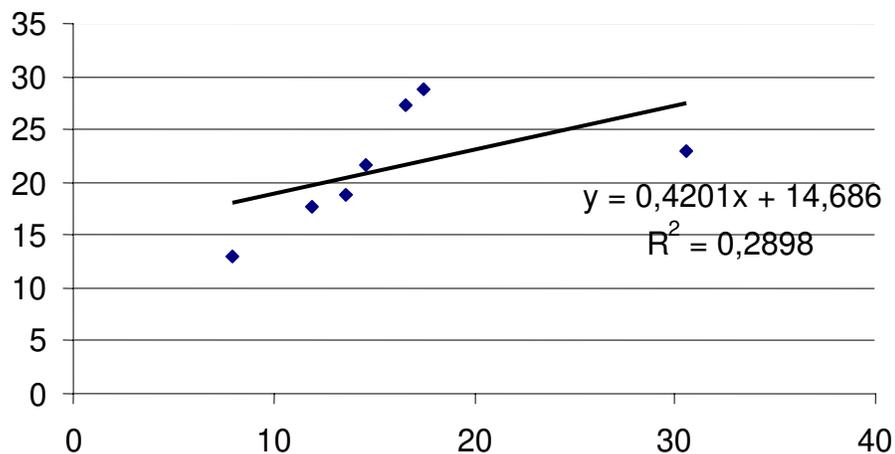
FIGURA 18. Diagrama de dispersão e ajuste de reta de regressão aos dados de desgaste do esmalte adjacente às restaurações e de esmalte das cúspides antagonistas.

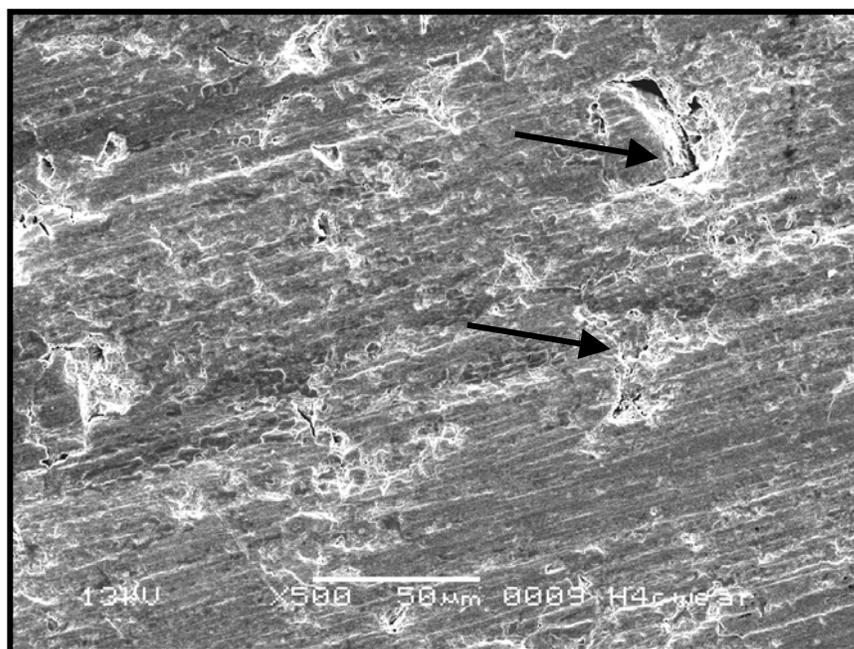
FIGURA 20 - Fotomicrografia ilustrando a superfície de Heliomolar após o ensaio de desgaste por abrasão. Notar que a superfície do composto tem aparência lisa e padrão homogêneo de desgaste, com áreas onde ocorreu perda de material (setas)

As FIG. 20 e FIG. 22 evidenciam o padrão uniforme e a característica de lisura após o ensaio de desgaste do Heliomolar e Point 4, respectivamente. Entretanto, em diversas regiões da superfície do material foram evidenciados locais onde houve a perda de material, podendo ser uma indicação de que esses compósitos seriam susceptíveis às conseqüências do desgaste causado por fadiga (MAZER *et al.*, 1992; BRAEM *et al.*, 1994). Assim, apesar de Heliomolar não ter apresentado diferença estatística significativa quando comparado aos demais compósitos, a degradação marginal que freqüentemente ocorre com os

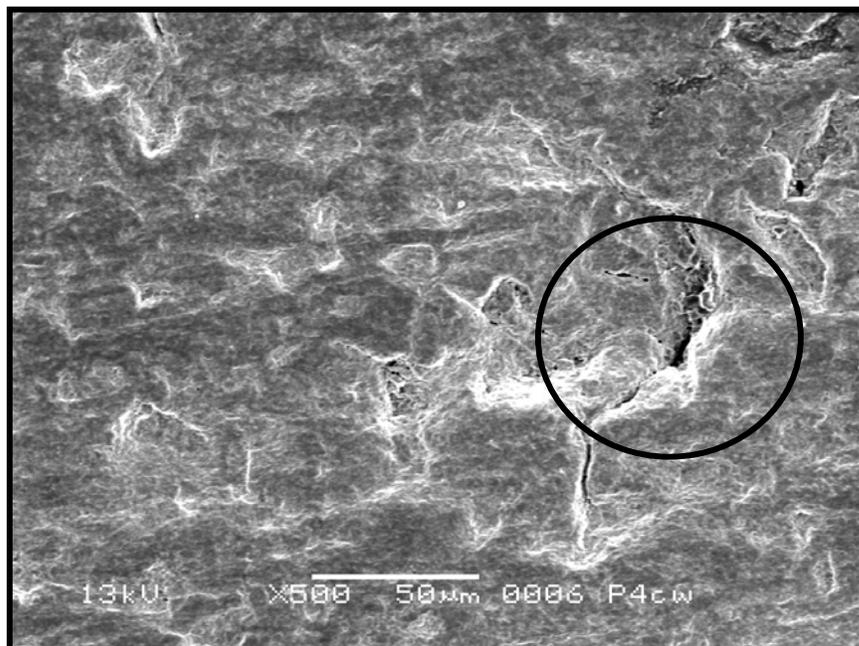
FIGURA 22 - Fotomicrografia ilustrando a superfície do compósito Point 4 após o ensaio de desgaste por abrasão. Notar que a superfície do compósito tem padrão regular de desgaste e ocorreu perda de material (círculo).

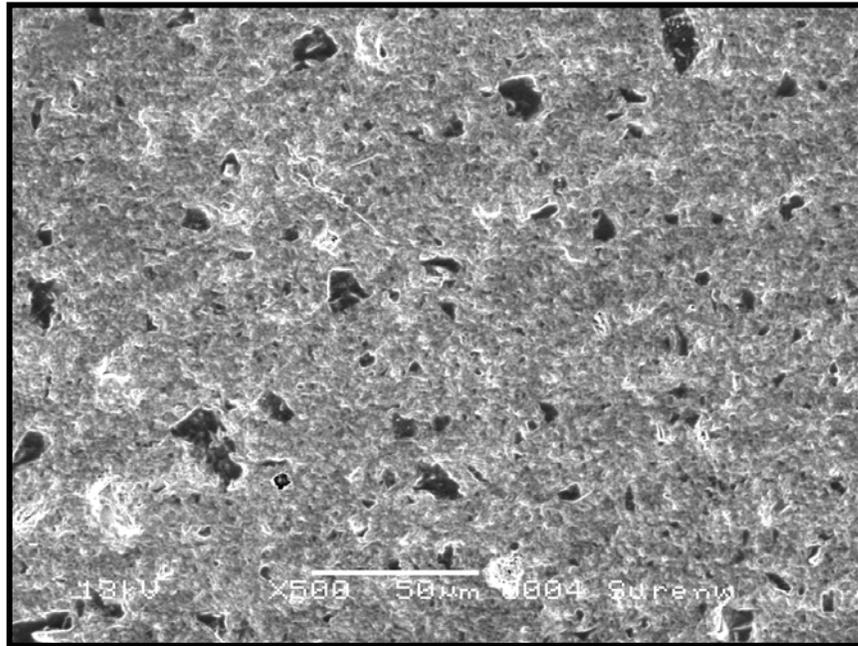
FIGURA 23 - Fotomicrografia ilustrando região de superfície do compósito SureFil que não sofreu desgaste. Notar a presença de partículas de carga de diferentes tamanhos e formatos.

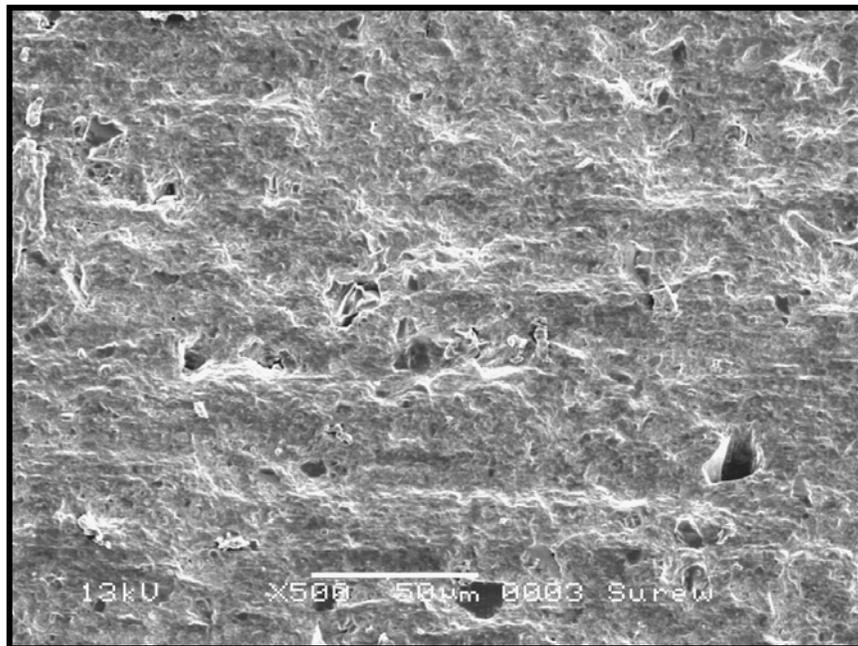
FIGURA 24 - Fotomicrografia ilustrando a superfície do compósito SureFil após o ensaio de desgaste por abrasão. Notar o padrão regular de desgaste e a pouca ocorrência de poros e partículas protruídas.

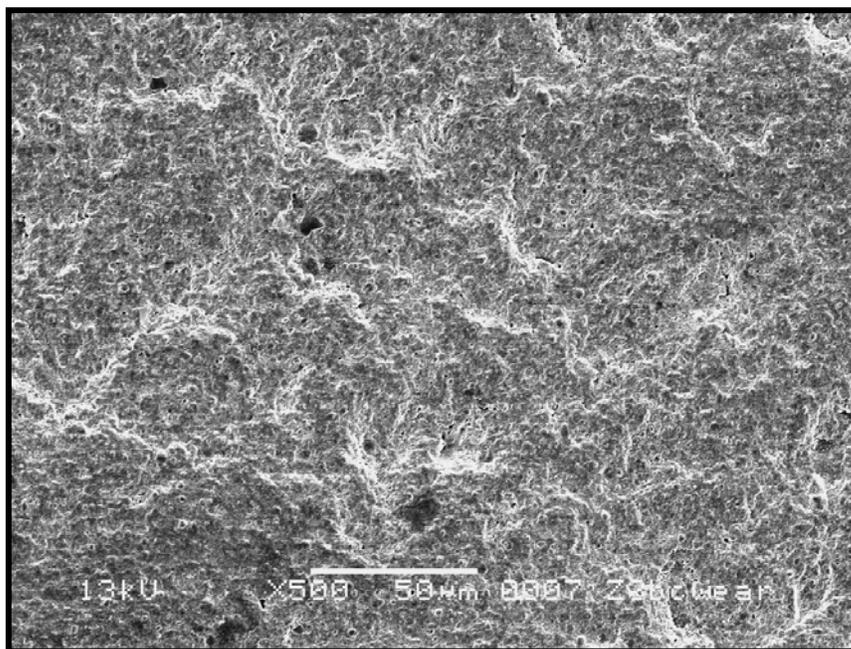
FIGURA 26 - Fotomicrografia ilustrando a superfície do compósito Filtek Z250 após o ensaio de desgaste por abrasão. Observar a superfície com desgaste irregular e com maior profundidade e a pouca ocorrência de poros e partículas protruídas.

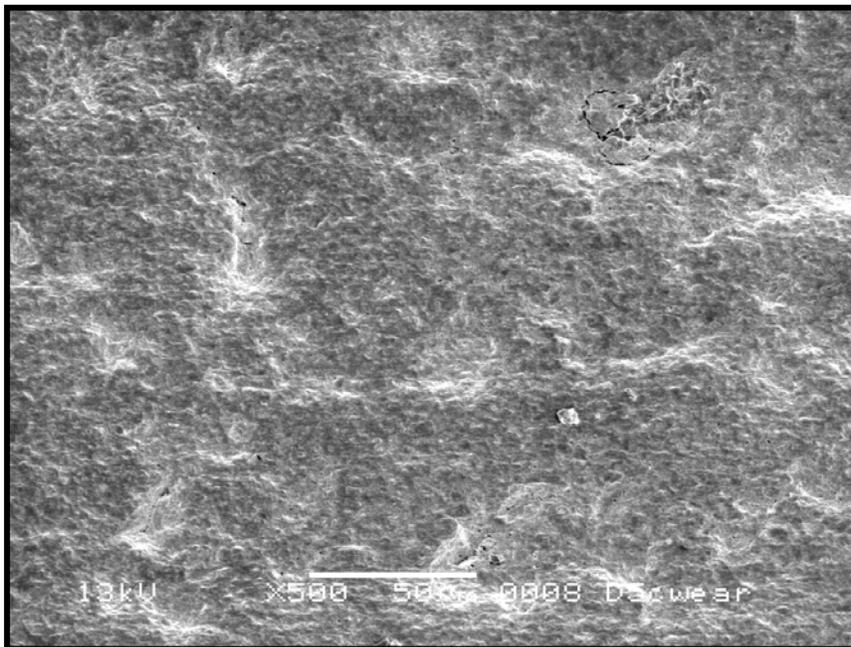
FIGURA 28 - Fotomicrografia ilustrando a superfície de Dyract AP após o ensaio de desgaste por abrasão. Observar o padrão regular de desgaste e pouca ocorrência de poros e partículas protruídas.

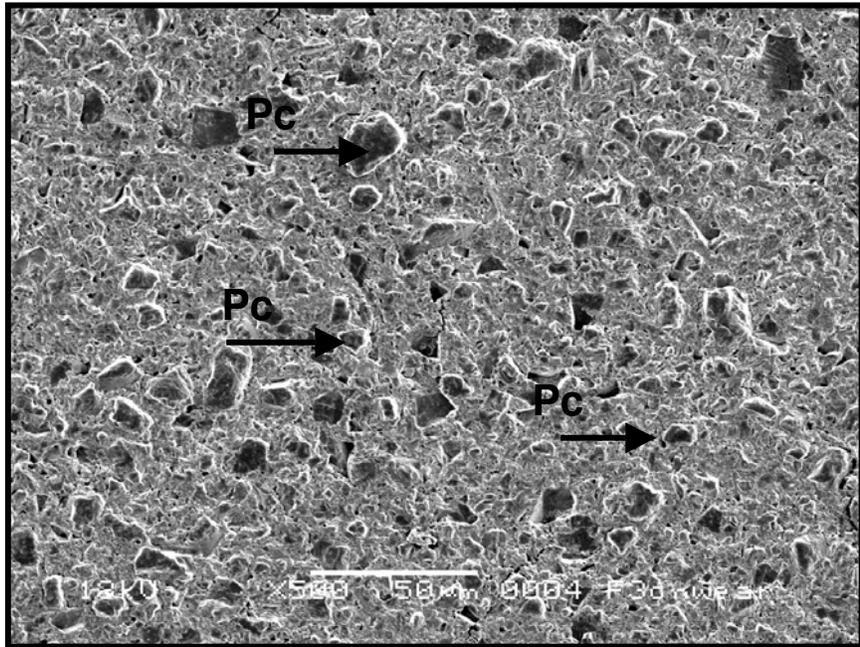
FIGURA 29 - Fotomicrografia ilustrando a superfície de F2000 que não sofreu desgaste. Notar o maior tamanho das partículas de carga com diferentes formatos (Pc).

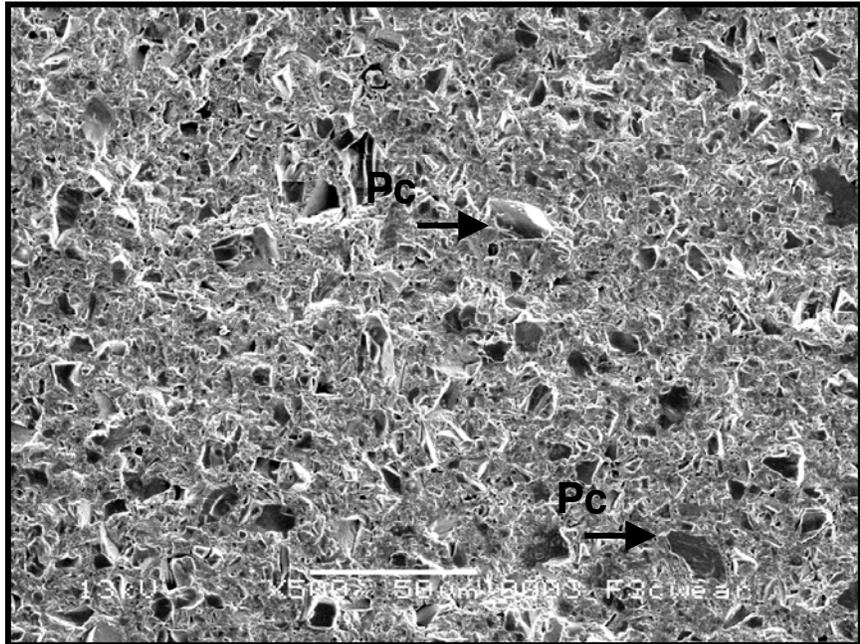
FIGURA 30 - Fotomicrografia ilustrando a superfície de F2000 após o ensaio de desgaste por abrasão. Observar o padrão mais severo e profundo de desgaste, com grande presença de partículas de carga projetadas na superfície (Pc).

Vitremer e F2000 apresentam entre todos os materiais restauradores, as características mais severas com relação ao padrão de desgaste, onde são observadas a perda de corpo de material, partículas de carga projetadas nas superfícies e grande incidência de poros (FIG. 30 e FIG. 32).

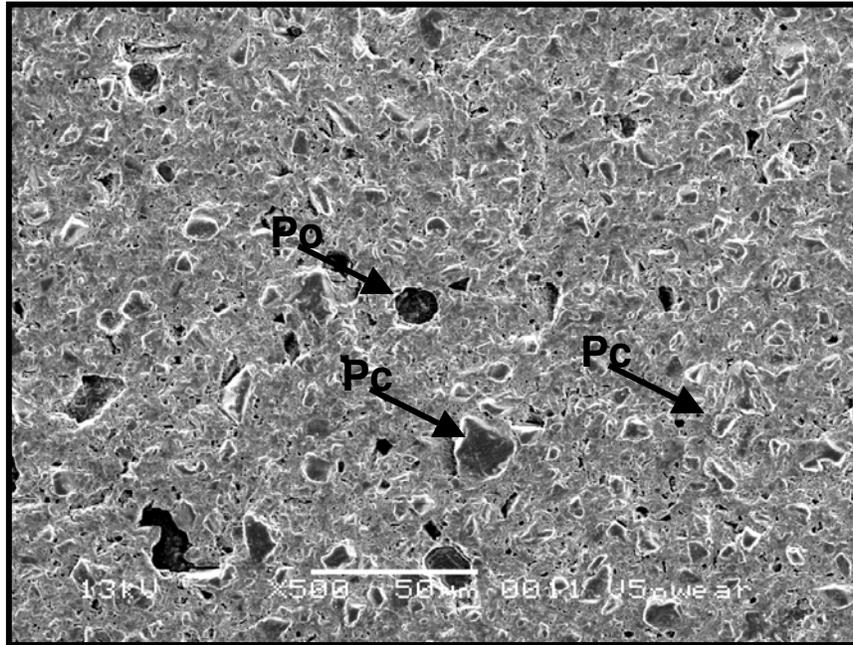
FIGURA 31 - Fotomicrografia ilustrando a superfície de Vitremer, que não sofreu desgaste. Notar o maior tamanho das partículas de carga com diferentes formatos (Pc).

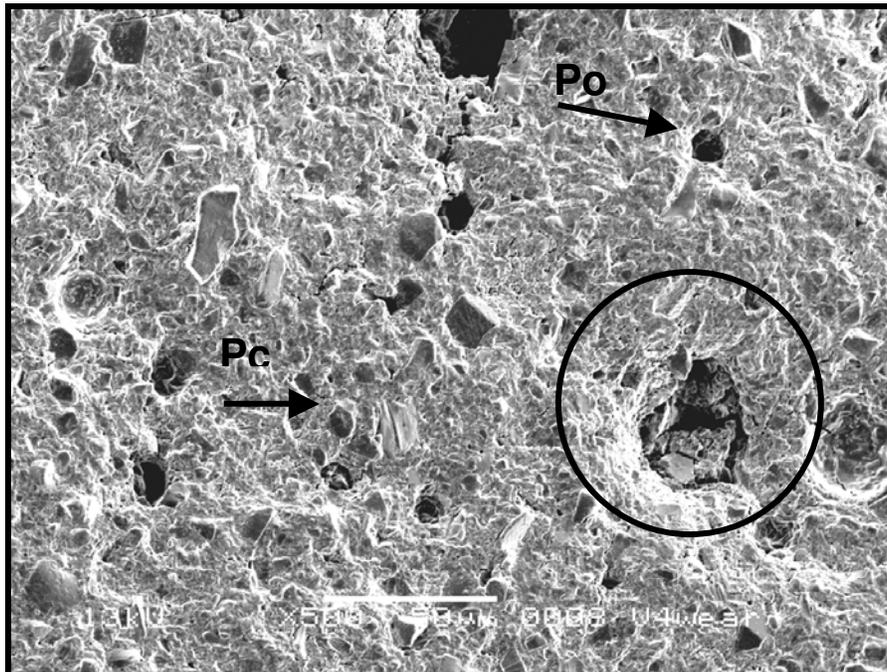
FIGURA 32 - Fotomicrografia ilustrando a superfície de Vitremer, após o ensaio de desgaste por abrasão. Observar o padrão severo e profundo de desgaste (círculo), com grande presença de poros (Po) e algumas partículas pequenas projetadas na superfície (Pc).

Além disso, como pode ser observado na FIG. 32, a superfície de Vitremer apresentou grande desgaste e quantidade de vazios. Segundo MAIR, em 1996, as partículas de carga presentes nos cimentos de ionômero de vidro podem permanecer intactas e transmitir força subjacente à matriz, levando à formação de trincas. Com o passar do tempo as partículas seriam removidas quando a matriz orgânica com estrutura trincada não conseguiria mais retê-las (MAIR *et al*, 1996). O contato do Vitremer com a cúspide de esmalte antagonista conduziu ao aumento significativo de desgaste desse material provavelmente devido ao fenômeno de fadiga na superfície subjacente do material concordando com DE GEE *et al*, em 1996.
