UNIVERSIDADE ESTADUAL DE CAMPINAS
FACULDADE DE ODONTOLOGIA DE PIRACICABA

**INFLUÊNCIA DA APLICAÇÃO DE RESINAS
FLUÍDAS COM E SEM CARGA NA RUGOSIDADE
DE SUPERFÍCIE E INFILTRAÇÃO MARGINAL DE
RESTAURAÇÕES DE RESINA COMPOSTA**

*Tese apresentada à Faculdade de Odontologia
de Piracicaba, da Universidade Estadual de
Campinas, para obtenção do TÍTULO DE
DOUTOR EM MATERIAIS DENTÁRIOS*

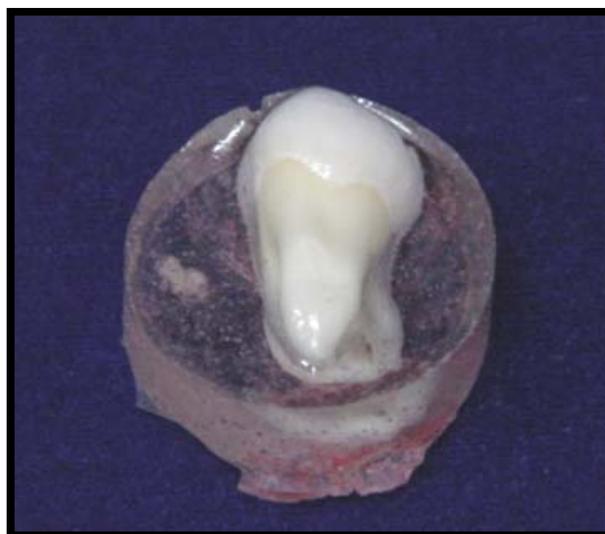
Figura 1: Dente parcialmente embutido em resina de poliestireno, com a face vestibular exposta.

Para a realização deste estudo foram utilizados 100 terceiros molares humanos hígidos e recém-extraídos, obtidos em clínica particular, cuja utilização foi aprovada pelo Comitê de Ética em Pesquisa da Faculdade de Odontologia de Piracicaba (Apêndice). Os dentes foram limpos por meio de raspagem com curetas periodontais (Duflex, S. S. White, Rio de Janeiro, RJ, Brasil) para remoção de debris orgânicos, seguida de profilaxia com pasta de pedra pomes e água com taças de borracha em motor de baixa rotação (Dabi-Atlante, Ribeirão Preto, SP, Brasil). Os dentes foram armazenados em solução de cloramina 0,5% durante uma semana e em seguida em água destilada resfriada a 4°C até o início do experimento (ISO TR 11405). Após esse tempo, os mesmos foram fixados em cera utilidade e embutidos em resina de polietileno Resapol (Reichhold do Brasil, Mogi das Cruzes, SP, Brasil), deixando exposta apenas a face vestibular (Figura 1).

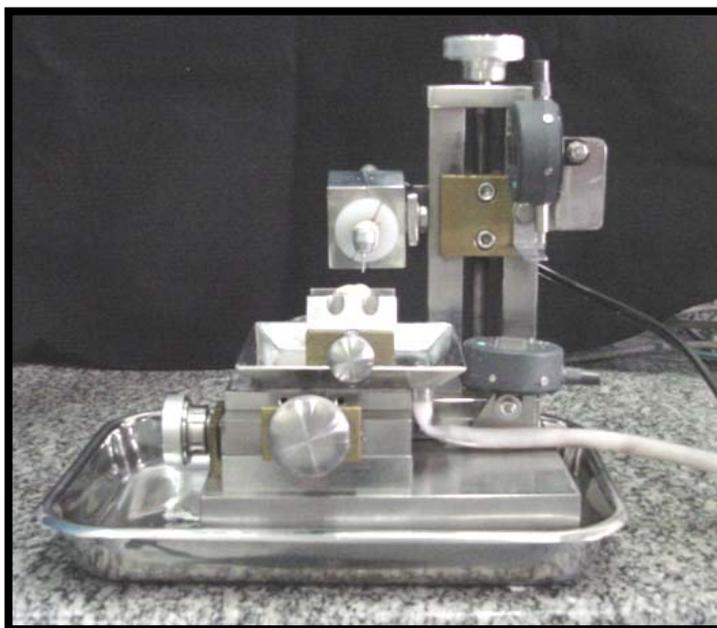
Figura 2: Máquina para preparos cavitários.

Cavidades classe V foram confeccionadas na face vestibular de todas as coroas, com auxílio de uma máquina para preparos cavitários (Figura 2). Os preparos foram confeccionados com pontas diamantadas n. 3145 (KG Sorensen Ind. Com. Ltda, Barueri, SP, Brasil) acopladas em caneta de alta rotação (Dabi-Atlante, Riberião Preto, SP, Brasil), sob refrigeração ar/água. As dimensões dos preparos cavitários foram: 1,5mm de profundidade, 3mm de extensão méso-distal e 2mm de extensão ocluso-cervical, de modo que a parede cervical ficasse localizada em tecido dentinário e margem em cimento (Figura 3). A ponta diamantada era substituída a cada cinco preparos.

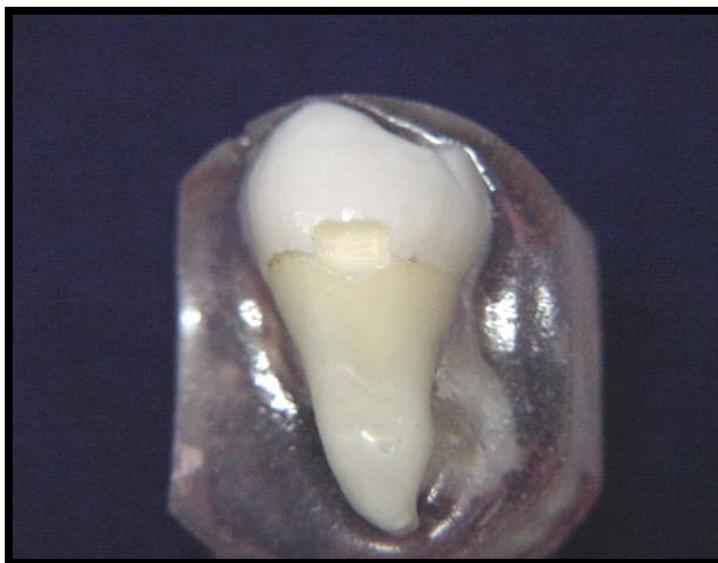
Figura 3: Preparo cavitário confeccionado com a margem cervical em cimento.

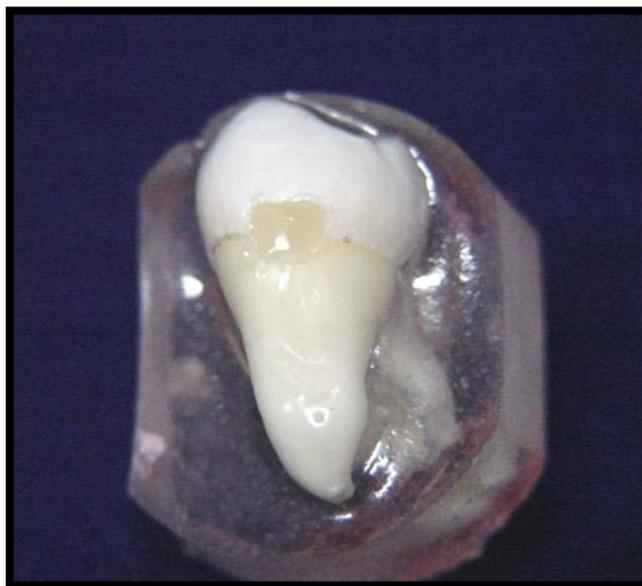
Figura 4: Dente restaurado com resina composta.

Todos os preparos cavitários foram lavados com água e condicionados com ácido fosfórico Scotchbond Etching Gel 35% (3M, St. Paul, MN, Estados Unidos) durante 15 segundos. Após este tempo, os dentes foram lavados por 30 segundos e o excesso de umidade removido com papel absorvente, objetivando não ressecar a dentina. As cavidades receberam aplicação de duas camadas do sistema adesivo Single Bond (3M, St. Paul, MN, Estados Unidos), sendo a última fotoativada com o aparelho Curing Light 2500 (3M, St. Paul, MN, Estados Unidos), durante 10 segundos. O compósito Z250 na cor C4 (3M, St. Paul, MN, Estados Unidos) foi inserido em único bloco na cavidade (Figura 4) com auxílio de uma espátula Thompson e fotoativado durante 30 segundos. A intensidade de luz emitida pelo aparelho fotopolimerizador era aproximadamente de $500\text{mW}/\text{cm}^2$, segundo registros realizados com radiômetro (Demetron Research Corporation, Danbury, CT, Estados Unidos).

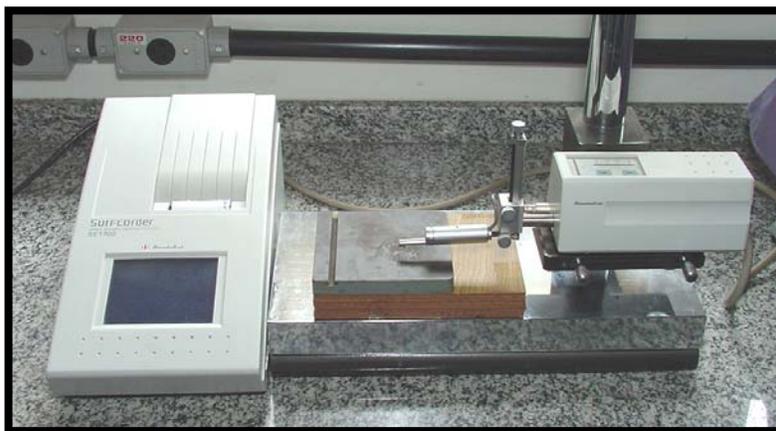
Figura 5: Rugosímetro SurfCorder SE 1700

Cada corpo-de-prova foi levado individualmente ao rugosímetro SurfCorder SE 1700 (KosakaLab, Tóquio, Japão), para verificação da rugosidade superficial (Figura 5).

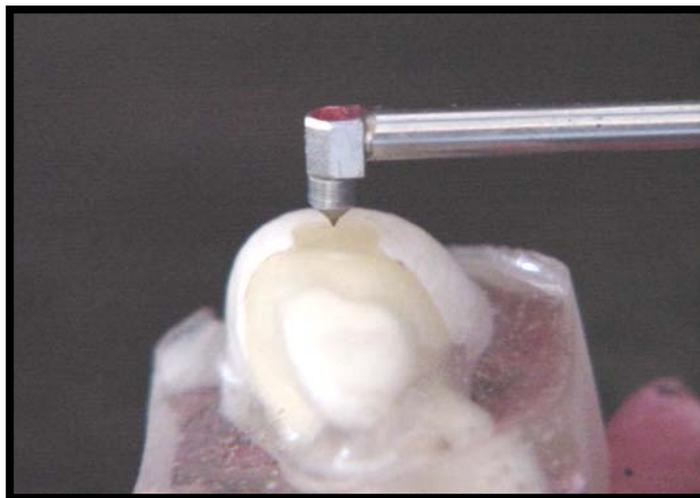
Figura 6: Agulha do rugosímetro percorrendo a restauração no sentido mesio-distal.

Em cada operação de leitura, a rugosidade média (Ra) representou a média aritmética entre os picos e vales registrados, após a respectiva agulha do rugosímetro percorrer, sobre a superfície em análise, um trecho de 1,5mm de extensão, com filtro (*cut-off*) de 0,25mm, para maximizar a filtragem da ondulação superficial (LEITÃO & HEGDAHL, 1981; TATE & POWERS, 1996). Em cada superfície, foram efetuadas três leituras em posições diferentes, sempre no sentido mesio-distal, paralelas entre si e perpendiculares ao sentido da escovação (Figura 6). Assim, a média das três leituras foi considerada a rugosidade de cada superfície.

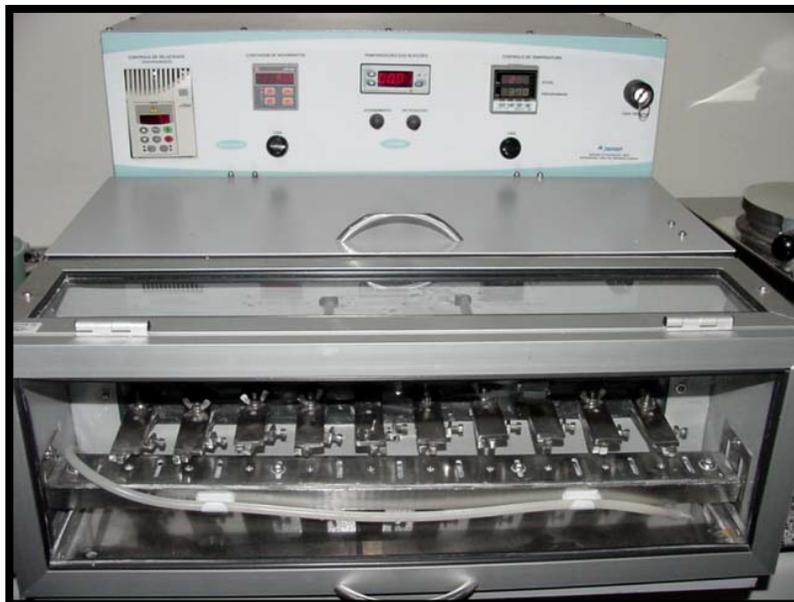
Figura 7: Máquina de escovação MSet.

ativa da escova foi seccionada do cabo com disco de carboneto de silício (KG Sorensen Ind. Com. Ltda, Barueri, SP, Brasil) e fixada no dispositivo porta-escova da máquina de escovação MSet (Marcelo Nucci ME, São Carlos, SP, Brasil), a qual permitia a escovação simultânea de dez corpos-de-prova (Figura 7).

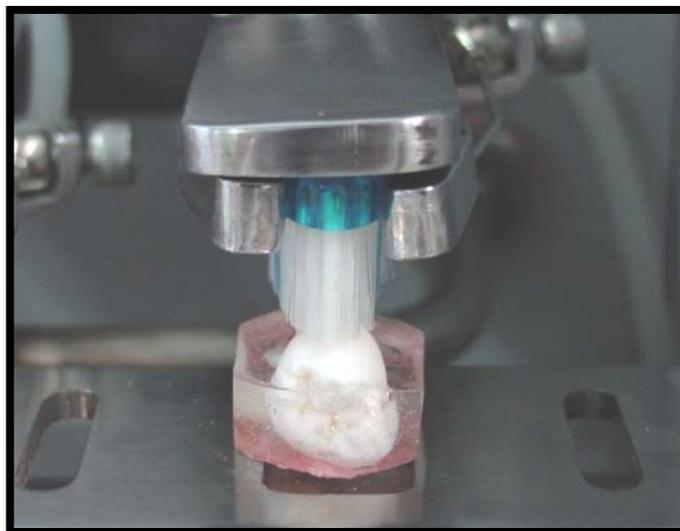
Figura 8: Corpo-de-prova e escova dental posicionados na máquina de escovação.

Para escovação de cada corpo-de-prova, uma massa de 8g de dentifrício Colgate MFP (Colgate-Palmolive, Osasco, SP, Brasil) foi misturado a 24ml de água destilada, medidos em pipeta de precisão. Foi utilizada a proporção 1:3 (em massa) para a diluição do dentifrício, pois é a mais próxima daquela utilizada normalmente “*in vivo*” (EHRNFORD, 1983). Os corpos-de-prova foram fixados na base da máquina de escovação utilizando cola térmica (Brascola, São Bernardo do Campo, SP, Brasil), de modo que a

cabeça da escova dental estivesse paralela e em contato com a superfície do mesmo (Figura 8).

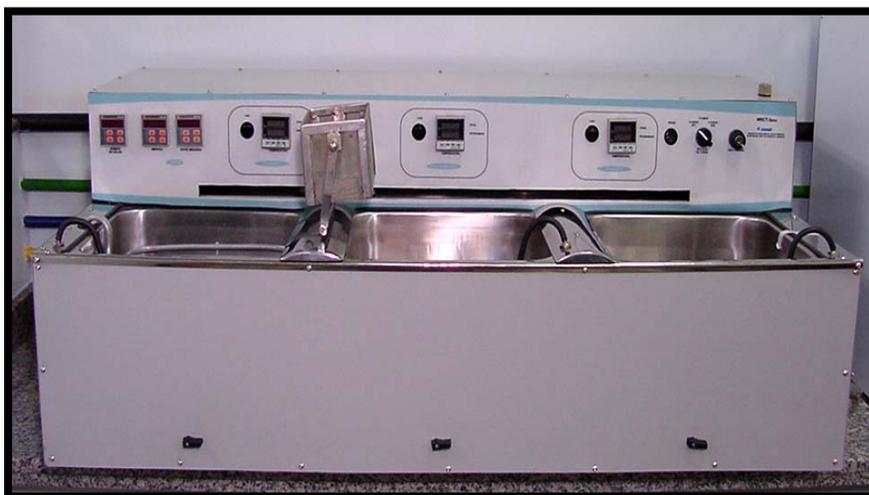
Figura 9: Máquina de ciclagem térmica MSCT – 3 Plus.

Para esta análise, os corpos-de-prova foram devidamente identificados e submetidos a 500 ciclos térmicos em banho de 30 segundos com água a 5°C e 55°C. Intercalando cada imersão (fria ou quente), as amostras permaneceram em água a 37°C, durante 30 segundos. Para isso, foi utilizada uma máquina de ciclagem térmica MSCT – 3 Plus (Marcelo Nucci, São Carlos, SP, Brasil), ilustrada na Figura 9. Este procedimento foi utilizado com a finalidade de estabelecer um mesmo nível de temperatura antes de cada imersão, de acordo com CONSANI *et al.* (1983).

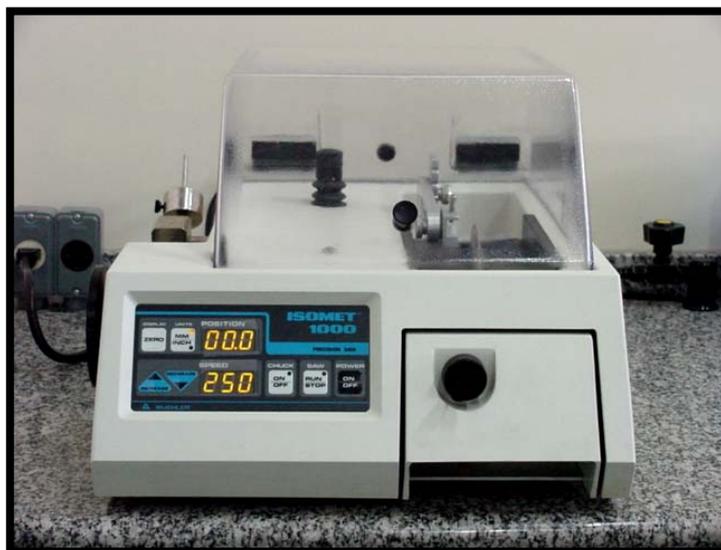
Figura 10: Cortadeira de precisão Isomet 1000.

Os dentes foram seccionados no sentido vestibulo-lingual com uma cortadeira de precisão Isomet 1000 (Buehler, Lake Bluff, IL, USA), sendo realizados dois cortes em cada dente obtendo uma fatia de aproximadamente 1mm (Figura 10).

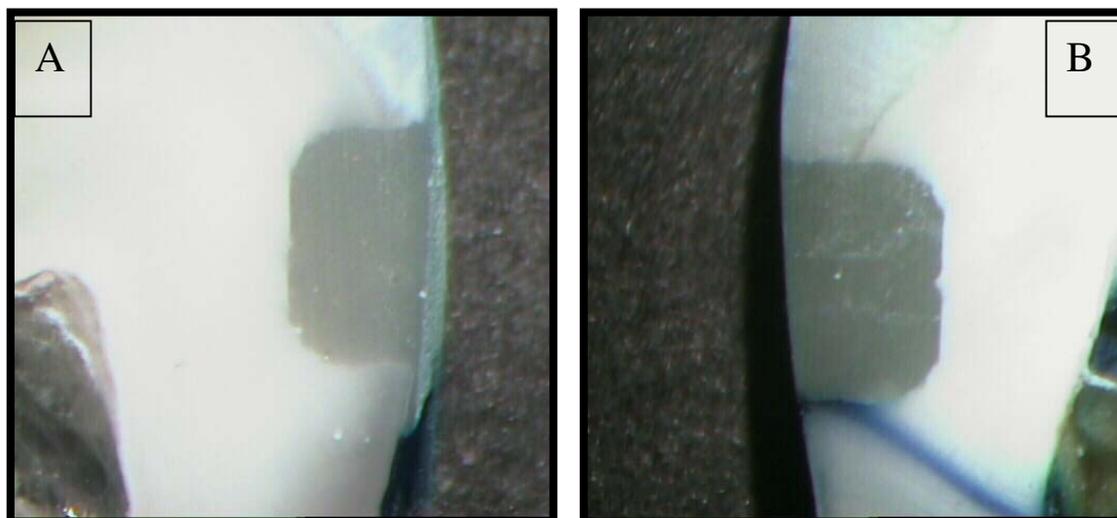
Figura 11: Imagens obtidas em lupa estereoscópica e analisadas no programa Leica Qwin.

A) ausência de corante. B) penetração do corante.

As fatias foram posicionadas em lupa estereoscópica Leica (Carl Zeiss, Alemanha), sendo as imagens obtidas com câmera digital JVC (modelo TK – C1380, Japão), e a infiltração marginal avaliada em programa analisador de imagens Leica Qwin (Figura 11, A e B). Para quantificação da infiltração marginal, inicialmente toda a interface dente-restauração foi medida com auxílio do cursor do “mouse” do computador, obtendo-se o comprimento total desta interface em micrometros. A seguir, apenas a interface penetrada com corante foi medida, obtendo-se o comprimento da interface corada, também em micrometros. Tais leituras eram realizadas três vezes em cada superfície analisada. Desta forma, foi possível obter a porcentagem de infiltração que ocorreu em cada interface, utilizando a fórmula aritmética:

Tal cálculo foi realizado nas duas faces de todas as fatias, sendo que apenas aquela a qual apresentou a maior porcentagem de infiltração foi considerada nos resultados.

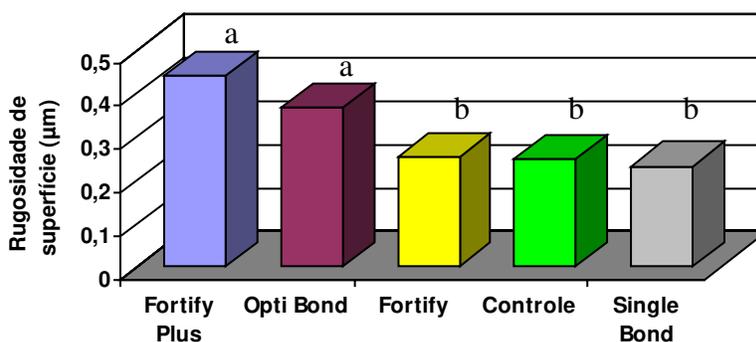
Barras seguidas por letras distintas diferem entre em nível de 5% pelo teste de Tukey

FIGURA 12 – Ilustração gráfica dos valores médios de rugosidade de superfície (μm) para todos os agentes seladores, independentemente da escovação.

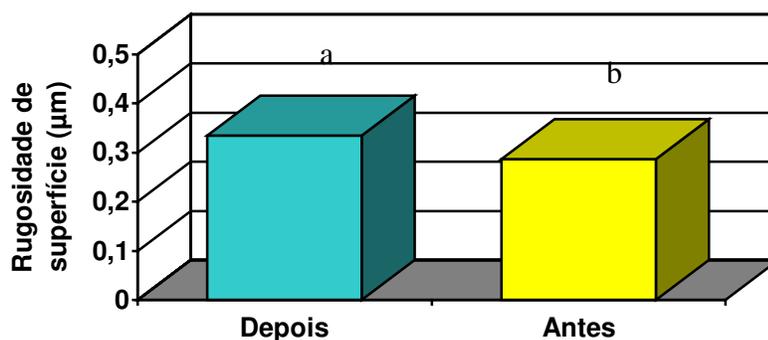
Barras seguidas por letras distintas diferem entre em nível de 5% pelo teste de Tukey

FIGURA 13 – Ilustração gráfica dos valores médios de rugosidade de superfície (μm) antes e após a escovação, independente do agente selador.

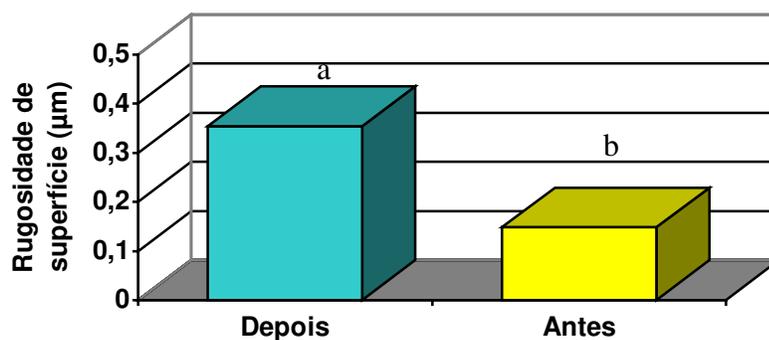
Barras seguidas por letras distintas diferem entre em nível de 5% pelo teste de Tukey

FIGURA 14 – Ilustração gráfica dos valores médios de rugosidade de superfície (μm) antes e após a escovação, para o grupo controle.

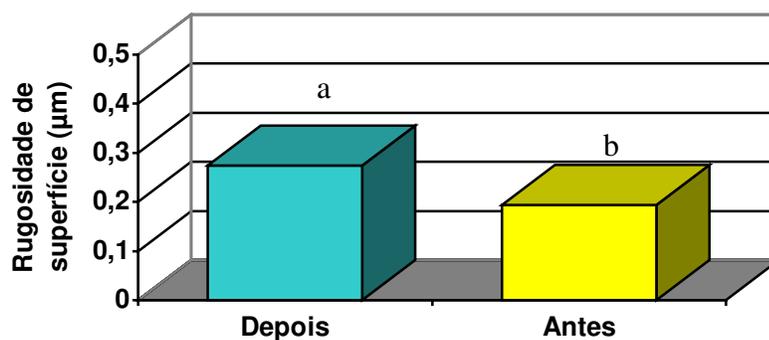
Barras seguidas por letras distintas diferem entre em nível de 5% pelo teste de Tukey

FIGURA 15 – Ilustração gráfica dos valores médios de rugosidade de superfície (μm) antes e após a escovação, para o grupo com adesivo dentinário Single Bond.

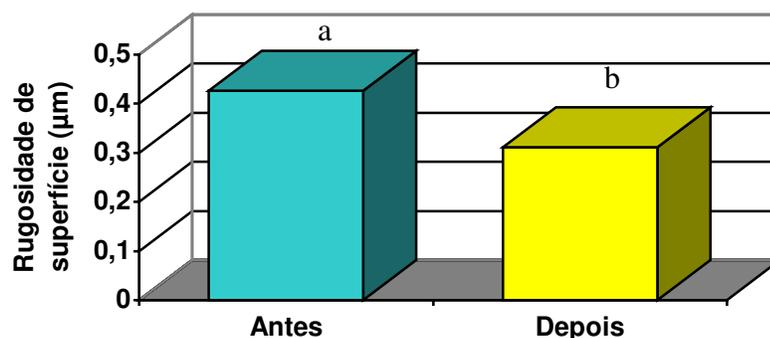
Barras seguidas por letras distintas diferem entre em nível de 5% pelo teste de Tukey

FIGURA 16 – Ilustração gráfica dos valores médios de rugosidade de superfície (μm) antes e após a escovação, para o grupo selado com adesivo dentinário Opti Bond Solo Plus.

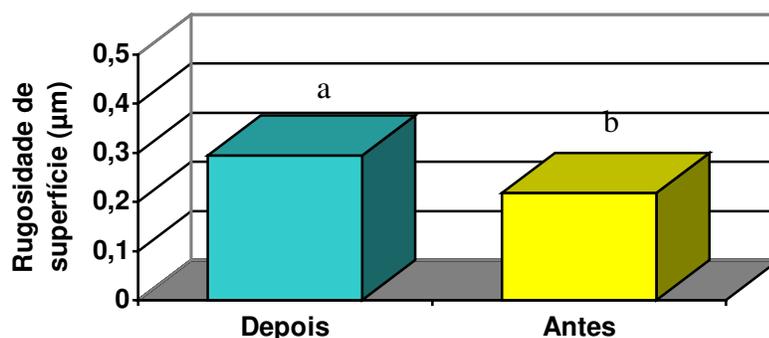
Barras seguidas por letras distintas diferem entre em nível de 5% pelo teste de Tukey

FIGURA 17 – Ilustração gráfica dos valores médios de rugosidade de superfície (μm) antes e após a escovação, para o grupo selado com selante de superfície Fortify.

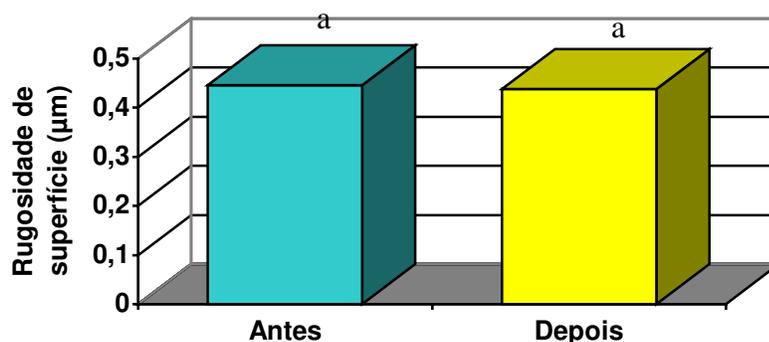
Barras seguidas por letras distintas diferem entre em nível de 5% pelo teste de Tukey

FIGURA 18 – Ilustração gráfica dos valores médios de rugosidade de superfície (μm) antes e após a escovação, para o grupo selado com selante de superfície Fortify Plus.

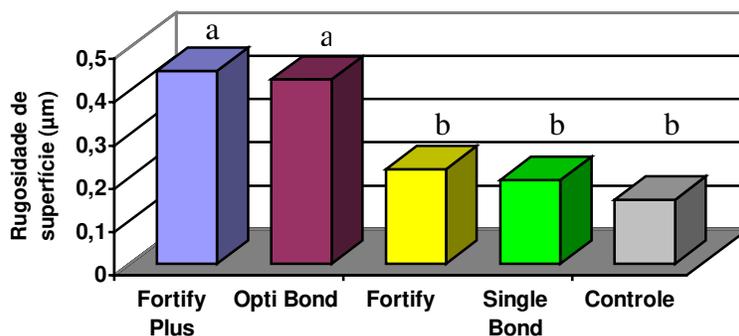
Barras seguidas por letras distintas diferem entre em nível de 5% pelo teste de Tukey

FIGURA 19 – Ilustração gráfica dos valores médios de rugosidade de superfície (μm) para todos os agentes seladores, antes da escovação.

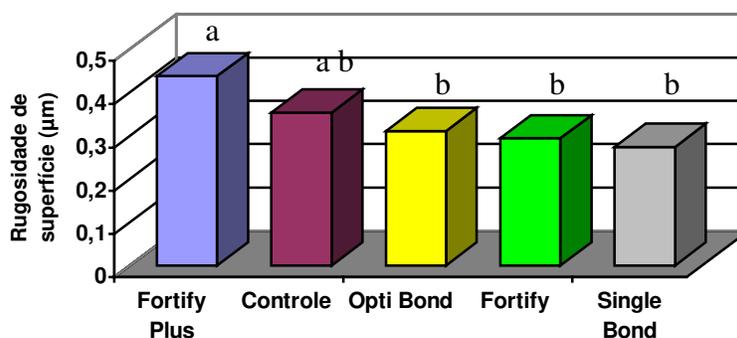
Barras seguidas por letras distintas diferem entre em nível de 5% pelo teste de Tukey

FIGURA 20 – Ilustração gráfica dos valores médios de rugosidade de superfície (μm) para todos os agentes seladores, após a escovação.

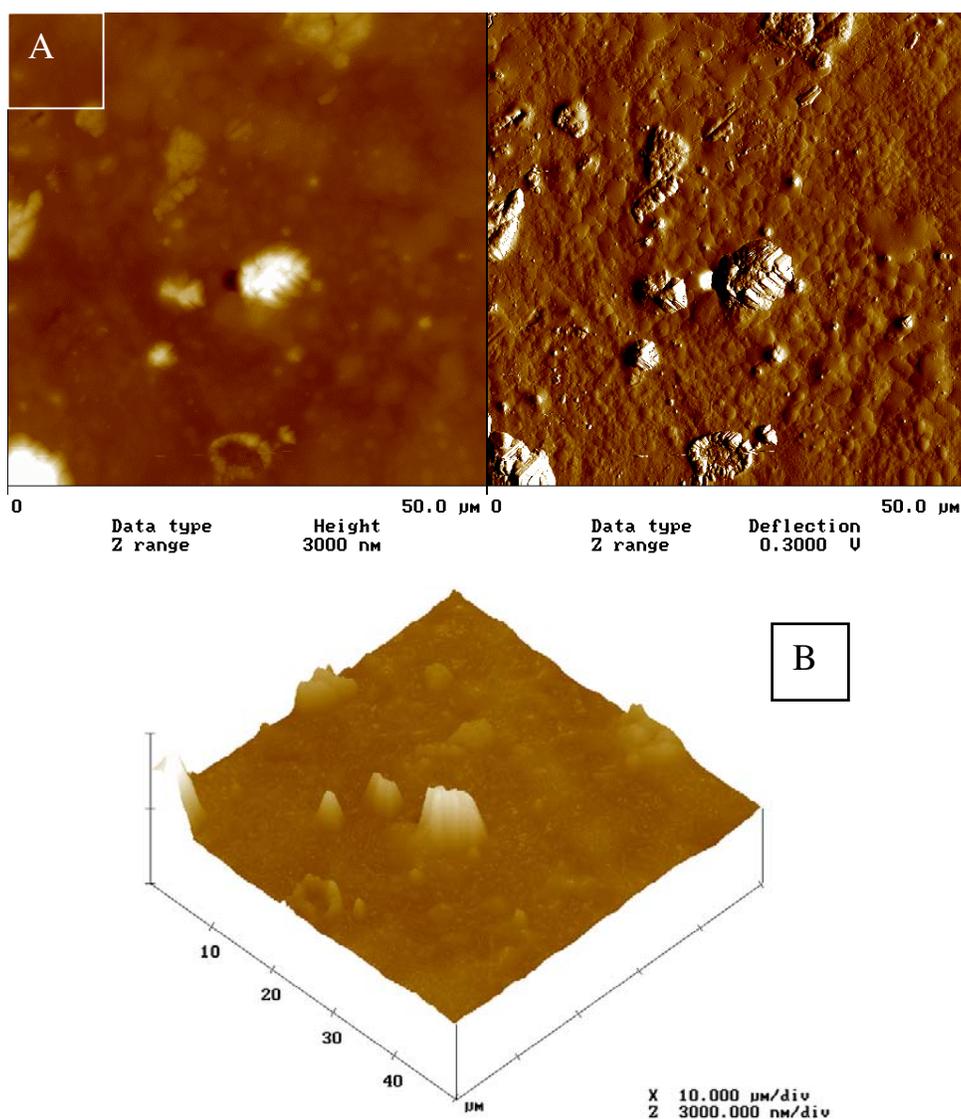
A Figura 21 ilustra a situação de cobertura com adesivo dentinário sem carga Single Bond sobre as restaurações de resina composta antes da escovação. Em (A) nota-se que o adesivo cobriu parcialmente o material restaurador. O relevo desta superfície está ilustrado na Figura 21 (B).

Figura 21 (A e B): Adesivo dentinário sem carga Single Bond antes da escovação.

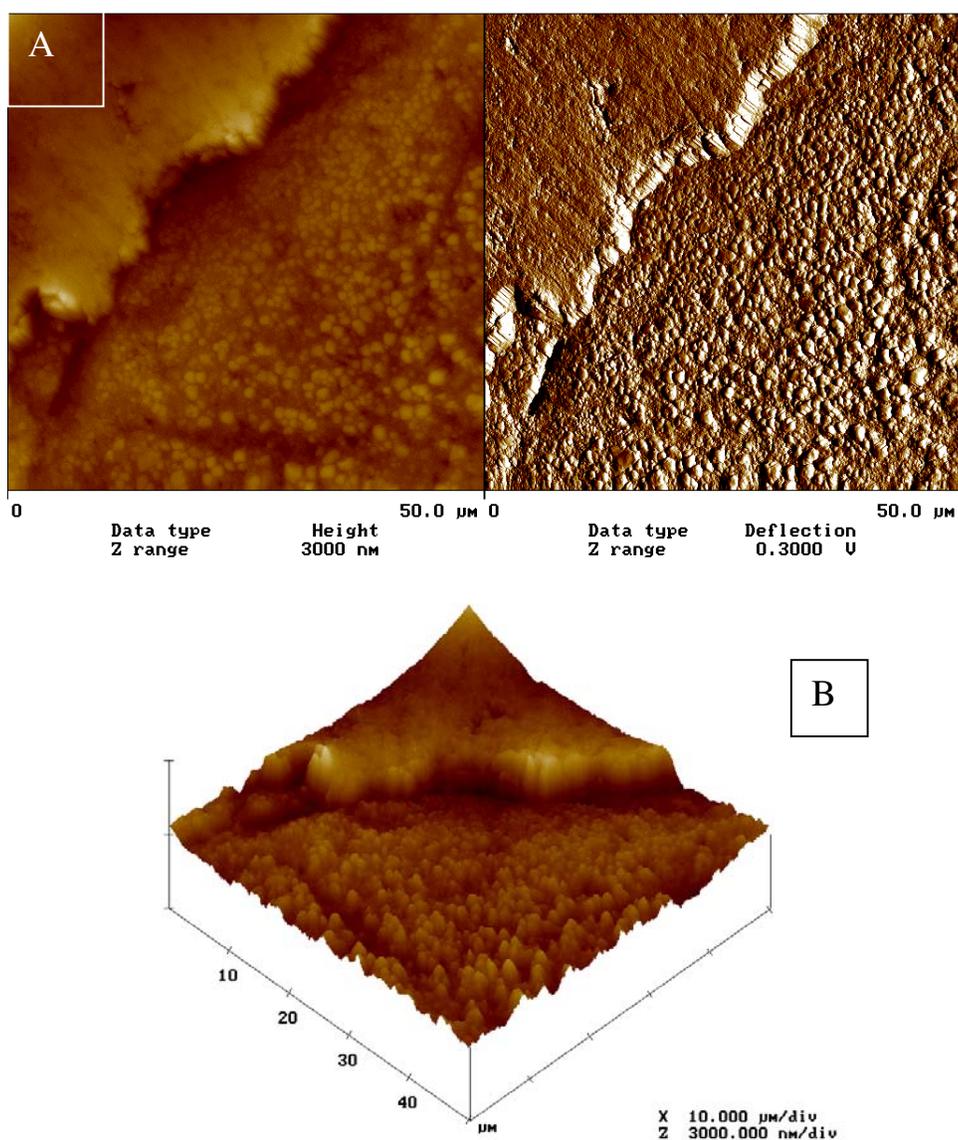
A Figura 22 ilustra o mesmo grupo com cobertura de adesivo após o procedimento de escovação. Pode-se notar que parte do material de cobertura foi perdido na abrasão, expondo as partículas da resina composta subjacente (A). O relevo demonstrado em (B) permite a mensuração da espessura do material de cobertura, o qual, nesta região, apresentou espessura aproximada de 1,2 μ m.

Figura 22 (A e B): Adesivo dentinário sem carga Single Bond após a escovação.

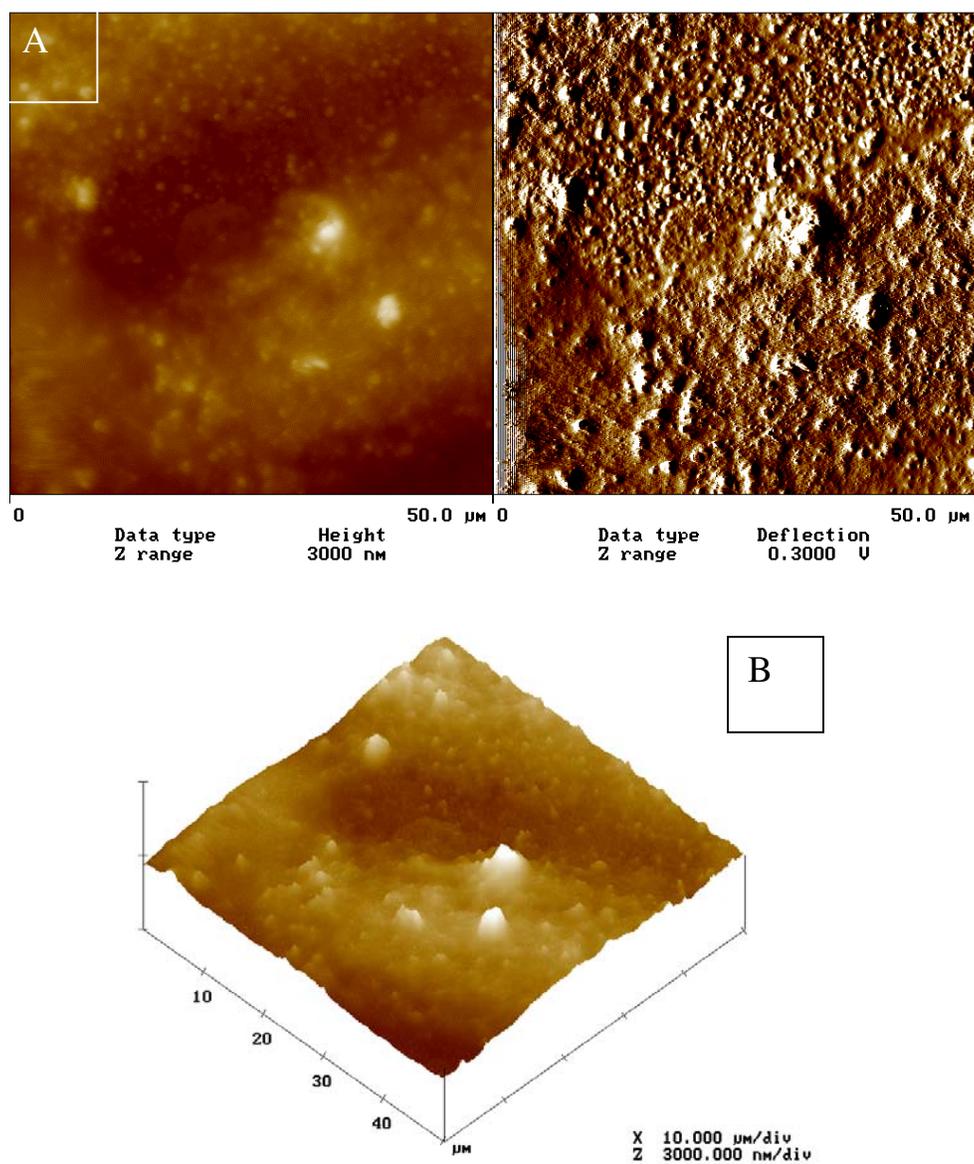
A Figura 23 ilustra a cobertura com adesivo dentinário com carga Opti Bond Solo Plus sobre a restauração de resina composta antes da escovação. Pode-se observar a presença de partículas de carga na superfície (A), sendo que a maioria pertence, provavelmente, ao próprio adesivo, já que em (B), o relevo mostra, aparentemente, a presença do material de cobertura sobre o compósito.

Figura 23 (A e B): Adesivo dentinário com carga Opti Bond Solo Plus antes da escovação.

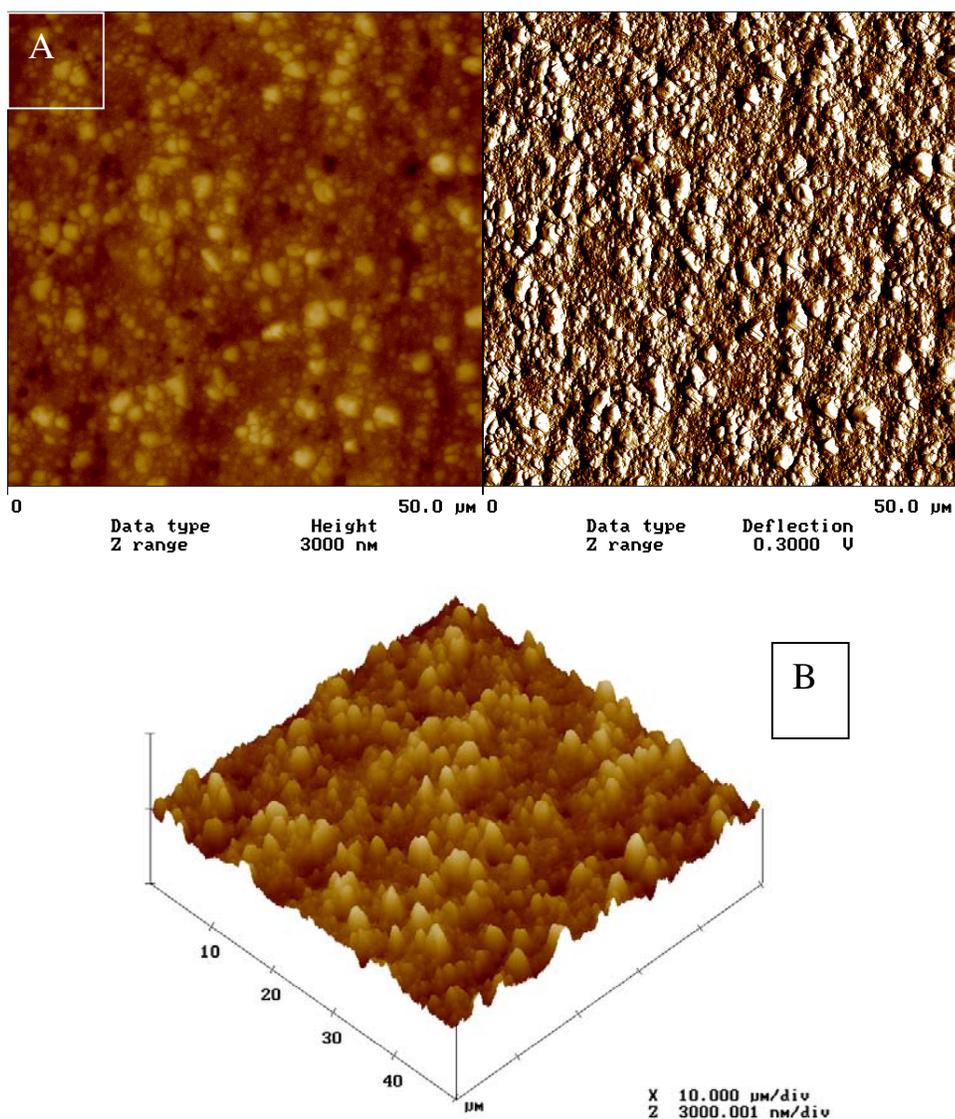
A Figura 24 ilustra a mesma cobertura com adesivo com carga Opti Bond Solo Plus após o procedimento de escovação. Em (A) pode-se verificar a presença de grande número de partículas de carga na superfície, provavelmente do próprio material restaurador. Pela análise em (B) pode-se supor que todo o material de cobertura foi perdido pela ação abrasiva.

Figura 24 (A e B): Adesivo dentinário com carga Opti Bond Solo Plus após a escovação.

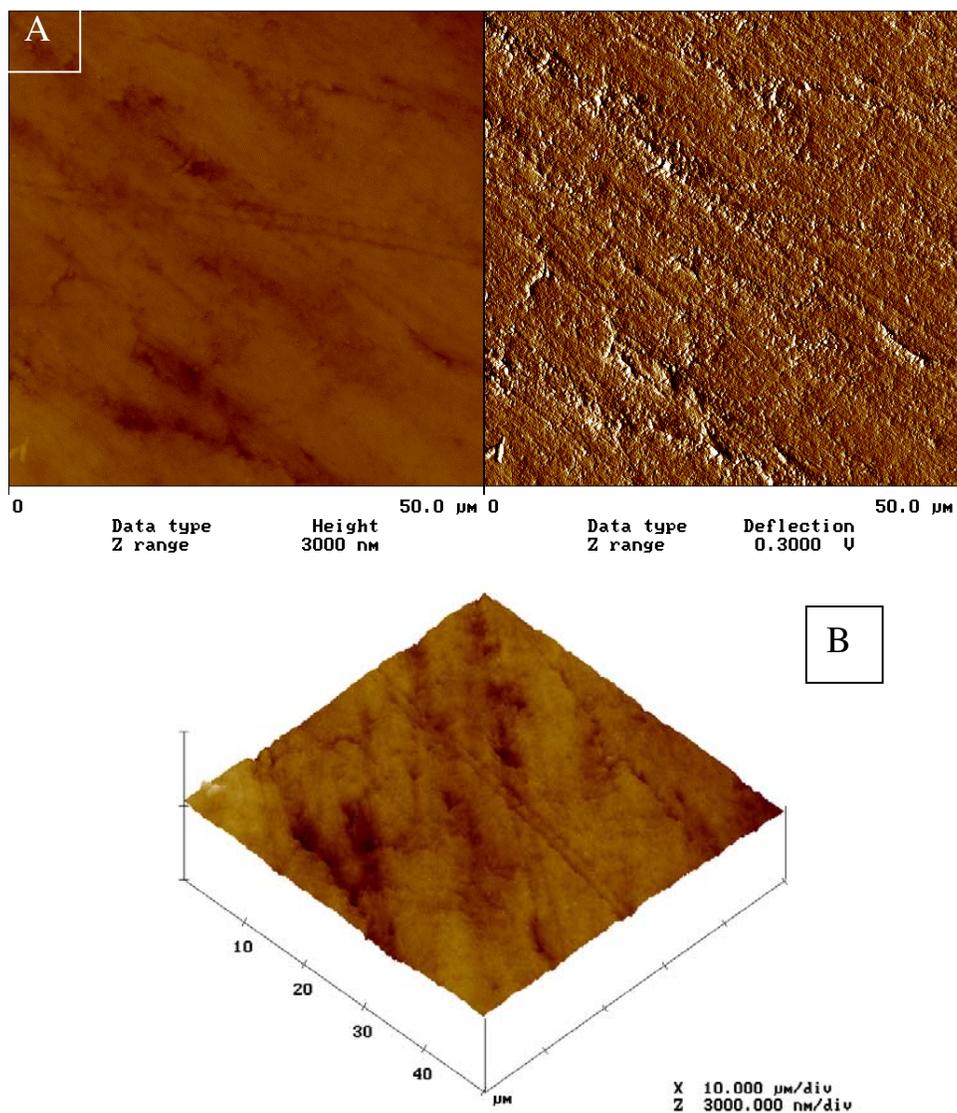
A Figura 25 ilustra o material restaurador com o selante de superfície sem carga Fortify. Pôde-se observar em (A) pouca protrução das partículas de carga do compósito na superfície. Os riscos presentes são originários, provavelmente, do procedimento de acabamento e polimento. Em (B) observa-se maior uniformidade na superfície.

Figura 25 (A e B): Selante de superfície sem carga Fortify antes da escovação.

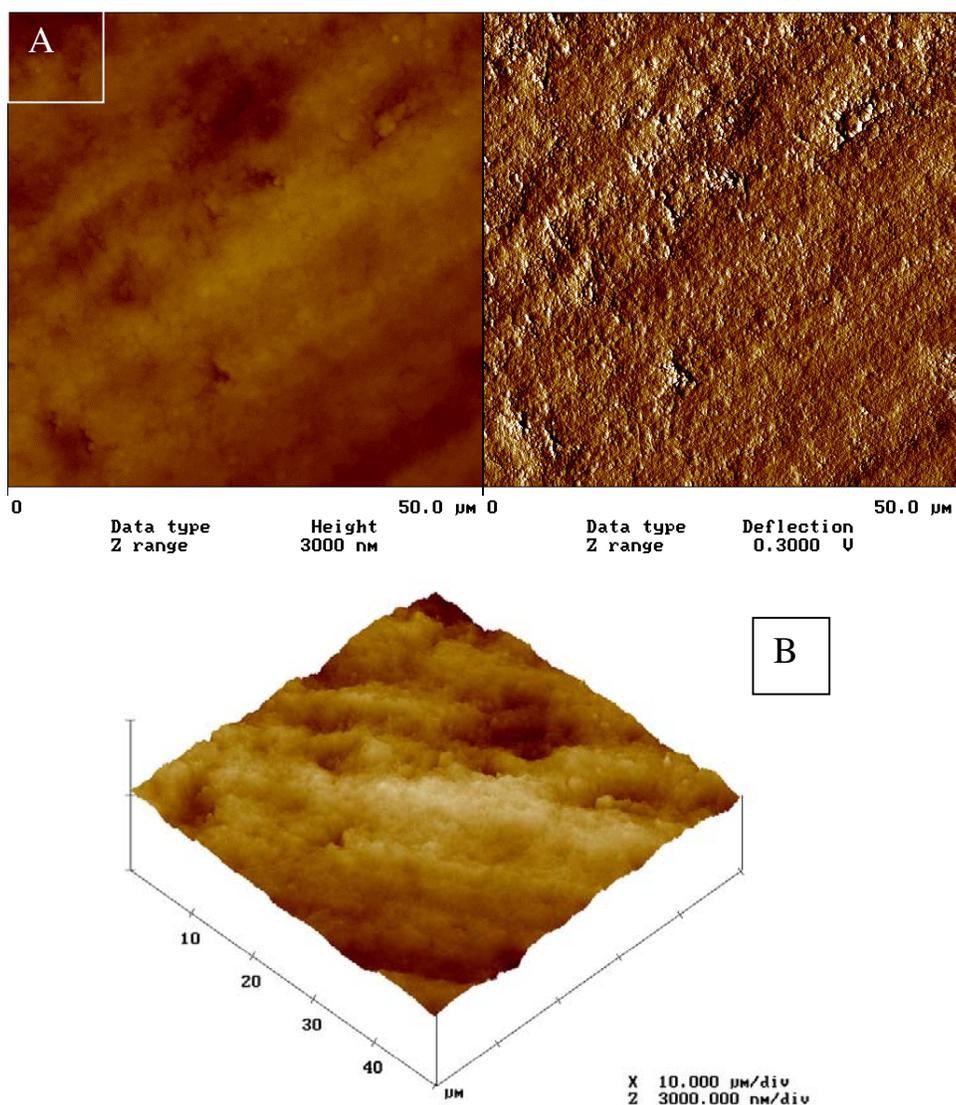
A Figura 26 ilustra as restaurações cobertas com Fortify após a escovação mecânica. Aparentemente, o selante ainda permaneceu na superfície após o procedimento abrasivo. Embora pequenas falhas superficiais possam ser observadas em (A), parece não haver exposição das partículas do material restaurador subjacente. Tais falhas podem ser visualizadas no relevo da superfície demonstrado em (B).

Figura 26 (A e B): Selante de superfície sem carga Fortify após a escovação.

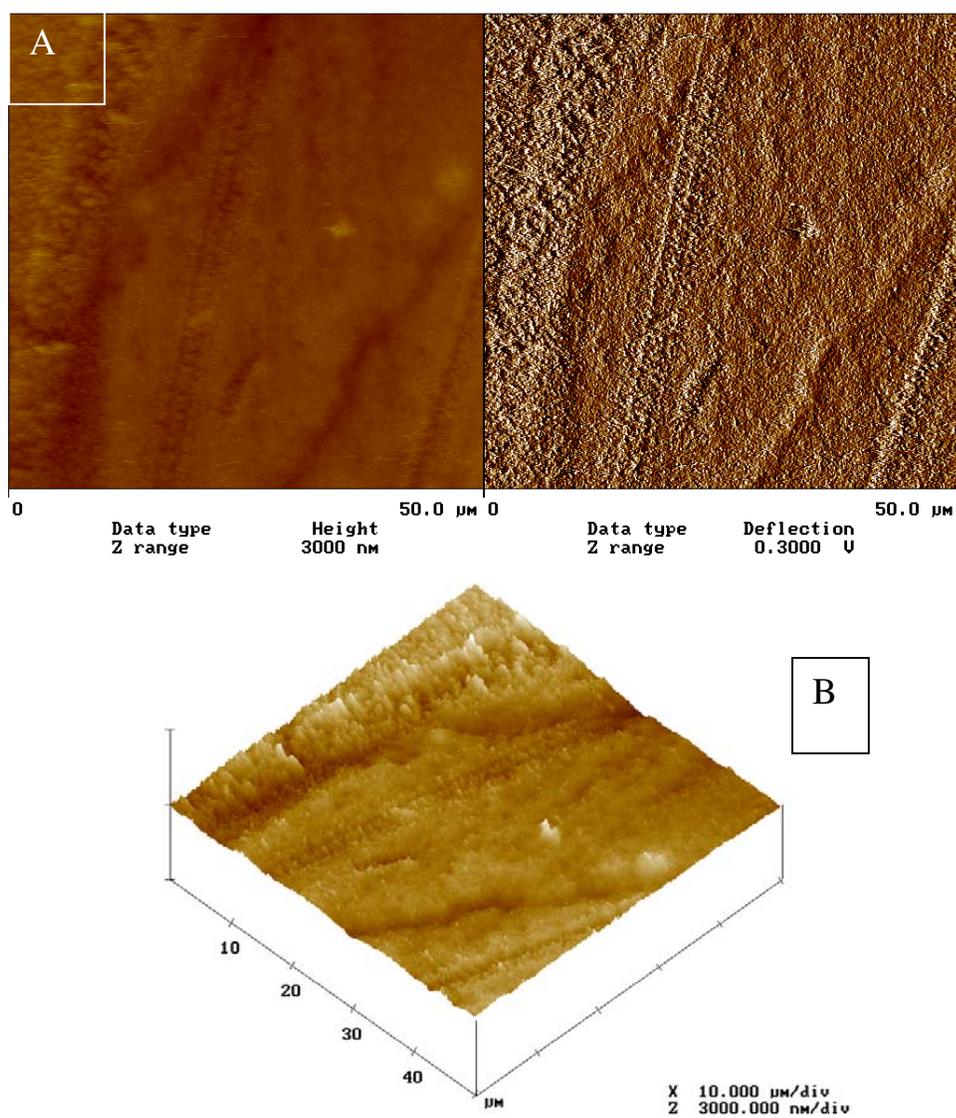
A Figura 27 ilustra as restaurações cobertas com o selante de superfície com carga Fortify Plus antes da escovação. Em (A) pôde-se observar ainda a presença de riscos superficiais, provavelmente gerados pelo acabamento e polimento, sendo que o selante foi capaz de cobrir parcialmente estas fendas, como ilustrado em (B). O tamanho aproximado destas fendas era em torno de 0,5 μ m. Observa-se a não uniformidade do selante (A e B).

Figura 27 (A e B): Selante de superfície com carga Fortify Plus antes da escovação.

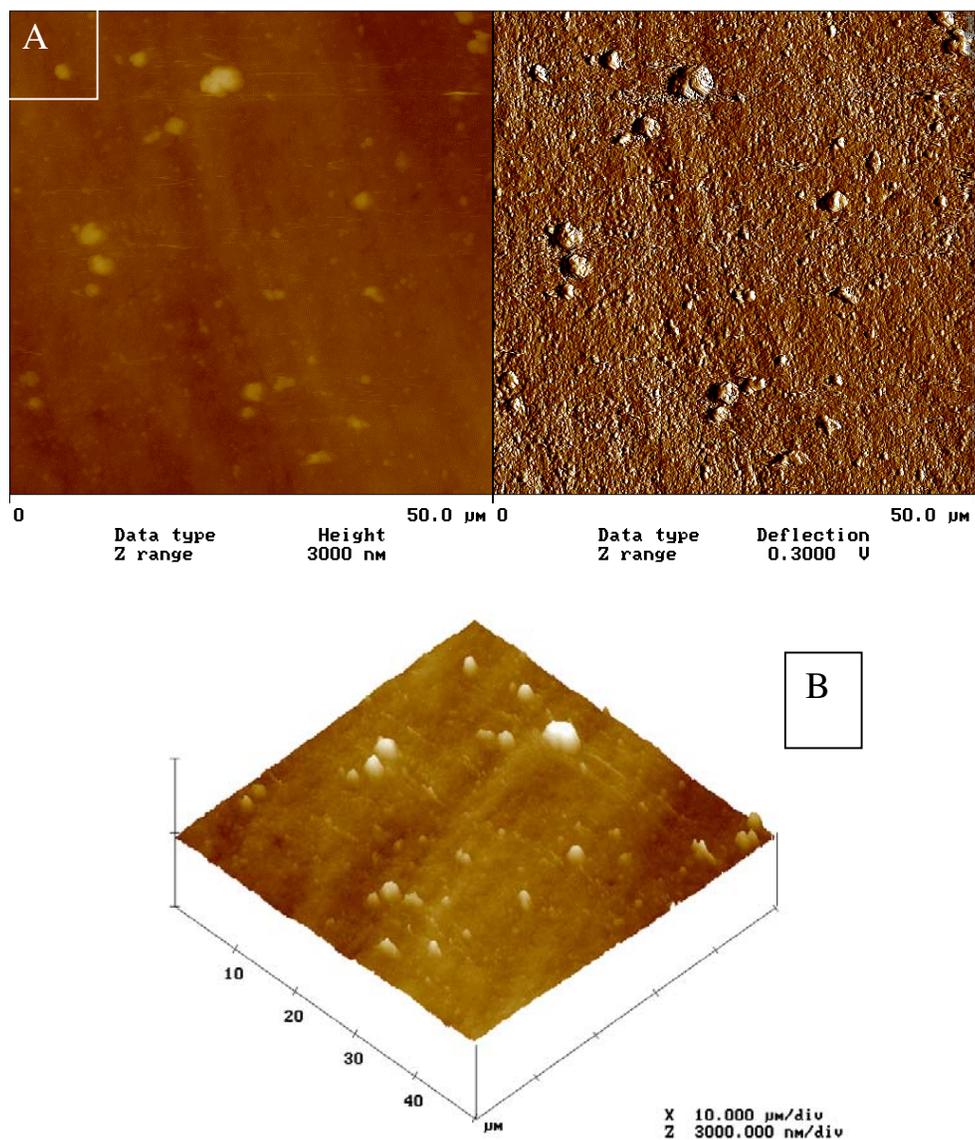
A Figura 28 ilustra a mesma cobertura após a escovação. Observa-se a presença de algumas partículas de carga protruídas na superfície (A e B), as quais podem ser originárias do próprio agente selador. Aparentemente, há ainda a presença do agente selador na superfície do compósito.

Figura 28 (A e B): Selante de superfície com carga Fortify Plus após a escovação.

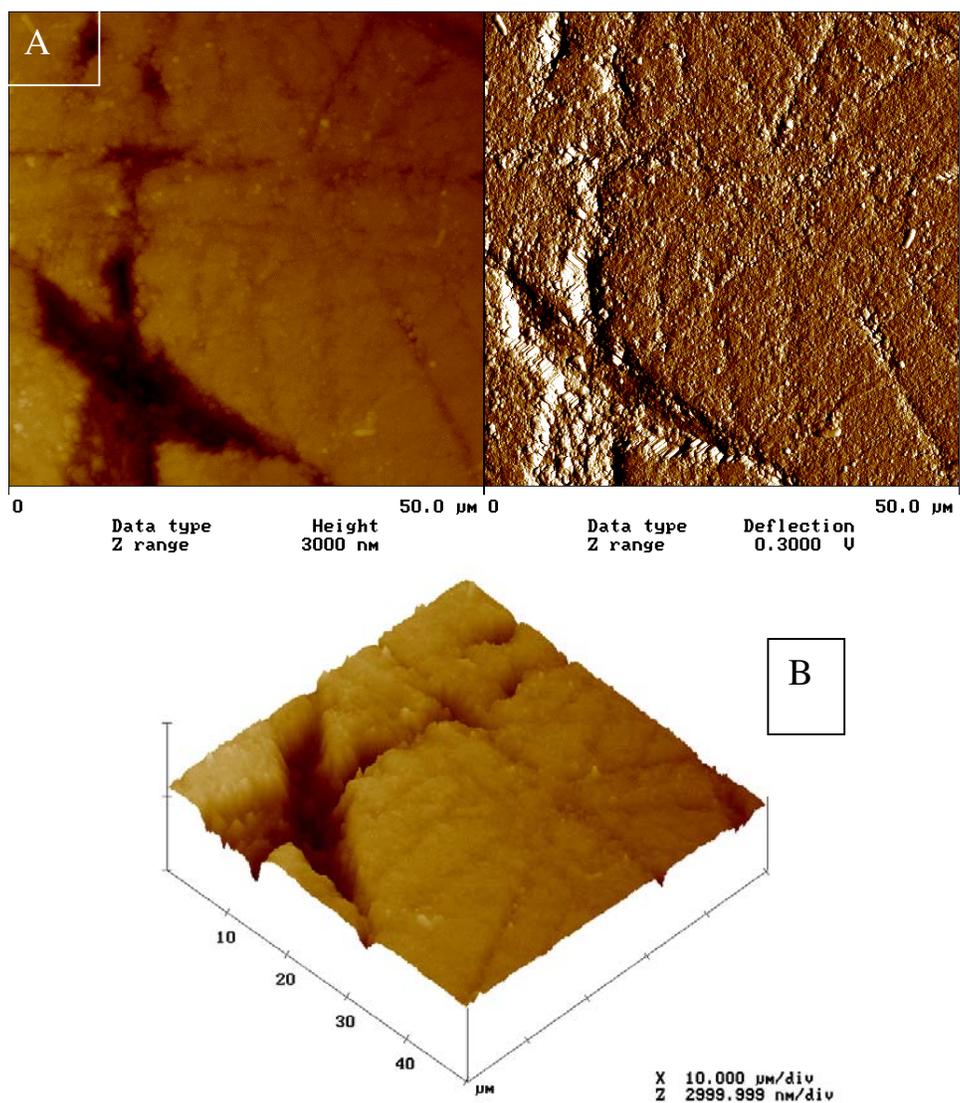
A Figura 29 ilustra os corpos-de-prova do grupo controle antes da escovação. Neste caso, nenhuma material de selamento estava presente na superfície. Pôde-se observar o grande número de riscos e falhas na superfície (A). Em (B) observa-se tridimensionalmente as trincas oriundas dos procedimentos de acabamento e polimento do compósito, sendo que a mais evidente atinge aproximadamente 5,5 μ m.

Figura 29 (A e B): Grupo controle antes da escovação.

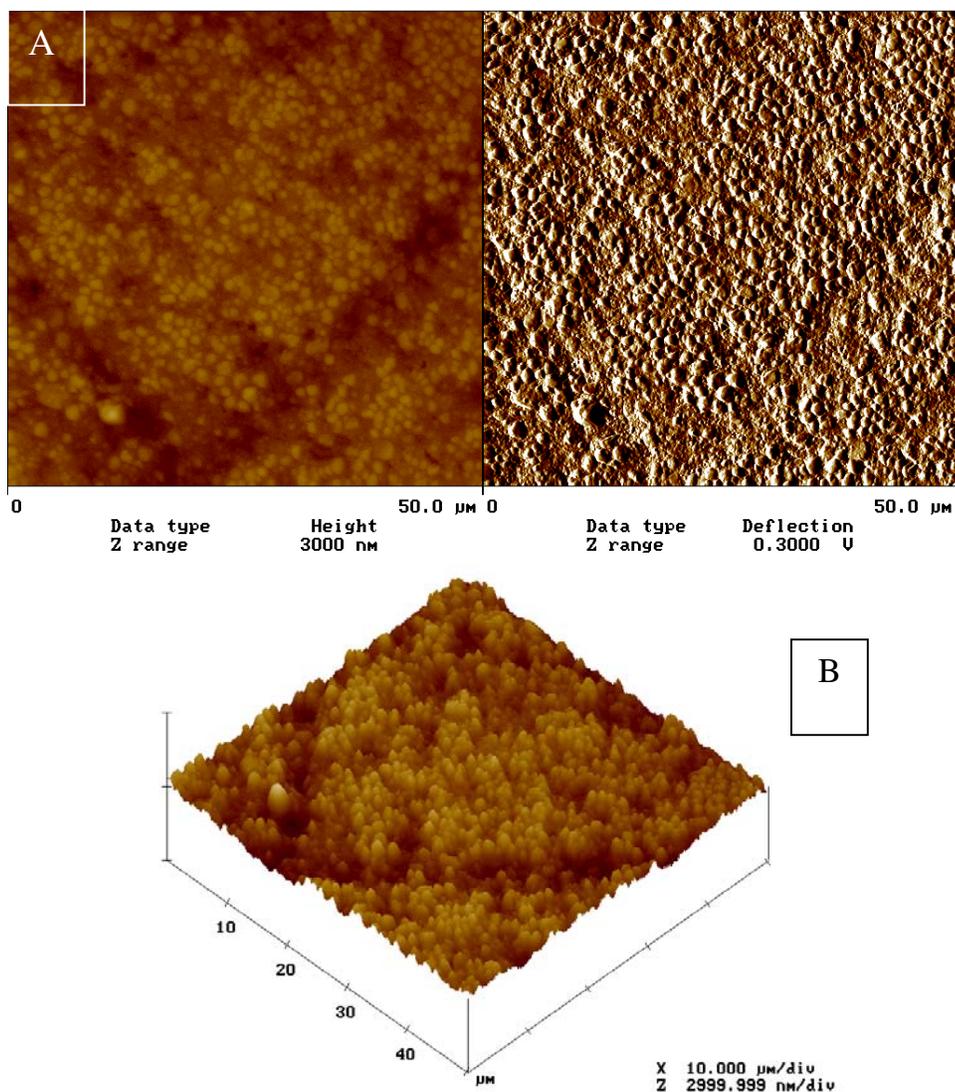
A Figura 30 ilustra o grupo controle após o procedimento de escovação. Observa-se em (A) a presença das partículas de carga protruídas na superfície do compósito e a presença de alguns riscos provavelmente oriundos do processo de escovação. Estes riscos são mais evidentes em (B).

Figura 30 (A e B): Grupo controle após a escovação.
