**UNIVERSIDADE ESTADUAL DE CAMPINAS**

**PROCEDIMENTOS INVESTIGATIVOS NO PROJETO DE  
RESTAURO ARQUITETÔNICO: ANÁLISE DO CASO PAULISTANO  
QUATRO ESTUDOS DE CASOS**

Dissertação apresentada ao Instituto de  
Artes da Universidade Estadual de  
Campinas, para obtenção do título de  
mestre em Artes Área de concentração:  
Artes Visuais

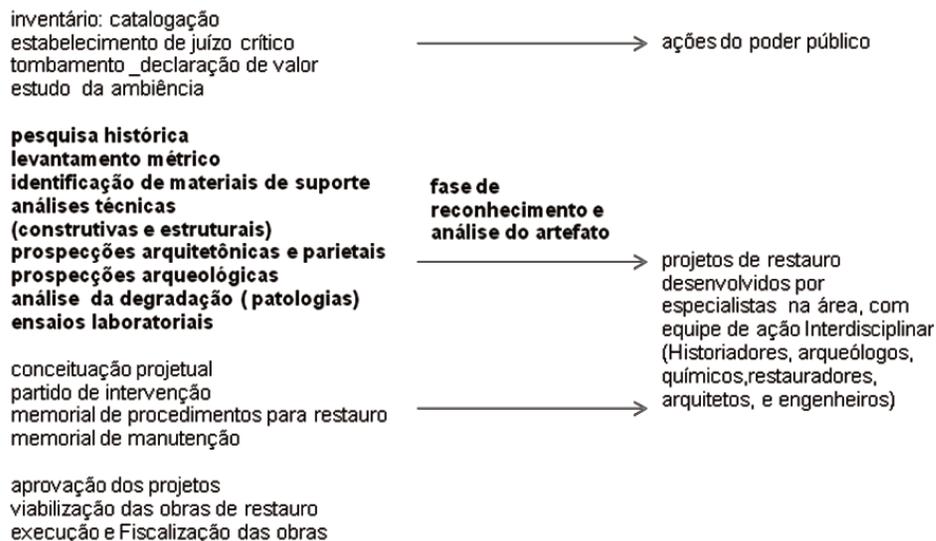
Gráfico 01

A metodologia de projeto aplicada a bens protegidos por lei, os quais têm intrínseca a sua declaração de valor, é comum a todos os artefatos relevantes à manutenção da memória e pode ser usada igualmente para obras de arte e bens arquitetônicos, com variáveis que se aplicam individualmente para cada artefato, determinadas principalmente pelo grau de complexidade que guarda cada objeto, contexto histórico em que se insere e seu conseqüente valor patrimonial. O quadro metodológico se apresenta, portanto, da seguinte forma:

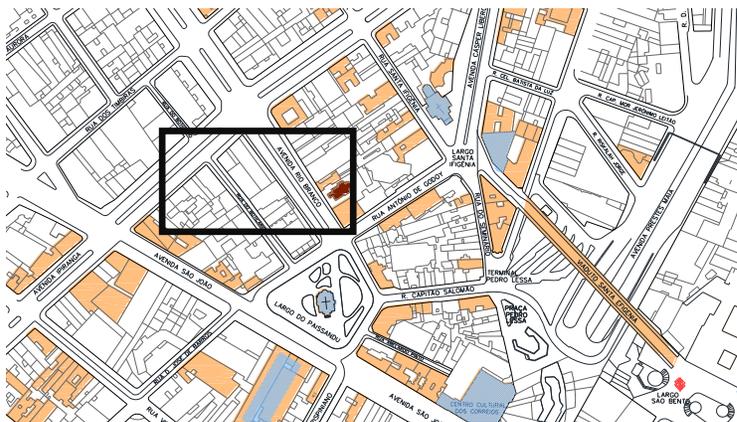
Técnica Construtiva: Alvenaria de Tijolos com revestimento em argamassa raspada, cobertura em madeira com cobrimento em telha francesa e torre principal e torreões com cobrimento em chapa de aço galvanizado, esquadrias (portas e janelas) de madeira. As intervenções estruturais realizadas para sustentação do coro foram feitas em concreto. Ornamentação: vitrais, mobiliário de madeira e pedra.

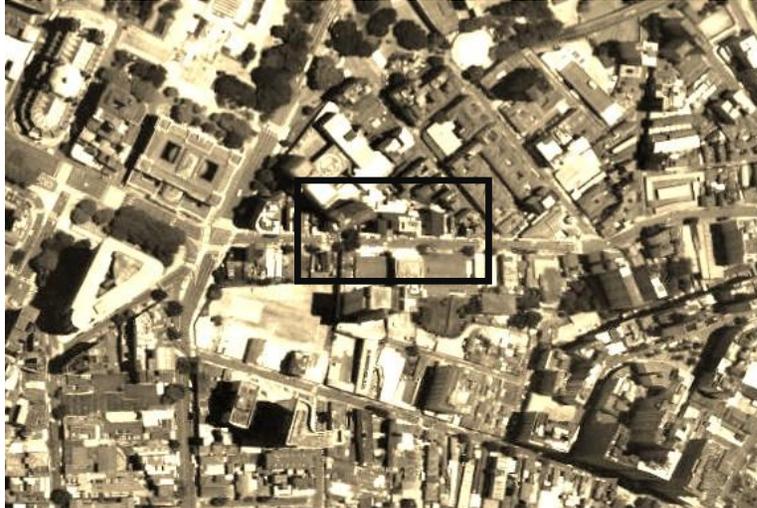
Imagem 17: Implantação

Localização: Rua do Carmo, esquina com a Rua Tabatinguera, Centro da cidade de São Paulo.

Fotografia Aérea – Fonte da imagem: Google Earth, voo 2011.

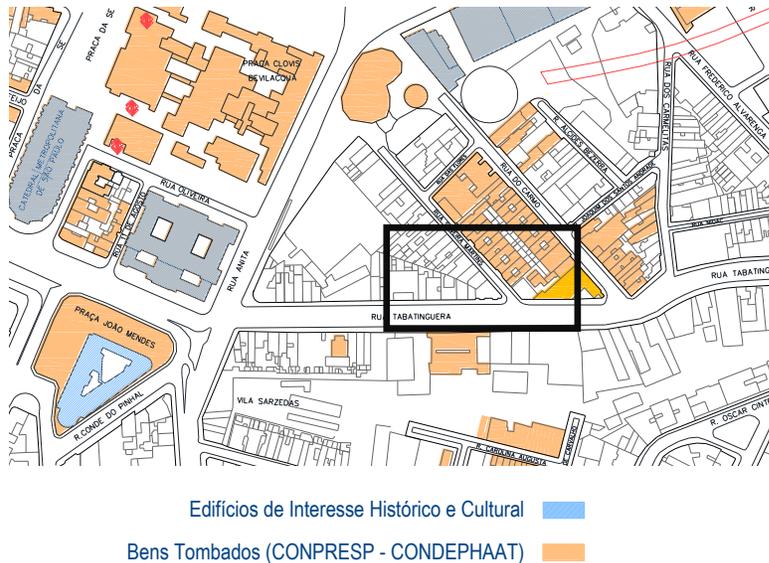
Técnica Construtiva: Taipa de pilão (construção original de 1810/ 1825), adobe (num segundo momento de 1825/1860), taipa de mão (1810/1900) e intervenções em alvenaria de tijolos (1860/1900). As esquadrias (portas e janelas) são de madeira. Ornamentação: pinturas (afrescos) e mobiliário em madeira. O

estabelecimento da cronologia arquitetônica foi possível por prospecções e pela pesquisa histórica.

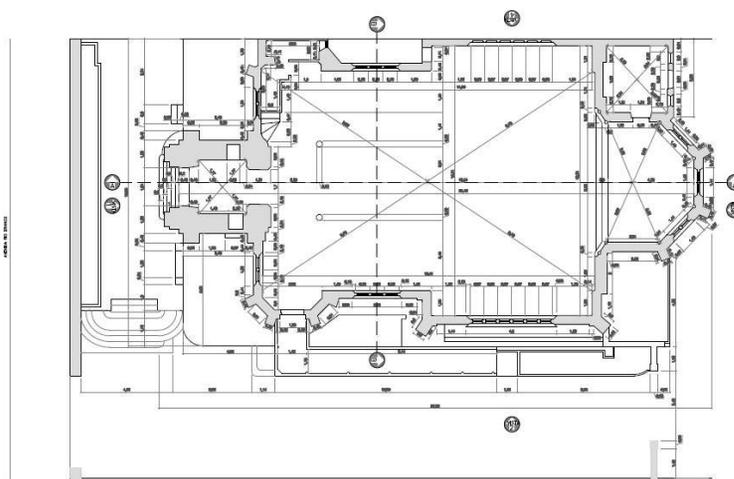
Figura 20 a. Desenhos Ilustrativos de Levantamento Métrico Corrido e Cruzado. Igreja Evangélica Luterana.

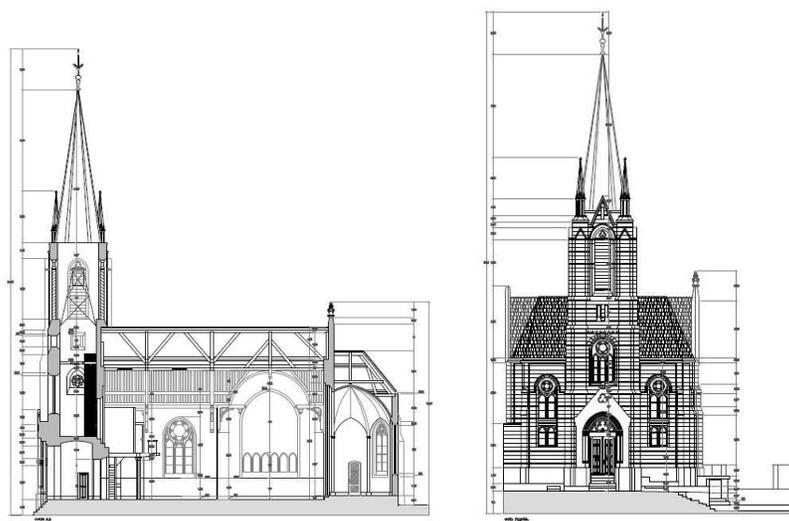
Figura 20 b. Desenhos Ilustrativos de Levantamento Métrico Corrido e Cruzado. Igreja Evangélica Luterana.

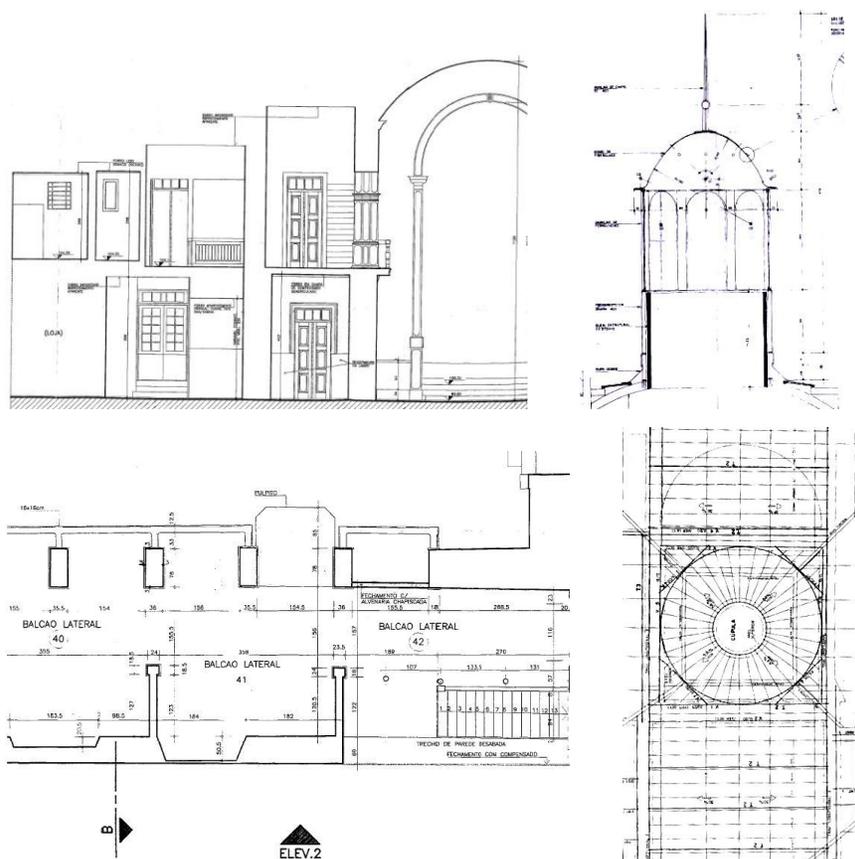
Figura 21. Desenhos Ilustrativos de Levantamento Métrico Corrido. Detalhes do lanternim (acima) e da cúpula (abaixo). Igreja São Cristóvão.

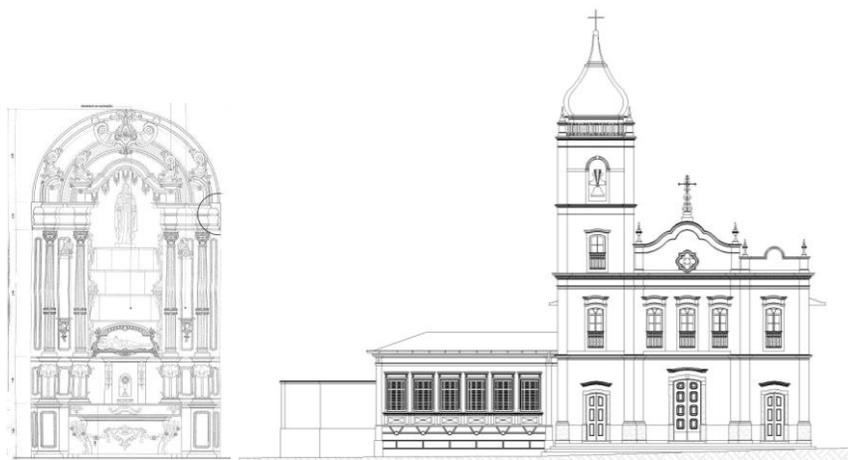
Figura 22. Desenhos Ilustrativos de Levantamento Métrico Corrido e Cruzado. Igreja Nossa Senhora da Boa Morte. Detalhe do Retábulo e Elevação Frontal,

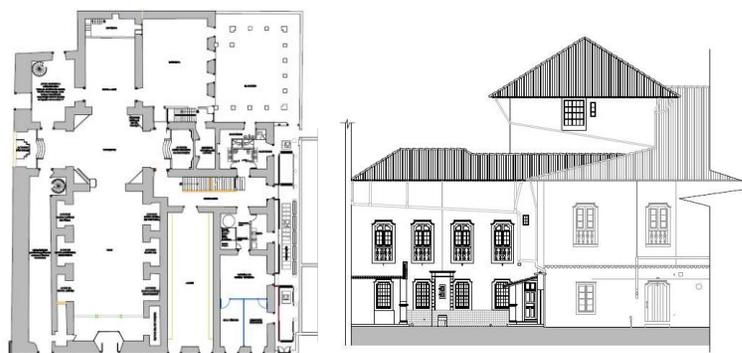
Figura 23a. Desenhos Ilustrativos de Levantamento Métrico. Igreja da Ordem Terceira do Seráfico Pai São Francisco. Planta e Elevações.

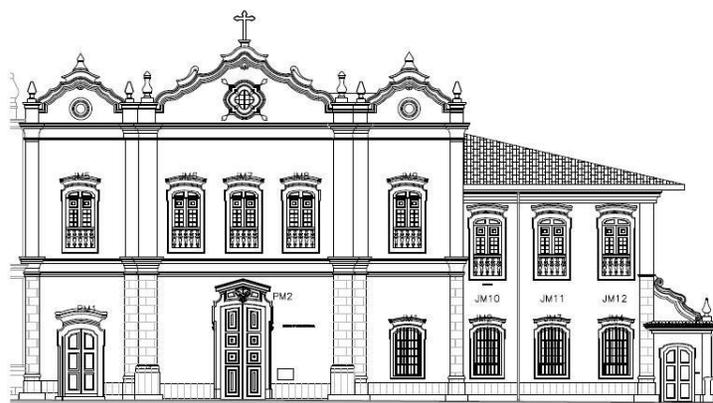
Figura 23 b. Desenhos Ilustrativos de Levantamento Métrico.  
Igreja da Ordem Terceira do Seráfico Pai São Francisco. Elevação.

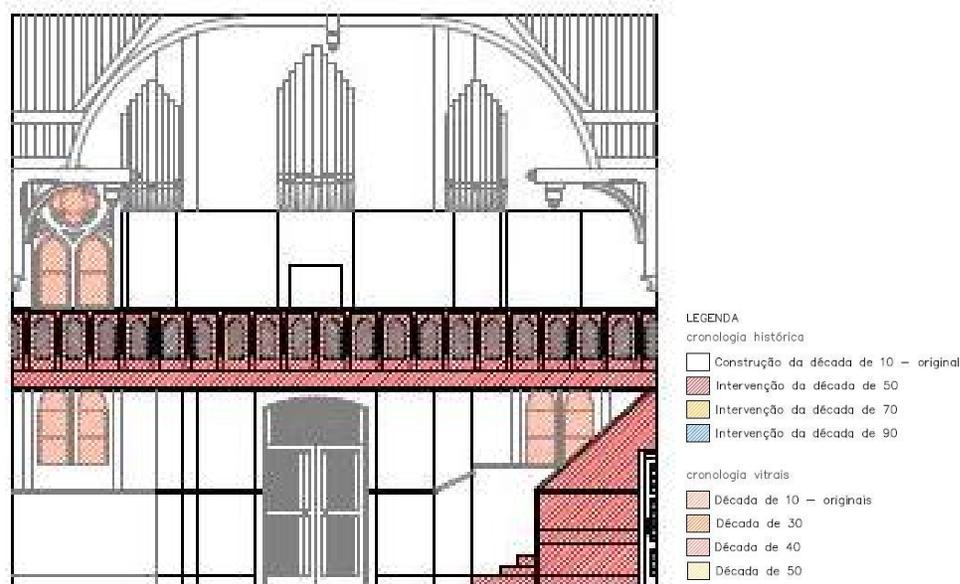
Figura 24. Desenho Ilustrativo da Cronologia Construtiva da Edificação. Igreja Evangélica Luterana de São Paulo.

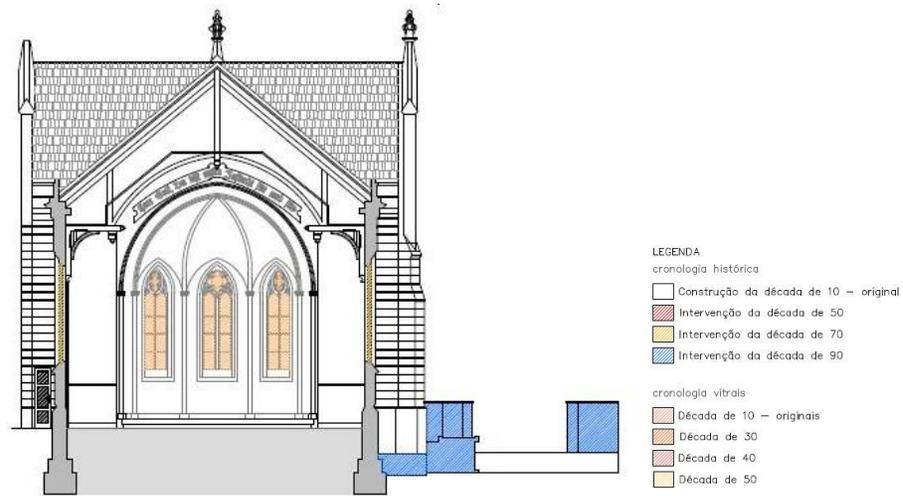
Figura 25. Desenhos Ilustrativos da Cronologia Construtiva da Edificação. Igreja Evangélica Luterana de São Paulo.

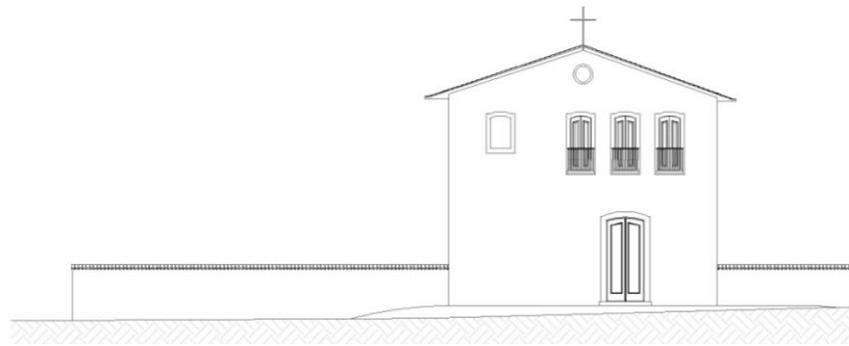
Figura 26 a e b. Desenhos Ilustrativos da Cronologia Arquitetônica da Edificação. Igreja Nossa Senhora da Boa Morte, Fachada Frontal – 1810 (acima) e 1825 (abaixo).

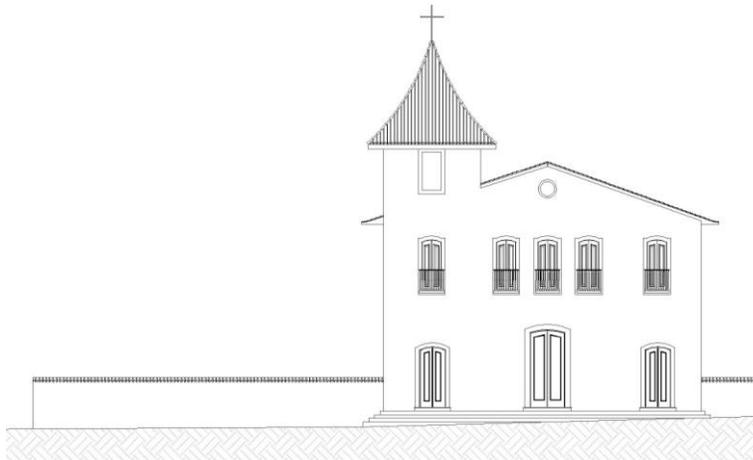
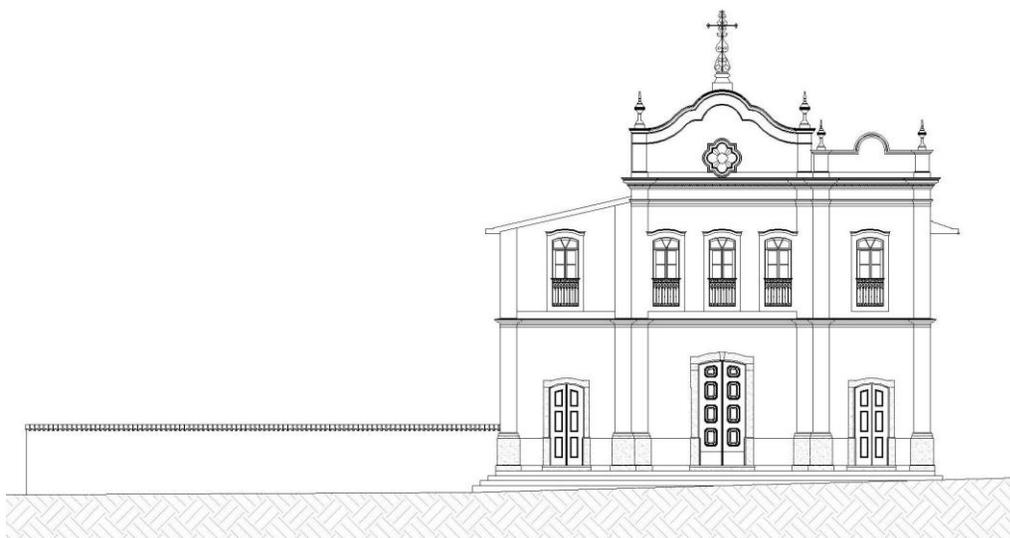
Figura 27 a e b. Desenhos Ilustrativos da Cronologia Arquitetônica da Edificação. Igreja Nossa Senhora da Boa Morte, Fachada Frontal – 1860 (acima) e 1910 (abaixo).

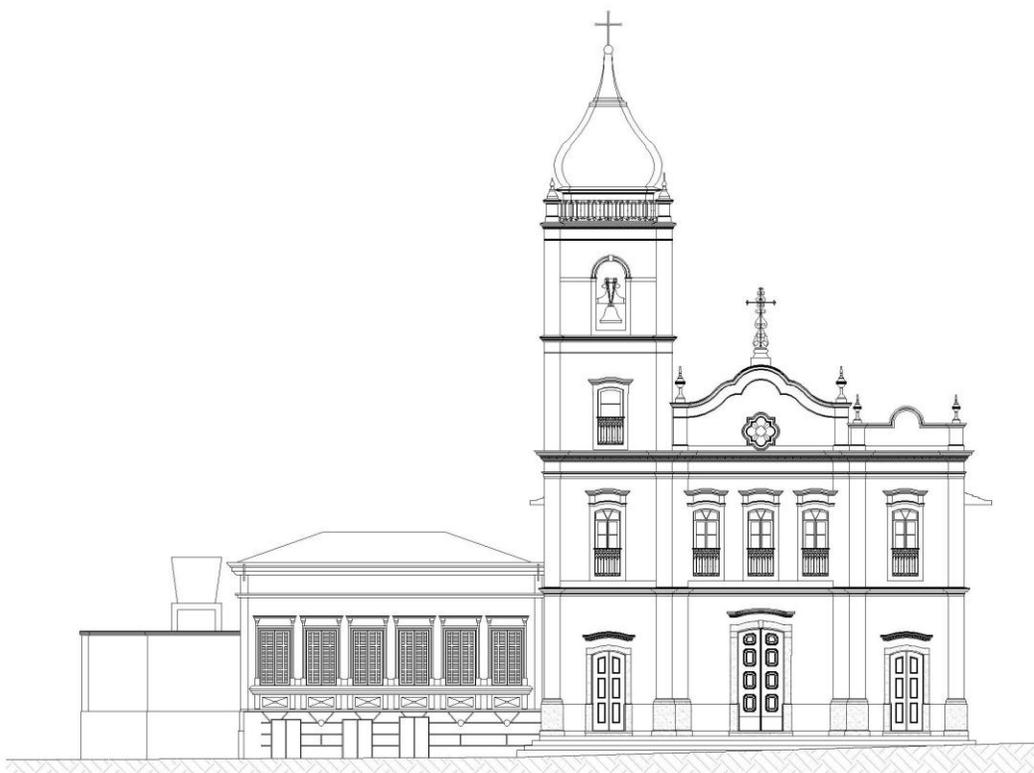
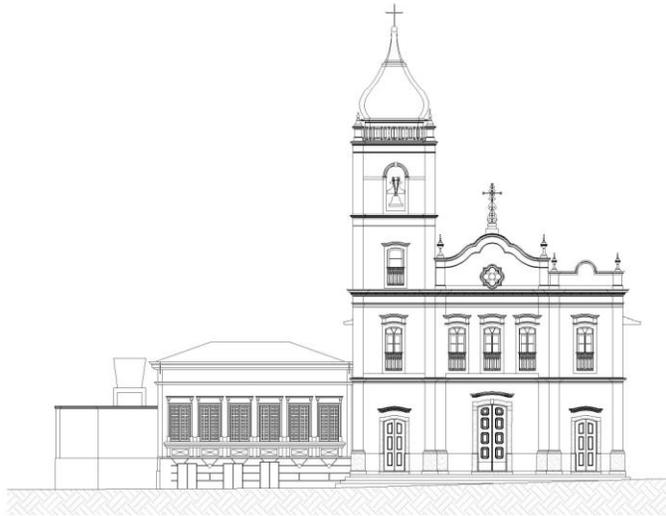
Figura 28 a e b . Desenhos Ilustrativos da Cronologia Arquitetônica da Edificação. Igreja Nossa Senhora da Boa Morte, Fachada Frontal – 1975 (acima) e 2008 (abaixo).

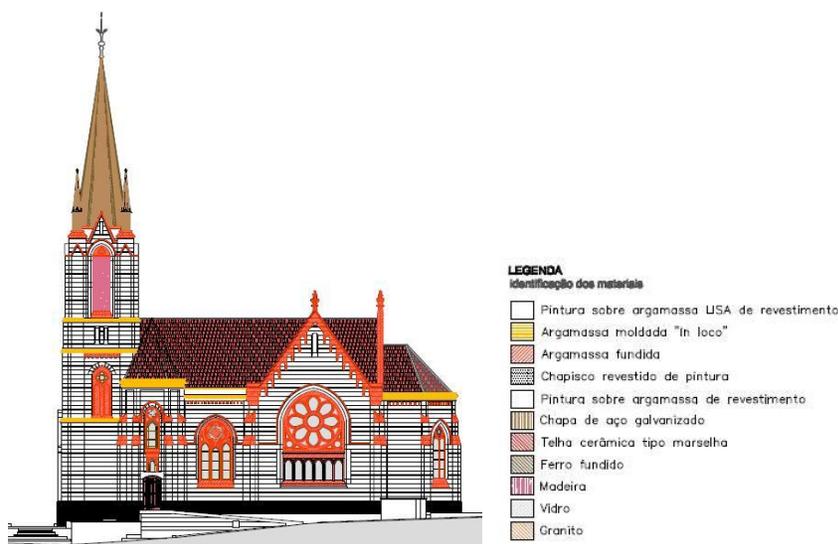
Figura Desenhos Ilustrativos da Identificação dos materiais de revestimento. Igreja Evangélica Luterana de São Paulo.

AC: A identificação das técnicas construtivas e dos materiais de revestimentos foi feita em todos os projetos, conforme as recomendações do órgão de preservação, e representada graficamente em pranchas de desenho em três (3) dos quatro (4) casos. Apenas um (1) projeto, o da Igreja da Ordem Terceira do Seráfico Pai São Francisco, não utilizou formas gráficas de representação e optou pela descrição dos materiais de acabamento e das técnicas construtivas em memorial descritivo.

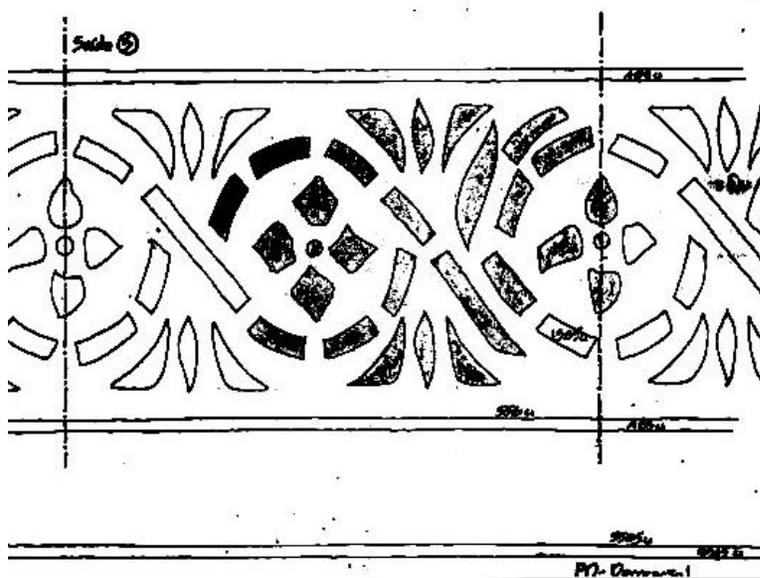
Figura 30. Desenho Ilustrativo do Molde feito em escala 1:1 para restauro de pintura decorativa. Igreja São Cristóvão.

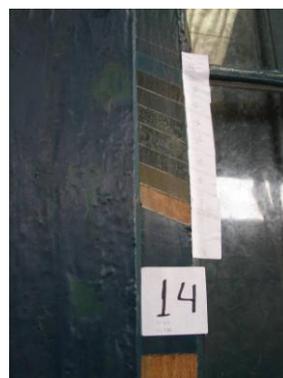
Figura 32. Representação da Tabela de Tinta correspondente ao número de camadas de pintura após execução de prospecção estratigráfica de pintura. Igreja da Ordem Terceira do Seráfico Pai São Francisco.

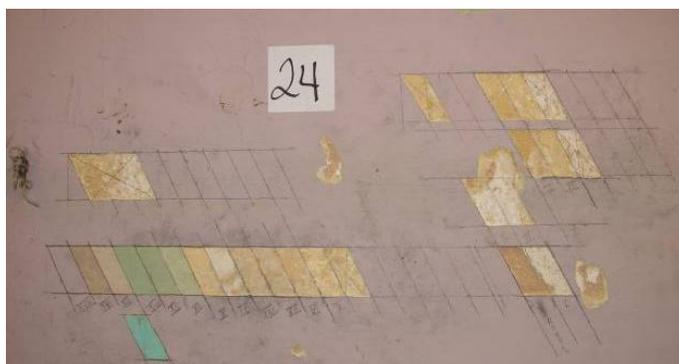
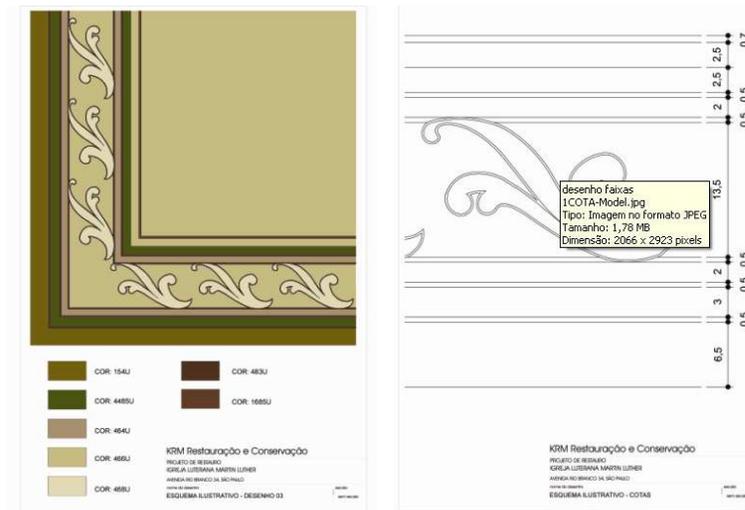
Figura 33. Acima, representação das pinturas decorativas encontradas durante os trabalhos de prospecções da Igreja Luterana. Abaixo, registro de prospecção estratigráfica Igreja Evangélica Luterana de São Paulo. 2006.

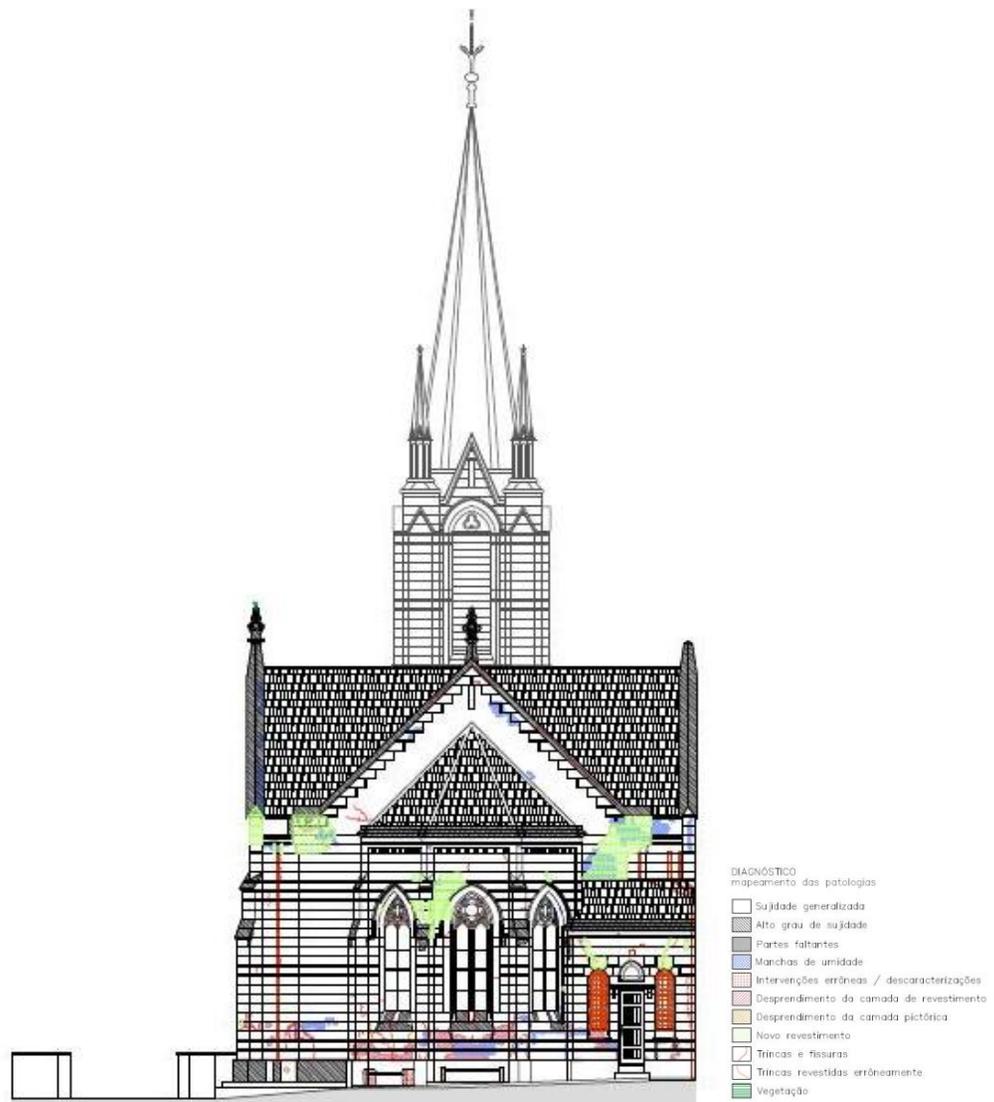
Figura 34. Desenhos Ilustrativos do Mapeamento das Patologias.  
Igreja Evangélica Luterana de São Paulo

O mapeamento de danos foi feito em todos os quatro (4) projetos desenvolvidos, sendo essa etapa uma das mais importantes dentro do processo de reconhecimento do objeto, pois se refere à verificação do estado de integridade física da edificação. Apenas dois (2) dos quatro (4) projetos realizaram testes de percussão, sendo que o mapeamento aparece representado somente no projeto da Igreja Luterana. Estes dados são fundamentais para verificação da integridade dos materiais de revestimento e interferem na adoção de um partido de intervenção e no orçamento da obra. Observou-se que os problemas de conservação são agravados pela falta de manutenção adequada. Feita sem critérios, acaba prejudicando ainda mais a conservação dos edifícios. Muitas vezes, apesar do alto grau de degradação, as construções mais íntegras foram as que sofreram menos intervenção.

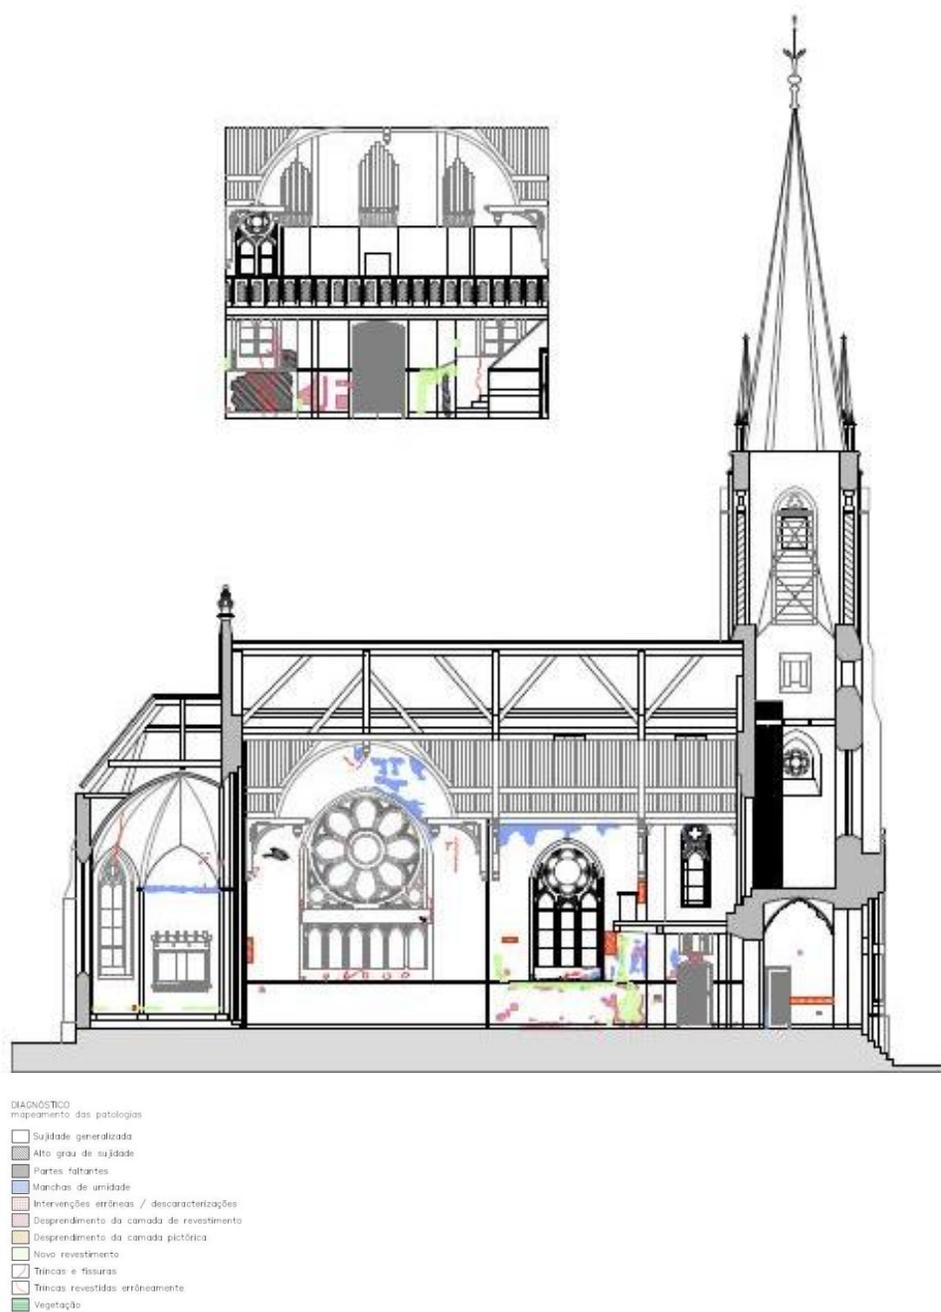
Figura 35. Desenhos Ilustrativos do Mapeamento das Patologias da área interna (vista e corte).Igreja Evangélica Luterana de São Paulo

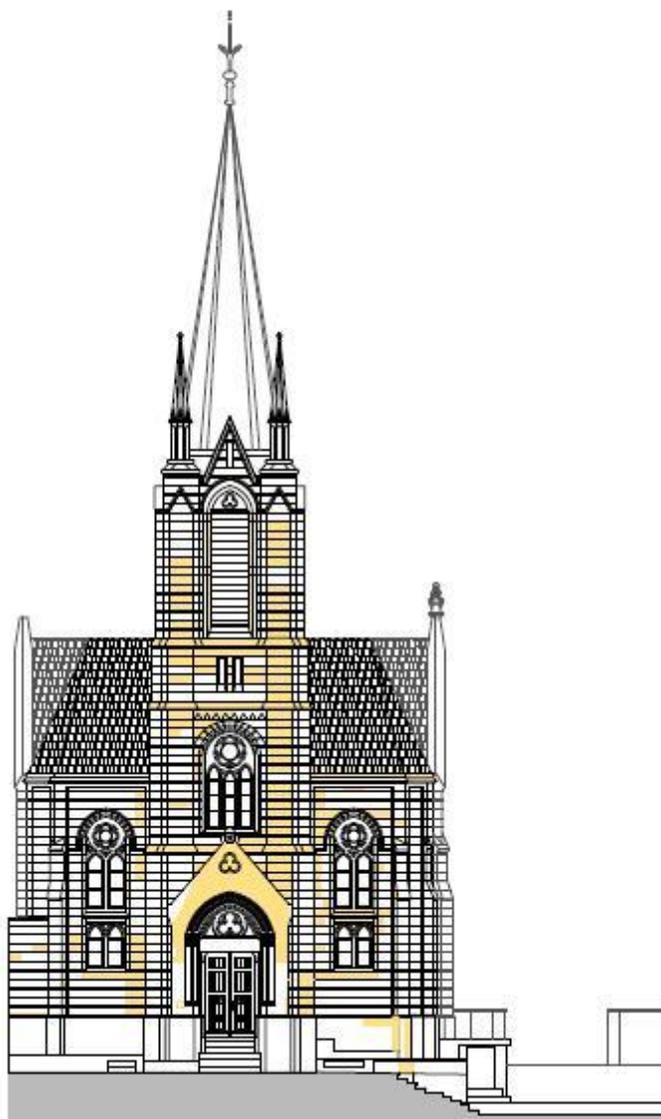
Figura 36. Desenhos Ilustrativos do Teste de Percussão realizado para verificação do desprendimento da argamassa de revestimento. A representação em cor mostra as partes ocadas e desprendidas do substrato.  
Igreja Evangélica Luterana de São Paulo

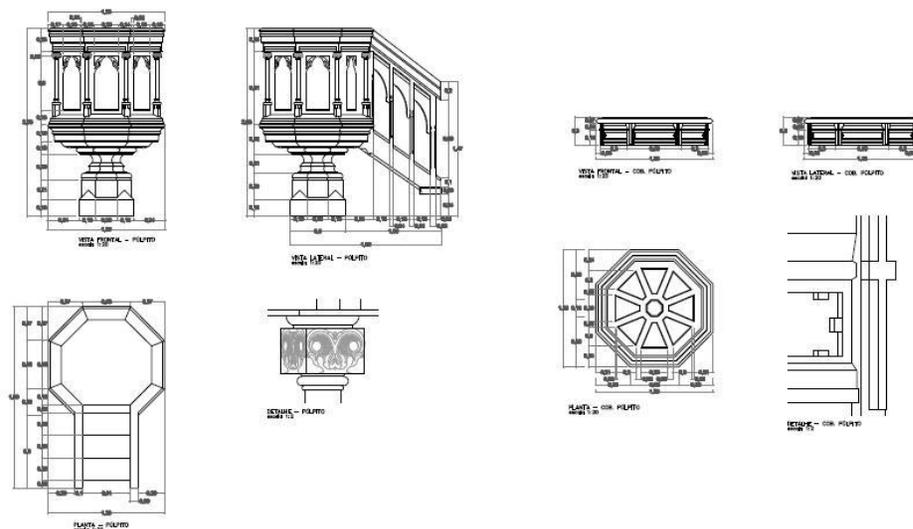
Figura 38. Desenhos Ilustrativos do Levantamento do Mobiliário.  
Igreja Evangélica Luterana de São Paulo (púlpito)
