**CATALOGAÇÃO DO ACERVO ARTÍSTICO DA
CATEDRAL METROPOLITANA DE CAMPINAS:
PINTURAS, ESCULTURAS, TALHA E DETALHES
ARQUITETÔNICOS DE 1840 A 1923.**

*Dissertação de Mestrado apresentada ao Instituto de Filosofia e Ciências
Humanas da Universidade Estadual de Campinas, como parte dos requisitos exigidos
para a obtenção do título de Mestra, na área de História da Arte.*

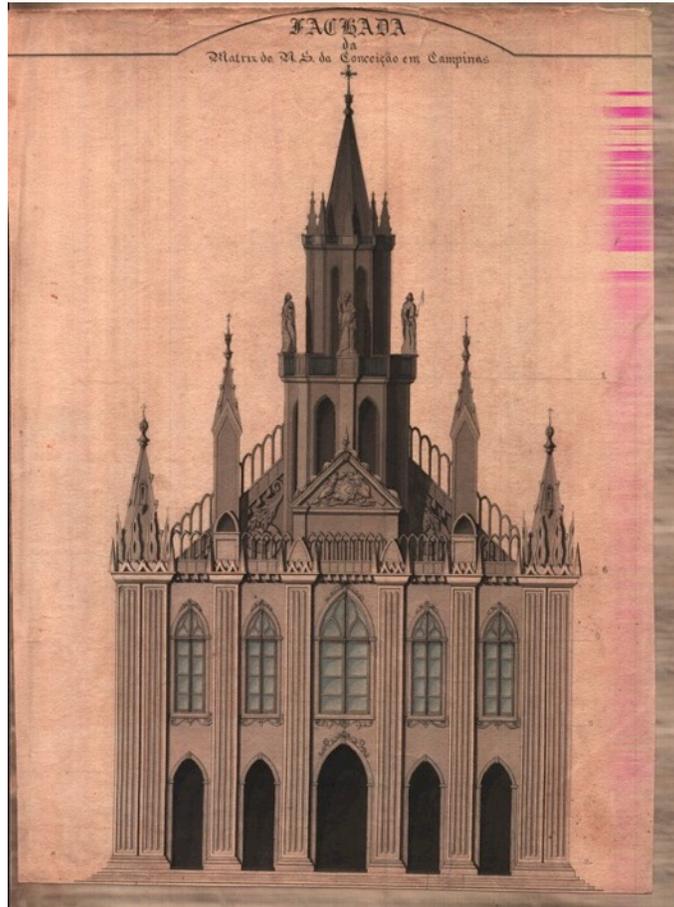
Figura 2: Planta de José Maria Villaronga, 1872. Refeita por Antônio Limpo de Abreu em 1874. Arquivo Ramos de Azevedo, FAU-USP.

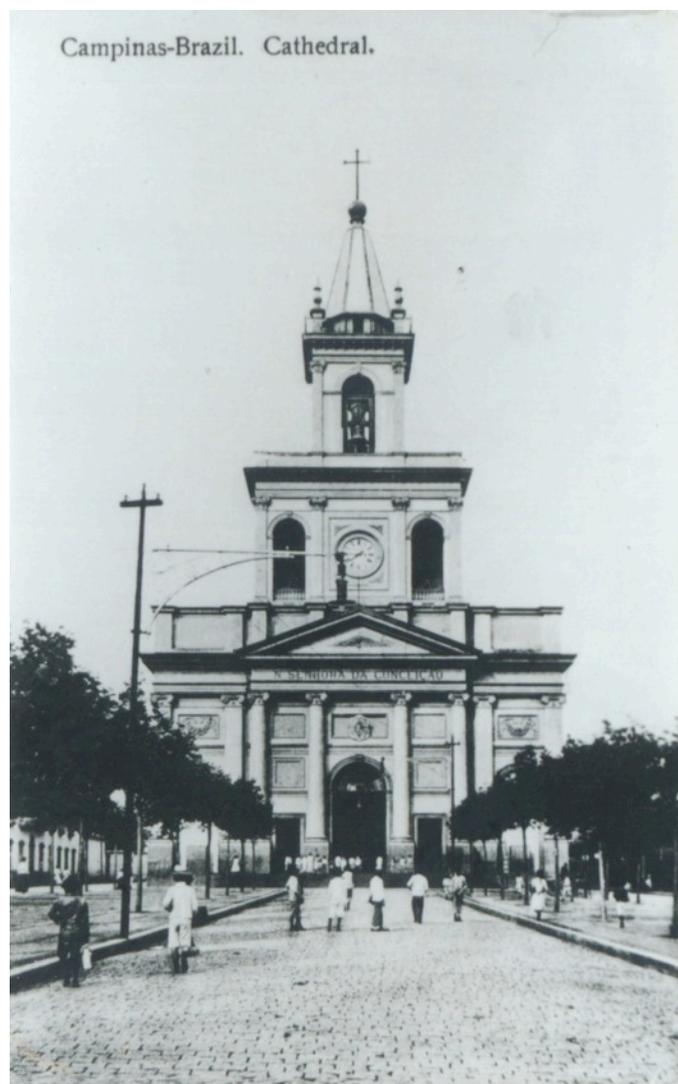
Figura 7: Fachada da Catedral de Campinas, 1883-1913.

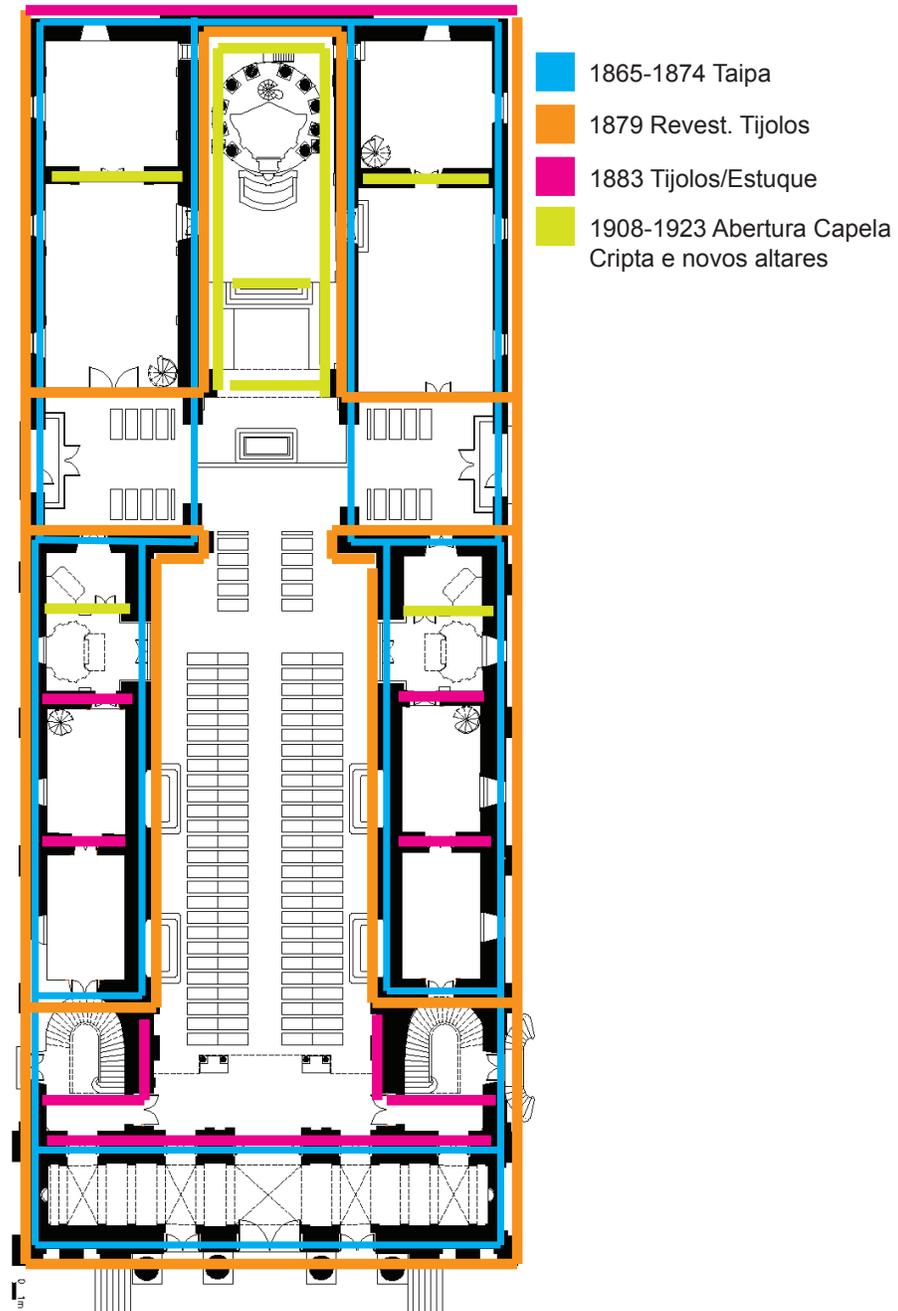
O mapa a seguir procura demonstrar as etapas e fases construtivas da Matriz em cada período, de 1865 à 1923, de Sampainho à Adelardo Caiuby.

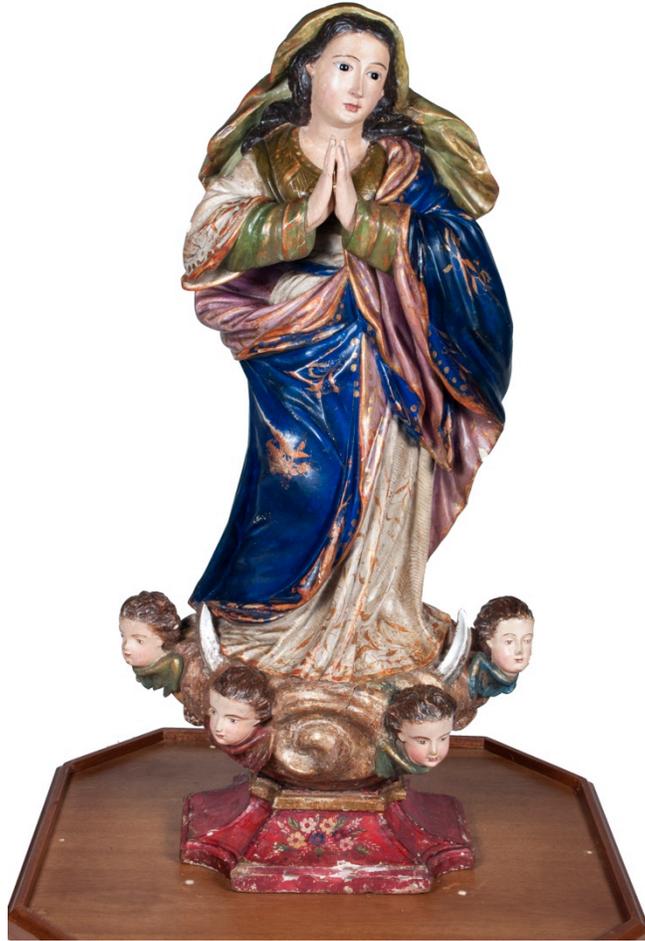
Figura 9: Nossa Senhora da Conceição, 1797-1825, Bahia. Madeira policromada e dourada. M 87x 30x 22 cm. Acervo Museu Arquidiocesano de Campinas

Esta imagem de Nossa Senhora da Conceição (fig.09), erroneamente tratada na Catedral e no Museu Arquidiocesano como a padroeira inicial, na verdade é a segunda imagem da Imaculada de Campinas¹⁴³. Sua designação “popular” como padroeira ocorre somente a partir de 1865.

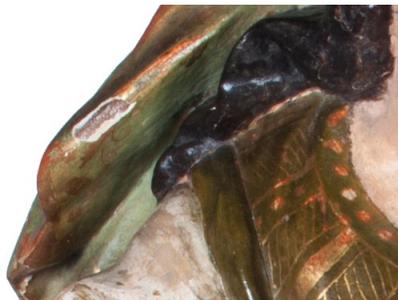
Figura 10: Detalhe do véu de Nossa Senhora da Conceição

Na parte onde o estofamento está quebrado (fig.10) vê-se a madeira exposta, madeira escura, similar as madeiras esculpidas no Brasil, entretanto, é difícil determinar a procedência da imagem pela madeira, pois muita madeira brasileira seguia para Portugal, assim como muitos artistas portugueses esculpam no Brasil. Na parte onde a preparação para a pintura está exposta percebe-se um tom bem alaranjado, que também é encontrado na base da pintura da imagem de Santo Antônio (fig.13), proveniente da Bahia. não possui o atributo da serpente e seus pés não se mostram. Este tipo de figuração sem a serpente era comum na Itália, principalmente nos séculos XV e XVI¹⁴⁵.

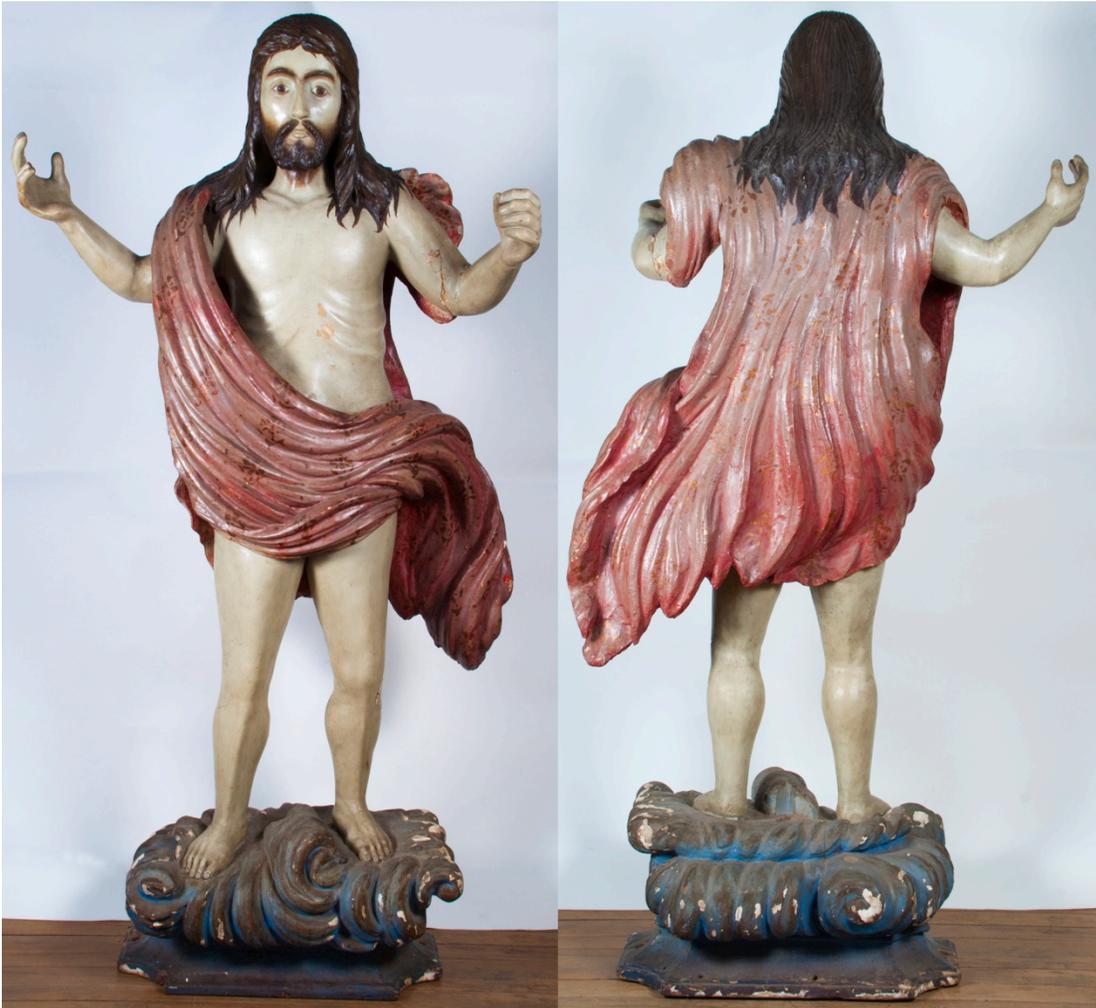
Figura 11: Jesus Ressuscitado, 1825-1865, Bahia. Madeira policromada, M 157x 53x 35 cm. Frente e detalhe da parte detrás. Museu Arquidiocesano de Campinas

Imagem de madeira policromada, com a preparação alaranjada no fundo, mede 157x 53x 35 cm. Policromia de delicadas flores feita com a técnica de pintura a pincel. O apoio está em uma base baixa, sob volutas. Os olhos foram esculpido e policromados, sem a inserção de olhos de vidro. O rosto é complacente e os cabelos estão escorridos sobre os ombros. O manto ainda traz um movimento externo grande. As costelas são encurvadas, indicando uma anatomia não tão elaborada.

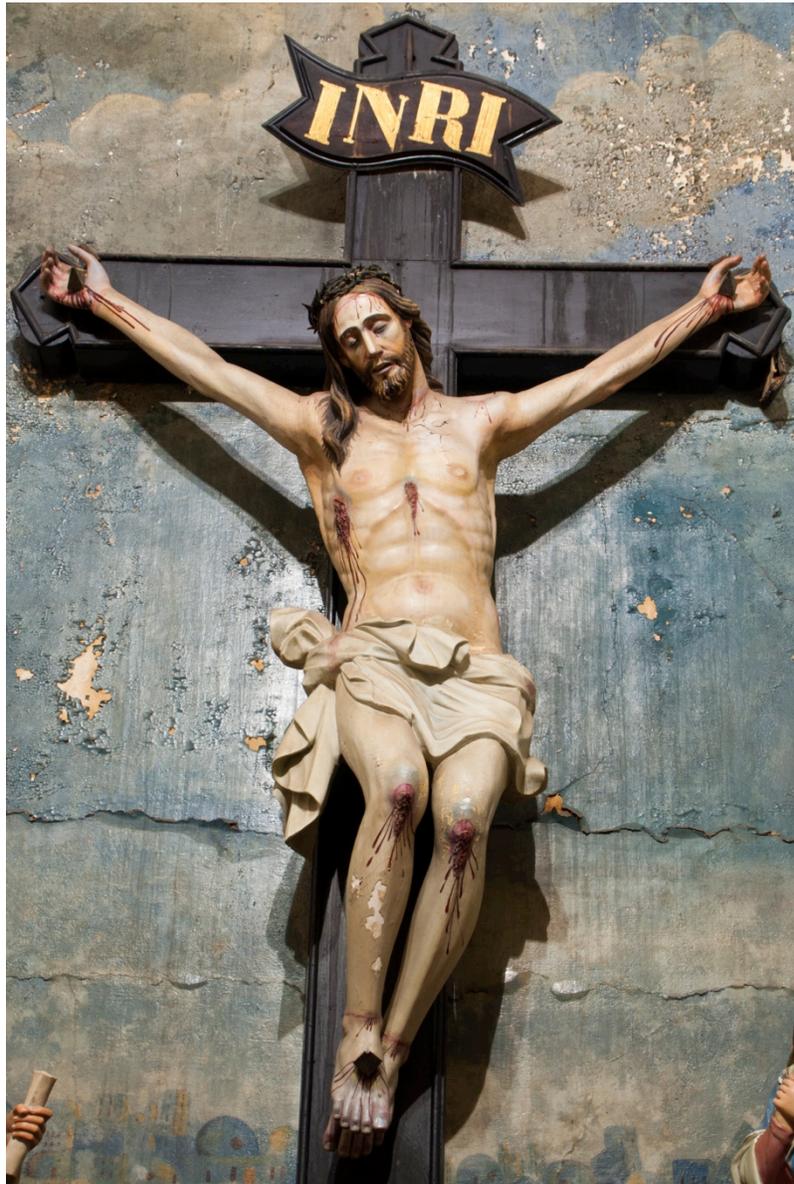
Figura 12: Crucificado, 1865, origem provável São Paulo. Madeira policromada. Sala do Calvário de Cristo, Catedral Metropolitana de Campinas.

Apresenta rachaduras e trincas na policromia, as condições ambientais não são as ideais, a umidade, na parte detrás do conjunto, ocasionou deterioração na pintura parietal que, praticamente, encontra-se destruída. Também a madeira do conjunto sofre com a umidade tendo pontos em que manchas de água são mais visíveis. Está exposta ao culto no espaço do Calvário de Cristo.

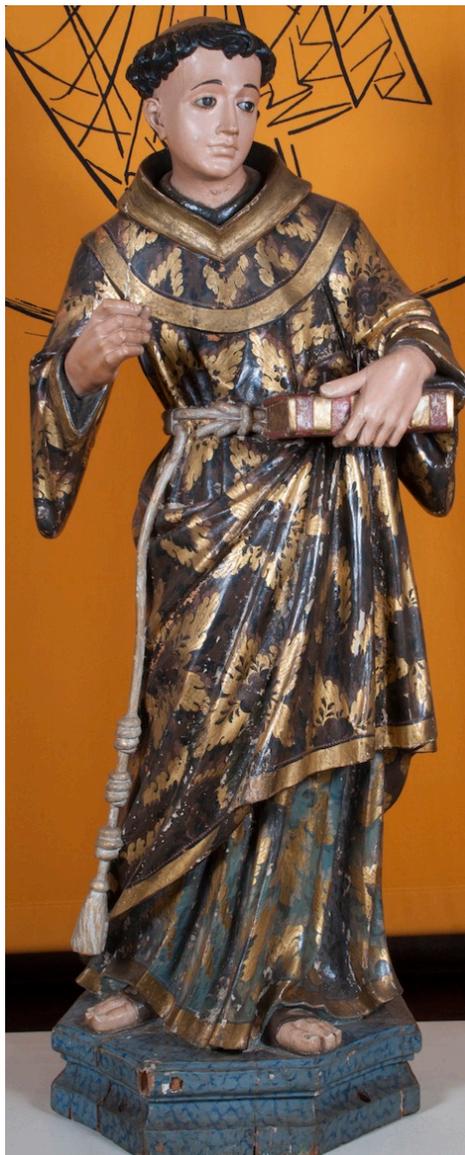
Figura 13: Santo Antônio, 1864, Bahia. Madeira policromada e dourada, M 138x 44 x 34cm. Museu Arquidiocesano de Campinas

A imagem de Santo Antônio¹⁵⁰ (fig.13) foi adquirida por Antônio Francisco Guimarães, em 1864, destinada ao altar de Santo Antônio também pago ele. Mas, não foi colocada seu altar, permaneceu guardada na Igreja do Rosário, seguindo depois para a Catedral. É possível que não tenha ido para seu altar pela rivalidade¹⁵¹ estabelecida entre a Irmandade do Santíssimo e a Irmandade do Divino Espírito Santo. Antônio Guimarães (Santíssimo) falece em 1873, enquanto o vigário Souza e Oliveira (Divino Espírito Santo) permanece até a inauguração, não tendo permitido a colocação no altar, uma maneira mesmo que tardia de impor sua vontade. Imagem hoje exposta no acervo permanente do MAC.

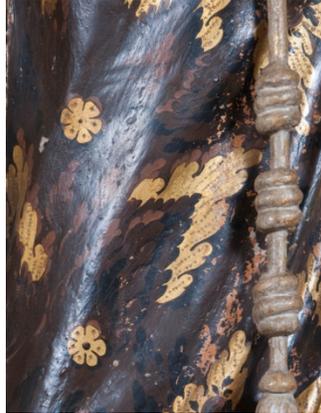
Figura 14: Detalhe da policromia na lateral direita da imagem

Imagem de madeira policromada medindo 138x 44 x 34 cm. A imagem de Santo Antônio é proveniente da Bahia, apresenta algumas características próprias das imagens baianas como: policromia com flores grandes, a túnica possui cor diferente do vestido de baixo e os olhos são melancólicos. Algumas técnicas usadas na policromia são: o douramento com pintura sobre a folha de ouro e punção no acabamento das vestes. A base preparatória possui a mesma camada alaranjada da Conceição, mas com uma outra camada cinza. Percebe-se que houve estofamento nas vestes, no detalhe onde o estofamento encontra-se quebrado pode-se notar que a folha de ouro está íntegra, e onde perdeu-se a policromia também houve quebra das camadas preparatórias (fig.14).

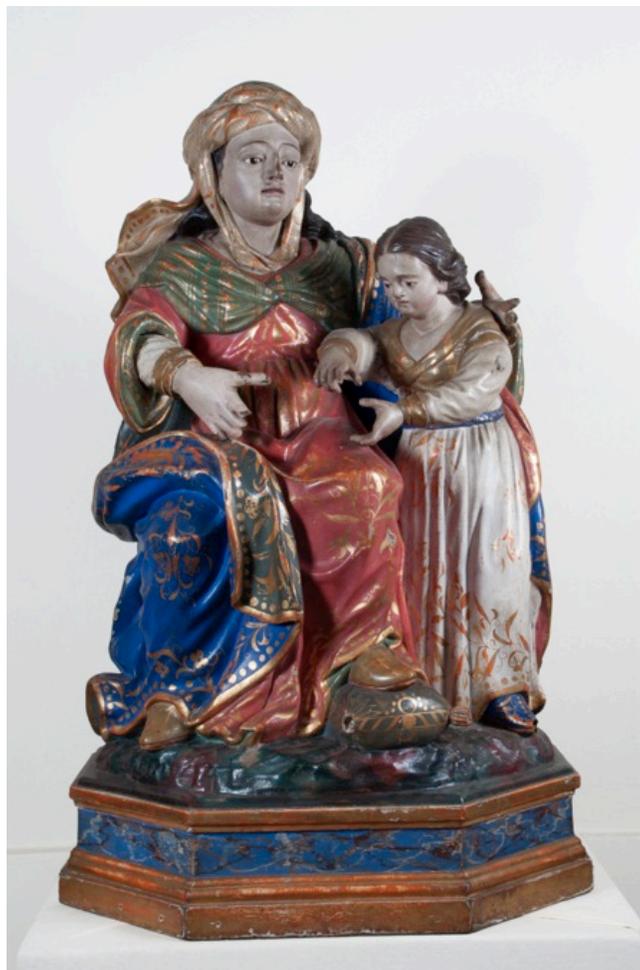
Figura 17: Santa Ana mestra, 1864-1865, Bahia. Madeira policromada e dourada, M 87x 55x 42 cm. Museu Arquidiocesano de Campinas

A imagem de Santa Ana (fig.17) é de madeira policromada e dourada, mede 87x 55 x42 cm. Possuía o atributo do livro, que extraviou-se com o tempo¹⁵⁵. Está sentada sobre um banco em forma de pedra, pedras se espalham pelo chão sob os pés da mãe e da filha. Seu pé esquerdo está pousado sobre uma pequena almofada. O rosto é melancólico e direcionado para a frente. Na cabeça possui um turbante que lhe dá um certo ar exótico. O vestido da menina é branco e o de Santa Ana vermelho, com manto azul.

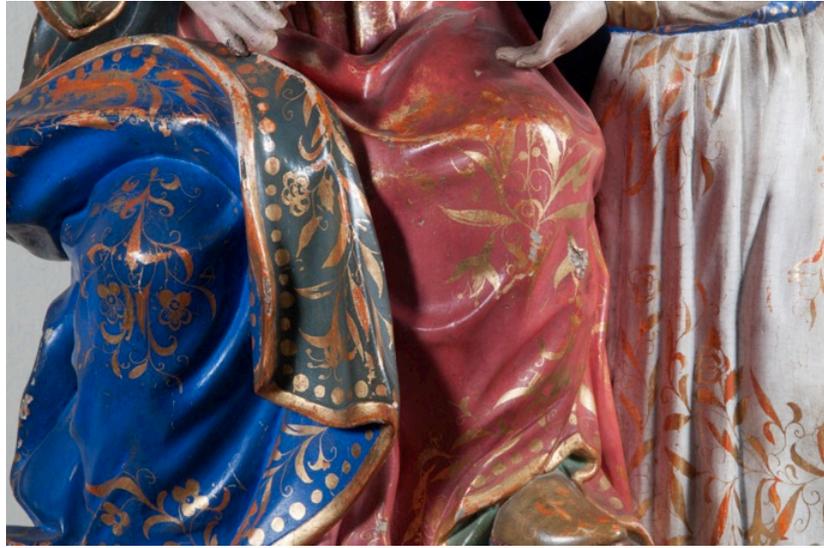
Figura 18: Detalhe da policromia no panejamento de Santa Ana e da menina

A preparação, sob a policromia, é alaranjada, detalhe percebido onde o douramento se deteriorou (fig.18). A base é hexagonal, com desenhos similares à base de Santo Antônio, dando a ideia de um marmorizado.

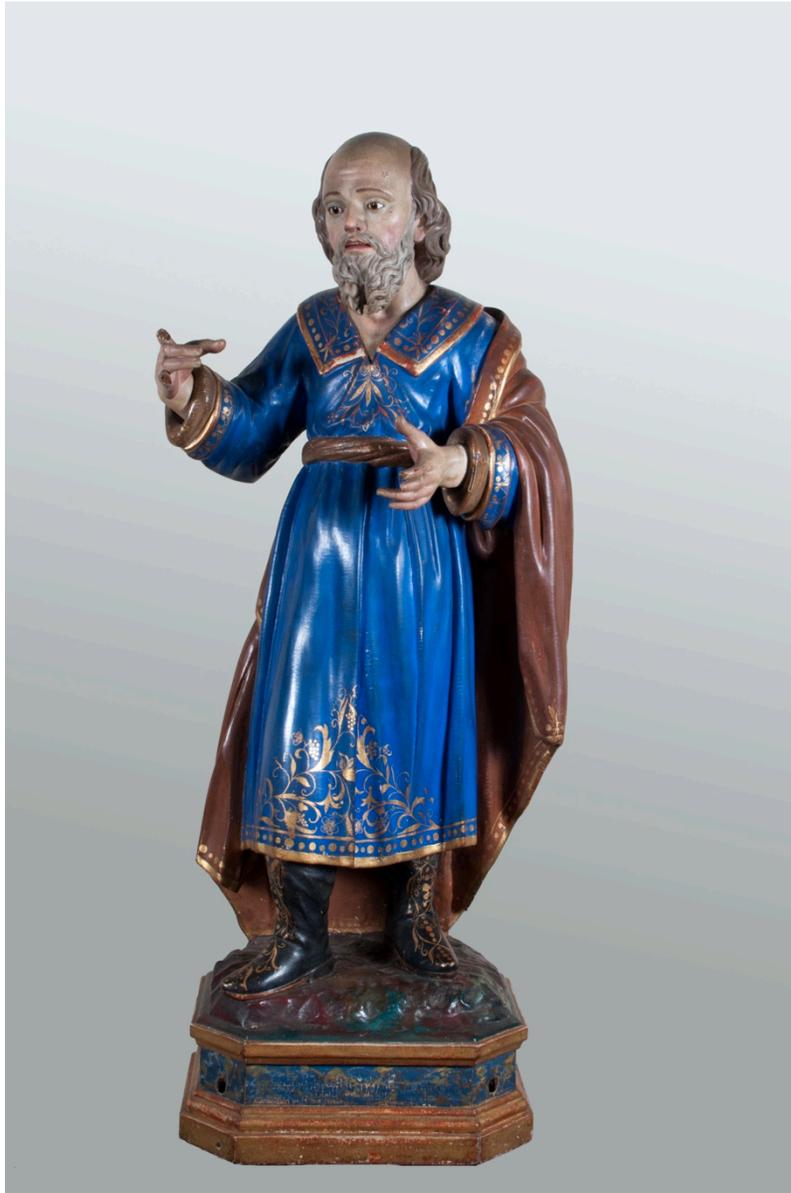
Figura 19: São Joaquim, 1864-1865, Bahia. Madeira policromada e dourada, M 107x 36 cm. Museu Arquidiocesano de Campinas

Imagem de madeira policromada e dourada, mede 107x 36 cm (fig.19). Está sobre uma base hexagonal, similar à de Santa Ana, mesmo acabamento marmorizado com policromia azul. Nos pés do santo o mesmo tipo de pedra que representa a base do conjunto Santa Ana mestra.

A deterioração na policromia é menor do que na imagem de Santa Ana, nas áreas onde o douramento esta danificado vê-se o mesmo fundo alaranjado. Hoje a imagem está exposta no acervo permanente do MAC.

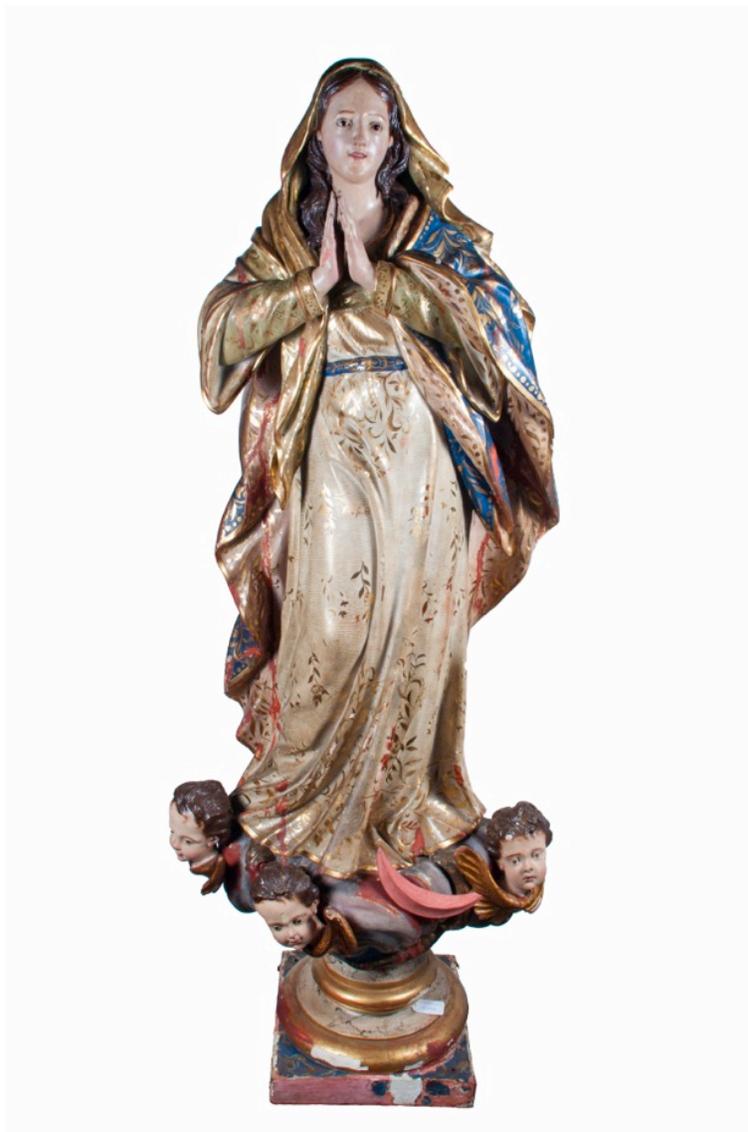
Figura 21: Nossa Senhora da Conceição, 1871, importada. Madeira policromada e dourada, M 147x 58x 38 cm. Museu Arquidiocesano de Campinas

A imagem destinada a ser a Nossa Senhora da Conceição (fig.21) que habitaria o nicho da padroeira no altar mor, foi adquirida em 1871, pelo padre Souza e Oliveira. Possivelmente, quando pensava-se que a fachada estaria pronta em pouco tempo. Nesta época, o vigário adquiriu também o manto para o novo Bom Jesus doado por Joaquim Bonifácio e Michelina do Amaral¹⁶⁰. A nova imagem da Imaculada foi descrita como “muito rica e com o diadema” no Livro Tombo¹⁶¹.

Imagem de madeira policromada e dourada, mede 147x58x48 cm. Possui olhos de vidro, cabelos displicentes com mechas soltas, bem característico do século XIX. No acabamento do manto o mesmo motivo de círculos dourados (fig.22), intercalados entre grande e pequeno, presente no manto de Santa Ana e São Joaquim. O vestido é branco, no acabamento da policromia foi usada a técnica do esgrafito. A barra do vestido forma pregas que mudam de direção, indicando um capricho na confecção, o vestido, como um todo, possui um acabamento bem livre de movimento. O manto apresenta os mesmos motivos do vestido, tanto o manto quanto o véu caem pelo ombro e não mais pela parte inferior do braço direito, em forma de torção.

O rosto é complacente, até feliz, indicando a mudança acontecida no século XIX nas imagens, que deveriam transmitir a calma resignação. Diferentemente das outras imagens, esta não possui a base alaranjada e apresenta uma inscrição na policromia de seu vestido (W.S.Q). A assinatura não corresponde aos artistas conhecidos na Bahia, catalogados por Alves¹⁶², suas características reforçam ser uma imagem importada. A base preparatória deste imagem é branca e fina. Seu estado de conservação não é bom, demonstra ter sido quebrada em diversas partes e colada, por cima foi aplicada uma camada de tinta alaranjada. Necessita de restauração pelo valor histórico e pela deterioração na estrutura como um todo.

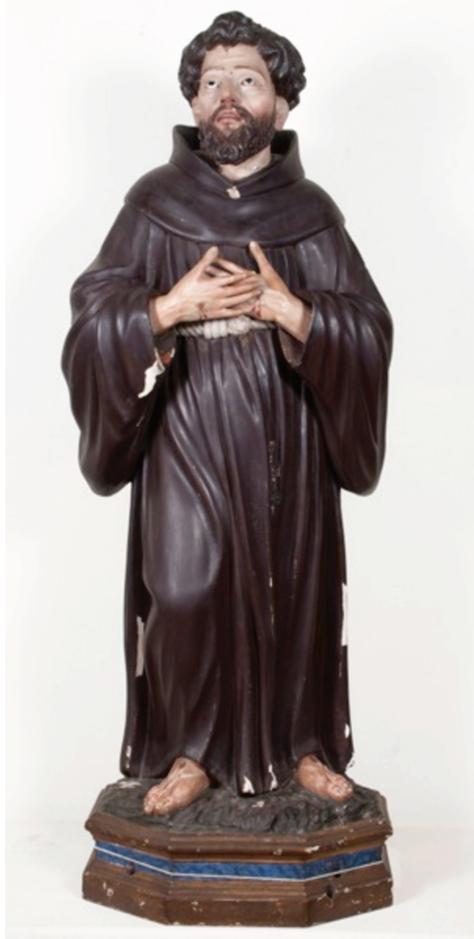
Figura 23: São Francisco, 1862-1865, Bahia. Madeira policromada e dourada, M 111x 39x 28 cm. Museu Arquidiocesano de Campinas

A imagem de São Francisco¹⁶⁴ (fig. 23) saía em procissões mas não possuía altar na matriz, tendo ficado, por isso, guardada por um tempo maior na Igreja do Rosário.

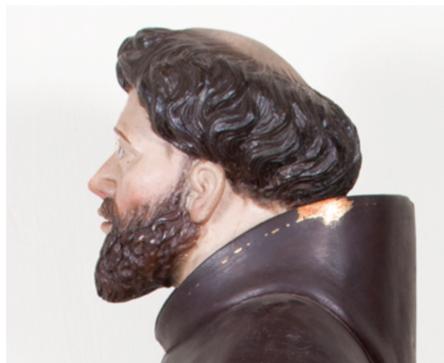
Figura 24: Detalhe da policromia original do capuz.

A base hexagonal repete o mesmo marmorizado das outras, indicando a mesma época de produção. Possui carnação nas mãos e pés, a policromia original está encoberta por uma tinta marrom muito escura, percebe-se, porém, o douramento nas bordas do hábito e a mesma base alaranjada onde o estofamento foi quebrado (fig.24). Imagem de grande qualidade merecedora também de uma restauração, onde lhe fosse devolvida a policromia original.

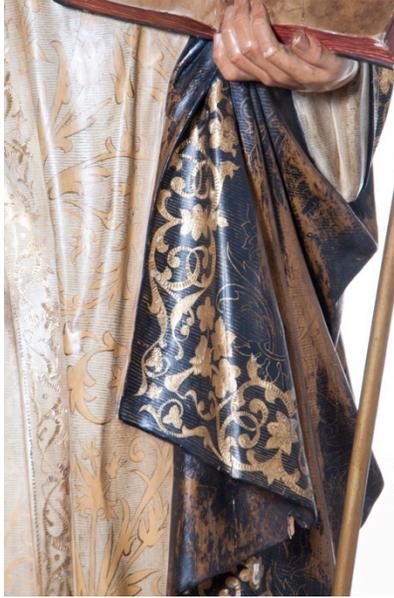
Figura 26: detalhe da policromia do vestido e do manto de São Domingos

Imagem de madeira dourada e policromada, mede 118x40x36 cm. A policromia, o estofamento e o douramento desta imagem refletem a arte típica espanhola, com motivos muito bem apresentados por Garcia¹⁶⁷ (fig.26). Foram usadas as técnicas do esgrafito e do punção na policromia. A base da imagem é octogonal e simplificada.

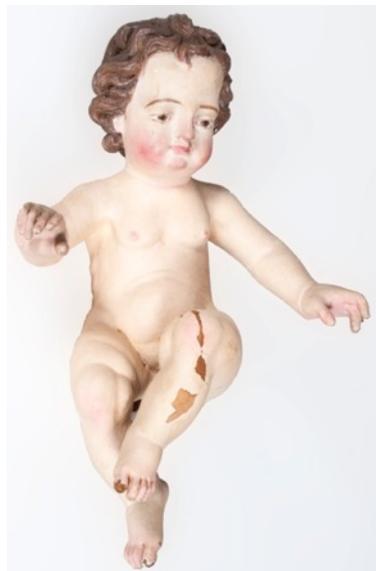
Figura 28: Detalhe do menino

Imagem de vestir, suporte de madeira, com policromia nas mãos, na cabeça e no menino, mede 120x 32 cm. A criança (fig.28) possui policromia completa, cabelos desalinhados, fina camada de preparação para policromia, de aparência fosca, acabamento diferente dos encontrados nas imagens baianas.

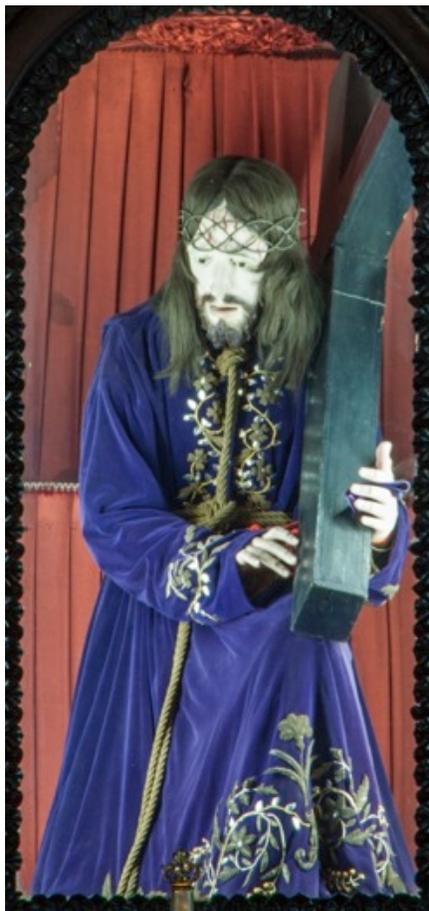
Figura 30: Atribuído à Raffaelo de Rosa. Nosso Senhor dos Passos, 1883. Imagem de vestir, policromia nas mãos e face. Altar dos Passos Catedral Metropolitana de Campinas

Conferindo o último inventário do século XIX, realizado em 1885, existem apenas duas novas imagens acrescentadas desde o inventário de 1872: “uma imagem de Nossa Senhora das Dores (fig.31) com diadema e espada de prata e uma imagem do Senhor dos Passos (fig.30) com diadema de prata”¹⁷³. A imagem do Senhor dos Passos está exposta na capela dos Passos atual.

Imagem de vestir com olhos de vidro, cabelo humano, policromia na face e nas mãos, expressão dolorosa no rosto, boca entreaberta e olhos tristes. As vestes não são originais, foram trocadas pela Irmandade do Santíssimo Sacramento. O revestimento interno do nicho também foi doado pela Irmandade do Santíssimo Sacramento.

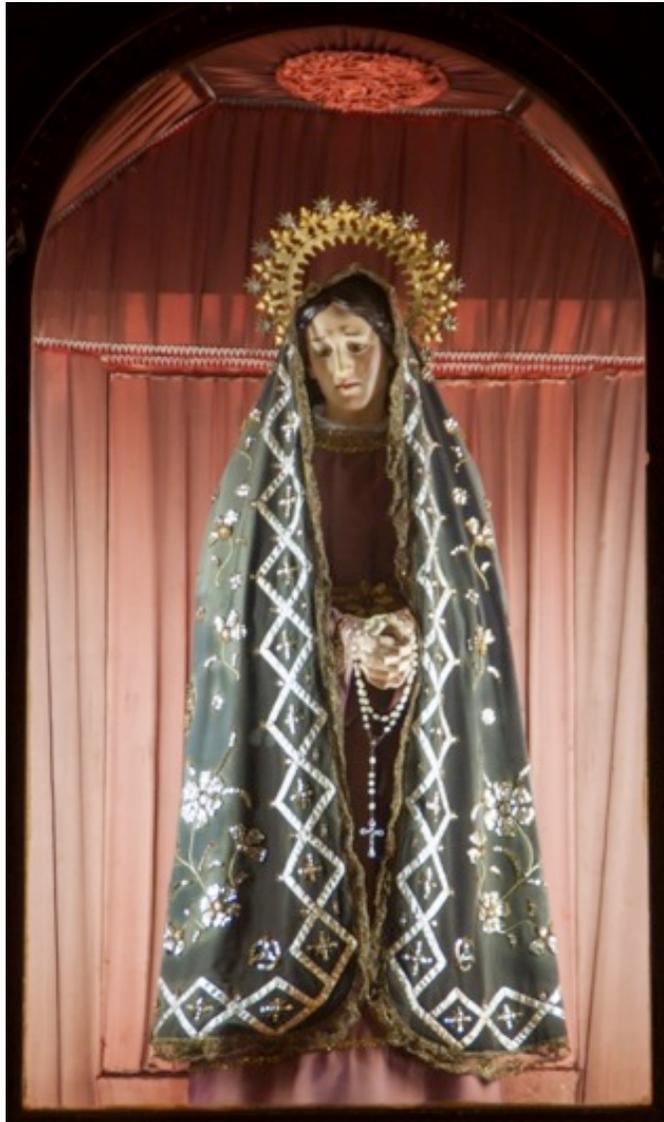
Figura 31: Atribuído à Raffaelo de Rosa. Nossa Sra. das Dores, 1883. Imagem de vestir com policromia nas mãos, pés e face. Altar de N. S. das Dores na Catedral Metropolitana de Campinas

A imagem de N. Sra. Das Dores (fig.31) é de vestir, com suporte de ripas madeira, mede 160x 40 cm. Possui olhos de vidro, lágrimas de resina, cabelo entalhado e policromado. É policromada na face, nas mãos e nos pés. Como atributos possui o resplendor com as 12 estrelas, símbolo de Maria protegida pelos 12 apóstolos após a morte de seu filho, o crucifixo nas mãos, o manto escuro e o vestido roxo. O vestido e o manto não são originais, foram renovados pela Irmandade do Santíssimo Sacramento no começo do séc. XXI.

Assim como aconteceu com a imagem dos Passos (fig. 30), o tecido que reveste o nicho desta imagem foi feito pela Irmandade do Santíssimo.

Esta imagem aparece somente no inventário de 1885¹⁷⁸, após a inauguração. A hipótese estabelecida para a confecção e policromia desta imagem é a mesma estabelecida para a imagem dos Passos (fig.30).

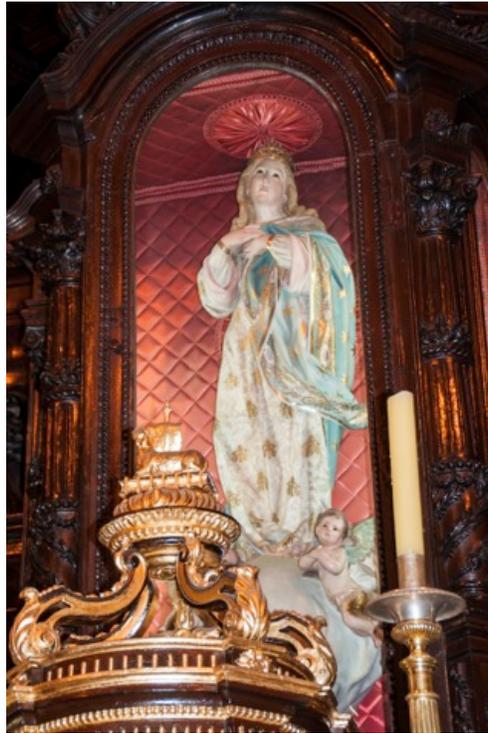
Figura 34: N. Sra. da Conceição, 1913, Casa Sucena. Gesso policromado, 160x50 cm Altar mor da Catedral Metropolitana de Campinas.

Imagem de gesso de Nossa Senhora da Conceição (fig.34), com policromia e douramento, mede 160x 50 cm. Foi adquirida pela Confraria do Rosário de Maria e doada à Catedral de Campinas em 1912¹⁸³. É proveniente da Casa Sucena (RJ), precisou ser restaurada na década de 50, devido a um ataque de vandalismo, quando foi retirada do nicho e quebrada em várias partes¹⁸⁴.
Adquirida junto com a imagem do Rosário de gesso.

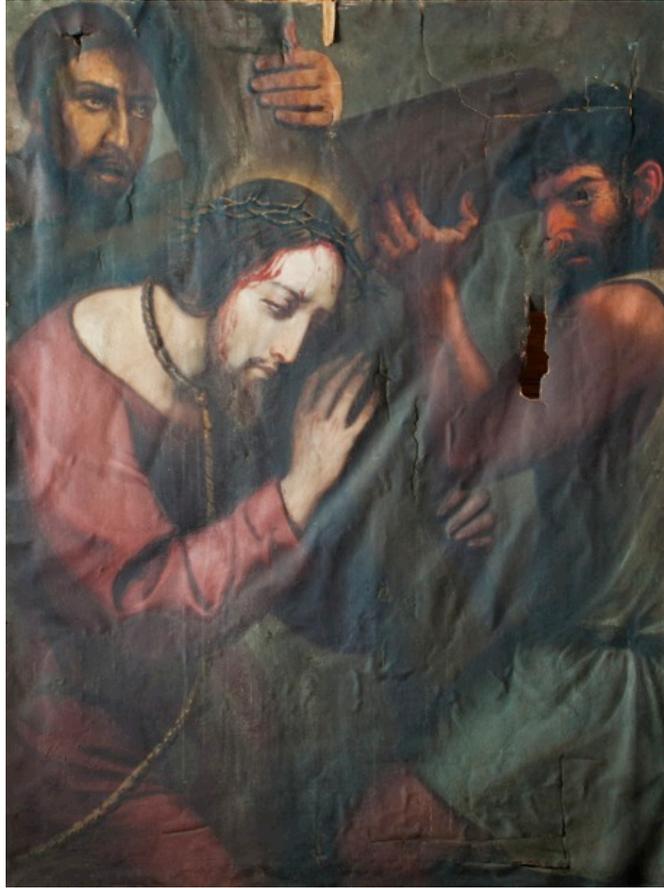
Figura 41: Claude J. Barandier. Primeira queda da cruz, 1866. Óleo sobre tela, 152x 120 cm. Museu Arquidiocesano de Campinas.

Quadro “Primeira queda da cruz” (fig.41), óleo sobre tela, medindo 152x 120 cm. Obra executada pelo pintor Claude Joseph Barandier em 1866¹⁸⁸, dentro da própria Matriz Nova. Foi encomendado pelo Diretório das Obras de 1864. Foi instalado na parede da nave, entre os altares laterais, em 1883, permanecendo ali até 1969, quando foi tombado no MAC.

Quadro em péssimas condições de conservação. Suporte comprometido, tela rasgada, escurecida e suja. Está guardado na reserva técnica do MAC, necessitando uma restauração para ser exposto.

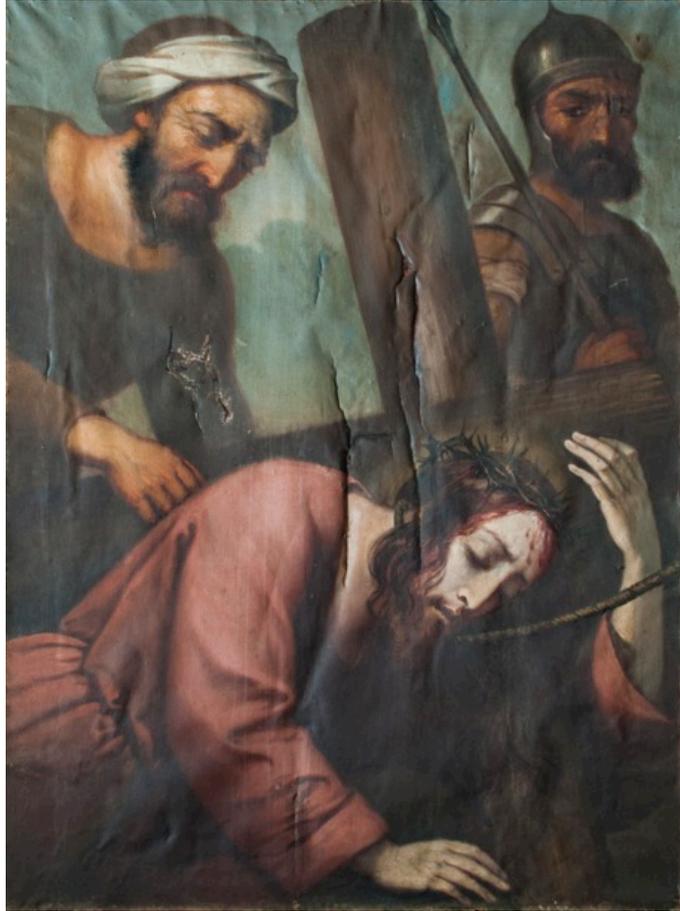
Figura 42: Claude J. Barandier. Segunda queda da cruz, 1866. Óleo sobre tela, 152x 120 cm. Museu Arquidiocesano de Campinas.

Quadro “Segunda queda da cruz” (fig.42), óleo sobre tela, medindo 152x 120 cm. Obra executada pelo pintor Claude Joseph Barandier em 1866¹⁸⁹, dentro da própria Matriz Nova. Foi encomendado pelo Diretório das Obras de 1864. Foi instalado na parede da nave, entre os altares laterais, em 1883, permanecendo ali até 1969, quando foi tombado no MAC.

Nesta tela as diferenças físicas entre a figura de Jesus e os personagens masculinas mantêm-se acentuadas, a carnção alva e delicada de Jesus assemelha-se apenas às mulheres. Todos os rostos são calmos e resignados.

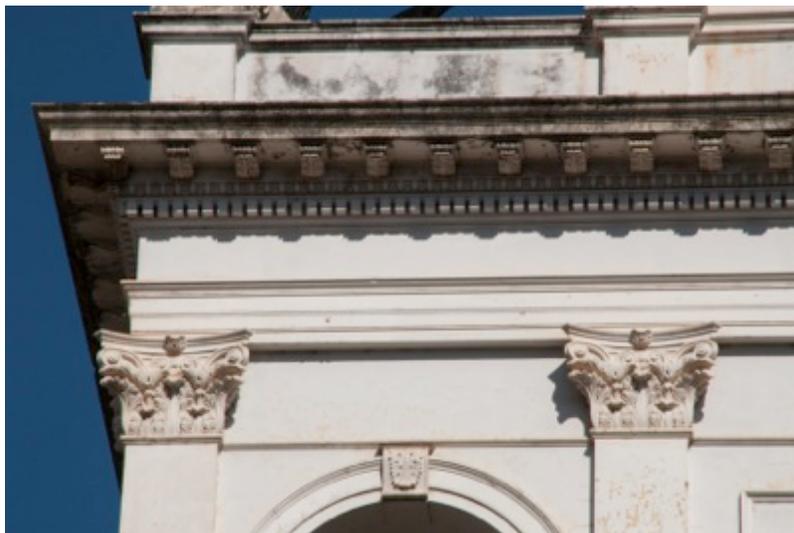
Figura 47: Raffaello de Rosa. Capitéis e ornamentação segundo pavimento da fachada, 1879-1880.

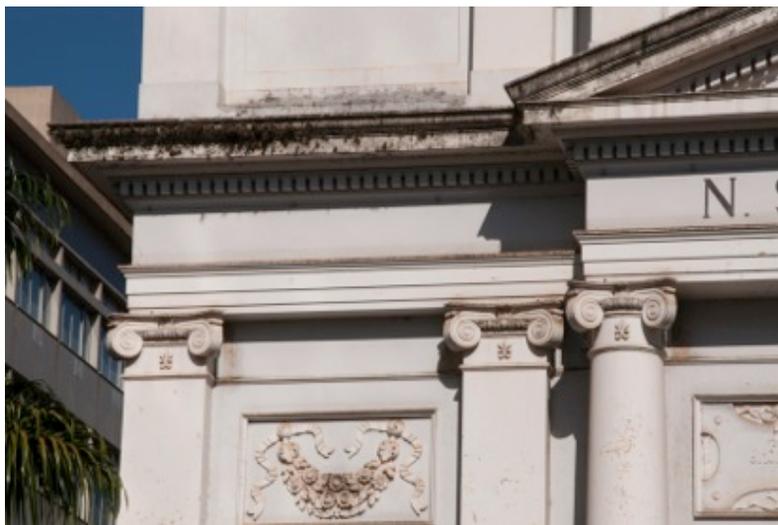
Figura 48: Raffaello de Rosa. Detalhe dos capitéis do primeiro pavimento, 1879-1880.

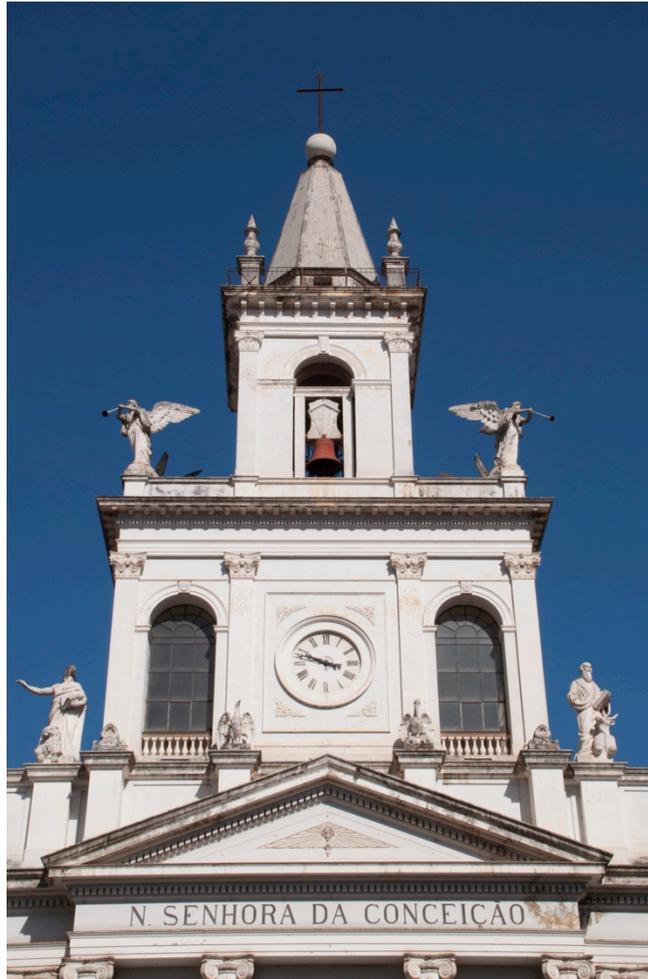
Figura 49. Raffaelo de Rosa. Detalhe do acabamento do frontão e cornijas, 1879-1880.

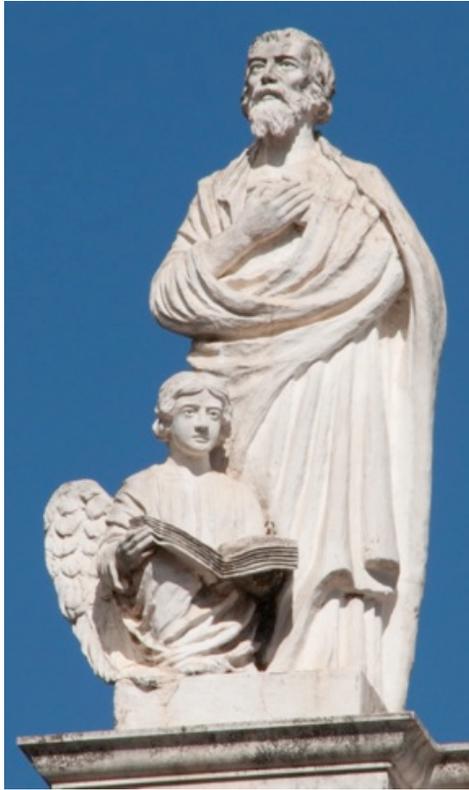
Figura 50: Agostino Balmes Odísio. São Mateus, 1914. Terracota revestida de cimento, H 400 x 100 cm.

Estátua de terracota, com armação interior de ferro e revestimento externo de cimento, mede 400x 100 cm. Foi encomendada em 1914 por Dom Nery ao escultor italiano Agostino Balmes Odísio. É a primeira estátua a ser instalada na fachada da Catedral de Campinas. A encomenda foi registrada no Livro Tombo com o texto

São Mateus (fig.50) é, usualmente, retratado com um anjo, pois seu evangelho inicia-se com a genealogia de Jesus, todos os outros evangelistas serão iconograficamente associados à animais do velho testamento¹⁹⁸.

A história pregressa das fachadas não aconselhava estátuas de mármore, sendo a terracota a melhor opção devido ao peso, material que efetivamente foi usado em todas as estátuas da fachada da Catedral de Campinas.

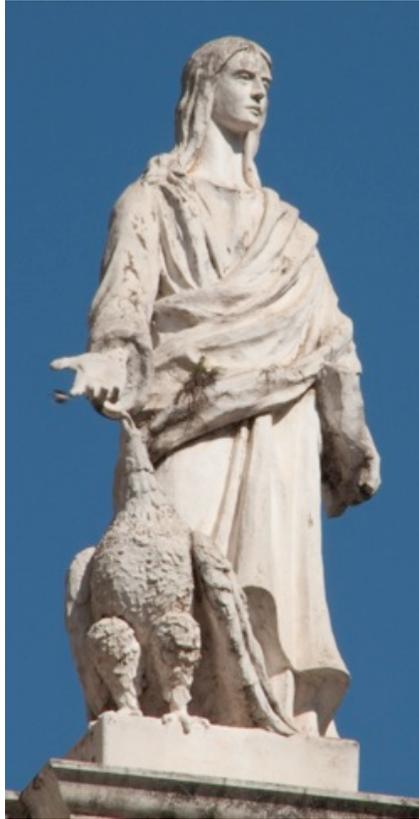
Figura 51: Agostino Balmes Odísio. São João, 1914. Terracota revestida de cimento, 400 x 100 cm.

Estátua de terracota, com armação interior de ferro e revestimento externo de cimento, mede 400x 100 cm. Foi encomendada em 1914 por Dom Nery ao escultor italiano Agostino Balmes Odísio. É a segunda estátua a ser instalada na fachada da Catedral de Campinas. A encomenda foi registrada no Livro Tombo¹⁹⁹.

São João (fig.51) é relacionado com a águia pois seu evangelho inicia-se com a comparação de Deus à visão de um pássaro que voa muito alto no céu²⁰⁰.

Em abril de 1914 foram inauguradas as duas primeiras estátuas da fachada, nas extremidades da torre, com 4 metros, conforme havia determinado Ramos de Azevedo. Pela beleza da obra foram contratadas as outras duas imagens, de Lucas e Marcos, com o professor “Agostinho Odizio”²⁰¹.

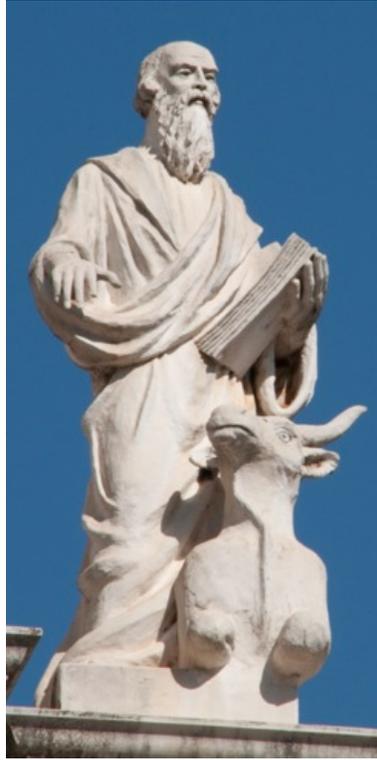
Figura 52: Agostino Balmes Odísio. São Lucas, 1914. Terracota revestida de cimento, 400x 100 cm

Estátua de terracota, com armação interior de ferro e revestimento externo de cimento, mede 400x 100 cm. Foi encomendada em 1914 por Dom Nery ao escultor italiano Agostino Balmes Odísio. É a terceira estátua a ser instalada na fachada da Catedral de Campinas. A encomenda foi registrada no Livro Tombo²⁰².

São Lucas (fig.52) é associado à um touro, por seu evangelho iniciar-se com o sacrifício de Zacarias, sendo o touro um dos animais sacrificiais por excelência no velho testamento²⁰³.

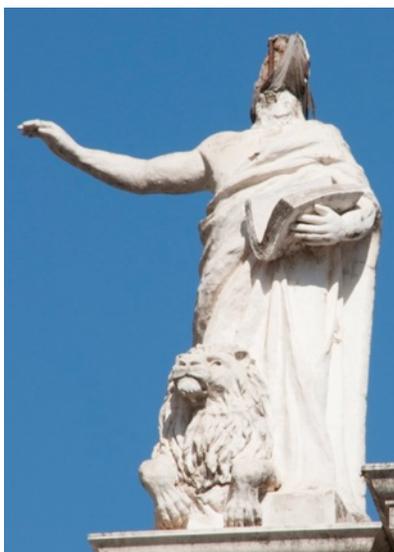
Figura 53: Agostino Balmes Odisio. São Marcos, 1914. Terracota revestida de cimento, 400x 100 cm.

Estátua de terracota, com armação interior de ferro e revestimento externo de cimento, mede 400x 100 cm. Foi encomendada em 1914 por Dom Nery ao escultor italiano Agostino Balmes Odisio. É a quarta estátua a ser instalada na fachada da Catedral de Campinas. A encomenda foi registrada no Livro Tombo²⁰⁴.

O último evangelista representa São Marcos (fig.53), usualmente associado à um leão por sua primeira missão junto à Paulo, onde a voz que gritou no deserto se fez ouvir. O animal temido do deserto cujo rugido ressoa e se faz ouvir é o leão²⁰⁵. Esta imagem sofreu danos em 2011, a cabeça do santo partiu-se, tendo caído enfrente à fachada²⁰⁶.

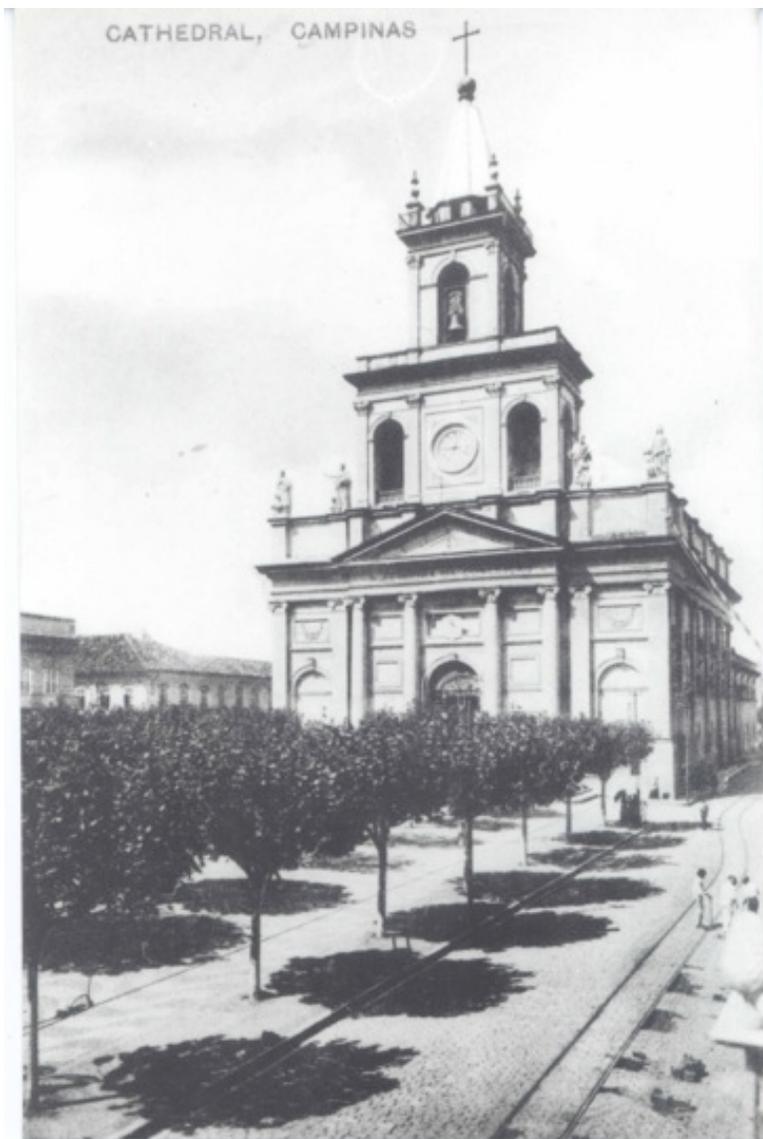
A fachada adquiriu em 1916, após a passagem de Agostino Odísio por Campinas, a ornamentação dos evangelistas e apóstolos (fig.56). Esta configuração permaneceu inalterada até 1923, quando foram acrescentadas novas estátuas à fachada.

Figura 56: Fachada da Matriz, 1916-1922. Fonte: Coleção Antônio Miranda, Centro de Memória-Unicamp

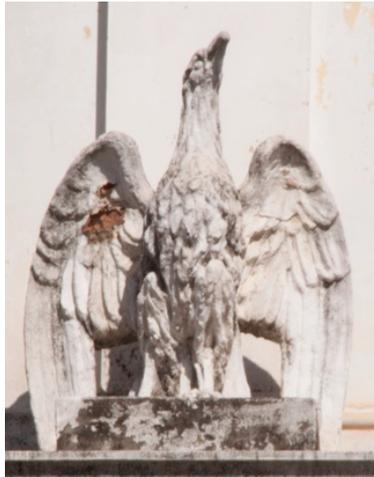
Figura 57: Atribuição a José Rosada. Águia da fachada da Catedral de Campinas, 1923. Terracota revestida de cimento.

Estátua da águia (fig.57), feita de terracota, recoberta por cimento. A águia representa a sabedoria aguçada, ave que voa muito alto e com muita rapidez. Um dos símbolos da comunicação com mundo transcendente.

A obra foi atribuída à José Rosada pois, seria improvável que houvesse sido contratado um outro escultor apenas para a confecção do pelicano e da águia na fachada, quando este escultor havia feito os anjos e a Nossa Senhora da Conceição sobre a cúpula.

Em entrevista à Arita Petená em 4 de dezembro de 1977²¹¹, Wilmo Rosada confirmou ter sido seu pai, José Rosada, o autor dos: anjos (fig.59-60) e da Nossa Senhora da Catedral (fig.61), por isso, supõem-se que tenha sido também o autor do Pelicano (fig.58) e da águia (fig.57) que decoram a fachada.

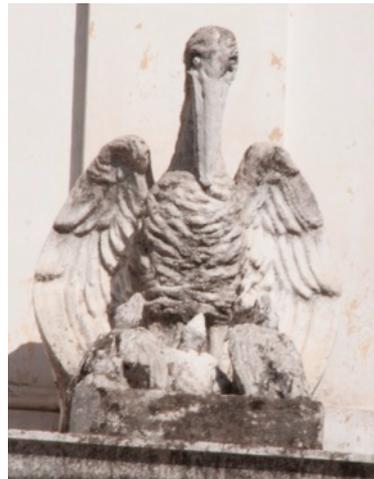
Figura 58: Atribuição José Rosada. Pelicano com filhotes, 1923. Terracota revestida de cimento.

Estátua do pelicano (fig.58), feita de terracota, recoberta por cimento. Para a Igreja Católica, o pelicano é símbolo da misericórdia, da renúncia pessoal em favor dos menos afortunados²¹⁰. É um símbolo tradicional nos templos católicos.

Mesmo caso da águia, a obra foi atribuída à José Rosada pois, seria improvável que houvesse sido contratado um outro escultor apenas para a confecção do pelicano e da águia na fachada, quando este escultor havia feito os anjos e a Nossa Senhora da Conceição sobre a cúpula.

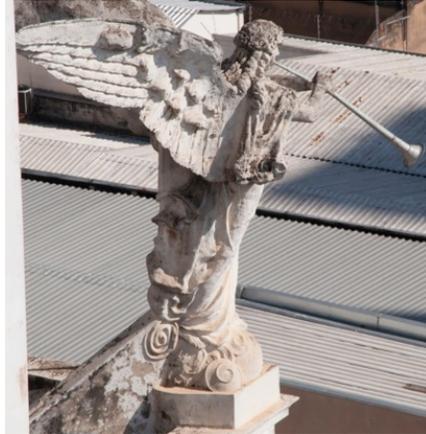
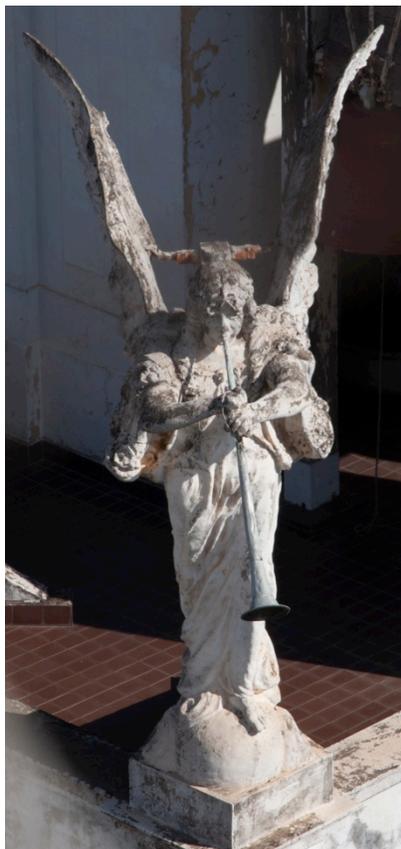
Figura 59: José Rosada. Anjo da anunciação- Fachada da Catedral, lado direito, 1923. Terracota revestida de cimento.

Figura 60: José Rosada. Anjo anunciador, 1923. Terracota revestida de cimento

A reforma de 1923, promovida por Dom Campos Barreto, ainda acrescentaria outros elementos como: os chamados “anjos anunciadores”, um pelicano, uma águia e uma estátua de Nossa Senhora da Conceição sobre a cúpula.

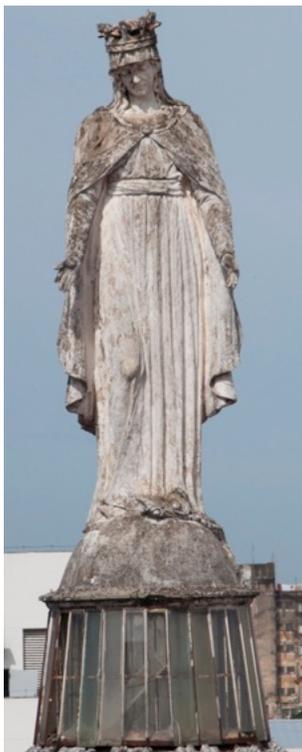
Figura 61: José Rosada. Nossa Senhora Conceição, 1923. Terracota revestida de cimento.

A colocação de Nossa Senhora da Conceição (fig.61) na cúpula só foi possível após a reforma de 1923, que elevou e reforçou a cúpula. A base é muito similar às dos anjos, também o mesmo tipo de fechamento do manto. Não foi possível medir esta obra, que tem um acesso difícil. É produzida também em terracota revestida de cimento. Precisa de limpeza e verificação de sua situação estrutural.
