**CATALOGAÇÃO DO ACERVO ARTÍSTICO DA
CATEDRAL METROPOLITANA DE CAMPINAS:
PINTURAS, ESCULTURAS, TALHA E DETALHES
ARQUITETÔNICOS DE 1840 A 1923.**

*Dissertação de Mestrado apresentada ao Instituto de Filosofia e Ciências
Humanas da Universidade Estadual de Campinas, como parte dos requisitos exigidos
para a obtenção do título de Mestra, na área de História da Arte.*

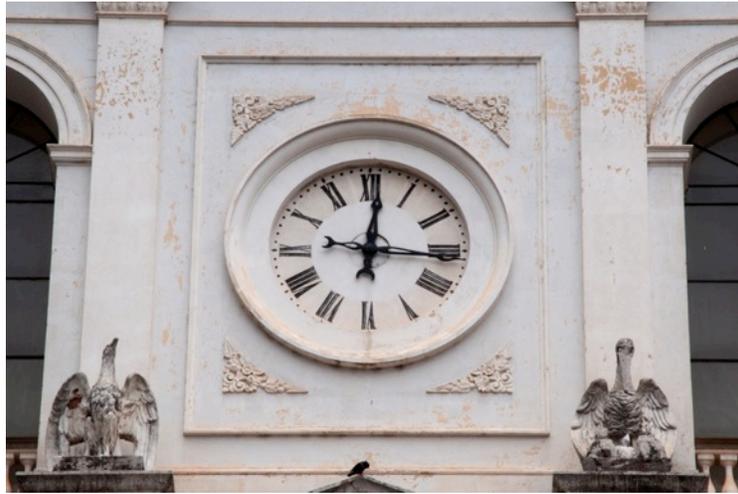
Figura 62: Gondalo & Cia. Relógio da torre da Catedral, 1879.

Em primeiro de maio de 1880 foi colocado em funcionamento o grande relógio da torre (fig.62): “desde esse dia começou a regularizar a marcha do mecanismo, o Snr Candido Flaquer”²¹². O relógio foi importado e trazido pelo Rio de Janeiro. Encomenda feita por Cristóvão Bonini.

Mário Renato Miranda é o responsável pelo relógio da torre, e todos os outros relógios do acervo, desde 1972, efetuando toda a manutenção necessária até o presente ano de 2013.

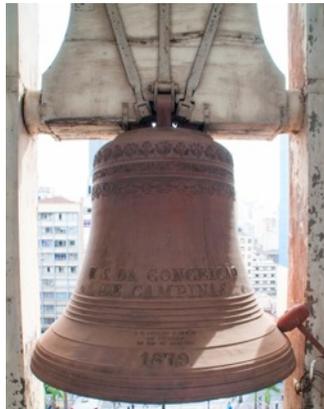
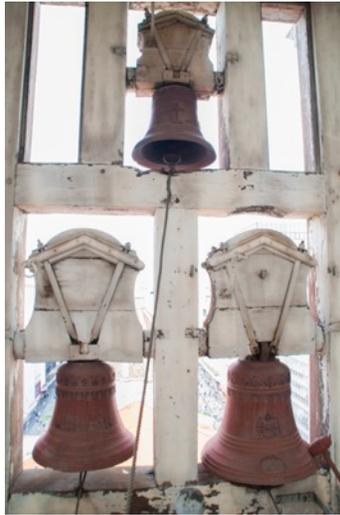
Figura 63: Claudino Gonçalves Coelho & Irmãos. Sino Grande da torre da matriz, 1879.

Figura 64: Claudino Gonçalves Coelho & Irmão. Sinos do carrilhão, 1879.

Em 1880 foram instalados na torre os novos sinos²¹³ (fig.63-64) adquiridos no Rio de Janeiro. Os sinos foram escolhidos por Ramos de Azevedo e foram fabricados pela fundição de sinos Claudino Gonçalves Coelho e Irmão. Feitos de ferro fundido, encontram-se em bom estado de conservação e funcionando.

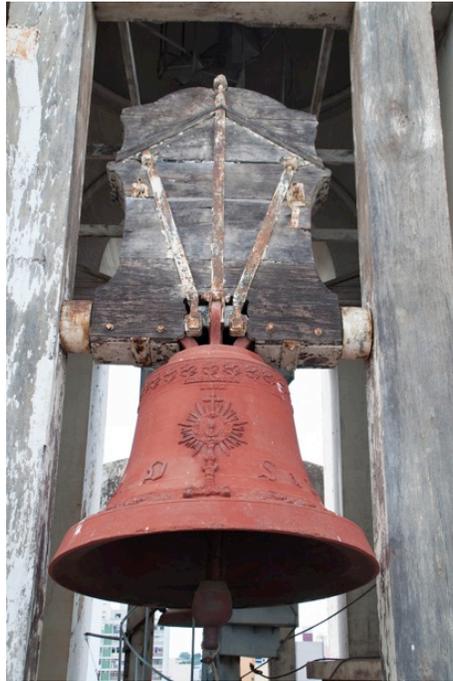
Figura 65: Henrique Henrichsen. Sino Bahia, 1847.

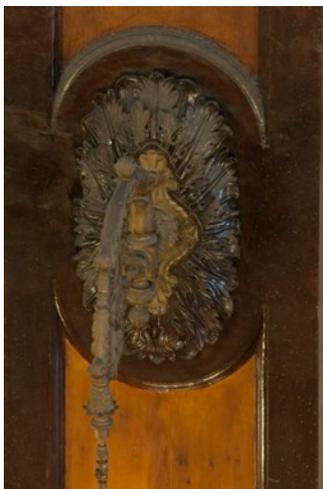
Figura 66: Raffaello de Rosa. Florão entre reservas, acabamento para as luminárias, 1879-1883.

Florão de madeira envernizada que decora o suporte das luminárias nas laterais da nave central. Foi produzido por Raffaello de Rosa entre 1879 e 1883. Está em bom estado de conservação, mas escurecido pelo verniz aplicado.

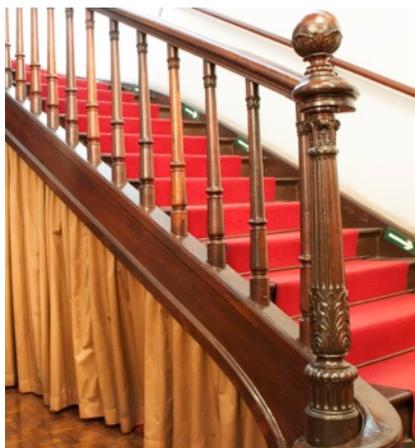
Figura 67: Raffaello de Rosa. Acabamento da escada para o Museu Arquidiocesano, 1881. Madeira envernizada.

A escada que liga o andar inferior da Catedral ao antigo consistório, hoje Museu Arquidiocesano foi projetada e instalada em 1881 por Ramos de Azevedo. É feita de madeira envernizada²¹⁸. Seu entalhe foi feito por Raffaello de Rosa.

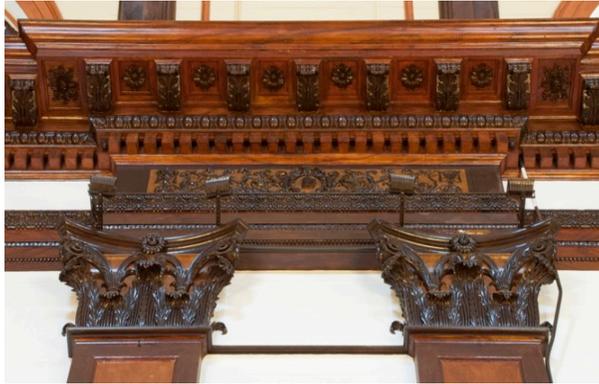
Figura 68: Raffaello de Rosa. Acabamento da cornija da grande nave, 1881.

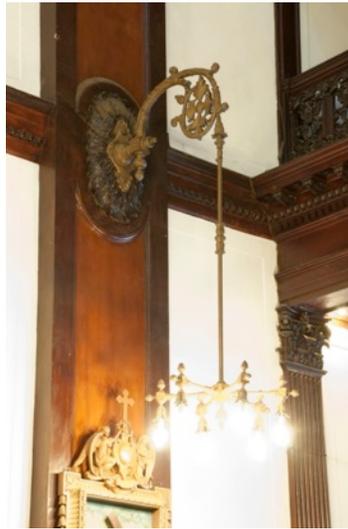
Figura 69: Fundição Faber. Ferragens para as luminárias, 1883.

Todos os candelabros e grades de ferro da Matriz foram fornecidos pela Fundição V.^a Faber & Filho em 1883²¹⁹. São feitos de ferro fundido, a parte que aloja as lâmpadas é confeccionado de bronze.

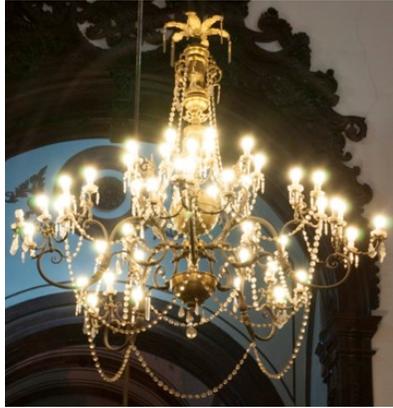
Figura 70: Maison Lite, França. Lustres de cristal e bronze, 1883.

Os lustres de Bronze e cristal que até o presente iluminam o interior da Catedral chegaram à matriz em 10 de julho de 1883, todas as peças foram importadas da Maison Lite & Weill da França²²⁰, (fig. 70). Os lustres foram encomendados pelo próprio Ramos de Azevedo. As peças são de bronze e cristal.

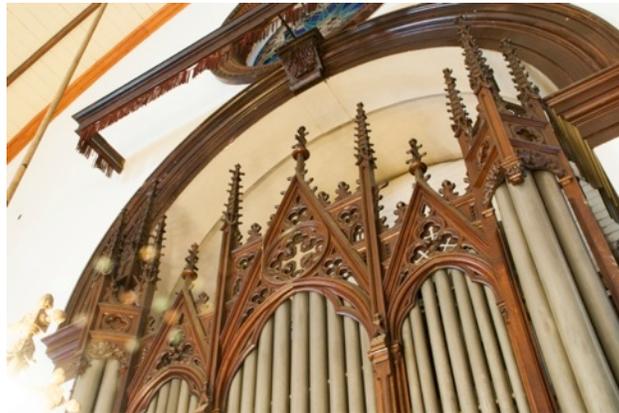
Figura 71: Maison Cavaillé Coll. Órgão da Catedral de Campinas, 1883.

O órgão necessita restauração para bom funcionamento, alguns registros estão com defeito, existe um projeto aprovado para restauração, aguardando captação de recursos.

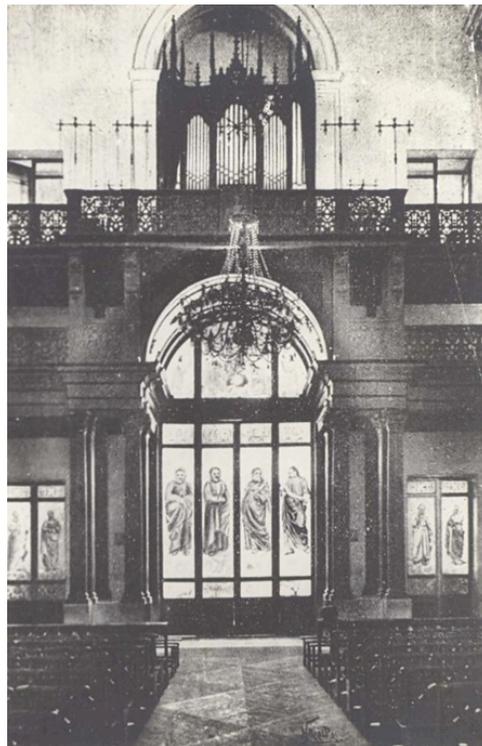
Figura 72: Haraldo. Foto do interior da Matriz após inauguração, anterior à 1923

Acima vê-se (fig.72) um outro elemento que fazia parte da inauguração, os vidros pintados à mão. O pintor Elpinice Torrini²²⁵ elaborou as representações dos evangelistas e apóstolos, com a Imaculada Conceição no vidro superior, logo abaixo do arco do coro. Os vidros foram retirados na reforma de 1923 e extraviaram –se.

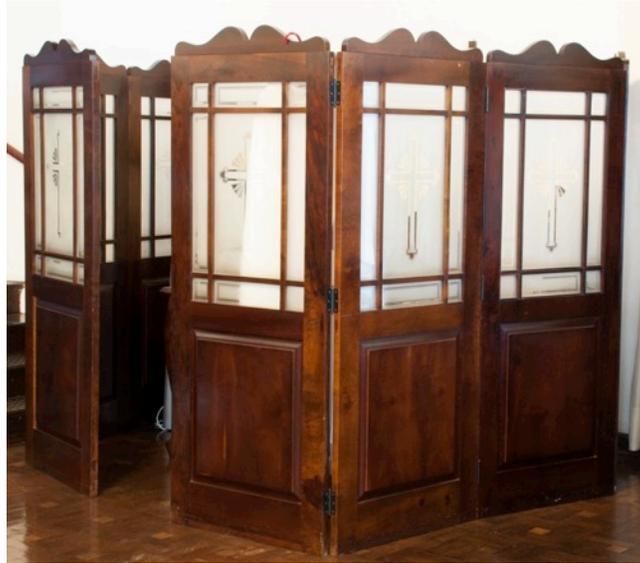
Figura 73: Autor desconhecido. Divisão para confissão dos homens, 1909.

A divisão para confissão masculina, é de madeira, decorada com vidros jatiados, as peças possuem 300x 180 cm cada. Padre Reimão, aproveitando a posse de Dom Nery, solicitou colocar-se mais dois confessionários na igreja e fazer uma divisão com vidros e madeira almofadada na sacristia destinada à confissão dos homens (fig.73), os homens sentiam-se intimidados por confessar próximo às mulheres na nave da igreja, fato mencionado no Livro Tombo²²⁶. Hoje são usadas para confissões tanto de homens quanto mulheres.

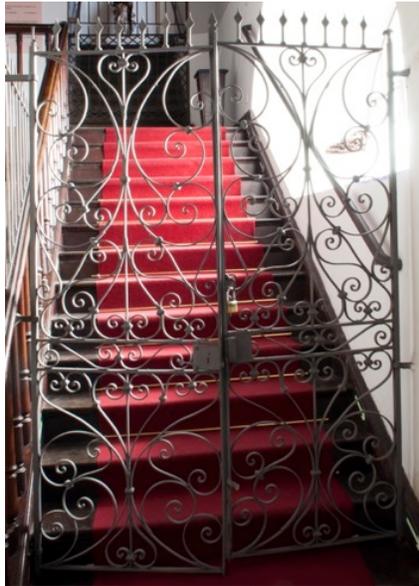
Figura 74: Grades das escadas, 1909. Ferro industrial.

As grades de acesso às tribunas e ao Museu são de ferro comercial, um material mais flexível e de fácil modelagem. Não envolvia um processo tão artesanal como a produção do ferro fundido no séc. XIX.

Foram instaladas em 1909, a fim de impedir a passagem para as tribunas. As tribunas deveriam ser usadas apenas por mulheres (fig.74)²²⁷.

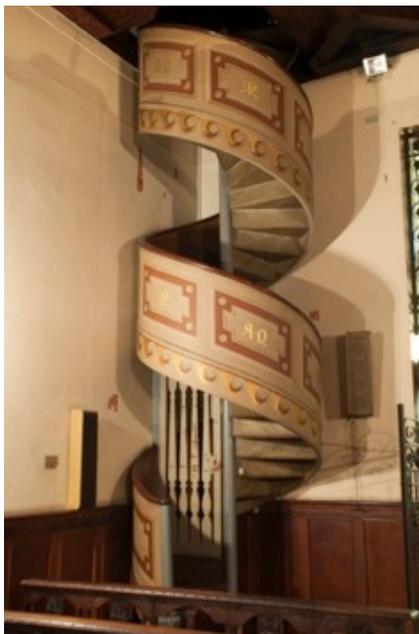
Figura 76: Henrique Fortini. Escada da Capela do Santíssimo, 1910. Madeira policromada e dourada.

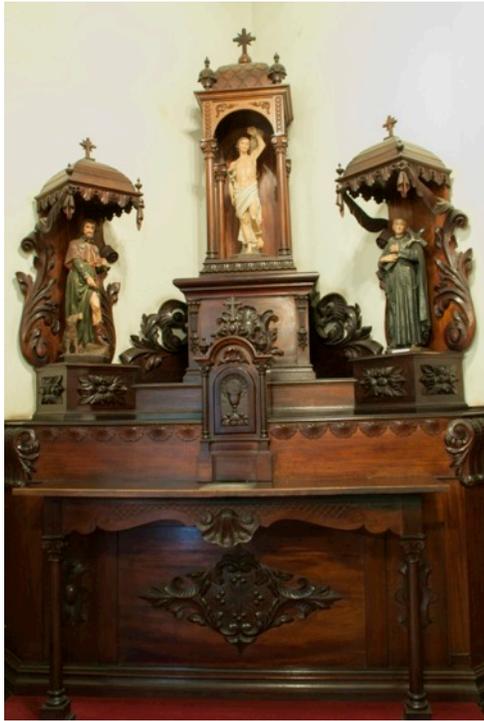
Figura 78: Autor Desconhecido. Altar de São Vicente de Paula, 1910.

Em 1910, Dom Nery instituiu a Associação São Vicente de Paula e, para isso, foi confeccionado um pequeno altar, na passagem para a sacristia, é possível que este altar tenha sido feito por Henrique Fortini, pois possui as mesmas características do altar proposto pelo engenheiro para a cripta²²⁹.

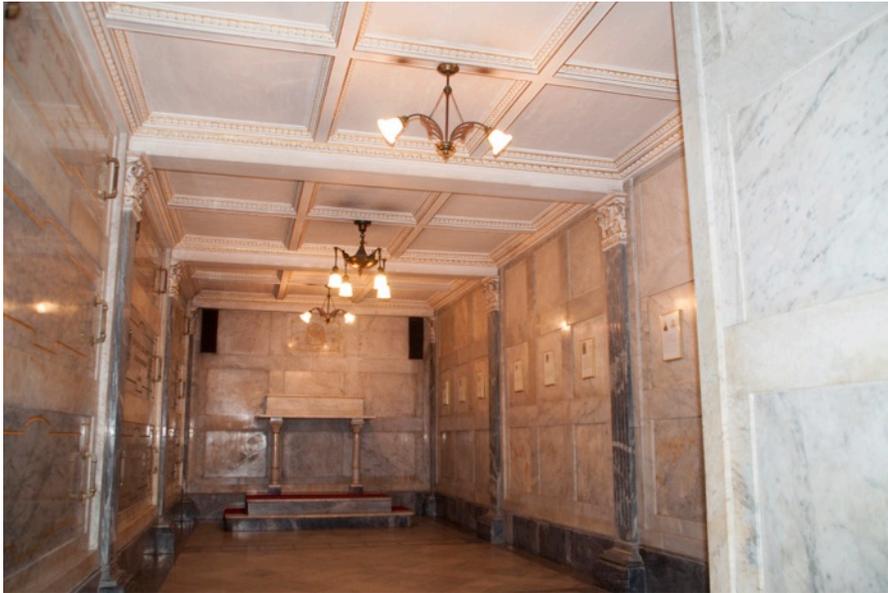
Figura 79: Adelardo S. Caiuby. Cripta da Catedral de Campinas, 1923. Mármore.

A reforma de 1923 foi contratada com o engenheiro-arquiteto Adelardo Soares Caiuby²³⁰, seu orçamento, embora com valor um pouco maior, incluía os andaimes e todo o material. A construção da cripta, sob o altar mor²³¹ (fig. 79), foi feita com mármore, projeto do próprio engenheiro Adelardo Caiuby.

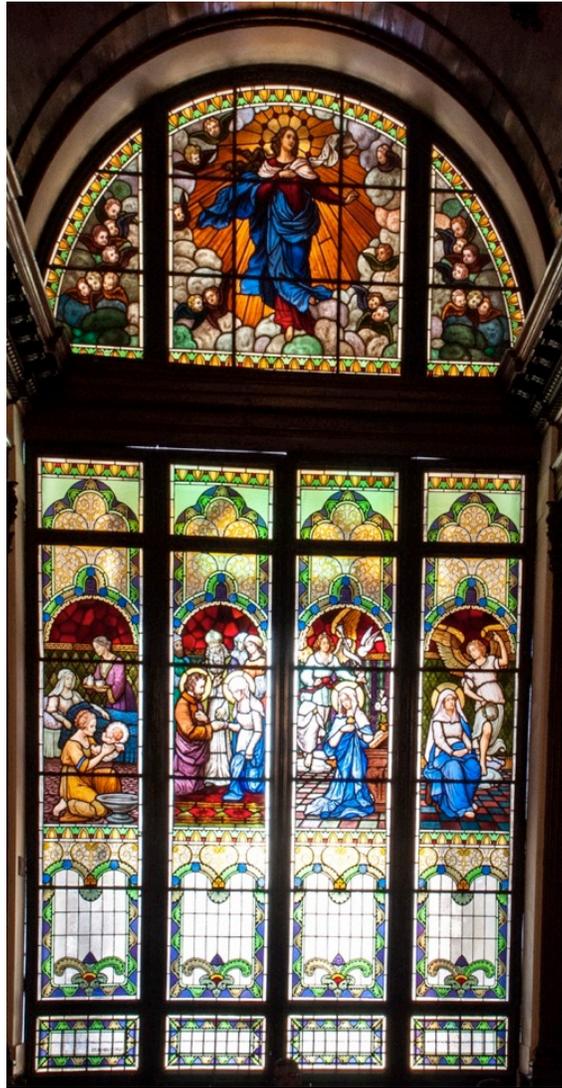
Figura 80: Casa Conrado. Vitrais do paravento, entrada da nave, 1923. Vidro colorido, 386x 700 cm.

Vitral do paravento, feito de vidro colorido, medida 386x 700 cm. Encomendado pelo engenheiro Adelardo Caiuby à Casa Conrado em São Paulo. Olhando-se da direita para a esquerda (fig.80), os motivos do vitral tem a representação da anunciação do anjo à Maria, os esponsais e o nascimento de Jesus. No alto do arco a assunção de Maria, cercada por anjos, representação muito similar à pintura feita para a inauguração por Elpinice Torrini.

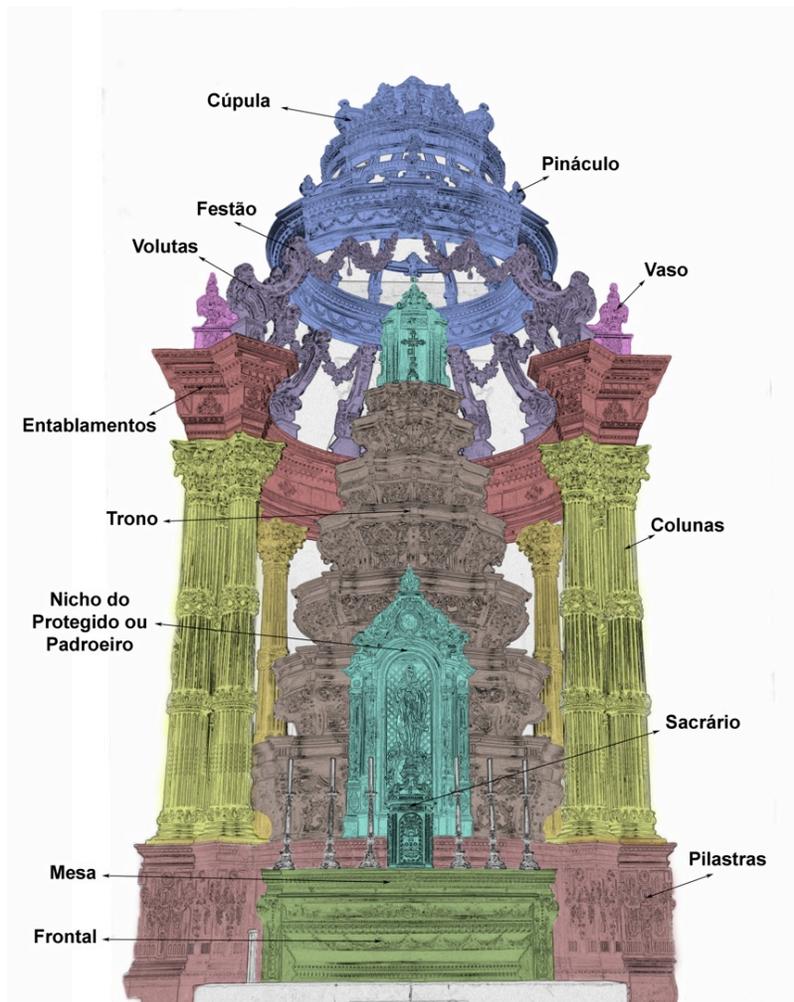
Figura 84: Elementos arquitetônicos, ornamentais e simbólicos de um altar tridentino, no Altar mor da Catedral de Campinas.

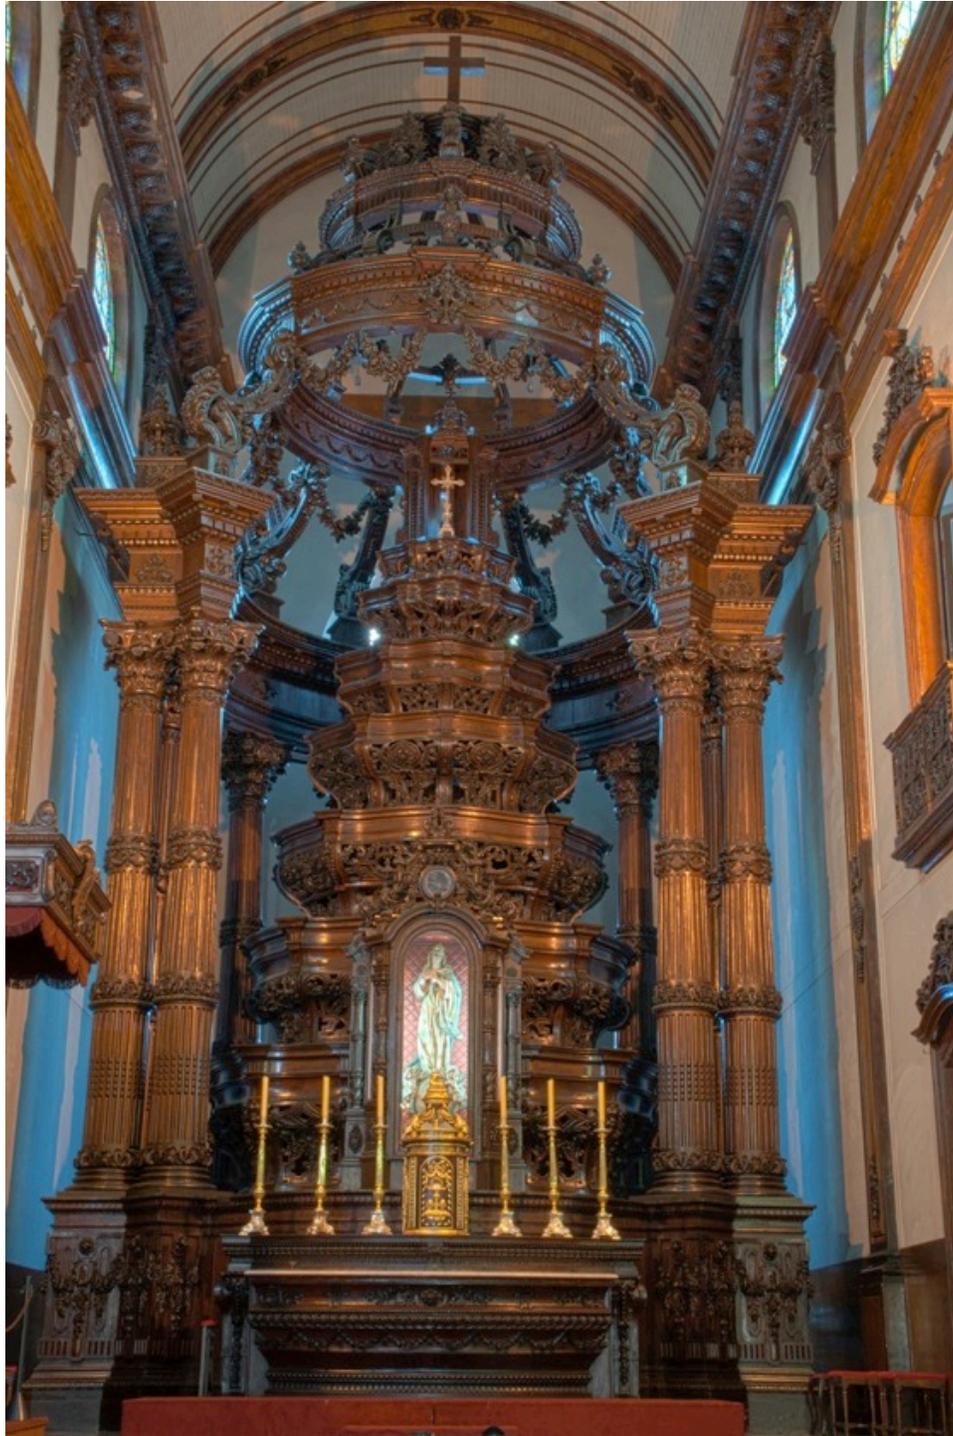
Figura 85: Vitoriano dos Anjos Figueiroa. Altar mor da Catedral de Campinas, 1854-1862. Madeira envernizada.

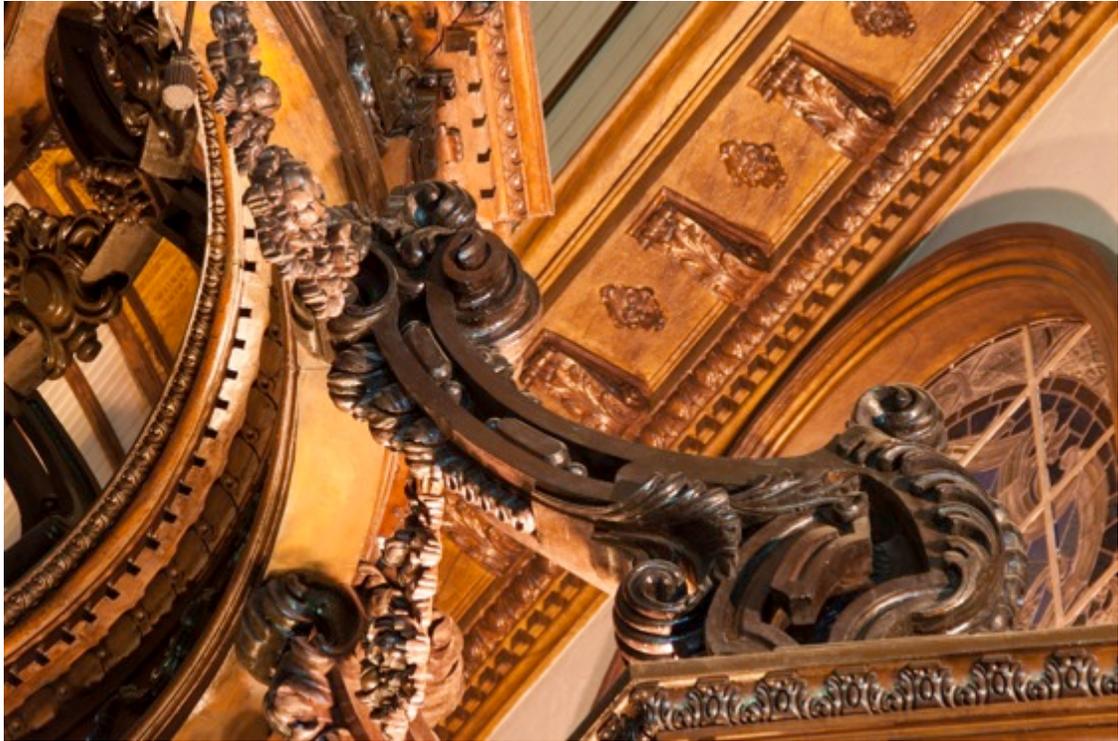
Figura 86: Detalha da voluta entre o entablamento e o primeiro anel da cúpula, lado direito.

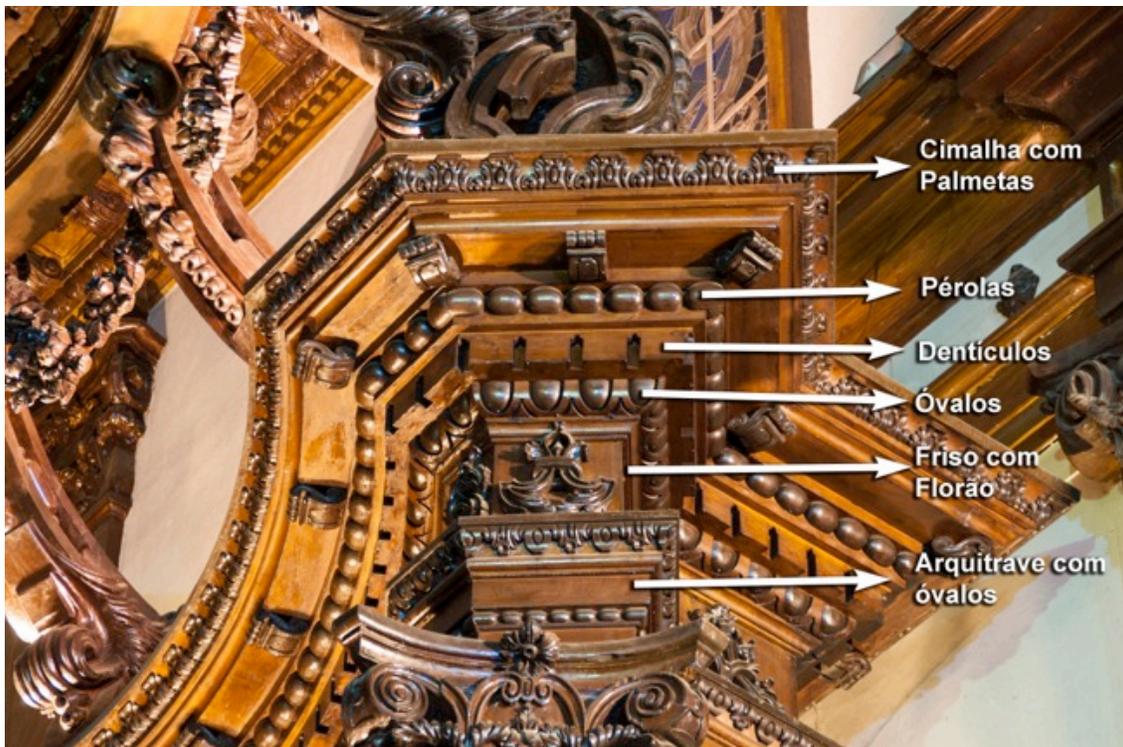
Figura 87: Detalhe do entablamento, lado direito, com legenda.

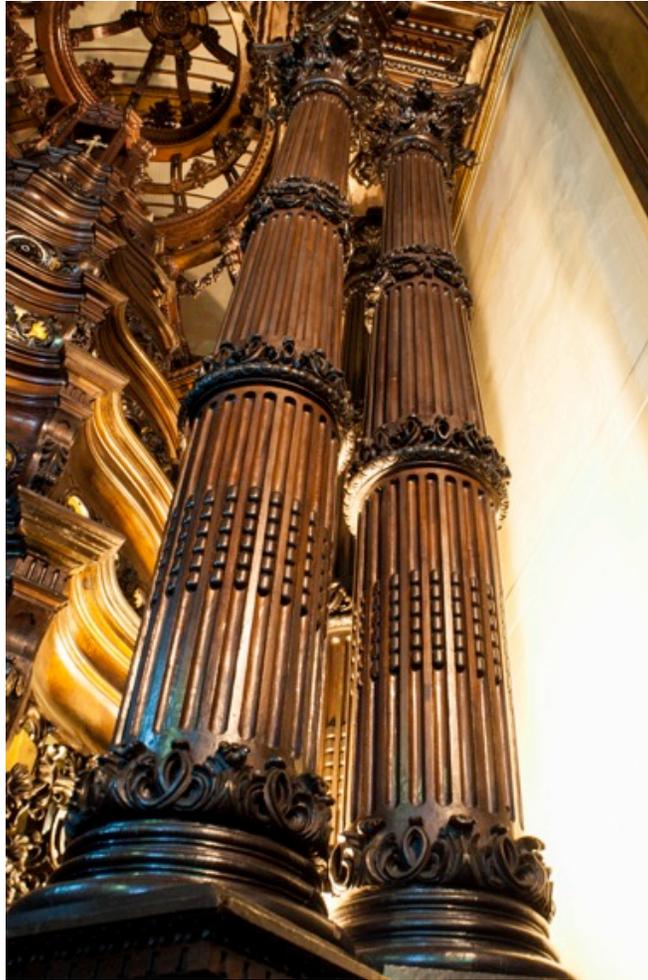
Figura 88: Detalhe das colunas da lateral direita do altar mor

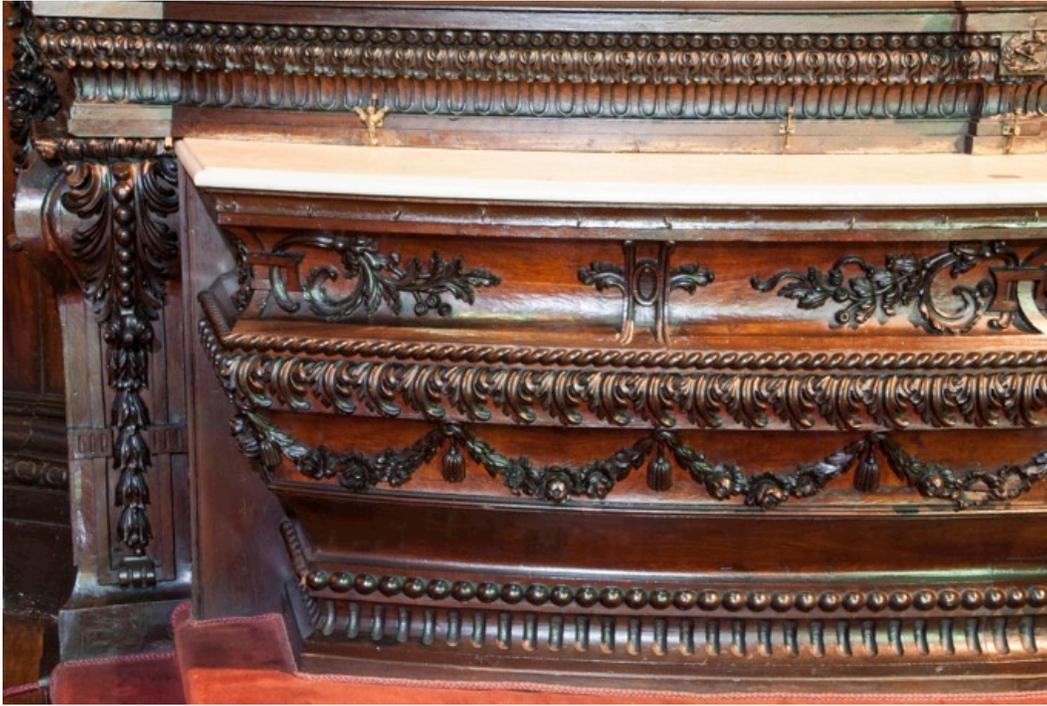
Figura 90: Detalhe do frontal e da mesa do altar mor

Na mesa e no frontal (fig.90), Vitoriano fez uso da mesma sobriedade na ornamentação, mantido em todo seu trabalho. O frontal, de baixo para cima, possui ornamentação com: canelados, pérolas, um friso ornamentado com festões e flores, acantos, friso de cordão retorcido, motivos fitomorfos e olivas, uma de suas assinaturas.

A mesa, atrás do frontal, é arremata com detalhes em forma de U, acantos e olivas. Na coluna lateral se percebe a utilização das pérolas e de motivos fitomorfos. No nicho da padroeira (fig.91) percebe-se olivas, uma coroa pequena com pérolas, pináculos, motivos fitomorfos e cúpula vazada.

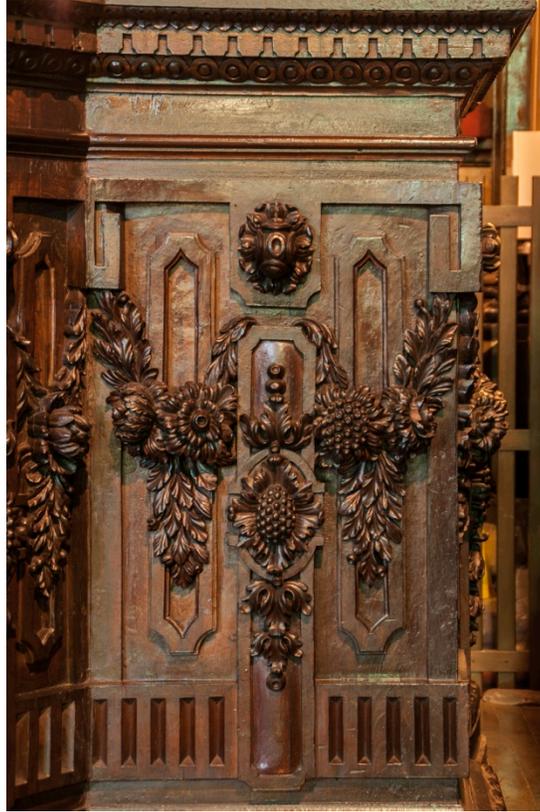
Figura 92: Detalhe da pilastrina do lado direito do altar

Nas pilastrinas (fig.92) a ornamentação mantém-se com festões de flores e olivas, sobrepostas à formas geométricas, estas formas geometrizadas são encontradas também na coroa do baldaquino.

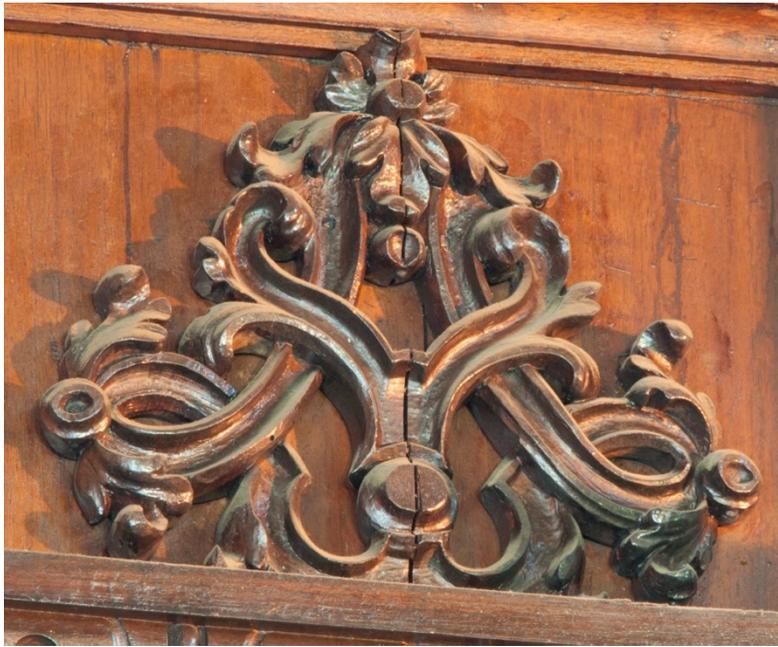
Figura 95: Detalhe do Florão da arquitrave, lado direito do altar mor

O entablamento do altar é rico em detalhes alguns como: óvalos e olivas, próprios da talha baiana; florões que ornamentam o friso, criação do próprio entalhador (fig.95).

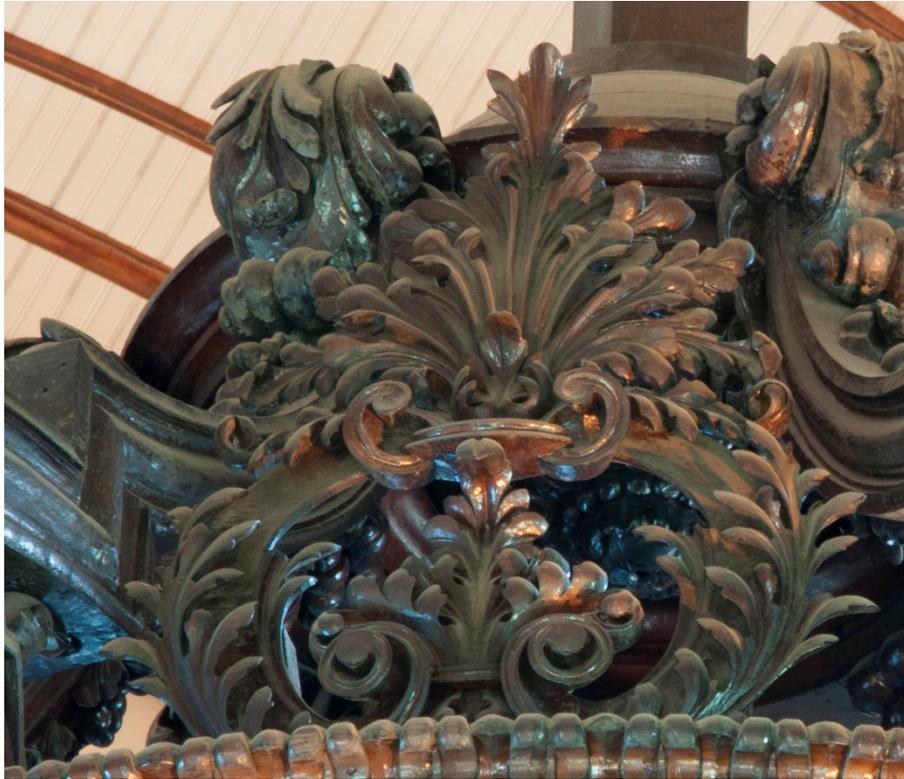
Figura 97: Detalhe do florão entre volutas, anel superior da cúpula do baldaquino

encontrados por Freire²⁵⁷ de cúpula desdobrada em dois anéis, a Igreja de Pirajuíra (BA), e a Catedral de Campinas. A parte superior a cúpula está arrematada por palmetas e olivas (fig.97). O interior das volutas é ornado com olivas. O anel intermediário possui friso canelado, com um anel mais abaixo também canelado (fig.99).

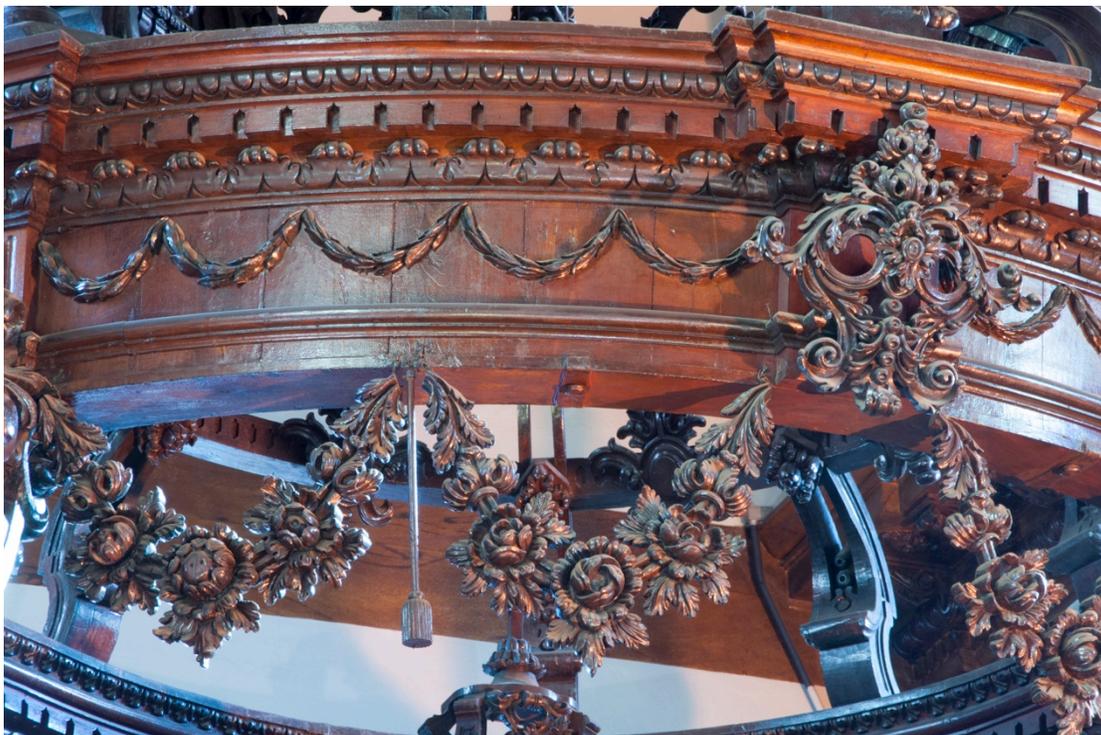
Figura 98: Detalhe do florão central da cúpula e festões do lado esquerdo do altar

O anel inferior da cúpula é ornado com festões de flores e um cordão interligado (fig.98). O alto da cúpula é finalizado por um outro vaso, agora fechado e com muitas flores (fig.99).

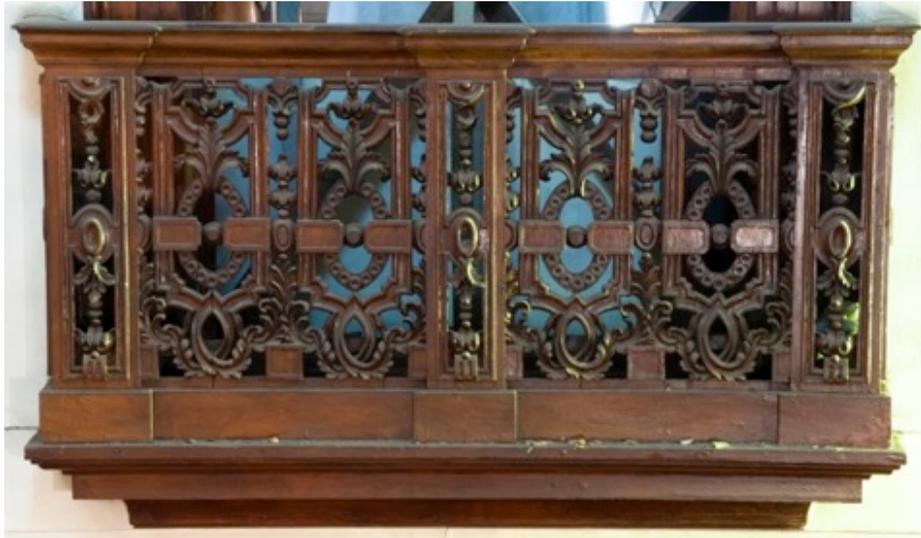
Figura 100: Vitoriano dos Anjos. Grade da tribuna da esquerda, na capela mor, 1854-1862. Madeira envernizada.

Existem quatro tribunas na capela mor, seis tribunas no corpo da grande nave e duas tribunas no coro. As grades correspondem ao estilo de Vitoriano dos Anjos com motivos abstratos que se entrelaçam, ornatos ovais arrematados com pérolas recortadas (fig.100). No centro de cada quadro existe uma forma oval lisa, arrematada com duas pérolas decrescentes penduradas, este detalhe se repetirá no desenho das grades do coro (fig.101) e da nave central, assim como no altar mor. A interligação dos elementos que compõem o quadro das grades é feito com pequenas formas geométricas retangulares, quebradas nas pontas internas.

O detalhe da grade superior do coro (fig.101) traz o mesmo ornato oval com pérolas recortadas em toda a volta. Na parte de cima vemos as pequenas formas ovais lisas com pérolas decrescentes penduradas, formas geométricas estão inseridas entre poucas folhagens. As pérolas e olivas de Vitoriano se tornaram uma assinatura em seu trabalho. No ornato central existem dois botões cheios que lembram os óvalos do altar mor, enquanto no detalhe da coluna os botões estão apenas esculpidos. Duas pérolas penduradas no ornato de cima são exatamente iguais às das tribunas da capela mor (fig.100). O coro mantém o estilo sóbrio e sem excessos de Vitoriano.

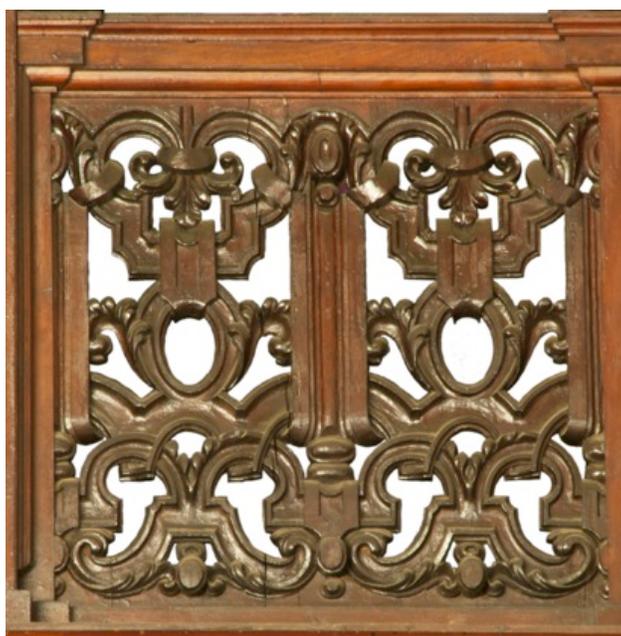
Figura 102: Atribuído à Vitoriano dos Anjos. Detalhe da grade inferior do coro, 1854-1862. Madeira envernizada

A grade inferior do coro (fig.102) é similar às grades das tribunas na nave central e da tribuna do coro. Aqui o risco traz poucas figuras fitomorfas, sem flores, pérolas ou olivas, apenas os mesmos botões secos da grade da capela mor e detalhes que se entrelaçam. Nas colunas intermediárias existem as mesmas formas de pérolas decrescentes penduradas. Novamente formas geométricas retangulares ligam os elementos do quadro.

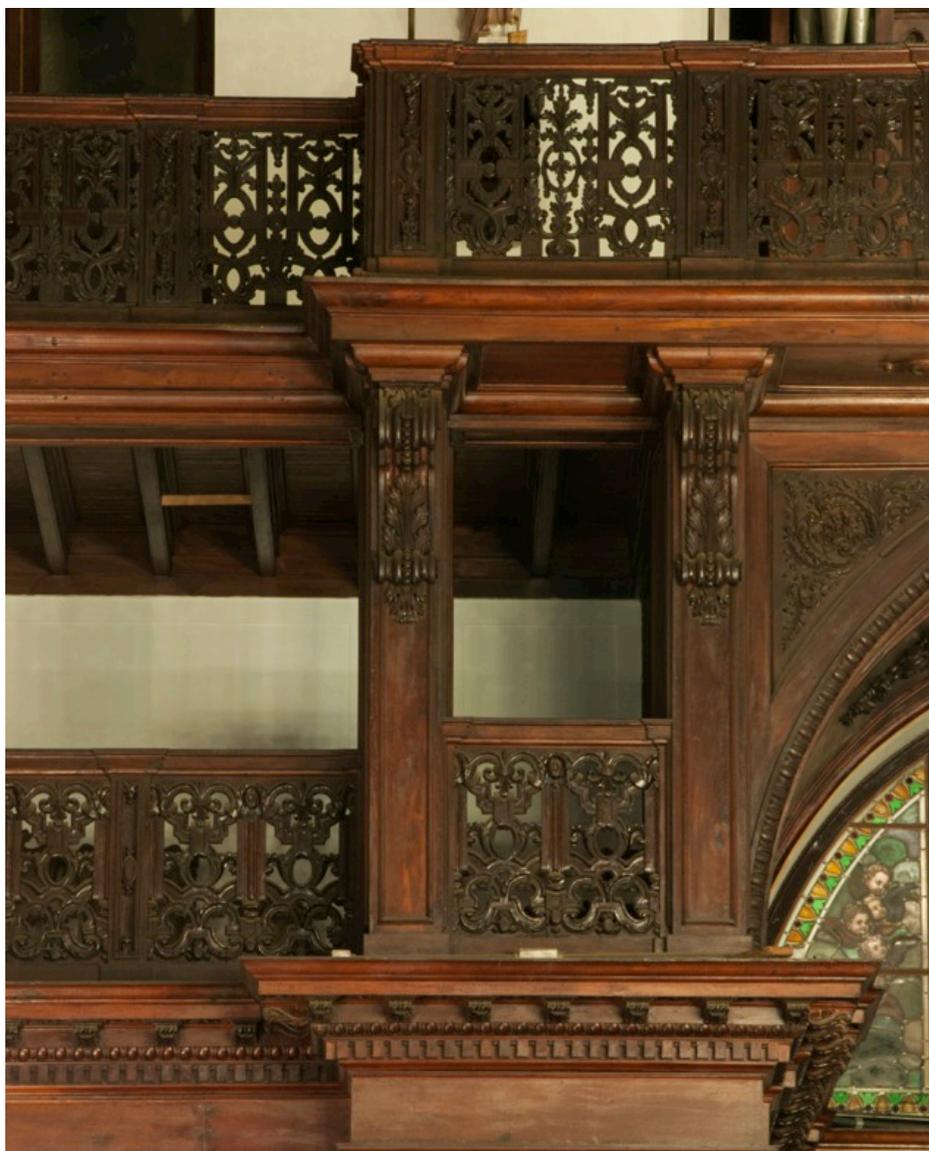
Figura 103: Detalhe das grades do coro superior e inferior, lateral direita após entrada.

É muito provável que Vitoriano tenha confeccionado as grades de todas as tribunas e do coro, mas não as tenha visto instaladas (fig.103), uma vez que o coro propriamente dito ficaria pronto apenas em

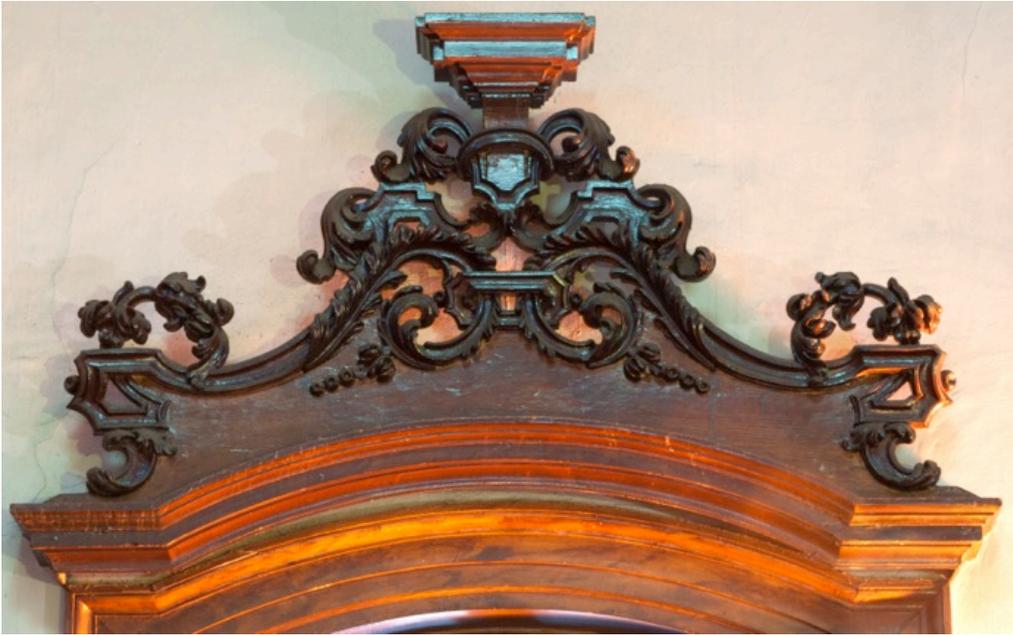
Figura 104: Atribuído à Vitoriano dos Anjos. Arremate das tribunas e da porta da capela mor, 1854-1862. Madeira envernizada

As quatro tribunas e a porta da capela mor possuem um arremate, na parte superior, diferenciado em relação ao restante das tribunas do templo (fig.104). A tentativa de atribuição à Vitoriano baseia-se no equilíbrio do risco, acabamento com poucas folhas, somente nos arremates, formas que se entrelaçam totalmente, não deixando linhas que acabam soltas. Muito diferente do estilo aplicado por Bernardino, Vitoriano se preocupava com a continuidade de seus elementos, as folhagens para Vitoriano tinham a função de acabar e definir os contornos, delimitando o espaço do entalhe. O acabamento no topo do arremate é feito com uma forma piramidal invertida, o conjunto oferece uma elegância equilibrada.

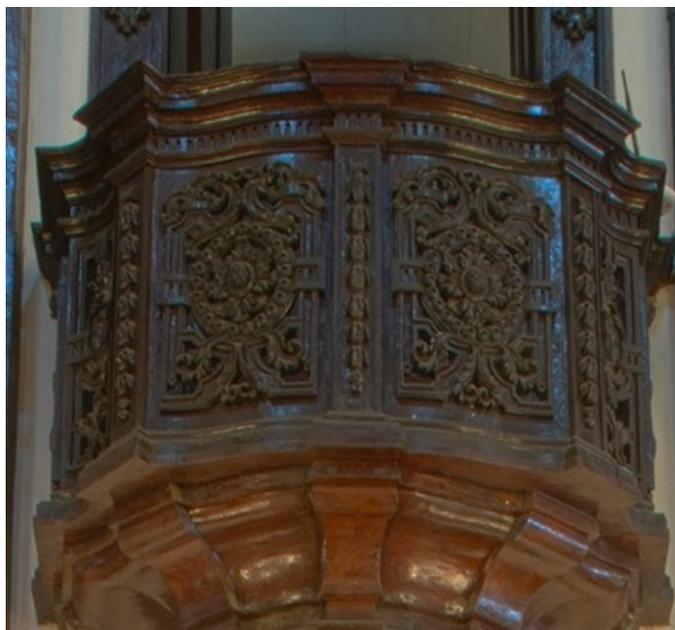
Figura 105: Atribuído à Vitoriano dos Anjos. Grade do púlpito da direita, 1854-1862. Madeira envernizada

Começando pelas grades (fig.105), na tentativa de atribuição, vê-se que foram usados elementos próprios de Vitoriano como: pequenas olivas, florão central com forma oval, elementos fitomorfos que interligam a decoração, pequenas formas geométricas que fecham os quadros. Todos os pontos encontram-se unidos e fechados formando uma forma definida. O púlpito é ligeiramente arredondado lembrando o acabamento dos andares do trono, no altar mor.

Todo o conjunto do púlpito é feito de madeira envernizada, como as demais peças, recebeu o verniz apenas em 1923.

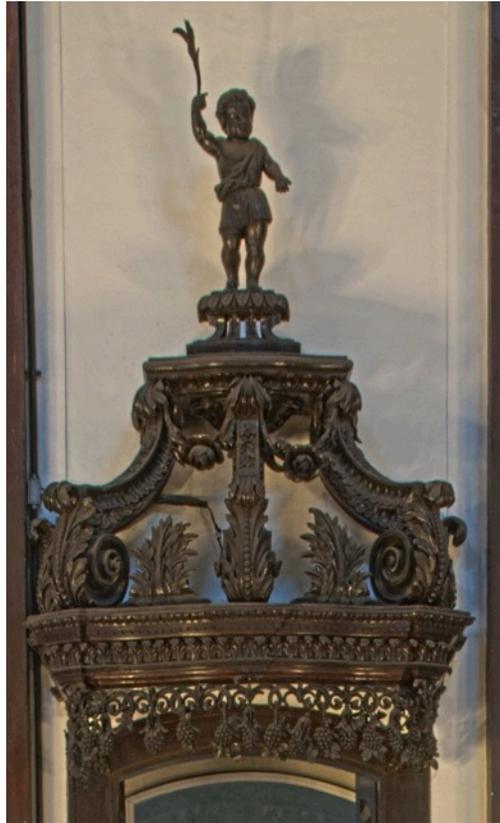
Figura 108: Atribuído à Bernardino de Sena. Cúpula do púlpito, lado direito da nave, 1862-1865. Madeira envernizada

As cúpulas do púlpitos da Catedral possuem uma figuração ainda dos altares barrocos. É fácil a identificação do entalhe de Bernardino na cúpula (fig.108), a borda da mesma encontra-se arrematada por frutas penduradas em galhos que não mantém ritmo constante, com espaço maiores e menores, um anjo com uma palma na mão encerra o alto da cúpula, elementos inexistentes na obra de Vitoriano. Observando-se os florões entre volutas que decoram a cúpula percebe-se o mesmo acabamento dado às cúpulas dos altares colaterais.

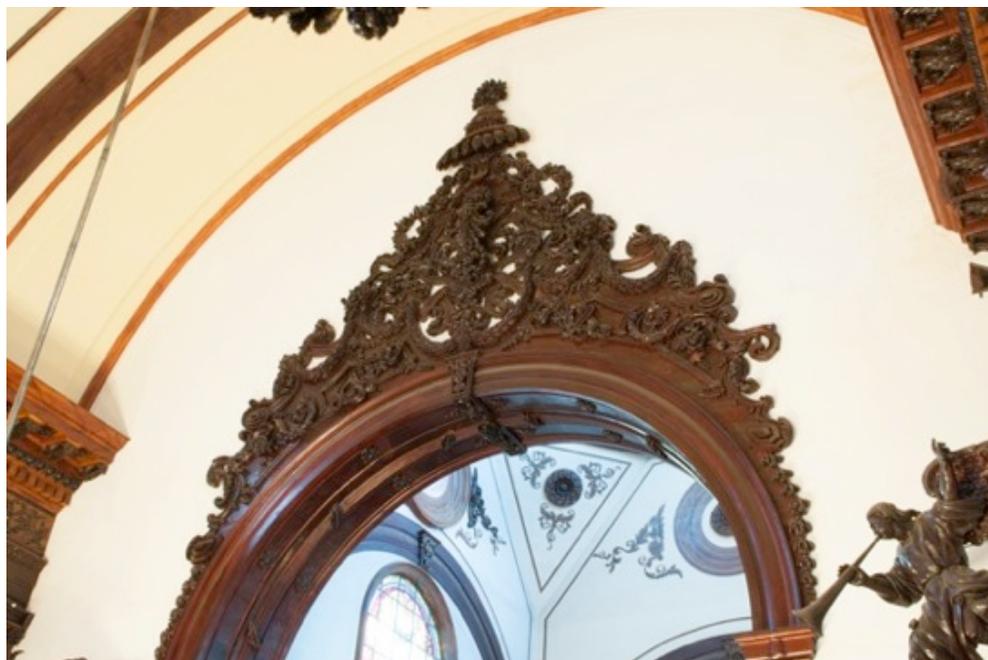
Figura 109: Atribuído à Bernardino de Sena. Arco cruzeiro da Catedral, entre a nave e o transepto 1862-1865. Madeira envernizada

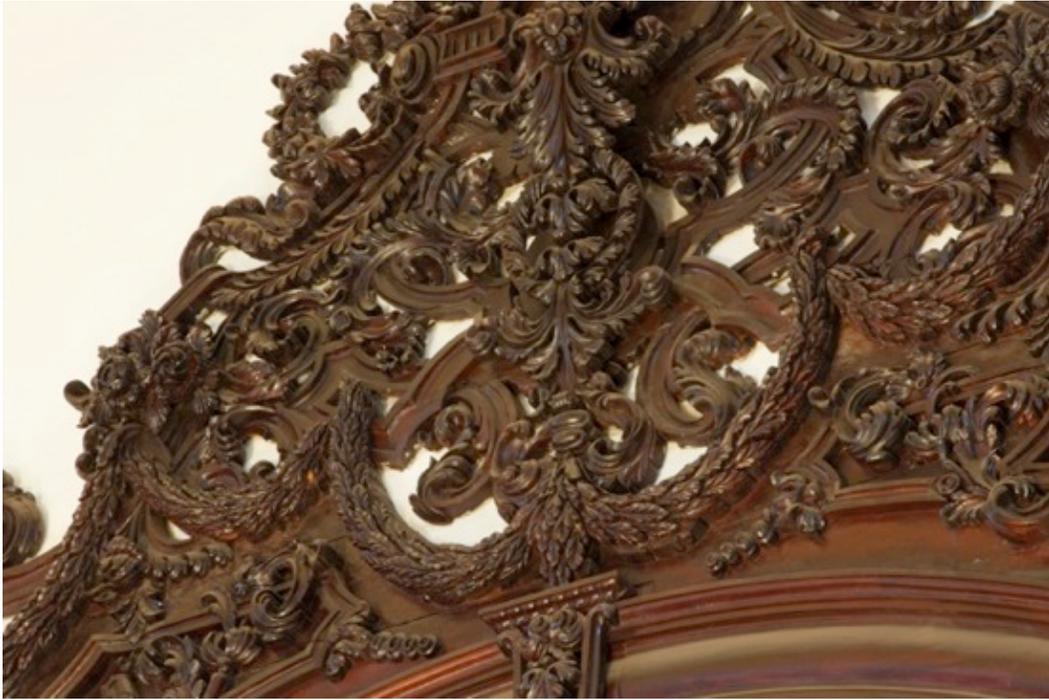
Figura 111: Detalhe do centro do arco cruzeiro.

Chega a ser difícil acompanhar o entrelace dos festões, das flores e das folhas de acantos entre linhas do entalhe (fig.111). Os trifólios de Bernardino, podem ser terminados por uma ou quatro olivas, são mais abertos e com mais detalhes nas folhas.

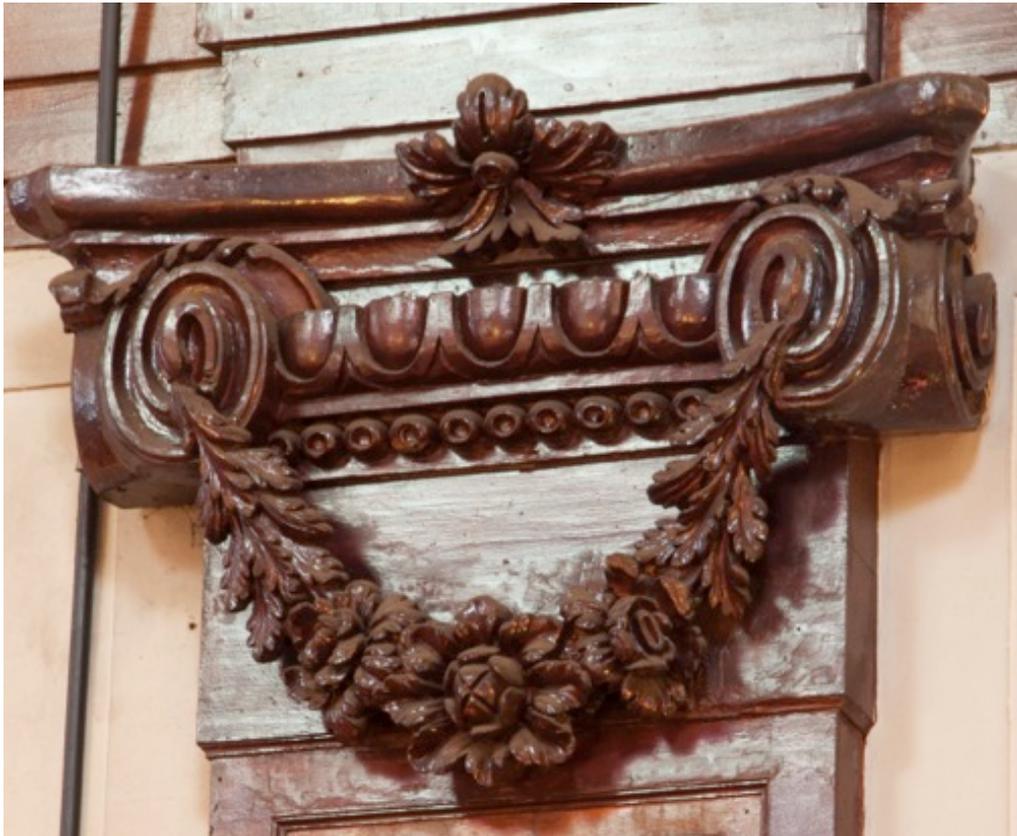
Figura 113: Atribuído à Bernardino de Sena. Capitel da imposta direita da capela mor, 1862-1865. Madeira envernizada

Os capitéis sobre as impostas, que compõem a capela mor, são atribuídos à Bernardino pelo estilo, o escultor tinha preferência pelo tipo compósito (fig.113). Comparando-se as volutas no arco cruzeiro, nos altares laterais e nos capitéis da capela mor, vê-se que são grandes e tem forma oval, voluta diferente da elaborada por Vitoriano e por Raffaelo de Rosa. Apesar da opção pelo capitel compósito, Bernardino não

Embora as impostas sejam de alvenaria pintada com tinta óleo marrom, os capitéis são de madeira envernizada.

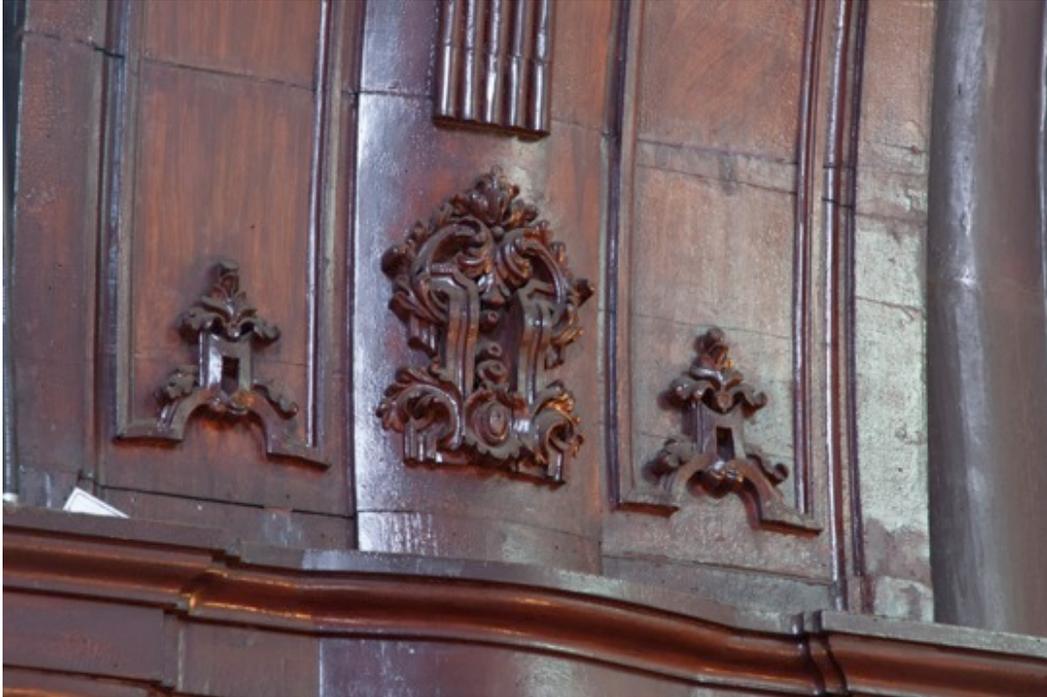
Figura 114: Atribuído à Bernardino de Sena. Decoração do intradorso, lado direito do templo, 1862-1865. Madeira envernizada

O acabamento do intradorso (fig.114) do arco cruzeiro possui elementos que remetem à uma ornamentação de Bernardino. Em uma tentativa de atribuição vê-se que estão presentes as formas geometrizadas que fecham a decoração, as linhas no florão central encontram-se soltas, sem finalização. A decoração no intradorso do arco é singela, criando uma forma de transição de um espaço à outro.

Toda a decoração do intradorso é feito de madeira envernizada.
