**CATALOGAÇÃO DO ACERVO ARTÍSTICO DA
CATEDRAL METROPOLITANA DE CAMPINAS:
PINTURAS, ESCULTURAS, TALHA E DETALHES
ARQUITETÔNICOS DE 1840 A 1923.**

*Dissertação de Mestrado apresentada ao Instituto de Filosofia e Ciências
Humanas da Universidade Estadual de Campinas, como parte dos requisitos exigidos
para a obtenção do título de Mestra, na área de História da Arte.*

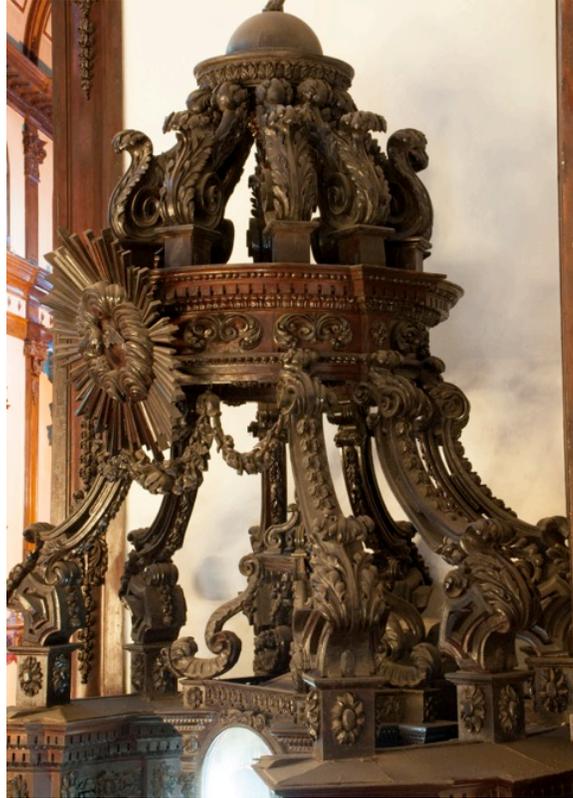
Figura 115: Detalhe da coroa do altar colateral direito.

Percebe-se a intenção de Bernardino de se aproximar ao estilo de Vitoriano, conferindo uma harmonia ao conjunto, ao elaborar um altar com colunas independentes e uma coroa vazada (fig.115). Mas as volutas abertas e o acabamento da coroa identificam a mão do artista. Folhas de acantos decoram as volutas, a cúpula é vazada com pérolas intercaladas em: duas menores e uma mais larga. No entablamento o entalhador optou por usar apenas florões de flores, muito similares às usadas no intradorso do arco

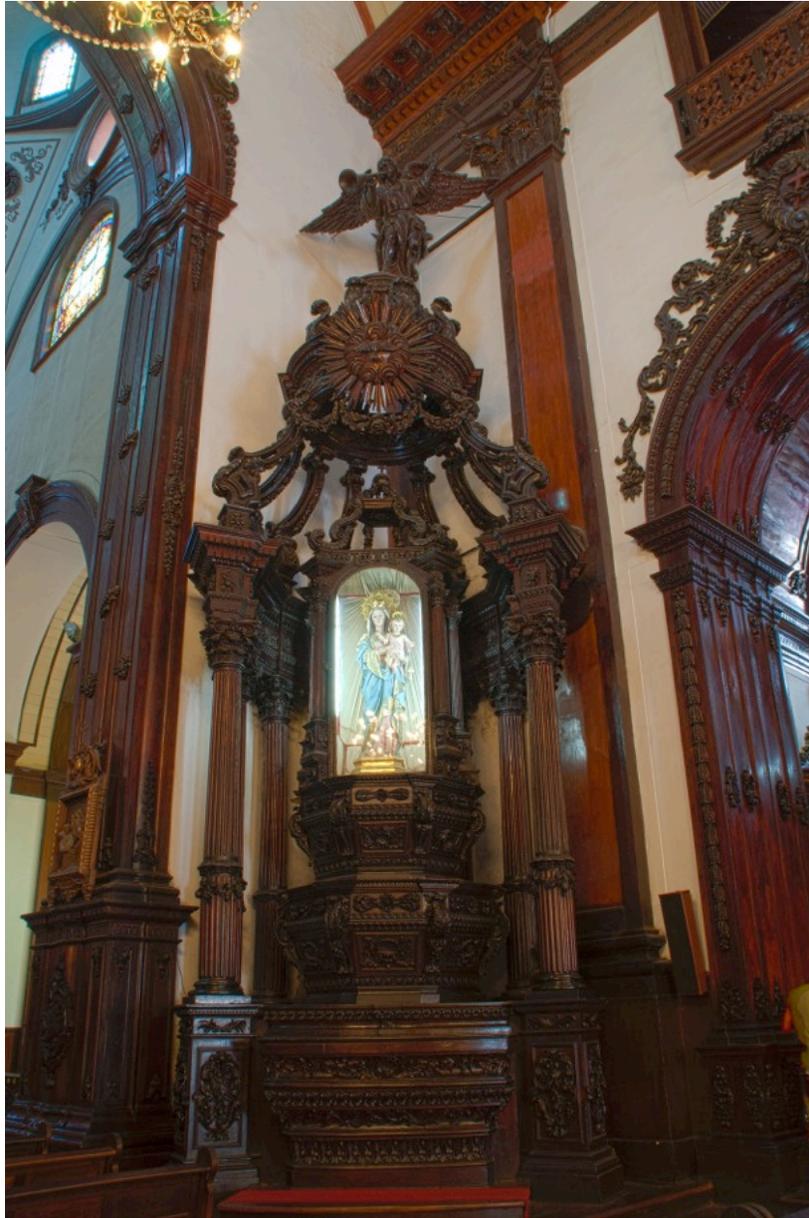
Figura 116: Bernardino de Sena Reis e Almeida. Altar colateral direito da nave, dedicado à Nossa Senhora do Rosário hoje, dedicado anteriormente à Irmandade do Divino Espírito Santo, 1862-1865. Madeira envernizada

O altar colateral direito (fig.116) possui o símbolo do espírito santo, um dos símbolos do mensageiro de Deus, mas símbolo, também, da Irmandade do Divino Espírito Santo. A irmandade foi fundada, justamente em 1864, pelo vigário José Joaquim de Souza e Oliveira, proibido de fazer parte da Irmandade do Santíssimo Sacramento.

O frontal do altar possui elementos que variam entre folhas, rocalhas e acantos. Os andares são fechados, com uma forma hexagonal, as colunas possuem decoração apenas no terço inferior, sendo a decoração de frutas, as mesmas encontradas na cúpula dos púlpitos.

Este altar, desde 1909, é ocupado pela imagem de Nossa Senhora do Rosário (de gesso), anteriormente era usado e foi construído para receber a imagem do Sagrado Coração de Jesus (imagem desaparecida), venerado pela Irmandade do Divino Espírito Santo.

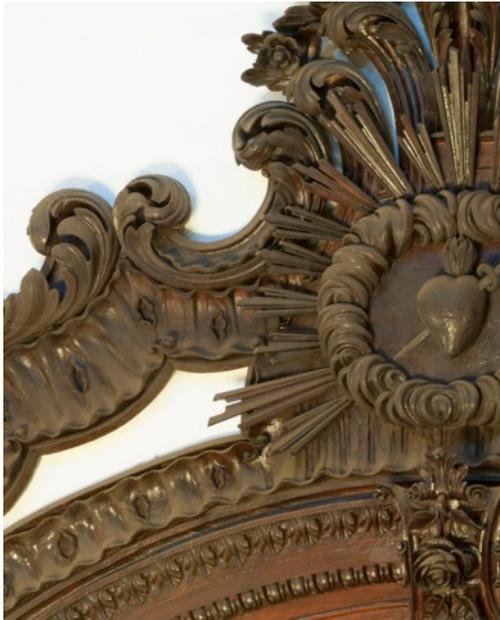
Figura 120: Detalhe da rocalha do altar das Dores, 2º altar da esquerda.

O altar de Nossa Senhora das Dores permanece fiel a encomenda feita à Bernardino de Sena. Pode ser identificado pelo coração trespassado pela espada no florão central do arco superior. O arco superior inclusive invade o espaço da tribuna com uma guirlanda de flores. A decoração deste arco é elaborada com rocalhas, volutas e palmas que o encerram. Na parte interna vê-se volutas longas com palmas, decoração de pérolas, óvalos e denticulos. A rocalha (fig.120) foi um elemento constante nos altares laterais da matriz.

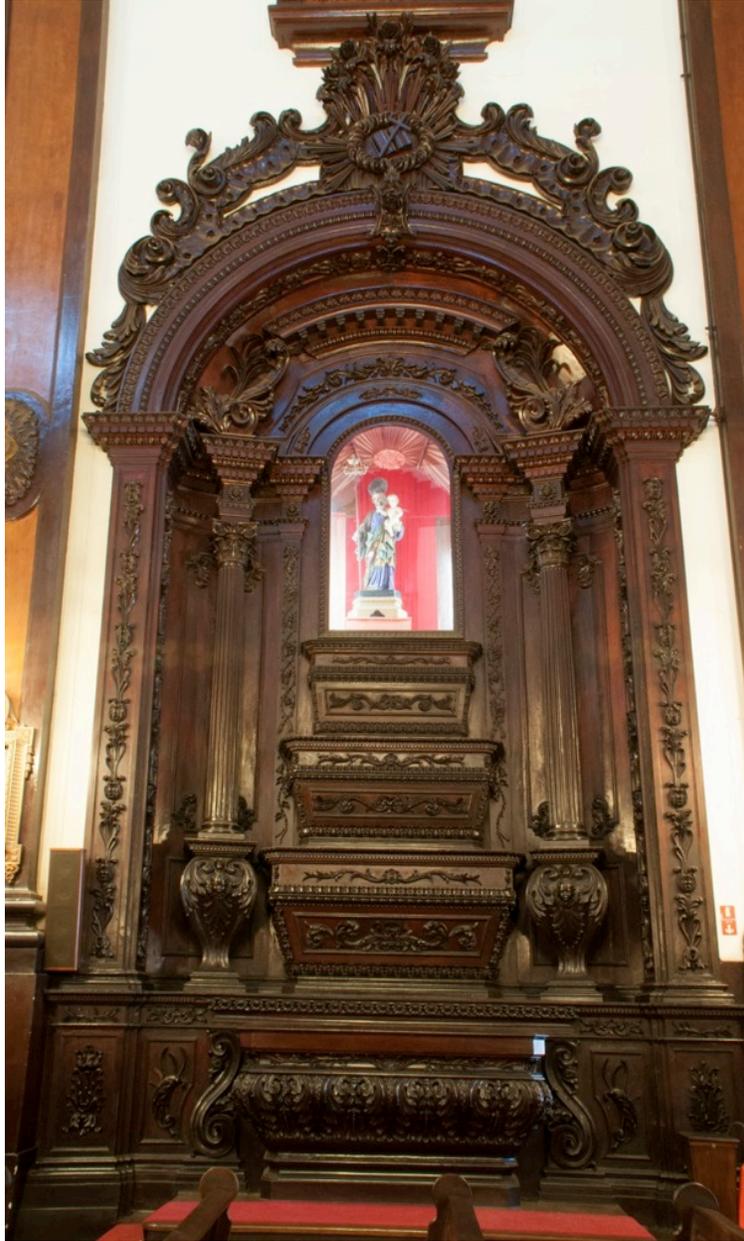
Figura 123: Bernardino de Sena Reis e Almeida. Altar de São José (atual), altar de Santo Antônio (1865), 1864-1865. Madeira envernizada

Este altar foi pago em 1864 por Antônio Francisco Guimarães, destinava-se à imagem do santo mandado vir da Bahia, adquirido pelo mesmo doador.

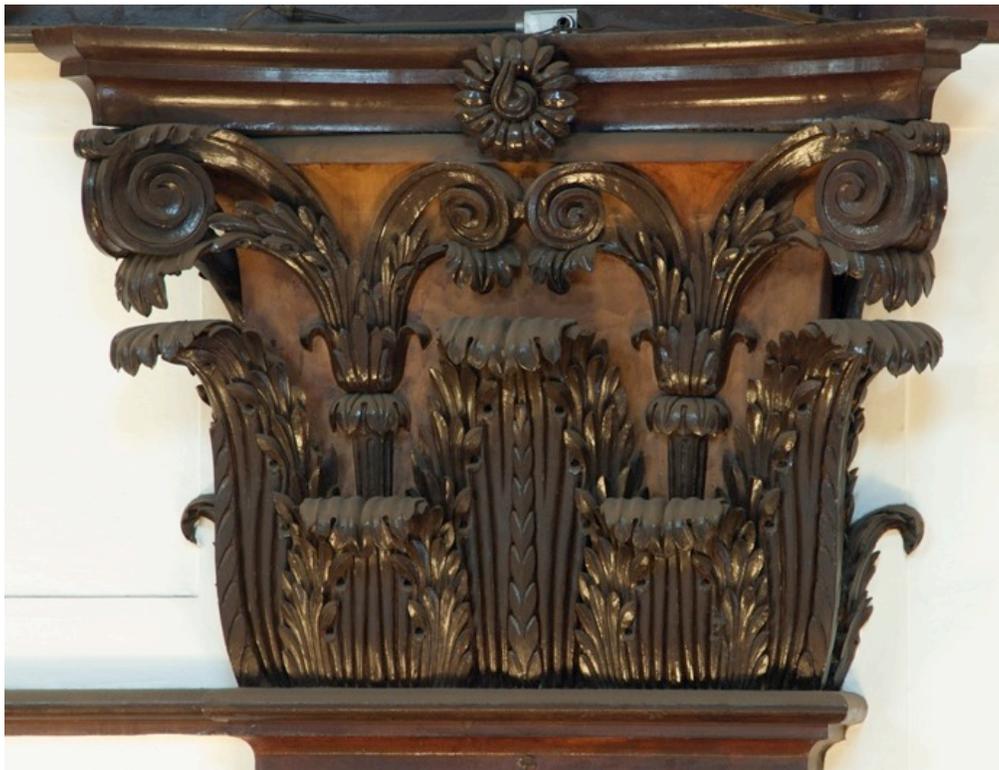
Figura 125: Raffaello de Rosa. Capitel da imposta do coro, 1879. Madeira envernizada

Os capitéis das impostas do coro e da nave foram identificados no primeiro relatório de Ramos de Azevedo em 1879, onde o arquiteto atribuiu ao entalhador em serviço a confecção dos mesmos²⁸⁰. Os capitéis são de madeira envernizada, alojados sobre impostas de alvenaria.

(fig.125). A flor que ornamenta o centro superior do capitel possui um pequeno s que segue para cima, este detalhe não foi verificado no trabalho dos entalhadores Vitoriano e Bernardino de Sena.

As colunas não possuem ornamentação nos terços, os capitéis são coríntios com decoração de um pequeno S no centro da flor superior. Existem pequenas folhas que ornamentam a parte superior e inferior das volutas do capitel. As folhas de acanto que decoram a parte inferior são ritmadas e bem trabalhadas, pequenas volutas encontram-se viradas para o centro do capitel. Por baixo da cornija flores estão intercaladas entre folhas de acantos. No entablamento foram usados óvalos, denticulos bem pronunciados e friso liso. A característica pouco ornamentada do coro faz a ligação do início do templo com o altar mor, mantendo o visual clássico.

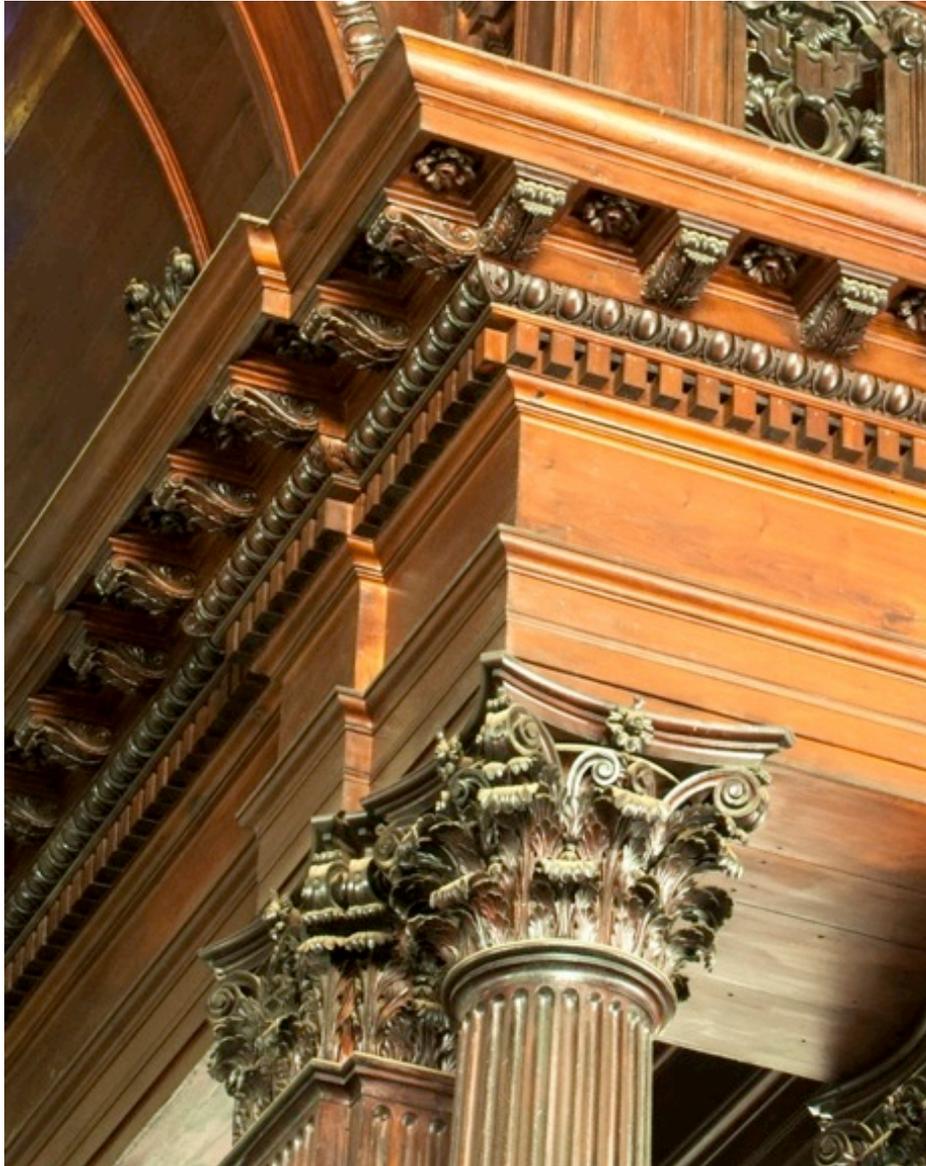
*Figura 126: Raffaelo de Rosa. Colunas e ornamentação do entablamento e cornija do coro, 1879-1883.
Madeira envernizada*

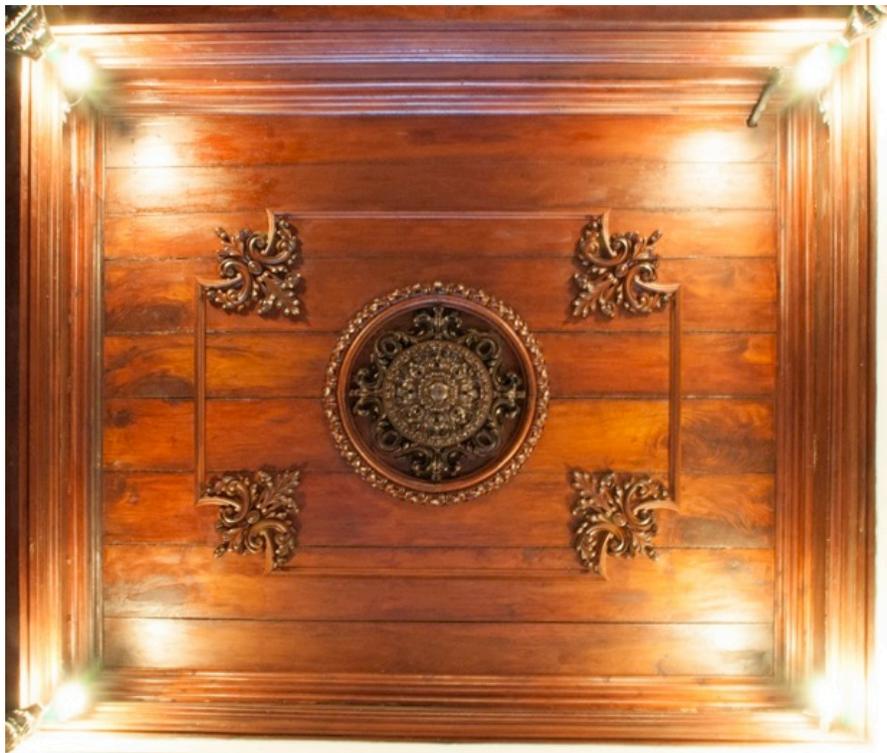
Figura 129: Raffaello de Rosa. Florão sob o coro, lateral esquerda do paravento, 1879-1883. Madeira envernizada

A atribuição destas obras baseou-se nos relatórios de Ramos de Azevedo²⁸², que demonstraram no período ter havido apenas um entalhador na folhas de pagamento²⁸³, e no uso da comparação iconográfica.

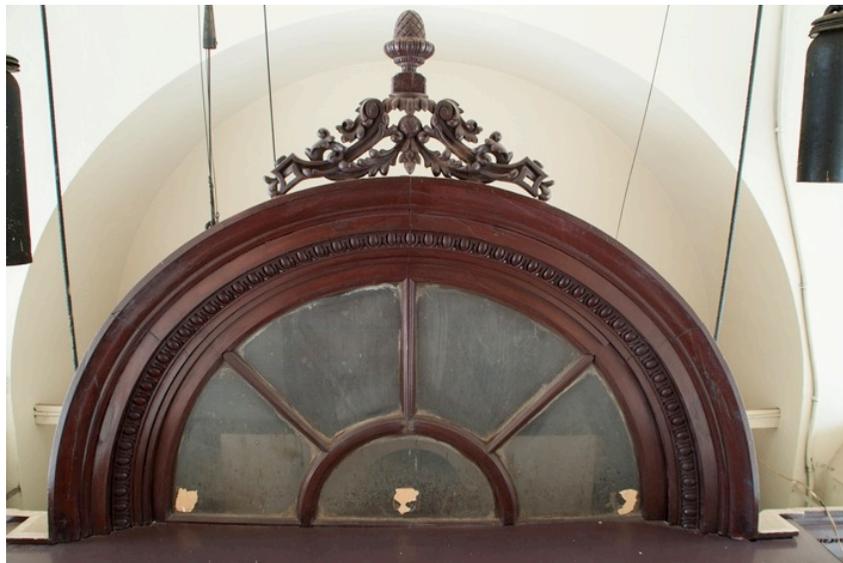
Figura 130: Raffaelo de Rosa. Arremate superior da caixa do relógio, 1879-1880. Madeira envernizada

A caixa do relógio foi terminada em 1880, conforme descreveu o relatório de Ramos de Azevedo²⁸⁴. É feita de madeira envernizada e sofreu alteração quando foi instalado a máquina automática de controle do relógio, a máquina exigia mais espaço o que obrigou a um aumento na estrutura da mesma. Hoje pretende-se reduzir o tamanho do motor do relógio e voltar a porta à seu lugar original.

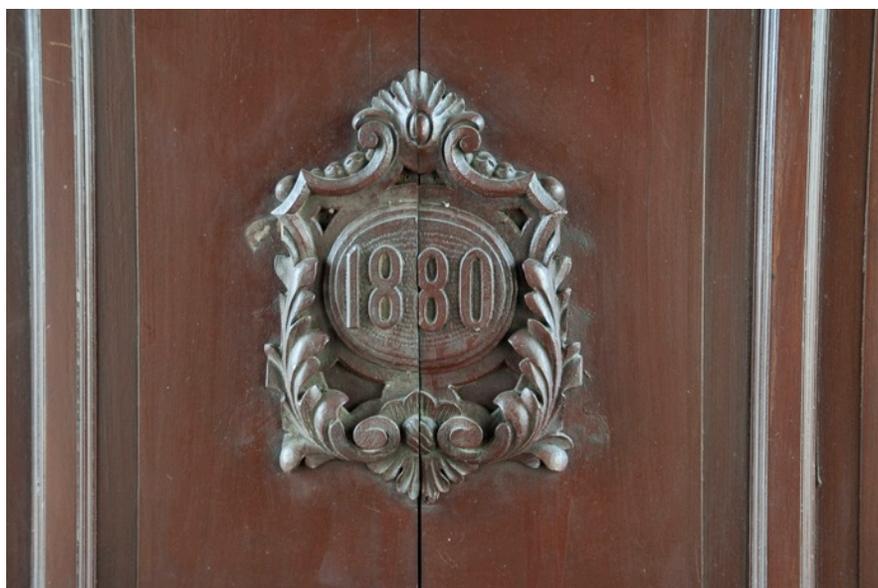
Figura 131: Raffaelo de Rosa. Florão da porta da caixa do relógio, 1879-1880. Madeira envernizada

A porta possui um florão com elementos fitomorfos e volutas achatadas, um entalhe liso tanto nas folhas como nas volutas. Está em bom estado de conservação.

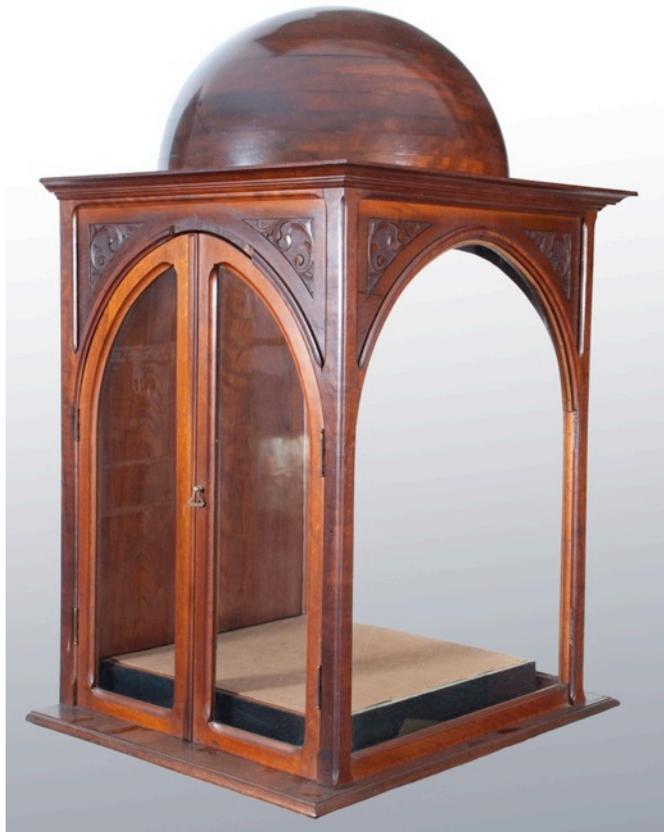
Figura 132: Raffaelo de Rosa. Nicho da segunda padroeira, 1879-1880. Madeira envernizada com vidro. Museu Arquidiocesano de Campinas

Nicho de madeira com proteção de vidro nas laterais, destinado a guardar a imagem da segunda padroeira, de 1825. Decoração singela no canto direito e esquerdo de cada face. Os motivos lembram os entalhes do coro. Por isso foi atribuído à Raffaelo de Rosa.

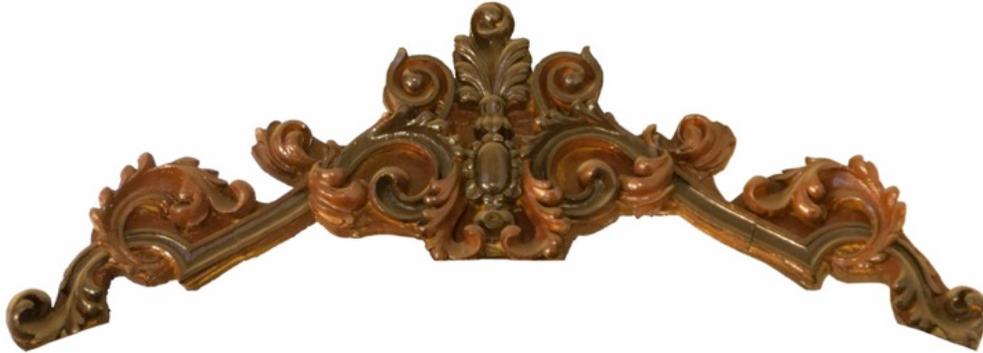
Figura 133: Raffaello de Rosa. Arremate superior da tribuna esquerda do coro, 1879-1883. Madeira envernizada

Os arremates das tribunas (fig.133), do coro e da nave, apresentam a mesma decoração com elementos fitomorfos, pequenas volutas terminadas com um detalhe de flor. As folhas tem as pontas bem cheias, no centro aloja-se um botão com pequenas pétalas ao redor. Os arremates são de madeira envernizada. Foram atribuídos à Raffaello pela maneira como as volutas foram acabadas, de maneira muito similar aos capitéis sobre as impostas do coro e da nave. Toda a decoração da nave, tanto cornija, arremates e florões foi feita por Raffaello de Rosa.

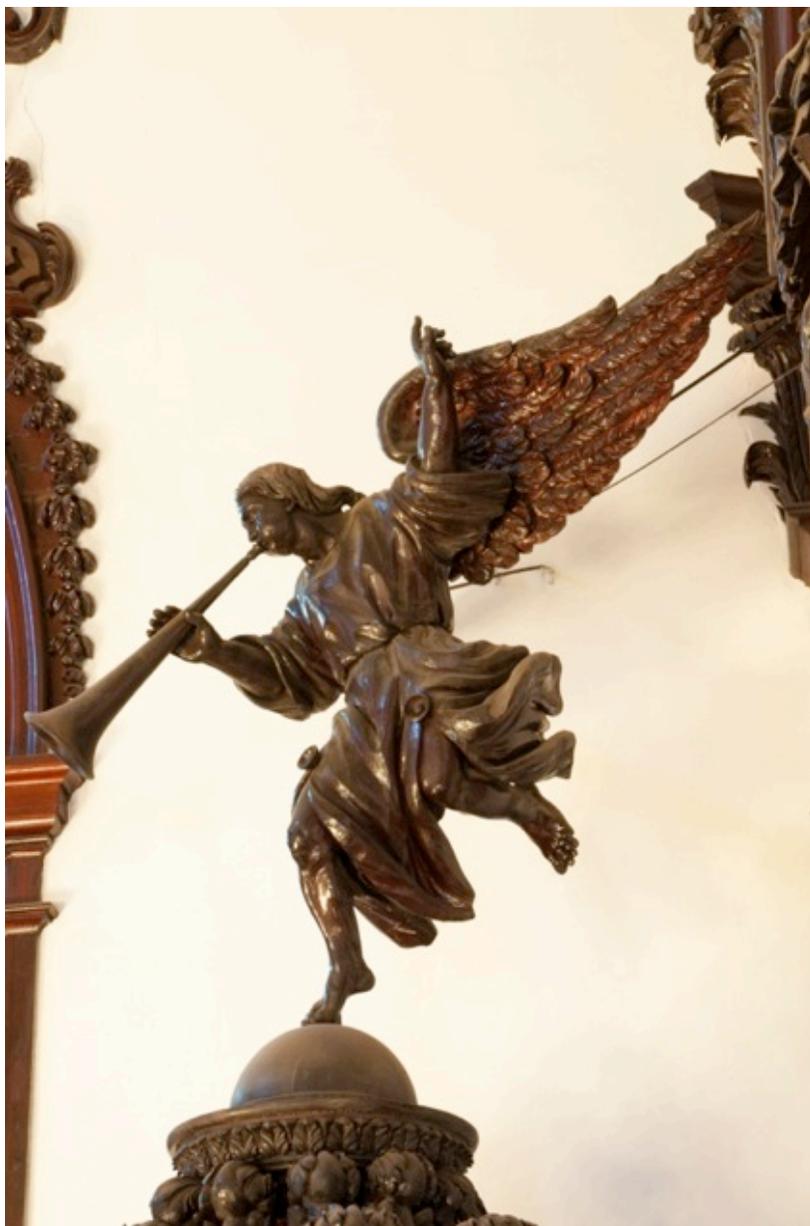
*Figura 134: Raffaelo de Rosa. Anjo anunciador sobre o altar colateral direito da Catedral, 1879-1883.
Madeira envernizada*

Os anjos dos altares colaterais foram construídos por Raffaello de Rosa, fato confirmado por sua filha Zenaide Rosa Opperman em uma entrevista ao Correio Popular de Campinas²⁸⁶. O entalhador, segundo a filha, usou como modelo sua esposa Maria Henriqueta, que para isso passava horas posando²⁸⁷.

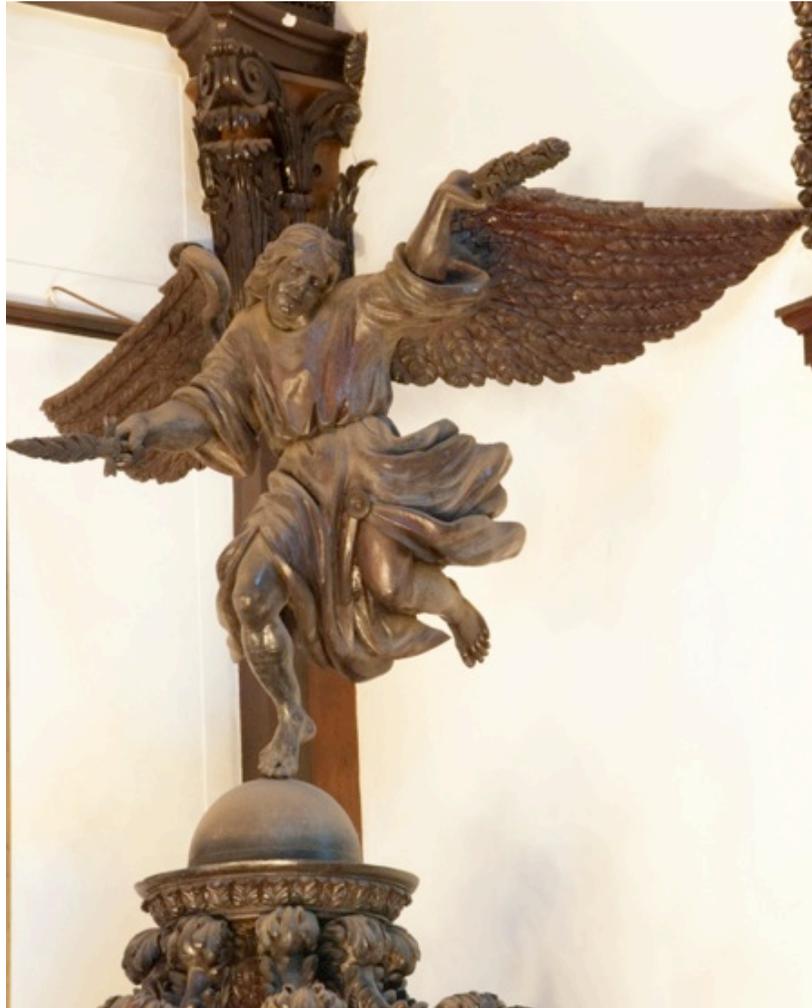
Figura 135: Raffaelo de Rosa. Anjo do altar colateral esquerdo da Catedral, 1879-1883. Madeira envernizada, 160 cm.

O histórico deste anjo é semelhante ao caso do anjo do altar colateral direito²⁸⁸. Feito de madeira envernizada, com 160cm de altura, também está contaminado pela ação de insetos isópteros.

A obra (fig.135) possui cabelos com mechas soltas e arranjadas em ondas para a parte detrás da cabeça. Asas bem abertas, penas entalhadas sem profundidade. O vestido é longo, aberto na altura das coxas, que são bem torneadas e dão um aspecto sensual à composição. Vestido sem pregas vincadas mas com muito movimento. Os pés estão igualmente descalços e sua posição dá a impressão de um movimento de dança, a musculatura da perna retém o movimento. Tem na mão esquerda uma coroa, símbolo de glória e vitória, na mão direita uma espada, possivelmente simbolizando a justiça. A face é marcada por uma expressão calma, parece olhar diretamente para os fieis.

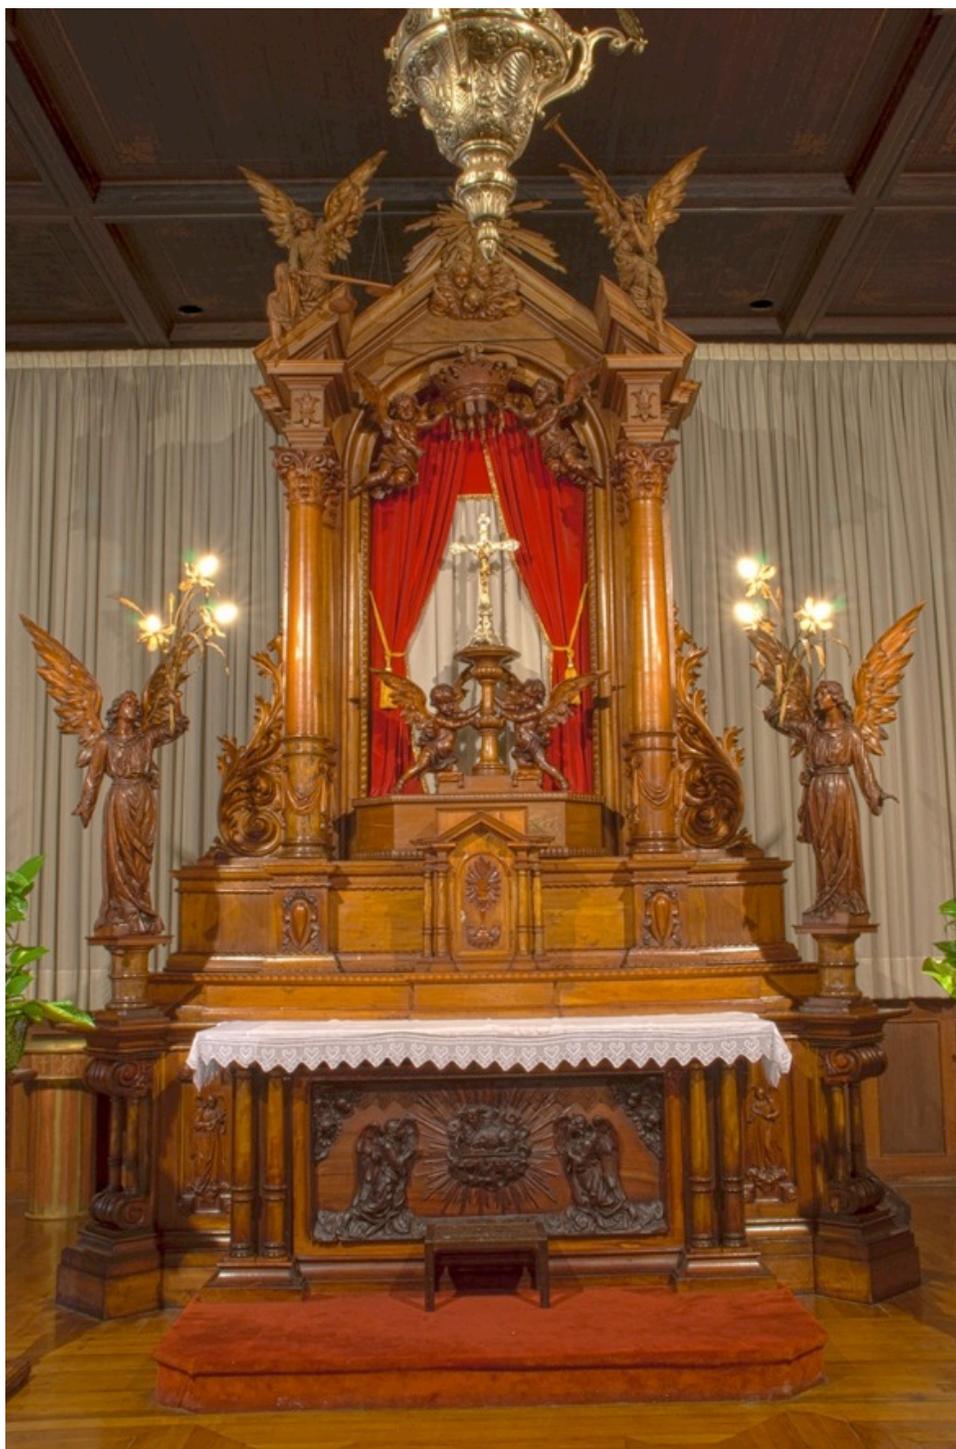
*Figura 136: Marino Del Favero. Altar da Capela do Santíssimo Sacramento da Catedral, 1909-1910.
Madeira envernizada*

O estilo do altar (fig.136) tem forma geometrizada, quinas mais duras, muito mais despida de excesso de ornamentação. É na produção de anjos e querubins que a marca de Marino aparece. No altar da Capela do Santíssimo foram vários os tipos de anjos usados como: querubins que seguram a coroa e o crucifixo; os três anjos que ornamentam o tímpano do altar; os anjos tocheiros que dirigem a iluminação; um anjo segura a balança e a espada; e um outro segura a corneta da anunciação.

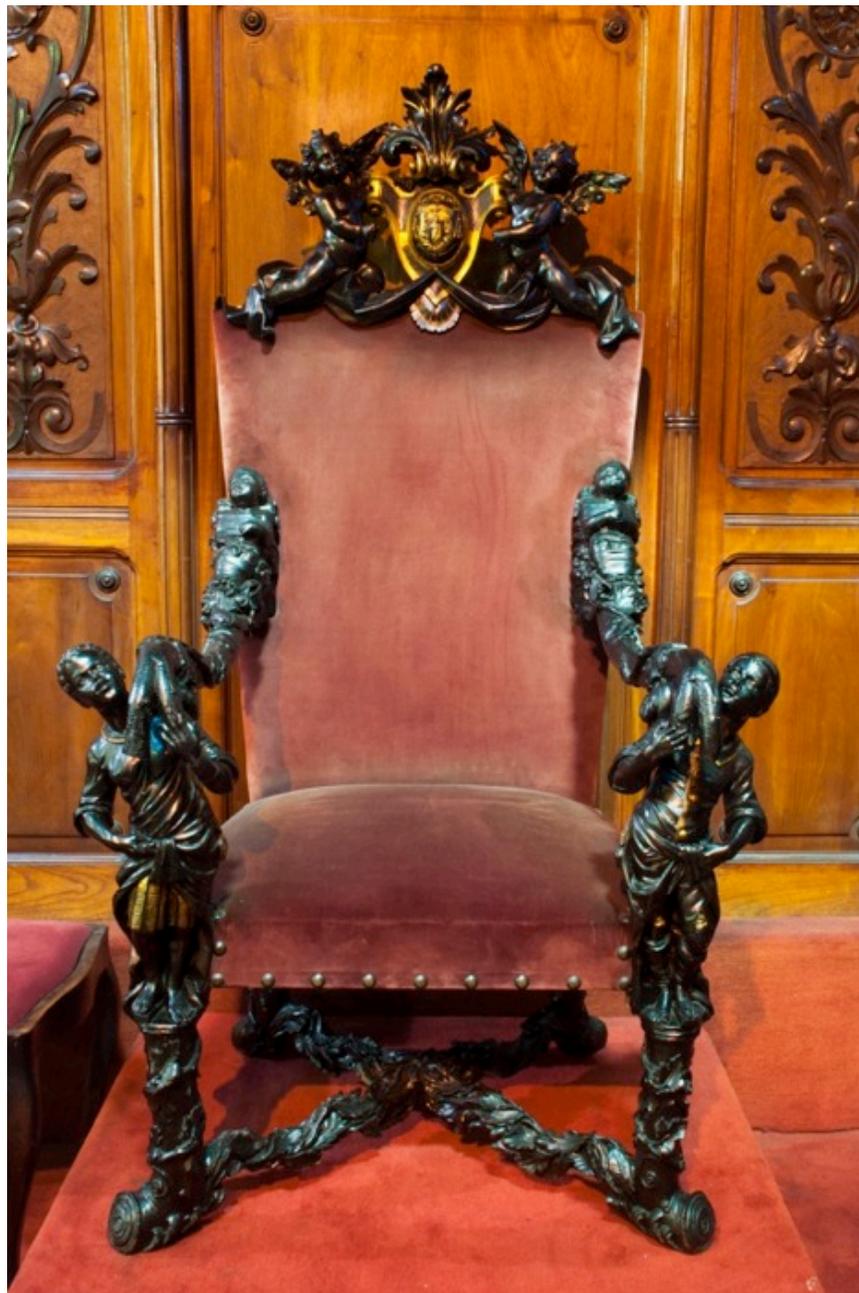
Figura 137: Marino Del Favero. Trono episcopal, 1908. Madeira policromada e dourada.

O trono é de madeira entalhada, policromada e dourada. O tecido vermelho foi trocado em 1977, não sendo, assim, original. Na parte de baixo tem-se um x, em forma de um tronco retorcido com folhagens. Os braços possuem a forma de um tronco e são encerrados por dois negros que dão suporte aos mesmos; um possui a cabeça descoberta e o outro um pequeno gorro. Um pouco para cima dos braços-troncos estão duas figuras de crianças amarradas com feições africanas, com os joelhos à mostra. O espaldar da cadeira traz a marca de Marino, dois anjos que seguram o escudo de Dom Nery, posição exatamente igual aos anjos que seguram a coroa no altar da Capela do Santíssimo. A cadeira foi policromada tendo alguns detalhes dourados. Atendo-se aos olhos e faces dos anjos encontra-se a relação com os anjos da Capela do Santíssimo. Os mesmos olhos tristes, caídos nos cantos, as bochechas gordas ao redor da boca, os cachos do cabelo em anéis soltos com uma pequena elevação no alto da cabeça (fig.138). A mesma formação nas asas, duplas nas pontas, outra intermediária no meio e a mesma curva no acabamento interno. A mesma dobra no final da perna. As figuras que dão suporte ao braço da cadeira podem ser associadas à alegorias da força. Esta obra é muito semelhante às cadeiras venezianas do séc. XVIII e XIX que constam do acervo do Museu Ca' Rezzonico, Belluno (Itália).

A atribuição do trono episcopal à Marino Del Favero deu-se por comparação à outras obras suas na Catedral como: o altar da Capela do Santíssimo e o anjo tocheiro. Deu-se também pela maneira como o escultor foi introduzido na Catedral, na verdade o escultor foi convidado pelo bispo a vir confeccionar o altar, de onde pode-se supor que o bispo já conhecia seu trabalho. O trono (fig.137) é a primeira obra de Marino para a Catedral de Campinas, tendo chegado exatamente para a posse do primeiro bispo, em 1908.
