**UNIVERSIDADE ESTADUAL DE CAMPINAS
INSTITUTO DE GEOCIÊNCIAS
PÓS-GRADUAÇÃO EM GEOGRAFIA
ÁREA: ANÁLISE AMBIENTAL E DINÂMICA
TERRITORIAL**

**Inundações no município de Santa Bárbara d'Oeste, SP:
condicionantes e impactos**

Dissertação apresentada ao Instituto de Geociências como parte dos requisitos para obtenção do título de Mestre em Geografia.

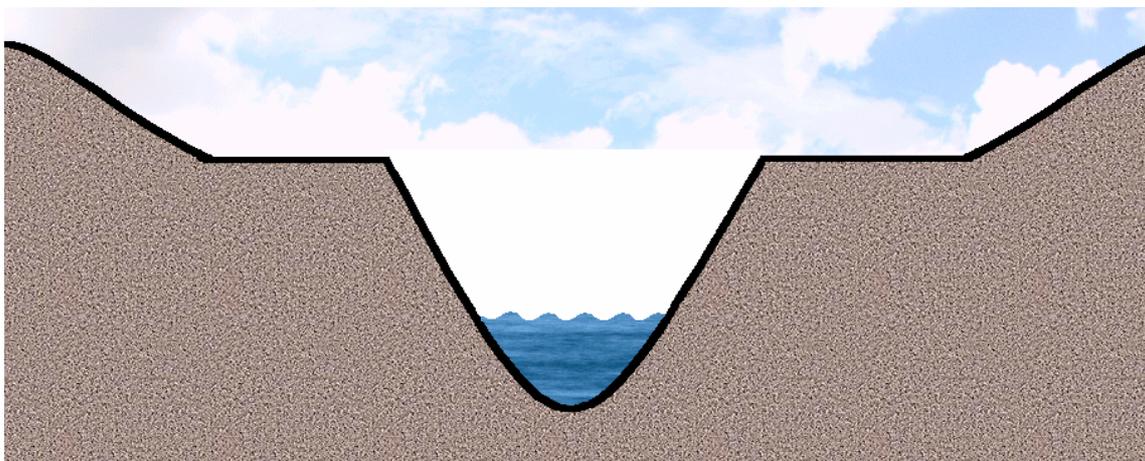
Figura 01: Canal fluvial em situação considerada habitual (vazão dentro da média histórica)

Portanto, conforme é possível notar nas Figuras 01, 02 e 03, a palavra inundação consiste no termo mais adequado para se descrever o fenômeno abordado nesse estudo, tendo em vista que ele trata das águas que transpassam os limites dos canais, invadindo ruas, terrenos, áreas públicas e edificações.

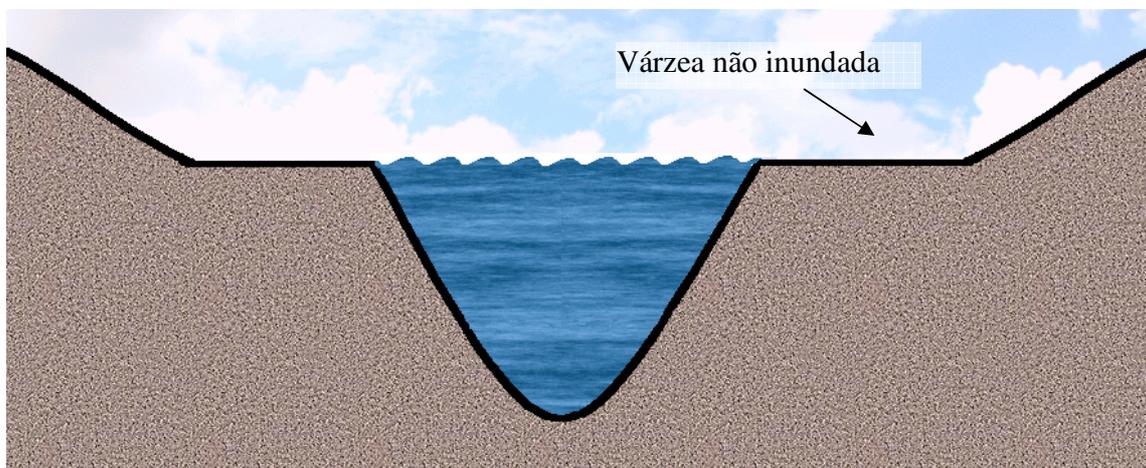
Figura 02 - Canal fluvial em situação de enchente (vazão acima da média histórica, porém sem transbordamento para as áreas de várzea)

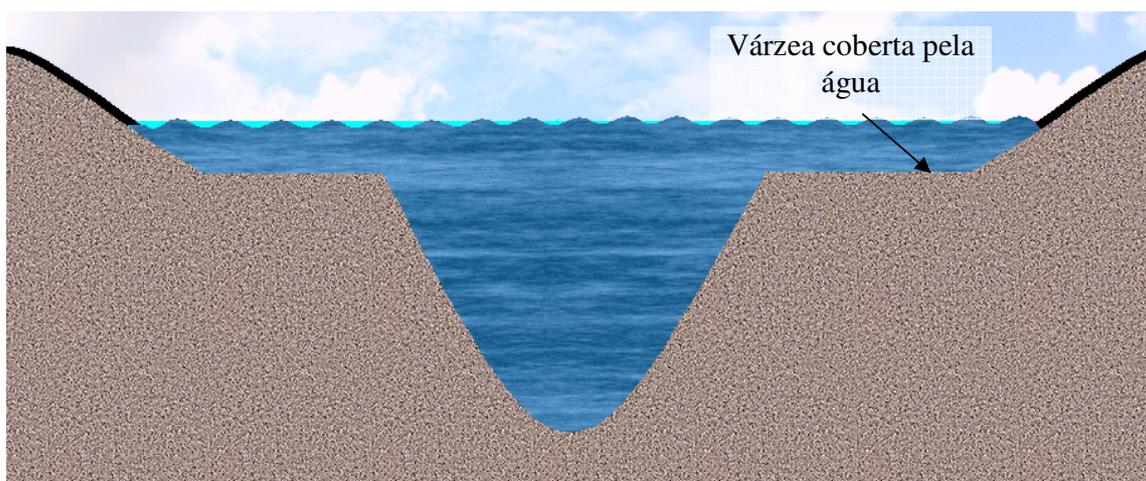
Figura 03 - Canal fluvial em situação de inundação

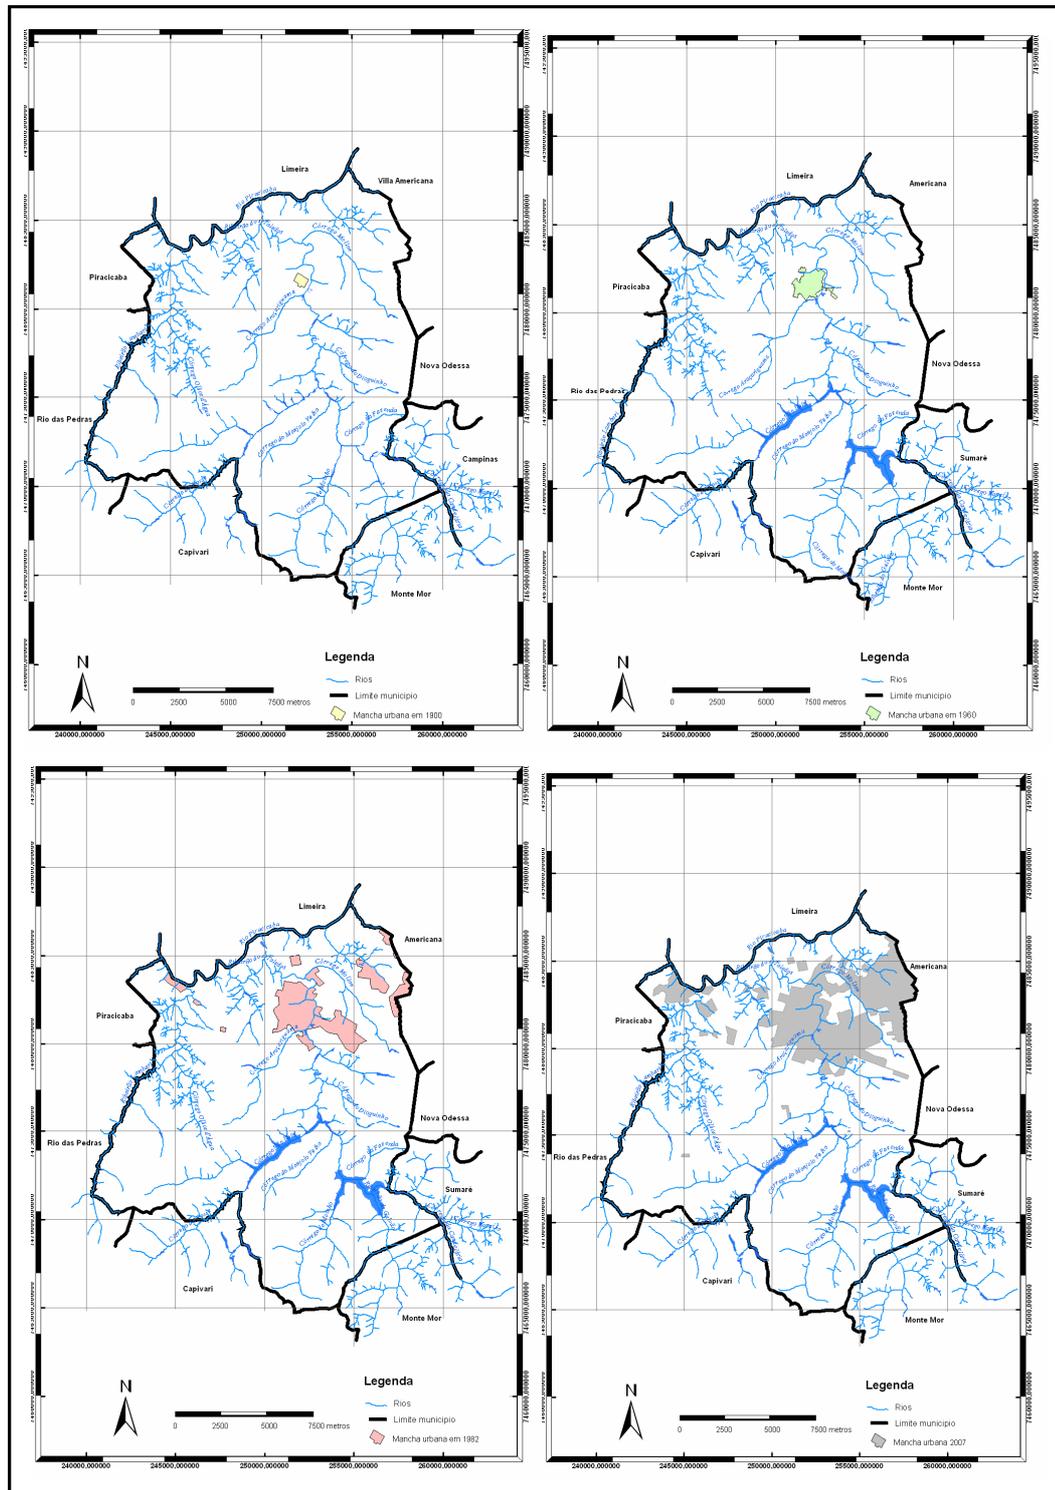
Figura 07 – Expansão da mancha urbana de Santa Bárbara d'Oeste - Período de 1900 – 2007

Atualmente, a mancha urbana do município ocupa 52,1 km². Considerando apenas a população que habita a área urbana, os valores de densidade demográfica ficam próximos a 3.600 habitantes/km², o que fornece indícios da imensidão dos impactos gerados pelo uso e ocupação da terra no local.

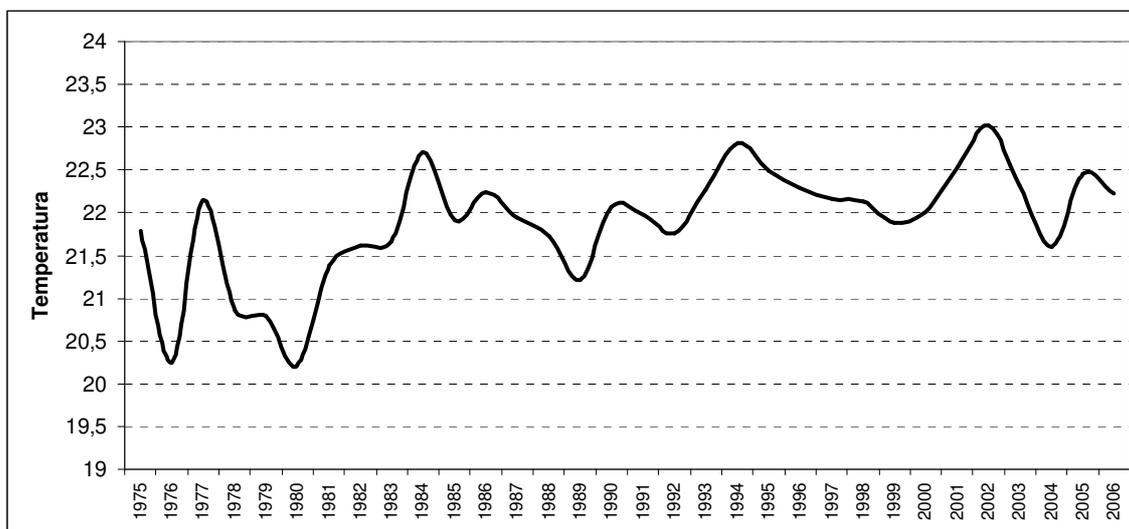
Figura 09 - Temperatura média anual no período compreendido entre 1975 – 2006.

A Figura 09 mostra os dados de temperatura coletados após a primeira metade da década de 1970, reforçando o que foi exposto anteriormente quanto à indução de incremento na temperatura média pelo avanço da urbanização ocorrido, sobretudo, nas décadas de 1980 e 1990.

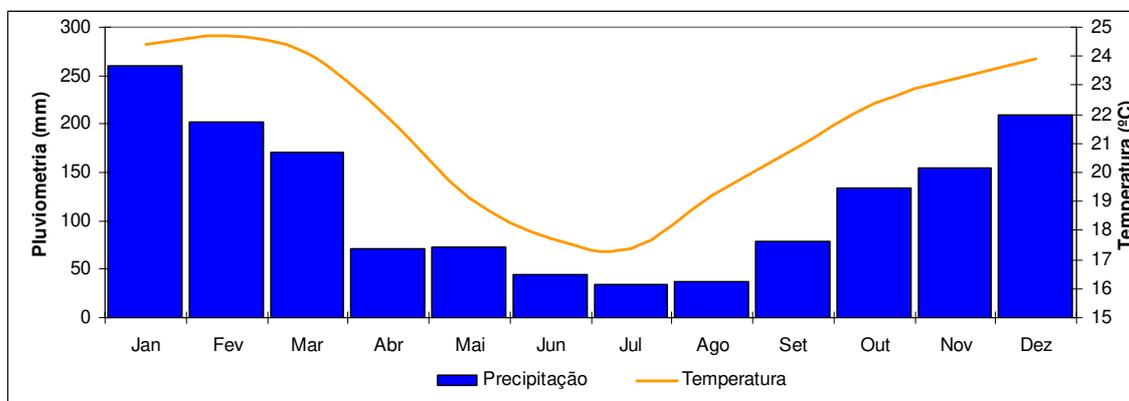
Figura 10 - Climograma de Santa Bárbara d'Oeste.

O climograma do município (Figura 10) mostra a existência de uma estação mais seca, com período de estiagem coincidindo com os meses mais frios. Em contrapartida, o período mais quente apresenta maiores alturas pluviométricas. Porém, como pode ser observado na Figura 11, o simples fato de um mês apresentar temperatura média mais elevada não significa necessariamente que ele registre maior precipitação.

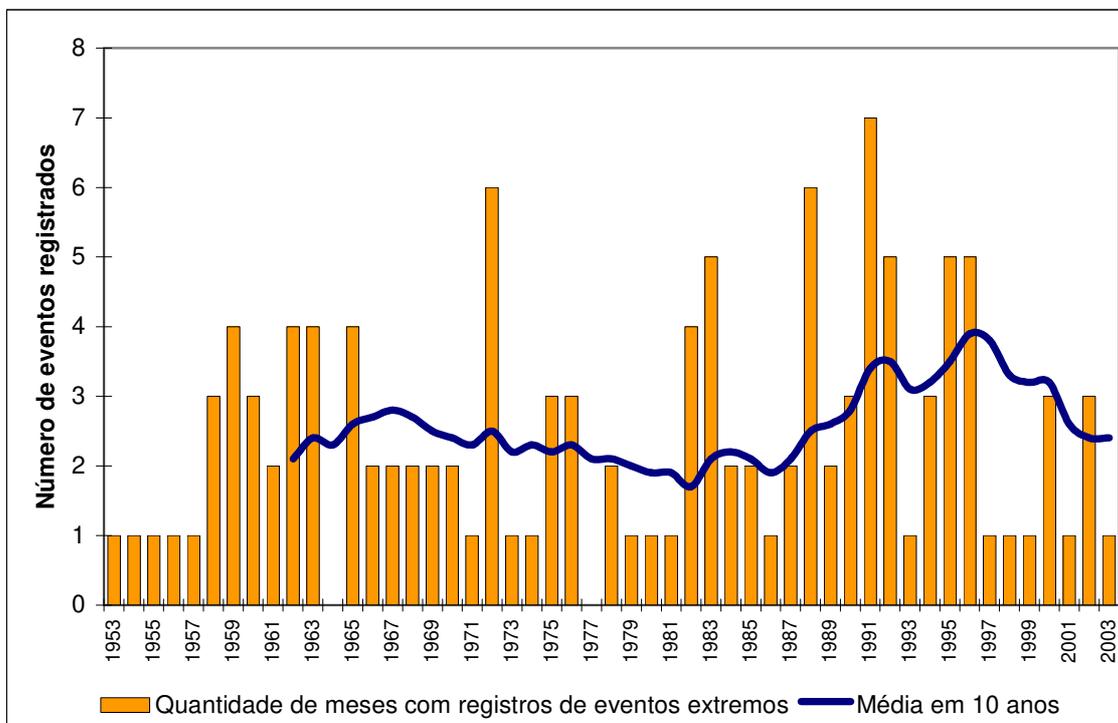
Figura 14 – Distribuição anual dos eventos extremos de precipitação e média móvel de 10 anos.

Destaca-se que essa figura indica o total de meses que registraram ao menos um evento extremo de precipitação, desconsiderando eventuais ocorrências reincidentes dentro do mesmo mês.

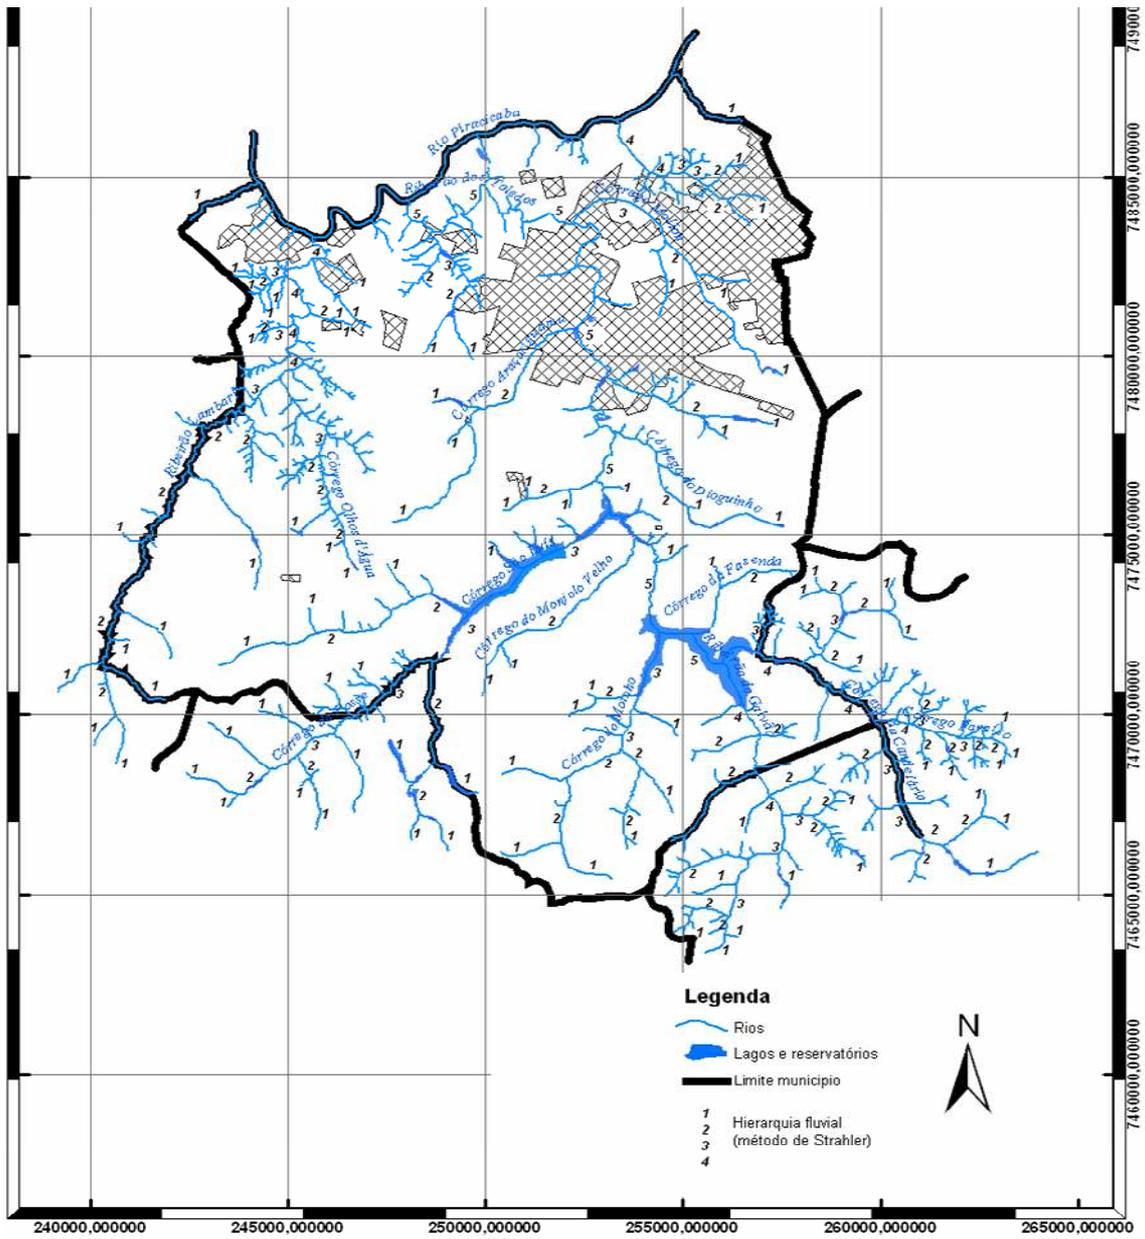
Figura 29 – Hierarquia fluvial da área, segundo o método de Strahler.

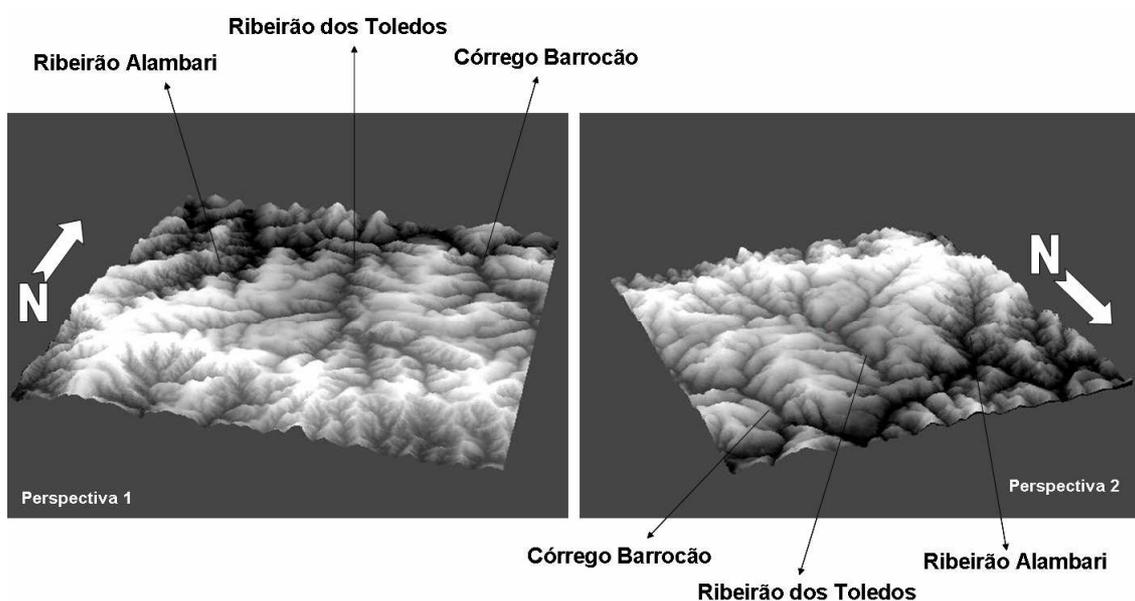
Figura 30 – Visão tridimensional da área de estudo em duas perspectivas diferentes.

constatada pela observação do Modelo Digital de Terreno (Figura 30) que exhibe tridimensionalmente, em duas perspectivas diferentes, a orografia local, no qual foi adotado um exagero vertical equivalente a 10 vezes a escala horizontal para tornar proeminentes as variações do relevo, visto que estas seriam muito tênues se exibidas em escala real. Os diferentes tons de cinza representam as altitudes locais, sendo que foi feita a opção pelo uso do padrão adotado pela NASA para as imagens SRTM, onde os tons mais claros indicam as maiores elevações.

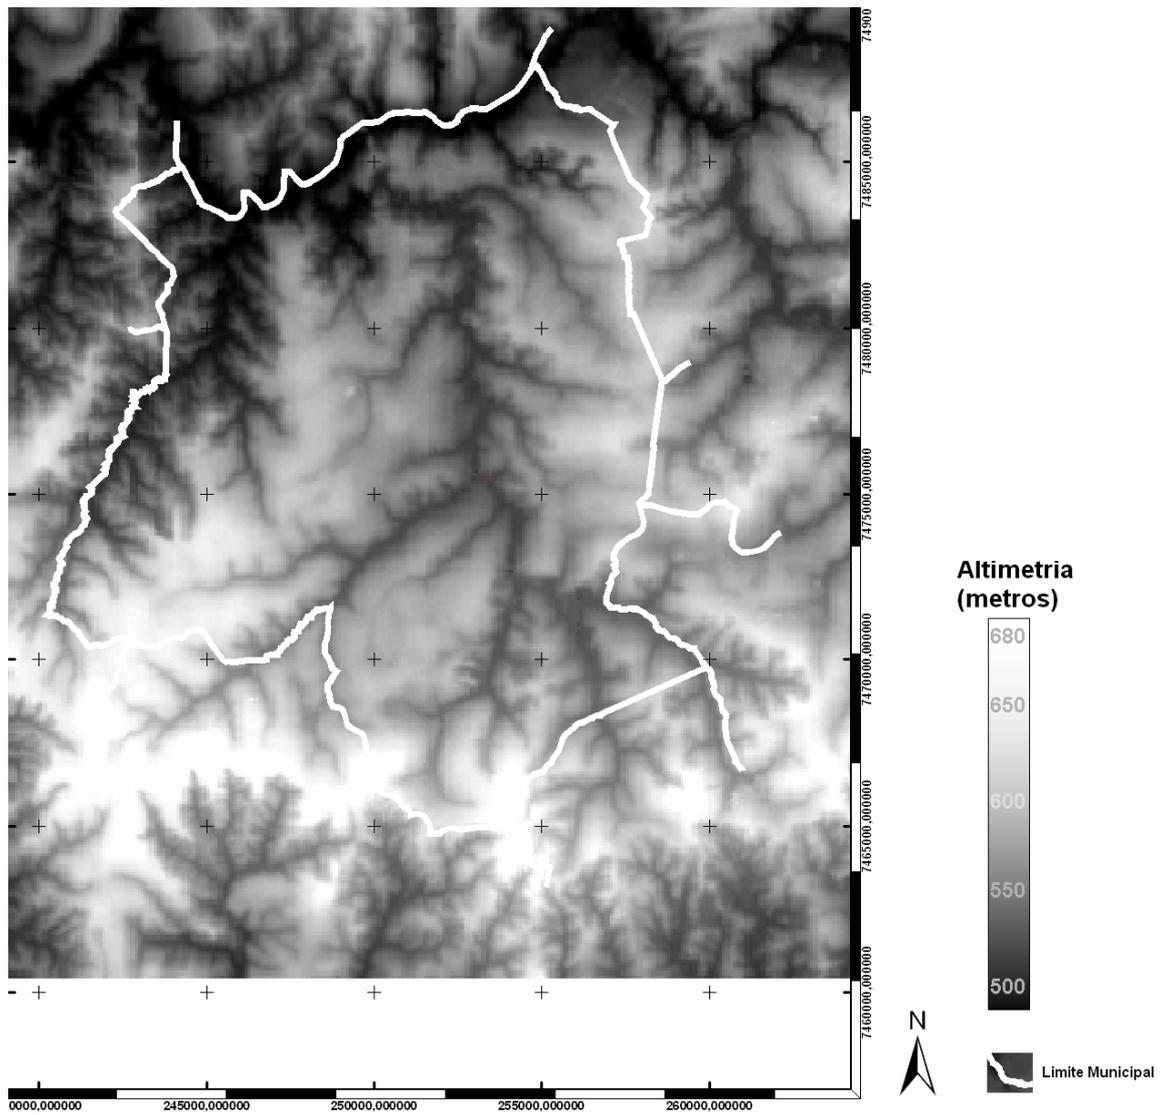
Figura 31 – Mapa hipsométrico do município

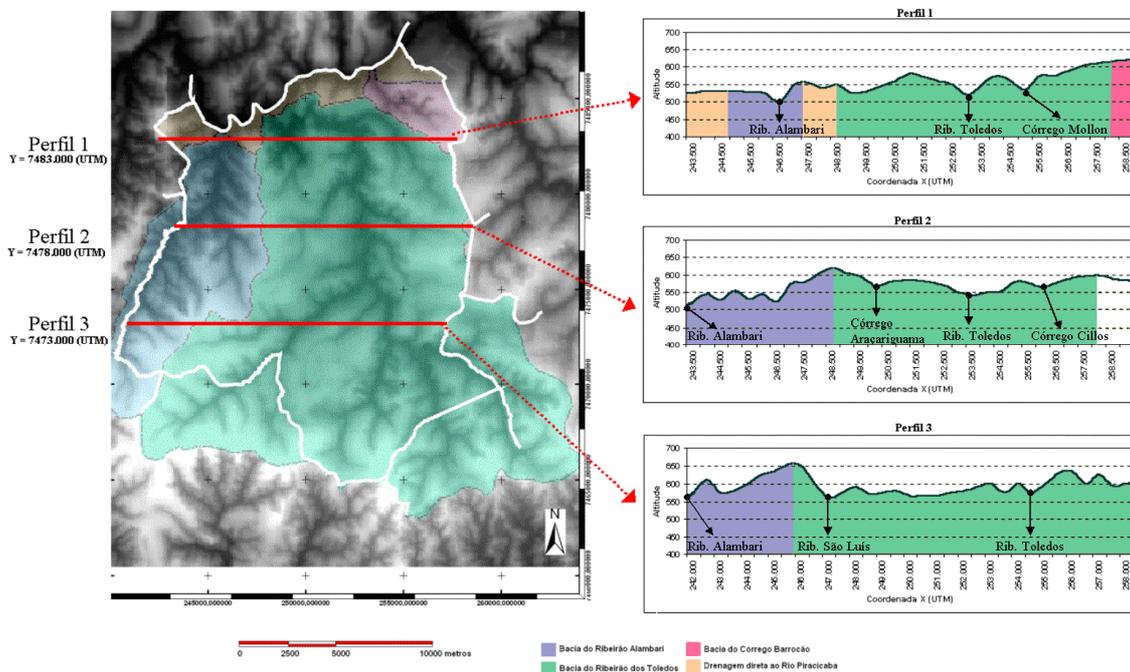
Figura 32 – Perfis topográficos de três diferentes segmentos do município.

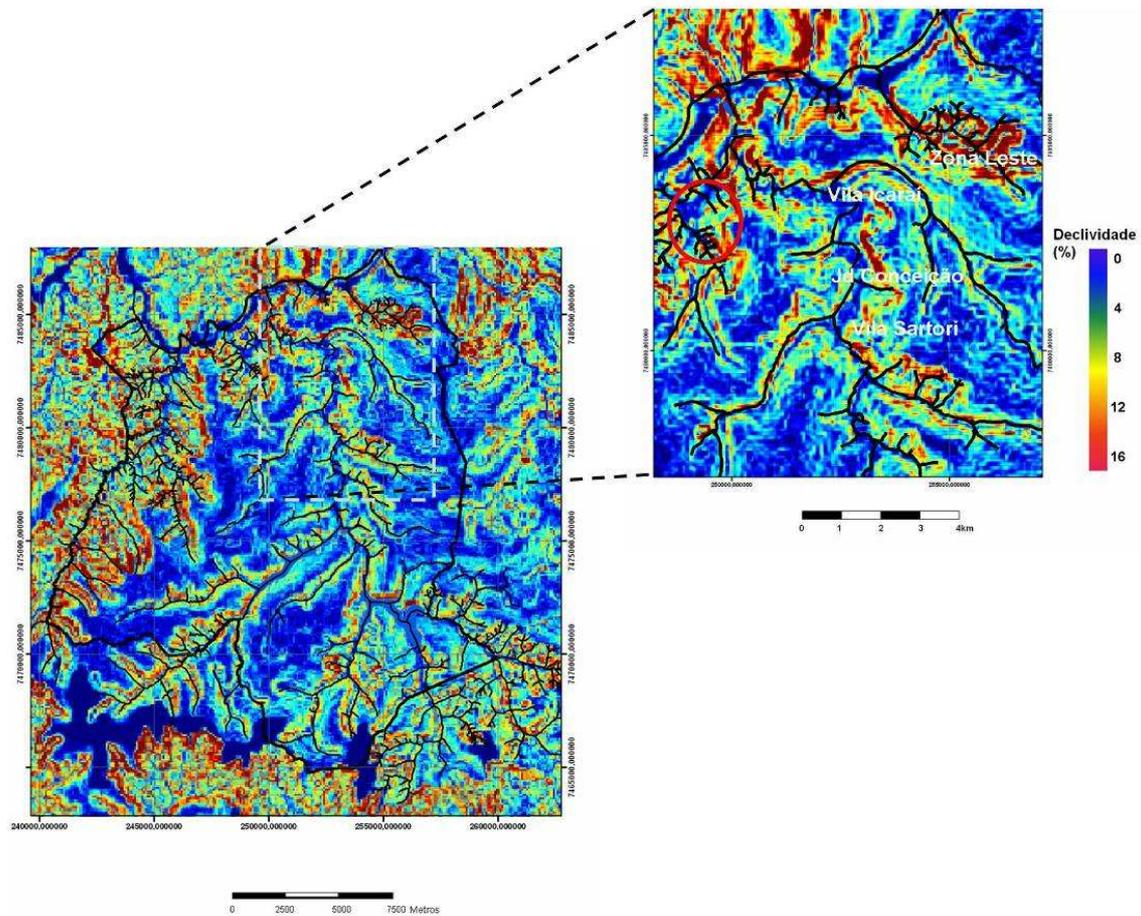
Figura 33 – Mapa de declividades do município. Em destaque a área que compreende a porção mais densamente ocupada.

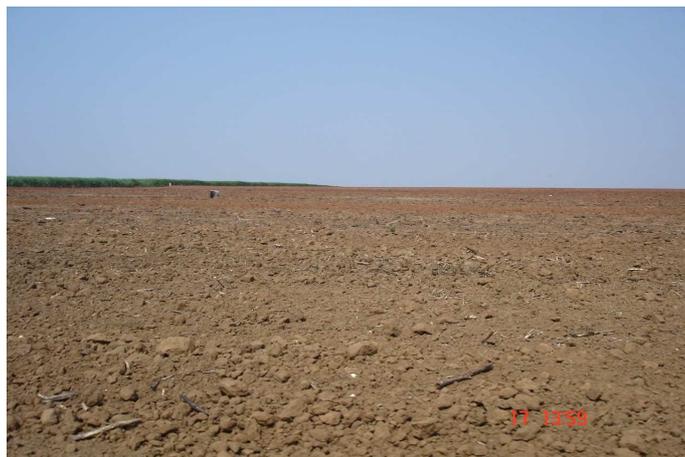
Figura 38 – Solo totalmente destruído pelo uso de maquinário pesado – nesse caso passou-se o arado dias após a cana-de-açúcar ter sido colhida mediante uso de queimada. É conveniente ressaltar que essa fotografia foi tirada a poucos metros das margens de um afluente do Ribeirão dos Toledos.

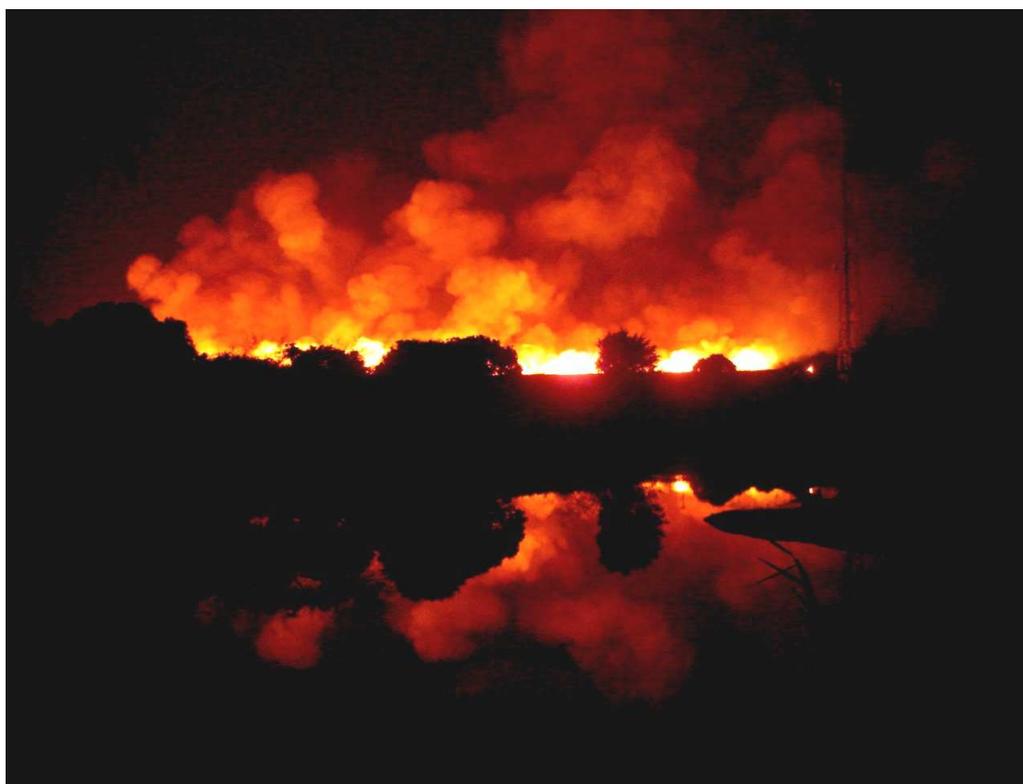
Figura 40 – Queimada em plantação de cana-de-açúcar, às margens de um corpo d'água.

A Figura 40 retrata uma queimada realizada na noite de 22 de junho de 2007 em um canavial da zona rural do município. Durante a observação foi possível notar que o fogo atingiu áreas bastante próximas ao lago exibido na Figura, indicando que as plantações estavam invadindo áreas de proteção. A observação empírica desse incêndio também permitiu a visualização de pássaros partindo em fuga, o que permite inferir sobre a mortandade de aves, mamíferos, répteis, insetos, aracnídeos e outros espécimes que usam tais plantações como refúgio.

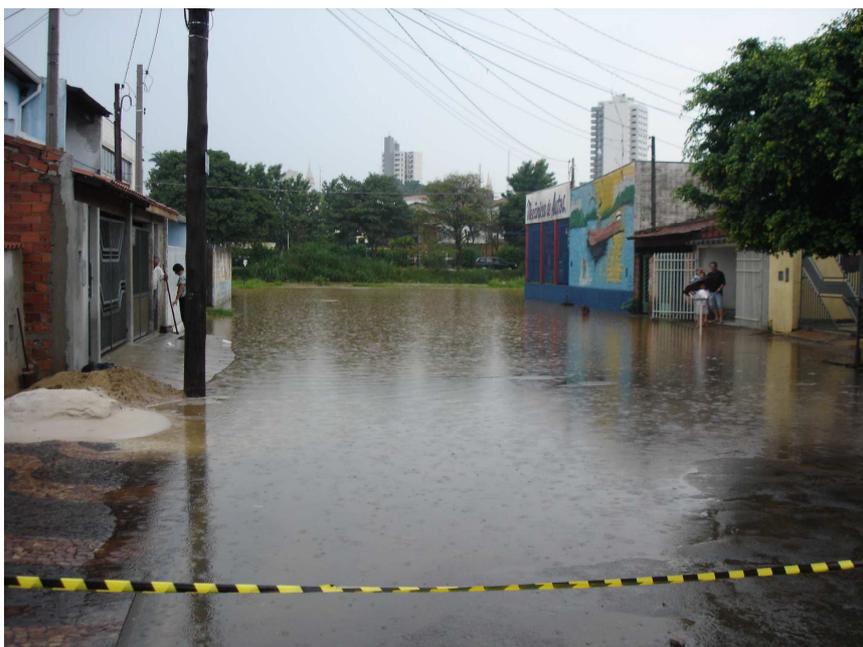
Figura 41 – Inundação ocorrida em 24/03/2005 atingiu diversas ruas construídas na várzea do Ribeirão dos Toledos, nas cercanias da zona central do município.

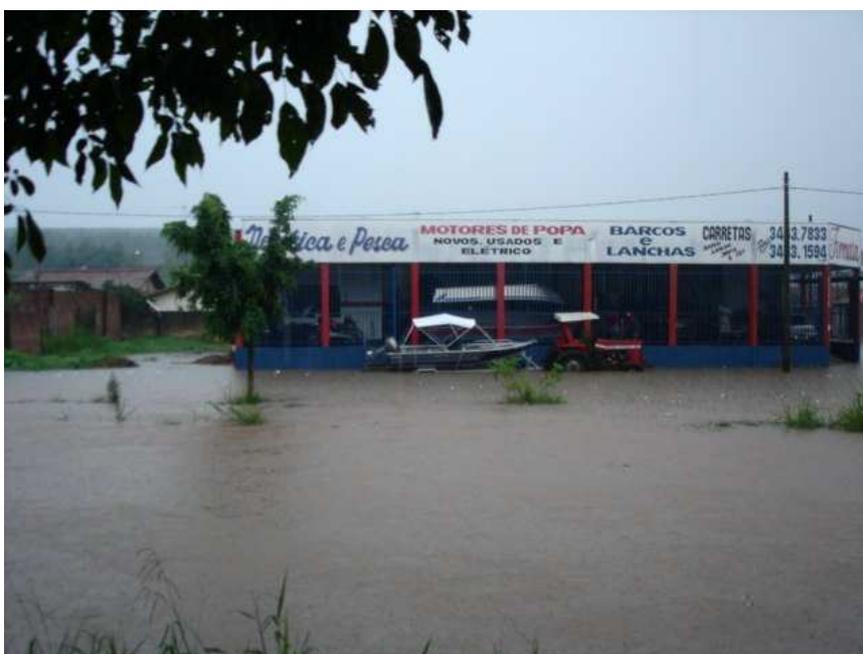
Figura 42 – Águas do Ribeirão dos Toledos invadem instalação comercial na Avenida Corifeu de Azevedo durante a inundação de 24/03/2005.

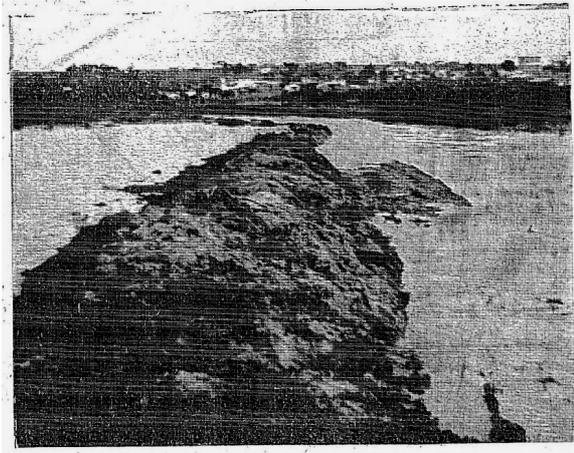
Figura 48 – Diques rompidos pela ação das águas em maio de 1983 – Fonte Jornal d’Oeste – 30 de junho de 1984 (reprodução).

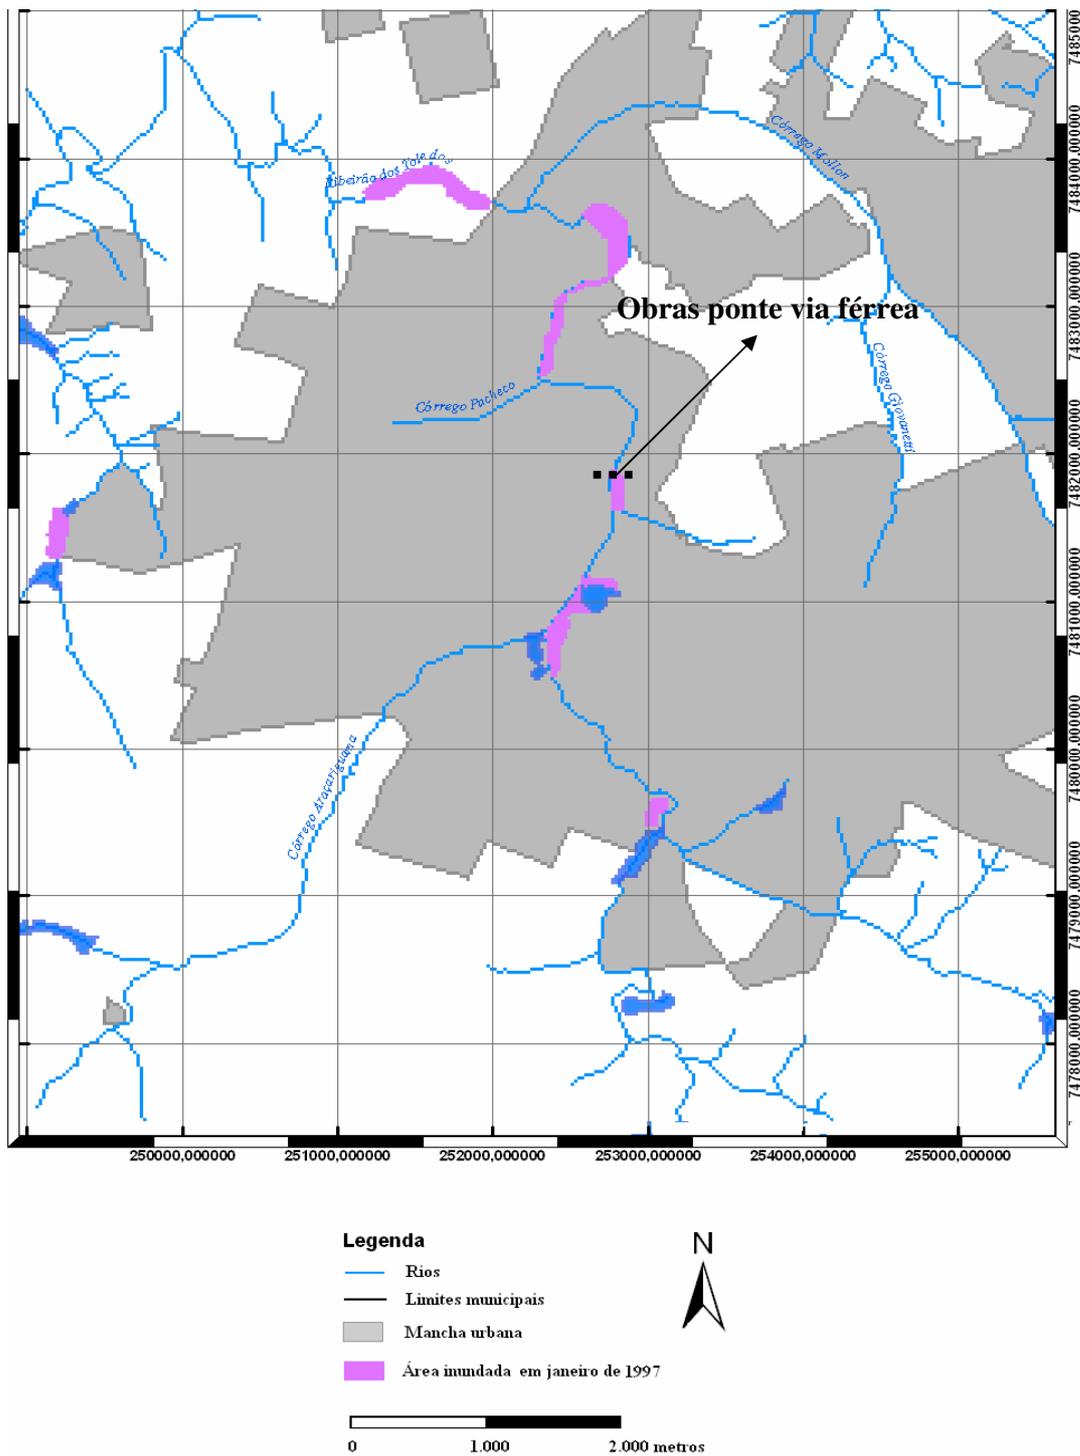
Figura 55 – Distribuição espacial do evento de inundação ocorrido no mês de maio de 1983 com destaque ao local onde foram executadas obras de alargamento do canal.

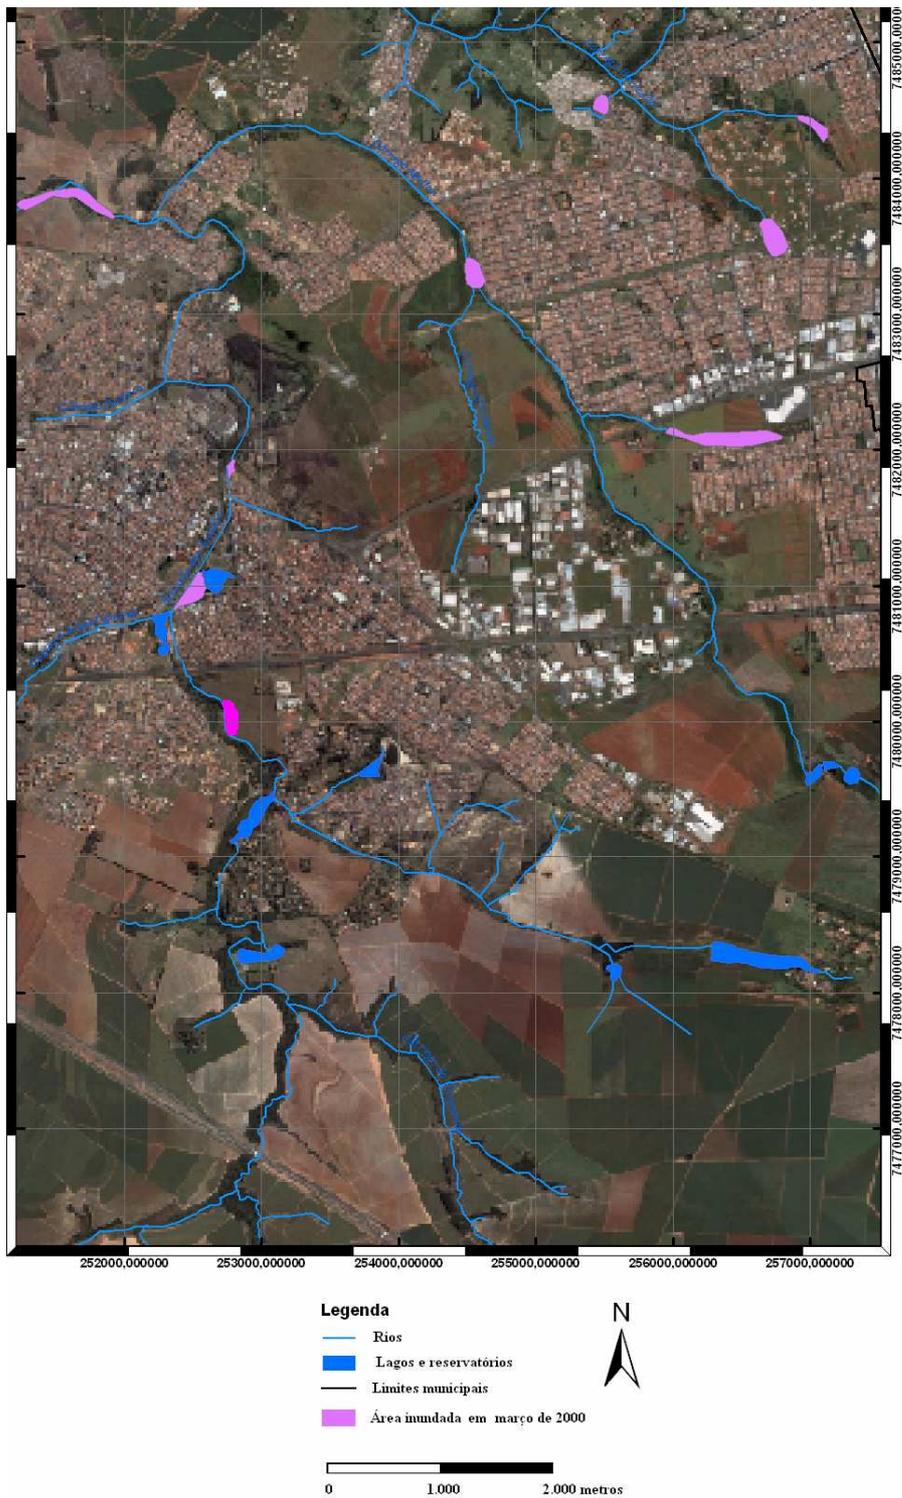
Figura 59 – Distribuição espacial do evento de inundação ocorrido no mês de março de 2000, com imagem do satélite Ikonos no plano de fundo. Elaboração cartográfica: Daniel H. Candido

Esse evento está retratado na Figura 59. A imagem de satélite foi utilizada como plano de fundo para facilitar a visualização do estágio atingido pela pressão demográfica após o ano 2000⁴³. A urbanização se adensou com a realização de subdivisões de lotes, permitindo assim a construção de duas diferentes moradias em um único terreno (conhecidas como construções em “meio terreno”) implicando em taxas ainda maiores de impermeabilização dos solos, que acabam por ter conseqüências deletérias para a população em geral, sobretudo àquelas que habitam as áreas mais rebaixadas, próximas aos canais de drenagem.

A segunda consideração diz respeito ao fato das novas represas construídas no município (São Luís e Areia Branca) estarem passando por uma fase de acumulação, retendo assim grande parte da água que entraria diretamente no sistema, o que evitou que as inundações fossem mais intensas.

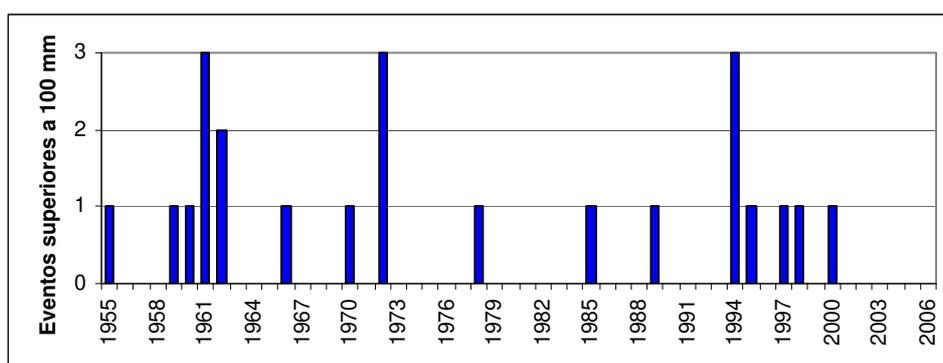
Figura 60 – Distribuição anual dos eventos que superaram a marca dos 100 milímetros em 24 horas.
