**UNIVERSIDADE ESTADUAL DE CAMPINAS  
INSTITUTO DE GEOCIÊNCIAS  
PÓS-GRADUAÇÃO EM GEOGRAFIA  
ÁREA ANÁLISE AMBIENTAL E DINÂMICA TERRITORIAL.**

**Vulnerabilidade Associada a Precipitações e Fatores Antropogênicos no  
Município de Guarujá (SP) - Período de 1965 a 2001**

Dissertação apresentada ao Instituto de Geociências  
como parte dos requisitos para obtenção do título de  
Mestre em Geografia.

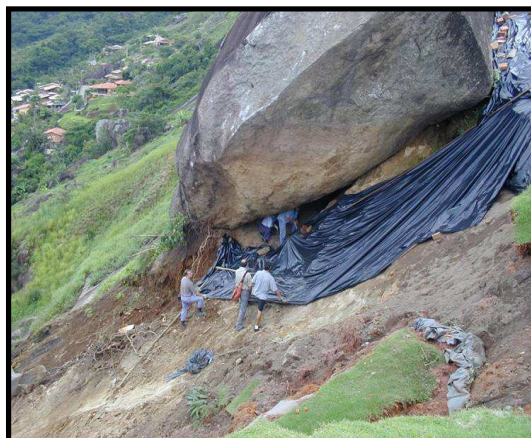
Figura 2.13 – Queda

- Quedas: movimentos extremamente rápidos, provocados pela queda livre de blocos ou lascas de rochas (Figura 2.13). São resultantes do avanço do intemperismo físico e químico por meio das descontinuidades das rochas, representadas por falhas, fraturas e bandamentos.

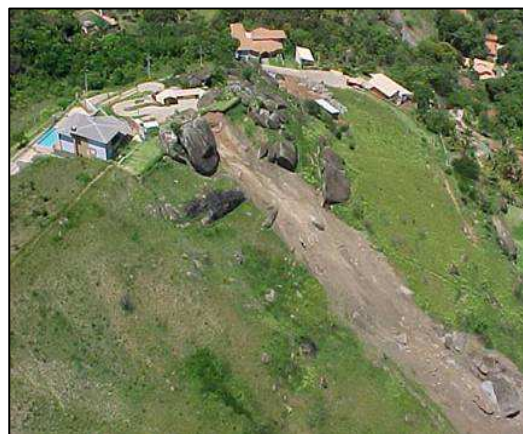
Figura 2.14 – Rolamento de matacões

Este processo é responsável pela decomposição esferoidal de rochas como o granito, dando origem a blocos e matacões (Figura 2.14) envoltos por um manto de alteração. A posterior remoção por erosão do material proveniente da decomposição esferoidal tende a isolar estes blocos e matacões na superfície do terreno.

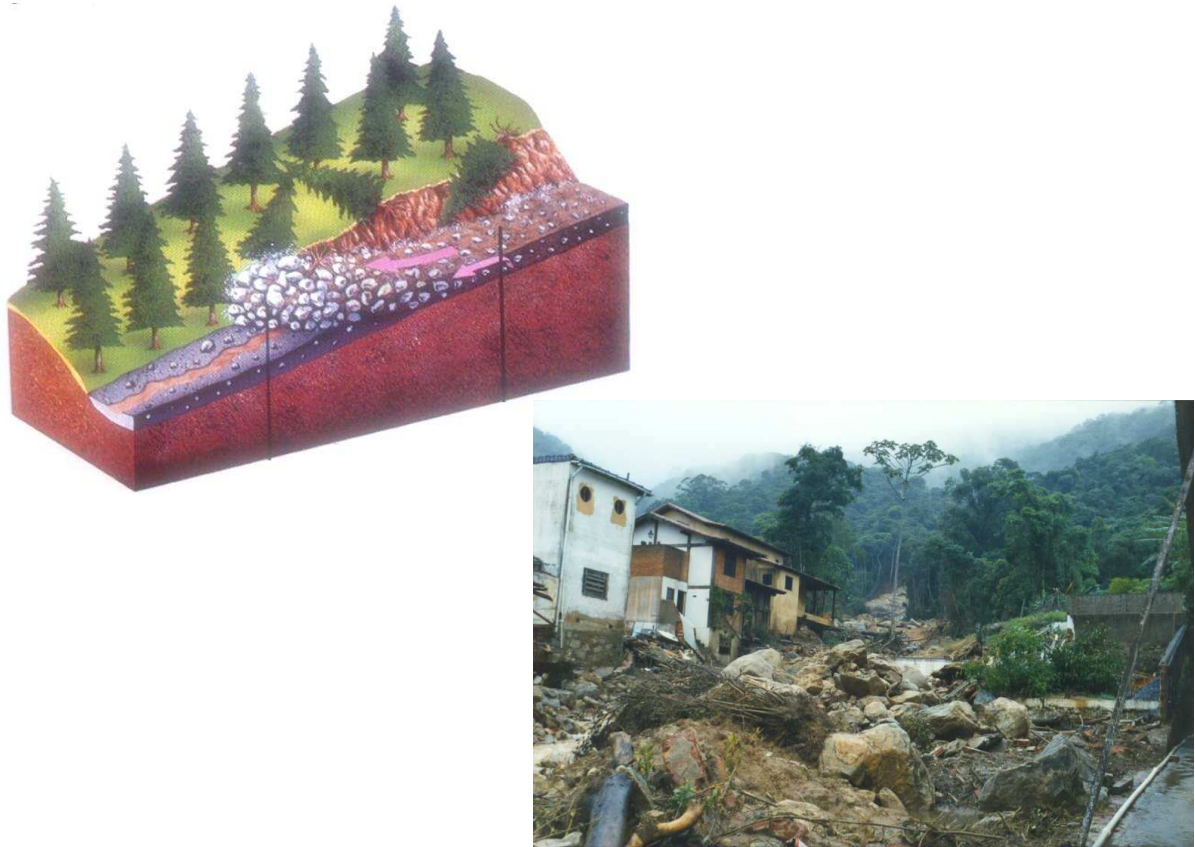
Figura 2.15 – Corridas de massa

- ação e alto poder destrutivo (Figura 2.15). São movimentos rápidos, associadas à concentração dos fluxos de água superficiais em determinado ponto da encosta. Geralmente os materiais (solo, pequenos blocos e restos vegetais) são transportados ao longo de canais de drenagem. Uma corrida pode ser gerada por pequenos escorregamentos que se deslocam em direção aos cursos de água, o que torna difícil a distinção entre estes dois tipos de movimento.

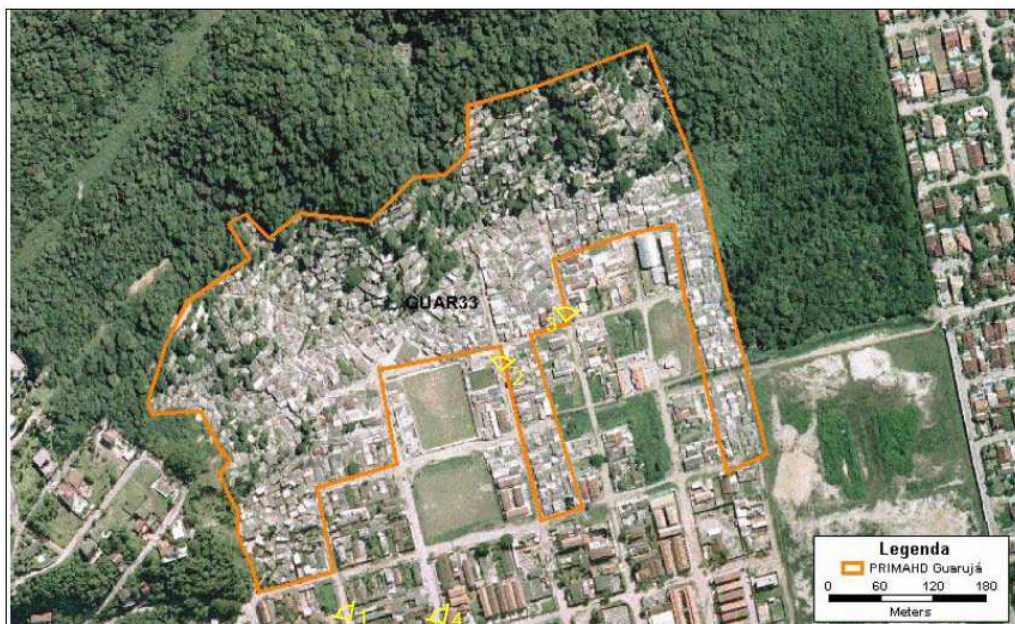
Figura 5.22 – Vista da Vila Baiana

No Guarujá, cerca de 90% das ocupações concentram-se em aglomerações com população significativa, e a maioria dessas ocupações encontra-se, igualmente, localizada nas encostas dos morros, margens de estradas e áreas verdes remanescentes suprimidas por essas ocupações (YOUNG e FUSCO, 2006). Com uma população estimada de quase 6 mil habitantes no local, a Vila Baiana (Figura 5.22 e ANEXO J), apresenta a alvenaria como material de construção predominante. As construções localizam-se, principalmente, nas encostas de morro, coexistindo ocupação de áreas públicas e particulares. O entorno possui ruas com toda a infra-estrutura urbana exceto rede de esgoto. Na ocupação existe rede de energia elétrica e telefone e o abastecimento de água, em grande parte das moradias, é feito por meio de bica, e o esgoto é lançado em valas descobertas. O assentamento remonta a 1962, segundo dados da Prefeitura Municipal. Próximo à área, existem vários equipamentos urbanos, tais como: creches, escolas, posto de saúde e grêmio recreativo. A ocupação está consolidada, porém, ainda há áreas para expansão em direção à encosta. Está previsto a remoção de várias moradias pela Prefeitura. A principal desconformidade é o fato de as ocupações serem preponderantemente em áreas públicas e em encosta de morros (ANEXO K).

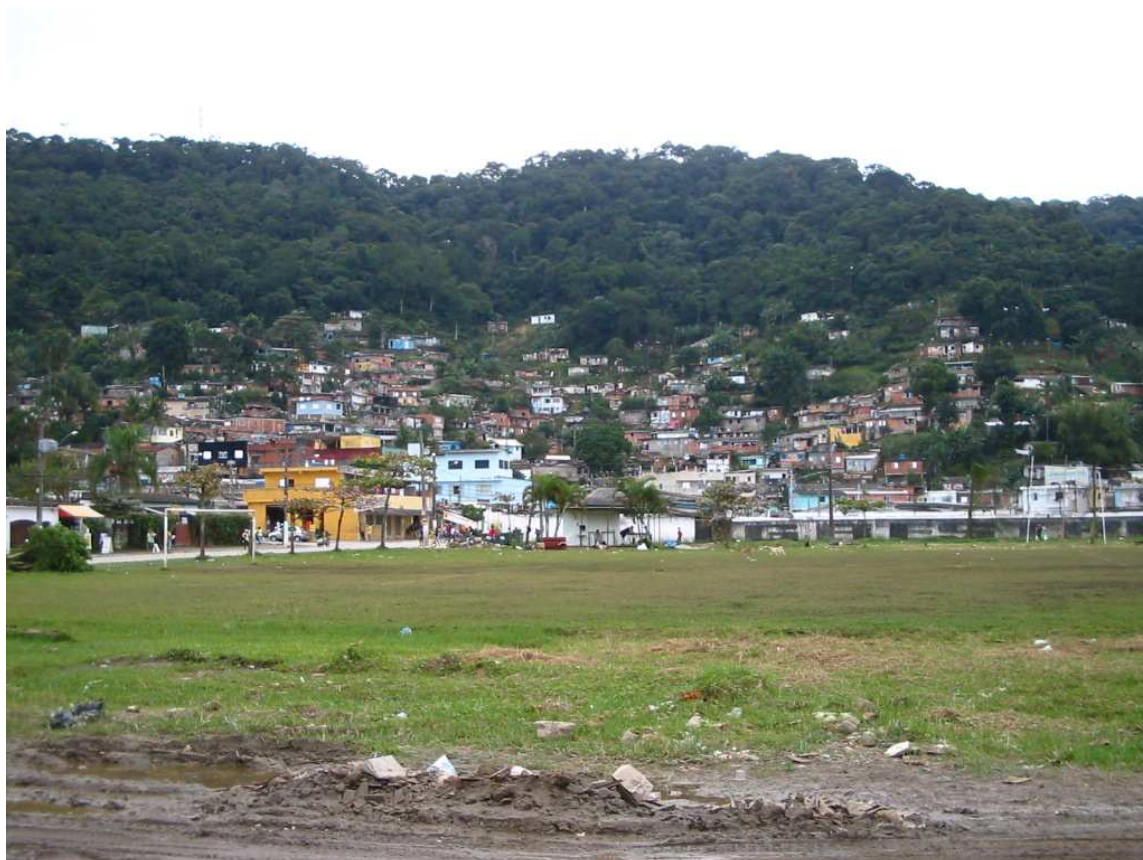
Figura 6.1 – Vila Baiana

O primeiro lugar visitado foi a Vila Baiana (Figura 6.1), onde somente foi possível o contato visual à distância (por motivos de segurança, após alerta de morador local) do conjunto de habitações subnormais construídas dentro do perímetro considerado como área de risco.

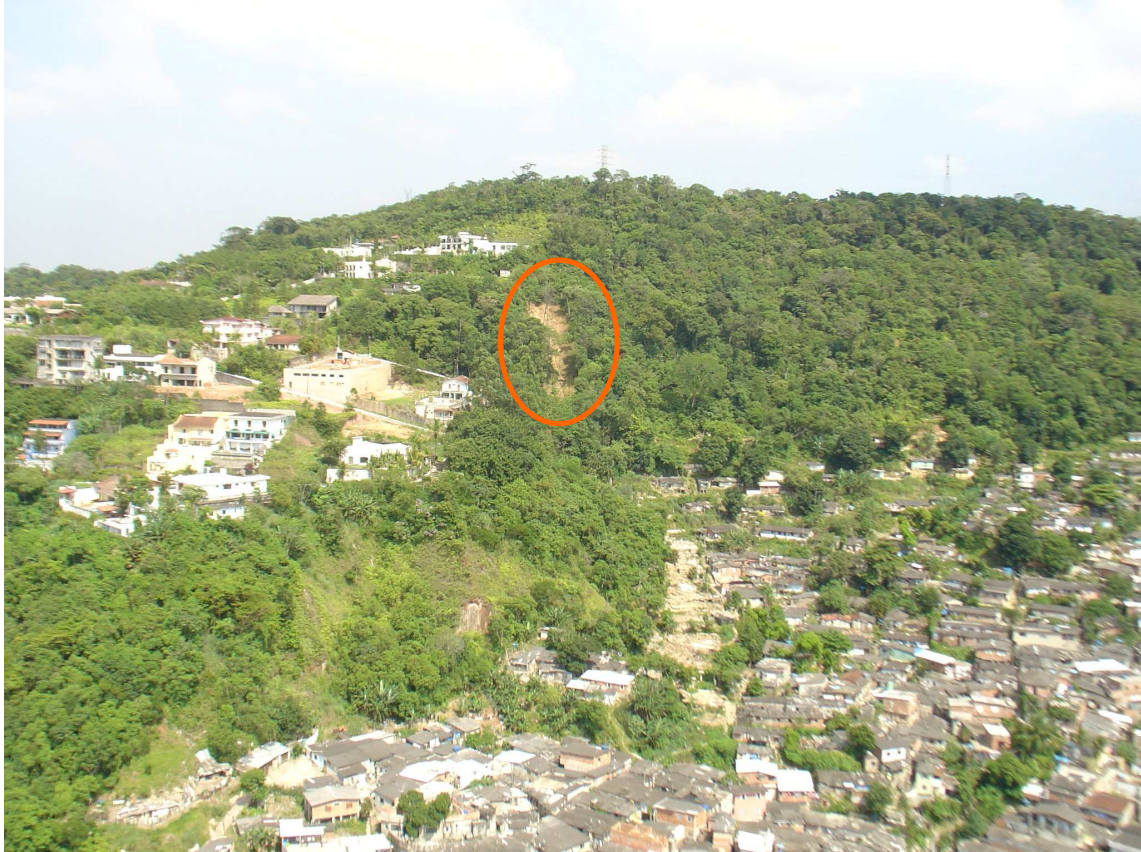
Figura 6.2 – Vista aérea da Vila Baiana

Notou-se que muito próximo há um condomínio de alto padrão, também em área de morro, que igualmente apresenta riscos de deslizamento, principalmente na faixa de contato entre

a Vila Baiana e o condomínio fechado, como registrada na Figura 6.2, onde aparece uma porção desmatada da vegetação (em destaque), consequência de movimento de massa.

Segundo as diretrizes do Ministério das Cidades, uma das ferramentas mais importantes para o processo de planejamento urbano são as Zonas de Especial Interesse Social – ZEIS, que ajudarão a promover a inclusão social, a regularização fundiária e a urbanização de várias áreas precárias e ilegais das nossas cidades. A lei complementar nº. 108/2007, que institui o novo Plano Diretor, a lei de zoneamento, uso, ocupação e parcelamento do solo do município de Guarujá, classificam Vila Baiana como ZEIS (Figura 5.23), definidas como áreas do território municipal com destinação específica e normas próprias de uso e ocupação do solo destinado, primordialmente, à produção, manutenção e sustentabilidade de habitação de interesse social, ocupados pela população de baixa renda familiar, onde exista interesse em se promover a regularização jurídica da posse, a legalização do parcelamento do solo e sua integração à estrutura urbana, fomentando a inclusão no zoneamento da cidade de uma categoria que permita, mediante um plano específico de urbanização, estabelecer padrões urbanísticos próprios para determinados assentamentos. A maior parte das ZEIS coincide com as áreas de risco de movimentos de massa, ilustradas na Figura 6.2.

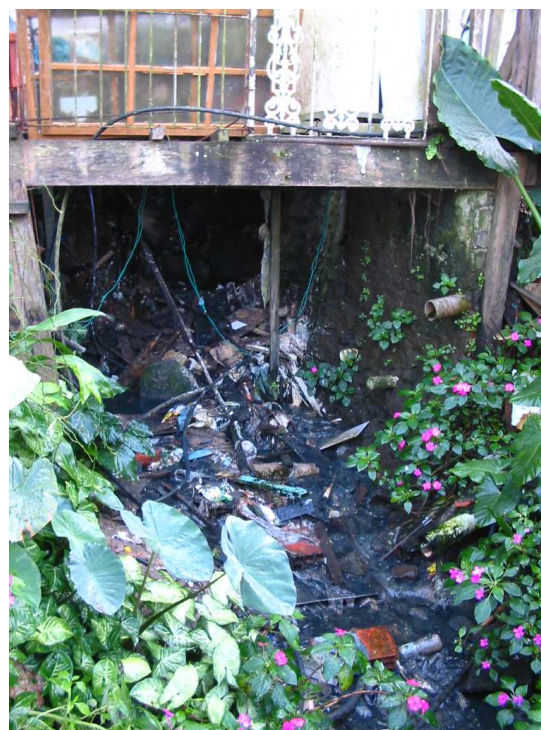
Figura 6.4b – Moradia sobre canal de drenagem no Vale da Morte

Existe a preocupação em relação ao avanço das ocupações no entorno da Serra de Santo Amaro, atingindo sempre cotas mais altas, chegando a um ponto em que exista o encontro da porção do lado da enseada com as ocupações do lado voltado para o continente. A configuração da encosta apresenta padrões de drenagem definidas que potencializam os riscos para as moradias locais, principalmente aquelas no fundo do vale, muitas das quais construídas sobre canais e valas que transportam esgoto, lixo e águas pluviais, foco de proliferação de doenças (Figuras 6.4a e 6.4b). Obras pontuais de melhoria foram realizadas pela própria comunidade local, representada pela associação de moradores.
