PÓS-GRADUAÇÃO EM GEOCIÊNCIAS  
ÁREA DE ADMINISTRAÇÃO E POLÍTICA  
DE RECURSOS MINERAIS

RISCOS AMBIENTAIS EM APIAÍ - SP

Dissertação apresentada ao Instituto de Geociências  
como parte dos requisitos para obtenção do título de  
Mestre em Geociências.

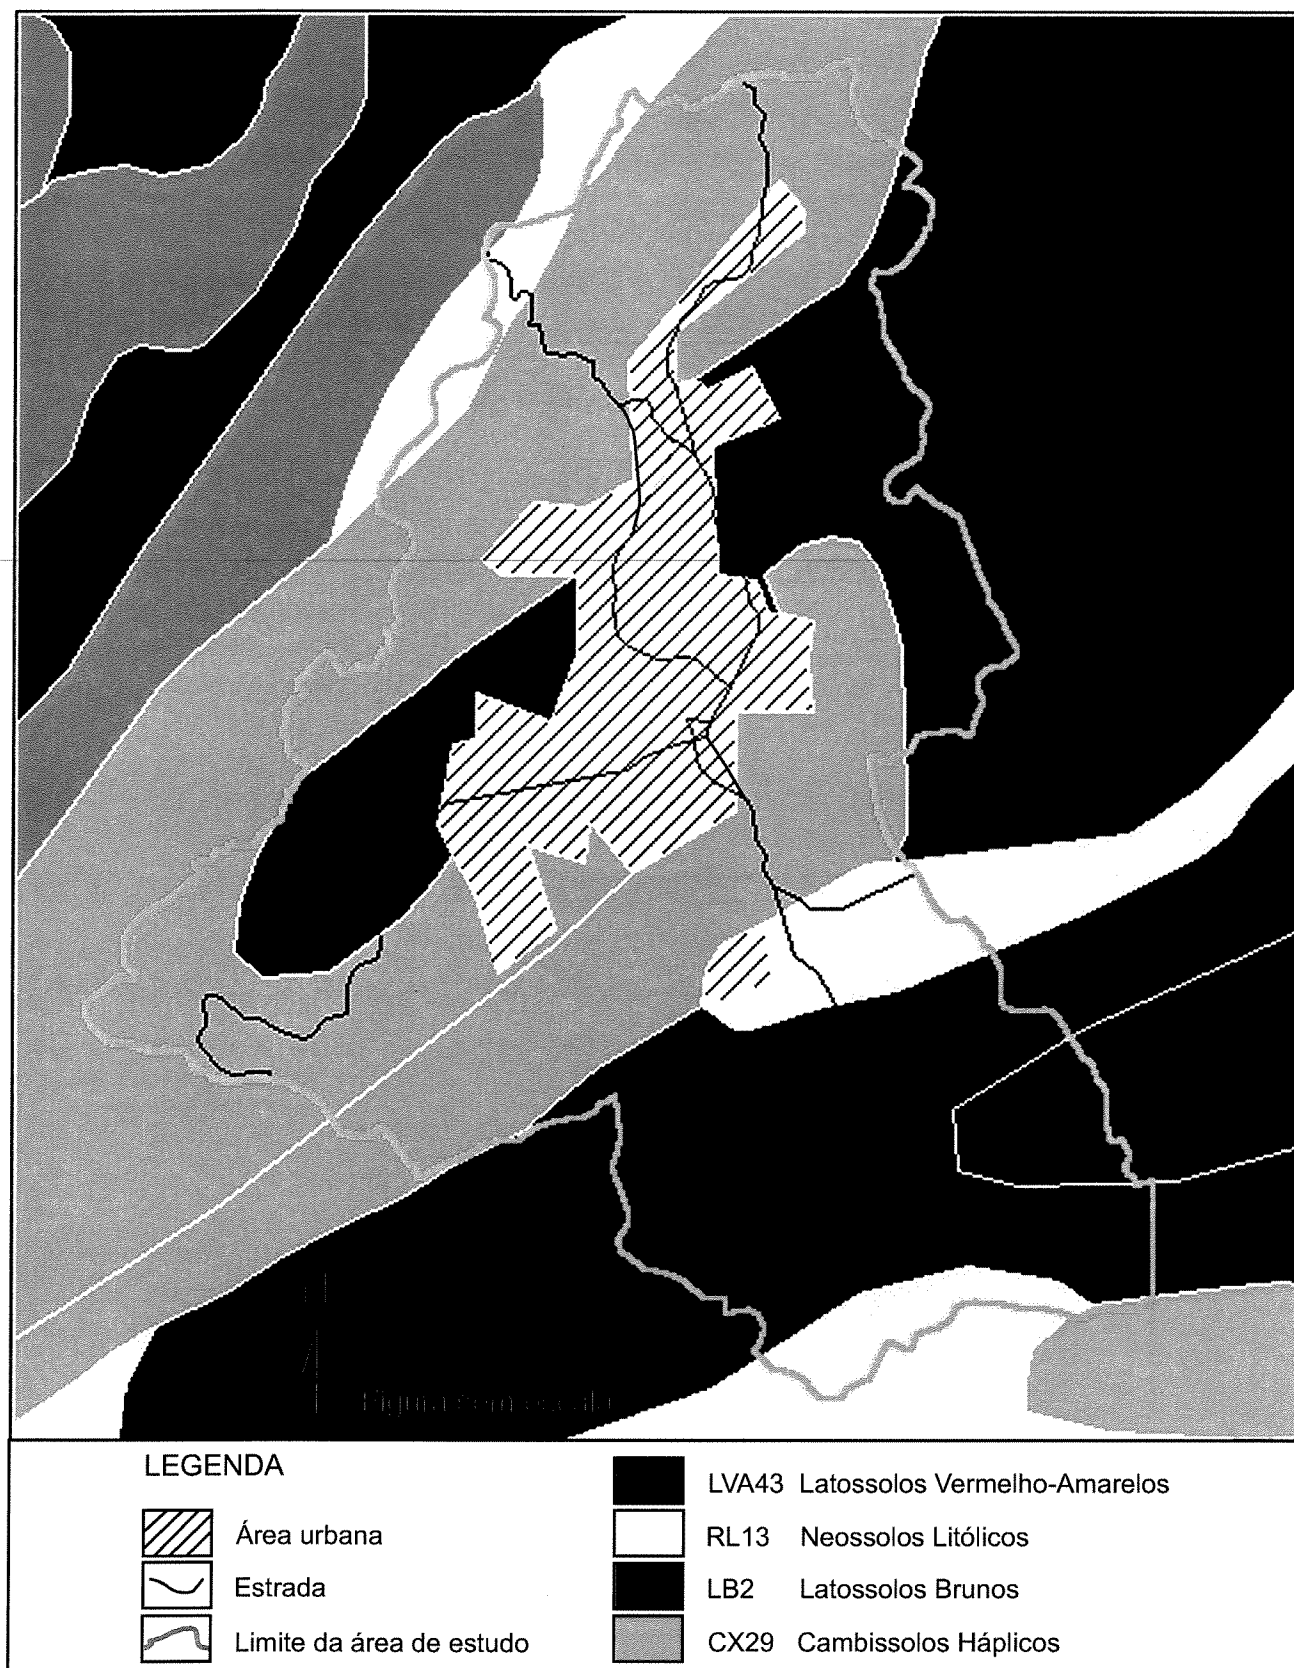
FIGURA 3.10: Solos de Apiaí

A observação do mapa de solos, conforme figura 3.10, leva a concluir pela ocorrência das classes Latossolos, Cambissolos e Neossolos na área de estudo do município de Apiaí, a seguir caracterizadas por OLIVEIRA (1999):

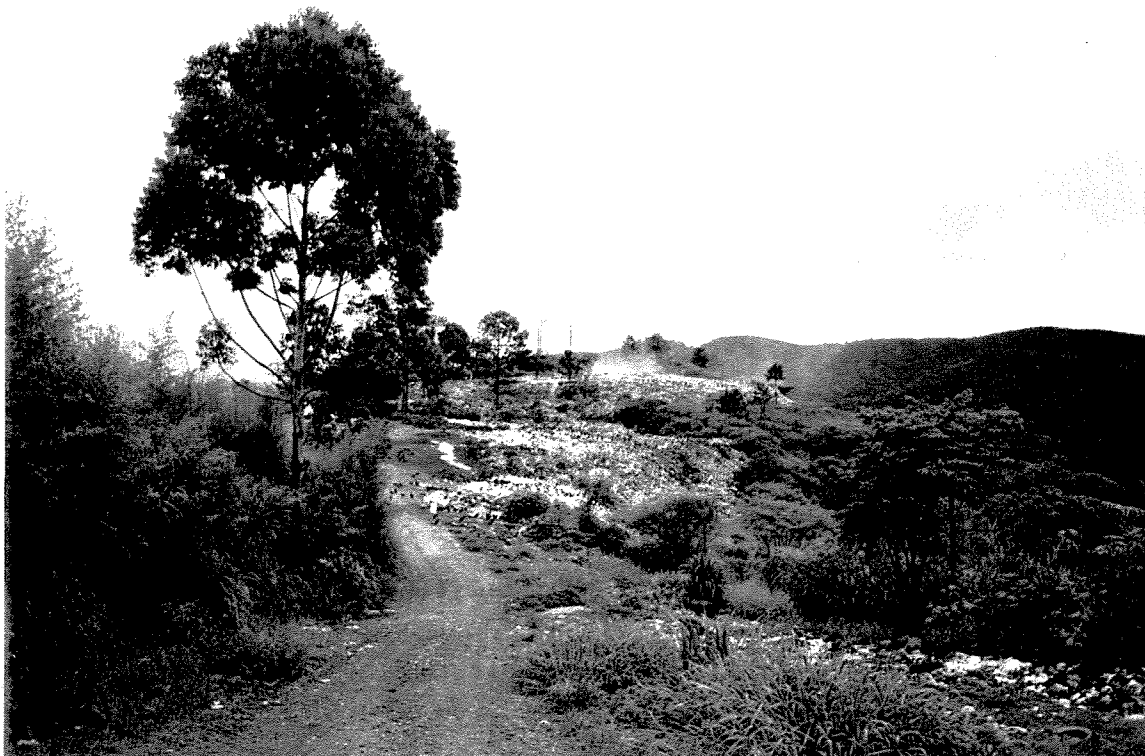
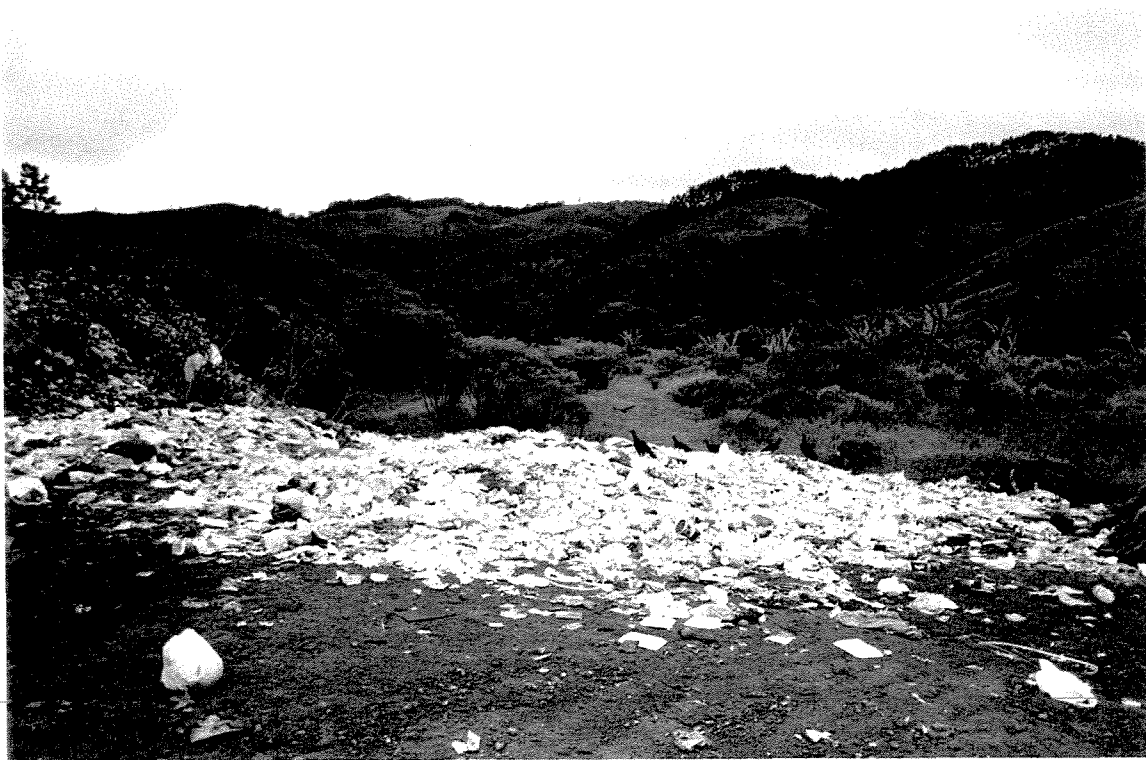
O lixão da Prefeitura de Apiaí, situado a sudoeste do município, encontra-se em local indevido, pois a área possui uma grande quantidade de nichos de nascentes que correm o risco de se contaminar com a deposição de rejeitos de origens diversas.

Em termos de litologia também há que se rever a situação do lixão, pois ele se encontra sobre granitos, onde os solos são do tipo CX29 Cambissolos Háplicos, impróprios para aterros sanitários.

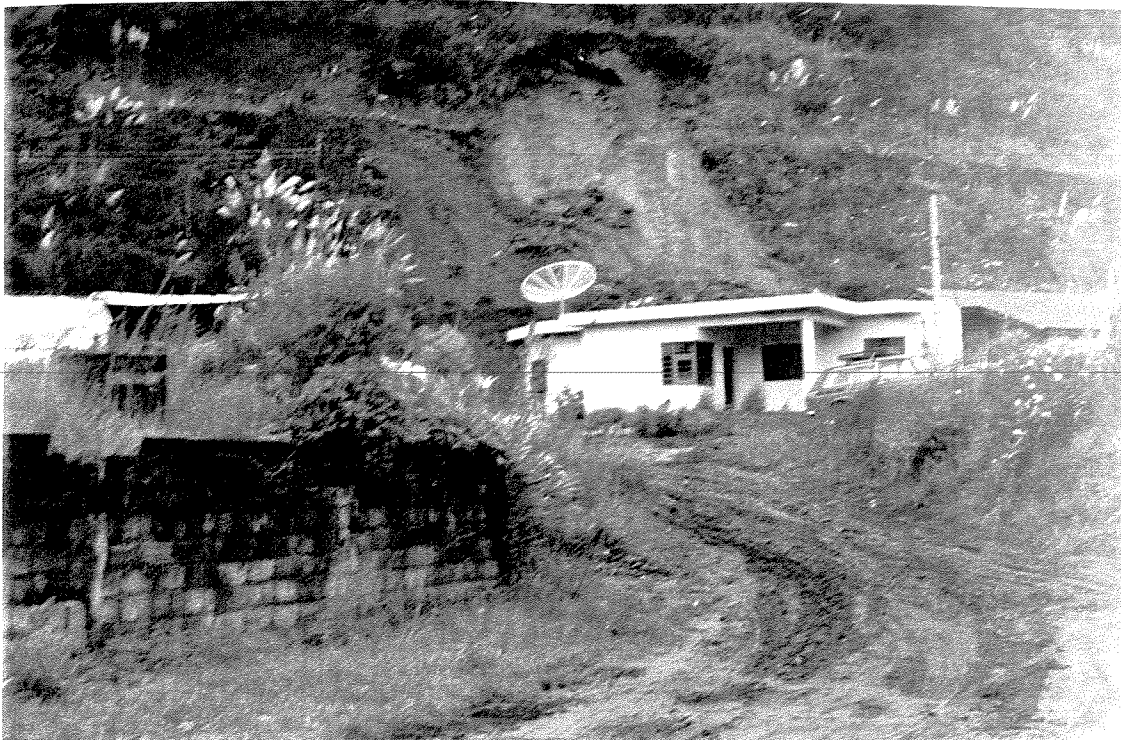
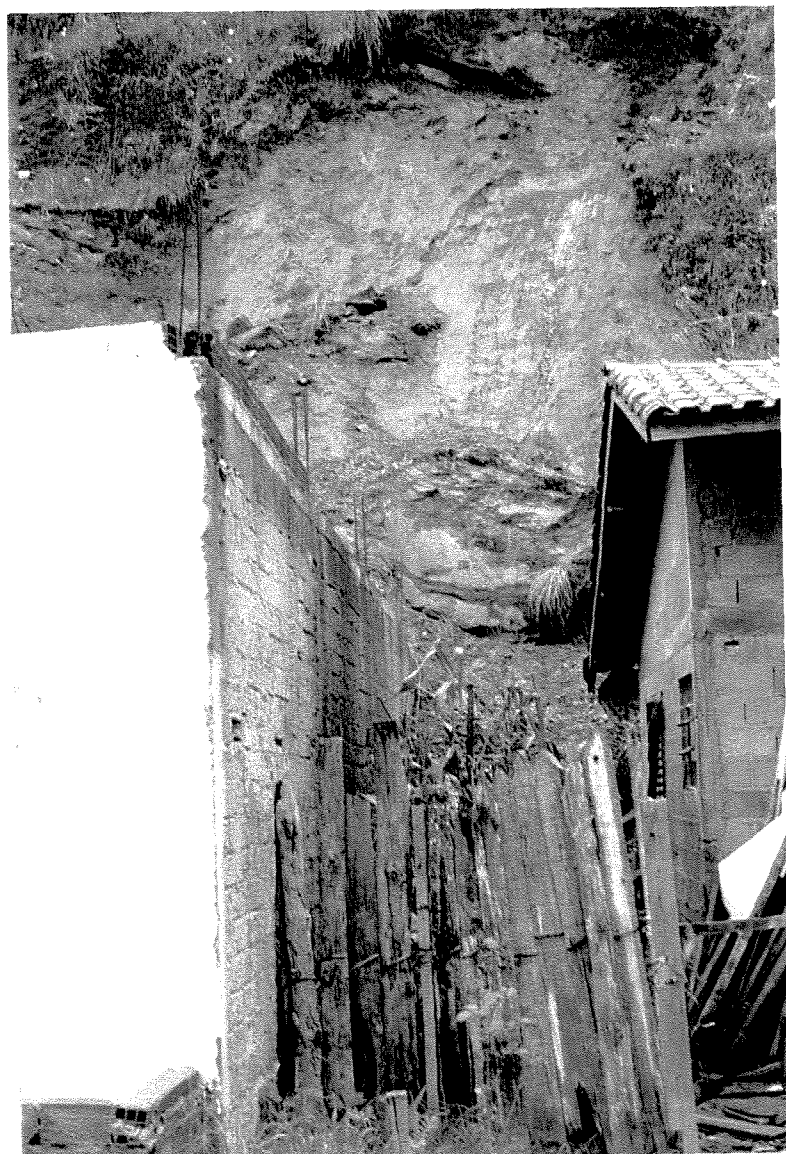
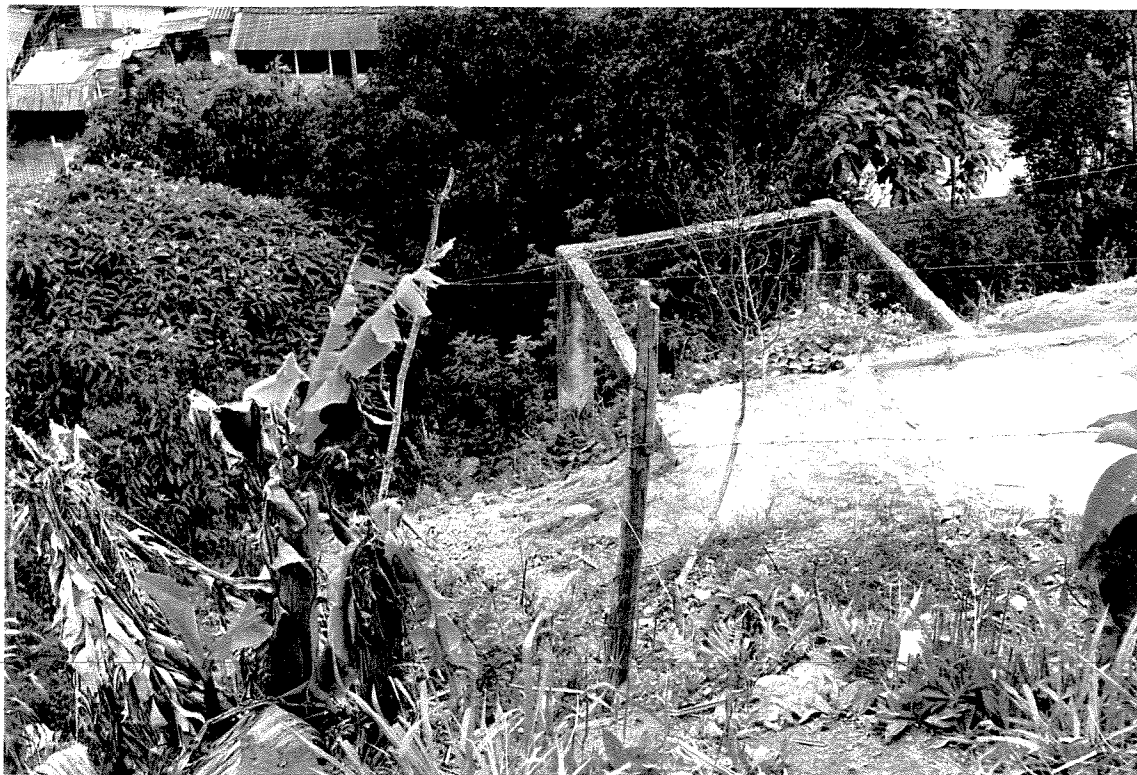
### EROSÃO EM TALUDES

Os cortes de barrancos apontados no mapa de riscos indicam que não está havendo orientação técnica nesse sentido, o que exige uma postura mais atuante da Prefeitura.

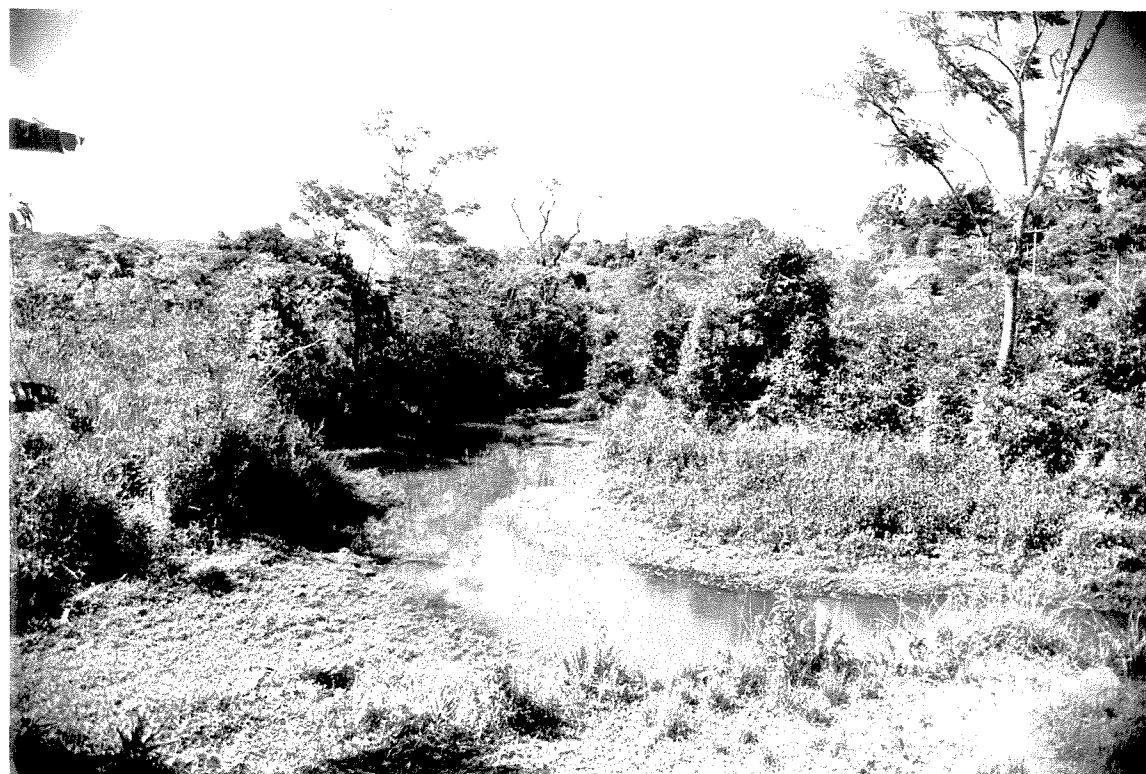
### RIO DA CACHOEIRA DO CALABOUÇO

A foto corresponde a um dos cursos d'água que forma a cachoeira do Calabouço, de valor histórico/cultural, e importante área próxima da cidade para ser explorada turisticamente.

É de fundamental importância que suas águas sejam límpidas, de modo que possa se tornar um atrativo turístico da cidade.

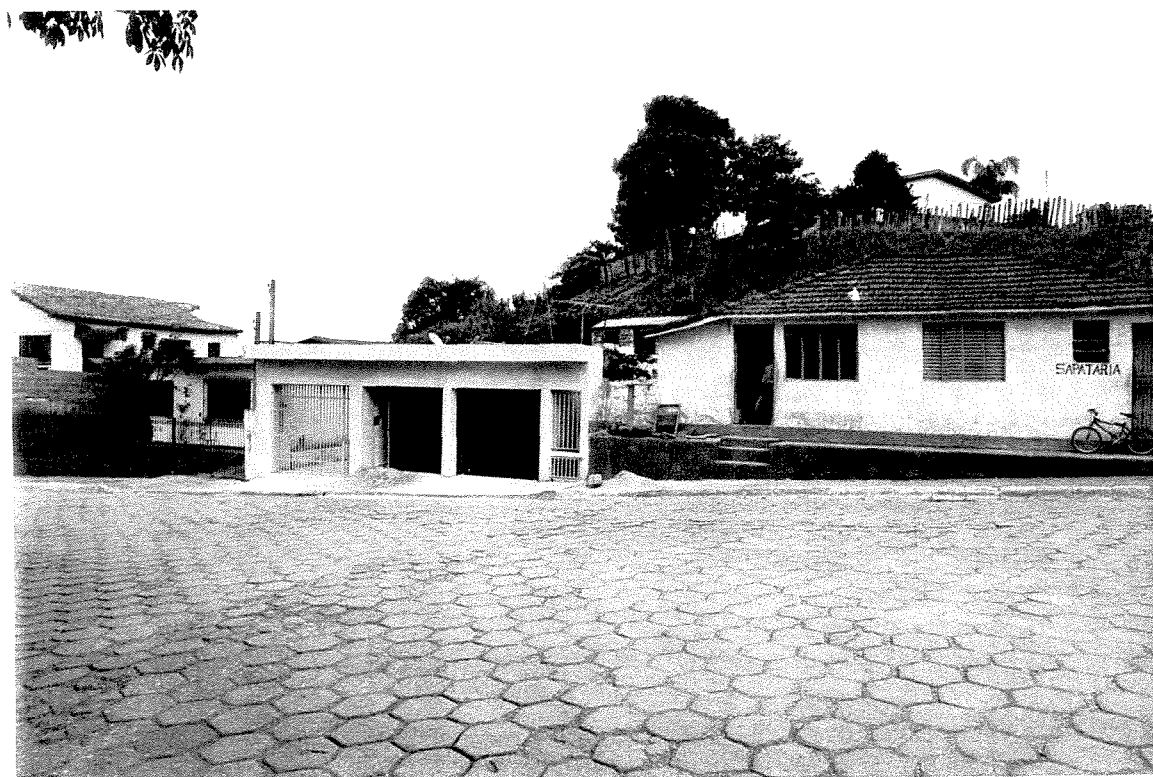
## COLAPSOS E SUBSIDÊNCIAS

Os afundamentos ocorridos em Apiaí são de dois tipos, tanto os rápidos (caso da área próxima à Rodoviária),

Seguir orientações do IPT.

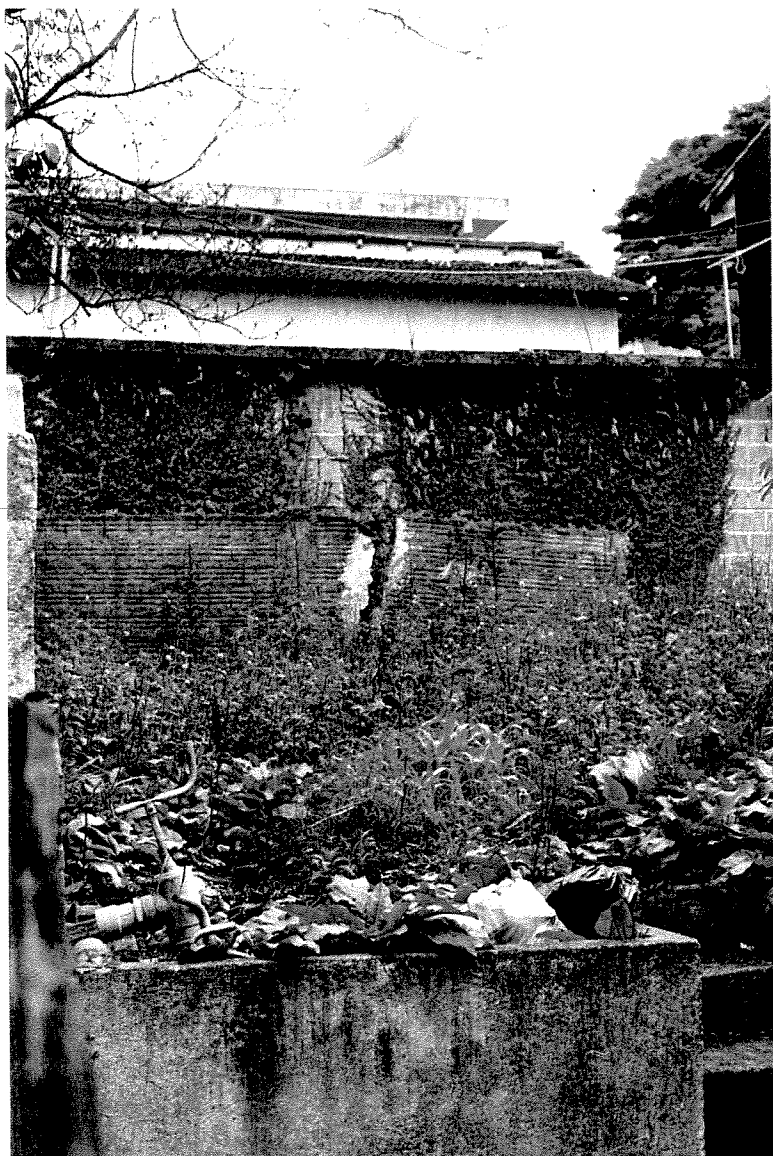
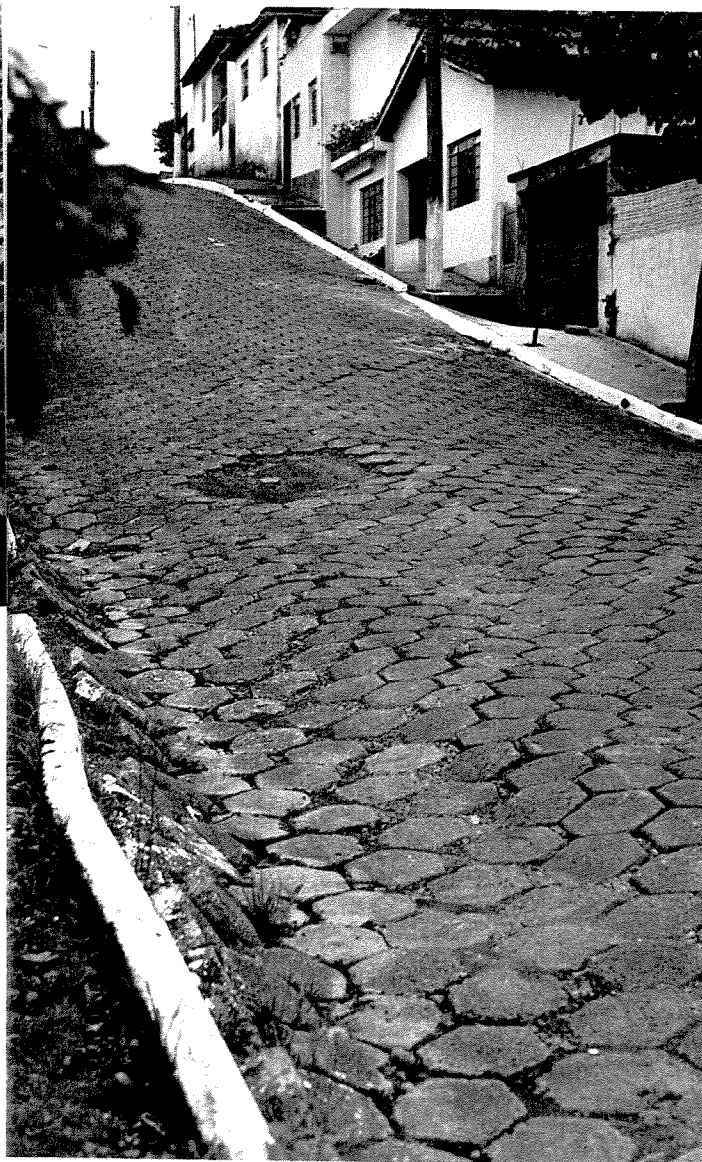
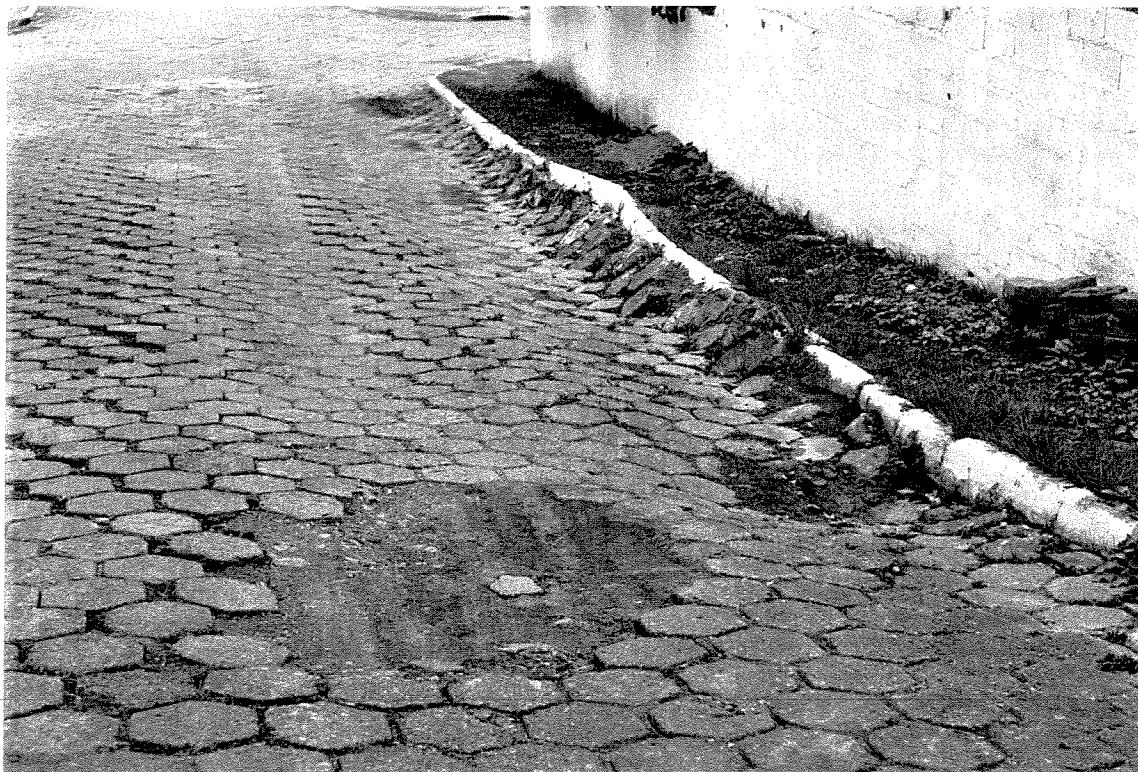
como os lentos (muro que afunda, conforme foto)
