**UNIVERSIDADE ESTADUAL DE CAMPINAS**

**FACULDADE DE ODONTOLOGIA DE PIRACICABA**

**Monografia de Final de Curso**

**Resistência à Fratura de raízes debilitadas reconstruídas  
com pinos estéticos intra-radiculares e compósito  
odontológico**

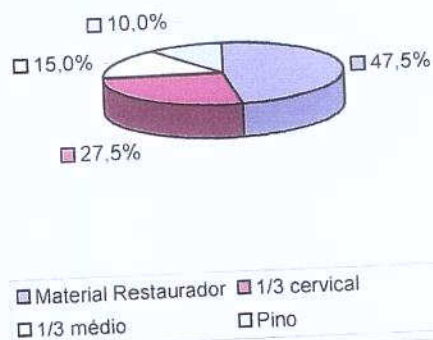
**GRÁFICO 2 - Padrão de resistência à fratura em porcentagem**

Quanto à resistência à fratura o grupo 2 não apresentou diferença estatística significativa em relação aos demais grupos. Foi feita também uma análise quanto ao padrão de fratura. Os resultados obtidos podem ser observados no Gráfico 2.

Foi verificado que 47,5% das fraturas ocorreram no material restaurador, 10% no pino, 27,5% no terço cervical das raízes e 15% no terço médio. Não foi observada nenhuma fratura no terço apical das raízes, o que caracterizaria o pior prognóstico. Entre as fraturas observadas no terço médio dos dentes, 16,67% ocorreram nas raízes do grupo 1 e 83,33% pertenciam ao grupo 4 que não

Quando observadas as fraturas no terço cervical das raízes, 18,18% pertenciam ao grupo 1 e 27,27% aos grupos 2, 3, e 4 respectivamente. Apenas 4 raízes (10%) apresentaram fratura no pino e sendo este tipo de falha encontrada em 50% nos grupos 2 e 3 respectivamente. As fraturas no material restaurador que correspondem a 47,5% do total foram encontradas em 36,84% no grupo 1, nos grupos 2 e 3 correspondem a 26,32% respectivamente e 10,53% no grupo 4.
