**CARACTERIZAÇÃO DOS PROCESSOS DEFLAGRADORES DE
MOVIMENTOS GRAVITACIONAIS DE MASSA DURANTE A
CATÁSTROFE DE MARÇO/2011 NO MUNICÍPIO DE ANTONINA-PR**

Trabalho de Conclusão de Curso
apresentado no Instituto de Geociências,
como requisito de conclusão do Curso de
Geologia.

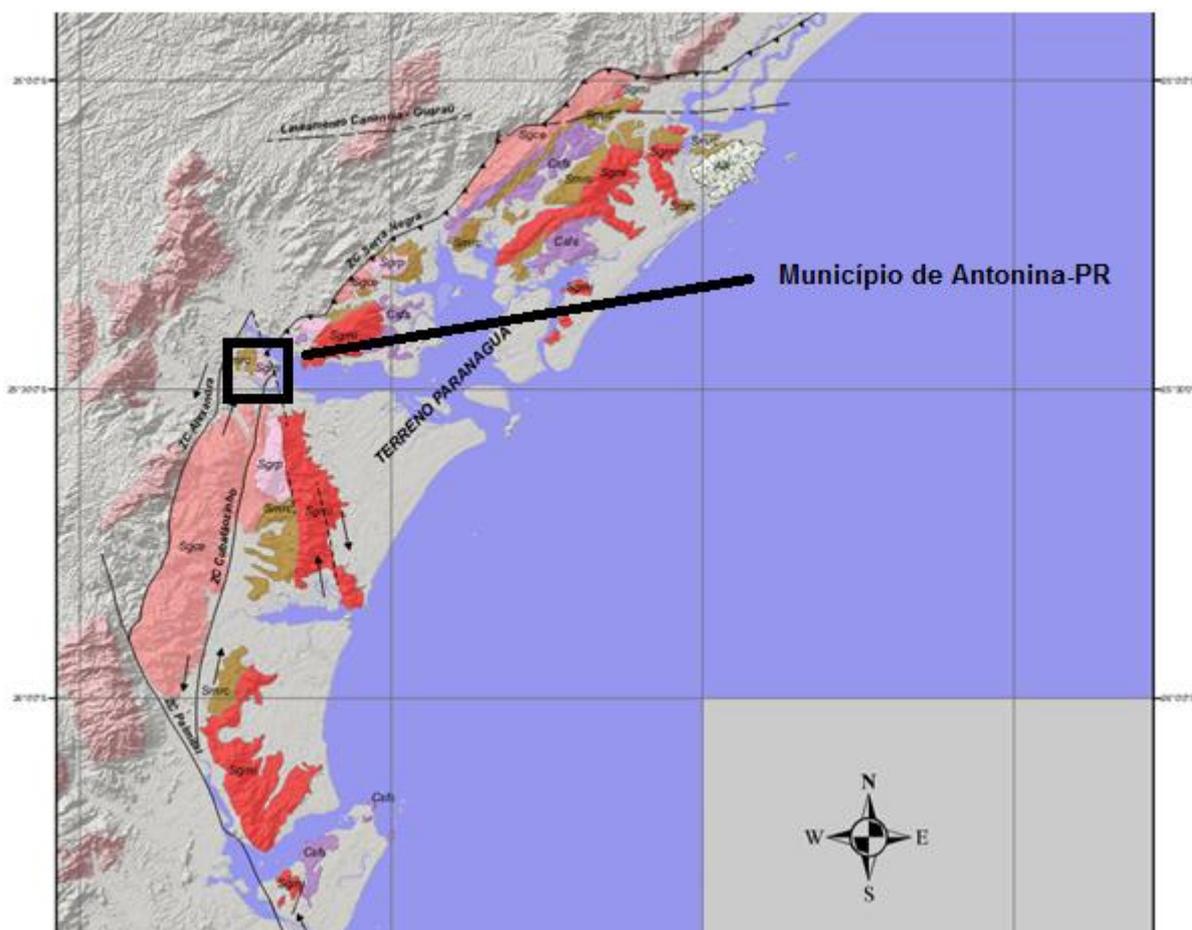
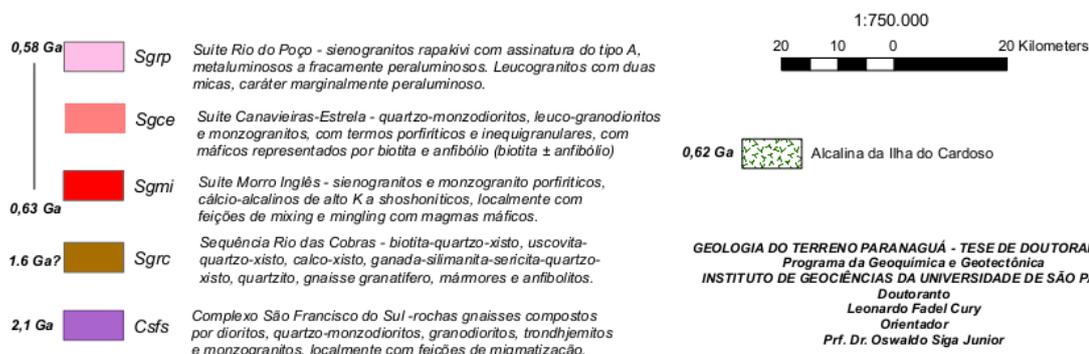
FIGURA 1 : MAPA GEOLÓGICO DO TERRENO PARANAGUÁ NA ESCALA 1:750.000.

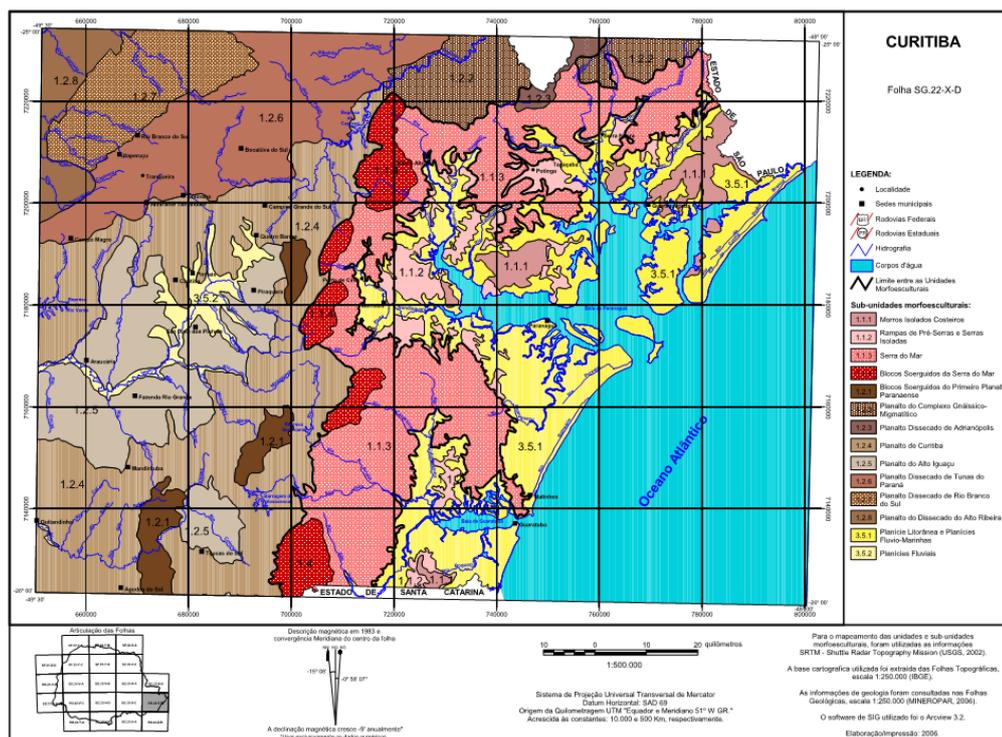
FIGURA 2: MAPA GEOMORFOLÓGICO DO PARANÁ – FOLHA CURITIBA.

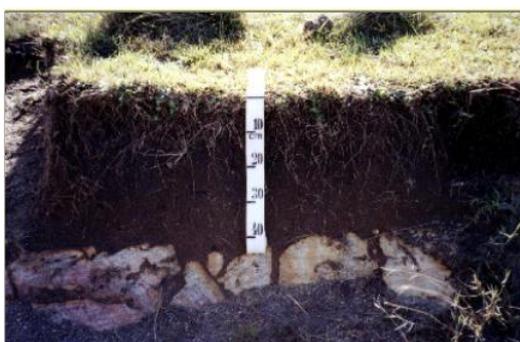
FIGURA 5 - EXEMPLO DE NEOSSOLO LITÓLICO.

Neossolos Litólicos com rocha aflorante (RL) – são solos de encostas de altas declividades, rasos (menos de 50 cm) e bem drenados (água infiltra com facilidade), sujeitos à erosão, portanto devem ser destinados à preservação; neste caso apresentam-se associados a ocorrências de afloramentos de rochas;

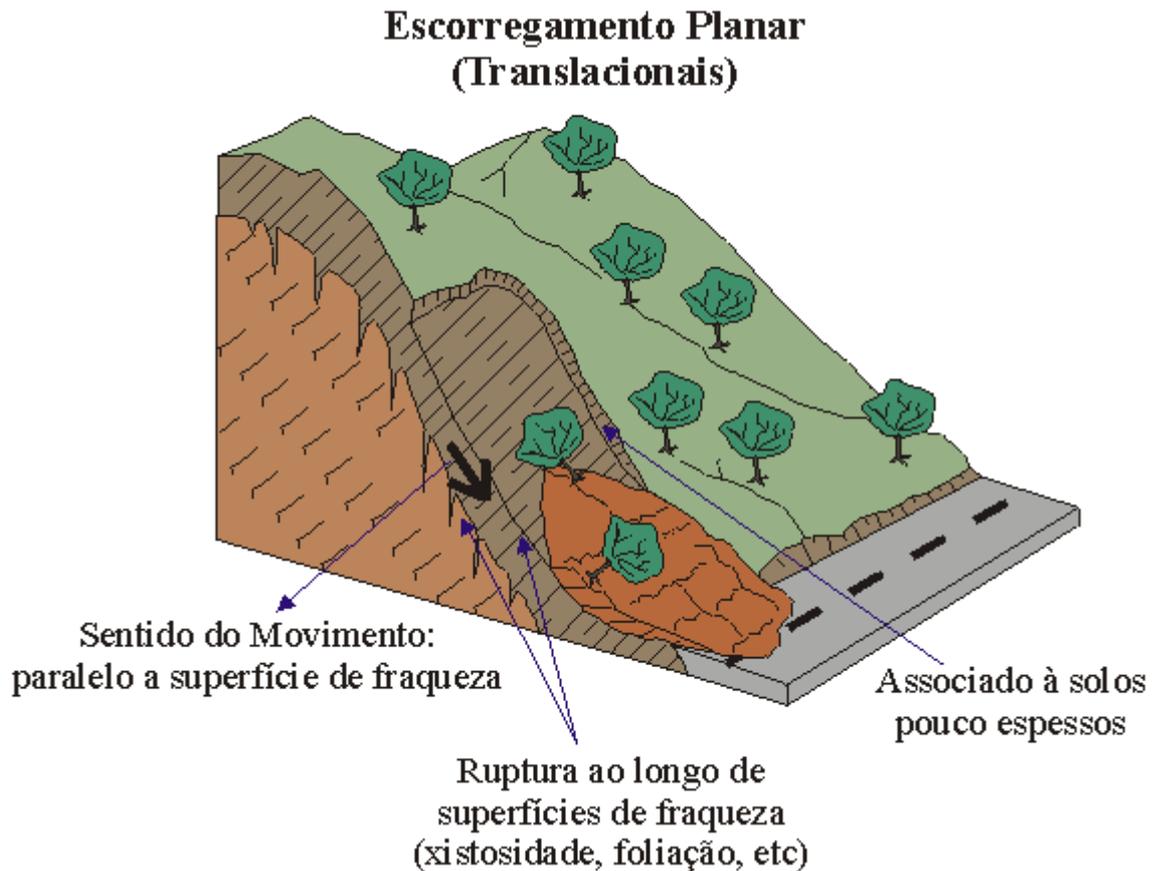
FIGURA 9: EXEMPLO DE ESCORREGAMENTO PLANAR.

O perfil acima denota a movimentação do escorregamento ocorrido no Morro da Laranjeira, no qual se pode afirmar, segundo os indícios e observações de campo.

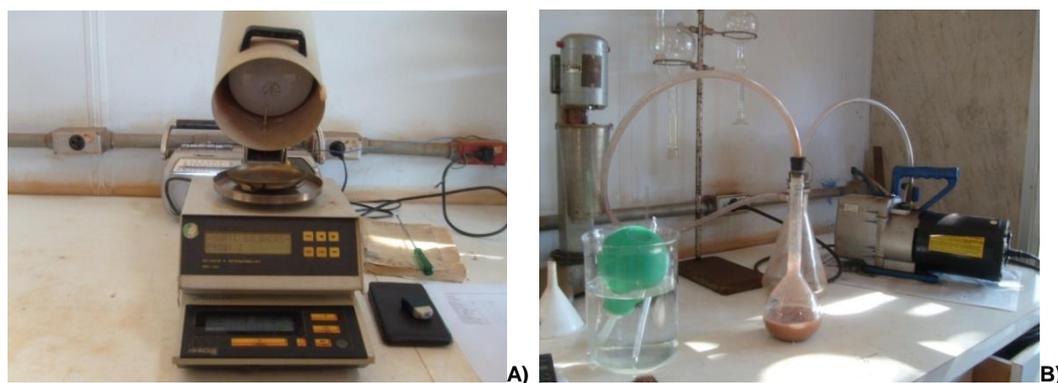
Para a determinação do peso específico médio do solo (g/cm^3) utilizou o método do picnômetro, no qual a amostra foi secada à estufa por 12 horas e após este período pesou-se uma fração de 50g de solo para a realização do ensaio. Ao final do processo de pesagem dos picnômetros, vazio e completado com a amostra e água, fez-se cálculos para chegar ao índice de peso específico do solo médio, obtendo-se um valor de $2,748\text{g/cm}^3$. Figura 10 (a e b).

FIGURA 10: FOTOS DO EXPERIMENTO. A) IMAGEM DA PESAGEM DA AMOSTRA DE SOLO PARA ENSAIO. B) IMAGEM DO ENSAIO MONTADO DEMONSTRANDO A UTILIZAÇÃO DE BOMBA À VÁCUO PARA RETIRADA DE MOLÉCULAS DE AR DA AMOSTRA.

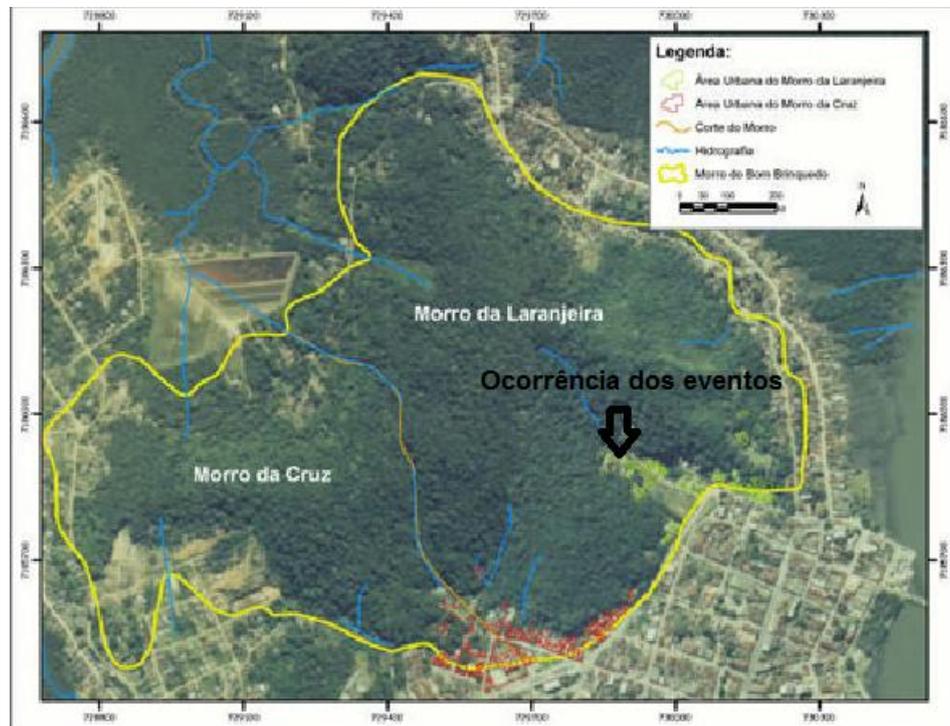
FIGURA 11: MAPA CONFECCIONADO À PARTIR DA UTILIZAÇÃO DE FOTO AÉREA, DESTACANDO O MORRO DA LARANJEIRA E O MORRO SANTA CRUZ E A ÁREA DOS ESCORREGAMENTOS.

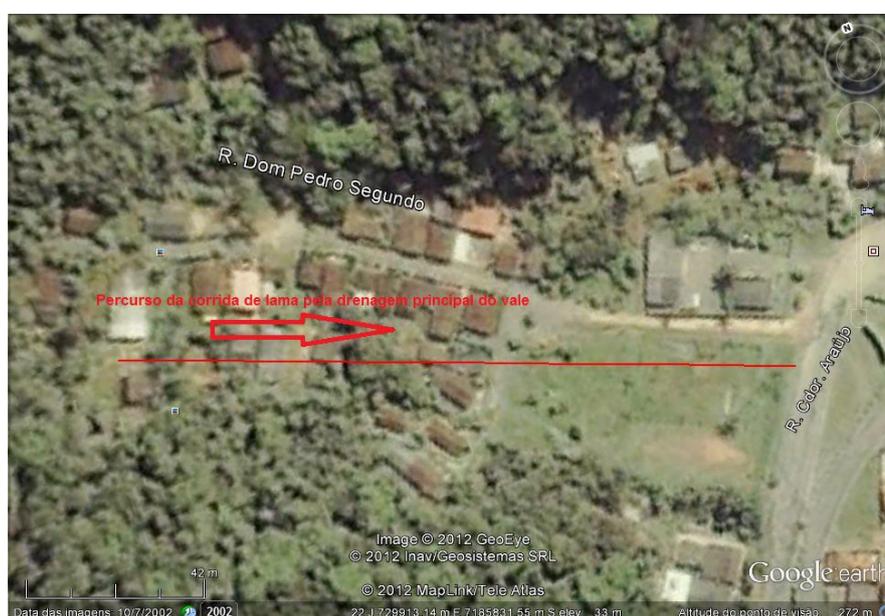
corrida de lama. A corrida de lama que foi gerada segundo o acúmulo de material proveniente da erosão do morro e da forte declividade do talude assim, juntamente com uma grande precipitação, a corrida de lama iniciou o processo de escavação da drenagem na qual já existia no local, mas de menor porte, gerando uma pequena avalanche de lama e detritos em alta velocidade. O fluxo percorreu algumas dezenas de metros (cerca de 200 metros) até atingir a rua Comendador Araújo. Seu percurso foi desviado por algumas casas e o fluxo se deslocou até alcançar a drenagem principal do vale.

FIGURA 12: PERCURSO DA CORRIDA DE LAMA.

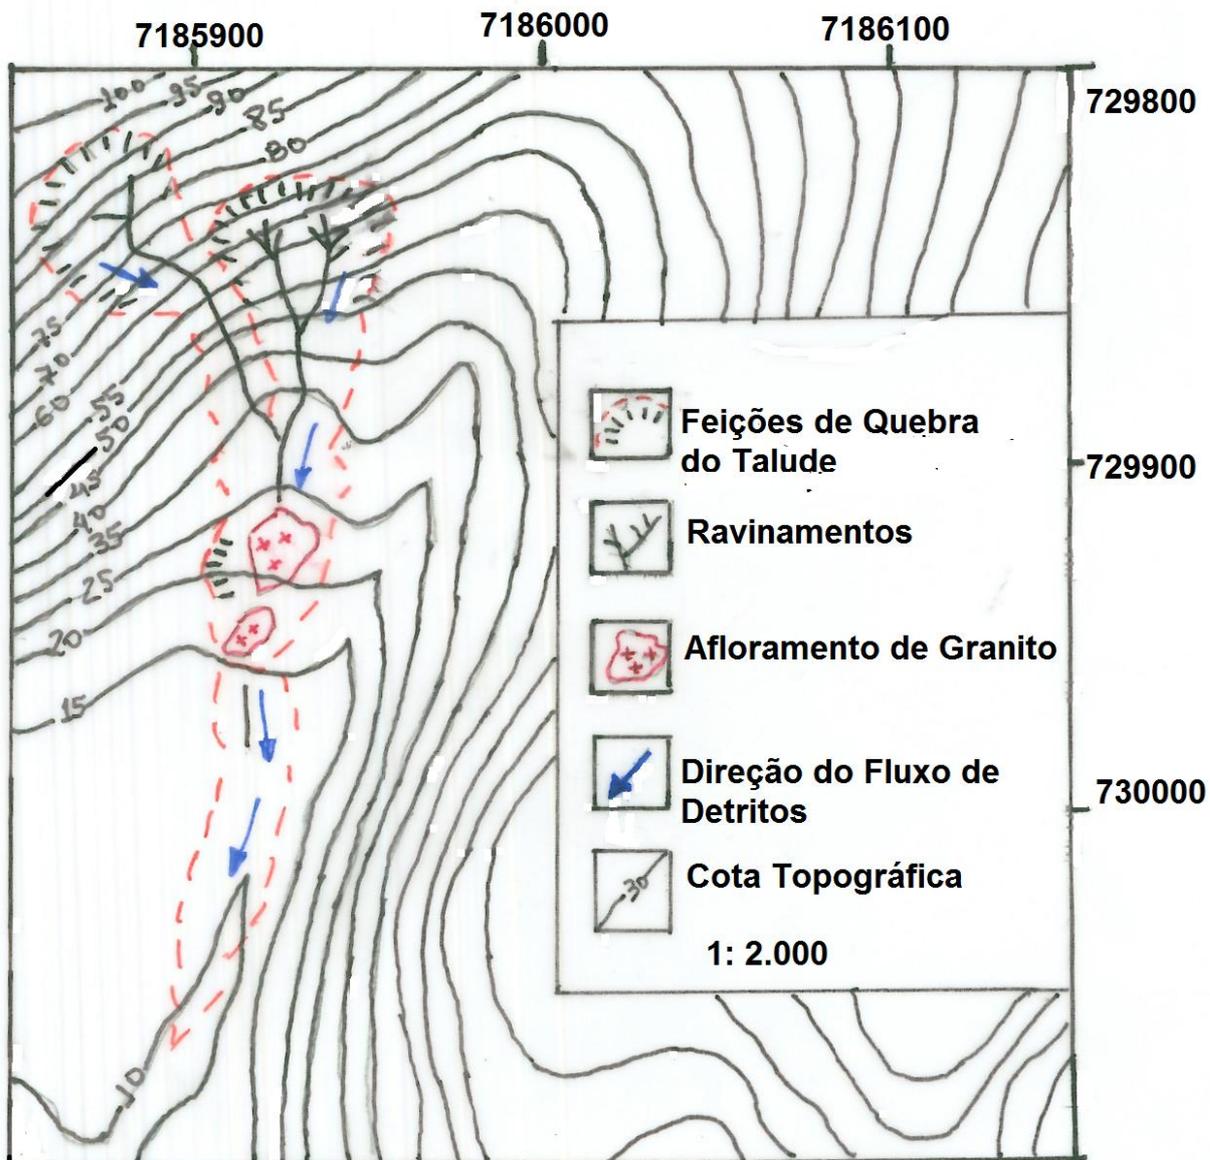
FIGURA 13. CROQUI DO ESCORREGAMENTO ANALISADO NO MORRO DA LARANJEIRA.

Este croqui acima denota a área do escorregamento analisado no qual se coletou as amostras. Note a direção do fluxo de detritos (corrida de lama) a localização dos afloramentos de rocha granítica e a formação de ravinamentos que se formaram no perfil.

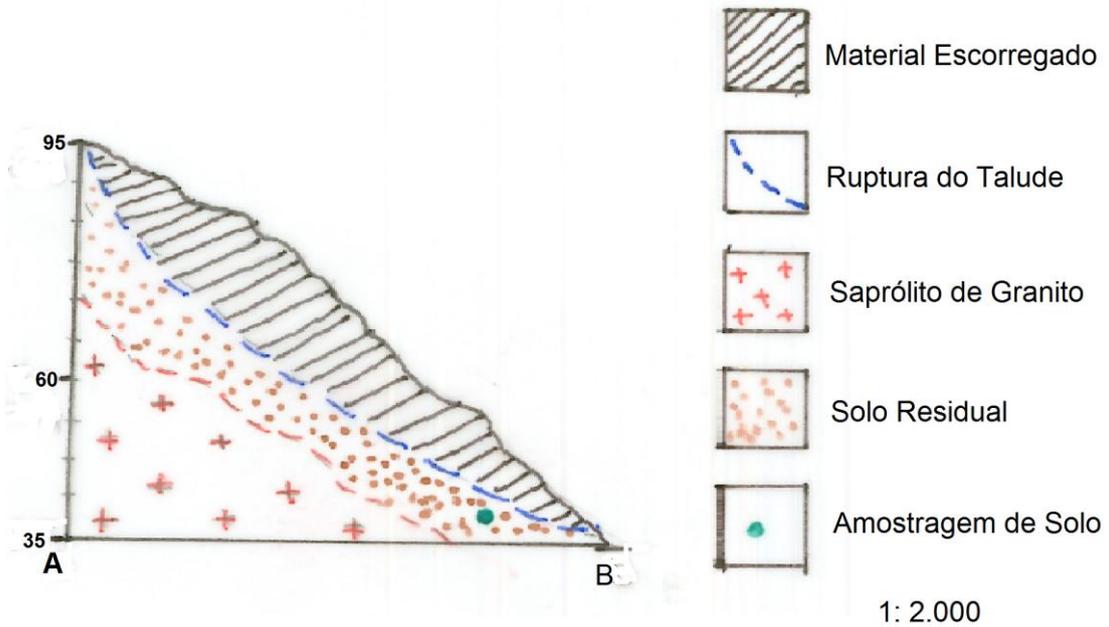
FIGURA 14. PERFIL TOPOGRÁFICO DO ESCORREGAMENTO ESTUDADO PARA O MORRO DA LARANJEIRA. (ALTURA EM METROS).

A figura acima denota um perfil topográfico com a seção de escorregamento demonstrando de forma representativa o volume de material escorregado e o solo residual do granito e seu saprólito.

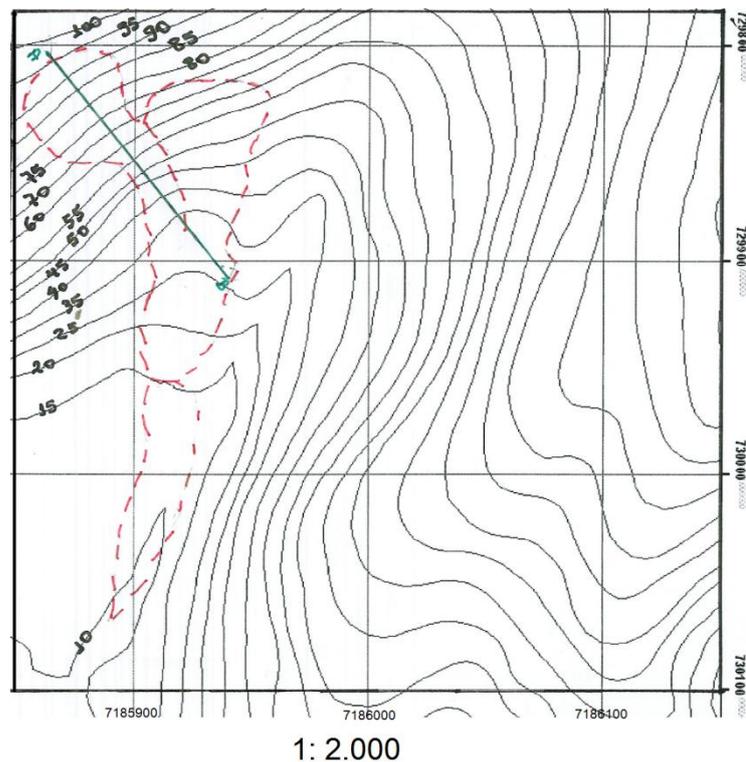
FIGURA 15. SEÇÃO TOPOGRÁFICA DEMONSTRANDO O PERFIL A-B NA ÁREA DO MORRO DA LARANJEIRA.

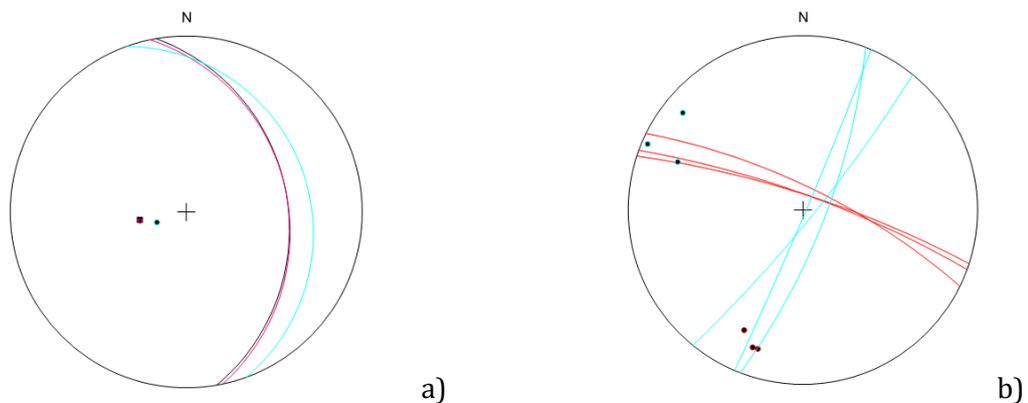
- a) Afloramento próximo à residência do médico Dr. Dinarte (Morro da Laranjeira) – direções de planos 20/70 e 30/78. Figura 16 a).
- b) Afloramento no talude ao lado do talude descrito acima – direções de planos com duas famílias distintas – 113/88, 129/83 e 111/75; 26/75, 18/80 e 20/80. Figura 16 b).

FIGURA 16: A) ESTEREOGRAMA COM OS PLANOS DE FRATURA – CASA DO MÉDICO. B) ESTEREOGRAMA DEMONSTRANDO AS FAMÍLIAS DE PLANOS DE FRATURAS DISTINTAS. AMBOS NO MORRO DA LARANJEIRA.

Como visto nas figuras 16 a e b, à esquerda o plano de fratura do granito denota rupturas em sentido bastante semelhantes aos planos de cerca de 26/75, 18/80 e 20/80, e mergulhos também concordantes. No entanto, no estereograma da direita vê-se que os pontos de intersecção entre os planos de fratura denotam pontos nos quais estas famílias de fraturas provocarão quedas de blocos exatamente na localidade desses pontos.

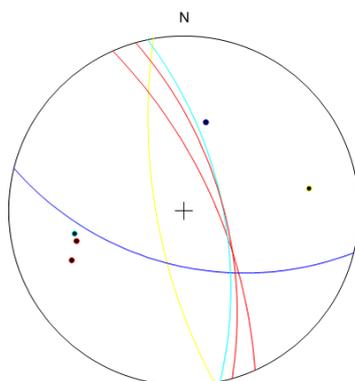
- c) Afloramento da Pedra do Mirante – este afloramento possui algumas peculiaridades, pois apresenta diques de Aplito e aparenta estar foliado e com veios de quartzo e com uma faixa centimétrica de filonito. Figura 17 .

FIGURA 17: ESTEREOGRAMA REPRESENTANDO OS DIQUES DE APLITO, PLANO DE FOLIAÇÃO DO GRANITO, VEIOS DE QUARTZO E FAIXA DE FILONITO. AFLORAMENTO DA PEDRA DO MIRANTE.

O estereograma acima denota as características que foram reconhecidas durante o levantamento de campo. Os planos plotados em vermelho significam a existência dos veios de quartzo, enquanto que o plano de cor azul escuro a direção do plano do dique de aplito, em amarelo a faixa de filonito e em azul claro a foliação principal do granito. Contudo, vê-se claramente que os veios de quartzo e o plano de foliação são concordantes, o filonito denota estar em direção contrária aos veios e à foliação e o dique de Aplito demonstra estar cortando a foliação e os veios em questão.

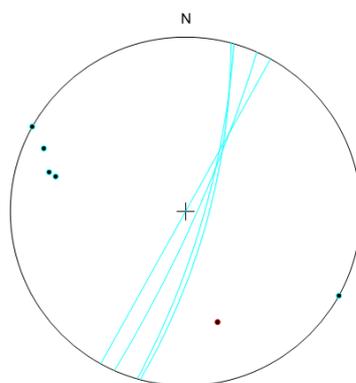
FIGURA 18: ESTEREOGRAMA REPRESENTANDO A FOLIAÇÃO E O EIXO DE DOBRA DA ROCHA CÁLCIO-SILICÁTICA. AFLORAMENTO PRÓXIMO À LINHA DO TREM.

Este litotipo apresenta algumas estruturas como Budins e Ribbons de quartzo e pequenas dobras. Trata-se de um afloramento de cerca de 10 m de comprimento, apresentando foliações de direções 105/75; 114/83 e 106/78 e pequenos eixos de dobras com direção 164/23.

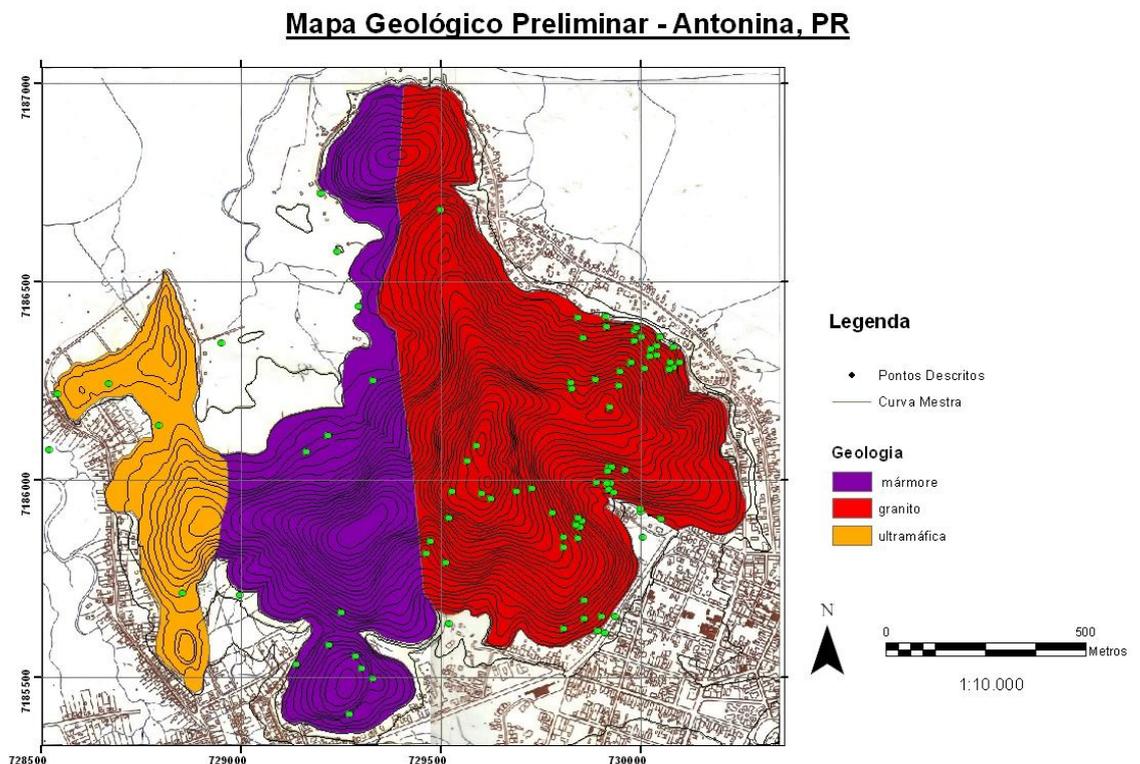
Após o reconhecimento dos litotipos acima, houve a necessidade da confecção de um mapa geológico preliminar que representasse espacialmente as rochas que estão contidas no perímetro urbano do município de Antonina. Há um déficit quanto à localização dos diques de diabásio, uma vez que não se pode determinar ao certo a sua ocorrência, e sendo a mesma caracterizada como pontual em relação aos demais litotipos. Este déficit será suprido nos trabalhos subseqüentes a este.

FIGURA 19: MAPA GEOLÓGICO PRELIMINAR.

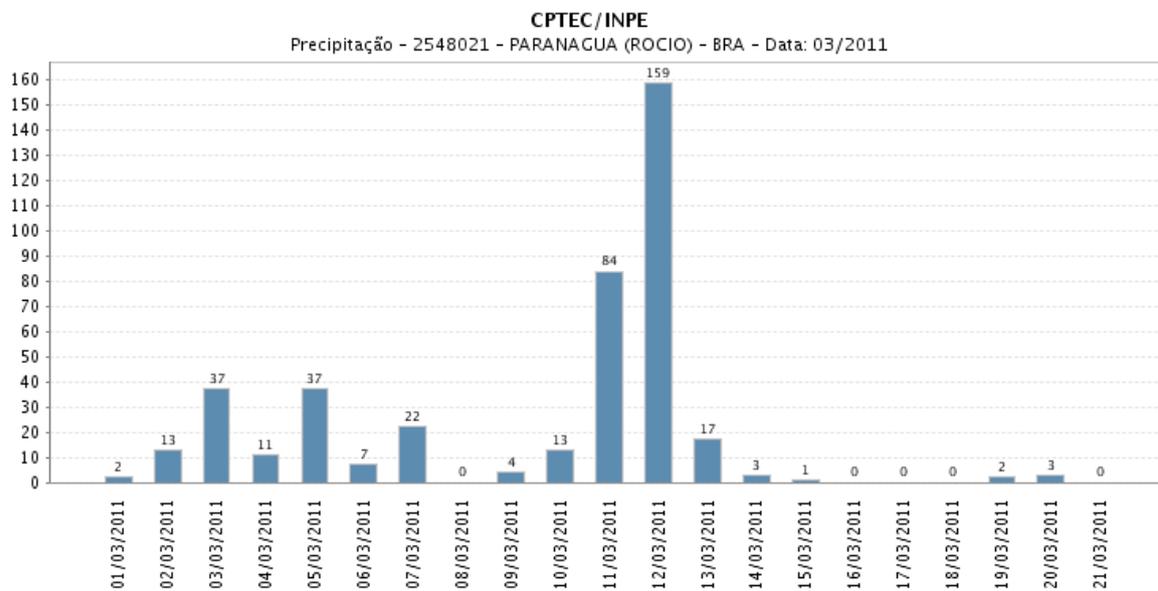
FIGURA 21: GRÁFICO DE PRECIPITAÇÃO PARA A REGIÃO DE PARANAGUÁ-PR.

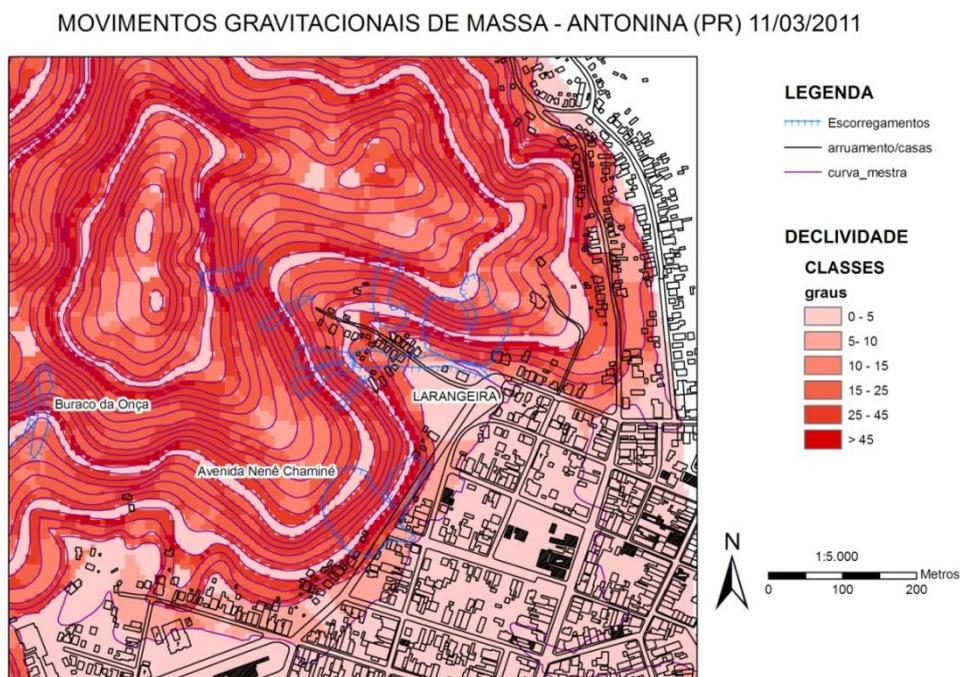
FIGURA 22: MAPA DE DECLIVIDADE DO MUNICÍPIO DE ANTONINA RESSALTANDO A DECLIVIDADE PARA O MORRO DA LARANJEIRA.

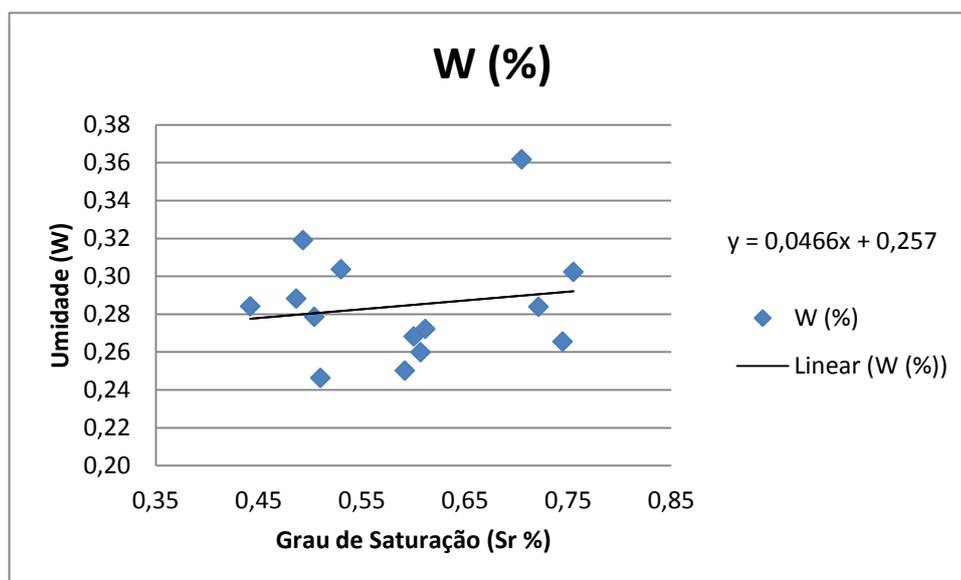
FIGURA 23: GRÁFICO DE UMIDADE (W) VERSUS GRAU DE SATURAÇÃO (SR) AMBOS EM PORCENTAGEM.

O gráfico acima foi confeccionado segundo a relação entre o Grau de Saturação (Sr) e a Umidade (W), pois o grau de saturação é calculado utilizando-se os valores de umidade. Estes valores estão contidos na tabela 10. Os dados apresentados mostram a dispersão desses valores, demonstrando o caráter físico heterogêneo das amostras; contudo, os dados que mais se aproximam da linha de tendência podem ser caracterizados como sendo mais correlacionáveis, dessa forma, valores de grau de saturação entre 45% e 50% estão mais próximos de justificar os valores de umidade entre 27% e 29%; já para valores de grau de saturação em torno entre 70% e 75% irão corresponder a valores de umidade entre 28% e 30%. Deve-se

salientar que estes dados referem-se ao solo do Morro da Laranjeira, coletado no mês de novembro no qual os níveis de precipitação não ultrapassam os 220mm de chuva, situação bastante distinta em relação a precipitação do mês de março, que pode chegar a quase 315mm de chuva para o período. Portanto, estes dados nos mostram que estes pares de associação de valores de grau de saturação e umidade elucidam o fato de que a umidade irá condicionar os níveis de saturação do solo analisado, concluindo que o volume das chuvas pode simplesmente alterar estes valores, chegando a resultados bem próximos aos de rompimento do talude, que devem estar próximos a 100% de saturação nos poros do solo.

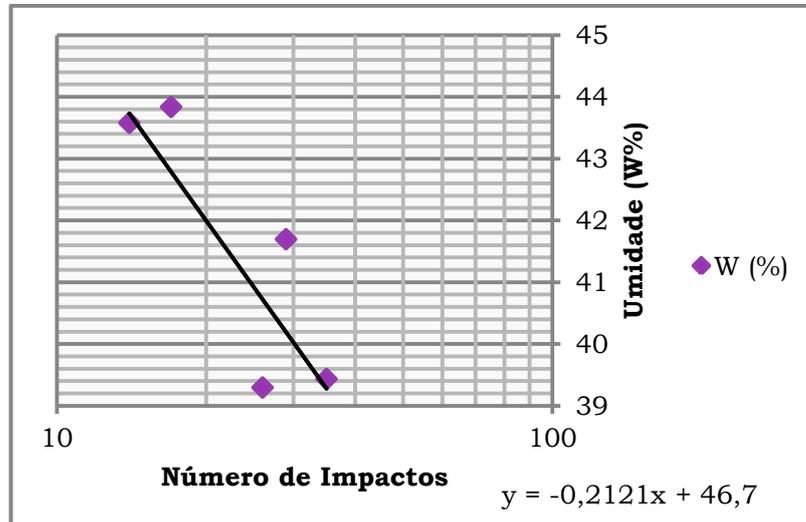
FIGURA 24: GRÁFICO - UMIDADE VERSUS NÚMERO DE IMPACTOS.

O gráfico acima está relacionado aos ensaios para obtenção do limite de liquidez, no qual se vê que o material apresenta características heterogêneas; em função desse fato é natural a obtenção de valores como estes; contudo estes valores que se apresentam mais próximos da curva de normalização demonstram que quanto menor o número de impactos, maior a porcentagem de umidade, ou seja, mais água é adicionada à amostra, assim, menor será o impacto para que a mesma possa vir a sucumbir em função das pancadas.

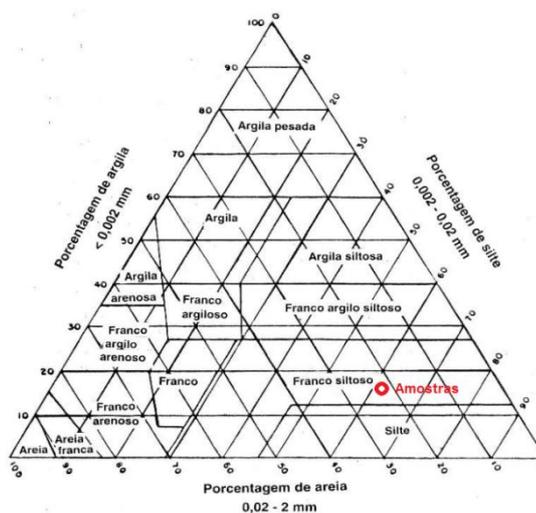
FIGURA 25: TRIÂNGULO PARA DETERMINAÇÃO DE CLASSES TEXTURAS (IAC).

Ensaio de granulometria, a partir do método do picnômetro demonstraram que o solo é classificado como Franco Siltoso, fato já esperado, uma vez que as características desse solo, observadas em campo, e o seu comportamento durante os ensaios para obtenção dos limites de liquidez e plasticidade demonstraram que o mesmo absorve quantidades significativas de umidade; este comportamento é específico de solos silto-argilosos, nos quais a permeabilidade significativa explica esta absorção de água pelo mesmo.

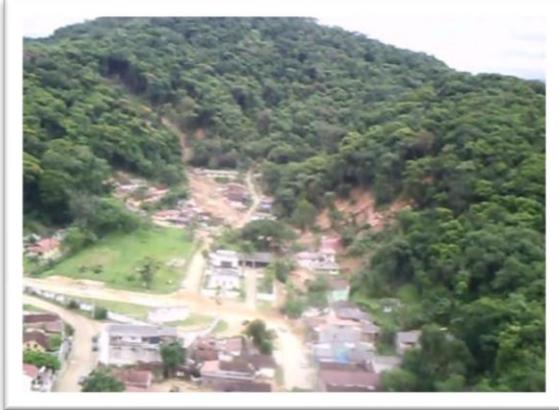
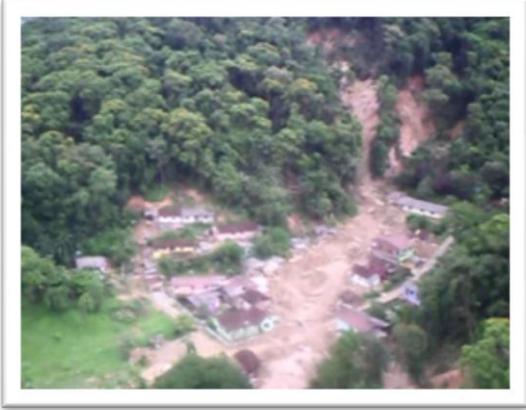
<p>Figura a): Vista aérea. Morro da Laranjeira.</p>	<p>Figura b): Vista aérea. Morro da Laranjeira.</p>

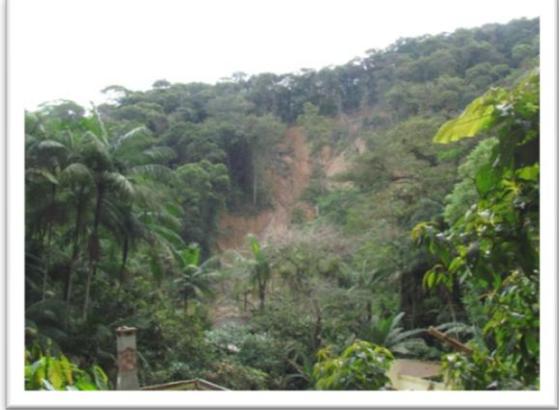
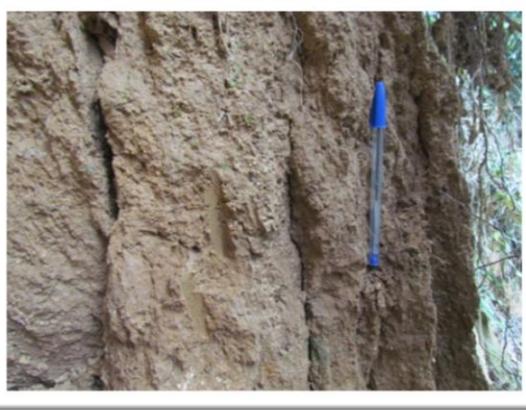
<p>Figura c): Deslizamento nas proximidades da casa do Dr. Dinarte. Morro da Laranjeira.</p>	<p>Figura d): Visualização do plano de ruptura do solo. Morro da Laranjeira.</p>

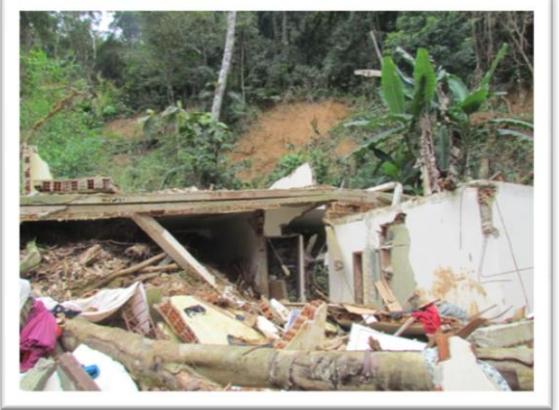
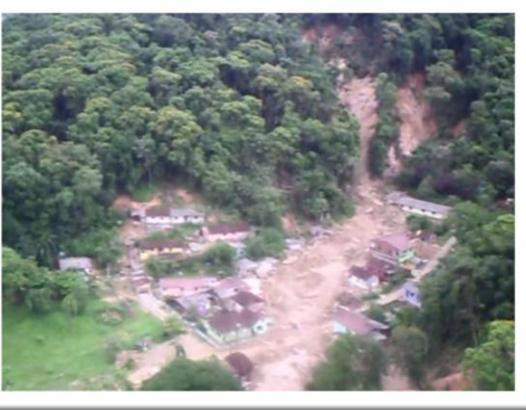
<p>Figura e): Aspecto da invasão de material escorregado. Morro da Laranjeira</p>	<p>Figura f): Aspecto do rompimento de talude onde ocorreu um óbito. Morro da Laranjeira.</p>

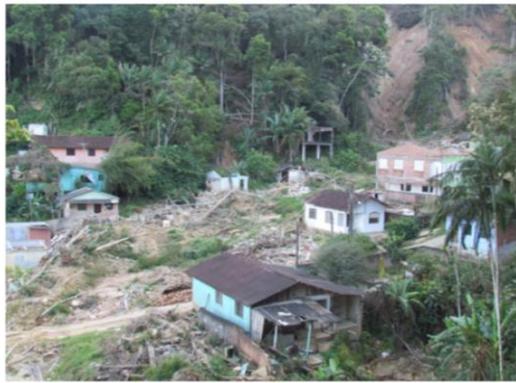
Figura g): Aspecto do rompimento de talude onde ocorreu um óbito. Morro da Laranjeira.

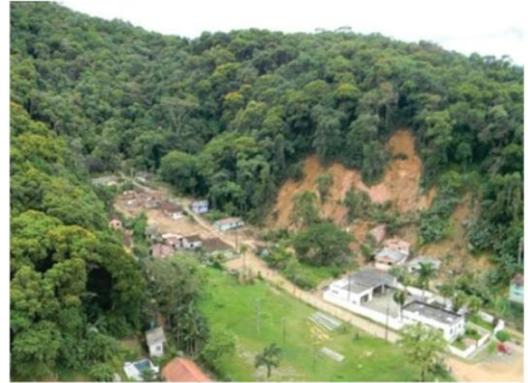
Figura h): Escorregamento translacional planar; Último evento de escorregamento. Morro da Laranjeira.

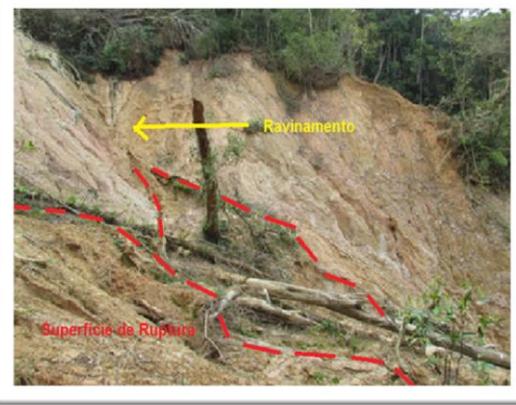
Figura i): Heterogeneidades do solo onde ocorrem diferentes superfícies de ruptura – saprólito de granito. Morro da Laranjeira.

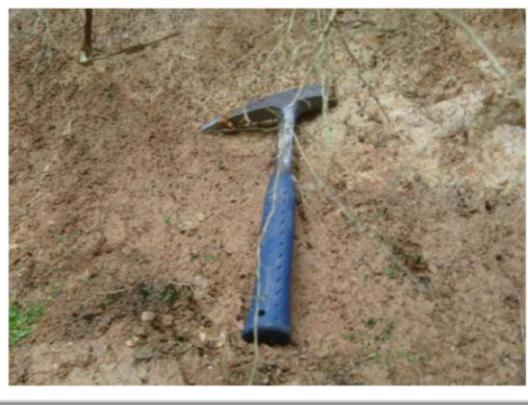
Figura j): Aspecto de solo transportado constituídos em sua maioria por grãos de quartzo centimétricos. Morro da Laranjeira atrás da COPEL.

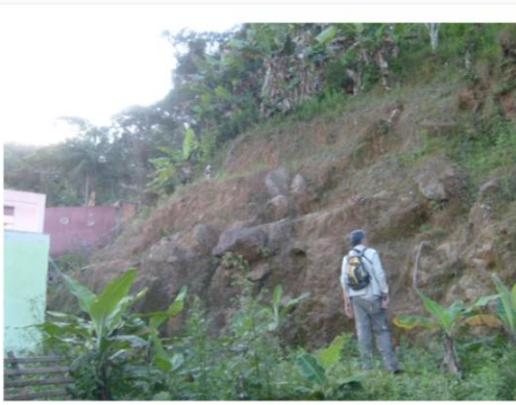
Figura k): Blocos de granito em meio a matriz de solo evidenciando eventos pretéritos de rolamentos de blocos – Morro da Laranjeira.

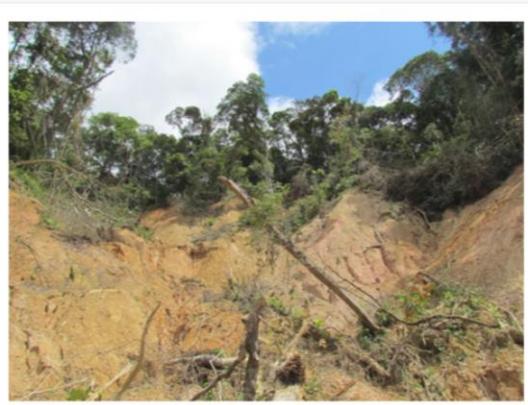
Figura l): Padrão dendrítico das drenagens formados por processos erosivos. Morro da Laranjeira.
