UNIVERSIDADE ESTADUAL DE CAMPINAS
FACULDADE DE ODONTOLOGIA DE PIRACICABA

Trabalho de Conclusão de Curso

“Formação de fendas em restaurações de compósito após simulação de mastigação: Influência da elasticidade dos forradores resinosos”

Monografia apresentada ao curso de Odontologia da Faculdade de Odontologia de Piracicaba – UNICAMP, para obtenção do diploma de Cirurgião-Dentista.

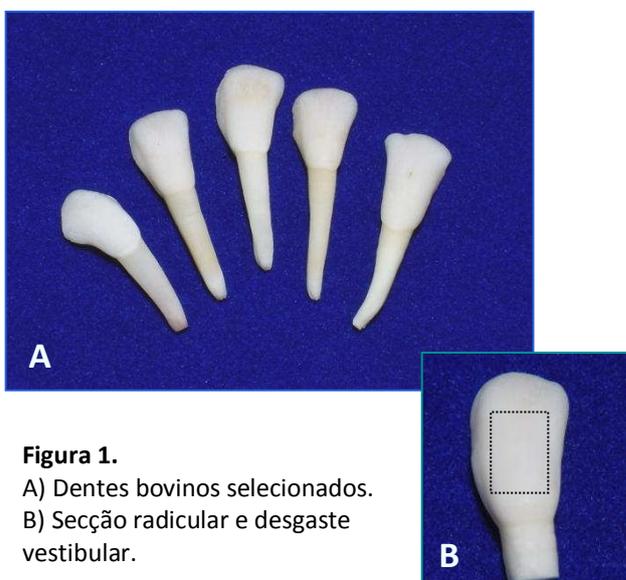
Figura 1.
A) Dentes bovinos selecionados.
B) Secção radicular e desgaste vestibular.

Foram selecionados 80 incisivos bovinos recém-extraídos (Figura 1A), os quais tiveram a raiz seccionada e a superfície vestibular desgastada de modo a expor uma área plana em esmalte com pelo menos 6 mm de diâmetro (Figura 1B). Considerando a área planificada, a coroa dental foi seccionada de modo a se obter um bloco, onde foi confeccionada uma cavidade com dimensões de 3 mm de largura por 3 mm de comprimento e 2 mm de profundidade (Figura 2B), com auxílio de uma máquina padronizadora de preparos (Figura 2A). Nesta condição, o volume da cavidade é 18 mm³ e o Fator C é 3,6.

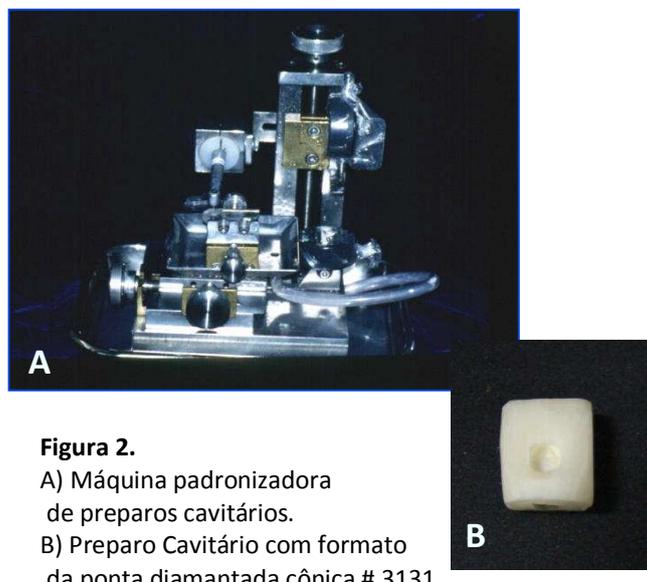
Figura 2.
A) Máquina padronizadora de preparos cavitários.
B) Preparo Cavitário com formato da ponta diamantada cônica # 3131.

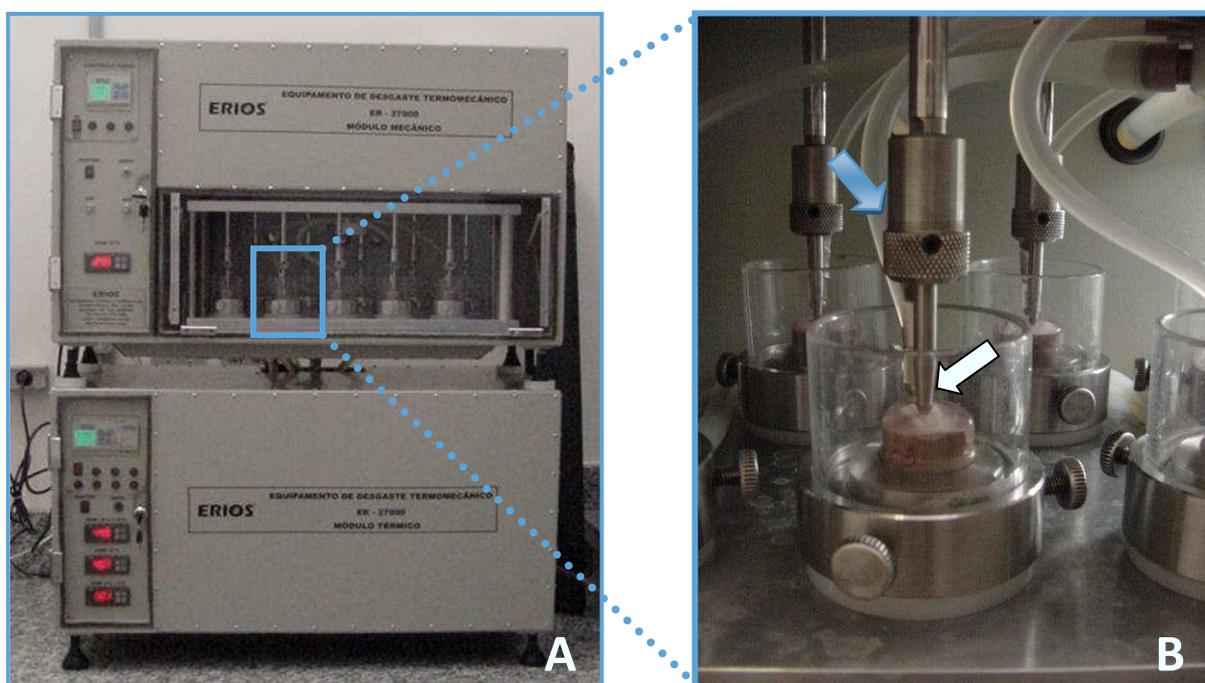
Figura 3. A – Máquina de ciclagem termo-mecânica Erios; B – Detalhe do posicionamento do espécime nos tubos de PVC dentro da máquina. A seta branca indica o pistão que incide a carga de 60N e a seta azul indica a cânula que irriga o espécime com água nas temperaturas de 5°, 37° e 55°C, sendo a temperatura alternada a cada 30s .

- 1) Controle: os espécimes não foram submetidos a nenhum tipo de ciclagem;
- 2) Degradação termo-mecânica: 100.000 ciclos mecânicos realizados em ambiente úmido, com frequência de 4Hz e carga de 60N e 500 ciclos térmicos com banhos de 30s a 5°C, 37°C e 55°C realizados simultaneamente em máquina de ciclagem termo-mecânica Erios (Figura 3).

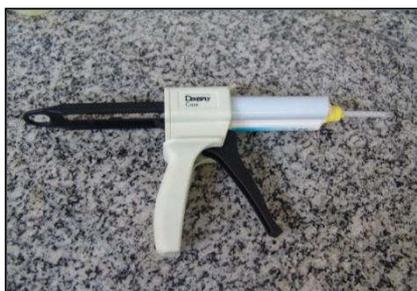
Figura 4. Dispositivo para moldagem com polivinilsiloxano.

Para avaliação da adaptação marginal foi realizada moldagem das restaurações com polivinilsiloxano (Aquasil, Dentsply DeTrey, Konstanz, Germany) (Figura 4), as quais foram vazadas com resina epóxica (Buehler, Lake Buff, IL, EUA) (Figuras 5 e 6). Em seguida, as réplicas foram metalizadas (Balzers-SCD 050 Sputter Coater, Liechtenstein) (Figura 7 e 8) e observadas em MEV (JEOL, JSM-5600LV, Scanning Electron Microscope, Japão) (Figura 9) para avaliação das margens e mensuração das fendas formadas.

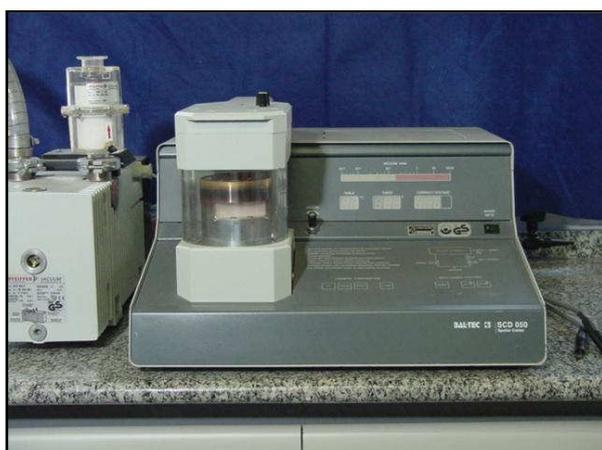
Figura 7. Metalizador Balzers-SCD 050 Sputter Coater, Liechtenstein

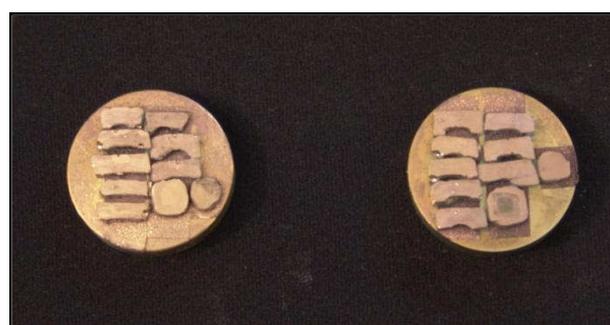
Figura 8. Réplicas metalizadas das amostras para avaliação em Microscopia Eletrônica de Varredura.

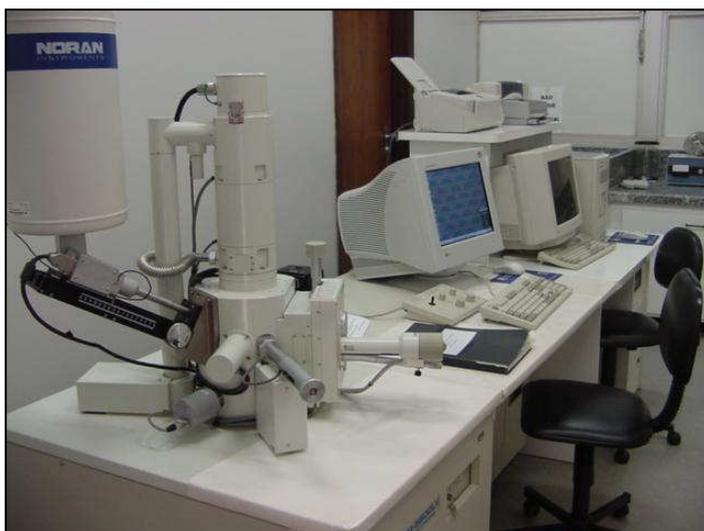
Figura 9. Microscópio Eletrônico de Varredura.

Para avaliação da adaptação marginal (réplica da margem superficial) e interna (replica da interface – fatia), inicialmente as amostras foram visualizadas com 25X de aumento, em seguida, as margens foram observadas com aumentos de até 200X para elucidar possíveis dúvidas na qualidade da margem. Em seguida, a mensuração das fendas foi feita diretamente no monitor do microscópio, utilizando a ferramenta *Multi point measuring device*, com aumento de 30X, observando-se o perímetro total das cavidades. Regiões da margem cavitária em que foi observada uma transição contínua e sem fendas entre a restauração e a estrutura dentária foram classificadas como margem perfeita, enquanto regiões que apresentaram perda de adesão interfacial, com ausência de continuidade entre a restauração e a estrutura dentária foram classificadas como fenda marginal e mensuradas. Adicionalmente, o comprimento total da margem cavitária foi mesurado para determinação da porcentagem de fendas.

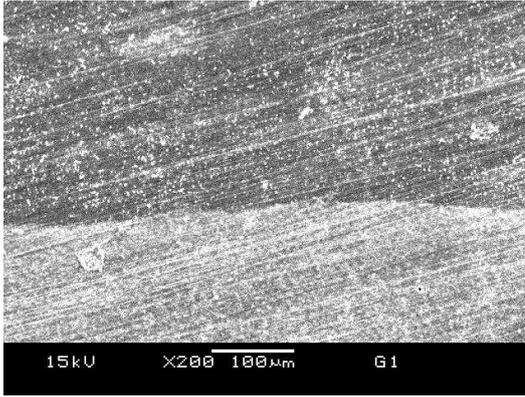
Figura 10. Imagem de selamento adequado em esmalte

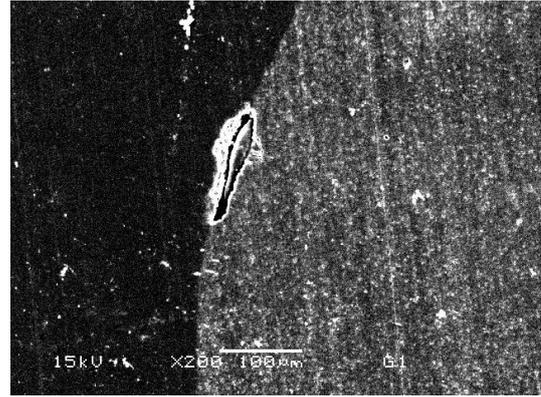
Figura 11. Imagem de fenda superficial em esmalte

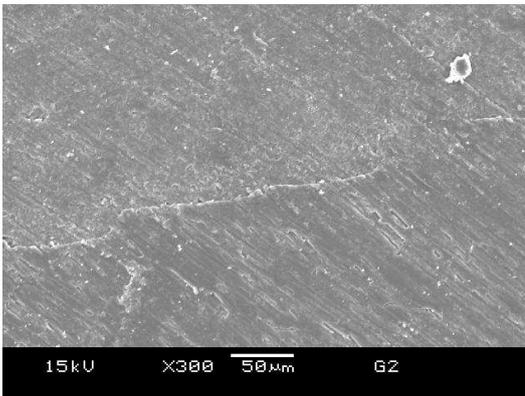
Figura 12. Selamento adequado em dentina

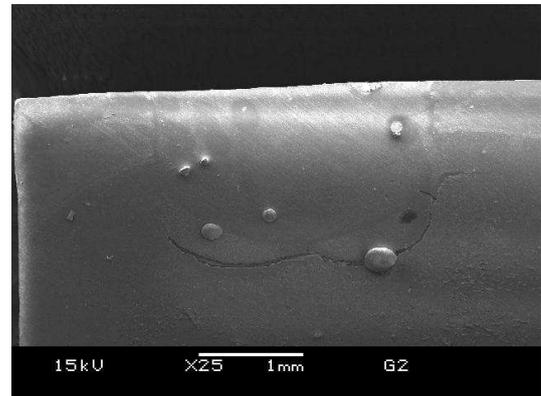
Figura 13. Formação de fenda interna em dentina
